## Intervenció arqueològica Carrer de Sant Joan de Malta, 1 – 99

Barcelona, el Barcelonès

Març – abril 2019

## Memòria

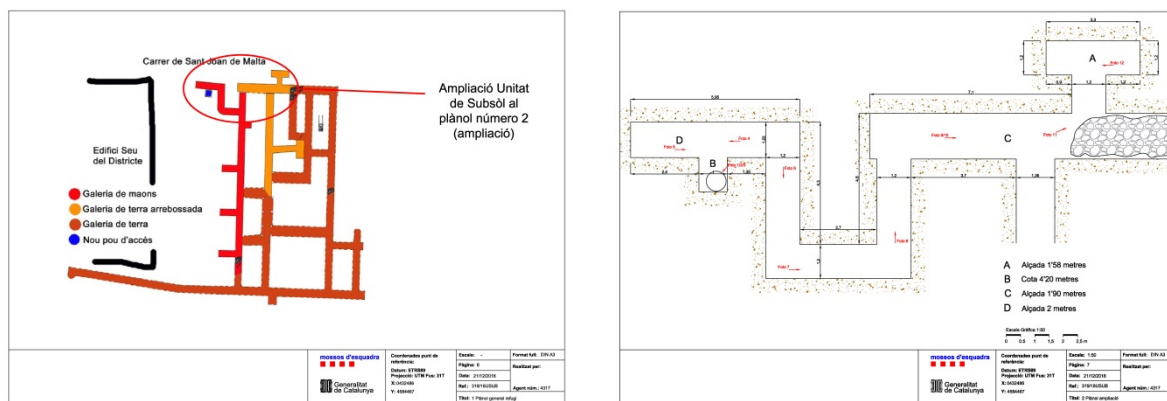
Figura 1. Croquis de situació de les galeries del refugi 0200 sota la plaça Valentí Almirall i aixecament planimètric del sector meridional. Font: Mossos d'Esquadra.

Al mes de desembre de 2018, membres de la promotora de les obres (BIMSA), de l'empresa constructora (ARNO), del Servei d'Arqueologia de Barcelona (Xavier Maese) i de l'empresa d'Arqueologia (ACTIUM) vam ser convocats a la plaça Valentí Almirall per acompanyar a la Brigada de Subsòl dels Mossos d'Esquadra en l'obertura i accés al refugi antiaeri núm. 0200. El mal estat de conservació, amb parts del traçat enderrocades o inaccessibles, així com el problema d'anòxia o falta d'oxigen van fer impossible l'accés al seu interior per part personal no qualificat (veure annex 5). Es va constatar que el refugi restava circumscrit a l'àmbit actualment ocupat per la plaça i que no s'estenia per sota l'àmbit del projecte. Amb tot es va considerar oportú extreure les precaucions en aquests espais col·lidants amb la plaça on es podria localitzar el lateral d'alguna galeria o fins in tot un dels accessos.

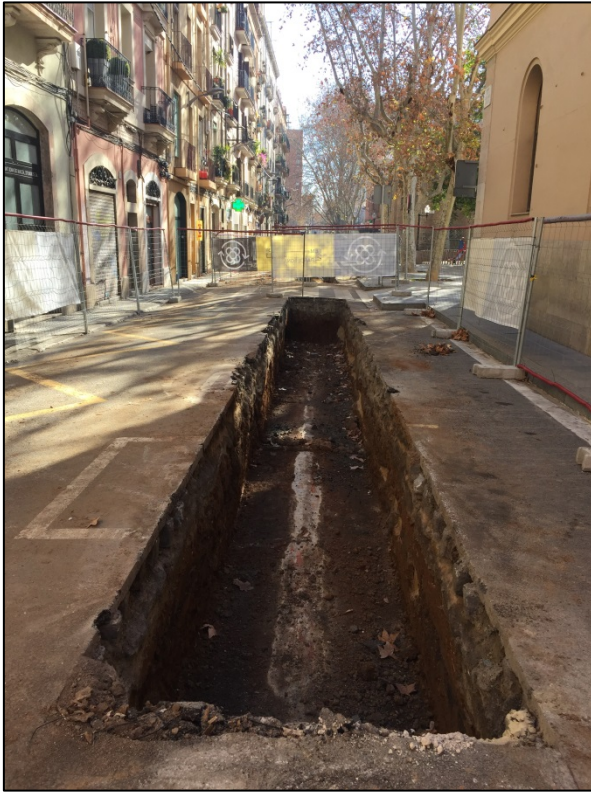
Figura 3. Excavació rasa del col·lector. s'aprecia la volta      Figura 4. Estat final abans del rebaix general

Les obres es van iniciar en aquest tram amb l'excavació de diverses cales i rases per a la localització de serveis per acte seguit excavar la part central del carrer i deixar al descobert la volta de maons del col·lector. Una vegada localitzat el col·lector es va enderrocar la coberta i es va situar dins la galeria un nou tub de PRFV.

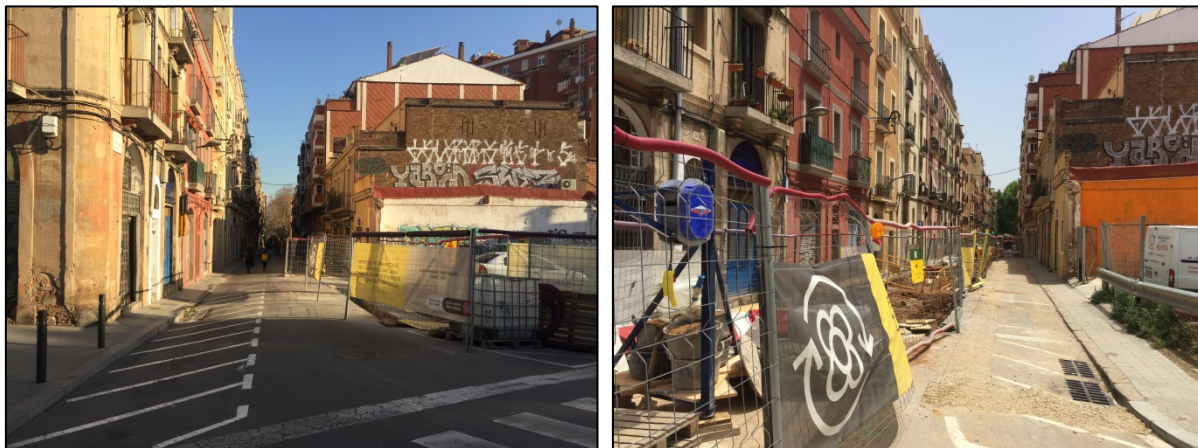
Figura 5 i 6. Diferents fases d'excavació en la part septentrional del carrer Sant Joan de Malta confluència amb el carrer de la Verneda (zona del jaciment del Clot)

En la part més septentrional d'aquest tram, en la confluència entre els carrers de Sant Joan de Malta i de la Verneda, es localitza el jaciment "Troballes del Clot" on entre els anys 1989 i 1990 i amb motiu de les obres de construcció del col·lector de Navas, es van localitzar a una cota de 3.30 m un conjunt de materials i un fogar d'època prehistòrica. En cap cas els rebaixos duts a terme en aquesta intervenció han assolit aquestes fondàries, limitant—se únicament a la remoció d'estrats d'anivellament contemporanis.

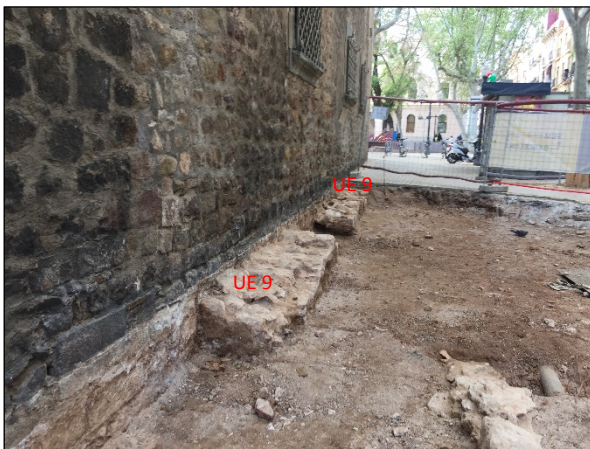
Figura 7. Mur UE 9 identificat en la fase 1

El primer d'ells és un mur (**UE 9**) compost per tres fragments de 4.40m, 8.70 m i 3.20 m de llargària que abasten un total de 19.60 metres amb una amplada mitjana de 0.60 m fins arribar a la cantonada de l'actual edifici de les escoles. Es fet a base de pedres desbastades lligades amb morter argilós de coloració ataronjada i conserva a l'exterior part de l'arrebossat. Sembla que l'actual mur de façana de la Torre de Sant Joan es construït a sobre o be si recolza parcialment.

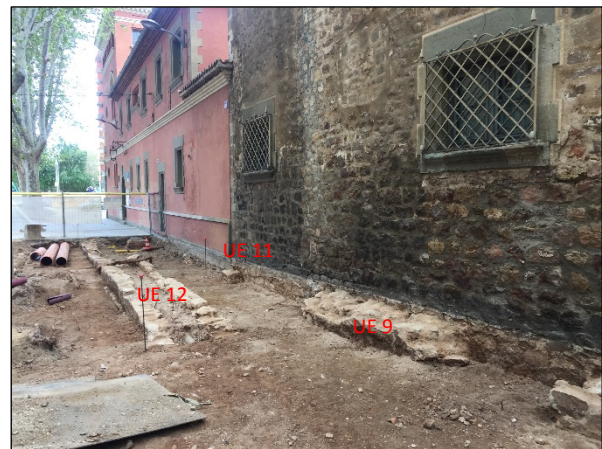
Figura 8. Mur UE 9, 11 i 12

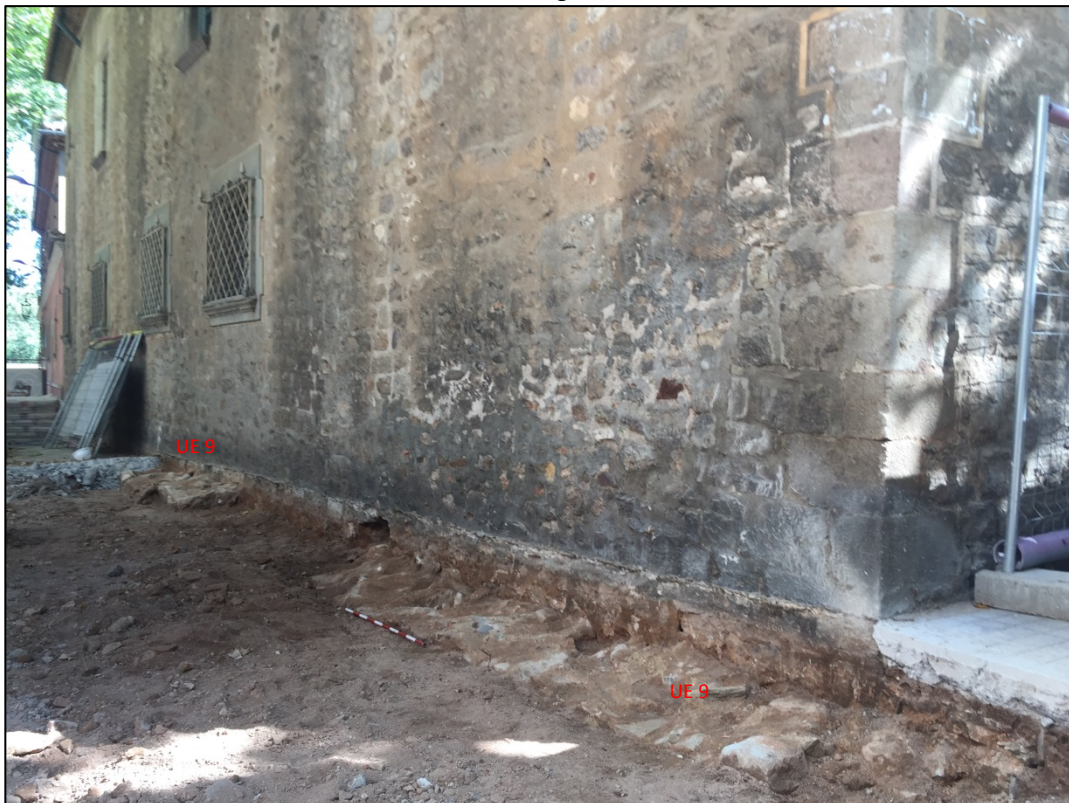
Figura 9. Mur UE 9 localitzat en la fase 2

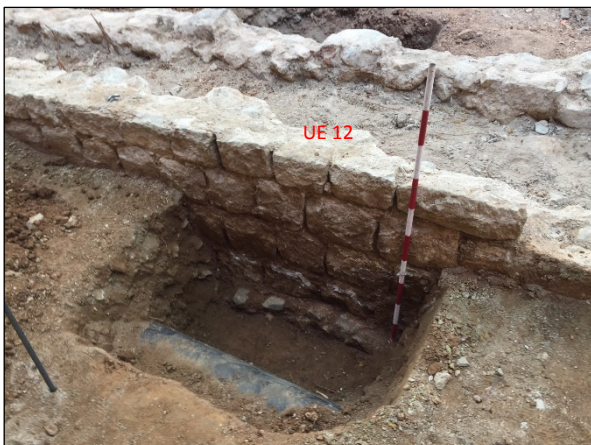
Figura 10. Sondeig a la cara interior del mur UE 12 corresponent a l'antiga façana de la capella i sagristia

A 1.80 m de la façana de la Torre de Sant Joan apareix un gran mur (**UE 12**) de 1.20 m d'amplada i una llargària de 9.50 m que està travessat de forma longitudinal per un servei contemporani. Es fet amb grans pedres desbastades lligades amb morter argilós. En la cara interna el parament és fet a base de petits carreus escairats col·locats a trencajunt. La cara externa es troba arrebossada fins a una cota de 5.50 msnm o 0.45 m per sota del nivell de circulació actual. A partir d'aquesta cota trobem la banqueta. Aquest punt marcaria el nivell de circulació coetani a l'edifici.

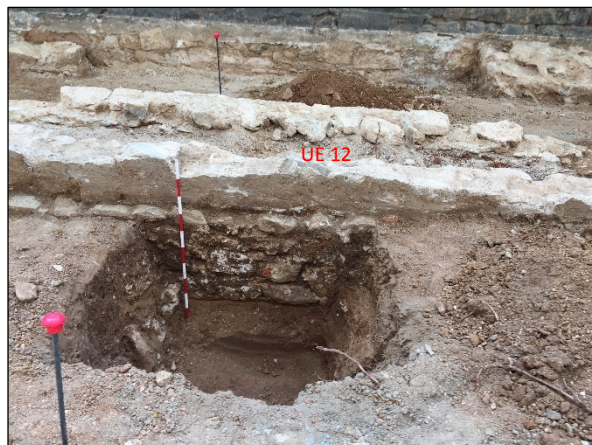
Figura 11. Sondeig a la cara exterior del mur UE 12 corresponent a l'antiga façana de la capella i sagristia. S'observa la banqueta de fonamentació i part de l'arrebossat que marcaria la cota de circulació

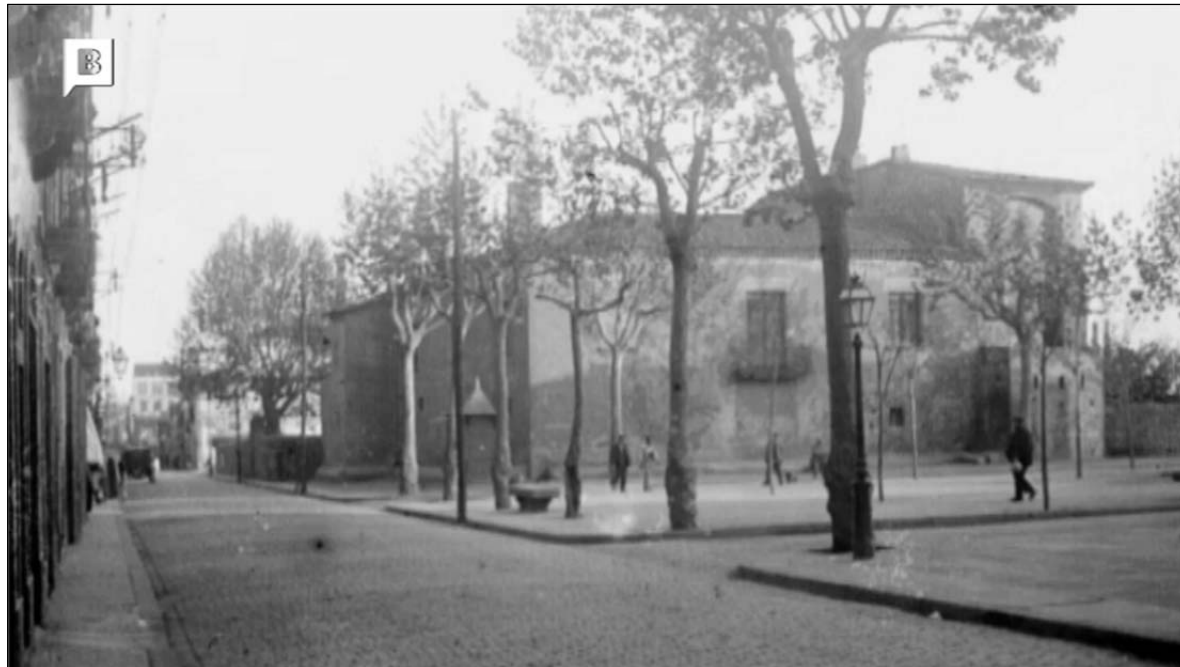
Figura 13. Fotograma del reportatge de BTV “Una escola catalana d’educació domèstica i femenina al Clot”<sup>3</sup> on es pot veure la façana del carrer Sant Joan de Malta, amb el sortint de la capella i sagristia i la tanca del barri al darrera

El projecte que definitivament es va executar va comportar l'enderrocament d'aquest sortint (com es pot veure a la figura 13), eliminant la sala de la sagristia i escapçant la capella. Al escapar aquest

sortint el edifici nou es va recular uns metres alineant la nova façana interior amb la galeria existent. D'aquesta manera el mur UE 13 podria correspondre a la tanca del barri o pati de la finca.

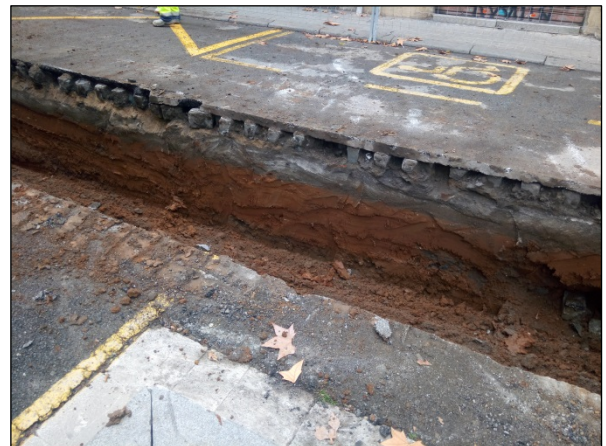
Foto 4. Detall de l'estatigrafia al tram A. Rebliment col·lector

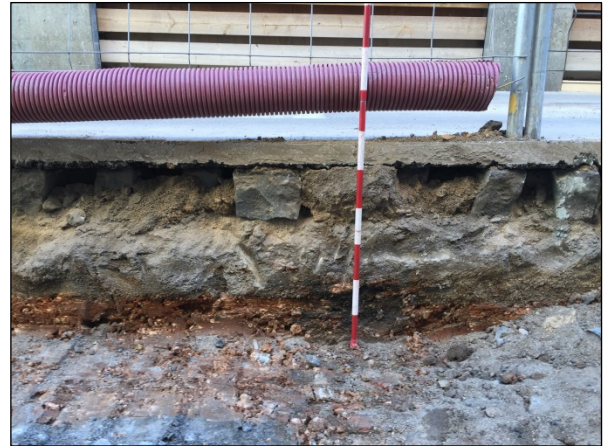
Foto 8. Estatigrafia del rebaix al tram B

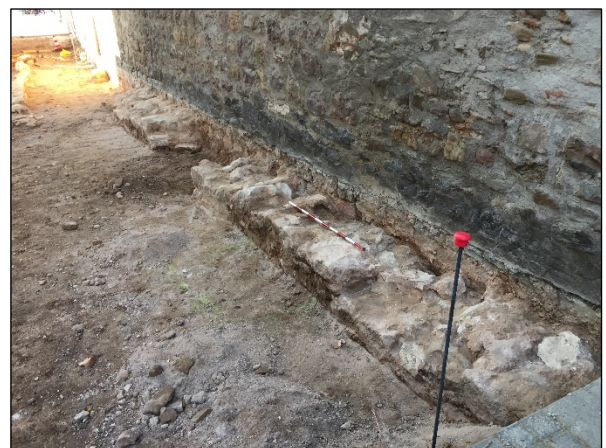
Foto 12. Mur UE 9

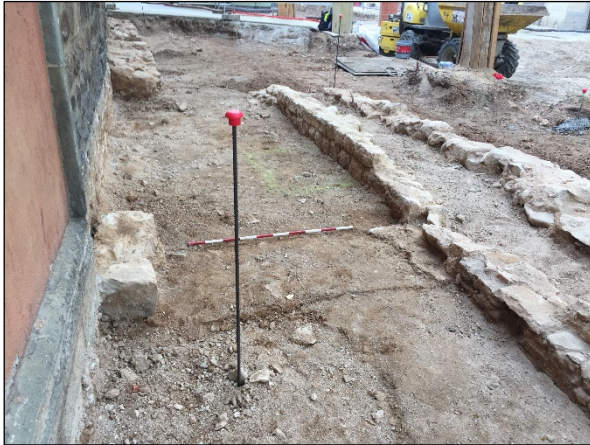
Foto 13. Murs UE 11, 12 i 9

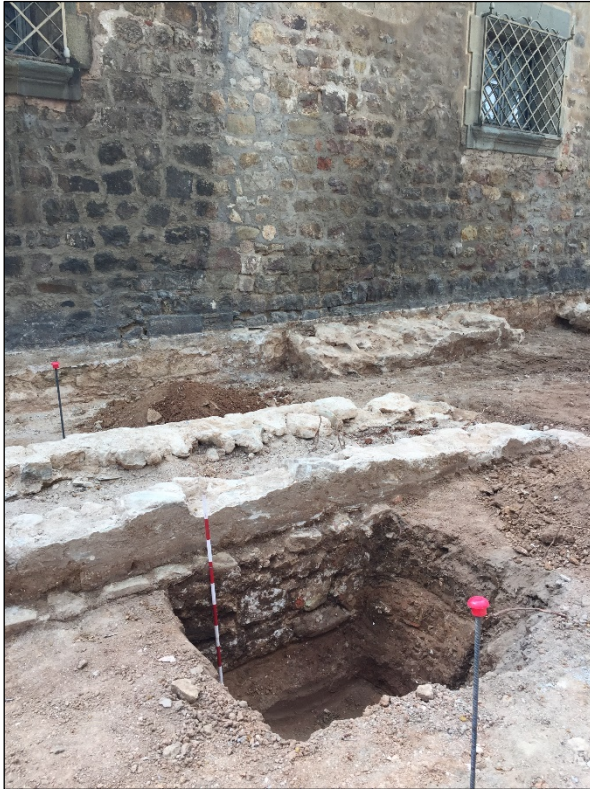
Foto 23. Cata. detall cara externa mur UE 12

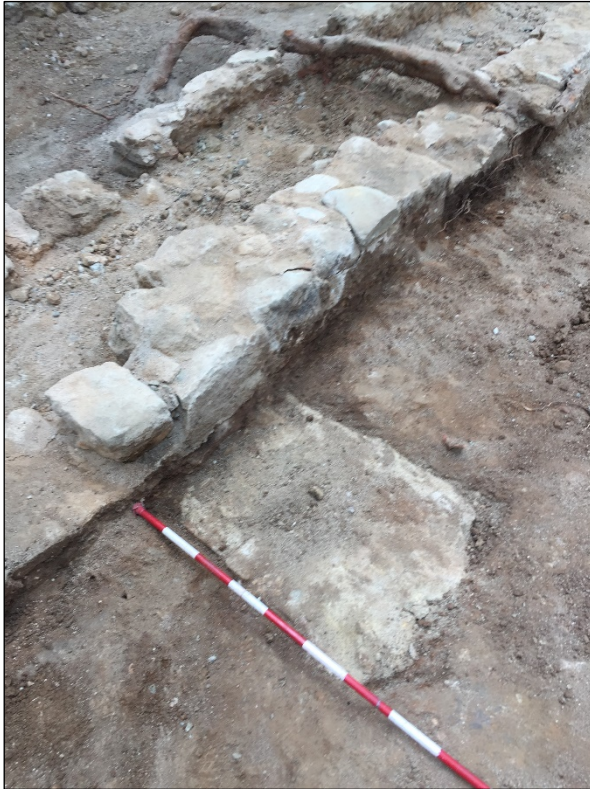
Foto 31. Detall mur UE 15

Adossat a cantonada oriental del mur UE 12 es localitza un fragment de mur (**UE 15**) del qual només s'ha documentat uns escassos 0.60 m de llargària amb una amplada de 0.55 m. En situar-se per sota de la cota d'obra no disposem de cap dada que permeti definir la funcionalitat d'aquesta estructura. Només es pot conjecturar que es tracti d'un contrafort que es situaria a la cantonada de l'antiga església abans de la darrera reforma.

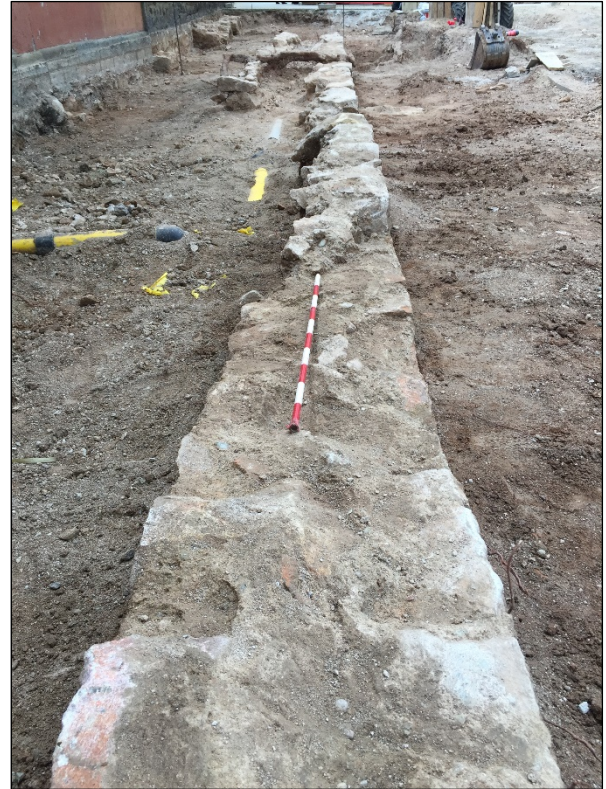
Foto 32. Mur UE 13

Com a continuació del gran mur UE 12 però d'amplada inferior, 0.50m, es localitza un altre mur del qual hem identificat un llenç de 7 m que s'endinsa cap al sud fora del perímetre de l'obra. Es fet amb pedres desbastades lligades amb morter de calç blanc (**UE 13**).

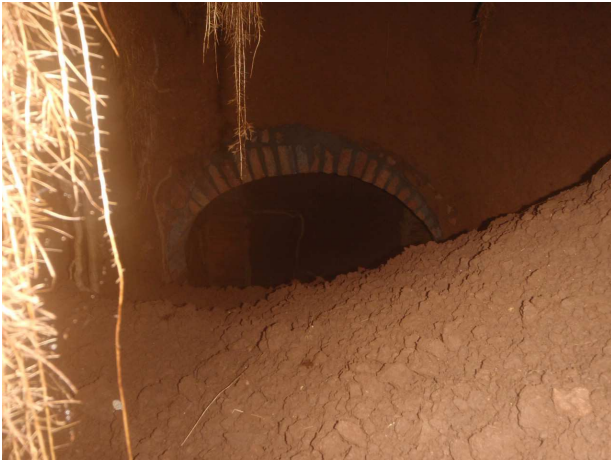
Foto 15: Tram galeria cola-lapsat.

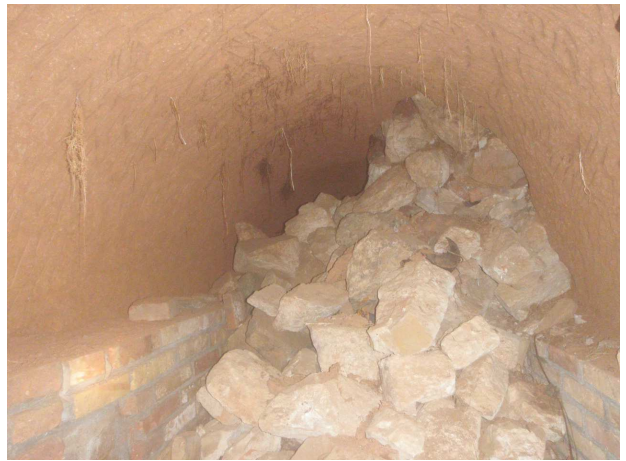
Foto 16: Tram galeria mal estat.
