**MEMÒRIA DE LA INTERVENCIÓ ARQUEOLÒGICA
PREVENTIVA AL PARC DE LA CIUTADELLA, s/n. EDIFICI
ANNEX SE DEL PARLAMENT DE CATALUNYA**

(11 d'agost a 3 de setembre de 2010)

Codi Servei d'Arqueologia de Barcelona: 080/10

Ciutat Vella, Barcelona (Barcelonès)

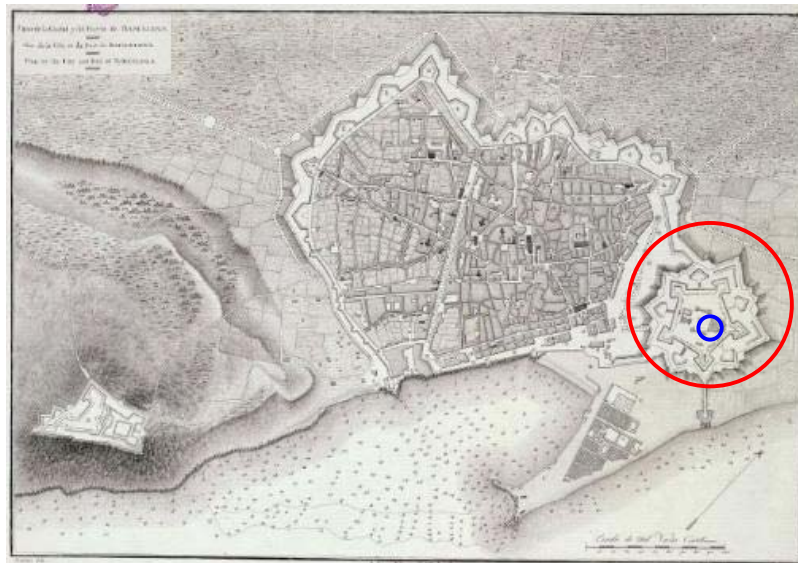
Fig. 10.- Plànol dels edificis de la Ciutadella l'any 1718 amb la previsió de quan acabarien els altres edificis. Encerclada en blau l'àrea d'intervenció. Font: Archivo General de Simancas.

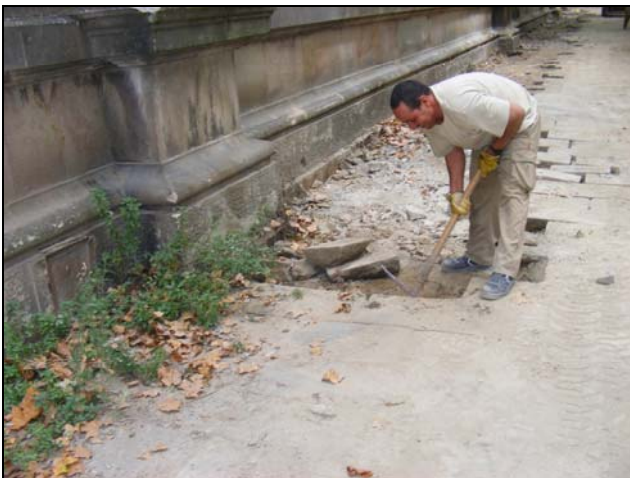
Les tasques realitzades al perímetre de l'edifici annex sud est del Parlament de Catalunya s'iniciaren el 12 d'agost de 2010 amb les feines d'enretirada manual del paviment de les zones afectades per tal de seguir amb l'obertura del subsòl amb mitjans mecànics, en concret una Bobcat, alternats amb mitjans manuals en el moment en que es localitzaven restes estructurals i/o arqueològics.

Fig. 17.- Procés d'extracció del paviment.

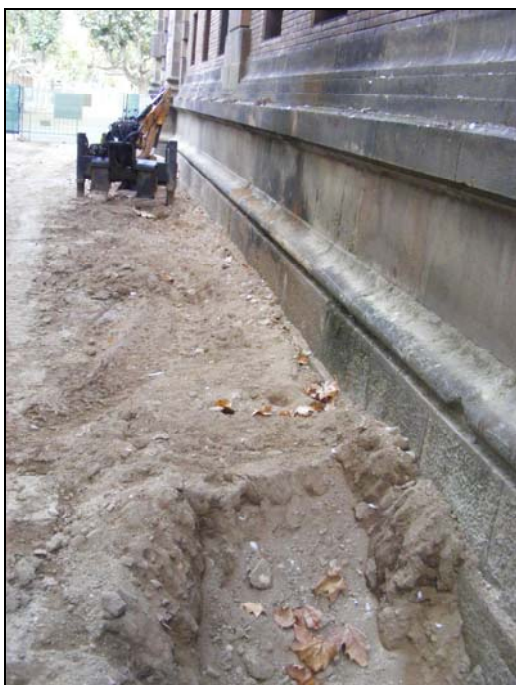
Fig. 18.- Procés d'obertura del subsòl un cop extret el paviment U.E. 100.

Un cop acabada l'extracció del paviment (U.E. 100) es documenten el nivell de preparació del paviment (U.E. 101) i un nivell de regularització format per sauló (U.E. 102) que terraplena tot el sector.

El nivell de preparació del paviment correspon a un nivell de morter que presenta una potència màxima de 2 cm per tal de fixar les lloses al subsòl.

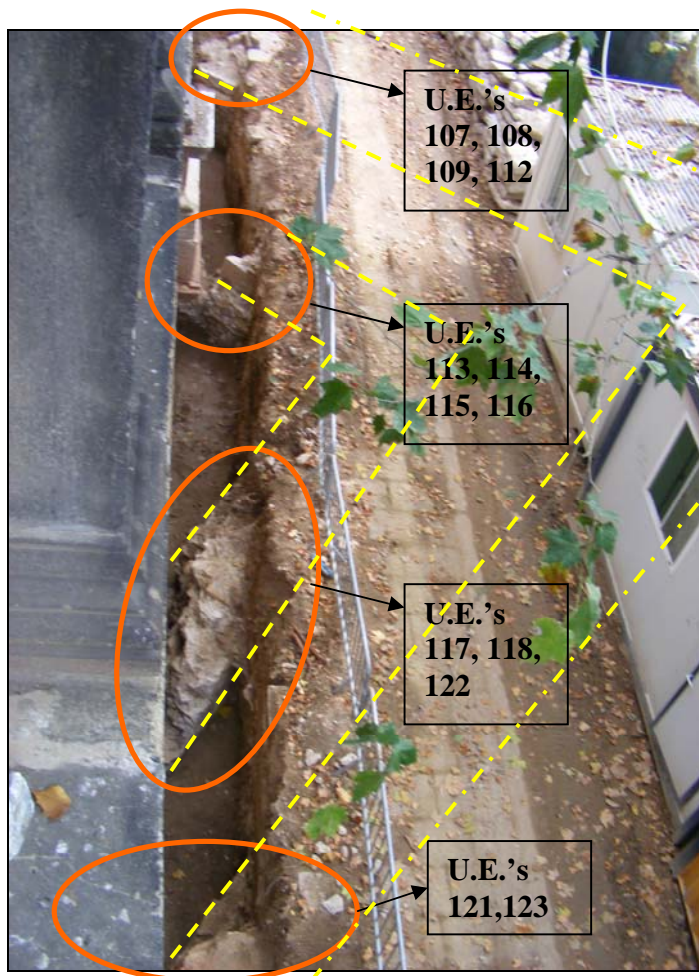
Les trajectòries de les estructures muràries, localitzades al sector est de la façana sud, es corresponen a dues parelles de murs paral·lels que confluirien entre ells fora de l'àrea intervinguda, tal hi com es pot veure a la projecció hipotètica de la figura 19.

El primer mur (U.E. 107) documentat, es localitza a l'extrem est. Es correspon amb un mur bastit amb blocs de pedra escairats per una sola cara, regularitzats amb maons i lligats amb morter de calç, formant dues cares vistes. Aquest mur presenta una banqueteta de fonamentació (U.E. 108) més ample, bastit amb blocs de pedra sense escairar i algun maó embeguts amb morter de calç, reomplint la rasa U.E. 109.

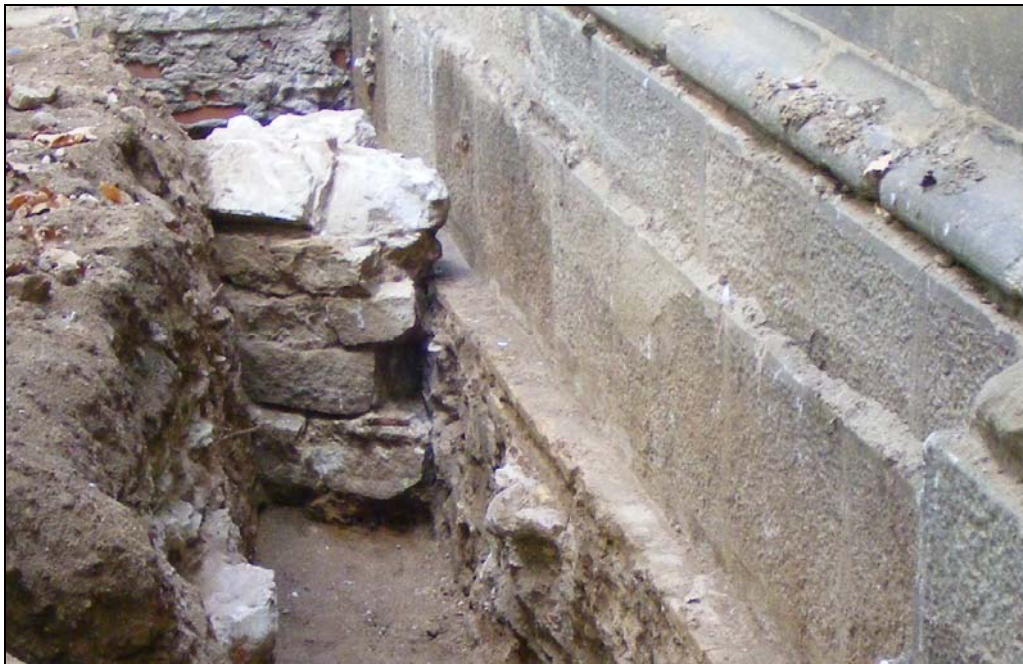
El mur U.E. 125 també es troba esbiaixat respecte l'actual mur de façana i tallat per la fonamentació de l'edifici actual. Aquest mur difereix dels anteriors per preservar l'arrencament d'una volta (U.E. 141) de maons a plec de llibre que podria indicar que forma part d'una canalització. El mur U.E. 125 presenta quatre filades de blocs lleugerament escairats de pedra que es disposen en filades regulars lligats amb morter de calç. La primera de les filades inferiors s'identifica amb una fonamentació (U.E. 126), amb els blocs poc desbastats i lligats amb morter de calç. La fonamentació reomple totalment el retall U.E. 127. No s'ha preservat el mur paral·lel a aquest situat amb seguretat més a l'est (direcció que apunta la volta) possiblement pels diferents serveis instal·lats els anys 70 en aquest edifici que el degueren afectar.

Fig. 21.- Vista del mur U.E. 125 i la seva fonamentació U.E. 126.

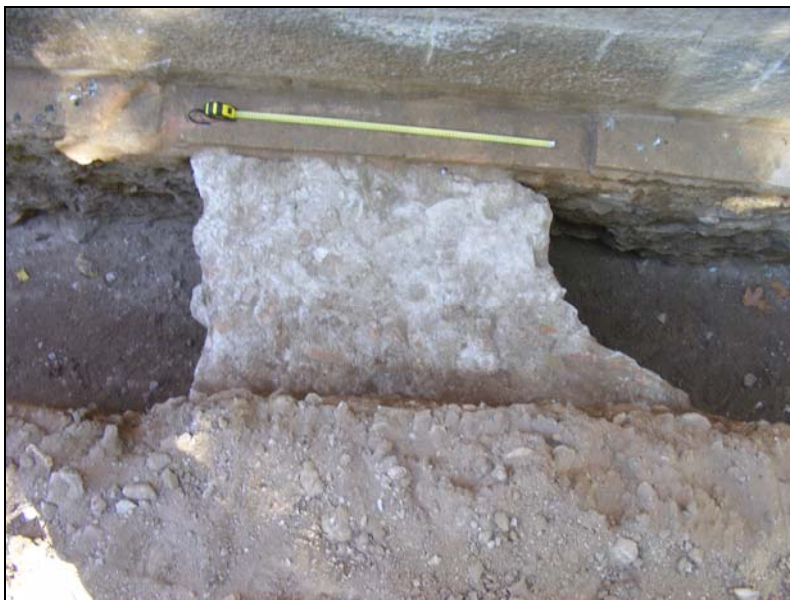
El sisè dels elements identificat es correspon a una banqueta de fonamentació (U.E. 134) amb una trajectòria perpendicular a l'edifici actual i que sembla que es prolongui al pati nord oest. Aquesta banqueta comparteix les característiques constructives a nivell de materials i de tècniques ja identificades amb les altres banquetes documentades. També en aquest cas la banqueta reomple una rasa de planta i secció rectangular (U.E. 135). Aquesta rasa com les anteriors es troben retallant un mateix estrat de sauló (U.E. 111). Aquesta banqueta U.E. 134 té correspondència a l'altre costat de l'edifici amb una altra banqueta d'iguals característiques, que s'identifica amb la U.E. 408, circumstància que ens permet especular que formarien part d'una mateixa construcció que s'identifiquen amb dos unitats diferents per raó del sector on es localitzen.

Fig. 22.- Vista zenital de la banqueta U.E. 134.

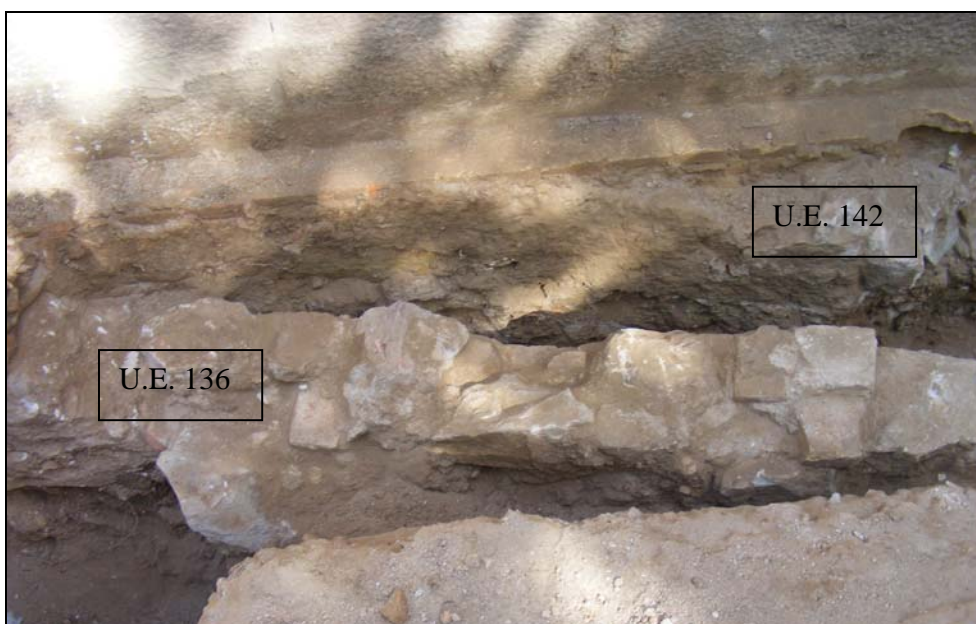
Aquests murs (U.E.'s 136 i 142) tenen dues cares vistes i son bastits amb blocs de pedra alternats amb maons lligats amb morter de calç. La seva trajectòria és completament diferent als altres elements identificats. Aquesta circumstància no ens permet establir més relacions amb les estructures excavades.

Fig. 23- Vista dels murs U.E. 136 i 142.

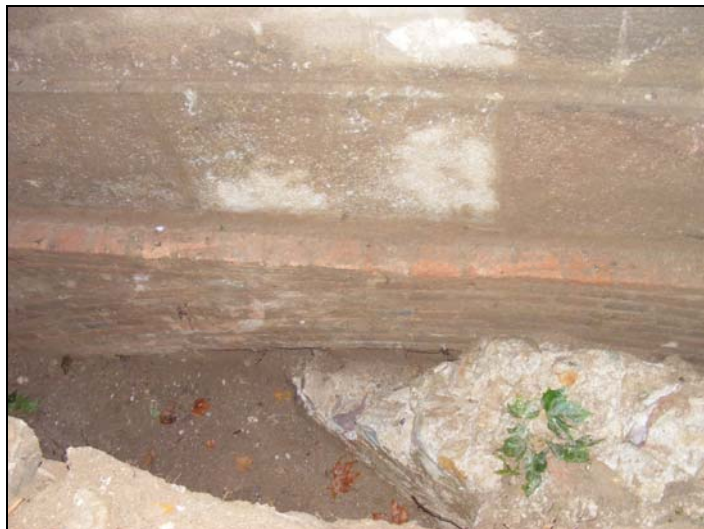
En resum, a la façana sud s'observen les restes de fins a set murs situables com a restes d'edificacions de la Ciutadella borbònica construïda al primer quart del segle XVIII, el seu procés i grau d'afectació arran de la afectació de part d'aquests edificis a la segona meitat del segle XIX i mostres de restes atribuïbles a l'exposició de 1888 i per últim la documentació del sòcol del mur perimetral (U.E. 130) i la seva fonamentació (U.E. 132) d'aquest sector d'aquest edifici del que sorprèn la utilització d'arcs de descarrega entre els pilars per tal de superar part de les restes precedents o per optimitzar el temps d'execució de les obres estalviant l'afectació de part d'aquests murs.

Fig. 24.- Vista del mur U.E. 117 encavalcat per un d'aquests arcs de descarrega, U.E. 133, entre pilars.

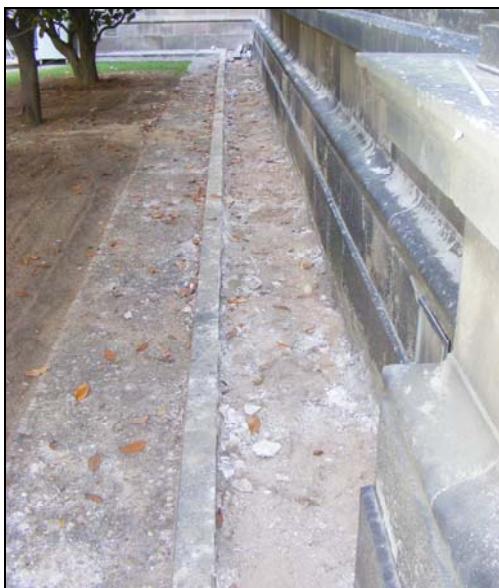
Les tasques s'iniciaren amb l'extracció del paviment de lloses de pedra de Montjuïc (U.E. 400) i la seva preparació (U.E. 401) de morter pòrtland. El paviment de lloses constitueixen una vorera perimetral. Les peces que emmarquen els límits de la vorera s'identifiquen amb la U.E. 402 i no s'extreuen.

Fig. 25.- Vista general de l'estrat U.E. 401 i la vorera U.E. 402.

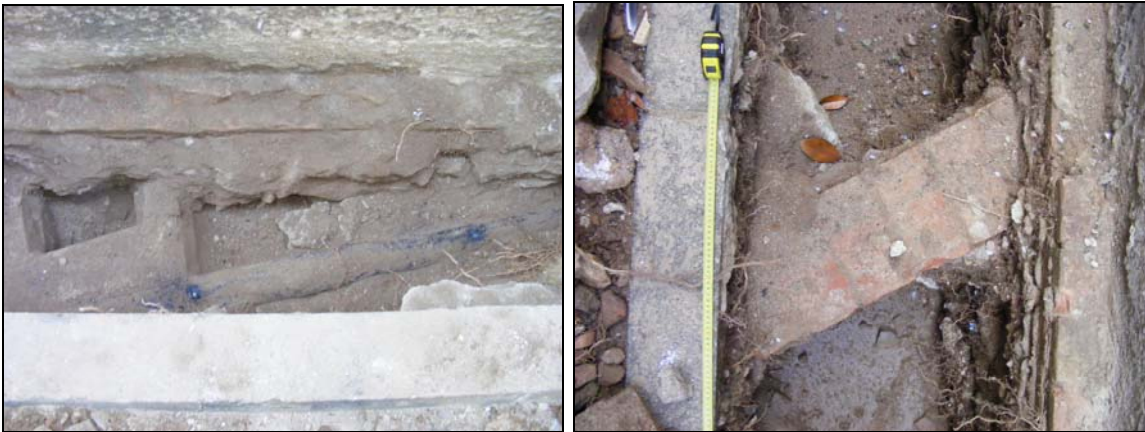
Un cop acabada l'extracció del paviment (U.E. 400) i el nivell de preparació del paviment (U.E. 401) format per un nivell de morter de calç que fixava el paviment, s'extreu un nivell de regularització format per sauló (U.E. 403) que terraplena tot el sector. Els materials recuperats en aquest sector es corresponen amb materials ceràmics populars, tals com fragments de gibrells, cossis, recipients amb vidrat que denoten que el moment d'arrasament de les estructures és la segona meitat del segle XIX. Igualment la presència d'algun fragment situable dins del segle XX, fragment de vaixel·la de taula d'aquest moment, denota la reurbanització del sector en aquest moment.

Fig. 26 Vista general del tub U.E. 405 i el canal de desguàs U.E. 406. Fig. 27.- Vista del canal de desguàs U.E. 411.

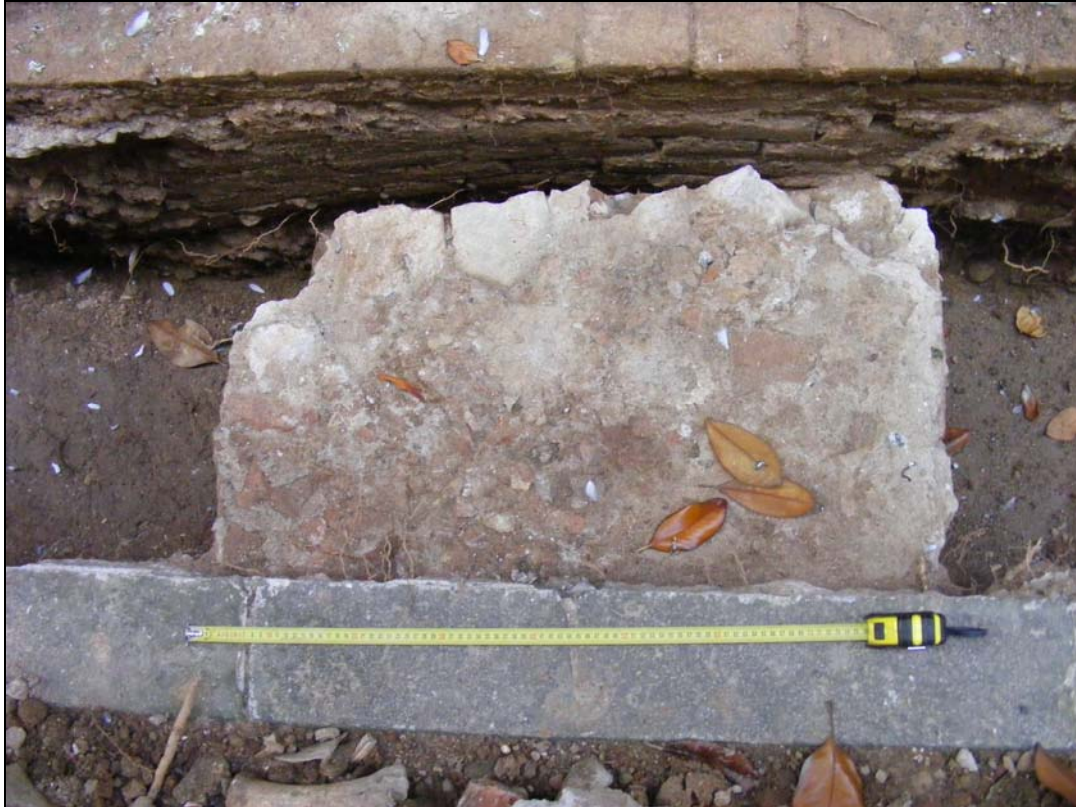
sembla correspondre a la prolongació de la banqueta U.E. 134 identificada a la façana sud. Aquesta banqueta com la major part de les estructures localitzades vinculables amb la Ciutadella es troba afectada per la fonamentació de l'edifici actual.

Fig. 28.- Banqueta de fonamentació U.E. 408.

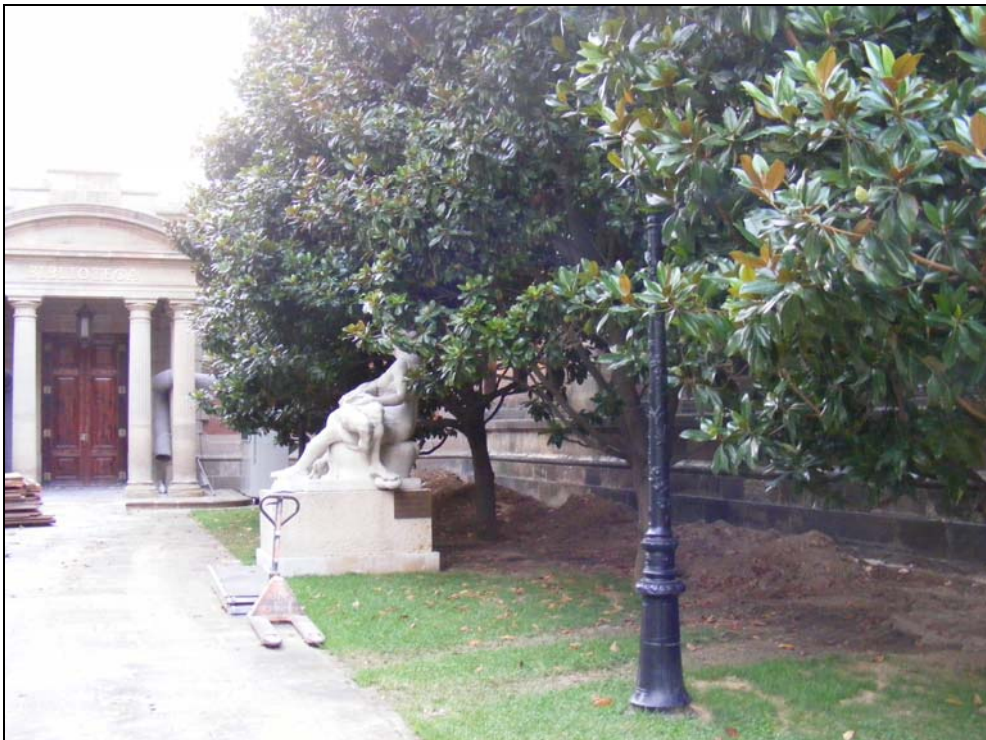
Per últim, cal esmentar que també es documenta en aquest sector la banqueteta de fonamentació del mur perimetral de l'edifici annex a l'antic polvorí. En concret, l'estructura U.E. 418 es troba reomplint la rasa U.E. 420 que a l'igual que es documenta a les demás façanes tan sols es documenta a la part exterior de l'edifici. Les estructures de serveis relacionades amb l'edifici o bé estan planificades a nivell de fonament, les que són originals i coetànies a la construcció, com sembla en els casos de les U.E.'s 405 o 406; o bé són integrades amb posterioritat a l'edificació com en el cas del desguàs U.E. 411 o els serveis elèctrics.

Fig. 29.- Vista general dels jardins del pati oest de la façana nord.

En resum, en aquest sector es localitza una estructura vinculable a la Ciutadella borbònica i diferents elements relacionats amb l'edifici annex objecte de refonamentació. I cal destacar l'absència d'estructures vinculables a l'Exposició Universal de 1888.

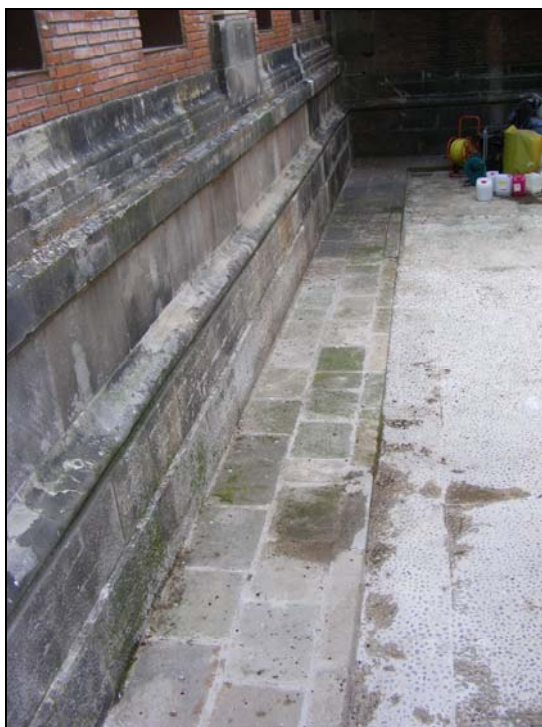
Les tasques s'iniciaren amb l'extracció del paviment de lloses de pedra de Montjuïc (U.E. 500) i la seva preparació (U.E. 501) de morter pòrtland. Segons informen els responsables de l'obra, aquest paviment també fou reinstal·lat en diverses ocasions degut al pas de diferents serveis o l'extracció dels mateixos.

Fig. 30.- Vista general del paviment abans de l'inici de la intervenció.

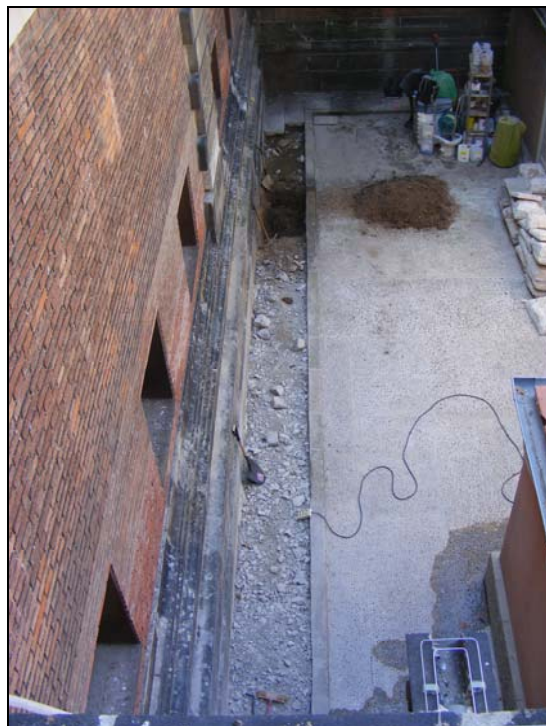
Fig. 31.- Vista general del pati nord est un cop extret el paviment.

Un cop acabada l'extracció del paviment (U.E. 500) i el nivell de preparació del paviment (U.E. 501) i un nivell de regularització format per sauló (U.E. 502) que terraplena tot el sector es localitza una fonamentació de formigó que s'identifica amb la U.E. 503 i que s'interpreta, d'acord amb les dades aportades pels encarregats de manteniment de l'edifici, com els fonaments d'una edificació annexa, emprat com a vestuari, bastit a la dècada dels 80 del segle XX.

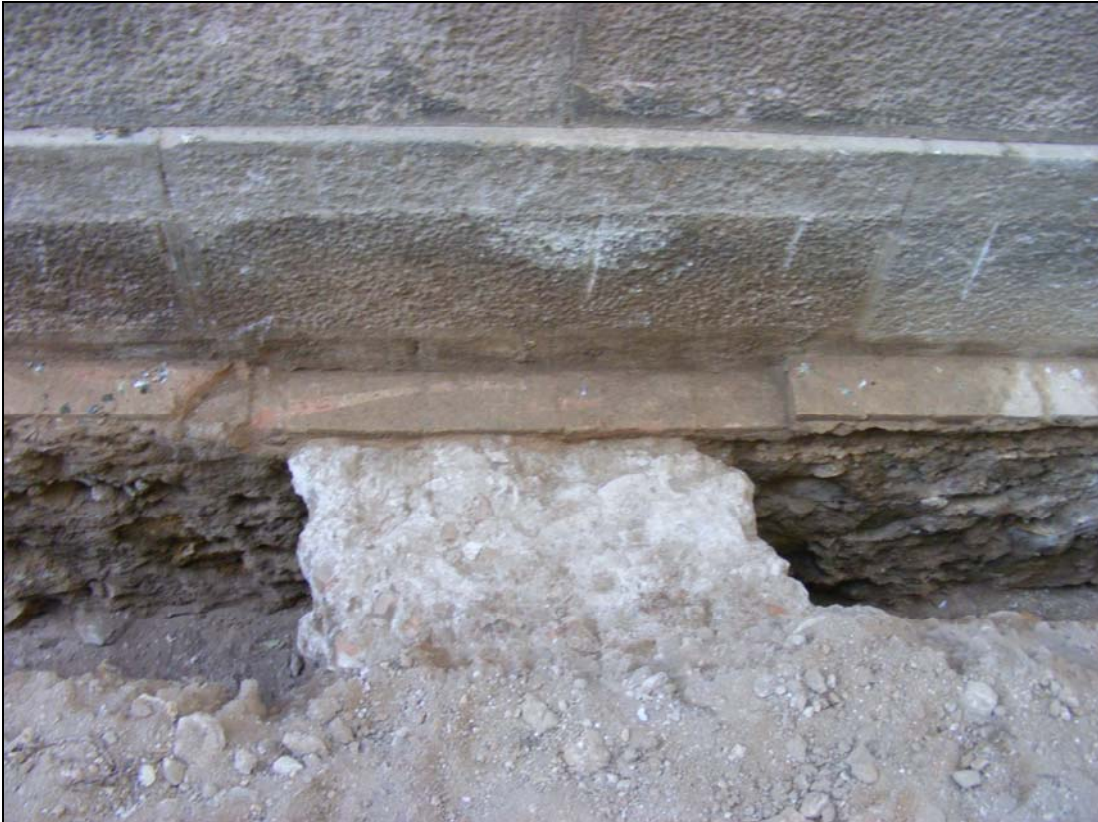
Fig. 32.- Vista de la fonamentació U.E. 504.

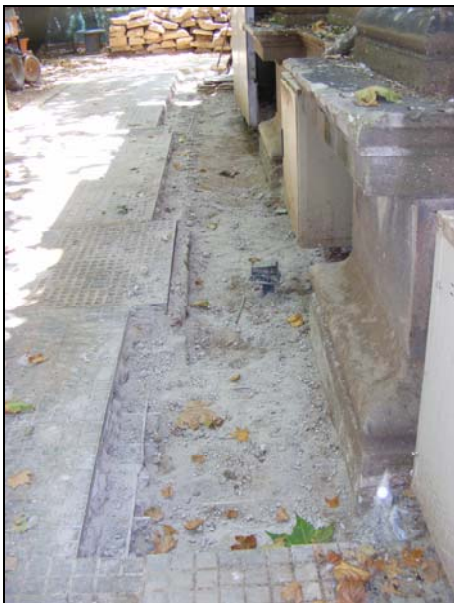
El paviment de la façana est és la única façana que no preserva el paviment (aixecat reiteradament i tornat a col·locar) de lloses de pedra de Montjuïc que presenten les altres façanes. En aquest sector el paviment és de rajoles quadrades de vorera de 20x20x2 cm. Un cop acabada l'extracció del paviment (U.E. 200) es documenten el nivell de preparació del paviment (U.E. 201) de ciment i una malla electrosoldada (U.E. 202) amb una potència de 8 cm. Per sota de la qual ja es localitza un nivell de regularització format per sauló (U.E. 203) que terraplena tot el sector. Aquestes tres accions són successives i coetànies a l'actualitat.

Fig. 33.- Vista general un cop extret el paviment U.E. 201.

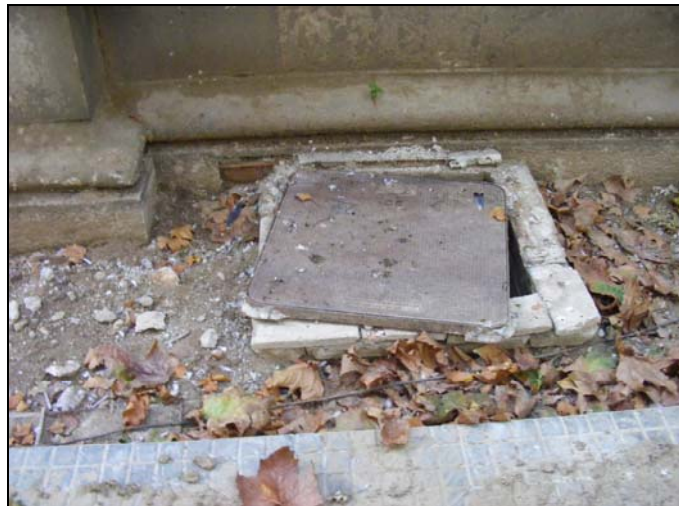
Fig. 34.- Vista general de l'arqueta U.E. 206.

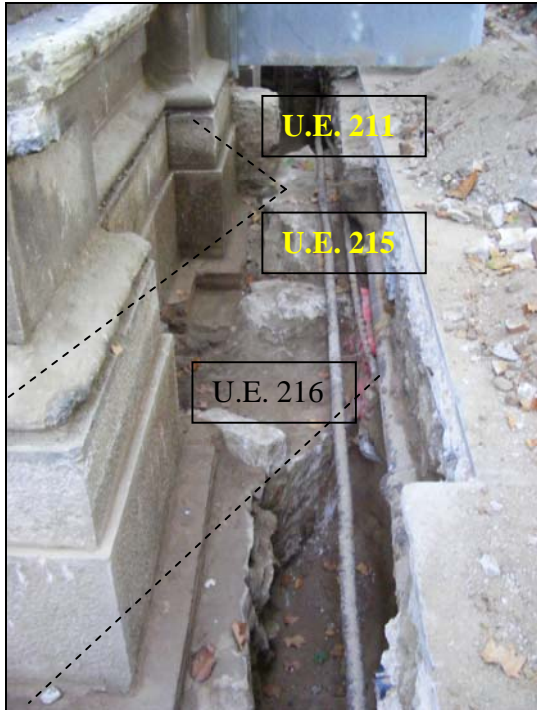
En concret per sota d'aquest serveis s'identifiquen dos murs que formen una cantonada interior. Aquests murs són solidaris i presenten llei de trava (U.E.'s 211 i 215). D'aquests, el mur U.E. 215 és la prolongació del mur U.E. 107 ja localitzat a la façana sud.

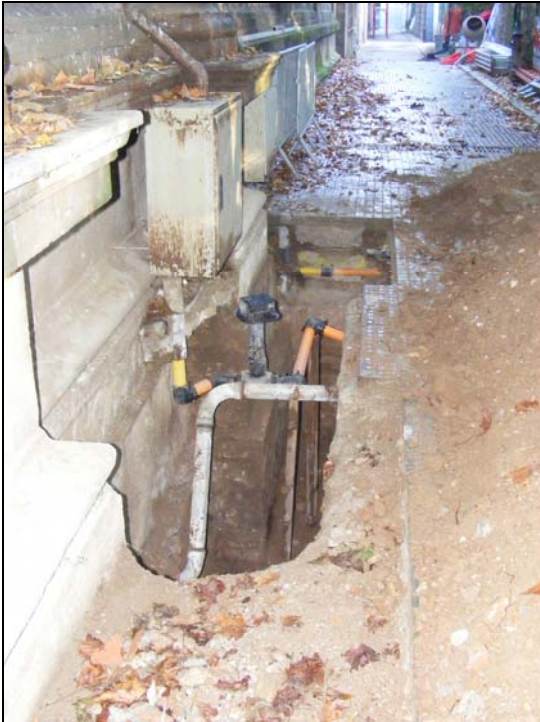
En resum en aquesta façana s'identifiquen tot un seguit de serveis del darrer terç del segle XX, des de telefonia, electricitat o gas. Aquests serveis han de respondre a les modificacions i dotació de serveis d'aquest sector del Parlament de Catalunya que té una datació posterior a 1978. Igualment es documenta la fonamentació i sòcol de l'edifici construït a principis del segle XX.

Fig. 36.- Pas de serveis d'aquest sector.

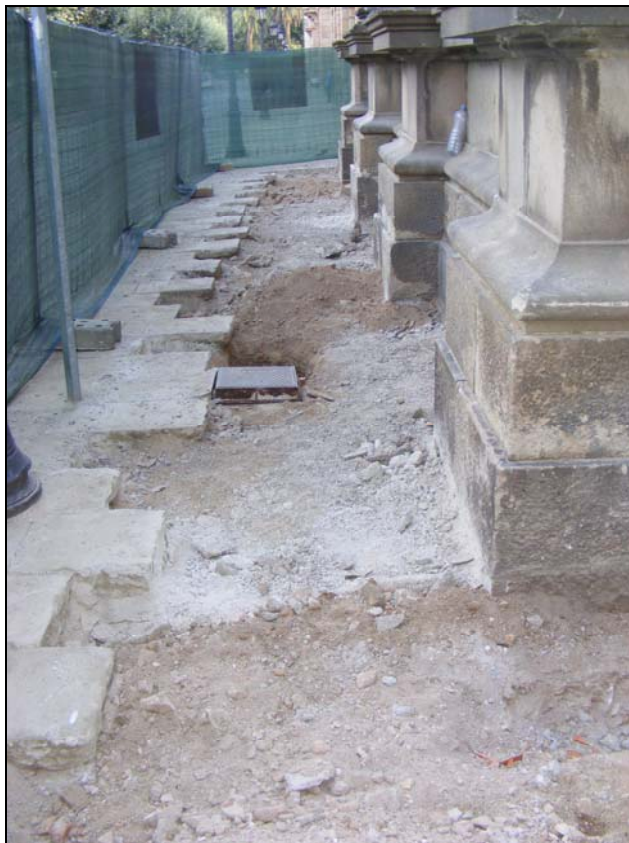
La façana oest de l'edifici annex al cos central del Parlament és la que dona al vial d'accés o façana principal del conjunt. Aquesta façana, a l'igual que la septentrional i la meridional presenta un paviment de lloses de pedra de Montjuïc que son extretes per tornar a ser col·locades al finalitzar l'obra. Un cop acabada l'extracció del paviment (U.E. 300) es documenten el nivell de preparació del paviment (U.E. 301) i un nivell de regularització format per sauló (U.E. 302) que terraplena tot el sector. En aquest estrat, fruit de la remoció del subsòl, es recuperen materials ceràmics, ceràmica vidrada monocroma, situable entre els segles XVIII i XIX, anteriors per tan a la cronologia de l'estrat de la segona meitat del segle XX.

Fig. 37.- Vista general de la façana oest sense el paviment.

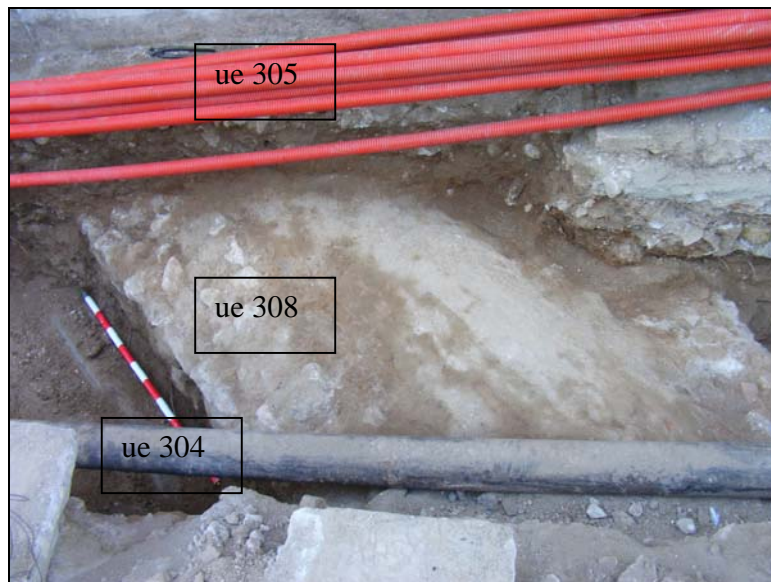
Fig. 38.- Vista de diferents serveis entre els que destaca la canal U.E. 308.

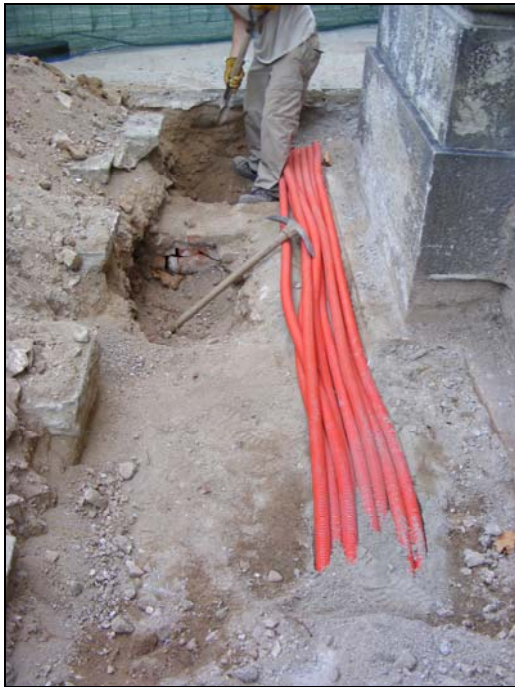
Fig. 39.- Vista de la façana oest en el procés d'excavació.

Cal diferenciar entre els serveis localitzats entre els que es troben sense cap mena de revestiment d'obra i els serveis de desguàs o canalització d'aigües pluvials i residuals. A la façana oest es localitza una arqueta vinculada amb la xarxa de subministrament de l'aigua. En concret l'arqueta s'identifica amb la U.E. 306. Dins d'aquesta arqueta o registre hi ha una canonada de

subministrament d'aigua (U.E. 304). Soterrats però també sense revestiment de material constructiu es localitzen un seguit de tubs de plàstic vermell que protegeixen altres serveis.

A part d'aquests serveis o subministraments es localitzen dues canalitzacions o desguassos d'obra.

D'aquests, la U.E. 307 es correspon a una canalització ceràmica amb l'interior vidriat de secció circular que està protegida per una estructura de maons massissos lligats amb morter de planta i secció rectangular.

L'altre, U.E. 308, s'identifica amb el desguàs principal de l'edifici annex i presenta una planta rectangular amb parets de pedres i maons lligats amb abundant morter de calç cobert per una volta de maons massissos.

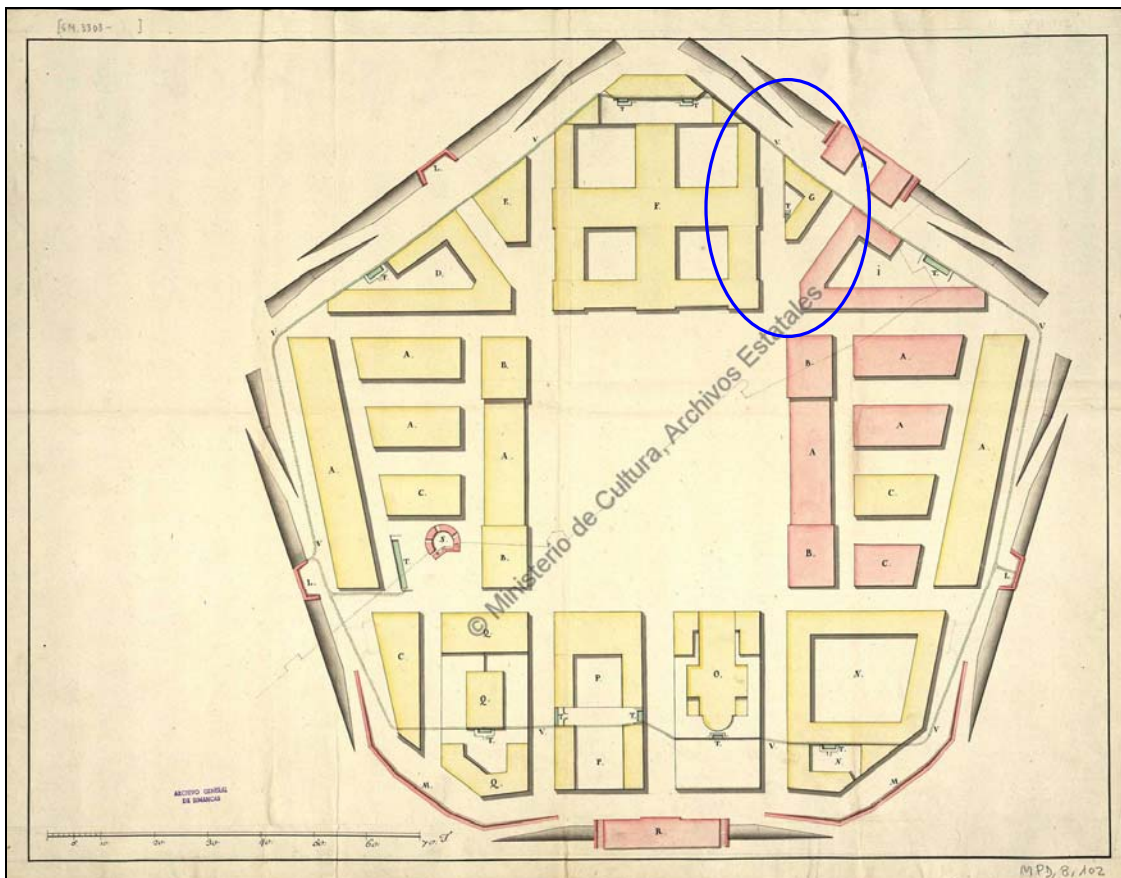
Fig. 40.- Plànol dels edificis de la Ciutadella de l'any 1717. Encerclat en blau l'àrea de la intervenció. Font: Archivo General de Simancas

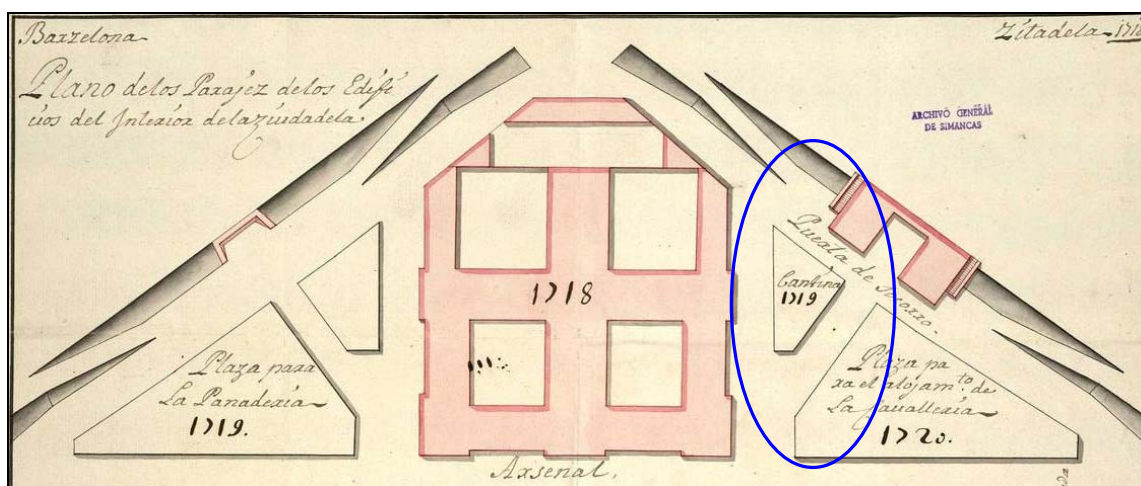
Fig. 41.- Detall de l'àrea del polvorí d'un plànol de 1719 amb el desenvolupament de les obres dels edificis interiors de la Ciutadella. Encerclat en blau l'àrea de la intervenció. Font: Archivo General de Simancas.

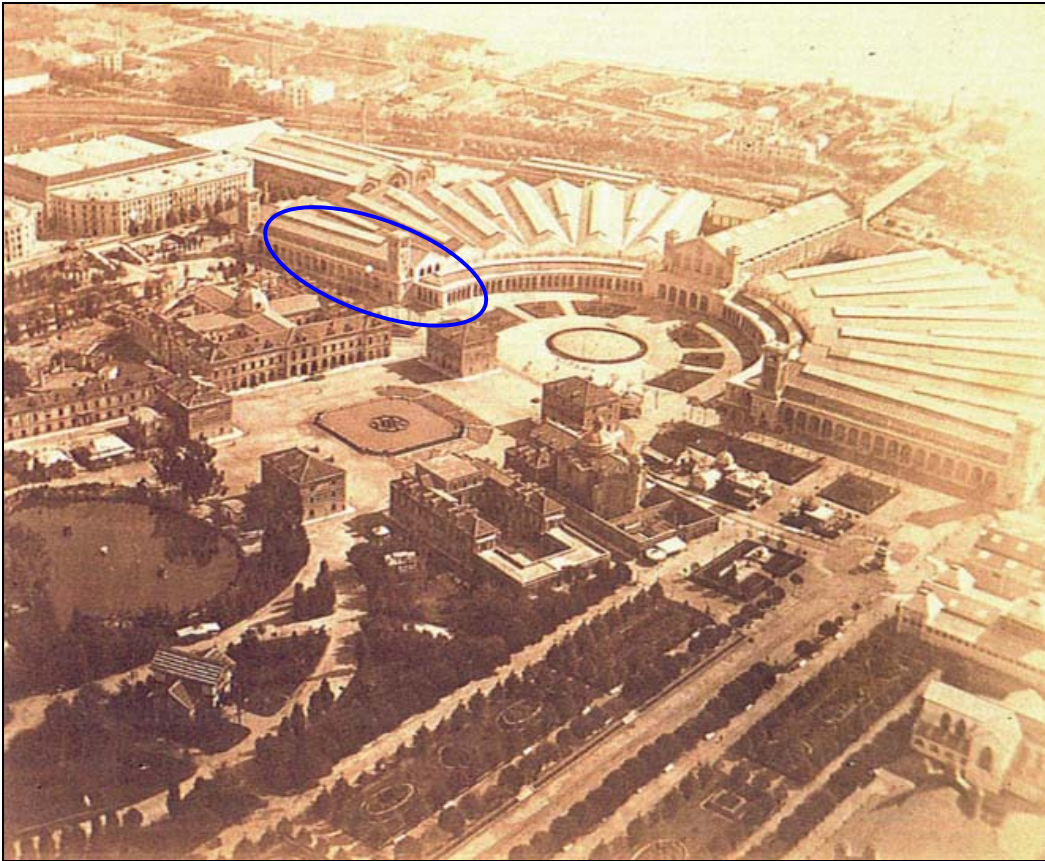
Fig. 42.- Vista aèria del Parc de la Ciutadella durant l'exposició Universal de 1888. Encerclada la zona d'intervenció.

D'aquest moment tan sols s'ha pogut identificar part d'un paviment de maons rectangulars (U.E. 119). Aquest podria correspondre al paviment d'una de les naus disposades en semicercle visibles en les figures 42 i 43.
