# MEMÒRIA

## EL BORN CENTRE DE CULTURA I MEMÒRIA

Intervenció arqueològica a l'antic mercat del Born.  
Excavació dels àmbits núm.21 i núm.22 de la casa  
Santmartí.  
Barcelona, Barcelonès.

Codi: 076/18

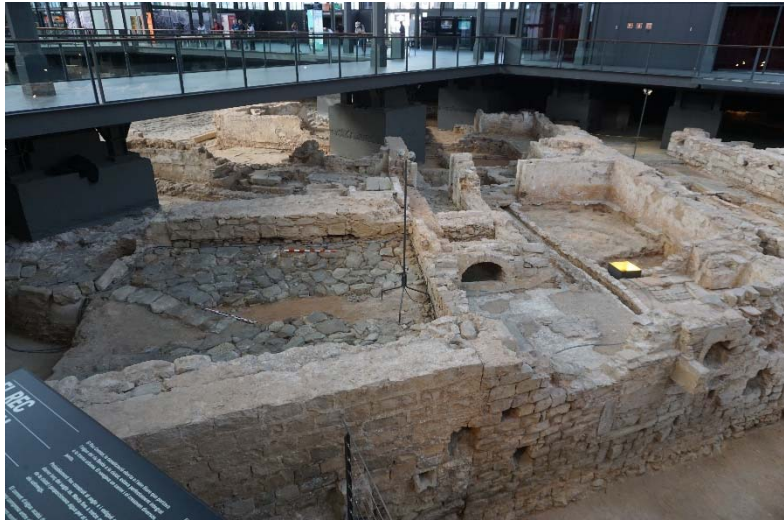
Fig.3 Vista general de l'àmbit i el Rec Comtal

L'àmbit núm. 21 presenta una superfície interior d'aproximadament 23,49 m<sup>2</sup>. Es localitza a la part oest de la casa Santmartí, dins del sector III del conjunt arqueològic de l'antic mercat del Born. Es tracta d'una estança amb una planta de tendència trapezoidal delimitada, en la seva darrera fase constructiva, per les següents estructures:

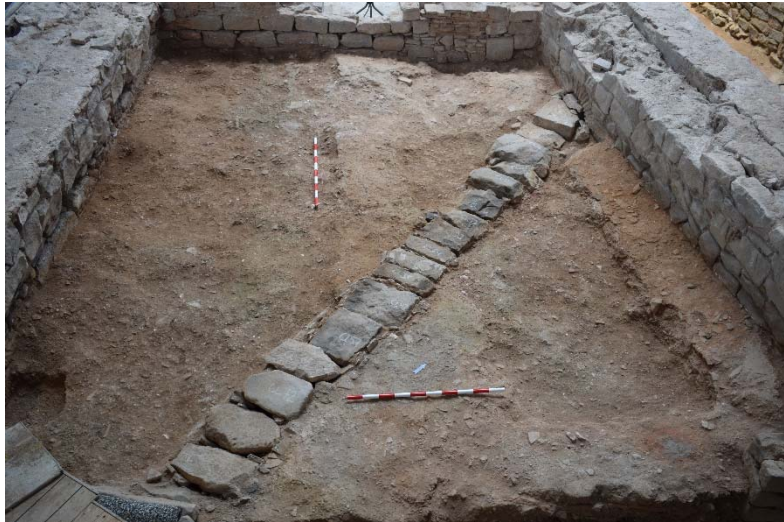
Fig.4 Vista general de l'estrat UE 30.928 que servia com a preparació del paviment de pedra UE 30.128 i 30.129. A la dreta de la imatge i a la part central s'aprecia el paviment de terra UE 30.931

A continuació l'equip de conservació i restauració, va procedir a l'extracció del paviment de pedra UE 30.128 i UE 30.129. Posteriorment, es va excavar el seu nivell de preparació, UE 30.928, datat en la segona meitat del segle XVII. Paral·lelament, també es va excavar el paviment de terra UE 30.931 que ocupava els espais on no hi havia l'empedrat, concretament a la part central de l'àmbit i a tocar del mur UE 30.134, també situat cronològicament en la segona meitat del segle XVII i que va estar en ús fins a l'enderroc de la casa. En aquest darrer espai, per sota del paviment de terra, es va documentar un nou paviment de terra, UE 30.936, que cobria un tercer paviment de terra piconada i morter de calç, UE 30.937 tots situats cronològicament en la segona meitat del segle XVII.

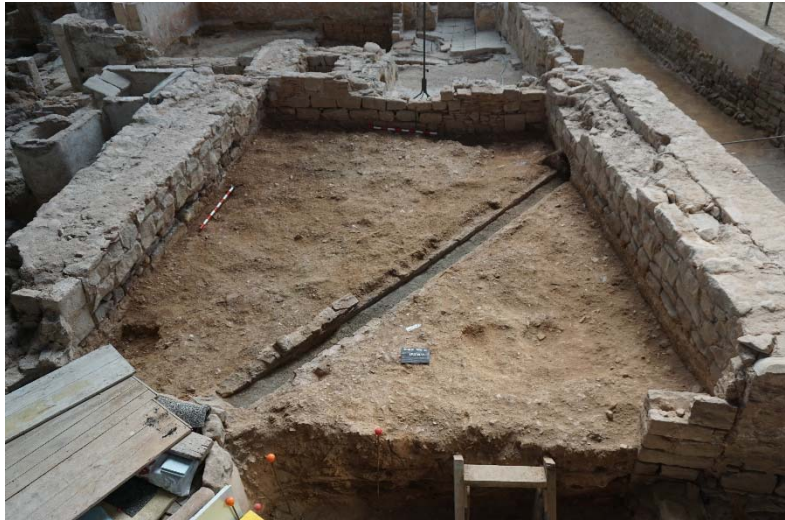
Fig.5 Vista general de l'estrat d'anivellament UE 30.932

Per sota dels nivells descrits amb anterioritat, va aparèixer un estrat d'anivellació força potent que ocupava tota la superfície de l'àmbit, UE 30.932, tallat per la trinxera constructiva de la claveguera, UE 30.131. En aquest nivell, compost d'argiles soltes barrejades amb restes de material constructiu, es van recuperar alguns fragments de ceràmica policroma italiana de Montelupo de la sèrie *Mostacci*, blava catalana de la ditada i reflexos metàl·lics pinzell-pinta. El que podria situar l'estrat cap a mitjan segle XVII.

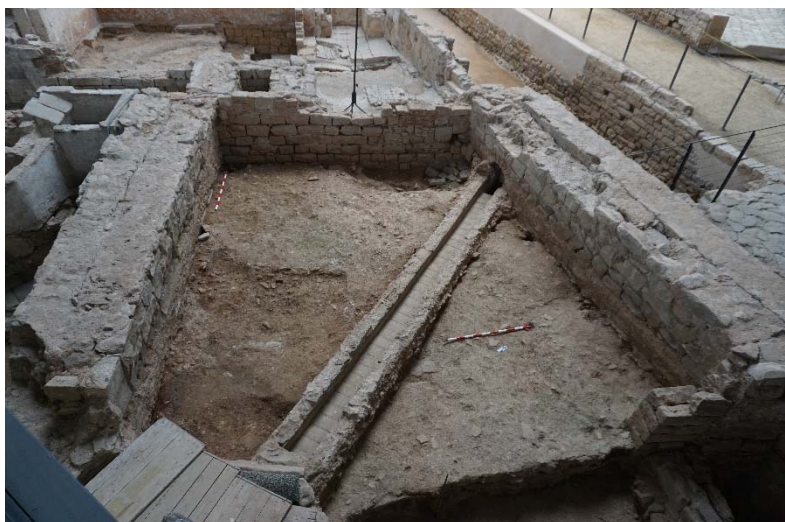
Fig.6 Vista general de l'estrat d'anivellament UE 30.953, anterior a la construcció de les menjadores

Aquesta anivellació cobria una altra, UE 30.953, que també s'estenia per tota l'estança. A diferència de l'estrat anterior la textura del sediment, compost d'argiles i morter, era més compacta. S'interpreta que aquest correspon al paviment o nivell on es van construir els murs de les menjadores UE 30.109 i 30.134. En aquest sentit, la part inferior de l'enlluït dels paraments d'aquests murs, UE 31.016 i 31.017 cobria i resseguia el relleu irregular d'aquest nivell. La seva excavació va proporcionar fragments de ceràmica policroma catalana i blanca i blava d'orles diverses i de la ditada, possiblement la datació de l'estrat seria al voltant dels anys 30 del segle XVII.

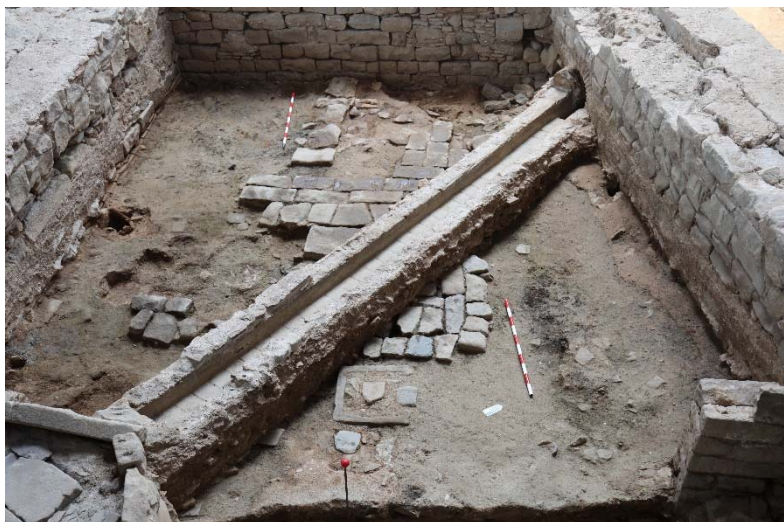
Fig.7 Vista general del paviment de pedra UE 30.990.

L'estructura més important amortitzada per l'estrat UE 30.953 és el paviment de pedra UE 30.990 conservat de forma parcial en la part central de l'àmbit. Bastit amb blocs de pedra de mida mitjana i petita col·locats de forma planera, amb algun element arquitectònic aprofitat, s'assentava damunt un nivell de circulació compost d'argiles i morter, UE 31.018 que li servia com a preparació. Cal destacar que en aquest estrat apareixien també les empremtes o negatius d'algunes de les lloses del paviment que, en algun cas, es van colgar o anivellar amb els estrats UE 30.987, 30.999, 31.009. El paviment UE 31.018 també es trobava cobert per quatre estrats d'anivellació: UE 30.988, 30.989, 30.993 i 31.007, situats al llarg dels murs de tancament sud i nord de l'àmbit. L'estrat UE 30.989 també cobria l'estrat d'anivellament UE 31.007.

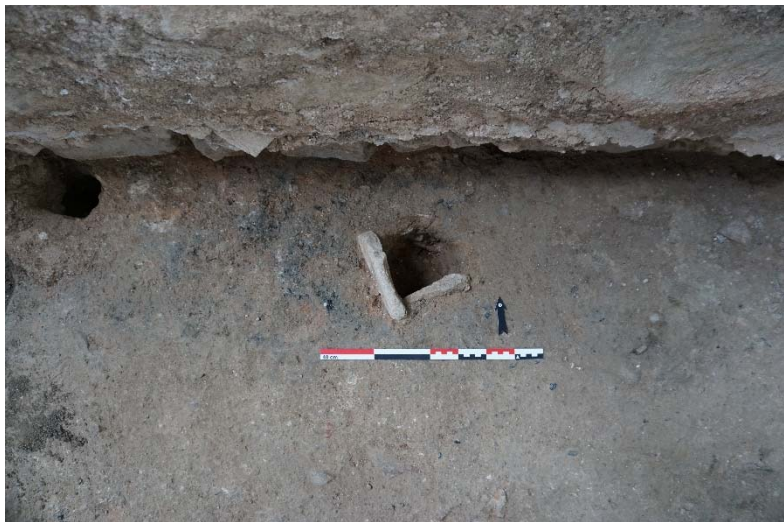
Fig.8 Detall del forat de pal UE 31.000 relacionat amb la construcció del mur UE 30.134

Trobem tres forats de pal relacionats amb aquesta fase. El primer, UE 31.000, a tocar de la part central del mur UE 30.134, presentava una corona o falca de pedres, UE 31.002. El segon, UE 30.984, situat a la cantonada sud-est de l'àmbit, la falca del pal es va realitzar amb fragments de maons, UE 30.986. El tercer, UE 30.982, que es va practicar a la cantonada sud-oest, no presentava cap mena de falca. Els estrats de rebliment d'ambdós forats, UE 31.001, 30.985 i 30.983, no van proporcionar material ceràmic, però estratigràficament se situen en el primer terç del segle XVII.

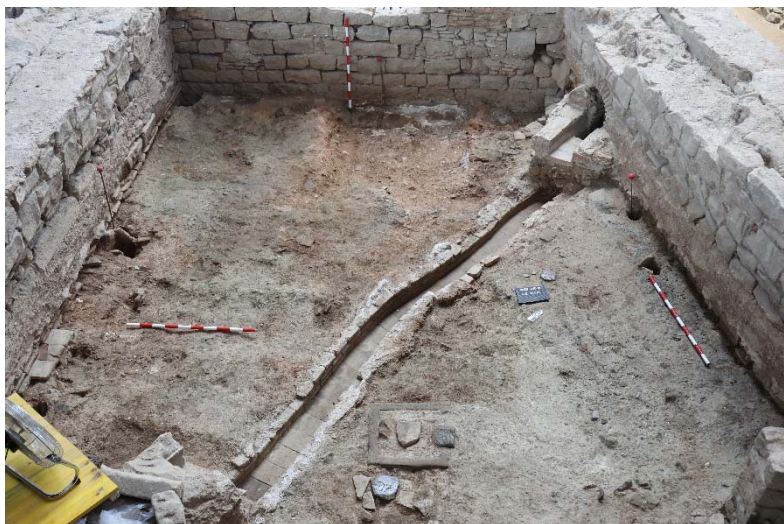
Fig.9 Vista general del nivell de circulació UE 31.018

Tot el sector es trobava cobert pel nivell de circulació UE 31.018 compost per morter compactat en la capa més superficial i molt més heterogeni amb sorres i argiles de color marronós en el seu interior. Cal destacar la presència de ceràmica blava de Barcelona i reflexos metàl·lics de pinzell-pinta amb algun fragment de producció lligur *blau berettino* a volutes tipus C i una moneda de Carles I de la seca de Girona (1516-1556), el que ens marca la cronologia de l'estrat en la segona meitat del segle XVI.

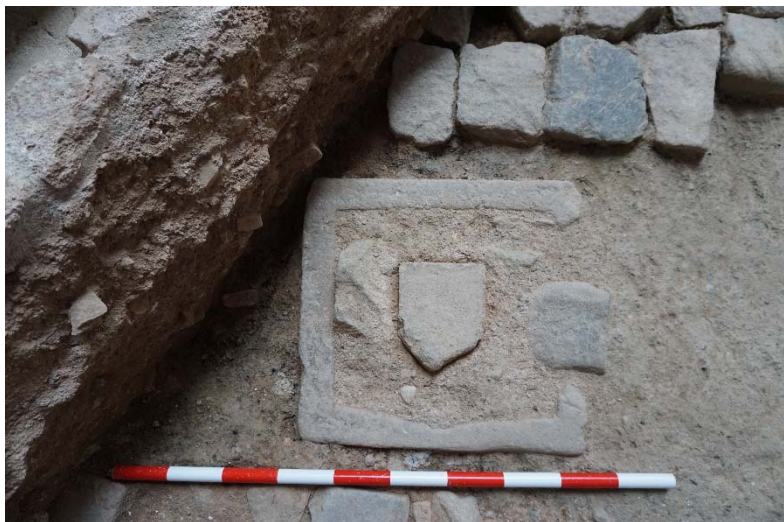
Fig.10 Detall de l'estructura UE 31.068

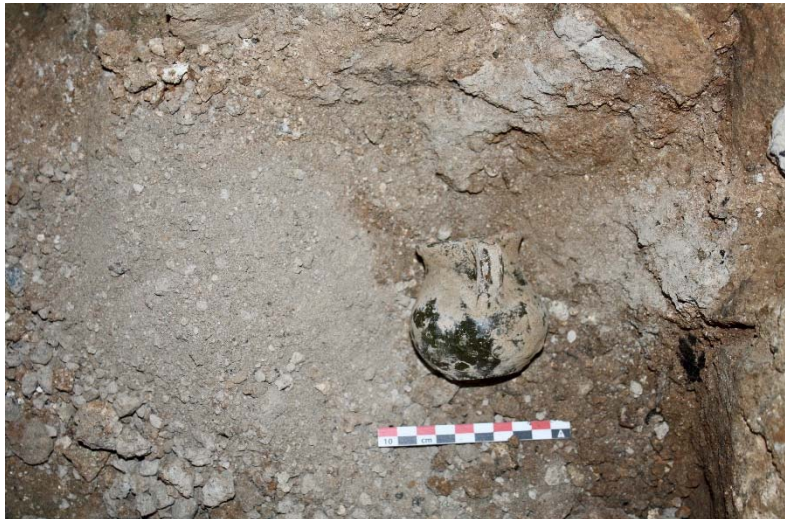
Fig.11 Detall del tupí a l'interior de l'estrat de rebliment UE 31.071.

A tocar de l'estructura UE 31.064, es va localitzar un forat de pal UE 31.070 de morfologia quadrangular i amb falca de maons, UE 31.182. Reblert amb abundants restes de cendres i carbons cal destacar la presència d'un tupí sencer de ceràmica comuna vidriada verda.

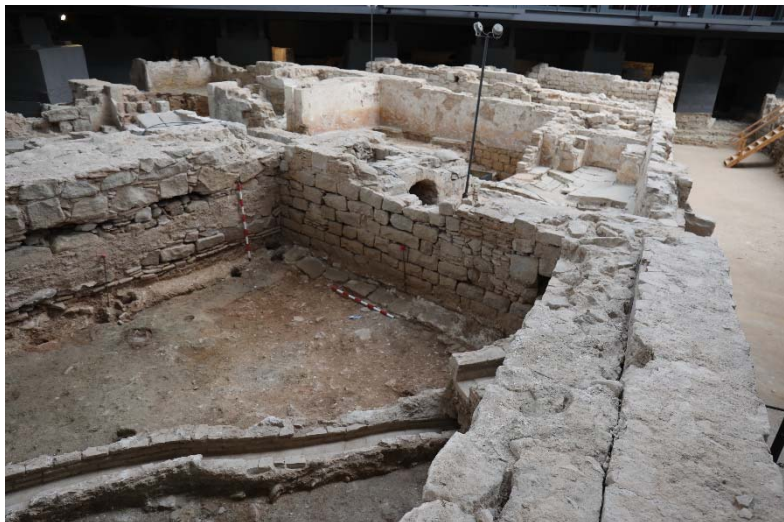
Fig.12 Vista general de la claveguera UE 31.083 – UE 31.090.

En la zona sud de l'àmbit núm.21 la dinàmica estratigràfica és menys complexa. Es va documentar una tercera claveguera, en aquest cas es localitza en el límit occidental de la casa Santmartí perpendicular al mur UE 3413, transportava les aigües residuals des de l'àmbit veí de la casa Martorell fins al Rec Comtal, amb orientació sud-est/nord-oest. Es van aixecar les lloses de la coberta UE 31.090 i es va procedir a l'excavació del seu interior, UE 31.109, compost per un sediment de textura solta i marró amb escassa presència de material. Un cop excavat, es va documentar la caixa d'aquesta estructura, UE 31.083, formada per unes parets de pedra i base construïda amb rajoles lligades amb morter de calç. La rasa constructiva de la claveguera, UE 31.082, tallava un nivell datat en el segle XV.

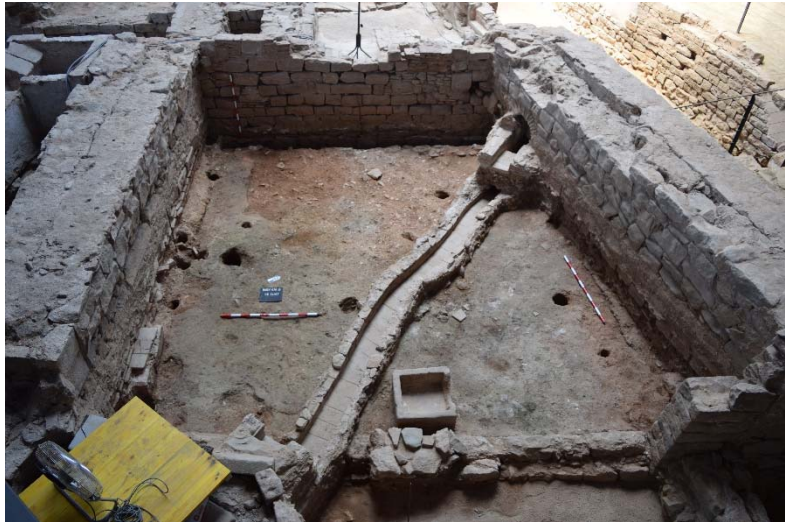
Fig.13 Vista general del nivell de circulació UE 31.107.

Estenent-se per tot l'interior de l'àmbit núm.21 es va documentar el nivell de circulació UE 31.107 format per una primera capa molt compactada de morter amb una base d'argiles marrons a tall de preparació. Es van recuperar restes de carbons, fauna i ceràmica decorada en verd, blanc i morat, blanc i morat, comunes vidriades melades, un fragment de ceràmica blava de Barcelona i vidriades blanques de producció valenciana, possiblement blau i reflexos amb la decoració perduda. El conjunt ceràmic ens marca una cronologia de primera meitat del segle XV.

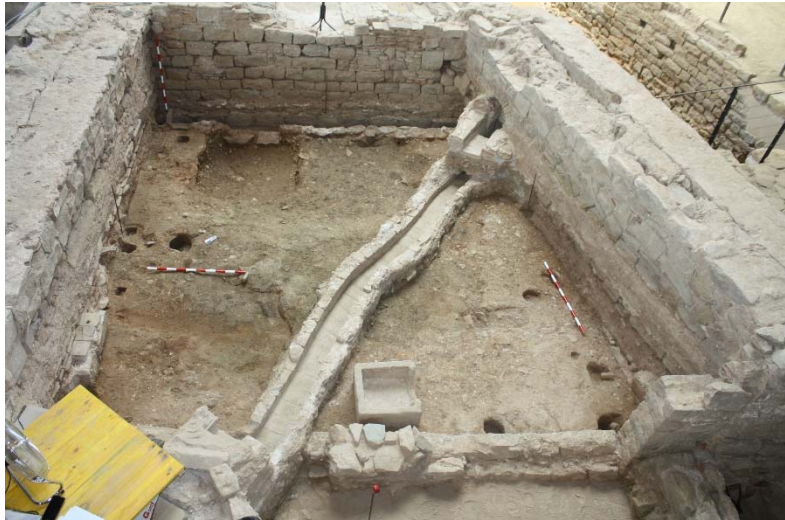
Fig.14 Vista general del nivell de circulació UE 31.162.

Per sota d'aquest estrat d'anivellament i estenent-se per la resta de l'àmbit núm.21, tret de la zona més occidental, es va documentar el nivell de circulació UE 31.162, format per una capa de morter compactat. Aquest s'hauria de relacionar amb la fase inicial del mur UE 31.121 amb ceràmica verd, blanc i morat, blanc i morat i vidriades melades. La cronologia de l'estrat és segona meitat del segle XIV.

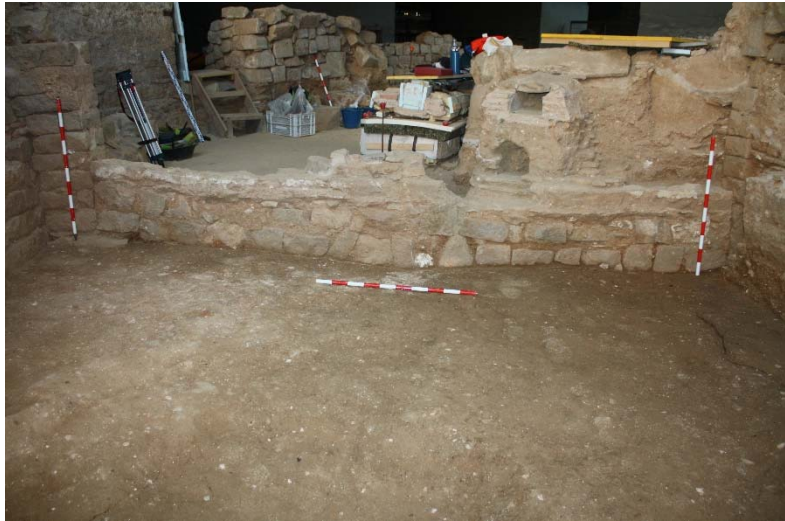
Fig.15 Detall de la cara oest del mur UE 31.176 i la superposició del mur UE 31.121.

En el procés d'excavació de l'àmbit es va comprovar com el mur UE 31.121 fonamentava damunt un mur d'una fase anterior, UE 31.176. Aquesta estructura es trobava bastida amb pedres desbastades de mida mitjana lligades amb morter de calç. No es van documentar restes de la cara vista ni de cap nivell de circulació associat.

Però va permetre determinar que en una de les primeres fases constructives de la casa els àmbits núm.21 i núm.22B estaven diferenciats. Si s'observa la cara oest del mur es pot apreciar com les pedres s'adapten a l'estratigrafia que existia en l'àmbit abans de la seva construcció, la part central del mur sembla omplir una petita depressió del terreny.

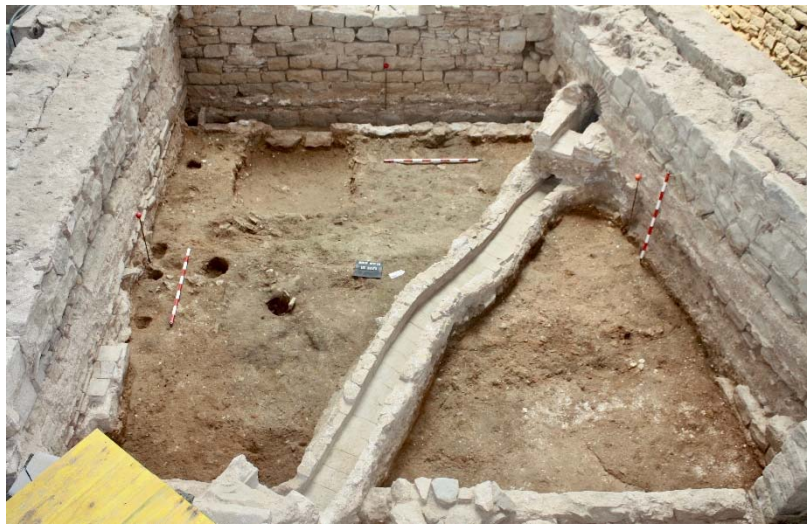
Fig.16 Vista general de l'estrat d'anivellament general UE 31.173.

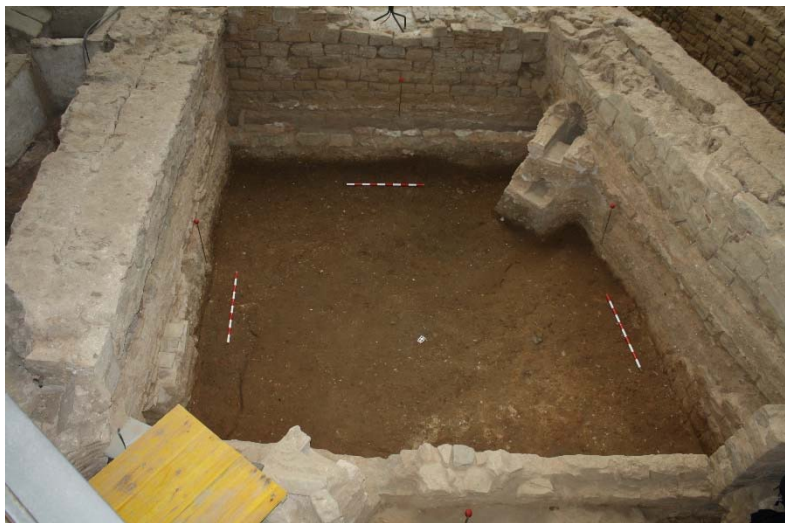
Per sota de l'estrat UE 31.220 i estenent-se per tot àmbit núm.21 de manera homogènia, es va documentar la presència del nivell de circulació UE 31.221 format per terra piconada amb morter compactat de color taronja. Formaria part de les primeres fases constructives de la casa quan encara no existien els pilars UE 31.134 i 30.759 i la finca estaria delimitada pels murs UE 3413 a l'est, UE 30.108 al sud i UE 31.099 al nord. El material associat al nivell de circulació estava format per ceràmiques decorades en verd, blanc i morat, pisa blanca, blanc i morat i dues pises arcaïques, la cronologia de l'estrat podria situar-se entre finals del segle XIII i l'inici del segle XIV.

Fig.17 Vista general del nivell de circulació UE 31.221.

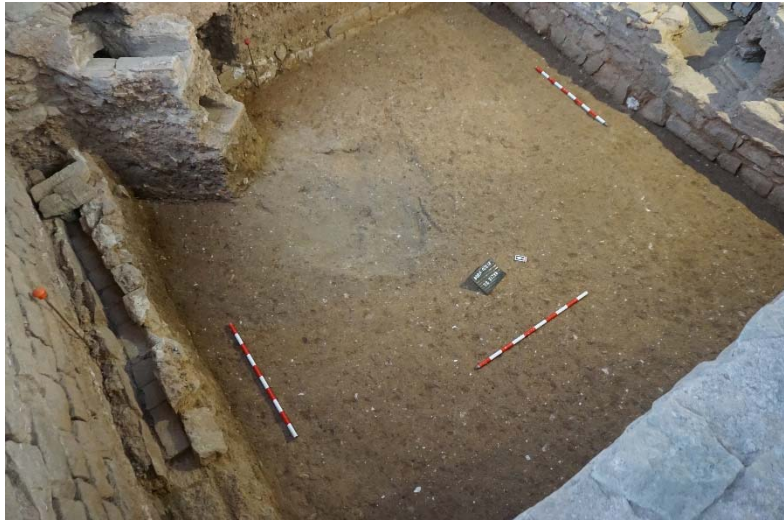
Fig.18 Vista general de l'estrat d'anivellament UE 31.222.

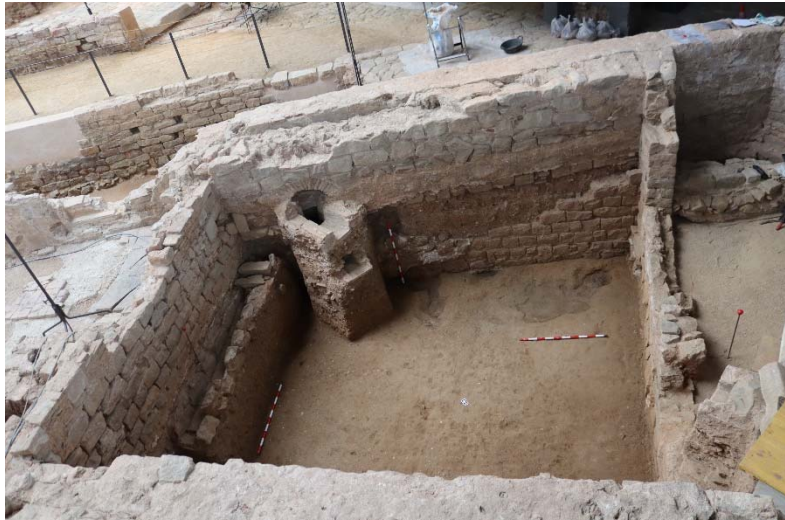
En la resta de l'àmbit núm.21 i per sota de l'esmentat estrat, s'estenia la UE 31.232<sup>15</sup>. Es tractava d'un nivell de llims ataronjats amb sorres compactades molt uniforme. Contenia restes de material constructiu i petites taques de calç. Es van recuperar restes de carbons i fusta juntament amb fauna. La presència de ceràmica en aquest cas era escassa amb fragments de ceràmica comuna vidrada melada i un fragment de blanc i morat molt deteriorat que podria tractar-se d'un fragment de pisa arcaïca. Es continuen documentant restes de ceràmica romana residual. L'estrat se situa cronològicament cap a finals del segle XIII.

Fig.19 Vista general de l'estrat UE 31.232.

L'estrat UE 31.232 lliurava als murs de tancament nord i est i cobria la banquetta de fonamentació i rasa constructiva, UE 31.240 i UE 31.241 respectivament, del mur de tancament occidental UE 3413. La banquetta es trobava bastida amb petites pedres sense treballar i morter de color beix i tot just tenia una amplada d'uns 0,10 m.

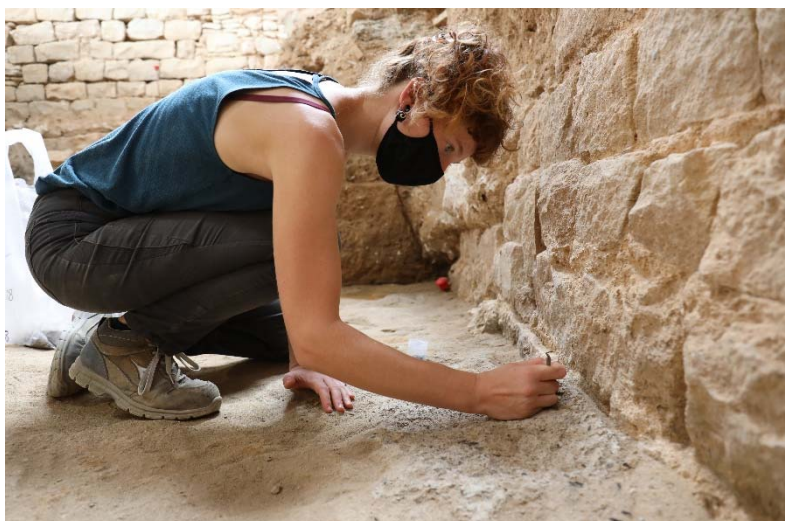
Per sota dels llims, UE 31.232, en la franja nord de l'àmbit núm.21 i a tocar el mur, UE 31.099, es localitzen tres petites acumulacions de cendres i carbons, UE 31.238, que no van reportar restes ceràmiques de cap mena. Les cendres es lliuraven al mur de tancament nord UE 31.099.

Fig.20 Detall del procés d'excavació de l'estrat UE 31.238.

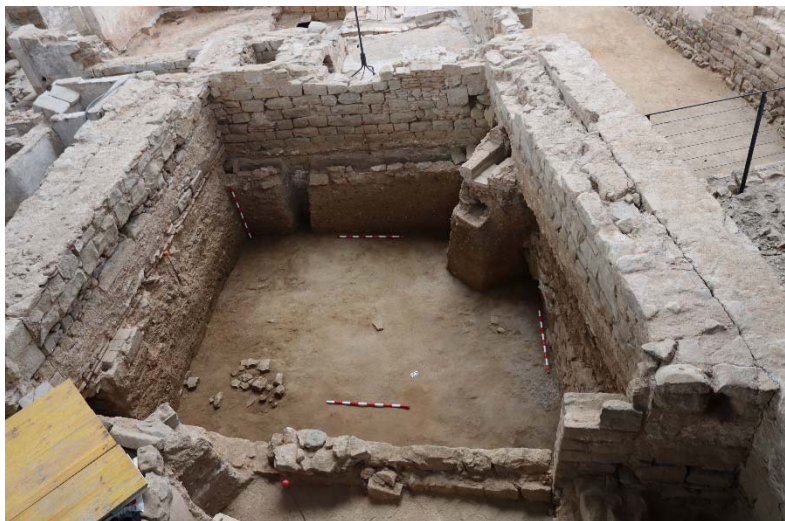
Per sota dels estrats UE 31.232 i UE 31.238 es va documentar un nivell important de sorres aportades, molt netes de color marró clar, UE 31.239. Aquestes presenten una capa superficial més compacta mentre que la resta de l'estrat la consistència força solta. En conjunt les restes recuperades de la seva excavació són escasses, alguns carbons, fragments de fauna i malacofauna. Es localitza ceràmica grollera amb algunes comunes vidriades melades i una pisa blanca. Cronològicament, l'estrat se situa en la segona meitat del segle XIII, però també podria ser de finals de segle.

Fig.21 Vista general de l'estrat de sorres UE 31.239 i de l'acumulació de pedres UE 31.244.

Per damunt les sorres i cobert pels llims UE 31.232, es va localitzar en la cantonada sud de l'àmbit, una acumulació de pedres sense connexió, UE 31.244. No formen cap estructura, només són pedres abocades en el mateix moment que les sorres UE 31.239 i, per tant, formarien part de la mateixa fase.

La rasa constructiva de la banqueta de fonamentació del mur de tancament occidental de la casa, UE 31.240 es va excavar en aquest nivell de sorres, mentre que aquestes cobrien la banqueta de fonamentació del mur del Rec UE 31.242. Aquest estrat ens marca la seqüència constructiva del sector. En un primer moment es construeix el mur del Rec Comtal: UE 31.099 – UE 31.242 – UE 31.243, es regularitza l'interior amb sorres de platja aportades, UE 31.239 i posteriorment es construeix el mur de tancament est: UE 31.240 – UE 31.241 – UE 31.242.

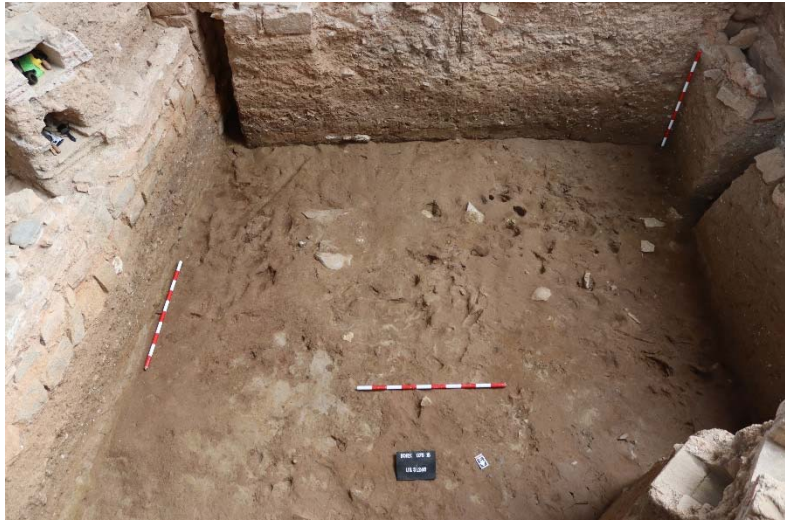
Fig.22 Vista general de l'estrat d'argiles de formació natural UE 31.245.

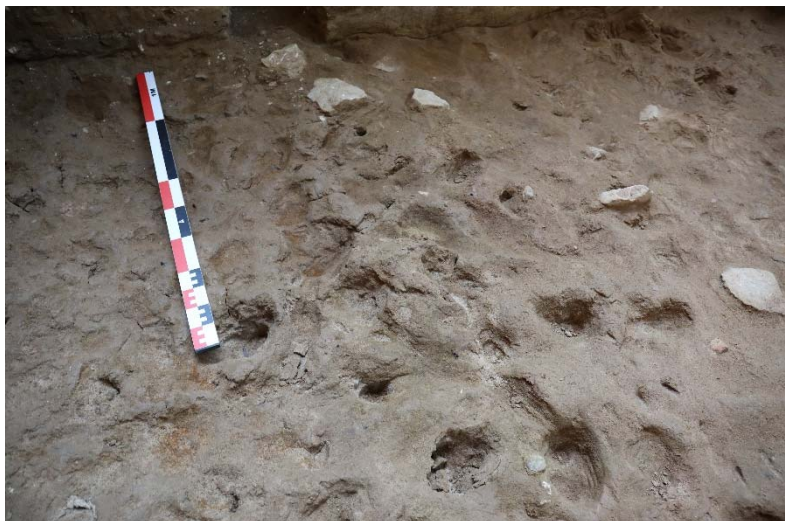
Aquestes argiles es trobaven afectades per un conjunt de petites depressions, UE 31.246, que segueixen una orientació est – oest, però que majoritàriament es concentraven en la meitat sud i sud-est de l'àmbit. Aquestes presentaven morfologies arrodonides i allargades - amb una potència màxima de 0,10 m i unes longituds que variaven entre els 5 i els 15 cm, podrien ser les petjades d'algun animal, possiblement un èquid, quan les argiles es trobaven humides.

Fig.23 Detall de les possibles petjades d'èquid UE 31.246.

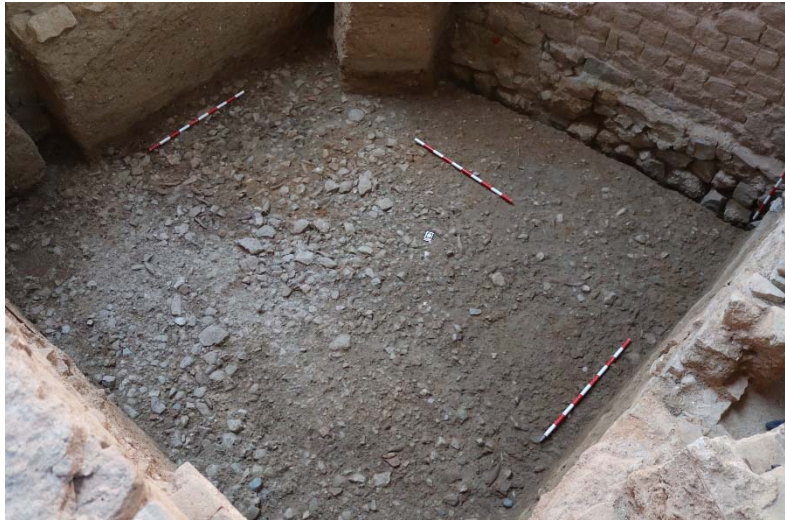
Per tant, la formació de l'estrat UE 31.248 (no s'han trobat nivells deposicionals anteriors) podria explicar-se per l'aportació de materials arrossegats per un torrent o pel mateix Merdançar.

Fig.24 Detall del nivell deposicional UE 31.248.

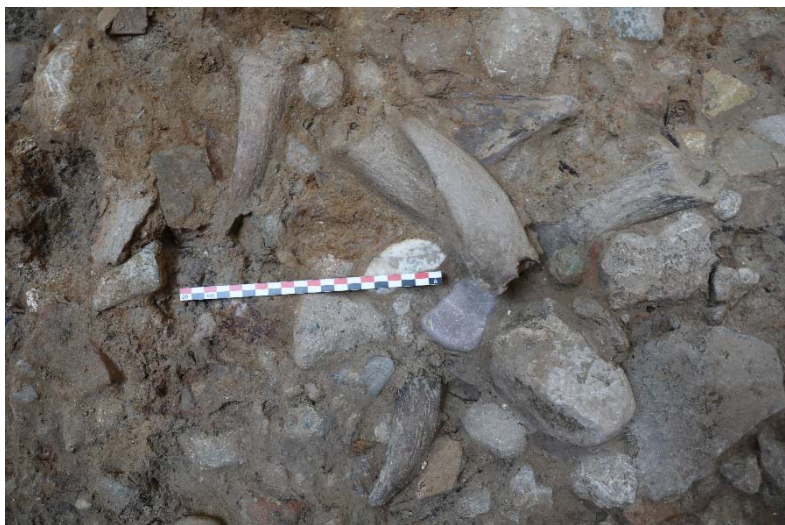
Fig.25 Detall de banyes i pedres a l'interior de l'estrat UE 31.248.

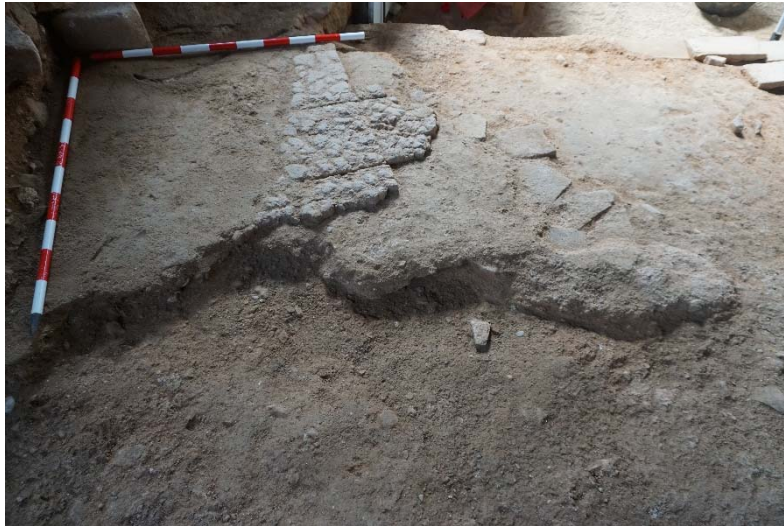
Fig.28 Detall del paviment de rajoles UE 30.493

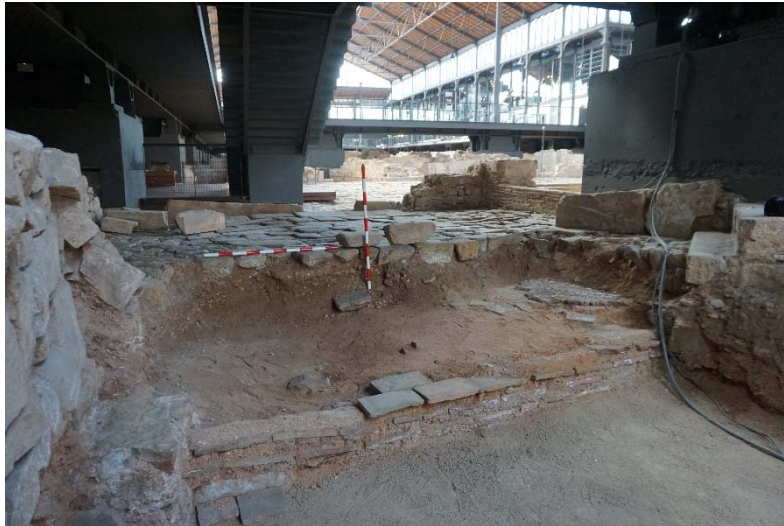
La intervenció de l'any 2001 es va aturar en l'estrat d'anivellament UE 30.770, també datat en la primera meitat del segle XVII i situat a 2,26 m.s.n.m.

Fig.29 Detall del punt on es va aturar la intervenció arqueològica de l'any 2001.

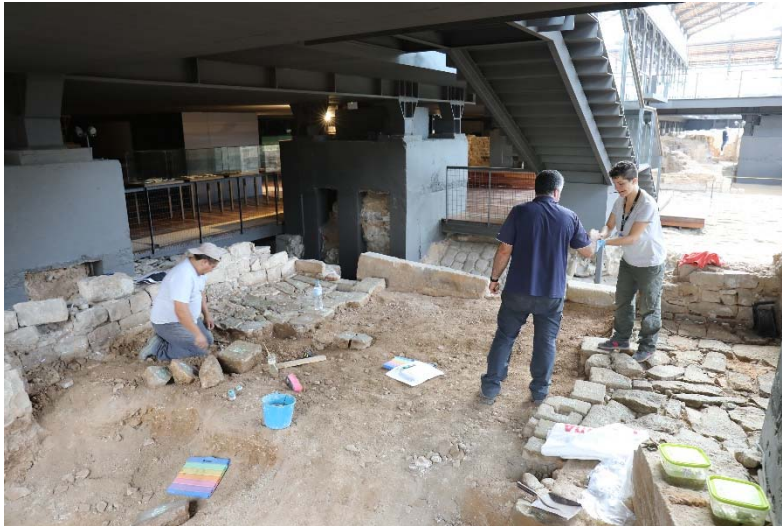
Un cop extrets els quatre paviments que conformaven la darrera fase d'ús de l'àmbit núm.22, UE 30.367, UE 30.390, UE 30.934 i UE 30.396 es van documentar els respectius nivells de preparació. Seguint l'ordre constructiu dels paviments es va començar a excavar pel nivell de preparació del paviment de pedra UE 30.934, identificat com a 30.935 i el nivell de preparació del paviment de rajoles UE 30.396 identificat com a 30.798.

Fig.30 Detall del procés d'extracció dels paviments de l'àmbit núm.22

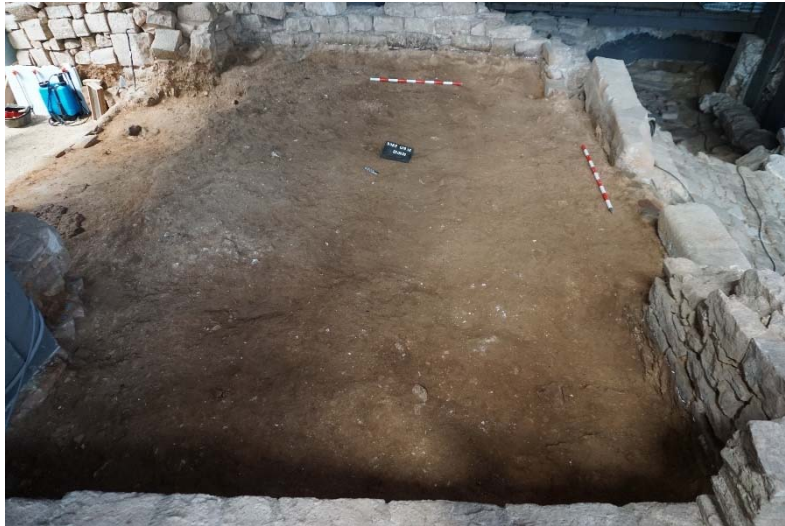
Per sota dels nivells de preparació dels paviments de l'àmbit es documenta l'estrat d'anivellament UE 30.938 que es documenta per tota la superfície de l'àmbit amb l'excepció de la part sud. Estrat de matriu argilosa de color marró i textura compacta, el material associat és la ceràmica blava catalana de les sèries de la ditada i d'orles diverses el que situa l'estrat cronològicament en la primera meitat del segle XVII. Aquest estrat presenta les mateixes característiques i cota que l'estrat UE 30.389 documentat en la intervenció arqueològica de l'any 2001. Per la part sud s'anivella l'espai amb l'estrat UE 30.941.

Fig.31 Vista general de l'estrat d'anivellament UE 30.938

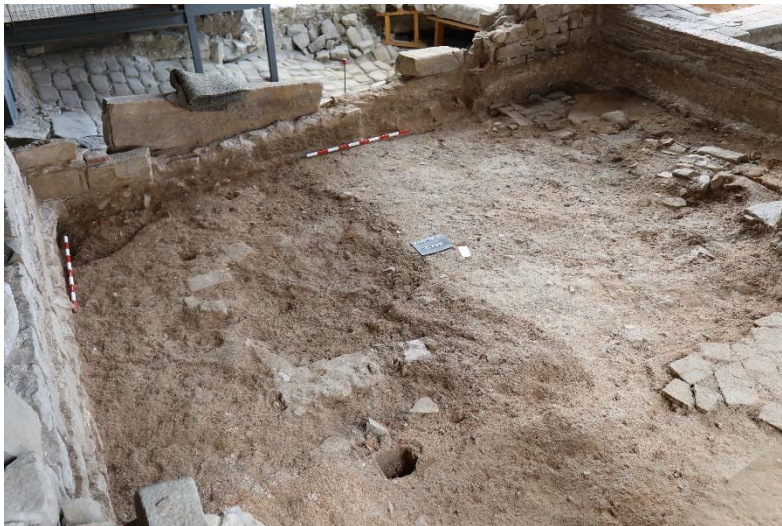
Un cop excavats es documenta un estrat d'anivellament general, documentat com a UE 30.948, que regularitza tot l'àmbit. De textura solta, color marró i restes de morter, restes de fauna i ceràmica blava catalana datada en la primera meitat del segle XVII, però seguint la seqüència estratigràfica hauria d'estar situat a l'inici del segle XVII. L'estrat clarament amortitza diferents estructures que apareixen en superfície tant per la part nord com per la part sud. La part sud s'anivella amb l'estrat UE 30.976.

Fig.32 Vista general de l'estrat d'anivellament UE 30.948

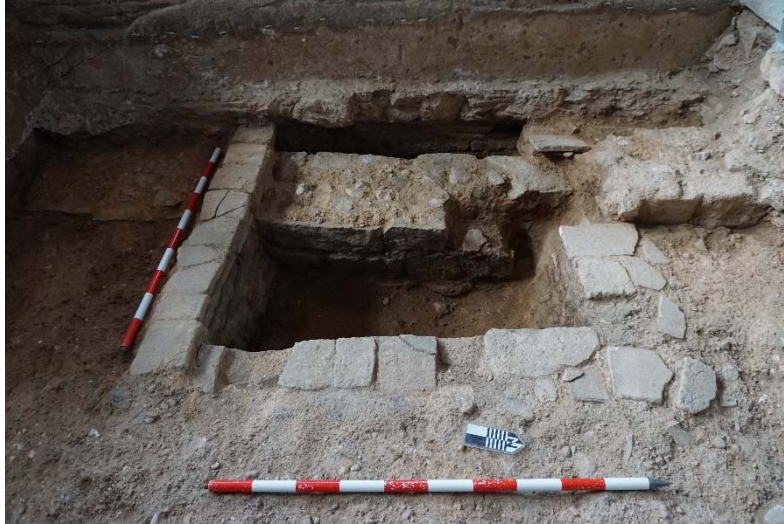
En la part sud de l'àmbit, per sota de l'estrat d'anivellament UE 30.976, es documenta una estructura de planta quadrada d'1,40 m de llargària per 1,60 m d'amplària i 0,40 m d'amplària, UE 30.977 (UE 30.994 rasa de fonamentació) que tenia les funcions de dipòsit, l'estructura aprofita un antic mur per fer-li de límit sud, la resta de murets del dipòsit, de 0,24 m d'amplària, estan construïts amb pedres de mida petita, maons i

morter de color ataronjat. Presentava dos nivells de rebliment, UE 30.996 i UE 30.995 datats en la segona meitat del segle XVI.

Fig.33 Detall del dipòsit UE 30.977.

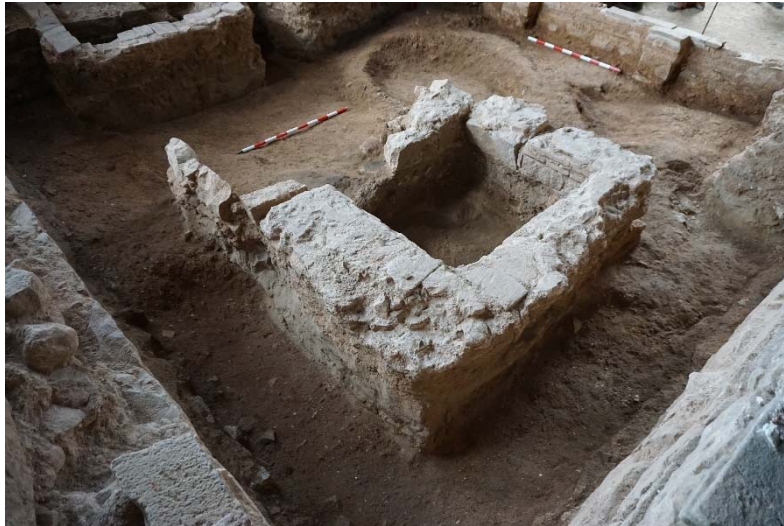
Per la part nord es documenta un altre dipòsit, UE 31.014, de planta quadrada amb unes dimensions de 2 m de llargària per 1,65 m d'amplària i 0,20 m d'alçària, construït amb parets de pedra i maons lligats amb morter ataronjat. La paret sud només es conservava en una petita part, ja que havia estat afectada per la construcció dels retalls UE 31.034 i UE 31.031. La rasa constructiva del dipòsit, UE 31.013, estava reblerta per l'estrat UE 310.58 datat en la segona meitat del segle XVI, per tant, l'estructura va estar en ús entre 1550 i 1600 aproximadament. A l'interior del dipòsit es va documentar un únic estrat que es lliurava a les parets, UE 31.015, amb materials de la segona meitat del segle XVI i moltes escòries. La funció del dipòsit és indeterminada, a la documentació recollida de la casa no es fa cap referència als dipòsits o a un ús artesanal de l'espai al llarg del segle XVI.

Fig.34 Detall del dipòsit UE 31.014.

El dipòsit es va construir damunt d'un retall circular, UE 31.081, amortitzat per l'estrat UE 31.044 datat en la segona meitat del segle XVI. La funció del retall és indeterminada.

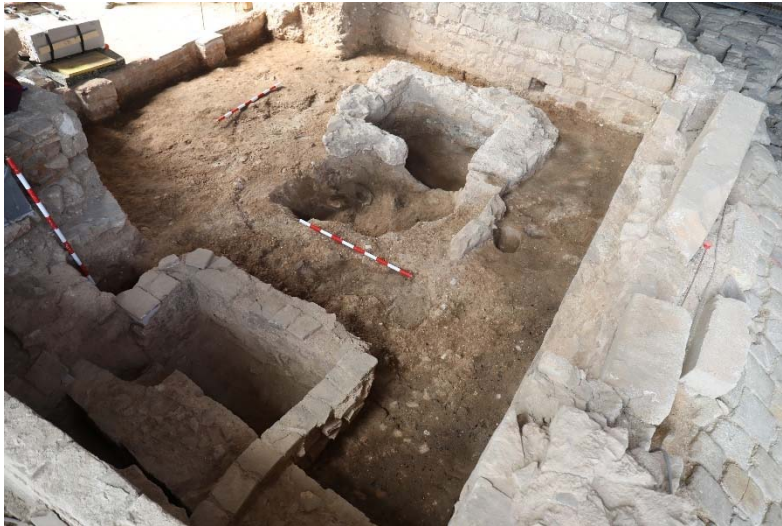
En la part sud del dipòsit UE 31.014 es va documentar les restes d'un altre possible dipòsit, molt més petit, UE 31.128, del qual només es conserva part de la paret est, la resta de l'estructura va ser destruïda per la construcció dels retalls irregulars UE 31.034 i UE 31.031. La rasa constructiva del dipòsit, UE 31.097, també presentava un estrat de rebliment, UE 31.043, però que no va proporcionar materials que el poguessin datar. Tot i això, tant el dipòsit UE 31.128, com els dipòsits UE 31.014 i UE 30.977 formaven part d'un taller artesanal que va ocupar l'espai de l'àmbit núm.22 al llarg de la segona meitat del segle XVI, ni en l'àmbit núm.21 ni en l'àmbit núm.22B s'han trobat estructures amb aquestes característiques.

Fig.35 Detall del conjunt de dipòsits de la segona meitat del segle XVI.

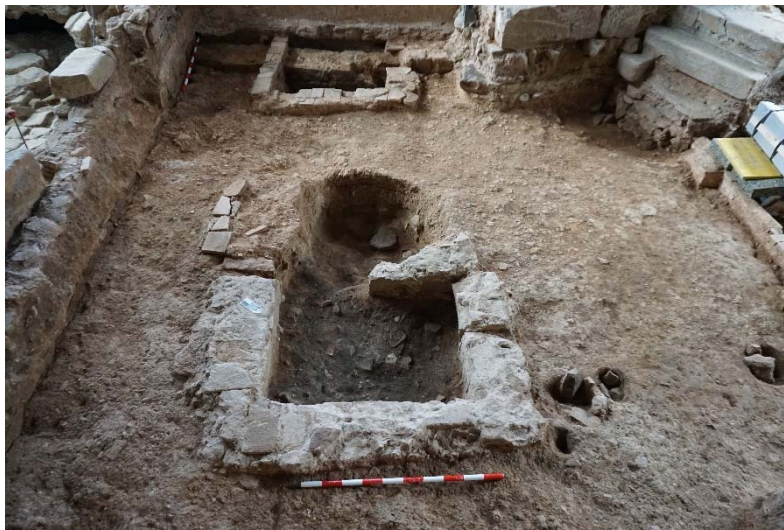
Directament cobert per l'estrat UE 30.948 i tallat per les rases constructives dels dipòsits i forats de pal es va documentar l'estrat d'anivellament UE 31.029 que s'estén de forma regular per tot l'àmbit. De textura argilosa i color marró clar presenta uns materials ceràmics datats en la primera meitat del segle XIV, com ara les decoracions sen verd, blanc i morat; blanc i morat i vidrades blanques. Sí que es van trobar tres fragments ceràmics, dos de reflexos metàl·lics i una blava de Barcelona que podrien pujar la cronologia fins al segle XVI, però semblen clarament una intrusió.

Fig.36 Vista general de l'estrat d'anivellament UE 31.029

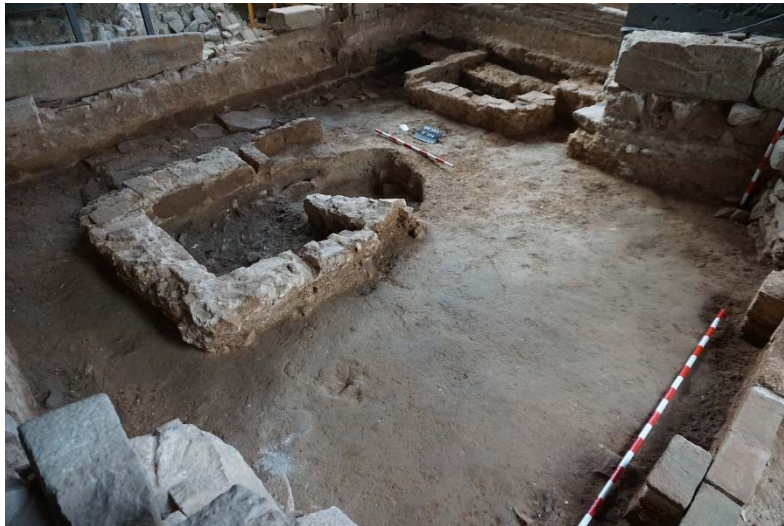
Fig.37 Vista general del paviment UE 31.049

Per sota de l'estrat d'anivellament general UE 31.029 i de les anteriors estructures descrites s'estenia un paviment de terra piconada i morter per tota la superfície de l'àmbit, aquest nivell d'ús es va identificar com a UE 31.049. De textura compacta i color blanc i gris, es recolzava en els quatre murs que configuraven l'àmbit. Els materials associats al nivell es daten en la primera meitat del segle XIV: verd, blanc i morat; blanc i morat i una importació de Síria. No es van trobar ceràmiques blaves valencianes el que ratifica la cronologia.

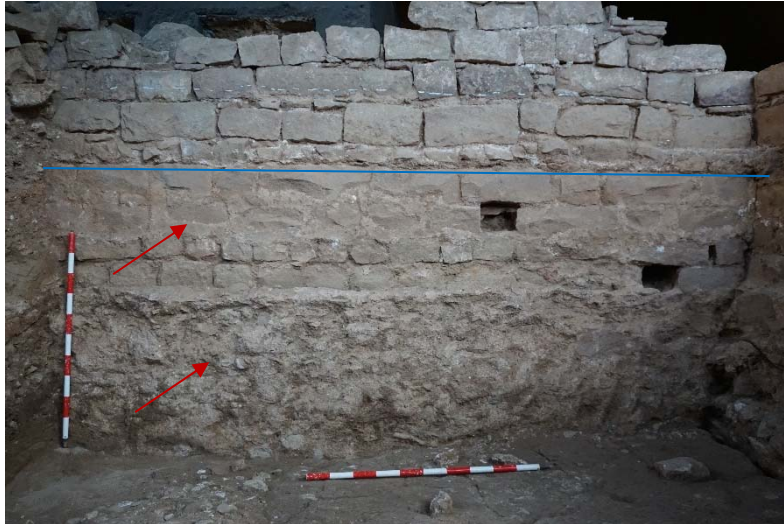
Fig.38 Vista general de la cara nord del mur UE 31.032 i la fonamentació UE 31.175 (marcades amb fletxes vermelles) per damunt de la línia blava s'aprecia la reforma del segle XVII UE 30.362 – UE 31.033

Constructivament, tal com succeïa a l'àmbit núm.21, es comença per delimitar el perímetre de la casa amb la construcció del mur nord, UE 31.032, amb la fonamentació UE 31.175 i la rasa constructiva UE 31.145, que presentava un estrat de rebliment, UE 31.146, amb materials associats de la primera meitat del segle XIV: cinc fragments de verd, blanc i morat i cinc fragments de blanc i morat. El mur estava construït amb carreus de mida petita, força regulars i amb la cara vista desbastada i

l·ligats amb morter de color blanc. Trobem diferents paral·lels d'aquest tipus constructiu dins del mateix conjunt arqueològic del Born, com el cas del mur de façana oest de la casa Boxadors. Crida l'atenció la gran fonamentació que tenia el mur en aquest punt, el que indica un tipus de sol més inestable respecte a altres zones properes.

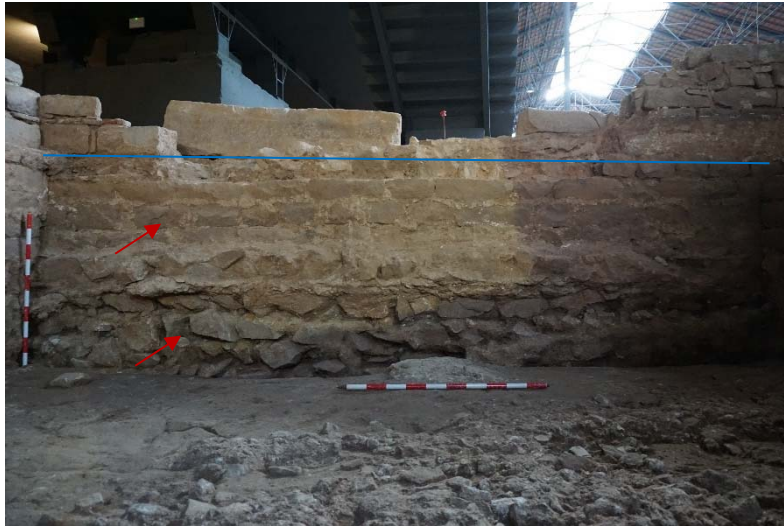
Fig.39 Vista general de la cara est del mur UE 31.042 i la fonamentació UE 31.174 (marcades amb fletxes vermelles) per damunt de la línia blava s'aprecia la reforma del segle XVII UE 30.737

Recolzant-se en el mur nord, es construeix el mur est, UE 31.042, amb la fonamentació UE 31.174 i la rasa constructiva UE 31.143, en aquest cas la rasa estava reblerta per dos estrats diferents, UE 31.144 i UE 31.210 també amb materials ceràmics datats en la primera meitat del segle XIV: tres fragments de verd, blanc i morat i quatre fragments de blanc i morat. Presenta les mateixes característiques constructives que el mur nord, amb carreus de mida petita lligats amb morter de calç blanc. La diferència més important la trobem en la fonamentació on no s'aprecien els diferents moments constructius de la mateixa on s'alternen les filades de pedres irregulars i les bases de morter de color beix.

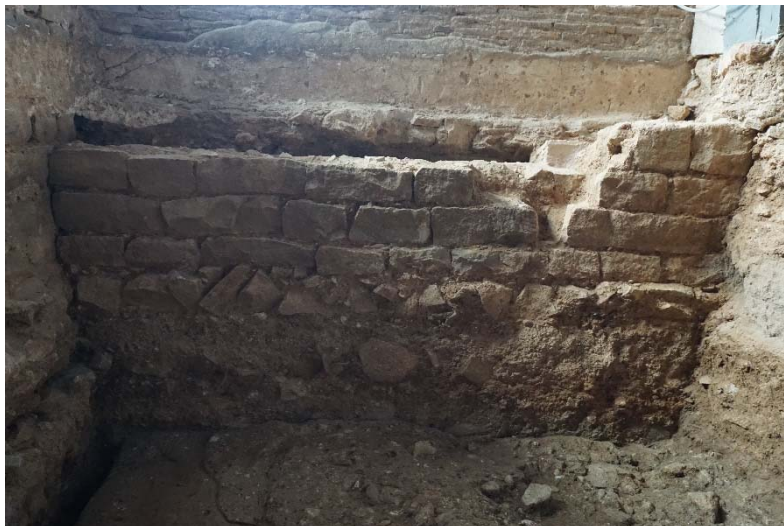
Fig.40 Vista general de la cara sud del mur UE 30.980 i la fonamentació UE 31.148

En una segona fase constructiva, però feta a continuació es construeixen els murs sud i oest. El mur sud, UE 30.980, amb la fonamentació UE 31.148 i la rasa constructiva UE 30.979 i l'estrat de rebliment UE 31.201 (sense material ceràmics associats) presenta les mateixes característiques constructives que els murs nord i est: carreus de mida petita força regulars lligats amb morter de calç, la fonamentació també és de grans dimensions, com en els casos anteriors. A diferència dels murs nord i est no té reformes de segles posteriors, ja que va ser amortitzat en algun moment del segle XVI per unificar les cases Santmartí i Martorell. Aquestes cases es tornen a separar entre 1600 i 1630 amb la construcció de l'envà UE 30.355.

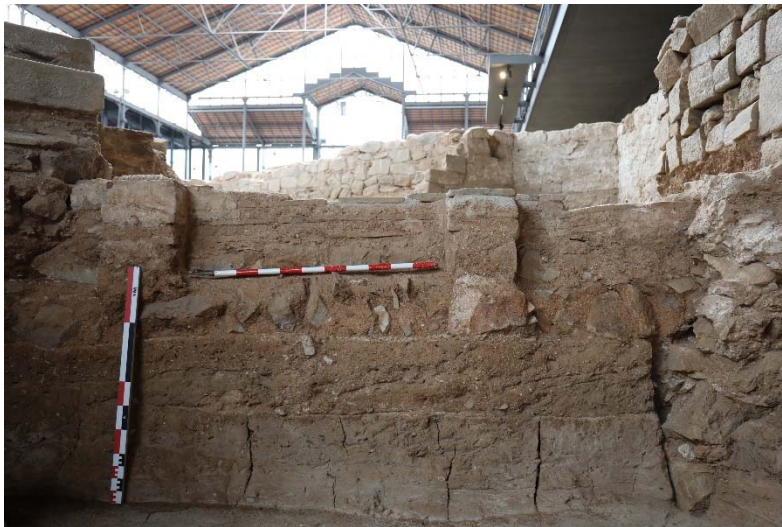
Fig.41 Vista general de la cara oest del mur UE 30.496 i la fonamentació UE 31.149 també s'aprecia en la part dreta de la imatge la fonamentació de l'arc UE 31.277.

Finalment, el mur oest presenta unes característiques diferents, ja que no es tracta d'un mur de façana sinó d'una compartimentació interior de la casa el que fa que tingui unes característiques constructives molt diferents a la resta, tant pel que fa al gruix com als materials. També presenta una altra característica i és que no recolza directament sobre el mur nord (en el cas del mur sud es veu clarament com tant el mur com la fonamentació es recolzen directament en el mur i la fonamentació est). En el cas del mur oest veiem que recolza sobre el fonament d'un arc, UE 31.277, del qual desconeixem el seu paral·lel sud, ja que es troba sota d'una de les fonamentacions de l'antic mercat del Born. El mur oest, UE 30.496, amb la fonamentació UE 31.149 i la rasa constructiva UE 31.059 està construït amb rajola plana lligada amb morter de calç amb dos petits reforços que fan les funcions de contrafort. Presenta la cara oest coberta per un enlluït de calç UE 31.045.

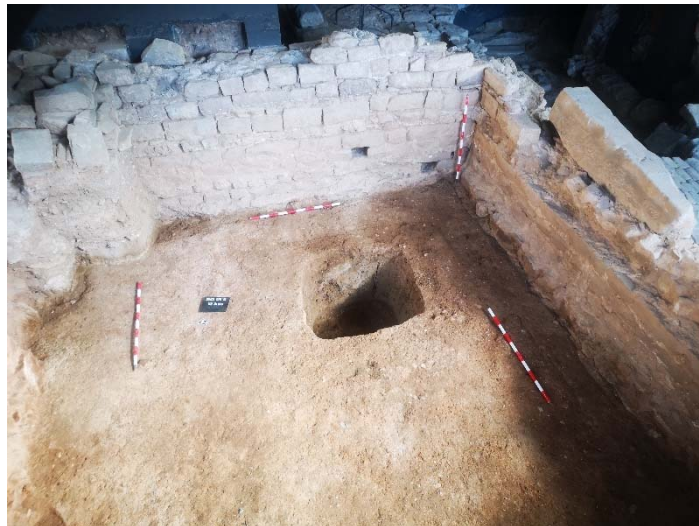
Fig.42 Vista general del paviment de terra UE 31.163.

Per sota es va documentar un nivell de circulació, UE 31.163 i el seu nivell de preparació, UE 31.170, que també podrien estar relacionats amb la preparació de la urbanització del barri. El nivell de circulació s'estenia per tota la zona i estava tallat per les rases constructives dels murs, els materials ceràmics associats se situen al llarg de la primera meitat del segle XIV tot i que segurament ens trobem a l'inici del segle XIV.

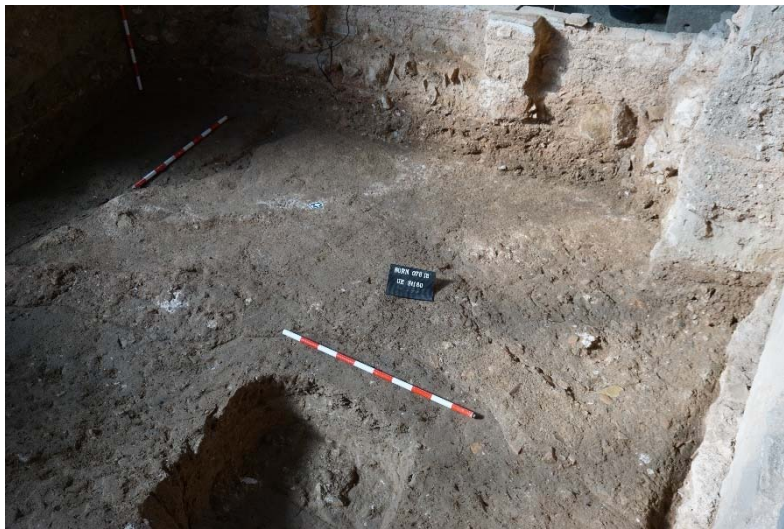
Fig.43 Vista general del paviment UE 31.180.

Per sota de l'estrat d'anivellament trobem un nivell de circulació de terra piconada, UE 31.180, que s'estenia per tota la zona. El fet de no tenir canvis en la tipologia de decoracions i que totes se situïn cronològicament en la primera meitat del segle XIV, ens porta a pensar que formen part (com l'estratigrafia anteriorment descrita) de la urbanització del barri i que el creixement va ser gradual, possiblement d'oest a est. En futures intervencions podríem concretar aquesta hipòtesi.
