# MEMÒRIA

## EL BORN CENTRE DE CULTURA I MEMÒRIA

Intervenció arqueològica a l'antic mercat del Born.  
Excavació dels àmbits núm.21 i núm.22 de la casa  
Santmartí.  
Barcelona, Barcelonès.

Codi: 076/18

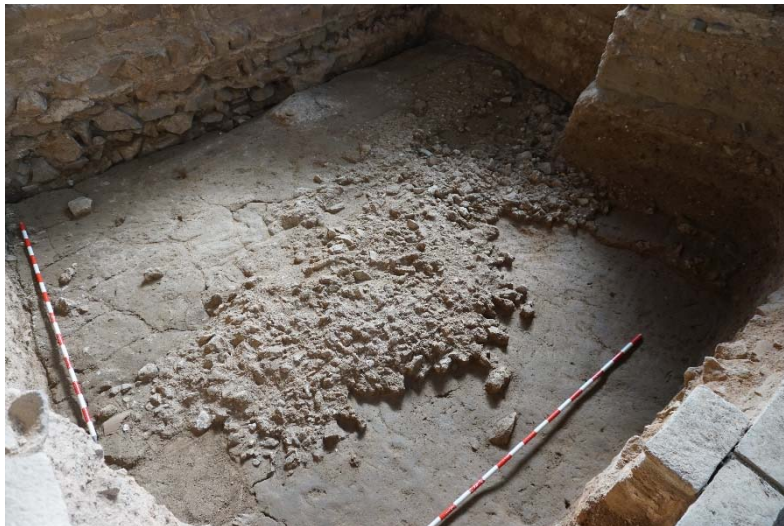
Fig.44 Vista general del camí UE 31.214 i del nivell deposicional UE 31.219.

van identificar roderes o marques d'ús i s'interpreta com un antic camí anterior a la urbanització del barri que va quedar ràpidament amortitzat pels desbordaments de rieres. El nivell de preparació del camí es va identificar com a UE 31.209.

En la superfície del camí es van documentar diferents fragments de ceràmica romana el que va portar a pensar que es podria tractar de la Via Marítima d'accés a Barcino, una teoria de l'arqueòloga Julia Beltran que marca el pas de la via just per aquest punt de l'antic mercat del Born. Però tant les característiques del camí com la presència de ceràmica vidrada del segle XIII en la superfície van descartar aquesta hipòtesi. L'excavació posterior dels altres àmbits de la casa van demostrar que per sota del camí encara es conserva estratigrafia datada en el segle XIII.

Tot i documentar-se un nou estrat deposicional, UE 31.219, no es va procedir a l'excavació ni del camí ni de l'estrat deposicional, aturant l'excavació en aquest punt en un acord al qual es va arribar entre el Born CCM i el Servei d'arqueologia de l'Ajuntament de Barcelona. En el futur s'haurà de decidir que fer-ne: continuar excavant fins a esgotar l'estratigrafia, deixar-lo visible i integrar-lo en el discurs del Centre o conservar-lo sense que sigui visible.

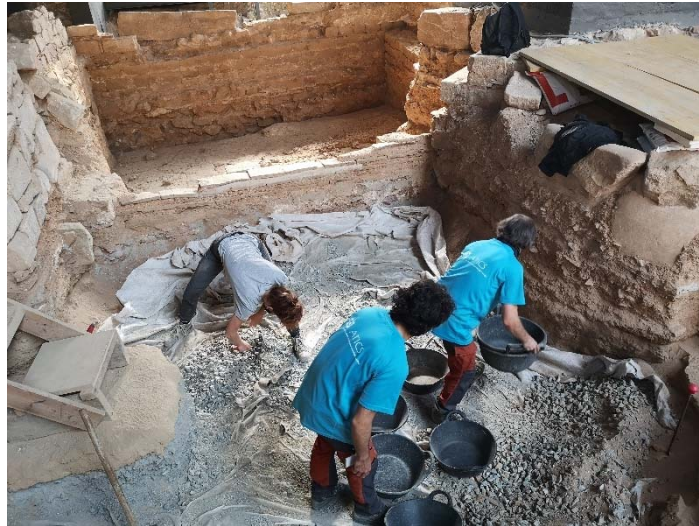
Fig.47 Detall de l'extracció del tot-u aportat en la intervenció de l'any 2005.

En primer lloc, es va extreure el material aportat en la intervenció de l'any 2005 per preservar la seguretat dels murs perimetrals de l'àmbit, es tractava de capes de tot-u sobre una capa de geotèxtil.

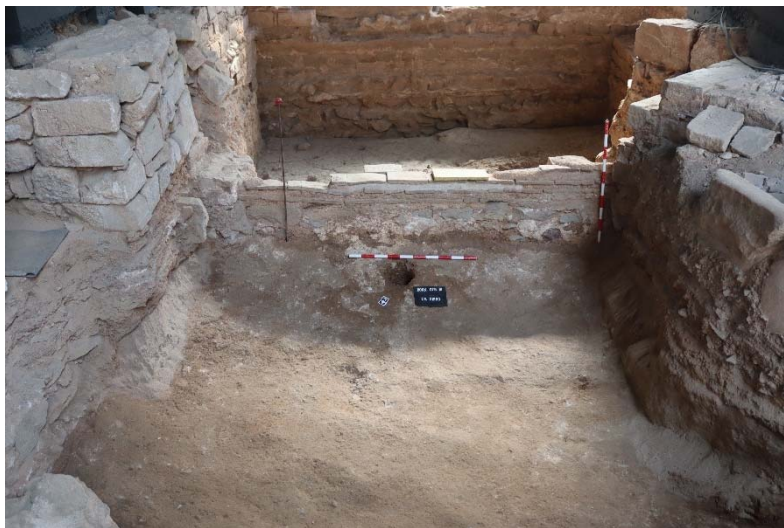
Fig.48 Detall del nivell de circulació UE 31.250, el primer un cop construït el mur de tancament UE 30.496

Als extrems oriental i occidental de l'àmbit, en la franja frontal dels murs UE 30.496 i UE 31.176, es van documentar dos nivells de circulació UE 31.250 i UE 31.253 els quals presentaven un pronunciat pendent cap a l'interior de l'àmbit. En el cas de UE 31.250 es tractava d'un nivell de calç blanca compactada i funcionava amb el mur UE 30.496 i en alguns punts encara conservava part de la mitja canya. Es va documentar ceràmica decorada en verd, blanc i morat, comunes vidrades i comunes oxidades amb pasta grollera, també es va recuperar amb un fragment d'importació de Síria o Egipte. El nivell de circulació UE 31.253 estava format per terra piconada amb morter ataronjat disgregat, en aquest el material era molt escàs amb alguns fragments de ceràmica i fauna. Aquest nivell és anterior als dos murs de tancament de l'àmbit tant per l'est com per l'oest. Per tant, la construcció dels murs, datada en la primera meitat del segle XIV es produeix just en aquests moments.

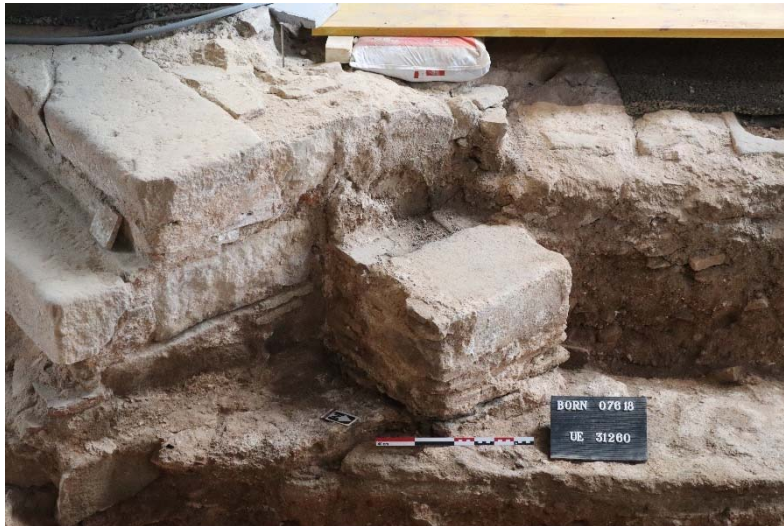
Fig.49 Detall del basament UE 31.260 per l'encaix de la barana de l'escala UE 30.365.

La seva excavació va permetre acabar de documentar el funcionament de l'escala UE 30.365. En primer lloc, es va localitzar el basament per l'encaix de la barana de l'escala, UE 31.260. Aquest es trobava bastit amb unes filades de maons com a base i una gran pedra treballada en la part vista, lligat amb morter de color beix. Presentava planta quadrangular i es recolzava directament a la caixa de l'escala UE 30.768. Presentava un encaix, UE 31.261 amb un maó interior com a falca, UE 31.272, per encabir-hi la barana. Cal destacar que aquesta estructura no presentava fonamentació

sinó que es va construir directament sobre l'estrat d'inicis del segle XVII UE 31.263. També va permetre acabar de documentar aspectes de la seva fonamentació com la rasa constructiva de la caixa de l'escala UE 30.759 i el seu estrat de rebliment UE 31.259.

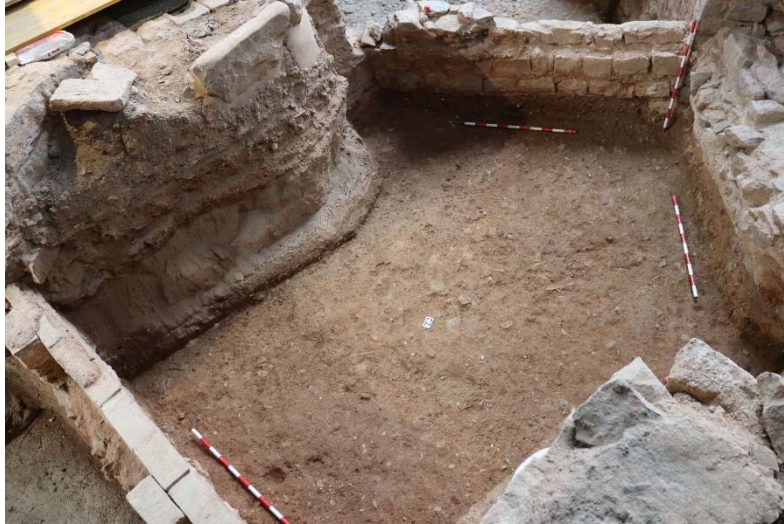
Fig.50 Vista general de l'estrat d'anivellament UE 31.258 des de l'est.

A partir de l'estrat UE 31.258 es va excavar l'àmbit completament amb els nous límits establerts. La UE 31.258 era un estrat d'anivellament que presentava una important pendent cap al sud, sense que puguem donar una explicació de per què passava. Era ric en materials com ara restes de material constructiu, morter ataronjat disgregat i pedres irregulars, així com fauna, malacofauna i carbons. Les restes de ceràmica també era abundant, pisa decorada en blanc, verd i morat, comuna vidrada, comuna

oxida i reduïda amb pastes grolleres, així com un fragment de marbre i vidre. Els materials situen cronològicament l'estrat en la primera meitat del segle XIV.

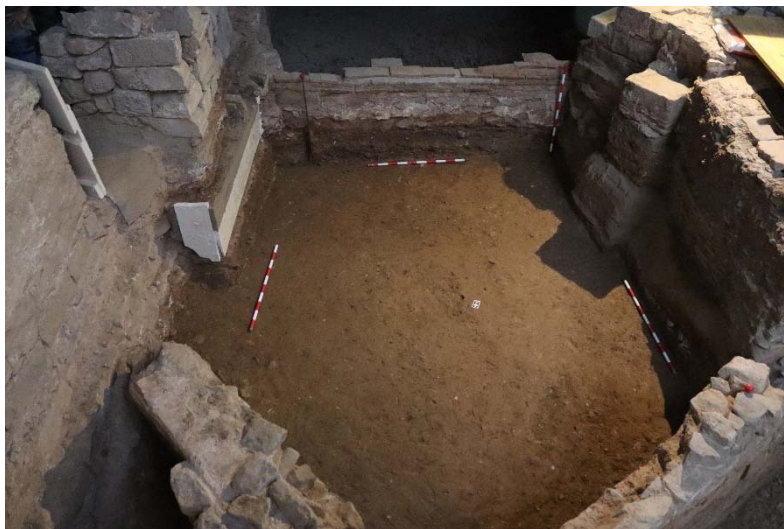
Fig.51 Vista general de l'estrat de formació natural UE 31.275 des del nord.

D'aquest primer moment serien les argiles UE 31.275, compactes de color marró fosc, presentaven restes de material constructiu i nòduls de calç. Les restes de carbons i fauna eren abundants i també es van documentar fragments de ferro, bronze i vidre. La ceràmica recuperada fou nombrosa amb presència de pisa decorada en blanc, verd i morat, comunes vidrades, pisa arcaica i ceràmica romana residual. També es va localitzar un fragment d'importació de Síria o Egipte.

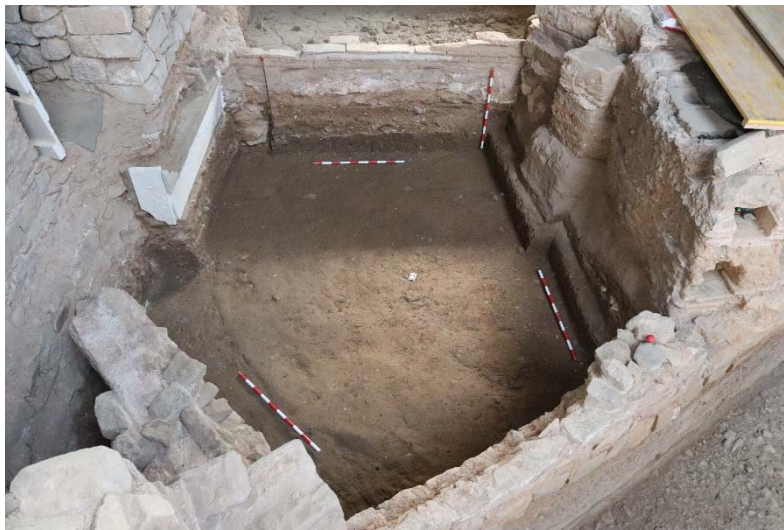
Fig.52 Vista general de l'estrat de llims de formació natural UE 31.281 des del nord.

Aquest cobria un nivell format per llims ataronjats compactes, UE 31.281, que feien pendent cap a l'est. El material que van aportar fou molt escàs tant pel que fa a la fauna com a la ceràmica, on només es van recuperar comunes vidrades melades i un fragment de blanc, verd i morat, però que amb tota seguretat es tractava d'una intrusió facilitada pel tipus de formació de l'estrat. L'estrat UE 31.281 va ser identificat a l'àmbit núm.22 com a UE 31.218 i a l'àmbit núm.21 com a UE 31.232.

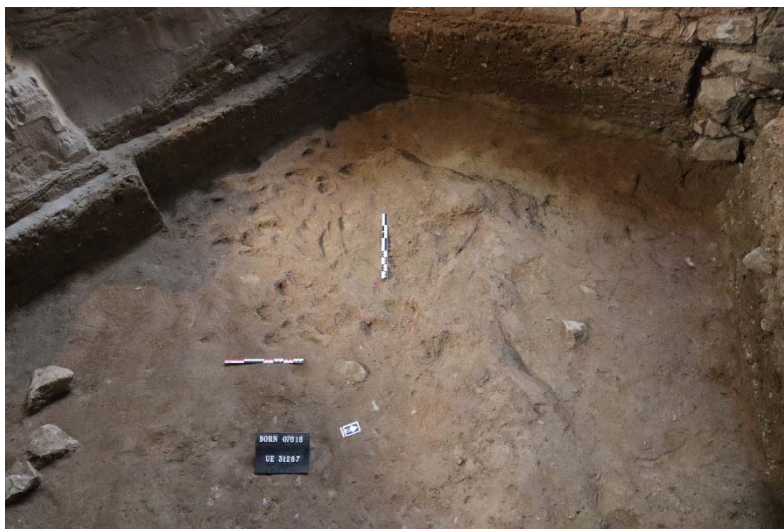
Aquestes argiles es trobaven afectades per un conjunt de petites depressions, UE 31.287, que es concentraven en la meitat sud-oest de l'àmbit 22B. Aquestes, presentaven les mateixes característiques i alineació que les documentades a l'àmbit núm.21, UE 31.246. En aquest cas també morfologies arrodonides i allargades que podrien correspondre al trepitjat d'algun èquid quan les argiles es trobaven humides. En aquest sector tenien una potència màxima d'uns 6 cm i uns 5-15 cm de longitud.

Fig.53 Detall de les possibles petjades UE 31.287 sobre les argiles UE 31.286.

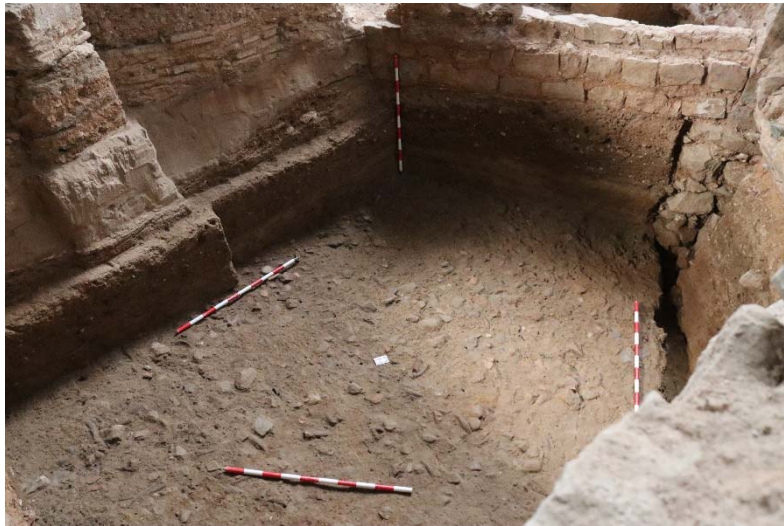
Fig.54 Vista general de l'estrat UE 31.289 a l'interior de l'àmbit núm.22B

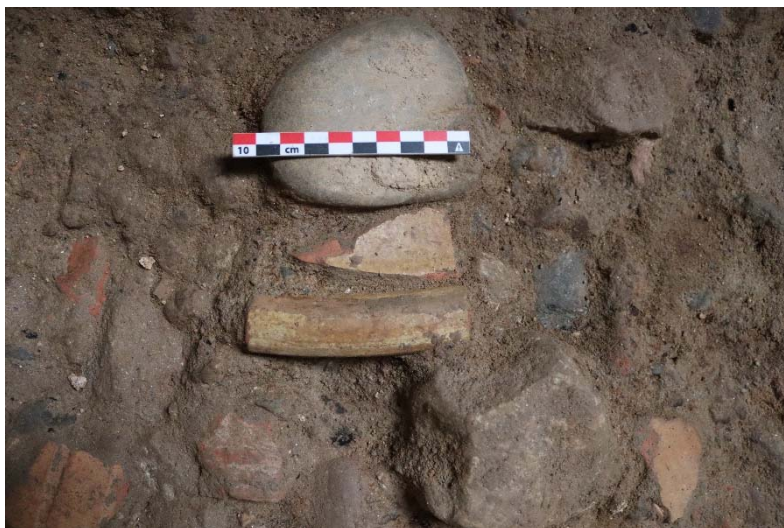
Fig.55 Detall del tipus de material associat a l'estrat UE 31.289

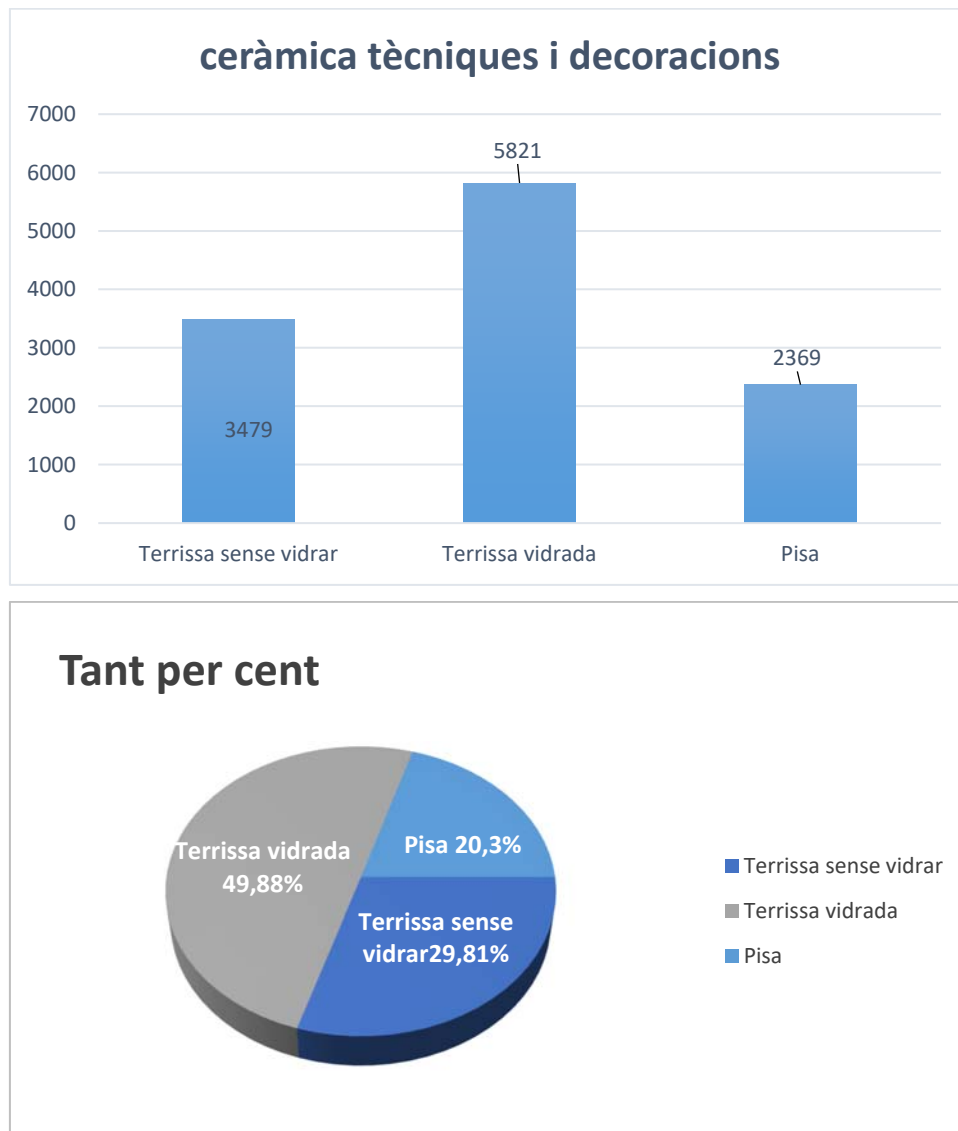
Fig.62 Gràfics amb els percentatges de la ceràmica per tècniques i decoracions.

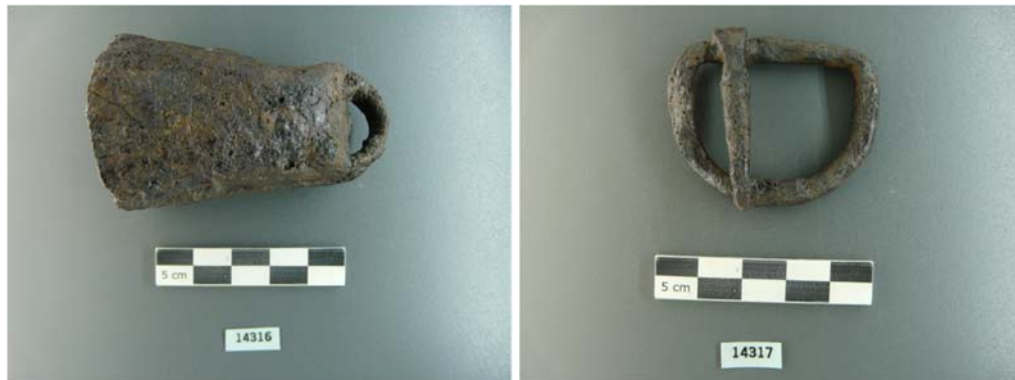
Fig.72 Detall del l'esquilla i la sivella un cop restaurades. Autor: Àbac.

A molta distància es documenten les ferradures, amb 14 peces, el 2,26% de les peces de ferro, les claus del pany d'una porta, 2 peces, el 0,32% del total. Altres peces de ferro documentades són: una bala de canó, una anella, una sivella, una esquella i una frontissa. Finalment, es van documentar 121 fragments de ferro indeterminats.

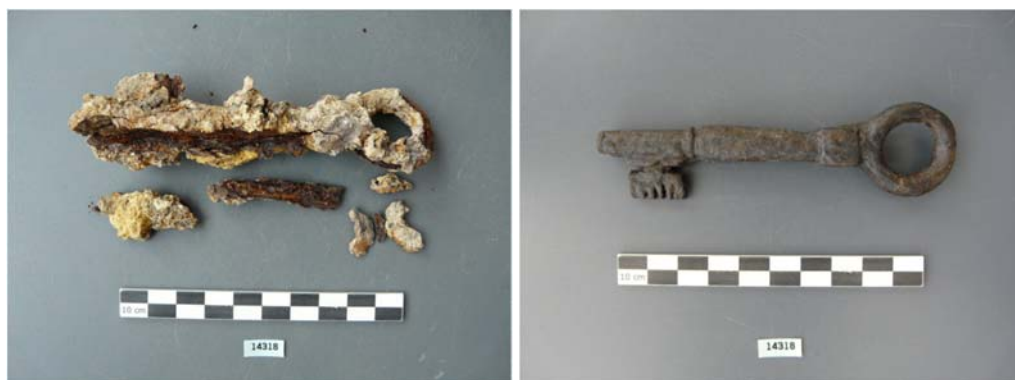
Fig.73 Detall d'una clau de pany en procés de restauració i un cop restaurada. Autor: Àbac.

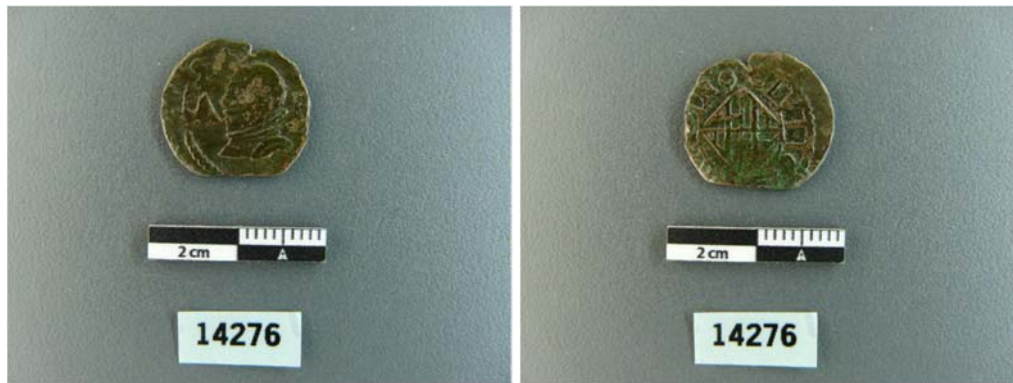
Fig.74 Detall d'una de les monedes de la casa Santmartí. Autor: Àbac.

És el segon grup de metalls amb més presència al jaciment amb 408 peces, el que representa el 39,23% dels metalls identificats en el procés d'excavació. Entre els objectes de bronze més comuns, trobem les agulles de cap, amb 182 fragments, els claus, amb 47 fragments i a poca distància les monedes, amb 41 peces.

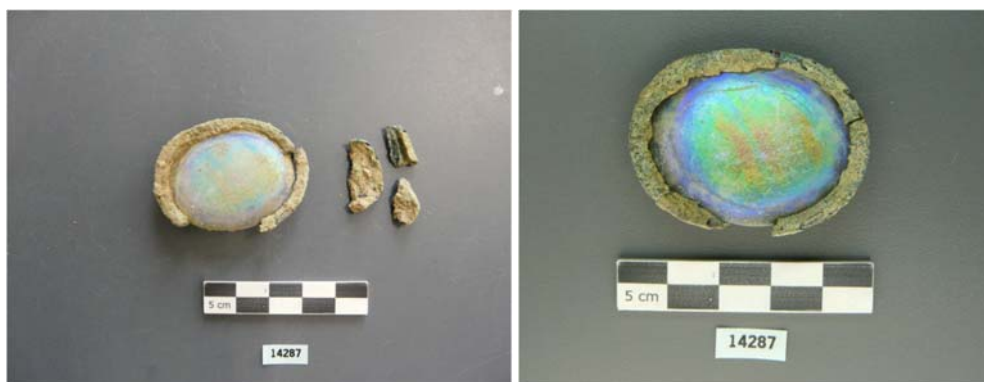
Fig.76 Detall de les ulleres en procés de restauració i un cop restaurada. Autor: Àbac.

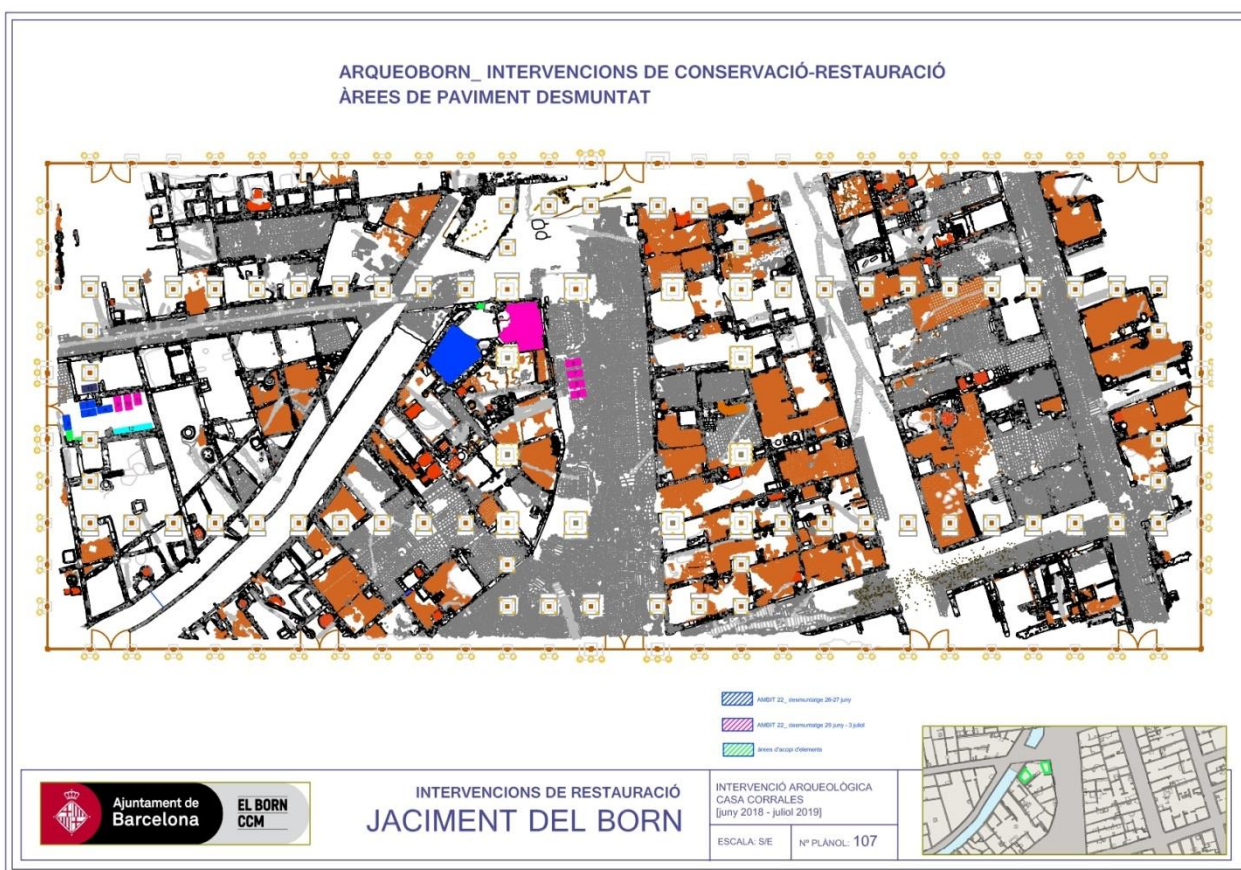
Al plànol està indicada la localització dels dos àmbits de intervenció on s'ha extret la pavimentació, i la distribució dels palets on s'ubiquen els elements pertanyents a cada àmbit i/o estructura.

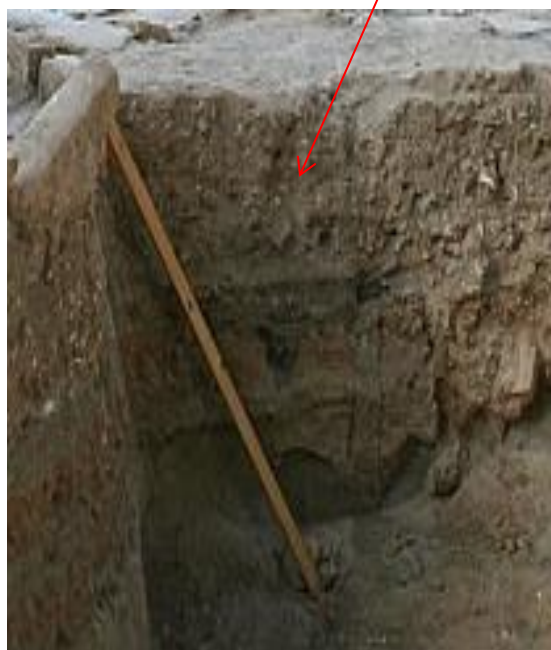
*Aspecte de l'espai al 2005, el ressecament i la pèrdua de consistència de les sorres subjacents feia perillar la verticalitat d'alguns talls.*

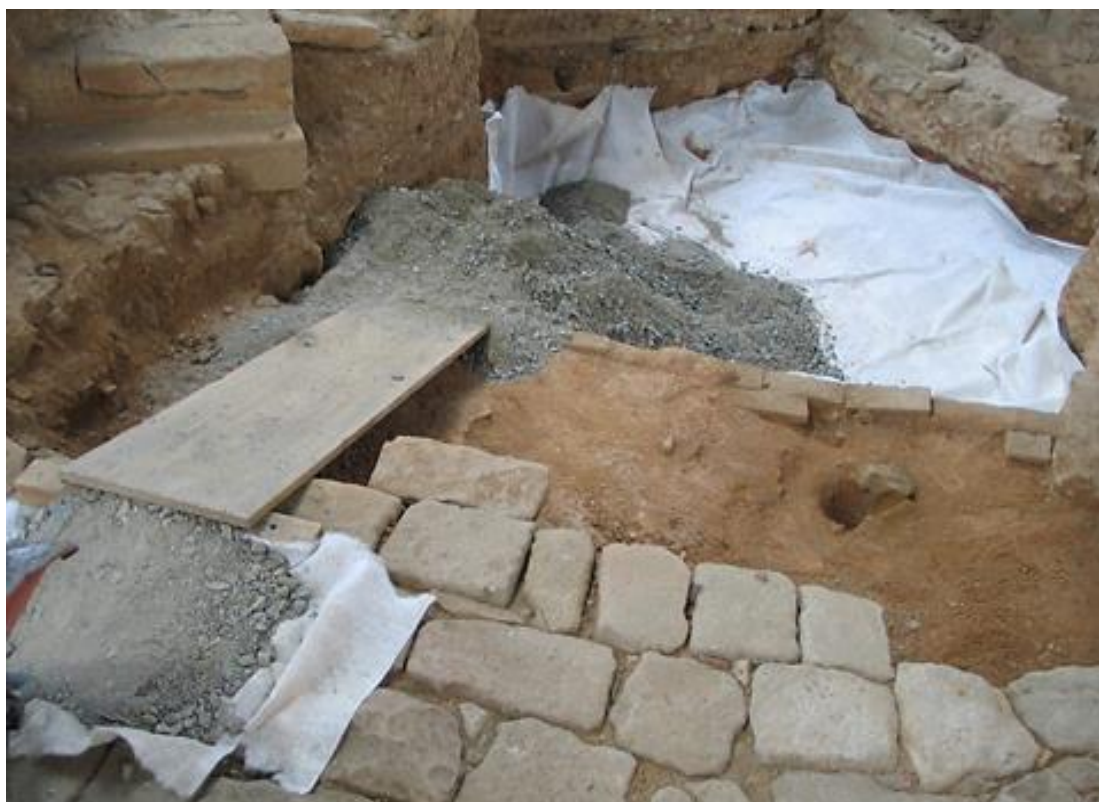
*Procés de confinament amb grava, 2006*

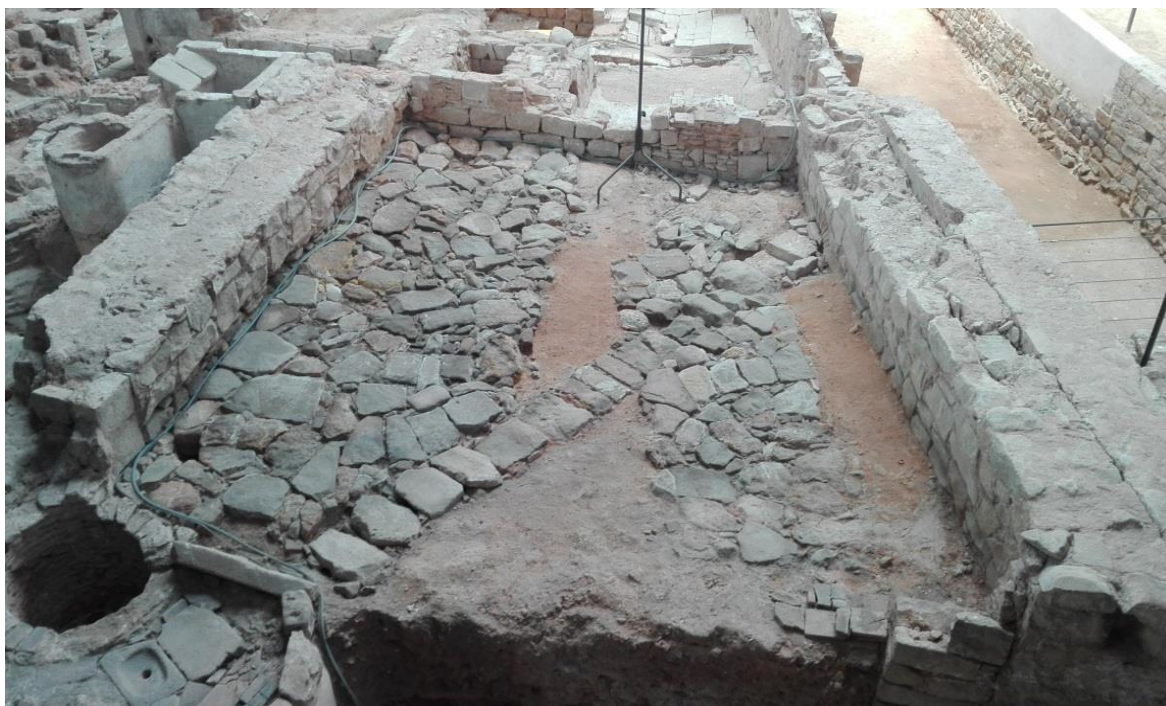
*Imatge del paviment empedrat de la part posterior de la casa Santmartí- àmbit 21*

El paviment es tracta d'un empedrat amb elements de mida i forma irregulars que no cobreix tota la superfície de l'estança. Aproximadament dos terços del terra de l'habitació són de pedra, mentre que el darrer terç conserva el que semblaria un ferm de terra piconada, distribuït en dues franges longitudinals, una central i l'altra resseguint el mur de tancament nord.

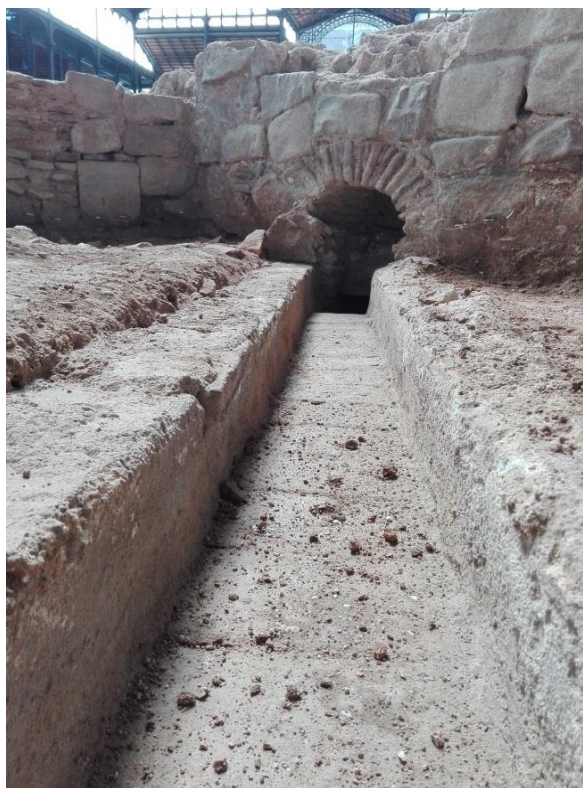
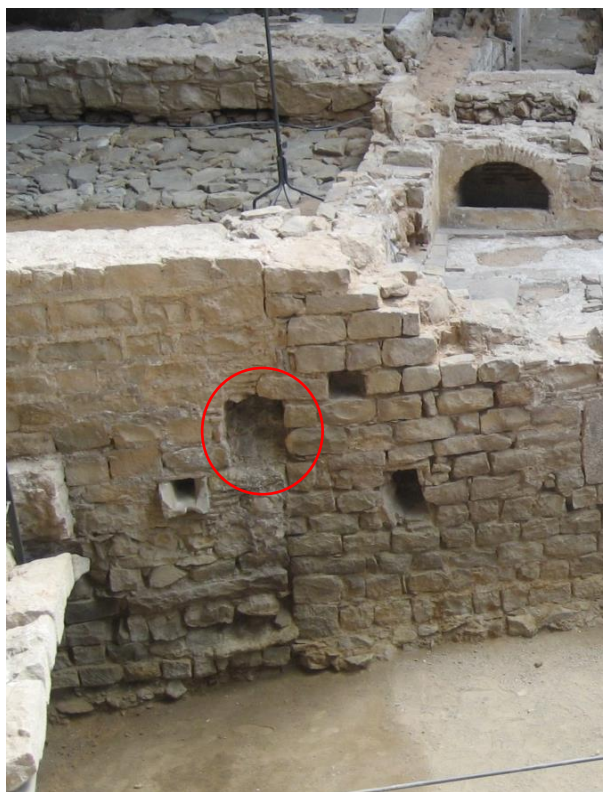
També és destacable la presència d'una canalització, coberta per grans lloses de pedra, que travessa completament l'estança en diagonal, conduint directament l'excedent d'aigües recollides des d'un embornal pròxim al pou, fins al Rec Comtal. Aquest canal travessa, pel dessota, l'estructura de la menjadora el propi mur nord i, a partir d'una petita arcada de maçoneria permet el vessament dels residus directament al Rec.

*Imatge del canal des de l'interior de l'estança i visió del desguàs directe al Rec pròxim.*

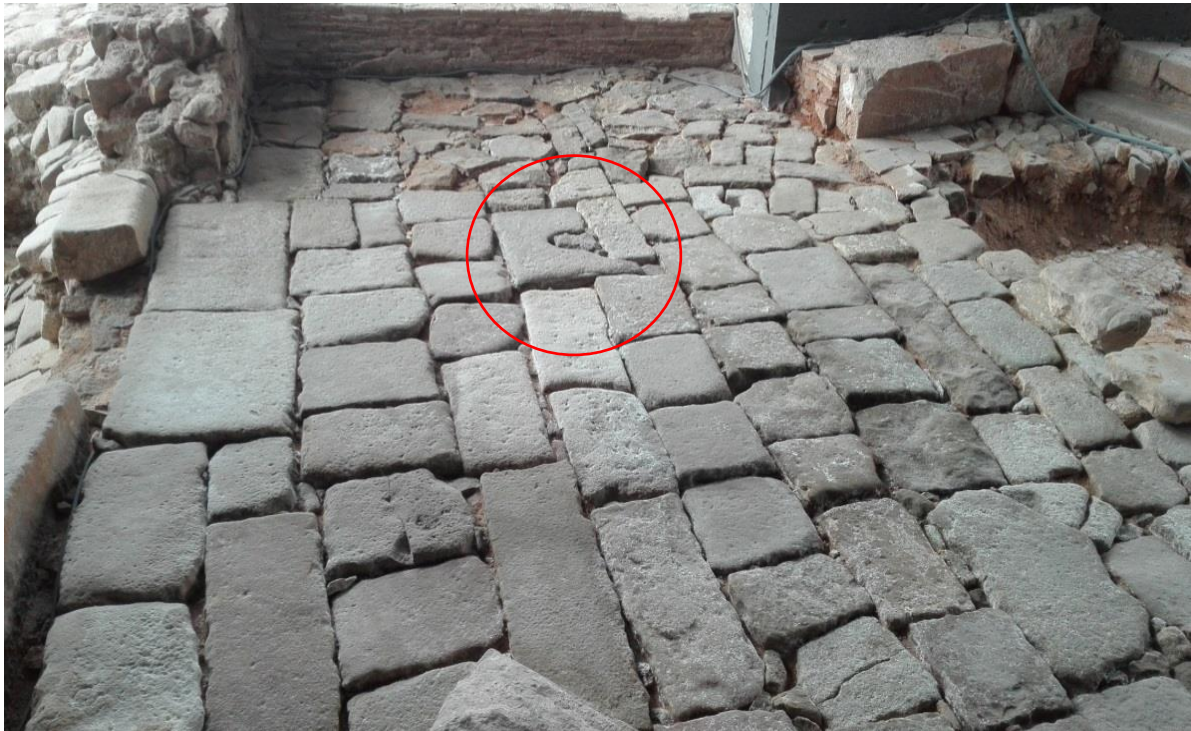
L'àrea pavimentada conservada és aproximadament de 21m<sup>2</sup> dels 24m<sup>2</sup> que correspondrien al total de l'àmbit. Sembla evident que tota l'estança era empedrada però part de la pavimentació no hi és, i sembla que hauria estat desmuntada seguint la disposició en filera de les lloses. Les dues àrees laterals pròximes als murs presenten un empedrat molt irregular i discontinu, similar al vist a l'àmbit 21 però amb elements de mida inferior. Pel contrari, la part central és totalment distinta: es tracta d'una superfície on es disposen grans carreus de pedra rectangulars i quadrangulars, de mida diversa però tots amb la cara superior treballada, llisa i aplanada. Com a curiositat, s'identifiquen alguns element reaprofitats, com un finestral gòtic.

*Imatge del paviment enllosat de l'entrada de la casa Santmartí- àmbit 22, amb la presència d'elements reaprofitats*

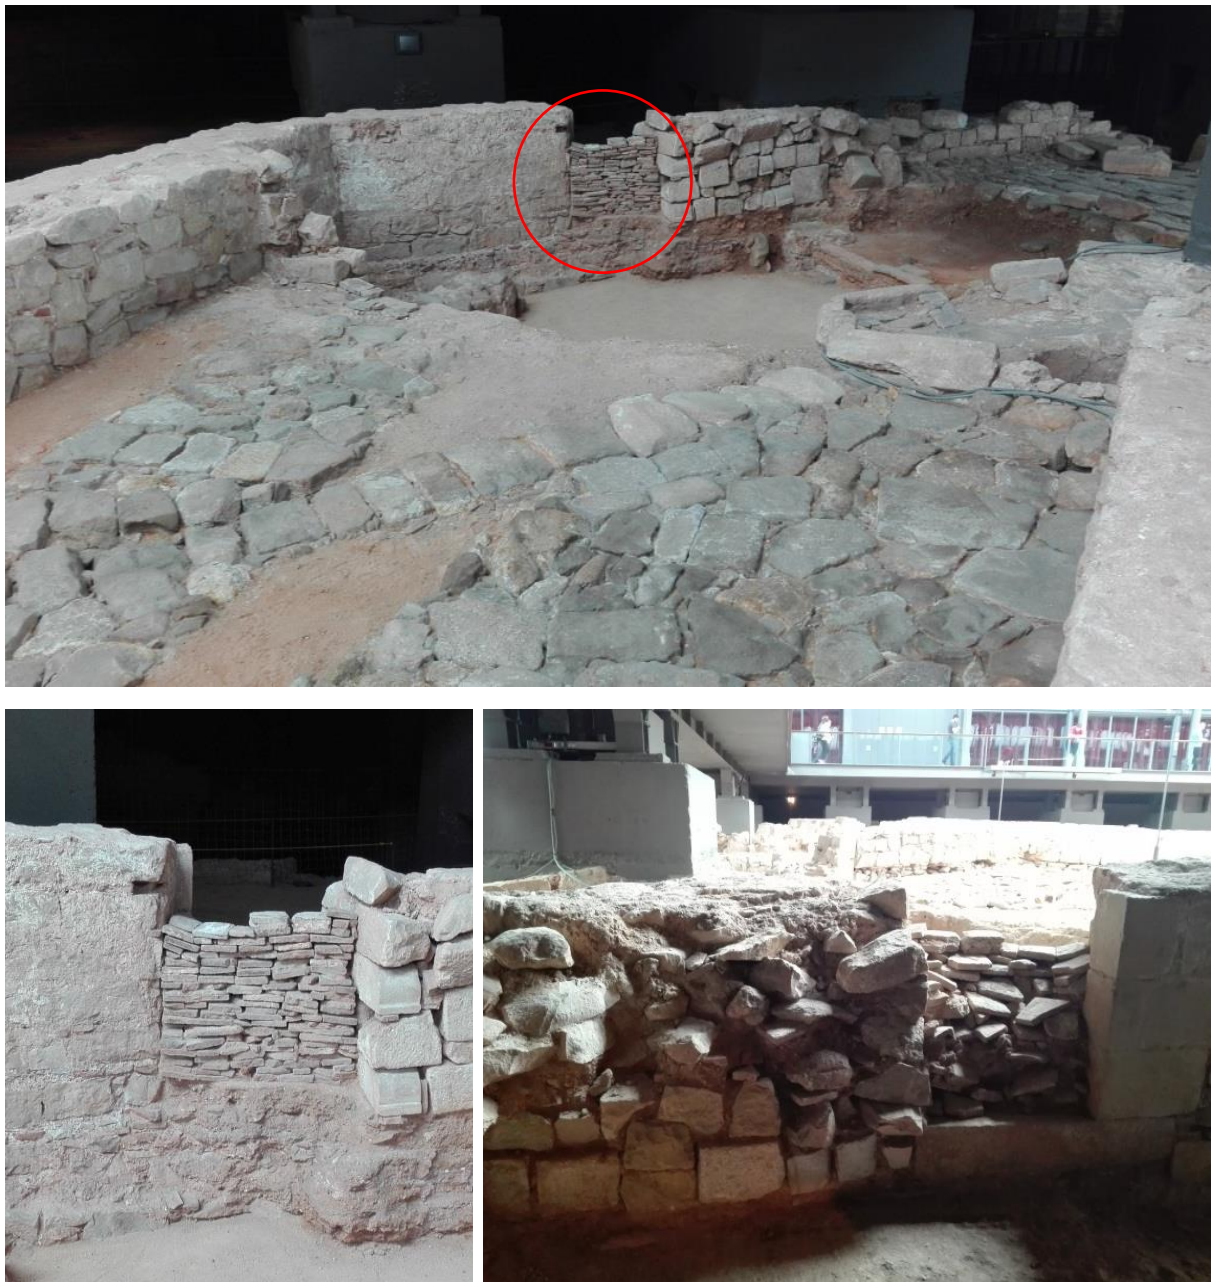
*Imatges de la porta tapiada des de l'interior i l'exterior de l'estança. Detall de disposició d'elements ceràmics*

Es comprova durant el desmuntatge que els elements estan disposats de forma somera, sense aglutinant. Només per la cara interior de la casa mantenen una alineació regular, però entre la cara interna i externa el tapiat és format per un reblert de terra i bocins de rajoles ceràmiques trencades. Els conjunts per filades es fan en relació a les rajoles numerades que donen a la façana interior de la casa, i la resta d'elements, amb forma, que es troben en un mateix pla. Iniciant com a Fila 1 la que es troba al damunt de tot i, per tant, la primera en desmuntar. Es mantenen units com a sol bloc els elements que conserven restes d'un bast morter d'adhesió.

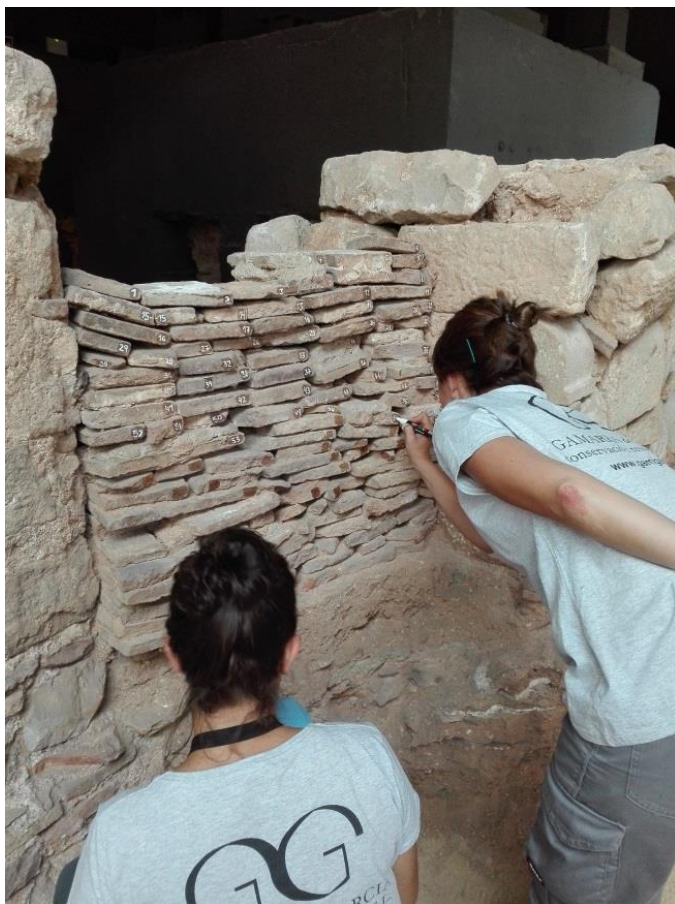
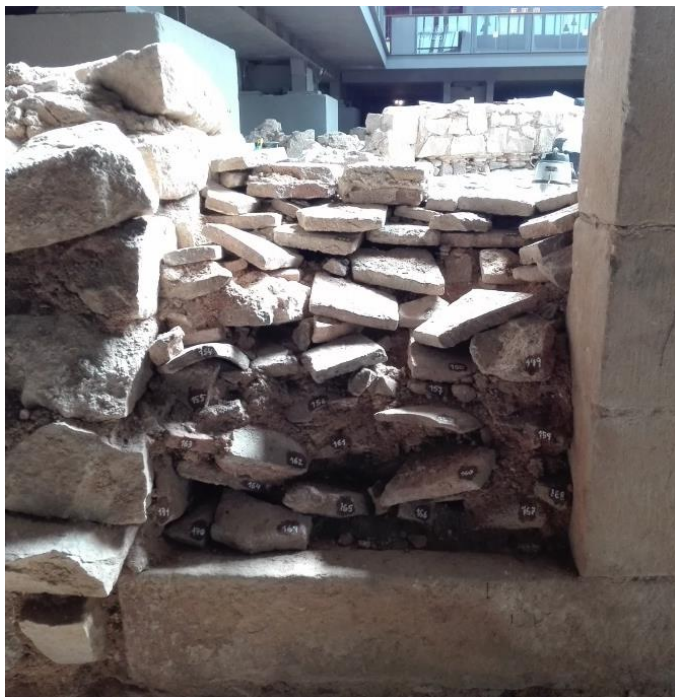
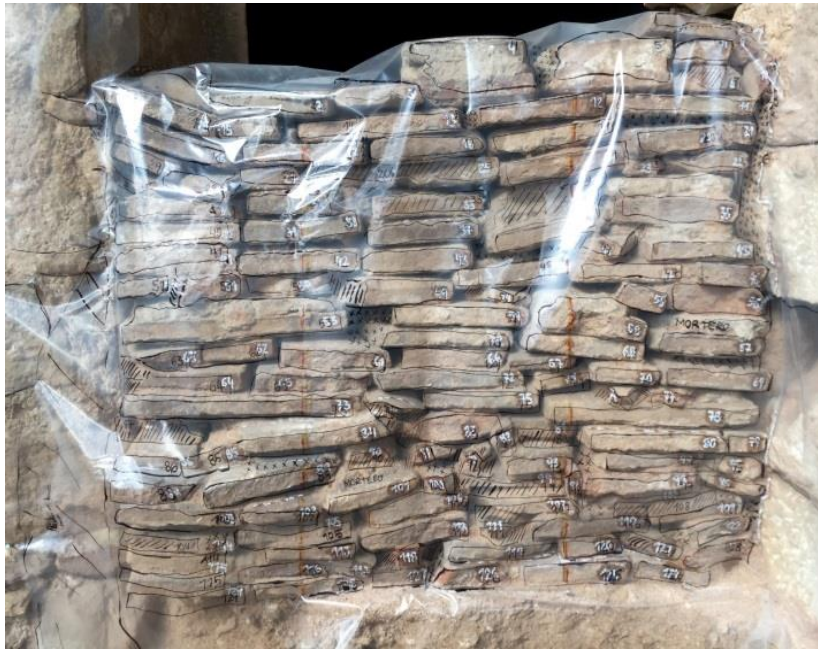
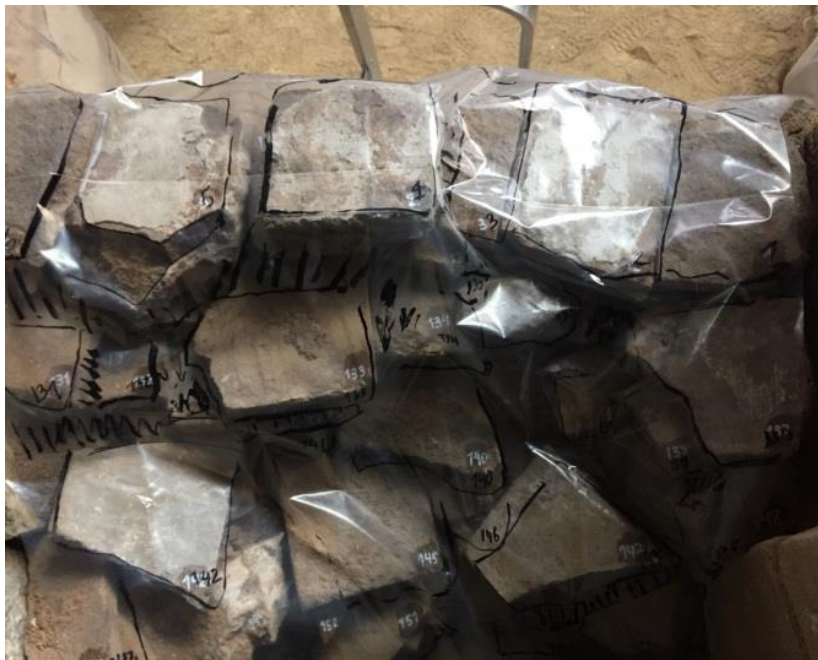
1. Documentació exhaustiva de l'espai amb fotografies generals i de detall, numeració sobre dibuix, cotes
2. Numeració identificadora de cada element (guix) i calc de posició a escala 1:1, tant per la banda interior a la casa, com per l'exterior

*Procés de identificació individual de cada element conformant del tapiat, amb marcador de guix líquid sobre pel·lícula protectora de Paraloid<sup>®</sup> B72 al 20% en cetona. Posterior calc sobre polietilè.*

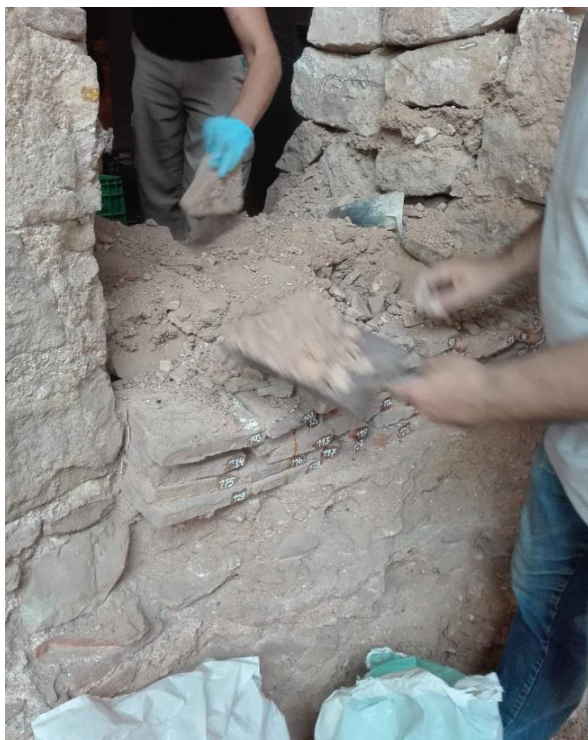
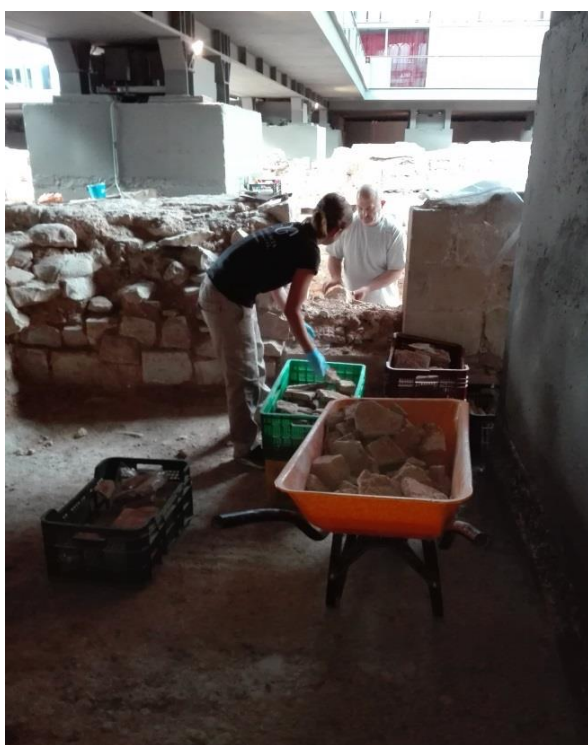
3. Extracció individual de les lloses de forma manual, per filades. Disposició controlada dels elements en caixes reixades de plàstic, amb la identificació de les filades.

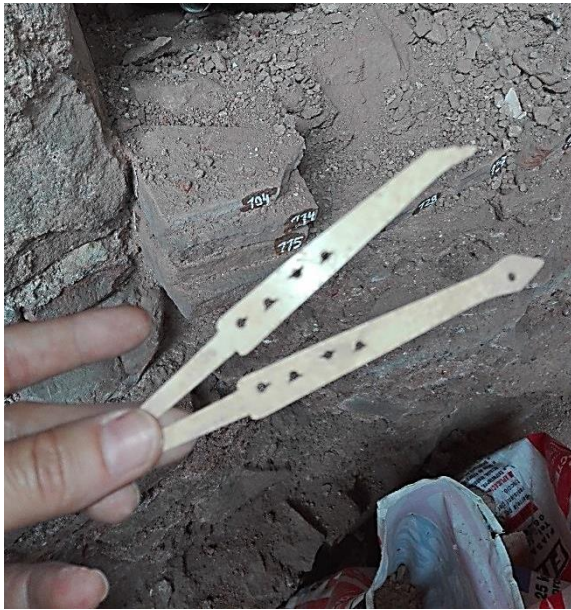
S'han produït dues troballes interessants. Formant part del reblert terri es localitzen dues peces, presumiblement d'ivori. En trobar la segona, sencera, acabem, per identificant-les com a possibles varetes d'un ventall.<sup>6</sup>

*Imatge conjunta de les dues peces recuperades durant el desmuntatge del tapiat que podrien correspondre a elements integrant d'un vano o ventall.*

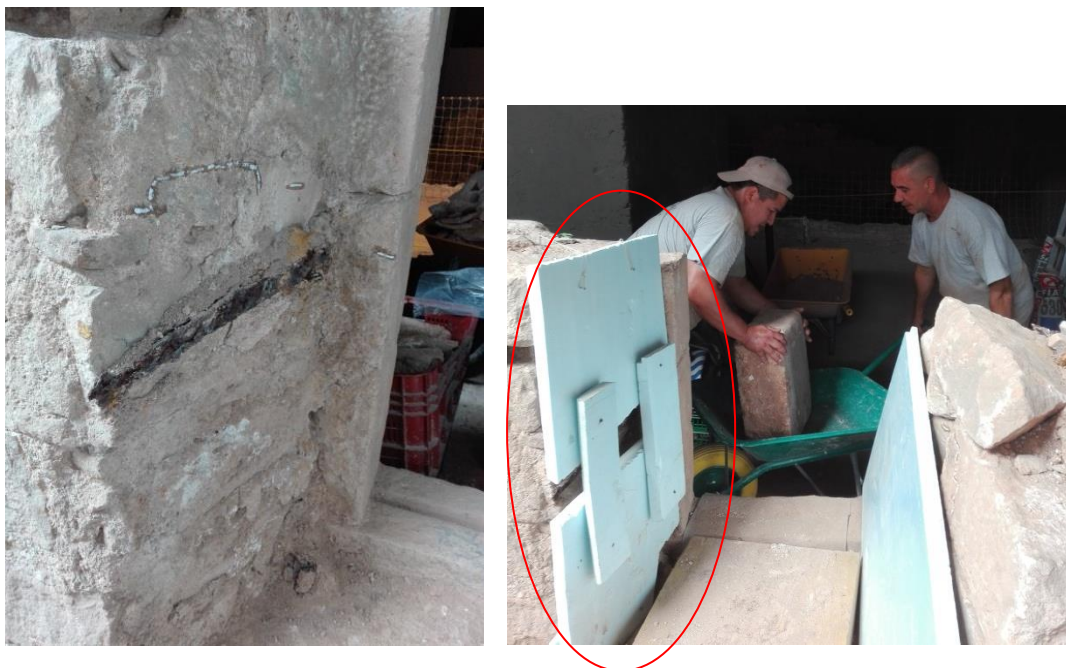
El procés de tractament d'aquesta frontissa s'ha fet en diferents fases. S'examina de inici en el moment de la troballa, per determinar el seu estat de conservació. Sembla estable i preferim no extreure-li la terra que l'envolta perquè li fa de suport fins que no es pugui fer una consolidació específica. Cal pensar que les intervencions en aquesta àrea han de continuar.

Després de les dues campanyes de intervencions arqueològiques del 2019, i donat que la incertesa sobre el futur de presentació de l'espai és gran, decidim fer-ne el tractament per consolidar i estabilitzar l'objecte. Amb cura, s'extreu la terra adherida, es fa una neteja mecànica de la superfície metàl·lica, i s'efectuen tasques de consolidació injectant punts de resina acrílica Paraloid B72 (en format adhesiu) per petites fissures i també amb adhesiu epoxi (Araldite ràpid Ceys, dos components) per enganxar fragments des cohesionats. Un cop la peça endureix, es retiren les restes i s'apliquen capes de inhibidor de corrosió (àcid tànnic en dissolució alcohòlica) i capes de protector (Paraloid B72).

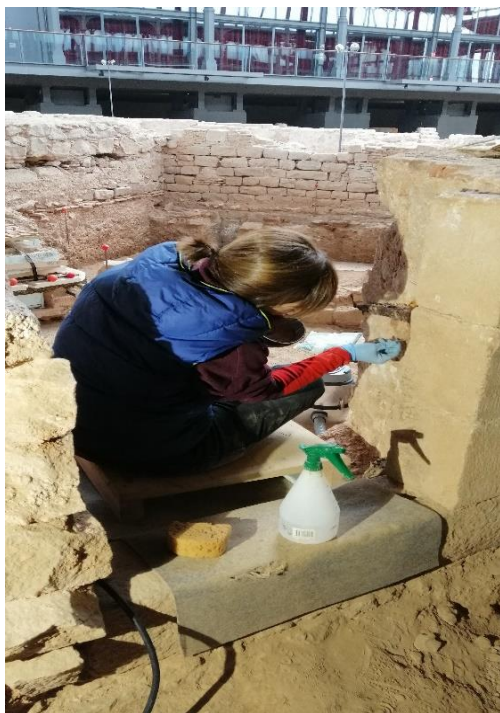
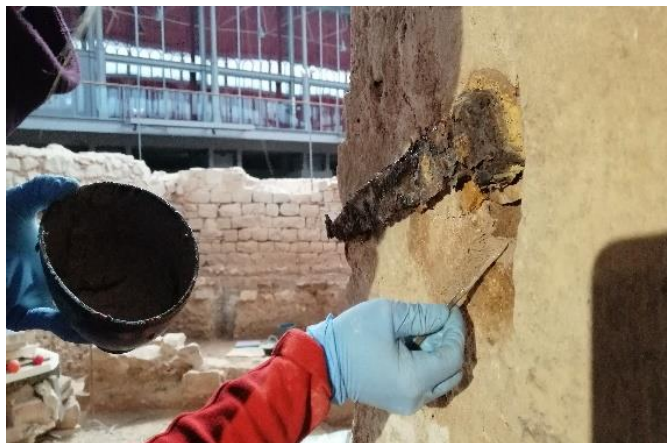
Per assegurar la seva unió al suport (mur), s'ha reforçat amb morter acolorit (fabricat en base calç aèria i sorra fina) per tal d'estabilitzar els punts de unió entre la peça i el mur.

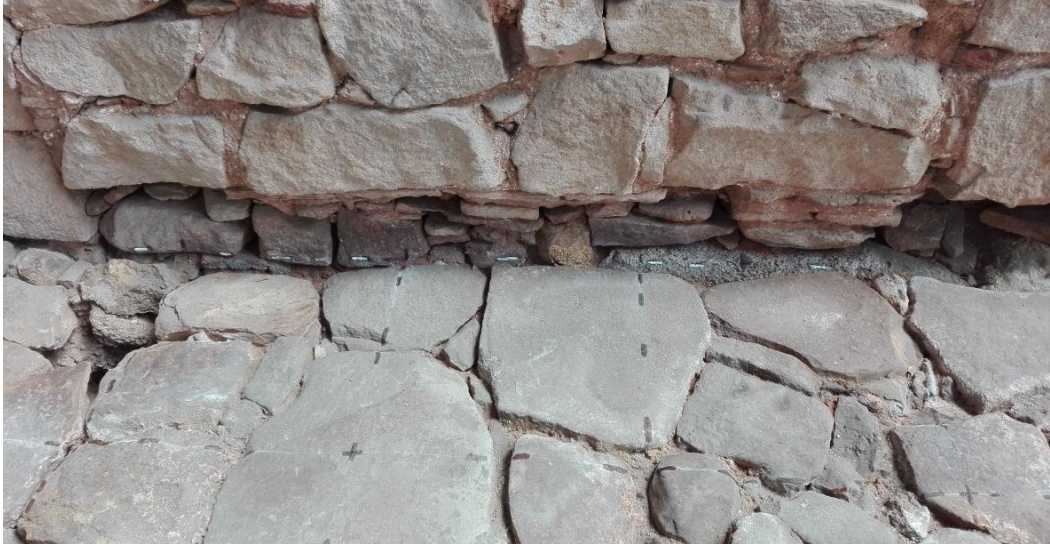
2. **Anivellament:** Amb una línia blanca discontinua (dibuixada amb pintura acrílica) resseguim al llarg de les parets perimetrals la cota superior on arriba la superfície del paviment,

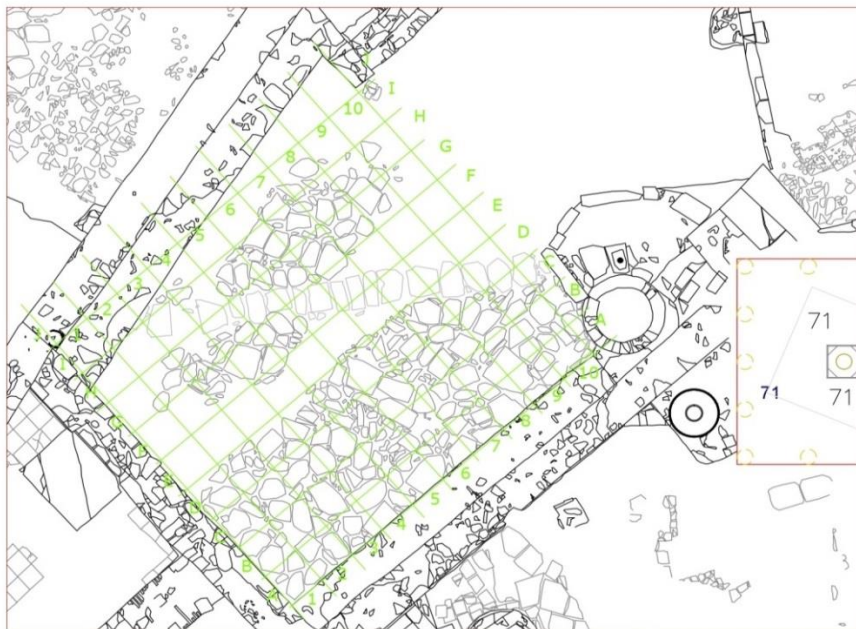
3. Es realitza una **quadrícula** de tota l'estança, a partir dels eixos que formen els murs confrontants amb les cases Duran i Martorell. Per aconseguir-la es fan servir línies paral·leles dibuixades amb una guinyola, i amb pintura acrílica groga (pintura removable amb l'aigua) es traça una línia discontinua que dibuixa una quadrícula de 50\*50 cm.

La finalitat de la quadrícula és poder agrupar amb la major precisió tots els elements que per petita mida no permeten ser anotats al calc, o aquells que apareixen durant el desmuntatge i que no són visibles en superfície.

*Indicació topogràfica dels quadrants que serveixen per a localitzar petits elements de pedra durant el desmuntatge.*
