# MEMÒRIA

## EL BORN CENTRE DE CULTURA I MEMÒRIA

Intervenció arqueològica a l'antic mercat del Born.  
Excavació dels àmbits núm.21 i núm.22 de la casa  
Santmartí.  
Barcelona, Barcelonès.

Codi: 076/18

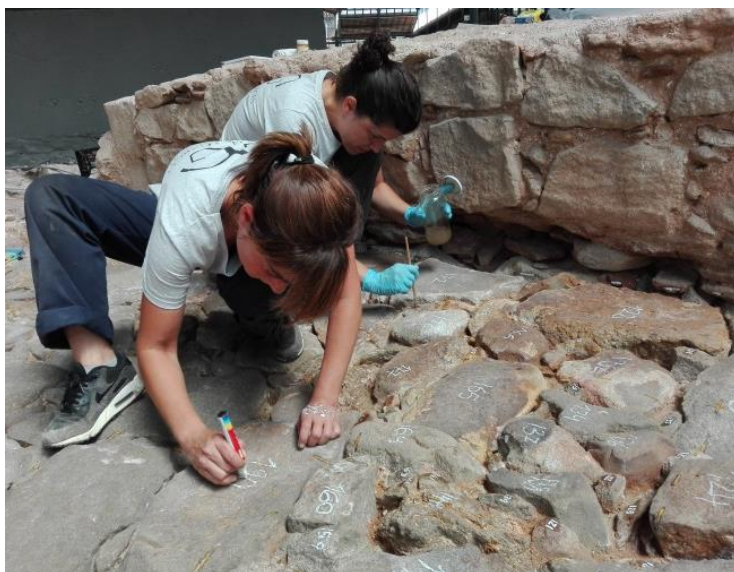
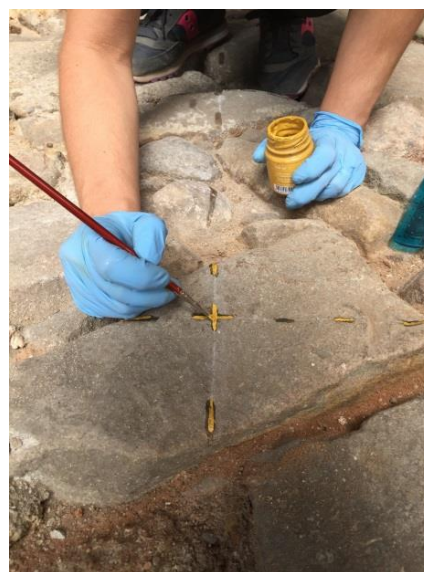
4. **Numeració** identificadora de cada element (amb chalk pen- rotuladors de guix líquid que permeten marcatge fàcil de tots els elements). S'utilitzen diversos colors de guix: blanc per a la franja esquerra del paviment, groc per a la franja central-dreta, blau per als elements de cobertura de la claveguera.

*Imatge del procés de numeració i marcatge, amb aproximació de les línies de quadrícula*

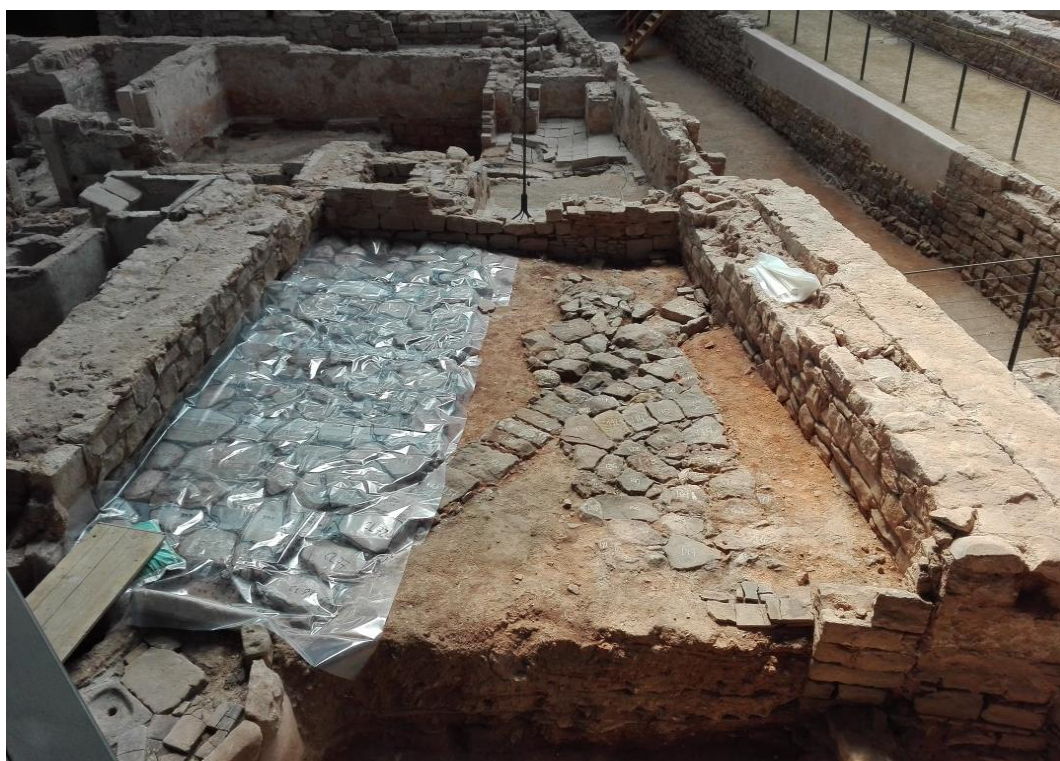
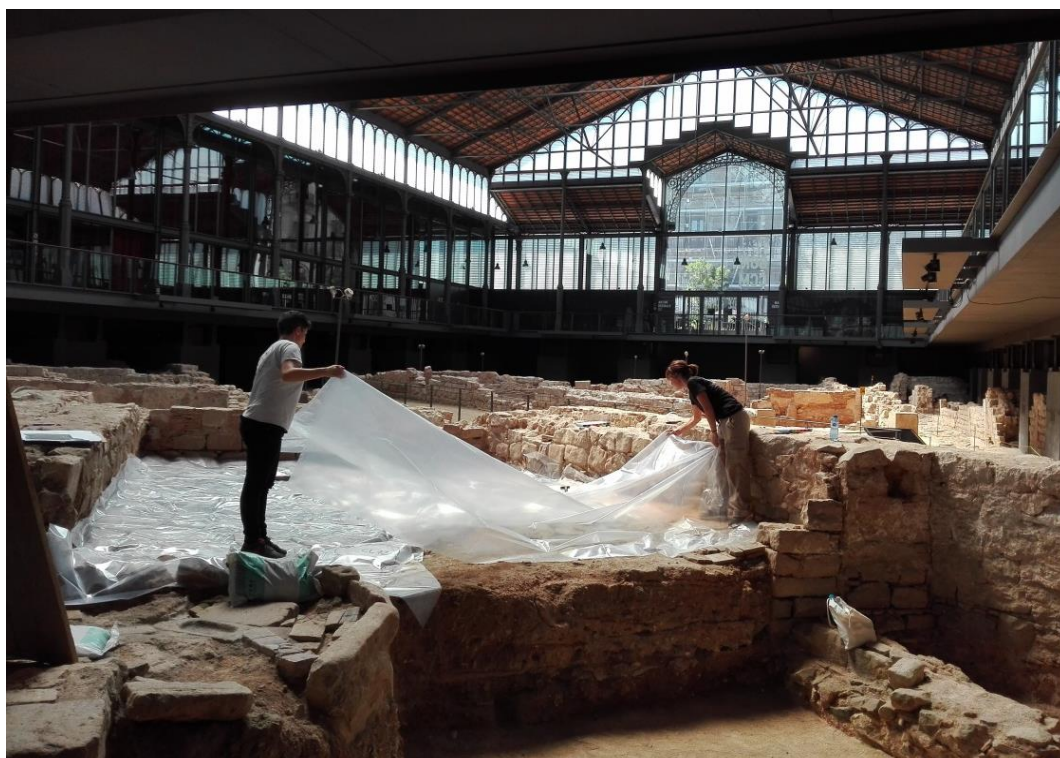
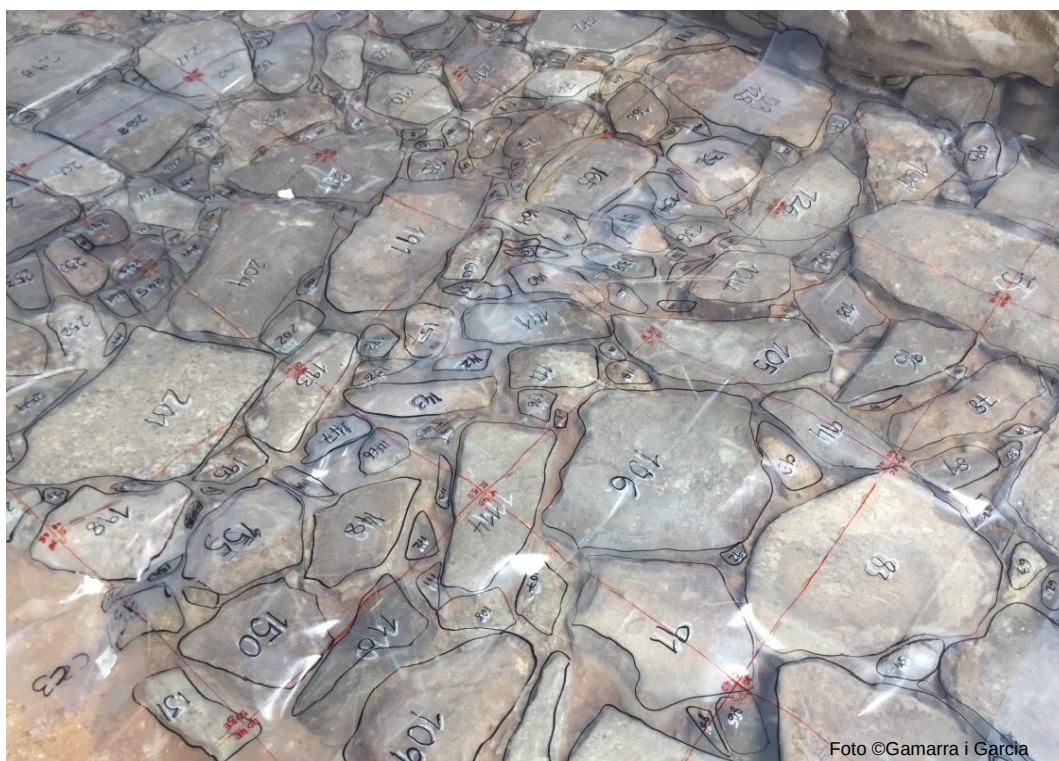
5. **Calc** del total de l'àmbit, a escala 1:1, amb làmina de polipropilè transparent. Al calc es traspasa la informació de la disposició dels elements, la numeració de totes les pedres i el dibuix de la quadrícula

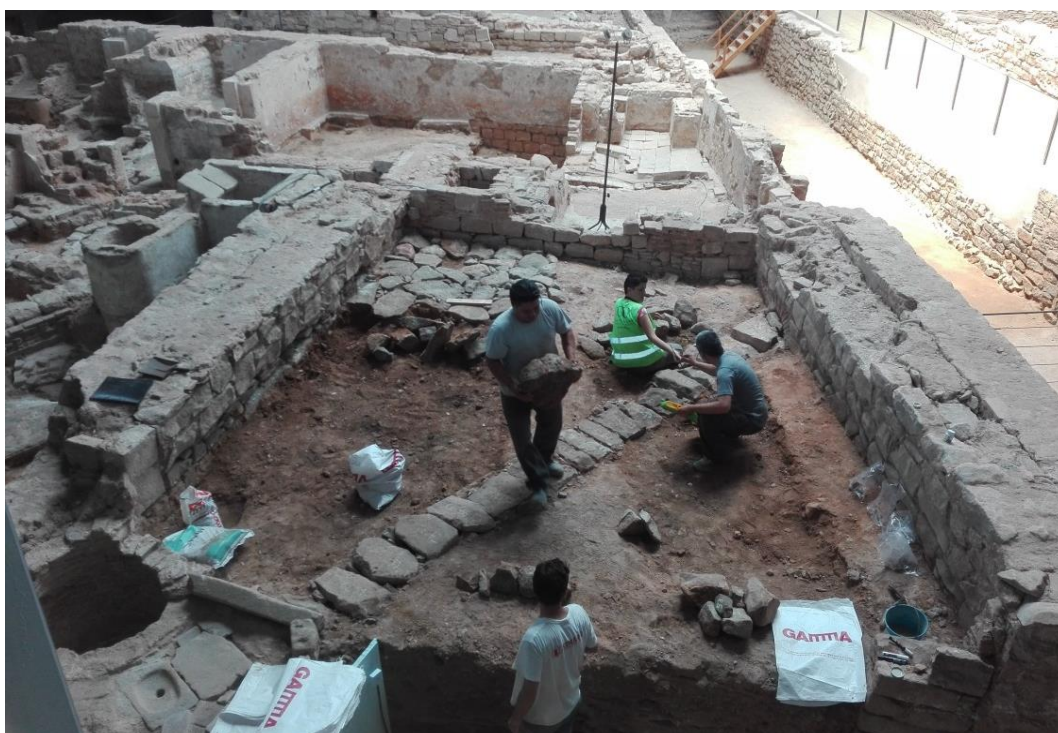
6. Un cop documentat, es procedeix a l'extracció individual de les lloses de forma manual

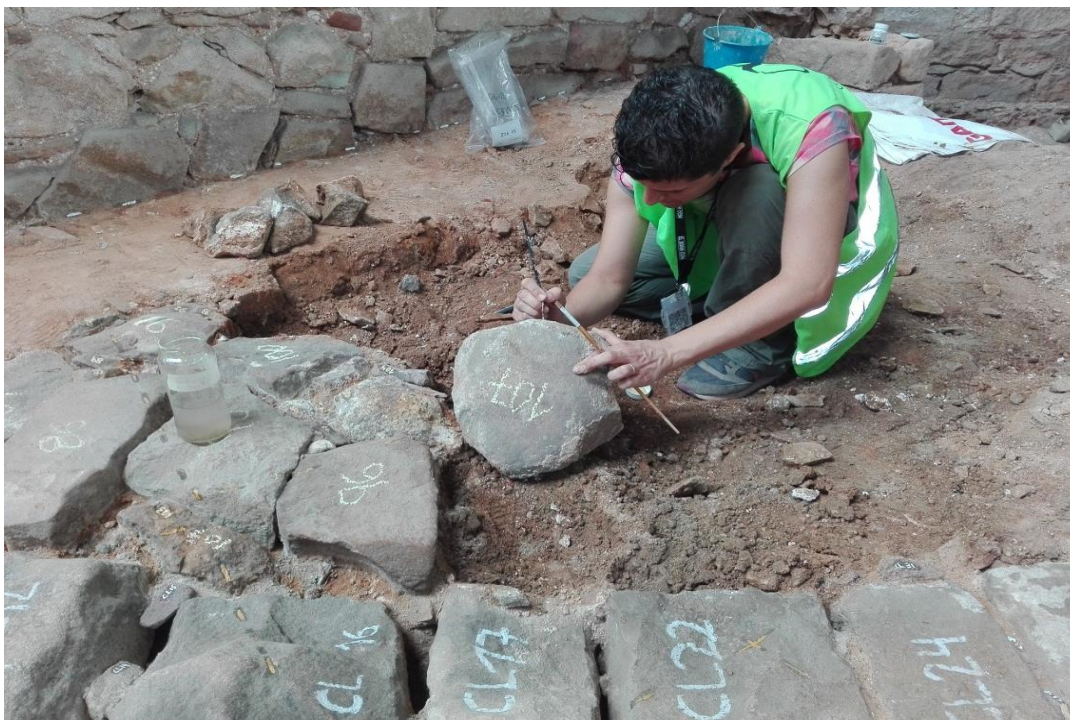
7. I, ja individualitzades, cadascuna de les pedres es marca de forma estable amb pintura acrílica per assegurar que les neteges ni el tractaments provoquin pèrdua de la numeració identificadora. Per al marcatge es fa servir Aqualux<sup>®</sup> blanc entre dues capes protectores de Paraloid<sup>®</sup> B 72.

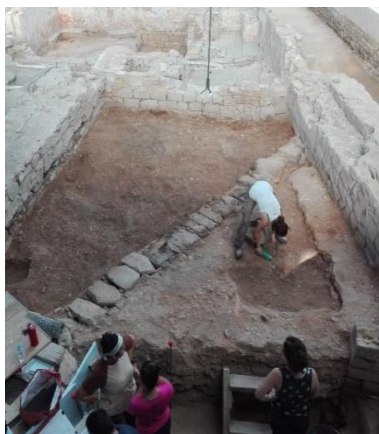
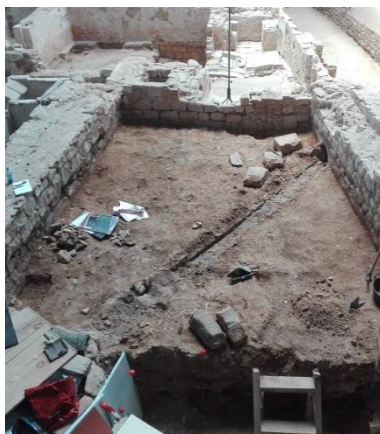
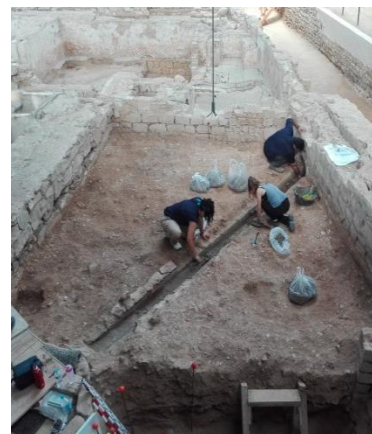
8. Deixem les lloses de cobertura de la claveguera per aixecar-les un cop iniciada l'excavació arqueològica, en presència dels arqueòlegs que son qui ressegueixen i buiden el canal

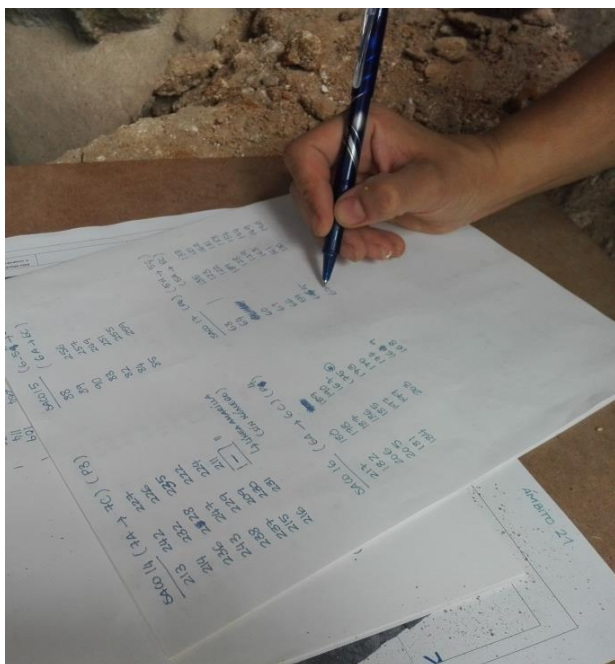
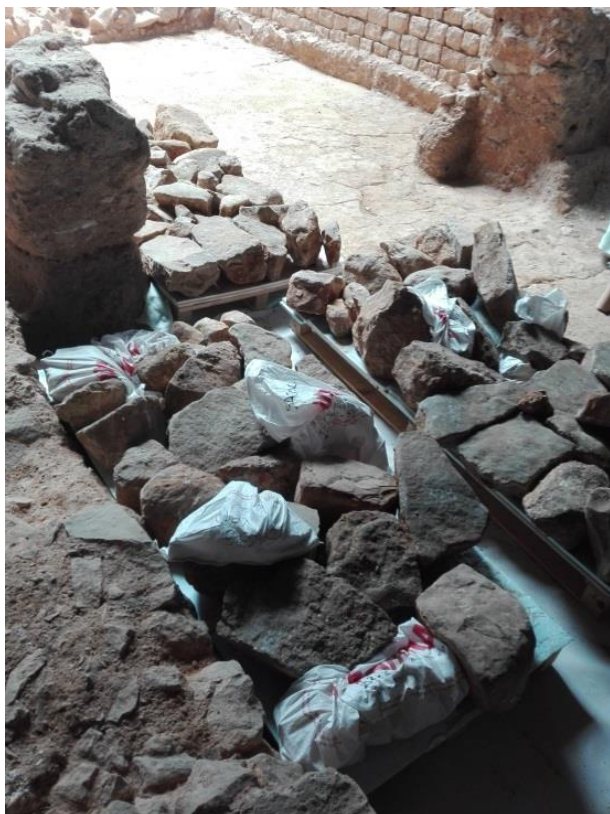
9. **Ordenació:** Documentació del procés i disposició ordenada controlada dels elements en palets de fusta per rebre tractament posterior de neteja i sanejament. I els elements de petita mida, s'agrupen en sacs que van identificats segons la quadrícula a la qual pertanyen.

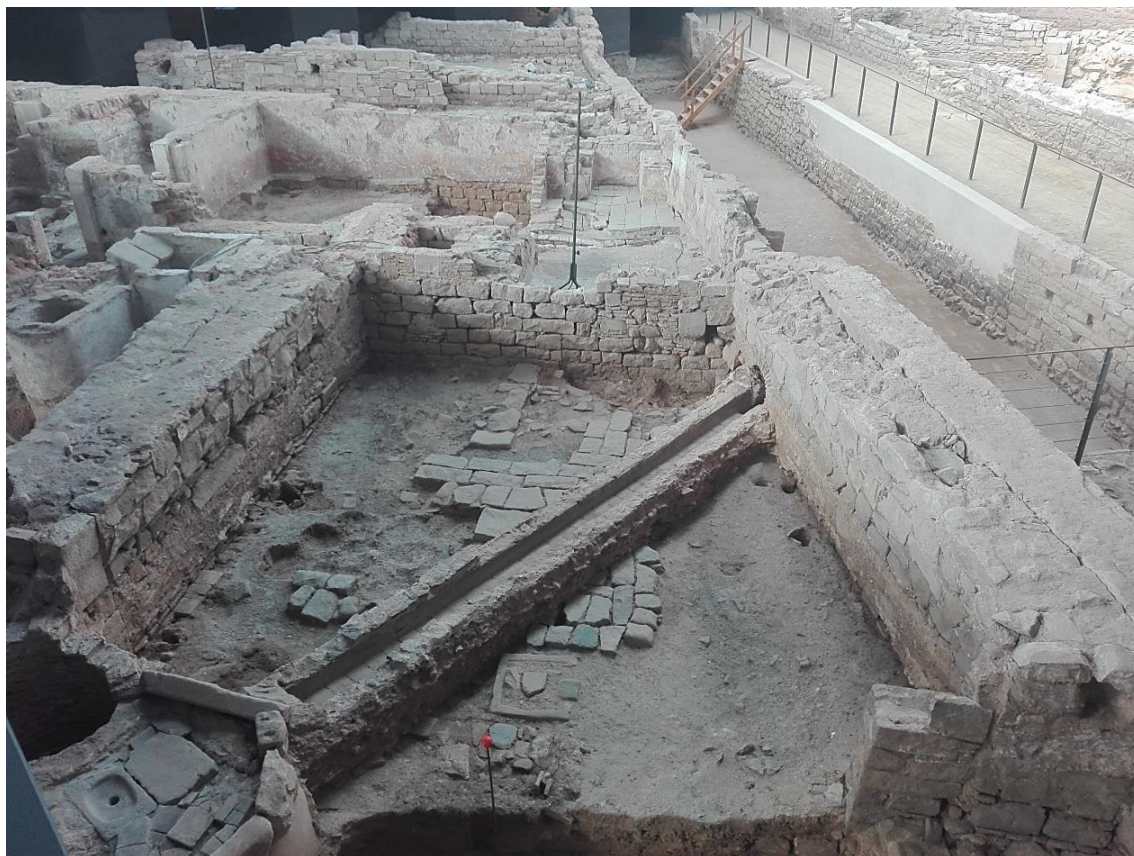
El rebaix de l'estratigrafia a l'àmbit 21 s'atura, l'estiu del 2018, just amb l'aparició d'un paviment conservat de forma discontinua tot just sota la claveguera transversal que separa l'àmbit en dues meitats.

*Àmbit 21 un cop finalitzada la intervenció arqueològica de juliol 2018*

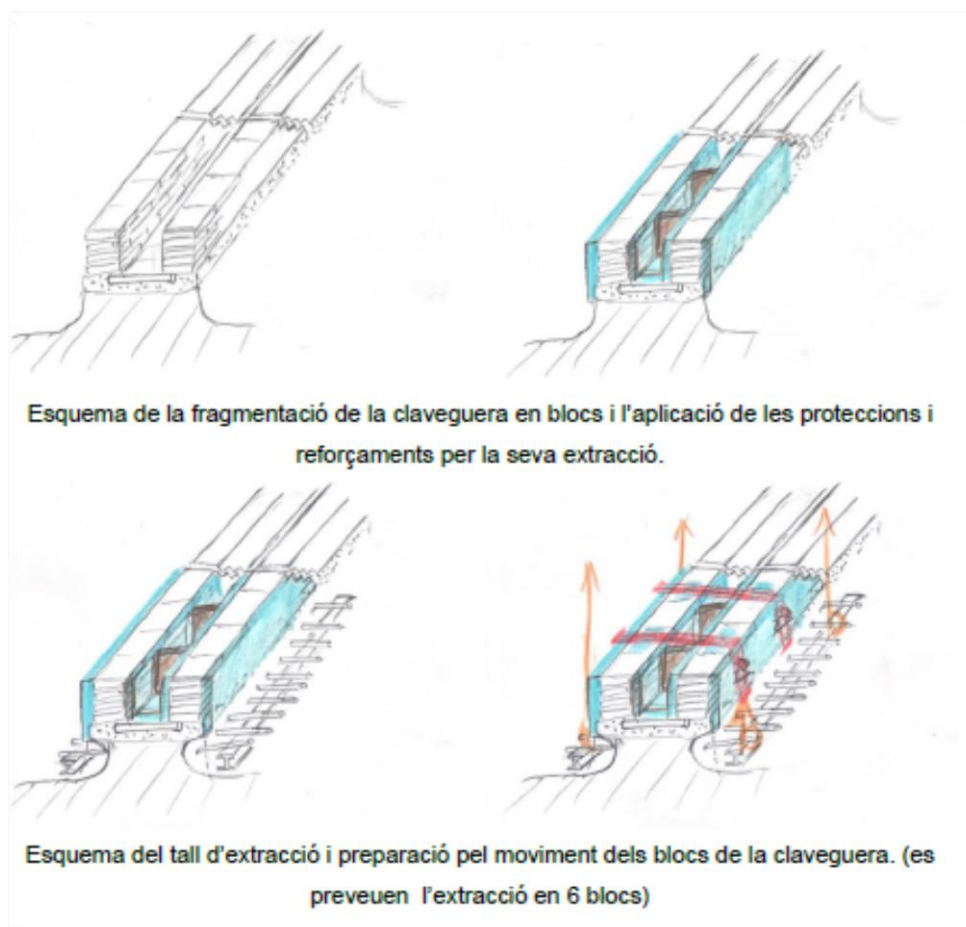
*Proposta gràfica d'extracció seccionada de la claveguera (Àtics,SL-Gamarra i Garcia, Conservació-Restaureació)*

La idea bàsica era fragmentar l'estructura en seccions de mida transportable i, alhora, separar-los de la base mitjançant perforacions perpendiculars on es travessen varetes metàl·liques roscades que suporten l'estructura de la claveguera.

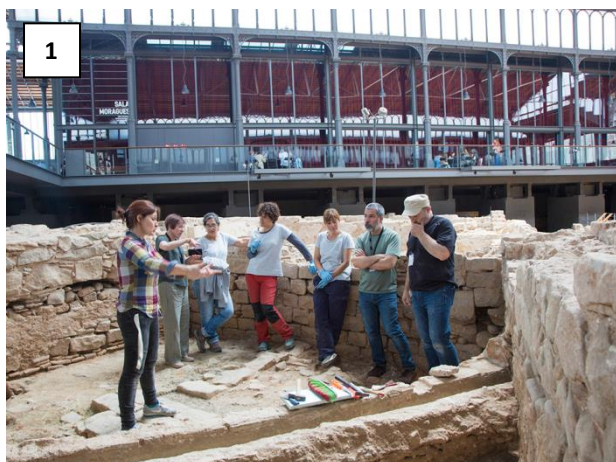
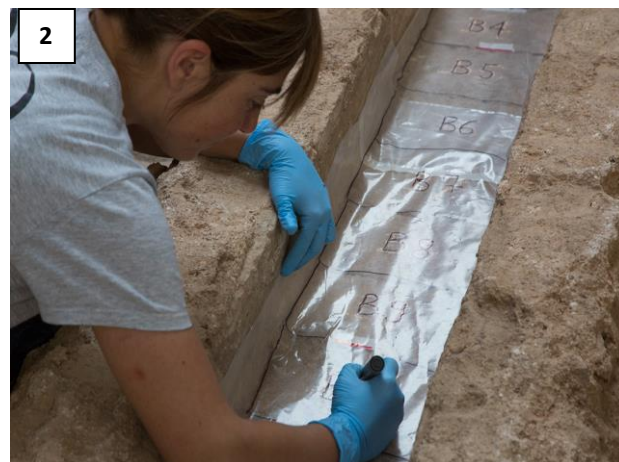
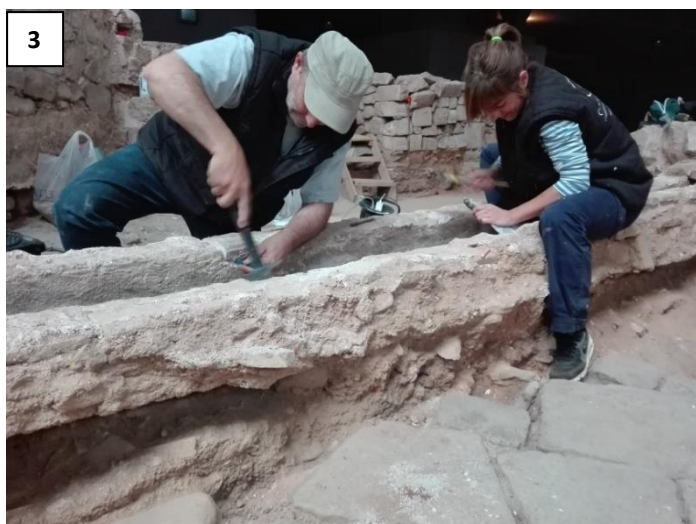
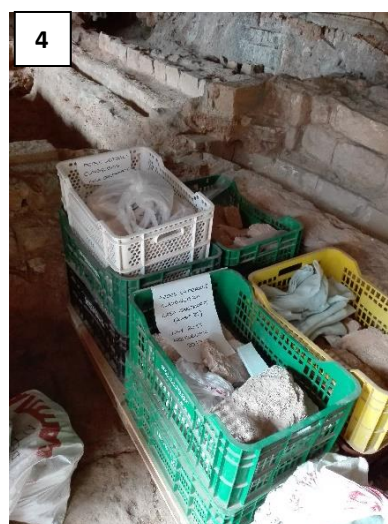
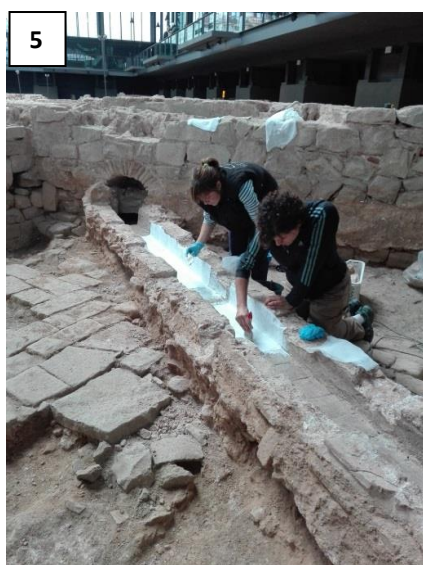
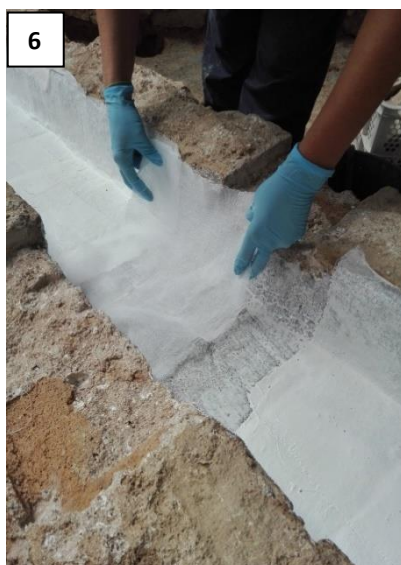
- **Engassat:** Es procedeix a preparar l'engassat de protecció intern de la claveguera a fi de mantenir tots els elements cohesionats (fotos 5-6-7). Primer s'aspiren exhaustivament les superfícies i es netegen amb aigua. Aquesta humitat facilita l'adhesió. S'apliquen dues capes de material adhesiu, deixant entre elles un mínim de 24h d'assecatge. La primera capa en contacte amb l'original és de gasa fina remullada i mal·leable que permet adaptar-se als diferents volums. Per sobre, se superposa una segona, amb tela d'arpillera també prèviament humida, que en assecar-se aportarà molta més rigidesa. L'adhesivat d'aquestes capes es fa amb acetat de polivinil (cola blanca Rayt-Uso General) diluïda amb aigua per a millorar l'aplicació.

Per acabar d'aportar unitat a cada bloc o fragment ja tallat, es passen un parell de corretges eslingues que permeten ajustar tot el conjunt (fotos 17-18-19). Així queda preparat per l'aixecament.

- **Documentació del procés:** Tot el procés és seguit de la documentació i anotacions que es consideren oportunes i amb un seguiment fotogràfic (fotos 20-21).
- **Aixecament i extracció:** Amb l'ajut d'operaris professionals (empresa VIMARQ) es realitza l'operativa d'aixecament i disposició dels fragments al lloc definitiu (fotos 22-23-24-25). Per mides i pes, només ha estat possible desplaçar-los mínimament en l'espai. Es traslladen a l'espai lliure d'excavació arqueològica entre els àmbits 21 i 22. Ha estat necessari desar-los uns sobre els altres, no obstant, es comprova que no hi ha pressió entre ells ja que s'ha intercalat una gruixuda escuma (10 cm) entre els dos pisos.
- Els 6 fragments queden a l'espera de poder-se reposar a lloc (foto 26-27)

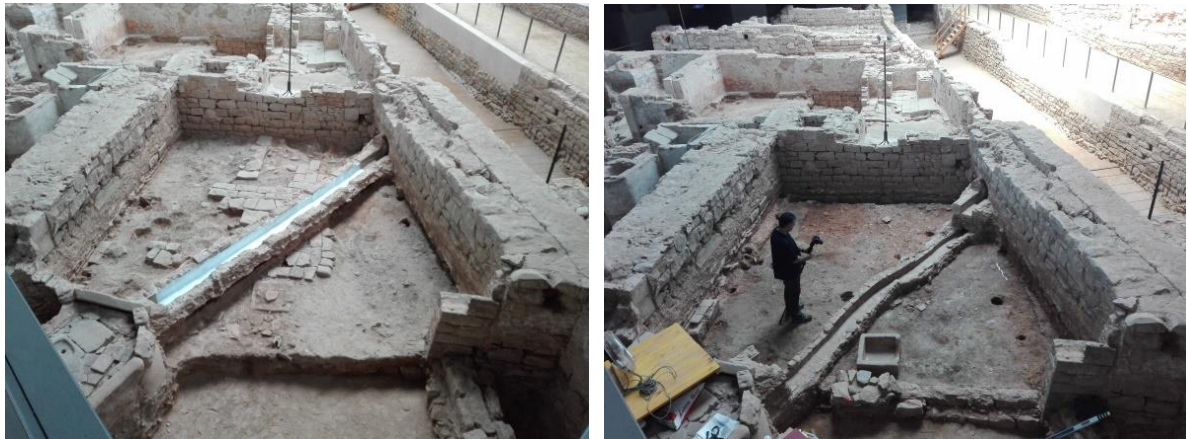
Val a dir que el rebaix de l'estratigrafia de l'àmbit 21 sota aquesta claveguera desmuntada havia de sorprendre amb una nova troballa: l'existència d'una segon canalització, al dessota de la primera, i amb una trajectòria força idèntica, amb igual desguàs al Rec Comtal.

*Imatge de les dues clavegueres superposades amb quasi idèntic traçat*

Tant les restes de paviment que eren tot just sota la claveguera estreta, com aquest segon canal queda documentat amb fotografia, fotogrametria i planimetries, però arqueològicament es decideix desmuntar-los totalment sense cap previsió de ser retornats a lloc. Cal indicar que s'estava treballant sota la previsió de rebliment i re pavimentació total de l'estança, i essent així, aquestes segones restes localitzades mai quedarien visibles.

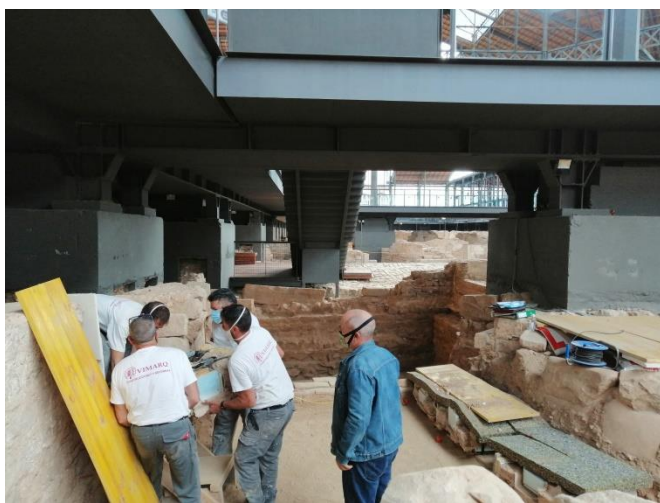
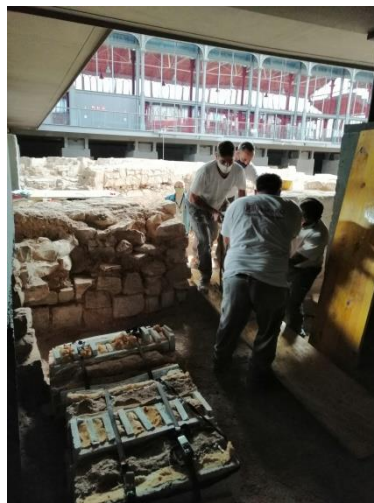
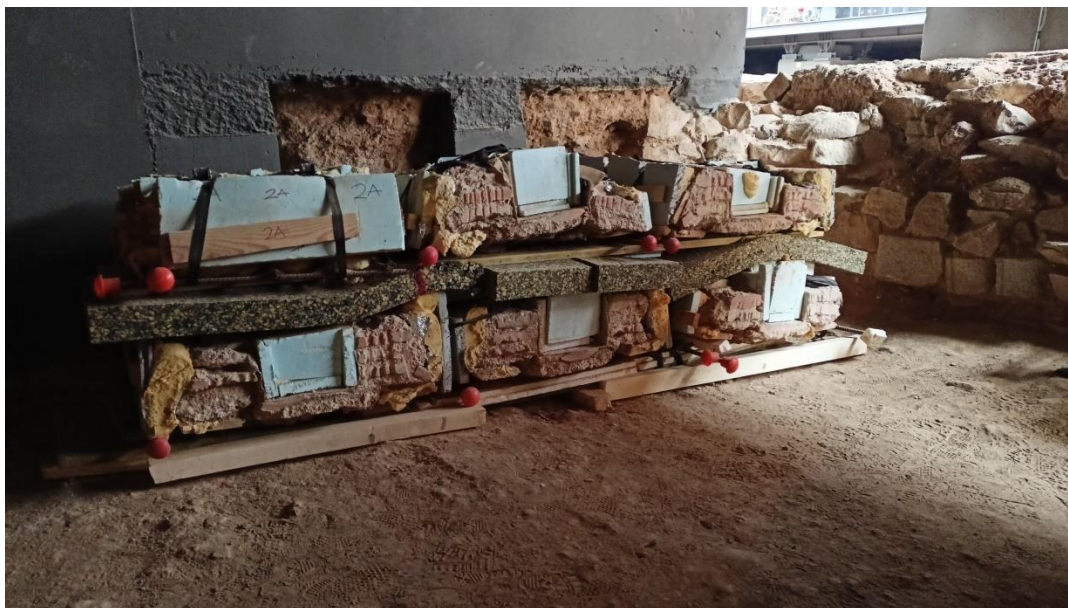
Es valoren diverses possibilitats de moviment. Finalment, ens decidim per extreure els 6 fragments a l'exterior de la casa i deixar l'espai lliure per a permetre exhaurir l'estratigrafia arqueològica.

*Moment del trasllat dels fragments de la claveguera a l'exterior de l'estança i disposició final.*

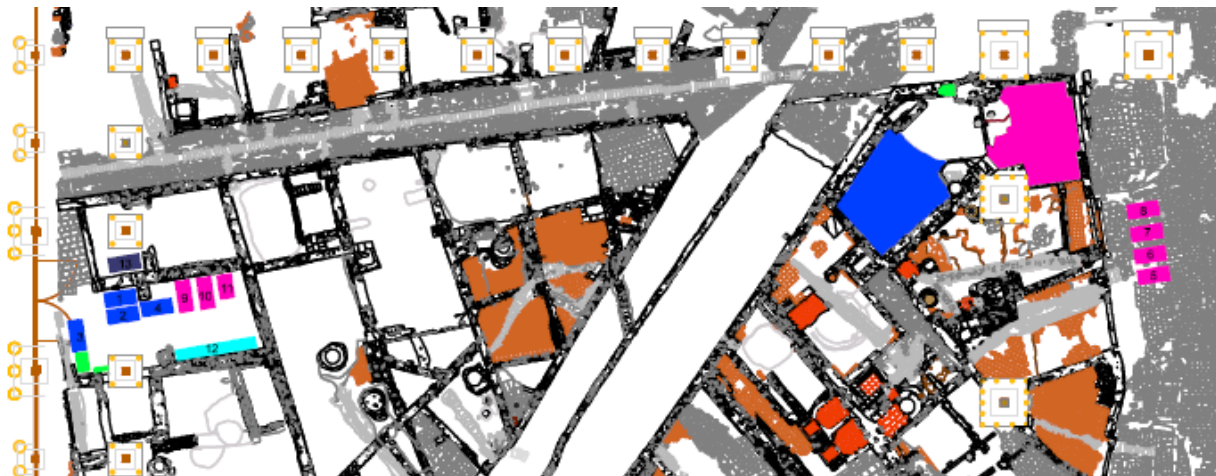
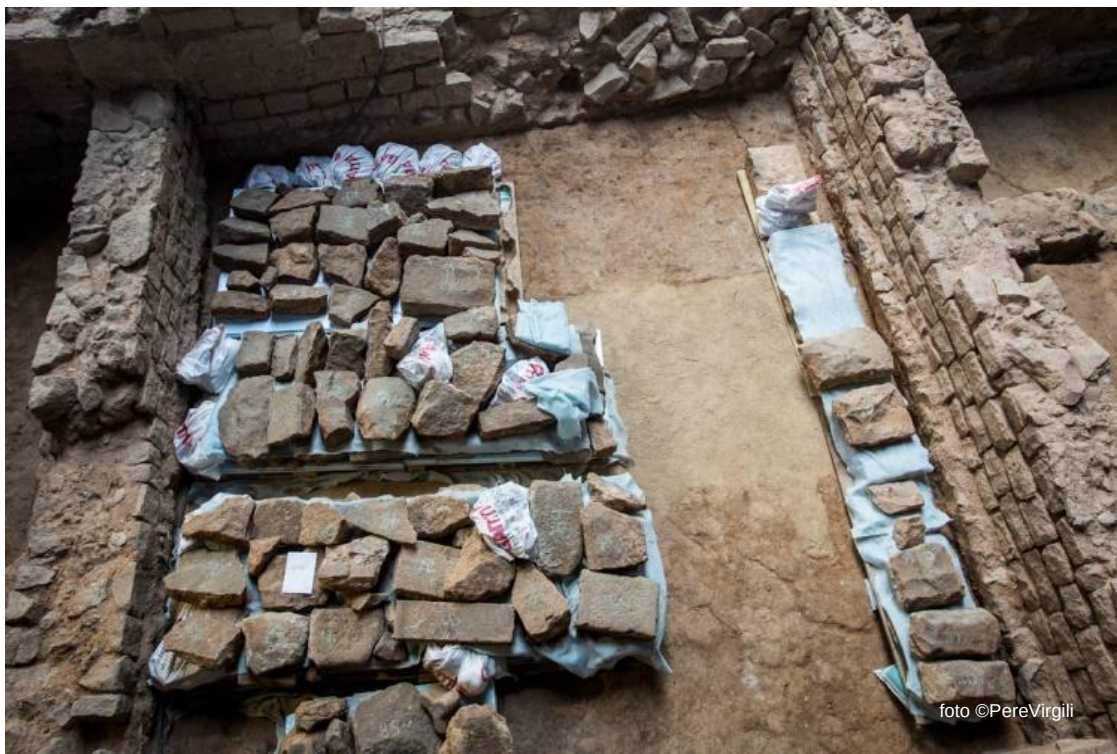
Identifiquem tots els palets amb numeració correlativa, començant per l'1. En conseqüència, els palets de numeració més baixa (de cadascun dels àmbits) es corresponen als primers elements desmuntats. L'ordre a l'hora del muntatge serà a l'inrevés.

- Al Sector I (entre els àmbits 27a i b):
  - Palets 1-4, es corresponen al paviment de l'àmbit 21
  - Palets 5-11, es corresponen al paviment de l'àmbit 22
  - Palet 12, recull la coberta de la claveguera transversal de l'àmbit 21
  - Palet 13 conté altres elements desmuntats corresponents a unes restes de pavimentació trobades al llarg del rebaix estratigràfic (tot just sota la claveguera de l'àmbit 21). També, en aquest palet es dipositen unes poques lloses que formaven la coberta superior d'una tercera claveguera descoberta per l'excavació que transcorre adossada al mur nord-oest de tancament de l'àmbit 21.
  - Elements de pedra i ceràmics pertanyents a l'estructura d'encerclament que es dibuixava al voltant del pou de l'espai 22b (desmuntat parcialment a la fase de intervenció del 2020)

- Al Bornet:
  - palets numerats com 5-6-7-8. Es tria aquesta disposició per les grans dimensions de les lloses i per fer més visibles els tractaments de neteja i dessalinització, tal com s'explica a l'apartat 4.3.

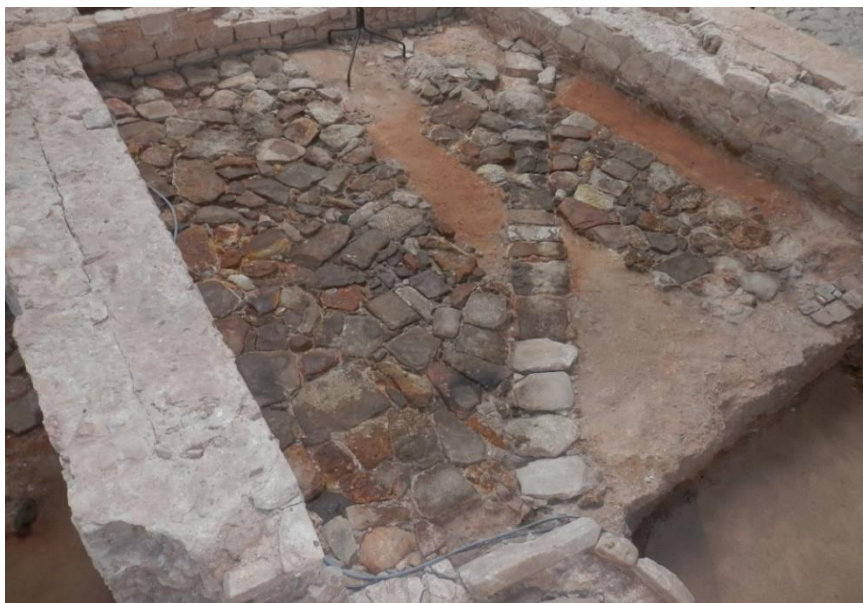
Ambdós espais triats per a intervenir presenten idèntiques alteracions. La presència cíclica d'humitats seguida de posteriors èpoques de ressecament que fa aparèixer sobre aquestes lloses eflorescències salines amb important acumulació de cristal·litzacions .

*Imatge de l'àmbit 21 totalment moll per efectes de la humitat*

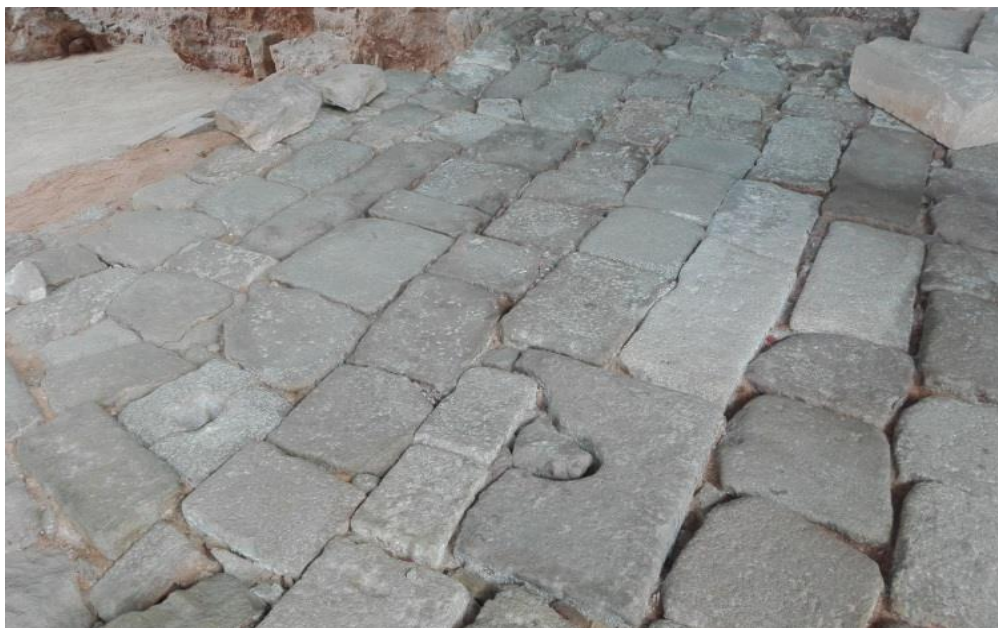
Es coneguda la problemàtica que suposen aquests dipòsits de sals sobre la superfície de la pedra. El grau d'afectació depèn de la porositat de cada element i les sals solubles que arriben a la superfície per capil·laritat cristal·litza en superfície en forma de crosta compacta o eflorescències amb aspecte més esponjós. Els cristalls de sals són altament higroscòpics, és a dir, atreuen humitat ambiental. La conseqüència més directa de la presència de sals sobre la superfície de la pedra són els trencaments o microfissures que es produeixen a partir dels alternants augments i decreixement del seu volum. I aquestes microfissures poden comportar la pèrdua progressiva de material.

*Imatge de l'àmbit 22 en època de ressecament, amb els dipòsits de sals*

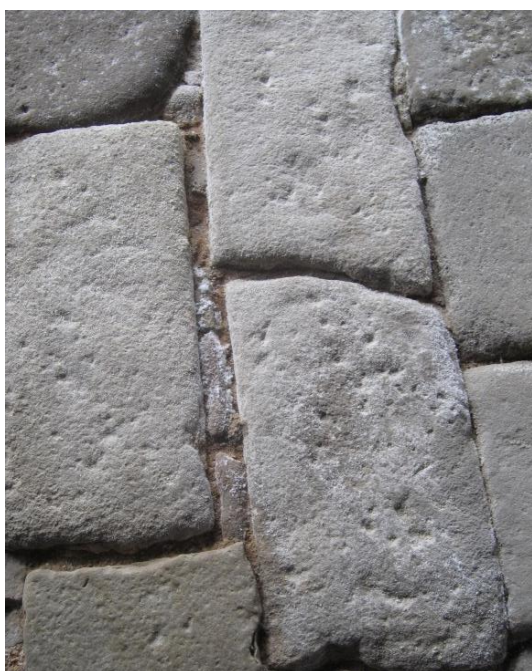
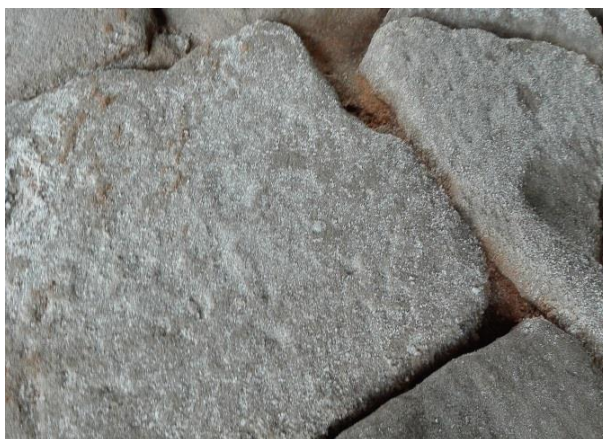
*Detalls de la cristal·lització sobre els elements de paviments*

Les mesures de conservació i manteniment actiu duts a terme fins ara, ha estat l'aspiració i retirada mecànica dels dipòsits salins, a fi que amb un nou període d'augment de la humitat els propis cristalls esdevinguin absorbidors d'aquesta humitat i torni a activar-se de nou el procés .

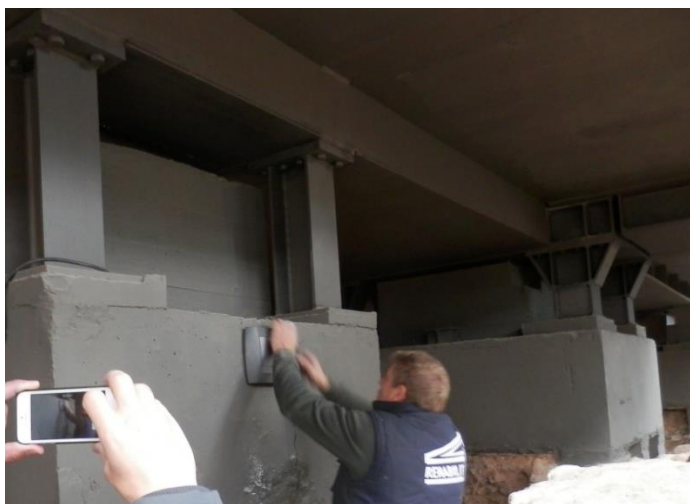
El març de 2016 decidim incorporar una altra mesura de cares a solucionar o millorar la problemàtica. Vam instal·lar un aparell MURSEC-ECO, sense fils, que emet una freqüència d'ones que activen la inversió de la tendència natural de l'aigua a ascendir a través dels murs.<sup>7</sup> Tenint en compte que el radi d'acció de l'aparell és limitat, es va col·locar en un punt estratègic determinat amb la intenció que la freqüència emesa actués precisament sobre aquesta àrea de l'espai arqueològic (casa Santmartí i Rec Comtal). Si bé és veritat que es tracta d'un sistema adreçat a superfícies verticals, els beneficis sobre els paviments es donen per proximitat i contacte.

7 Aquest sistema es coneix com a electroosmosi. Es basa en un dispositiu que emet un senyal de molt baixa freqüència que actua sobre cations i anions presents dins dels porus i capil·lars del mur, anul·la el procés d'absorció capil·lar i provoca que la humitat tendeixi a anar cap al subsòl. Aquest sistema multifreqüència actua sobre un radi d'acció determinat i permet la reducció de la humitat i l'assecatament de parets, murs i sòls, evitant que torni a remuntar en el futur. (Informació extreta de la pàgina <http://www.humicontrol.com/es/humedades-por-capilaridad/mursec-eco-inalambrico/> )

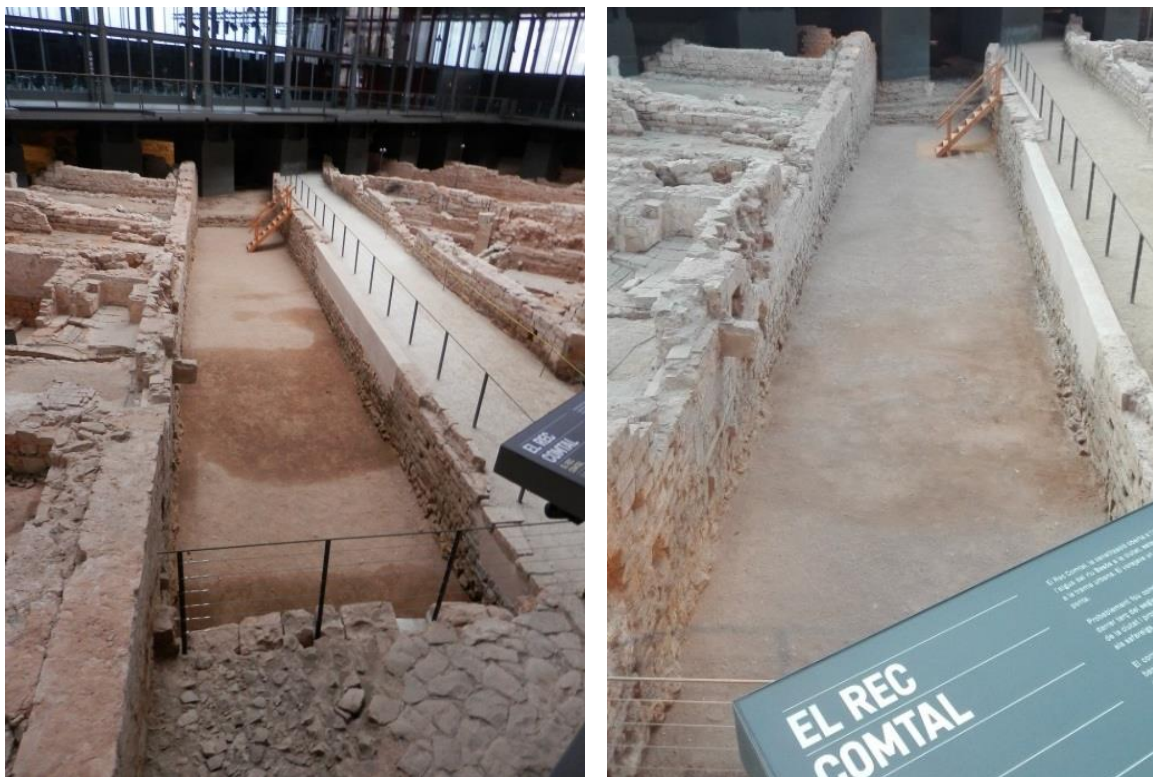
relativa ambiental). No obstant, sí hem pogut apreciar, un canvi notablement visible a la llera del Rec.

Comparativa de l'estat a novembre de 2015 (fotografia esquerra) i gener 2018 (imatge dreta)

Després de dos anys de funcionament ininterromput, les mesures preses constaten una baixada dels percentatges de humitat a l'interior dels murs. L'aspecte sobre els paviments de la casa Santmartí no presenta la millora que desitjaríem (val a dir que el fenomen de la humitat en el cas del jaciment no té una única causa: és veritat que influeix la capil·laritat procedent del subsòl, però també és força important l'efecte de la condensació de vapor d'aigua que es diposita sobre la pedra freda en els dies d'alta concentració de humitat

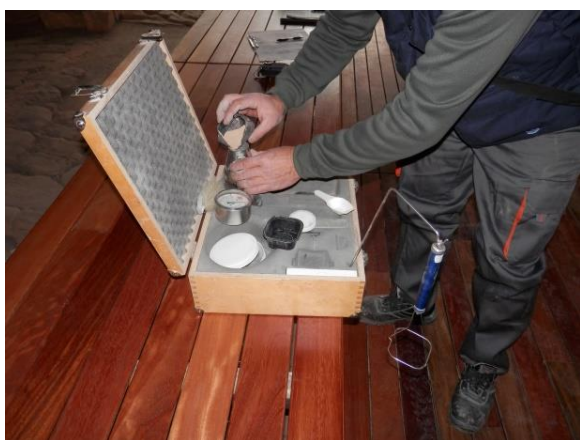
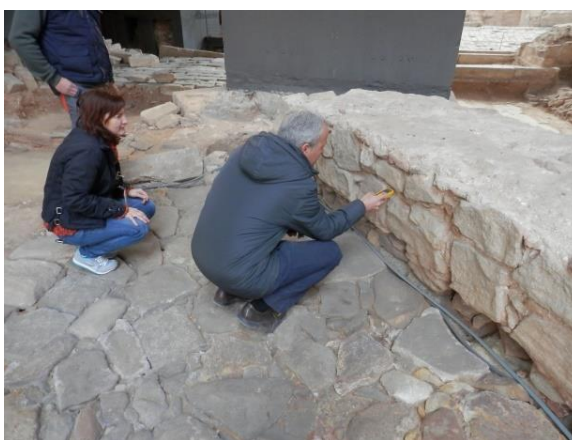
S'han dut a terme dos sistemes de mesura. D'una banda, l'extracció d'una petita quantitat de material de l'interior dels murs i activant-lo amb una bomba de carbur (CM)<sup>8</sup> que permet llegir el percentatge de humitat que conté el morter interior; de l'altra, mesures amb un higròmetre electrònic (Gann)<sup>9</sup> sobre la superfície. De les dues mesures mostrades, la més fiable és la que resulta del primer dels sistemes de mesura (CM), perquè recull un valor interior mentre que la segona és superficial i, en cas d'existir sals (el cas present) aquestes alteren els resultats . Per últim, val a dir que per que aquestes mesures siguin comparables, cal que es facin sempre en un mateix punt de presa.

*Primera imatge: moment de calibració de humitat amb bomba de carbur, imatge següent: lectura directa de humitat interior de mur mitjançant conductímetre electrònic.*

Observant la taula de la pàgina anterior, es pot comprovar com des de la primera mesura (març 2016) fins la darrera (estiu 2018) el percentatge ha baixat d'un 7 a un 3%. No és tan apreciable a cop d'ull com en el Rec, però la valoració en quant a l'eficàcia és positiva, i en tot cas, no deixa de consistir en una ajuda contra el fenomen de l'ascens hídric per capil·laritat.

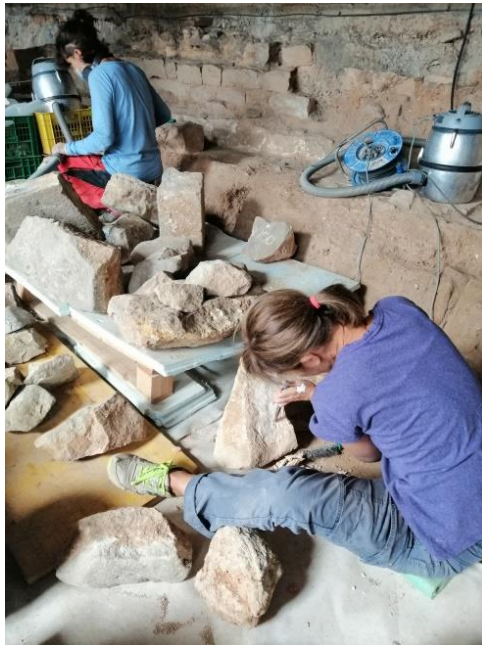
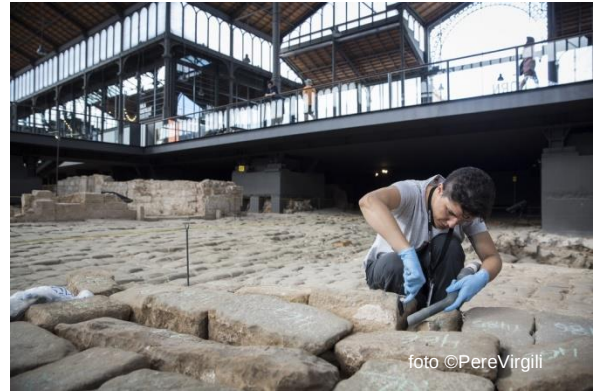
1. Tots els elements lítics passen per una neteja mecànica per lliurar-los de la terra i incrustacions adherides. Es fa servir: raspall i aspiració dels dipòsits més tous, i cisell, martell i raspall metàl·lic en cas de concrecions de calç de major duresa.

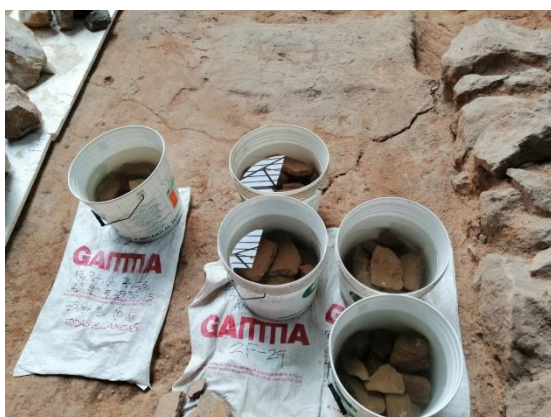
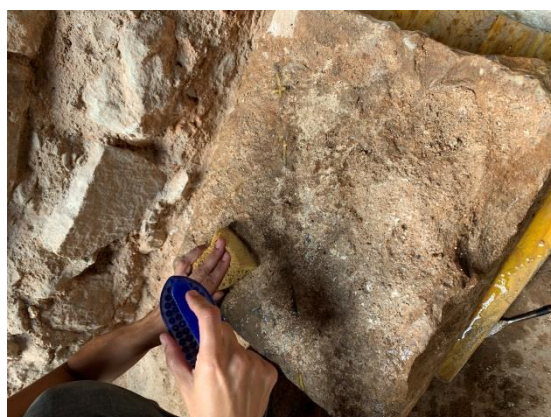
2. Donat el gran volum de material a tractar, s'efectuen una sèrie de proves prèvies per a determinar el tractament a aplicar: s'han fet proves amb l'aplicació de fins a 3 tandes d'aplicació de sepiolita<sup>10</sup> absorbent, i també s'ha mesurat els resultats després de 24h+24h en immersió d'aigua destil·lada. La intencionalitat de les provatures és determinar quin serà el millor tractament a realitzar, donat que la gran quantitat d'elements i l'important pes i volum de molts d'ells fan inviable algun dels sistemes anteriorment citats.
3. Finalment, a tots els blocs se'ls aplica una neteja humida: un primer bany amb aigua corrent, i un segon amb aigua destil·lada. En el cas de pedra petita, la neteja és fa per immersió. Si les dimensions dificulten i impossibiliten aquesta opció, s'utilitzen raspalls i esponges.

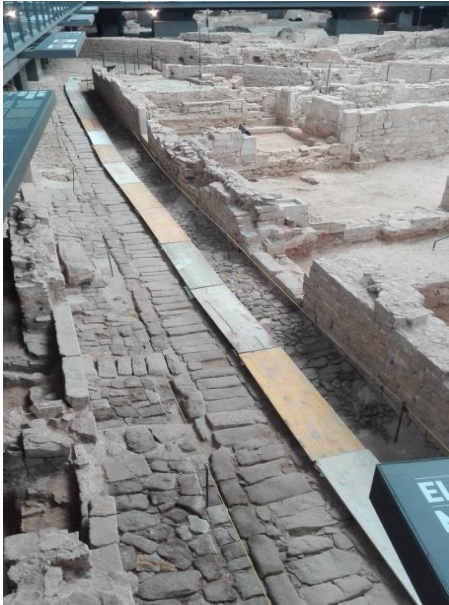
*Protecció de les vies de circulació per al trasllat dels elements desmuntats fins al lloc d'emmagatzematge*

Amb anterioritat a l'inici de les intervencions es prenen les mesures necessàries per a evitar possibles alteracions i accidents causats pels moviments. Es protegeixen terres i superfícies que seran molt transitades, com per exemple el carrer Corders de Viola, que és la via de pas entre l'àrea de desmuntatge i l'àrea d'acopi.

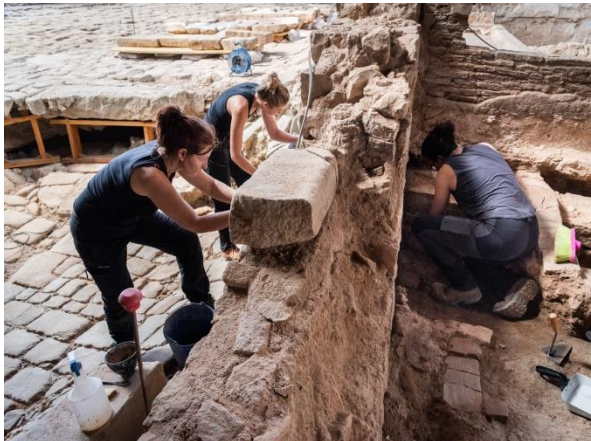
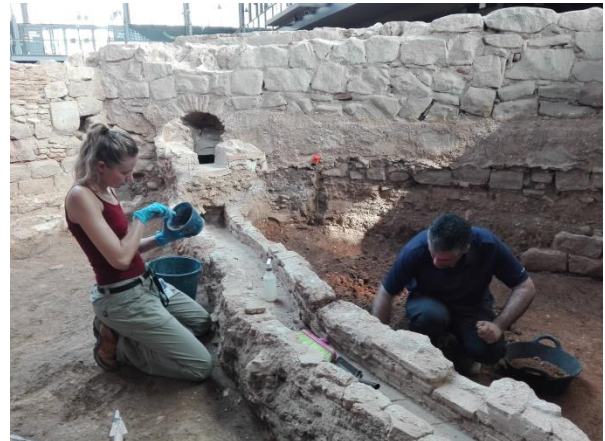
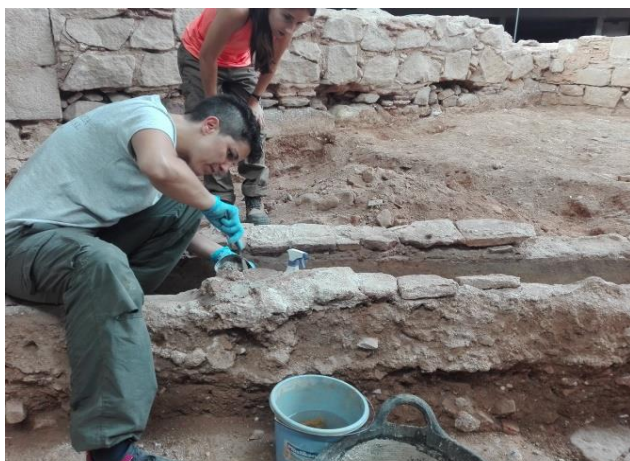
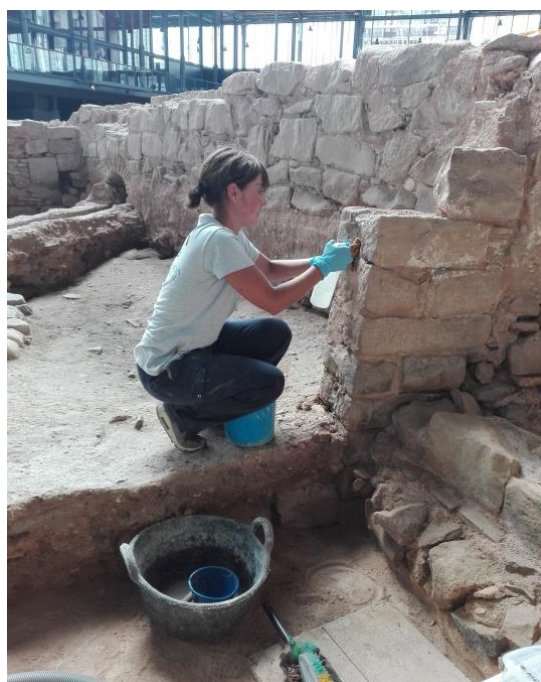
*Actuacions de restauració coetànies a les intervencions arqueològiques per mantenir a lloc elements que resulten alterats*

- a) Paral·lelament als treballs d'arqueologia hem anat **consolidant elements mòbils** o despresos de la cresta de murs i estructures properes a l'espai d'excavació per assegurar-ne l'estabilitat i evitar que s'extraviïn.

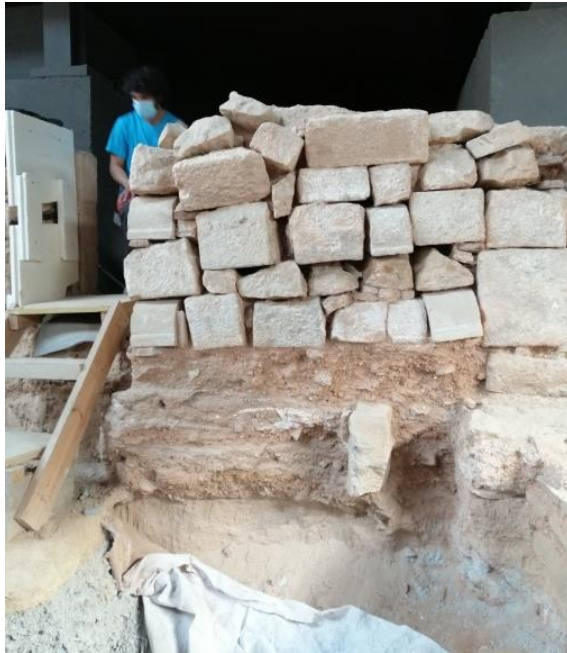
**d'estructures** que puguin resultar compromeses pels treballs de rebaix arqueològic. Com a exemple d'actuació anomenem la realització d'un encofrat per consolidar una estructura que presentava possibilitat de perdre estabilitat amb els rebaixos dels estrats inferiors. A la foto es pot apreciar la naturalesa d'aquest mur, just a tocar de l'entrada d'accés a l'àrea d'excavació.

Formalment es tracta d'una estructura conformada per l'amuntegament d'elements lítics , molts d'ells d'origen clarament reaprofitat, sense argamassa d'unió, i travats entre si amb una capa de morter vesat per la cresta superior conservada. Sembla una construcció improvisada i amb una finalitat de contrafort o reforç puntual al costat de la petita porta d'accés -en realitat molt més gran però tapiada en diverses fases- *(VEURE APARTAT 5.1. DOCUMENTACIÓ PRÈVIA I DESMUNTATGE DEL TAPIAT-ACCÉS DE FAÇANA )*.

En inici, malgrat la manca de morter d'unió entre els elements, aquests es mantenien estables. El que els restauradors vam fer abans de iniciar els treballs en aquesta estança era assegurar l'estatisme de tots els blocs de l'estructura a partir de la inclusió de petites cunyes de pedra o farcits de morter estratègicament distribuït per eliminar per complet el possible moviment de cap dels elements, i fer un tractament de rejunt més intens a les pedres que fan cantonada i que es troben més exposades
