# MEMÒRIA

## EL BORN CENTRE DE CULTURA I MEMÒRIA

Intervenció arqueològica a l'antic mercat del Born.  
Excavació dels àmbits núm.21 i núm.22 de la casa  
Santmartí.  
Barcelona, Barcelonès.

Codi: 076/18

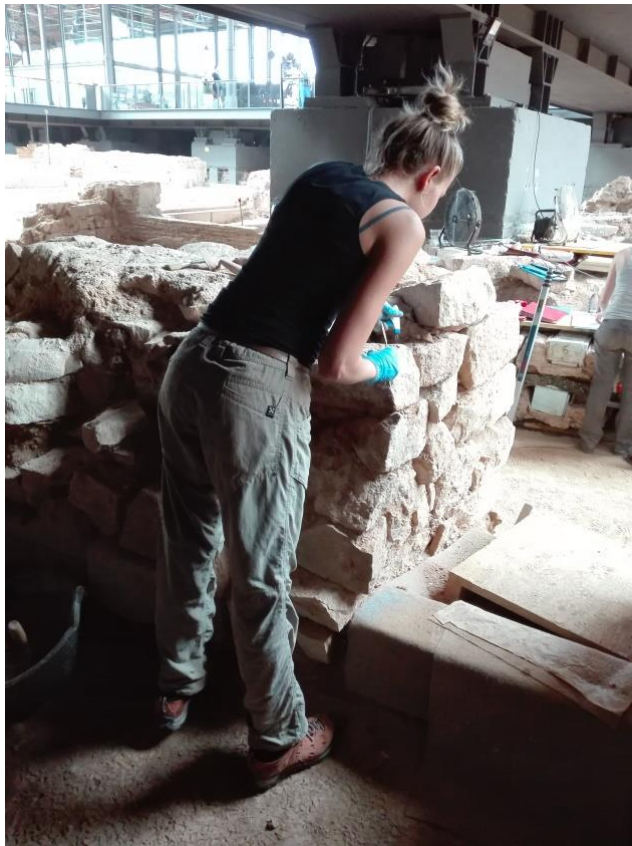
Més avançada la intervenció arqueològica i el rebaix de l'estratigrafia, ha estat necessària la tasca de consolidació per la cara interior d'aquesta mateixa estructura per assegurar la seva solidesa i estabilitat vertical. *(EXPLIQUEM EL PROCÉS DE CONSOLIDACIÓ D'AQUESTA ESTRUCTURA A L'APARTAT 5.8.1 CONSOLIDACIÓ D'ESTRUCTURES, JUNTAMENT AMB ALTRES PUNTS DE RESTAURACIÓ SEMBLANTS)*

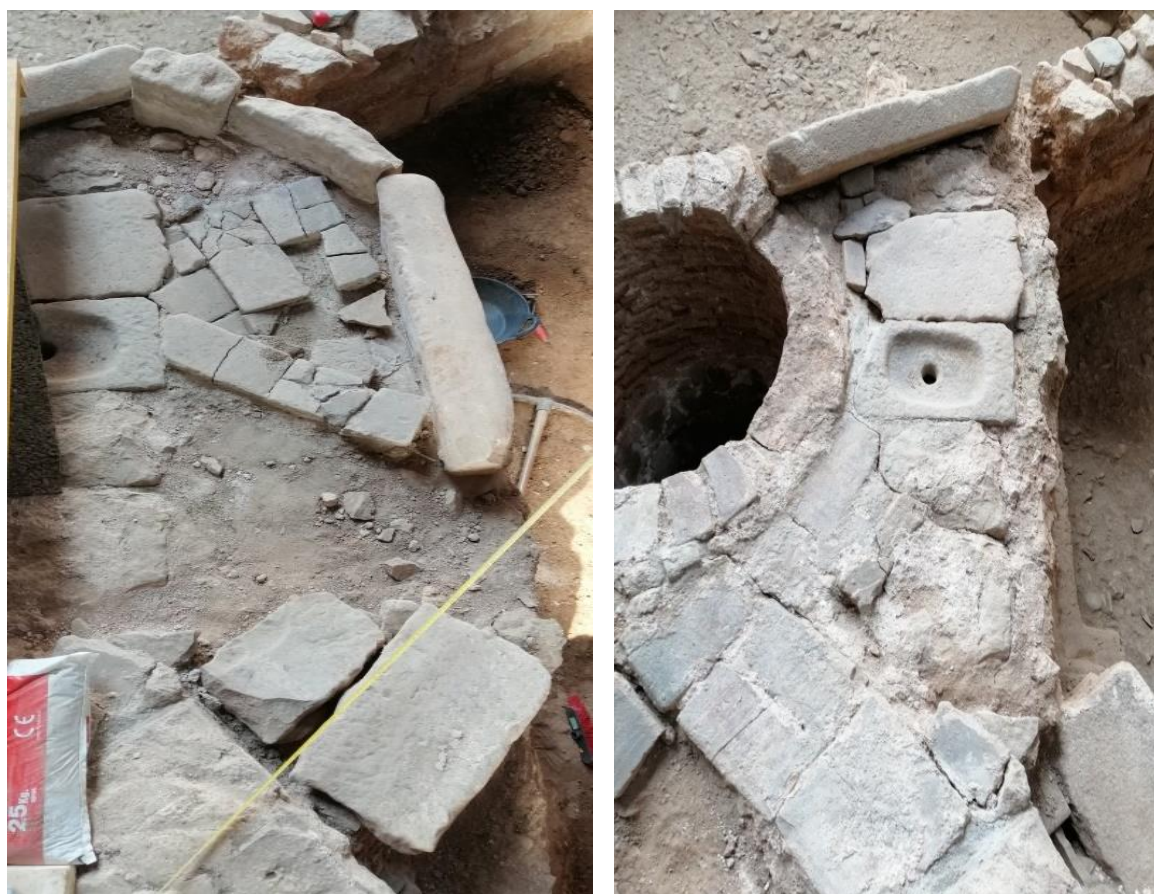
- d) El procés d'excavació i rebaix de l'àrea central de la casa considerà necessari per raons de recerca arqueològica i interpretació de l'estratigrafia, **el desmuntatge controlat** d'una zona d'elements que formaven part del paviment empedrat superior i que restaven dempeus perquè, alhora, formen part de l'estructura del pou que encara resta visible i a lloc.

*Aspecte inicial i posterior al desmuntatge parcial de l'estructura*

Amb les excavacions del 2001 aquesta part de l'estança (22b) ja havia aparegut sense pavimentació, només es mantenia dempeus aquesta estructura empedrada al voltant del pou. La justificació arqueològica que motiva dur a terme el desmuntatge és perquè es vol trobar la secció de tota l'estratigrafia existent entre les dues clavegueres identificades, i tanmateix els estrats inferiors.

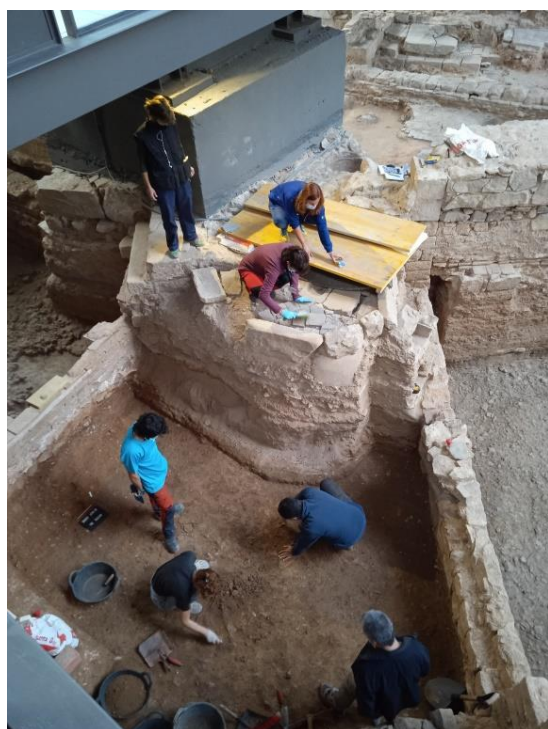
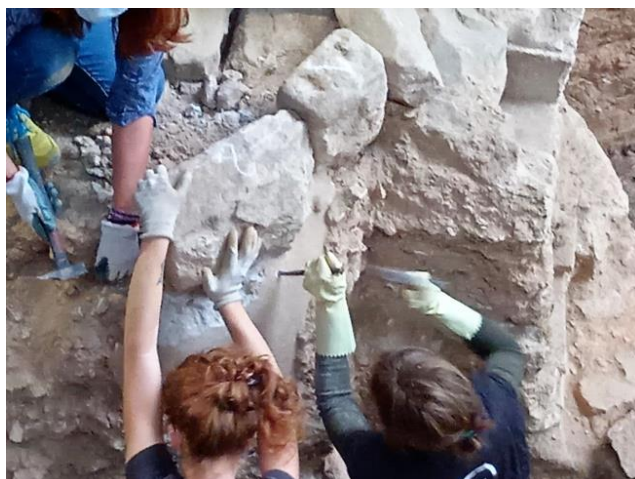
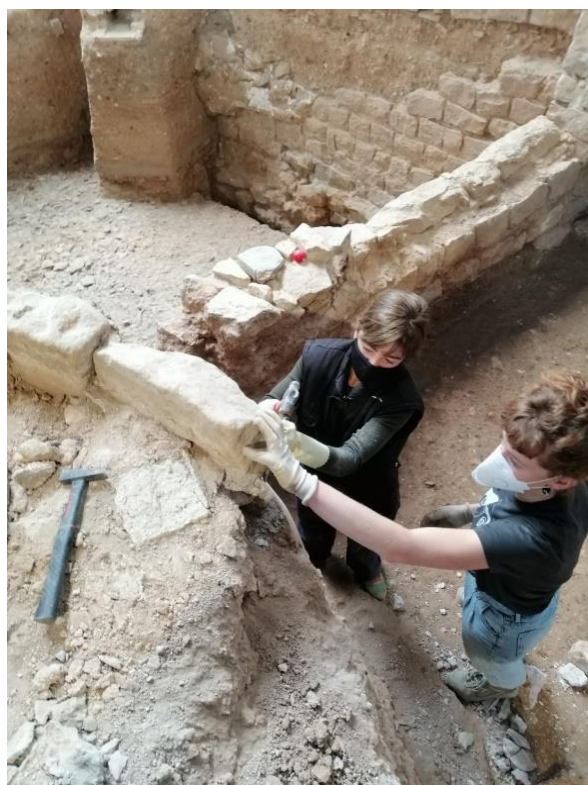
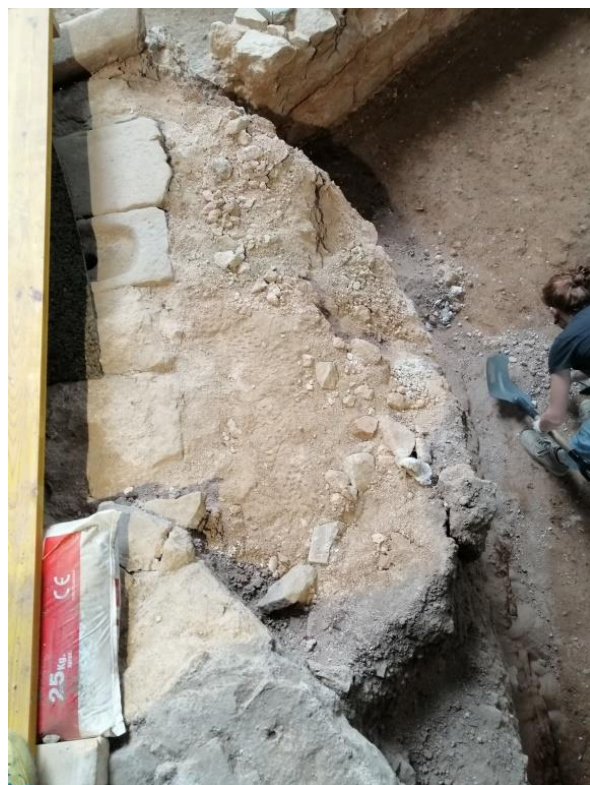
*Imatges del procés de desmuntatge controlat*

Un cop atorgat el permís i autorització pertinents per a dit desmuntatge, es procedeix al desmuntatge seguint idèntics protocols que s'han dut a terme per a tota la intervenció: identificació i numeració dels elements (fotografia, planimetria), extracció controlada per part de l'equip de restauració, i desament controlat dels elements.

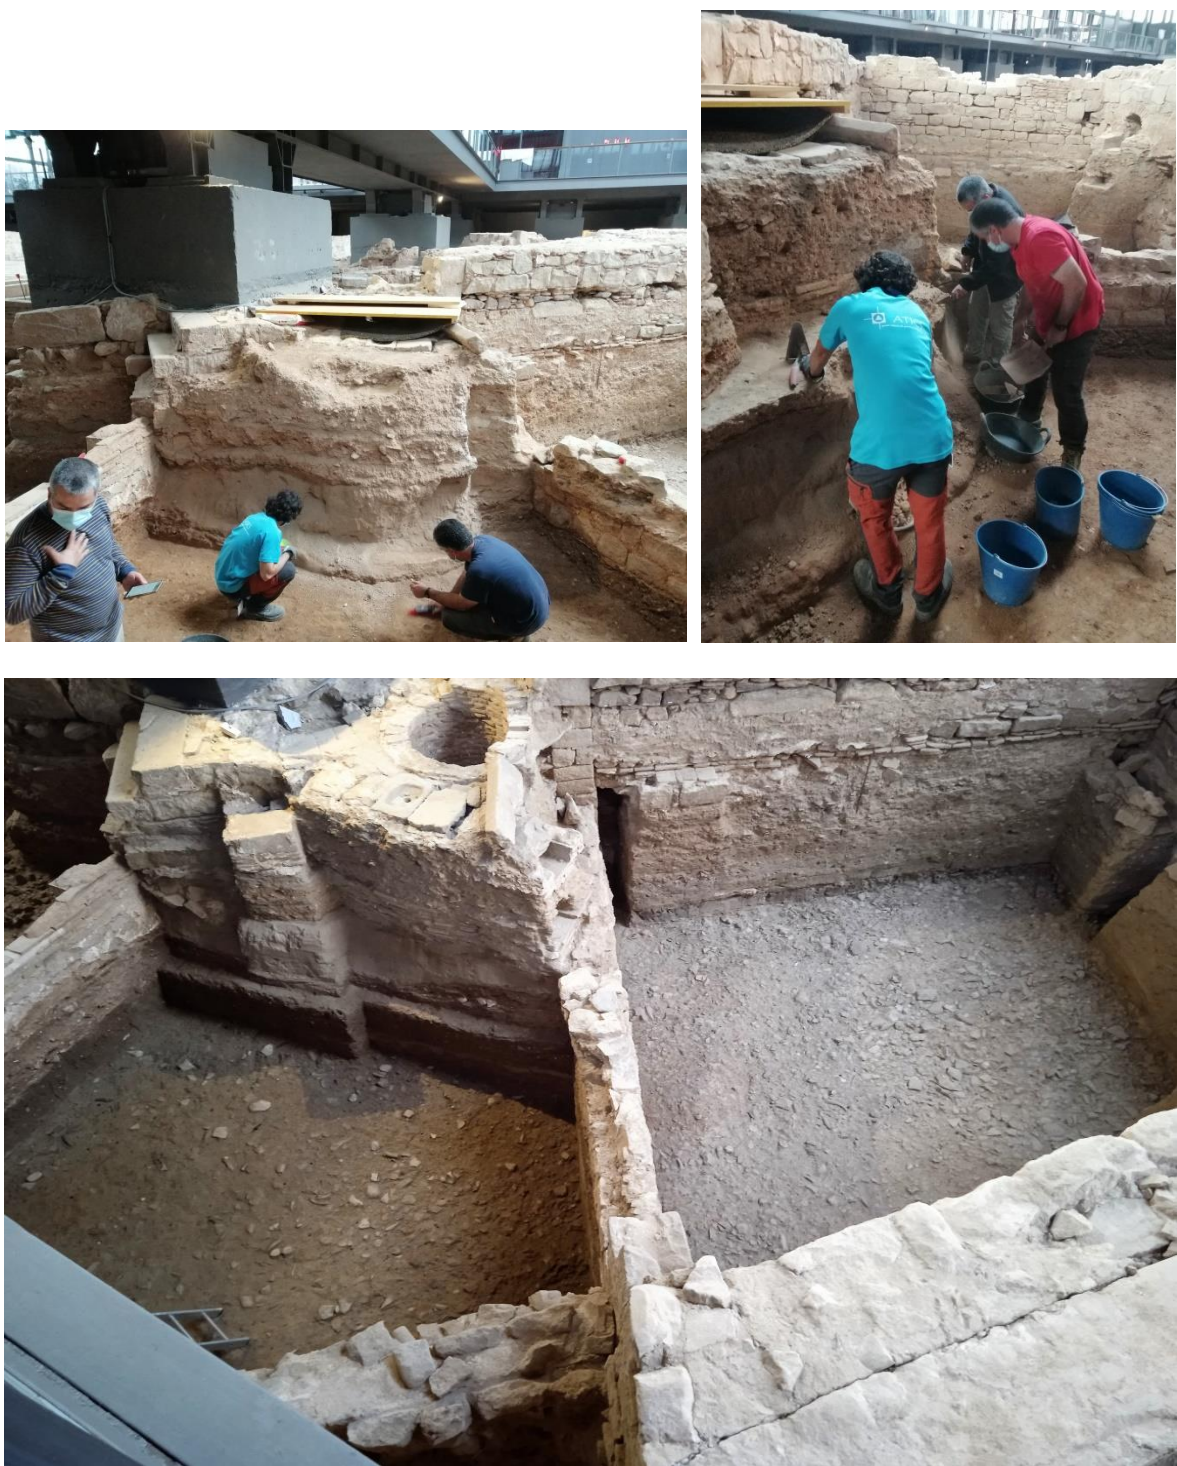
*Procés de rebaix arqueològic dels perfils arqueològics i imatge final de l'estança.*

Els elements d'aquest desmuntatge resten igualment amb tota la resta de paviment a l'espera de les decisions finals sobre la reposició i presentació dels espais excavats.

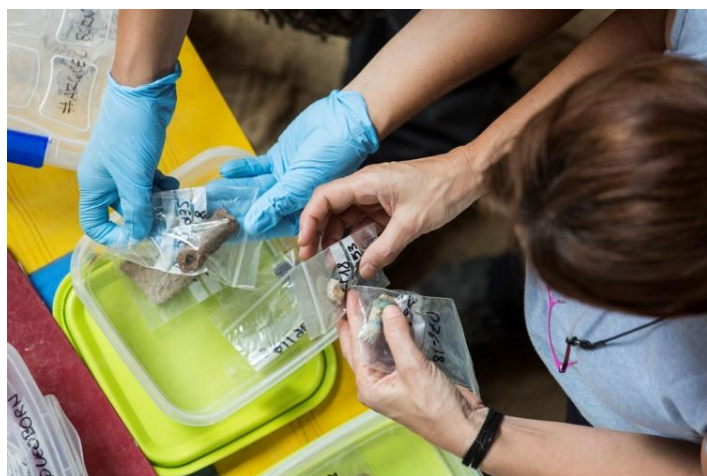
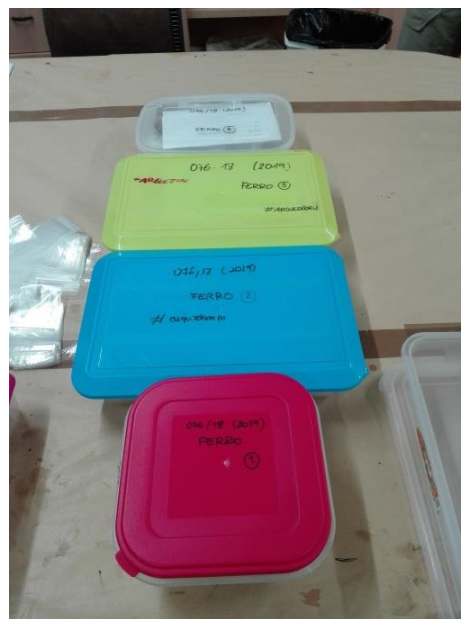
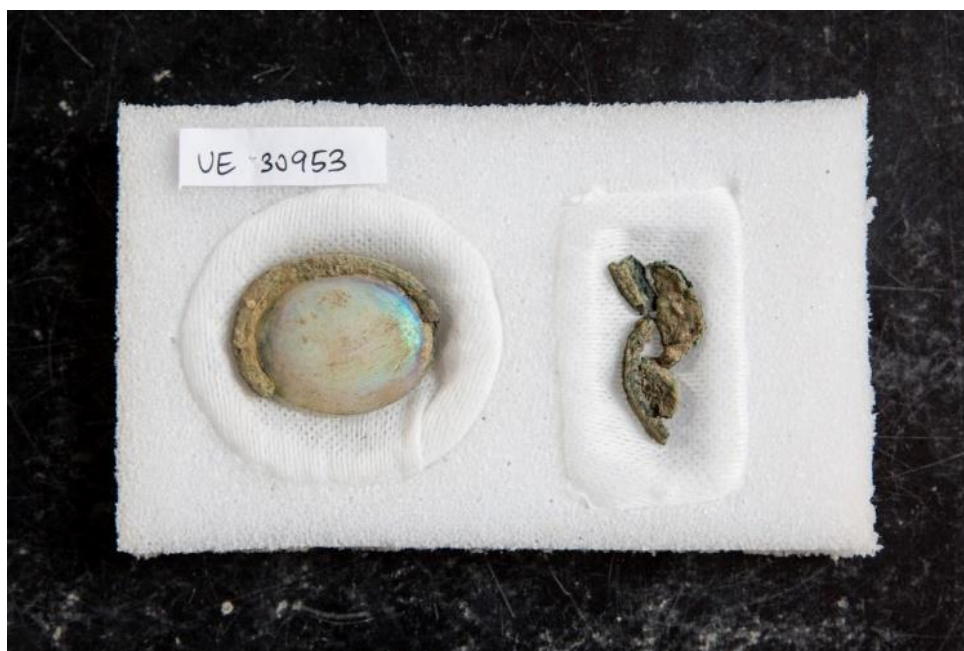
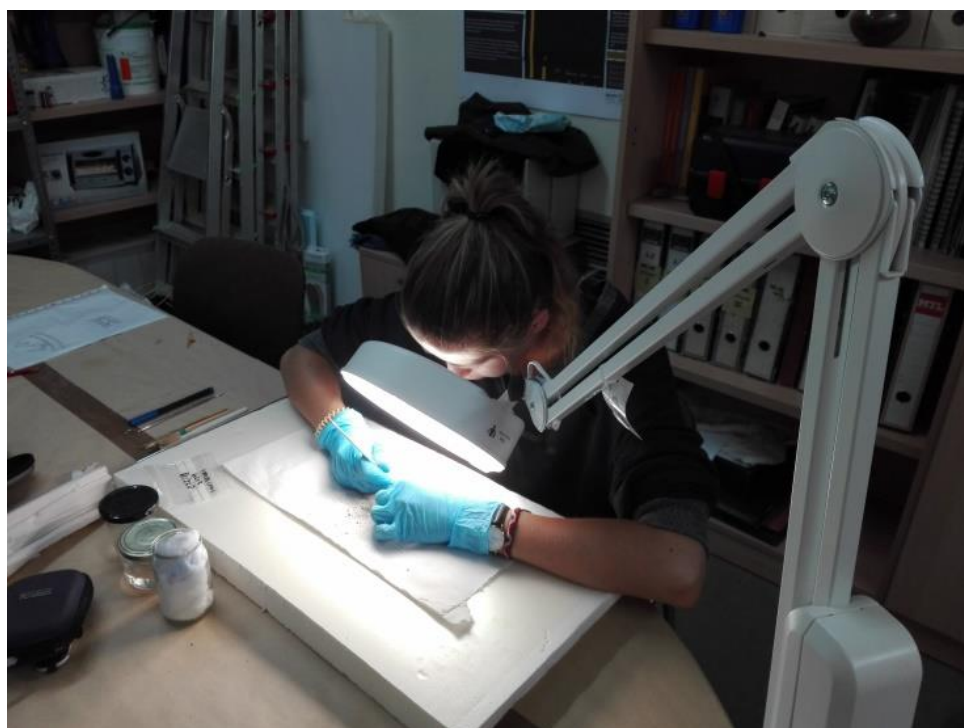
*Separació i classificació d' objectes delicats segons matèria. Tasques de primers auxilis (neteja, fabricació embalatges de protecció ) i preparació dels objectes pel trasllat a laboratori.*

El que es duu a terme en les intervencions de El Born CCM per part dels restauradors és l'elaboració de suports específics i embalatges de protecció per a matèries delicades, peces molt fragmentades,...

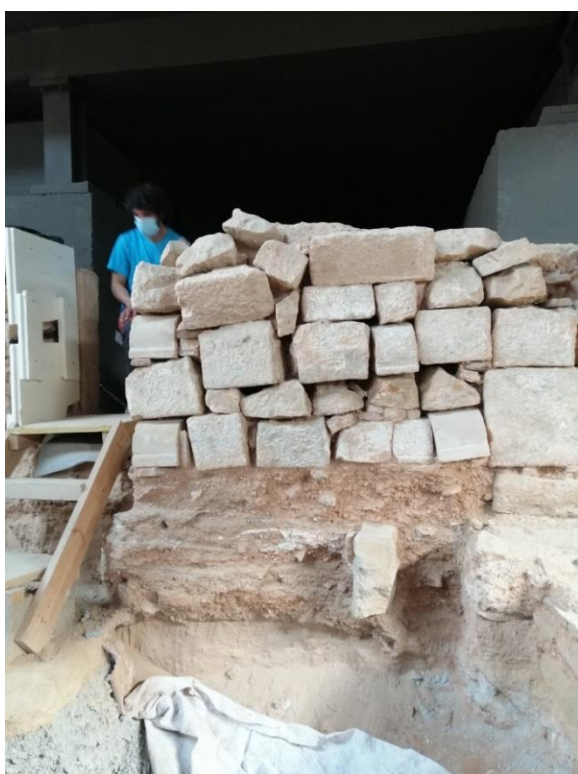
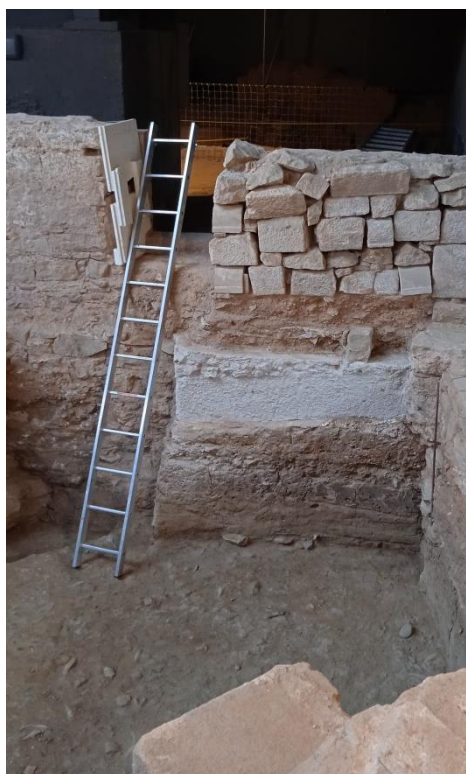
##### Punt identificat com a 158:

*Imatge abans i després del punt 158*

En aquest punt es va fabricar un encofrat durant el període d'excavació, amb l'objecte de dotar el parament delicat d'un suport sòlid que assegurés la seva integritat i que, alhora, permetés la continuació del rebaix arqueològic.

Aquesta actuació de reforç va permetre continuar la intervenció arqueològica aproximadament un metre més de la cota de partida.

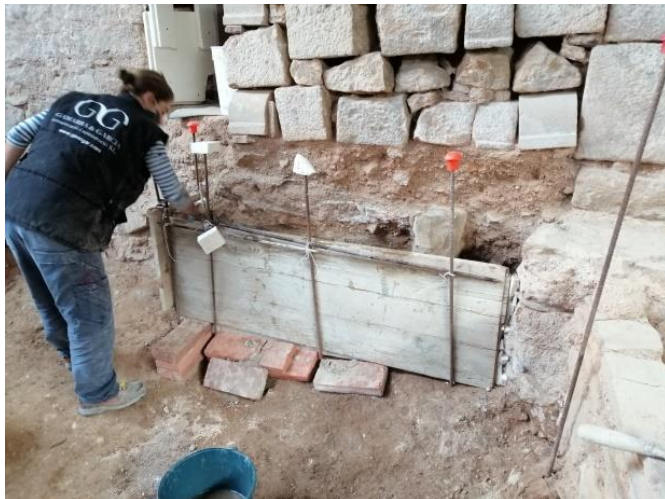
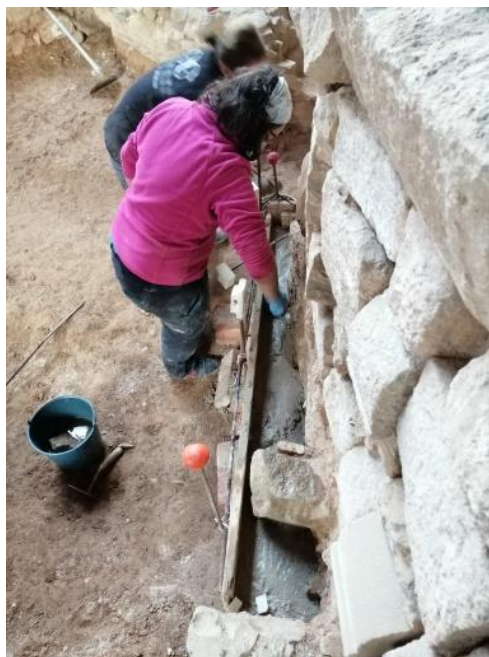
*Procés d'encofrat i consolidació punt 158*

Un cop finalitzada l'excavació ens plantegem els treballs d'acabat final i aspecte d'aquest encofrat. Es repica la superfície llisa del formigó de calç per donar a aparèixer la pedra incorporada en el morter. Un cop aconseguit una acabat molt més irregular i granulós (d'acord amb el que pot presentar un tall estratigràfic real) , es practica un certicoloriment mullant la superfície i aplicant a pinzell barbotina d'argila vermellosa.

L'objectiu d'aquest tractament és assimilar cromàticament la fàbrica d'encofrat amb l'estrat de terra superior i inferior, a fi de no atreure la mirada cap al nou volum.

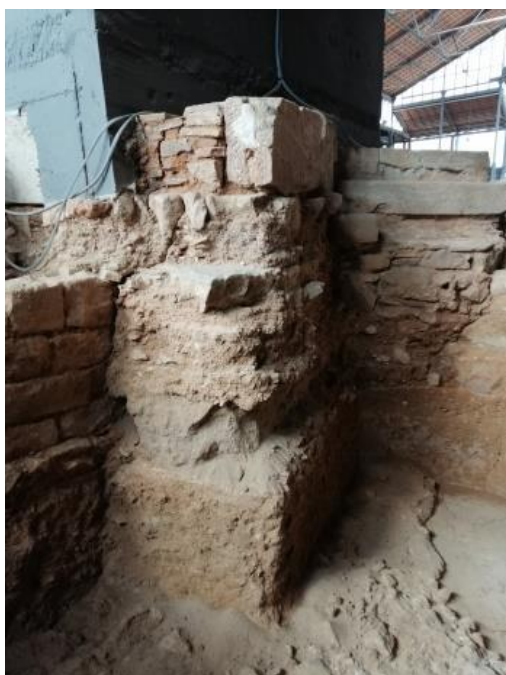
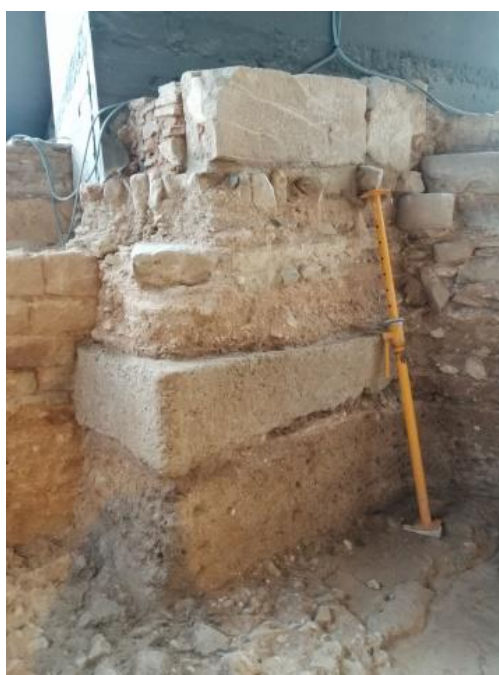
*Imatge abans i després del punt 167*

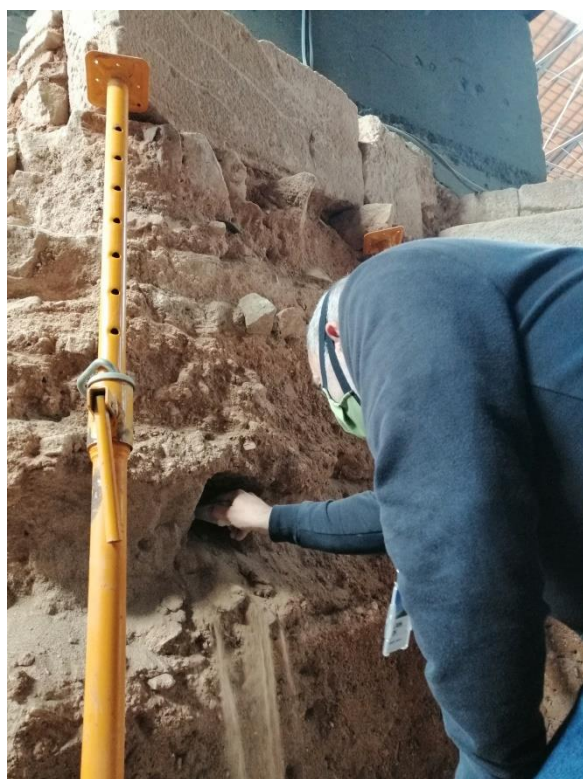
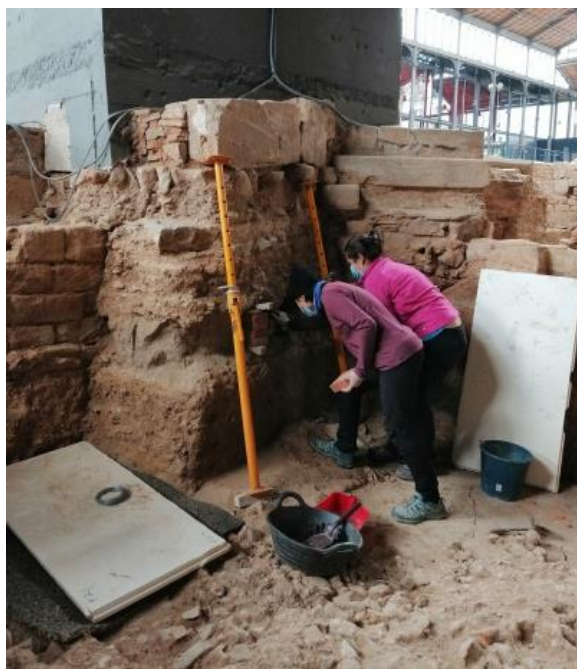
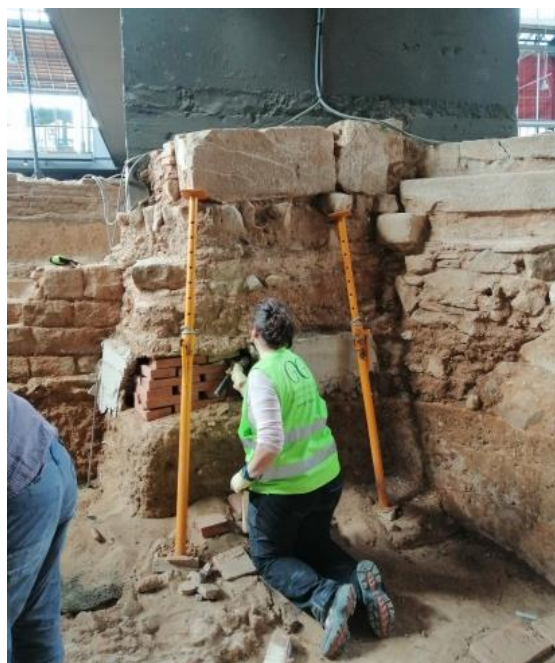
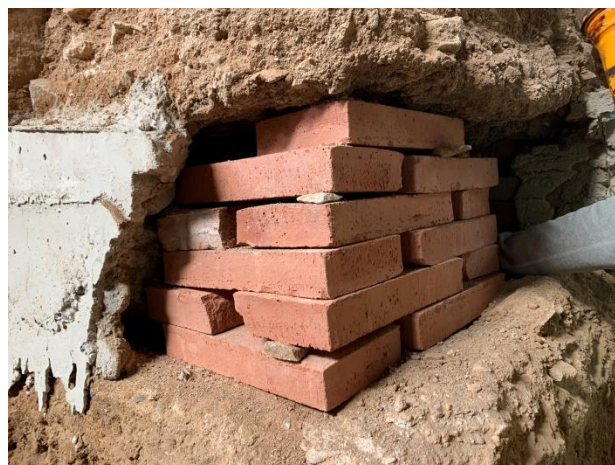
Punt identificat com a 165

*Imatges de procés punt 165*

Per als tasques de consolidació del punt 165, prèviament s'ha plantejat la instal·lació de dos puntals de suport del bloc de pedra que es troba en un nivell superior. No hi havia indicis de moviment, ni caiguda, però per seguretat s'ha preferit seguir aquest protocol.

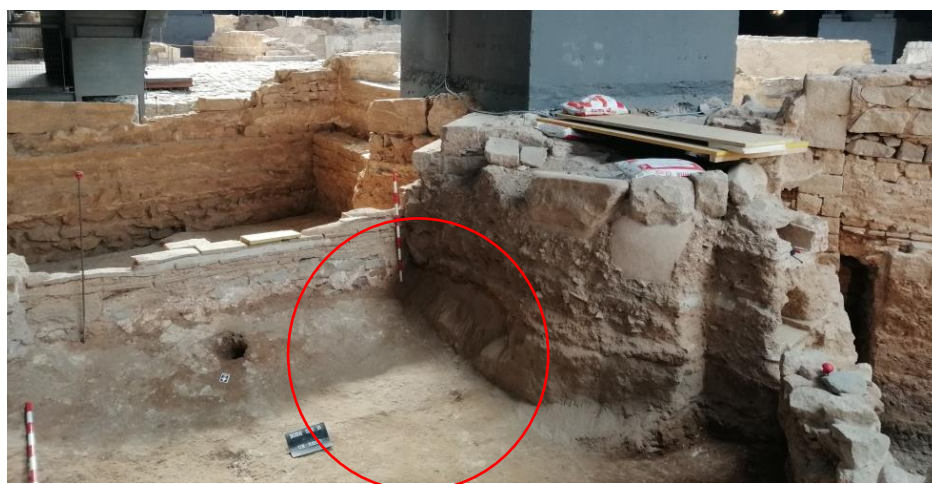
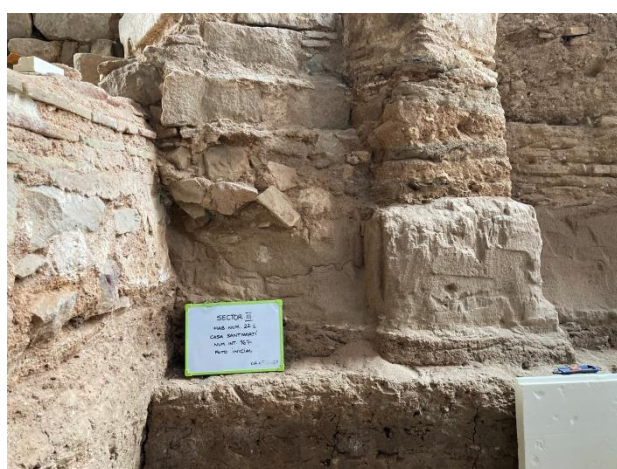
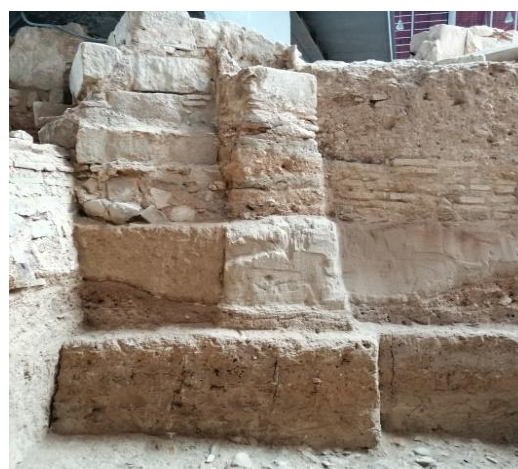
#### Punt identificat com a 167:

En aquest punt, l'estrat de sorra que es troba sota l'estructura del pou podia suposar un perill de esclavissament en perdre la humitat que la cohesiona. Això comportaria potencial perill d'estabilitat per a l'estructura superior.

*Imatge abans i després del punt 167*

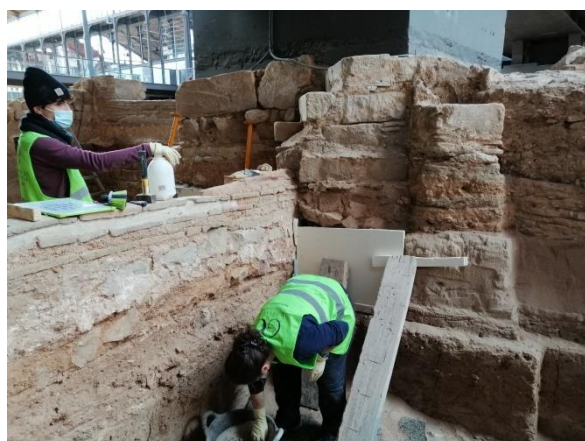
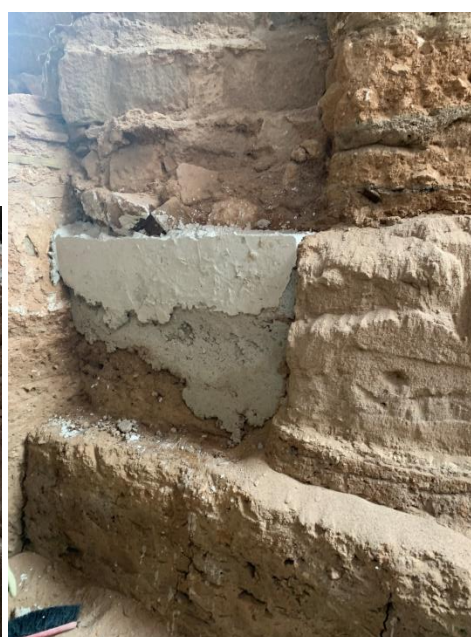
*Procés d'encofrat, aspecte un cop tret d'encofrat i sense acabat.*

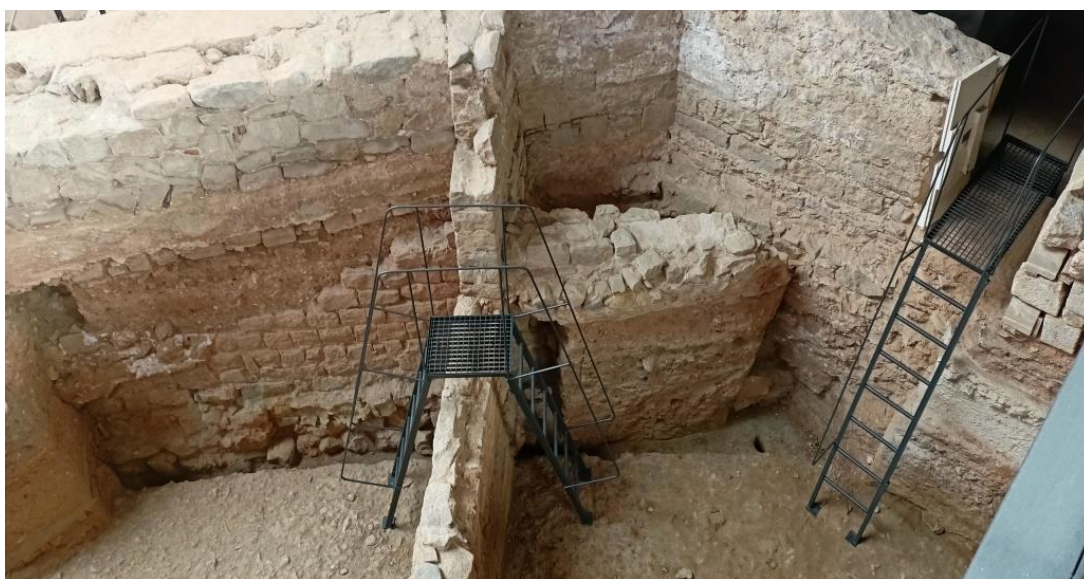
*Imatge de les dues escales instal·lades per accedir als diversos àmbits de Sanmartí*

El disseny d'aquests mitjans d'accessibilitat segueix el mateix patró d'altres escales instal·lades al conjunt arqueològic amb igual finalitat. Es tracta de superposar un element el més autoportant possible que sigui lleuger i alhora segur i estable. I que suposi mínima intervenció en les estructures arqueològiques. L'escala per salvar el mur de separació dels àmbits 21 i 22b s'ha ancorat a l'estrat de paviment amb l'enclavament d'una tija d'uns 20cm de profunditat i 1 cm de diàmetre. La segona, de tram únic, permet l'accés a la casa (espai 22b) pel buit desat pel desmuntatge de l'antic tapiat i simplement es recolza i subjecta de igual manera sobre el sòl de l'estança.

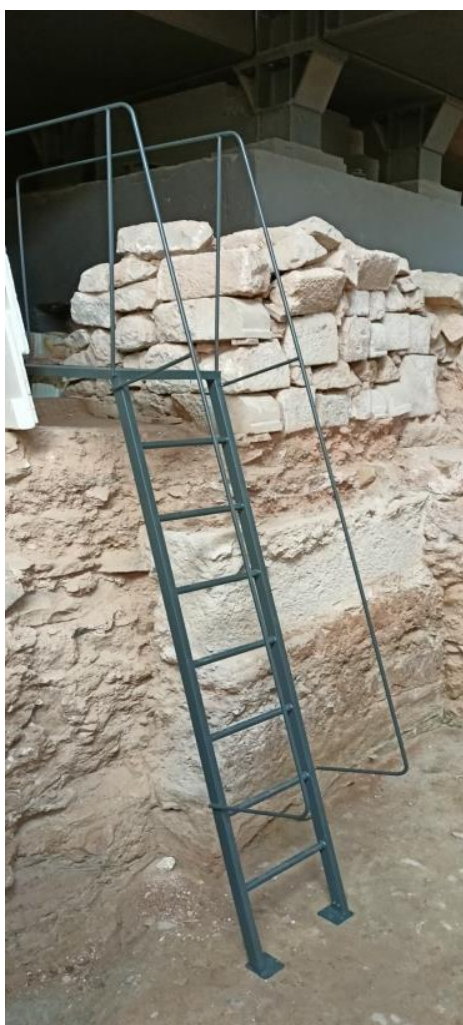
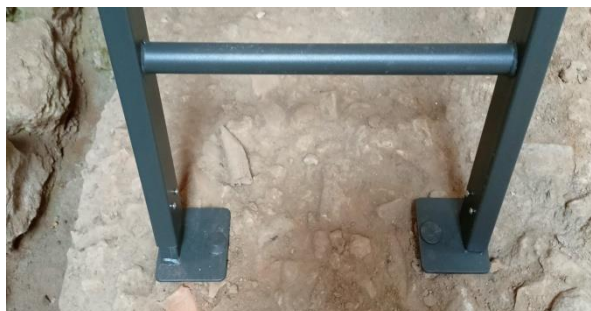
*Detall de l'escala d'un sol tram i dels recolzaments al sòl.*

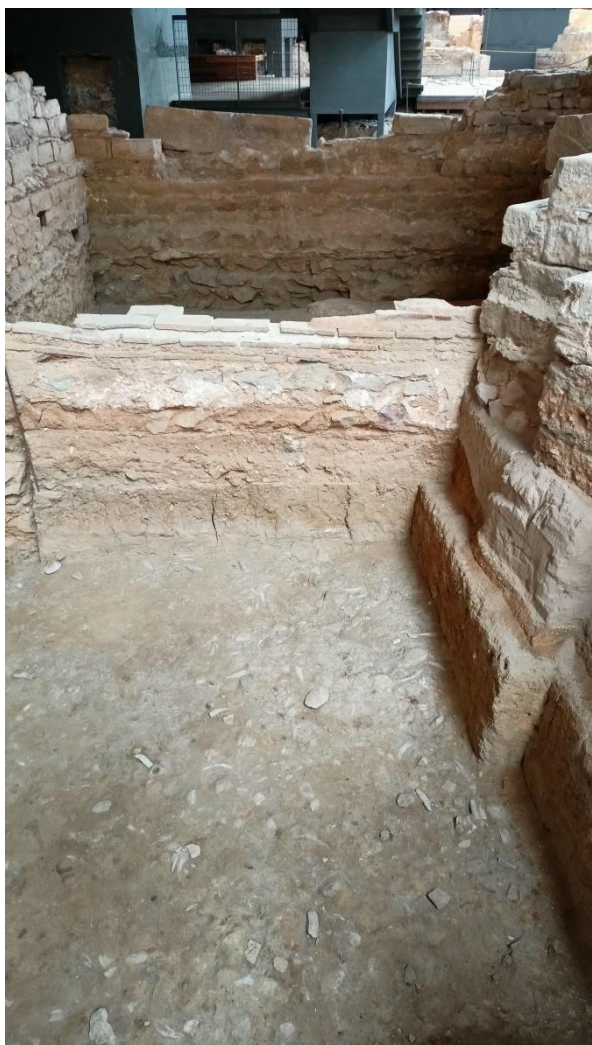
*Imatge actual estança 22b.*

1. La proposta de deixar visible l'estrat amb material sedimentat suposa el risc de que els diferents elements inserits (còdols, petxines, ossos, banyes, fragments ceràmics,...) es desprenguin del suport a causa del ressecament de la terra.

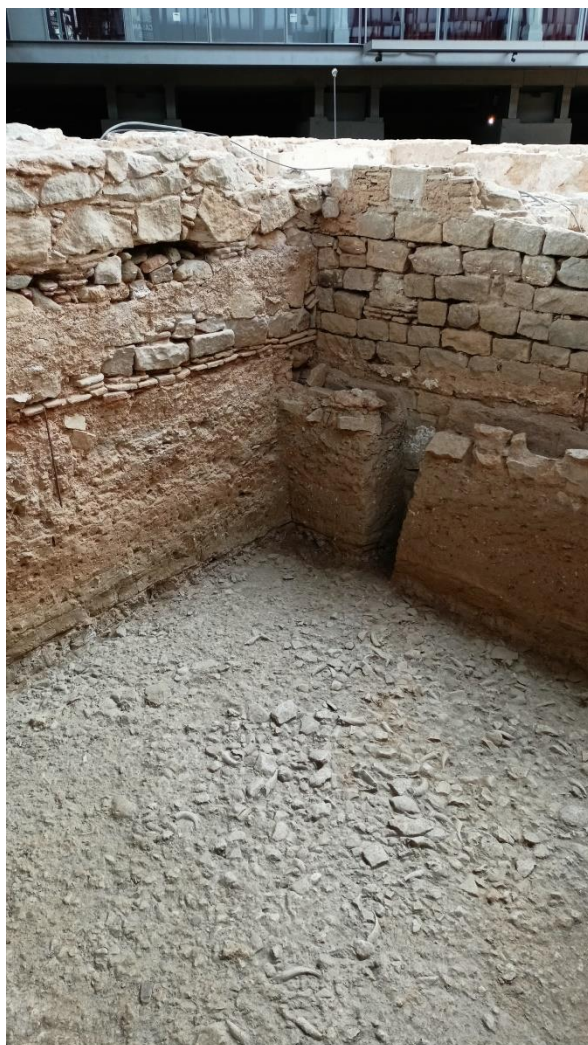
*Imatge actual estança 21*

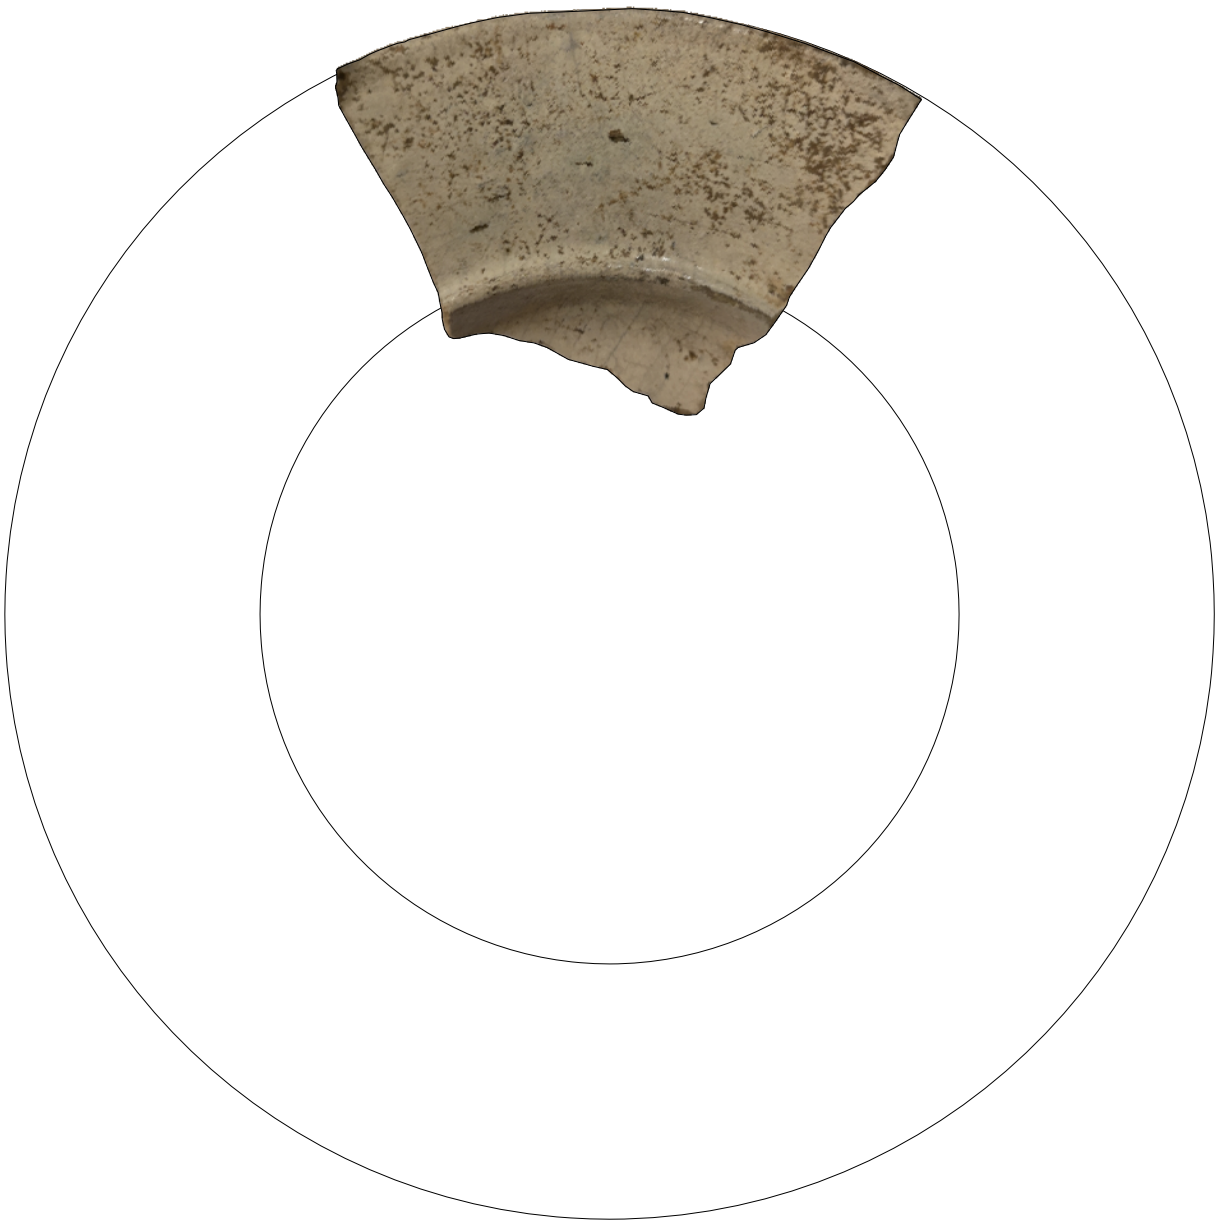
076/18-31029-11

S.XIV  
Vora de plat d'ala. Taller: Barcelona  
Tècnica estannífer blanc.  
16 cm diàmetre  
Pasta ocre

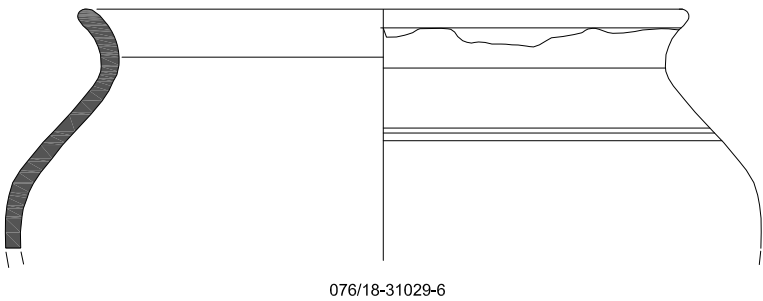
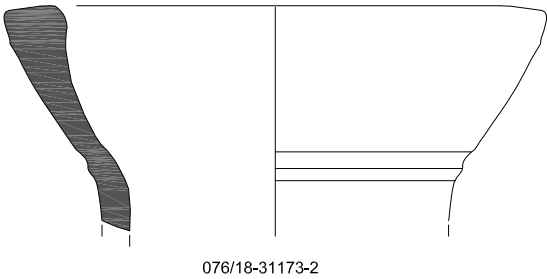
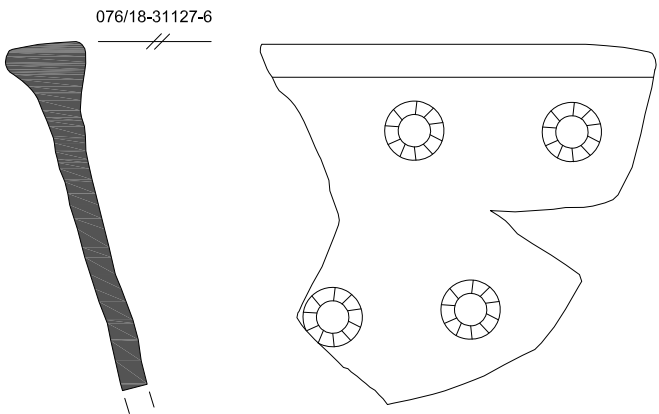
LÀMINA 4

076/18-31029-6: Olla  
Vora d'olla comuna vidrada marró  
Tècnica: Vidrat de plom  
16 cm diàmetre  
Pasta grollera amb cocció oxidant.  
S.XIV segons context arqueològic.

076/18-31173-2: Gerra  
Vora de gerra comuna oxidada  
14 cm diàmetre  
Pasta de cocció oxidant. 1ª ½ S.XV segons context arqueològic.

076/18-31127-6: Gerra  
Vora de gerra comuna vidrada verda  
Tècnica: Vidrat de plom  
Pasta grollera amb cocció oxidant.  
Decoració aplicada de flors.  
2ª 1/2 S.XIV segons context arqueològic.

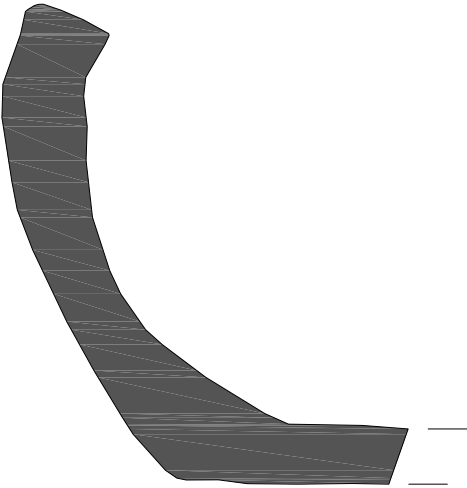
076/18-31179-5

Perfil sencer de cassola comuna melada.  
Tècnica: Vidrat de plom.  
Pasta de cocció grollera reduïda.  
1<sup>a</sup> ½ s.XIV segons context arqueològic.

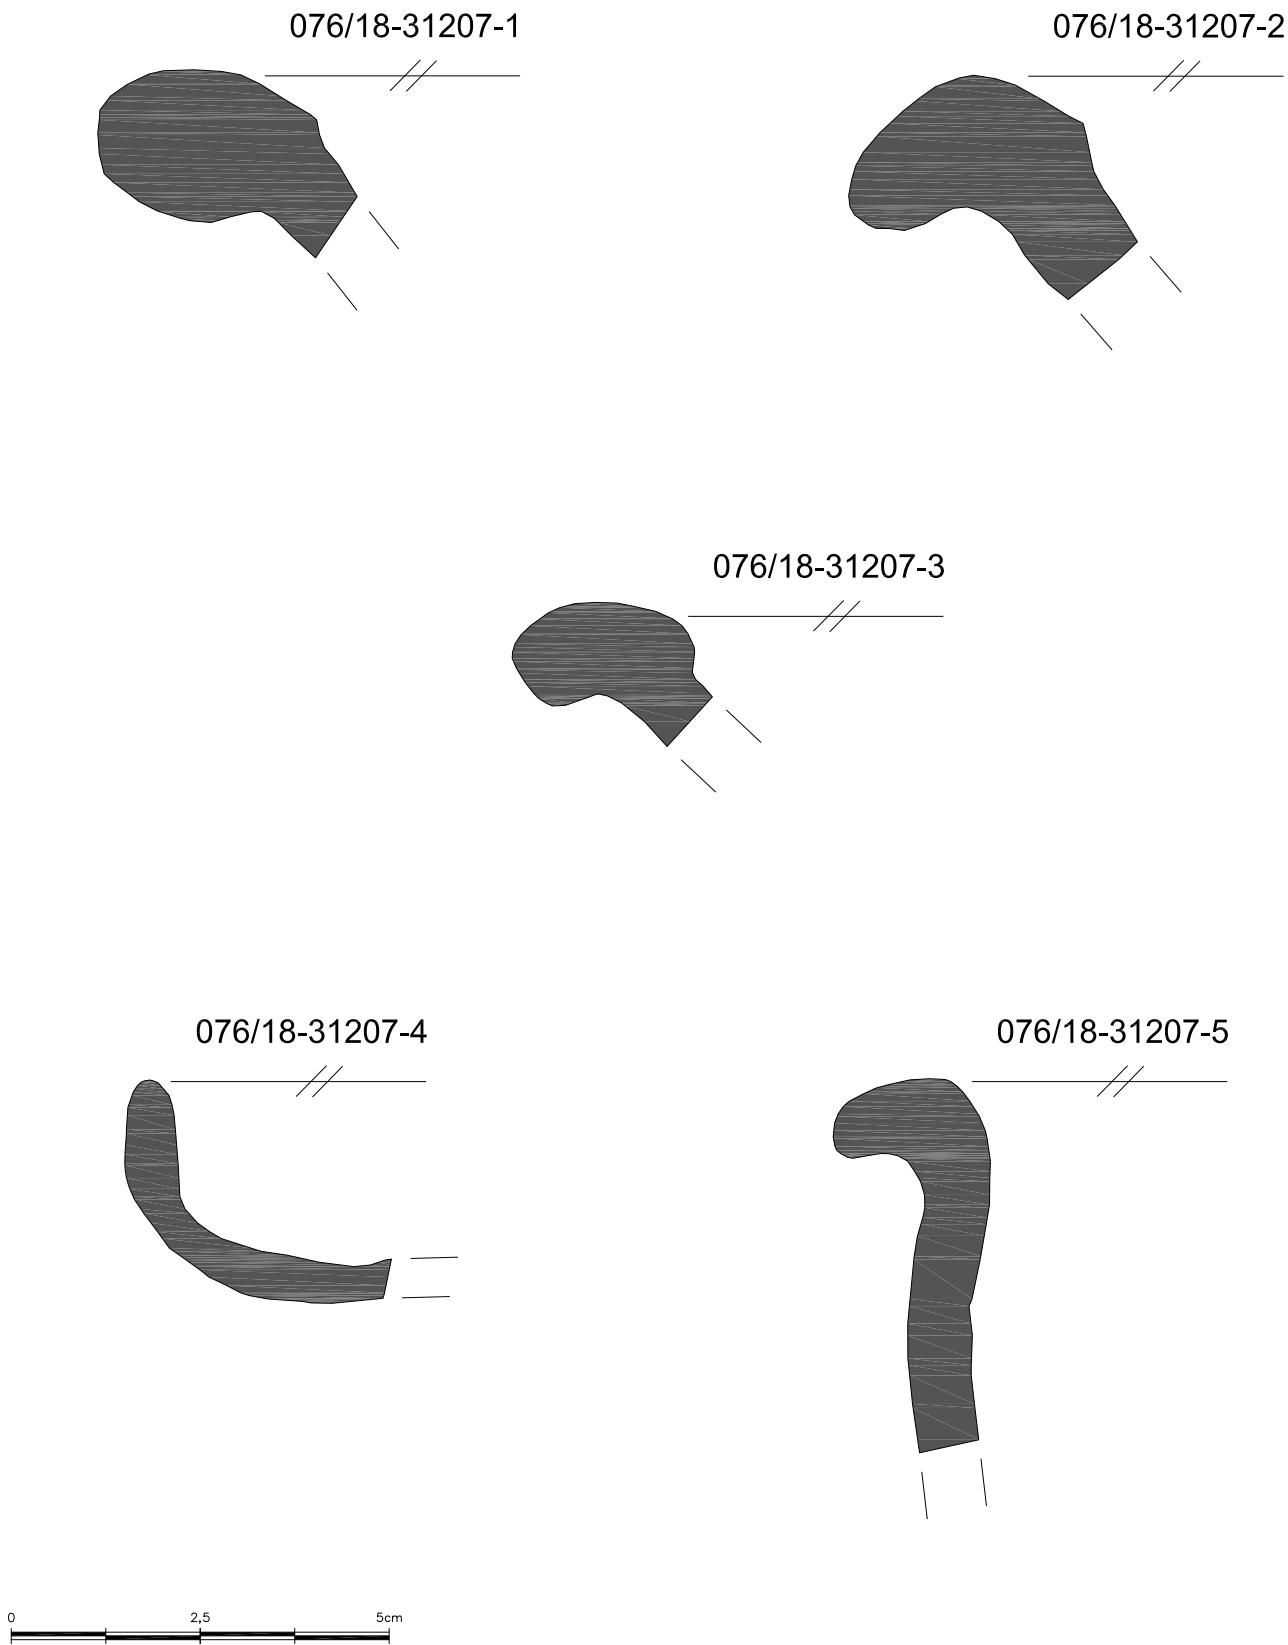
LÀMINA 17

076/18-31221-1: Cànter  
Vora de cànter de comuna oxidada.  
Pasta de cocció oxidant.  
1ª ½ s.XIV segons context arqueològic.

076/18-31146-3: Gibrell  
Vora de gibrell de comuna vidrada verda.  
Tècnica: Vidrat de plom.  
Pasta de cocció oxidant.  
1ª ½ s.XIV segons context arqueològic.

076/18-31206-5: Olla  
Vora d'olla de comuna vidrada marró.  
Tècnica: Vidrat de plom.  
Pasta grollera de cocció oxidant.  
12 cm de diàmetre  
Finals s.XIII segons context arqueològic.
