# MEMÒRIA

## EL BORN CENTRE DE CULTURA I MEMÒRIA

Intervenció arqueològica a l'antic mercat del Born.  
Excavació dels àmbits núm.21 i núm.22 de la casa  
Santmartí.  
Barcelona, Barcelonès.

Codi: 076/18

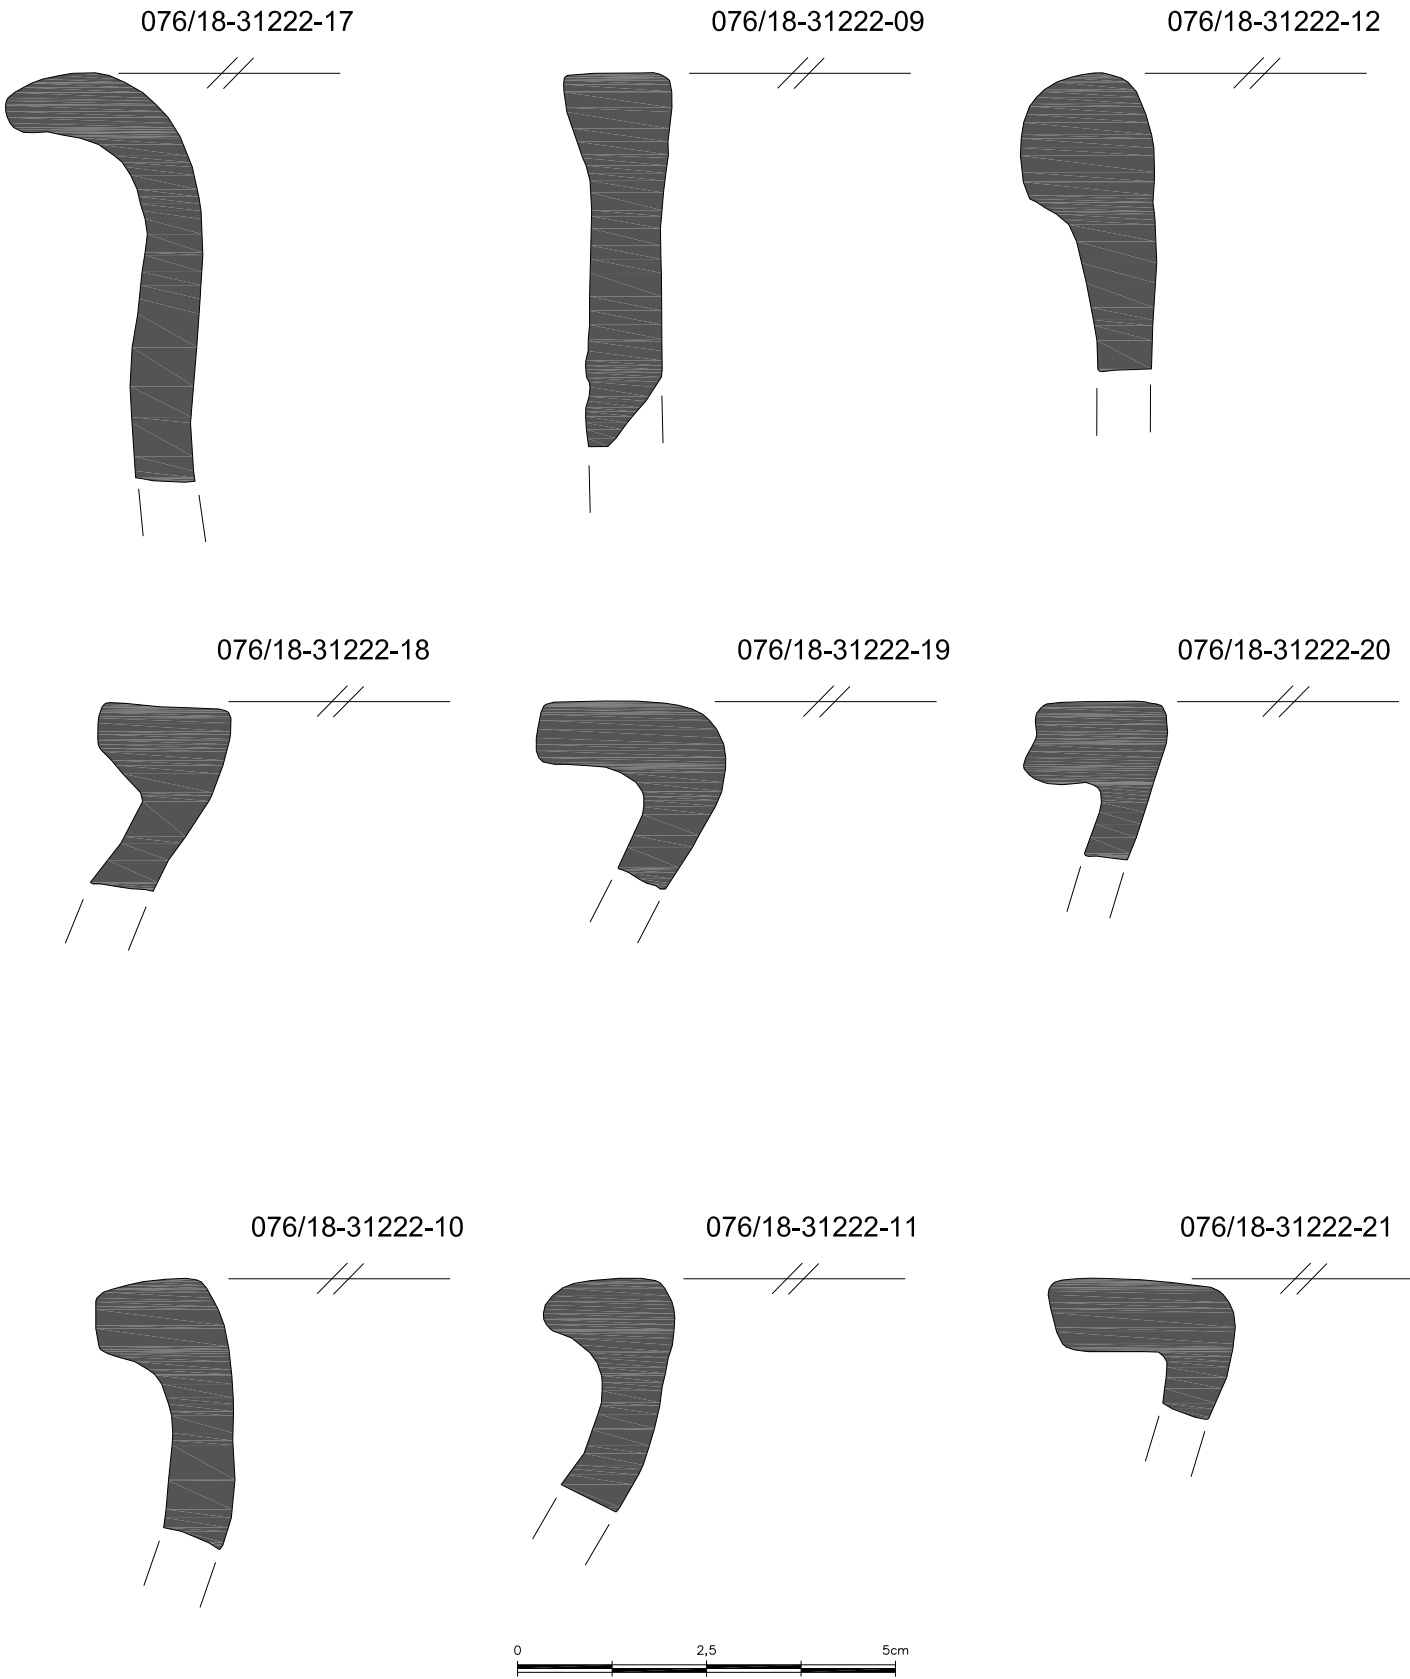
LÀMINA 28

076/18-31221-2:  
Vora de gibrell de comuna vidrada melada.  
Tècnica: Vidrat de plom. Pasta de cocció oxidant.  
1ª 1/2 del s.XIV segons context arqueològic.

076/18-31286-3:  
Vora de gibrell de comuna vidrada marró.  
Tècnica: Vidrat de plom. Pasta de cocció oxidant.  
2ª 1/2 del s.XIII segons context arqueològic.

076/18-31286-8:  
Vora de gibrell de comuna vidrada verda.  
Tècnica: Vidrat de plom. Pasta de cocció oxidant.  
2ª 1/2 del s.XIII segons context arqueològic.

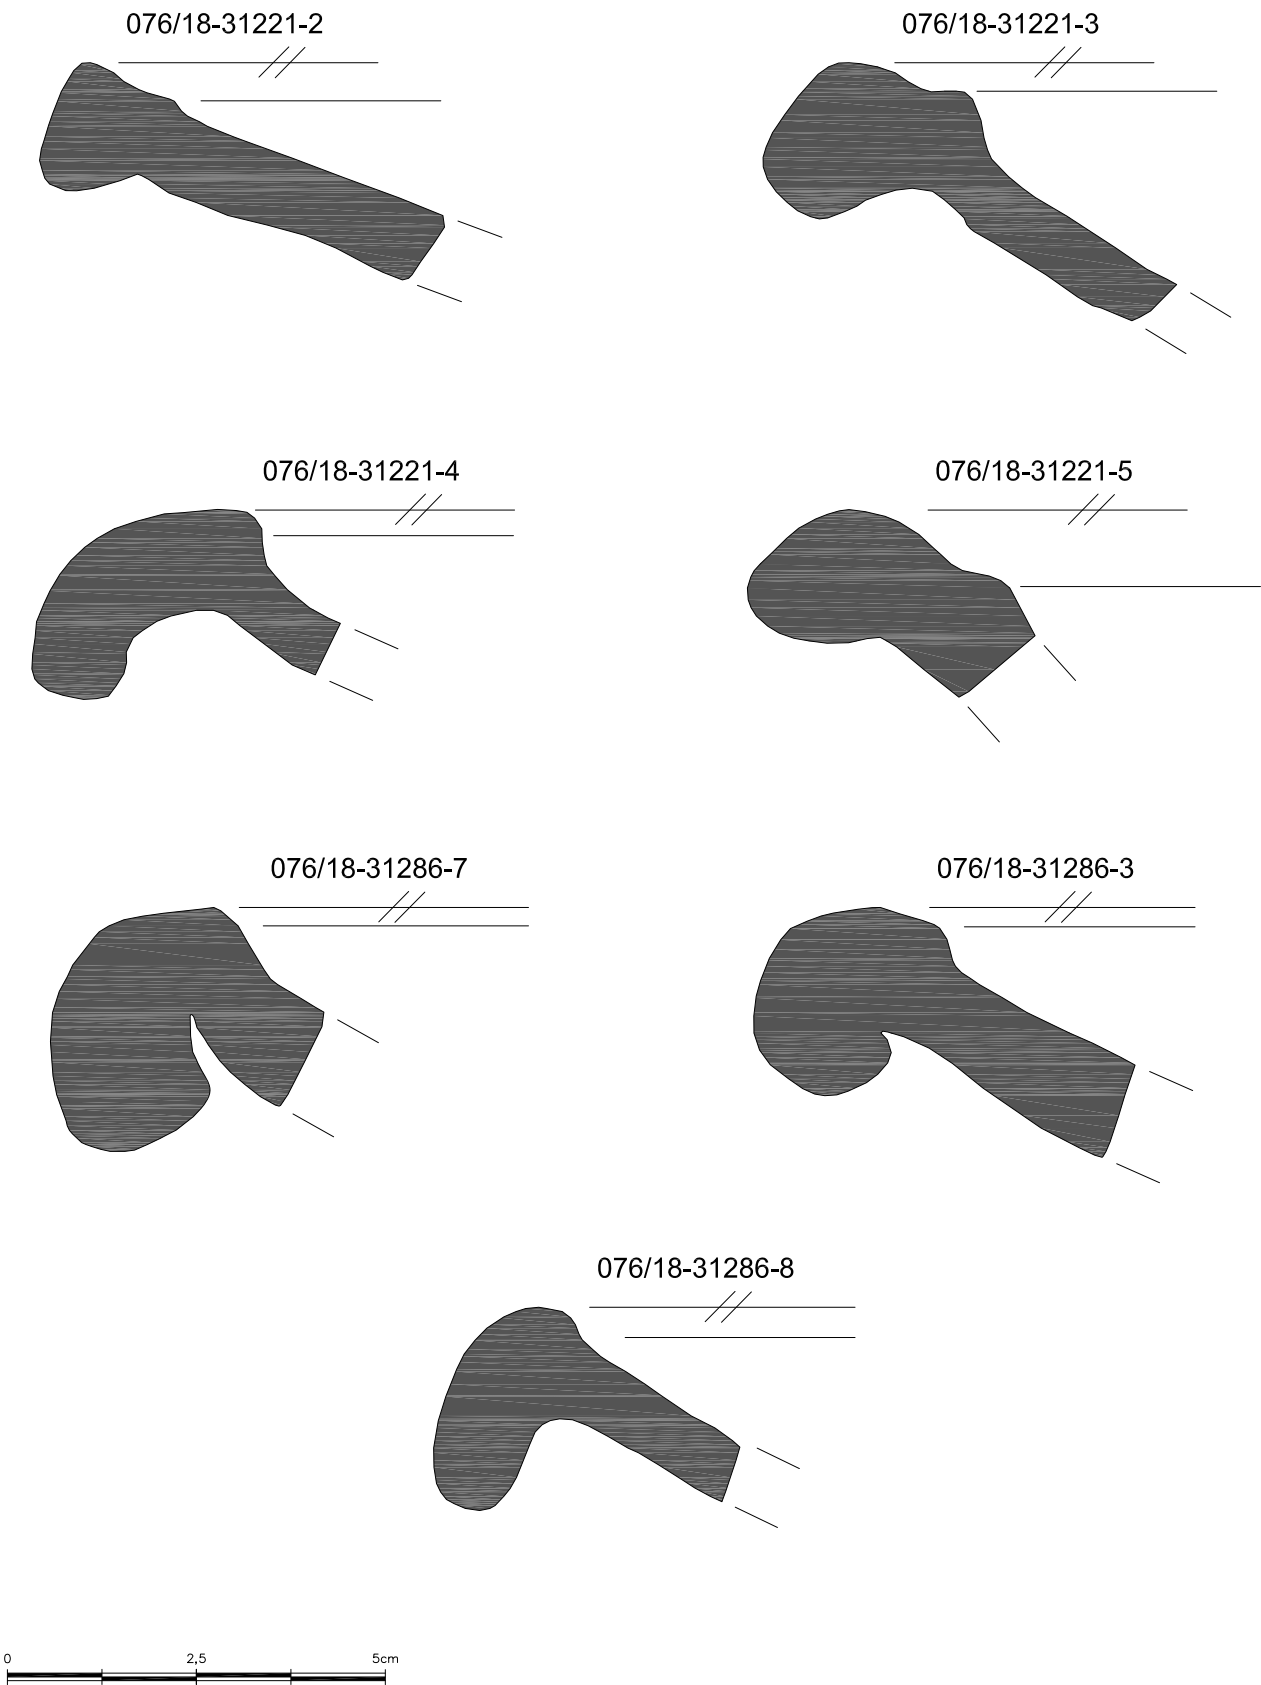
LÀMINA 29

076/18-31286-2:  
Vora de gibrell de comuna vidrada marró.  
Tècnica: Vidrat de plom. Pasta de cocció oxidant.  
2ª 1/2 del s.XIII segons context arqueològic.

076/18-31210-1:  
Vora de gibrell de comuna vidrada verda.  
Tècnica: Vidrat de plom. Pasta de cocció oxidant.  
1ª 1/2 del s.XIV segons context arqueològic.

076/18-31210-2:  
Vora de gibrell de comuna vidrada verda.  
Tècnica: Vidrat de plom. Pasta de cocció oxidant.  
1ª 1/2 del s.XIV segons context arqueològic.

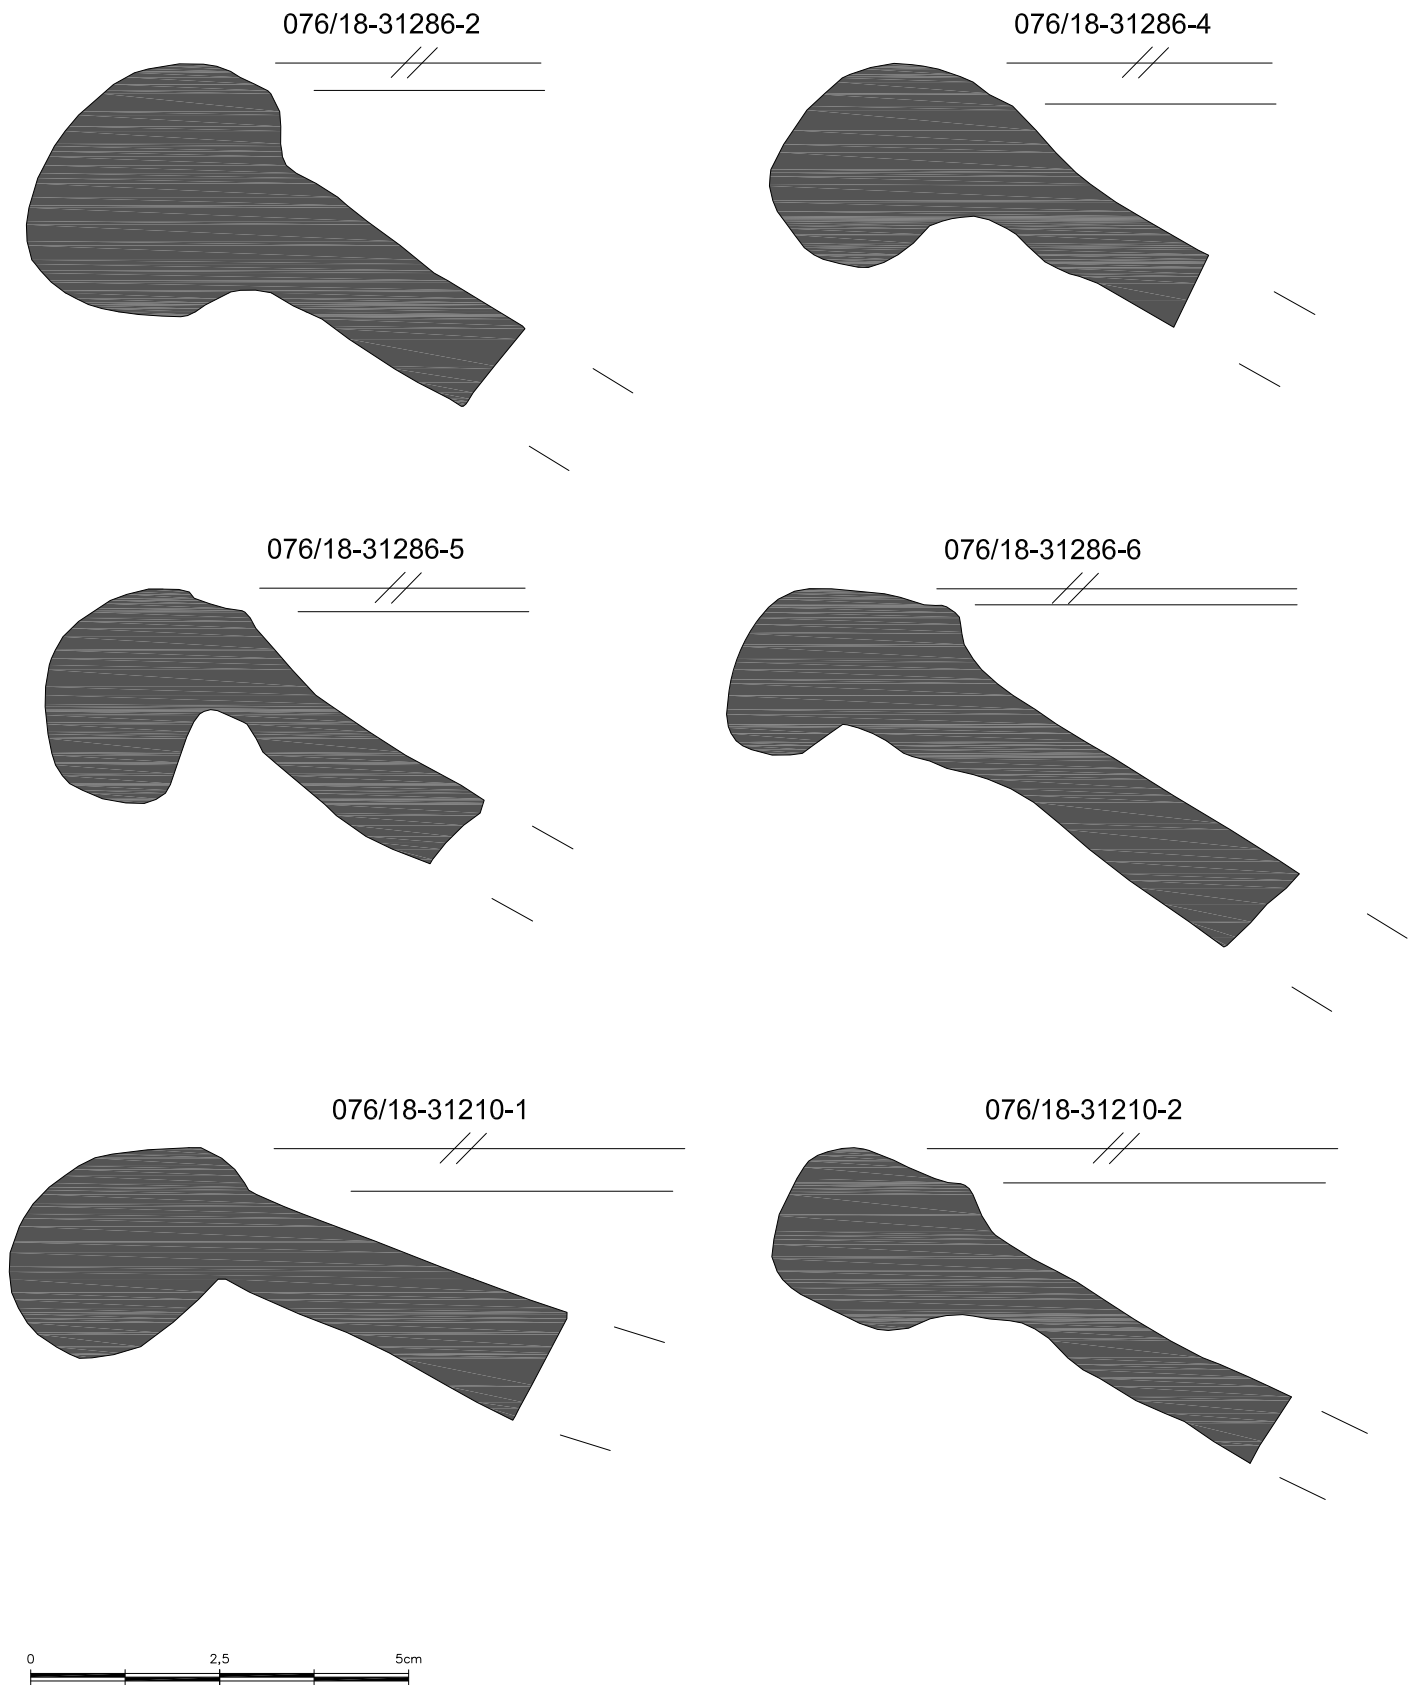
LÀMINA 30

076/18-31286-16:   Plat  
Vora de plat de pisa arcaica. Taller: Barcelona  
Tècnica: estannífera blanc i morat.  
Pisa estannífera decorada amb manganès sobre blanc d'estany. Decoració de volutes. Pasta rosada  
2ª 1/2 del s.XIII segons context arqueològic.

076/18-31275-2:    Gerra  
Vora de gerra de comuna vidrada verda.  
Tècnica: Vidrat de plom. Pasta de cocció oxidant.  
Decoració incisa pentinada.  
Finals del s.XIII segons context arqueològic.

076/18-31286-19:   Plat  
Peu de plat de pisa arcaica. Taller: Barcelona  
Tècnica: estannífera blanc i morat.  
Pisa estannífera decorada amb manganès sobre blanc d'estany. Decoració ocell. Pasta ocre rosada  
2ª 1/2 del s.XIII segons context arqueològic.

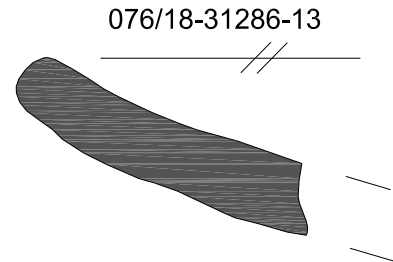
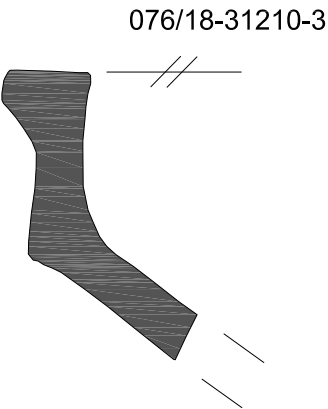
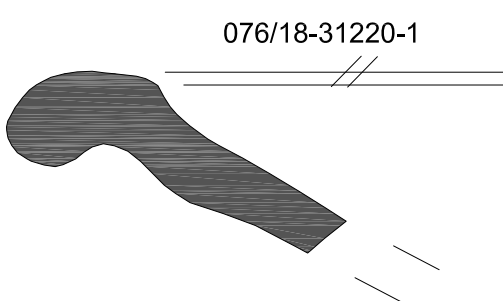
LÀMINA 33

076/18-31229-10:   Plat  
Vora de plat de pisa arcaica. Taller: Barcelona  
Tècnica: estannífera blanc i morat.  
Pisa estannífera decorada amb manganès sobre blanc d'estany. No s'aprecia la decoració. Pasta ocre  
Finals del s.XIII segons context arqueològic.

076/18-31281-2:    Servidora  
Vora de servidora carenada de comuna vidrada verda.  
Tècnica: Vidrat de plom. Pasta de cocció oxidant.  
Finals del s.XIII segons context arqueològic.

076/18-31281-3:    Tapadora  
Vora de tapadora de comuna vidrada melada.  
Tècnica: Vidrat de plom. Pasta de cocció oxidant.  
Finals del s.XIII segons context arqueològic.

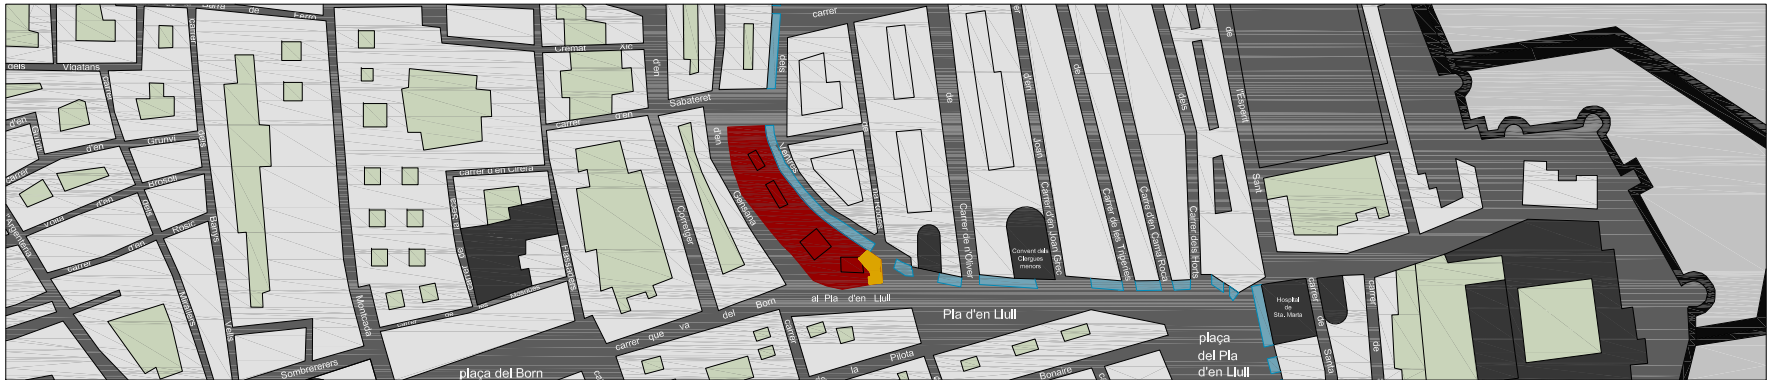
SITUACIÓ DELS ÀMBITS NÚM. 21, NÚM. 22 I NÚM. 22B DE LA CASA SANTMARTÍ

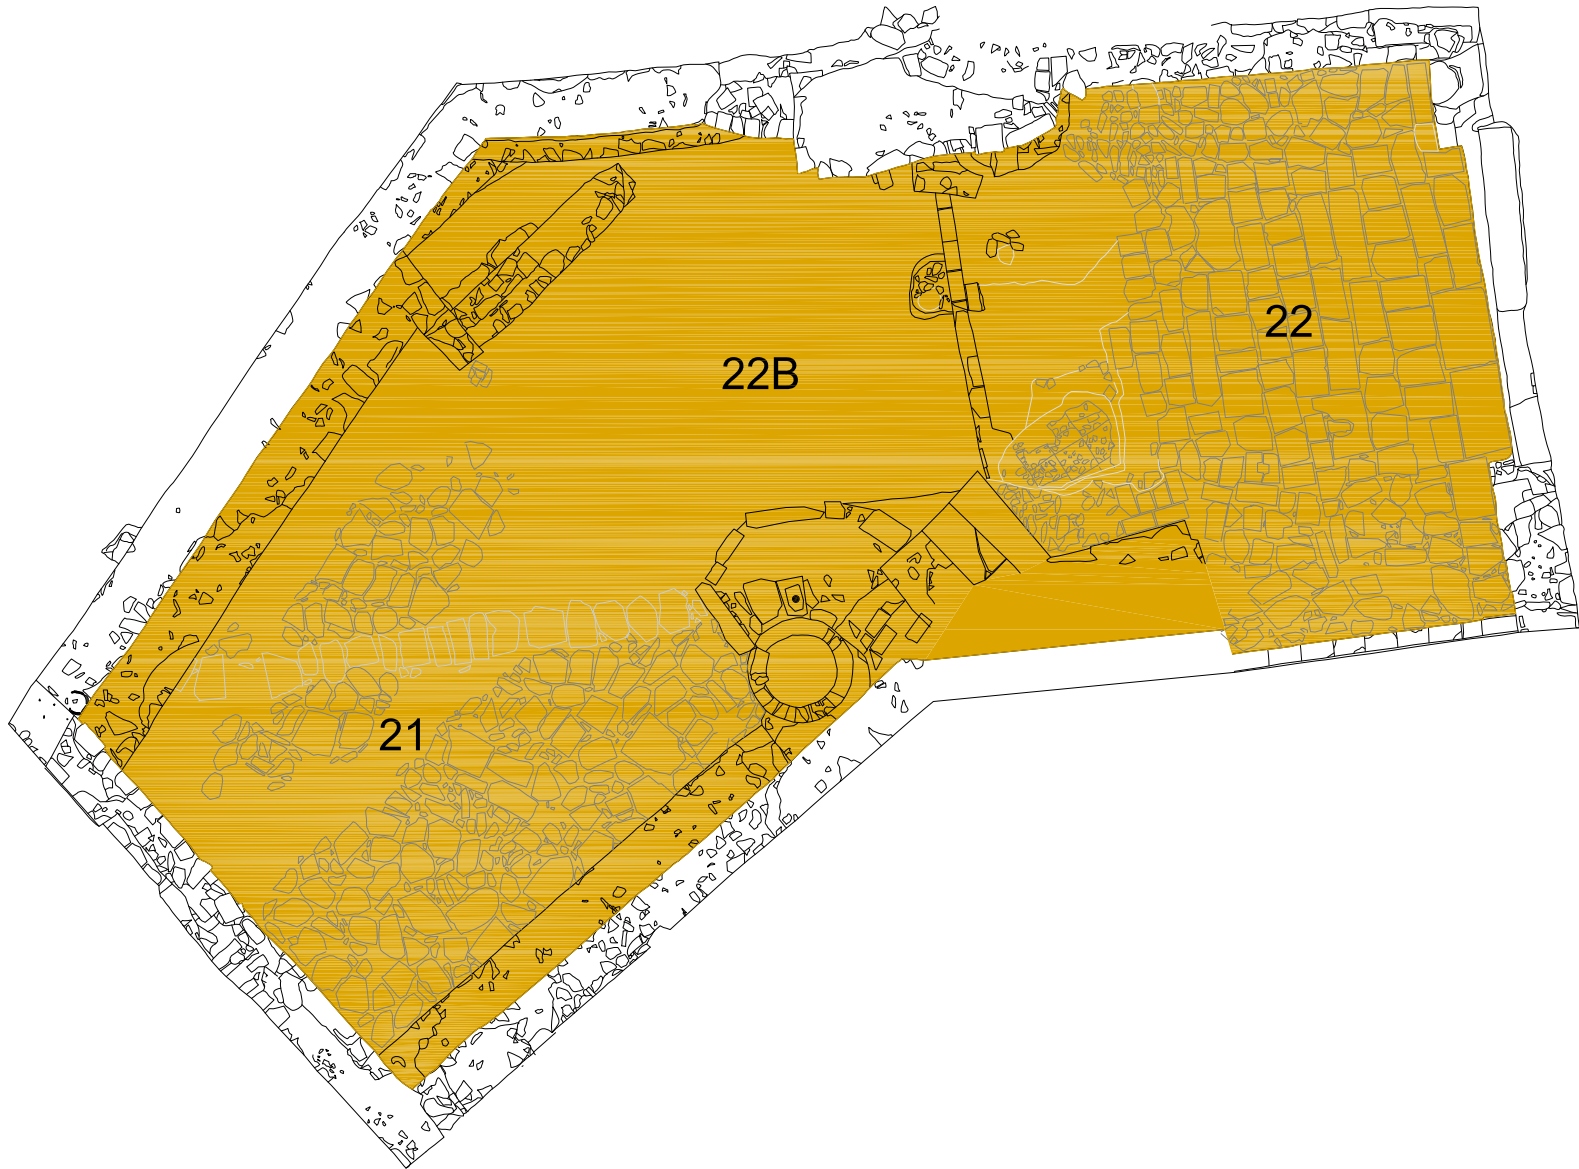
SITUACIÓ CASA SANTMARTÍ DINS L'ILLA

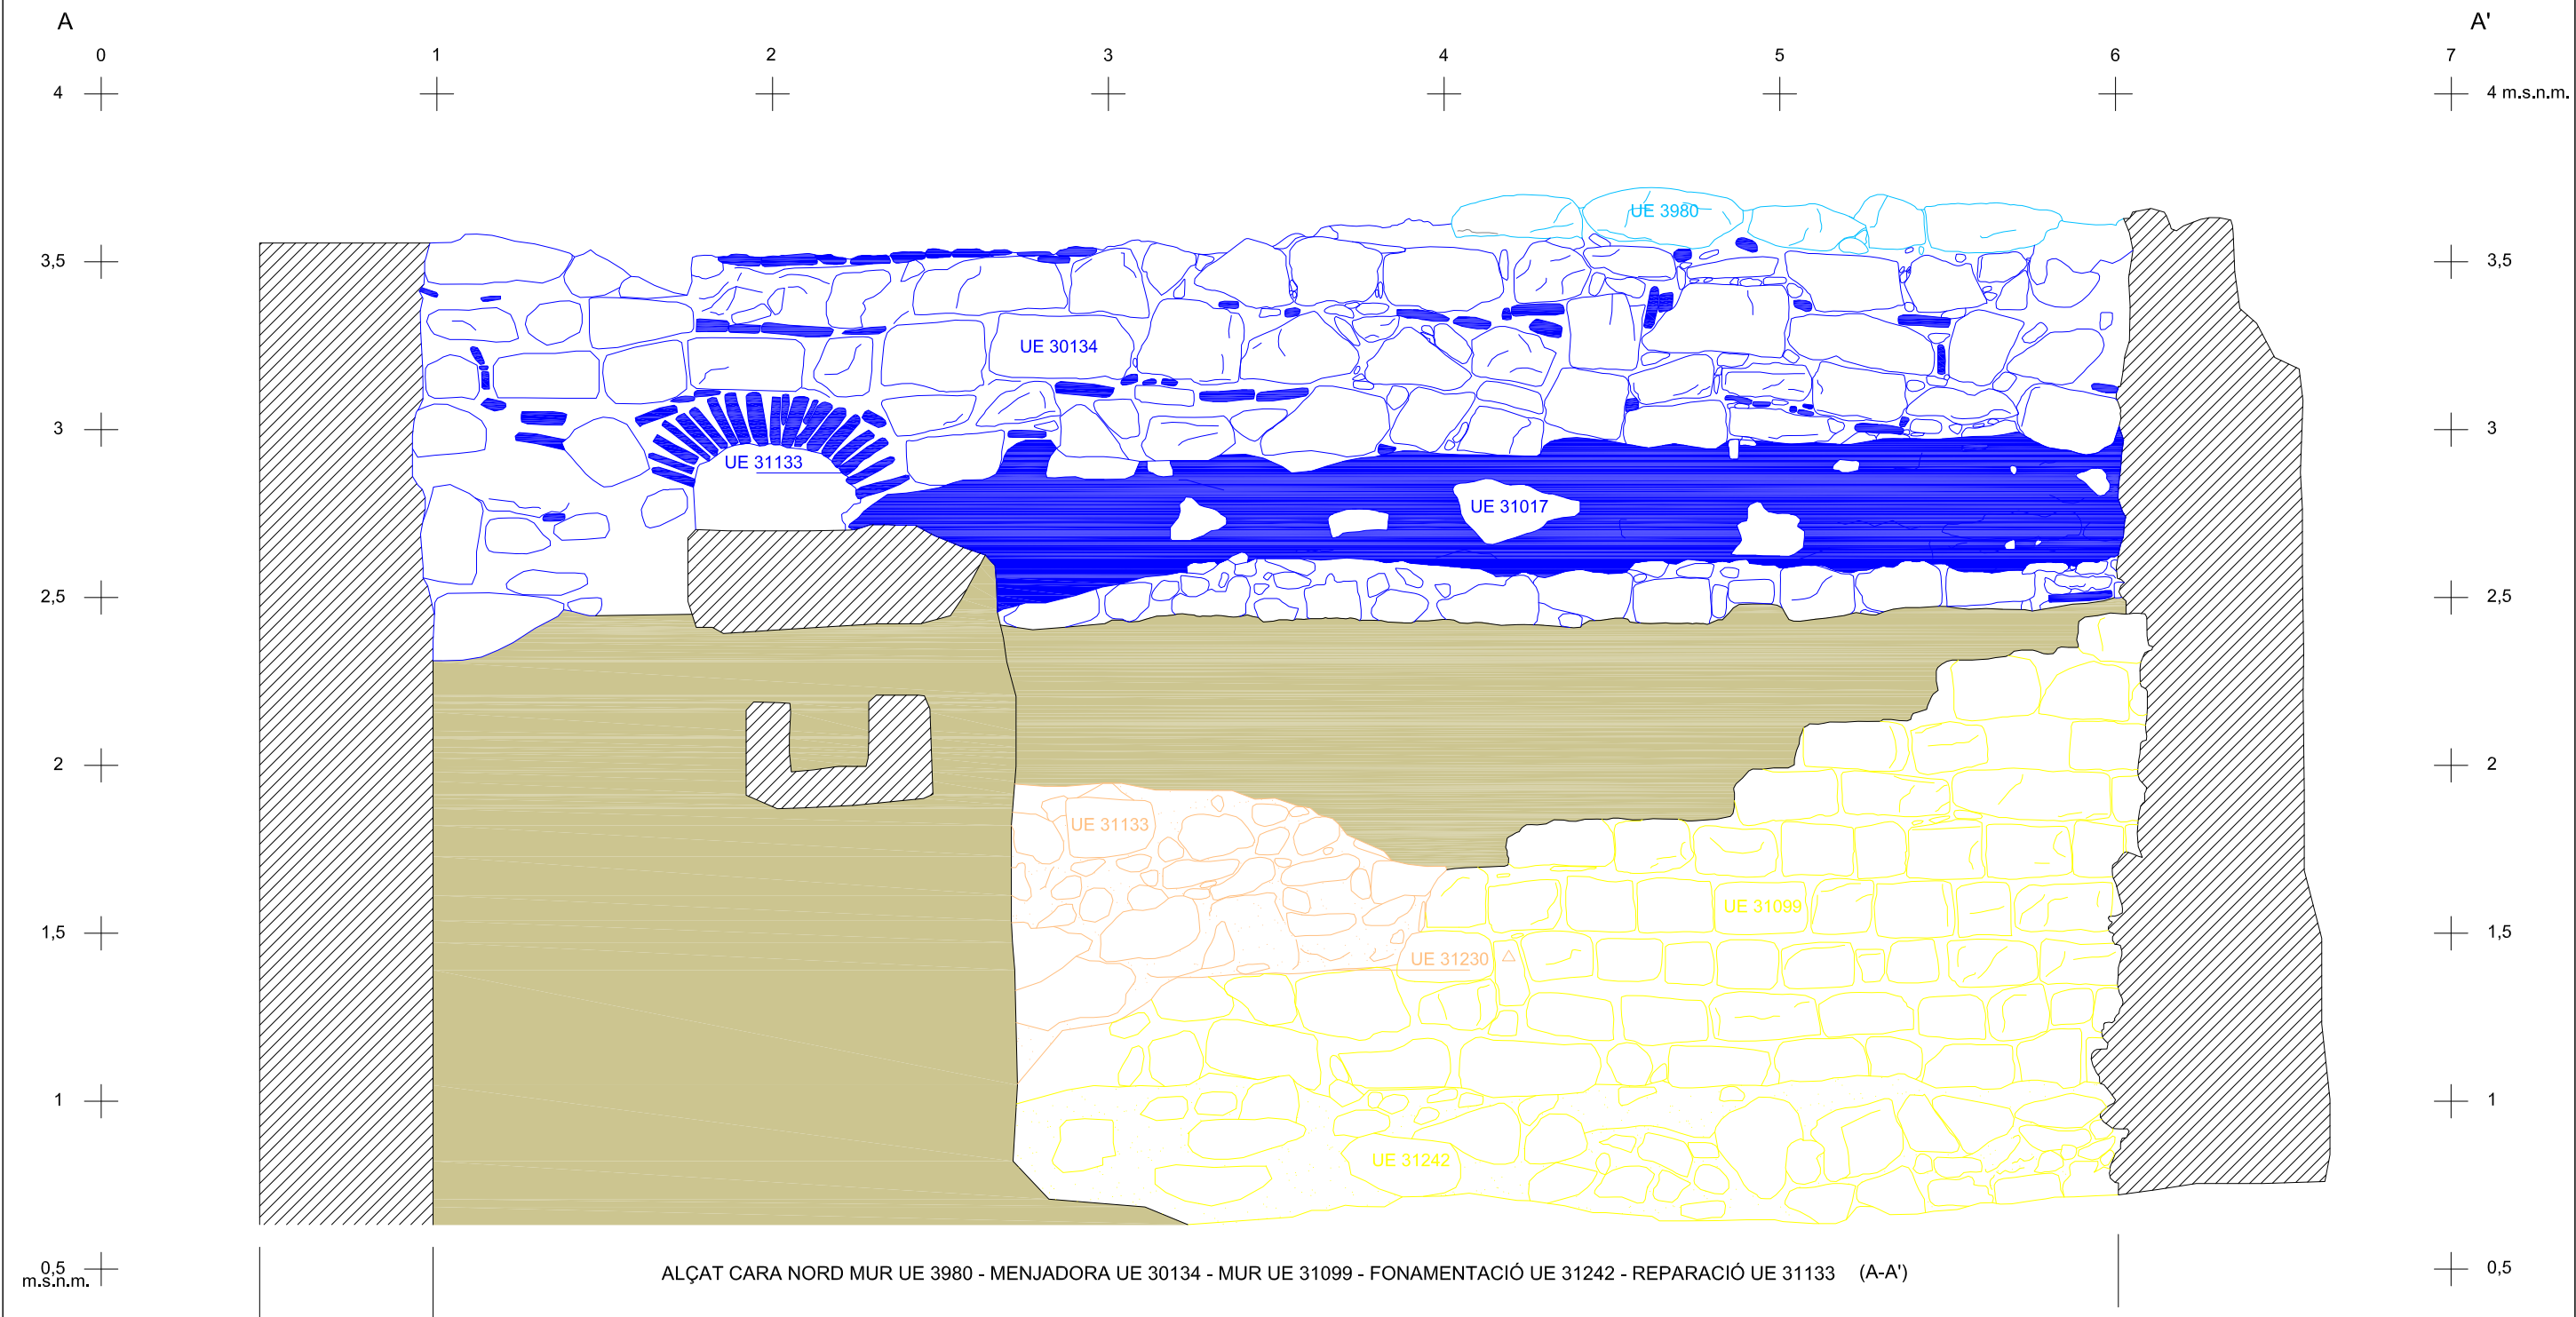
ALÇAT CARA NORD MUR UE 3980 - MENJADORA UE 30134 - MUR UE 31099 - FONAMENTACIÓ UE 31242 - REPARACIÓ UE 31133 (A-A')

FASE III B 2ª 1/2 S.XIII

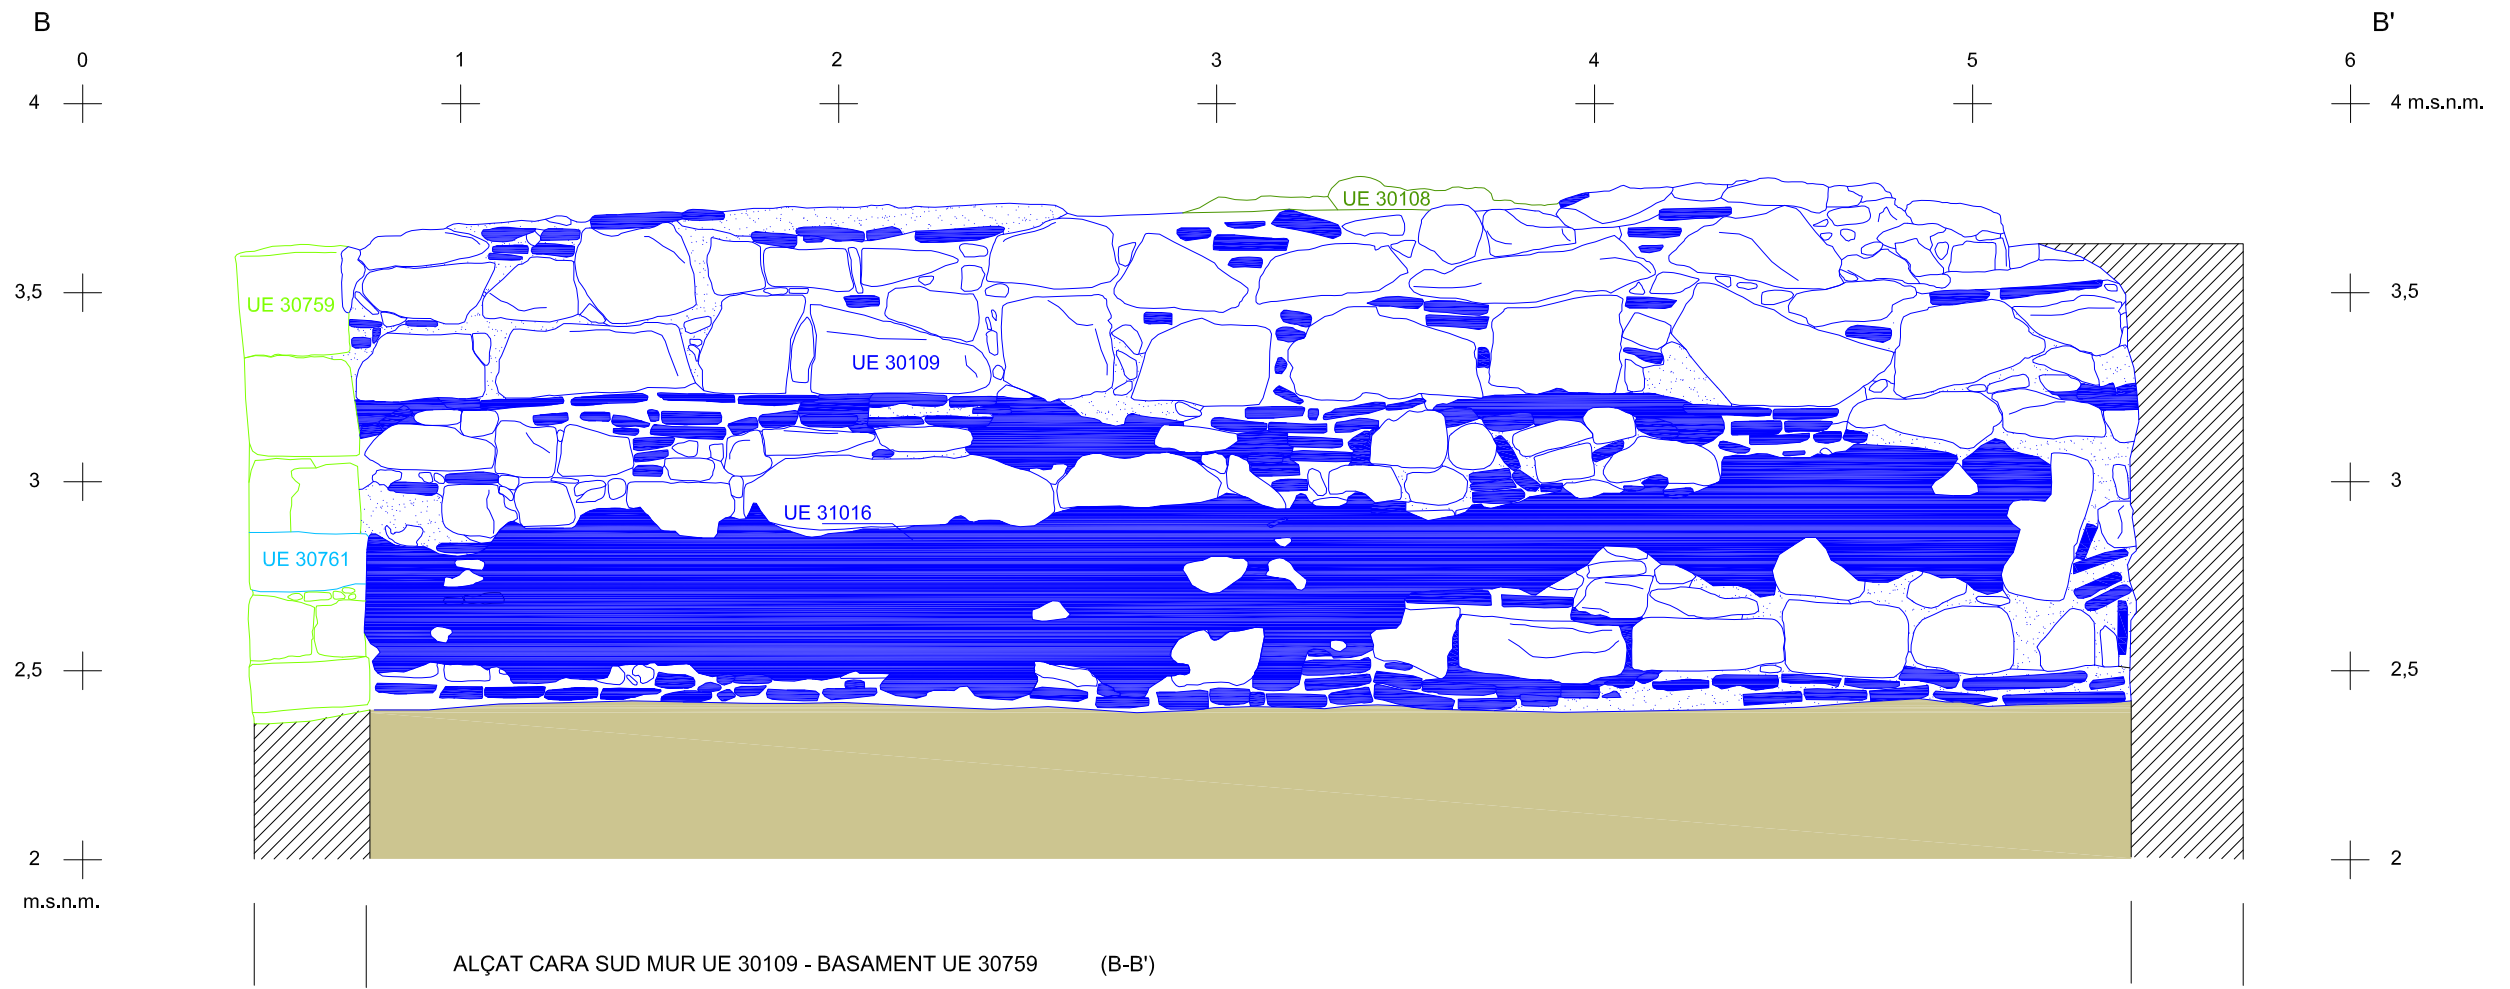
FASE IV B FINALS S.XIII 1ª 1/2 S.XIV

FASE V C 1ª 1/2 S.XIV

FASE XIII A 1ª 1/2 S.XVII

FASE XIV 1650

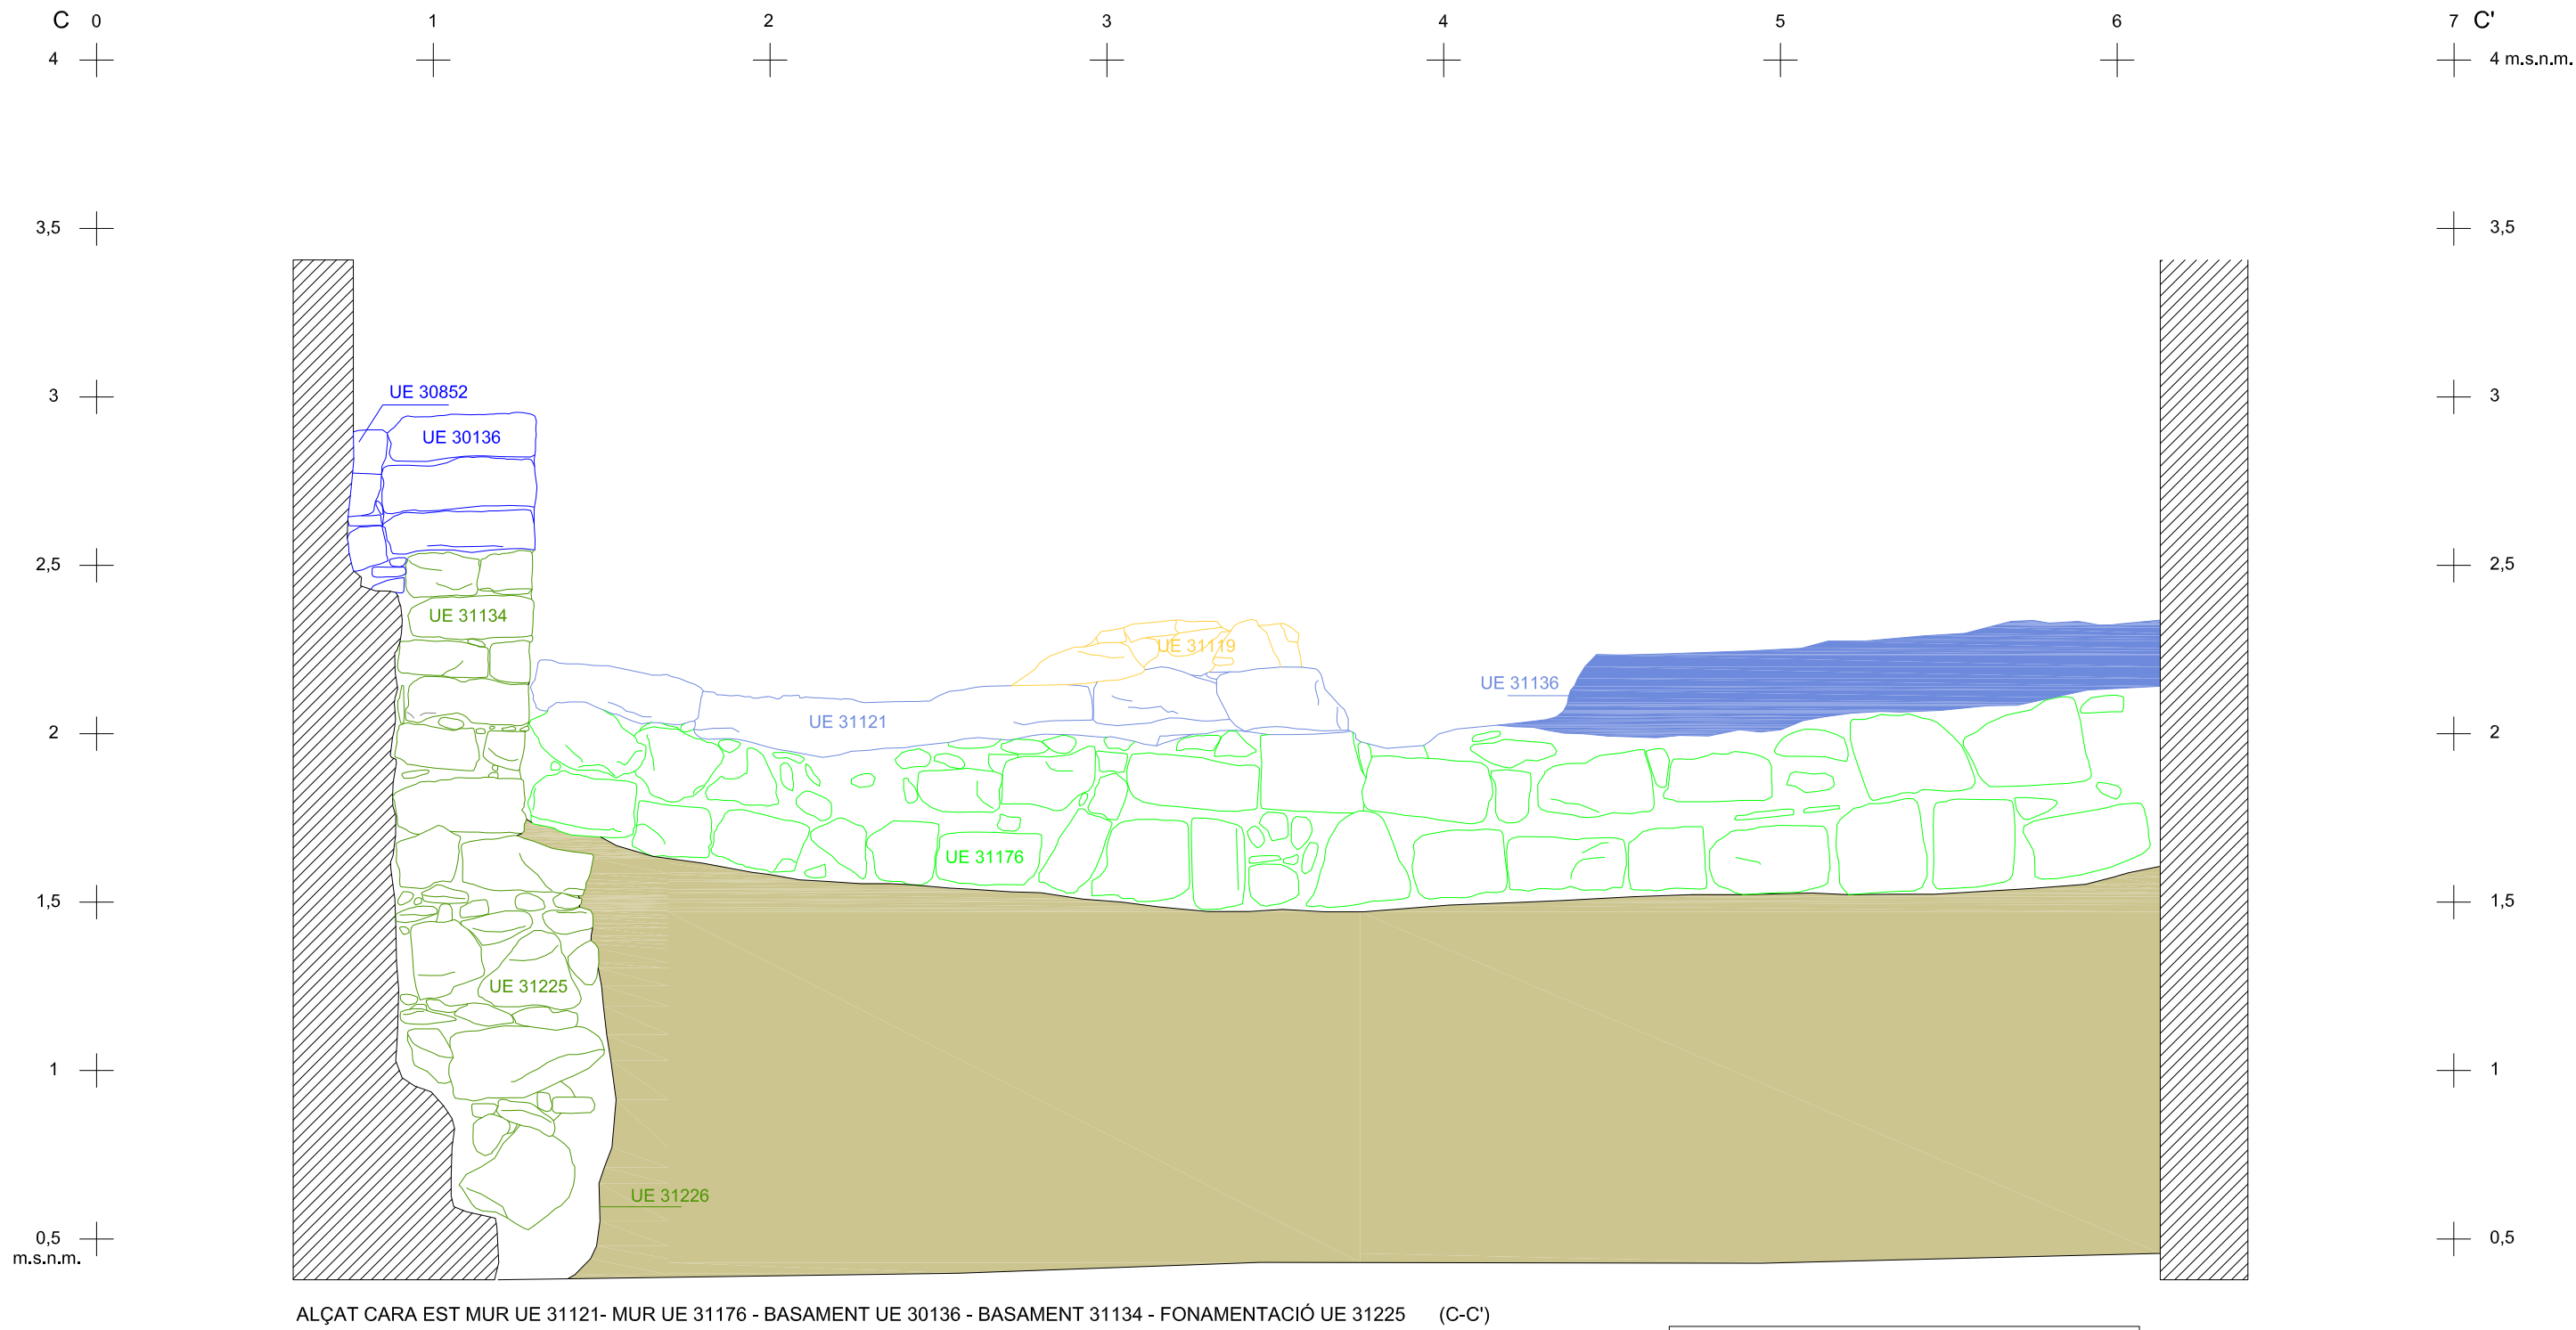
FASE V C 1ª 1/2 S.XIV

FASE V D 1ª 1/2 S.XIV

FASE X S.XVI

FASE XII INICI S.XVII
