# MEMÒRIA

## EL BORN CENTRE DE CULTURA I MEMÒRIA

Intervenció arqueològica a l'antic mercat del Born.  
Excavació dels àmbits núm.21 i núm.22 de la casa  
Santmartí.  
Barcelona, Barcelonès.

Codi: 076/18

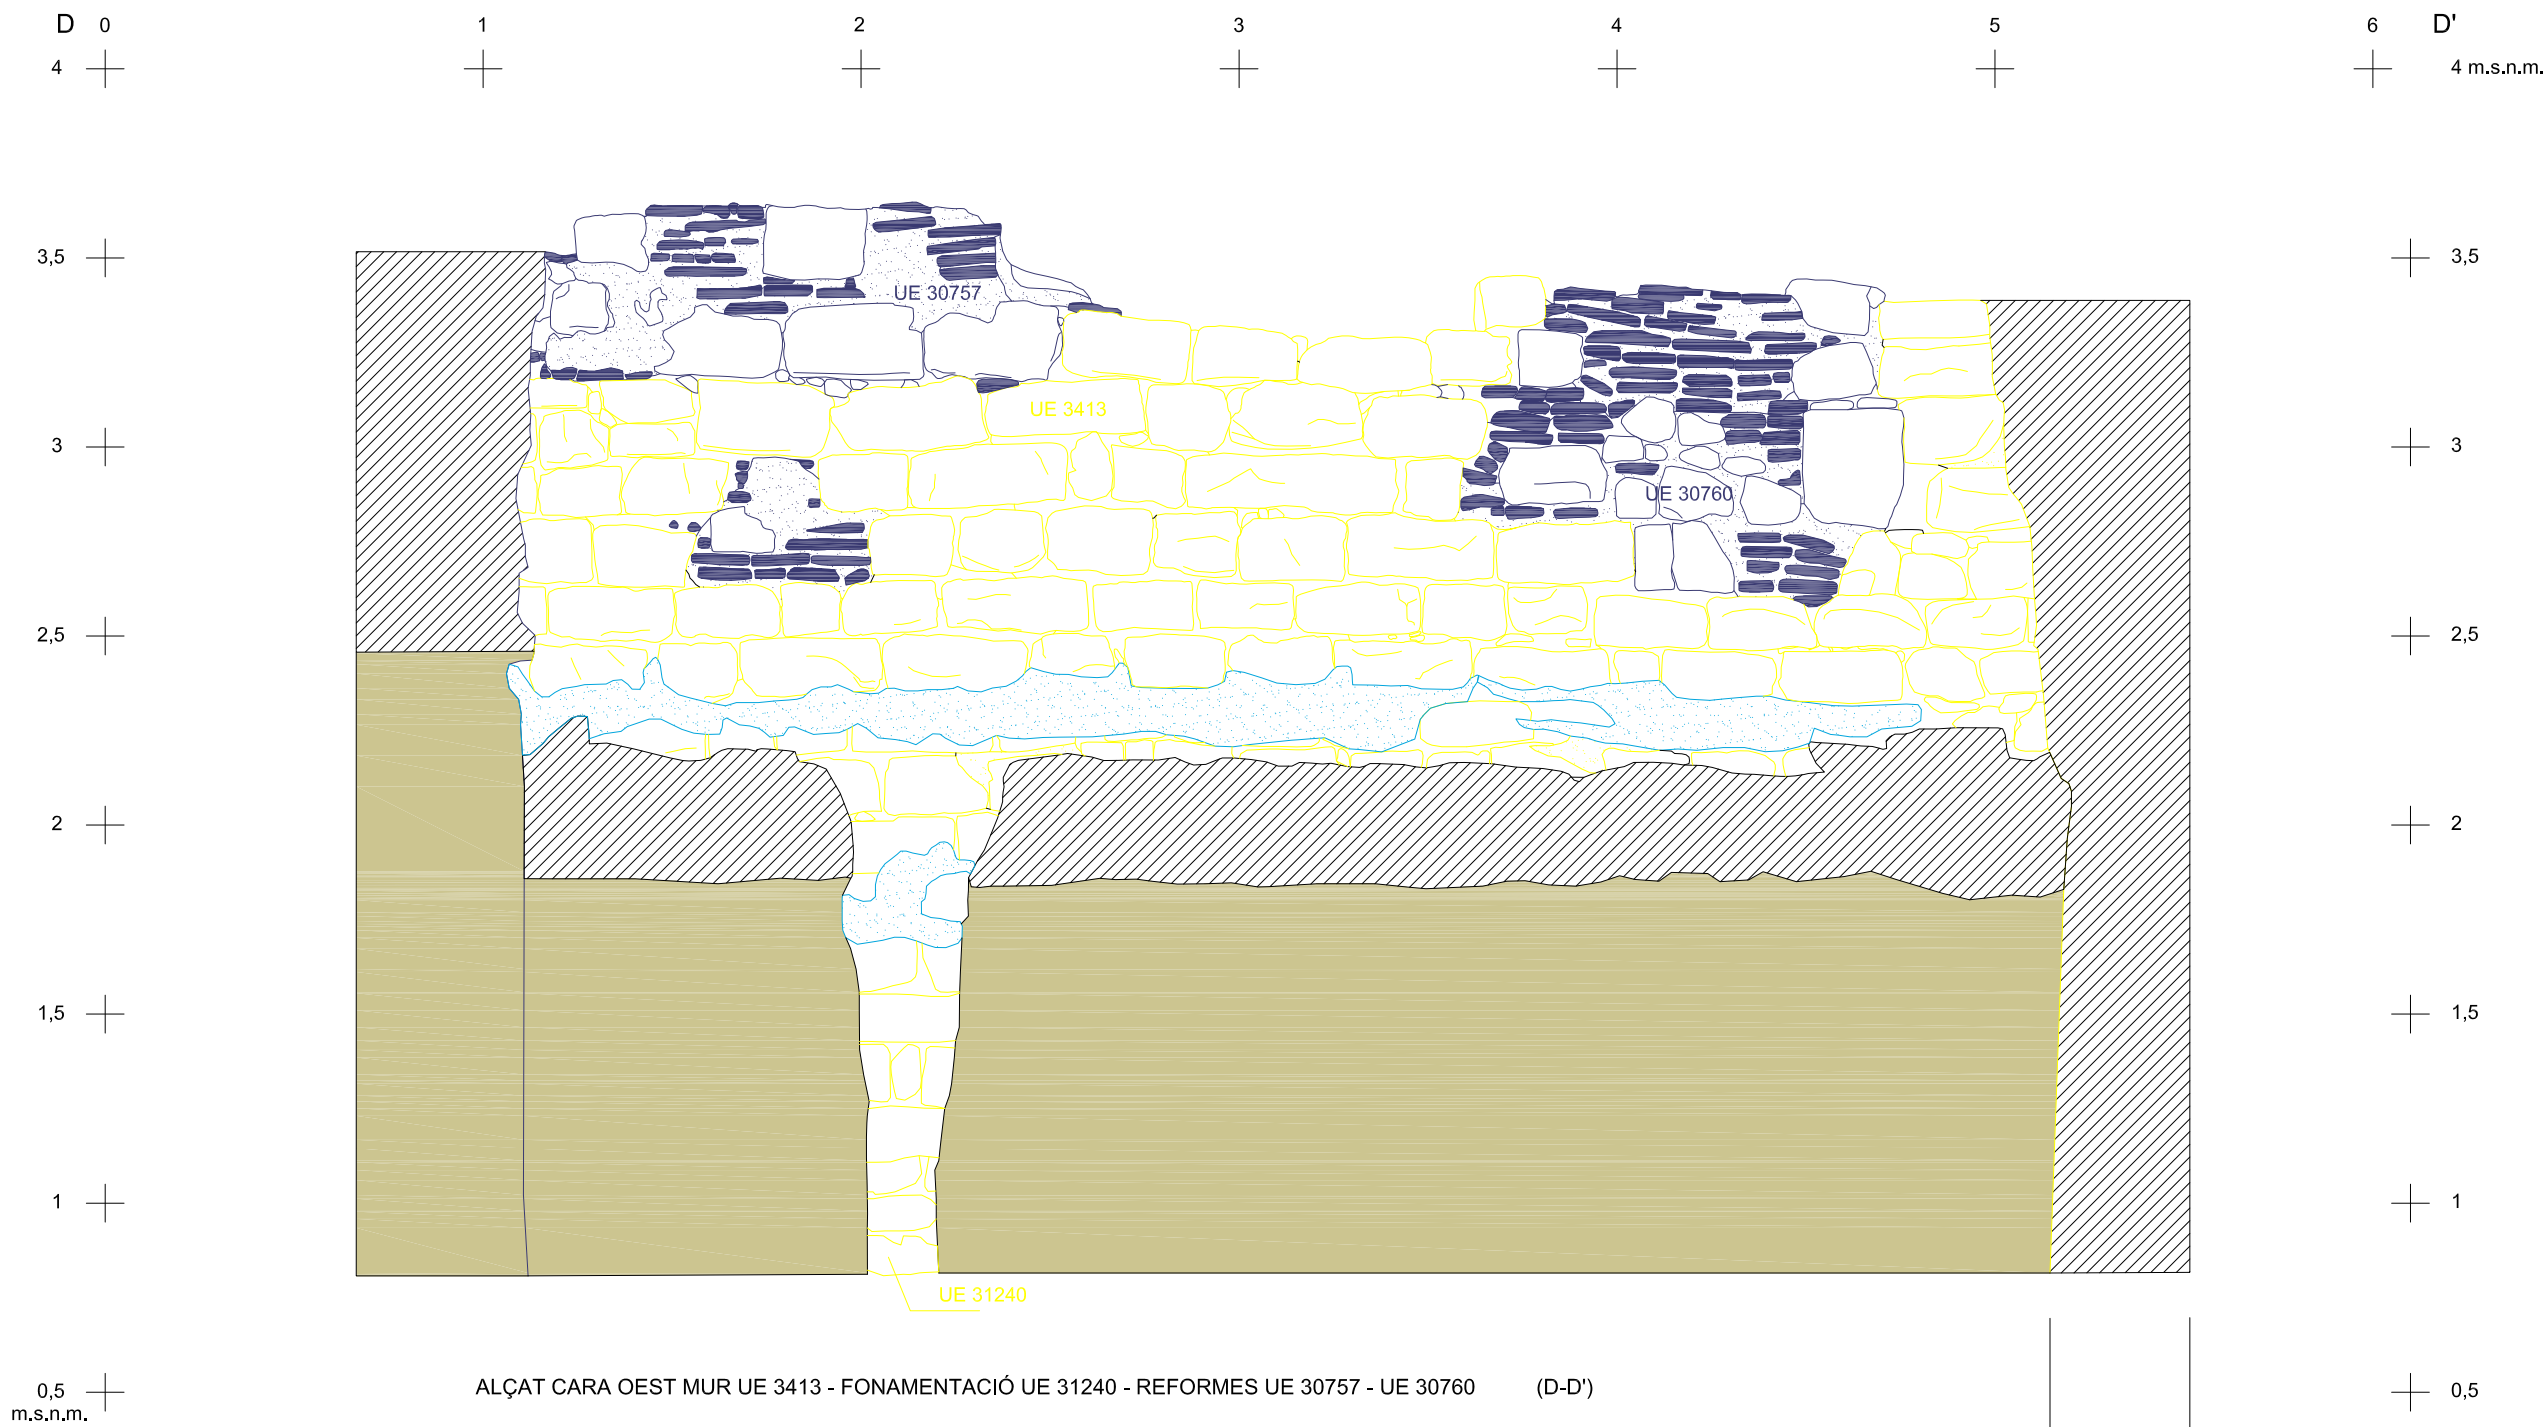
FASE III A FINALS DEL S.XIII

FASE VIII B 2ª 1/2 S.XV

FASE XV 1650 - 1675

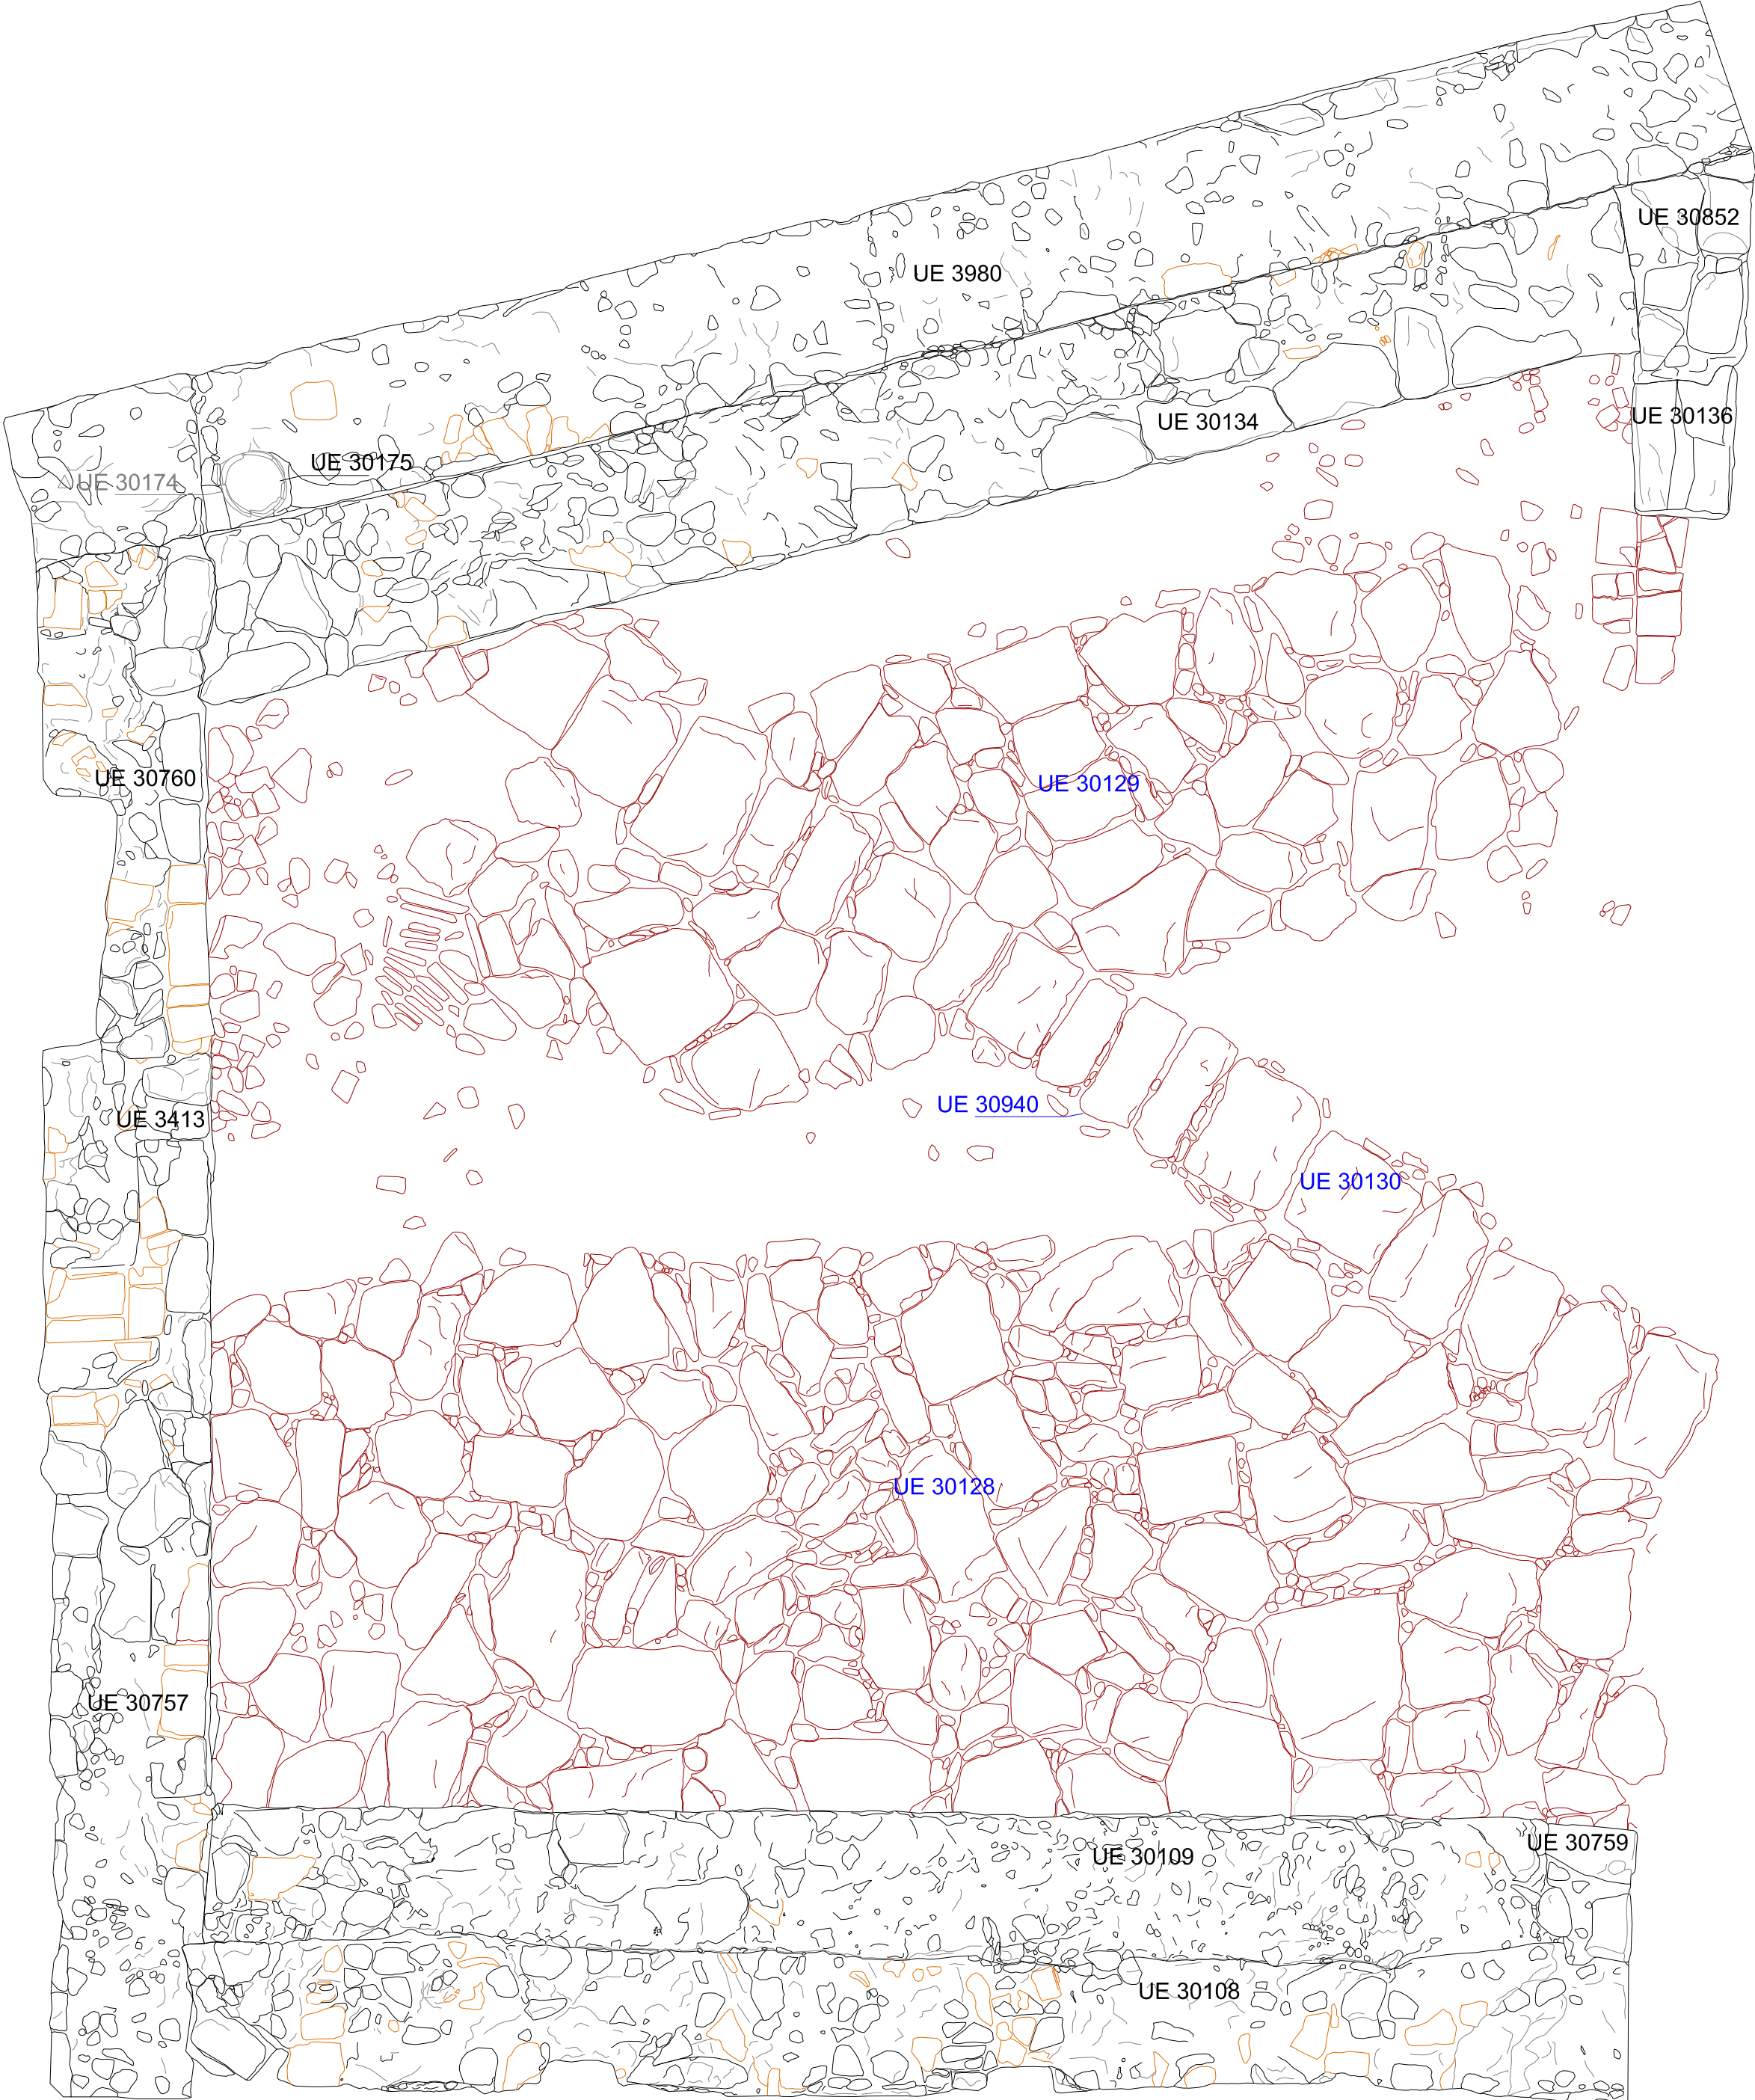
— Estructura tractament de restes  
UE 30130 UE tractament de restes

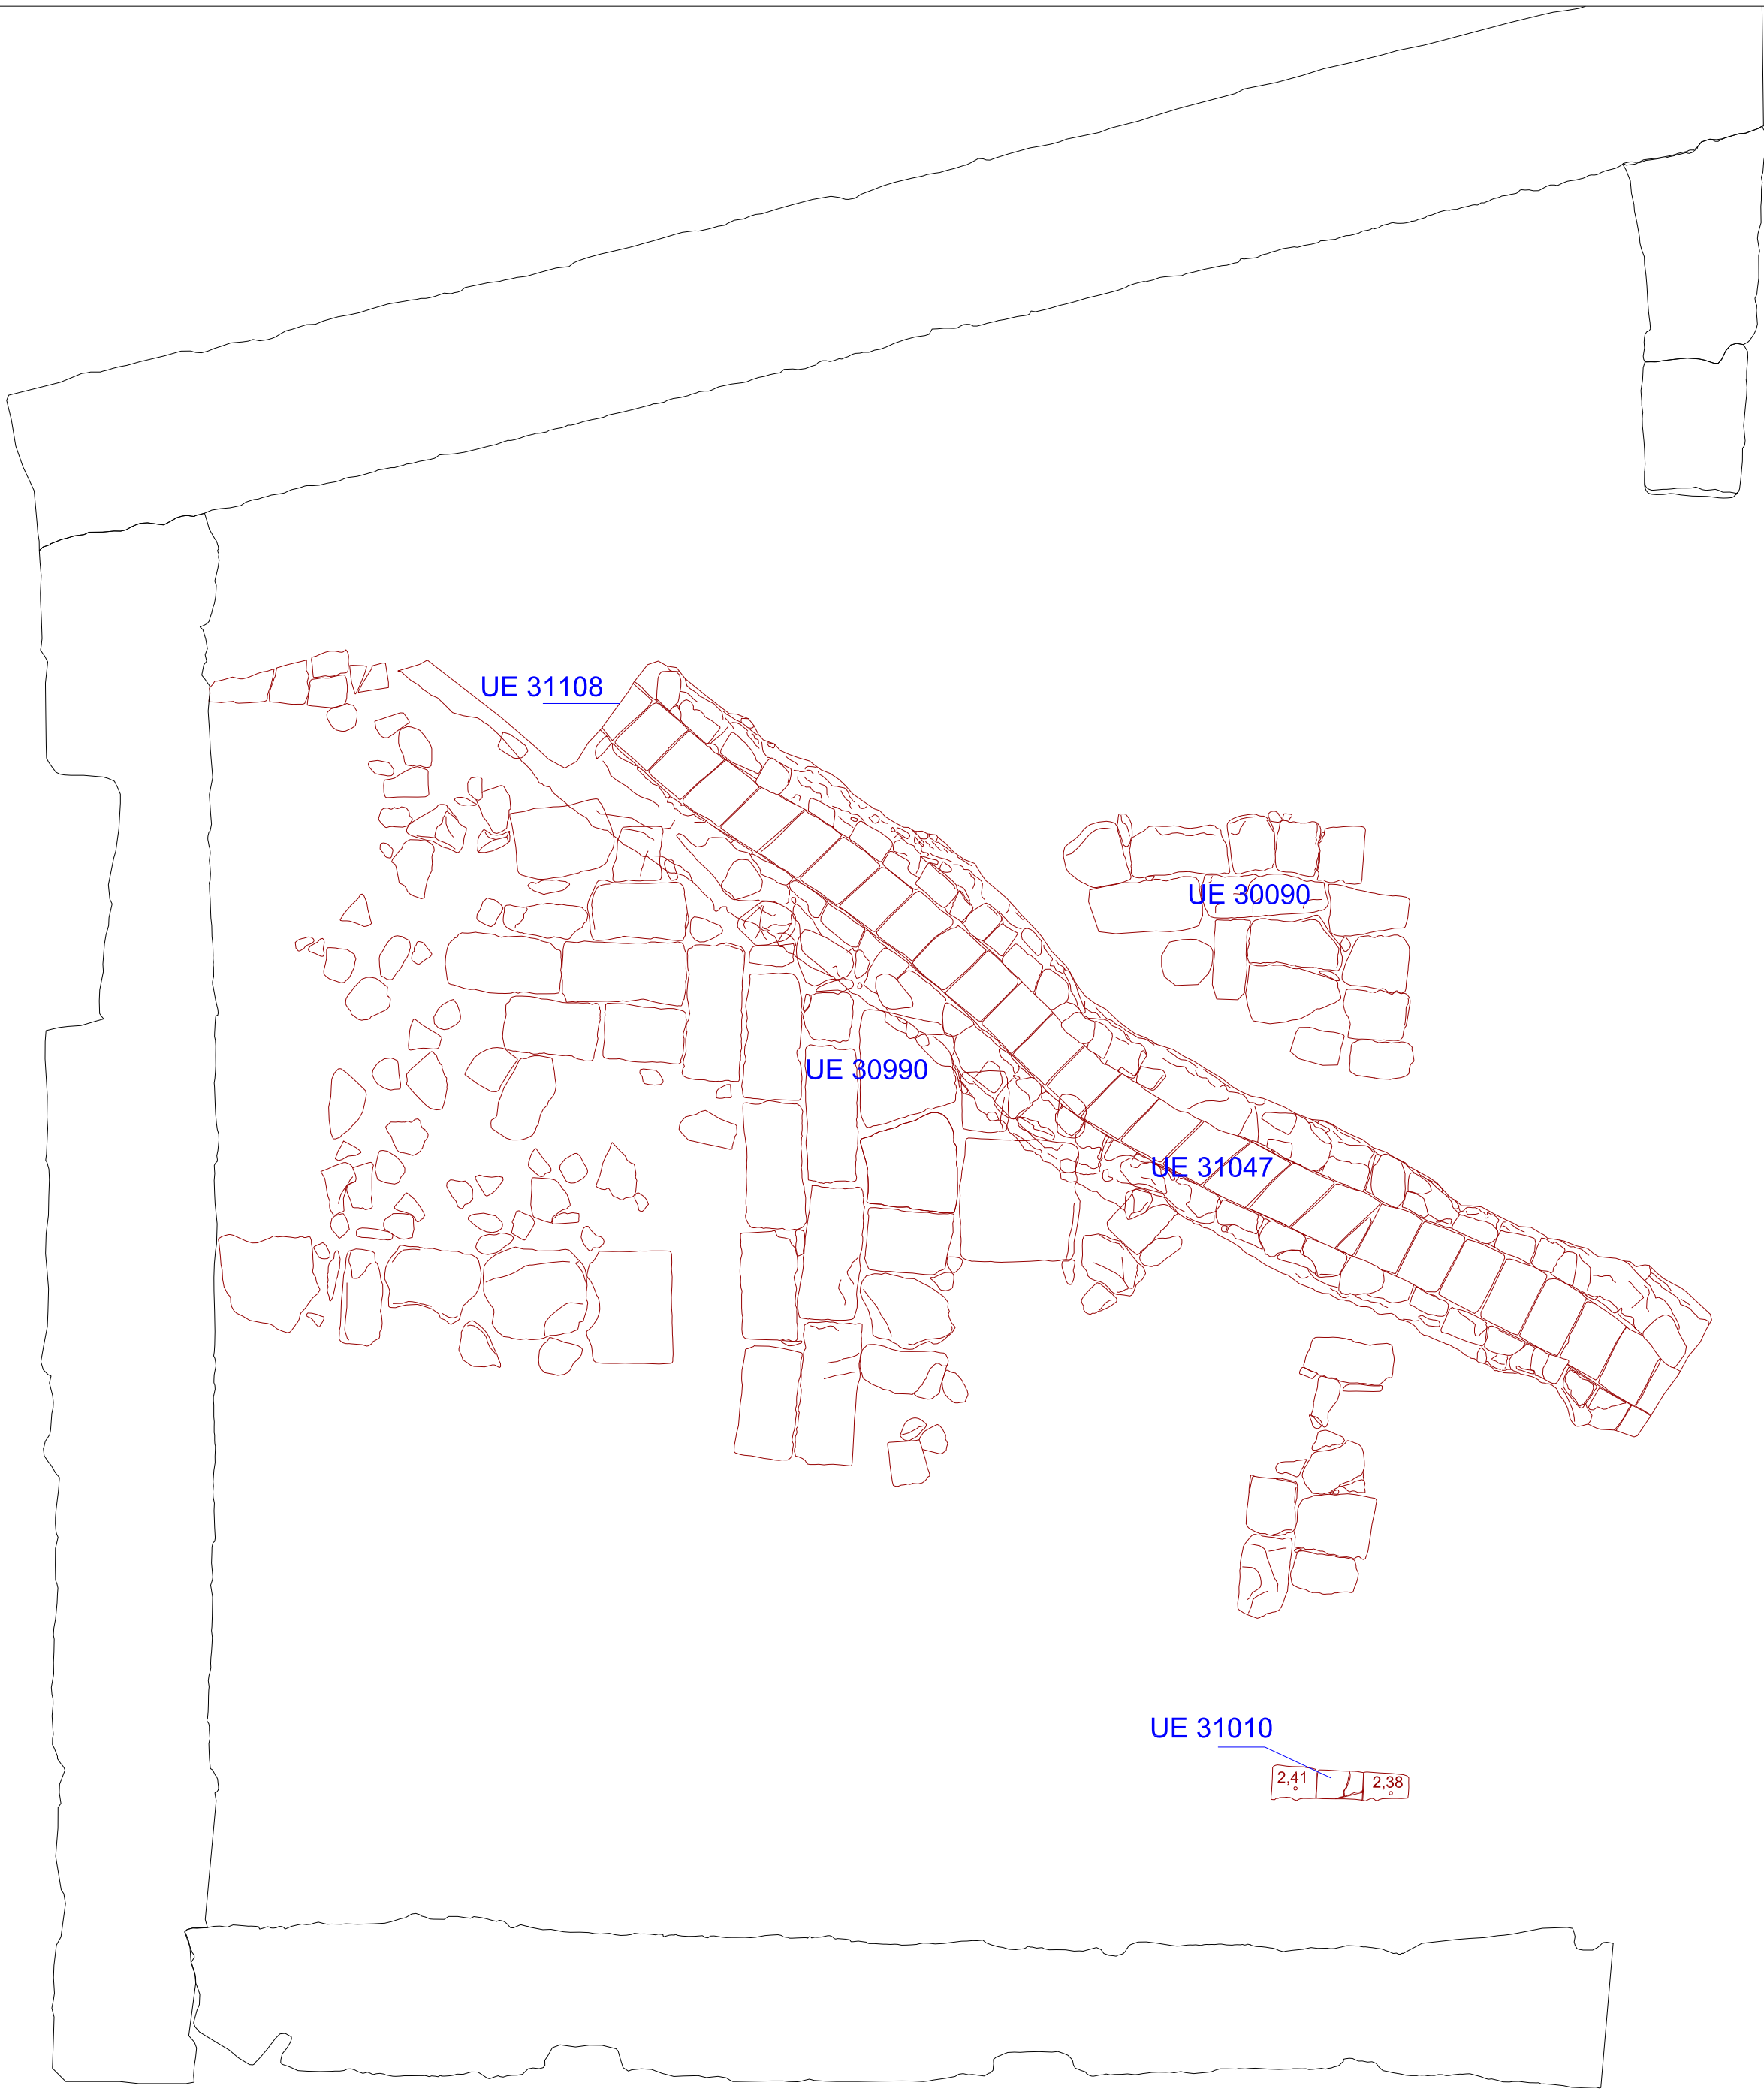
Estructura tractament de restes

UE 30130 UE tractament de restes

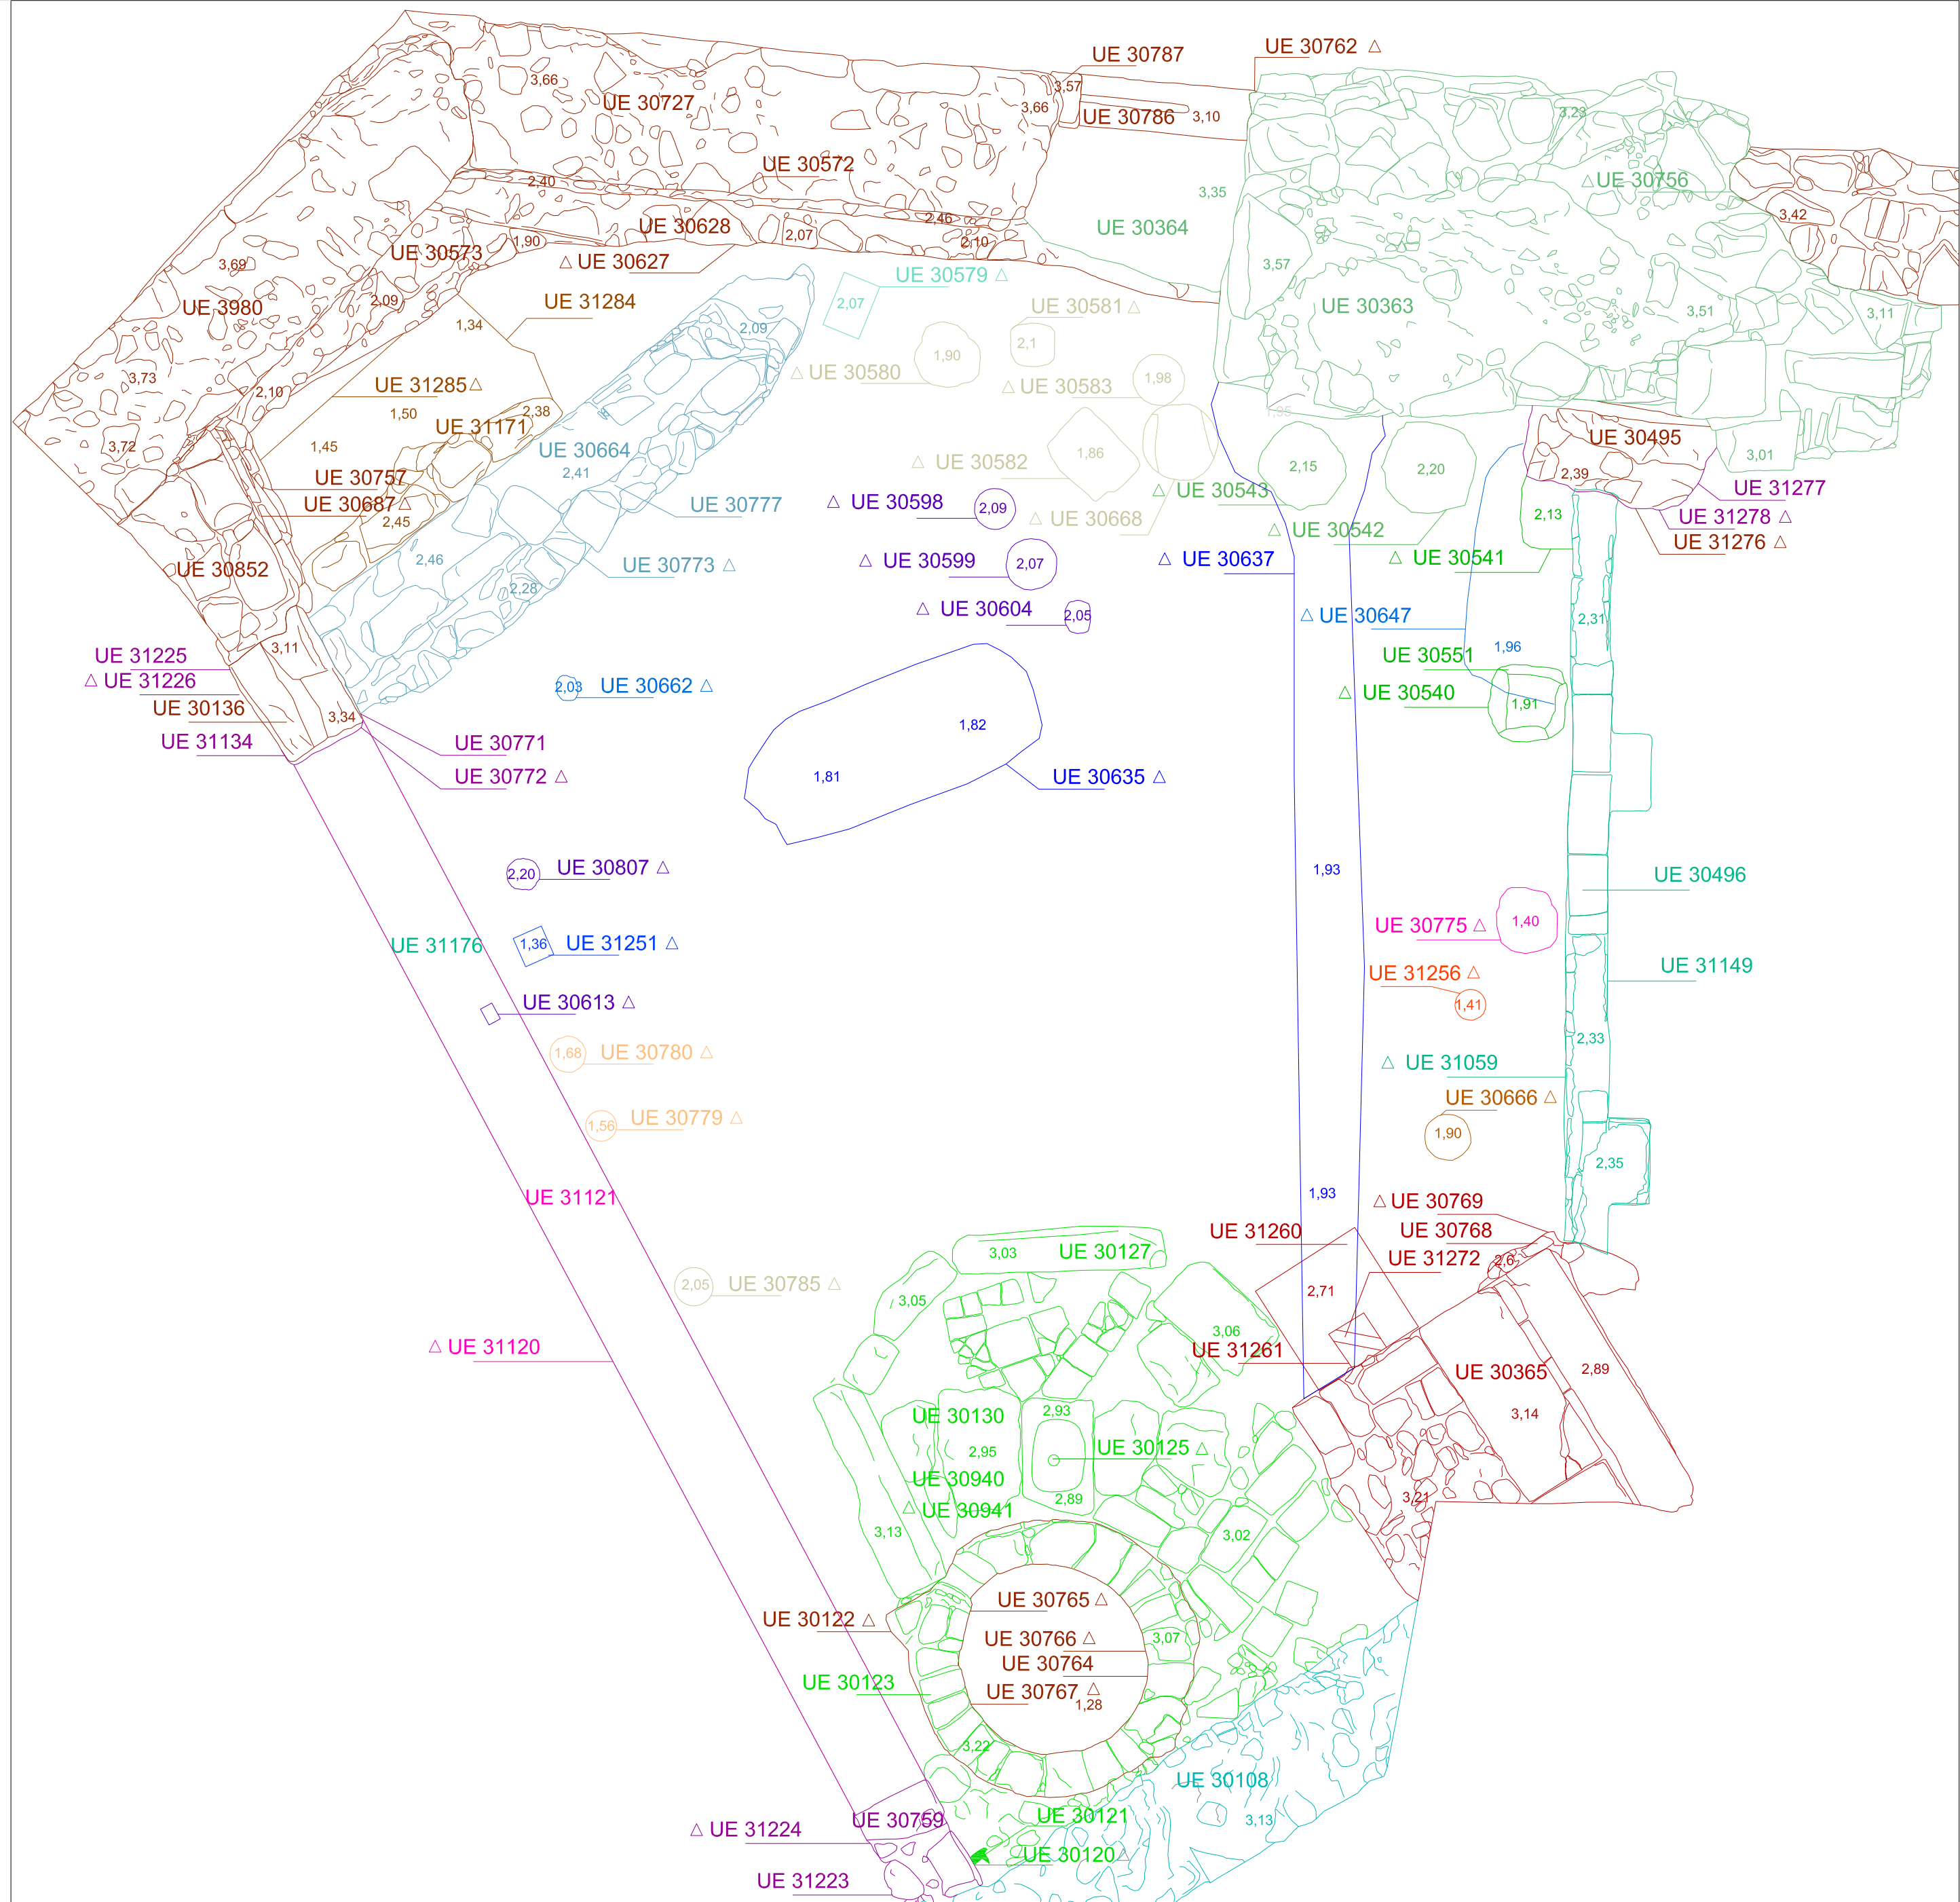
FASE II B 2ª 1/2 del segle S.XIII

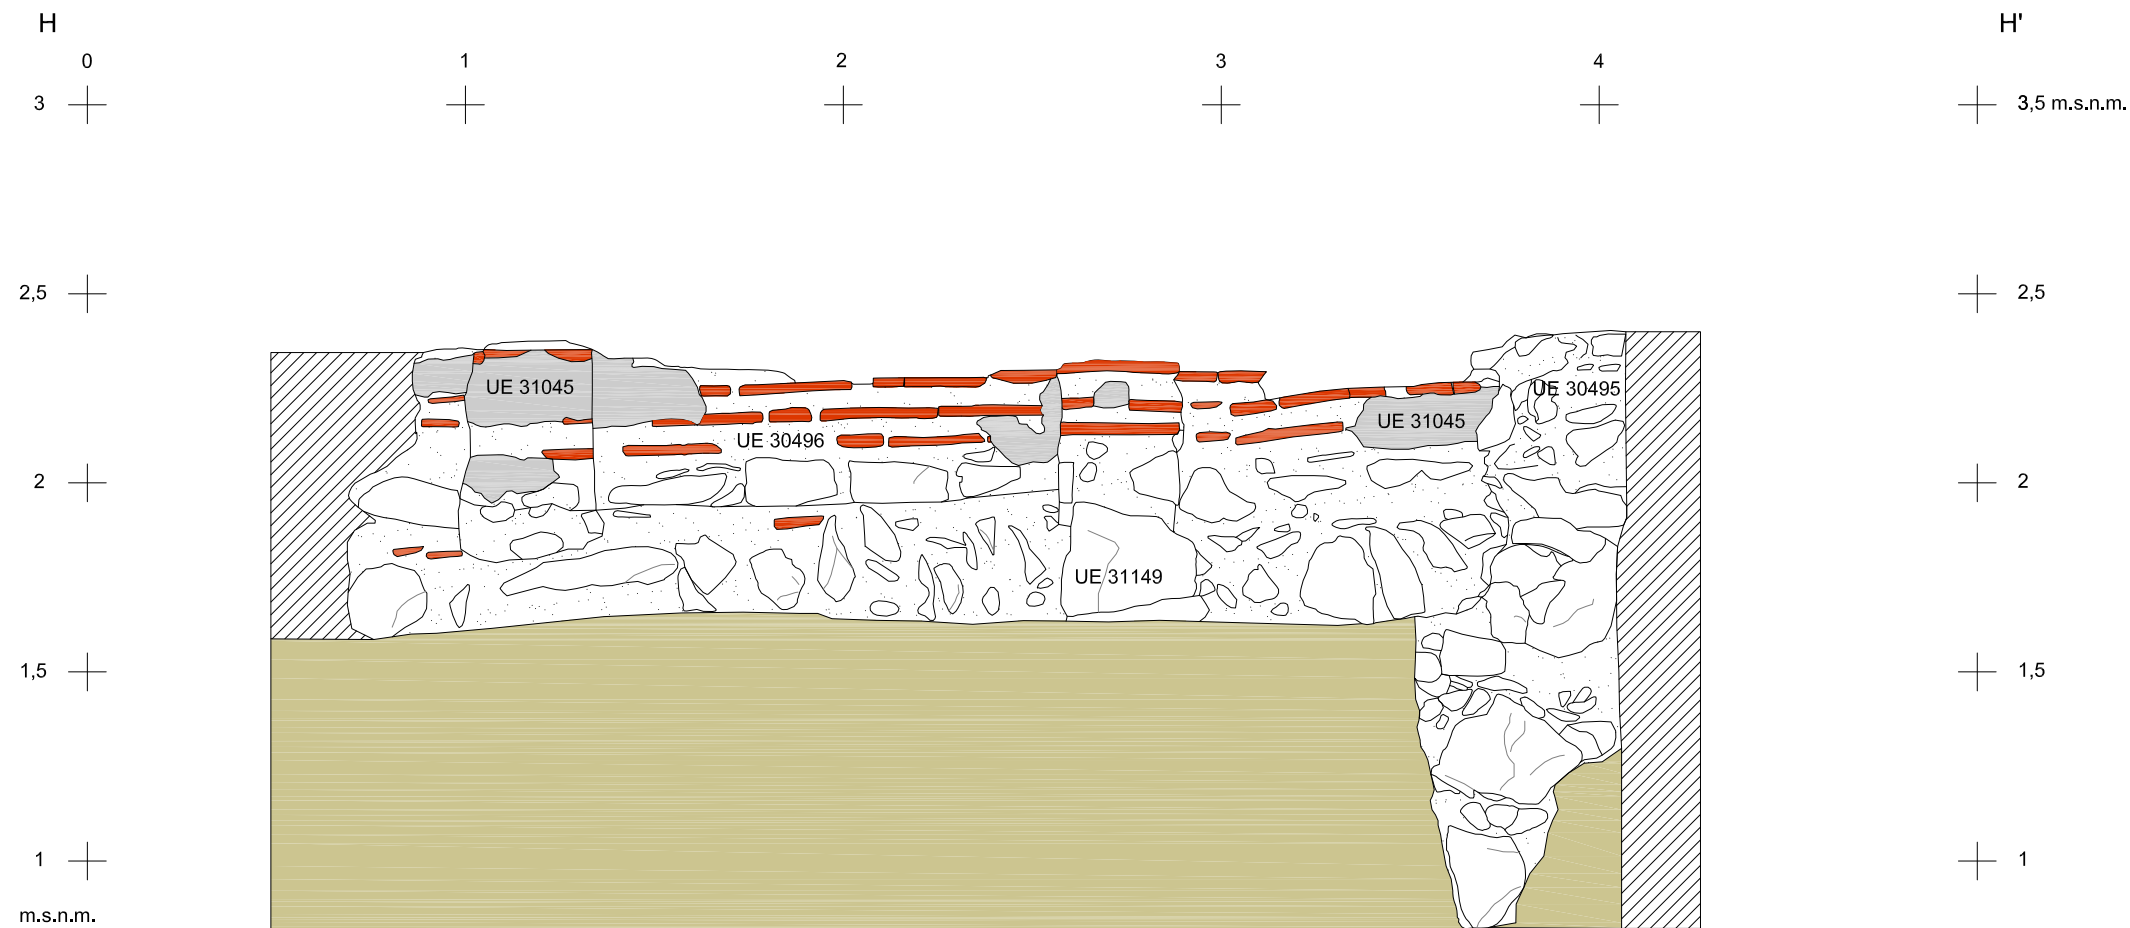
ALÇAT CARA OEST ENVÀ UE 30496 - FONAMENTACIÓ UE 31149 - FONAMENTACIÓ UE 30495 (H-H')

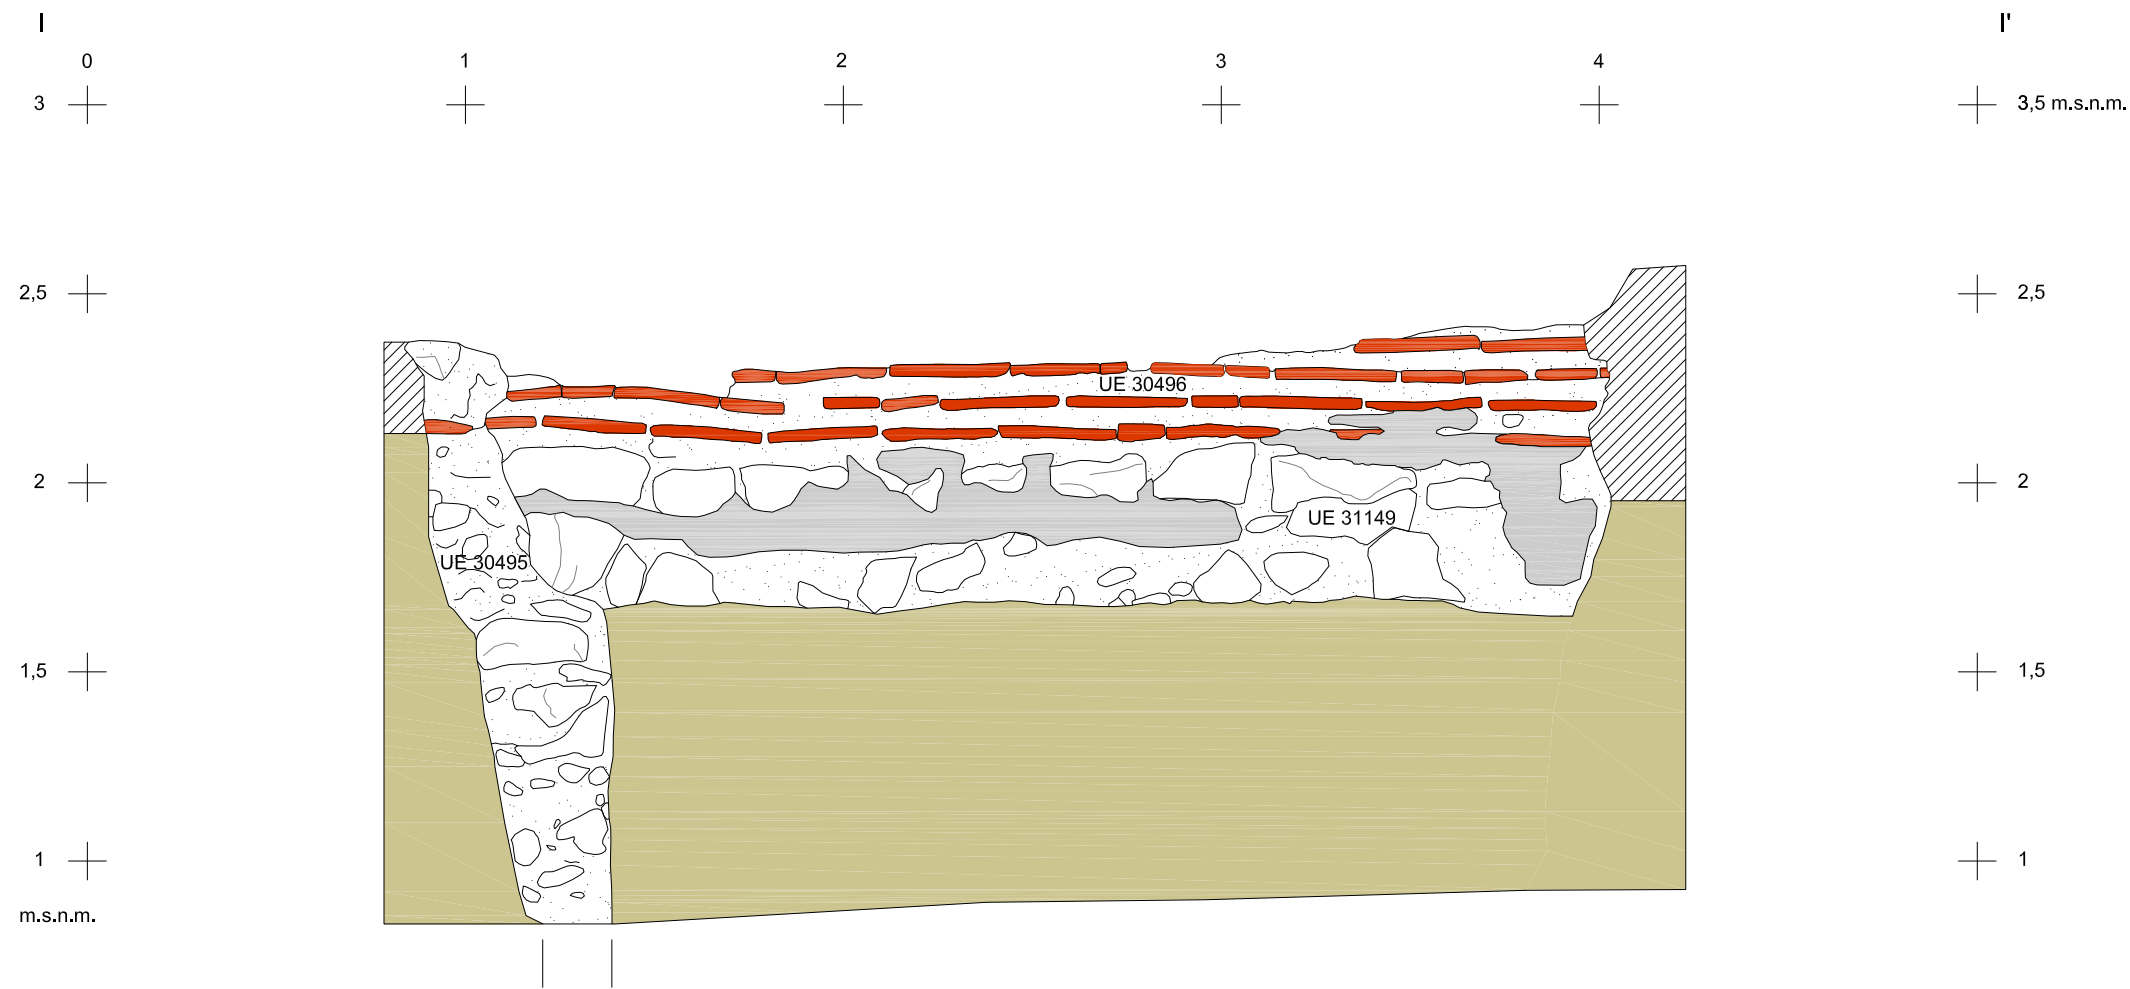
ALÇAT CARA EST ENVÀ UE 30496 - FONAMENTACIÓ UE 31149 - FONAMENTACIÓ UE 30495 (I-I')

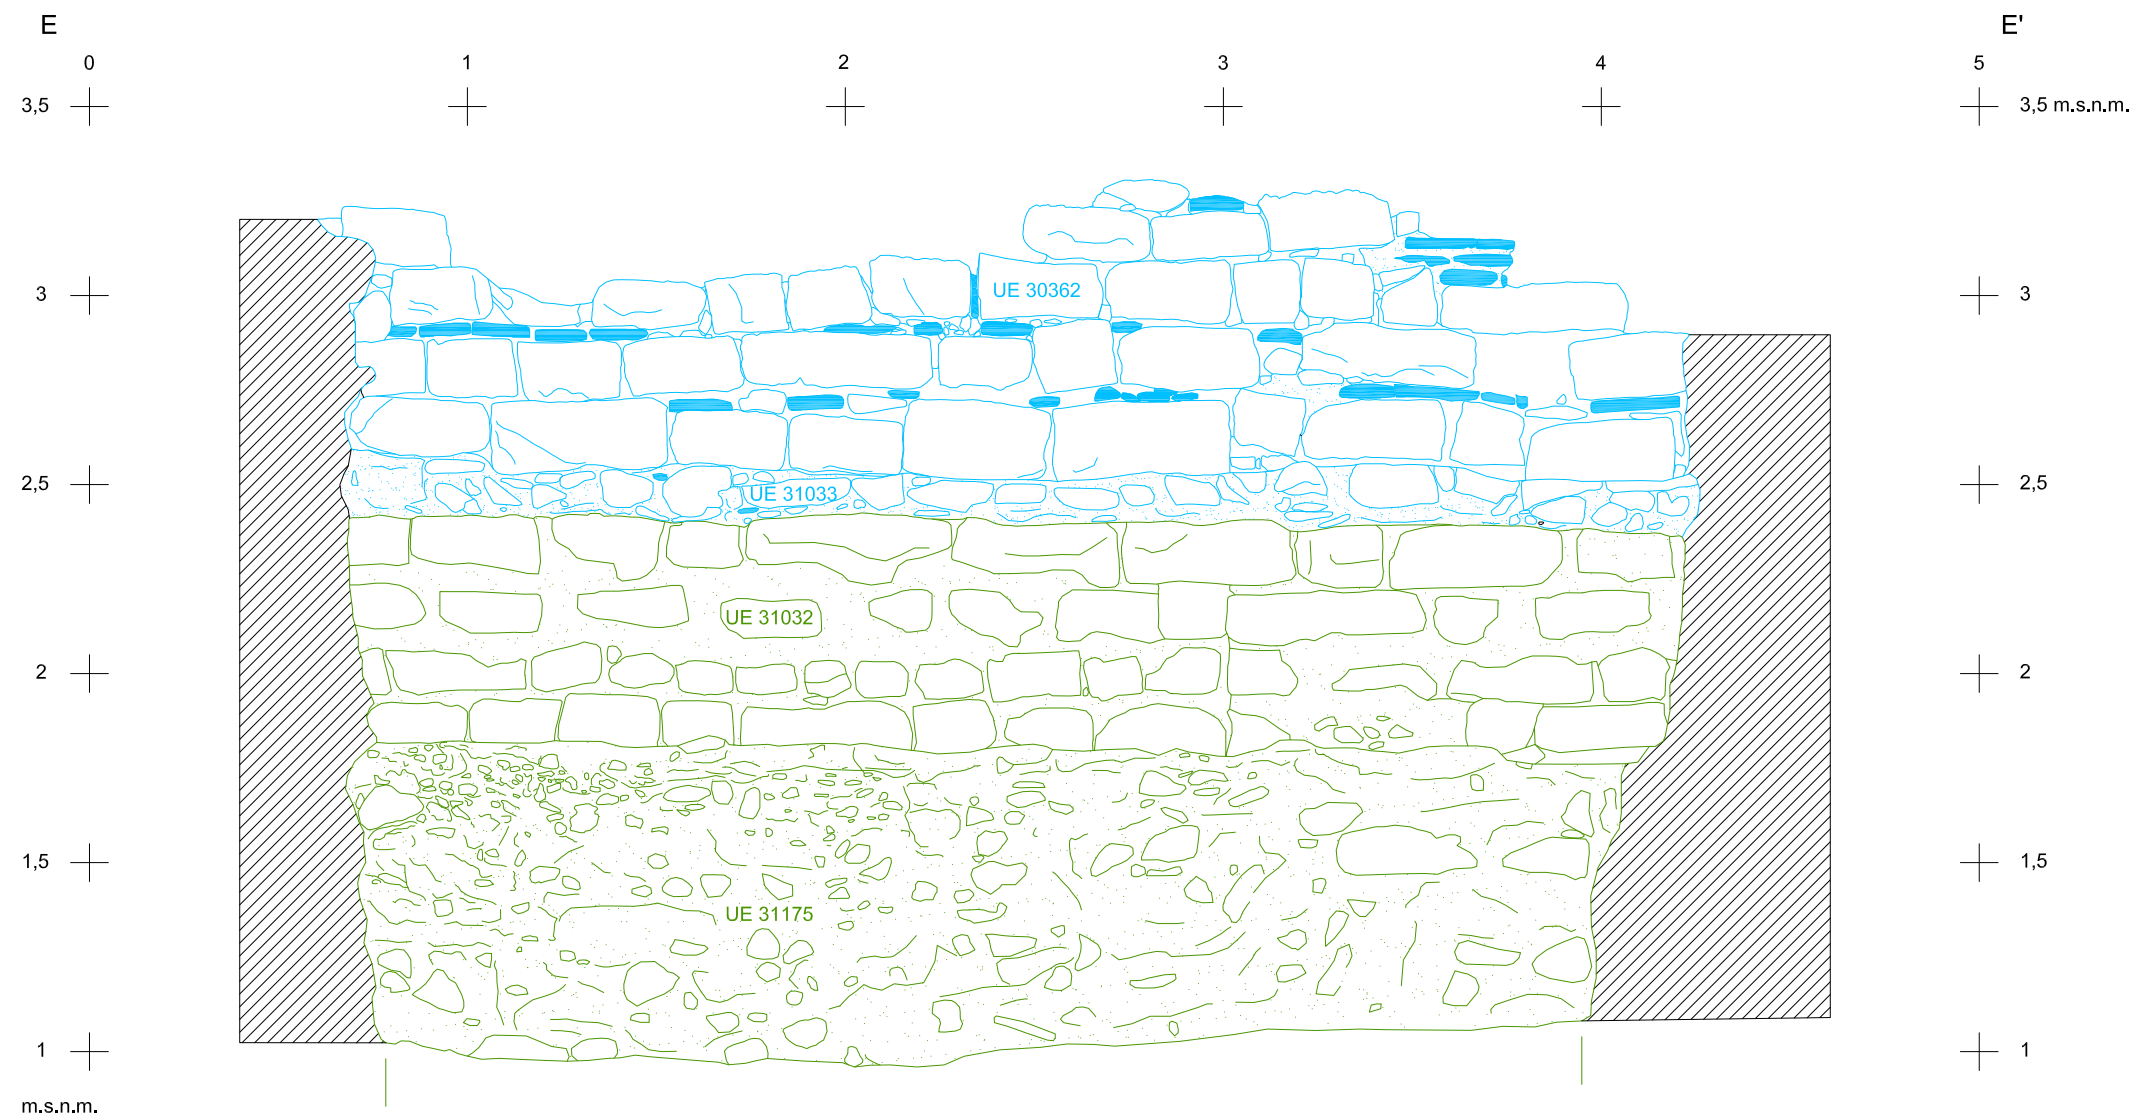
ALÇAT CARA NORD MUR UE 30362 - FONAMENTACIÓ UE 31033 - MUR UE 31032 - FONAMENTACIÓ UE 31175 (E-E')

FASE III A 1ª 1/2 S.XIV

FASE VII E 1600 - 1630
