# MEMÒRIA

## EL BORN CENTRE DE CULTURA I MEMÒRIA

Intervenció arqueològica a l'antic mercat del Born.  
Excavació dels àmbits núm.21 i núm.22 de la casa  
Santmartí.  
Barcelona, Barcelonès.

Codi: 076/18

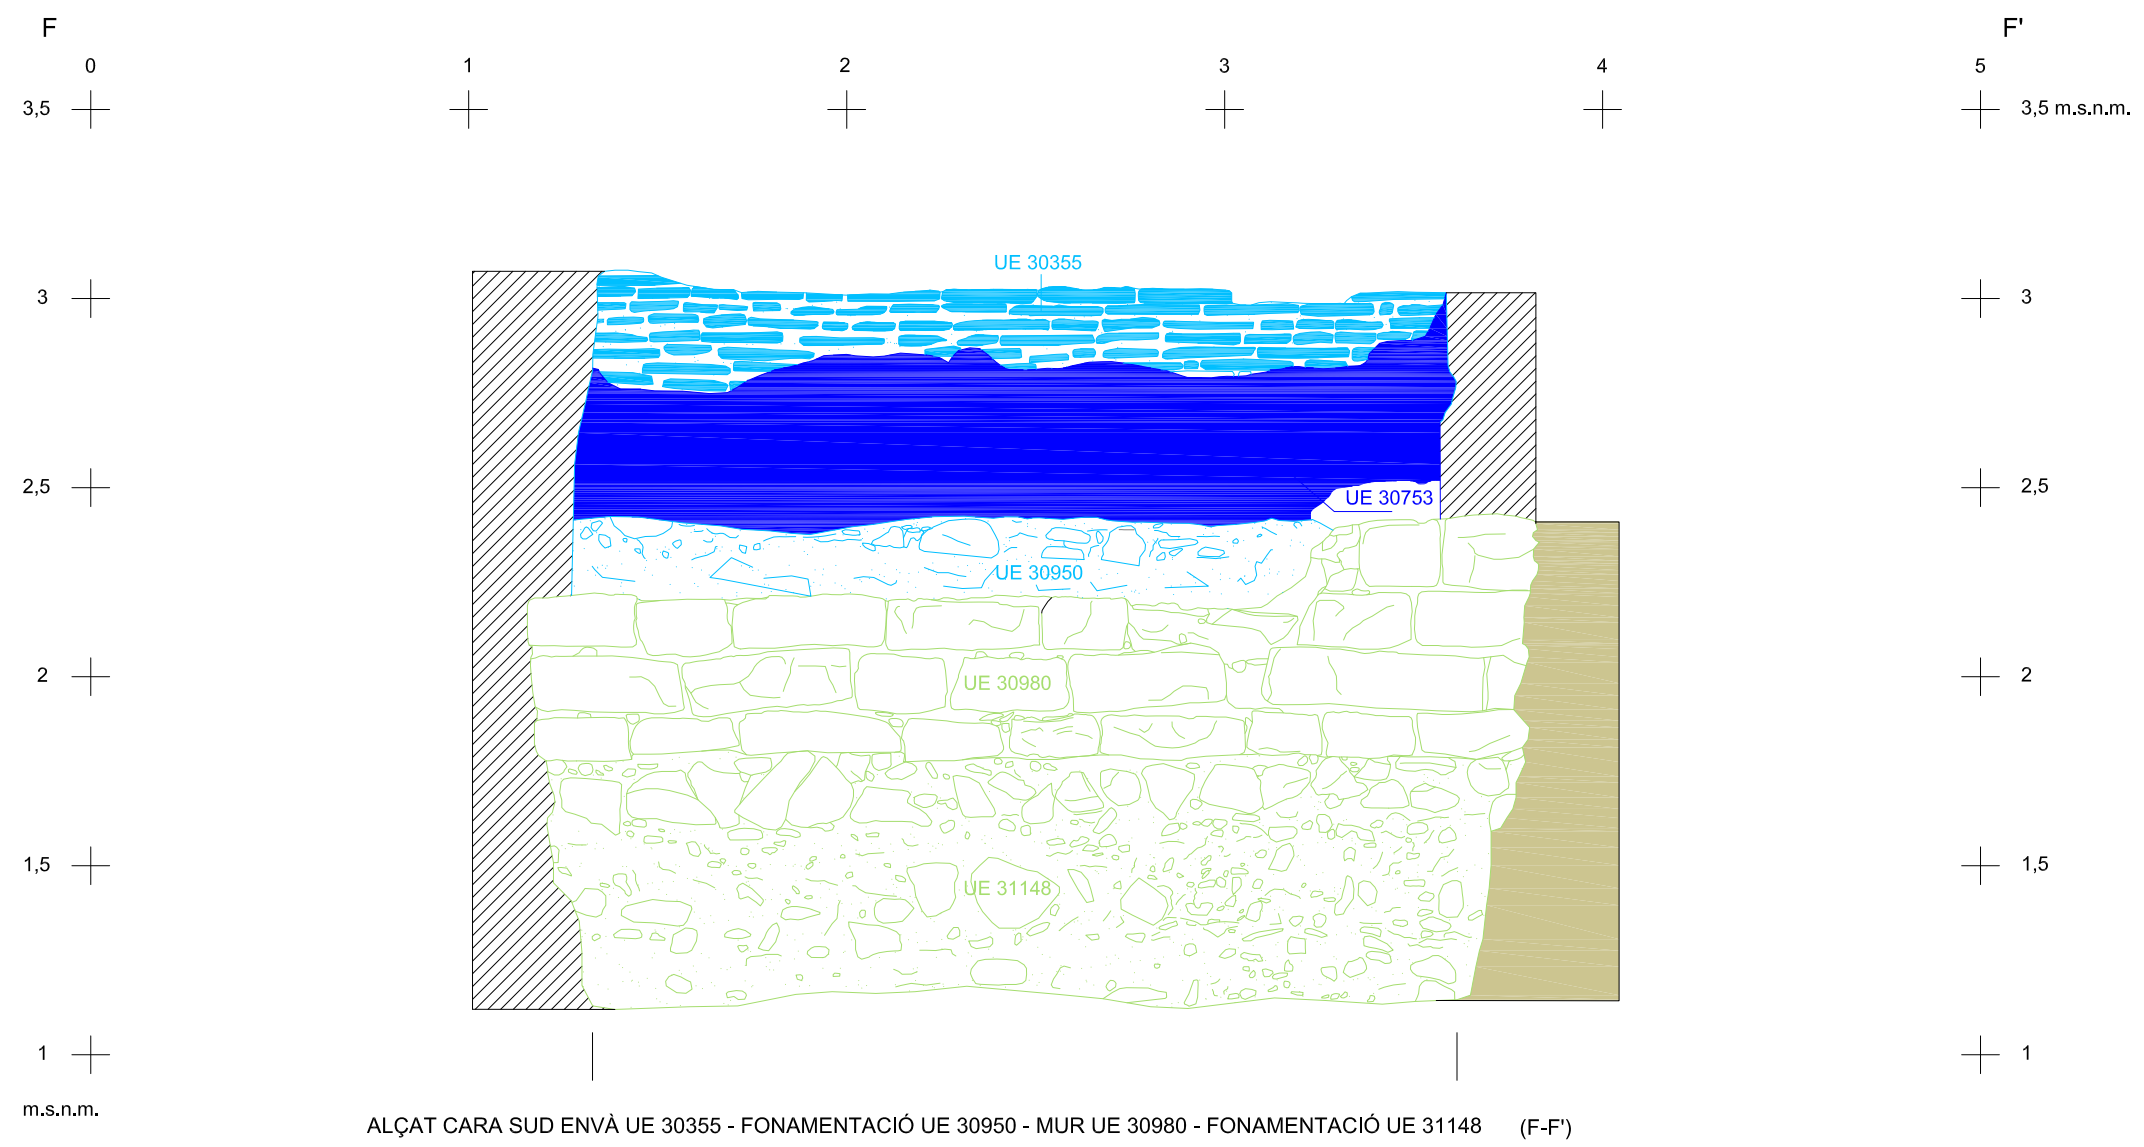
ALÇAT CARA SUD ENVÀ UE 30355 - FONAMENTACIÓ UE 30950 - MUR UE 30980 - FONAMENTACIÓ UE 31148 (F-F')

- FASE III A 1ª 1/2 S.XV
- FASE VII E 1600 - 1630
- FASE IX D 1697 - 1714
