Intervenció arqueològica Carrer dels Metges, 16

Barcelona, el Barcelonès

Juliol – Novembre 2018

Memòria

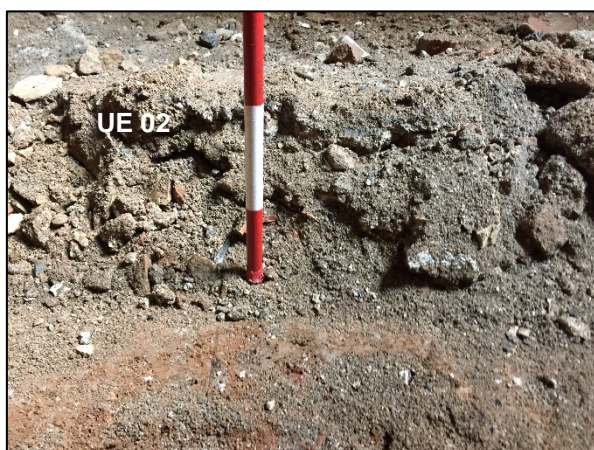
Figura 4. Detall de l'estrat UE 02

L'estratigrafia general documentada es la següent: Sota el paviment actual, fet a base de rajoles de 0.24 x 0.24 m (**UE01**), apareix un estrat d'anivellament compost per runa moderna (**UE02**). Sota aquest paquet modern apareix un estrat d'argila sorrenca amb grava, runa i material ceràmic dels segles XVII – XIX (**UE05**). Aquest paquet sedimentari cobreix un estrat de similars característiques però de composició més argilosa i presència de materials més antics dels segles XV, com una escudella d'orelletes de reflex metàl·lic, algun fragment de blanca i groga (orla d'influència del Renaixement) datada al segle XVI fins materials típics del segle XVII com vaixel·la blanca i blava catalana (**UE06**).

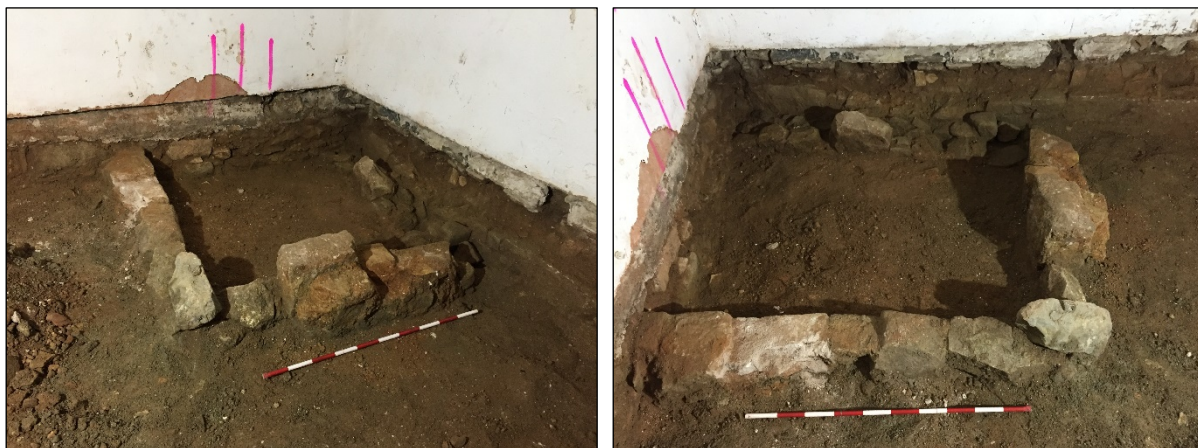
En l'àmbit 2a, i sota l'estrat d'anivellament UE5 va aparèixer, amortitzat, un dipòsit (**UE08**) de similars característiques al dipòsit UE12. Està fet a base de pedres desbastades sense aglutinant de planta quadrada de 1.80 x 1.70 metres conservant només tres filades de pedres. Per les seves característiques es considera coetani de la finca actual. En trobar-se per sobre de la cota d'obra fou desmuntat prèvia documentació gràfica i fotogràfica.

Figures 6 i 7. Dipòsit UE 08

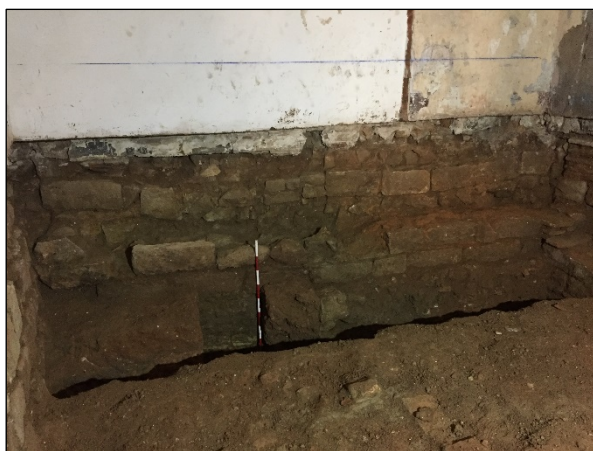
Un cop desmuntat el dipòsit i rebaixat l'àmbit 2a, es va poder observar que el mur de façana septentrional de l'actual finca es recolza sobre un altre mur amb unes característiques típicament medievals (**UE10**). Es tracta de carreus irregulars, toscament desbastats però de tendència quadrangular, amb una orientació lleugerament esbiaixada respecte a la façana que s'hi recolza, documentant-se també la banquera de fonamentació (**UE18**), de 0.20 m d'amplada i una fondària indeterminada.

Figura 8. Mur i banqueta UE10

Aquest conjunt de materials conjuntament amb les característiques constructives dels murs i banquetes UE 10, 18, 20 i 21, així com l'aparició de la porta tapiada UE19 permeten situar aquestes estructures com a pertanyents a una construcció anterior, baix-medieval, que fou substituïda de forma parcial per la finca actual.

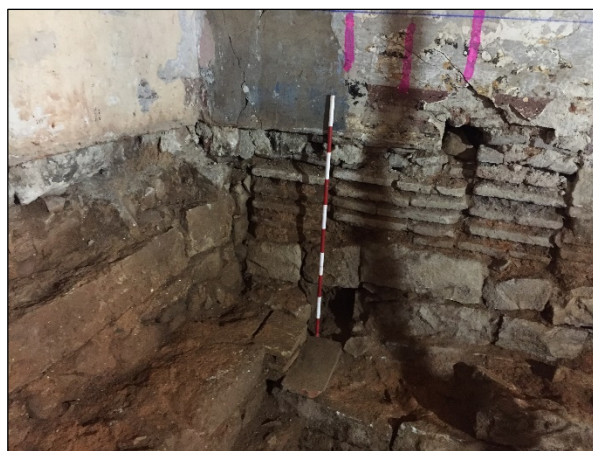
El mur oriental d'aquesta sala també es recolza sobre un altre mur (**UE20**) de factura molt similar al mur UE10 del qual també s'ha pogut documentar la seva banqueta de fonamentació (**UE21**) de idèntiques característiques a la banqueta UE18. En aquest mur UE20 s'observa una possible porta tapiada (**UE19**) amb maons plans i que comunicaria amb el actual pati occidental de la finca veïna.

Figura 9. Possible porta tapiada

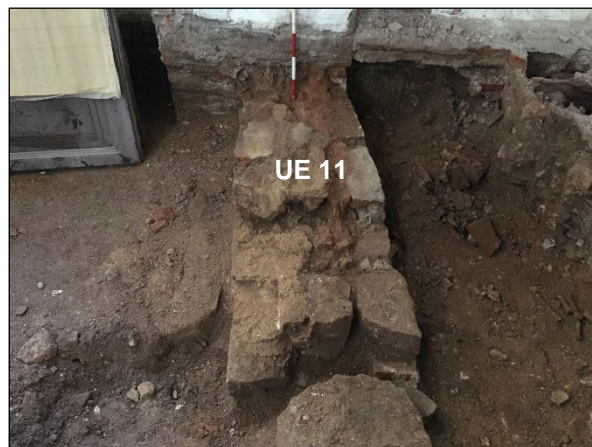
Sota l'estrat UE05 es localitzen tres d'estructures muraries que es situen de forma perpendicular respecte a la façana. El mur **UE11** es situa prop de la cantonada est de l'àmbit. Es tracta d'un mur fet a base de pedres desbastades lligades amb morter argilós de 0.60 m d'amplada i 1.20 m de llargària amb una potència indeterminada atès que es situa per sota de la cota d'obra.

Figura 12. Detall del mur UE 11

Aquest mur podria formar part d'una reforma de l'edifici en un moment indeterminat d'època moderna, sense poder precisar més. La seva relació amb un pilar que sembla que sigui estructuralment innecessari per al edifici actual apunta en aquesta direcció.

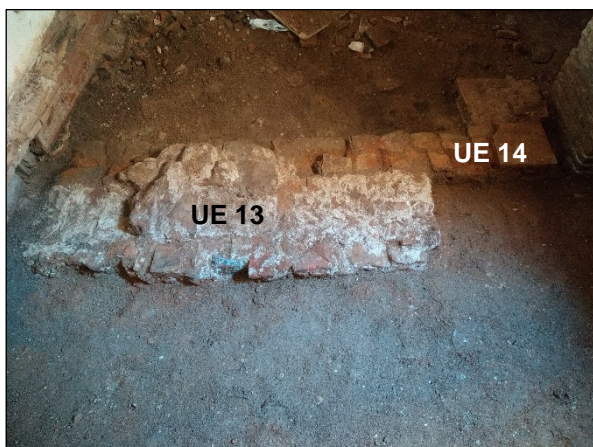
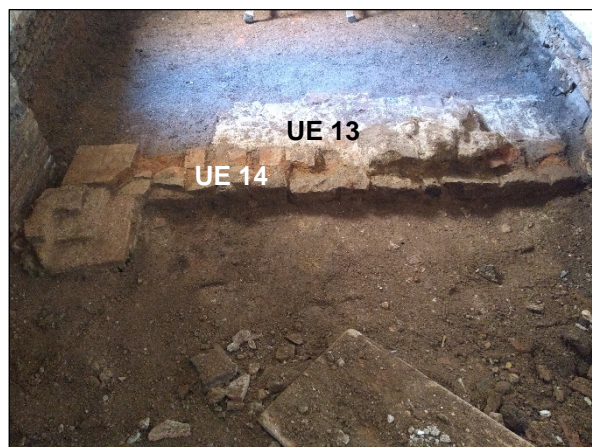
Més a l'oest, han aparegut dos fragments de mur, amb la mateixa orientació però de característiques lleugerament diferents. Es tracta dels mur UE13 i UE14. El mur **UE14** està compost per maons i pedres lligats amb morter argilós, de 0.60 m d'amplada i 2 m de llargària que s'endinsa per sota de la cota d'obra. Adossat a aquest pel cantó occidental apareix un mur (**UE13**) fet a base de pedres desbastades lligades amb morter de calç blanc. Amida 2,75 m de llargària amb una amplada de 0.26 m.

Figures 13 i 14. Murs UE 13 i 14

El mur **UE 14** sembla mes antic. Es fet a base de pedres i maons lligats amb morter argilós de 0.15 m d'amplada i ocupa l'espai entre les fonamentacions de l'edifici, sense relació física amb ells. Per la seva banda el mur **UE13** es situa paral·lel al mur UE 14 sobre el qual s'hi recolza un afegit a la part central. És fet a base de pedres desbastades lligades amb morter de calç blanc i amida un total de

0.40 m d'amplada per 1.50 m de llargària i una fondària indeterminada atès que s'estén per sota de la cota d'obra.

Es fa difícil interpretar aquests dos murs. El més modern podria formar part del tancat de l'espai configurat per l'àmbit 2b tot i que no s'observa clarament que tingui relació física amb els murs actuals de l'edifici. Potser podria pertànyer a una reforma, que per la factura del parament, podríem situar en època moderna o contemporània. D'altra banda el mur UE14, també pel seu parament, sembla més antic i estaria relacionat amb la construcció baixmedieval configurada pel conjunt del mur UE10. Amb tot, per la seva amplada tant reduïda caldria relacionar-lo amb un mur de separació d'espais més que a una fonamentació.

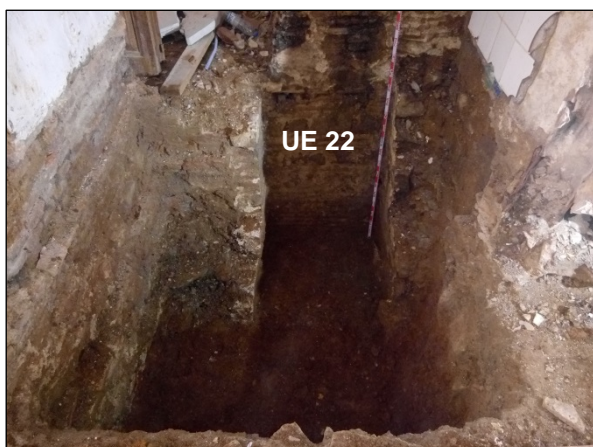
En aquest espai no s'ha documentat cap estructura tot i ser el lloc on s'han dut la major part dels rebaixos (una riostra, un nou encepant i el fossat de l'ascensor). Cal destacar la presència de un pou (UE22) contemporani de l'actual construcció en la zona on s'ha dut a terme el fossat d'ascensor i la presència de dos grans fragments de llinda fets amb pedra amb rebaix per roda de carro i pollegueres, entre el farciment de l'estrat UE05 (Figura 16).

Figura 15. Pou UE 22 al fossat de l'ascensor

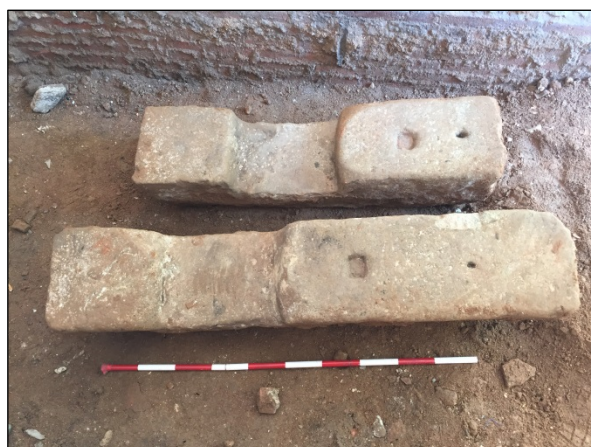
Figura 16. Fragments de polleguera

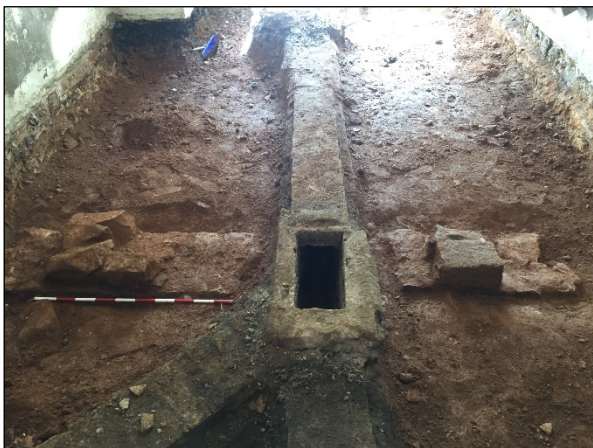
En aquest espai sota el paviment UE01 i l'estrat de rebliment modern UE05 van aparèixer dos fragments d'un mateix mur, trencat per la claveguera UE03 que es situa al centre de l'àmbit i per els murs perimetrals de l'edifici contemporani. Es tracta del mur **UE07** que té una amplada de 0.50 m i una llargària de 0.95 (fragment occidental), i 1,45 m (fragment oriental) (Figura 17). Una cata efectuada a tocar de la cara sud del fragment de mur oriental ha permès identificar la seva fondària. Així, es conserva dos filades de pedres lleugerament escairades lligades amb morter argilós que s'assenten sobre una fonamentació a base de pedres desbastades irregulars lligades amb morter argilós de 0.70 m de potència, conservant un total de 0.90 m (Figura 18).

Figura 17. Murs UE07

Aquesta mateixa cala va permetre identificar la rasa de construcció del mur (**UE17**) on es va recuperar un conjunt de materials dels segles XIII i XIV (fragments de comuna oxidada) i amb presència d'algun fragment de *terra sigilata* romana altimperial que tallava un estrat de característiques similars a l'estrat UE16 però on no es va poder identificar cap resta material. La presència d'aquest material ceràmic medieval així com el tipus d'aparell constructiu conjuntament al fet que el mur UE 07 no es relacioni de cap manera amb la finca existent fan pensar en una construcció molt anterior a l'actual.

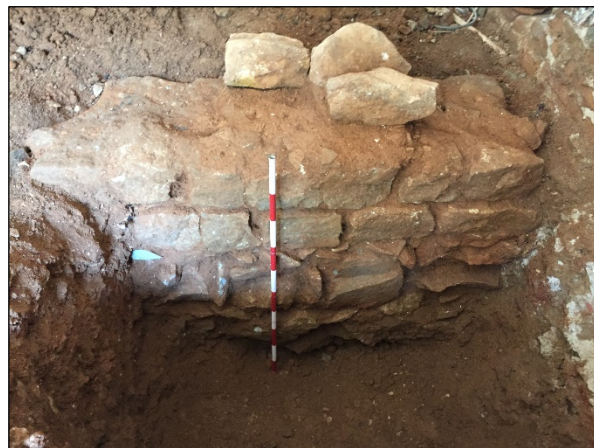
Figura 18. Alçat del mur UE07
