ACTIUM 0819

Intervenció arqueològica Carrer de Sant Pau, 86 - carrer de la Riereta, 34

Districte de Ciutat Vella -
Barcelona, Barcelonès
2018-2019

Memòria

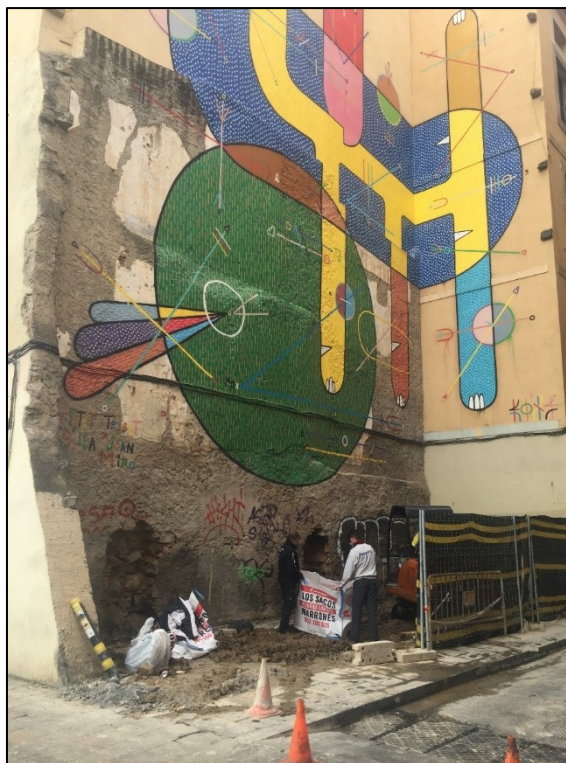
La intervenció arqueològica ve motivada pel projecte bàsic de construcció de dos habitatges i un local al carrer de Sant Pau, 86 (Fig. 3). Es tracta d'un futur edifici de quatre plantes i local comercial, que disposarà d'ascensor.

Fig. 3. Vista del solar entre el carrer Sant Pau i el carrer Riereta.⁷

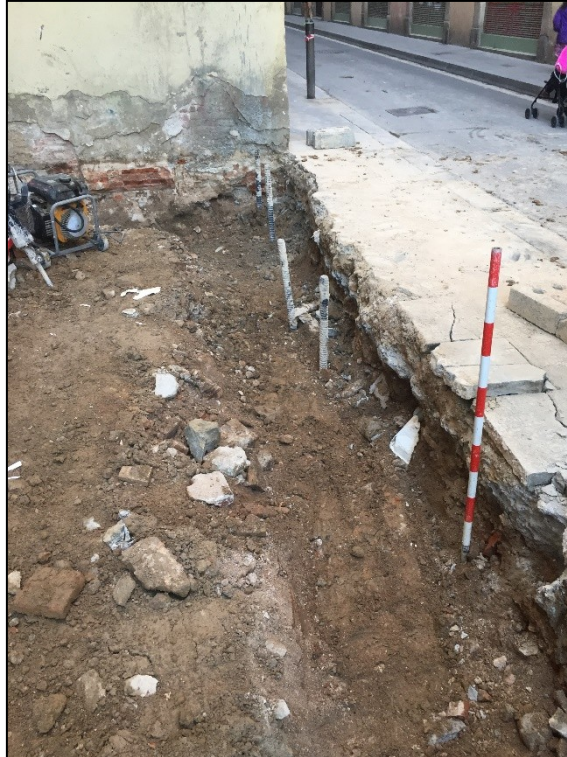
Fig. 5. Rasa 1, en la part que dona a la façana del carrer Riereta, en la seva zona oest.

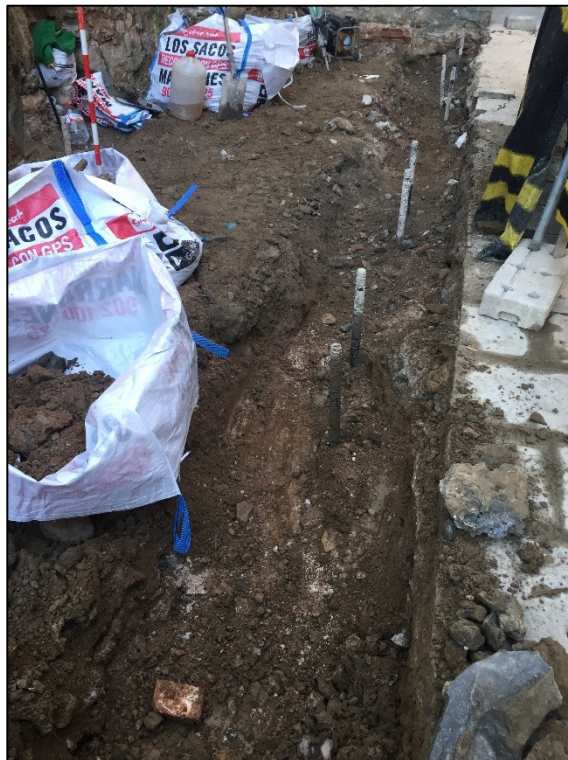
Fig. 6. Rasa 1, en la part que dona a la façana del carrer Riereta, en tota la seva extensió.

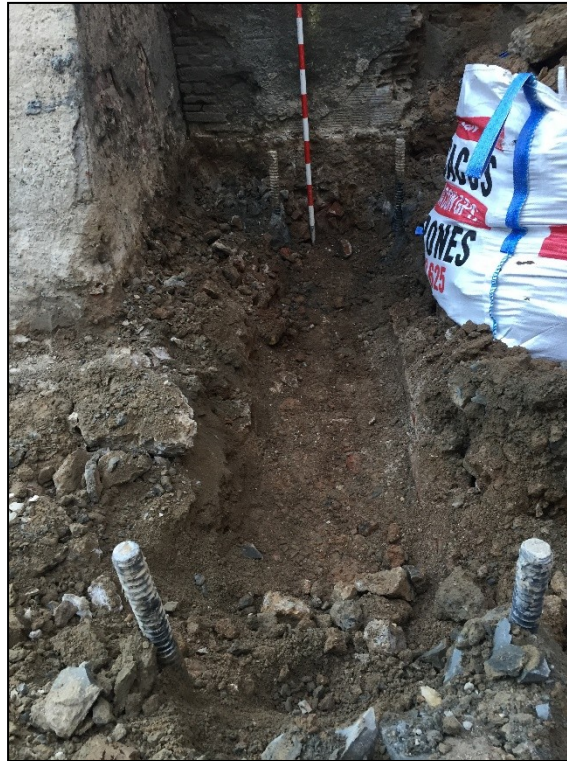
A l'últim tram de la rasa, en paral·lel a la mateixa, es localitza en el tall nord, un mur de maó de poca entitat (UE 6) que conserva només de dues filades i fa un metre de llargada i 0,15 m de costat (Fig. 9). L'estructura es documenta a 0,25 m per sota del nivell de circulació actual. Es relaciona amb l'edifici precedent. Sembla que el mur s'assentaria a la UE 5, nivell d'argiles netes que en aquest punt resulta més superficial.

Fig. 7. Rasa 1 en el seu extrem est i en la façana del carrer sant Pau. Al costat dret de la imatge s'evidencia el mur de maó de dues filades (UE 6) localitzat en aquesta zona.

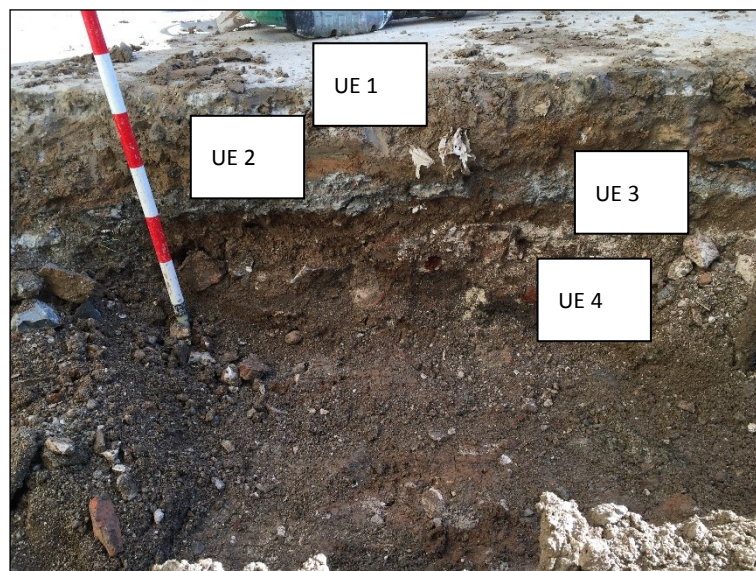
En primer lloc s'ha localitzat un paviment de lloses (UE 1) de 0,1 m de potència. Tot seguit s'identifiquen els dos nivells relacionats amb els micropilots, el nivell d'argiles acumulades recentment (UE 2) de 0,1 m, i el nivell de formigó (UE 3). Finalment, es documenta un nivell d'enderroc divers (UE 4) d'entre 0,2 i 0,4 m de potència (Fig. 8).

Fig. 8. Rasa 1, a l'alçada de la façana del carrer Riereta, on s'evidencien els nivells estratigràfic

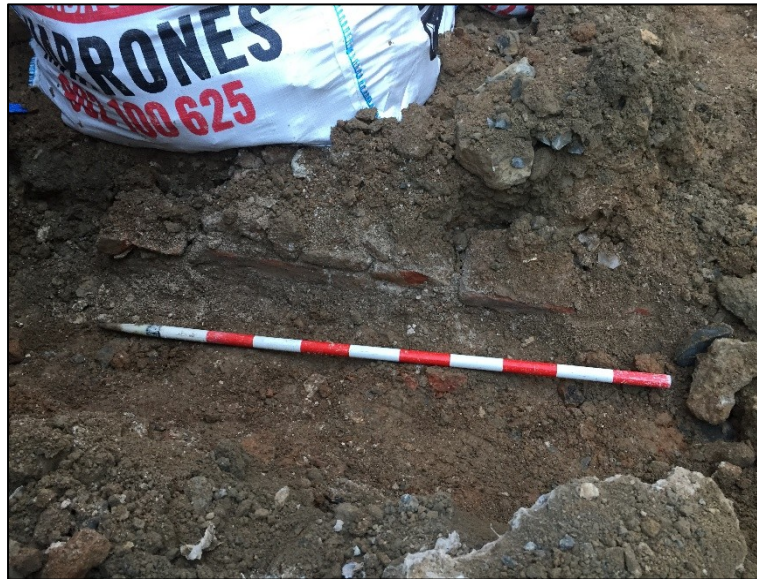
Fig. 9. Rasa 1 en el seu extrem est i en vista del mur de maó (UE 6).

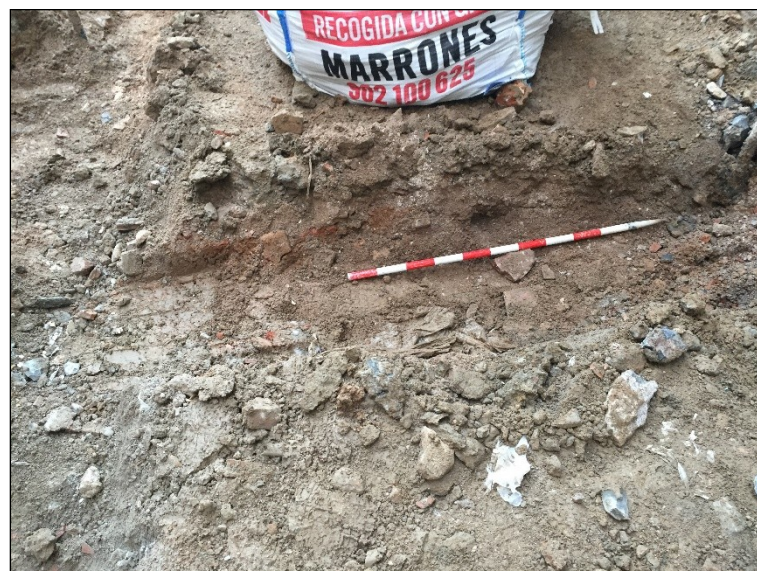
Es troben a la zona central del solar i són paral·leles als costats curts de la rasa 1. Fan 0,7 m de costat i 0,5 m de profunditat des del nivell de circulació. Es documenta un paviment de lloses (UE 1) de 0,1 m de potència, seguit d'un nivell d'enderroc divers (UE 4) de 0,4 m de potència (Fig. 10). En els extrems, en relació als micropilots es localitzen les UE 2 i 3.

Fig. 10. Rasa 3 amb totes les evidències d'enderrocs acumulats.

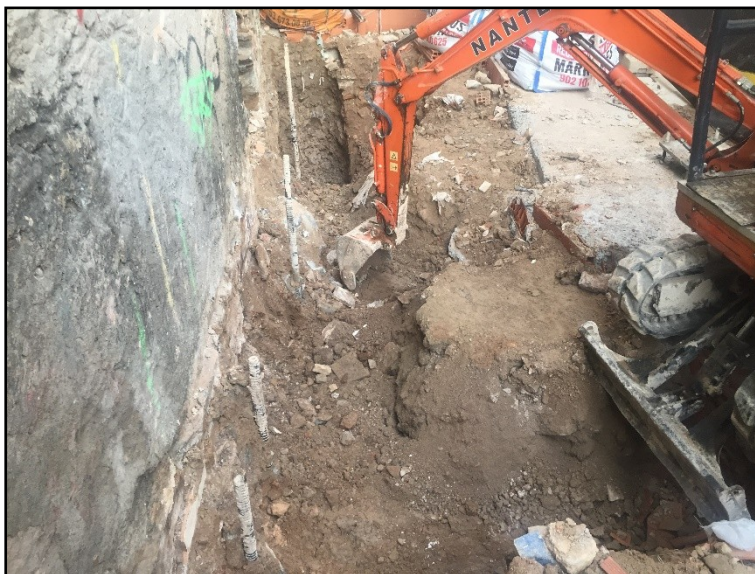
Aquesta rasa (UE 11) es situa en el costat llarg, adossada a l'edifici del carrer Sant Pau, 88. L'excavació és de 0,7 m de costat i profunditats diverses. En els extrems es baixa c. 0,6 m, mentre que a la zona centre-oest, a l'alçada on s'excava la caixa de l'ascensor, s'arriba a una profunditat de fins a 1,7 m des del nivell de circulació actual (Fig. 11). Primerament es localitza un paviment de lloses (UE 1) de 0,1 m de potència. Tot seguit, en algunes zones properes al micropilotatge, s'identifiquen un nivell d'argiles acumulades recentment (UE 2) de 0,1 m i un nivell de formigó, també de 0,1-0,2 m (UE 3). Seguidament es documenta un nivell d'enderroc divers (UE 4) d'entre 0,5-0,6 m de potència. Finalment, es localitza un nivell d'argiles netes, documentat fins la cota màxima d'excavació, amb 0,8-1 m de potència (UE 5). No s'han recuperat elements *in situ* o cultura material.

Fig. 11. Rasa 5, en l'extrem llarg adossada a la finca del carrer Sant Pau, 88, en el moment de la seva obertura.

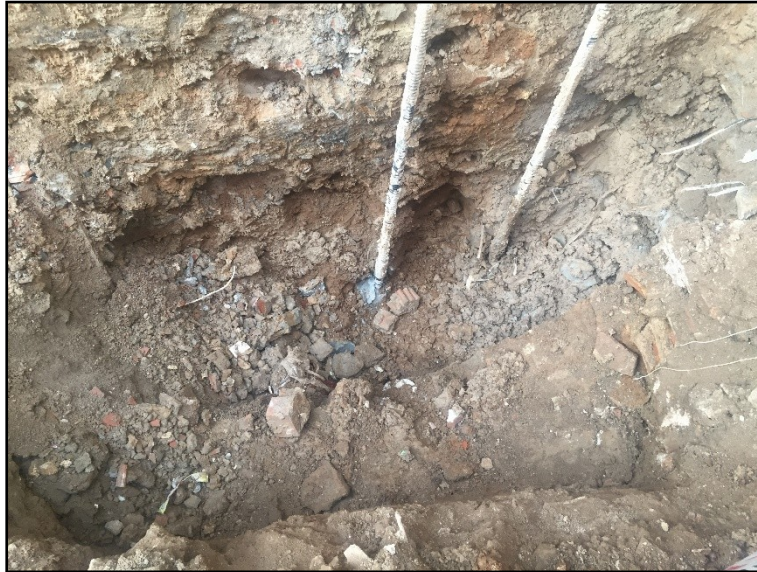
Forat d'ascensor (UE 12) adossat a la rasa 5. Es situa a l'extrem centre-oest del solar i mesura 1,5x1,5 m de costat (Fig. 12-13). Des del nivell de circulació actual s'assoleix una profunditat 1 m. En l'excavació d'aquest estrat s'han documentat els mateixos nivells que a la resta de rases: en primer lloc un paviment de lloses (UE 1) de 0,1 m de potència. En aquest cas es documenta directament un nivell d'enderroc divers (UE 4) d'entre 0,5-0,6 m de potència, ja que els nivells (UE 2 i 3) es relacionen amb els micropilotatges i en aquesta àrea no n'hi ha. Finalment, s'identifica un nivell d'argiles netes. Aquest nivell es documenta fins a la cota màxima d'excavació i té entre 0,2-0,3m de potència. No s'han documentat elements *in situ* o cultura material.

Fig. 12. Zona de màxima profunditat de la rasa 5 i rasa 6. S'intueix el final de la fonamentació de l'edifici carrer Sant Pau, 88 i el nivell d'argiles netes (UE 6).

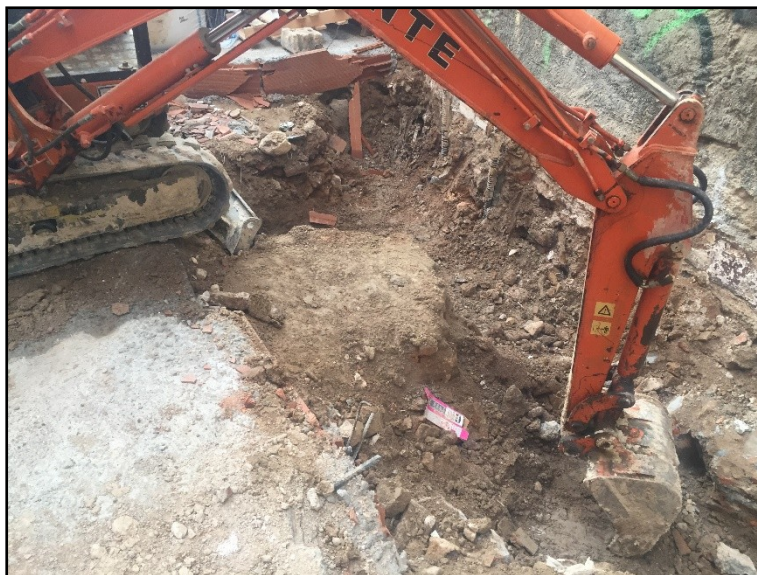
Fig. 13. Àrea de la zona d'obertura del forat d'ascensor (rasa 6), assolint el nivell d'1 m des del nivell de circulació actual.
