## **Intervenció arqueològica a carrer de la Cendra, 2 – carrer de Sant Antoni Abat, 24. Districte de Ciutat Vella. Codi: 023/20**

(Barcelona, Barcelonès)  
Març de 2020

Núm. Expedient:  
470 K121-NB 2020/1-28102

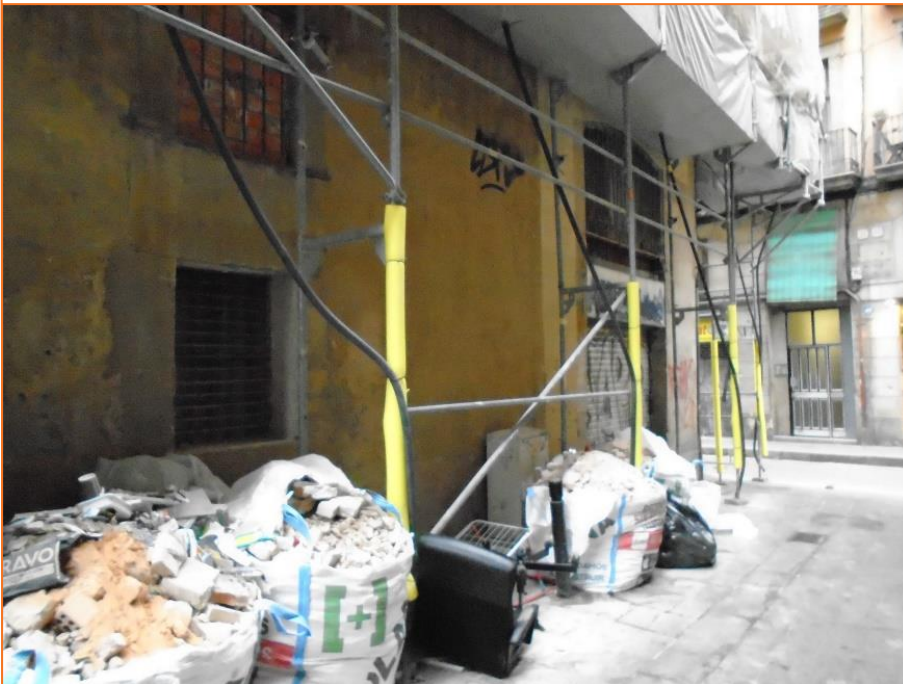
*Foto 1. Vista exterior de l'edifici afectat a l'encreuament dels carrers Sant Antoni Abat (fons a la dreta de la fotografia) i carrer de la Cendra.*

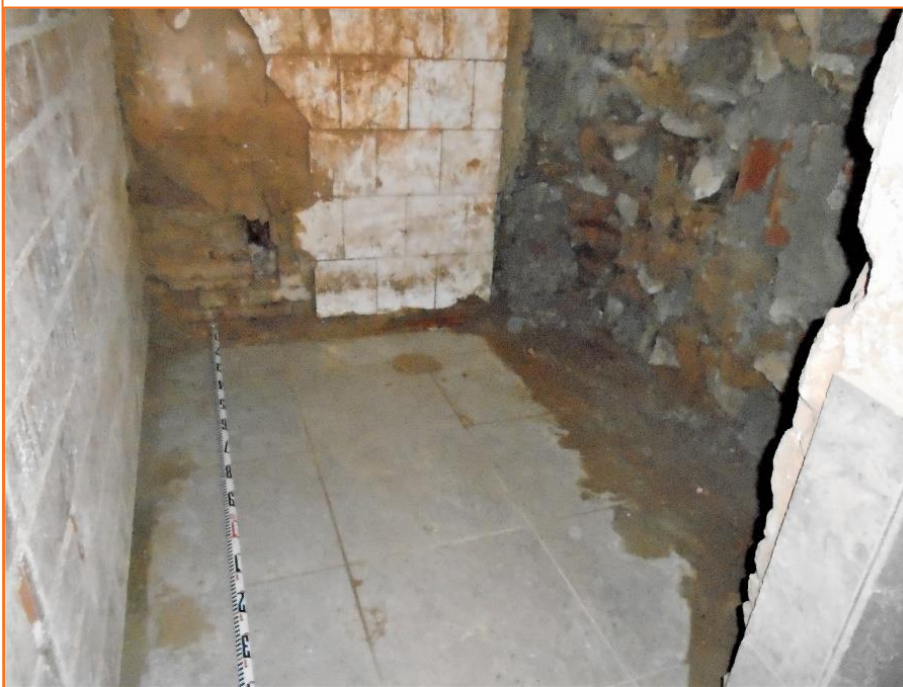
*Foto 2. Vista de l'espai a l'inici de la intervenció. D'esquerra a dreta: envà aixecat per l'obra UE 13; paviment UE 1; i el mur UE 11 seccionat verticalment pel negatiu UE 21, amb el revestiment de ciment ja extret.*

L'envà UE 13 possiblement fou bastit durant els treballs previs de la pròpia obra (UE 13), amb totxanes lligades amb ciment, tot assentant-se sobre el paviment UE 1 i adossant-se al mur UE 9. Presentava 1,50m de longitud i 0,10m d'amplada, conformant la caixa de l'ascensor, així com el límit de la intervenció (veure foto 2).

El paviment UE 1, corresponent al lavabo existent, era format per rajoles de gres de 40cm de costat, sobre una solera de formigó, amb un gruix total d'uns 0,20m (veure foto 2). Un cop extret aquest paviment, a la zona oest es va localitzar el nivell de runa UE 2, que envoltava a la canonada de desguàs de PVC del lavabo, mentre a la resta es va poder documentar l'arrasament horitzontal UE 22, el qual havia afectat els murs UE 16, 18, amb la seva petita reforma UE 20, així com al pou UE 3 i la seva coberta, UE 4.

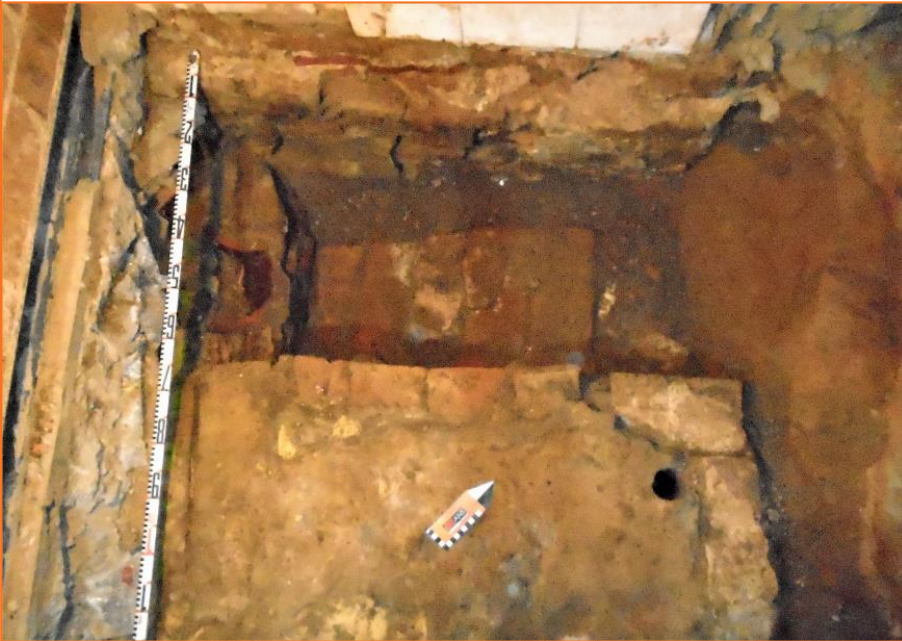
Foto 3. Vista un cop extret la pavimentació actual. De dalt a baix: fonamentació UE 10; restes de la claveguera UE 5, afectada pel negatiu UE 12; i pou UE 3, amb la seva coberta UE 4.

La coberta UE 4 cobria tot l'espai interior del pou, amb unes mesures 0,84x0,80 i 0,25m de gruix. Era formada per maons massissos, lligats amb morter de calç de color beix. Un cop desmuntada, es van poder documentar les parets del pou UE 3, amb les quals era solidària (veure foto 3).

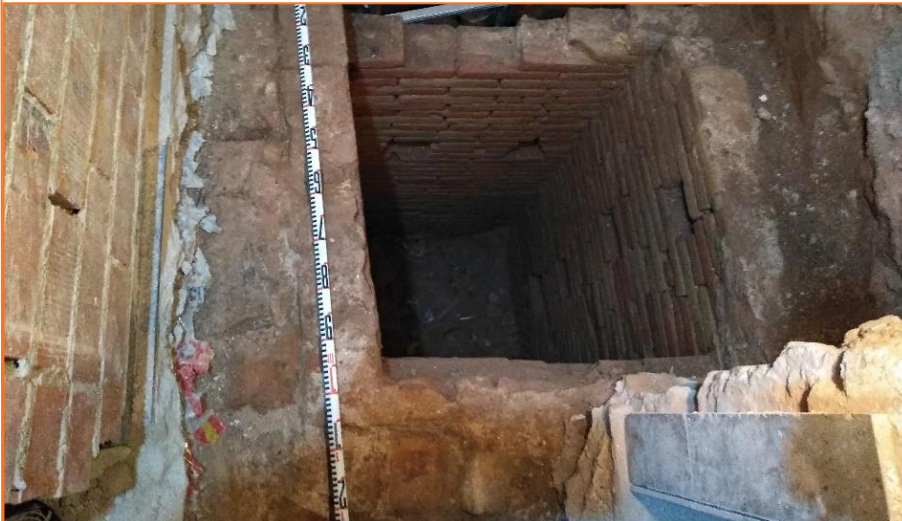
Foto 4. Vista un cop extreta la coberta UE 4. Es pot observar l'angle dels murs UE 16 i 18, i adossat al seu interior el pou UE 3. A la dreta, el rebliment UE 19 del rebaix constructiu del pou UE 17.

El pou UE 3 era construït amb maons massissos de 29x15x5cm, i lligats amb morter de calç de color beix, desgredant mitjà, amb taques blanques de calç (veure foto 4 i 5). Presenta una planta quadrangular, amb unes dimensions d'1,05x1,10m. Es va poder documentar buit a l'interior uns 1,60m de potència, tot continuant per sota de la cota d'afectació. A la part interior de les seves parets es van documentar encaixos quadrangulars deixats en el moment de construcció a diferents alçades, per tal de servir com a escala de mà per poder accedir a l'interior de l'estructura. Era bastit dins el rebaix UE 17, el qual afectava els nivells UE 7 i 8. Donat que, pel cantó nord, a on van repicar les argiles UE 7, el rebaix era uns 0,17m més ample que l'estructura a la part superior (a la part inferior aquesta separació era inexistent), aquest espai havia estat reblert amb l'estrat UE 19, quedant la resta de l'estructura a encofrat perdut per la part exterior i buida a l'interior. L'estrat UE 19 era format per terra de color marró fosc, de textura sorrenca, gens compacte; i fent-se més estret cap a les cotes més inferiors, tallant les argiles UE 7 (veure foto 4). Tot i que la seva excavació no va aportar cap tipus de materials, a partir de les relacions estratigràfiques i la tècnica emprada, s'ha de situar la seva construcció en relació a les estructures UE 16 i 18, i per tant, entorn a l'any 1900.

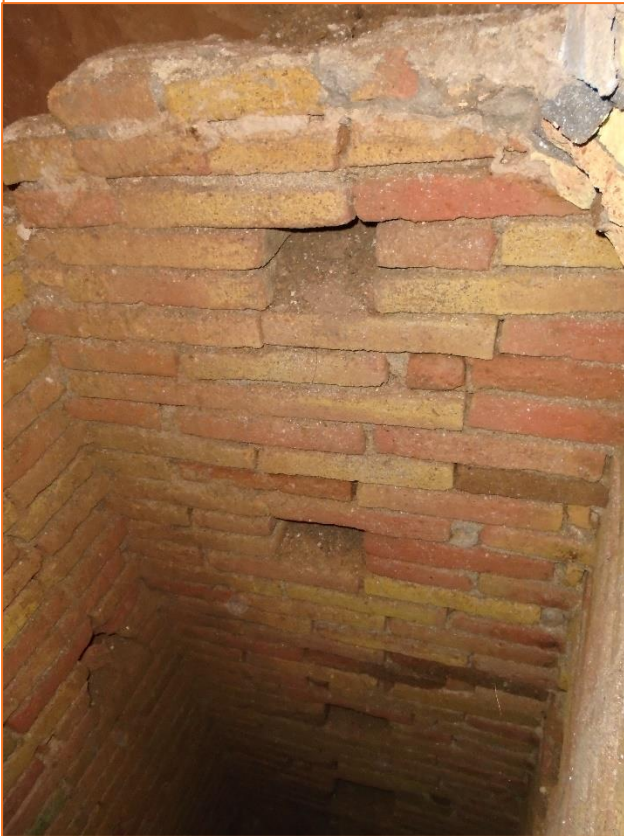
Foto 5. Vista de l'alçat interior nord del pou UE 3, un cop repicada la volta, amb els encaixos de l'escala de mà.

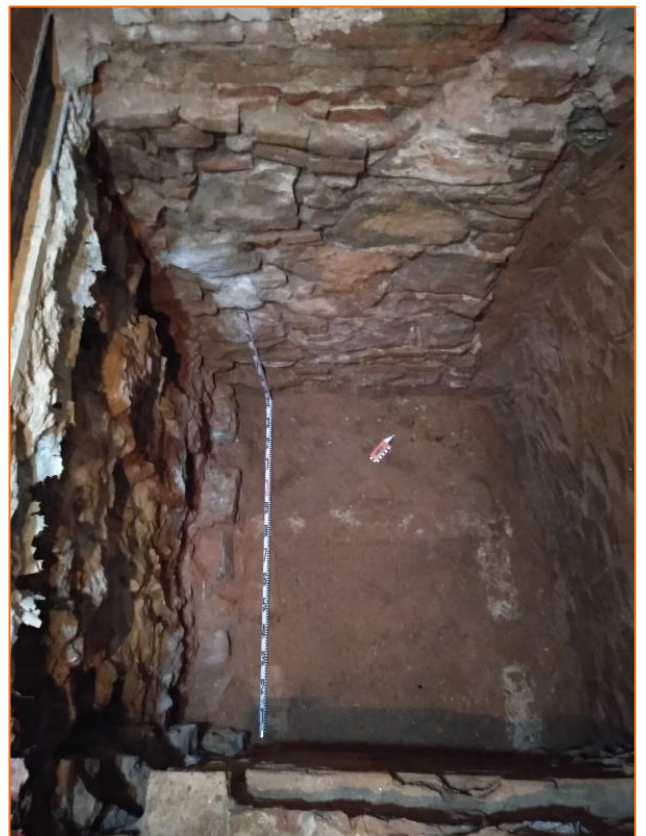
Foto 6. Vista un cop finalitzats els rebaixos amb el desmuntatge del pou UE 3. Al centre superior de la fotografia es veu el mur UE 10.

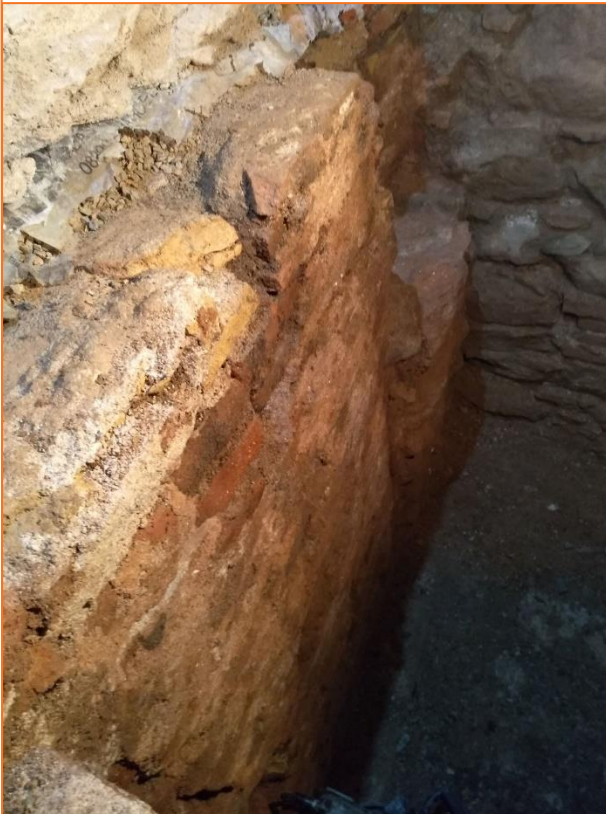
*Foto 7. Detall del límit sud del fossat. D'esquerra a dreta: fonamentació del mur UE 18, i la petita reparació amb morter blanc UE 20; basament del mur UE 15; i al fons la fonamentació del mur UE 10.*

La fonamentació UE 18, era solidària constructivament parlant amb el mur UE 16, amb idèntica tècnica constructiva. Era bastit a l'encofrat perdut dins el rebaix UE 27. Presentava una orientació nord-oest, sud-est, podent-se documentar dins els límits del fossat uns 0,24m d'amplada, 0,80m de llargada i uns 1,44m d'alçada fins la cota d'afectació (veure foto 4). Era afectat pel seu extrem oest pel rebaix constructiu de la claveguera UE 5, sense arribar a tenir cap relació amb el mur UE 9, donada la presència de l'estructura UE 25 sota la canal UE 5. Cal esmentar que, a la seva part central es va poder documentar el que semblaven les restes d'una petita reforma o reparació (UE 20), conformada per fragments de maó massís lligats amb morter de calç de color blanc i desgreixant de mida petita, reblint el negatiu UE 23, de 0,26m de llarg, i 0,20m d'ample, per 0,11m d'alçada (veure foto 7).

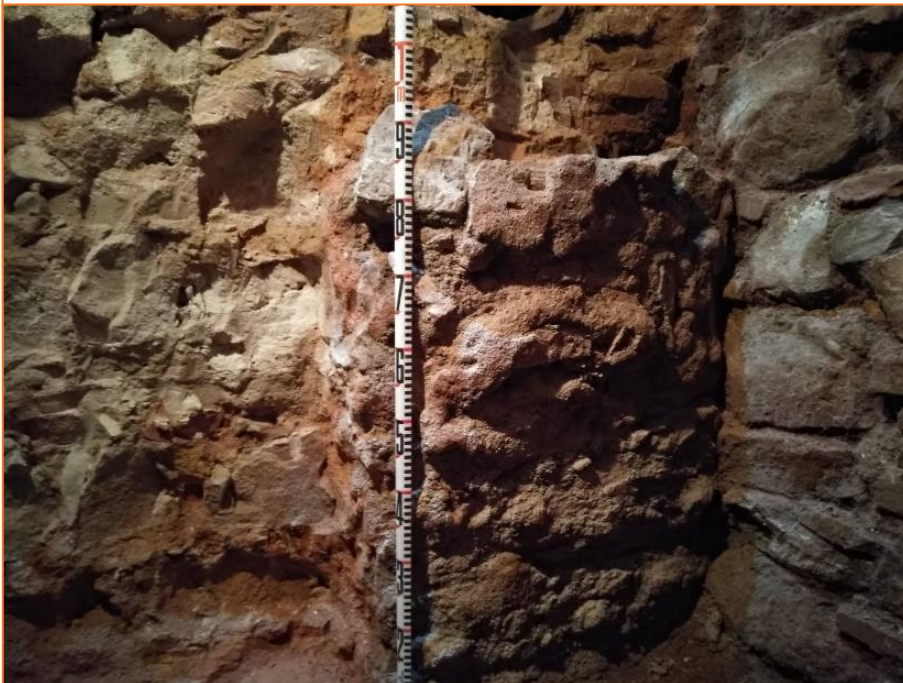
*Foto 8. Detall de l'estructura UE 15 entre els murs UE 18 (esquerra) i UE 10 (dreta), afectada per la construcció de la claveguera UE 15.*

Quant a l'estructura UE 15, tan sols es va poder documentar parcialment, ja que quedava just al tall de la intervenció, entre els murs UE 10 i 18. Era una estructura bastida a l'encofrat perdut dins el rebaix UE 24 (el qual afectava l'estrat UE 8 i el mur UE 10), amb pedres de mida mitjana sense treballar, i algun fragment de maó massís, quedant tot lligat amb morter de calç de color ataronjat, amb taques de calç (veure foto 7 i 8). Semblava presentar una planta de tendència rectangular, essent visibles uns 0,24m d'amplada i 0,60m de longitud i una potència de com a mínim 0,90m, tot continuant per sota de la cota d'afectació. Degut a que no es va poder documentar completament, i per l'afectació que va suposar-li la construcció de la claveguera UE 5, es desconeix la seva funcionalitat i dimensions reals. Tanmateix, a partir de les relacions estratigràfiques observades, es tractaria possiblement d'alguna estructura de reforç afegida posteriorment a la construcció del mur UE 10 i abans de la gran reforma realitzada amb la construcció dels murs UE 16, 18 i 9, essent datable per tant cap a la segona meitat del segle XIX.

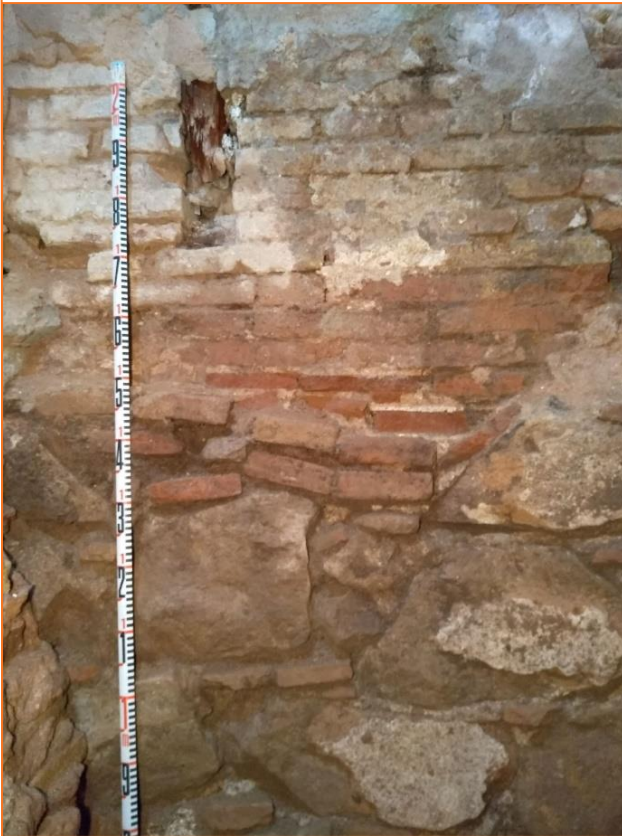
*Foto 9. Vista del límit oest, amb el parament de maons UE 9 assentat sobre el rebaix UE 14, que afecta el mur*

Per una banda, el mur UE 9, era bastit amb maons massissos lligats amb morter de calç de color beix, amb desgreixant petit i amb taques blanques de calç, tot continuant vers els pisos superiors. Per la tècnica constructiva emprada podríem situar la seva construcció en relació a les obres dels murs UE 18 i 16, essent possible que es tracti d'una reforma estructural de l'espai entorn l'any 1900. El fet que el mur UE 18 no arribi a adossar-se al mur UE 9, per la presència de la claveguera UE 5, dificulta saber si aquesta claveguera fou construïda en el mateix moment o fou un afegit posterior.

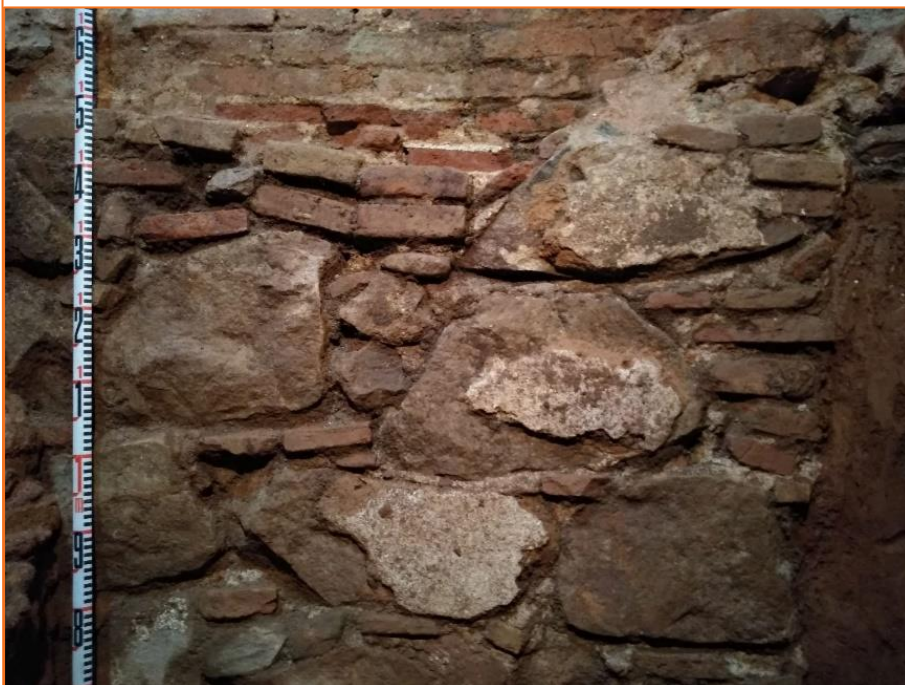
*Foto 10. Detall de la fonamentació UE 10 afectada per la construcció de la reforma UE 9.*

Quant al mur UE 10, era bastit amb pedres de mida mitjana i gran, falcades amb pedres més petites i fragments de maó massís, lligades amb morter de calç de color blanc, amb desgreixant petit, i amb taques vermelles (veure foto 6 a 12). Sembla haver estat construït en aeri, dins el rebaix UE 6, del qual tan sols es conserva el seu extrem nord, i que fou reblert amb l'estrat UE 8. Algunes pedres semblaven presentar restes de revestiments, fet que indicaria que es tractaria d'elements reaprofitats d'estructures anteriors de les quals no hem detectat cap altre evidència. Presentava una orientació de nord-est, sud-oest, podent-se documentar una longitud d'1,20m i una alçada d'1,45m, essent desconeguda la seva amplada. El rebaix constructiu UE 6 afectava les argiles UE 7, tot deixant un espai sense tocar als peus del mur UE 11, el qual presenta una molt menor fondària de fonamentació, motiu que sembla indicar que el mur UE 10 és part d'una construcció realitzada posteriorment a la del mur UE 11, al qual s'adossarien a la part superior (actualment aquesta relació és inexistent per la reforma del mur UE 9). Aquest mur, igual que la seva reforma UE 9, actuarien de mitgera amb la finca del carrer Cendra, 4. A partir de les relacions estratigràfiques observades, així com la tècnica emprada i la informació documental coneguda, podem situar la seva construcció entorn a mitjans del segle XIX.

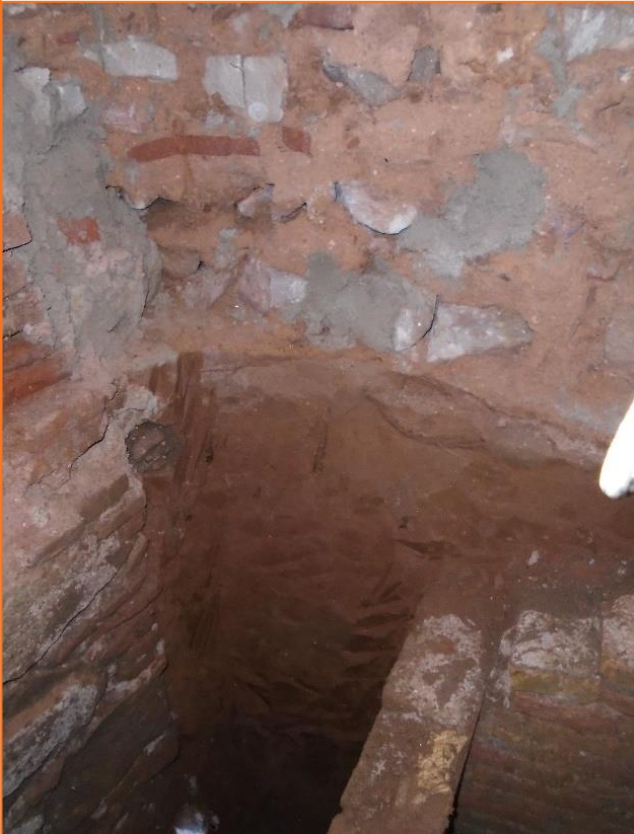
Foto 3. Mur UE 11(a dalt a la dreta) seccionat verticalment pel negatiu UE 21; cantonada NO del pou UE 3 (a baix a la dreta).

El mur UE 11 no conservava la seva cara externa original, ja que durant alguna de les reformes del segle XX, es va repicar (negatiu d'arrasament vertical UE 21), uns deu centímetres tot el parament en aquest espai, arrebossant el trencat resultant amb ciment i fragments de totxana, que va ser extret abans d'iniciar la present intervenció (veure foto 2, 11 i 12). El mur era bastit amb pedres de mida petita, sembla que sense treballar, i fragments de maons, quedant tot lligat amb morter de calç de color taronja clar, de granulometria mitjana i amb taques blanques de calç no dissolta. Presentava una orientació de nord-oest, sud-est. El mur continuava fora dels límits de la intervenció pels costats i cap a la part superior, actuant de mitgera amb la finca del carrer Sant Antoni Abat, 22. Pel costat oest se li adossava el mur UE 9, mentre que per l'est ho feia el mur UE 16, abans de que s'hagués repicat la seva cara exterior, fet que ens indicaria que aquesta acció es feu ja en reformes de l'espai al segle XX, potser en relació a la seva transformació en lavabo. El mur UE 11 s'assentava al rebaix constructiu UE 26, del qual tan sols es conservava la seva part inferior, afectant les argiles UE 7. Comparat amb la resta d'estructures presentava molt poca potència amb uns deu o quinze centímetres de fonamentació. Les relacions estratigràfiques conegudes, ens porta a situar-lo en un moment anterior a la construcció de la finca de mitjans

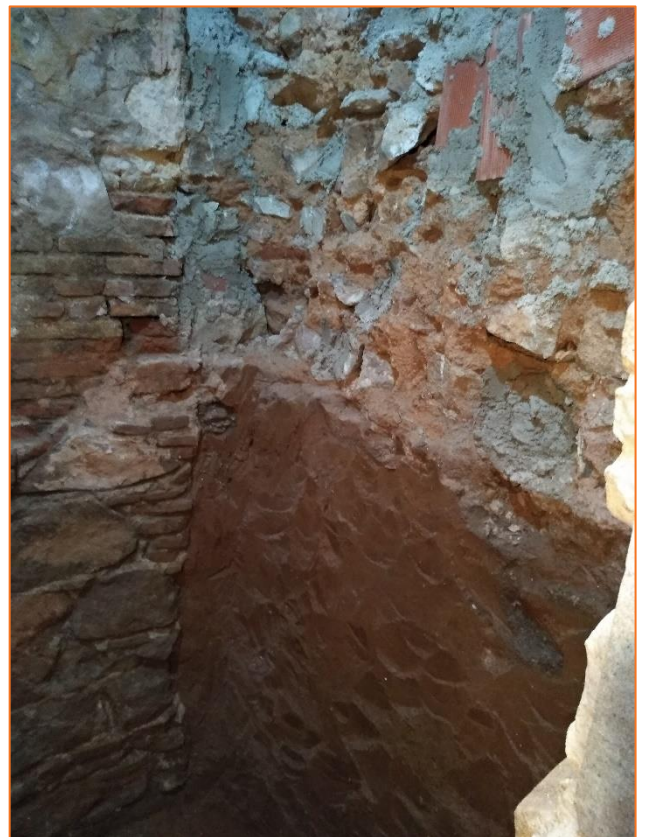
Foto 12. Detall de l'angle nord-oest, amb el mur UE 11 a la dreta i els murs UE 9 i 10 a l'esquerra. Es pot observar com la construcció del mur UE 10 és més profunda i respecta la base d'argiles a on s'assenta el mur UE 11.
