MEMÒRIA DE LA INTERVENCIÓ ARQUEOLÒGICA
PREVENTIVA AL CARRER DELS CÒDOLS NÚM. 9,

LOCAL 4

DISTRICTE DE CIUTAT VELLA – BARCELONA

(CODI ICUB: 006/20)

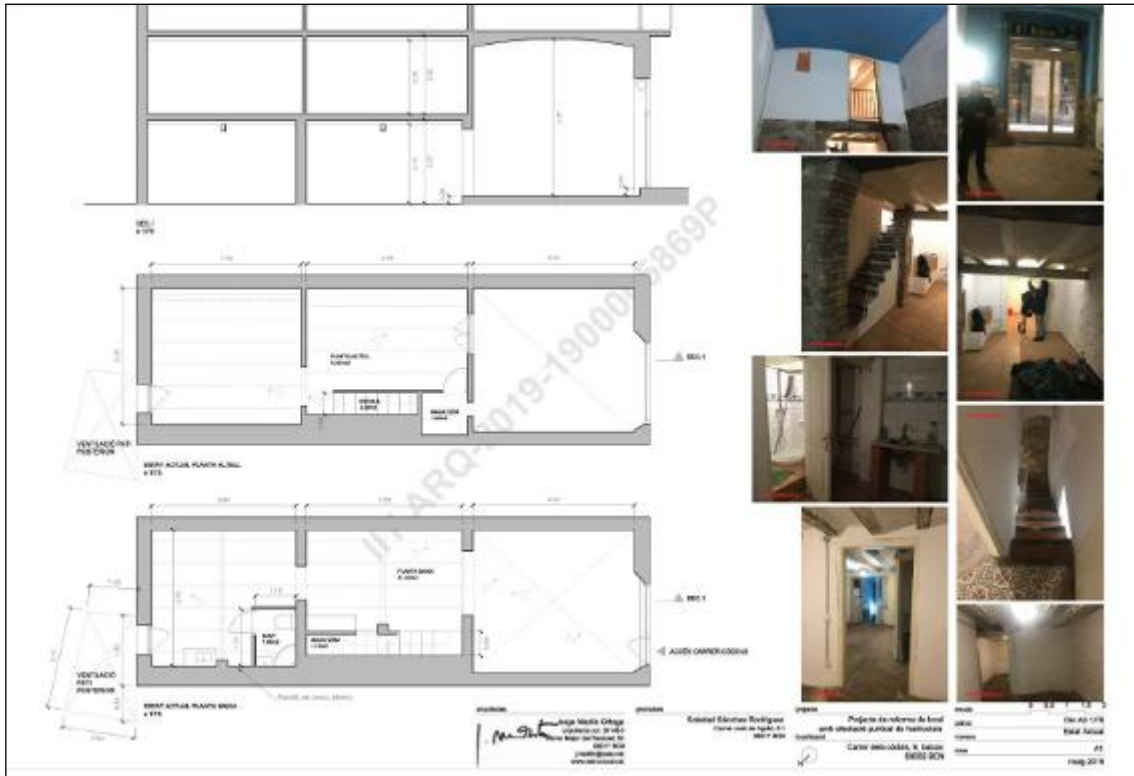
Fig. 3. Planta baixa del carrer dels Còdols núm.9 Local 4. Font: Projecte de reforma de local amb afectació puntual de l'estructura. Arquitecte: Jorge Martín Ortega. Maig 2019

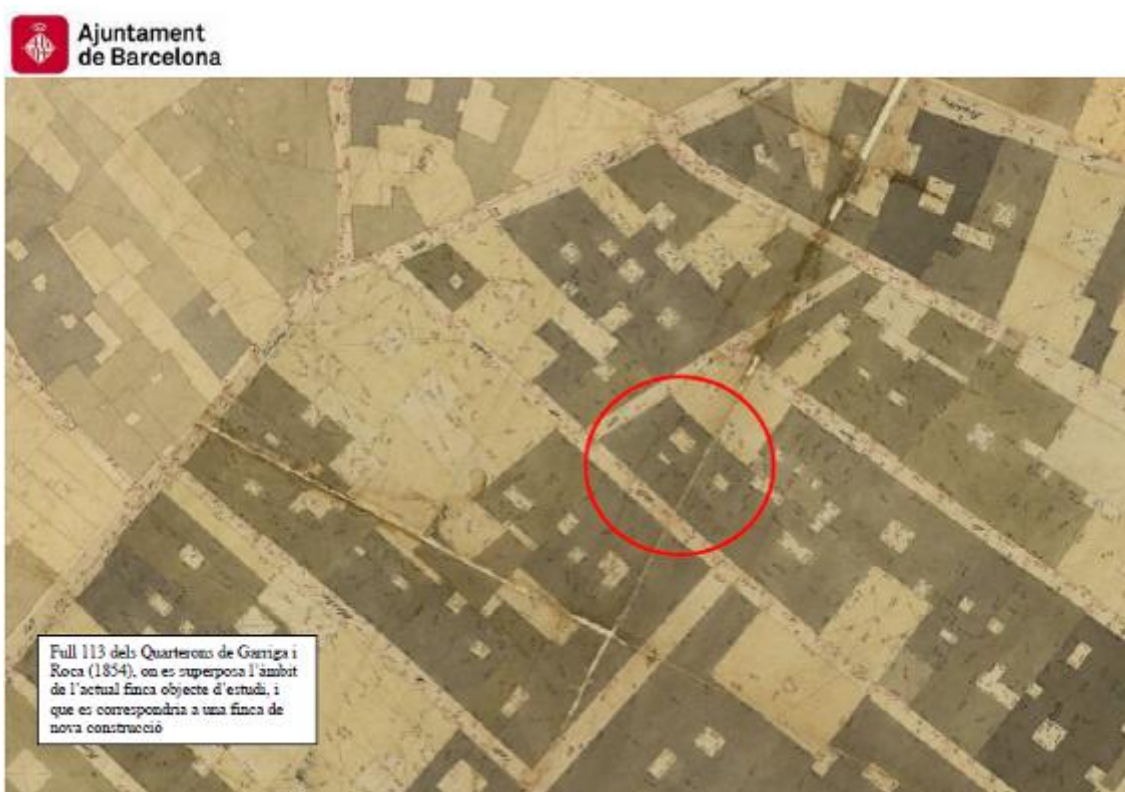
Fig. 10.- Localització de l'àmbit del projecte dins del parcel·lari de mitjans del segle XIX (Garriga i Roca: Quarterons, full 113, 1854). Font: PIA. Servei d'Arqueologia de l'Ajuntament de Barcelona. (2019)

4. Segons el Quarteró núm.113 de Garriga i Roca (veure plànol), a mitjans del segle XIX, en aquest àmbit es localitzava una edificació nova. Segons aquest Quarteró, la parcel·la del numero 9, té un total de 18,50 metres de façana, fins la finca num 11. Amb un fondo de 14 metres .i fa cantonada amb el carrer de la Rosa numero 2, amb una llargada de façana de 13,25.

Tal com reflexa el full 113 dels Quarterons de Garriga i Roca de 1854, l'edifici actual de Còdols 9,(**Fig.10**), correspondria a una finca de nova construcció. Desconeixem si l'edifici anterior va patir un enderrocament parcial o total.

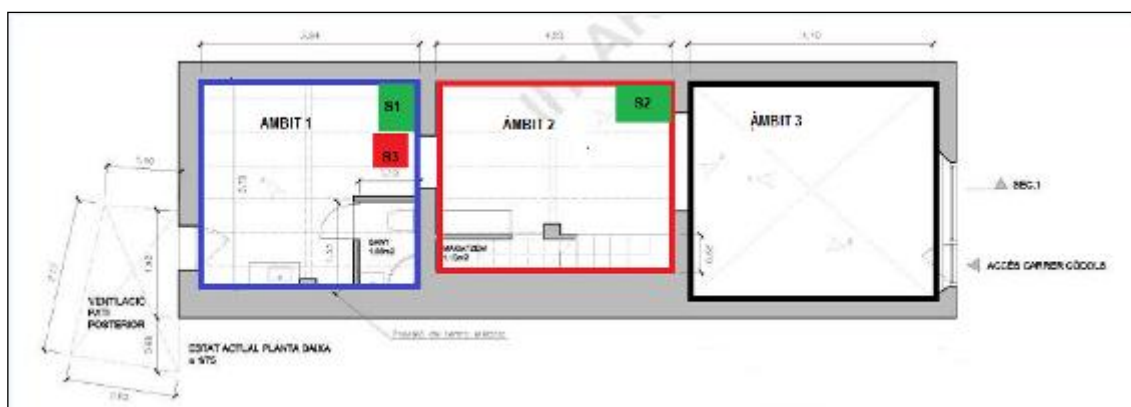
Fig. 11.- Planta de la finca del carrer Còdols 9, local 4, amb els Àmbits 1, 2, 3, així com la situació dels sondejos S1 i S2, efectuats sense control arqueològic, i S3, efectuat amb control arqueològic.. Font Projecte de reforma de local amb afectació puntual de l'estructura. Arquitecte: .Jorge Martín Ortea.

Abans de començar el seguiment hem dividit el local 4 del carrer dels Còdols núm 9, en tres Àmbits d'actuació, per poder descriure els treballs de l'esmentat seguiment (**Fig.11**). Els tres àmbits ocupem una superfície aproximada de 47,5 m². A nivell arqueològic, els tres Àmbits han resultat afectats positivament, amb la troballa d'estructures arqueològiques.

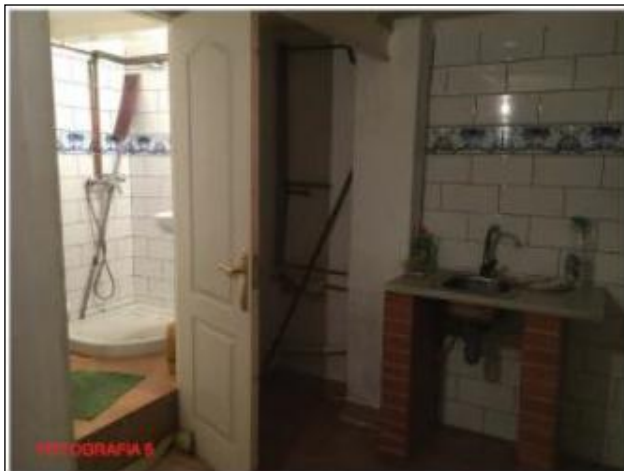
Fig. 12.- Àmbit 1. Vista parcial del WC i pica moderna. Font: Projecte de reforma de local amb afectació puntual de l'estructura. Arquitecte: Jorge Martín Ortega. Maig 2019

És tracta de l'espai més interior de la finca, amb una superfície de 14,58 m² . En aquest espai, previ al seguiment arqueològic es va localitzar el sondeig 2 (**S2**) a la part sud-est de l'**Àmbit 1**, al costat de l'obertura d'accés entre els **Àmbits 1 i 2**. A la paret sud-oest, hi havia una habitació amb una dutxa, una pica per les mans i un wc, amb totes les instal.lacions en ús, i adossada a la paret oest, es va localitzar una pica rentamans, fora d'ús. Ambdues

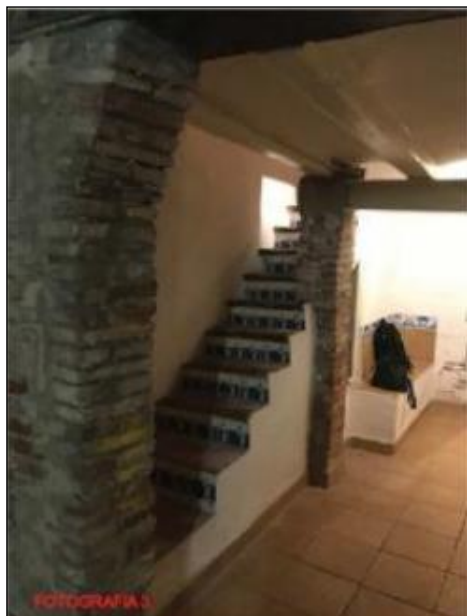
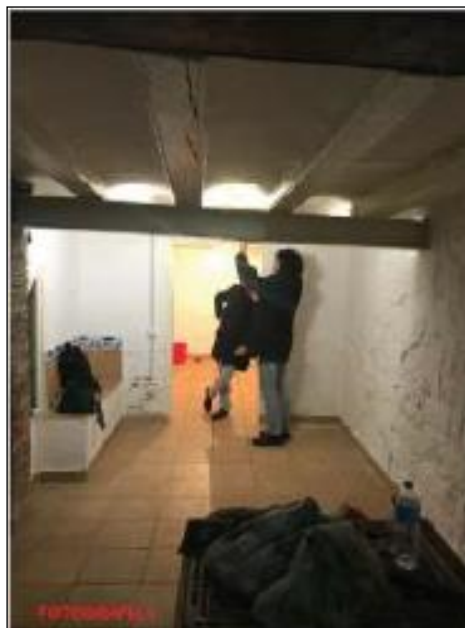
Fig. 13.- Àmbit 2. Vista parcial de l'escala UE.50, l'altell i paviment de gres abans del desmuntatge, sense control arqueològic. Font: Projecte de reforma de local amb afectació puntual de l'estructura. Arquitecte: Jorge Martín Ortega. Maig 2019

És l'espai central de la finca, amb una superfície de 15,66 m². En aquest espai, previ al seguiment arqueològic es va localitzar el sondeig 1 (**S1**), a la part sud-est de l'**Àmbit 2**, al costat de l'obertura d'accés entre els **Àmbits 2 i 3**. Al llarg de tota la paret oest, hi havia un tram d'escaleres amb 8 graons i dos replans, un inferior i l'altra superior, que donaven accés a un altell o habitació superior, ja desmuntada. Segurament, es tracta d'una escala on els graons són compartits amb la finca veïna, després d'una posterior divisió espacial del local. Sota el darrer tram de l'escala hi havia una petita obertura, segurament utilitzada com a magatzem, i una banqueta feta d'obra vista. Totes aquestes estructures van ser afectades totalment, amb el seu enderrocament, com pas previ a la reforma del local 4.

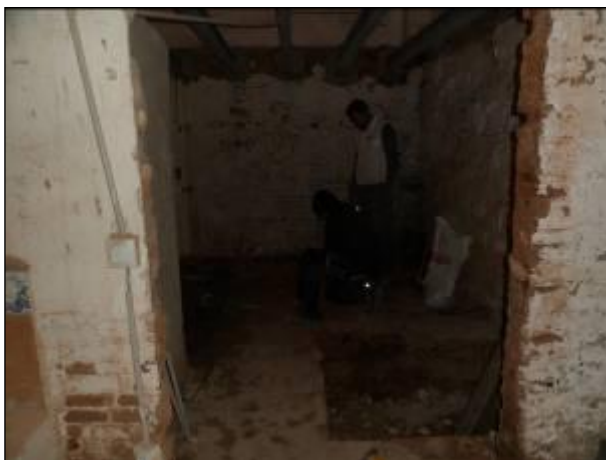
Fig. 15.- Àmbit 1. Vista general. Font: Carles Navarro

L'**UE.10** es tractava d'un paviment a trencajunts fet de rajols de 0,30 x 0,15, 0,05 m i de 0,29 x 0,14 x 0,04, lligats amb morter. La cota de circulació es va documentar a 4,55 m.s.n.m. Per sota d'aquest nivell fou documentat una preparació del paviment (**UE.11**), fet de morter gris de 0,05 m.

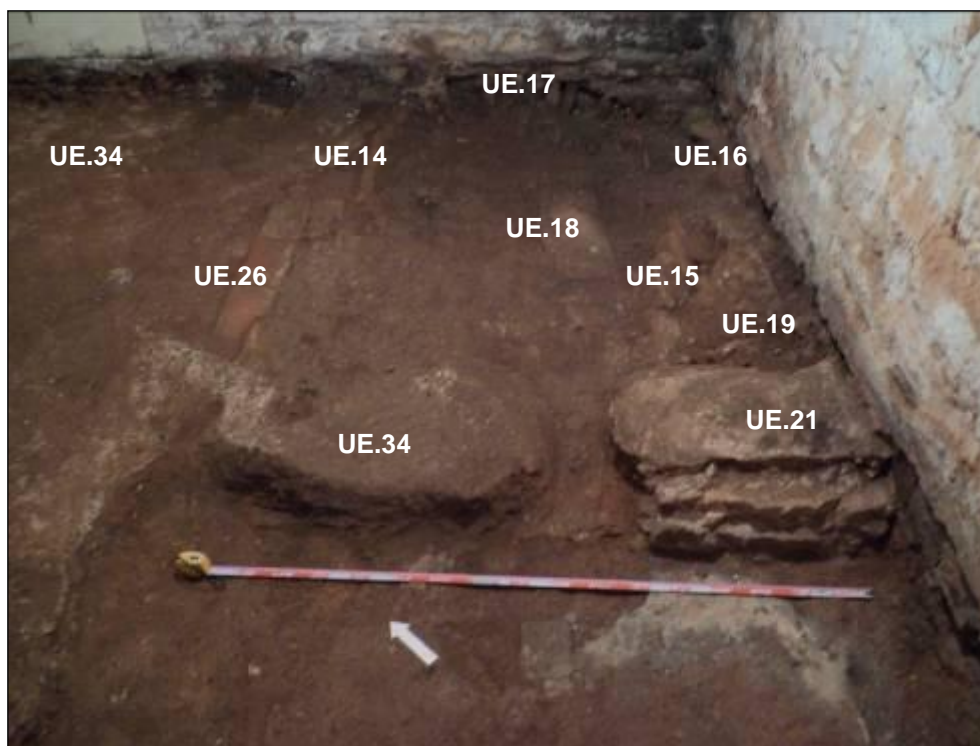
Fig. 18.- Àmbit 1. EST.1. Fossa sèptica. Font: Carles Navarro

L'EST.1, conservava dos murs: l'**UE.16**, bastit en maons massissos en pla, lligats amb morter molt degradat; i l'**UE.26**, fet de pedres irregulars lligades amb morter de calç. La coberta o volta de descarrega **UE.14**, **UE.15**, **UE.17**, estava bastida amb maons massissos, lligats amb morter molt degradat. En general aquestes estructures muraries que presentaven un nivell de conservació molt deficient.

En general la fossa sèptica estava força arrasada i les seves restes estructurals i muraries estaven cobertes per un nivell d'argiles negres i runa (**UE.12**), amb una potencia variable entre 0,20/0,25 m, que com hem dit anteriorment cobrien tot l'**Àmbit 1**. La paret nord de la fossa sèptica, era la mateixa paret mitjanera amb la finca del carrer de la Rosa, núm.2. La quarta paret de la fossa sèptica, coma tal, i que correspondria a la paret sud, no ha estat identificada.

Les primeres restes, **l'UE.14**, son de la volta de descàrrega, situada al nord-oest de la fossa sèptica, bastida de maons en pla de 0,30 x 0,15, 0,05 m, lligats amb morter molt degradat, amb una llargada conservada de 2,00 metres. En la seva part exterior, aquesta estructura de maons es recolzava sobre **l'UE.26**, que corresponen a les restes de la paret nord-oest de la fossa sèptica, bastida de en pla de 0,30 x 0,15, 0,05 m, lligats amb morter de calç molt degradat, amb una llargada de 2,00 metres, i una fondària excavada de 0,40 /0,45m, ja que aquesta paret s'estenia més enllà de la cota d'obra a 4,00 m.s.n.m.

En el sector nord-est, van aparèixer noves restes de la volta de descàrrega (**UE.15**) feta de maons en pla de 0,30 x 0,15, 0,05 m i lligats amb morter molt degradat i amb una llargada visible de 1,00 metres el seu estat de conservació era molt deficient. Aquestes restes es recolzaven sobre **l'UE.16**, que correspon a les restes de la paret, situada al nord-est de la fossa sèptica, feta de maons en pla de 0,30 x 0,15, 0,05 m lligats amb morter i de pedres irregulars amb morter taronja de 1,60 metres de llarg, que s'entrega a la paret mitjanera de la mateixa finca. La fondària excavada de 0,40/0,45m, ja que aquesta paret s'estenia més enllà de la cota d'obra a 4,00 m.s.n.m.

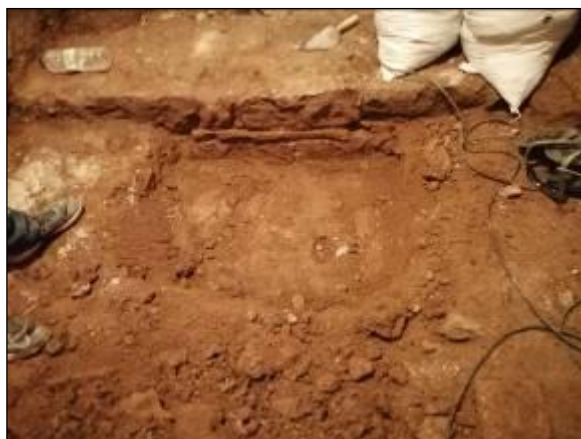
Fig. 23.- Àmbit 1. Diverses vistes del sondeig 3 (S3) al costat del mur UE.22 i el seu posterior cobriment.
Font: Carles Navarro

Sota aquest estrat va aparèixer un segon nivell (**UE.18**), d'argiles negres, amb una potència de 0.50m, que s'estenia més enllà de la cota d'obertura del Sondeig 3 (**S3**), on no es van localitzar cap resta de material ceràmic. Aquest estrat era el mateix que reblia l'interior de la fossa sèptica (**EST.1**), amb una cronologia del segles XVIII-XIX.

En vista als resultats del sondeig, podem constatar cronologicament el moment de l'amortització del mur, entre els segles XVIII-XIX, però no tenim evidències materials, que ens ajudant a situar en un moment cronològic la fundació d'aquesta estructura.

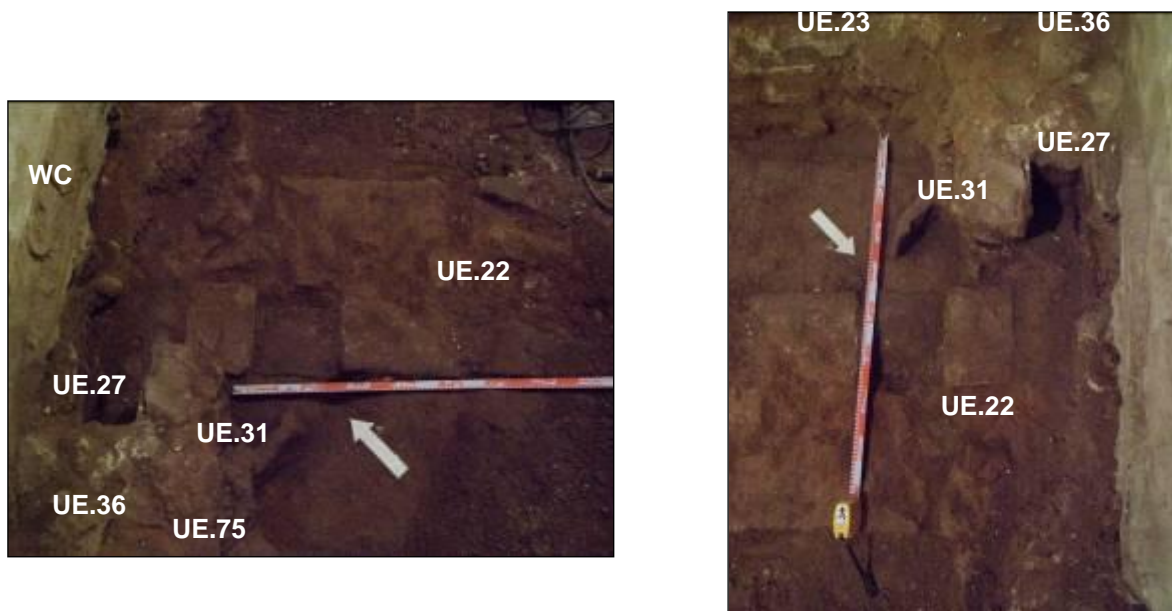
Fig. 24.- Ambit 1. Diverses vistes dels forats de pal UE.27 i UE.36, entre els murs UE.22 i UE.23.
Font: Carles Navarro

Els dos forats de pal tenien una planta quadrada de 0,11 x 0,11 x 0,20m, i una potència de 0,20m - cota superior 4,58 m.s.n.m, i una solera feta de maó, **UE.29** i **UE.38**, respectivament. Ambos forats tenien un rebliment de fusta molt degradada (**UE.28** i **UE.37**). Distaven 0,20m un de l'altre en línia recta.

Aquestes estructures podrien estar, relacionades amb alguna de les activitats industrials ubicades en aquesta part de la finca, de la que desconeixem la seva funcionalitat.

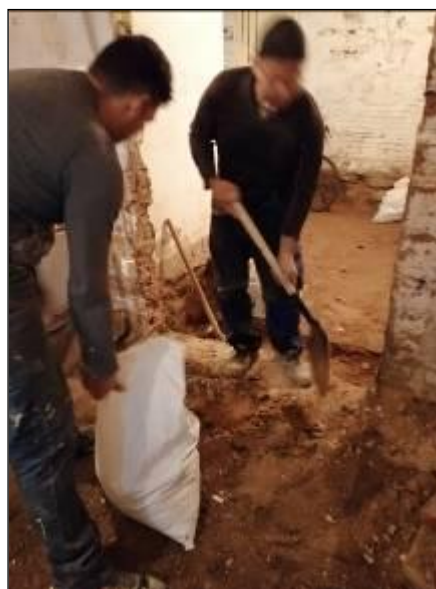
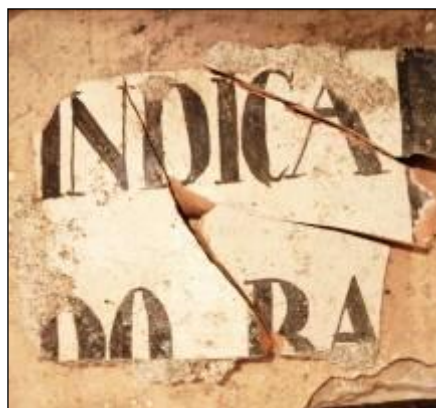
Fig. 26.- Ambit 1-2. Diverses vistes de l'excavació i descobriment dels mur UE.23. Vista de la rajola amb part de l'inscripció "INDICA..." localitzada entre mig dels maons del mur.Font: Carles Navarro

L'UE.23, és un mur de fonamentació construït amb tres fileres de maons (0,30 x 0,15 x 0,05m) en pla a diferents nivells, amb^o una espiga central i tres petits graons, i lligats amb morter de calç blanca. Té una llargada de 2,23 m i una potència visible de 0,50 m, ja que s'estén més enllà de la cota d'obra. La seva amplada es de 0,60m, que es divideix en 0,30m dins **l'Àmbit 1** i de 0,30m dins **l'Àmbit 2**. Aquesta estructura es trobava cota superior 4,58 m.s.n.m. La secció localitzada pren orientació est-oest. En la seva delimitació no es van poder documentar cap tipus de resta de material arqueològic.

En el moment de delimitar l'estructura (**UE.23**), no es van poder documentar cap tipus de resta de material arqueològic, però si que en les tasques de desmuntatge entre mig d'una filera de maons, va aparèixer les restes d'una rajola blanca amb un fragment d'un text escrit, del que només es llegeix parcialment el nom "...INDICA". Ara per ara, desconeixem el seu significat. Cronològicament aquest mur el podríem situar entre a finals del segle XIX i principis del segle XX.

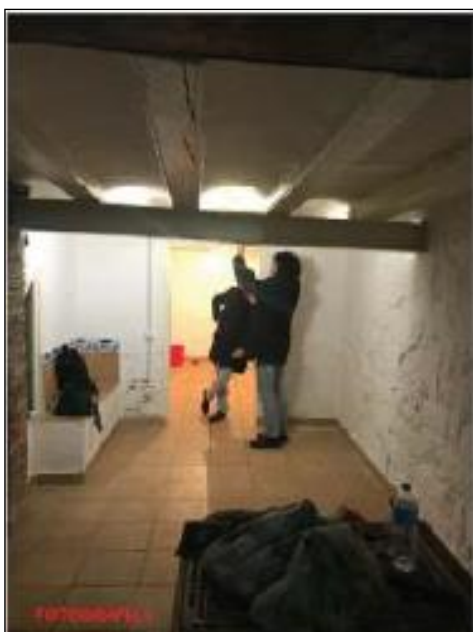
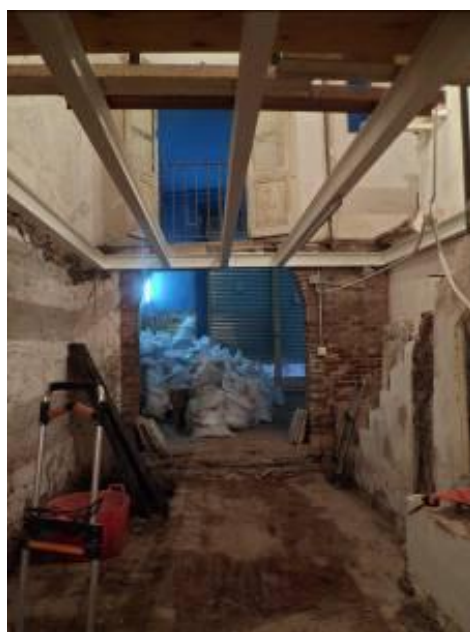
Fig. 28.- Àmbit 2. A l'esquerra, vista parcial de l'altell i paviment de gres abans del desmuntatge, sense control arqueològic. Font: Projecte de reforma de local amb afectació puntual de l'estructura. Arquitecte: Jorge Martín Ortega. Maig 2019. A la dreta vista de l'àmbit 2, amb l'altell i paviment de gres desmuntat, abans del seguiment arqueològic. Font: Carles Navarro

En relació amb la finca dels segles XVIII-XIX es van poder documentar diverses estructures, paviments i rebliments de la planta baixa, que ocupaven tota l'àrea l'àmbit. Cal destacar al llarg de tota la paret oest, hi havia un tram d'escales amb 8 graons i dos replans, un inferior i l'altra superior, que donaven accés a un altell o habitació superior, ja desmuntada. Segurament, es tracta d'una escala on els graons son compartits amb la finca veïna, després d'una posterior

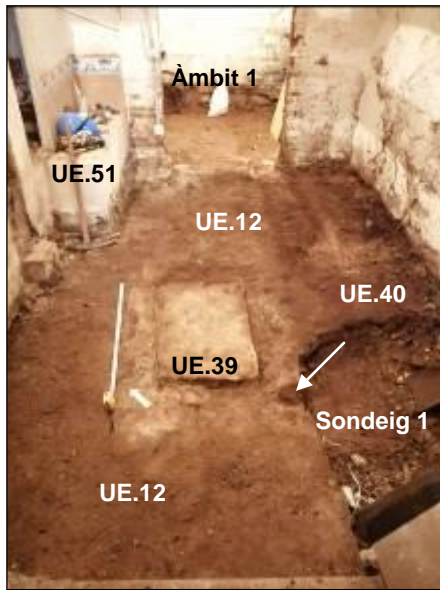
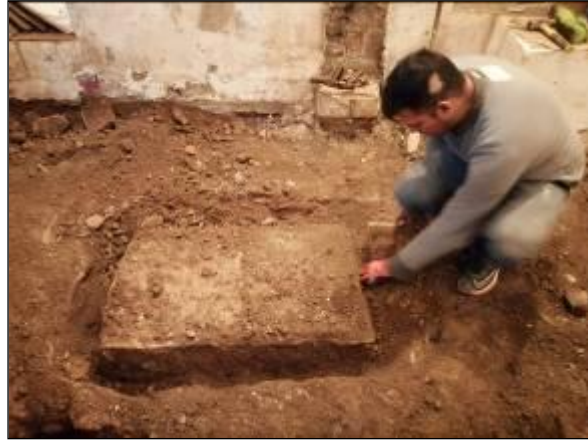
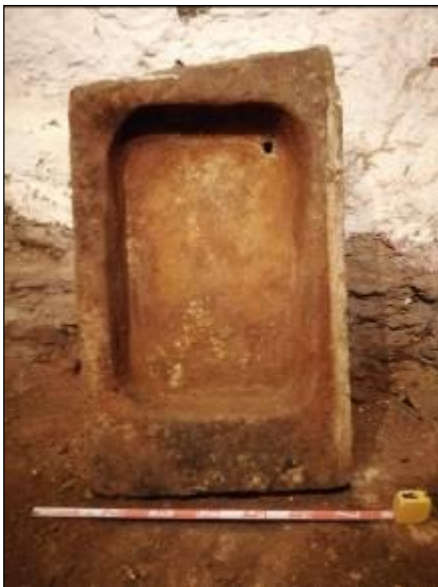
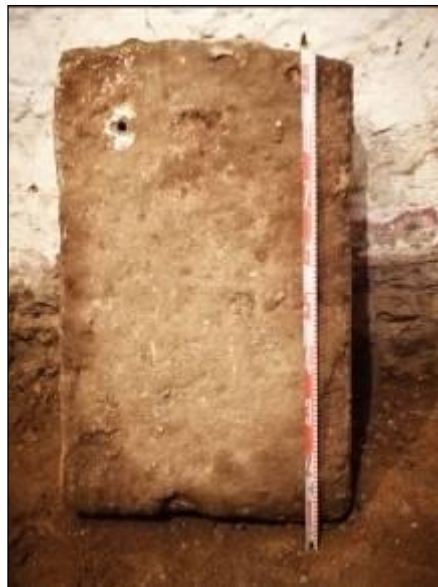
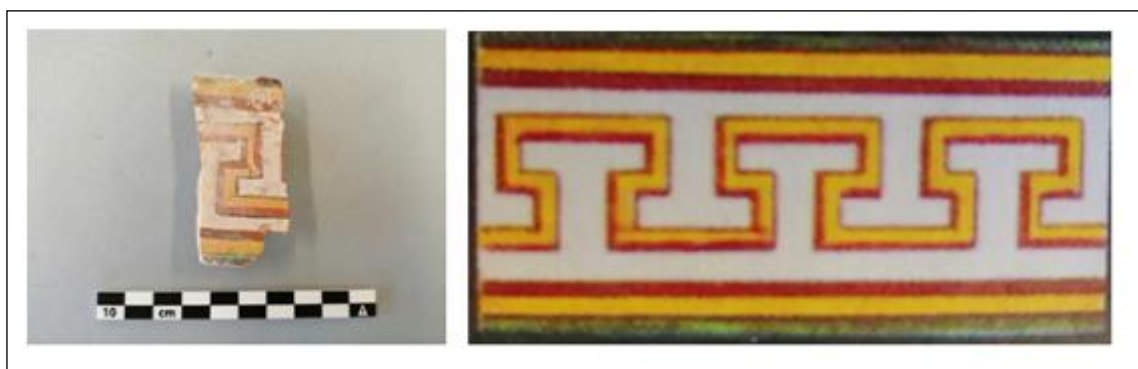
Fig. 32.- Àmbit 2. A l'esquerra vista de la situació de la pica UE.39, en la part central de l'Àmbit 2. A la dreta vista rebliment UE.43 i del retall UE.44. A la part inferior vista frontal i dorsal de la pica UE.39, l'escarpa de ferro abans de la seva restauració. Fragment d'arrambador policromat i la seva hipotètica reconstrucció. Font: Carles Navarro

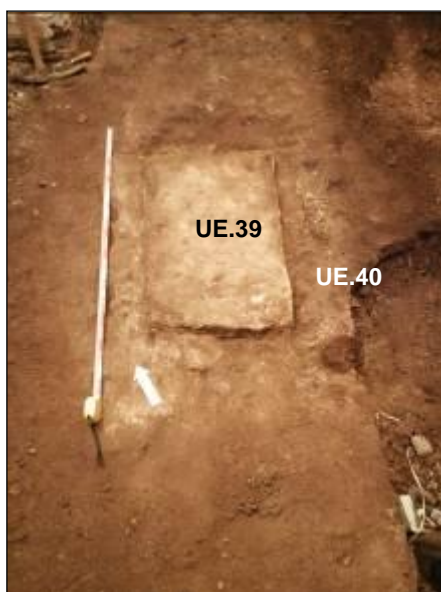
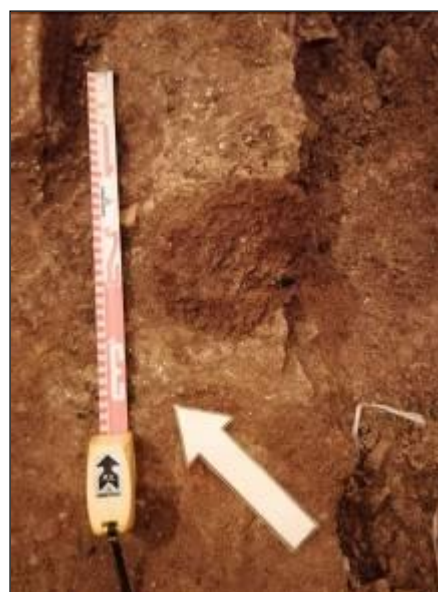
Segurament i relacionada amb la funcionalitat secundària de la pica, es va localitzar a tocar del seu costat sud-est, les restes d'un forat de pal (**UE.40**), de 0,20 m de diàmetre i 0,20 de profunditat, retallat (**UE.41**) dins el nivell de runa **UE.12**. Aquest forat estava reblert amb les restes d'una biga de fusta (**UE.42**), en molt mal estat de conservació. Desconeixem quina deuria ser exactament la seva funcionalitat i la seva relació amb l'**UE.39**.

Fig. 33.- Àmbit 2. A l'esquerra vista de la situació de la pica UE.39 i el forat de pal UE.40. A la dreta vista detall del forat UE.40 i el seu rebliment UE.42 Font: Carles Navarro

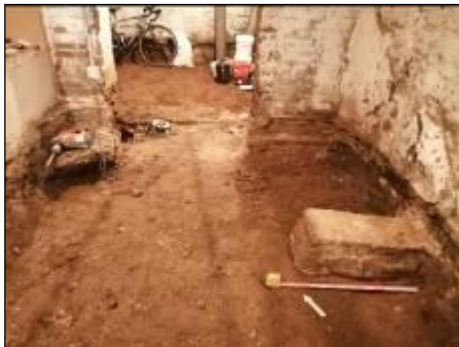
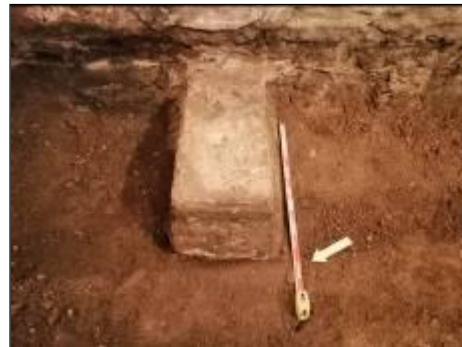
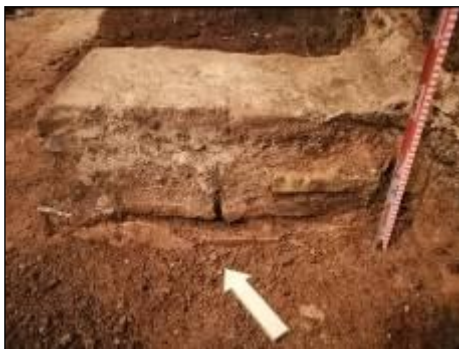
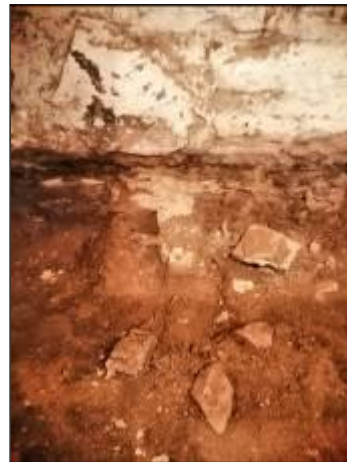
En la zona lateral central de l'**Àmbit 2**, a tocar amb la paret est, que pertany a un altre local de la finca de Còdols 9, es va documentar un basament d'un pilar o pilastra, **UE.47**, bastit maons en pla i lligats amb morter blanc de calç. Les seves dimensions eren de 0,60 x 0,30 x 0,32m. Aquesta estructura es trobava a una cota superior de 4,36 i cota inferior 4,08 m.s.n.m. Es recolzava sobre el paviment d'argila **UE.48**, i amb la paret d'un altre local de la finca de Còdols 9. La secció localitzada prenia orientació est-oest.

No es van poder recuperar restes ceràmiques que ens permetés determinar de manera directe la seva cronologia. Per la tipologia constructiva que presentava, però, el podríem acotar a un context cronològic del segle XVIII-XIX. La seva afectació va ser total, ja es trobava a cota d'obra.

Fig. 34.- Àmbit 2. Diverses vistes de la pilastra UE.47. A l'esquerra vista de la situació de la pilastra dins l'àmbit 2. A la dreta inferior vista del desmuntatge de la pilastra. Font: Carles Navarro

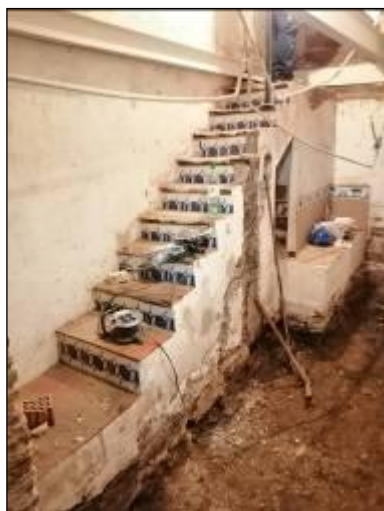
Coberts per aquest nivell de runa, es va documentar les restes de graons, concretament la petja com la contrapetja i estaven construïdes de maons i rajols, lligats amb morter de calç blanca. Cal com varem poder constatar, durant el seu desmuntatge. Aquests nous graons descansaven en un nivell de runa, similar al que els cobria anteriorment, **l'UE.52**, que tenia com a base una volta de descàrrega (**UE.66**), bastida amb dues fileres de rajols en pla de 0,30 x 0,15 x 0,025 m, lligats amb morter blanc de calç, amb una llargada de 1,50 m, i que continua vers la finca veïna, com la resta de graons de l'escala.

Fig. 37.- Àmbit 2. Vista general de l'escala UE.50. A l'esquerra, l'escala abans del seu desmuntatge. A la dreta, en un primer nivell es pot apreciar la volta de descàrrega, per sobre els graons de la primera escala, el rebliment i posteriorment els graons actuals en ús abans del seu enderrocament. Font: Carles Navarro

Aquesta primera secció de l'escala (**UE.50**), es sustentava sobre una caixa feta amb una paret de pedres, de maons lligats amb morter de calc i de totxanes en cantell lligades amb morter (**UE.53, UE.54, UE.57, UE.76**). Tenia una llargada de 4,30 m i una alçada màxima de 2,50 m. Entre els graons i els murs de la caixa de l'escala es va documentar un nivell de rebliment de runa moderna (**UE.52**), on no es va poder documentar cap tipus de resta de material arqueològic. Aquest nivell de runa es recolzava sobre la volta de descàrrega (**UE.66**), que segurament i degut a les modificacions del segle XX, va ser reforçada per un envà de totxanes (**UE.67**).

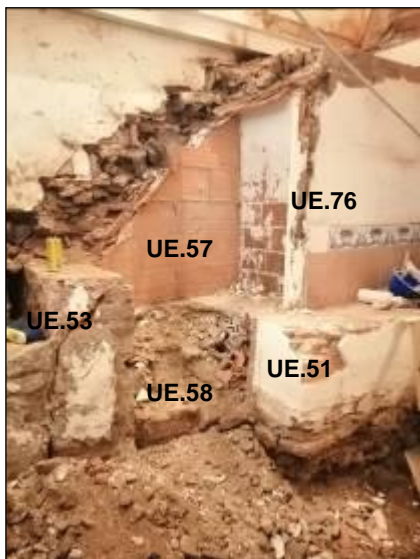
Fig. 42.- Àmbit 2. Vista general de la paret de totxanes UE.67, el rebliment UE.58 i la paret UE.76, pertanyent a l'armari de la finca veïna Font: Carles Navarro

Posteriorment, i degut a la pressió urbanística de mitjans del segle XX, aquesta planta baixa es va anar subdividint i reformant en petits locals comercials. Una de les conseqüències d'aquesta subdivisió urbanística, va ser la subdivisió dels baixos de la finca entre el ara conegut local 4, i el local veí. Aquesta remodelació deuria comportar la partició de l'escala, (**UE.50**) amb dues seccions, una per cada local, amb 8 graons i dos replans, un d'inferior (**UE.56**) i un de superior (**UE.49**). Així com el reforç de la volta de descàrrega (UE.66), amb la paret de totxanes **UE.67**, i la posterior construcció d'un armari d'obra vista **UE.76**, sota el replà superior **UE.49**.

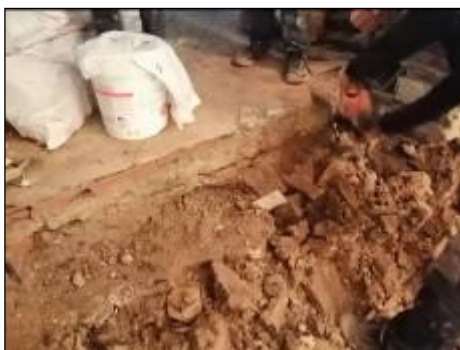
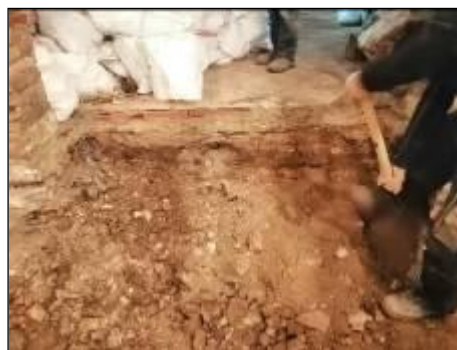
L'Àmbit 3, és l'espai més exterior de la finca, amb una superfície de 17,16 m², el que dona accés al local 4, des de el carrer dels Còdols. Durant els treballs del rebaix de terres a la planta baixa, i amb la finalitat d'assolir l'alçada mínima que la normativa vigent exigeix a aquest tipus de locals amb altells, es va comprovar que era necessari fer un desmuntatge parcial d'una secció de l'Àmbit 3, per la construcció d'uns graons per fer el trànsit des l'Àmbit 3 a l'Àmbit 2. L'àrea afectada coincidia amb el mur de separació entre ambos àmbits. Concretament es va rebaixar una zona secció de 1,75 m de llarg per 0,50m. d'ampla.

Fig. 43.- Àmbit 3. Vista general del rebaix, trànsit Àmbit 3 a Àmbit.2. Font: Carles Navarro

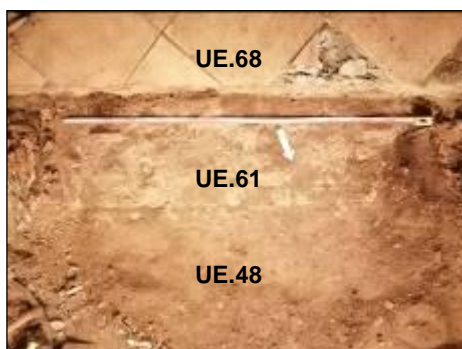
Finalment per sota d'aquests paviments, es va documentar el nivell de morter **UE.61**. Es tractava d'un nivell de morter amb emprentes negatives de maons en plà, amb una llargada de 1,75m i una amplada de 0,50 m, va apareixer a nivell de cota d'obra.

Fig. 44.- Àmbit 3. Vista general zenital del trànsit Àmbit 3 a Àmbit.2. A la part superior de la foto paviment en ús a l'Àmbit 3, fet de gres. A la part inferior, nivell de morter UE.61 i paviment UE.48. Font: Carles Navarro

Desconeixem la seva funcionalitat, ni si aquest nivell de morter continuava per sota de tots els nivells rebaixats del **l'Àmbit 3**. Per la seva situació podríem interpretar-lo com les restes de la fonamentació el mur de separació entre els **Àmbit 2 i 3**. Malgrat no tenir evidències de materials arqueològics, podríem afirmar que es tractaria de restes constructives, acotades cronològicament entre els segles XVIII-XIX, o coetaneas als nivells superiors que el cobrien.

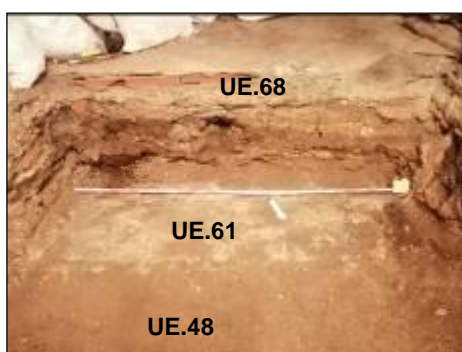
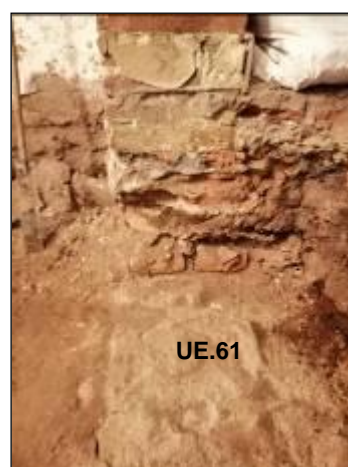
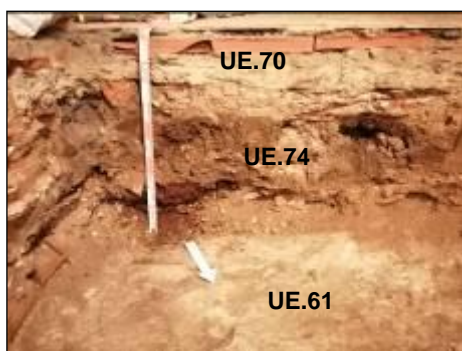
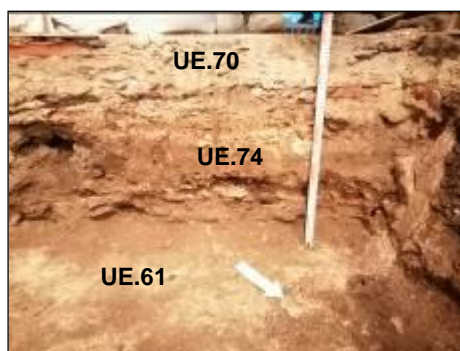
Fig. 45.- Àmbit 3. Vista general de l'estratigrafia del rebaix, trànsit Àmbit 3 a Àmbit.2.
Font: Carles Navarro

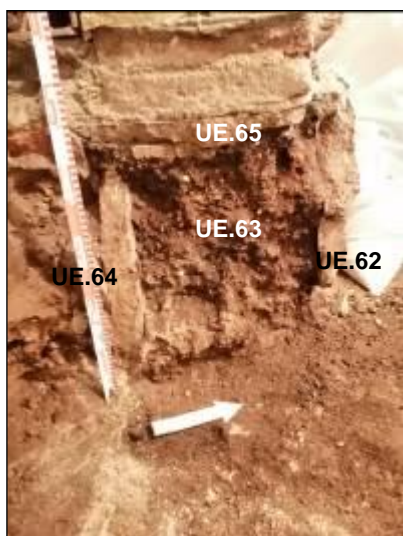
Fig. 46.- Àmbit 3. Vista general zenital del trànsit Àmbit 3 a Àmbit.2. Claveguera UE.62. Font: Carles Navarro

El conjunt de la claveguera està molt deteriorat i la seva afectació era anterior als rebaixos actuals per l'adequació del local 4.

Sota l'envà de separació dels **Àmbits 3 i 2**, en la seva part oest, es van localitzar en el perfil les restes residuals d'una claveguera, **l'UE.62**. Aquesta conservava parcialment la caixa, la coberta, feta amb maons massissos. El conjunt de la claveguera estava molt deteriorat i la seva afectació era anterior als rebaixos actuals per l'adequació del local 4. Degut a la precarietat de les seves restes desconeixem quina era la seva direcció i on desguassava les seves aigües residuals. Malgrat no tenir evidències de materials arqueològics, podríem, acotar-la cronològicament entre els segles XVIII-XIX.

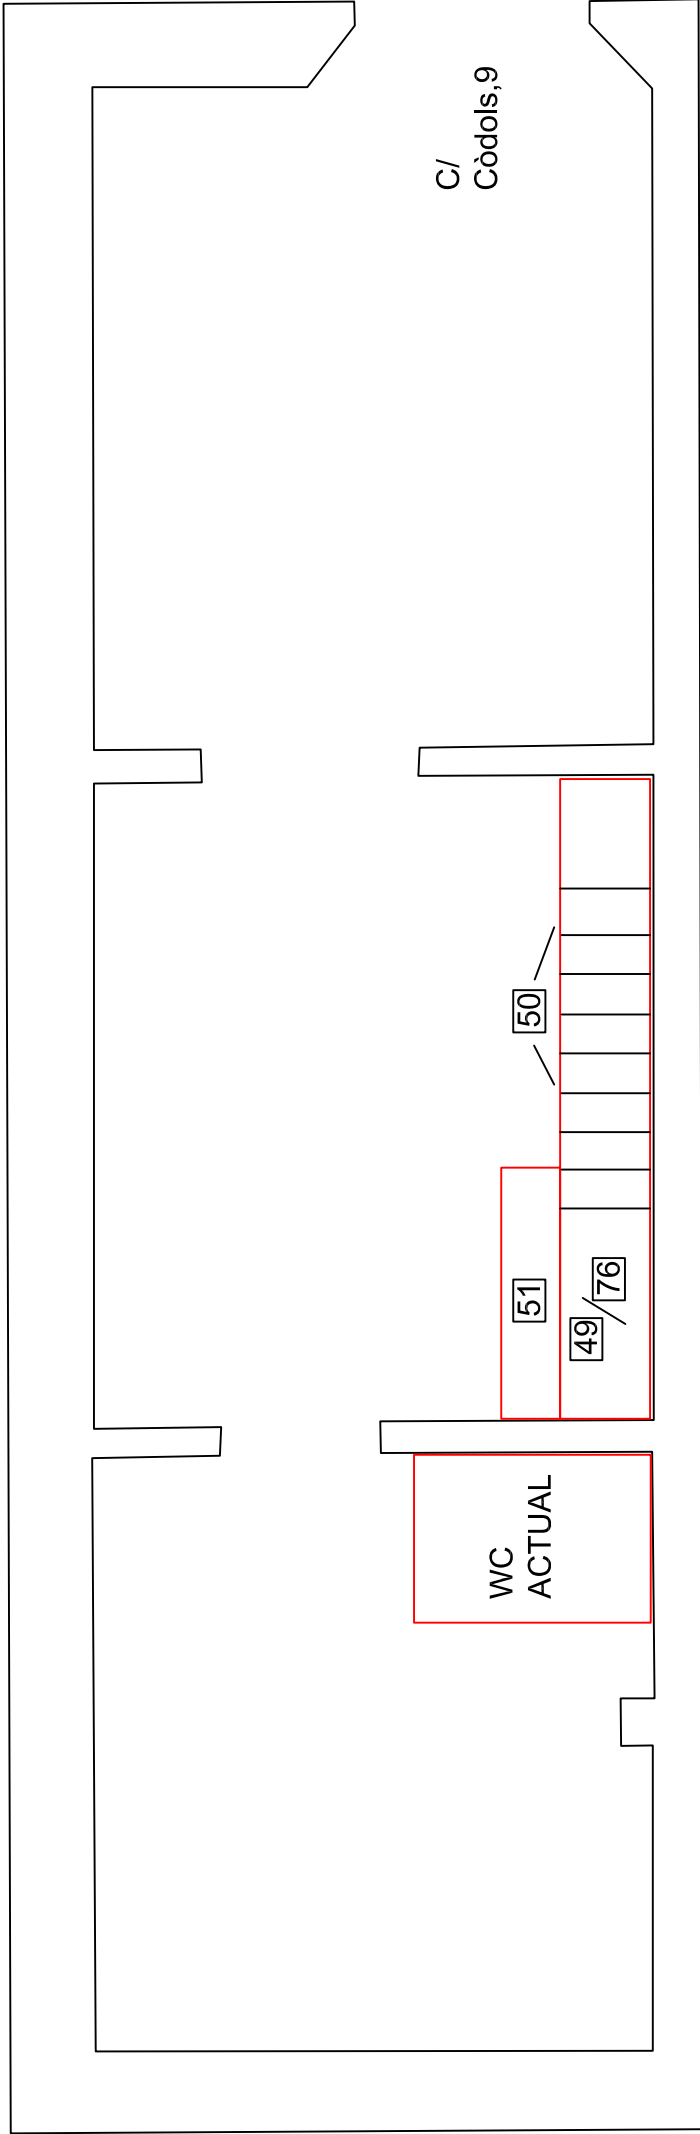
CARRER CÒDOLS, 9. (CODI: 006/20)	BARCELONA (BARCELONÈS)
PLANTA 1. ESTRUCTURES SEGLE XX	DIRECCIÓ I DIBUIX DE CAMP: CARLES NAVARRO I BARBERAN
ESCALA 1:50	DIGITALITZACIÓ: JULIA MIQUEL LÓPEZ

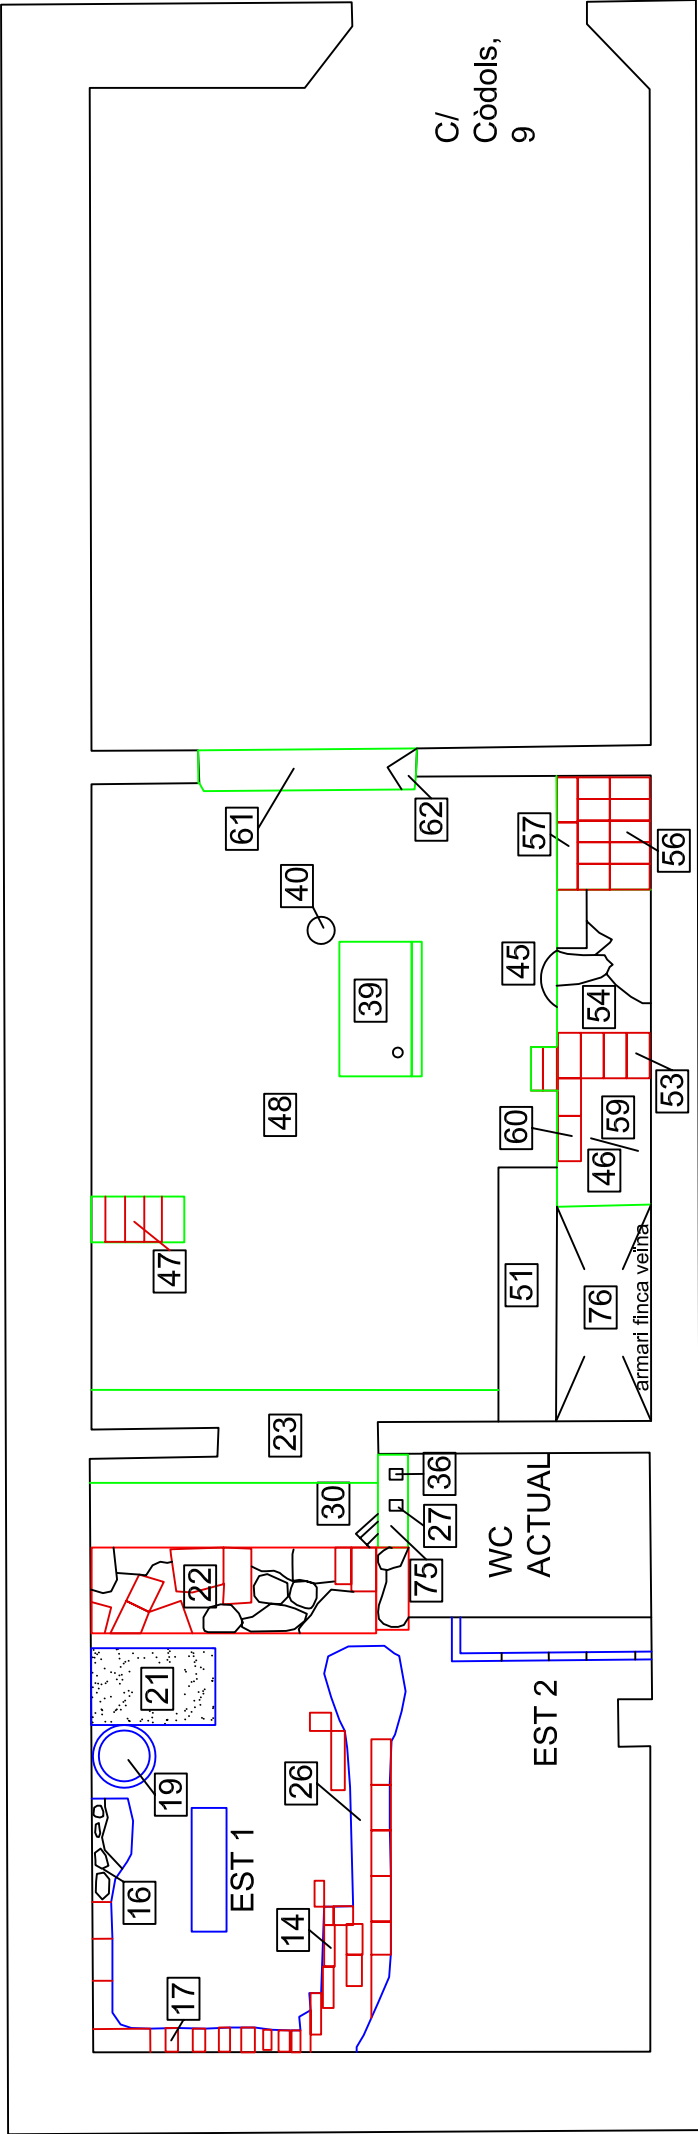
03

- SEGLE XVII-XVIII
- SEGLE XVIII
- SEGLE XIX
