**MEMÒRIA DE LA INTERVENCIÓ AL CARRER DEL BISBE,
10 / CARRER DE LA PIETAT, 1 / CARRER DELS COMTES,
1 / PLA DE LA SEU, 3 / CARRER DE SANTA LLÚCIA, 2**

**CATEDRAL DE LA SANTA CREU I SANTA EULÀLIA
CLAUSTRE**

DISTRICTE DE CIUTAT VELLA – BARCELONA (BARCELONÈS)

Codi Servei Arqueologia Barcelona: 001/20
Núm. Intervenció Generalitat: 27831

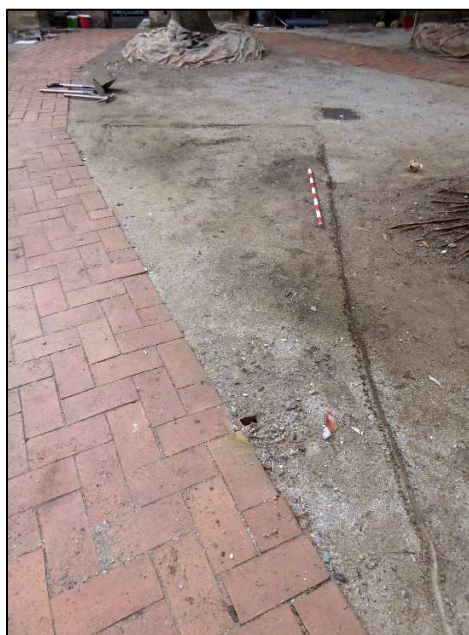
Vista del sondeig 3 just abans d'iniciar-se la seva excavació. S'observen els paviments UE 1 i UE 6

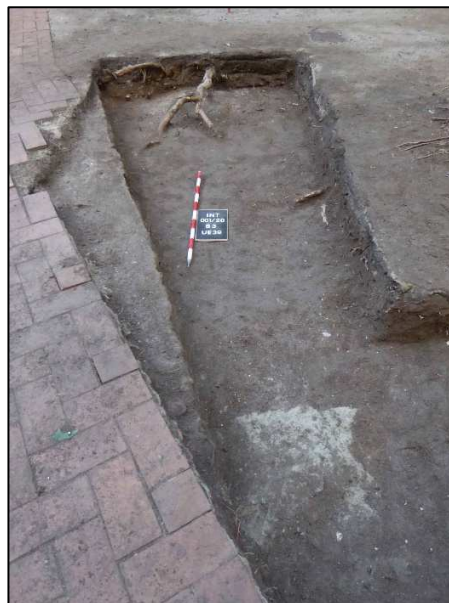
Vista general del sondeig. A l'esquerra l'estructura del conducte de desguàs que travessa el pati.

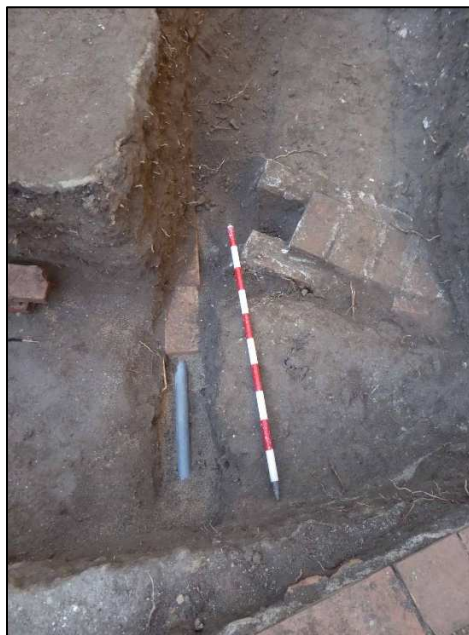
Vista del maons UE 136 i del tub de plom que protegien.

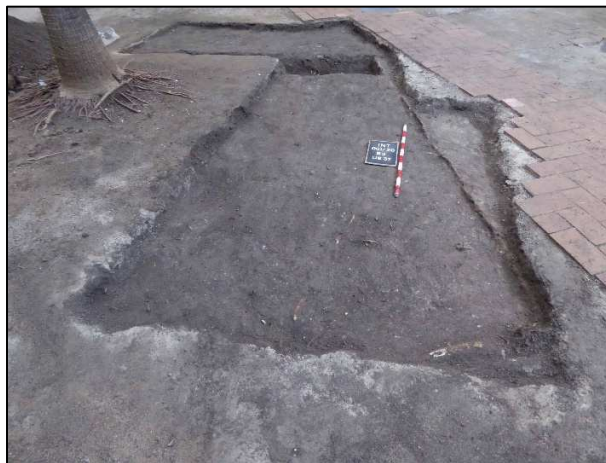
Vista del nivell UE 37

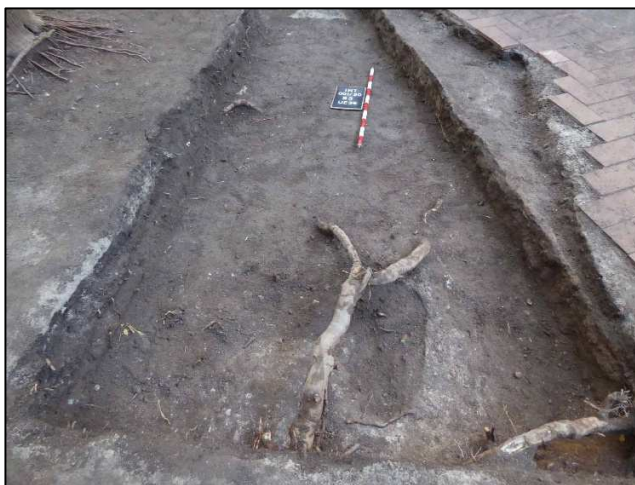
Vista general de l'estrat UE 39. En primer terme el nivell UE 133 i el retall UE 132.

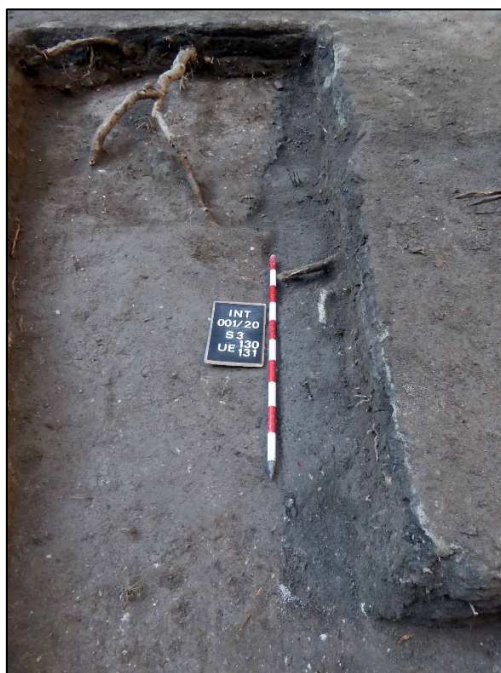
Vista de la rasa UE 131 i de UE 130

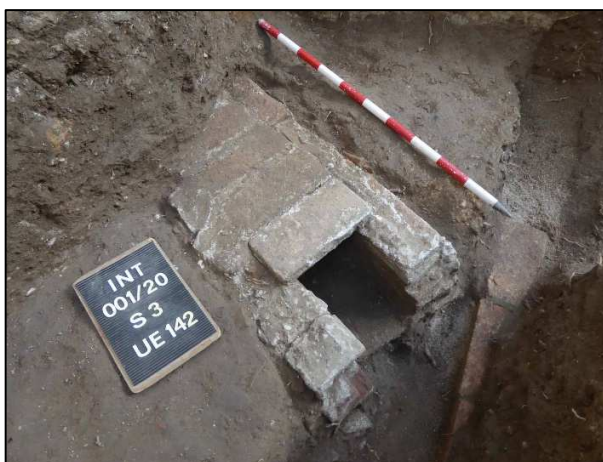
Vista de la conducció UE 142

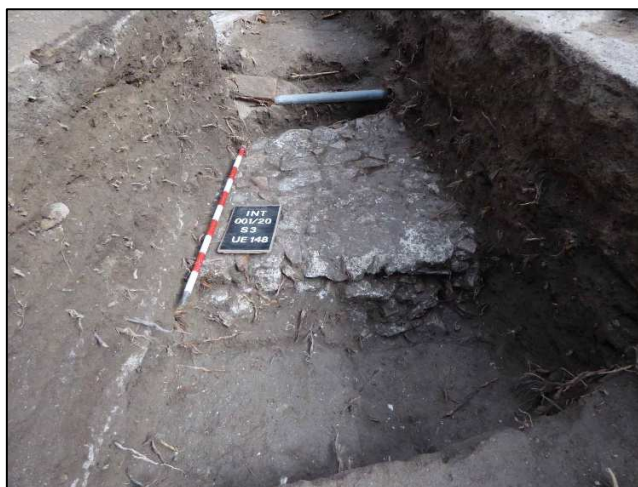
Vista de l'estructura UE 148

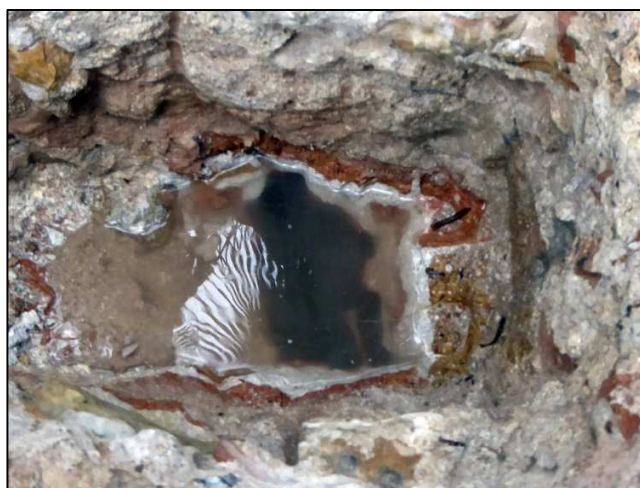
Detall de la conducció UE 151

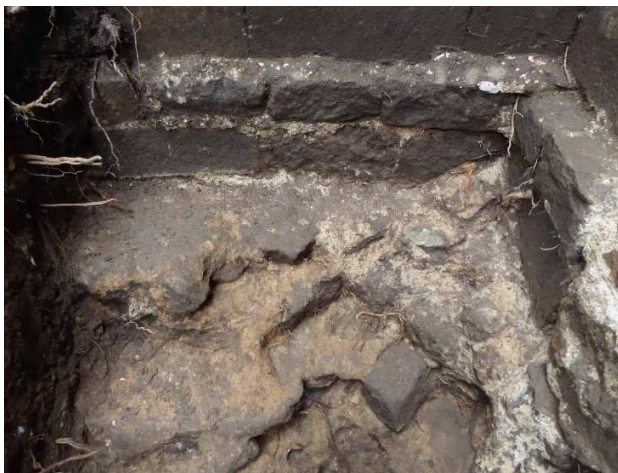
Vista de la banqueteta de fonamentació UE 49 i del mur UE 152.

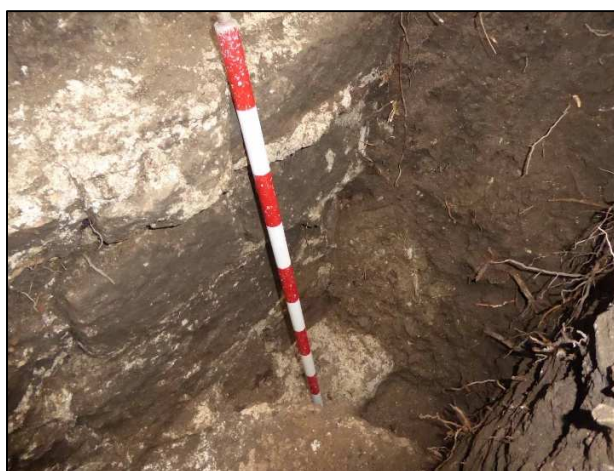
Vista de la banqueteta UE 49

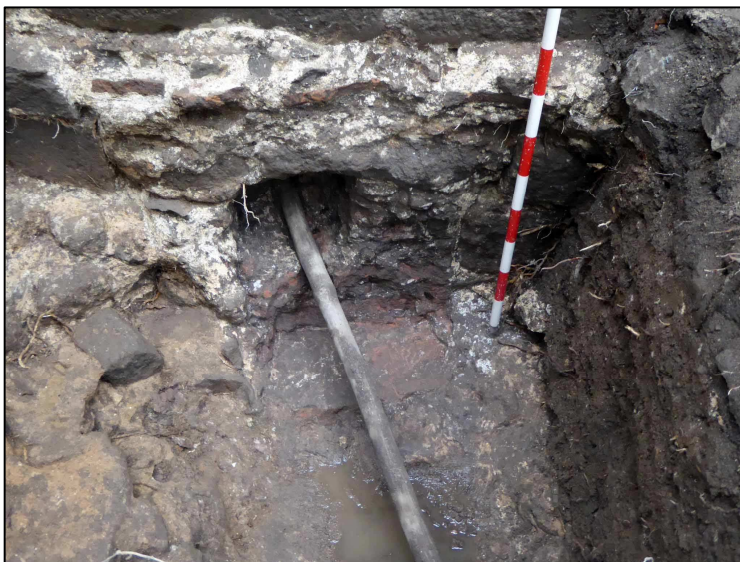
Detall del fons del sondeig. A l'esquerra el massissat de UE 152. A la zona central, sota el tub de plom, les rajoles (UE 47).

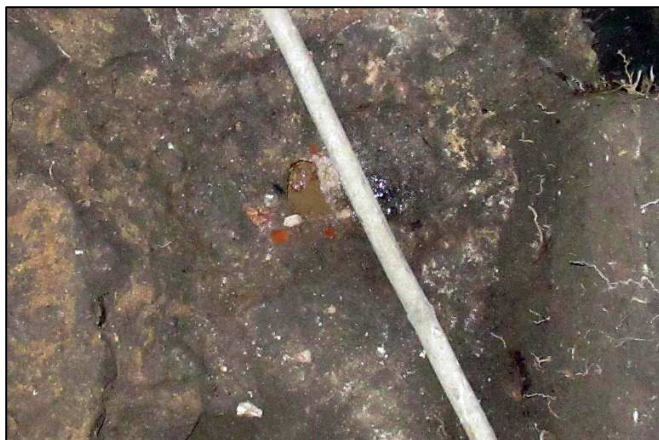
Vista de la conducció ceràmica UE 47

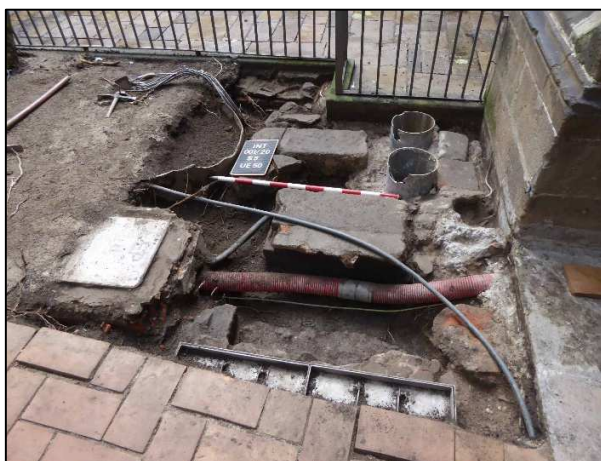
Vista general del sondeig 5 un cop finalitzada la intervenció.

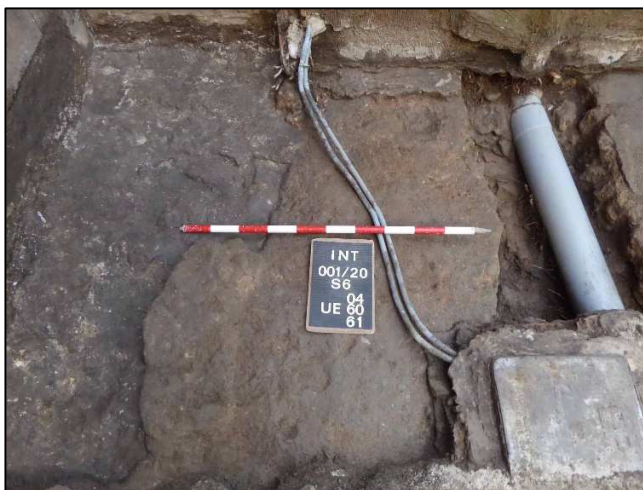
Vista de la UE 60 que es distingeix clarament de la fonamentació del claustre (UE 4) situada a l'esquerra

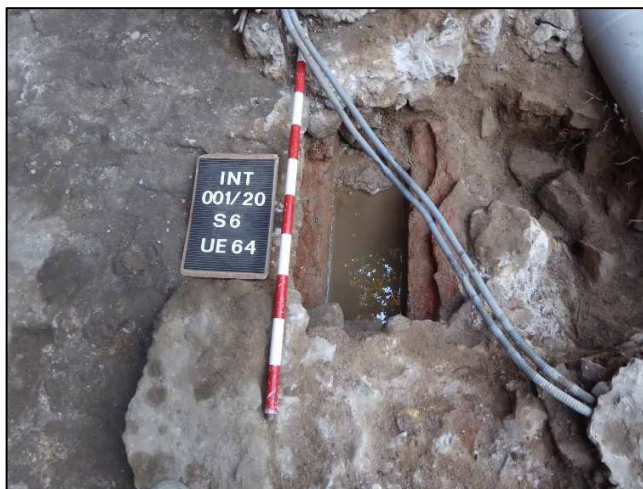
Detall de la UE 64 un cop extret el massissat UE 60 i 63

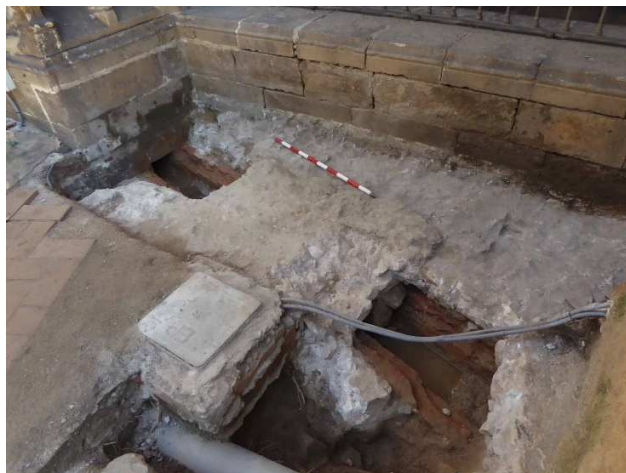
Vista general dels dos trams documentats de la claveguera UE 64.

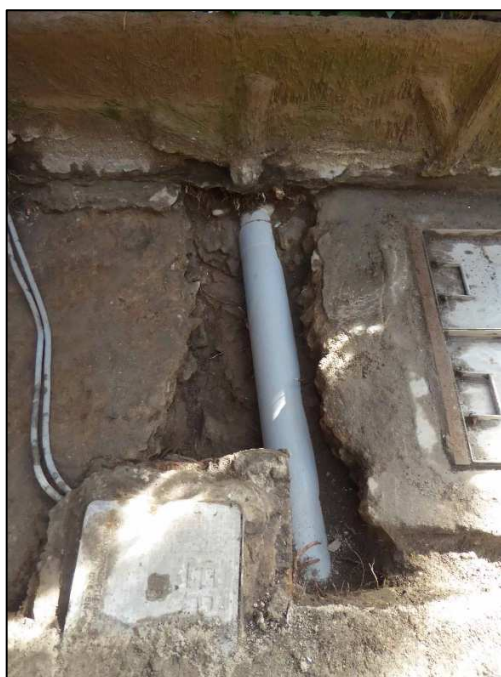
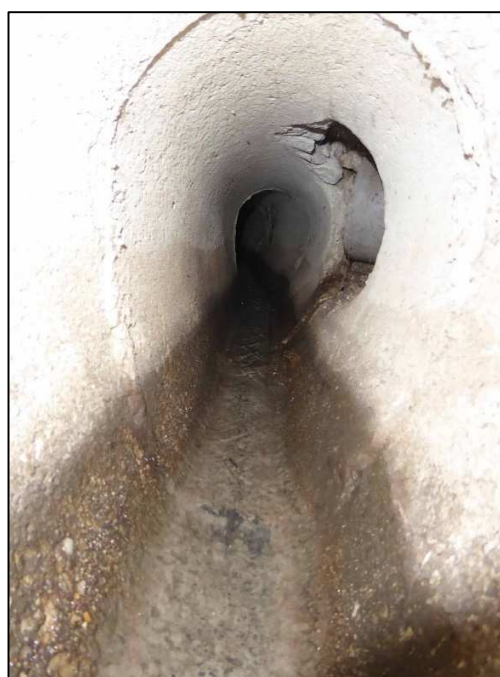
A l'esquerra s'observa la rasa UE 61 amb el tub de PVC de desguàs de la zona dels lavabos del claustre i també l'arqueta de la conducció actual (a la dreta del tub). A la imatge de la dreta s'observa la conducció de desguàs actual a partir de l'arqueta. A la dreta es veu la connexió del tub de PVC amb la claveguera general.

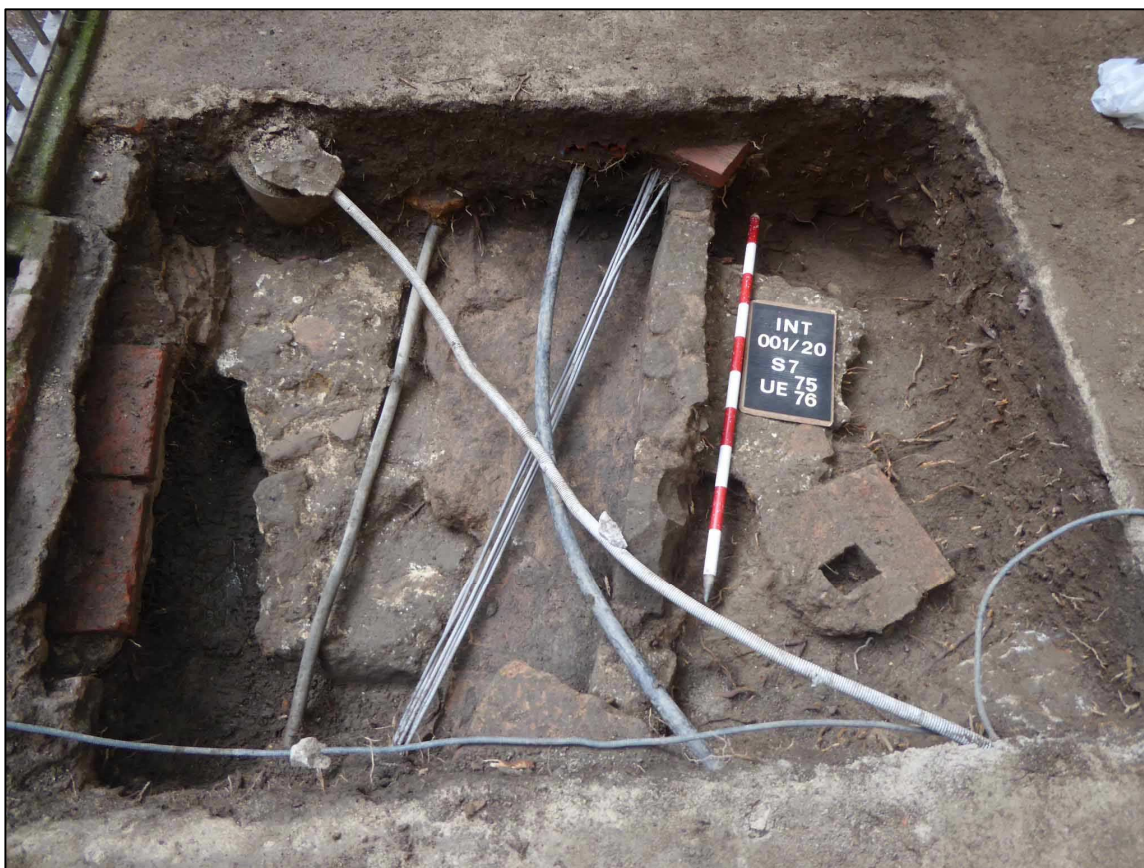
Vista general del sondeig un cop finalitzada la intervenció.

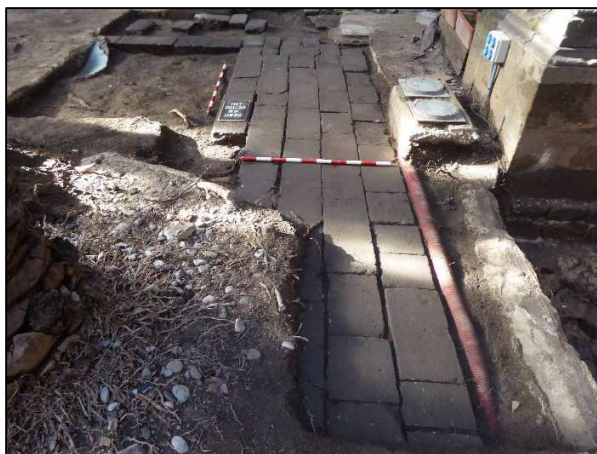
Vista de la vorera UE 90 en el tram que va dels sondeigs 4 al 9

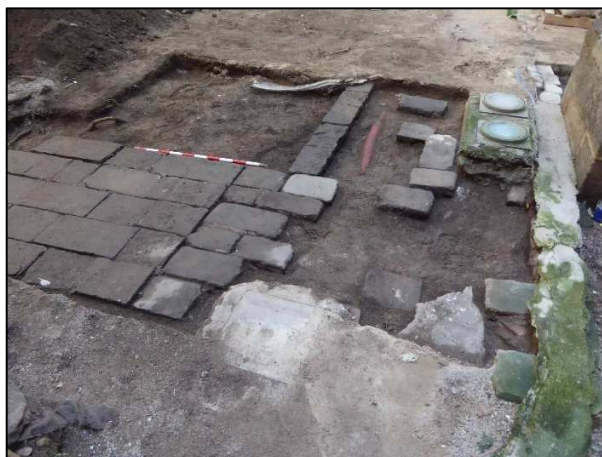
Vista de la junta entre la UE 90 (esquerra) i la UE 97 (dreta). S'observen les afectacions importants de la darrera a causa de la instal·lació de diversos serveis.

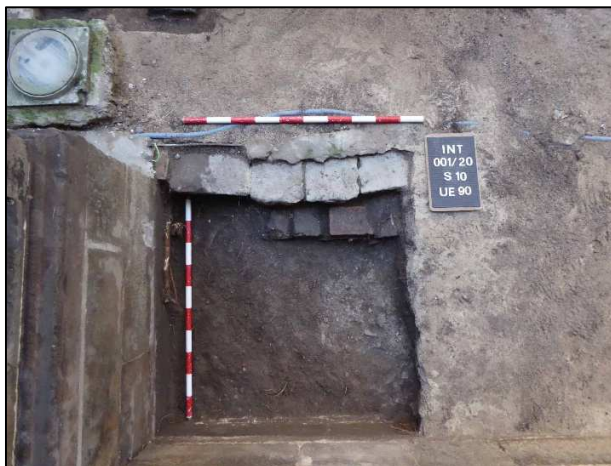
Vista de les restes de la vorera UE 97, a la part superior. A continuació el muret UE 102. A la part més baixa s'observa la primera banquetta del mur.

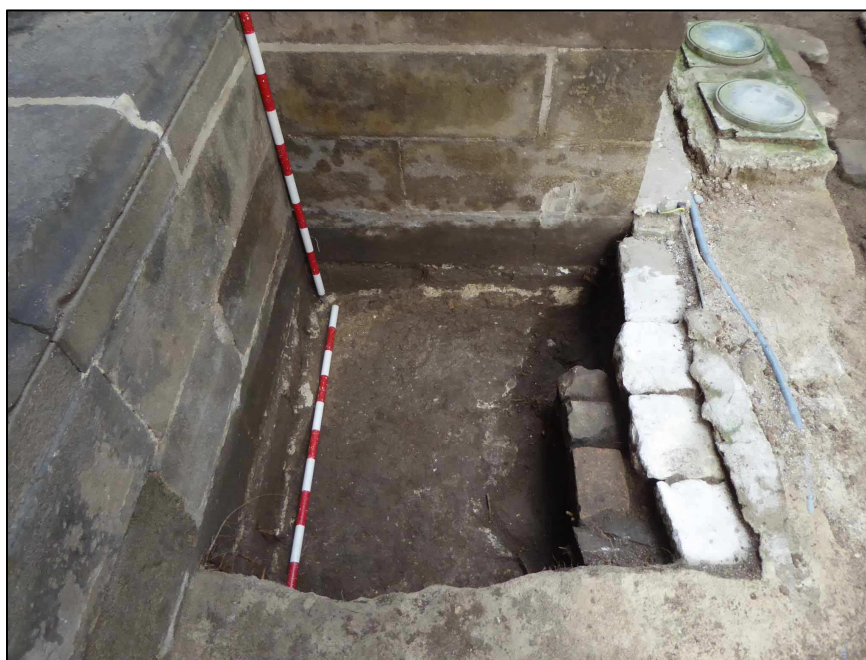
Vista del sondeig al final de la intervenció. S'observa la fonamentació UE 107 i la rasa UE 106, a banda del mur UE 102 i de la vorera UE 97.

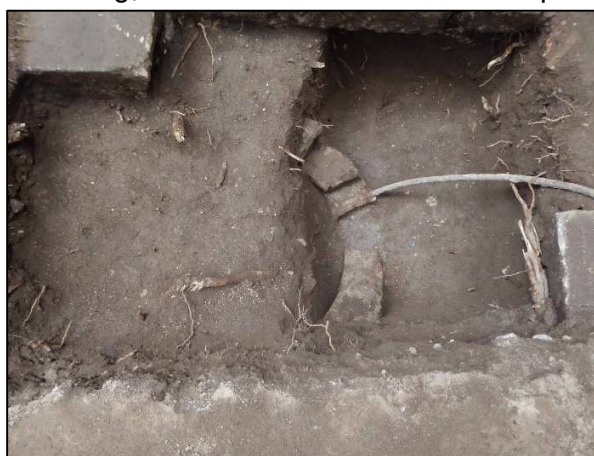
Vista de UE 110 (esquerra), 111 i 113 (dreta)

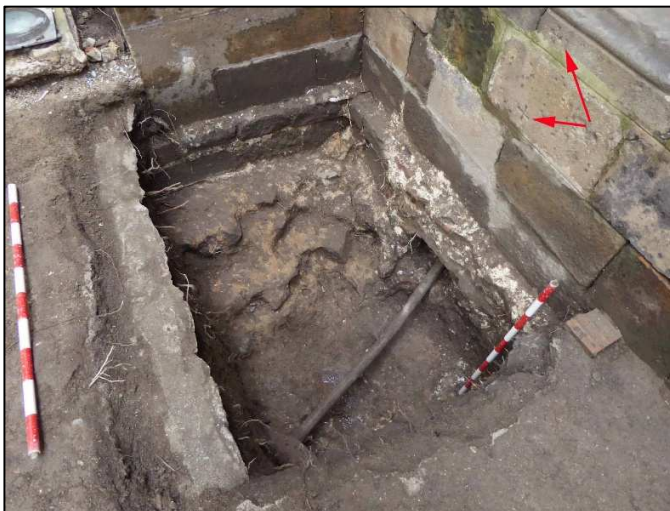
Vista de la canonada de plom documentada en la intervenció. Les fletxes vermelles marquen la posició de les dues creus inscrites a la paret de la banqueta.

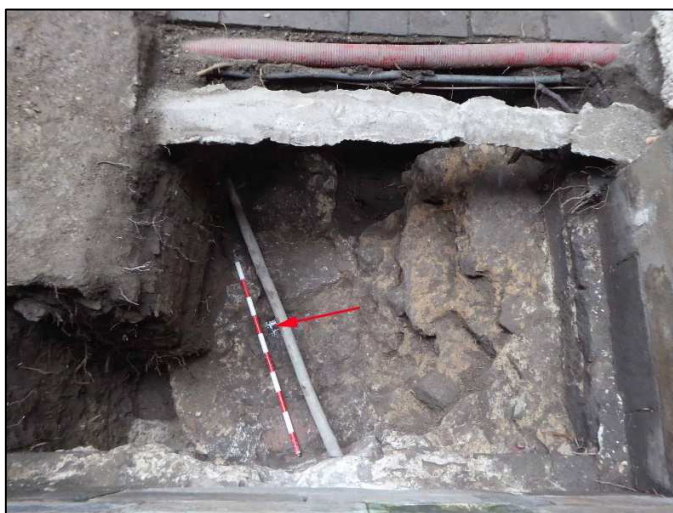
Vista de les dues conduccions superposades. La fletxa assenyala la posició de la conducció inferior de ceràmica.

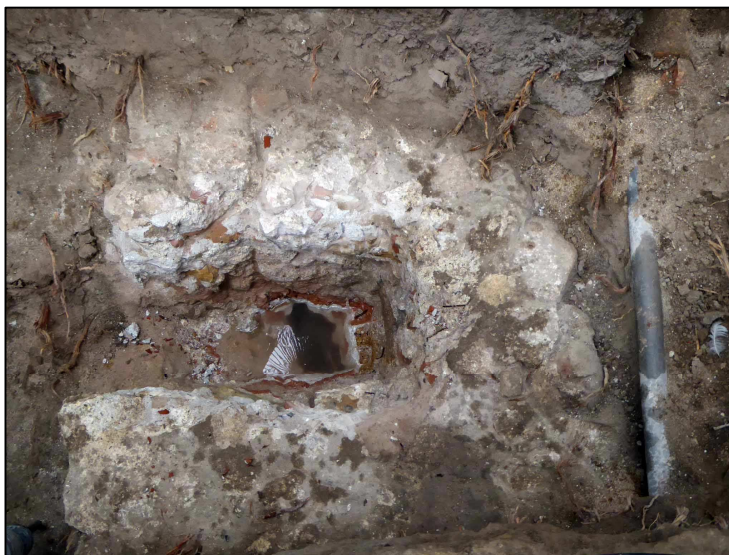
Vista de les dues conduccions documentades al sondeig 3. A la dreta el tub de plom i al centre l'estructura de protecció de morter de calç i pedres i la ubicació de la conducció ceràmica.

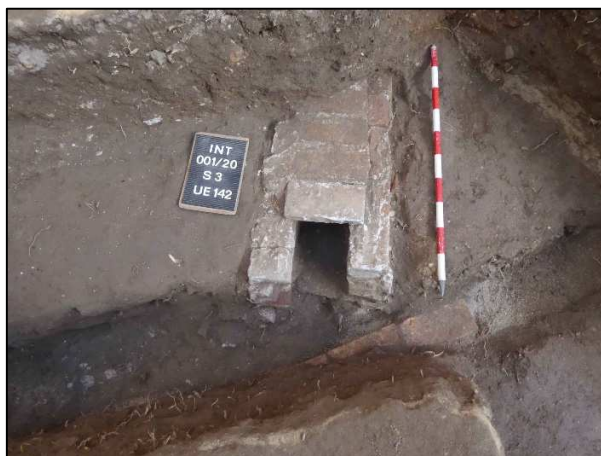
Vista de la canalització de desguàs de la font central documentada durant la intervenció arqueològica.

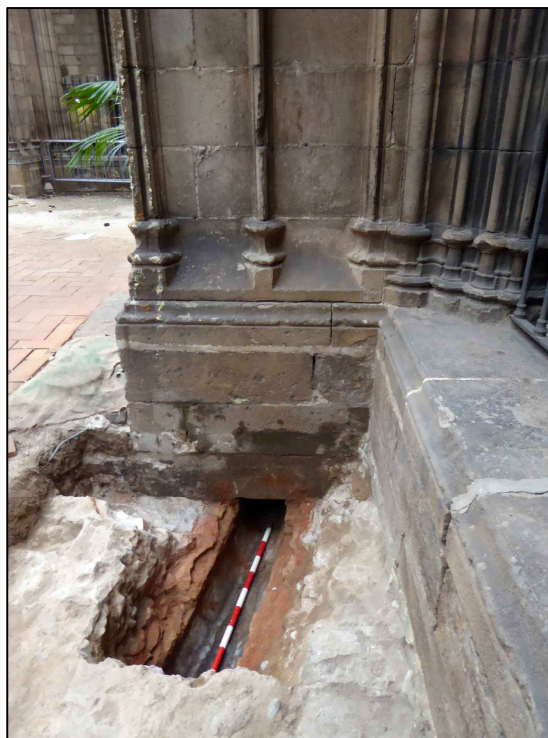
Vista del pas de la conducció de desguàs antiga per sota del contrafort del claustre.

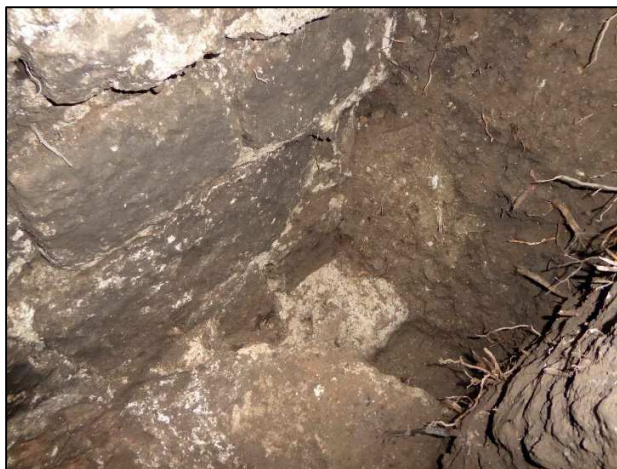
Vista de les restes del mur UE 152

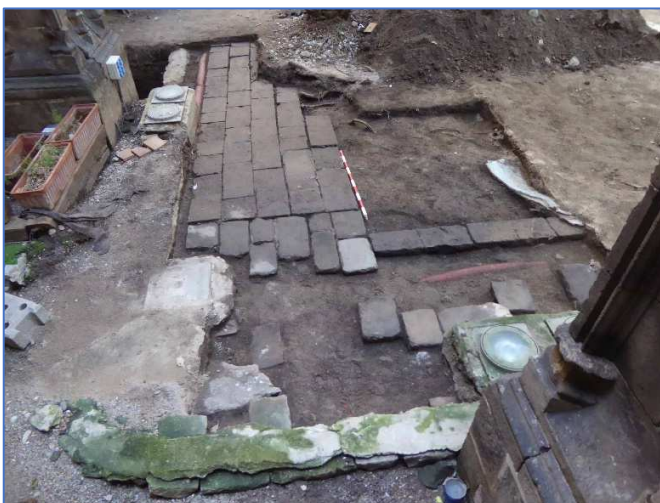
Detall d'un dels trams de la vorera perimetral.
