**Carrer d'Ortigosa, 14-16. Districte de Ciutat Vella.  
Codi 019/20**

## **VOLUM I**

(Barcelona, Barcelonès)  
Juny i juliol de 2020

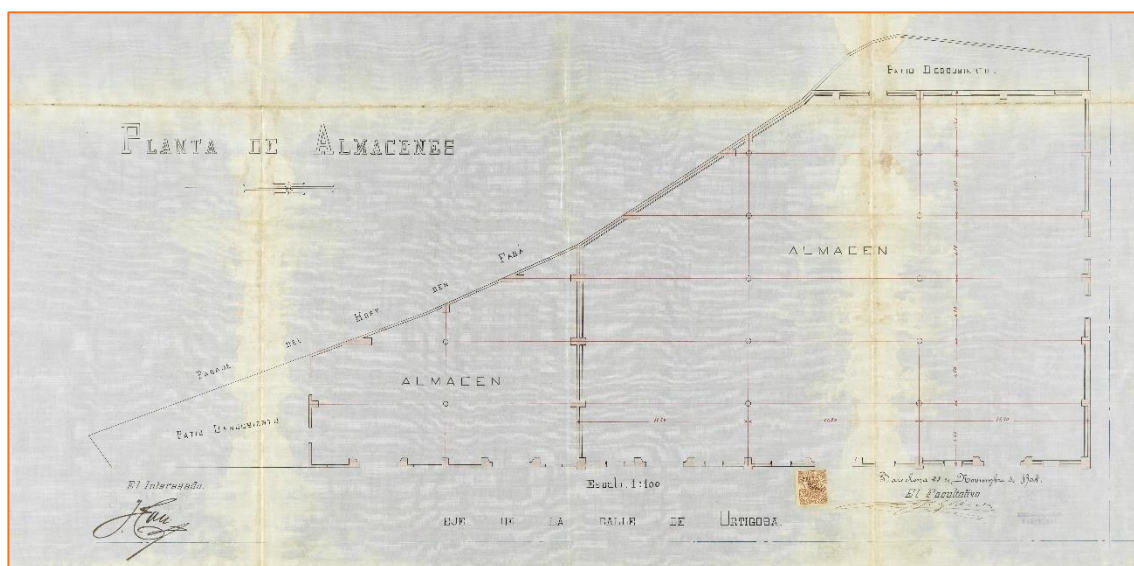
Fig. 6. Plànol del projecte de construcció dels magatzems de la companyia de fòsfor (1904). S'hi observa la distribució en cinc cossos (magatzems) i un pati exterior, seguint la traça del carrer d'Ortigosa i del passatge de l'Hort d'en Favà. Arxiu Històric de la Ciutat. Fons de Gràfics.

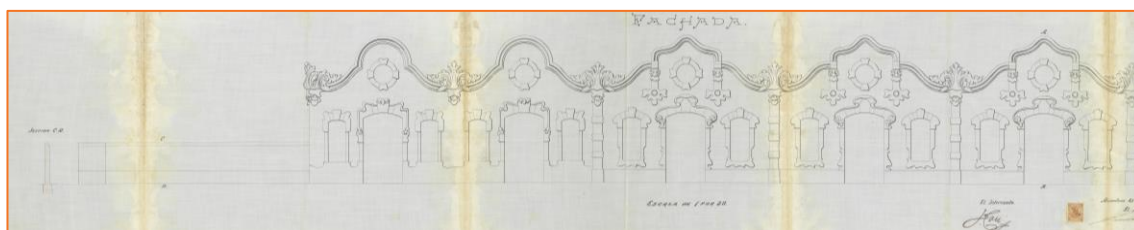
Fig. 7. Alçat de la façana modernista del projecte de construcció dels magatzems de la companyia de fòsfor (1904). S'hi observen els cinc cossos i el mur que delimita el pati exterior a l'esquerra. Arxiu Històric de la Ciutat. Fons de Gràfics.

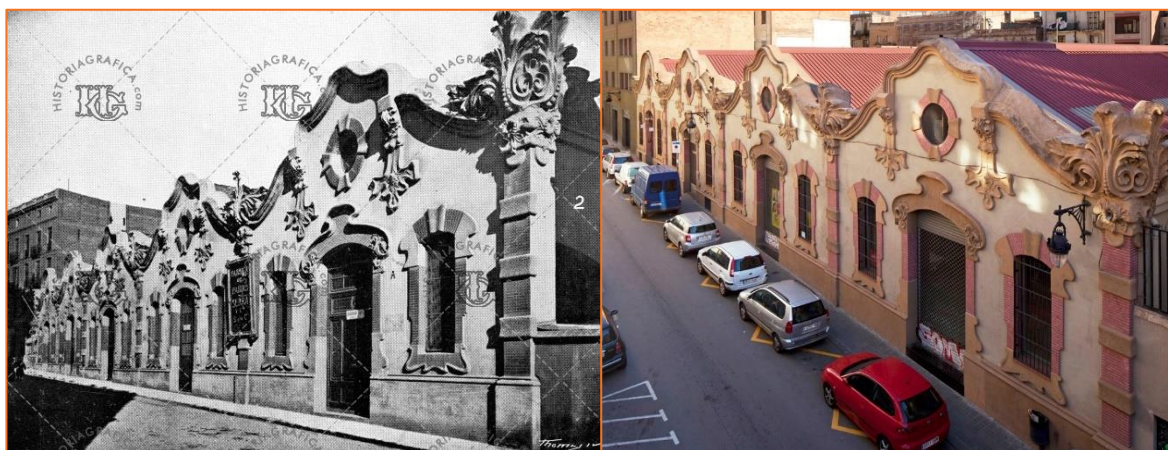
Fig. 8. Comparativa de la façana de la fàbrica Serra i Balet. Esquerra: Fotografia de 1914-1915 amb els cinc cossos visibles, extreta de: <http://www.historiografica.com/>. Dreta: Vista de la façana amb els quatre cossos conservats i al fons la finca que ens ocupa, extreta de la fitxa del patrimoni arquitectònic de la Generalitat de Catalunya.

Finalment, l'any 1951, es construeix la finca que ens ocupa (carrer d'Ortigosa 14-16), afectant a l'espai que havien conformat els jardins posteriors de les finques del carrer Sant Pere Més Alt 25 i 27, així com una part de les manufactures Serra Balet, en concret un petit cos i un pati descobert que permetrien construir la façana de l'actual edifici. Com es pot veure, als plànols originals<sup>7</sup> hi figuren cinc cossos i un pati descobert (veure figura 6, 7 i 8) i actualment es conserven només quatre cossos edificats (veure figura 7).
