**Carrer d'Ortigosa, 14-16. Districte de Ciutat Vella.
Codi 019/20**

VOLUM II

(Barcelona, Barcelonès)
Juny i juliol de 2020

Inventari fotogràfic del disc annex

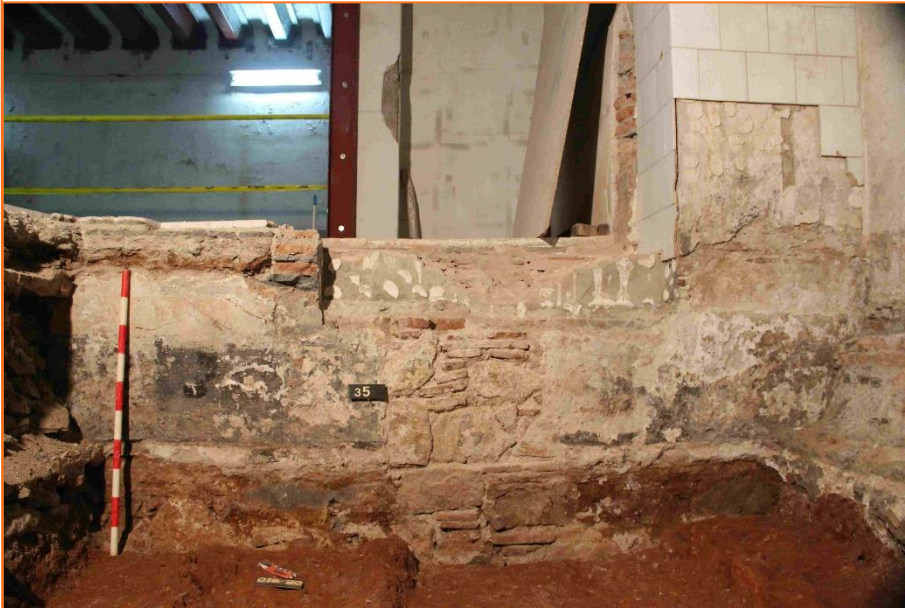
Foto 1. Vista final del parament del mur UE 35. C-ASC.

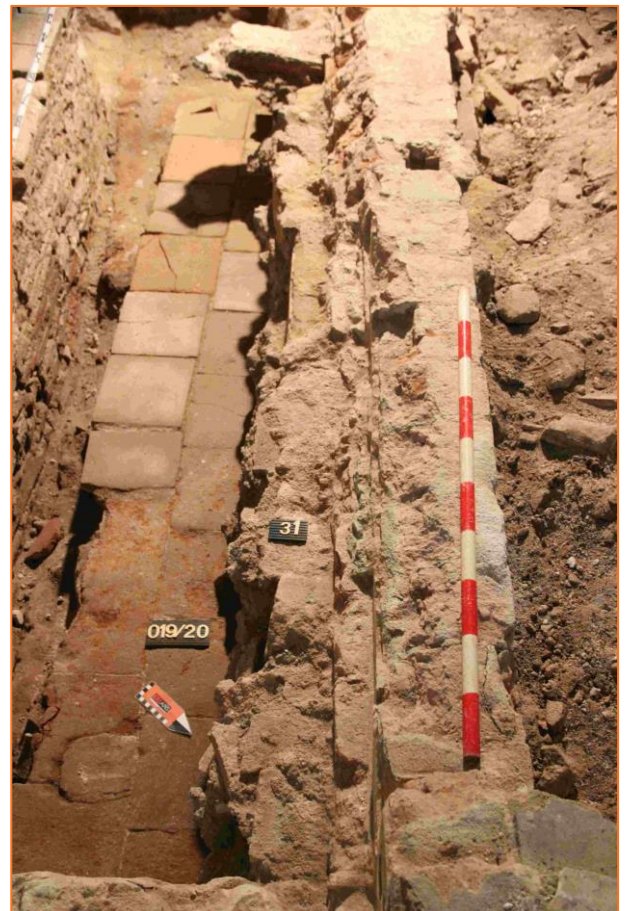
Foto 2. Vista de l'envà E 31. C-ASC.

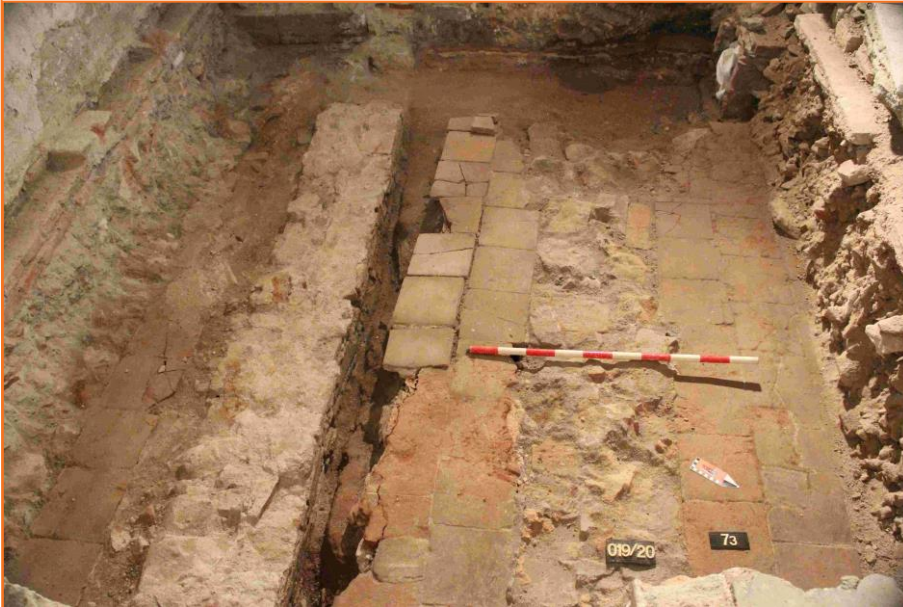
Foto 5. Vista general del paviment UE 73/110, seccionat per la construcció del mur UE 68 i l'envà UE 31, parcialment desmuntats. Al fons a l'esquerra, el marxapeu UE 11, i a la dreta el coronament del mur UE 88. C7/C-ASC.

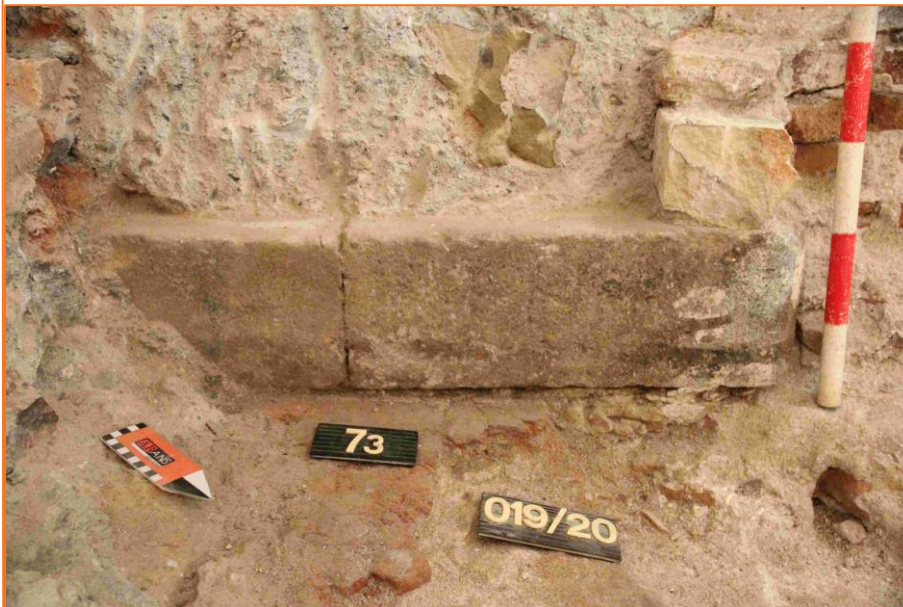
Foto 6. Detall del marxapeu UE 111 amb el paviment UE 73. C-ASC.

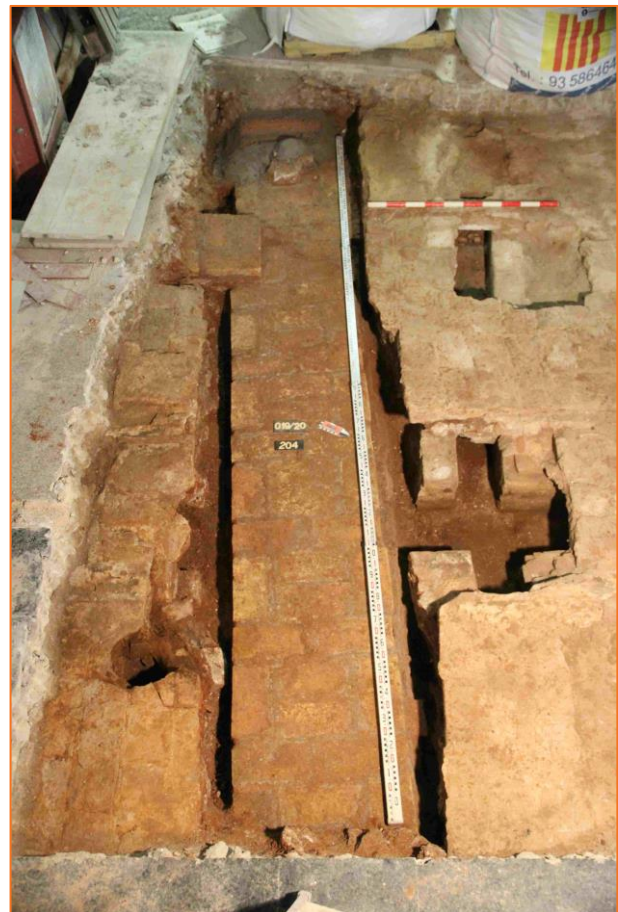
Foto 8. Vista de la claveguera UE 204 i 216, seccionant el paviment UE 45. C-ESC.

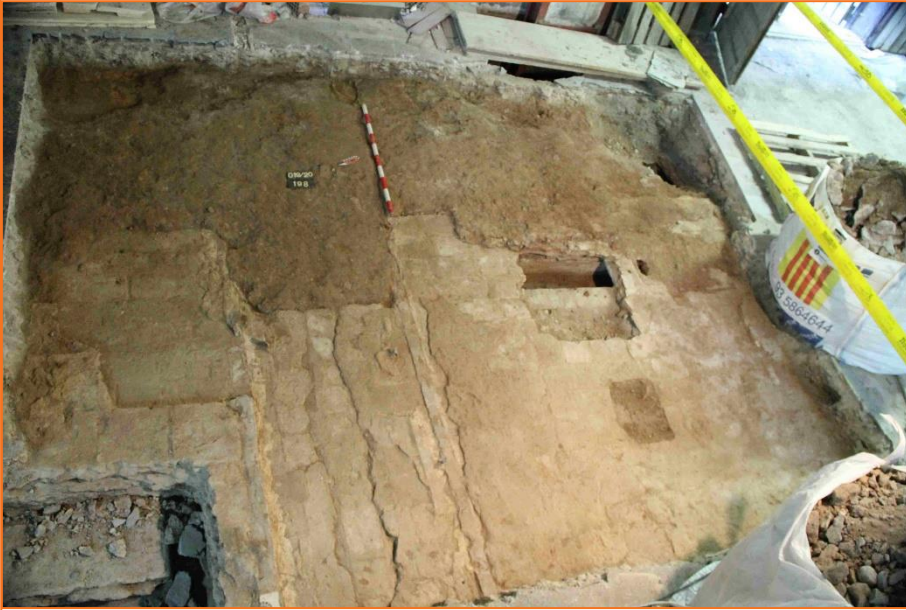
Foto 9. Vista general del paviment UE 45, amb els envans delimitadors UE 215, la UE 199 i els negatius UE 201, 206 i 218. C6/C-ESC.

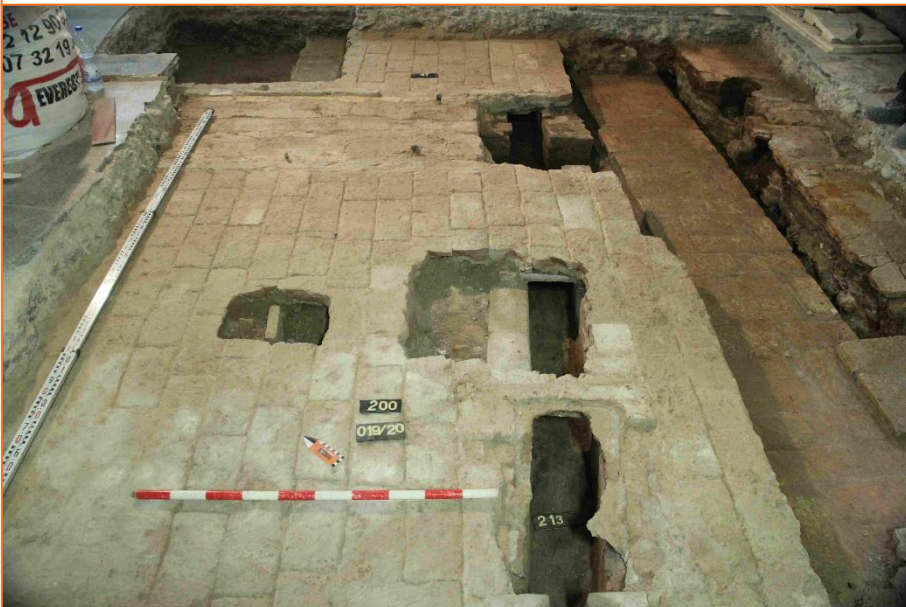
Foto 10. Vista general del paviment UE 47/200, amb els negatius UE 201, 206 i 218. C6/C-ESC.

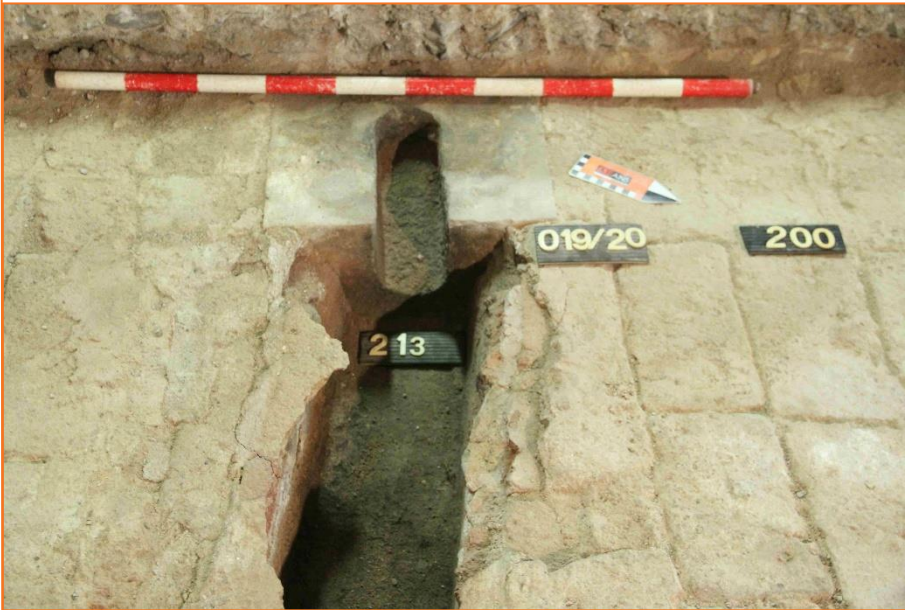
Foto 11. Detall del negatiu UE 218 afectant el paviment UE 47, amb l'embornal UE 238. C-ESC.

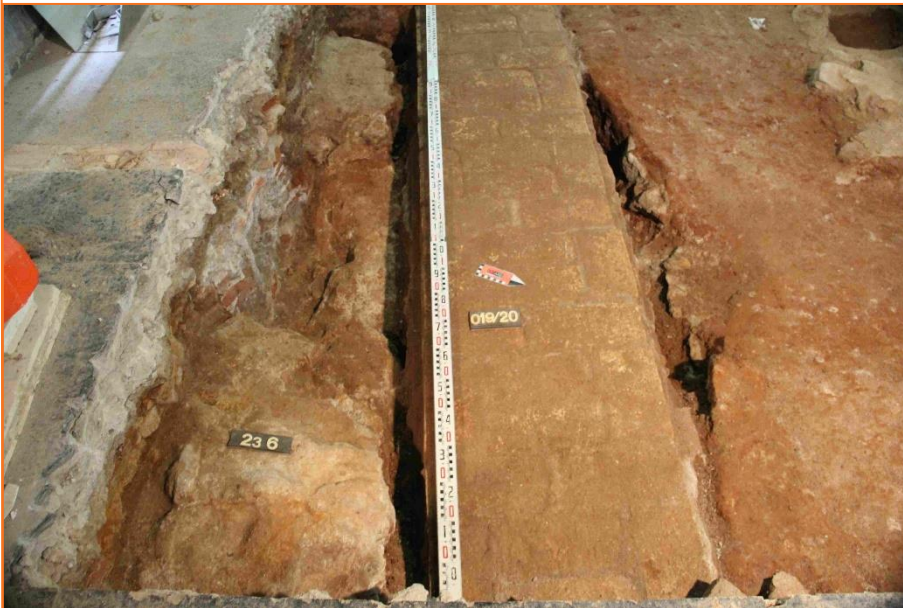
Foto 13. Detall del fonament de l'estructura UE 236, seccionat per la construcció de la claveguera UE 204. C-ESC.

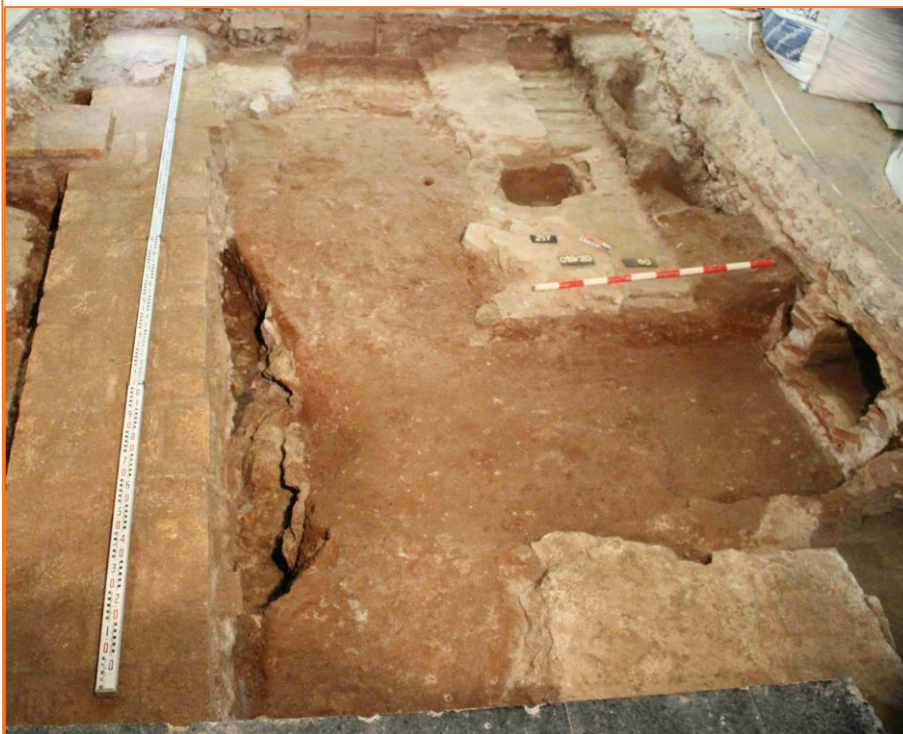
Foto 14. Vista general de les estructures UE 60-237 i 244, amb la UE 236 a l'esquerra. C6/C-ESC.

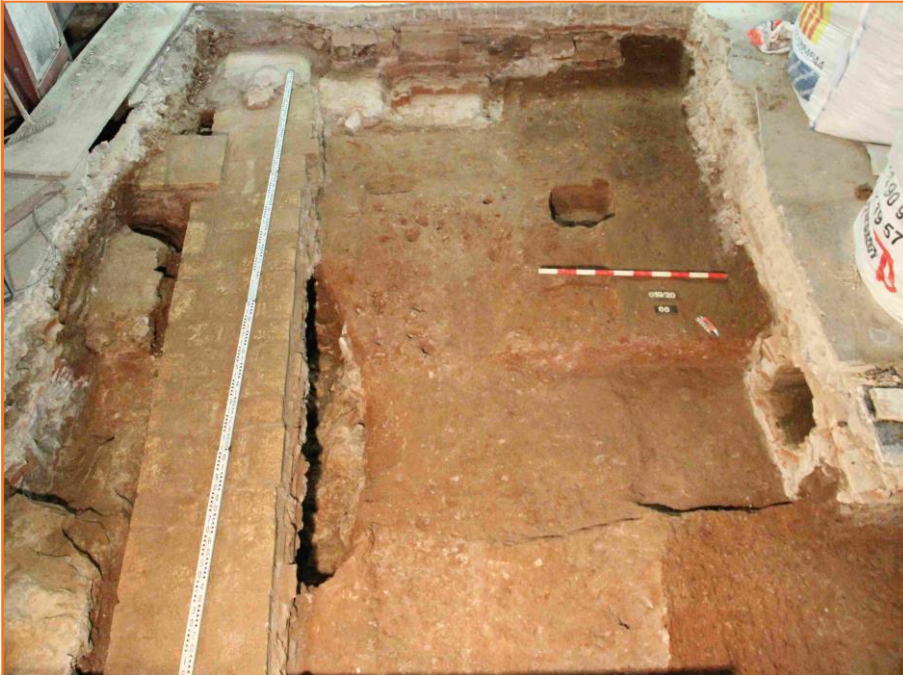
Foto 15. Vista general final un cop repicat el substrat geològic UE 66, amb la continuació del fonament UE 236. C6/C-ESC.

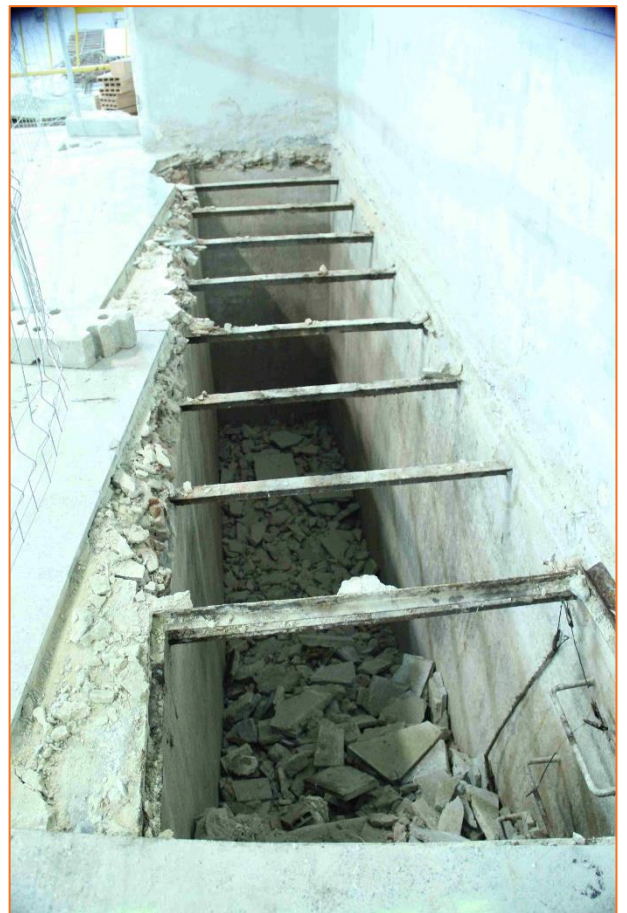
Foto 16. Vista general del dipòsit UE 167 amb l'estructura de suport de la seva coberta desapareguda un cop aixecat el paviment actual UE 3. C-MUNT.

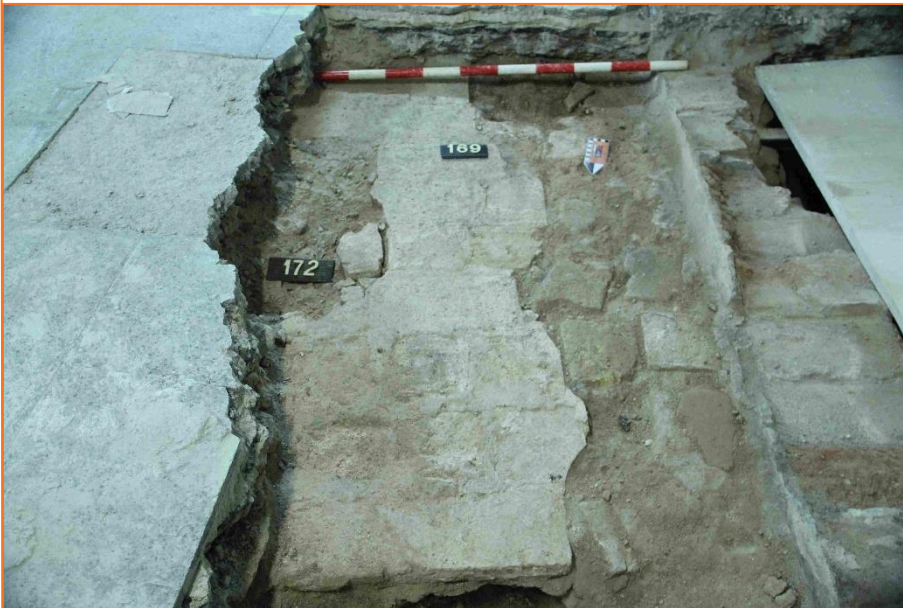
Foto 17. Detall del paviment UE 169, amb el negatiu UE 171, seccionat pel rebaix constructiu del dipòsit UE 167. C-MUNT.

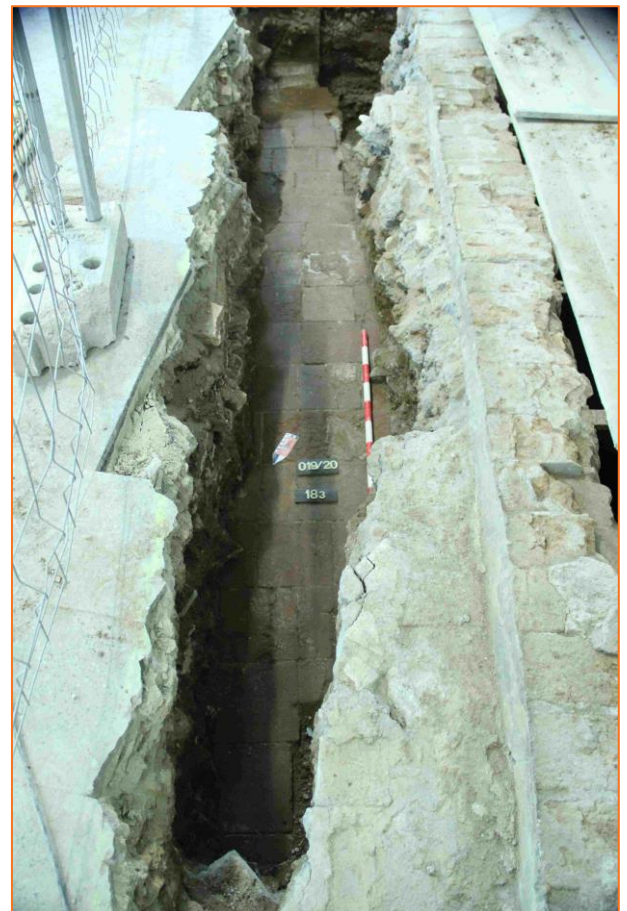
Foto 18. Vista general del paviment UE 183. C-MUNT.

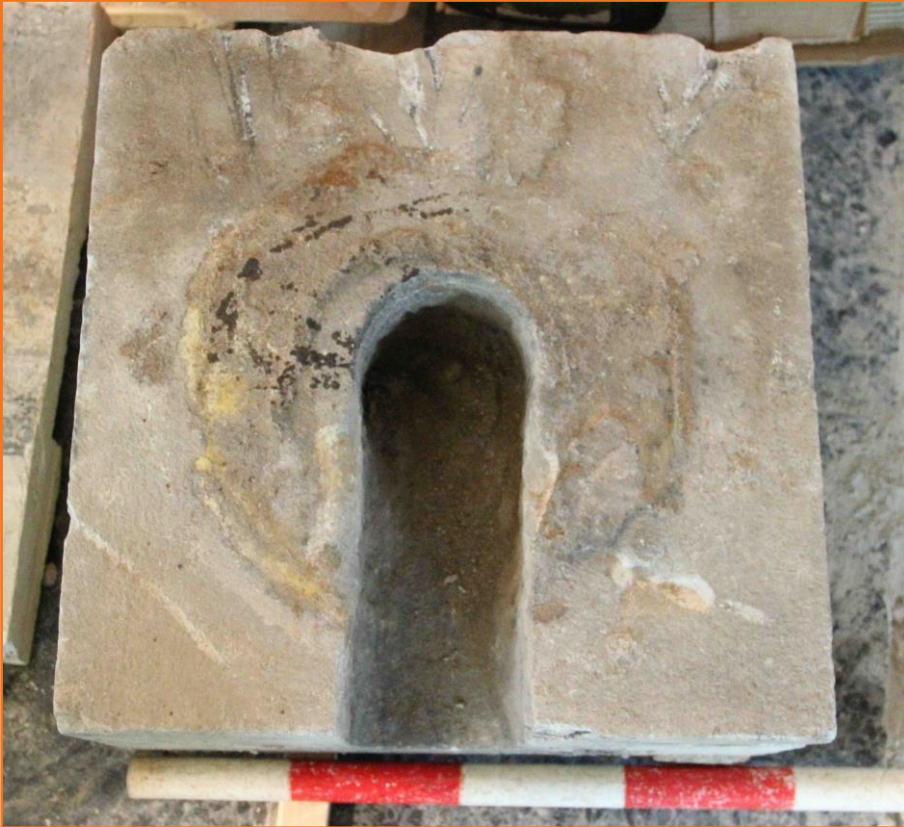
Foto 21. Detall de la pedra de l'embornal UE 36, un cop extreta, amb la marca d'òxid de ferro del morrió de ferro superior desaparegut. C3.

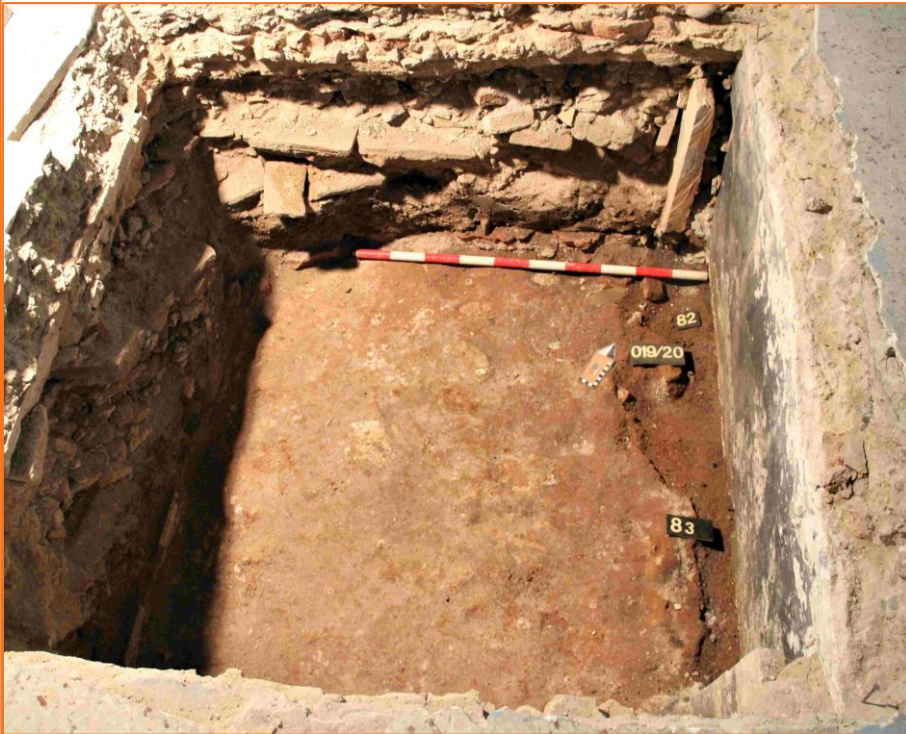
Foto 23. Vista general amb el mur UE 43 (perfil dret), un cop desmuntat l'aplat UE 58 (tallat al perfil a l'angle superior dret), al final de la intervenció, amb la seva rasa constructiva UE 83. C3.

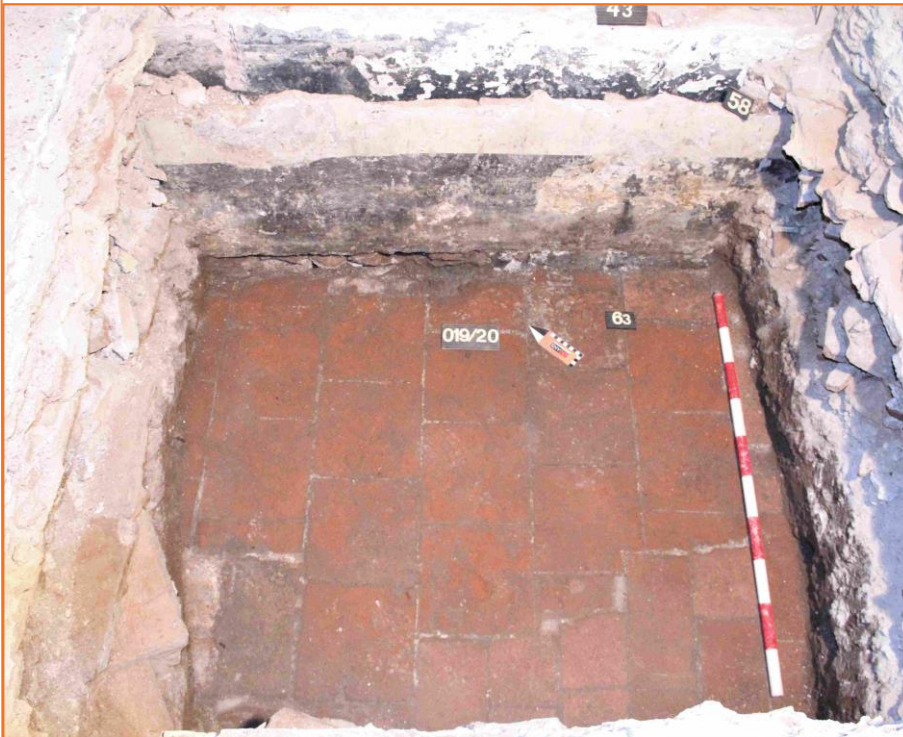
Foto 25. Vista general del paviment UE 63/64, amb l'aplatat de la cambra d'aire UE 58 assentat sobre seu i el mur UE 43 al fons. C3.

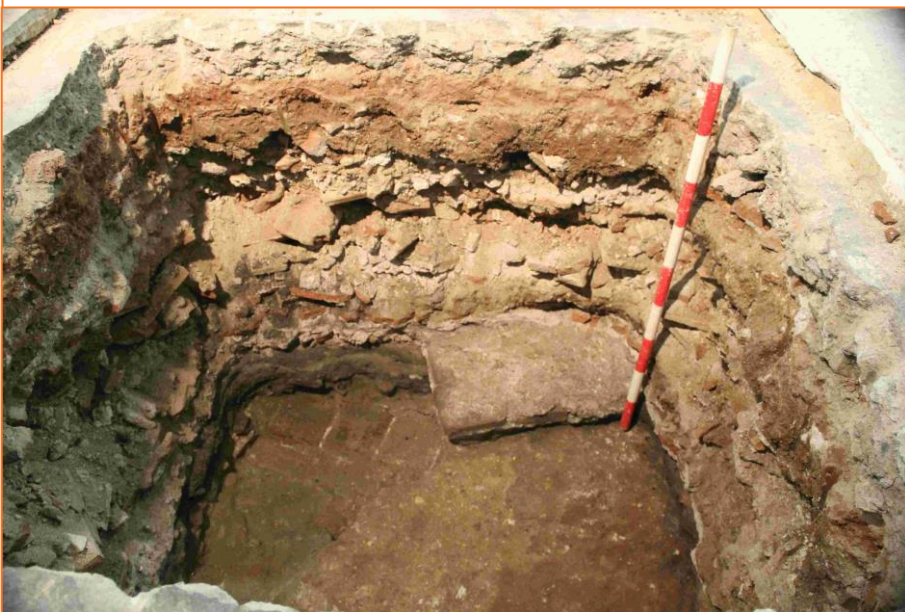
Foto 30. Vista de l'estructura UE 141, assentada parcialment sobre la claveguera UE 149. C4.

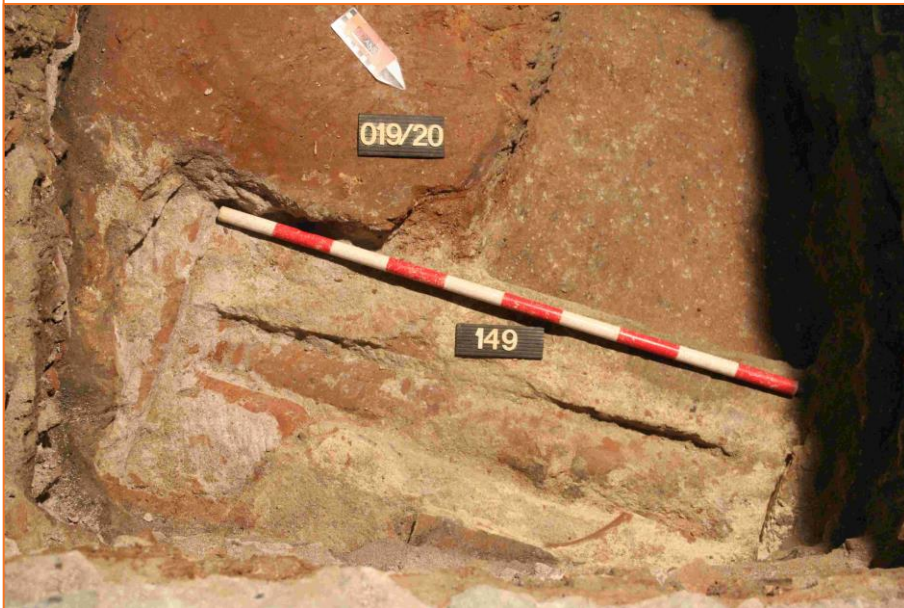
Foto 31. Detall de la claveguera UE 149 un cop repicada la seva part superior, amb la canonada ceràmica al seu interior. C4.

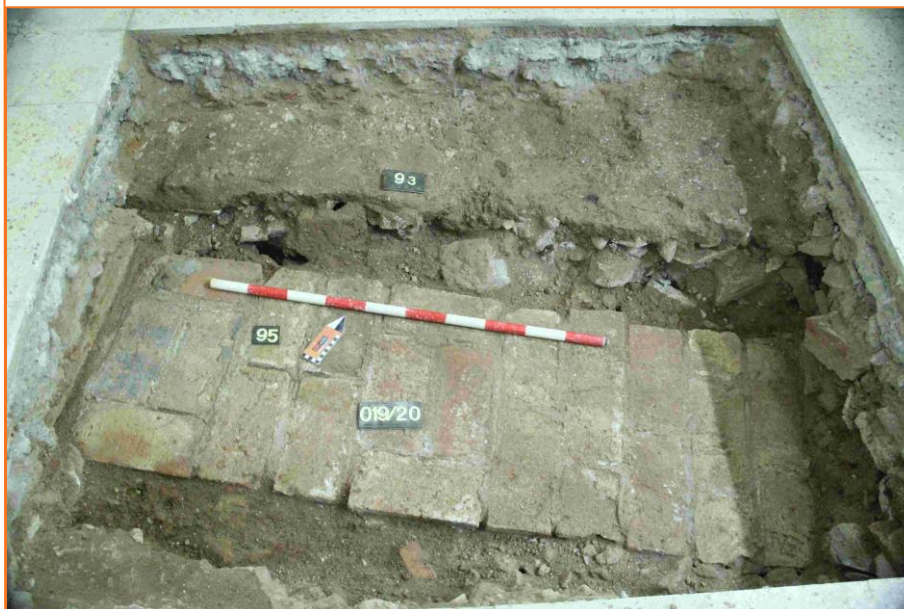
Foto 32. Vista general de la claveguera UE 95 i la seva rasa UE 94, afectant tota l'estratigrafia. C15.
