**MEMÒRIA DEL SEGUIMENT ARQUEOLÒGIC DE LES
OBRES REALITZADES AL CENTRE D'ART SANTA
MÒNICA (C.A.S.M.)**

Barcelona, Barcelonès

26 al 30 de maig de 2003

Realització:
ARQUEOCIÈNCIA Serveis Culturals S.L.

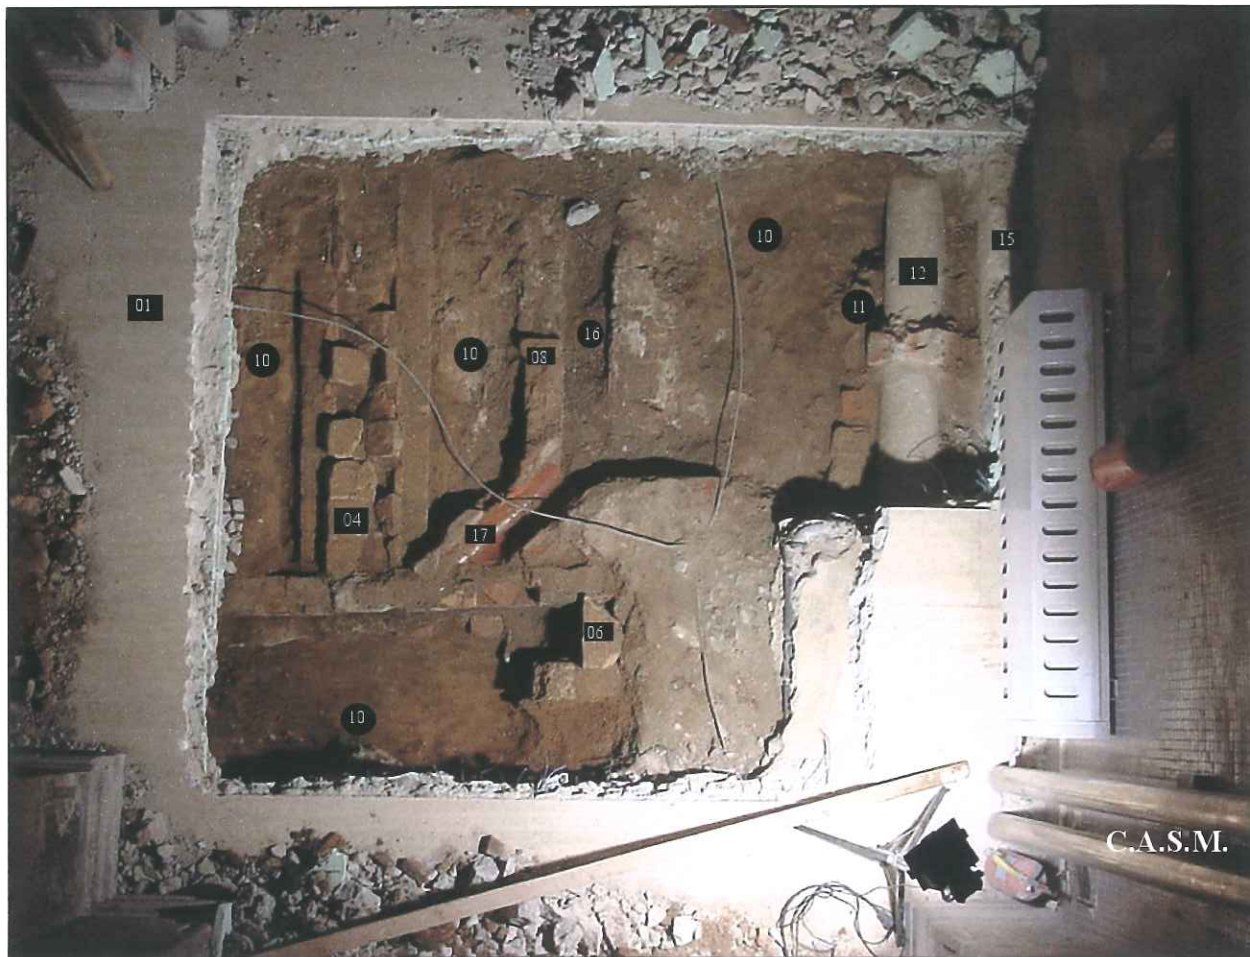
CALA 3 (Previsió ascensor).

Durant el seguiment del rebaix de la cala 3 i un cop aixecat l'important gruix del paviment encara en ús del claustre (U.E.01) i el seu preparat a base de pedra petita (U.E.20) i terra solta marró clar (U.E.02), a la planta baixa del C.A.S.M. vam poder documentar immediatament l'existència d'un sistema de clavegueres i canalitzacions de diferents fases totes elles retallades a un nivell o estrat amb important concentració de material ceràmic que li dona una cronologia de segona meitat del segle XVII (U.E.10) que segurament ha de coincidir cronològicament amb els nivells d'amortització 102, 103 i 104 de la cala 2, els quals, tot i constituir tres estrats diferenciats per la seva morfologia, molt probablement fossin diferents bossades realitzades durant un mateix moment. És interessant fer esment del fet que a la banda sud de la cala, en aquest estrat s'hi van localitzar un nombre molt elevat de "trespeus de terrissaire", també anomenats ferrets o trébedes, que són peces de fang cuit formades per tres barres petites equidistants, unides per una de les seves extremitats i amb l'altre en agulló i angle recte; els tres en la mateixa direcció. La seva funció era la d'evitar que s'adherissin les peces de ceràmica les unes a les altres a l'interior abarrotat del forn, per aquest motiu es col.locaven entre cada dues peces els dits suports –trébedes- que sovint deixaven una triple osca a la ceràmica. Aquesta tècnica fou heretada dels àrabs i, concretament a Barcelona, la trobem des del segle XIII. És important esmentar que tot sovint aquests elements, als jaciments, com en aquest cas, els podem trobar en gran nombre i agrupats o concentrats, ja que es dona el fet que s'empraven, o bé, per amortitzar forats o, com succeeix segurament en aquest cas, per anivellar el terreny, prèviament a la construcció d'un nivell d'ús o paviment.

Claveguera 1.

Realitzada amb morter de calç, fragments de ceràmica i blocs de pedra, aquesta claveguera de secció rectangular, amb l'interior estucat amb morter amb funció aïllant o impermeabilitzant (U.E.08 i 09) i amb base de maons de planta rectangular s'assenta sobre la U.E.21, de terra solta marró clar, tot plegat, reblint la negativa U.E.07, que talla l'estrat U.E.10 abans esmentat. Amortitzat amb un sediment del segle XX, segurament va ésser en funcionament des del segle XVIII, moment en què, com hem dit abans es devien dur a terme unes reformes al claustre fent pujar considerablement la cota o nivell d'ús fins a l'alçada actual. La seva orientació és, venint de la cara SO de la cala avançant en sentit NE, fins que arriba un punt en que canvia la seva orientació en sentit SE – NO envers meitat de la cala aproximadament trobant-se tallada ara per la negativa (U.E.13) de la canalització U.E.12, ja de construcció molt recent..

Realitzada amb maons de ceràmica vermellosa opaca de planta rectangular lligats amb morter de calç, aquesta claveguera de secció quadrangular i amb l'interior estucat amb morter amb funció aïllant o impermeabilitzant (U.E.04) s'assenta sobre la negativa U.E.03, que talla l'estrat U.E.10 abans esmentat. Amortitzat amb un sediment del segle XX (U.E.05), segurament va ésser en funcionament des del segle XVIII, moment en què, com hem dit abans, es devien dur a terme unes reformes al claustre fent pujar considerablement la cota o nivell d'ús fins a l'alçada actual.

Realitzada amb maons de ceràmica vermellova opaca de planta rectangular lligats morter de calç, aquesta claveguera de secció quadrangular i amb l'interior estucat amb morter amb funció aïllant o impermeabilitzant (U.E.06) s'assenta sobre la negativa U.E.03, que talla l'estrat U.E.10 abans esmentat. Amortitzat amb un sediment del segle XX (U.E.19), segurament va ésser en funcionament des del segle XVIII, moment en què, com hem dit abans es devien dur a terme unes reformes al claustre fent pujar considerablement la cota o nivell d'ús fins a l'alçada actual.

Aquesta canalització localitzada a la cala 3, consisteix en un tub de secció circular de 21 cms. de diàmetre de ceràmica amb la cara funcional o interna vitrificada ubicat en sentit E – O en un preparat protector de morter de calç (U.E.17) que aboca el seu contingut a la claveguera 1. Era reblert per l'U.E.18.

Aquesta canalització localitzada a la cala 3, consisteix en un tub de secció circular de formigó de 22 cms. de diàmetre (U.E.12) ubicat a la rasa U.E.13, realitzada per a la ubicació del dit tub. Aquesta rasa, d'altra banda, s'acabà d'amortitzar amb un morter de runa i ciment (U.E.11) i un estrat de terra solta amb material divers, segurament la mateixa U.E.02, que serví d'anivellament durant les reformes que van dur a l'antic convent a esdevenir l'actual Centre d'Art Santa Mònica entre els anys 1986 i 1990, cronologia, d'altra banda, també, doncs, d'aquesta canalització.

En aquesta imatge podem veure les estructures aparegudes a la sala 3.

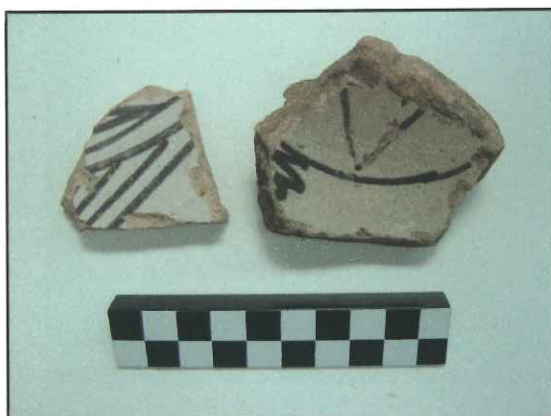
Fragments de vidrat amb decoració de manganès
(1350-1400)
Sigla:106/03/104.10.10

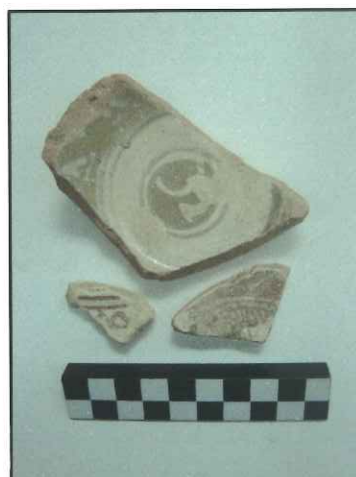
Fragments ceràmics de reflexos metàl·lics
(1450-1650)
Sigla:106/03.10.26

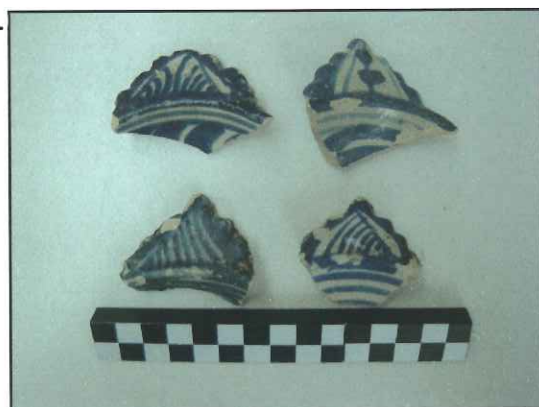
Nanses -orelletes- d'escudella. Decoració en blau català.
Cronologies:

Adalt: 1600-1635. Sigla:106/03.10.13
Abaix:1630-1670. Sigla:106/03.10.14

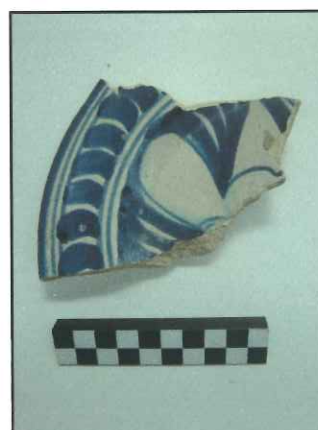
Plat de blau català amb orla de la ditada (1620-1670)
Sigla:106/03.10.15

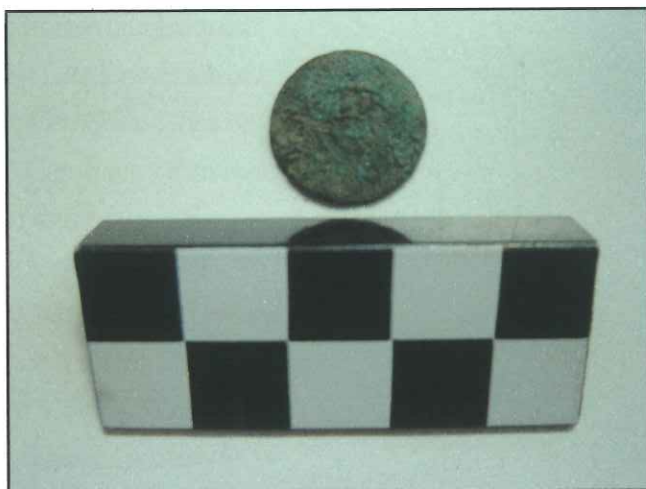
Moneda localitzada a la U.E. 10. (106/03.10.3)

SISÉ. Coure.

Anv.: [LVD.XIIII.D.GR.F.E. En el camp, bust de Lluís XIV, llorejat, encarat cap a la dreta, trencant la llegenda per baix, la qual comença darrera del bust].

Rev.: [BARCI]NO CIVI. [1643]. Entre dos cercles de punts. En el camp, escut, en cayró, amb les armes de Barcelona, [posat sobre la creu de Santa Eulària, els barços de la qual trenquen la llegenda i el cercle interior de punts].

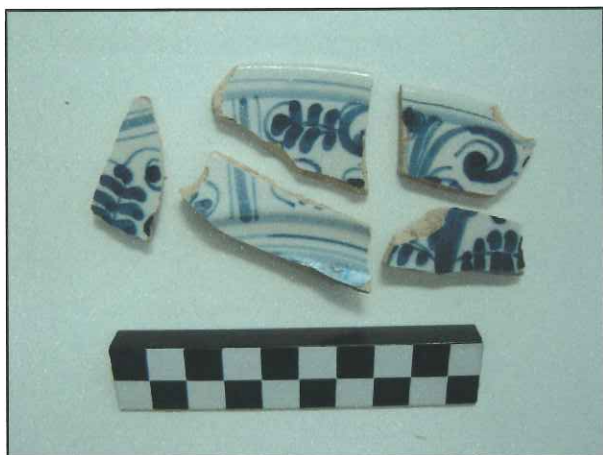
Fragments d'un plat fet amb tècnica estannífera amb decoració blava i blanca de la sèrie «cal.ligràfica naturalista».

Taller de Savona. (1628-1650.). En els documents de l'època, la sèrie es descriu sota la denominació «porzeletta de China». La imitació de productes Wan-li és evident en aquesta sèrie.

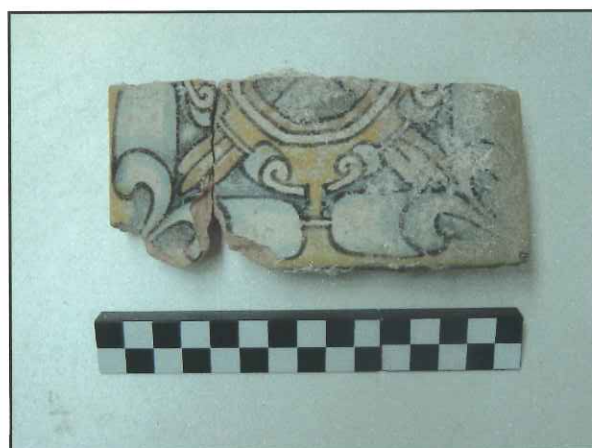
Rajola polícroma amb decoració de temes renaixentistes: de la punta de diamant i de la fulla d'acant (Finals s.XVI-ppis.XVII)

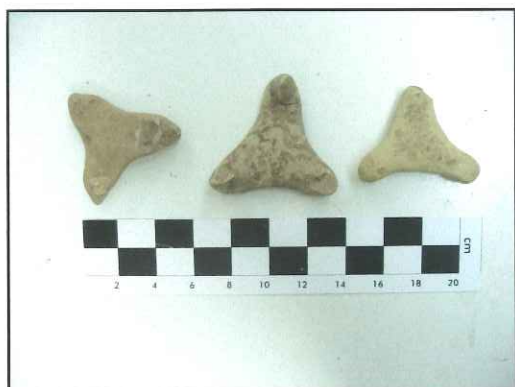
Ferrets (106/03.10.5). A la imatge de la dreta veiem les marques deixades pel ferret a la base d'una escudella un cop separats ambdós elements després de la coccio.
