Intervenció arqueològica Carrer de la Palla 33-35

Districte de Ciutat Vella -
Barcelona, Barcelonès

CARLES PADRÓS GOMEZ
BARCELONA, DESEMBRE DE 2021

Memòria

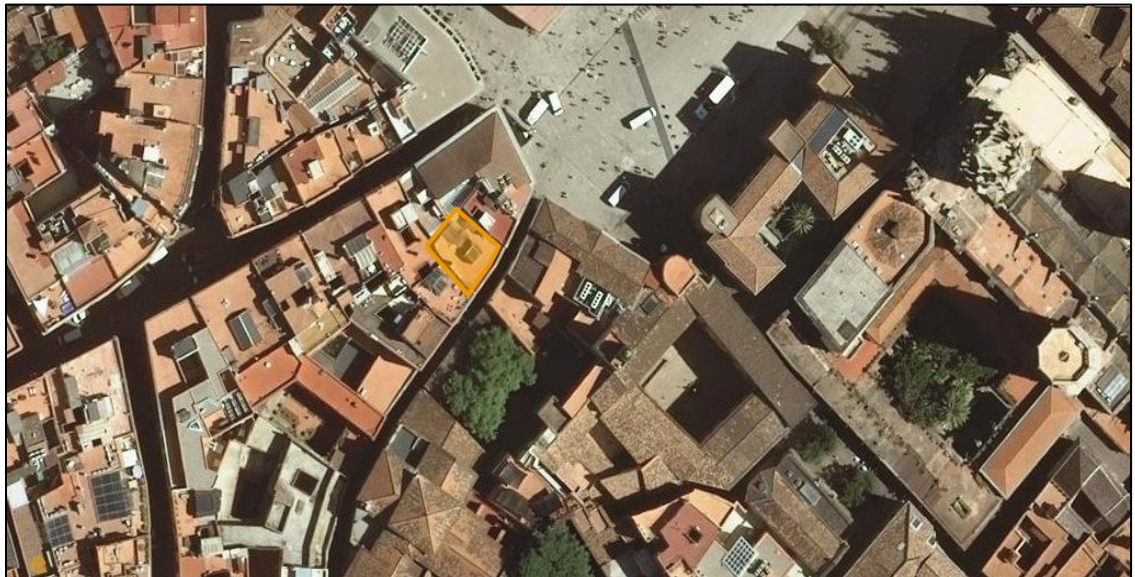
Fig. 3. Ortofotomapa de la ubicació de la finca intervinguda. Font: ICGC.

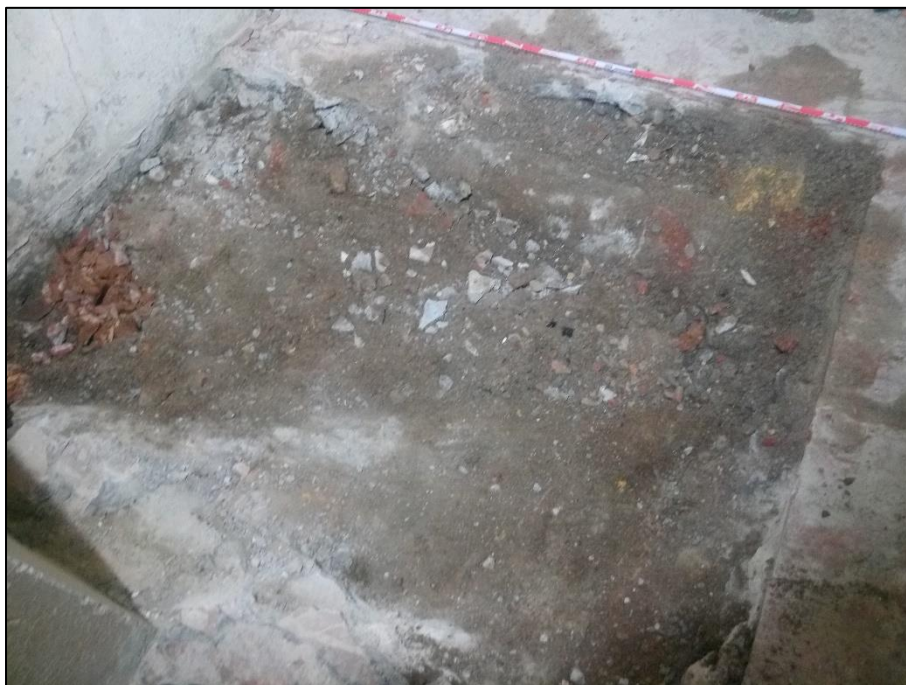
Fig. 4. Espai del forat d'ascensor amb el nivell d'enderroc a la vista (UE 5).

El primer que s'extreu és el paviment contemporani de rajoles (25x25x1,5 cm) (**UE 1**), deixant al descobert una llosa de formigó (**UE 2**) d'entre 10 i 15 cm de gruix en tota l'àrea excavada. La llosa de formigó s'assenta a la vegada sobre un nivell d'enderroc o runa compactada (**UE 5**) (Fig. 4). A l'excavar el nivell de runa van quedar a la vista dues clavegueres provinents del nord-oest i sud-oest que acabaven convergent, a l'est, sota l'escala, en el que sembla un punt d'unió de clavegueres o col·lector. Les clavegueres responen a les **UE 3 i 4** respectivament (Fig. 5). L'enderroc (**UE 5**) presenta una potencia d'entre 7 i 17 cm sobre les clavegueres i 40 cm fins al següent nivell (**UE 8**).

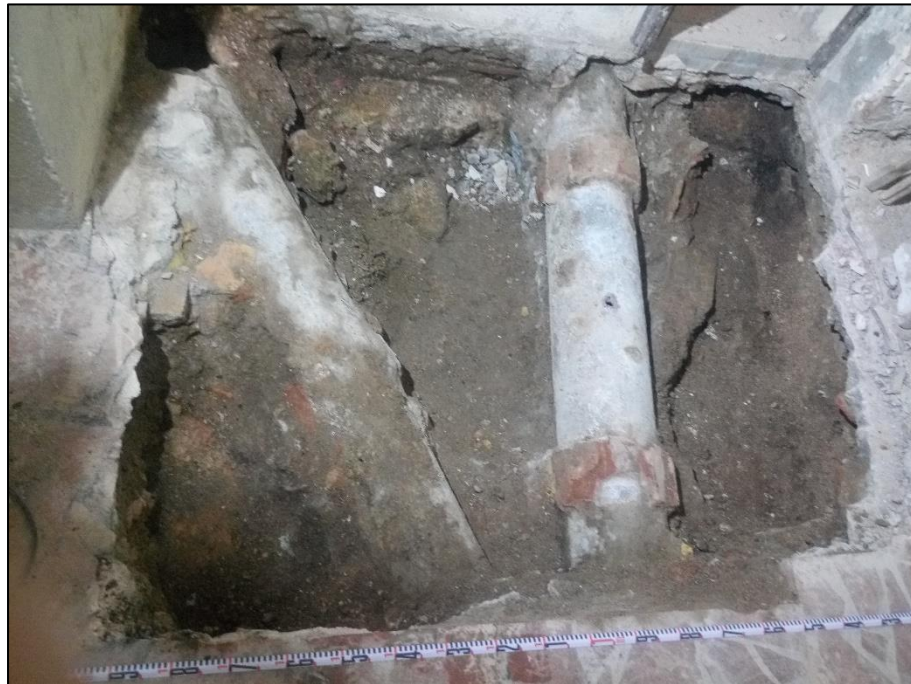
Fig. 5. Clavegueres (UE 3 i 4) que convergeixen en el col·lector situat sota l'escala.

Les clavegueres (UE 3 i 4) s'assenten en dos retalls (UE 6 i 7) efectuats en un nivell vermellós i remenat (UE 8), que queda completament a la vista un cop extretes (Fig. 6).

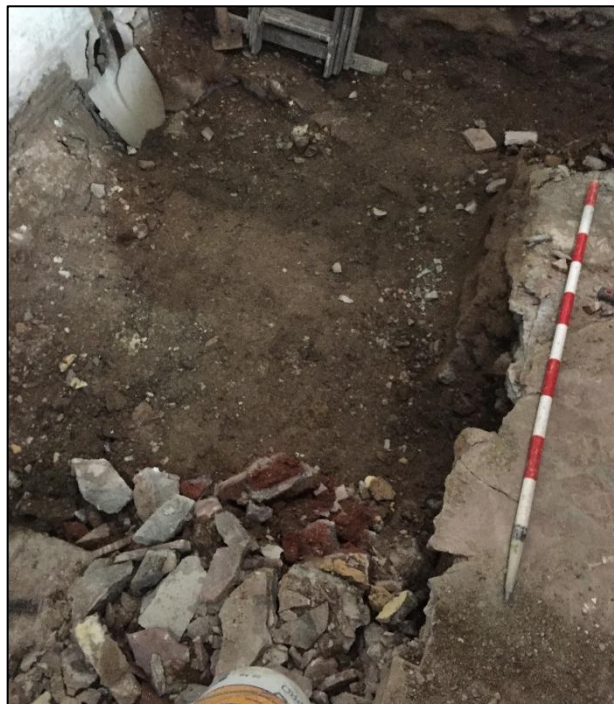
Fig. 6. Nivell (UE 8) un cop extretes les clavegueres (UE 3 i 4).

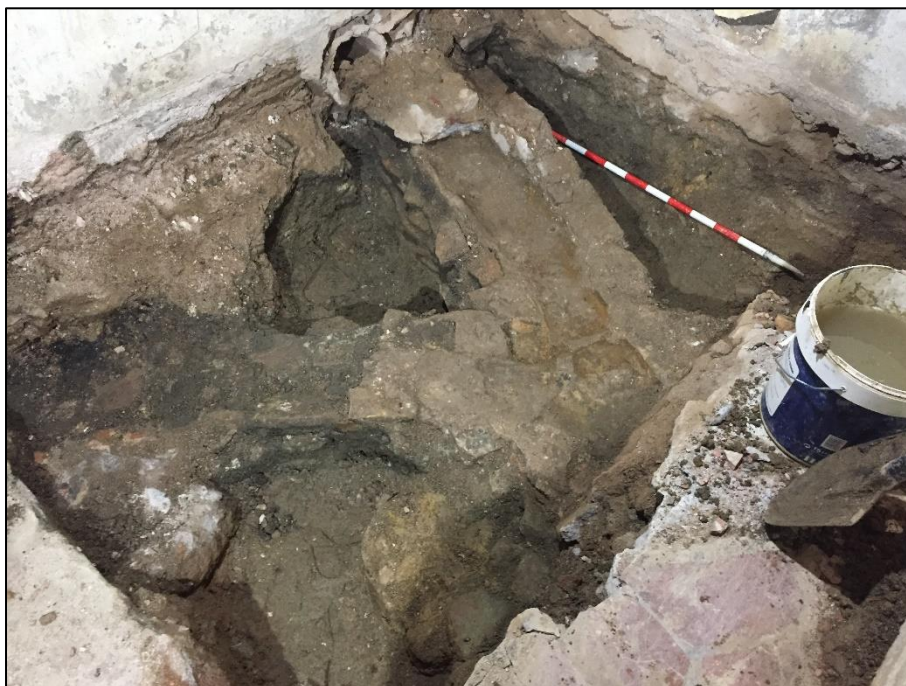
Fig. 7. Clavegueres UE 9 i 10 un cop excavada la UE 8. Al costat sud del punt d'unió de les dues clavegueres s'aprecia una estructura sorrenca (UE 12).

Després de treure les dues clavegueres actuals (**UE 3 i 4**) i rebaixat el nivell (**UE 8**), amb una potència que oscil·la entre els 5 i els 30 cm, segons el punt, es documenten dues noves clavegueres (**UE 9 i 10**) anteriors a les ja extretes, amb el mateix recorregut (Fig. 7).

A l'extrem est del punt d'unió de les clavegueres (UE 9 i 10) es localitza un element sorrenc de 0,6 metres de diàmetre (**UE 12**) (Fig. 7) que s'assenta sobre la **UE 14** i estaria cobert per la **UE 8**. Aquest element es relaciona amb algun tipus de reparació de les clavegueres. Per altra banda, en el costat sud-oest del fossat, proper al punt d'inici de les clavegueres **UE 3** i **UE 9** s'identifica una bossada (**UE 13**) (Fig. 7) amb relació al nivell **UE 8** i fins arribar pràcticament a la **UE 15**. Aquesta bossada, localitzada en secció, presenta totxos, formigó i altres elements constructius entre els quals destaca una pedra fragmentada motllurada (Núm. inv. 001) que podria ser un element decoratiu de façana (Fig. 10). Com en el cas de la **UE 12**, l'element de la **UE 13** també es relaciona amb una refecció de la claveguera (**UE 9**).

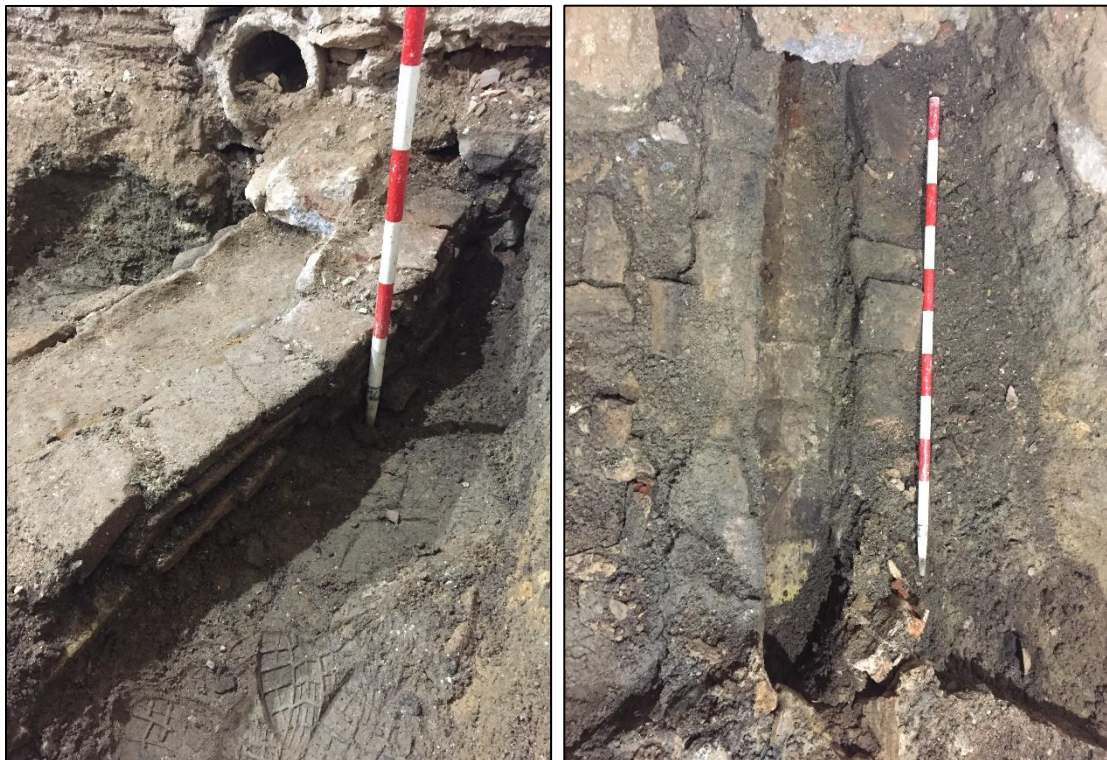
Fig. 8-9. La claveguera UE 10 amb les diverses filades conservades, a l'esquerra, i la claveguera excavada amb la vista de la solera, un cop extret el nivell orgànic que la reblia (UE 11).

La claveguera **UE 9** està pràcticament desmuntada per la substitució de la mateixa per la claveguera UE 3. Presenta una amplada conservada de 39 cm i una longitud de c. 2 m. En queda pràcticament només la solera. Per altra banda, la claveguera **UE 10** presenta certa potència, conserva diverses filades de maons i el reblliment, fosc i orgànic (**UE 11**), amb una potència de c. 20 cm (Fig. 8-9). Com en la resta de nivells, no s'ha localitzat cap evidència de cultura material. Les dues clavegueres s'assenten sobre la **UE 14**, tot i que possiblement la **UE 14** i la **UE 15** serien la mateixa unitat estratigràfica però amb més o menys alteració orgànica

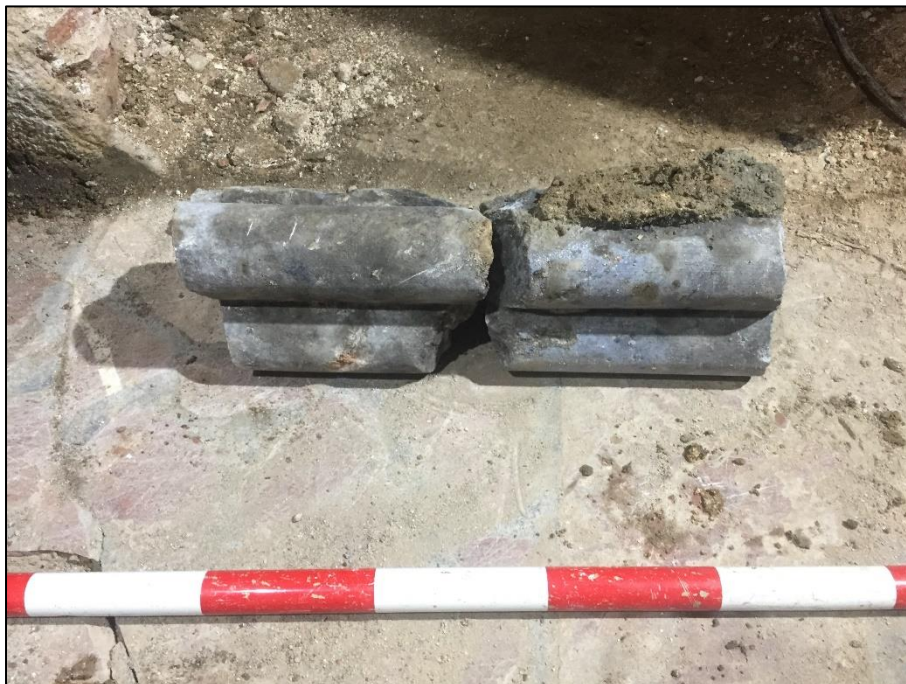
Fig. 10. Elements de pedra motllurats localitzats a la UE 13.

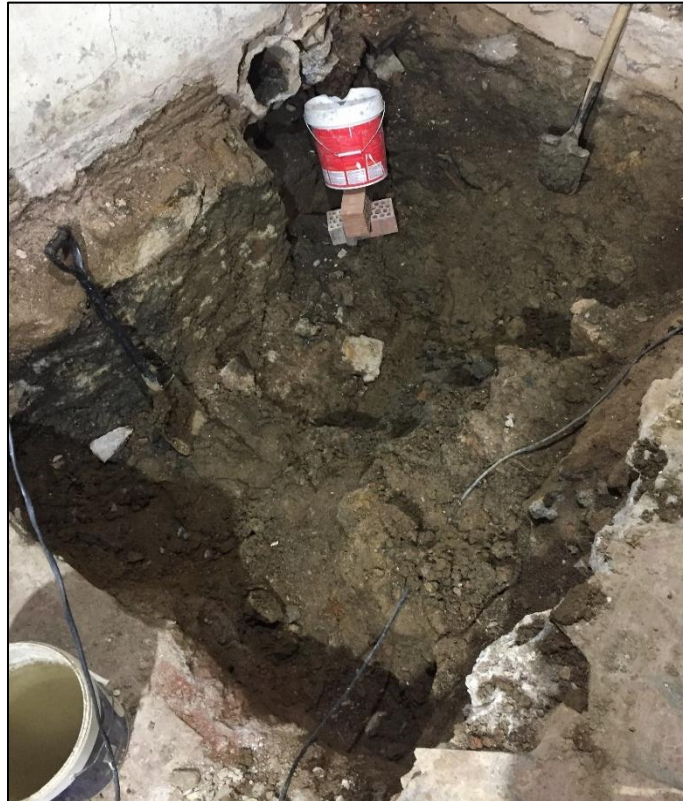
Fig. 11. Vista del fossat un cop excavada la UE 15 i on també s'ha excavat parcialment la UE 17. S'observa el nivell d'enderroc o preparació de la UE 16 al costat est, així com els murs UE 19 i 21 i el que s'ha interpretat com la seva rasa de fonamentació (UE 20).

Un cop excavada la **UE 15** queden al descobert dues noves unitats estratigràfiques que divideixen el fossat de l'ascensor en dues parts (Fig. 11). Primerament la **UE 16**⁸, amb una potència d'uns 45 cm, que sembla un rebliment barrejat de pedres i matriu sorrenca groguenca que s'ubica en el costat sud-est (Fig. 12); en segon lloc, la **UE 17**, que correspon a un nivell barrejat vermellós fosc. La relació entre els dos estrats s'ha interpretat a partir dels murs (**UE 19 i 21**) de l'edifici actual i la seva rasa de fonamentació (**UE 20**). La rasa de fonamentació que ressegueix els dos murs, de 50 cm de costat, retalla les **UE 15 i 16** i està reblerta per la **UE 17**.

A l'extrem nord-oest, entre els murs **MR 19 i 21**, el mur (**UE 19**) presenta un trencament (**UE 27**) per on s'han fet passar les clavegueres **UE 4 i 10**. Aquest espai present un rebliment homogeni de c. 1,3 m de potència (**UE 25**) d'enderroc i elements similars. Cobert per aquest estrat es documenta també en secció l'estrat (**UE 26**) a partir de grava i matriu argilosa que s'adossa a la **UE 24** (Fig. 11).

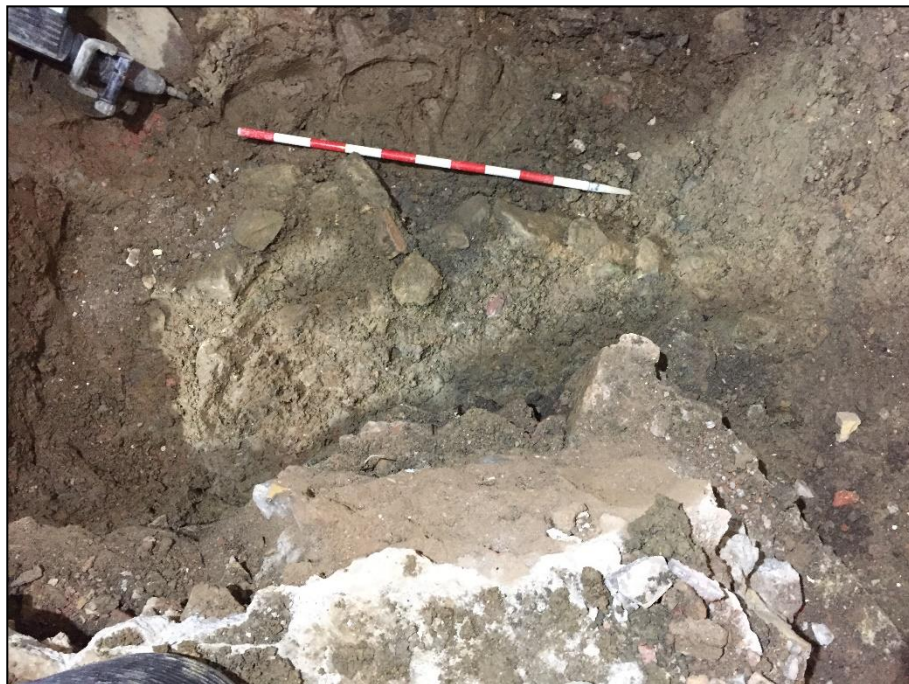
Fig. 12. Línia que configura la UE 16 en el retall de la UE 20.

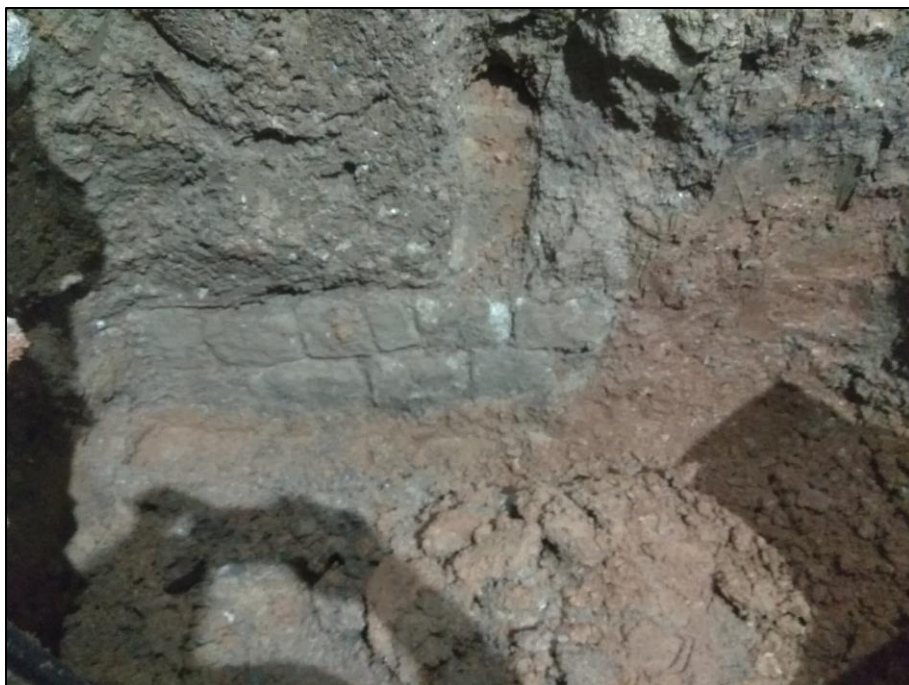
Fig. 13. MR 24, a l'extrem nord del fossat, amb relació a la resta d'unitats estratigràfiques documentades en secció.

Per acabar la descripció estratigràfica del fossat de l'ascensor ens centrarem en el tall nord-est. Com ja s'ha descrit, en aquest costat es troba el mur mitger entre les antigues finques números 33 i 35 del carrer de la Palla, al qual s'ha atribuït el número de **UE 21**. Aquest mur presenta una fonamentació de 0,9 metres en relació al nivell de circulació, i s'assenta sobre la **UE 29**, un estrat fosc i homogeni de c. 30 cm, que només s'ha documentat en secció (Fig. 13). A la vegada la **UE 29** s'assenta damunt d'un nivell vermellós i compacte (**UE 30**) de c. 40 cm, que cobreix l'estructura **MR 24** (Fig. 13). Aquesta **UE 24** és un mur gairebé paral·lel a la **UE 21**, sense relació amb el mateix, fet de pedra mitjana ben tallada i sense morter. S'ha documentat en c. 1,2 m de longitud i presenta dues filades identificades, amb poc més de 20-25 cm de potència. Al documentar-se en secció no ha permès fer cap interpretació sobre aquestes restes.

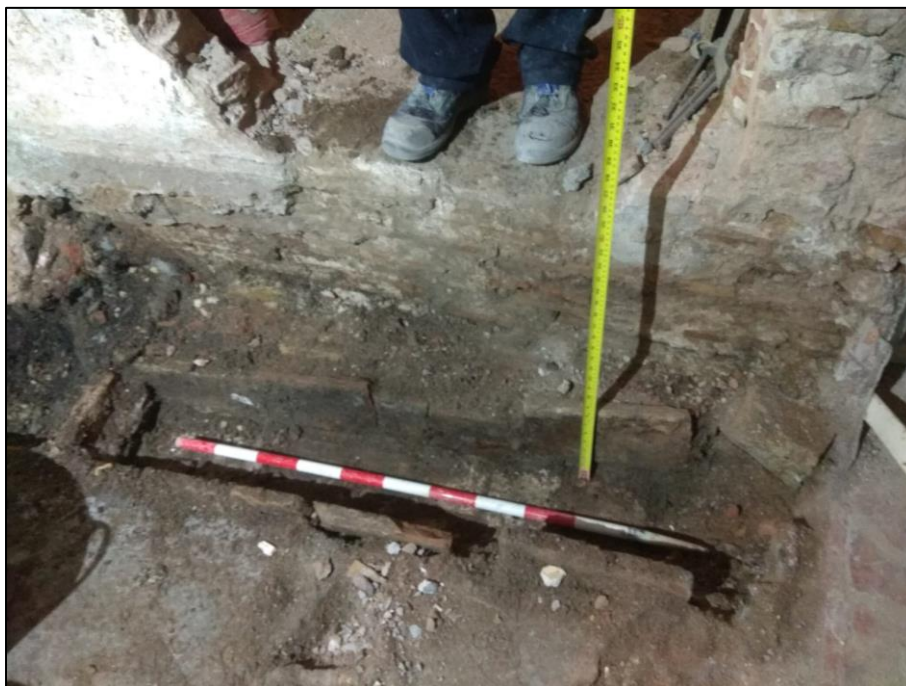
Fig. 14. La claveguera (UE 31) un cop excavada en l'extrem sud-est de la zona excavada.

Aquesta rasa es troba a la rebotiga on s'ha efectuat el fossat de l'ascensor, però en un calaix més proper a la façana. Fa c. 2x 0,5 metres d'amplada i 1,4x0,8 metres en forma de L (Fig. 14-16).

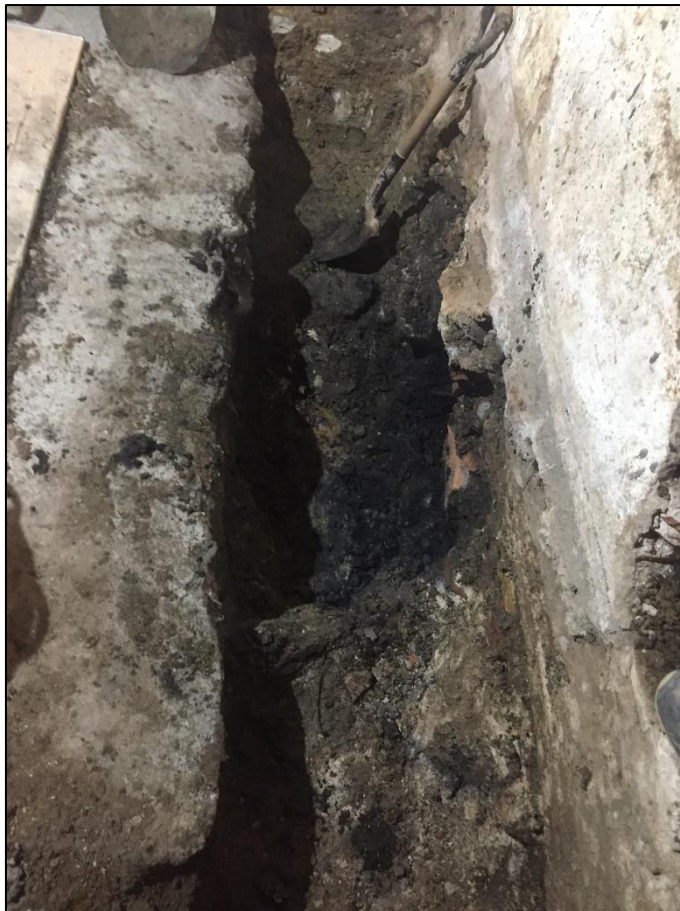
Fig. 15. Sedimentació alterada per al presència de les clavegueres i el punt d'unió entre elles (UE 33).

En primer lloc, un cop extrets el paviment contemporani de rajoles (25x25x1,5 cm) (**UE 1**), i una llosa de formigó (**UE 2**) d'entre 10 cm de gruix, queda al descobert una claveguera feta de maons posats en vertical, amb unes dimensions conservades de 0,25 metres d'amplada, c. d'1,3 metres de llarg i 0,15 metres de potència (**UE 31**). Es tracta d'un desaigna orientat nord-est/sud-oest i amortitzat d'antic (Fig. 14). El seu rebliment presentava poca consistència i era molt orgànic (**UE 32**). La claveguera s'assenta sobre un nivell completament alterat pels diversos desaignes que tenen el seu punt d'unió en aquest indret (**UE 33**). Aquest nivell només s'ha excavat fins a 0,5 metres, punt en què conclou l'excavació en aquest extrem de la rasa (Fig. 15).

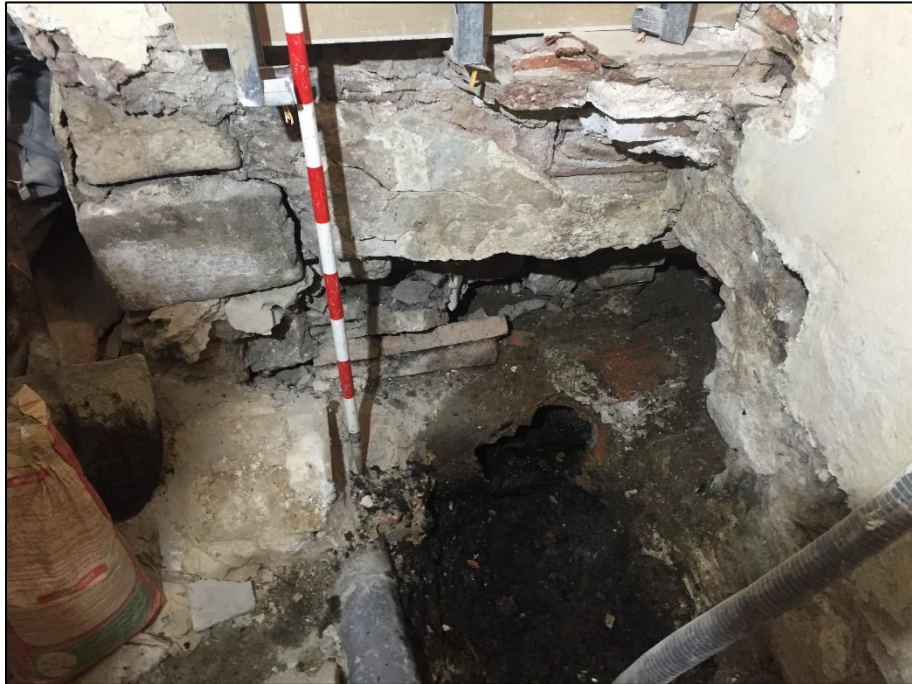
Fig. 17. Inici dels treballs de substitució del col·lector (UE 28) a sota l'escala.

Dins la rasa es troba el col·lector (**UE 28**), sota el paviment contemporani (**UE 1**), la llosa de formigó (**UE 2**) d'entre 10 i 15 cm de gruix, i un nivell d'enderroc o runa compactada (**UE 5**) de 10 centímetres. Aquest darrer nivell d'enderroc assoleix, a l'alçada de la façana, una potència de c. 1 metre fins assolir el desaigua de la finca (Fig. 19).

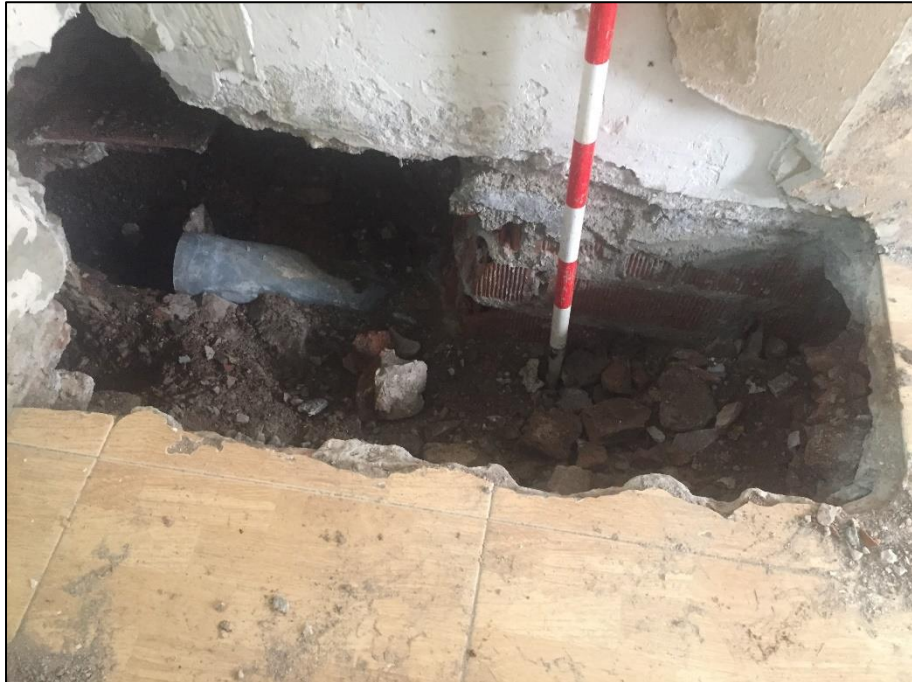
Fig. 18. Punt en què el col·lector (UE 28) passa per sota del mut mitjaner entre el local i l'accés a l'escala.

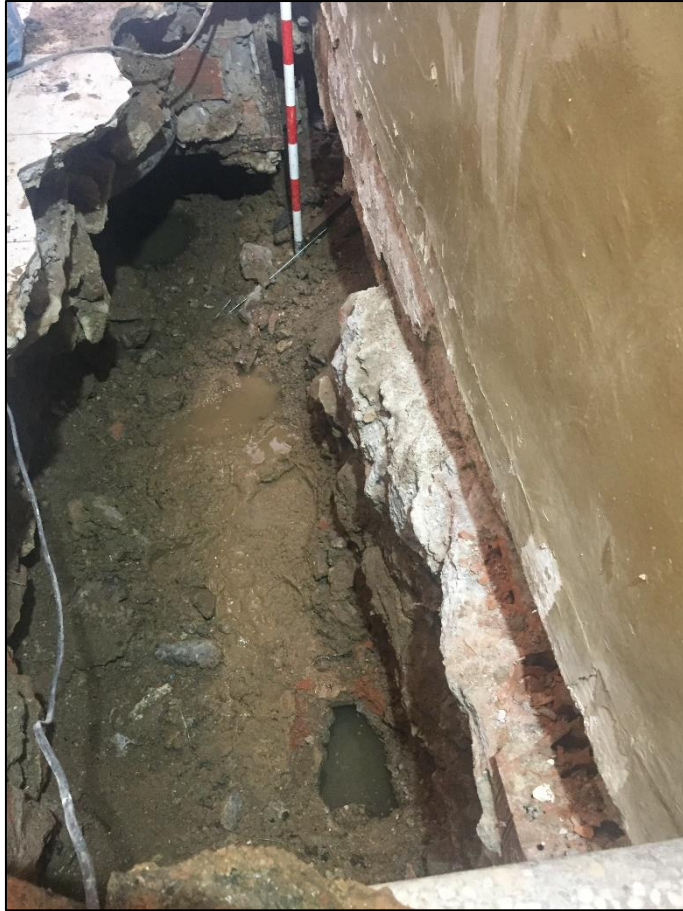
Fig. 19. Punt en què el col·lector (UE 28) es prolonga per la zona d'accés a l'escala o vestíbul fins a la façana de l'edifici.

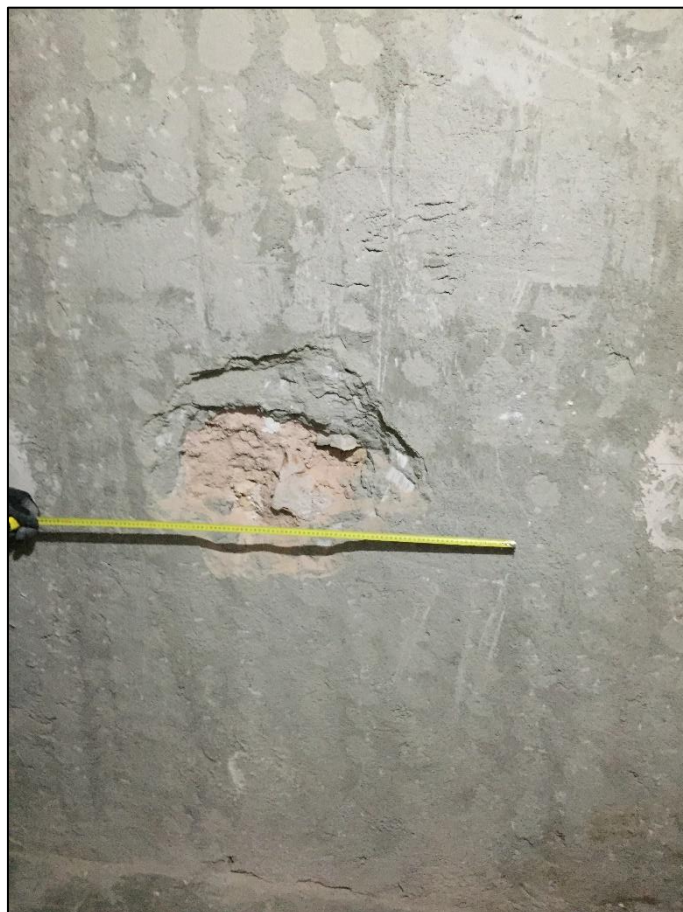
Fig. 20. Petit sondeig en el mur que separa les dues antigues finques números 33 i 35 del carrer de la Palla, en la seva planta primera.

El sondeig del mur mitger realitzat a la primera planta (Fig. 20, de petites dimensions degut al gruix de ciment aplicat a la paret en la darrer reforma, permet apreciar argamassa poc consistent amb pedra o maó. No es pot aventurar cap altra dada amb l'espai disponible.

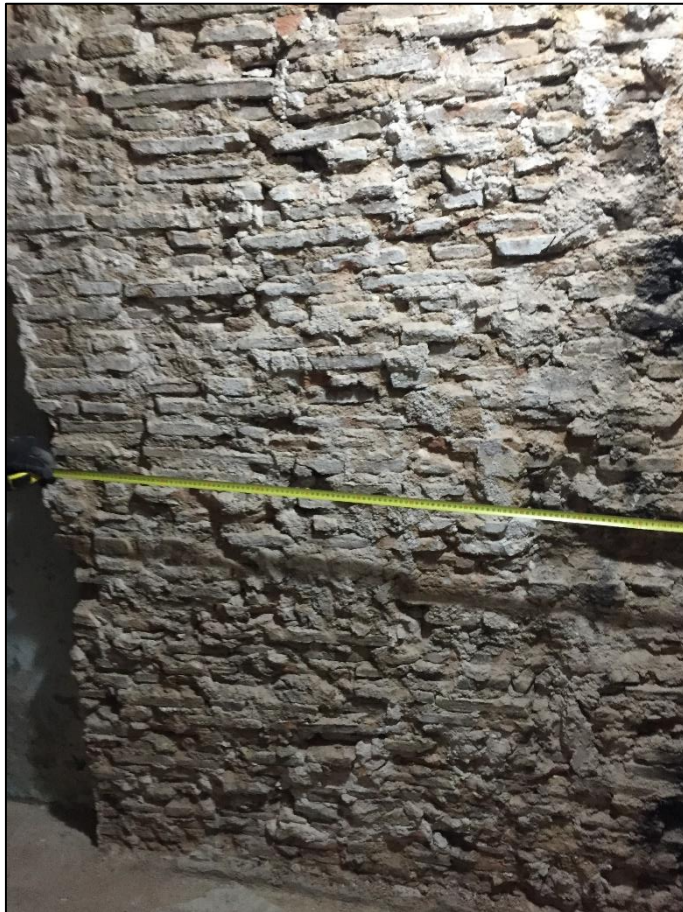
Fig. 21. Mur de maó de mida petita i argamassa, de factura irregular, en la segona planta de la finca del carrer de la Palla, 33-35.

En aquesta planta tot el parament presenta una factura amb maó estret de 28x14x4 centímetres. No s'ha documentat cap element lític com a part de l'aparell constructiu en tota la superfície de paret analitzada. En aquesta planta s'aprecia l'existència d'una obertura tapiada en el mur, una gran porta que sembla que permetia el pas d'una finca a l'altra (Fig. 21).

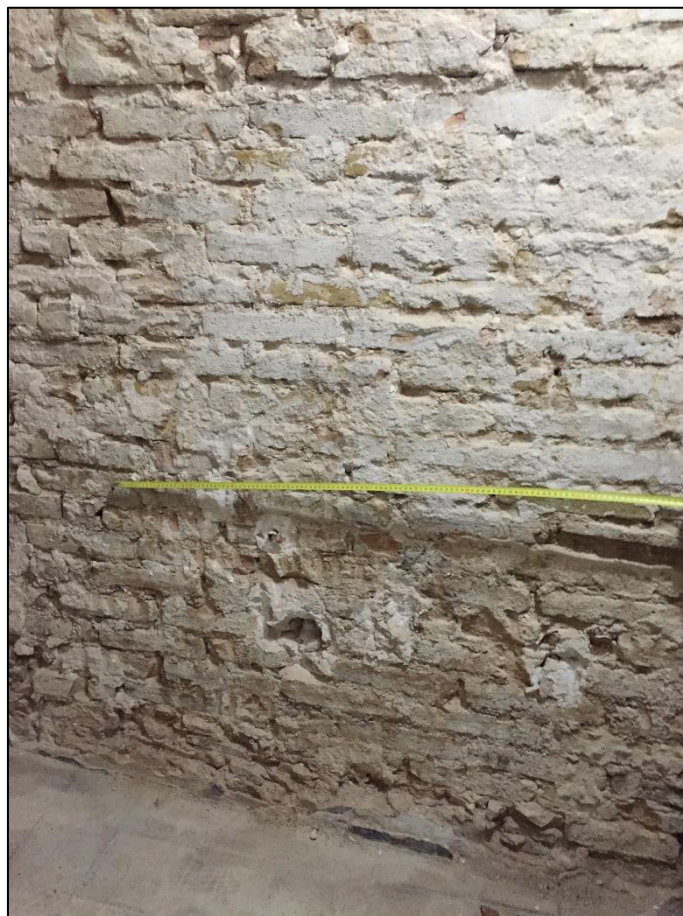
Fig. 21. Mur de maó de diverses mides i argamassa de bona factura en la tercera planta de la finca del carrer de la Palla, 33-35.

En aquest pis el mur de càrrega entre les dues antigues finques presenta dues formes constructives. Del terra del pis fins a 1,6 metres d'alçada és fet amb maó de 28x14x6 centímetres, mentre que d'aquí fins al sostre mostra la mateixa factura que el pis superior, amb un maó més estret, de 28x14x4 centímetres (Fig. 22). En algun punt s'ha documentat alguna pedra incorporada al parament.

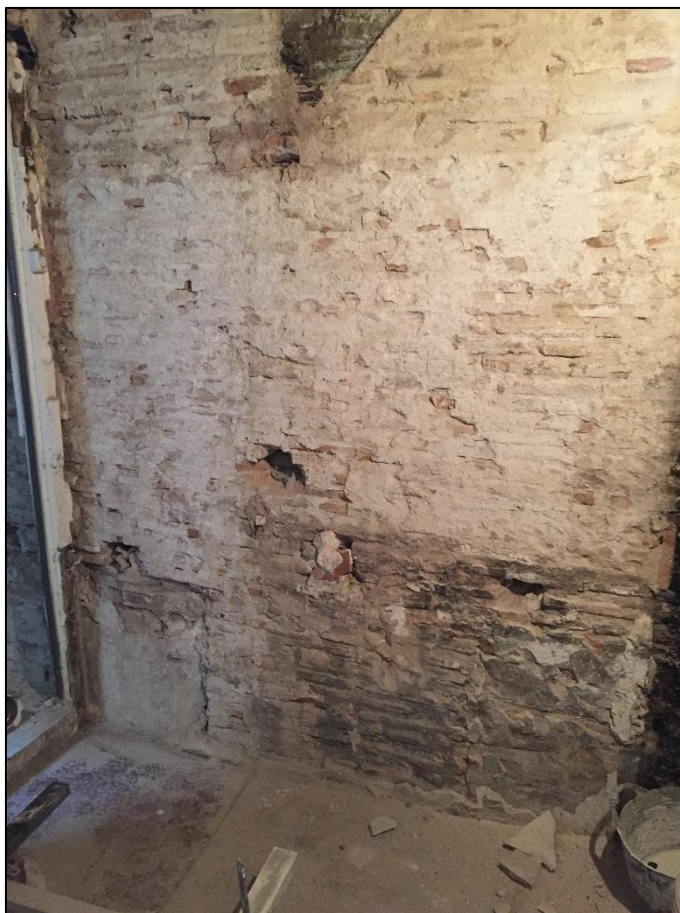
Fig. 22. Mur de maó de mida petita i argamassa de bona factura en la quarta planta de la finca del carrer de la Palla 33-35.

Tot el mur d'aquesta planta és de rajoleta petita posada horitzontalment (28x14x4 cm). Presenta una factura irregular segons el tram. Es pot observar tot el mur entre les dues finques, ja que no hi ha cap tipus d'arrebossat a la paret (Fig. 22). Com en el pis anterior, en algun punt apareixen pedres com a part del parament.

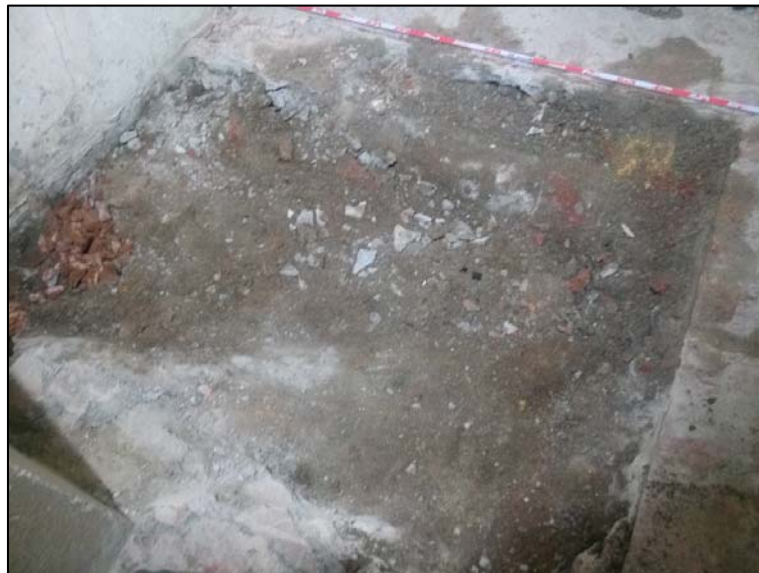
Fig. 2. Espai del forat d'ascensor amb el nivell d'enderroc a la vista (UE 5).

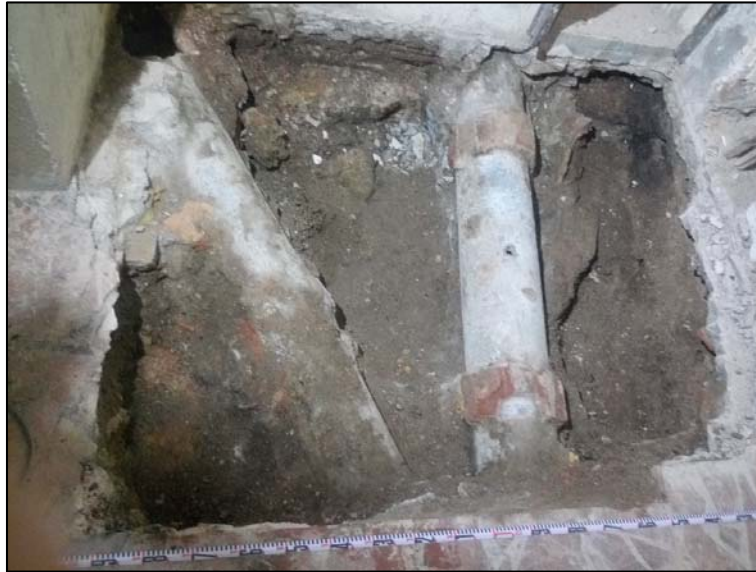
Fig. 3. Clavegueres (UE 3 i 4) que convergeixen en el col·lector situat sota l'escala.

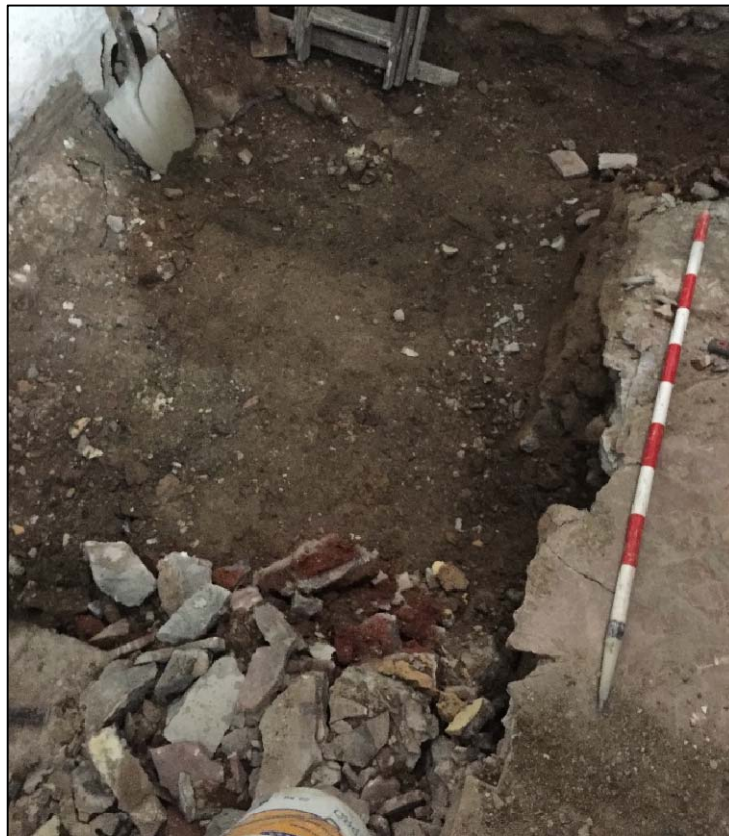
Fig. 4. Nivell (UE 8) un cop extretes les clavegueres (UE 3 i 4).

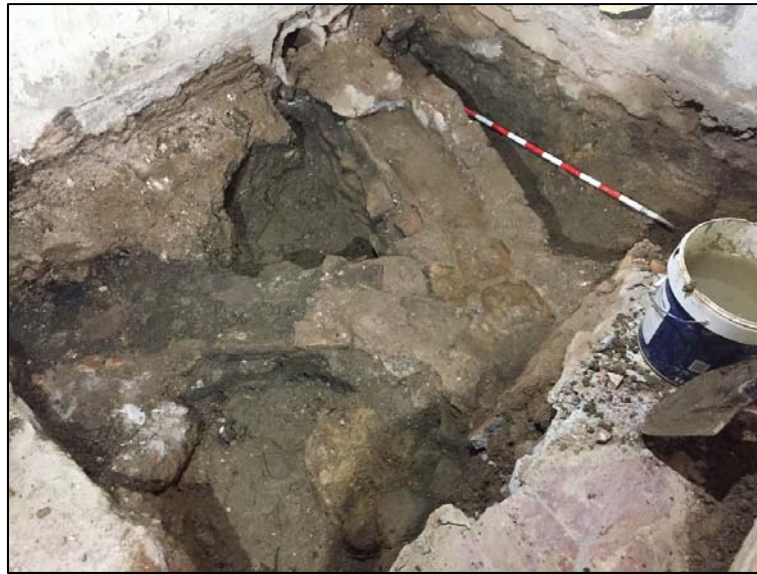
Fig. 5. Clavegueres UE 9 i 10 un cop excavada la UE 8. Al costat sud del punt d'unió de les dues clavegueres s'aprecia una estructura sorrenca (UE 12).

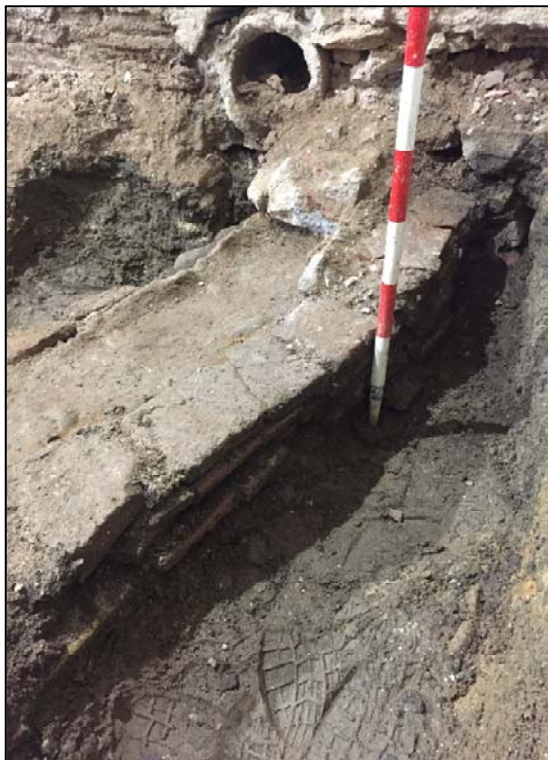
Fig. 6-7. La claveguera UE 10 amb les diverses filades conservades, a l'esquerra, i la claveguera excavada amb la vista de la solera, un cop extret el nivell orgànic que la rebllia (UE 11).

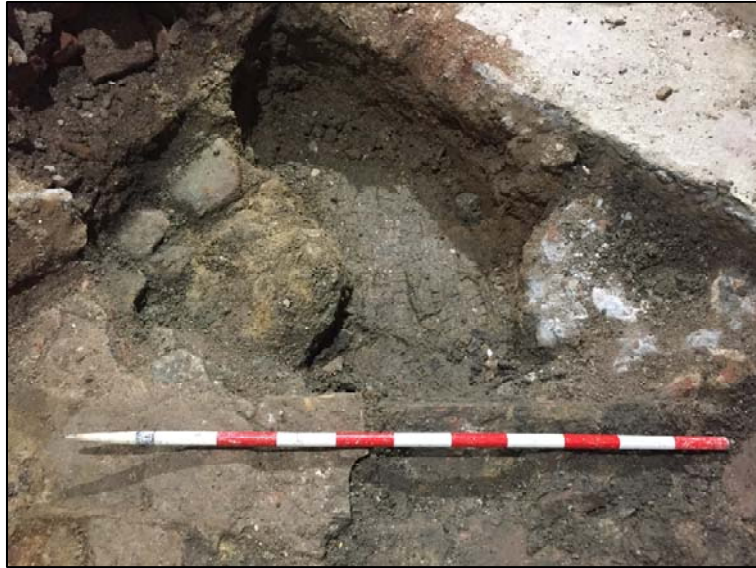
Fig. 8. Vista de la solera de la claveguera (UE 10) i de l'element de la UE 12.

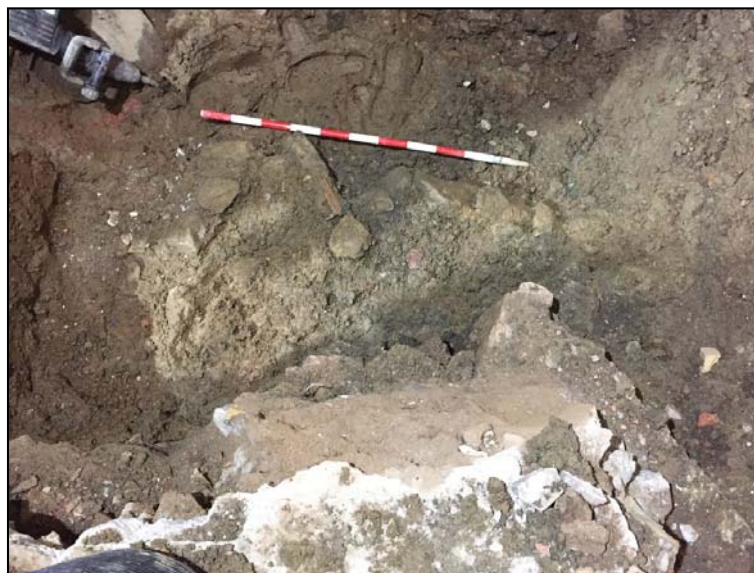
Fig. 11. Línia que configura la UE 16 en el retall de la UE 20.

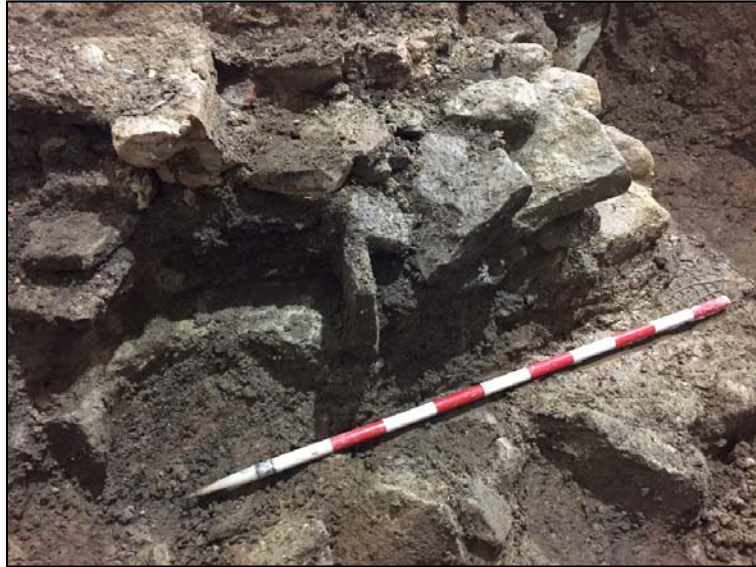
Fig. 12. Elements on s'aprecia restes de l'element de la UE 12 i l'alineació de pedres de la UE 16.

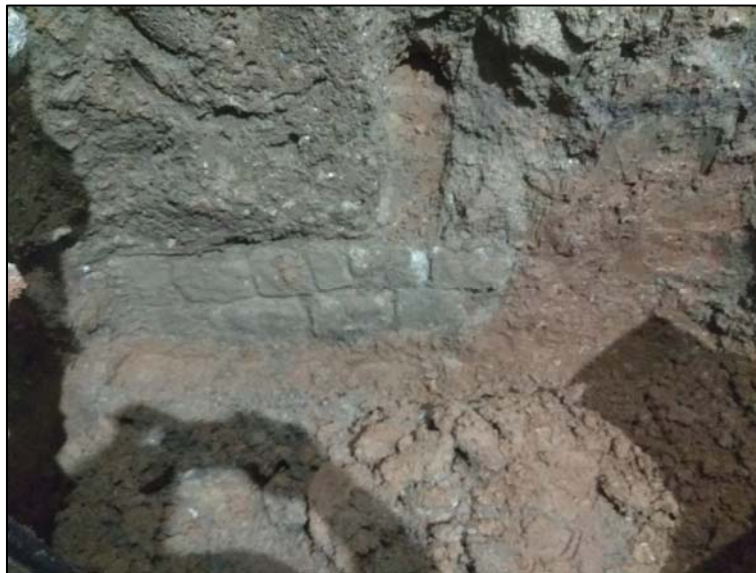
Fig. 13. MR 24, a l'extrem nord del fossat, amb relació a la resta d'unitats estratigràfiques documentades en secció.

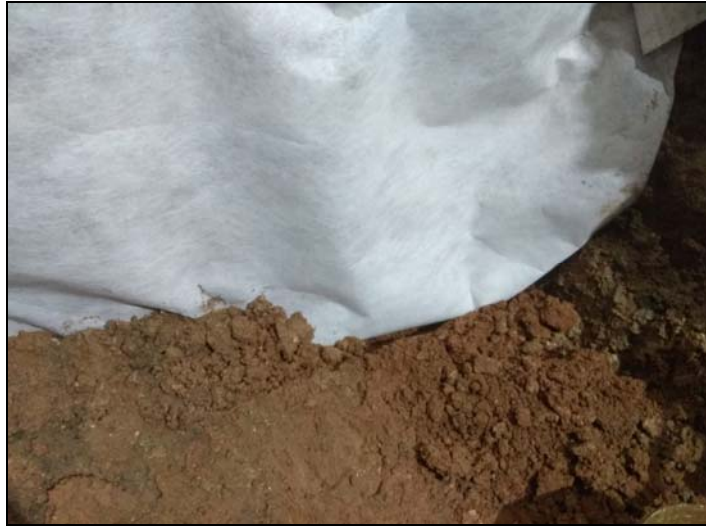
Fig. 14. MR 24, cobert amb geotèxtil abans de realitzar la sabata de formigó del fossat d'ascensor.

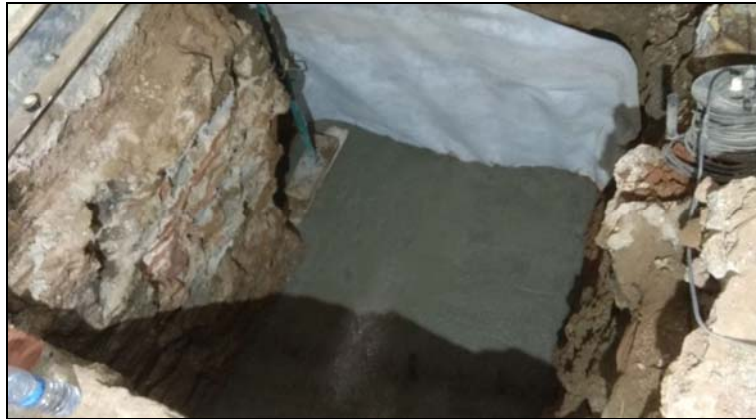
Fig. 15. Sabata de formigó del forat de l'ascensor amb el geotèxtil que cobreix el mur (UE 24).

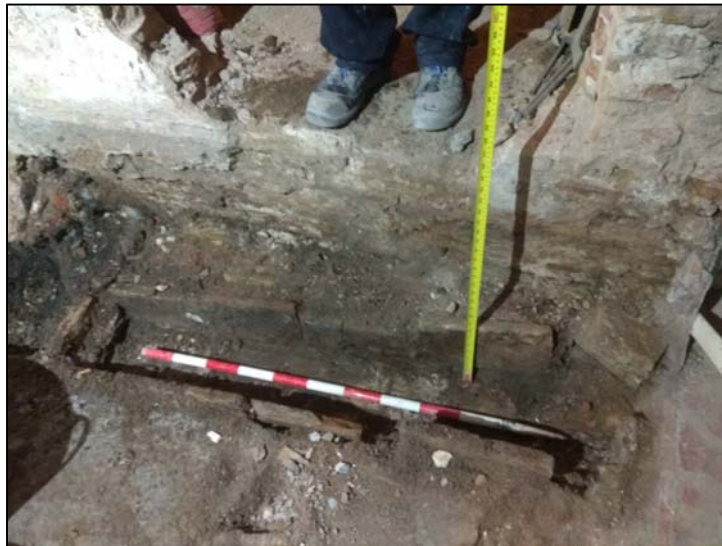
Fig. 16. La claveguera (UE 32) un cop excavada en l'extrem sud-est de la zona excavada.

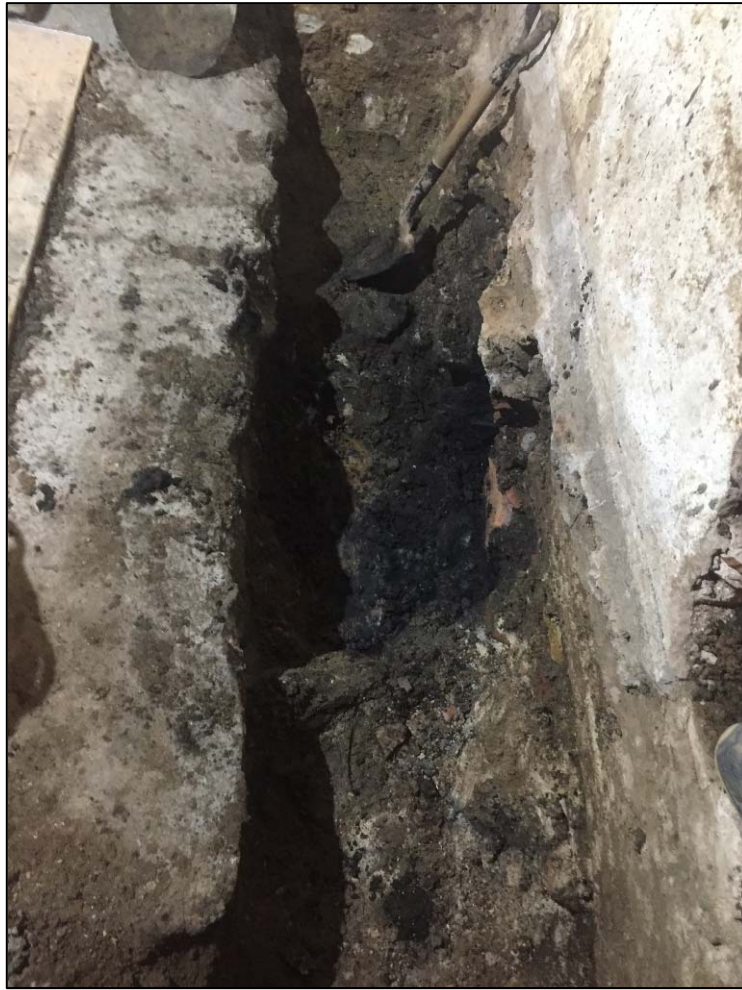
Fig. 17. Sedimentació alterada per al presència de les clavegueres i el punt d'unió entre elles (UE 34).

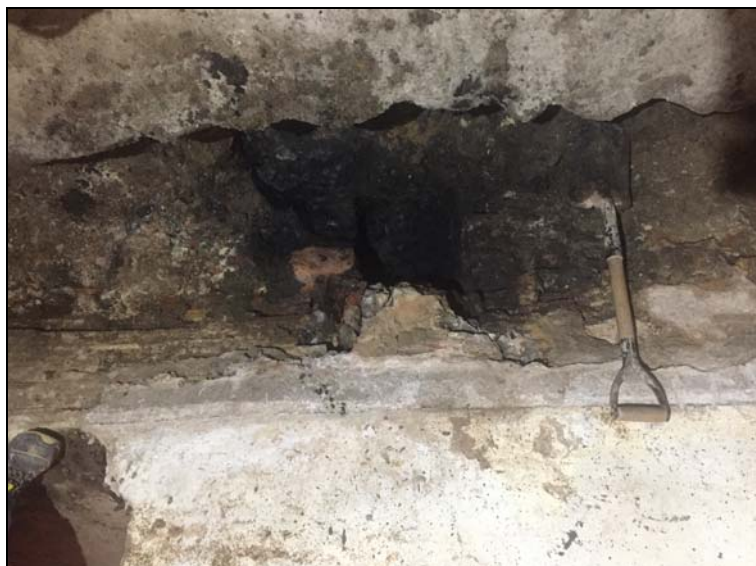
Fig. 18. Punt d'unió de les diverses clavegueres que circulaven per la zona on es realitza el forat de l'ascensor. Sedimentació alterada per al presència de les clavegueres i el punt d'unió entre elles (UE 34).

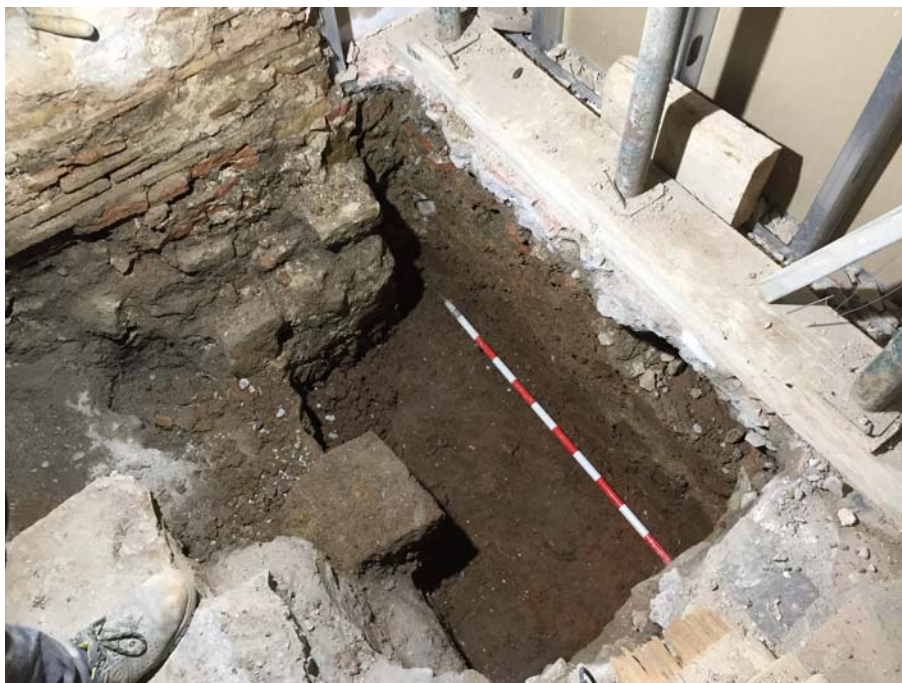
Fig. 20. Tall estratigràfic de l'extrem oest de la rasa 1. Sedimentació alterada per al presència de les clavegueres i el punt d'unió entre elles (UE 34).

Fig. 16. Tall estratigràfic de l'extrem oest de la rasa 1. Sedimentació alterada per al presència de les clavegueres i el punt d'unió entre elles (UE 33).

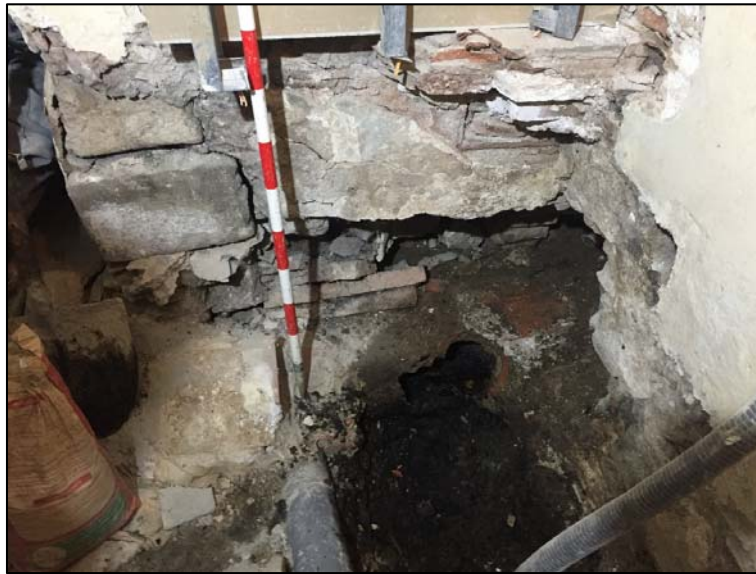
Fig. 21. Inici dels treballs de substitució del col·lector (UE 35) a sota l'escala.
