Intervenció arqueològica Carrer de la Palla 33-35

Districte de Ciutat Vella -
Barcelona, Barcelonès

CARLES PADRÓS GOMEZ
BARCELONA, DESEMBRE DE 2021

Memòria

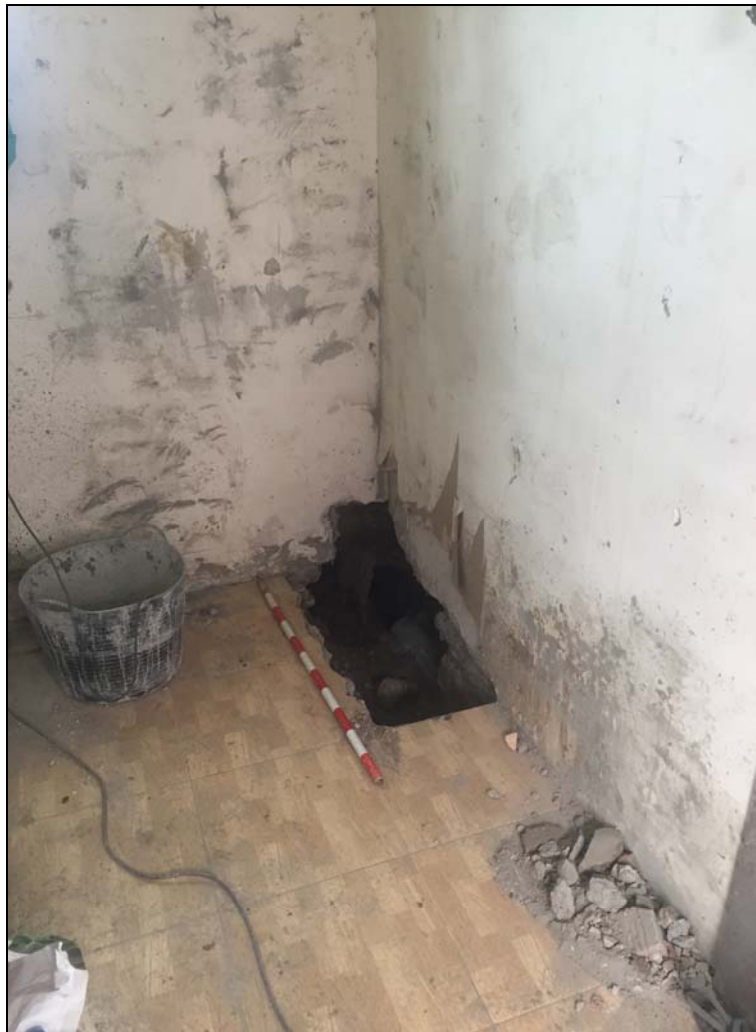
Fig. 22. Punt en què el col·lector (UE 35) passa per sota del mur mitger entre el local i l'accés a l'escala.

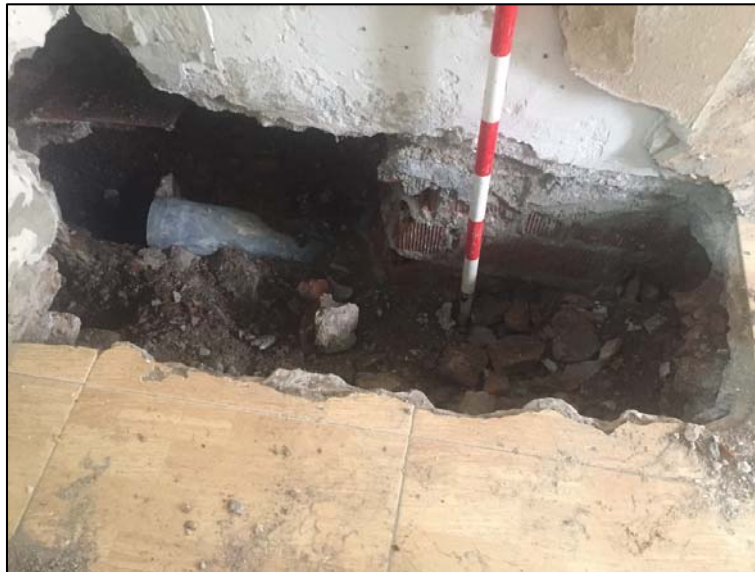
Fig. 23. Punt en què el col·lector (UE 35) passa per sota del mut mitger entre el local i l'accés a l'escala.

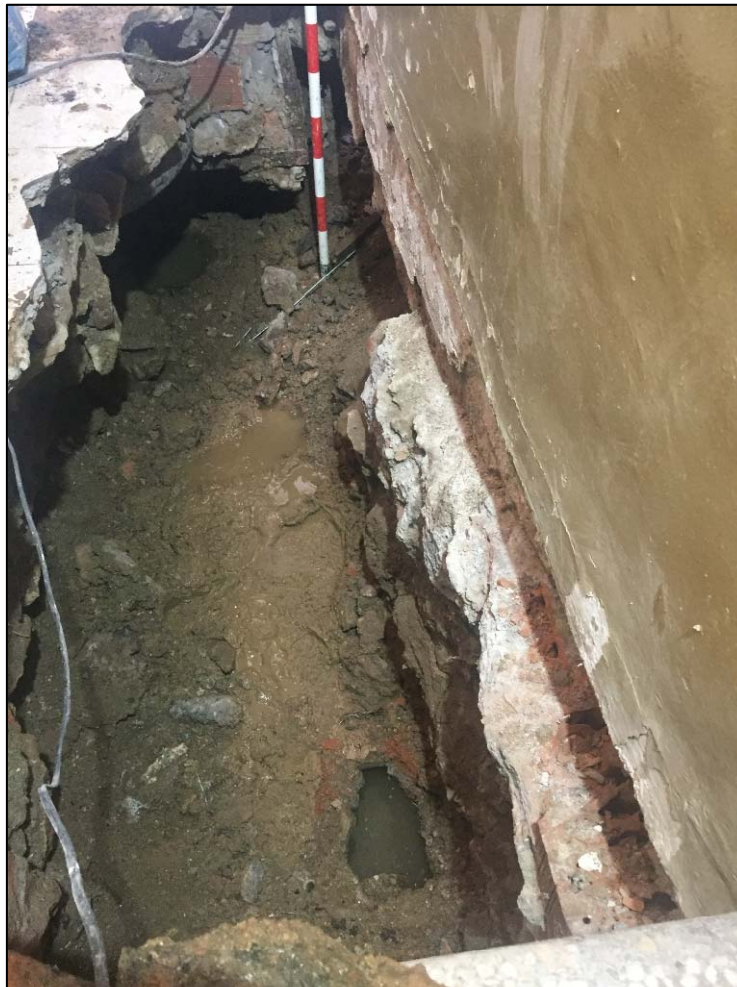
Fig. 24. Punt en què el col·lector (UE 35) es prolonga per la zona d'accés a l'escala o vestíbul fins a la façana de l'edifici.

Dins la rasa es troba el col·lector (**UE 28**), sota el paviment contemporani (**UE 1**), la llosa de formigó (**UE 2**) d'entre 10 i 15 cm de gruix, i un nivell d'enderroc o runa compactada (**UE 5**) de 10 centímetres. Aquest darrer nivell d'enderroc assoleix, a l'alçada de la façana, una potència de c. 1 metre fins assolir el desaigua de la finca (Fig. 19).

Fig. 19. Punt en què el col·lector (UE 28) es prolonga per la zona d'accés a l'escala o vestíbul fins a la façana de l'edifici.

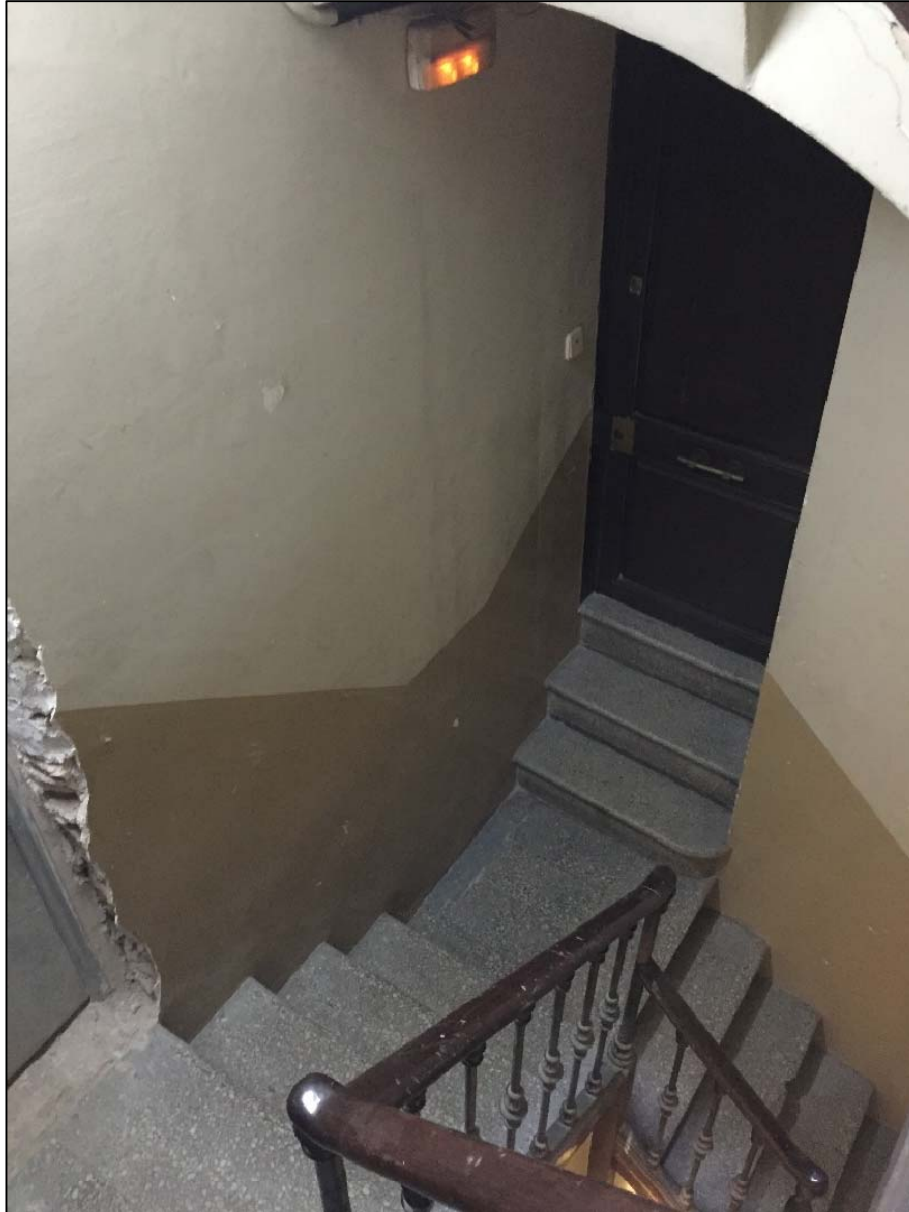
Fig. 25. Replà del primer pis on s'aprecia el gruix del mur entre les finques 33 i 35.

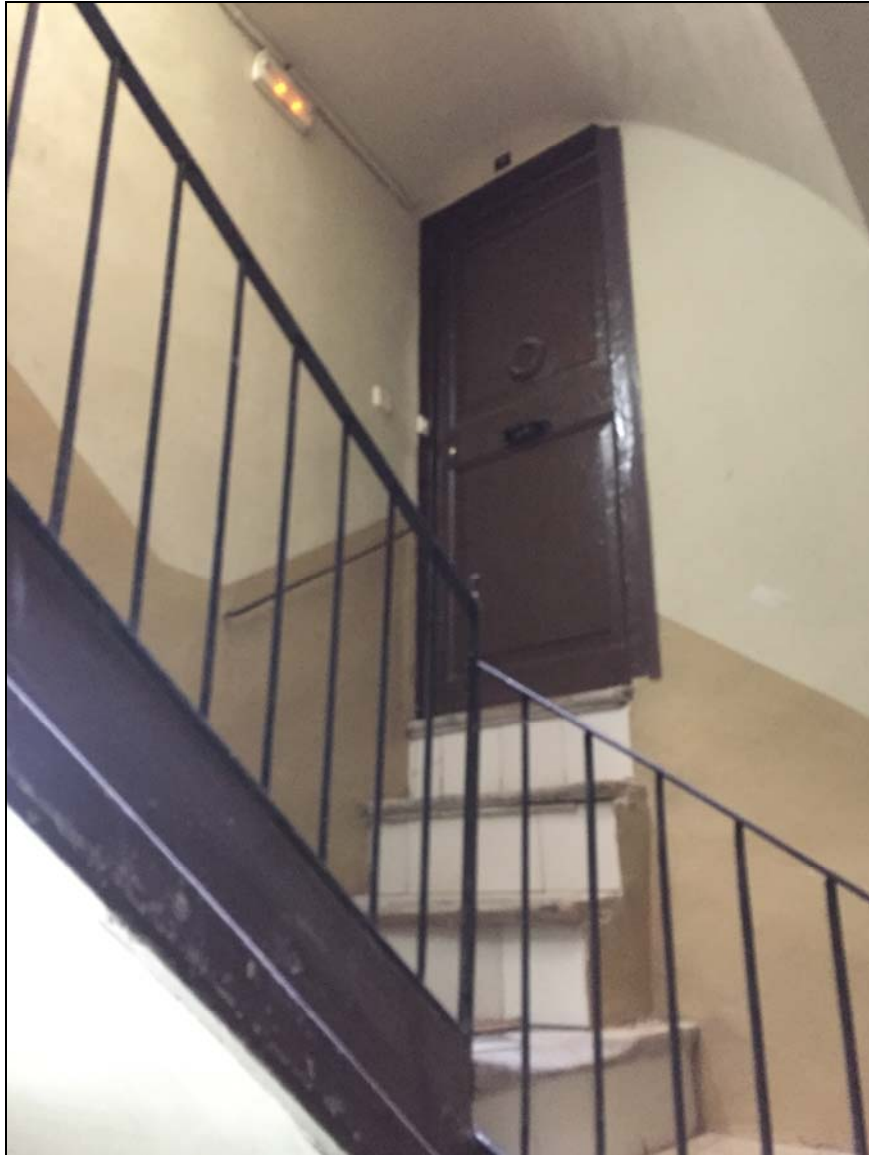
Fig. 26. Replà del quart pis on s'aprecia el gruix del mur entre les finques 33 i 35.

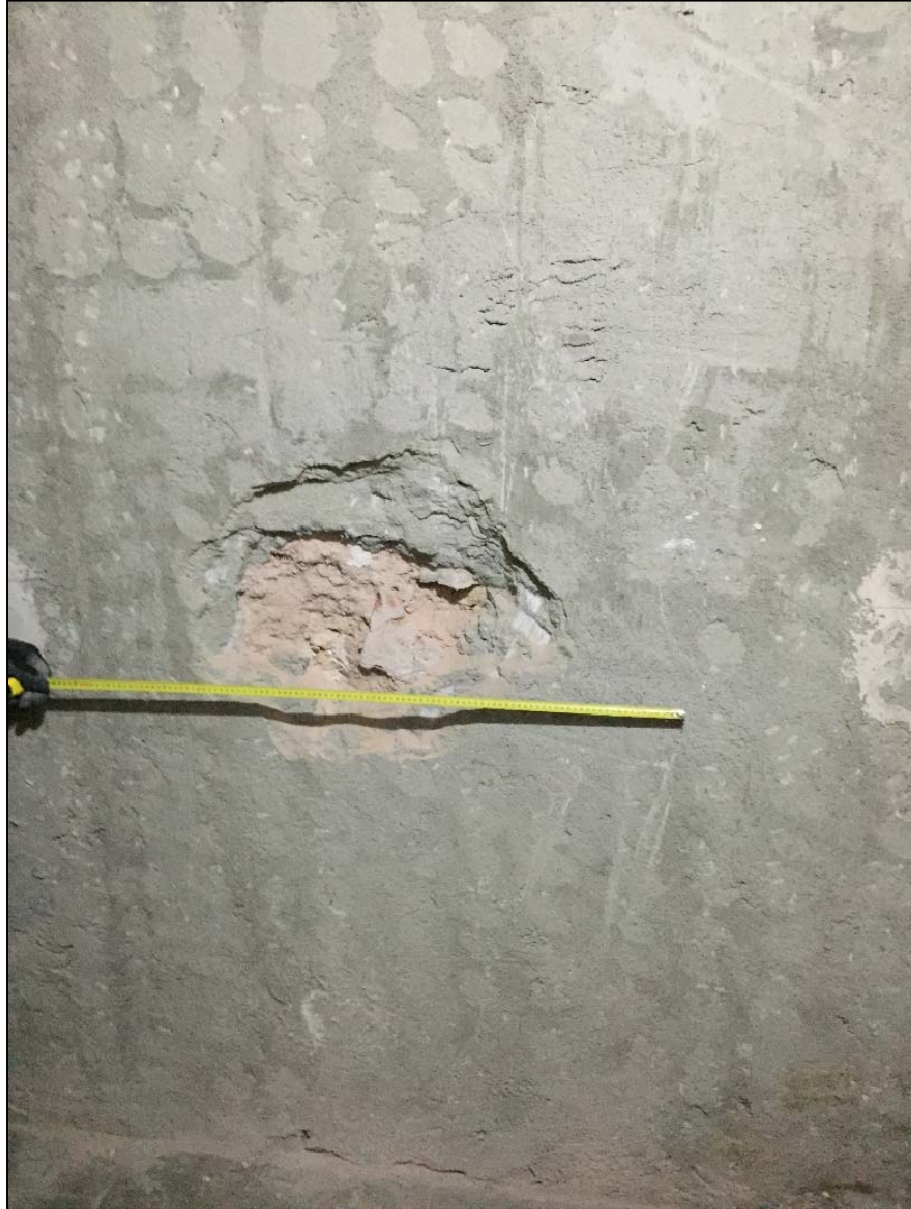
Fig. 27. Petit sondeig en el mur que separa les dues antigues finques números 33 i 35 del carrer de la Palla. Planta primera.

El sondeig del mur mitger realitzat a la primera planta (Fig. 20, de petites dimensions degut al gruix de ciment aplicat a la paret en la darrer reforma, permet apreciar argamassa poc consistent amb pedra o maó. No es pot aventurar cap altra dada amb l'espai disponible.

Fig. 20. Petit sondeig en el mur que separa les dues antigues finques números 33 i 35 del carrer de la Palla, en la seva planta primera.

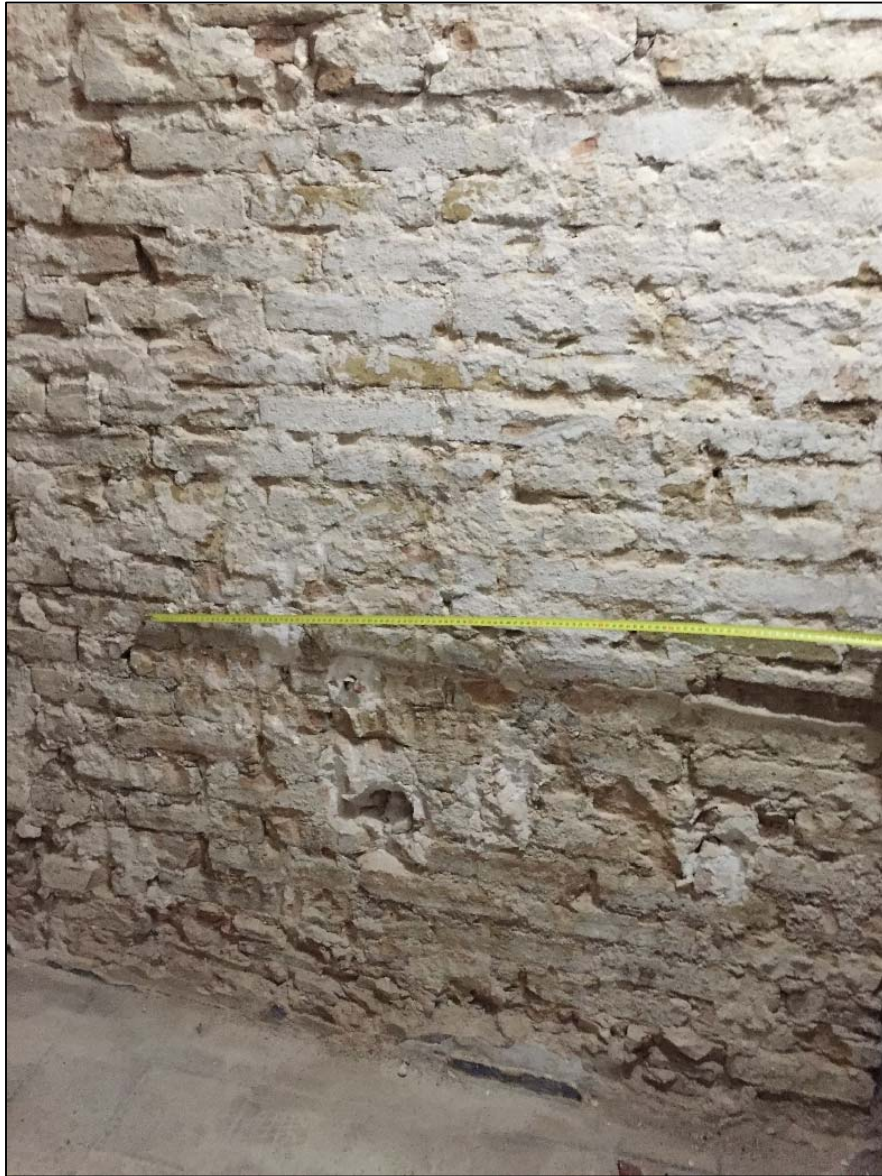
Fig. 29. Mur de maó de diverses mides i argamassa de bona factura. Tercera planta de la finca del carrer de la Palla 33-35.

En aquest pis el mur de càrrega entre les dues antigues finques presenta dues formes constructives. Del terra del pis fins a 1,6 metres d'alçada és fet amb maó de 28x14x6 centímetres, mentre que d'aquí fins al sostre mostra la mateixa factura que el pis superior, amb un maó més estret, de 28x14x4 centímetres (Fig. 22). En algun punt s'ha documentat alguna pedra incorporada al parament.

Fig. 21. Mur de maó de diverses mides i argamassa de bona factura en la tercera planta de la finca del carrer de la Palla, 33-35.

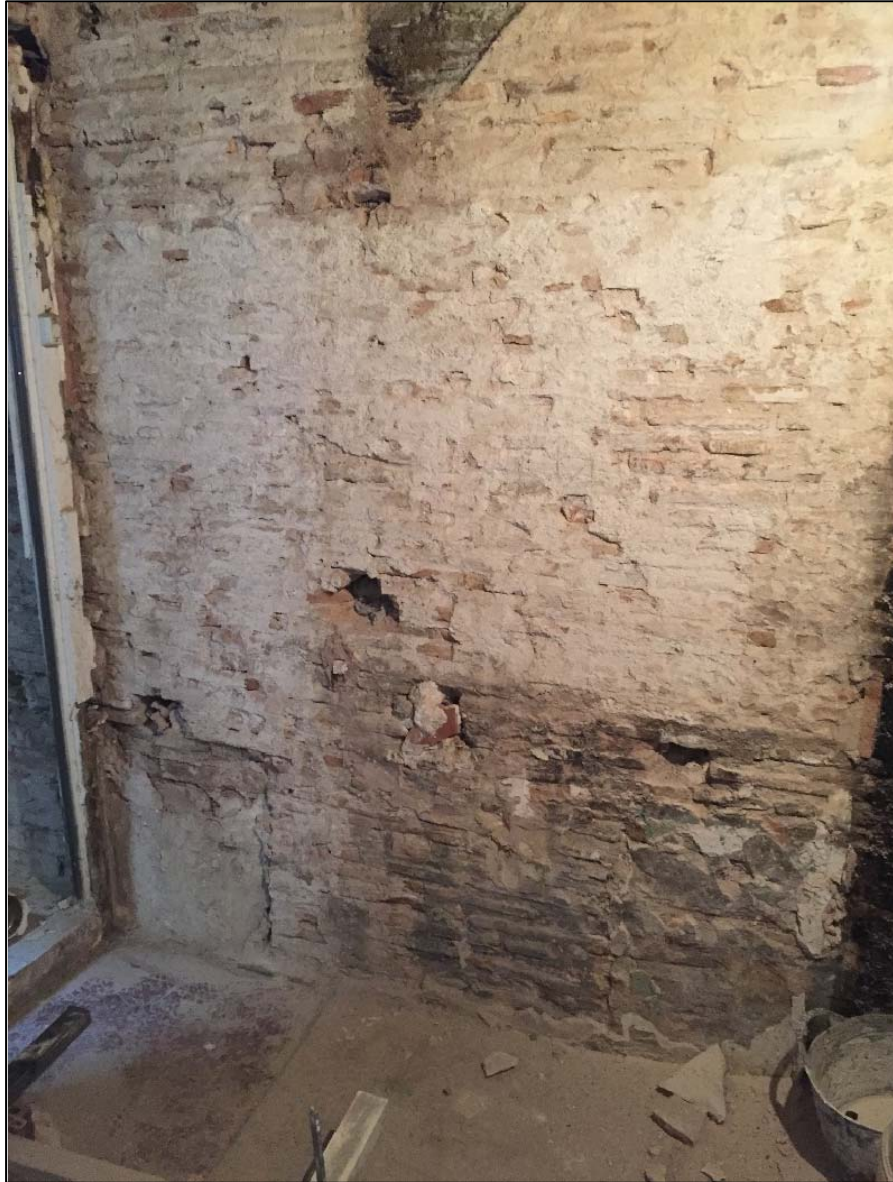
Fig. 30. Mur de maó de mida petita i argamassa de bona factura. Quarta planta de la finca del carrer de la Palla, 33-35.

Fig. 22. Mur de maó de mida petita i argamassa de bona factura en la quarta planta de la finca del carrer de la Palla 33-35.
