MEMÒRIA D'INTERVENCIÓ ARQUEOLÒGICA:

**CARRER HOSTAL DE SANT ANTONI, 8 / CARRER DEL TRIANGLE, 4
DISTRICTE DE CIUTAT VELLA, BARCELONA (BARCELONÈS)**

**Antònia Díaz-Carvajal
Setembre, 2020**

Codi d'intervenció arqueològica del Servei d'Arqueologia de Barcelona. 021/20

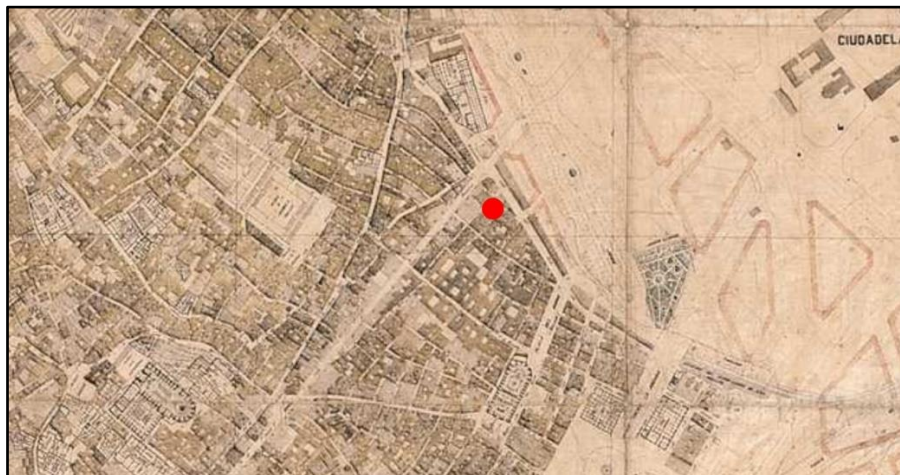
Figura 1. Detall dels plànol de la ciutat de Barcelona elaborat per Miquel Garriga i Roca el 1862. Se senyala la situació de la finca

La distribució de la finca coincideix amb la dibuixada en una planimetria de Garriga i Roca elaborada entre els anys 1860 i 1862 que recull el traçat urbanístic del moment i la compartimentació parcel·laria. També és la mateixa que es mostra a l'encàrrec que l'Oficina del Pla Parcel·lari realitzà l'any 1925 a l'enginyer Vicenç Martorell. Pel que fa a les reformes recents, hi ha un expedient del 1935 aprovat per la comissió de Foment on es demana reparar la coberta de l'edifici¹.

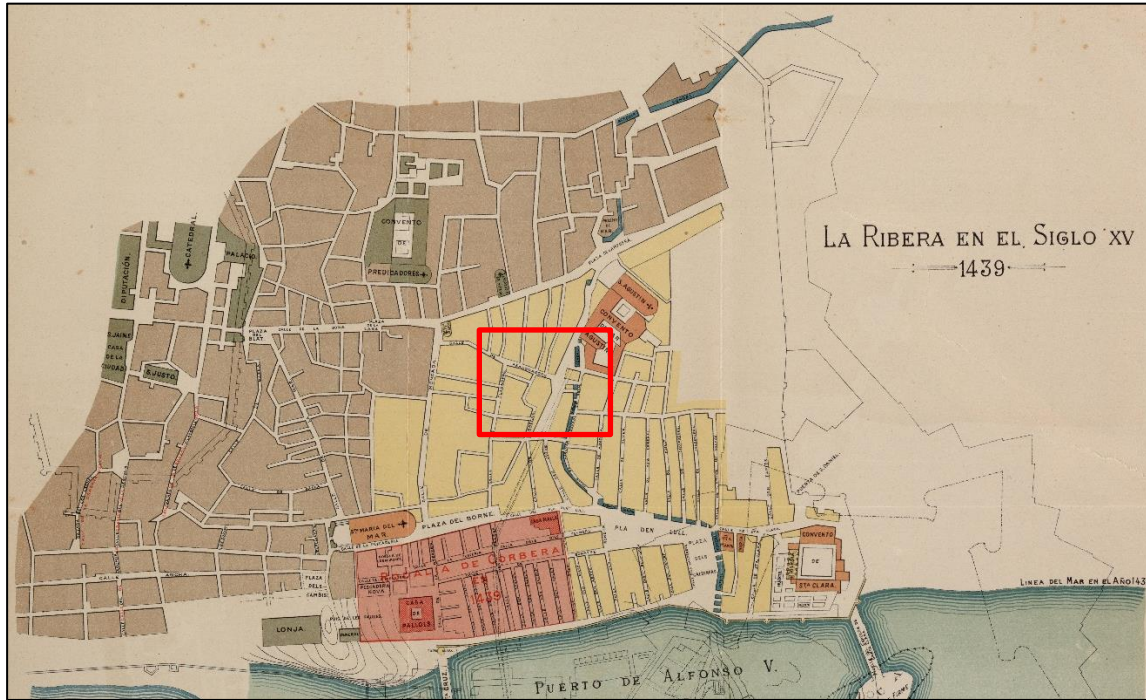
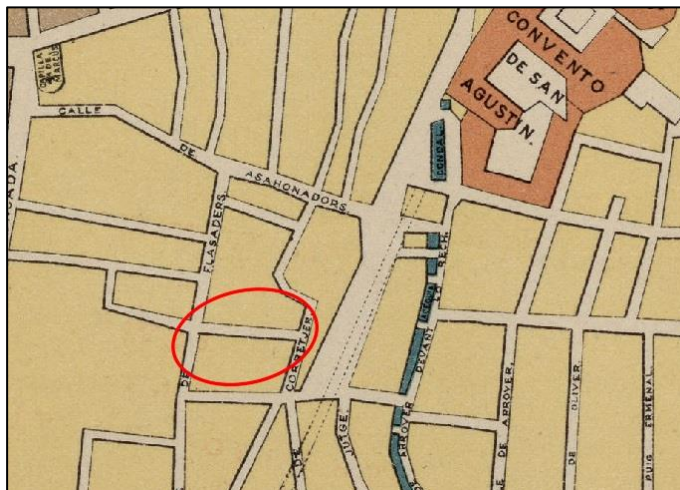
Figures 4 i 5. Mapa de la Ribera en el segle XV (1439). Autor Sanpere i Miquel. Any Original 1890 (ICC). El lloc senyalat correspondria a l'emplaçament de l'actual carrer de Sant Antoni

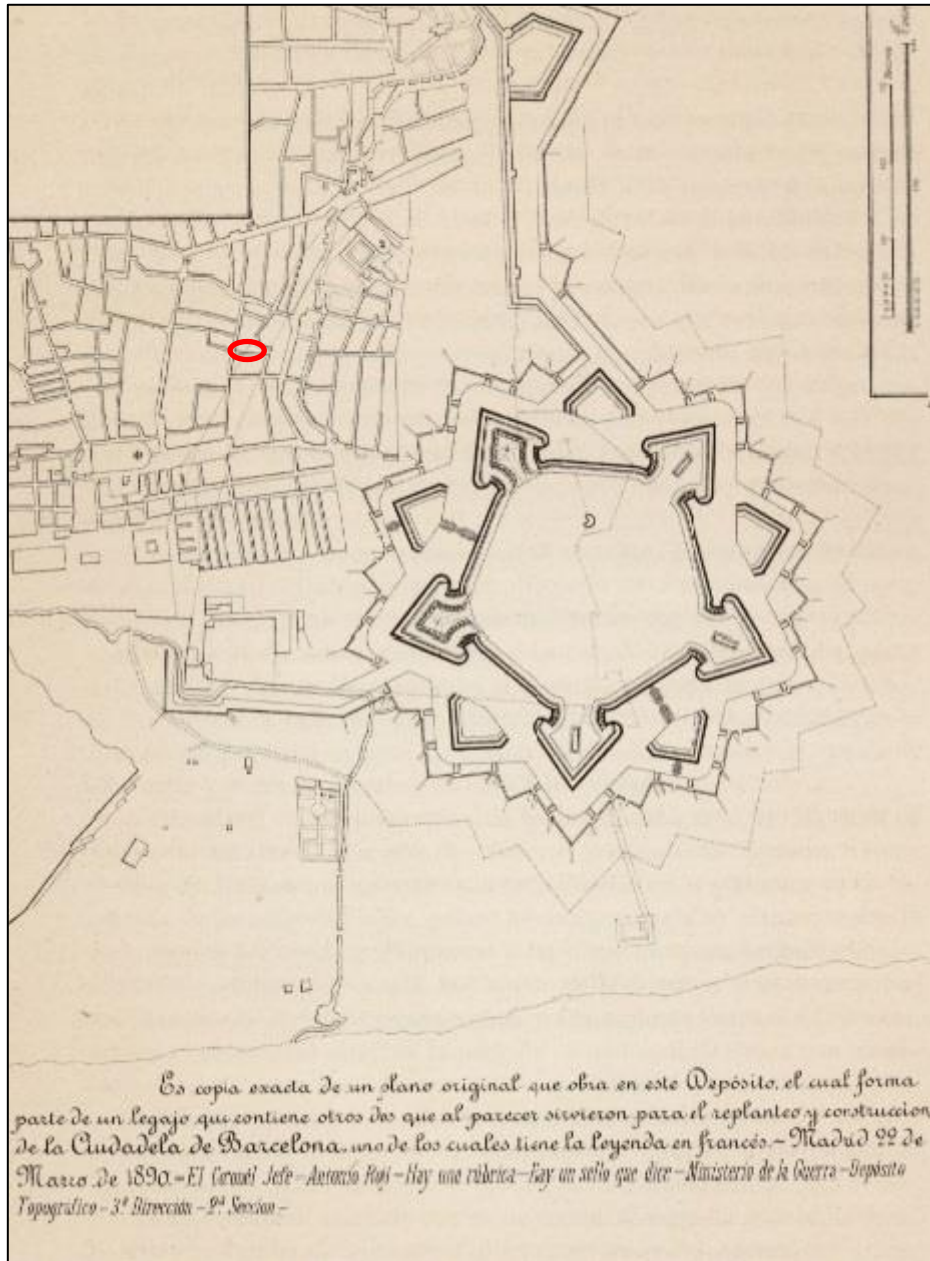
Figura 6. Mapa de la Ribera en 1717. En vermell se senyala la situació del carrer Hostal de Sant Antoni sense afectació per la construcció de la Ciutadella. Autor: Sanpere i Miquel, Verboom i Joris Prosper Van. Any original 1890 (ICC)

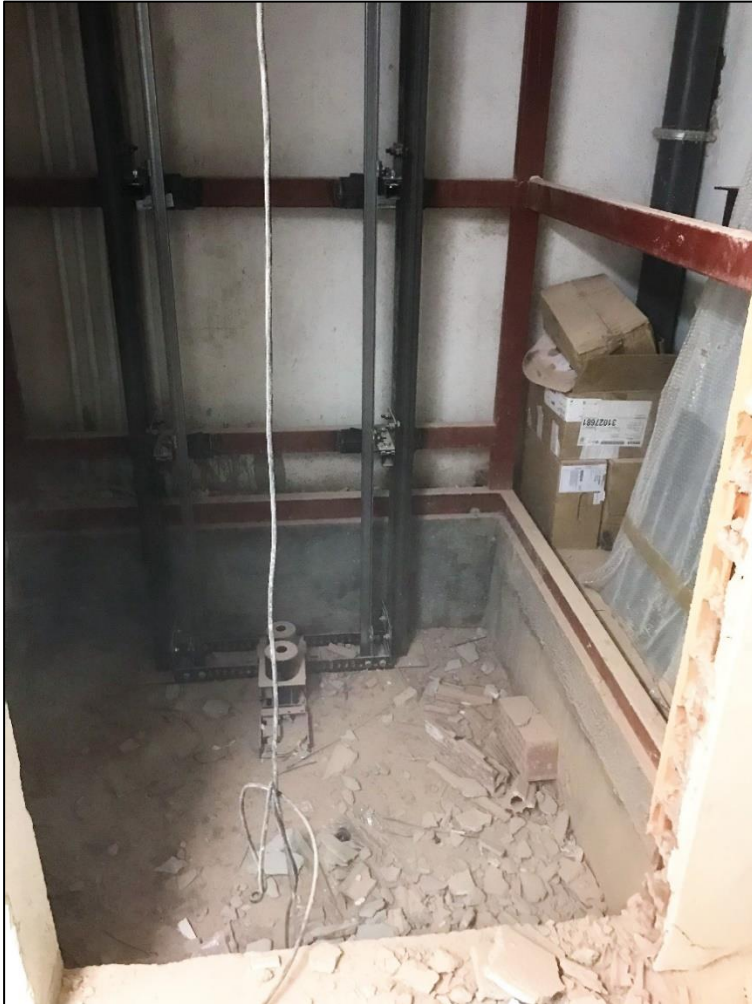
Figura 7. Les obres del fossat de l'ascensor ja estaven finalitzades a l'inici de la intervenció

Pel que fa a les obres de l'ascensor, s'ha de dir que el fossat per a la cabina ja estava excavat i acondicionat des de finals del 2019 i, per tant, en aquest punt no s'ha intervingut. Respecte al rebaix del subsòl, s'ha centrat en l'espai que té façana al carrer del triangle, ubicat al nord-est de la finca. Es tracta d'una estança d'uns 43 m² i morfologia més o menys rectangular on

s'ha realitzat el rebaix d'uns 45-50 cm imprescindibles per habilitar l'habitació a l'alçada mínima de 2,50 m requerida per les normatives de seguretat.

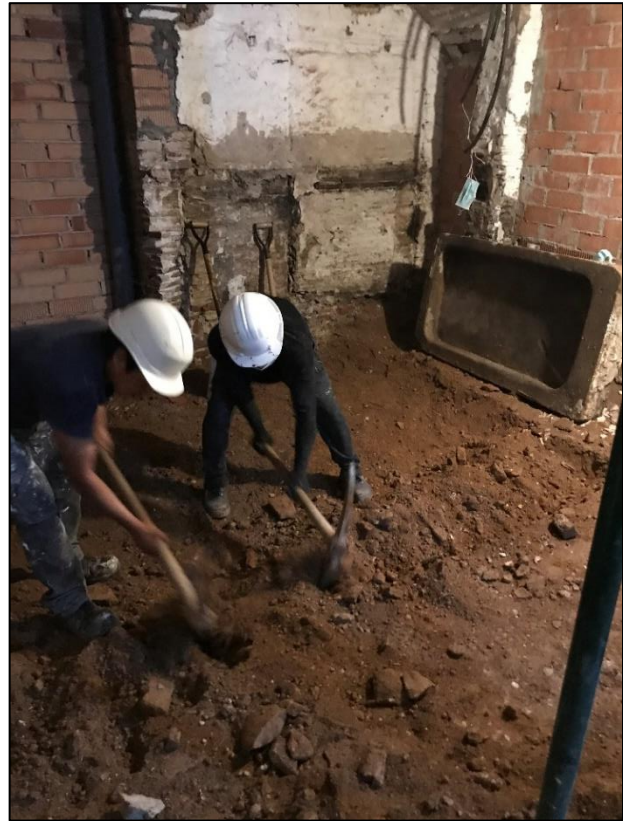
Figura 8. L'excavació s'ha fet íntegrament amb mitjans manuals

L'extracció de terres i l'excavació de les troballes s'ha fet íntegrament amb mitjans manuals, amb operaris de l'obra i la supervisió d'un tècnic arqueòleg. S'han seguit els principis bàsics de la metodologia proposada per E. Harris (1975) d'excavació estratigràfica.

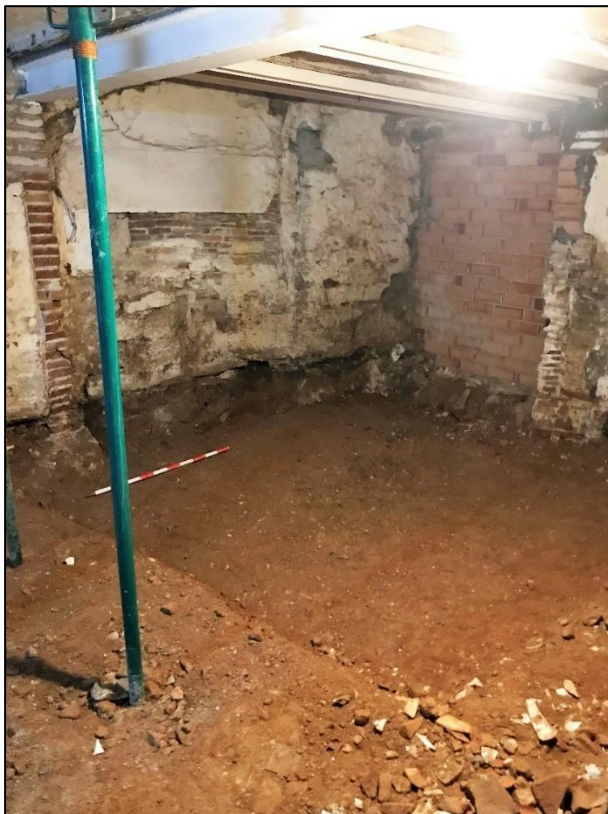
Figura 9. L'estrat excavat estava format per terres marrons i runes

Així doncs, la intervenció començà en aquesta estança un cop retirat el paviment en ús i la seva preparació. L'estrat que es mostrava era una barreja de terres marrons i runes (UE 101) que anivellaven l'espai, amb intrusions de fragments descontextualitzats de ceràmica moderna i contemporània i porcions d'elements constructius com maons o morters.

Estrat d'anivellament format per terres de color marró i runes sota la preparació del paviment en ús. Intrusions de fragments de ceràmica moderna i contemporània descontextualitzats. Potència entre 50-70 cm.

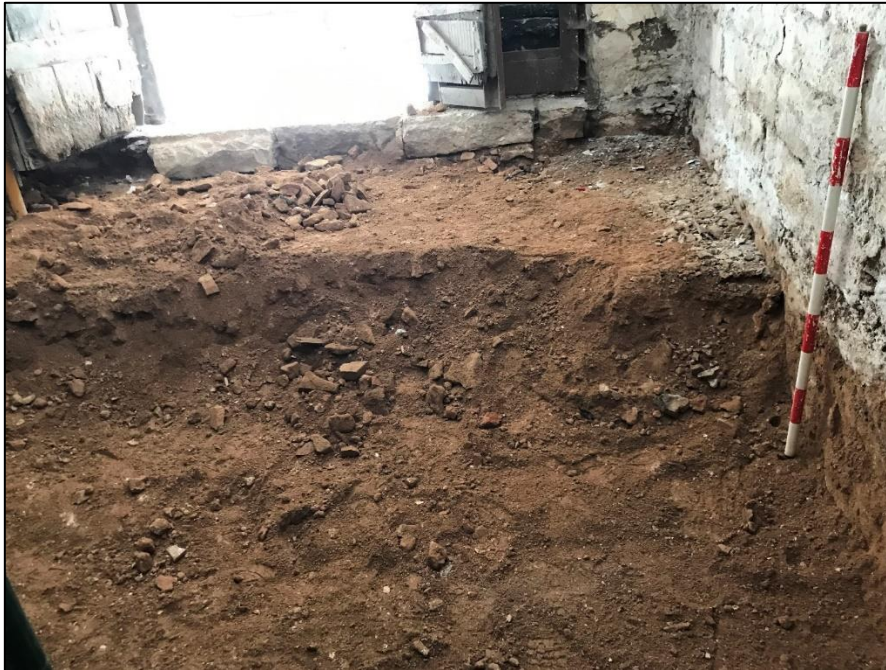
Figura 10. El rebaix no superava els 50 cm

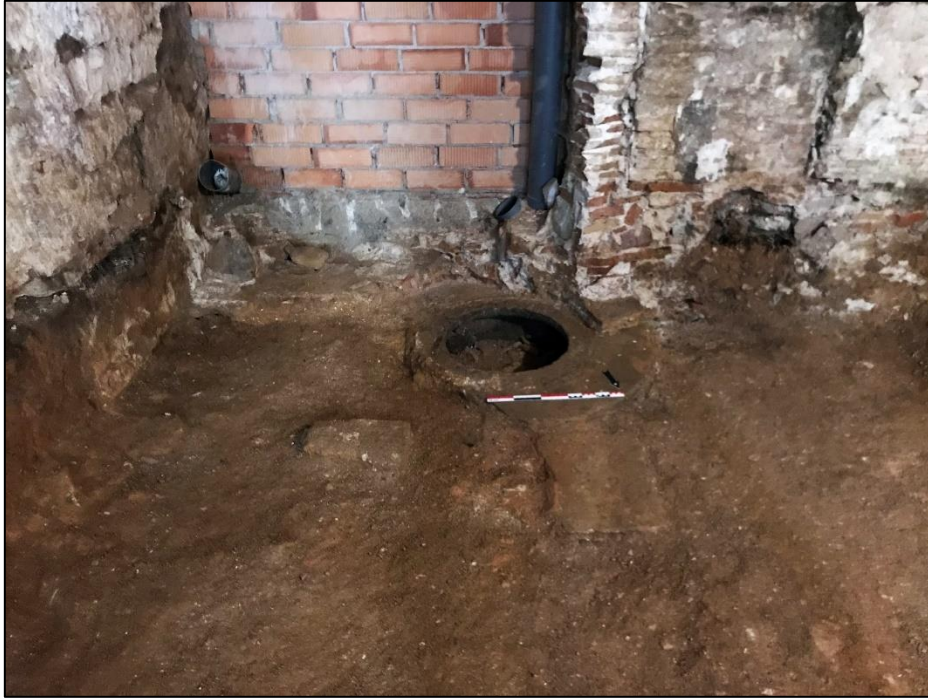
A la banda sud, l'estrat de runes cobria una cavitat excavada de forma cilíndrica compatible amb un pou sèptic en desús (UE 102). La cota d'obra destapà només la plataforma o boca (UE 105) feta de ciment i també deixà entreveure les restes d'una canal amb factura de pedra i rajoles (UE 106). El diàmetre intern del pou, de 50 cm, es mantenia perfectament arrodonit mentre que l'extern, d'1,11 m d'amplada màxima, estava puntualment malmès i tallat per la construcció de l'envà de maons que delimitava l'estança al sud. No s'excavà l'amortització d'aquesta estructura, que en superfície mostrava un sediment de color marró fosc amb abundants restes de material constructiu.

Figura 11. Al sud de l'estança es registrà un pou sèptic

Pou sèptic. Es registra la boca de ciment i morfologia rodona de diàmetre intern 50 cm i extern de 1,11 m. No s'excava l'interior (reble de runes).

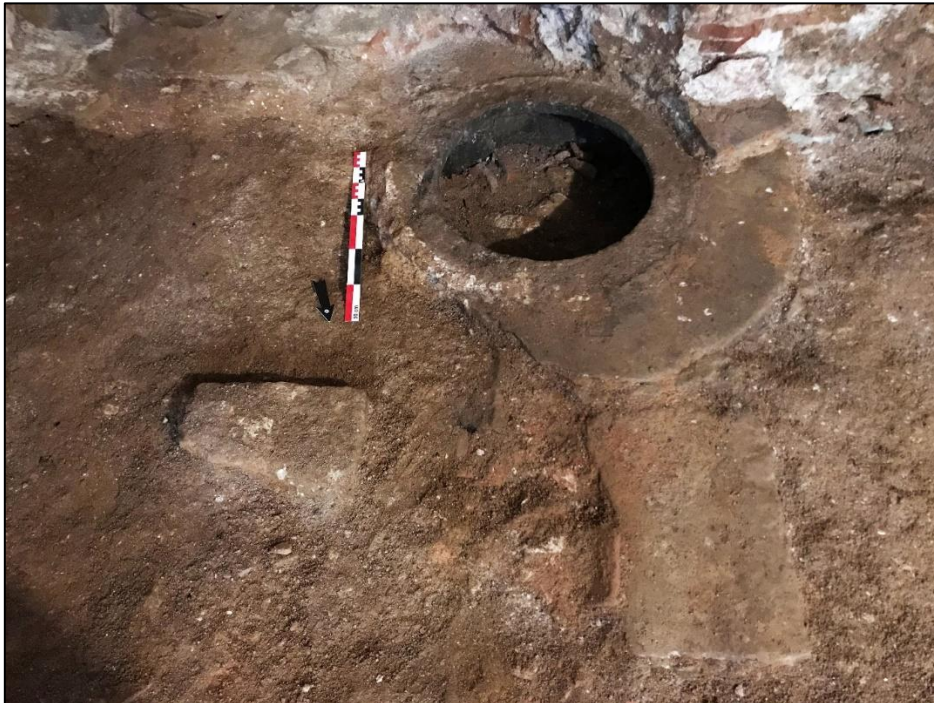
Figura 12. Aspecte del pou sèptic

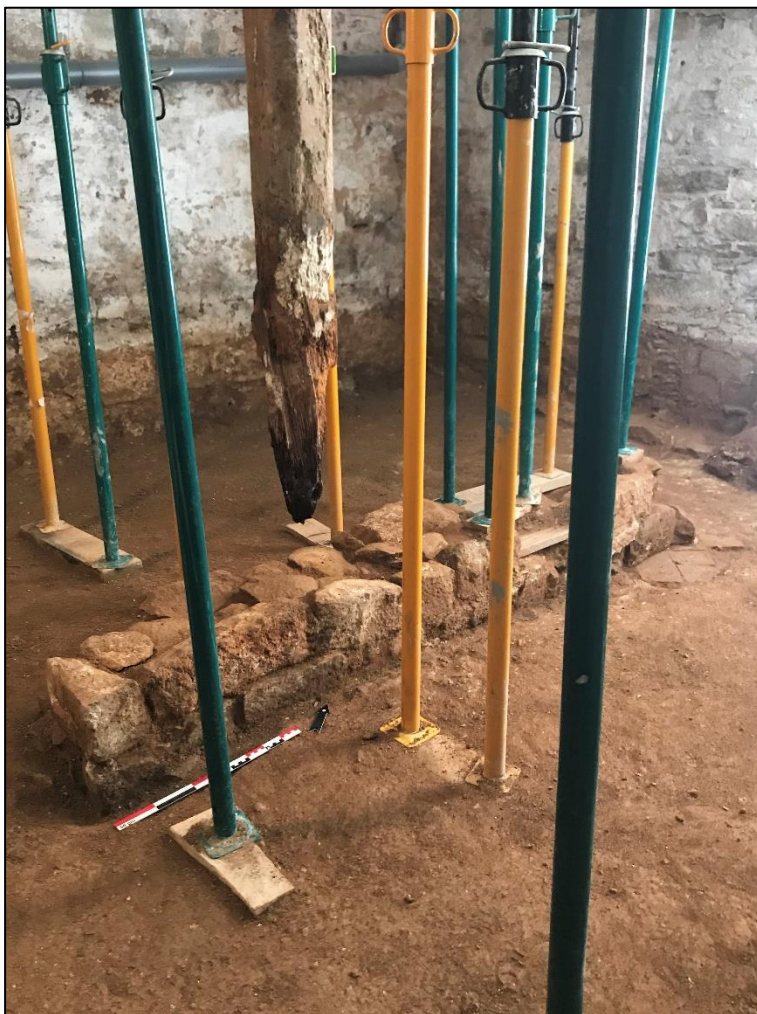
Al centre de l'estança, el rebaix va posar al descobert les restes d'un muret de compartimentació (UE 103). Orientat nord-sud, i tallat als extrems, es bastia de pedres calcàries de mida mitjana, lleugerament escairades, lligades amb morter de sorra i argiles i cobertes en la cara vista per un enlluït de morter de calç que es conservava molt residualment. Feia una amplada de 45 cm i conservava una llargada de 2,64 m i una alçada de 35 cm organitzada en dues filades, la superior molt escapçada i malmesa pels puntals de seguretat que sobre el mur s'havien fixat.

Figura 13. Al centre de l'estança es destapà un mur amb els extrems tallats

MUR DE PEDRES CALCÀRIES DE MIDA MITJANA, LLEUGERAMENT ESCAIRADES, LLIGADES AMB MORTER DE CALÇ I ORIENTAT NORD-SUD. MESURA 45 CM D'AMPLADA I CONSERVA UN TRAM DE 2,64 M DE LLARGADA I UNS 30 CM D'ALÇADA. RESIDUALMENT CONSERVA RESTES D'UN ARREBOSSAR DE MORTER DE CALÇ

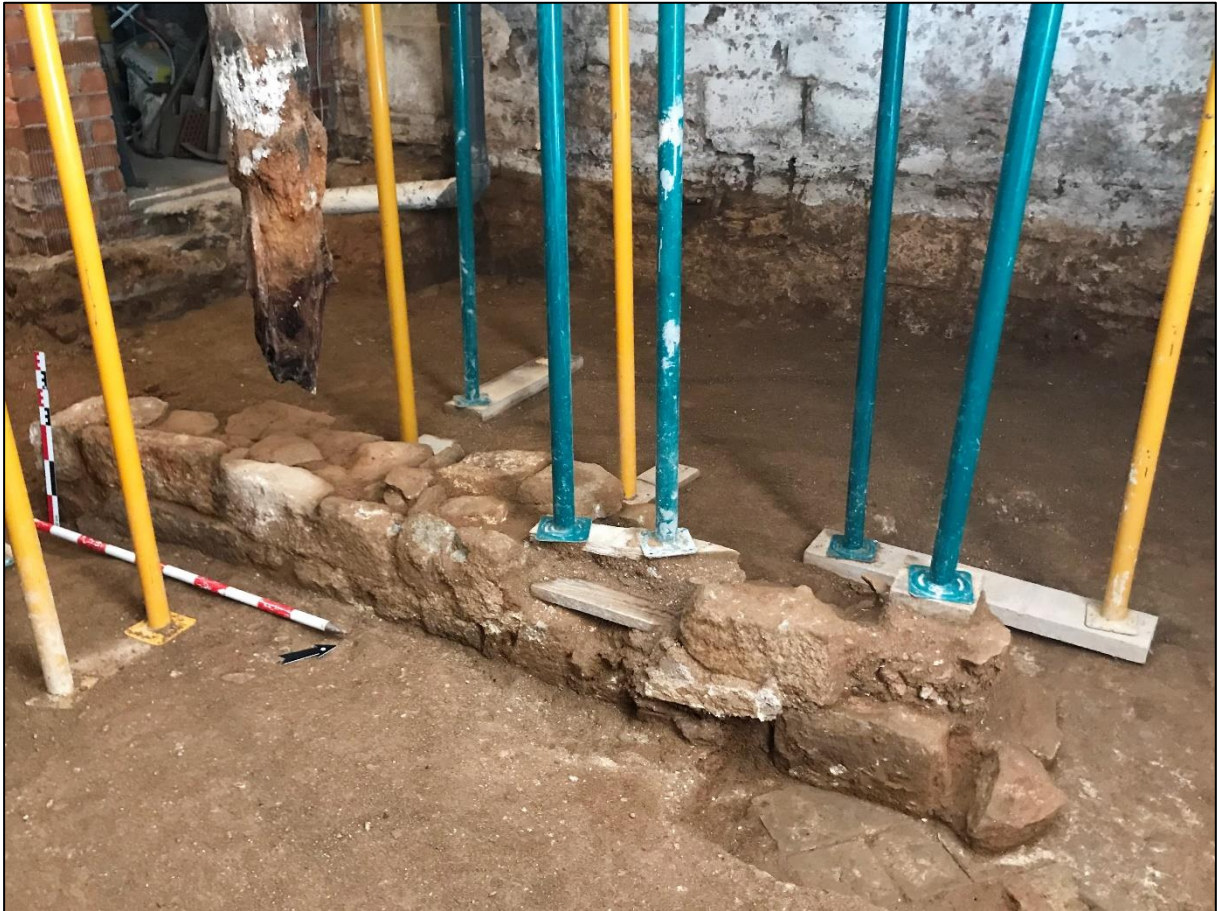
Figura 14. El mur s'assentava sobre el paviment de rajoles

El muret s'assentava sobre un paviment de terracota (UE 104), amb rajoles de color vermellós que mesuren 32 x 16 x 3 cm, disposades a trencajunt. Aquest paviment, possiblement l'original de la finca o del moment de la gran reforma barroca, estava cobert per una capa de morter de calç d'1,5 cm aproximat de gruix (UE 105). Val a dir que la intervenció només obrí un quadrant d'uns 2,5 m² per a documentar aquests registres del sòl, atès els condicionants de la cota d'obra, que era d'uns 15 cm més amunt.

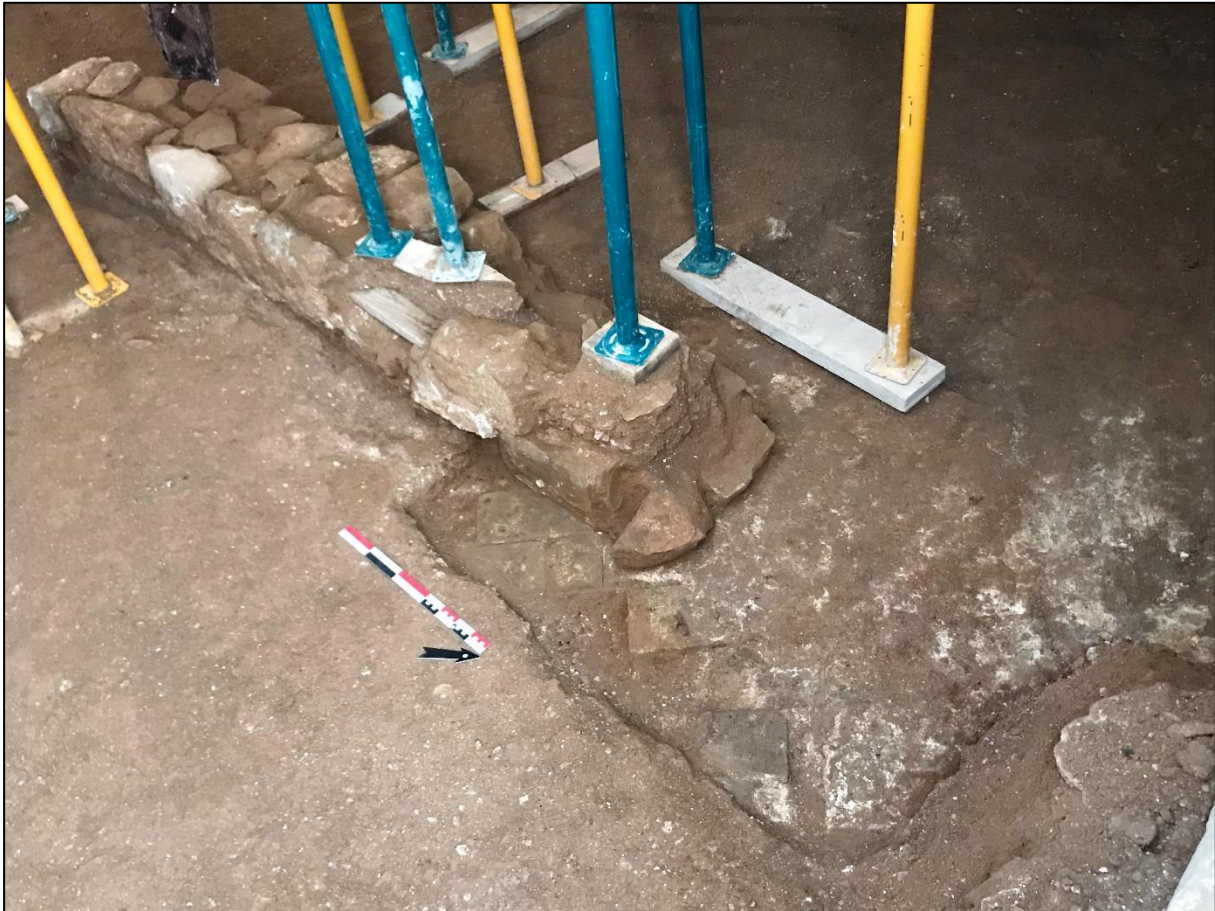
Figura 15. Un nivell de morter de calç anul·lava el paviment de rajoles

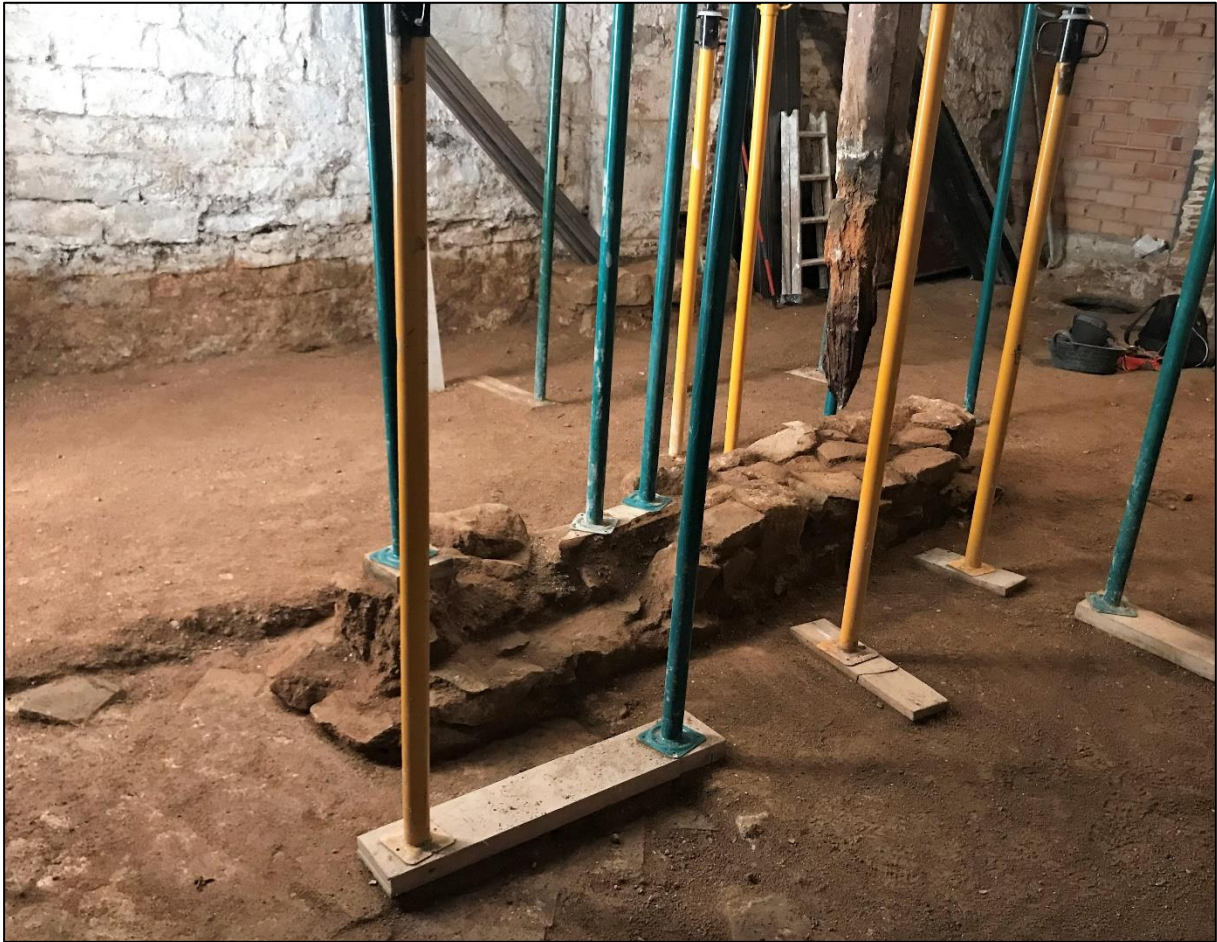
Figura 16. Aspecte de l'estança un cop finalitzada la intervenció

S'ha considerat que tant el muret com el pou sèptic eren estructures associades a la finca que s'estava actualment rehabilitant, projectades en un moment posterior o poc després de la construcció original o reforma del segle XVIII. En tot cas, la continuació de les feines afectava aquestes restes: per una banda, s'estimava el cobriment (amb geotèxtil) del pou i de la part destapada de paviment i, per l'altra banda, el desmuntatge de l'estructura murària. Aquests tractaments varen ser realitzats, un cop documentades les restes, dins el mateix procés d'intervenció.

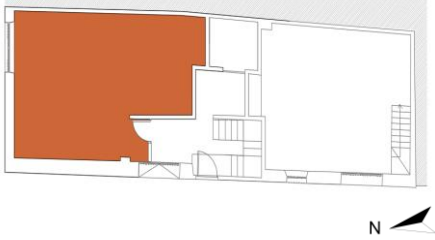
INTERVENCIÓ: carrer Hostal de Sant Antoni 8 / carrer del Triangle 4, Ciutat Vella				CODI: 021/20	
Sector:	Zona:	Cala:	Àmbit: estança nord-est		Cotes
Definició: ESTRAT	Criteris de diferenciació:		Color: MARRÓ		Mínima: 2,74 m
Superfície: IRREGULAR	Fiabilitat estratigràfica: BONA		Consistència: SOLTA		Màxima: 3,53 m
COMPONENTS	SEQÜÈNCIA FÍSICA	CROQUIS UBICACIÓ/ EXTENSIÓ		SEQ. ESTRATIGRÀFICA	
Geològics TERRES I PEDRES	Igual a:

+ + + +	
	En contacte amb:				
	Se li adossa:				
	S'adossa a:				
Orgànics	Cobert per:			+ + + +	
	Cobreix: 102, 103, 105				
	Tallat per:				
Artificials MORTERS I ELEMENTS DE RUNES FRAGMENTS CERÀMICS	Talla:			+ + + +	
	Reomplert per:				
	Reomple:				
Descripció: ESTRAT D'ANIVELLAMENT			Data d'actuació: 8-juliol-2020		Fitxa revisada per:
Estat de conservació: BO			Responsable: Antònia Díaz-Carvajal		Compr. de documentació: Fitxa <input type="checkbox"/> Dibuix <input type="checkbox"/> Foto <input checked="" type="checkbox"/>

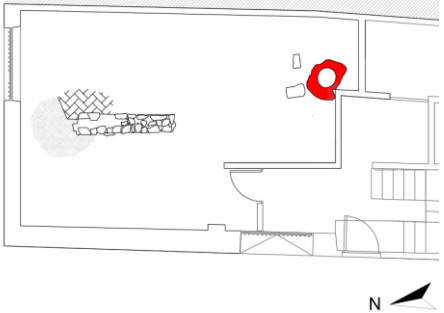
FITXA D'UNITATS ESTRATIGRÀFIQUES				U.E.: 102	<input type="checkbox"/> <input checked="" type="checkbox"/> <input type="checkbox"/>	
INTERVENCIÓ: carrer Hostal de Sant Antoni 8 / carrer del Triangle 4, Ciutat Vella			CODI: 021/20			
Sector:	Zona:	Cala:	Àmbit: estança nord-est		Cotes	
Definició: POU SÈPTIC		Criteris de diferenciació:		Color: GRIS		
Superfície: REGULAR		Fiabilitat estratigràfica: BONA		Consistència:		
				Mínima: NO OBSERVABLE		
				Màxima: 2,85		
COMPONENTS	SEQÜÈNCIA FÍSICA	CROQUIS UBICACIÓ/ EXTENSIÓ	SEQ. ESTRATIGRÀFICA			
Geològics	Igual a:

+	+	+	+
	En contacte amb:		+	+	+	+
	Se li adossa:		+	+	+	+
	S'adossa a:		+	+	+	+
Orgànics	Cobert per: 101	+	+	+	+	
	Cobreix:	+	+	+	+	
	Tallat per:	+	+	+	+	
Artificials	Talla:	+	+	+	+	
	Reomplert per:	+	+	+	+	
	Reomple:	+	+	+	+	
Descripció: ESTRUCTURA COMPATIBLE AMB UN POU SÈPTIC			Data d'actuació: 10-07-2020		Fitxa revisada per:	
Estat de conservació: BÓ			Responsable: Antònia Díaz-Carvajal		Compr. de documentació:

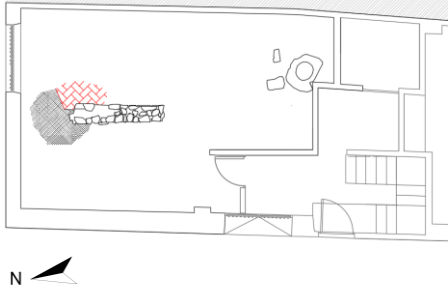
INTERVENCIÓ: carrer Hostal de Sant Antoni 8 / carrer del Triangle 4, Ciutat Vella			CODI: 021/20			
Sector:	Zona:	Cala:	Àmbit: estança nord-est	Cotes		
Definició: PAVIMENT		Criteris de diferenciació:		Mínima: 2,69		
Superfície: REGULAR		Fiabilitat estratigràfica: BONA		Màxima: 2,72		
Color: VERMELL		Consistència:				
COMPONENTS	SEQÜÈNCIA FÍSICA	CROQUIS UBICACIÓ/ EXTENSIÓ	SEQ. ESTRATIGRÀFICA			
Geològics	Igual a:

+	+	+	+
	En contacte amb:		+	+	+	+
	Se li adossa:		+	+	+	+
	S'adossa a:		+	+	+	+
Orgànics	Cobert per: 103, 105		+	+	+	+
	Cobreix:		+	+	+	+
	Tallat per:		+	+	+	+
Artificials RAJOLS	Talla:	+	+	+	+	
	Reomplert per:	+	+	+	+	
	Reomple:	+	+	+	+	
Descripció: PAVIMENT DE RAJOLS DE COLOR VERMELL QUE MESUREN 32 x 16 x 3 CM DISPOSATS A TRENCAJUNT			Data d'actuació:		Fitxa revisada per:	
Estat de conservació: REGULAR			Responsable: Antònia Díaz-Carvajal		Compr. de documentació: Fitxa <input type="checkbox"/> Dibuix <input checked="" type="checkbox"/> Foto <input checked="" type="checkbox"/>

Procés d'excavació APARICIÓ PARCIAL COM A MOSTREIG UN COP ELIMINAT L'ESTRAT UE 101. EXCAVACIÓ I NETEJA MANUAL		Data inici: 08-07-2020 Data fi: 13-07-2020
Interpretació: PAVIMENT ORIGINAL O DEL MOMENT DE REFORMA DE LA FINCA EN EL SEGLE XVIII		
Materials representatius:	Referencia materials: Fulls d'inventari núm.:	
Elements i criteris de datació: RELATIUS I ESTRATIGRÀFICS	Cronologia: MODERNA / CONTEMPORÀNIA	
Observacions:		
ARXIU		
plantes	seccions-alçats	fotografia
núm.: 1, 2	núm.: 1	Diapositives: B/ N: Color:

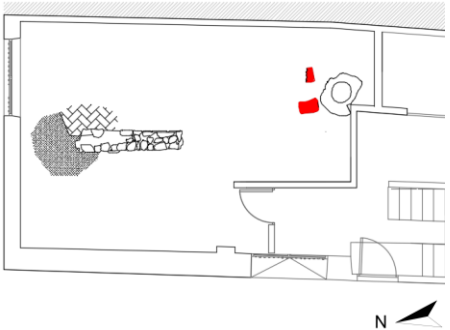
INTERVENCIÓ: carrer Hostal de Sant Antoni 8 / carrer del Triangle 4, Ciutat Vella			CODI: 021/20			
Sector:	Zona:	Cala:	Àmbit: estança nord-est	Cotes		
Definició: CANALITZACIÓ	Criteris de diferenciació:	Color:		Mínima: NO OBSERVABLE		
Superfície:	Fiabilitat estratigràfica:	Consistència:		Màxima: 2,87		
COMPONENTS	SEQÜÈNCIA FÍSICA	CROQUIS UBICACIÓ/ EXTENSIÓ	SEQ. ESTRATIGRÀFICA			
Geològics PEDRA	Igual a:

+	+	+	+
	En contacte amb:		+	+	+	+
	Se li adossa:		+	+	+	+
	S'adossa a:		+	+	+	+
Orgànics	Cobert per: 101		+	+	+	+
	Cobreix:		+	+	+	+
	Tallat per:	+	+	+	+	
Artificials	Talla:	+	+	+	+	
	Reomplert per:	+	+	+	+	
	Reomple:	+	+	+	+	
Descripció: CANALITZACIÓ AMB ELEMENTS DE PEDRA			Data d'actuació: 10-07-2020	Fitxa revisada per:		
Estat de conservació: NO OBSERVABLE. ESTRUCTURA SENSE EXCAVAR			Responsable: Antònia Díaz-Carvajal	Compr. de documentació: Fitxa <input type="checkbox"/> Dibuix <input checked="" type="checkbox"/> Foto <input checked="" type="checkbox"/>
