**Memòria de la intervenció arqueològica al carrer d'en
Robador 6. (Barcelona. Barcelonès).**

Codi intervenció. 045/20

Pere Lluís Artigues i Conesa,
Arqueòleg.

Iliurat: octubre de 2020

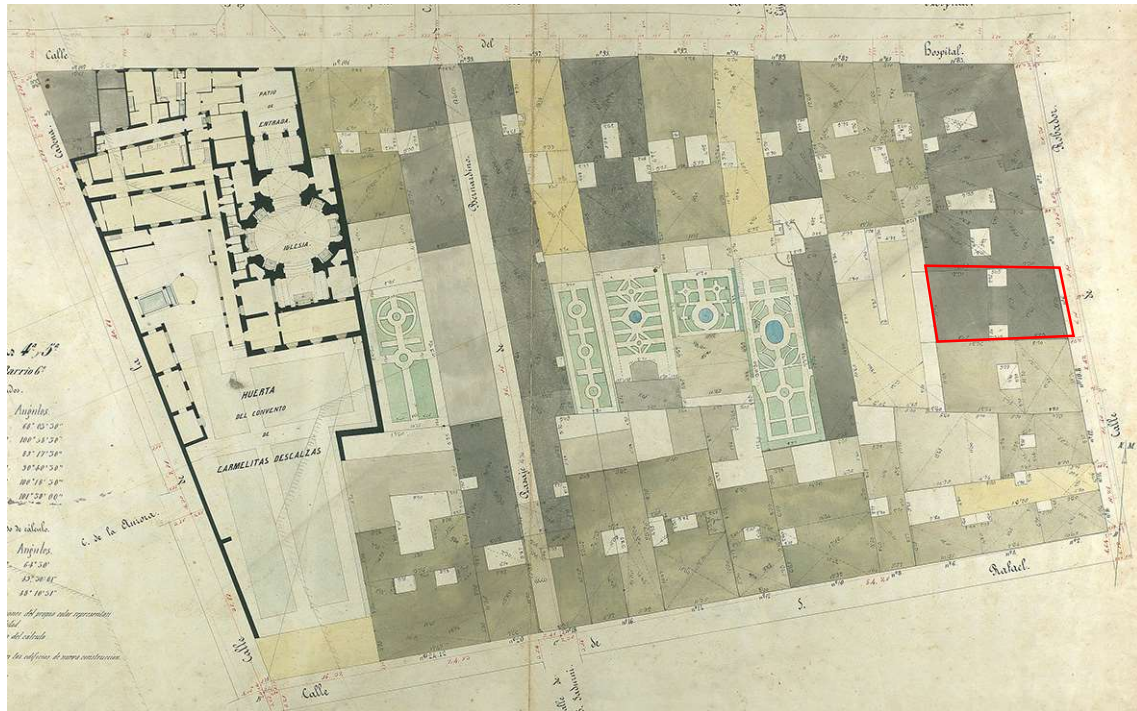
Plànol elaborat per l'arquitecte Garriga i Roca. (1856-1862) amb la situació de part del carrer d'en Robador. El color groc indica edifici de construcció antiga. El de color gris verdós "mediana existència". El de gris fosc nova construcció com l'edifici que ens ocupa (AHCB).

constatat element anteriors. Malgrat que segons la fitxa cadastral de l'edifici, diu que és de 1900, en els quarterons de l'arquitecte Miquel Garriga i Roca de 1858, apareix l'edifici grafiat com edificació de nova planta.

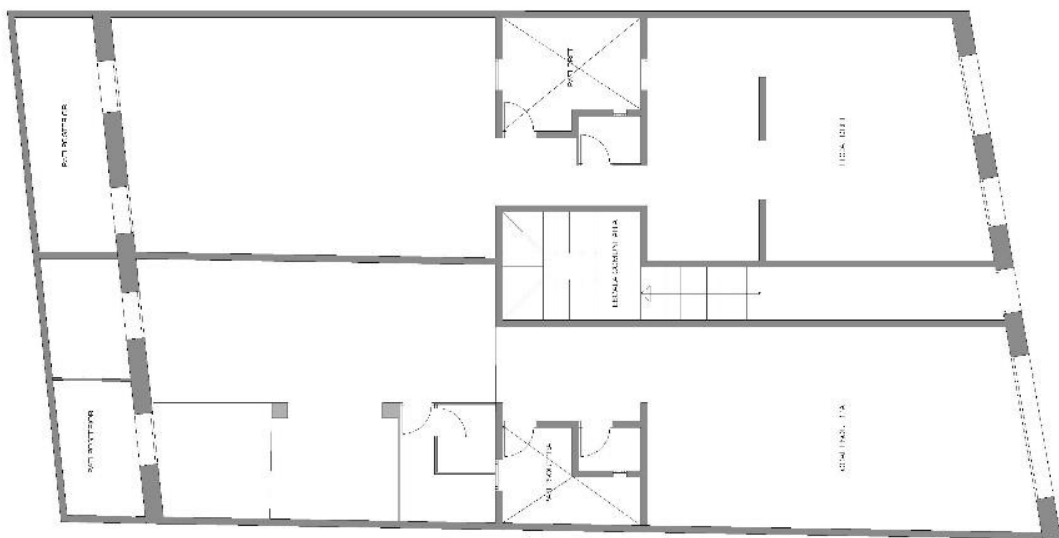
Planta dels baixos de l'edifici (PLL. Artigues. 2020).

La resta de la planta baixa està format per dos locals allargats i semi simètrics. Els locals estan formats per dues sales on en la part central se situa el pati de llums, amb l'antiga fossa sèptica, i els lavabos. El local esquerre, a més, té una construcció afegida amb un lavabo més i un vestidor. Al fons dels locals se situen un segon pati de llums.

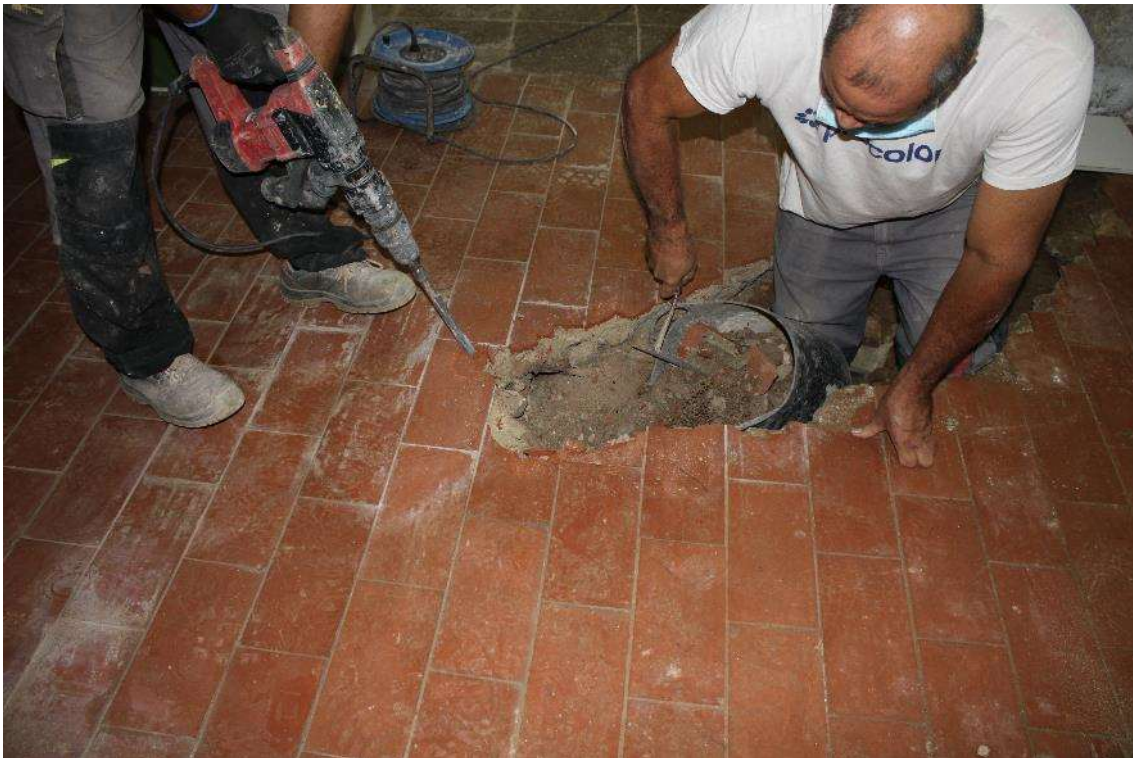
Procés d'excavació amb mitjans mecànics i manuals de la rasa4 (PL. Artigues 2020).

L'actuació s'ha centrat en la realització de diverses 4 rases per tal d'encabir el nou sanejament de l'edifici. Les rases s'iniciaven suaument i amb un pendent del 2 % progressaven fins a connectar amb el tram final en el vestíbul. En el tram final fos necessari baixar a una cota inferior de -60 cm i realitzar un pou de registre pel sifó anterior a la connexió al col·lector del carrer.

Les rases s'ha efectuat de forma manual i a l'hora d'enregistrar els estrats que s'han anat documentant, s'ha utilitzat el mètode proposat per E.C. Harris, assignant un número d'Unitat Estratigràfica (UE) a cadascun dels estrats, estructures, retalls o rebliments que s'han excavat.

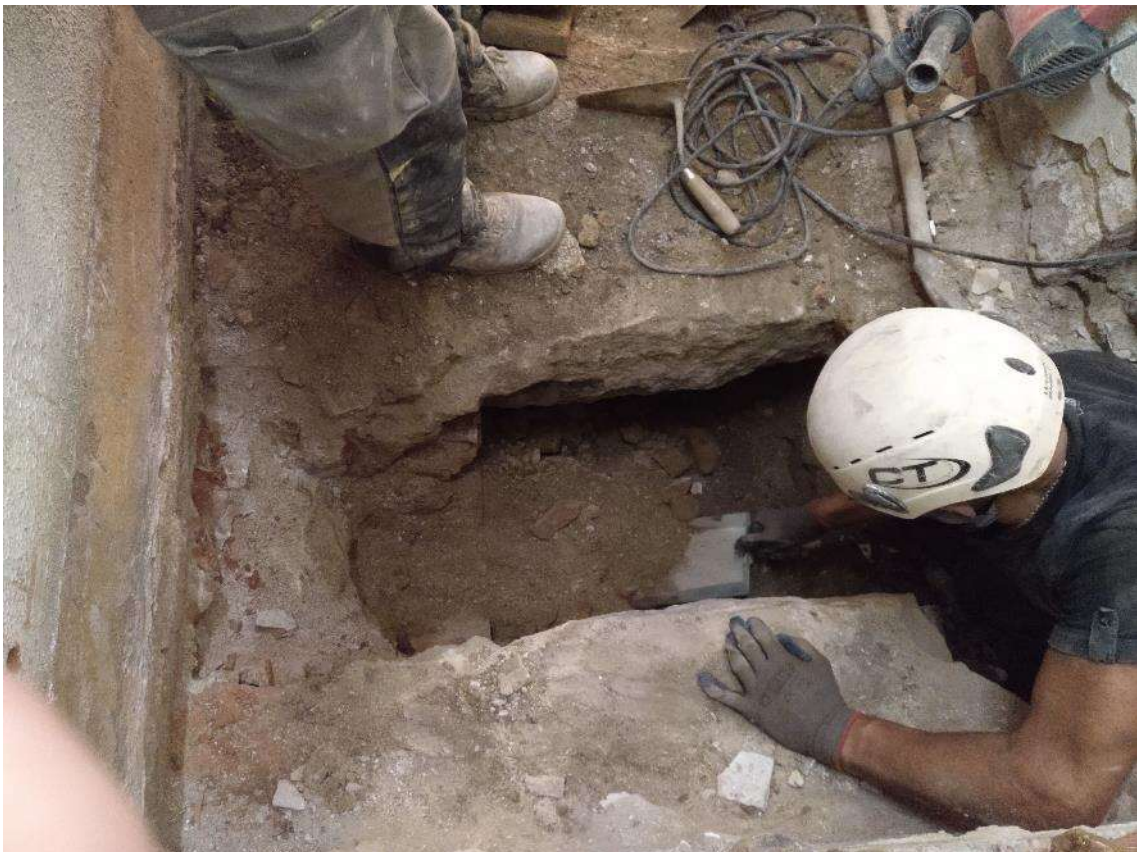
Excavació manual del reble del col·lector UE 206. (PL. Artigues 2020)

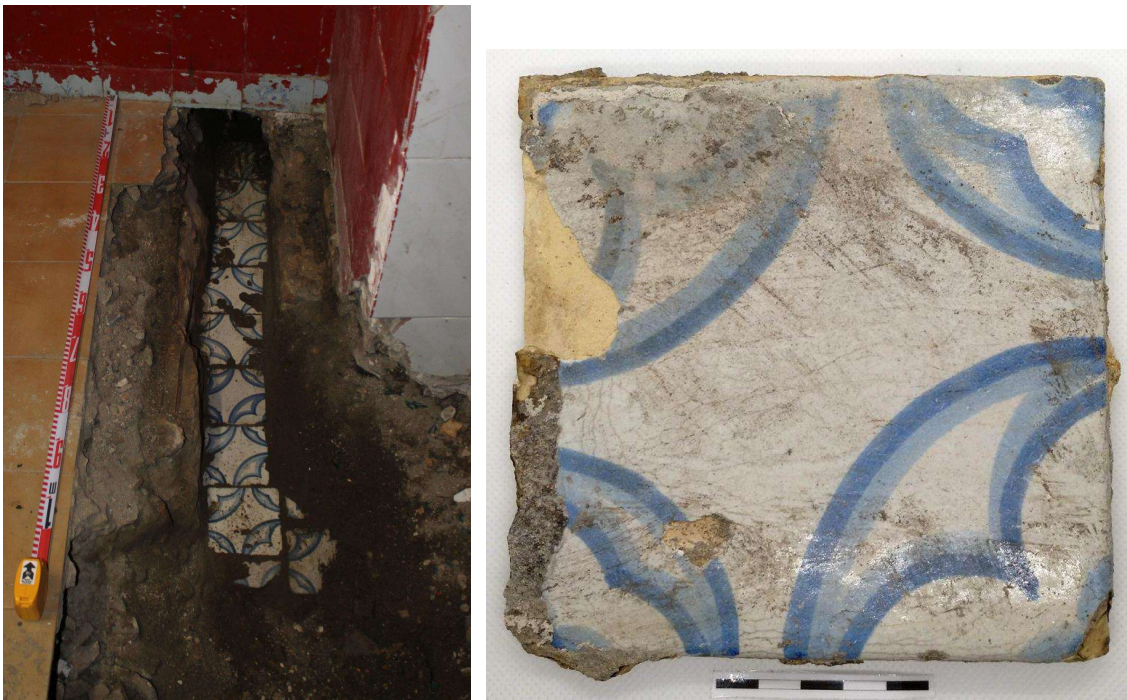
Conducció UE 106 i imatge de la rajola utilitzada (PLI. Artigues. 2020)

La rasa inicia en el pati posterior, amb una petita rasa transversal que uneix els dos desguassos dels patis posteriors. En el punt de contacte entre els dos patis, es va poder documentar les restes d'un antic desguàs (UE 106) realitzat en obra aprofitant rajoles decorades en blaus, molt típiques del segle XIX, que fou aprofitat per encabir el nou tub de PVC.

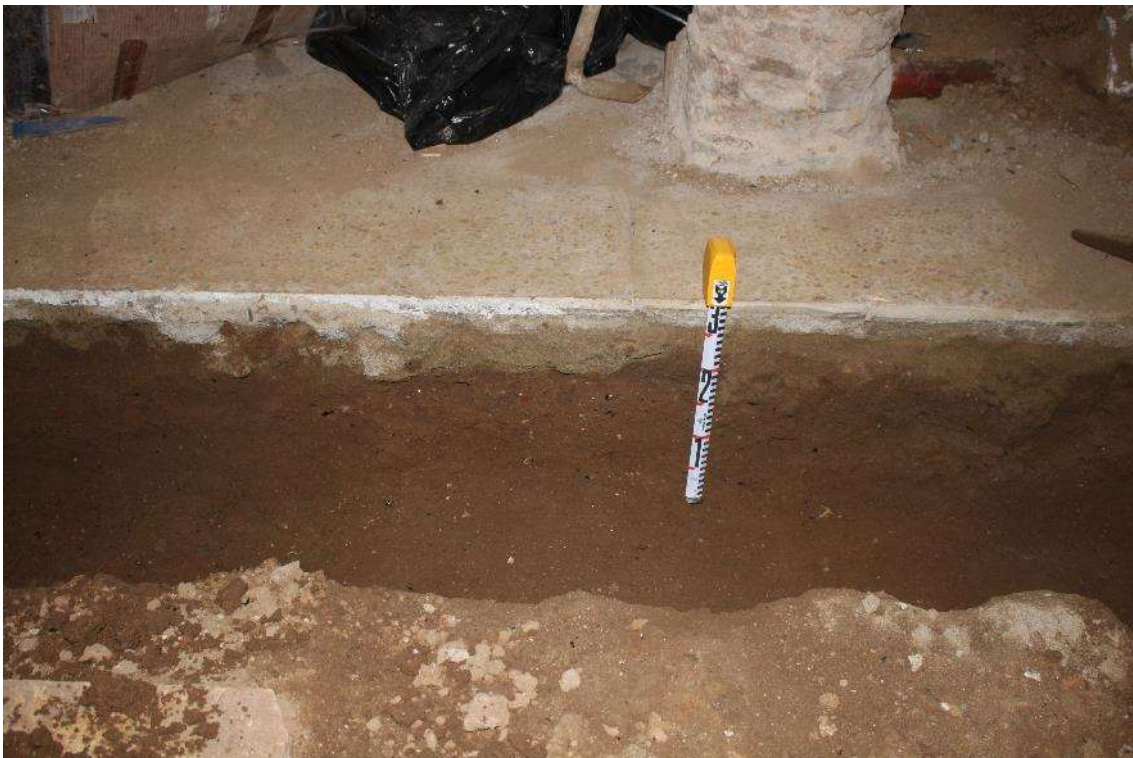
Tall estratigràfic del tram oest de la rasa 1, paviment UE 103, la seva preparació o base de ciment UE 104 i l'estrat argilós UE 105 (PLI. Artigues 2020)

Pel que fa a l'estratigrafia a la banda de ponent, eliminat el paviment, UE 103, una obra contemporània realitzada amb rajoles de terratzo de 30 x 30 x 2,5 cm i la seva preparació UE 104 d'uns 10 cm de gruix, es va poder excavar l'estrat UE 105, un estrat argilós fosc amb taques vermelloses, que es va poder datar en el segle XVII.

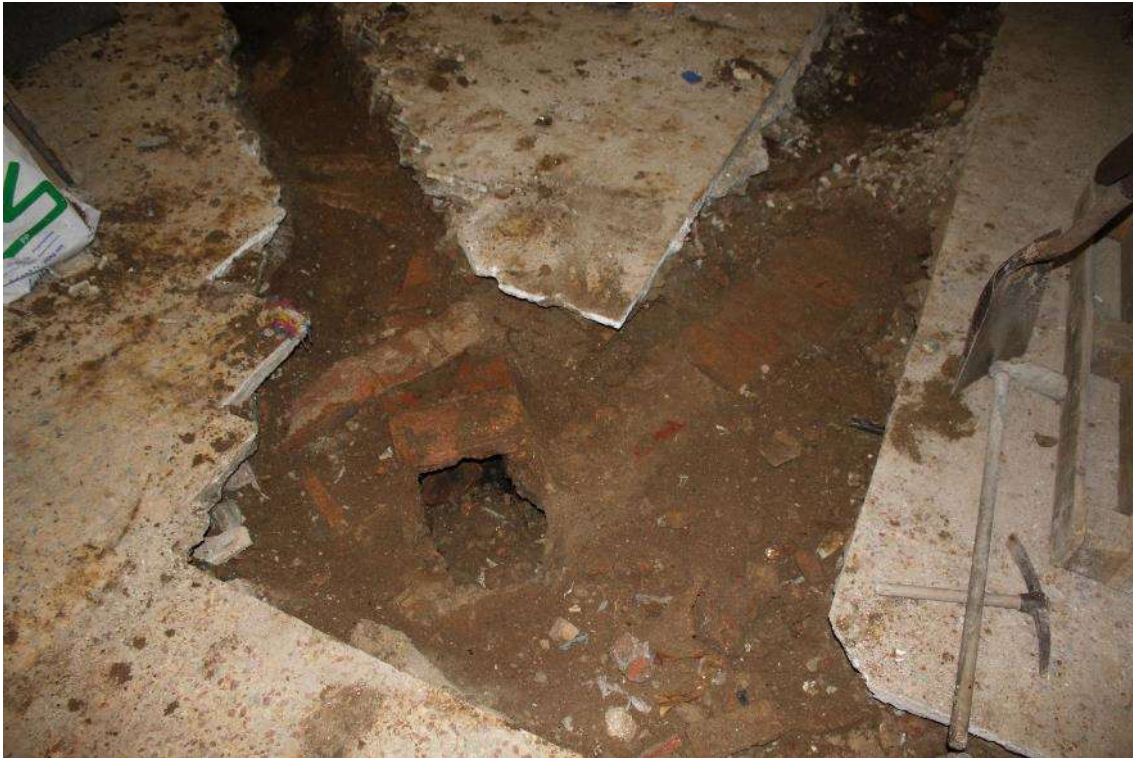
Punt de connexió de la rasa 1 i rasa 2, on són visibles dues conduccions d'aigües brutes que estaven en ús. La conducció dels lavabos i baixants desemboquen en la conducció principal realitzada amb un tub de ciment i maó (PLI. Artigues. 2020)

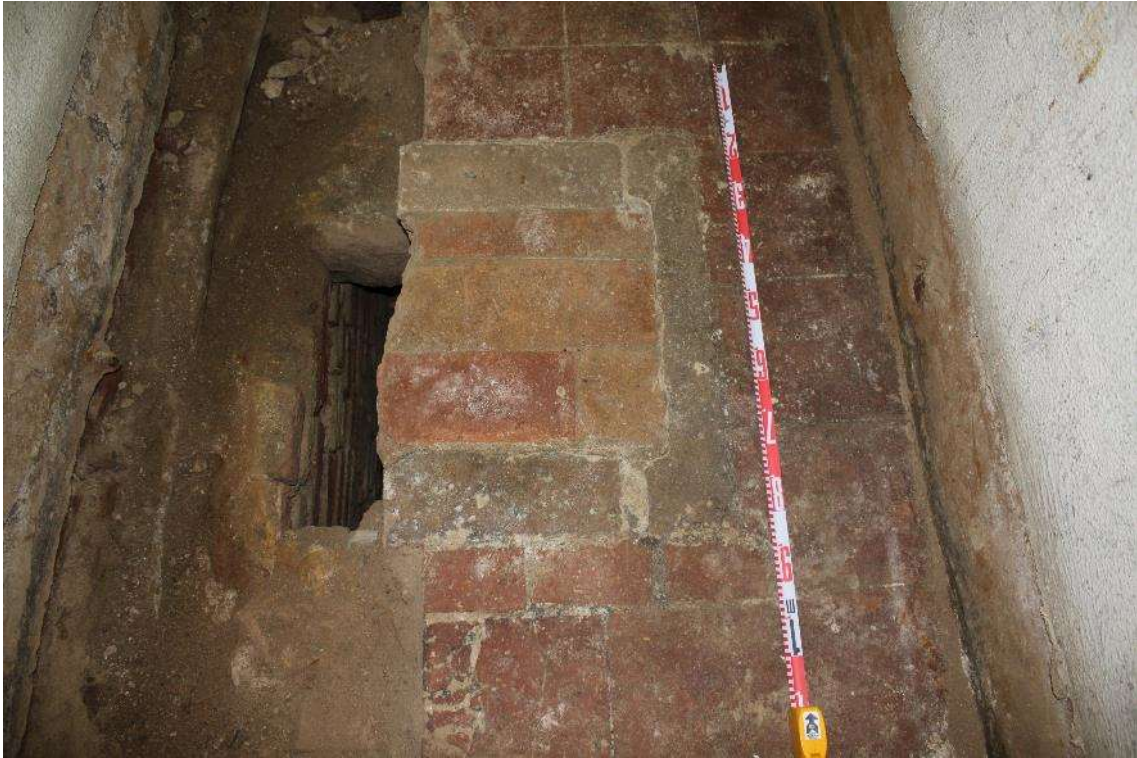
Trapa del col·lector amb restes de la seva tapadora. (PLI. Artigues. 2020)

La trapa donava accés a un antic col·lector, que arrencava des d'aquest punt i es perllongava per sota de l'escala de veïns, però que no ha estat possible veure on acaba ni la resta del recorregut per estar completament reblerta de runa.

Aquest col·lector, UE 206, estava obrat amb parets de maons massissos, de 29,5 x 14,5 x 3 cm, col·locats plans excepte el tancament est que és de maçoneria mixta de maons i pedra, que a més era la més ampla d'uns 27 cm aproximadament. La seva coberta (UE 207) estava realitzada amb lloses rectangulars de pedra que intercalava entre elles rajoles i maons lligats amb morter de calç. El col·lector devia estar en ús fins dates molt recent, ja que conserva a l'angle superior esquerra del tancament est la sortida d'un tub de ciment que comunica amb el clavegueram del carrer.

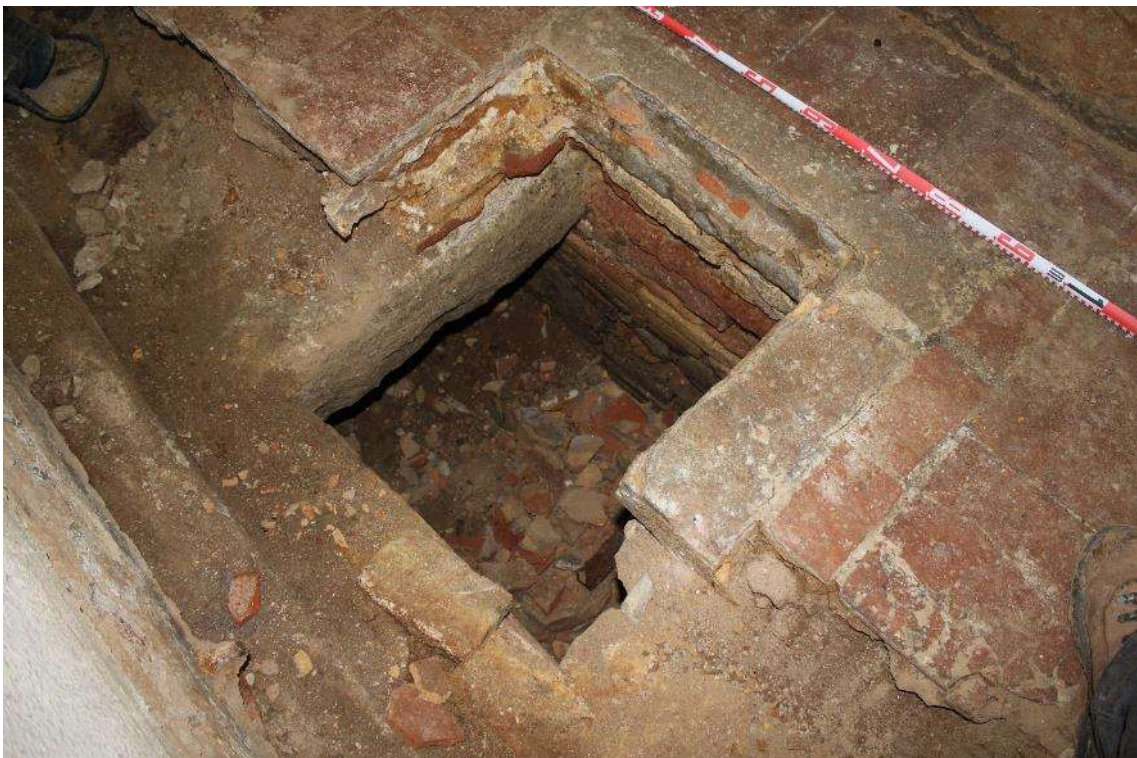
Vista de la trapa sense tapadora i de l'interior del col·lector. (PLI. Artigues 2020)

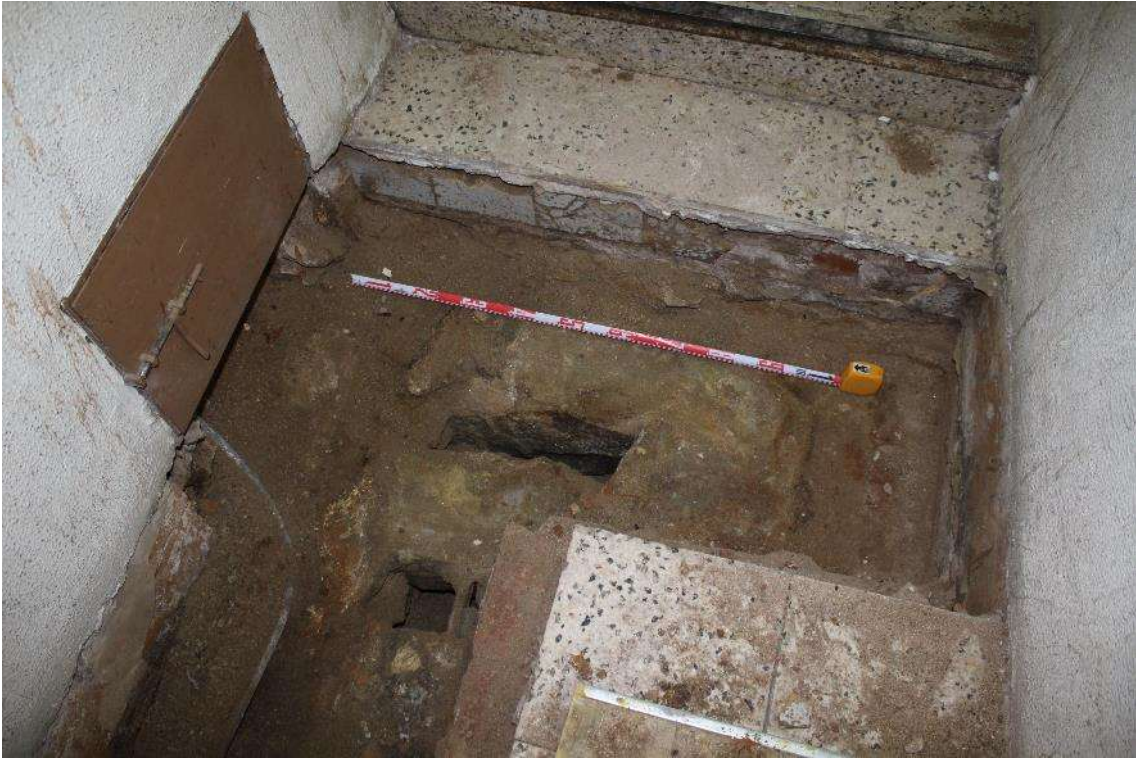
Vista en planta de part de la coberta del col·lector També es pot observar el graó que havia quedat ocult pel canvi de cota del paviment i l'acabat amb rajola blanca del seu davant (PL. Artigues 2020)

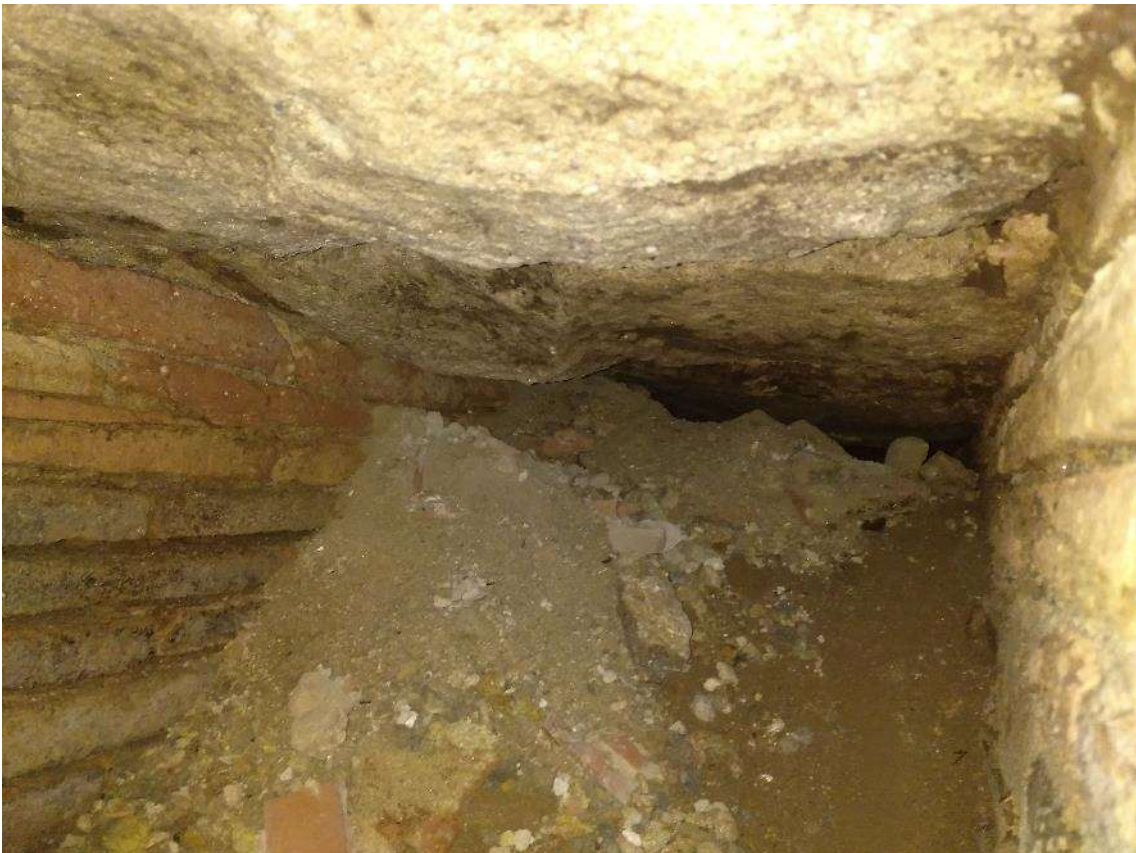
Interior del col·lector completament reblert per runa. (PLI. Artigues 2020)

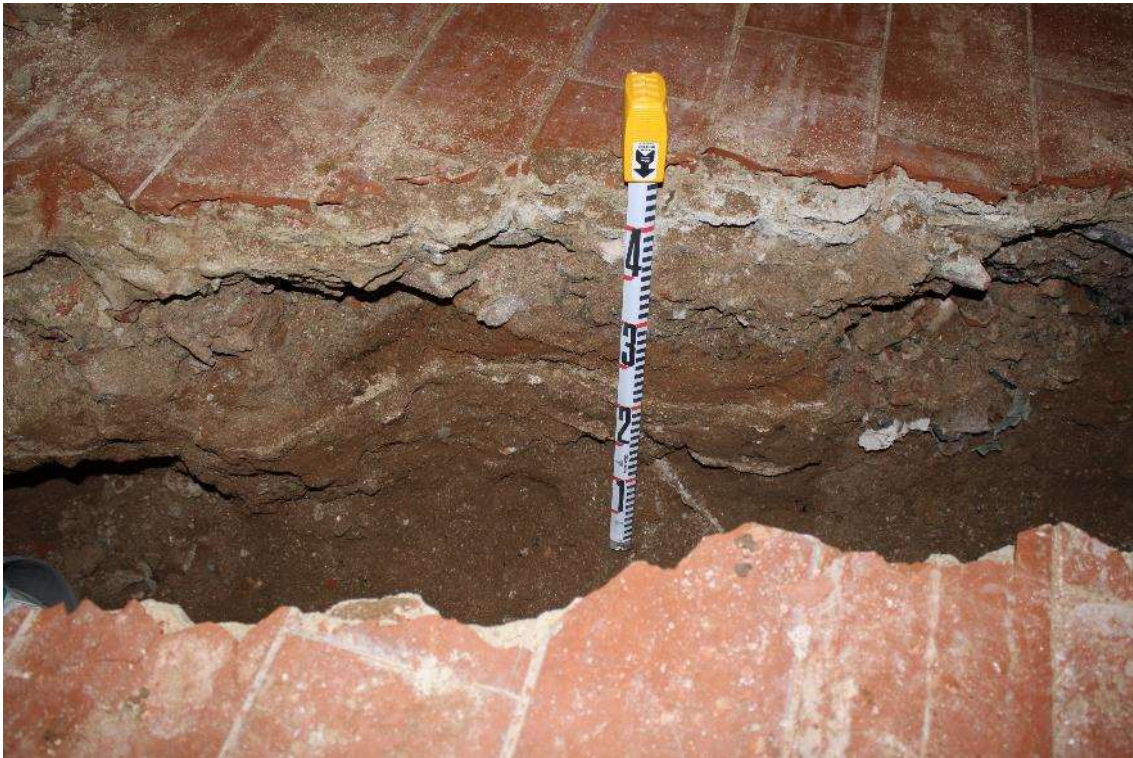
Tall estratigràfic de la rasa 3 (PLI. Artigues 2020)

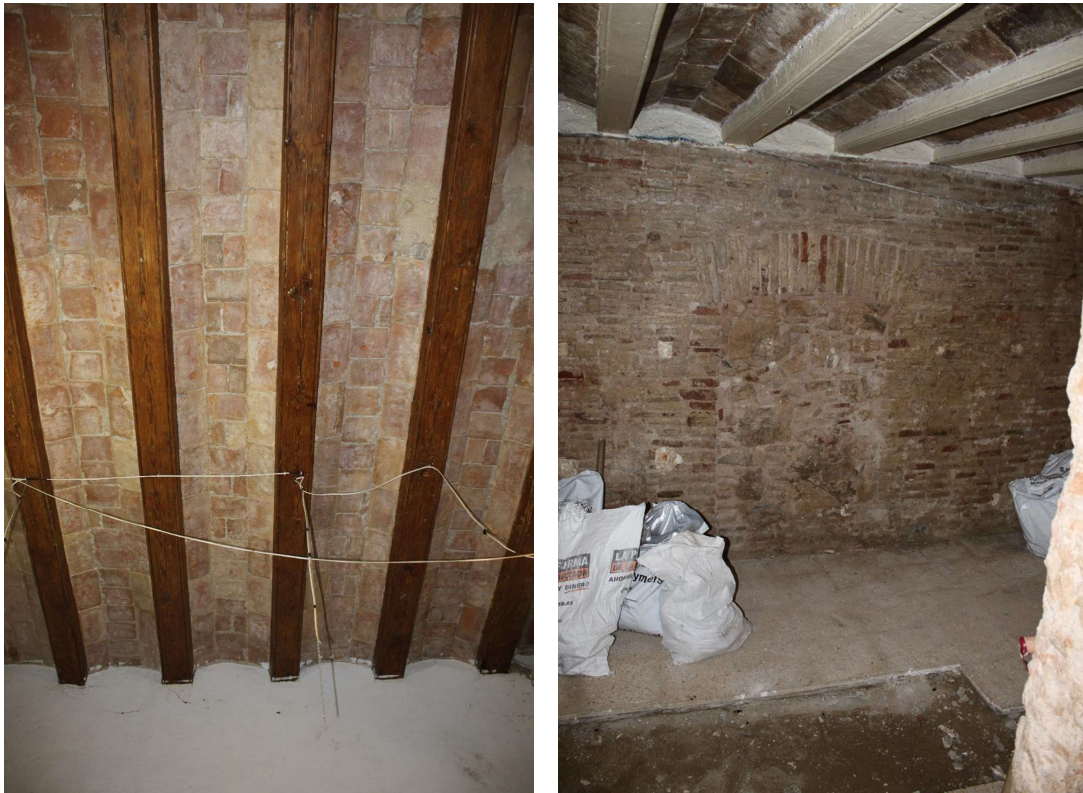
Esquerra vista del sostre fet amb revoltos. Dreta porta tapiada en el mur divisor (PLI. Artigues. 2020)

Cal destacar el mur divisor i entre locals a l'àmbit posterior, on es pot observar una porta tapiada.

El sostre està realitzat amb bigues rectangulars de fusta amb aresta motllurada i revoltos a la catalana. Les bigues col·locades de traves, descansen sobre els murs de càrrega.

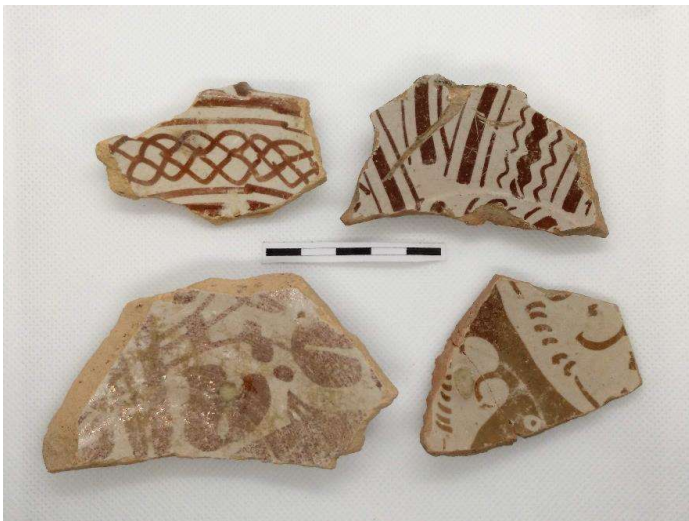
Alguns exemples de ceràmica decorada en reflex metàl·lic català. A la part superior esquerra una escudella amb motius de línies trenades, motiu que ja era utilitzat a finals del segle XVI. Superior dreta, plat decorat amb motiu de pinzell-pinta, molt propi del segle XVI i primer quart del segle XVII. Fragments inferiors, plat amb motius vegetals dates en el segle XVII (PLI. Artigues. 2020)

L'estrat UE 208, presenta unes característiques semblants a les UE 102 i 105, argiles fosques amb taques vermelles que li proporcionen una tonalitat vermellosa. El material recuperat presenta un gran ventall cronològic que abraça des del segle XVI en endavant. També són abundants les ceràmiques del segle XVII, sobretot en reflex metàl·lic amb motius vegetals o sanefes de línies trenades (Cerdà 2001).

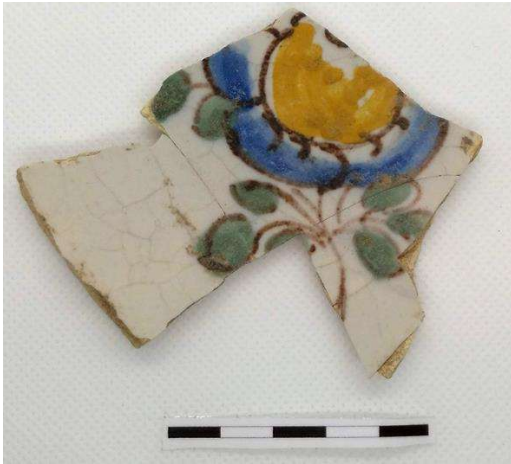
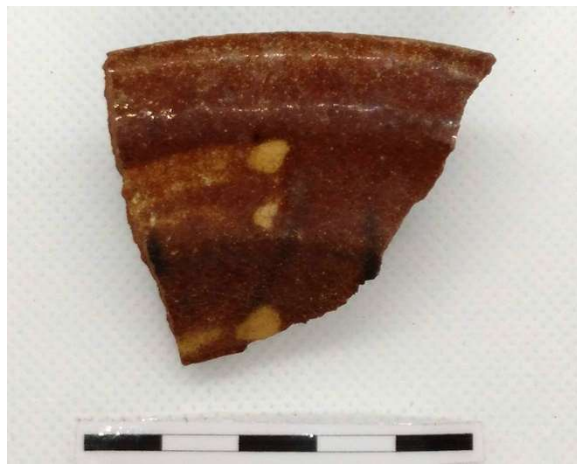
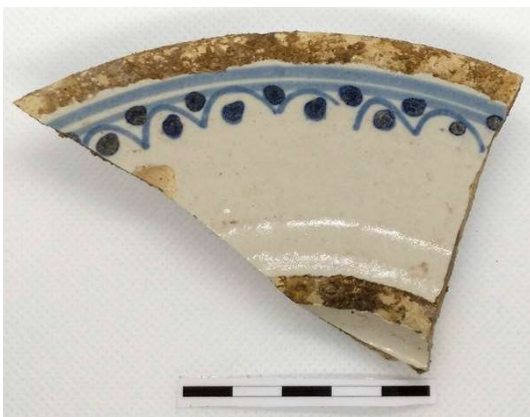
Superior esquerra, fons de plat decorat amb motiu foral neoclàssic de finals del segle XVIII. Fragment superior dreta, vora de plat de taller català amb decoració en groc i manganès. Imatge inferior, vora de plat de la sèrie d'influència francesa (PLI. Artigues 2020)

Pel que fa al material més modern, cal situar-lo en el darrer quart del segle XVIII, tenim plats decorats en blau, amb el motiu de l'arracada (045/20-208-1) o una imitació del que podria ser una simplificació ornamental de les sèries denominades Berain (045/20-208-2) (Coll 1998). La ceràmica policroma ens ha proporcionat diversos fragments de plats, potser el més interessant és la 045/20-208-5, un ramillet de flors de tipus neoclàssic, del

Una segona peça seria la 045/20-208-4, plat amb coberta marró i decorat en punts gros i manganès. Possiblement d'algun taller català, segurament Mataró. Aquestes produccions s'inicien ja afins la del segle XVIII, perdurant en bona part del segle XIX.

El darrer estrat és la UE 304, format per una anivellació de runa. Aquest estrat documentat en la rasa 3, queda en una cota superior els anteriors, ja que el desnivell del terreny fa pendent. El material recuperat permet situar aquesta anivellació durant la segona meitat del segle XVIII gràcies a fragment de ceràmica de tallers catalans decorats en blau de la sèrie denominada d'influència francesa (Batllori, 1974, Coll 1998).

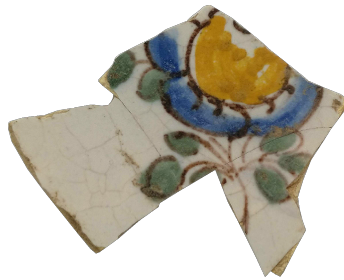
045-20-208-5

045/20-208-5. Fons de plat amb motius vegetals neoclàssic, imitació del tipus "Flors Alemanyes". Possible taller català. Finals del segle XVIII
