Carrer de les Beates, 3 / Carrer de Sant Pere Més Baix, 12. Districte de Ciutat Vella. Codi 078/20

(Barcelona, Barcelonès)
Desembre 2020-Gener 2021

Núm. Expedient:
470 K121-NB 2020/1-31159
470 K121-NB 2021/1-32349

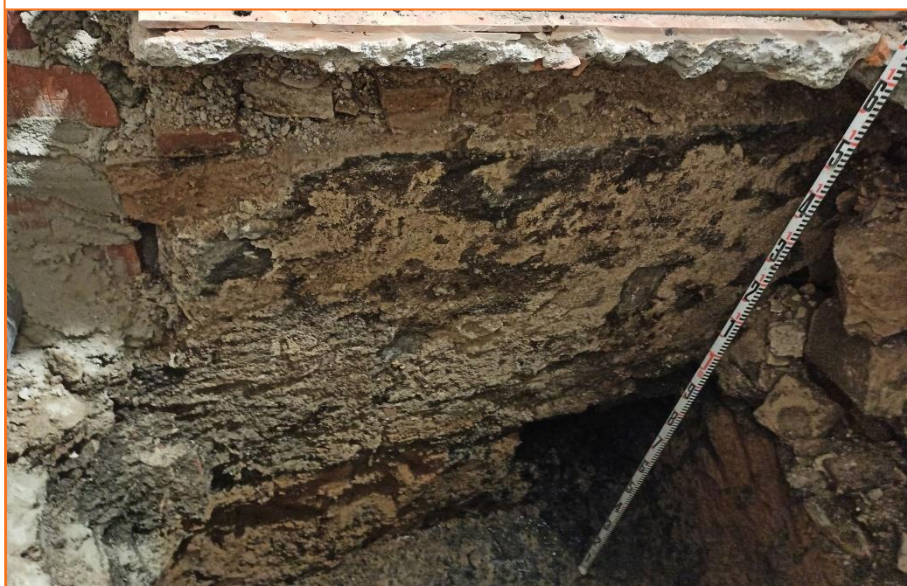
Foto 2. Alçat de la fonamentació del mur UE 5, i el seu negatiu constructiu UE 10 (part inferior)) que tallava les argiles UE 8. A la part superior es pot observar l'arrasament horitzontal UE 7. A la dreta, reompliment de runa UE 4.

Just sota el perfil sud de la cala, va aparèixer la fonamentació del mur UE 5. Tot i que es trobava fora del fossat de l'ascensor, uns 20cm cap al sud, degut a la poca consistència dels estrats anteriors (UE 2 i 4), aquests es van despendre quedant a la vista parcialment. A partir d'aquest moment es deixà com a límit sud del rebaix. Era bastit a l'encofrat perdut dins el negatiu UE 10, amb maons massissos i pedres, quedant tot lligat amb morter de calç de color beix (veure fotos 078-20_013 i 014). Presentava una orientació d'est a sud-oest, podent-se documentar un tram d'1,30m de llarg, amb una amplada desconeguda i una alçada conservada de 0,70m. S'assentava dins el rebaix constructiu UE 10, que tallava l'estrat de runa UE 4 fins a les argiles UE 8. Al seu torn era afectat a la part superior per l'arrasament horitzontal UE 7, i pel rebaix constructiu UE 6 de la claveguera UE 3. A partir de les relacions estratigràfiques observades i de la tècnica constructiva emprada, podem situar la seva construcció entorn els segles XIX-XX, essent afectat per les obres de remodelació de l'espai. Tanmateix desconeixem la seva funcionalitat, podent-se tractar de la fonamentació d'una compartimentació anterior del local actual.

En algun moment indeterminat (de fet, podria haver-se donat dins el mateix procés constructiu), es va construir el mur UE 5, del qual tan sols coneixem parcialment la seva fonamentació, a l'encofrat perdut. Donat que continua l'alineació de la caixa de l'escala, podria tractar-se de la

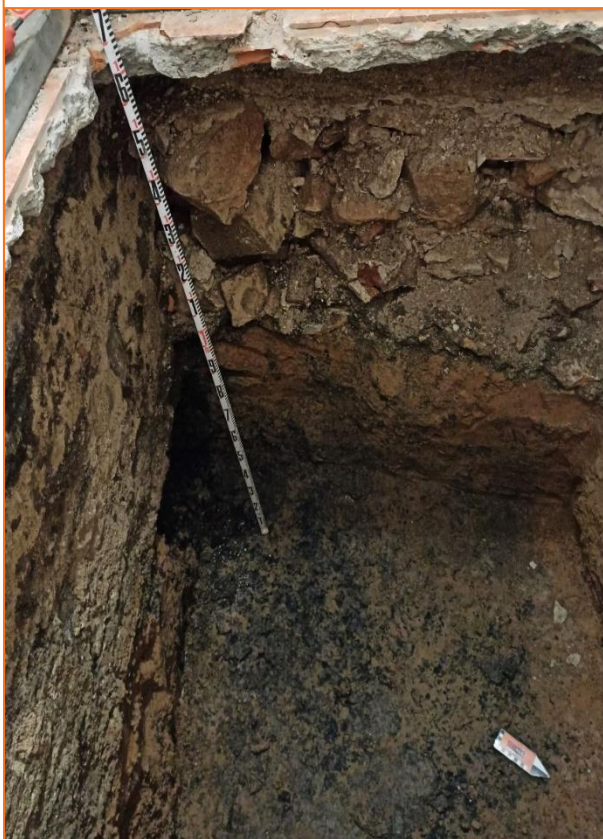
Foto 3. Foto final del control arqueològic. De baix a dalt: argiles UE 8 tallades pel negatiu constructiu UE 10 del mur UE 5 a l'esquerra, i horitzontalment tallades pel negatiu UE 9. Cobrint aquest s'observa al perfil l'abocament de runa UE 4.

Sota l'estrat de runa UE 4, es va documentar un arrasament horitzontal (UE 9), que afectava a l'estrat UE 8. Aquest era format per argiles de color marró clar ataronjat, força compactes, amb taques negres degudes a les contínues fuites d'aigües residuals de la claveguera UE 3 ja esmentades anteriorment. Es va poder documentar una potència de 0,70m, tot continuant per sota de la cota d'afectació. Eren tallades pel rebaix constructiu UE 10 del mur UE 5, i l'arrasament horitzontal UE 9 (veure fotos 078-20_008, 009, 010, 011, 012 i 014). Durant la seva excavació no es va poder recuperar cap tipus de material arqueològic. Degut a les seves característiques es podria tractar d'un nivell d'origen natural, tal vegada utilitzat com a nivell de conreu en èpoques prèvies a l'edifici, tanmateix, no es pot assegurar degut a la limitació de l'espai intervingut.

El nivell més antic documentat es correspon amb un possible nivell de conreu d'origen natural (UE 8), que sembla haver estat afectat a la seva part superior, possiblement per construir l'edifici actual.

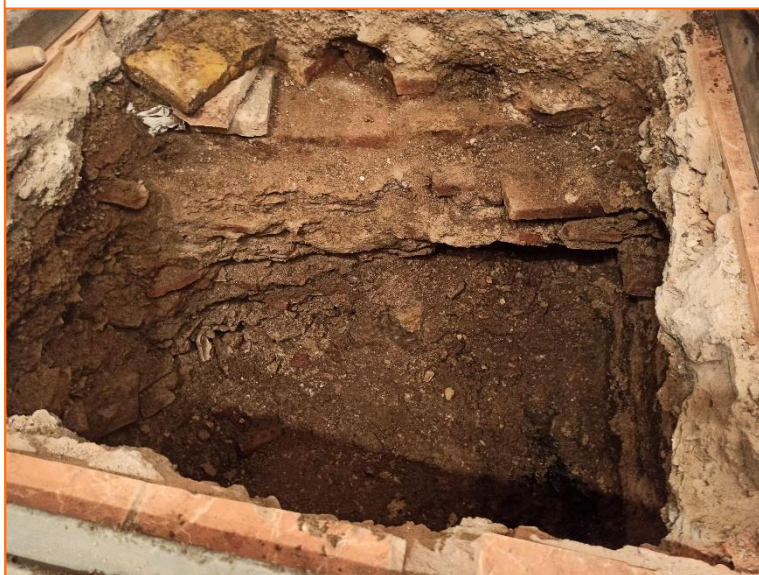
Foto 4. Vista en positiu de la claveguera UE 3, i el seu negatiu constructiu UE 6 a la part inferior, que talla l'estrat de runa UE 4.

Cal esmentar que, degut a que durant la realització dels treballs es detectà una fuga de llarga durada d'una de les clavegueres que travessava l'espai (veure foto 4), es van haver d'aturar els treballs temporalment. Un cop va ser substituïda per una nova canonada de PVC, es van poder finalitzar els treballs de rebaix del fossat de l'ascensor.

Un cop extret, al cantó est de la cala, es va descobrir parcialment una de les clavegueres d'aigües residuals de la finca, encara en ús (UE 3), construït amb maons massissos de 15x28cm lligats amb morter de calç blanc amb desgreixant petit, que tenia una orientació de nord a sud-est, seguint també aquesta pendent, podent documentant uns 0,5m d'ample, 1,10m de llarg, i 0,40m de potència (veure foto 4). Aquest s'assentava dins el retall constructiu UE 6, que tallava la UE 4 (veure foto 078-20_006). Degut als seus desperfectes, i les fuites constants, es va substituir posteriorment per un nou tub, desviant el traçat per a poder realitzar el fossat de l'ascensor (veure foto 078-20_011).

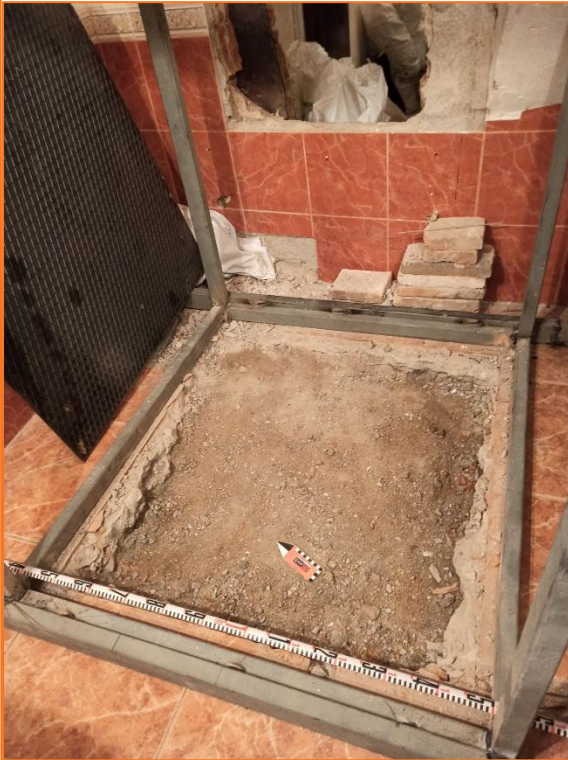
Foto 5. Fotografia presa un cop extret el paviment de rajoles actuals del lavabo del local comercial, UE 1, i l'anivellació UE 2.

Els treballs es van iniciar amb l'extracció del paviment UE 1 del lavabo del local comercial de l'edifici actual. És format per rajoles de gres, de 44cm de costat i 2cm de gruix, amb una preparació de formigó de 10cm de potència (veure foto 2),

Aquest paviment s'assentava sobre l'anivellació UE 2, un estrat sorrenc que era format per sorres i graves petites, poc compacte (veure foto 2). Presentava una potència de 0,21m, cobria l'arrasament horitzontal UE 7, i se li assentava el paviment UE 1. Sota seu es va poder documentar la claveguera UE 3 i l'estrat UE 4.
