**MEMÒRIA ARQUEOLÒGICA  
CARRER AMPLE NÚMERO 9, CÒDOLS 28,  
DE BARCELONA,  
BARCELONÈS**

**M  
E  
M  
Ò  
R  
I  
A**

**EXECUCIÓ DELS TREBALLS:  
AGER ARQUEOLOGIA, SL**

**Codi: 081/19**

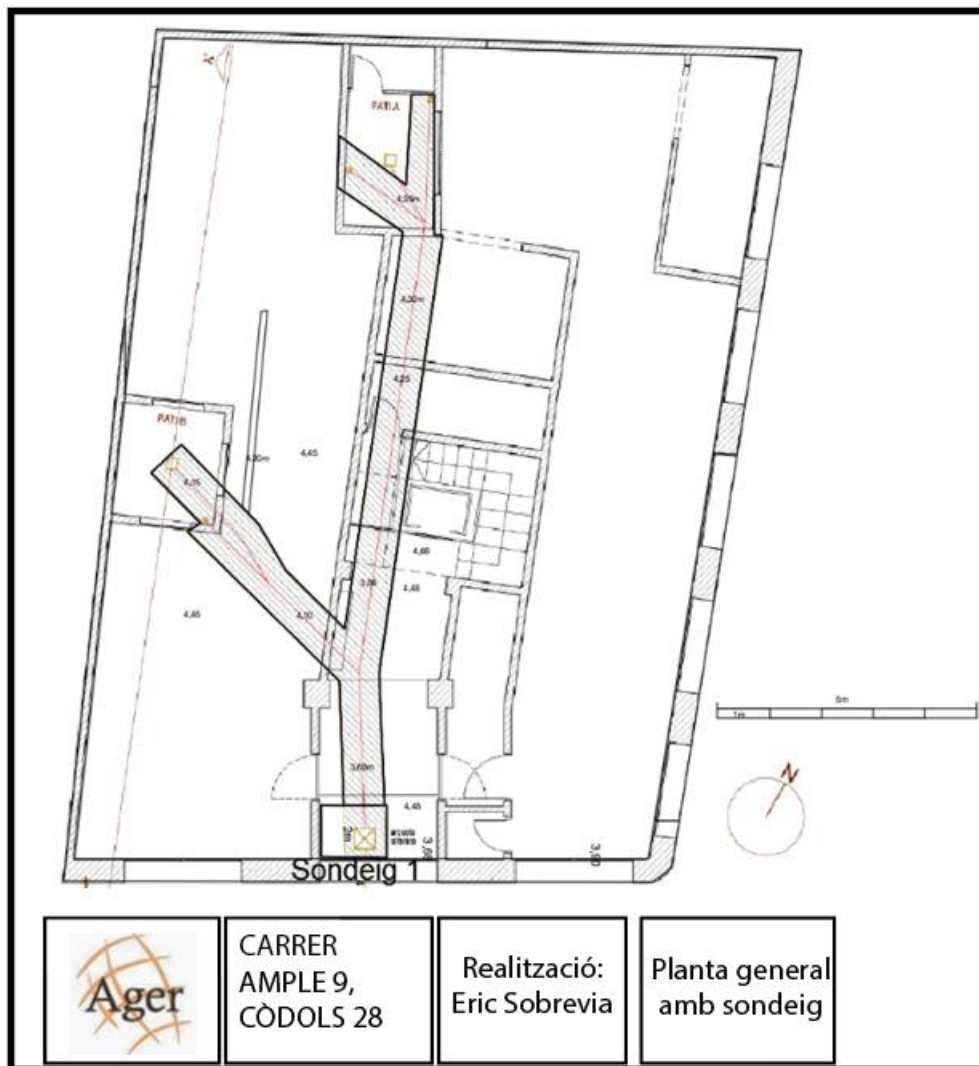
ANNEX II: PLANIMETRIA

Arran d'aquest control es veia com hi ha un retall fruit dels usos moderns a les cotes superiors, en les que només apareix runa recent que arriba a major profunditat que les rases (visibles a la planta i fotos adjuntes), i només s'arribava a nivells anteriors a això al sondeig que ja es va realitzar en el seu moment sense permís. Aquest fet, que ja intuïem al sondeig, el vam poder constatar per tota l'àrea afectada per les obres.
