C/ Sant Vicenç 2-4, C/Riera Alta 28

Informe intervenció arqueològica

Jordi-Maria Gibert Teixidor

29 Desembre 2020

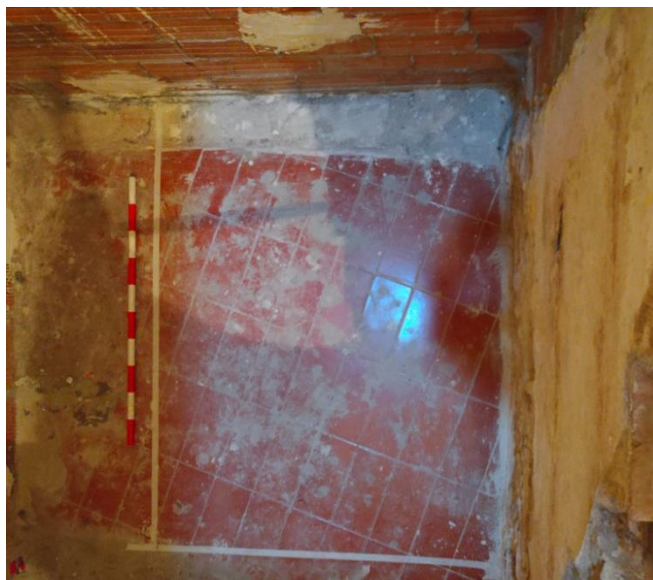
Foto 1: Inici seguiment arqueològic. UE 001.

Els treball d'excavació van començar amb l'extracció de l'enrajolat actual amb rajoles rectangulars (UE 001), just a sota d'aquest nivell superficial apareix un altre enrajolat contemporani (UE002) en aquest cas rajoles quadrades.

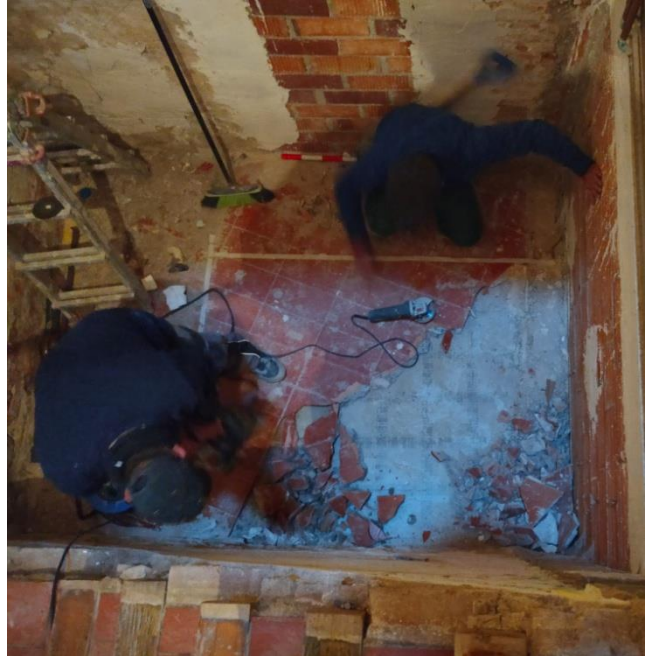
Foto 3: Fotografia de treball inici extracció paviment de rajoles.

A l'aixecar aquest enrajolat apareix un nivell de preparació del paviment (UE 003) que cobreix restes de material constructiu (UE 004) i una canalització de claveguera del mateix edifici que encara estava activa (UE 005).

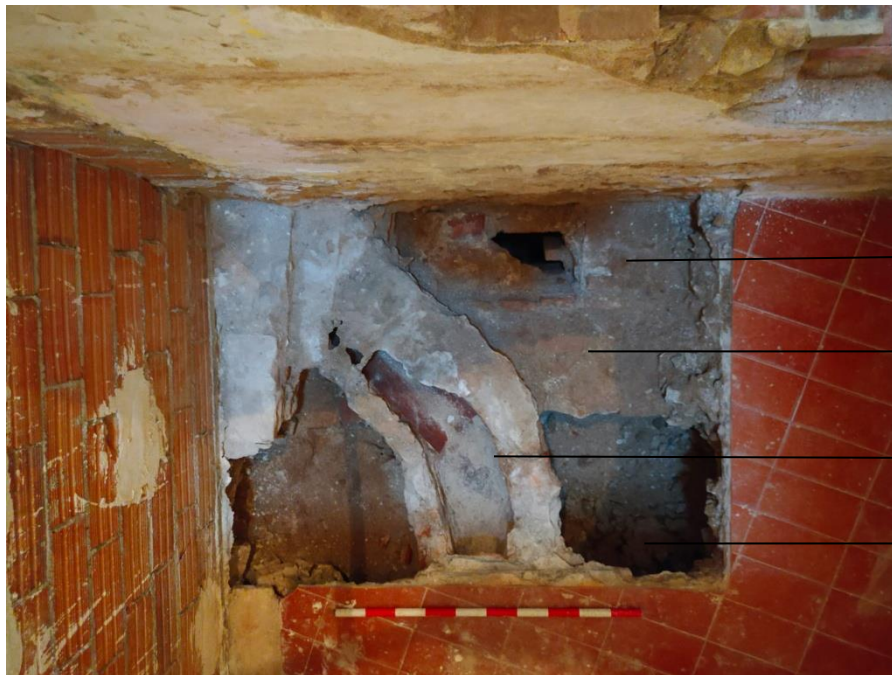
Foto 4: Fotografia de les diferents estructures localitzades.

Al treure part de la UE 004 també apareix un Mur que travessa la zona d'intervenció en orientació N-S (UE 006). A la meitat oest del sector s'estén una capa de rajola lligada amb ciment (UE 007), en un primer instant es creu que és una altre claveguera, però al aixecar una rajola es veu que és una coberta d'una estructura, una possible cisterna.

UE 007 Coberta possible cisterna.

UE 006 Mur tancament possible cisterna.

UE 005 Claveguera.

UE 004 Runa material constructiu

En aquest moment, els promotors de l'obra, veien les dificultats tècniques que suposen desviar la canalització del clavegueram de la UE 004 i instal·lar el fusat de l'ascensor al costat d'un espai buit més gran i poc estable, la possible cisterna, decideixen para els treballs i optar per la instal·lació d'un ascensor amb fusat reduït que no requeriria arribar a més profunditat.

D'aquesta manera el Mur localitzat, que seria la paret de tancament est de la possible cisterna no quedaria afectada per la instal·lació de l'ascensor.

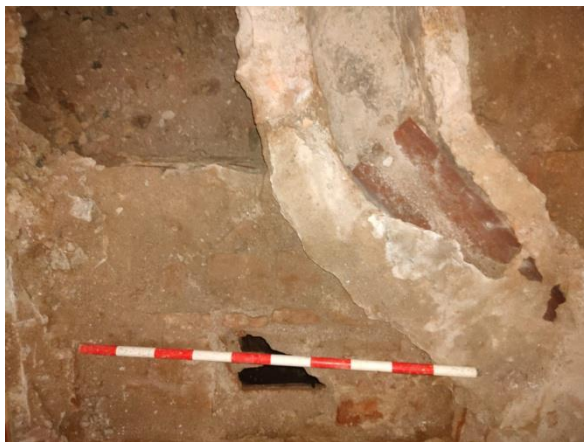
Foto 5 (a dalt): Mur tancament est de la possible cisterna.

El mur i la coberta de la cisterna no quedaran afectats per la instal·lació de l'ascensor i es tapanaran amb geotèxtil i sorra que els separi de la fonamentació del forat reduït.

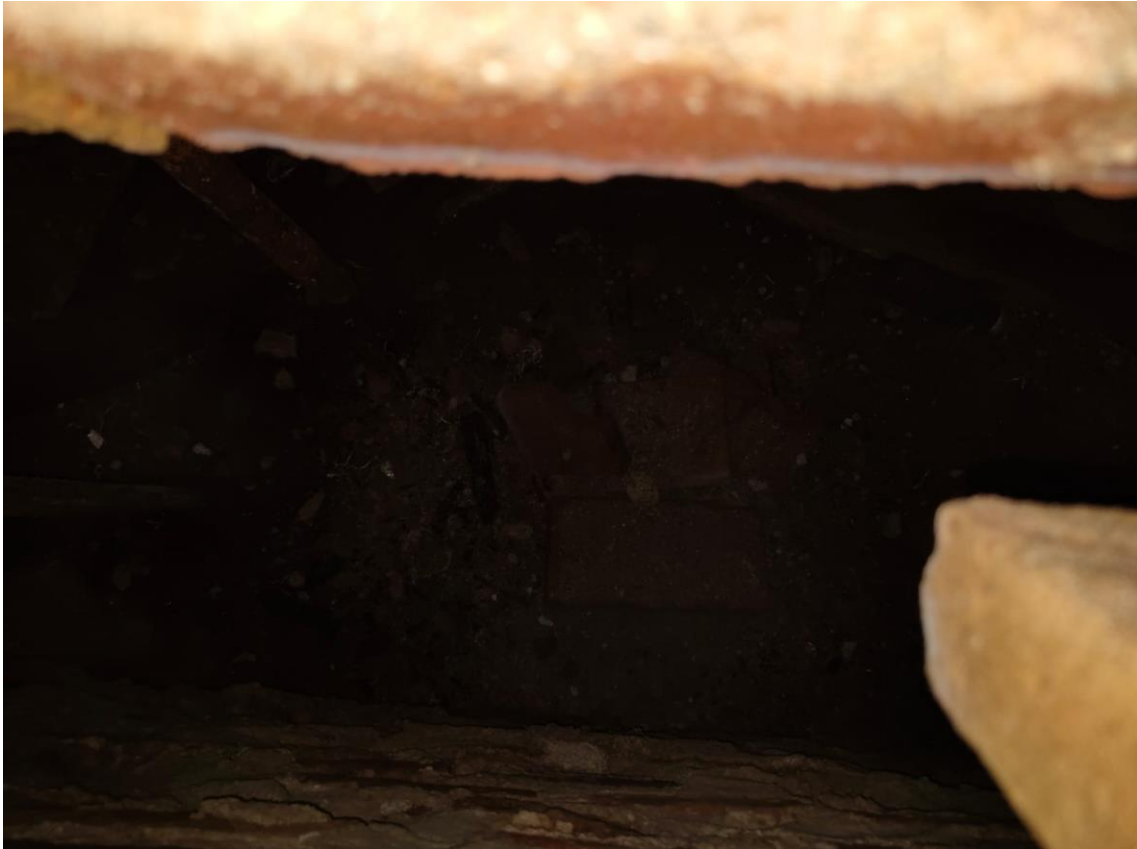
D'aquesta possible cisterna d'època contemporània no se'n han pogut determinar les dimensions perquè s'estén per bona part de sota de l'entrada de l'edifici i fora de la zona de la intervenció. Per l'obertura feta es pot apreciar que a l'interior de la possible cisterna hi ha un seguit de puntals d'obra de ferro que aguanten el sostre així com runa i deixalles vàries. Segons el veïns es va fer una obra d'urgència en un moment entre els anys 2000 i 2010 a causa d'una inundació on es va aixecar i reparar part del terra de l'entrada.

Foto 7: Fotografia detall interior cisterna, es poden apreciar a la part esquerra els puntals de ferro col·locats a les obres fetes en torn l'any 2000 i 2010 segons els veïns.

La troballa d'aquesta cisterna i de la claveguera de l'edifici, que encara estava en us han fet replantejar l'obra al promotors de la mateixa. Decidint instal·lar un ascensor amb fossà reduït.
