# MEMÒRIA

**MEMÒRIA DE LES INTERVENCIIONS  
ARQUEOLÒGIQUES AL MERCAT DE SANT  
ANTONI (c/ COMPTE D'URGELL, 1B /  
c/ MANSO, 55-57) I AL c/ MANSO, 64-78**

**(Barcelona, Barcelonès)**

**Codis: 048/07 i 054/07**

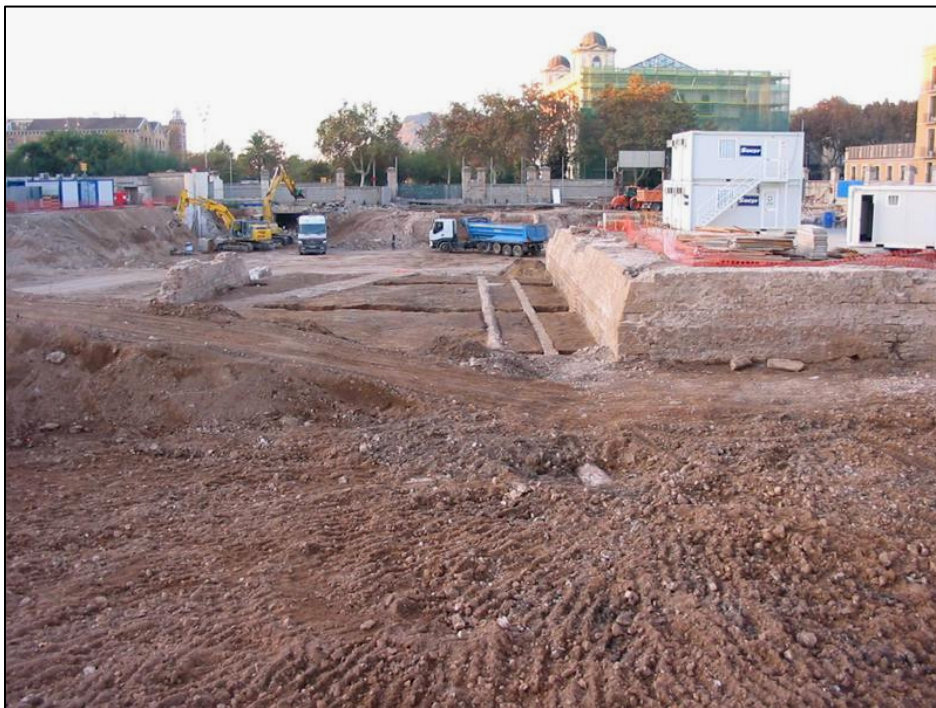
Vista general dels sectors entre el baluard de migjorn i la contraescarpa (Autor: Mintxo Soberón  
CODEX S.C.C.L.)

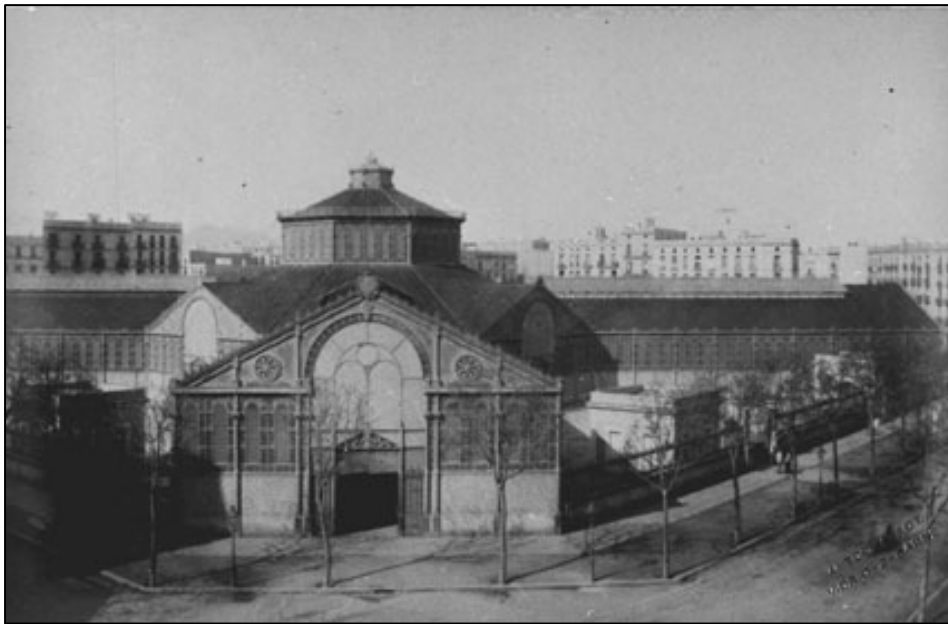
Fotografia d'Antoni Rovira i Trias de l'exterior del Mercat de Sant Antoni a l'any 1878 (Font: Arxiu Històric del Col·legi d'Arquitectes de Catalunya)

Es tracta d'una edificació de ferro amb una extensió d'11,264 m<sup>2</sup>, amb un perímetre exterior rodejat per una reixa amb vuit portes d'entrada. La planta del mercat es troba formada per una gran creu d'aspes de planta rectangular que formen quatre crugies que s'ajunten en una rotonda o cúpula central.

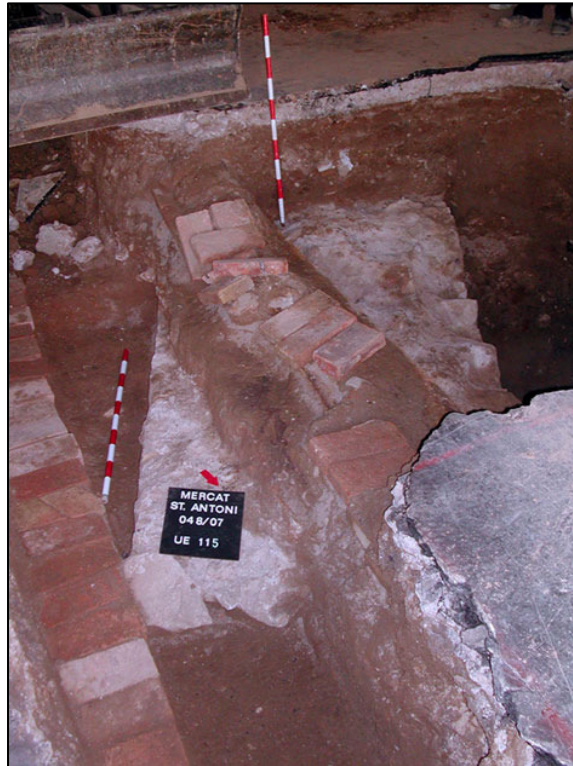
Al sud-est d'aquest mur i paral·lel a ell, a uns 0,80 m de distància, es va localitzar una estructura o mur amb la mateixa orientació UE: 115, però documentat a una cota superior (12,24 m s.n.m.). Es trobava obrat amb pedres irregulars o de tendència rectangular de mitjanes dimensions lligades amb morter de calç i sorra de color blanc molt sòlid. L'estructura mesurava uns 2,40 m de longitud, 1,54 m d'amplada i 1,23 m de fondària. Les dues cares del mur mostraven un parament revestit amb una capa irregular de morter de calç i sorra de color grisenc. La gran profusió de serveis i les dimensions del sondeig no van permetre documentar l'alçada total tant d'aquest mur com de l'estructura UE: 116. Ambdues s'han interpretat com possibles murs de fonamentació d'una estructura localitzada a l'interior del sistema defensiu o baluard construït al segle XVII.

Vista general del mur de fonamentació UE: 115

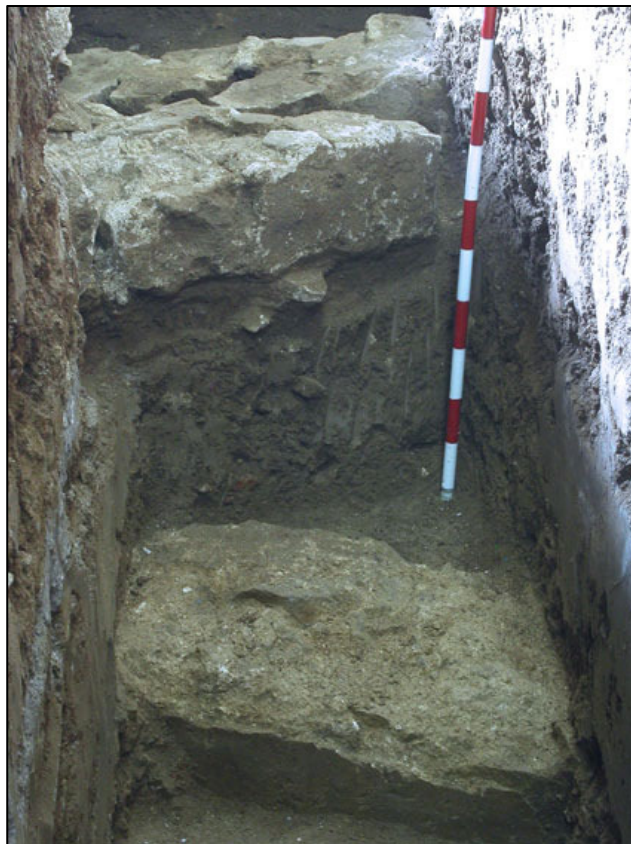
L'evidència més antiga documentada en aquesta rasa fou l'estructura UE: 205, localitzada a una cota de 11,30 m s.n.m. Es tracta d'un mur, orientat en sentit nord-oest/sud-est, construït amb morter de calç i sorra de color marró clar, que mesurava 0,80 m de longitud, 0,48 m d'amplada i 0,20 m de fondària. El parament oriental d'aquest mur apareix revestit amb una capa de morter de calç i sorra de color grisenc, d'1,5 cm de grossària, pintat possiblement en blanc. El parament oposat no fou tractat de cap manera, per tant, és molt possible que aquest mur separava dos ambients de cotes diferents, l'oriental està a una cota superior que l'occidental. No es va poder saber l'alçada total del mur ja que no s'excavaren els nivells inferiors associats a aquesta estructura.

Aquesta es recolza en l'estrat de colgament natural de terra argilosa-sorrenca de textura compacta i color marró vermellós amb fragments de ceràmica vidriada, UE: 209. El mur UE: 207, que es documentà a la meitat sud de la rasa a una cota de 11,95 m s.n.m., es recolzava en aquest nivell. Es tracta d'una estructura que, orientada en sentit est-oest, mesurava 0,80 m de longitud, 0,74 m d'amplada i 0,66 m de fondària. Es trobava construït amb pedres irregulars i fragments de material constructiu ceràmic, que es disposen irregularment en filades, lligades amb morter de calç i sorra de color blanc. És molt possible que el parament nord d'aquest estigués vist, ja que té una mena de tractament realitzat amb un estri desconegut. Aquesta estructura fou interpretada com la part inferior del mur de la contraescarpa del baluard de Sant Antoni, construït al S. XVII. La superfície superior del nivell UE: 209, ha estat interpretada com el nivell de circulació intern del fossat del baluard.

Detall dels murs UE: 205 i 207

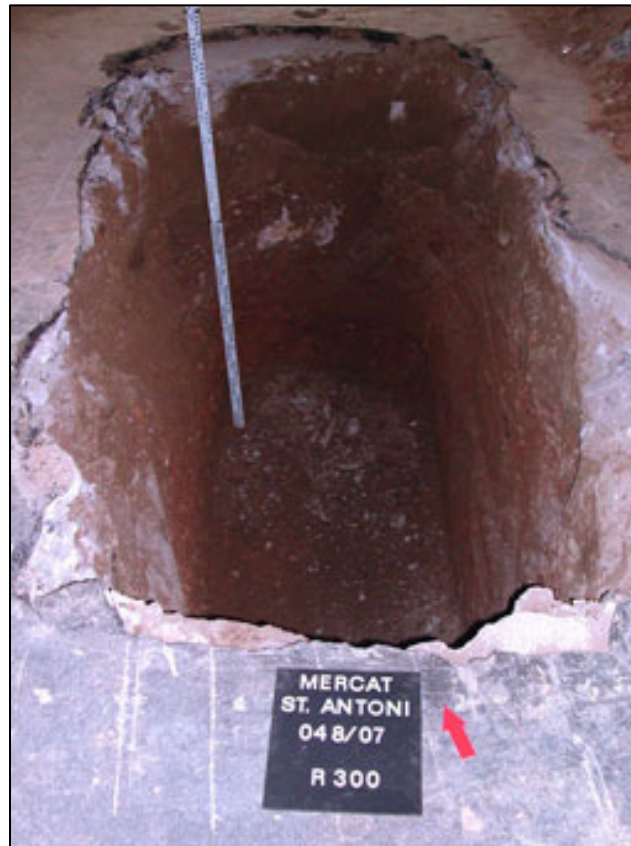
Cobrint aquest nivell, s'excavà un estrat potent d'argiles compactes de color vermellós, compost de pedres irregulars de petites dimensions i morter de calç (UE: 302). Aquest nivell s'interpretà com l'estrat d'anivellació constructiu del mercat.

Vista general del sondeig 300 un cop finalitzat el procés d'excavació

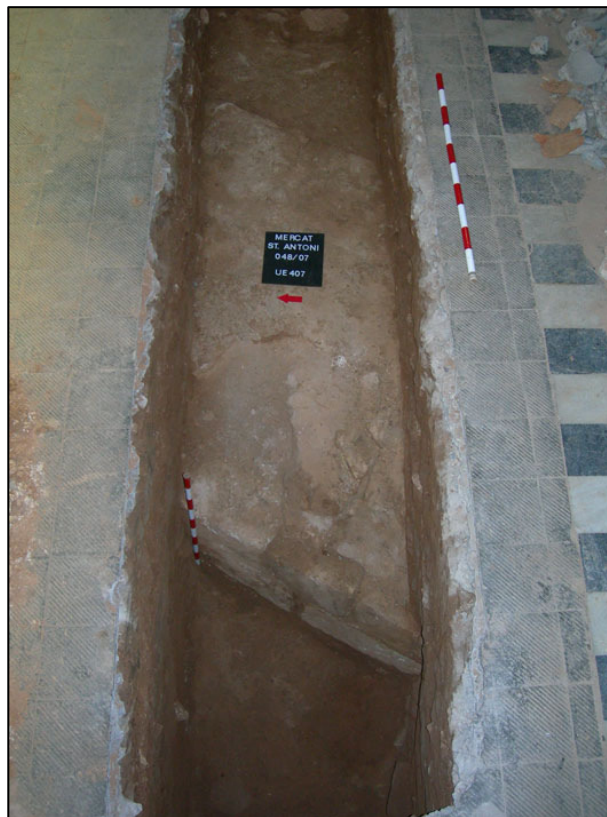
Dins d'aquesta rasa, a l'extrem oest, es va documentar un mur (UE: 407) a una cota de 12,64 m s.n.m. que, orientat en sentit nord-est/sud-oest, mesurava 1,15 m de longitud, 1,90 d'amplada i una fondària d'un metre aproximadament.

El parament d'aquest mur, que no es troba revestit, presentava dues fileres de carreus o blocs rectangulars de mitjanes dimensions ben escairats de pedra de Montjuïc. A l'interior hi havia un rebliment de pedres irregulars i morter de calç i sorra de color blanc. Podem assegurar, per les seves dimensions i orientació, que aquest mur es tracta del límit exterior de la cara nord del baluard de Sant Antoni.

Vista general del mur UE: 407

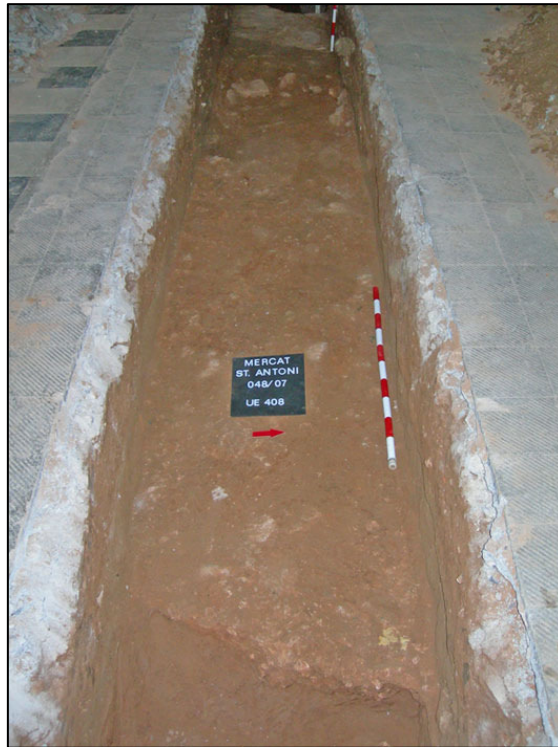
A la banda oriental d'aquest mur va aparèixer el terraplè o farciment de terra de la cara nord del baluard (UE: 408). Amb una superfície bastant uniforme i homogènia mostrava una inclinació o pendent d'est a oest amb unes cotes inicials que anaven dels 11,69 als 11,43 m s.n.m. Aquest estava format d'argiles de color vermell molt compactes amb nòduls de calç, composició molt semblant al terreny geològic o "torturà", amb una potència d'uns 0,30 m. Cal destacar que no es va documentar el límit intern de la cara nord del baluard, aquesta segurament es situaria per sota de l'actual mur de façana del mercat.

Vista general d'un tram del terraplè o farciment de terra UE: 408

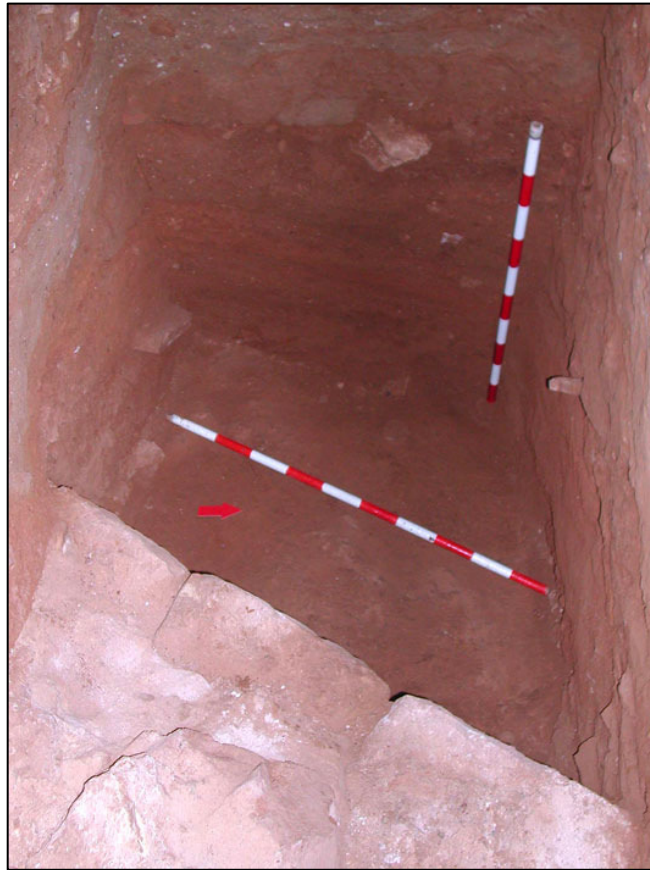
Interpretats com els estats d'anivellament constructiu del mercat, es documentaren dos nivells que ocupaven la totalitat de la superfície de la rasa. Per una banda, s'excavà un estrat potent compost d'argiles de textura compacta i color grisenc amb pedres de petites i mitjanes dimensions (UE: 403). Aquest, situat damunt del terraplè UE: 408, estava cobert per un nivell d'argiles molt compactes de color vermell amb blocs de pedres de petites dimensions i morter de calç (UE: 402).

Vista general dels estrats d'anivellació situats a l'extrem oest del sondeig

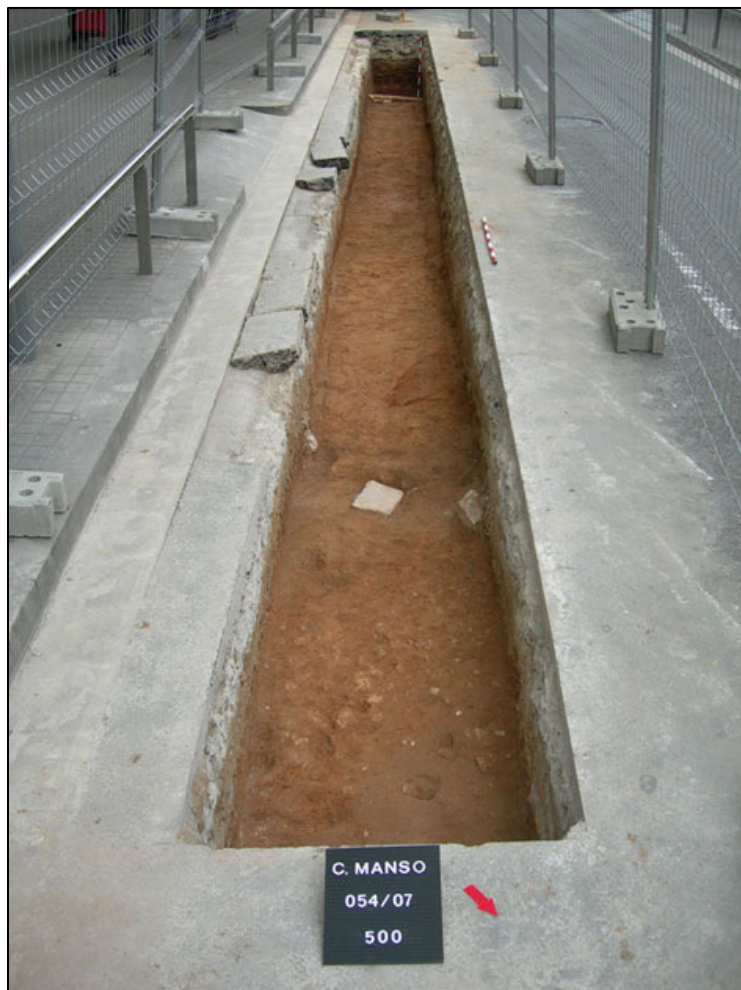
L'evidència més antiga documentada en aquesta rasa fou l'estructura UE: 512, que aparegué a la meitat nord-est del sondeig. Es tracta d'un nivell interpretat com el farciment de terra o terraplè que ocupava l'espai comprès entre els murs que delimitaven la cara sud del baluard. Amb una superfície bastant uniforme i homogènia mostrava una inclinació o pendent de nord-est a sud-oest, amb unes cotes inicials que anaven dels 11,66 als 11,51 m s.n.m. La seva composició, molt semblant al terreny geològic de la zona o "torturà", estava formada d'argiles de color vermell molt compactes amb nòduls de calç, amb una potència d'aproximadament 0,30 m.

Vista general del sondeig 500 un cop finalitzat el procés d'excavació

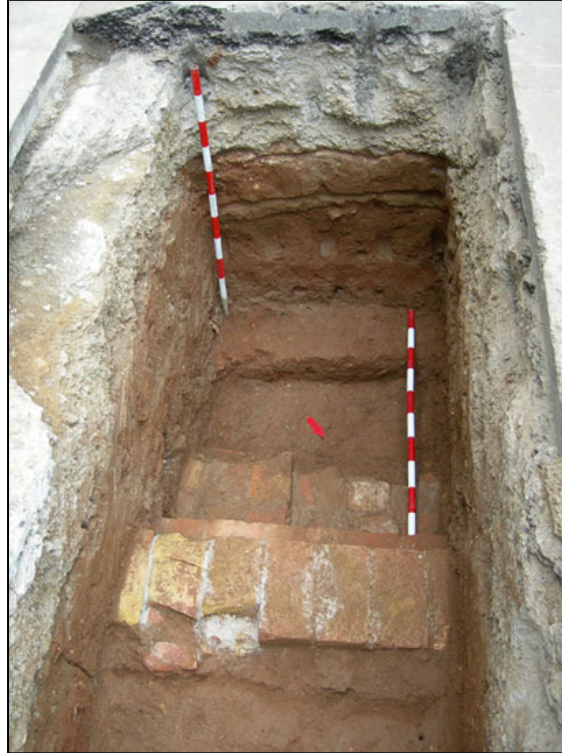
Cal destacar que no es van localitzar els murs que delimitaven la cara, tant l'interior com l'exterior. D'una banda, a l'extrem sud-oest del sondeig aparegué una claveguera moderna (UE: 507), actualment en funcionament i, d'altra banda, el límit nord-est es trobava afectat per un ramal elèctric de mitja tensió, fet que no va permetre ampliar la rasa en aquest sector.

Vista general de la claveguera UE: 507 situada a l'extrem sud-oest del sondeig

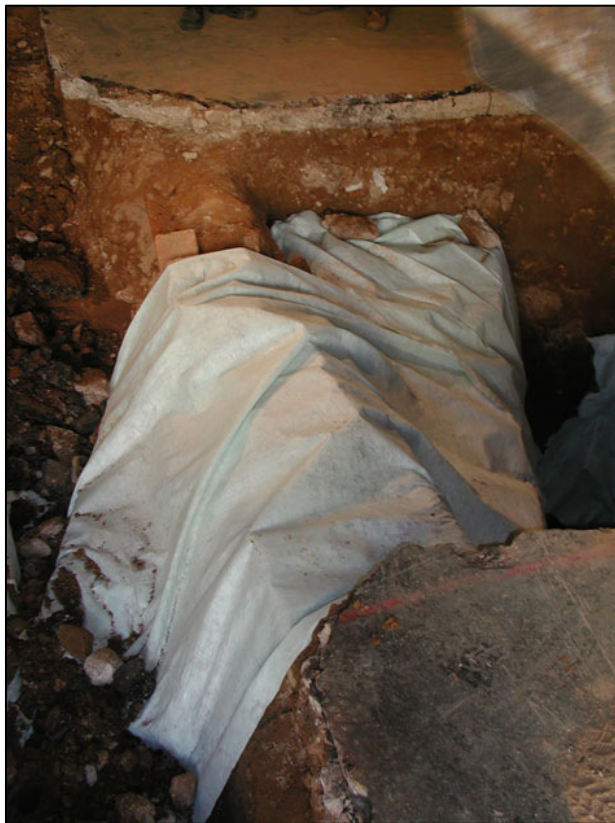
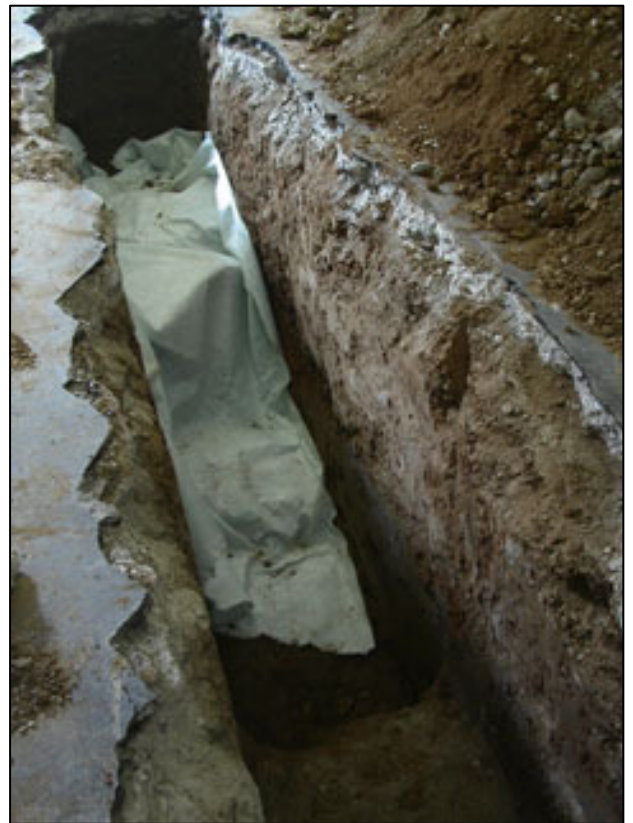
En primer lloc, es van protegir de forma manual les estructures amb geotèxtil, un material de fibra sintètica amb la funció de protegir i aïllar les estructures. Posteriorment, es va afegir una capa d'argiles al llarg de tota l'extensió de les restes fins cobrir-les totalment. Aquesta capa de sediment fou aplicada de forma mecànica mitjançant un retroexcavadora.

Detall del cobriment de les estructures localitzades al sondeig 100 i 200

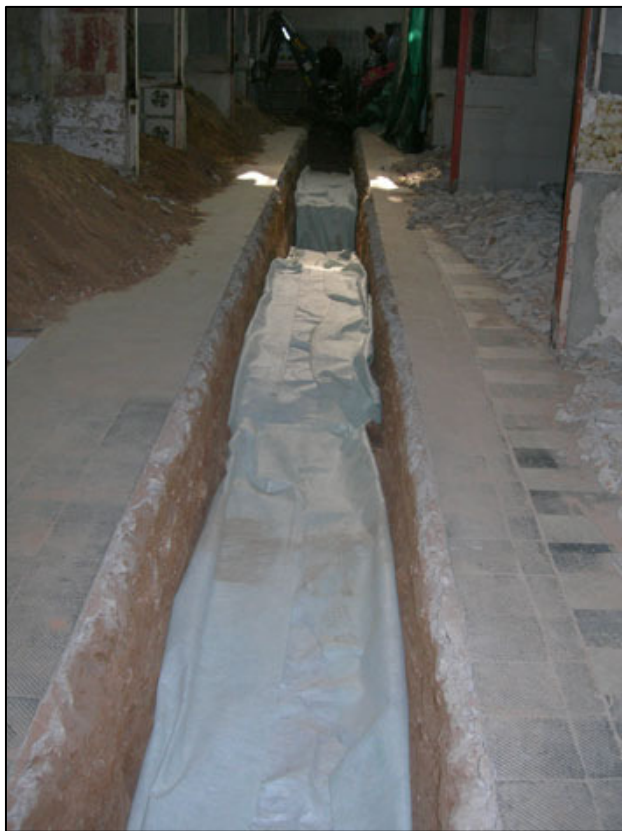
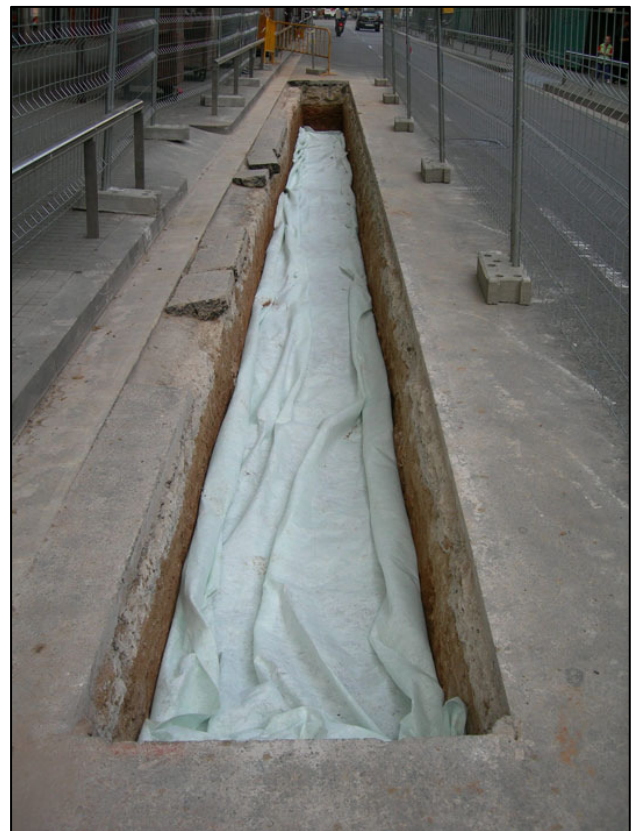
ista general del cobriment d'estructures dels sondeigs 400 i 500

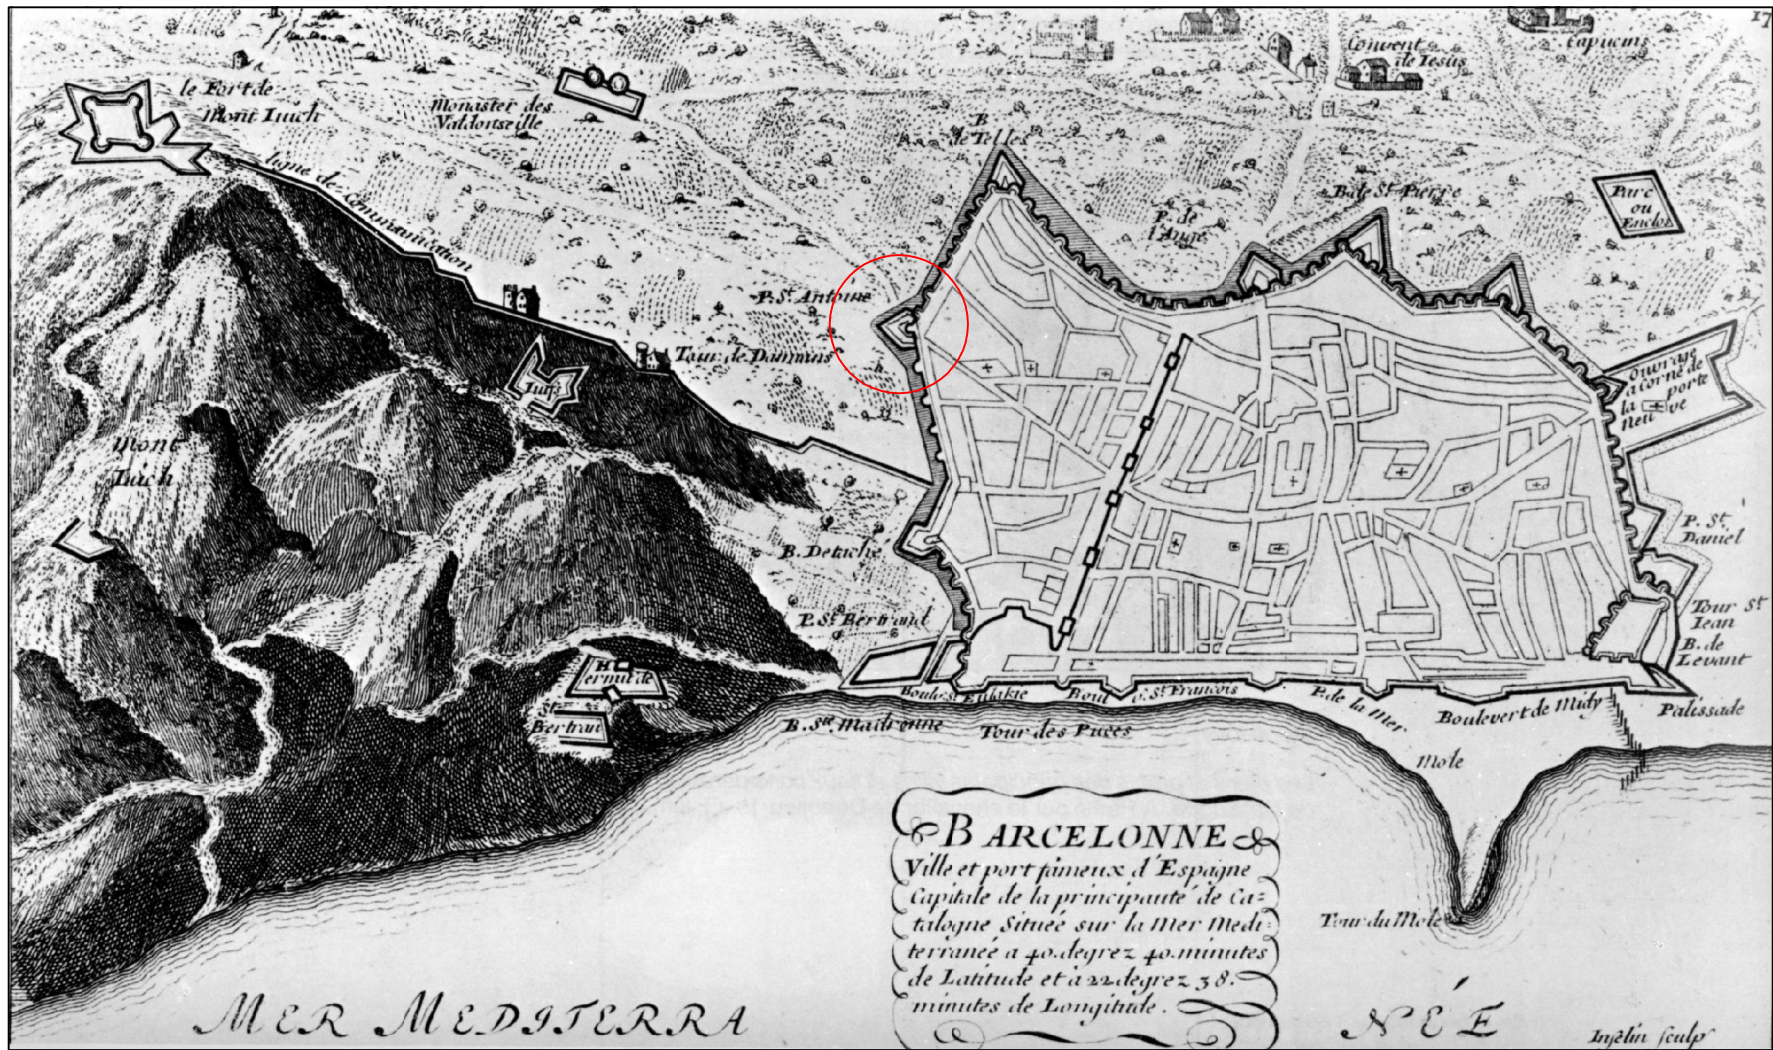
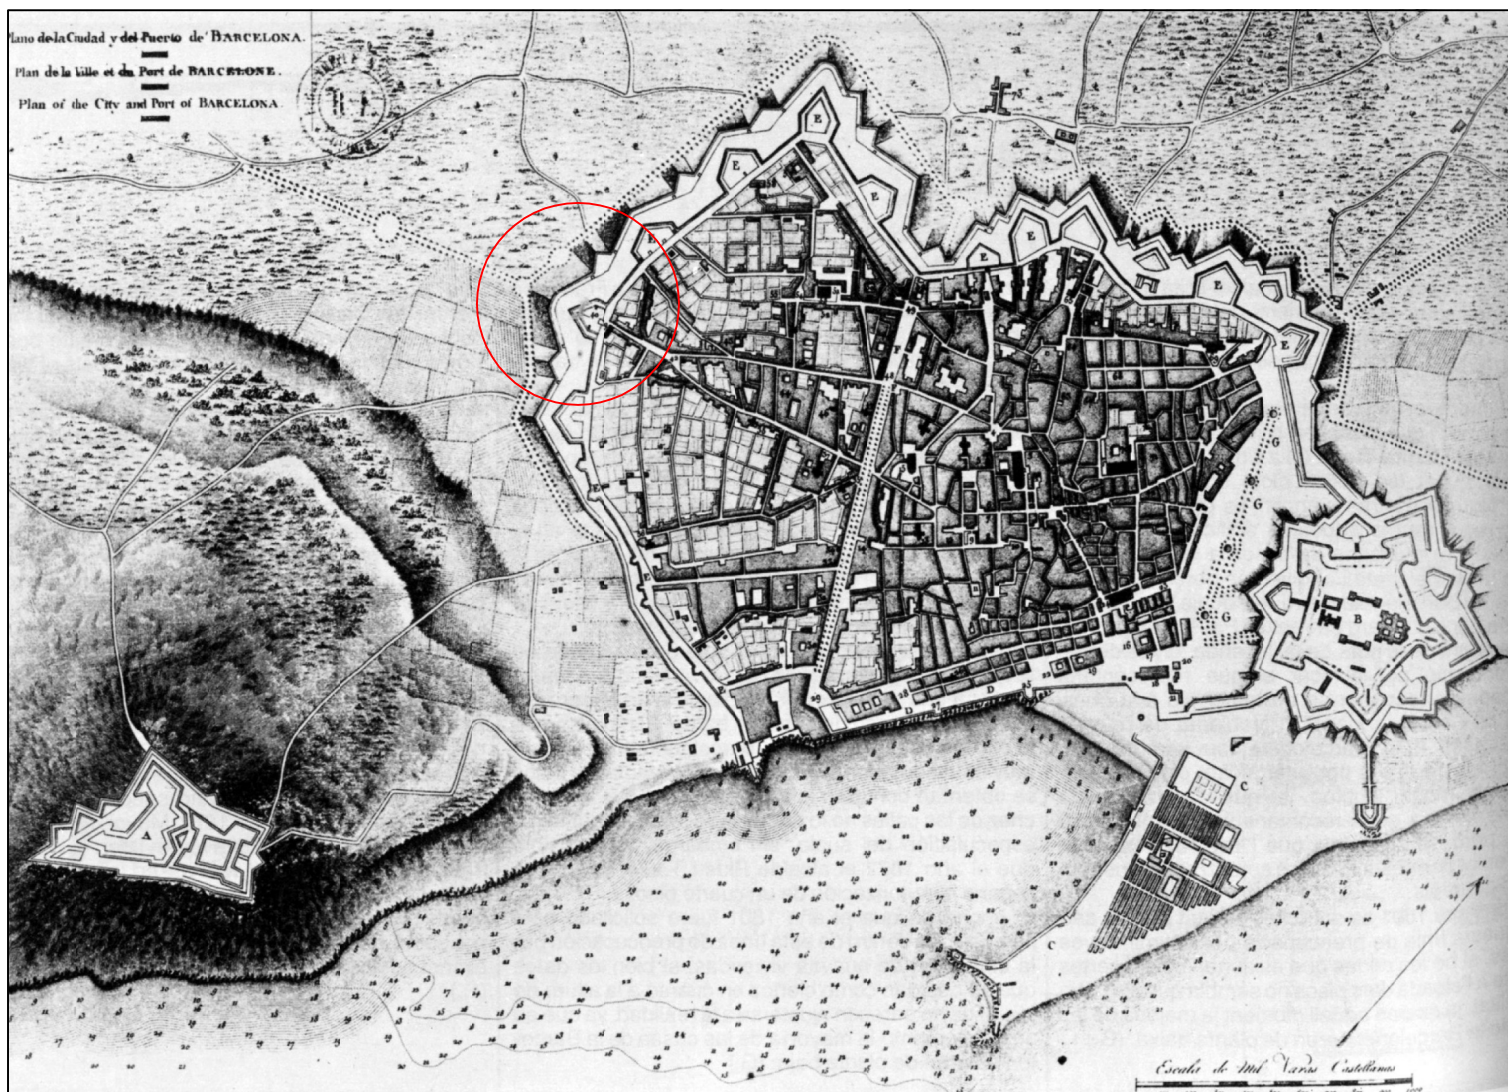
<b>INTERVENCIÓ</b>	<b>NOM DEL PLÀNOL</b>	<b>Núm.</b>
	Mercat de Sant Antoni Barcelona (Barcelonès)	Plànol Barcelona 1802-1803	3
<b>DIN A4</b>   <b>Escala:</b> s/e	<b>Data:</b> Maig 2007

Porcion de Plano de la Pla-  
za de Barcelona para conocimiento de  
la posicion de los Huertos que se propo-  
nen para Jardin Botanico.
