**INTERVENCIÓ ARQUEOLÒGICA AL
CARRER DE RIPOLL, 25
/
CARRER DELS CAPELLANS, 10-16**

[DISTRICTE DE CIUTAT VELLA, BARCELONA]

Número de l'intervenció: 094/07

UNIVERSITAT de BARCELONA
Barcelona, maig, 2008

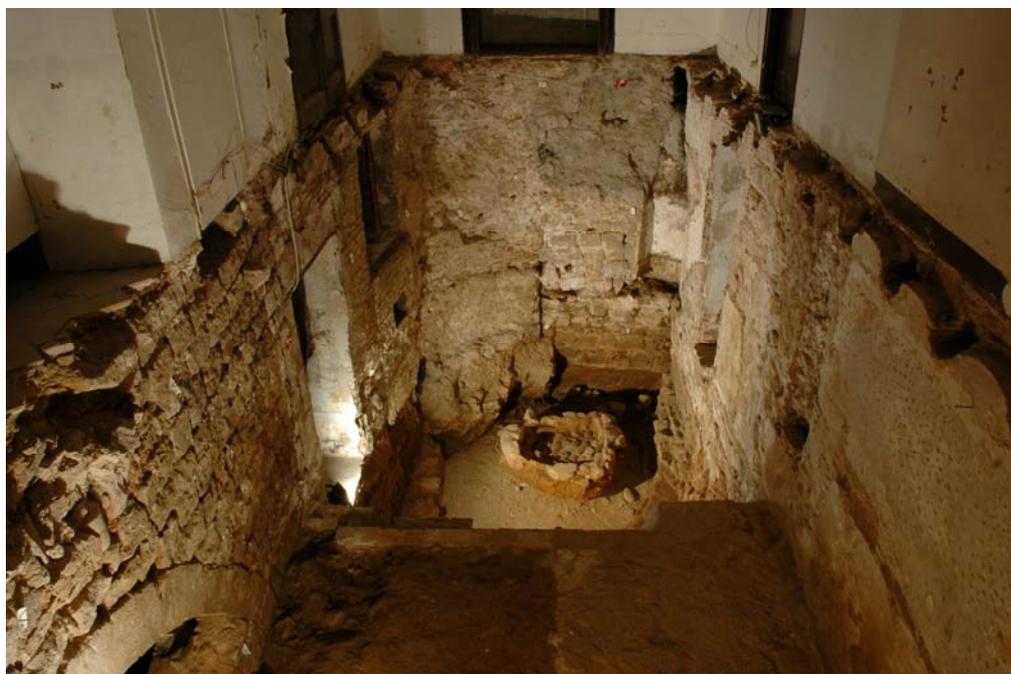
Habitación B-pilar acueducto, vano cegado, estructura combustión (foto J. Sans)

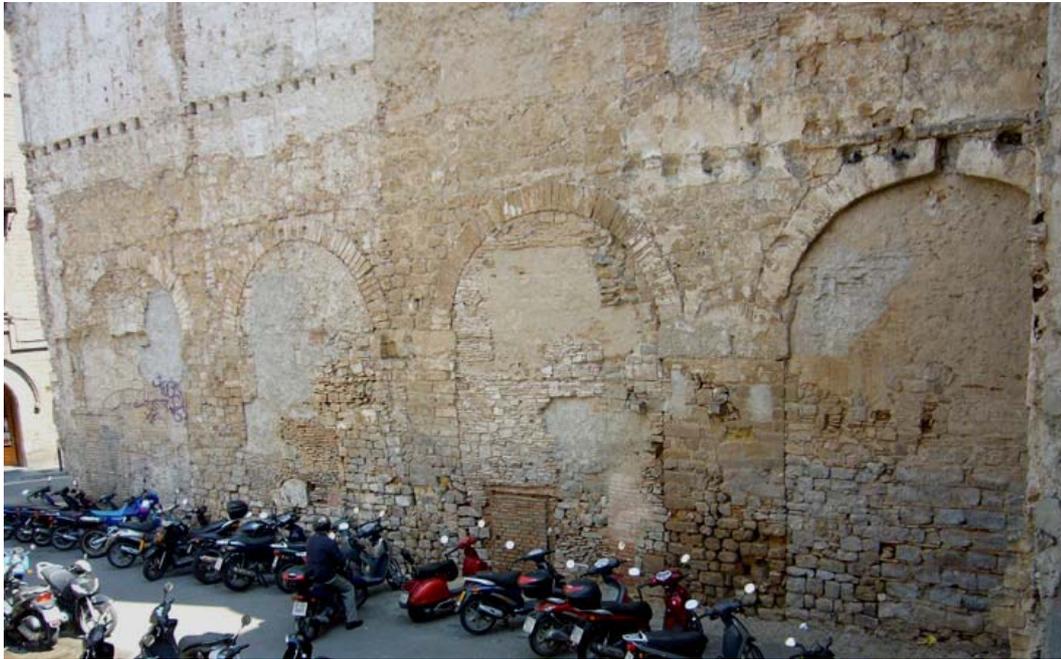
Fig. 1.5.- Vista actual de la sección completa del acueducto desde la plaça Duran i Bas.

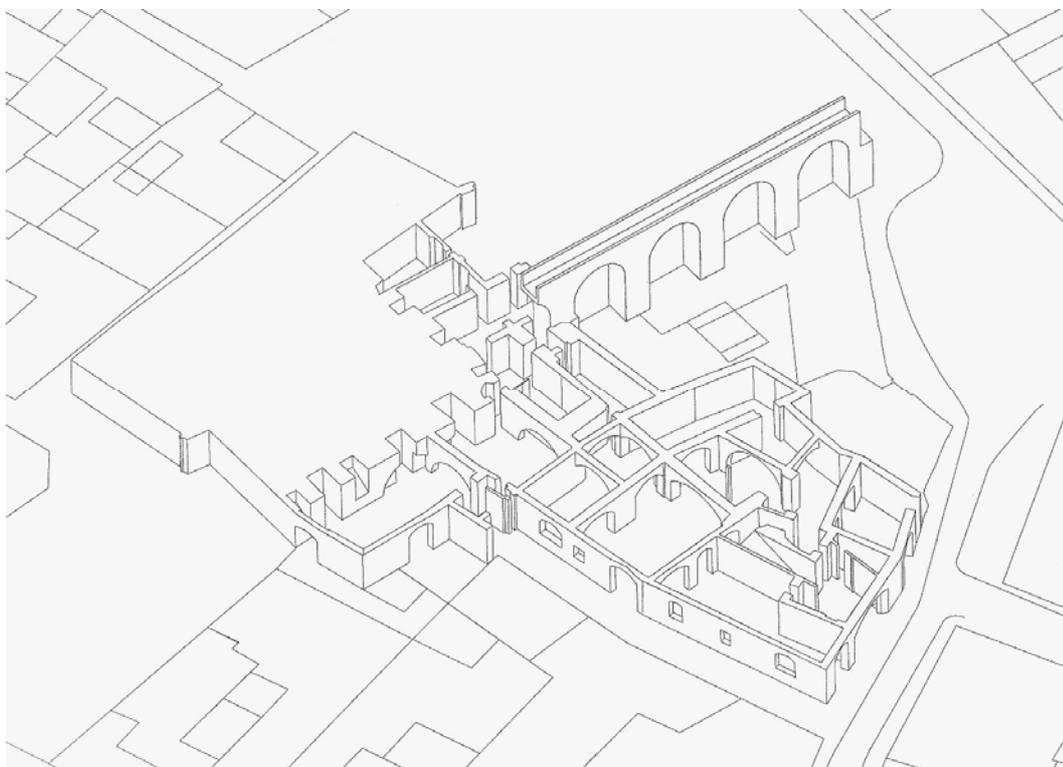
septentrional del espacio. El arco está totalmente perdido en la parte central debido a la construcción en un momento posterior de una ventana.

Fig. 1.6.- Reconstrucción en perspectiva de la planta baja (Rahola y Cortellaro, 2007).

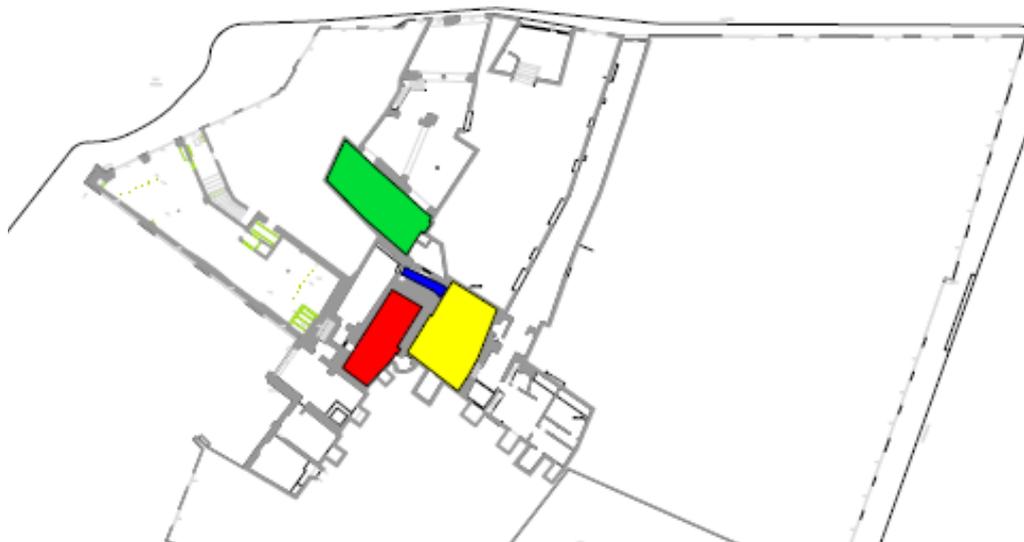
1.7.- Plano con la situación de las diferentes zonas donde se ha intervenido. Color verde = Habitación A; rojo = Habitación B; amarillo = Habitación C; azul = Pasillo.

La intervención se ha localizado en tres habitaciones de la planta baja y un pasillo que comunica el patio de luces con el resto del cuerpo del edificio. El trabajo arqueológico contemplaba el repicado y estudio de las paredes, el seguimiento y rebaje manual de las tierras de dos de las habitaciones (fig.1.7).

La Habitación A (fig.1.7) corresponde al lugar donde se ha de colocar la caja del ascensor y donde además hay que hacer los rebajes necesarios para ubicar las nuevas conducciones de salida de aguas. El rebaje previsto en todo este sector es aproximadamente hasta la cota + 0 desde la cota actual que aquí se encuentra a + 25.

El otro punto de actuación, la Habitación B, se sitúa en la fachada posterior del edificio, donde el anteproyecto pretende abrir un acceso importante, es decir en el tramo que sirvió en su día de medianera con el edificio vecino, y que es donde se localiza la línea del acueducto romano (fig. 1.7).

Por último, en la Habitación C, se intervino en la pared Norte, con el fin de establecer la secuencia constructiva (fig. 1.7).

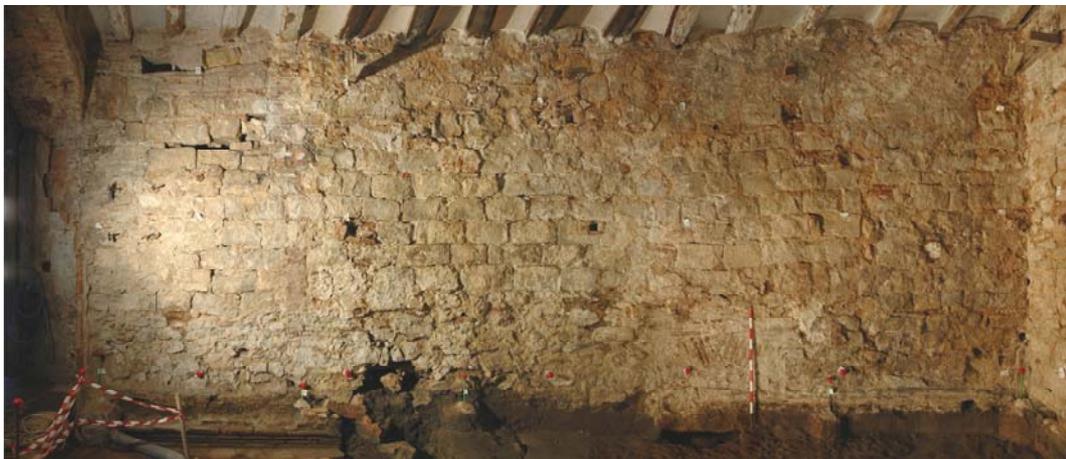
En la parte oeste de la habitación, se ha documentado un muro compuesto por grandes bloques de piedra de diferentes tamaños ligados con argamasa (UE 85) (fig. 2.1).

Fig. 2.1.- Habitación A, muro oeste, UE 85 (foto J. Sans).

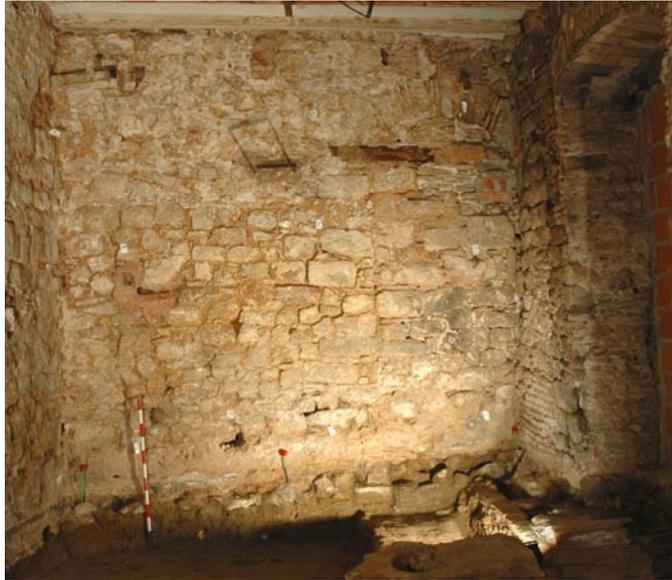
En el límite norte de la habitación, otro muro (UE 118) muy similar constructivamente a la UE 85, presenta un arco de descarga que gravita sobre un dintel de madera (fig. 2.2 y lám. I.2).

Fig. 2.2.- Habitación A, muro norte, UE 118 (foto J. Sans).

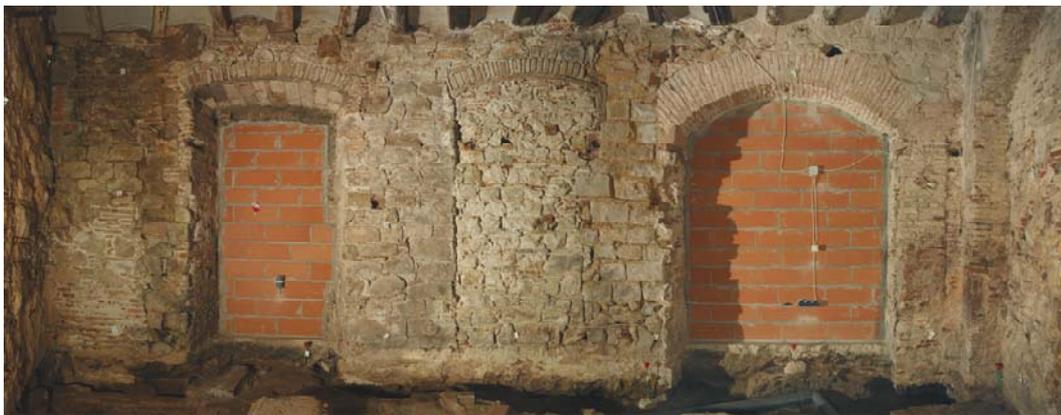
La pared este, UE 119, presenta dos arcos escarzanos y uno de medio punto en ladrillo (fig. 2.3 y lám. I). Uno de los escarzanos y el de medio punto cegados con ladrillos huecos modernos⁶; el otro arco escarzano de menores dimensiones y situado entre los dos anteriores presenta también el vano cegado pero con aparejo de piedra irregular pero formando hiladas separadas por lechos de ladrillos o fragmentos de estos.

Fig. 2.3.- Habitación A, muro este, UE 118 (foto J. Sans).

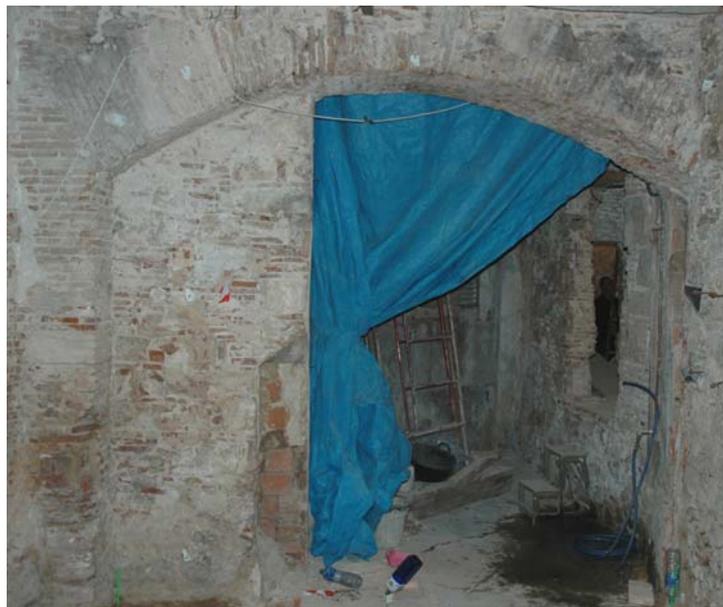
En el límite sur de la Habitación A, un gran arco escarzano y construido en ladrillo (UE 120) (fig. 2.4 y lám. I.23) se abre al patio de luces, antes delimitado por un tabique y un pequeño espacio destinado a lavabo, que se procedió a desmontar. El desmonte facilitó la extracción de tierras, la entrada de una escasa luz natural y, a su vez, repicar el límite oeste de dicho patio y constatar la presencia del arco en dovelas de piedra (UE 121) que delimita este espacio y el pasillo. Dimensiones del arco: altura total: 3,10 m; flecha: 0,55 m; luz: 3,35 m.

Fig. 2.4.- Habitación A, muro sur y arco escarzano, UE 118.

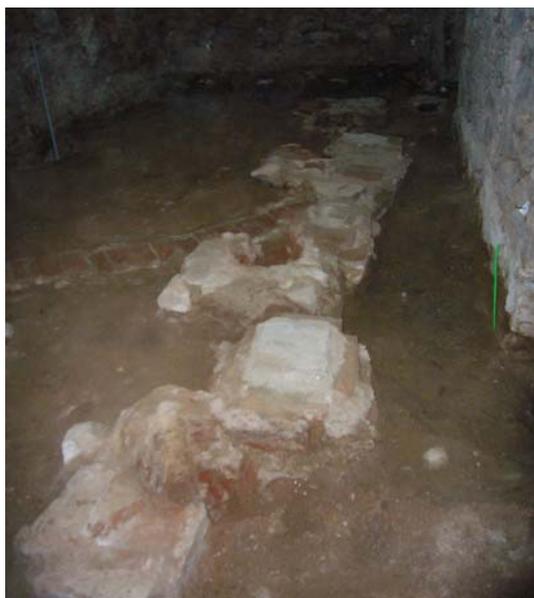
Por debajo de este nivel, aparecieron toda una serie de estructuras y conducciones de agua que pasaremos a describir a continuación. En la zona este de la habitación, se documentaron 4 estructuras de piedra –trabadas entre sí– con forma cuadrangular irregular con un agujero en su interior de funcionalidad incierta (UE's 36, 42, 45, 48) (fig. 2.6 y lám. I.2), aunque dado que este agujero se repite en cada una de las estructuras quizá está indicando que sirvieron para colocar unos postes y sostener una techumbre.

Fig. 2.6.- Habitación A, UE's 36, 42, 45 y 48.

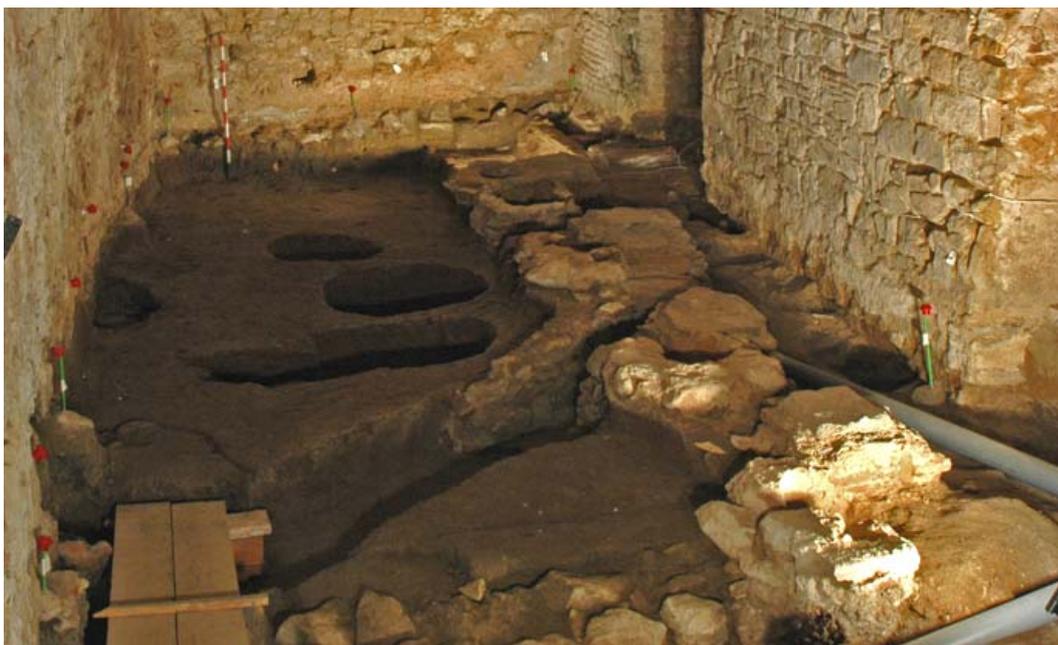
También, bajo la UE 30, apareció un nivel de tierra, UE 41, de color verdoso y muy arcilloso que se extendía de manera uniforme por toda la zona y en el que se recortaban diferentes fosas circulares. Dos de estas fosas se encontraban en la zona centro norte de la habitación (lám. I.2), otra se encontraba en parte debajo de la pared norte y la otra se encontraba debajo de la pared oeste en su zona sur (lám. I.2). Se excavaron tan solo las fosas circulares (UE's 60 y 87) situadas en la parte central de la estancia, sin superar el 1'5 m. de profundidad (como medida de seguridad). La primera de estas fosas circulares (UE 60) presentaba una superficie de unos 60 cm. de diámetro. El relleno, UE 65, era un nivel muy arcilloso de color marrón verdoso con restos de carbón, fauna y cerámica. A partir del material documentado se puede afirmar que la fosa podría haber sido amortizada con posterioridad a los siglos X-XI. Respecto a su funcionalidad, el pequeño tamaño de la boca de la fosa así como la escasa profundidad que presentaba parece indicar que no se trataba de un silo, sino que tal vez, sirviese para contener algún recipiente tipo *dolium* (lám. I.14) La UE 87, que sí puede ser un silo, presentaba un diámetro de unos 96 cm de diámetro. El relleno estaba constituido por dos niveles diferentes, el primero, la UE 86, era un estrato arcilloso de color marrón verdoso que contenía restos de fauna, carbones y material cerámico. El segundo estrato, un nivel arcilloso de color grisáceo, contenía así mismo restos de carbones, fauna y material cerámico. Los materiales aparecidos en los rellenos parecen indicar que el silo pudo haber sido amortizado entre los siglos X-XI. Las otras dos fosas circulares (UE's 88 y 107), quizá también silos, no pudieron ser excavadas por motivos de seguridad ya que como se ha mencionado se encontraban situados muy cerca de las paredes de la habitación.

Fig. 2.7.- Visión general de la Habitación A con las fosas y canalizaciones excavadas (foto J. Sans).

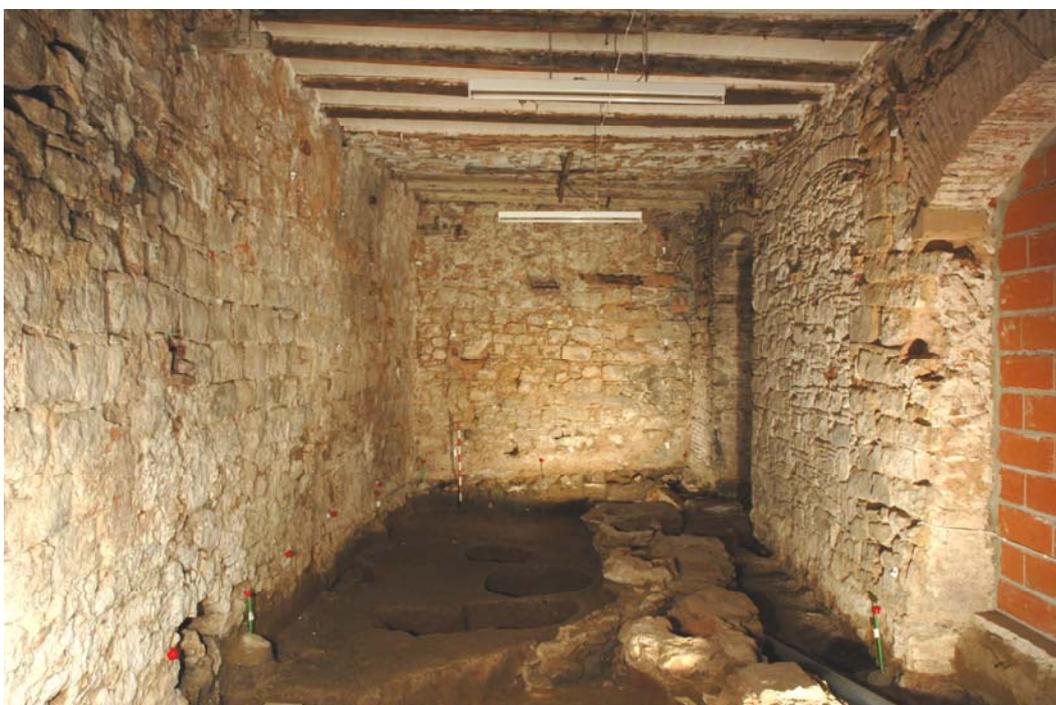
Las paredes que delimitan la Habitación A fueron construidas posteriormente ya que todas ellas se apoyan de forma directa sobre los la UE 41 y algunos de los posibles silos documentados en la estancia. Las paredes oeste (UE 85) y norte (UE 118) podrían ser contemporáneas. En la UE 118, aparece un arco de descarga construido en ladrillo y dovelas de piedra que gravita sobre un dintel inferior de madera, a no ser que se trate de una puerta cegada, indicando un acceso a este ámbito por el lado norte. Posteriormente se construirán tanto la pared este (UE 119) y el arco de situado en la pared sur de tipo escarzano y construido con ladrillos (UE 120).

Fig. 2.8.- Visión general de la Habitación A una vez finalizada la intervención (foto. J. Sans).

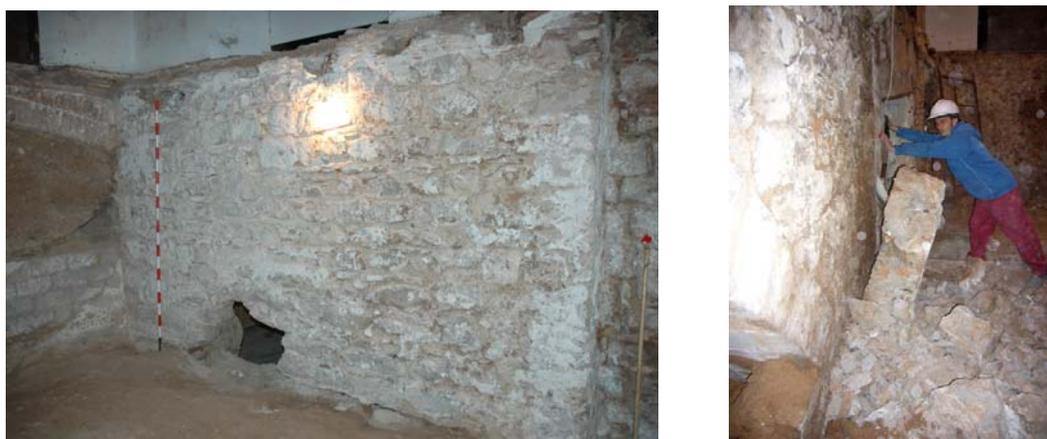
Antes de comenzar con las labores de excavación del subsuelo previstas en esta habitación, se procedió al derribo del muro, UE 14 (fig. 2.9), dado que estaba descalzado y constituía un riesgo a la hora de realizar la intervención. Además, el derribo de este muro facilitaría la evacuación de tierras de la habitación, así como el descubrimiento de la cara norte del arco de medio punto en dovelas de piedra (UE 19), que conocíamos por su cara sur abierta en la Habitación C. El derribo del muro fue realizado con un martillo eléctrico de pequeñas dimensiones.

Fig. 2.9.- Habitación B, UE 14 y desmonte.

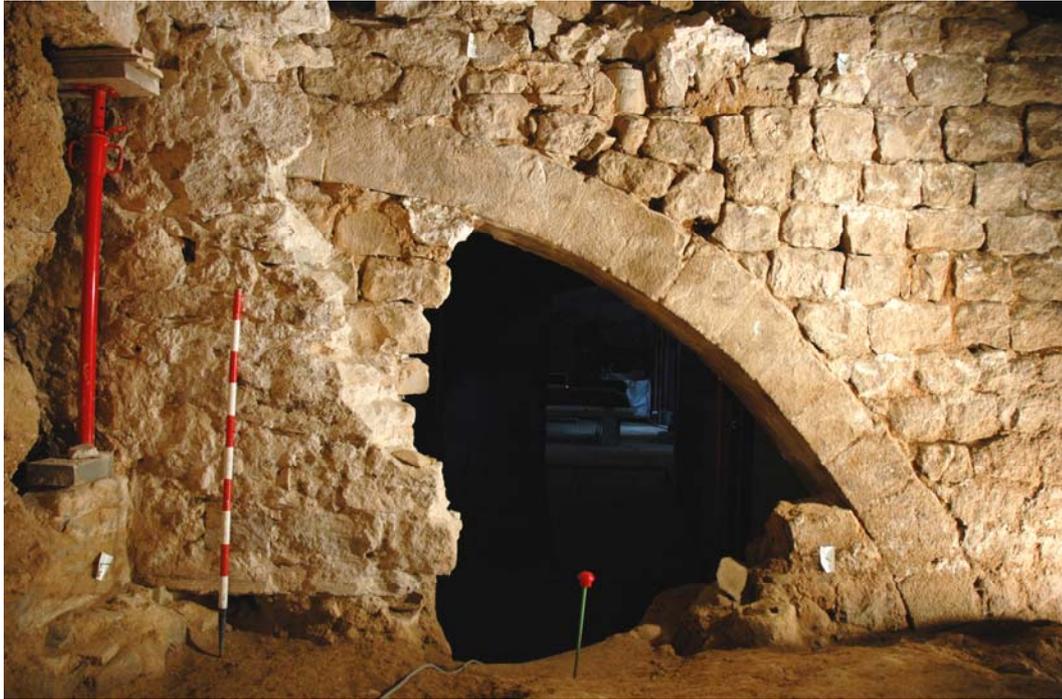
Por debajo de la UE 14, apareció un muro (UE 38) utilizado para cegar el arco. La limpieza de la UE 38 proporcionó el fragmento de un plato de cerámica azul catalana datado entre 1620 y 1670 (fig. 2.10).

Fig. 2.10.- Habitación B, UE 38 (foto J. Sans).

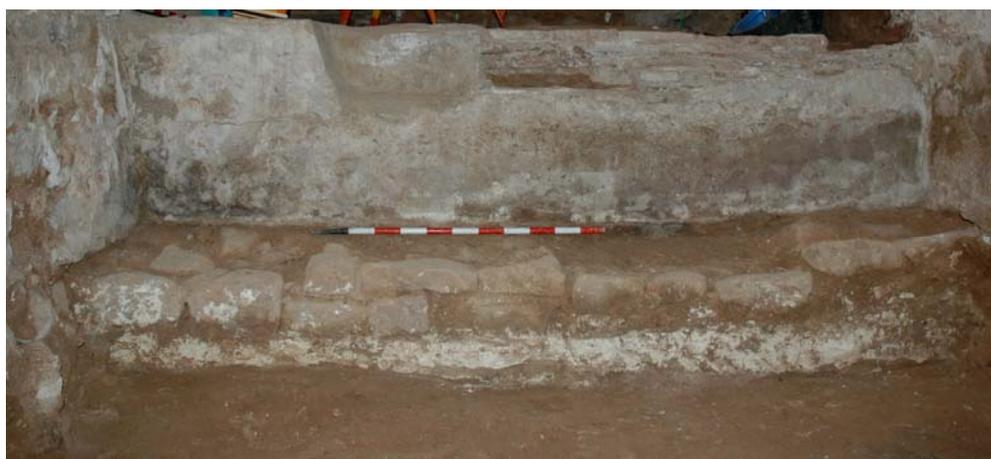
También por debajo de la UE 59 se ha documentado un muro de piedras de gran tamaño, algunas de ellas con cara vista rectangular y encaje de forma triangular, con orientación norte-sur situado en el centro de la habitación (UE 73) (fig. 2.12 y láms. I.4 y I.30).

Fig. 2.12.- Habitación B, muro UE 73.

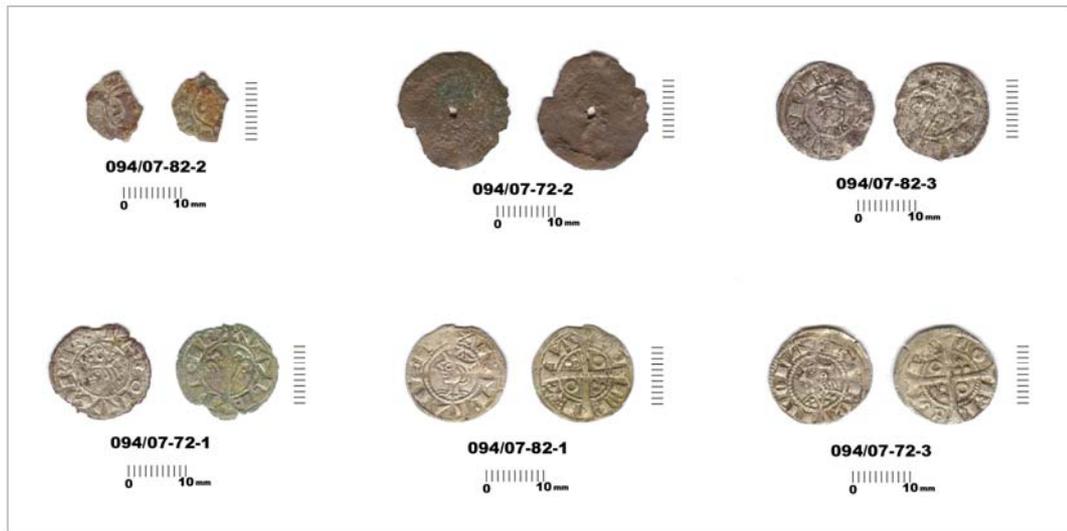
Fig. 2.13.- Monedas y pieza metálica de las UE's 72 y 82.

En este pavimento de cal, UE 82, se localizaron 3 monedas (fig. 2.13). Dos son *diners* de Jaume I, uno de Valencia posterior a 1247 o bien de 1271-1276, y el otro de Barcelona, post 1258. La otra pieza es un óbolo del Senyoriu de Montpeller, con una dilatada cronología entre 1204 y 1349. El estudio de las monedas y la posición estratigráfica indica un *terminus postquem* de creación del pavimento por lo menos del tercer cuarto del siglo XIII. El pavimento UE 82 se encontraba recortado por una fosa de forma casi rectangular, UE 84, rellena por un estrato de color marrón oscuro con poca compacidad y textura arenosa, UE 83. La probable destrucción de una parte del pavimento -UE 82- motivará la posterior construcción del pavimento UE 72. Por debajo de la UE 82, apareció un nivel de tierra de color marrón oscuro muy arcilloso y poco compacto, con restos de carbón, de textura arenosa, UE 90.

Por debajo de la UE 59, se descubrió un pavimento de color blanco partido compuesto por cal machacada, UE 72, ubicado mayoritariamente en la parte oeste de la habitación. Es importante destacar que en este estrato se han documentado 2 monedas (fig. 2.13, lám. III.22). Se trata de dos *diners* de Jaume I, uno de Valencia y otro de Barcelona, el primero posterior a 1247 o bien de 1271-1276, y el segundo, el acuñado en Barcelona de hacia el 1270.¹² A partir de la información proporcionada por las monedas, la cerámica documentada y la posición estratigráfica, este estrato puede ser fechado a inicios del siglo XIV o posterior.

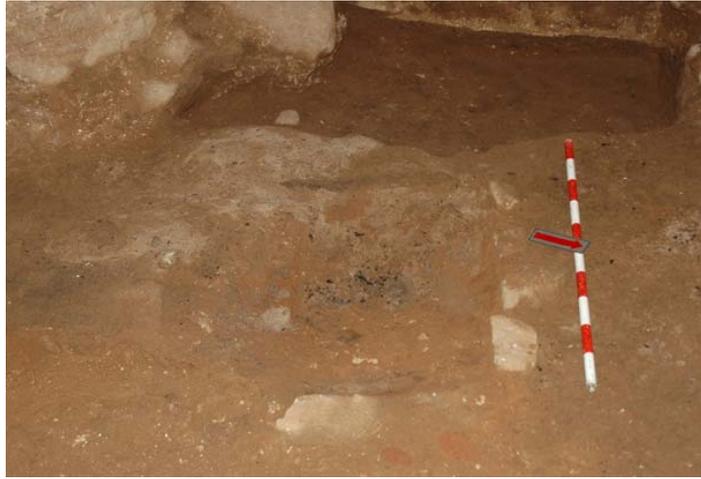
La estructura de forma circular ligeramente irregular, la UE 94, de cerca de 1 m. de diámetro y una profundidad de 24 cm, apareció por debajo de la UE 90 (fig. 2.14 y lám. I.19). Las paredes de la estructura, UE 94, estaban construidas por unas grandes piedras recubiertas y trabadas entre sí con arcilla muy compacta. La estructura se encontraba totalmente cubierta de arcilla (UE 95), formando un cono y en el centro los restos de carbones para la combustión.¹³

Fig. 2.14.- Estructura de combustión, UE 94 .

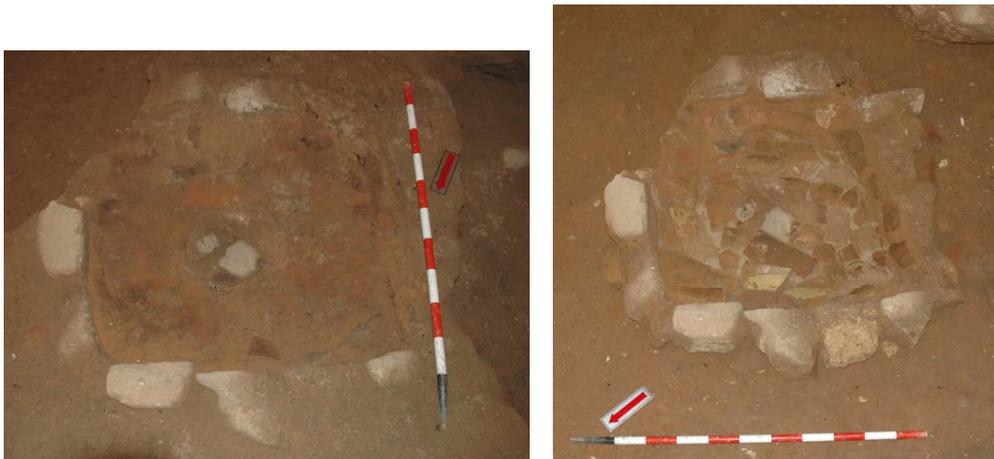
Por debajo de estos restos y de la arcilla, el interior de la estructura está forrada toda ella por fragmentos de tejas formando una superficie regular (UE 99) (fig. 2.15. XX y lám. I.19).

Fig. 2.15.- Interior de la estructura de combustión, UE's 95 y 99.

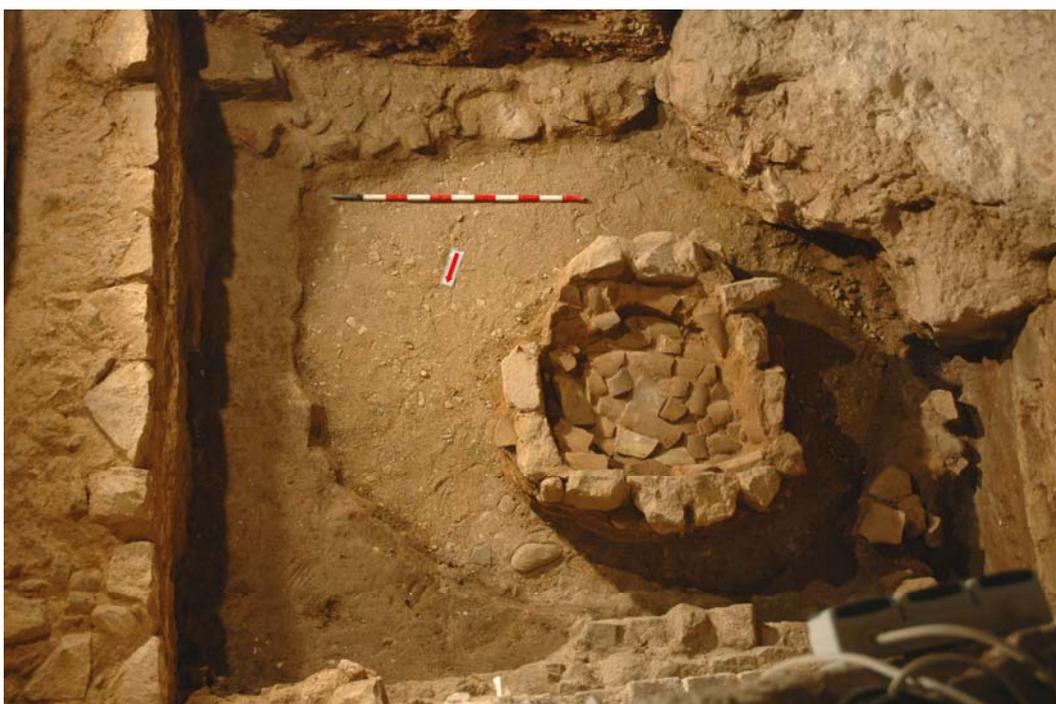
Por debajo de la UE 100, se localizó un estrato de arcillas (UE 109), adosado a los muros y recortado en el centro circularmente. El relleno del recorte es un potente estrato, compuesto por gravas, arenas, piedras y escasos cantos rodados (UE 111) (fig. 2.16). Por sus características este estrato responde al Cuaternario antiguo del *pla* de Barcelona y debe ser material de una de las rieras que desde la *Serralada* bajaban hacia el *pla*. Al tratarse de un recorte y relleno importantes quizá debería ser puesto en relación con funciones de drenaje¹⁴.

Fig. 2.16.- UE 100 arcillas recortadas y UE 111 relleno de gravas, arenas y piedras, en el centro estructura de combustión, en el ángulo superior derecho, cimentación del pilar del acueducto (foto J. Sans).

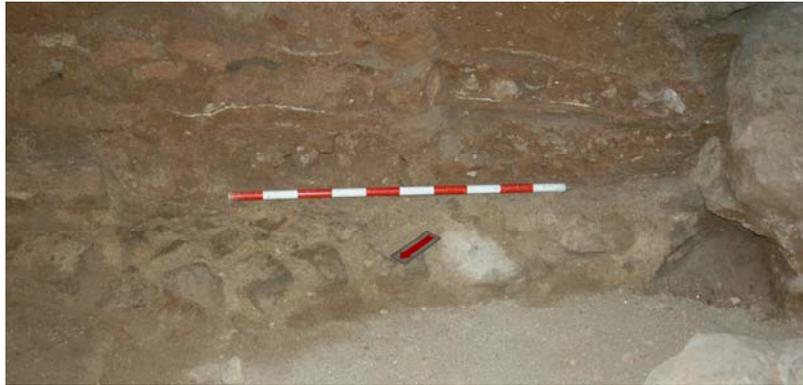
Fig. 2.17.- UE 110.

cimentación del pilar del acueducto, al tratarse de un nivel formado por piedras y lechadas de argamasa muy uniforme (fig. 2.17 y lám. I.8). A esta estructura se le adosaba tanto el estrato de arcillas UE 109, como el estrato de arenas UE 101 y la estructura UE 76. Todo parece indicar que la cimentación se apoya en esta estructura.

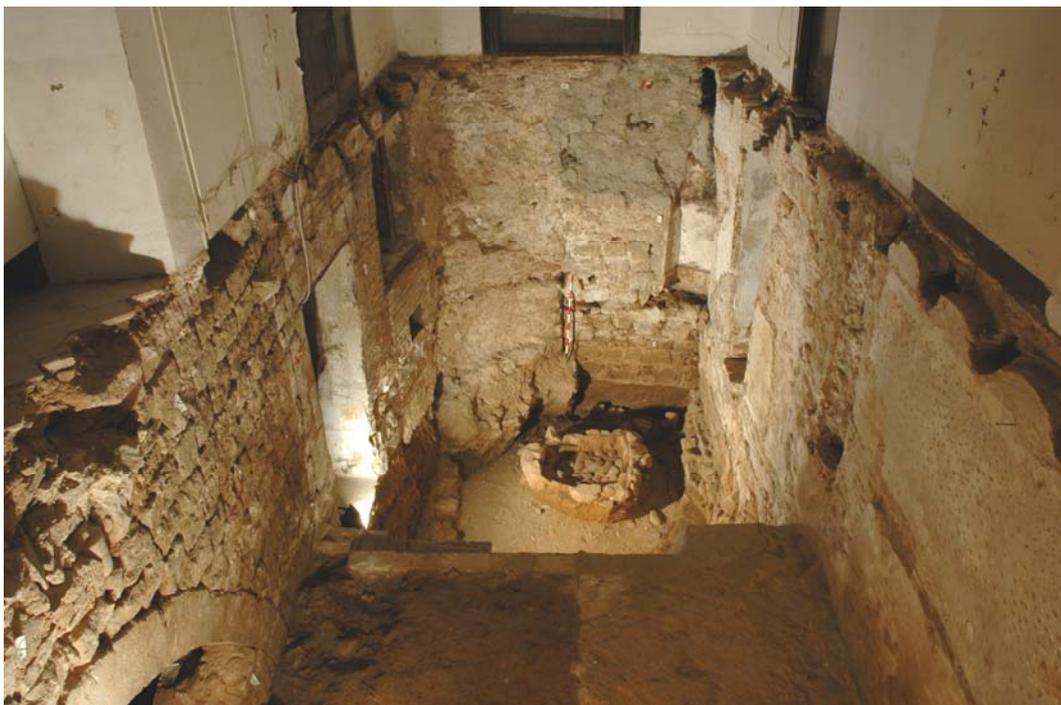
Con la excavación de la UE 100 se terminaron los trabajos de excavación en este sector dado que no se disponía de más tiempo y la excavación de la potente UE 101 supone tomar una decisión sobre conservar o desmontar la estructura de combustión UE 94 (fig. 2.18).

Fig. 2.18.- Habitación B al finalizar la intervención (foto J. Sans).

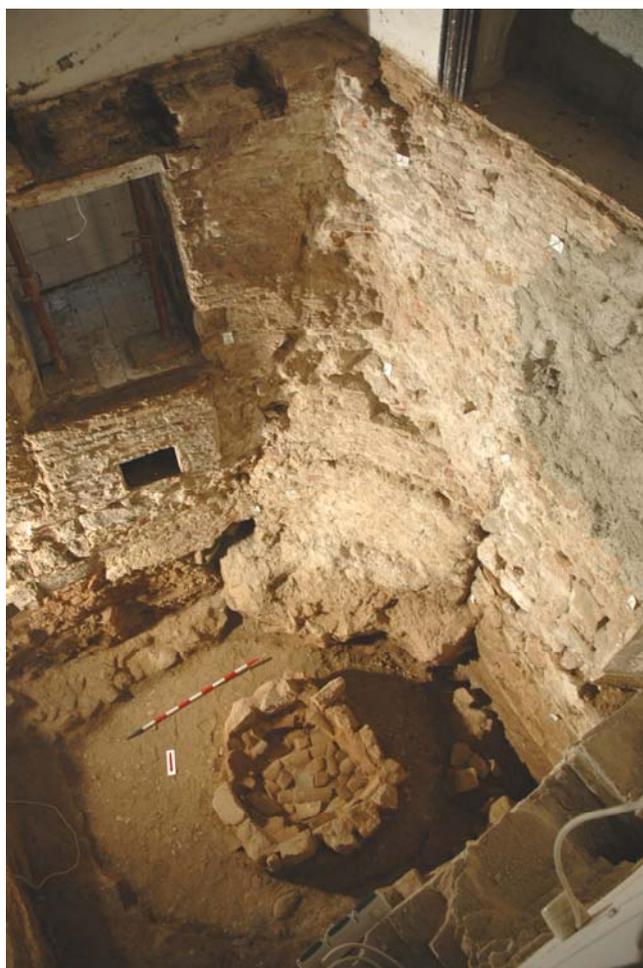
La estructura más antigua documentada son los restos del pilar del acueducto ubicados en la esquina suroeste de la habitación, así como la estructura UE 110, que parece responder a un nivel de construcción (lám. I.8). No es posible el momento establecer el tipo de relación entre los cimientos del acueducto y esta estructura.

Fig. 2.19- Habitación B, sector oeste. Límite sur, pilar del acueducto y vano cegado y estructura de combustión (foto J. Sans).

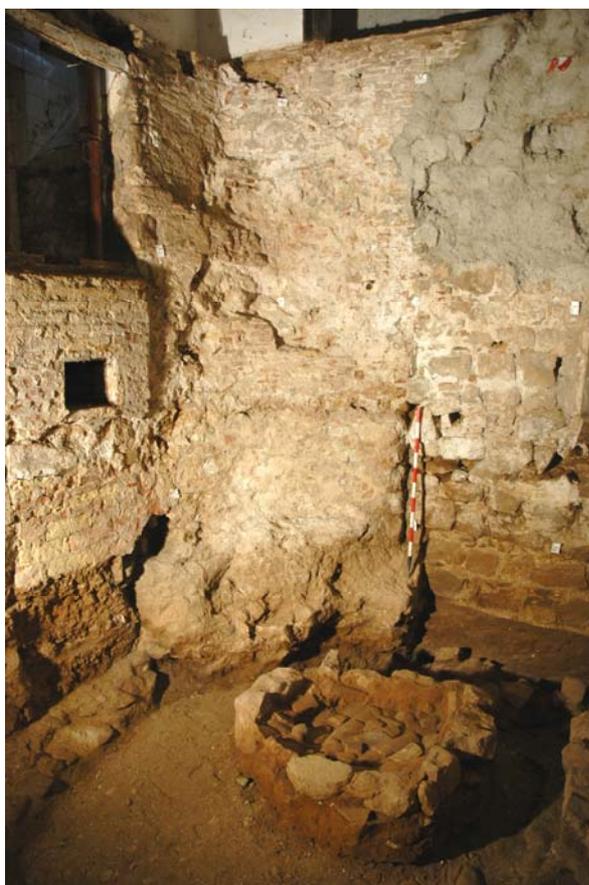
siendo utilizada en el siglo XIII. El acceso al lugar de ubicación de la estructura de combustión, pudo hacerse a través del arco de dovelas y/o por medio de la abertura, que queda registrada en el corte estratigráfico del límite sur existente entre la UE 76 y la cimentación del acueducto. Por el momento no se observa otro posible acceso.

Fig. 2.20.- Habitación B. Límite sur, pilar y cimentación del acueducto, vano cegado y estructura de combustión (foto J. Sans).

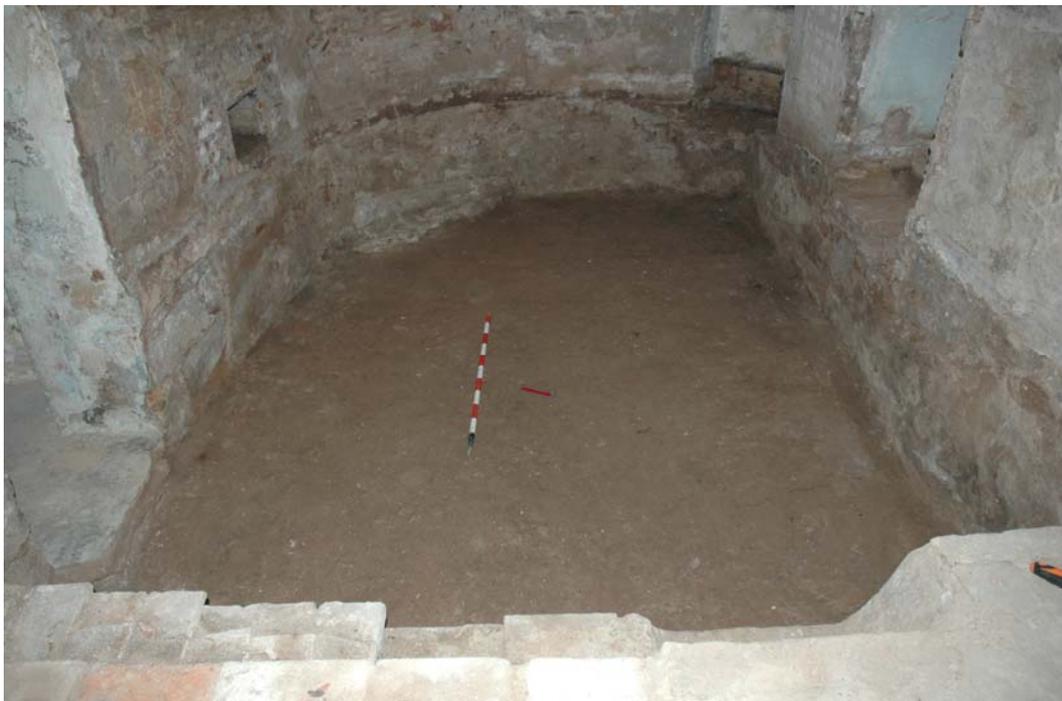
Fig. 2.21- Habitación B, UE 66.

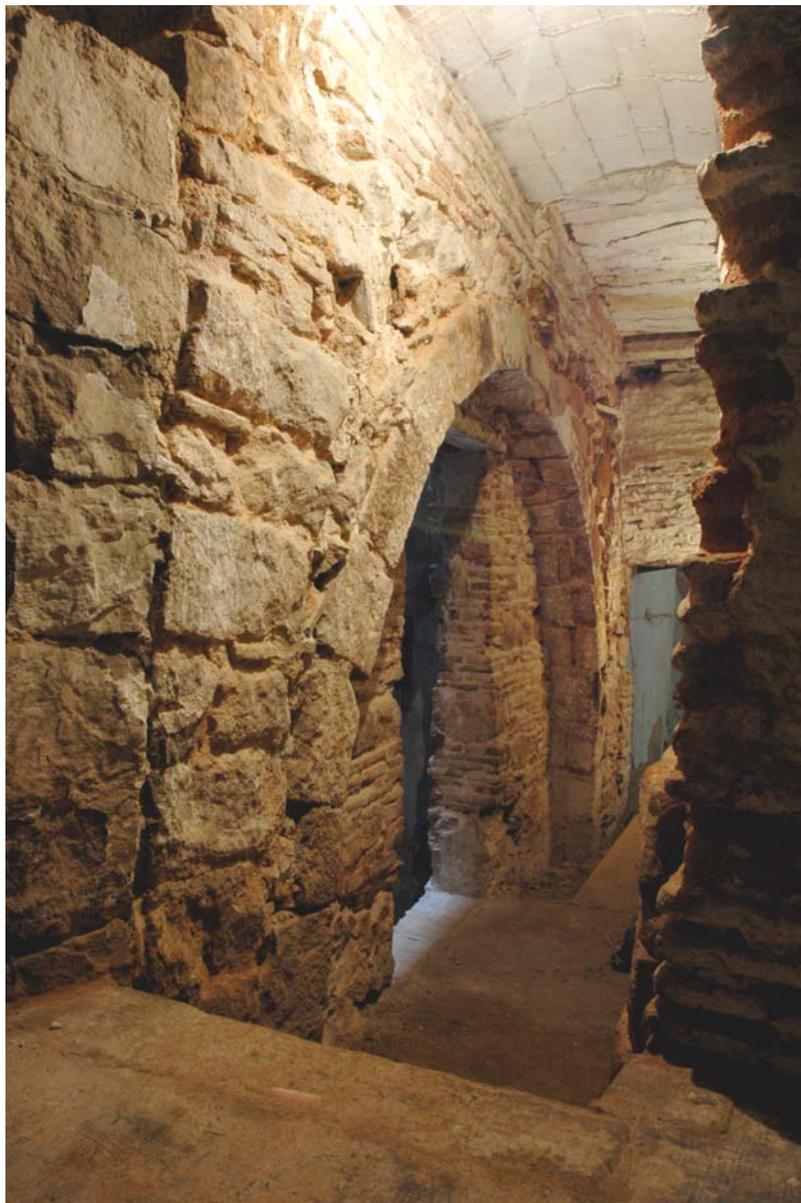
Sin embargo para poder comprender el tipo de aparejos que conforman el Pasillo, se repicaron las paredes porque estaban revestidas de una capa de pintura y otra de cal (UE's 7 y 8). No se repicó la cubierta, una bóveda de cañón bastante plana cubierta por ladrillos planos.

Fig. 2.22- Arco del pasillo, UE 121 (foto J. Sans).

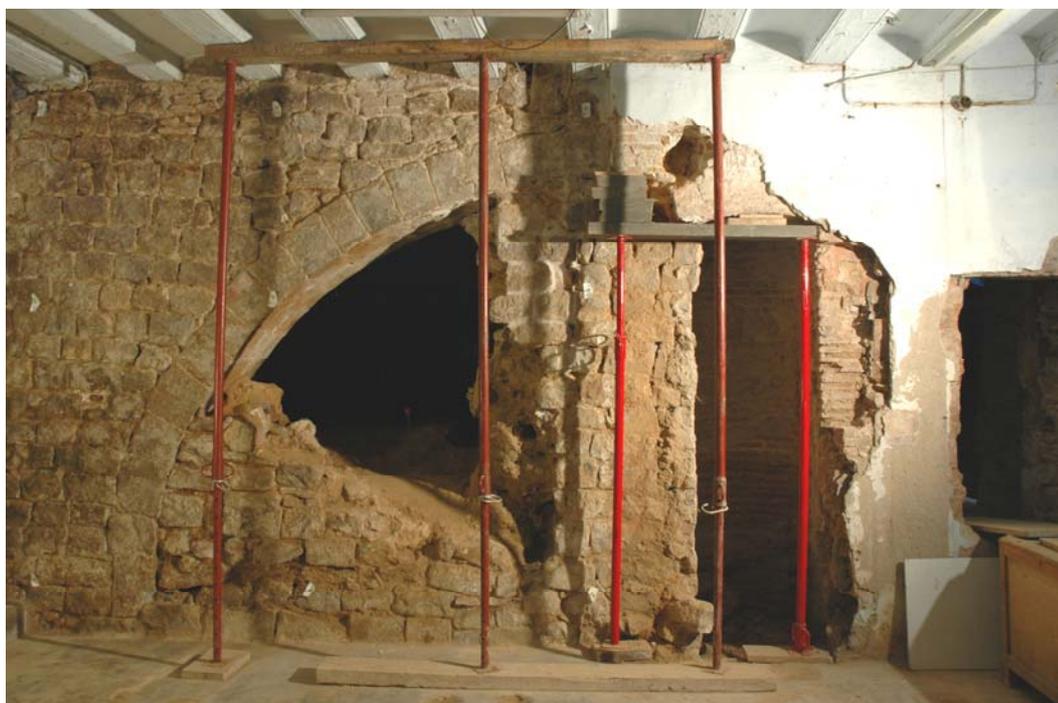
El rebozado ocultaba, en el sector oeste del muro norte, el arranque y mitad de un arco de medio punto en dovelas de piedra (UE 19), cuyo radio mide 2,45 m. El arco está inserto en un paramento bien construido de bloques de piedra rectangulares (fig. 2.23 y lám. I.27).

Fig. 2.23.- Habitación C, muro norte, UE 19, con el arco de medio punto y el pozo, UE 63 (foto: J. Sans).

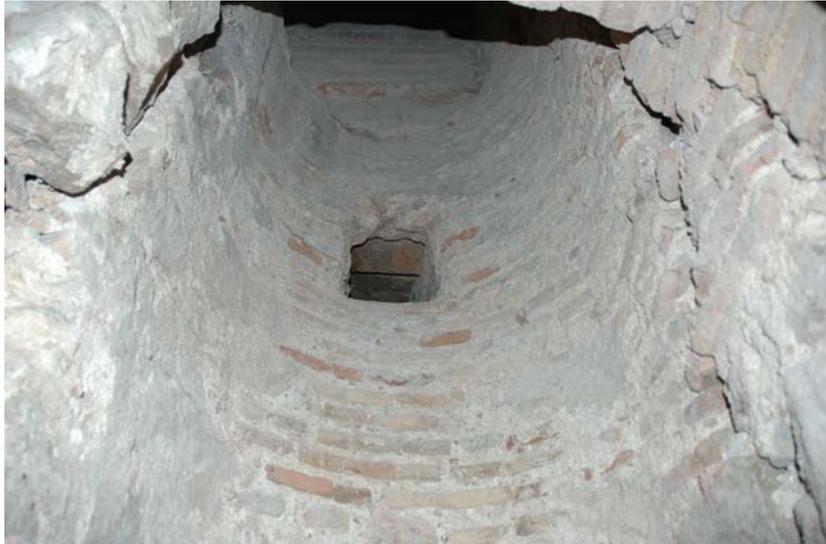
Altura total: 4'39 m.

Fig. 2.24.- Habitación C, interior del pozo, UE 63.

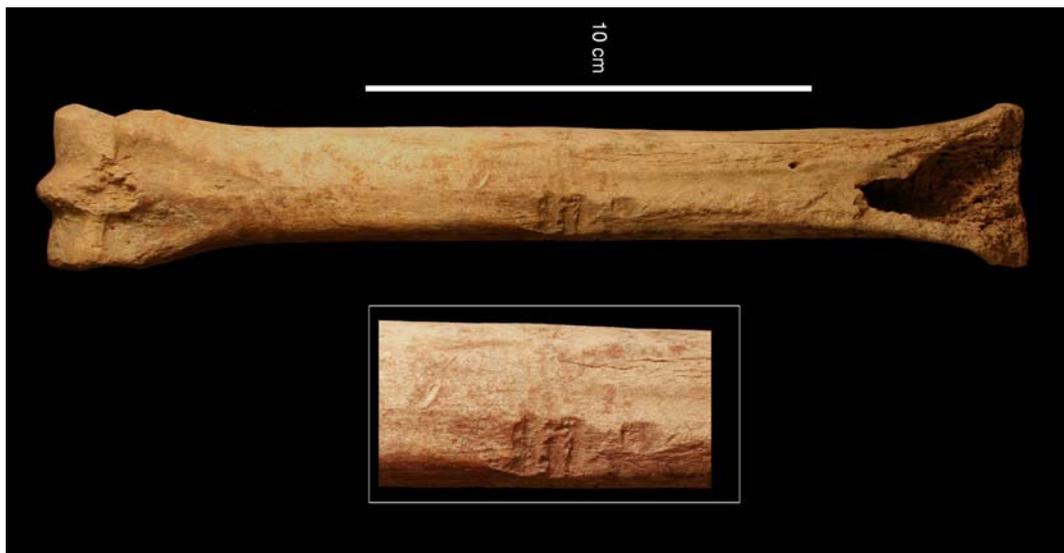
Al conjunt del segle X-XI es va recuperar l'única resta d'èquid de tota la cronologia. Es tracta d'un metàpode que presenta llevaments a la cortical vinculats al descarnament de l'os (fig. 3.1). Això constata el consum de carn d'èquid en aquests segles, tal i com es coneix a partir de les fonts escrites. Les mesures corresponen bé a les mitjanes conegudes per ase (*Equus asinus*) a partir del treball d'Eisenmann i Beckouche (1986). Les figures 3.3, 4, 5 i 6 mostren la representació anatòmica i les traces observades als ossos d'ovicaprins als quatre conjunts principals (s. X-XI, s. XIII, s. XV, s. XVIII). El baix volum de mostra impossibilita prendre en consideració les diferències en la representació

Fig. 3.1.- Metàpode d'èquid amb traces de descarnament.

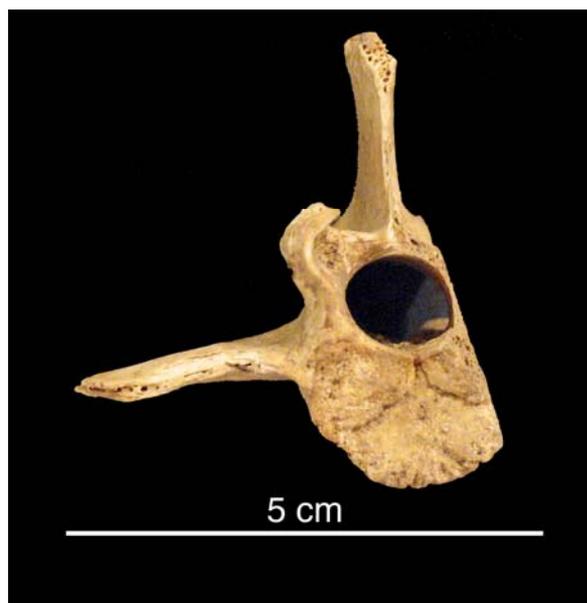
Fig. 3.2.- Vèrtebra lumbar de l'UE 59 amb un impacte oblic que secciona una de les apòfisis transverses (segon esquarterament, obtenció del llom).

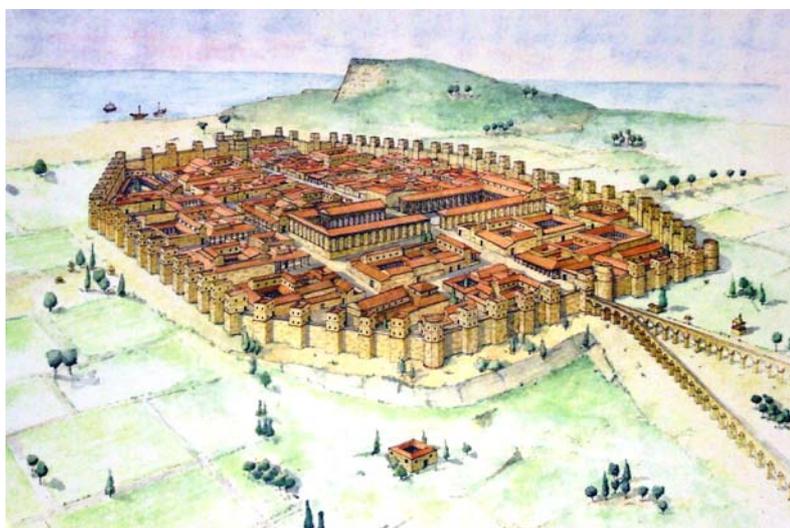
La finca de la calle Ripoll 25 se sitúa en el norte y en el exterior del perímetro de la *Barcino* romana. El suburbio, como en todas las pequeñas y grandes ciudades romanas estaba ocupado por las vías y caminos de acceso al núcleo urbano, zonas sepulcrales, a la vez que huertos y campos dedicados a la ganadería y a la explotación agrícola. En el caso de Barcelona, y ya desde época fundacional, el paisaje suburbial estaba marcado por dos elementos constructivos relevantes: los dos acueductos que traían el agua a la ciudad, uno desde Collserola y otro desde el Besòs, donde a la altura de Montcada se construyó una presa para mantener el caudal constante y suficiente (Granados, s/f; Mayer y Roda, 1977) (fig. 4.1).

Fig. 4.1- Restitución de la Barcino romana con su entorno y la llegada de los acueductos a la puerta norte de la ciudad (MHCB).

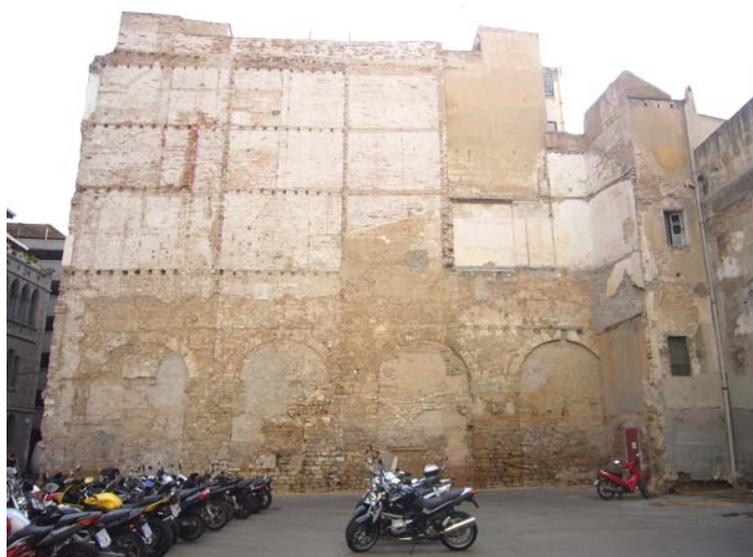
De gran interés son también los trabajos llevados a cabo por O. Granados y F. Puig cuando se desmontó, en 1988, el edificio medieval y moderno de la calle Duran i Bas (nº 12 y 14, frente a la Balmesiana). El desmonte de esta finca comportó la localización, sobre unos 20 metros de longitud, de cuatro arcos y sus correspondientes pilares y vanos cuajados, del acueducto utilizado como medianera entre los edificios 14 y 16 de dicha calle ya en el siglo XI (Granados y Puig, 1993b; Granados, s/f) (fig. 4.2).

Fig. 4.2.- Acueducto utilizado como medianera descubierto en 1988.

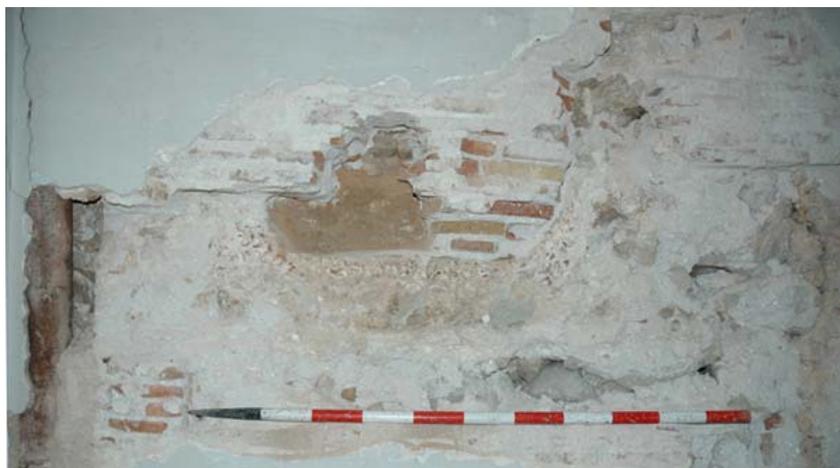
Fig. 4.4.- *Specus* del acueducto en Ripoll 25.

La intervención arqueológica ha permitido documentar uno de los pilares del acueducto hasta su nivel de cimentación, que ya era conocido por su cara oeste. Dentro de la finca de Ripoll 25, se conserva también en la planta baja otro pilar del acueducto y en los pisos superiores parte de uno de los arcos y en el altillo de la primera planta en la pared norte que delimita la finca, se observa en sección el –*specus*– o caja del canal de agua (fig. 4.4).

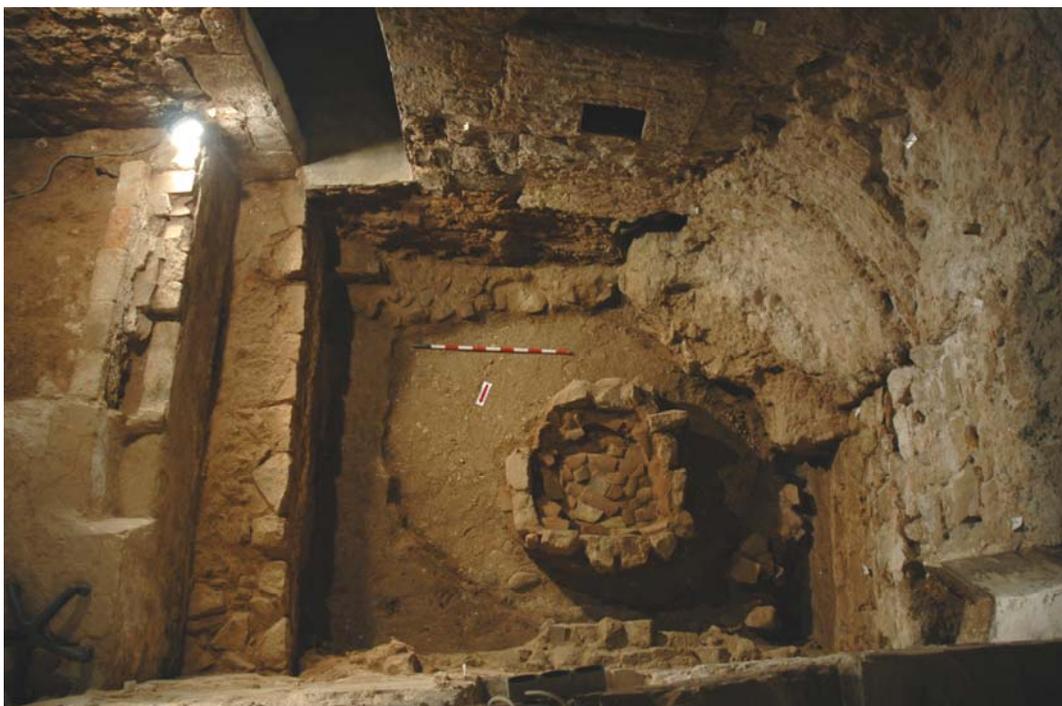
el centro aparecieron restos de carbones. Esta estructura estaba asociada a un nivel de arcillas quemadas (rojas), UE 100, con restos de carbones que sugieren que todo el espacio excavado junto al acueducto sirvió como una única superficie. Resulta tentador asociar esta estructura de combustión con el horno de los textos, el *furnus Ripollensis*, aunque para unas conclusiones más certeras habrá que ser prudentes y esperar a finalizar la excavación del sector y de los otros ámbitos de la planta baja del edificio para determinar la función del espacio y afinar su cronología.

Fig. 4.5.- Habitación B, intervención en el sector oeste junto al pilar y vano del acueducto (foto J. Sans).
