**INTERVENCIÓ ARQUEOLÒGICA AL
CARRER DE RIPOLL, 25
/
CARRER DELS CAPELLANS, 10-16**

[DISTRICTE DE CIUTAT VELLA, BARCELONA]

Número de l'intervenció: 094/07

UNIVERSITAT de BARCELONA
Barcelona, maig, 2008

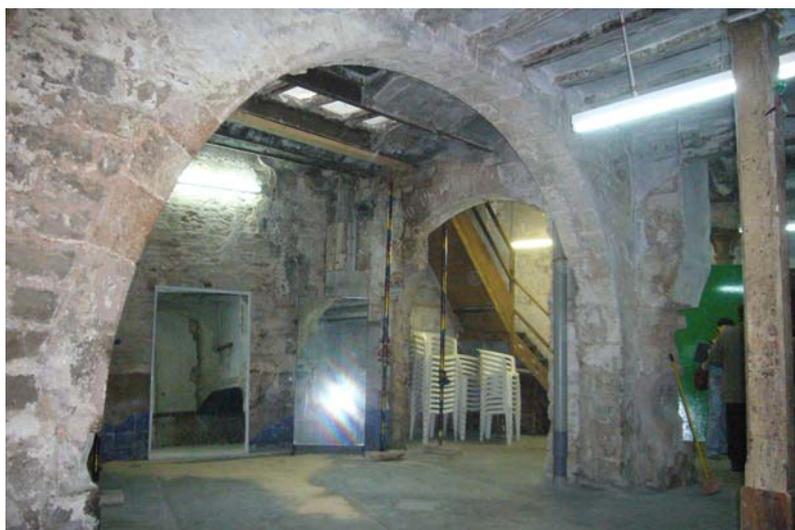
Fig. 4.6.- Planta baja del edificio, arco en el espacio utilizado todavía hoy por los *geganter*s.

La estructura de combustión queda sellada a finales del siglo XIII e inicios del XIV, sin embargo es necesario también tener en cuenta que por el momento la excavación no ha proporcionado muchos datos sobre la compleja trayectoria que sufre el edificio a partir de este momento. Se sabe de la existencia de un hostel conocido con los nombres de Hostal o Alberg d'en Garcia, antiguo Hostal del Lleó momento en el que debieron seguir estando en uso los arcos de medio punto, ya referidos y a otros distribuidos en el resto de la planta baja (fig. 4.6).

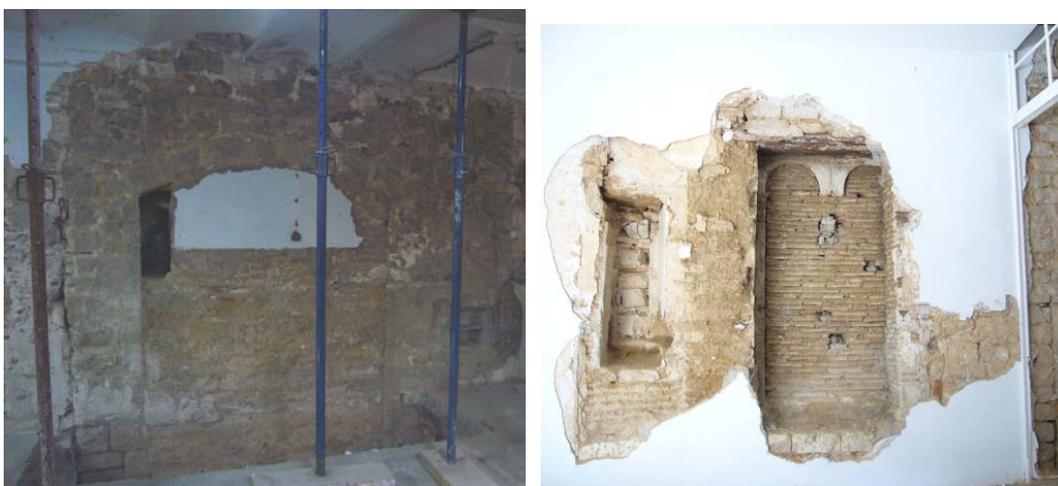
Los *Estudis Generals* (*Scoles maiors* o *Pedagogium*), en época bajo medieval y quizá ya desde el año 1431, estuvieron ubicados probablemente en parte de la finca. Se documenta así una de las primeras sedes de la antigua universidad medieval de Barcelona, que dependía directamente del gobierno de la ciudad, pero que al fusionarse con la escuela catedralicia quedó bajo la dirección del obispo (Batlle, 1975: 335). Si realmente los *Estudis Generals* estaban en Ripoll 25, ocuparían seguramente algunos de los espacios dotados de arcos de medio punto, así como el primer cuerpo de fábrica al fondo del paso por el callejón sur, provisto de puertas cegadas construidas con arcos escarzanos (fig. 4.7).

Fig. 4.7.- Arcos escarzanos de puertas cegadas en el cuerpo de fábrica sur (izq.); ventana renacentista en la planta primera (dcha.).

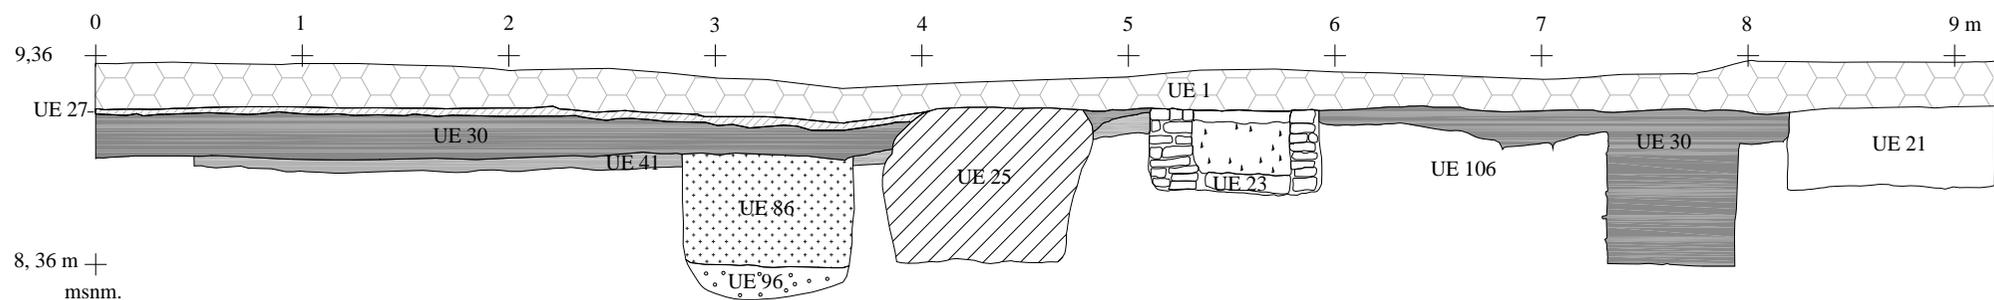
094/07
Habitación A
Sección A-A'
N-S

Lámina I. 9. Sección A-A'. Habitación A.

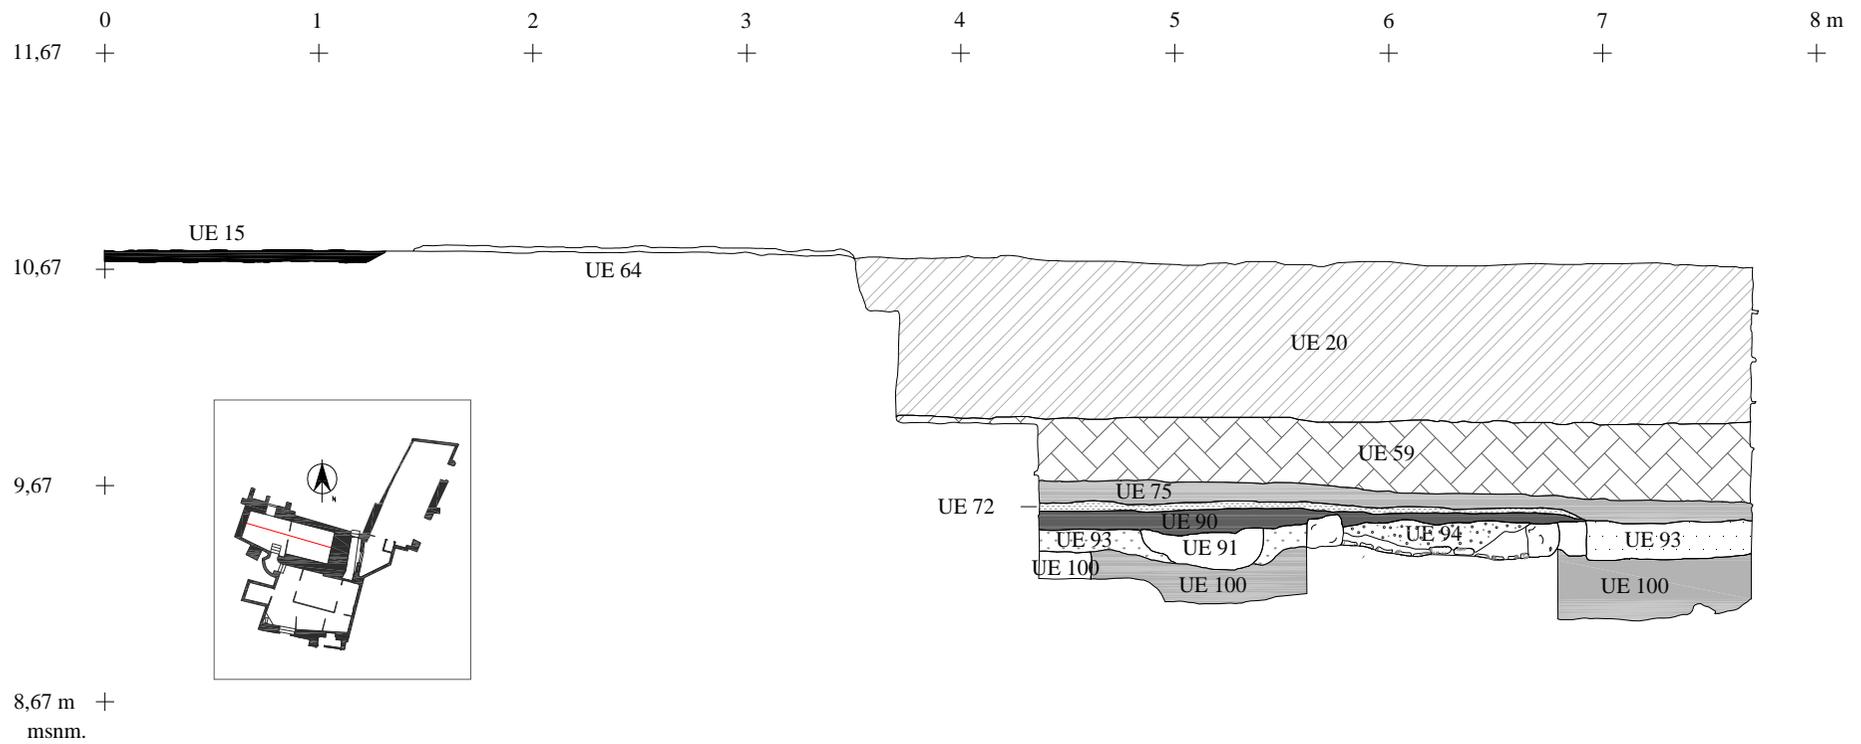
094/07
Habitación B
Sección A-A`
N-S

Lámina I.15. Sección A-A'. Habitación B.

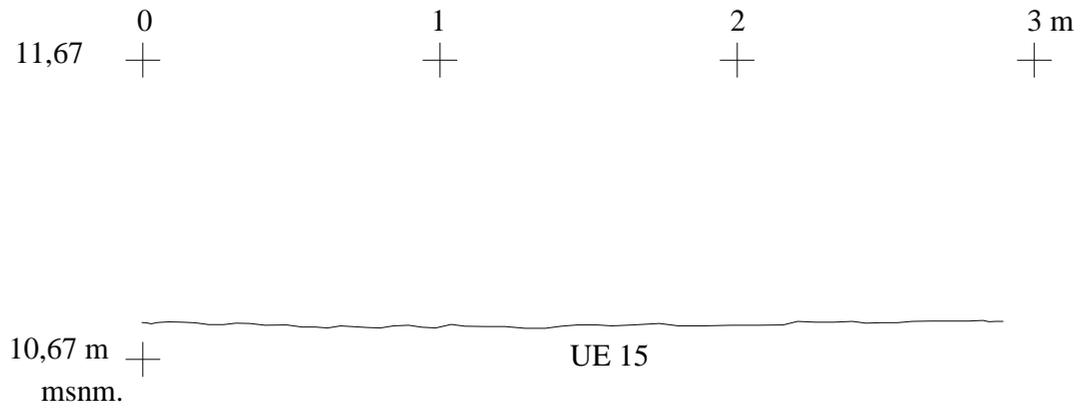
094/07
Habitación B
Sección B-B'
N-S

Lámina I.16. Sección B-B'. Habitación B.

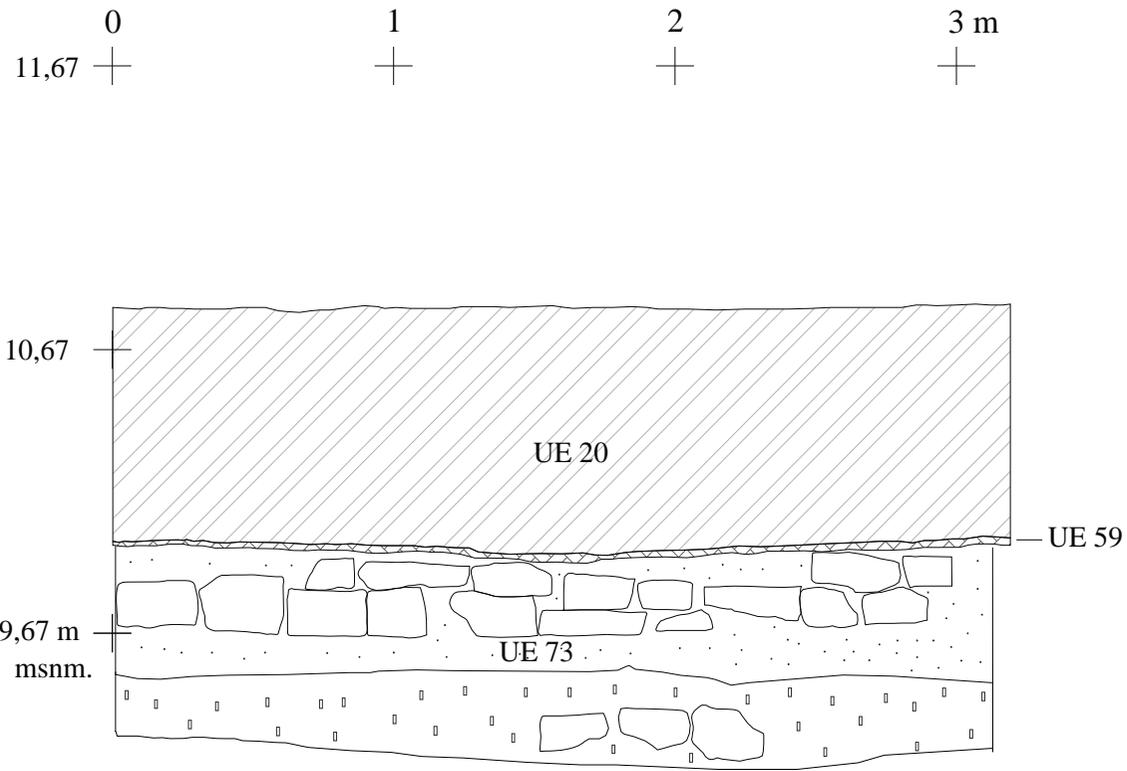
094/09
Habitación B
Sección C-C'
N-S

Lámina I.17. Sección C-C'. Habitación B.

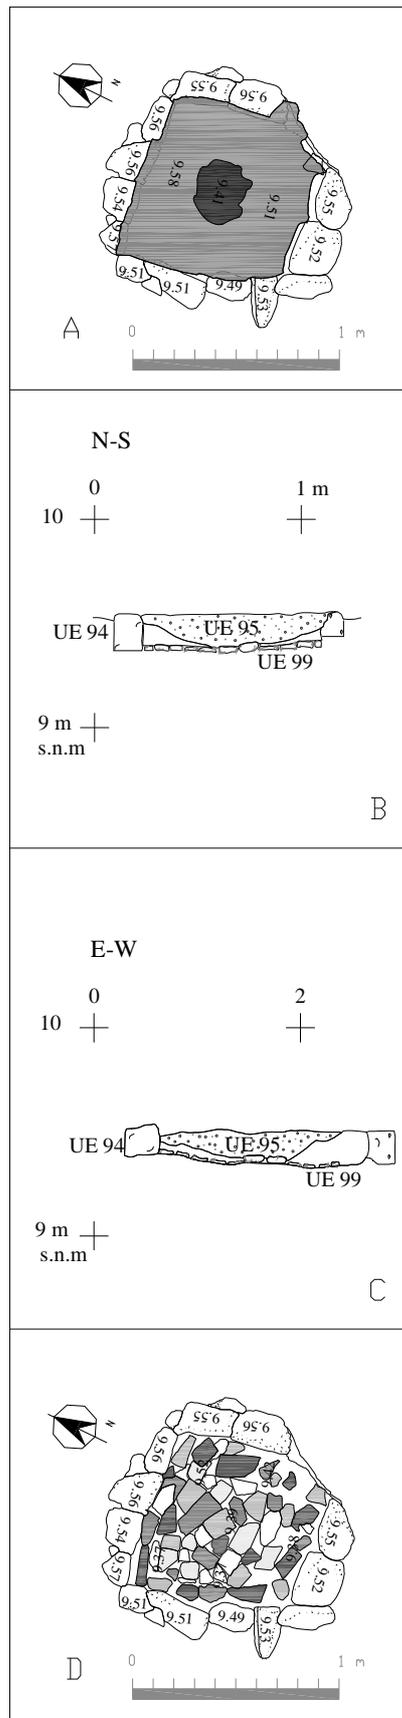
Lámina I.19. Plantas y secciones de la estructura de combustión UE-94. A) UE 94 antes de excavar. C). UE 94 excavada.

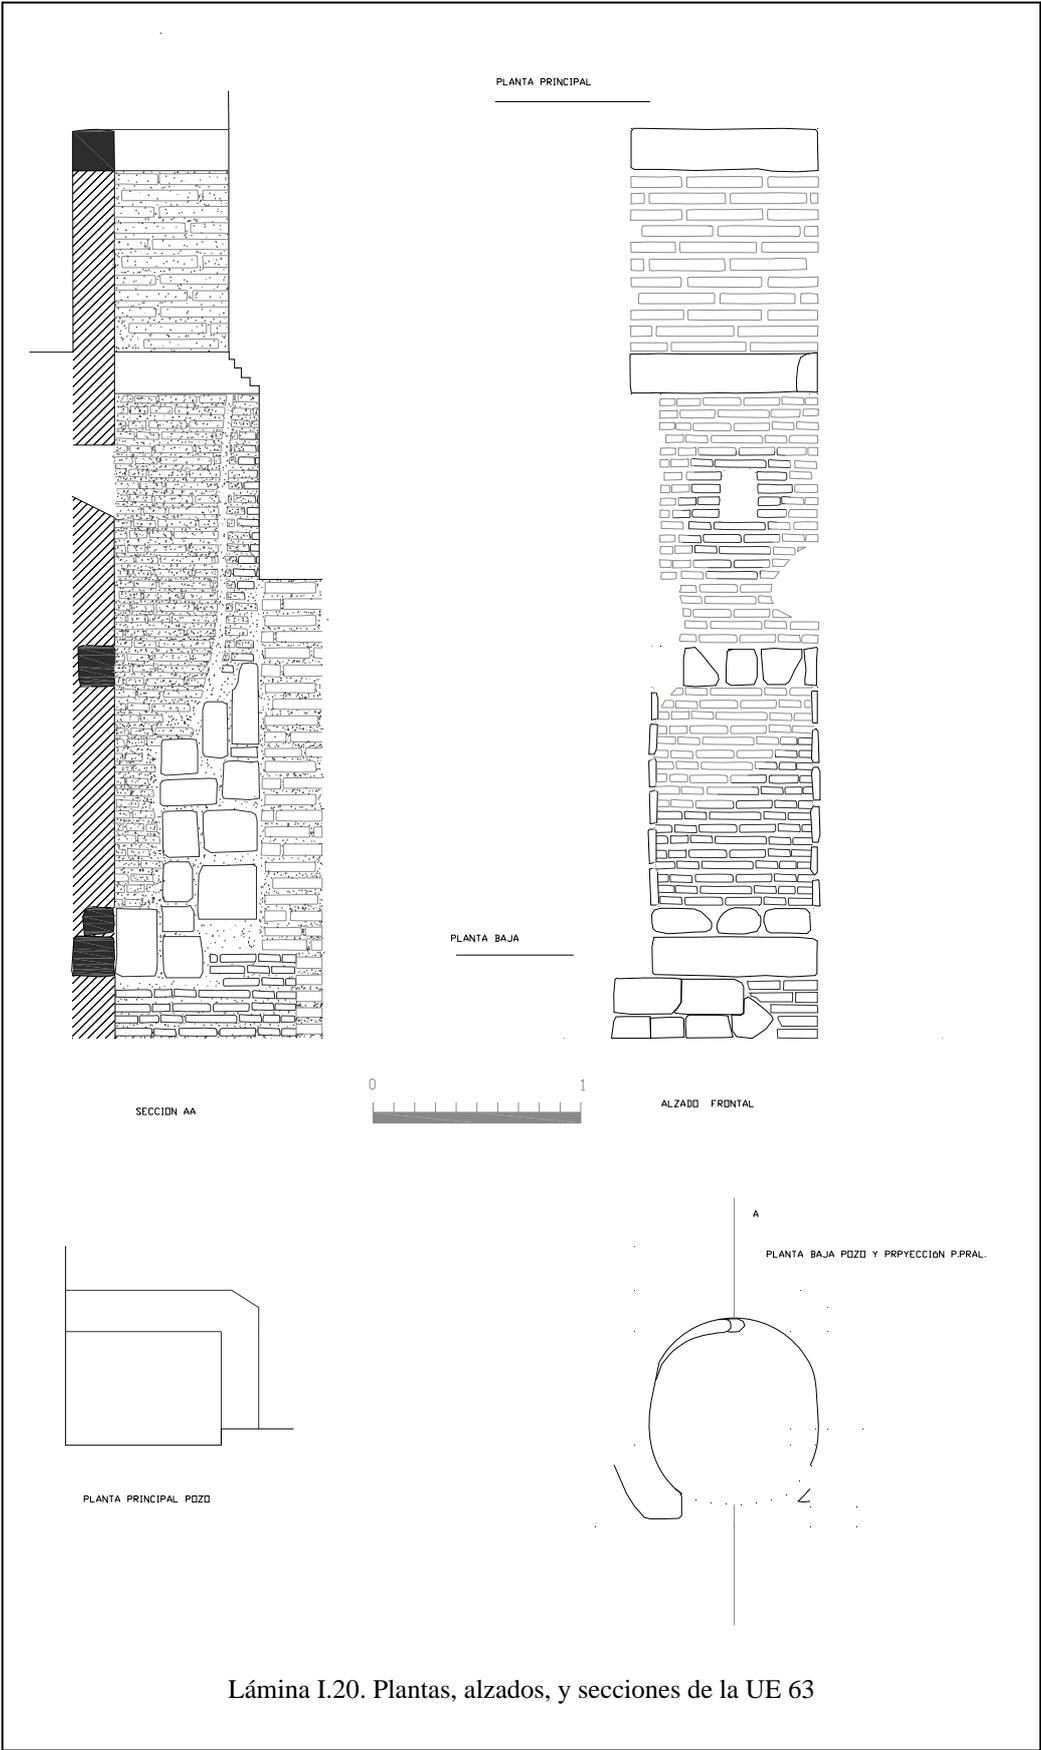
Lámina I.20. Plantas, alzados, y secciones de la UE 63

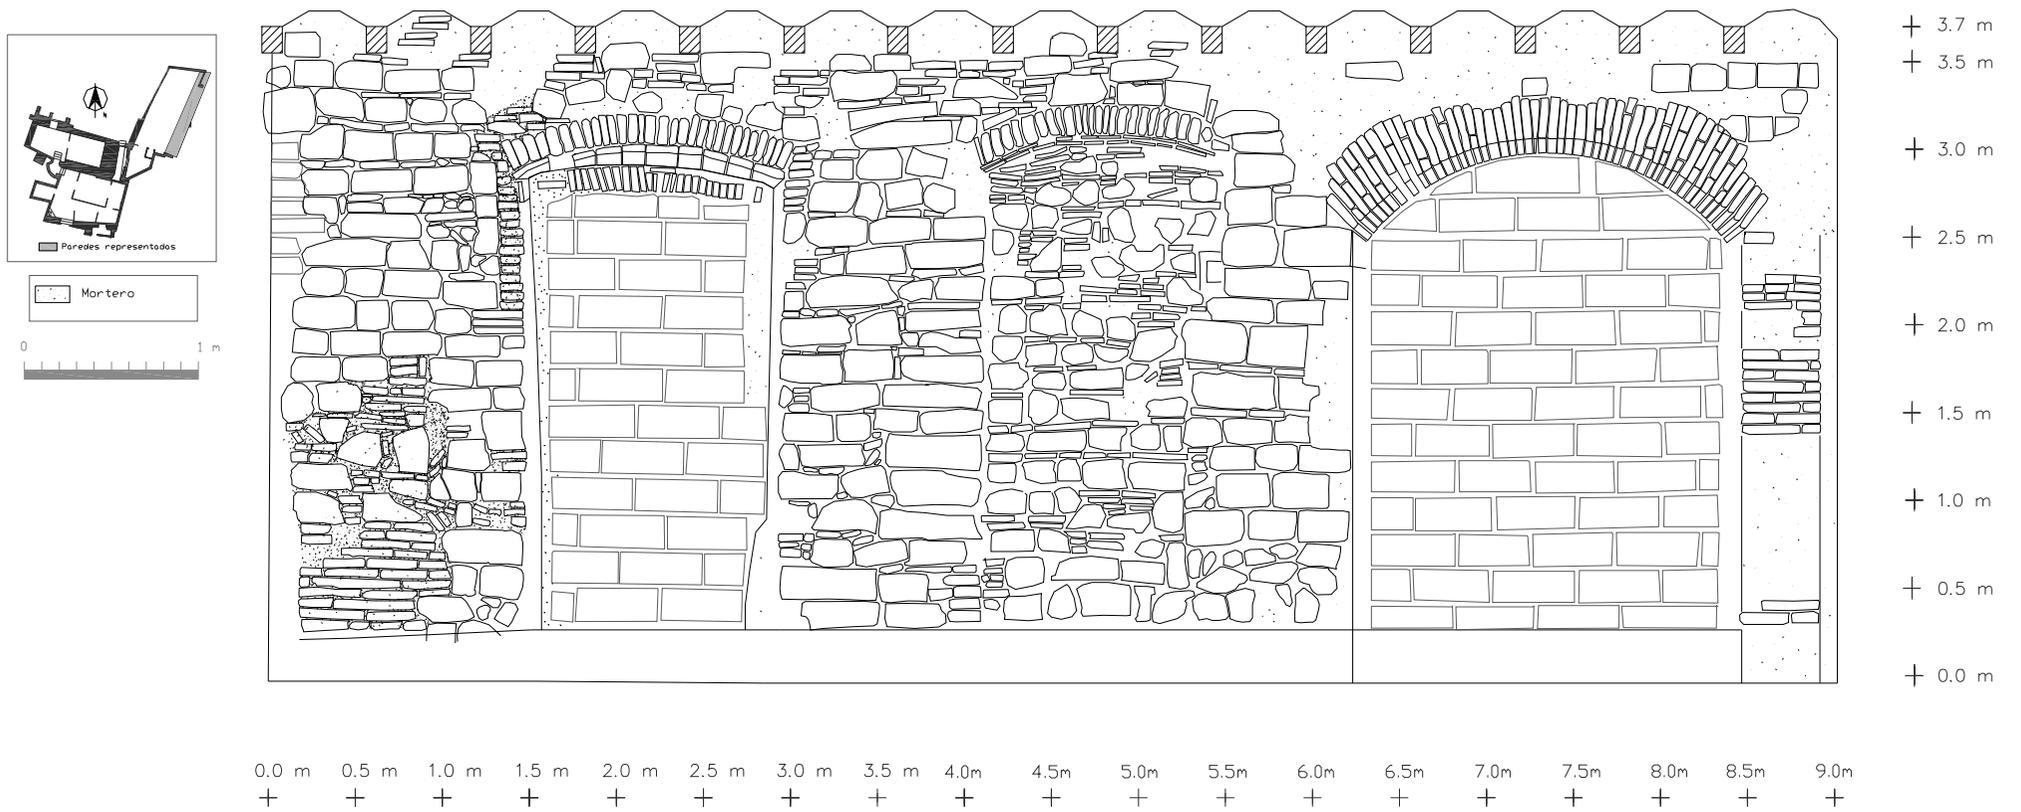
Lámina I.22. Alzado pared este de la Habitación A (UE-119).

La pared este, UE 119, presenta dos arcos escarzanos y uno de medio punto en ladrillo (fig. 2.3 y lám. I). Uno de los escarzanos y el de medio punto cegados con ladrillos huecos modernos⁶; el otro arco escarzano de menores dimensiones y situado entre los dos anteriores presenta también el vano cegado pero con aparejo de piedra irregular pero formando hiladas separadas por lechos de ladrillos o fragmentos de estos.

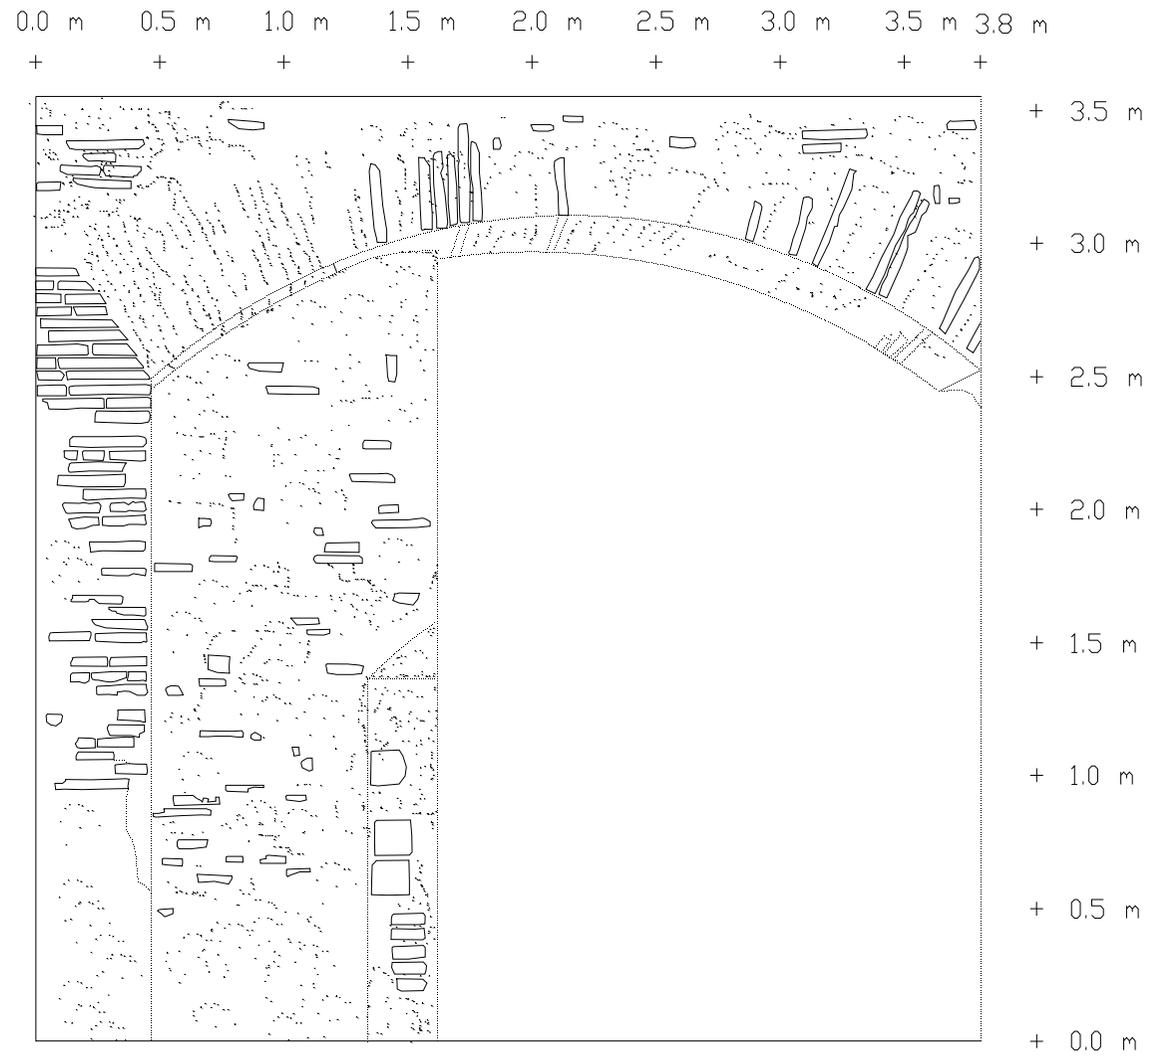
Lámina I.23. Alzado pared sur de la Habitación A (UE-120).

En el límite sur de la Habitación A, un gran arco escarzano y construido en ladrillo (UE 120) (fig. 2.4 y lám. I.23) se abre al patio de luces, antes delimitado por un tabique y un pequeño espacio destinado a lavabo, que se procedió a desmontar. El desmonte facilitó la extracción de tierras, la entrada de una escasa luz natural y, a su vez, repicar el límite oeste de dicho patio y constatar la presencia del arco en dovelas de piedra (UE 121) que delimita este espacio y el pasillo. Dimensiones del arco: altura total: 3,10 m; flecha: 0,55 m; luz: 3,35 m.

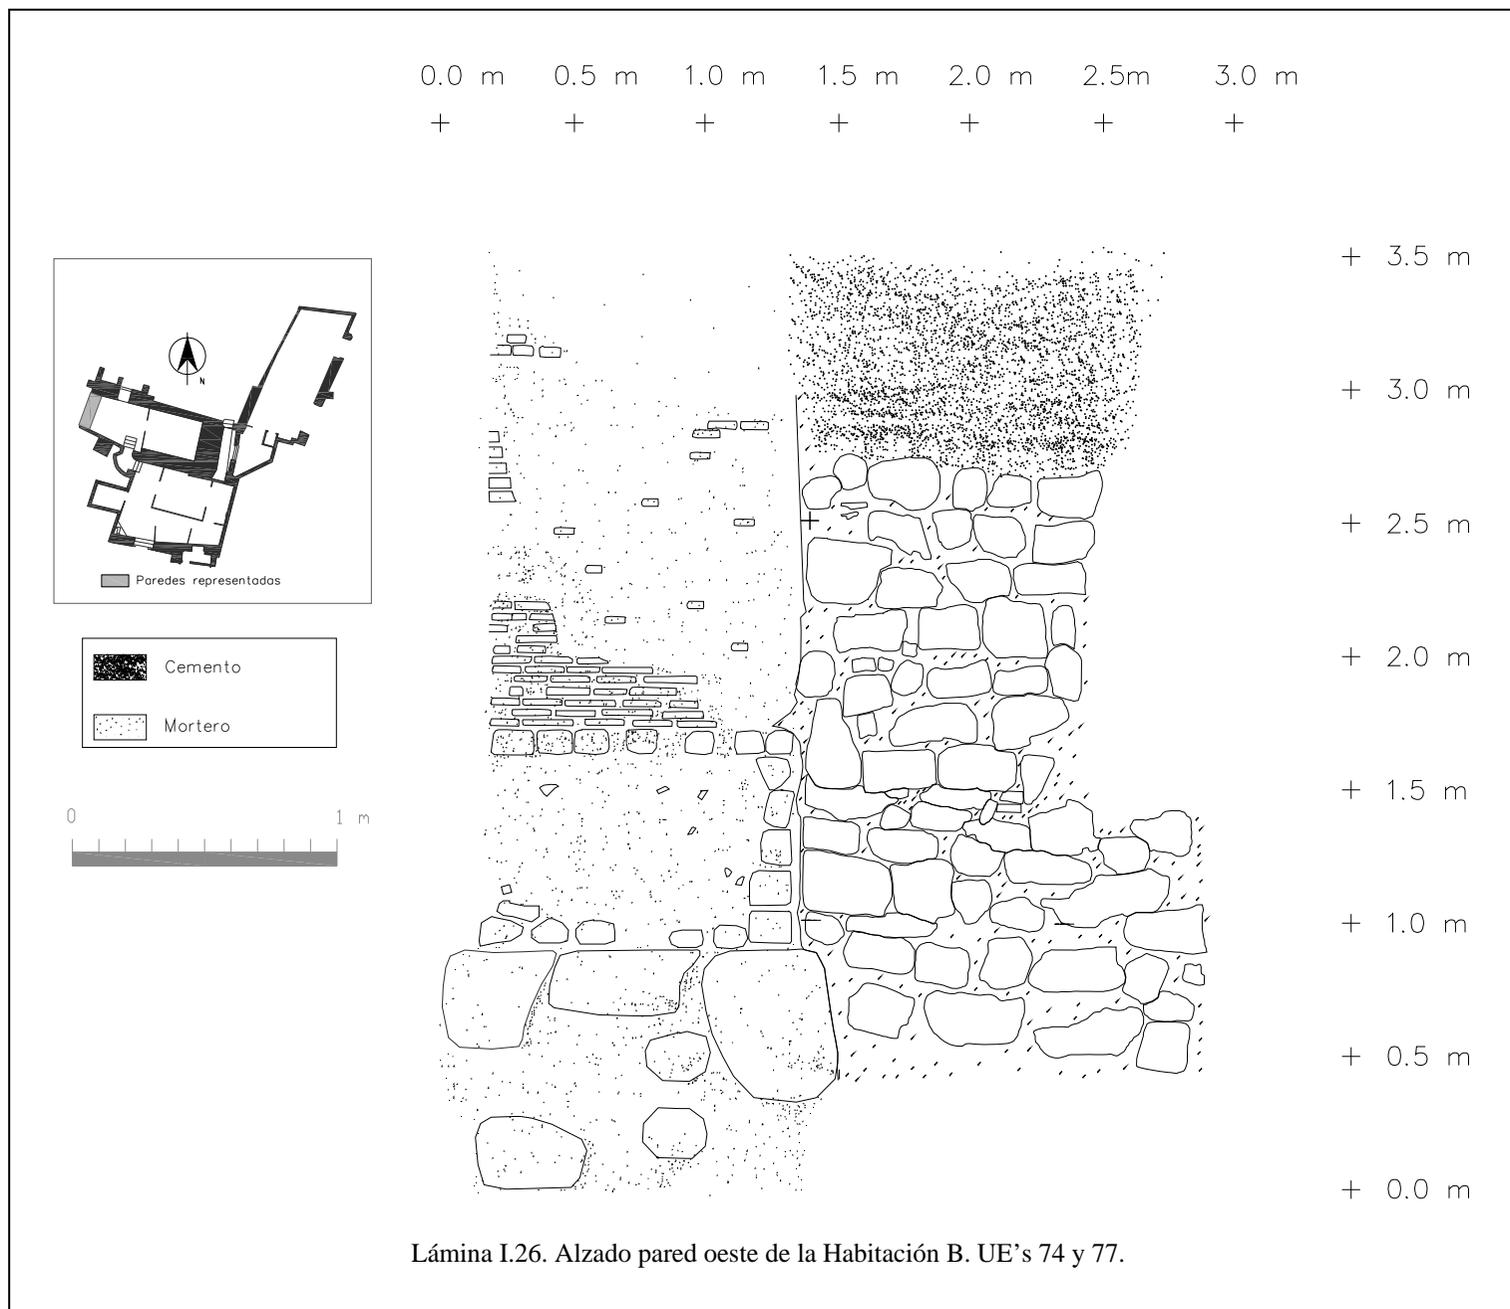
Lámina I.26. Alzado pared oeste de la Habitación B. UE's 74 y 77.

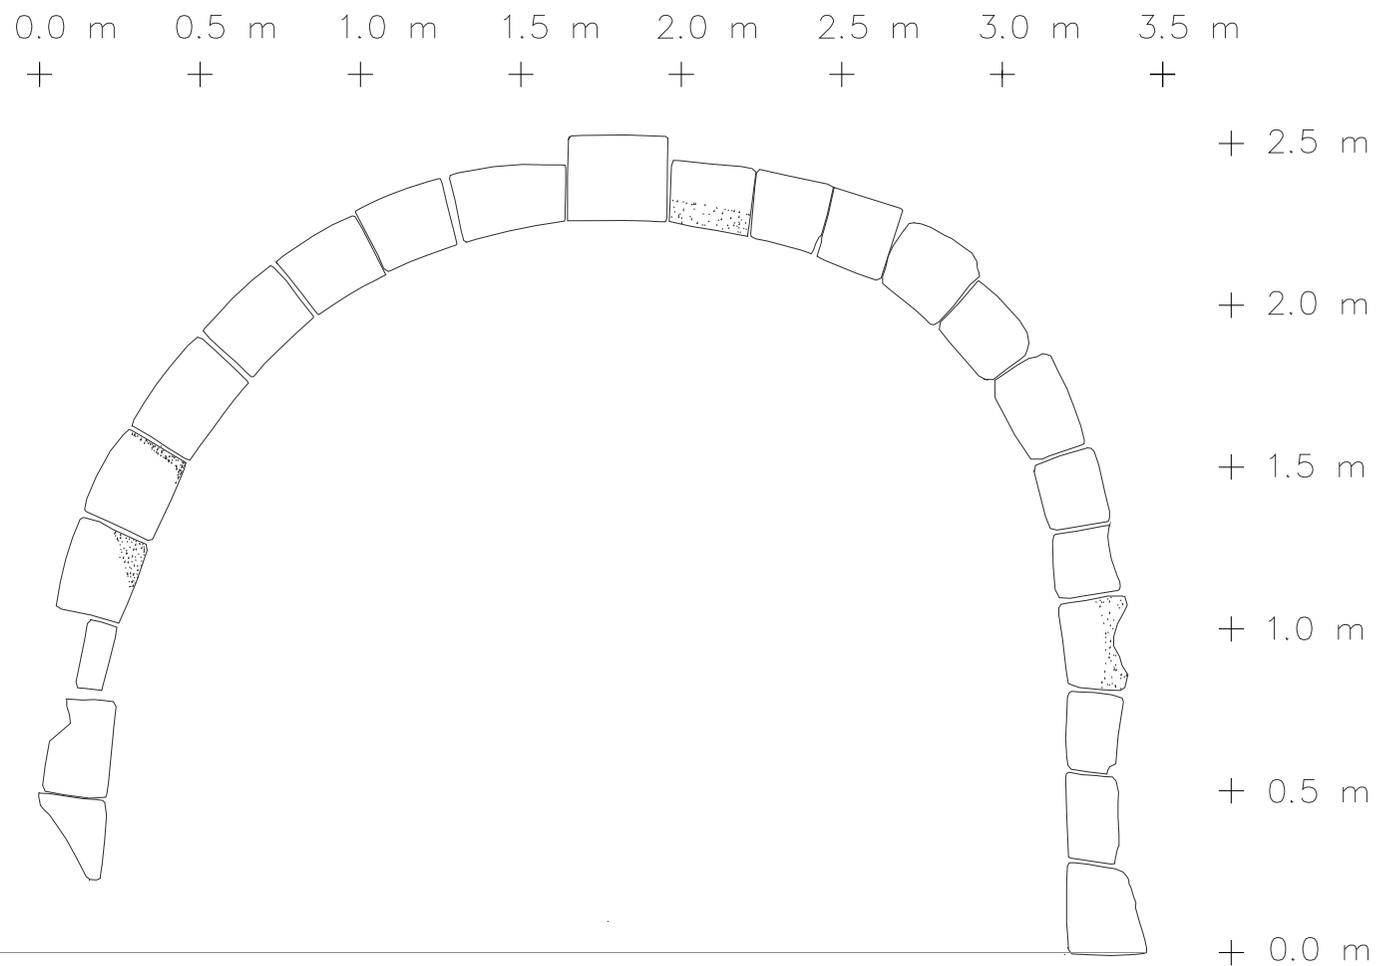
Lámina I.28. Alzado del arco UE 121 cara oeste.

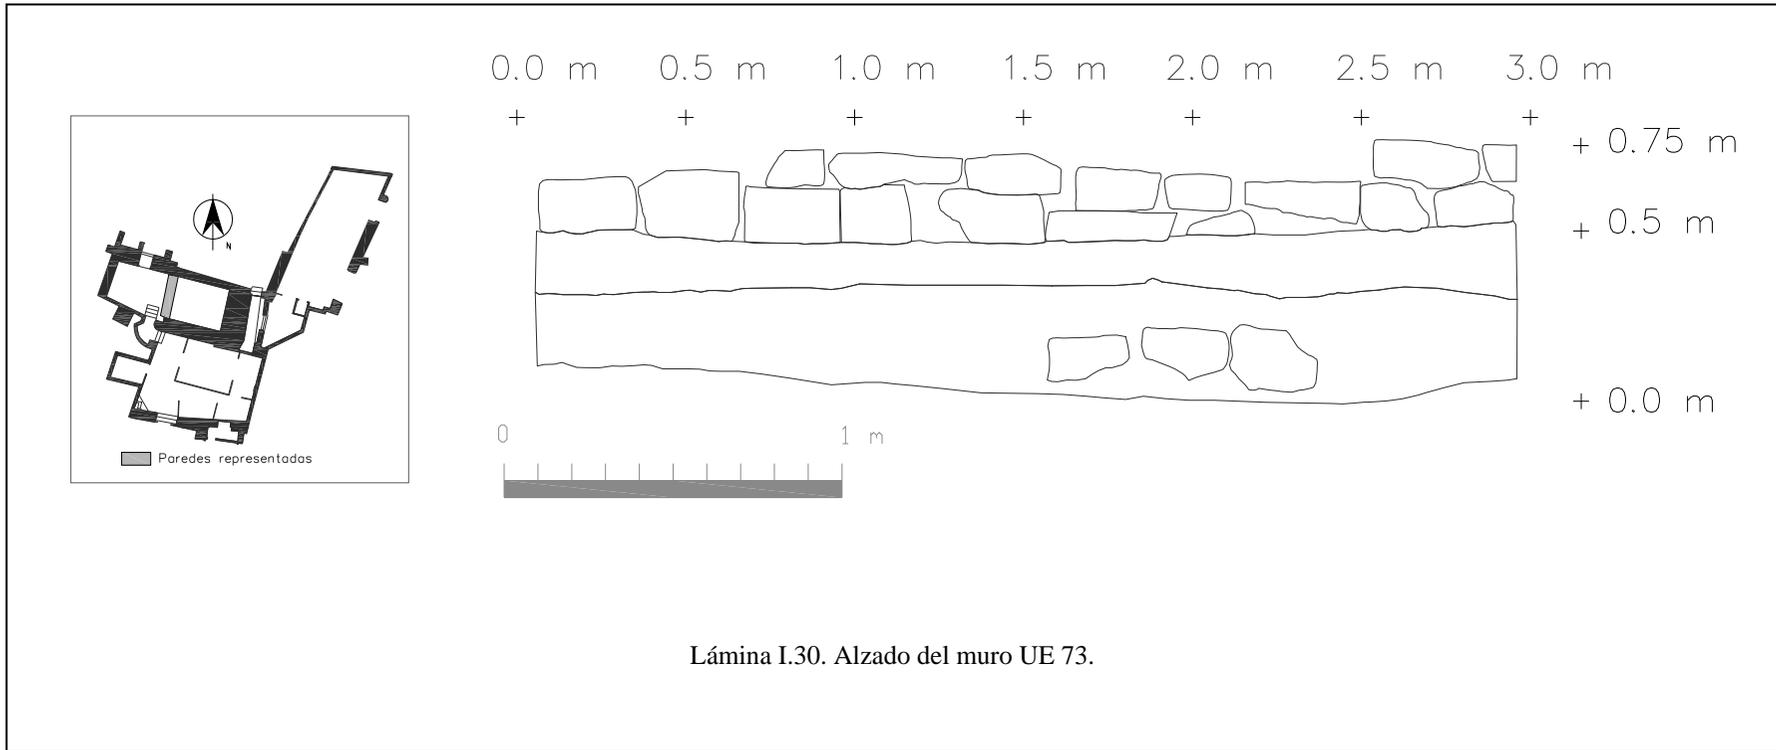
Lámina I.30. Alzado del muro UE 73.

También por debajo de la UE 59 se ha documentado un muro de piedras de gran tamaño, algunas de ellas con cara vista rectangular y encaje de forma triangular, con orientación norte-sur situado en el centro de la habitación (UE 73) (fig. 2.12 y láms. I.4 y I.30).
