**MEMÒRIA DE LA INTERVENCIÓ
ARQUEOLÒGICA
A L'EDIFICI SITUAT AL
PG. COLOM 11/C. DE LA MERCÈ 20-24,
DISTRICTE DE CIUTAT VELLA. BARCELONA**

Codi d'intervenció: 012/21

0.- FITXA TÈCNICA I DADES DE LA INTERVENCIÓ**Identificació del jaciment.**

Edifici Condeminas, segle XIV, sondejós, muralla.

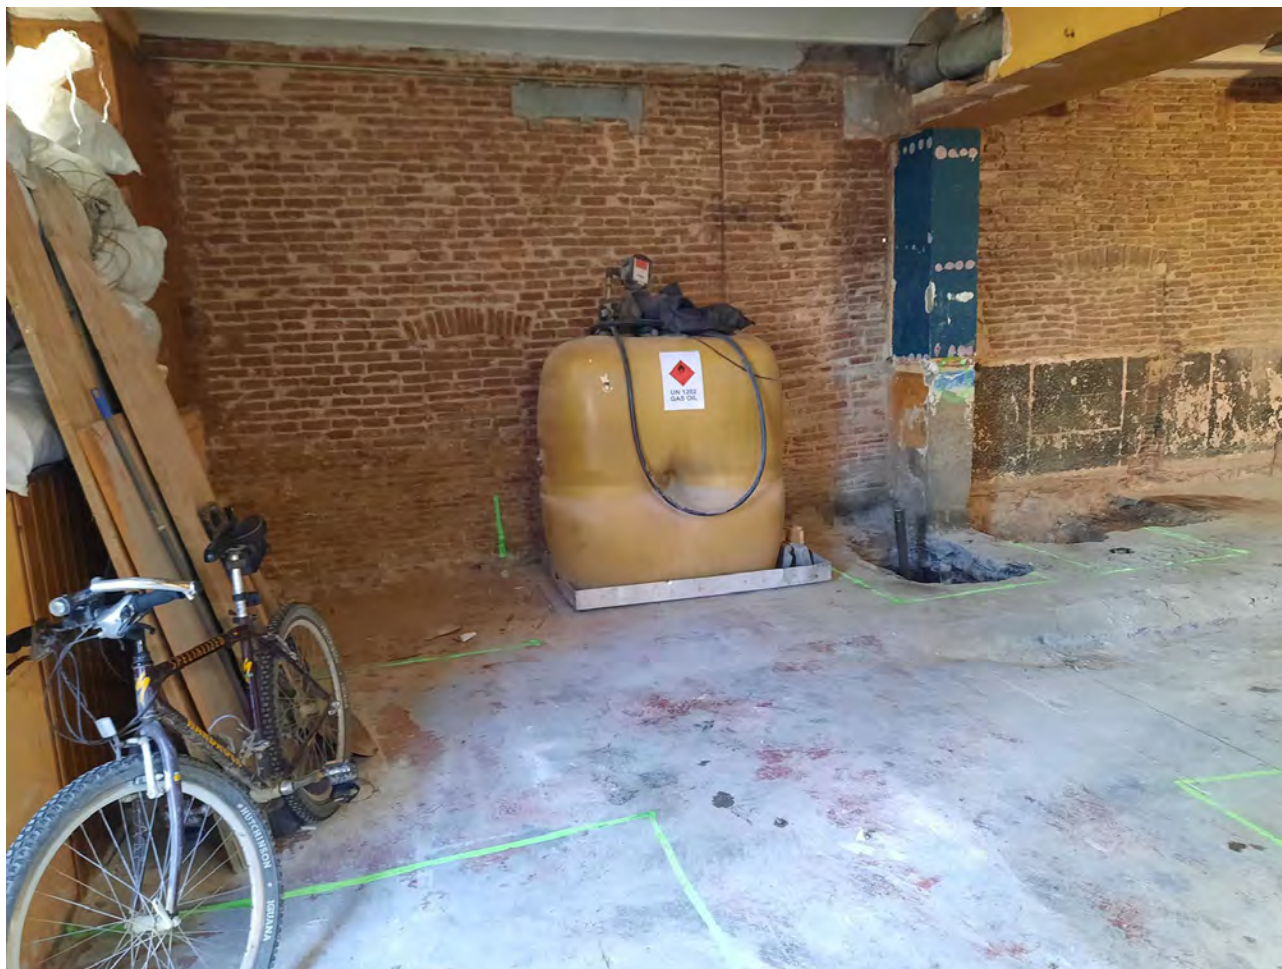
Imatge general de l'estat inicial del Sector Interior Colom Esquerre, previ a la nostra intervenció. Es poden veure els fonaments marcats a terra en verd i dos d'ells iniciats, un amb els micropilons clavats. 28/GEN/2021 (E. Píriz).

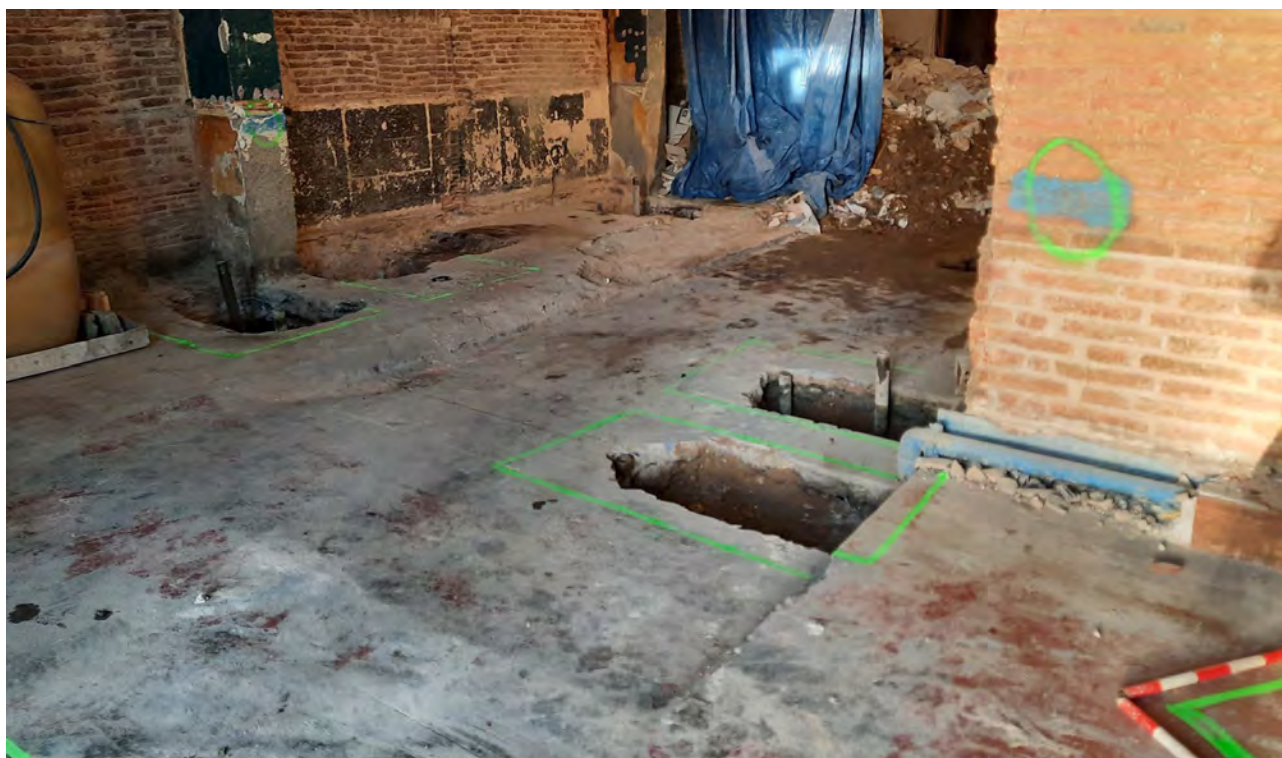
Imatge general de l'estat inicial del Sector Interior Colom Esquerre, previ a la nostra intervenció. Es poden veure els fonaments iniciats amb els micropilons clavats i runa al fons procedent dels enderroc de l'obra. 28/GEN/2021 (E. Píriz).

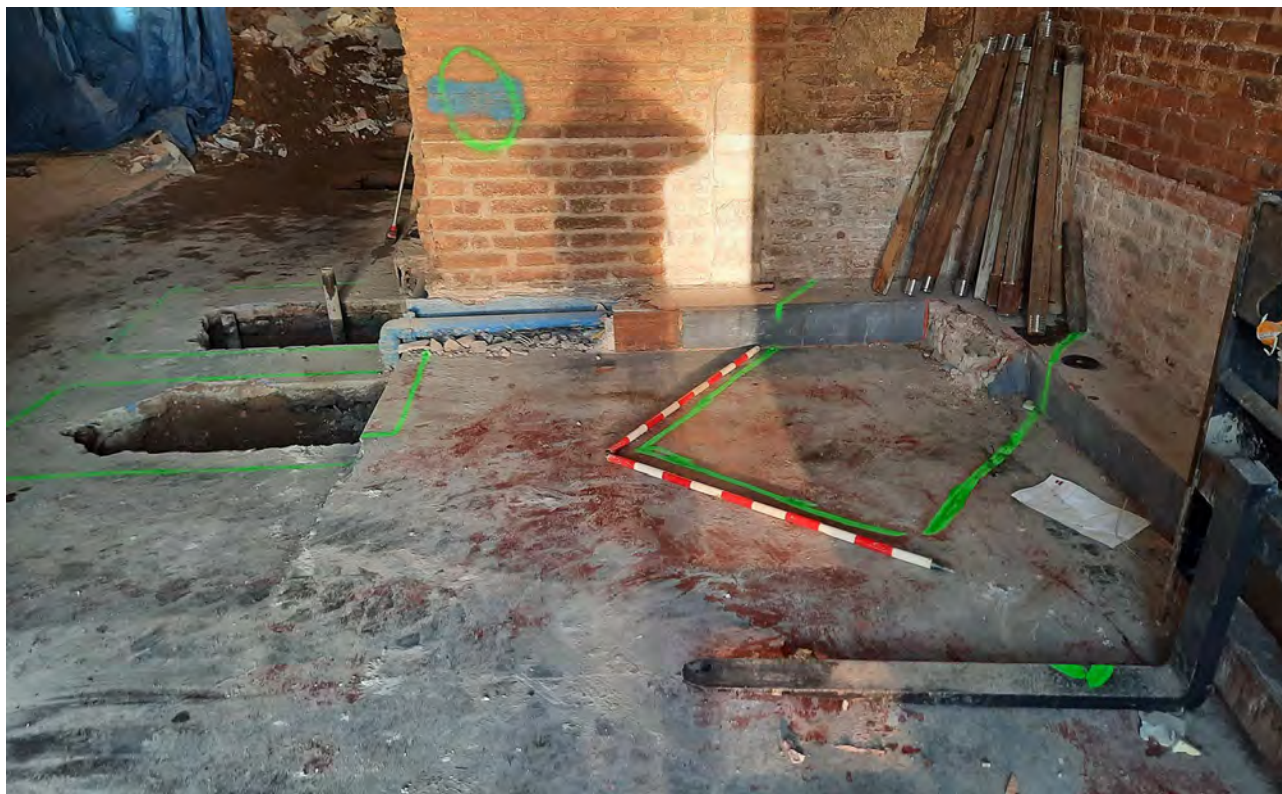
Imatge general de l'estat inicial del Sector Interior Colom Esquerre, previ a la nostra intervenció. Es poden veure els fonaments iniciats amb els micropilons clavats i runa al fons procedent dels enderroc de l'obra.28/GEN/2021(E. Píriz).

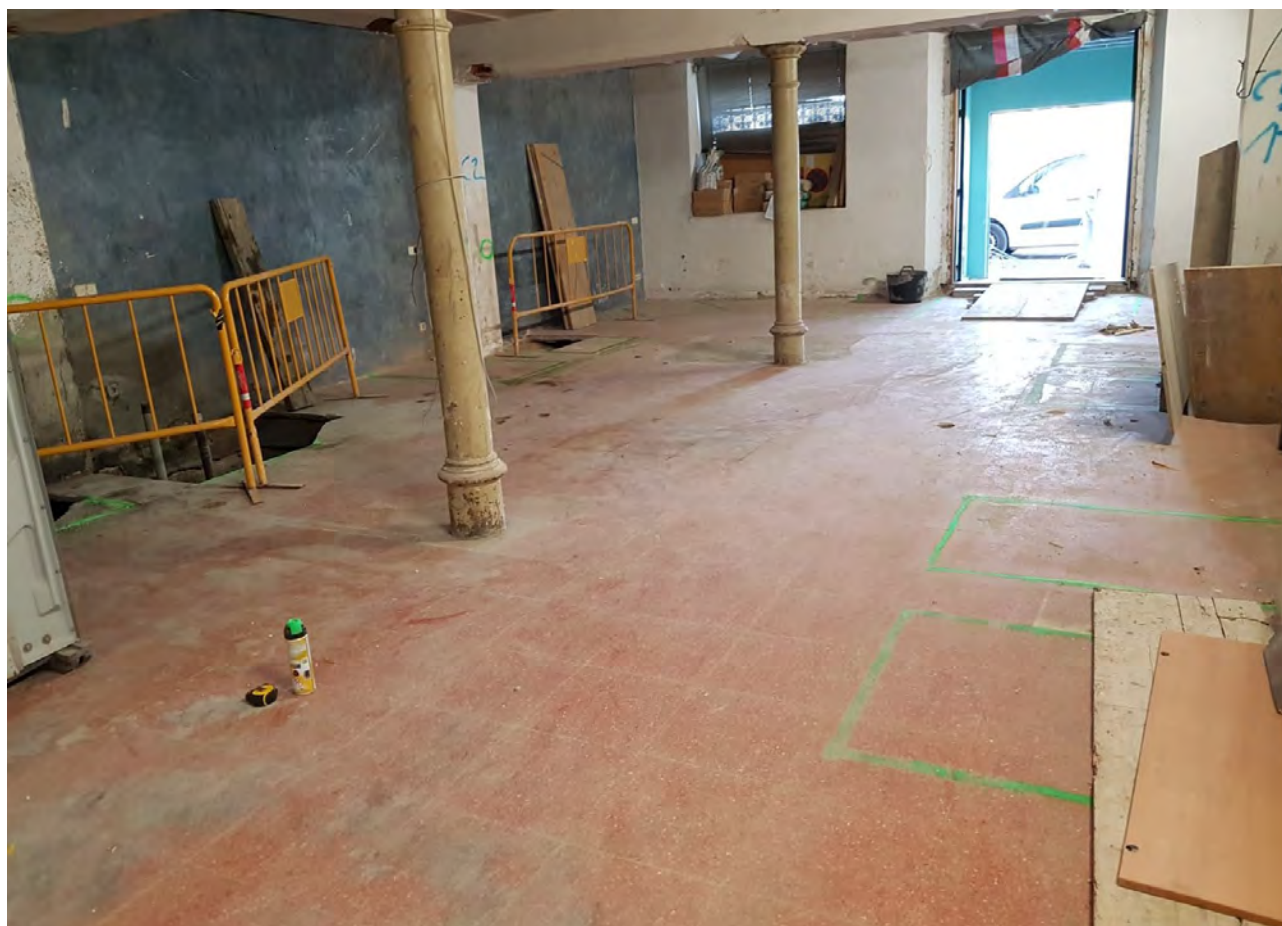
Imatge general de l'estat inicial del Sector Interior Colom Dret, previ a la nostra intervenció. Es poden veure els fonaments iniciats amb els micropilons clavats. 27/GEN/2021 (E. Píriz).

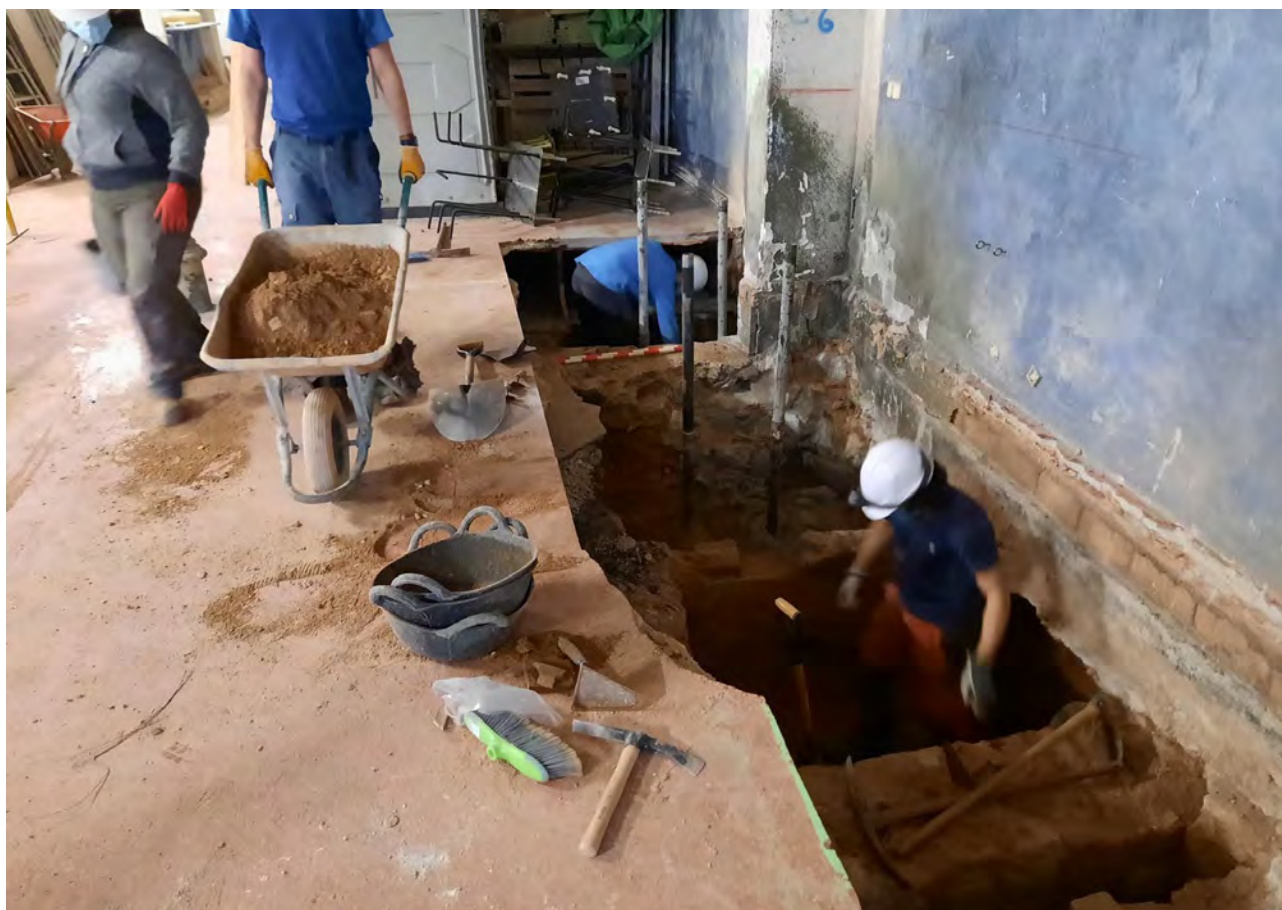
Imatge de la realització manual de les excavacions de les refonamentacions de la Zona Interior Colom Dreta. 15/FEB/2021 (E. Píriz).

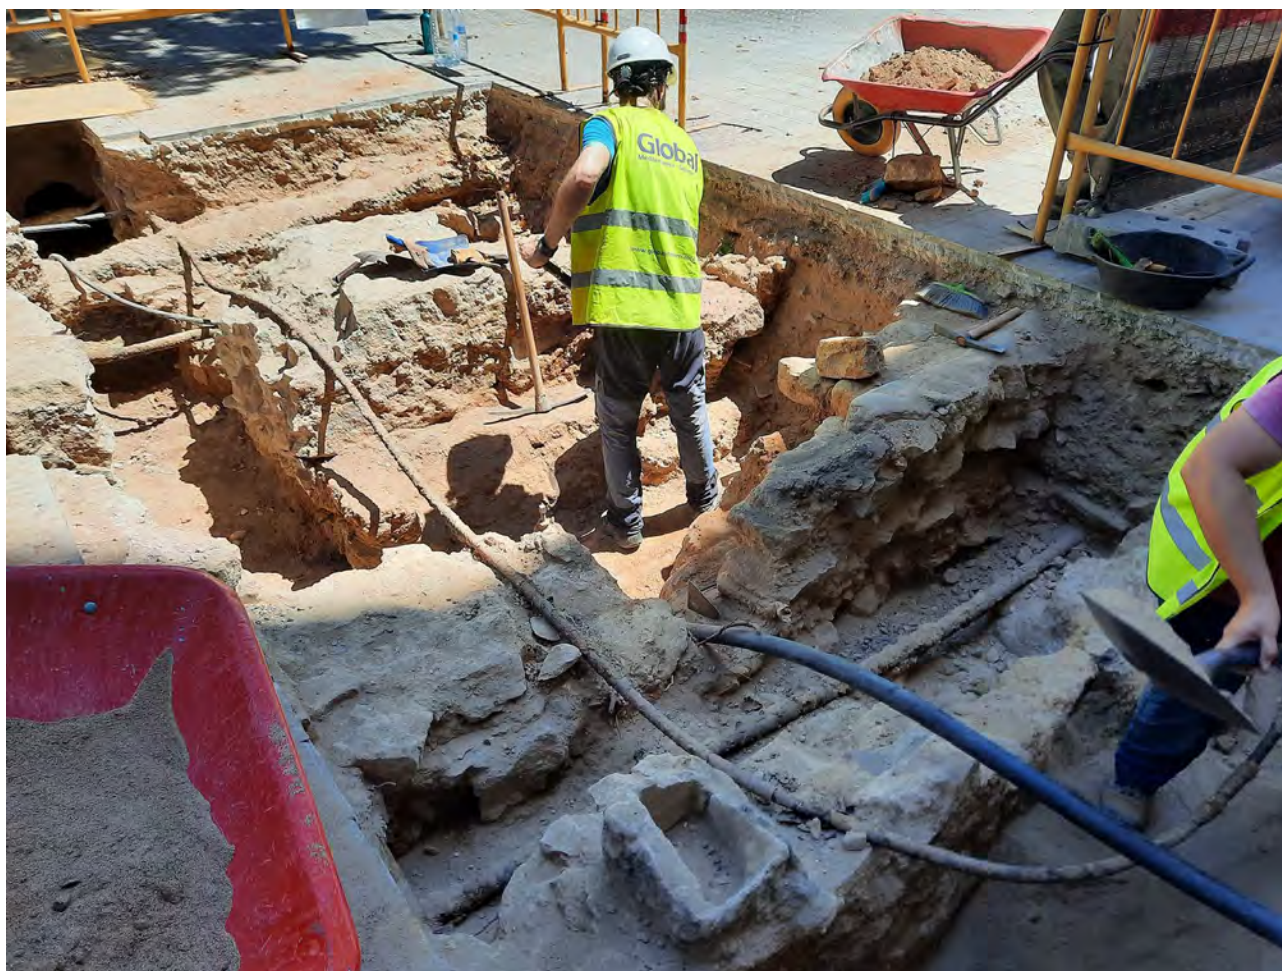
Imatge de l'excavació manual de la zona ubicada a la via pública, passeig de Colom. 2/JUL/2021 (E. Píriz).

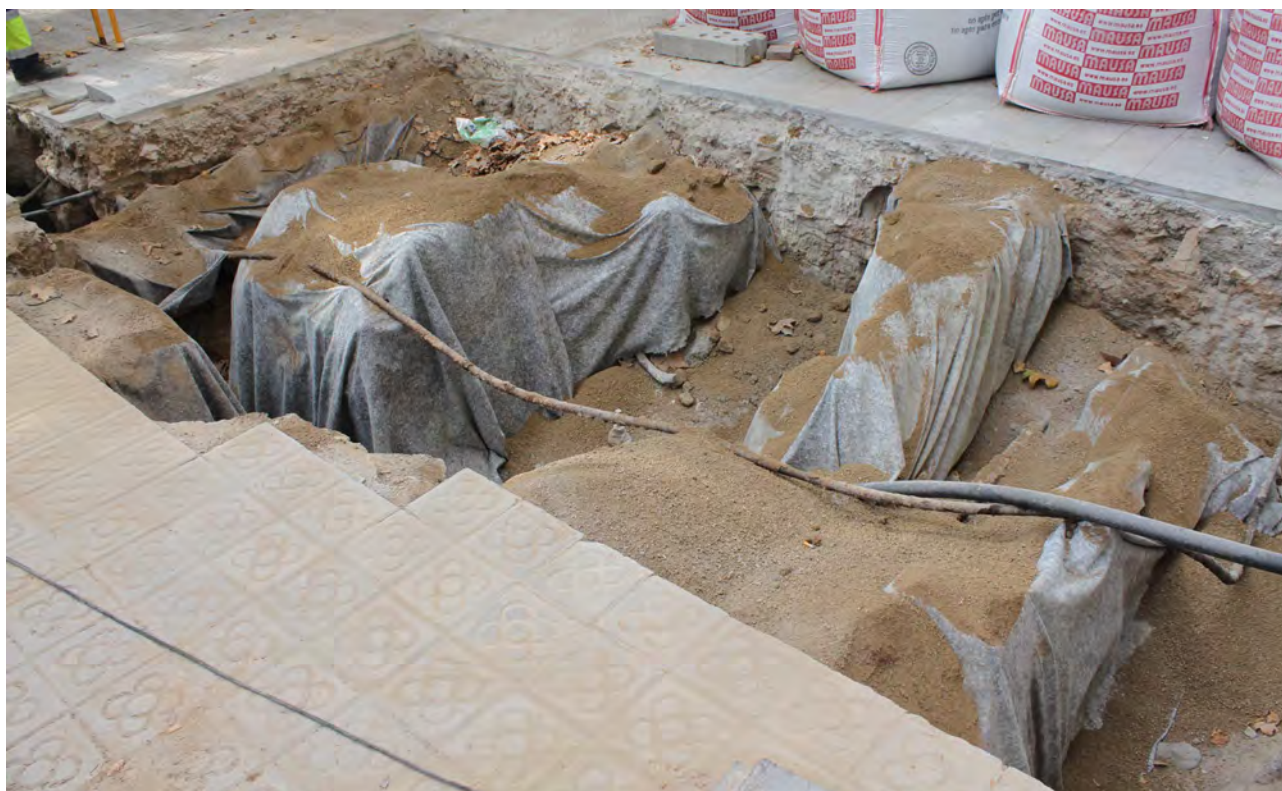
Fotografia de la cobertura de les restes del passeig Colom. 26/JUL/2021 (P-Ll. Artigues).

A les actuacions realitzades a la via pública al passeig Colom, un cop reblert de sauló, es va realitzar la base del paviment i es va restituir el paviment exterior mitjançant la col·locació de les peces de panot característiques de la ciutat de Barcelona com acabat.

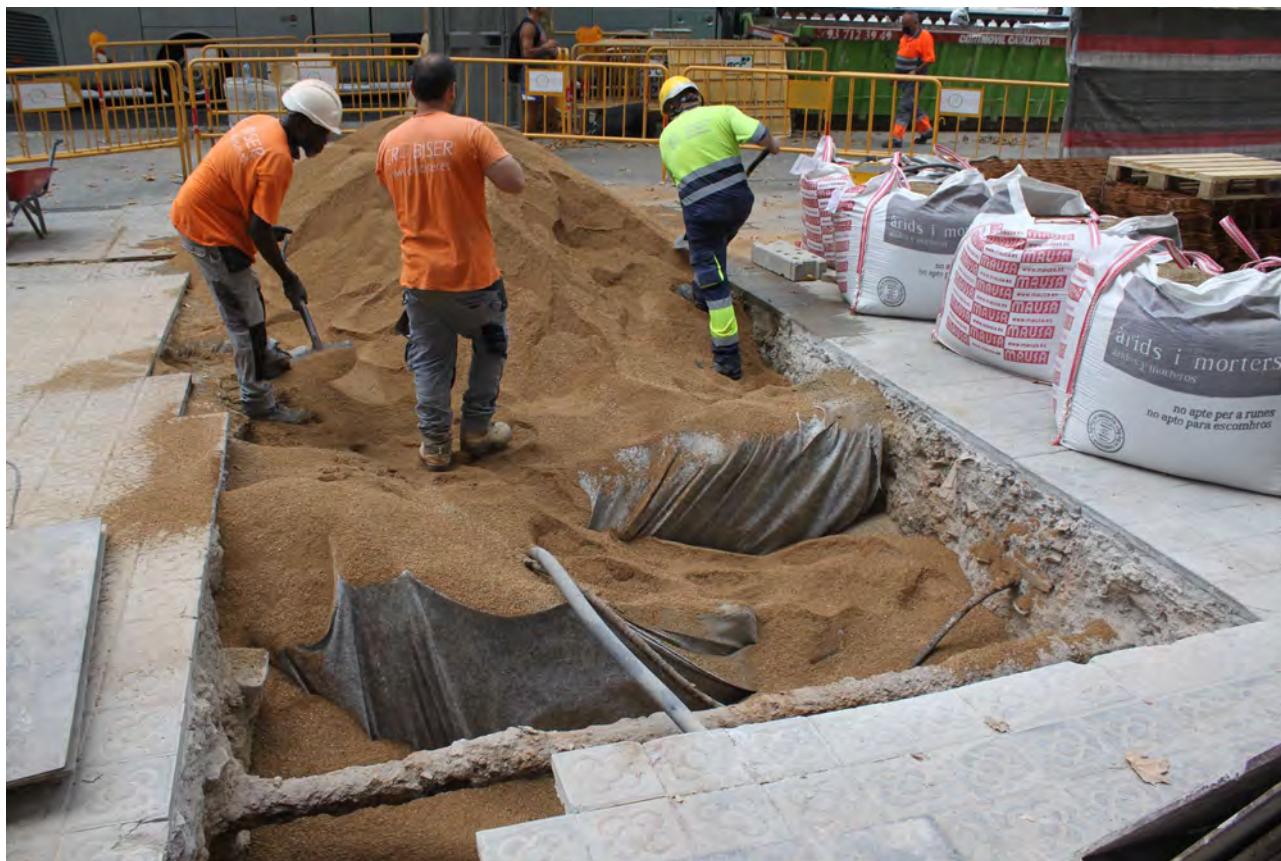
Fotografia de la cobertura de les restes del passeig Colom. 26/JUL/2021 (P-Ll. Artigues).

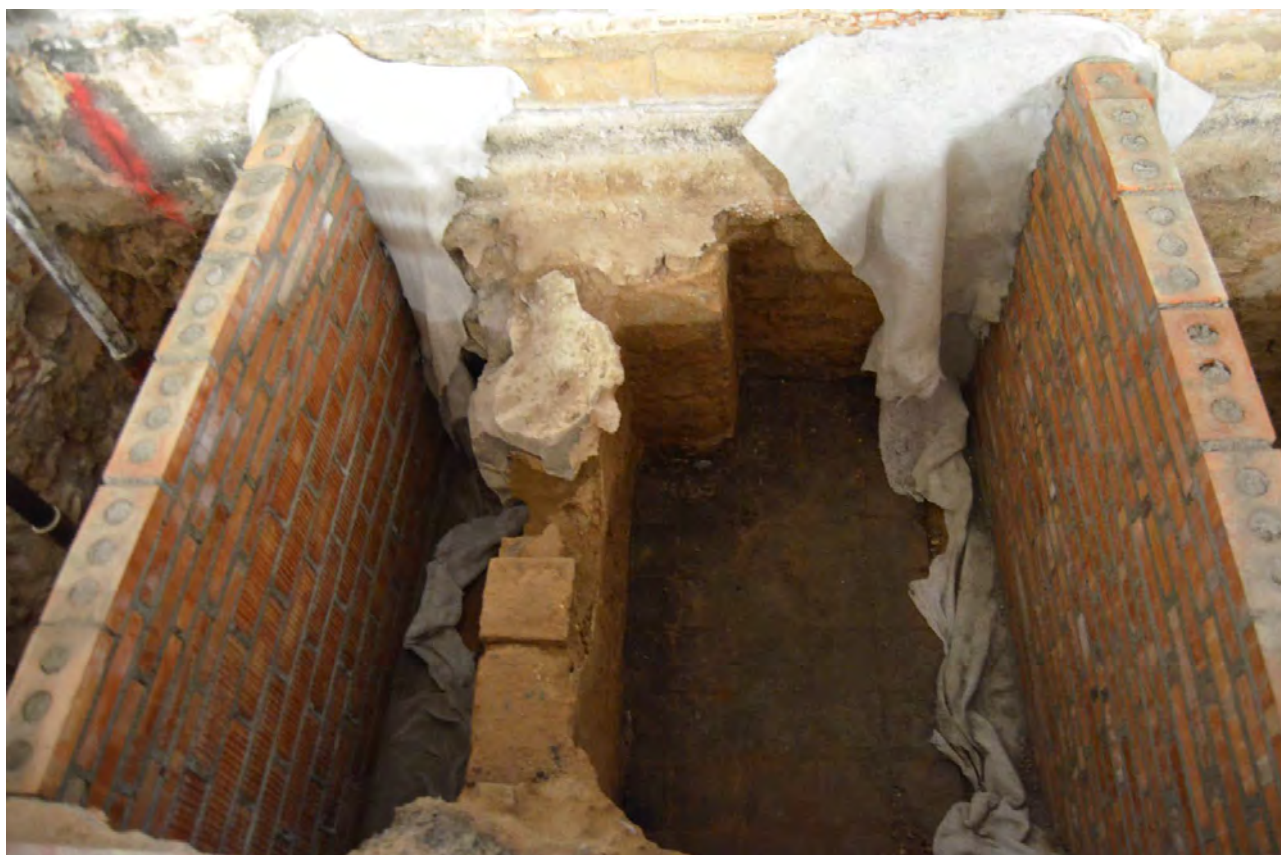
Detall de la protecció de les estructures localitzades al Sector Interior Colom Dret, amb els murs de protecció del formigonat construïts. 22/FEB/2021 (T. Rigo).

Així doncs, es va col·locar cobrint totes les estructures una làmina geotèxtil. Es van emplenar tots els espais amb l'estesa de sauló fins arribar a la cota de la base del paviment.

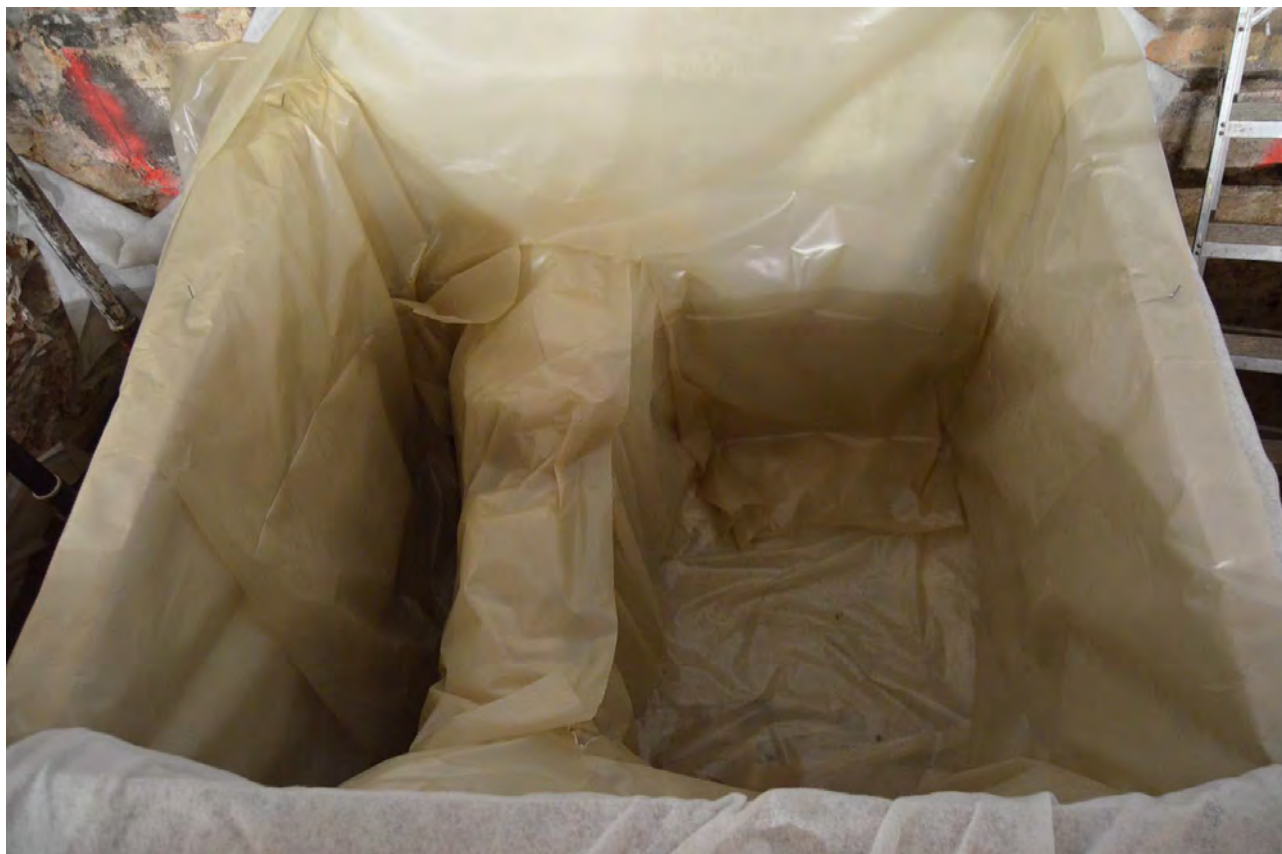
Detall de la protecció de les estructures localitzades al Sector Interior Colom Dret amb el geotèxtil i la làmina plàstica. 22/FEB/2021 (T. Rigo).

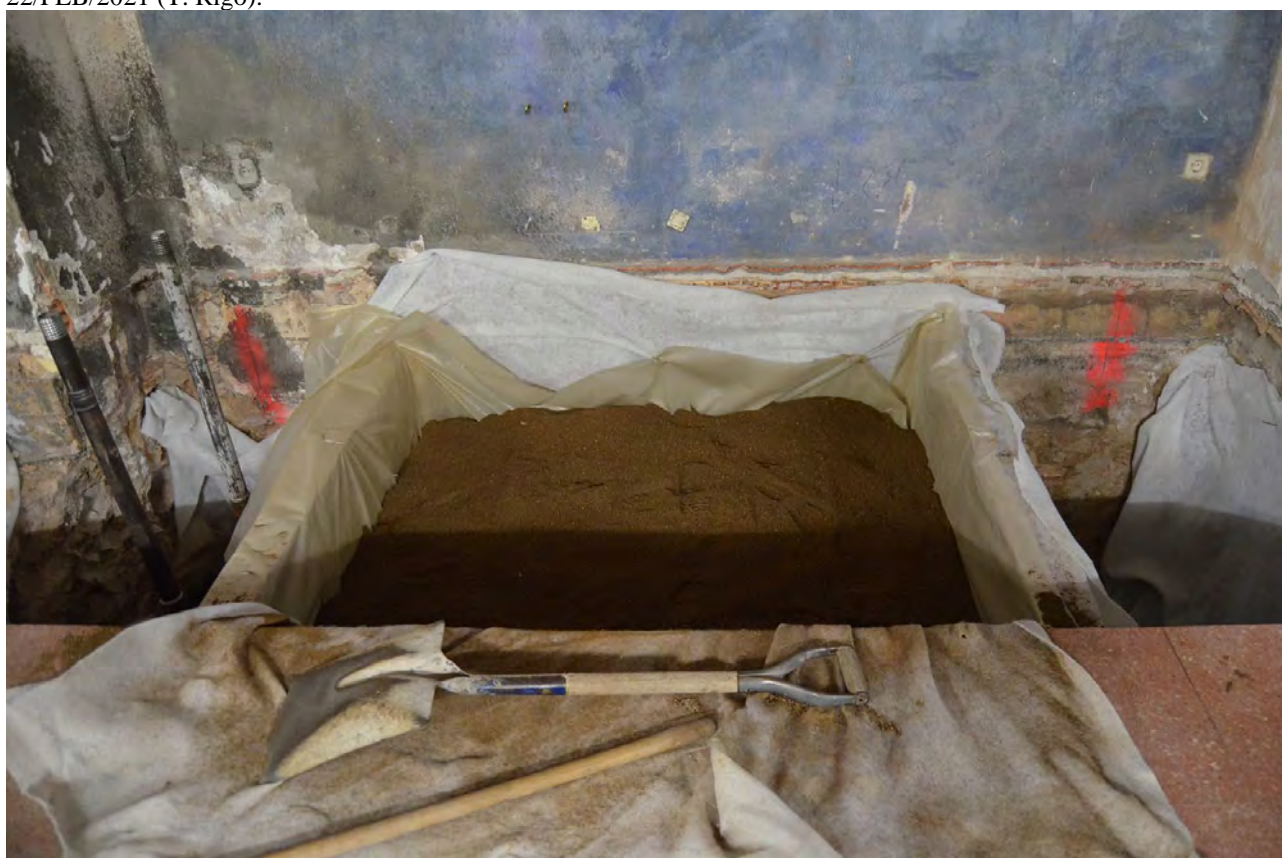
Detall de la protecció de les estructures localitzades al Sector Interior Colom Dret amb el geotèxtil i la làmina plàstica. 22/FEB/2021 (T. Rigo).

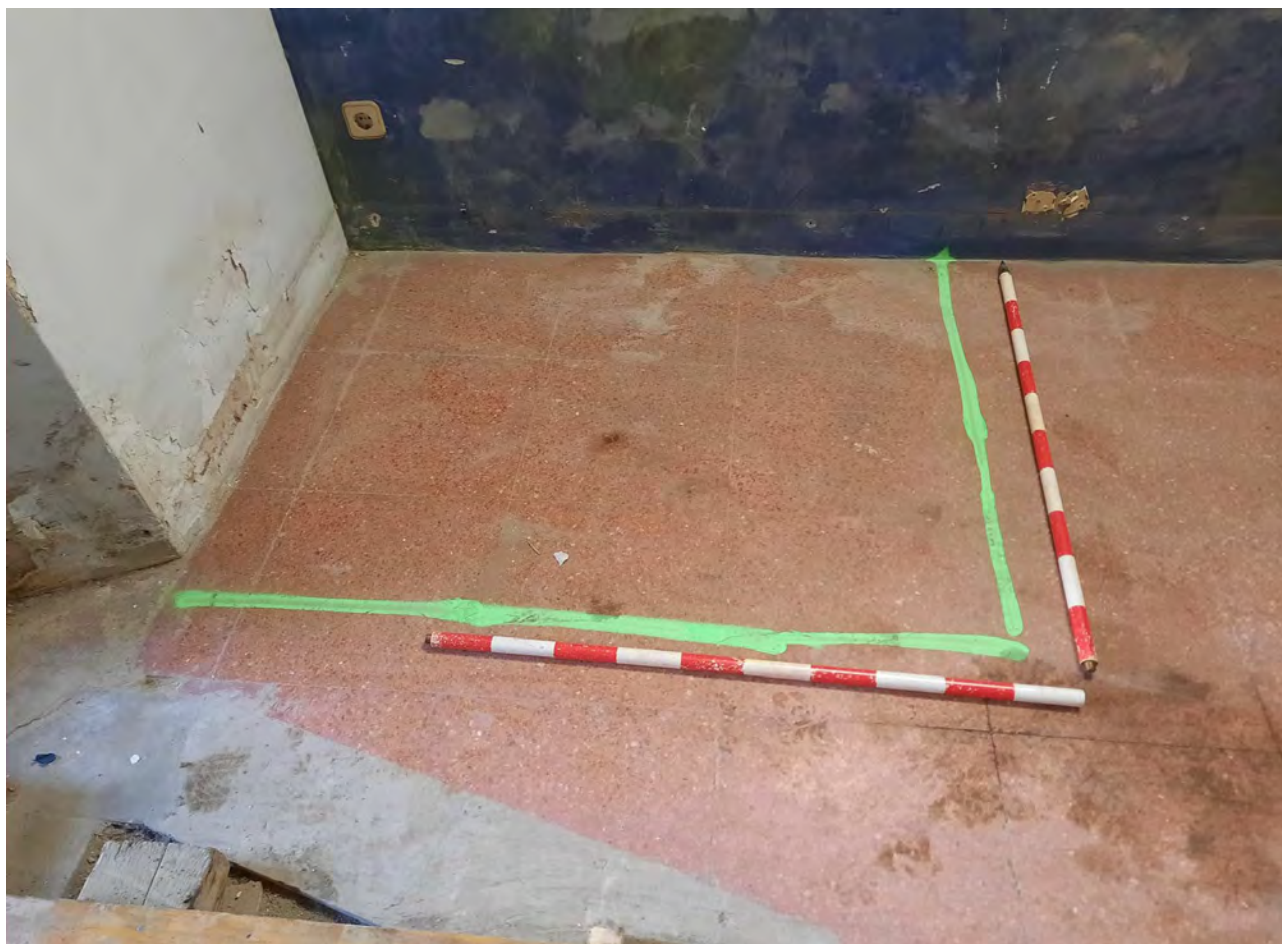
Imatge de l'estat inicial del sondeig 1 situat al Sector Interior Colom Dret, on es pot veure el paviment UE-100 format per rajoles de terratzo. 28/GEN/2021 (E. Píriz).

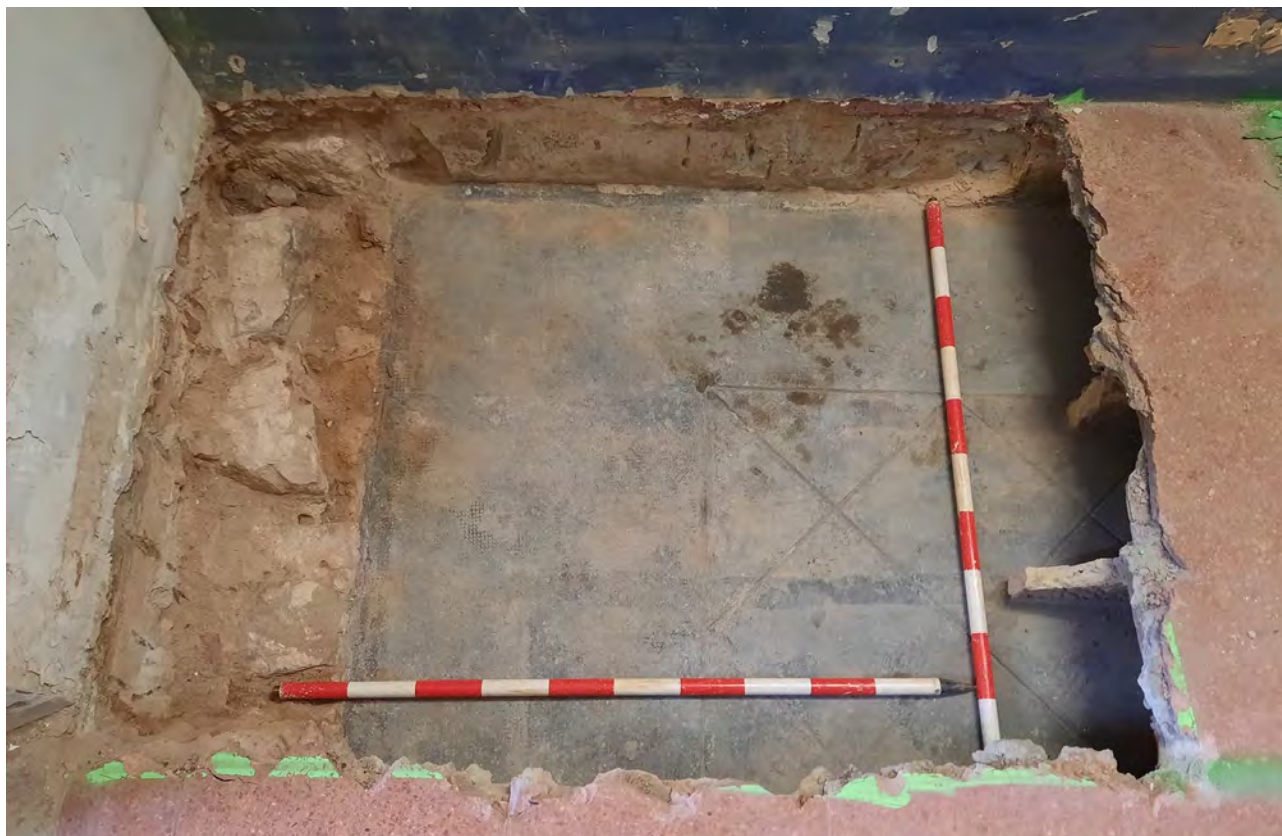
Detall del sondeig 1 situat al Sector Interior Colom Dret, on es pot veure el paviment UE-100 format per rajoles de terratzo, l'estructura d'envanets de sostremort UE-101 i el paviment de morter de ciment Portland UE-102. També es veuen les estructures UE-10 façana, UE-15 fonament de la façana i UE-11 mur de tancament interior d'aquest àmbit. 8/FEB/2021 (E. Píriz).

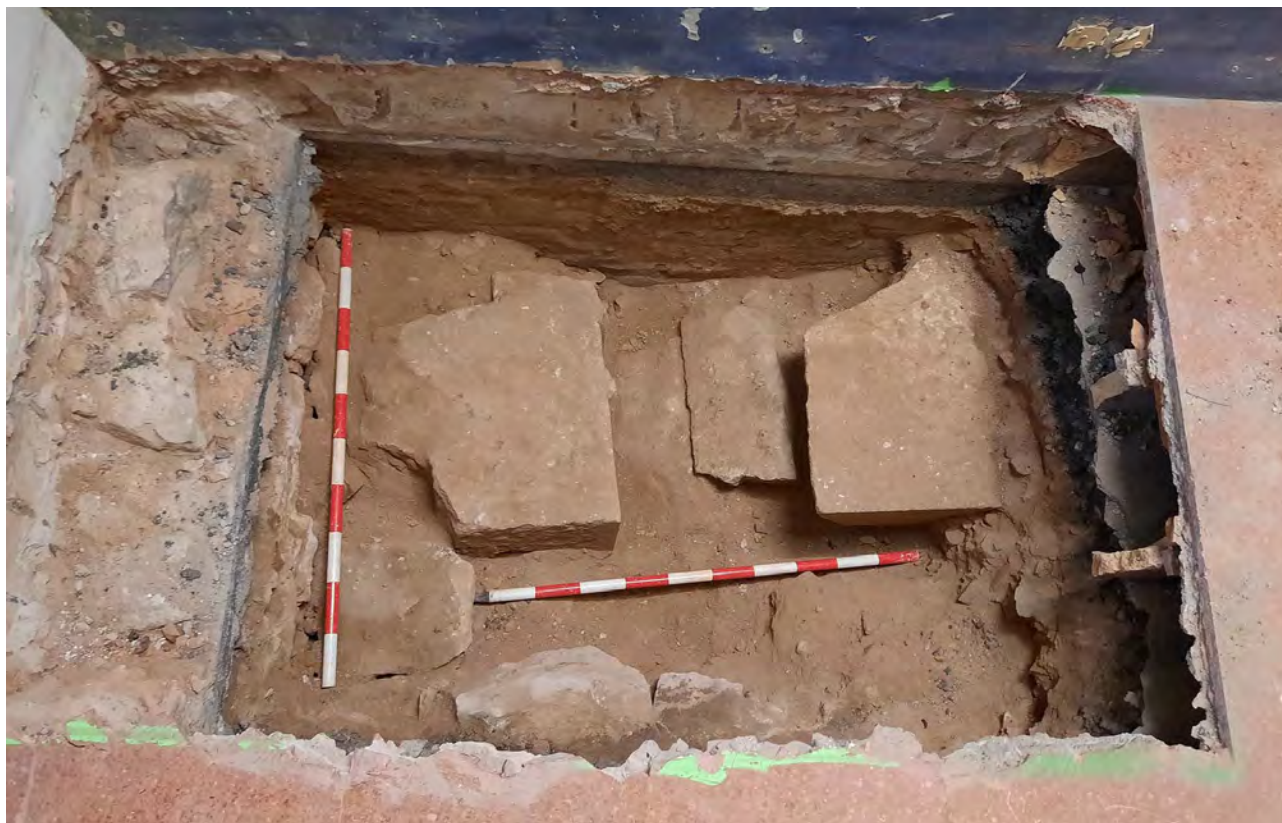
Foto del sondeig 1 amb el detall dels grans blocs de pedra provinents de l'enderroc de la façana de 1860, formant part de l'estrat UE-105. També es pot veure l'estrat d'escòries UE-104 i la fonamentació UE-15. 10/FEB/2021 (E. Píriz).

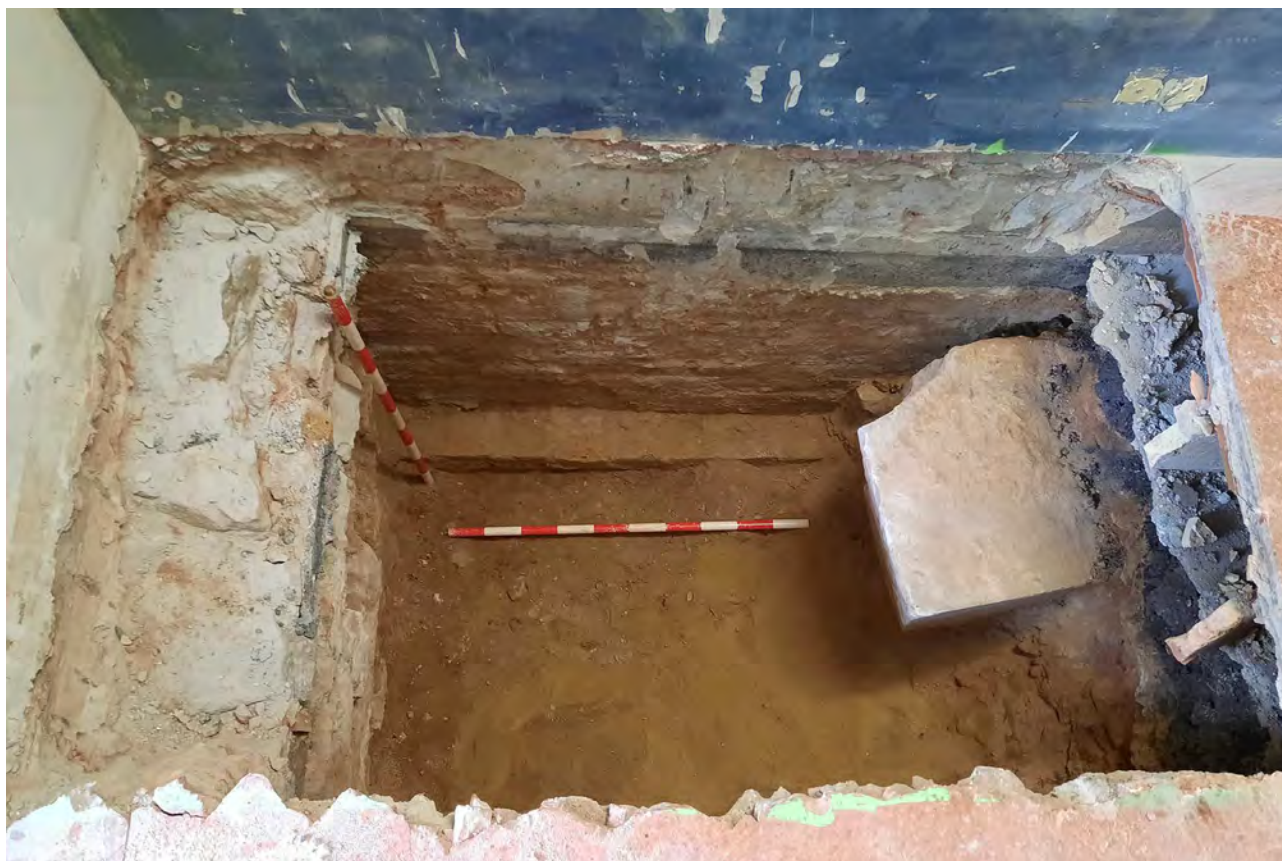
Imatge del sondeig on es pot veure l'estrat de sorres UE-108 i les estructures UE-16 banqueta del mur UE-11 i la fonamentació UE-15. 12/FEB/2021 (E. Píriz).

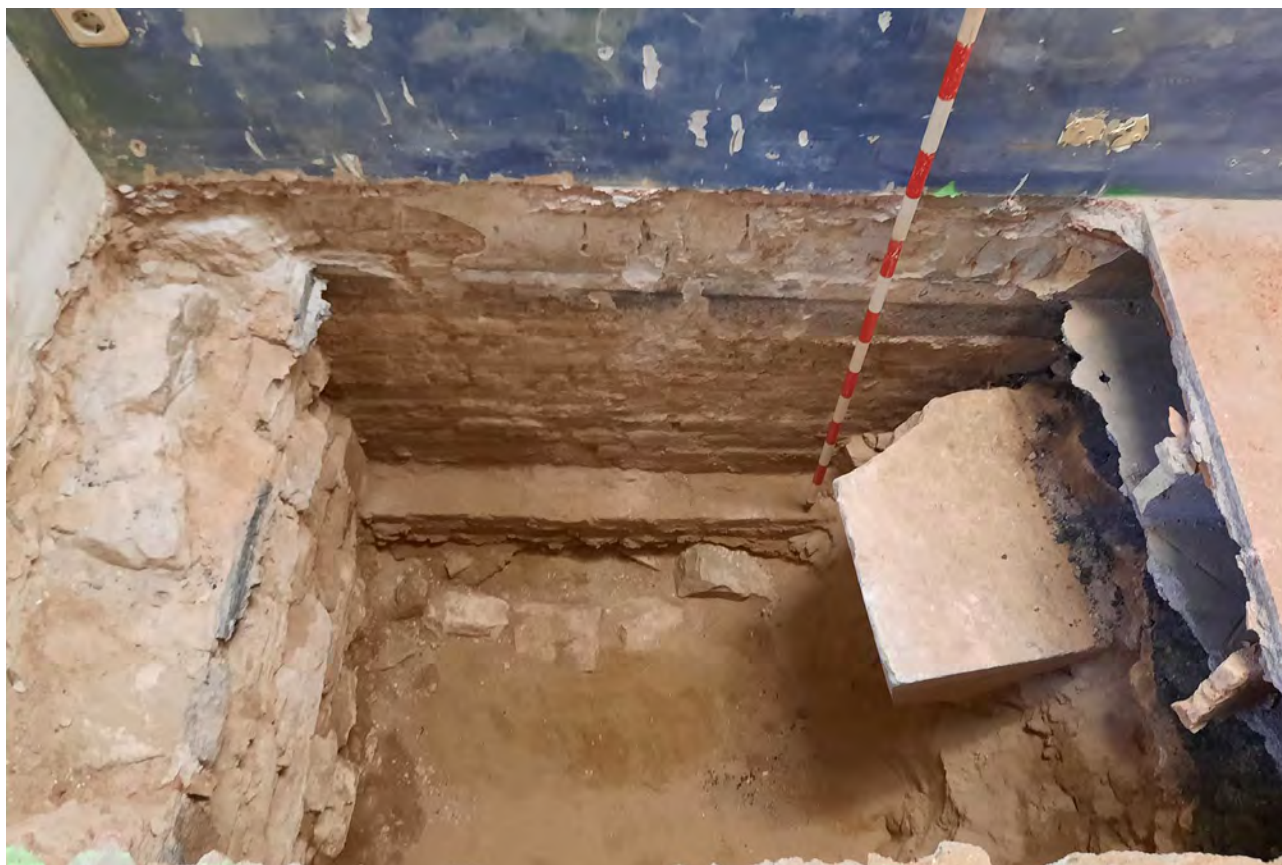
Imatge del sondeig 1 finalitzat on es pot veure l'estrat de sorres UE-108 i les estructures UE-16 banqueta i UE-17 fonamentació del mur UE-11 i també la fonamentació UE-15 de la façana. 15/FEB/2021 (E. Píriz).

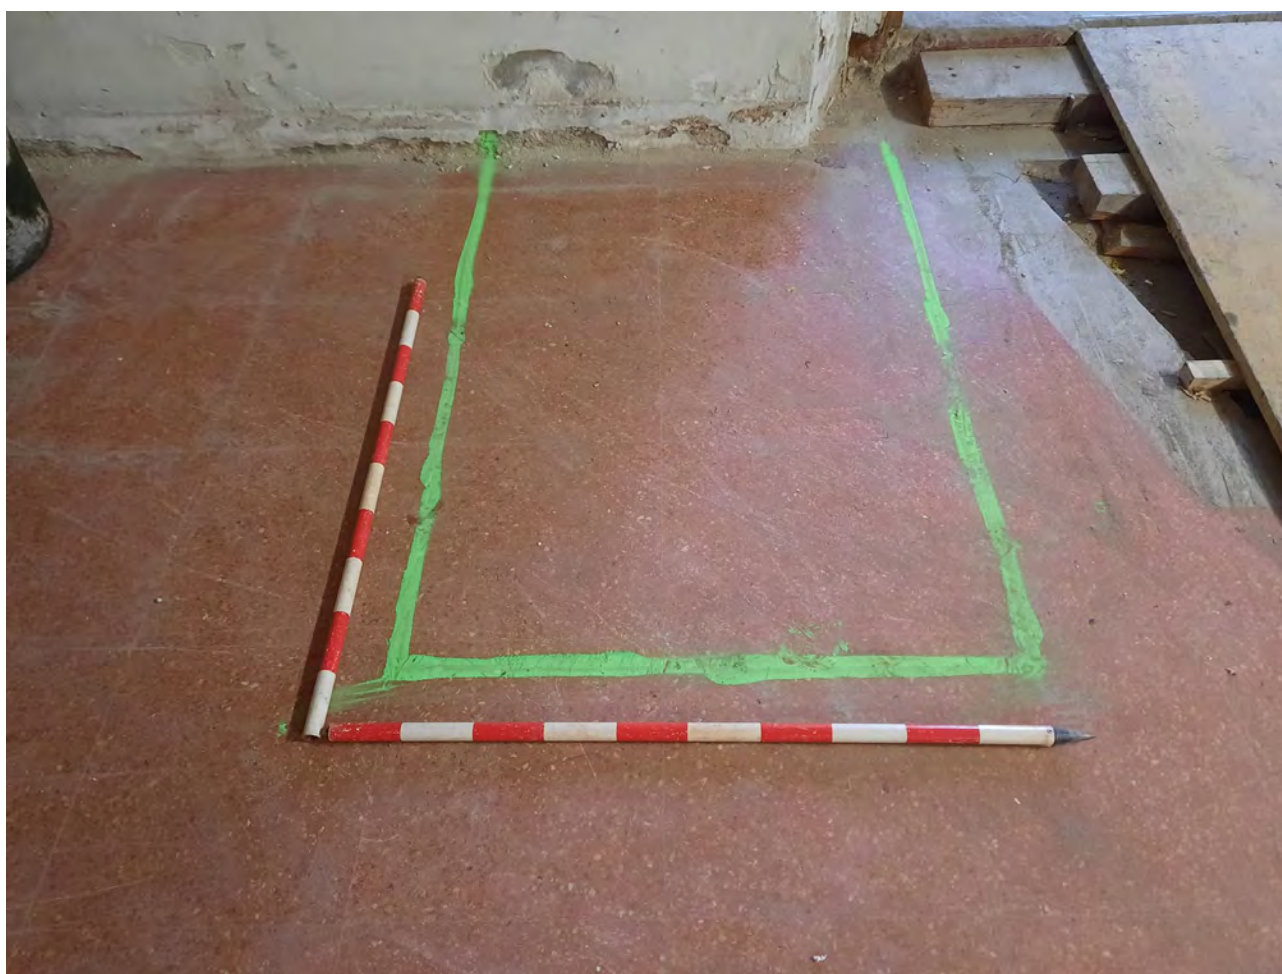
Imatge de l'estat inicial del sondeig 2 situat al Sector Interior Colom Dret, on es pot veure el paviment UE-100 format per rajoles de terratzo. 28/GEN/2021 (E. Píriz).

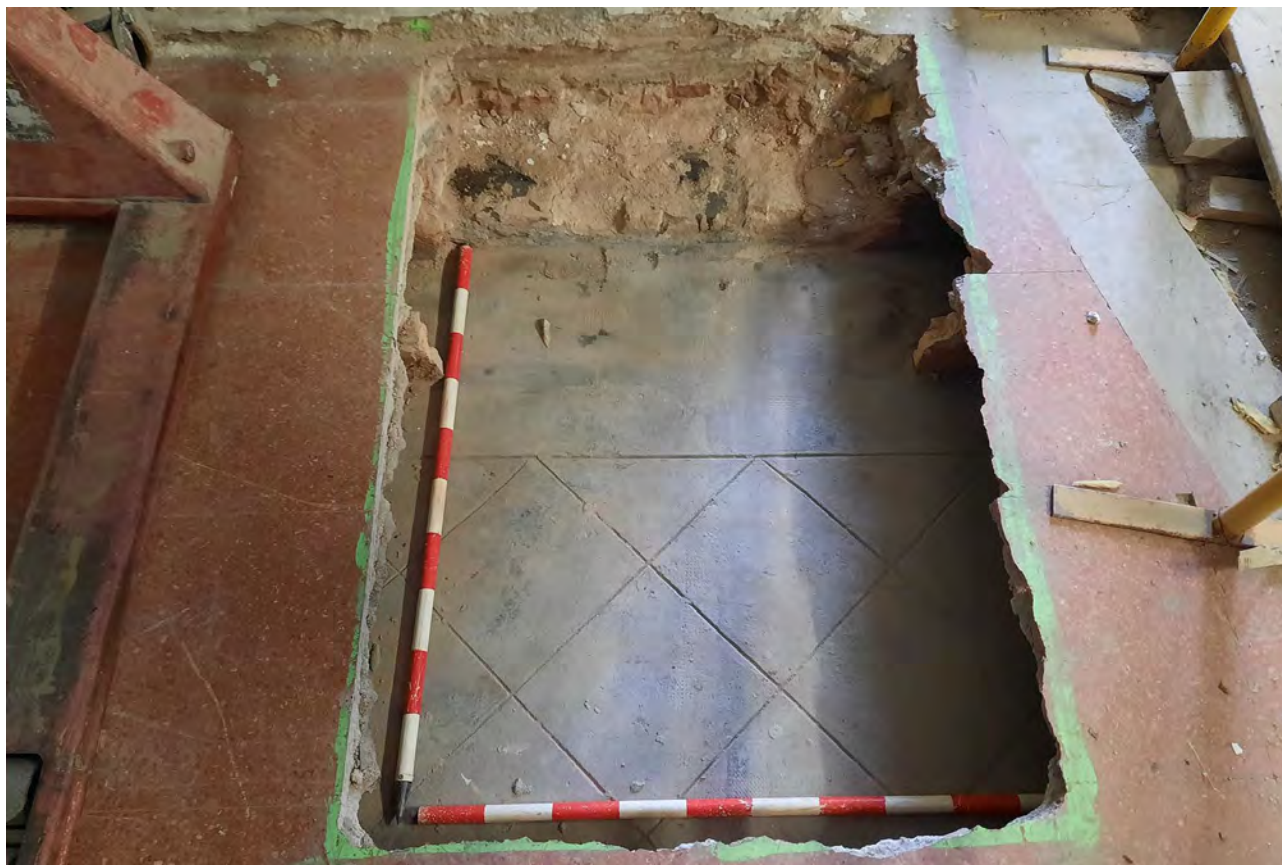
Detall del sondeig 2, on es pot veure el paviment UE-100, l'estructura d'envanets de sostremort UE-101 i el paviment de morter de ciment Portland UE-102. També es veu l'estructura UE-15 fonament de la façana. 8/FEB/2021 (E. Píriz).

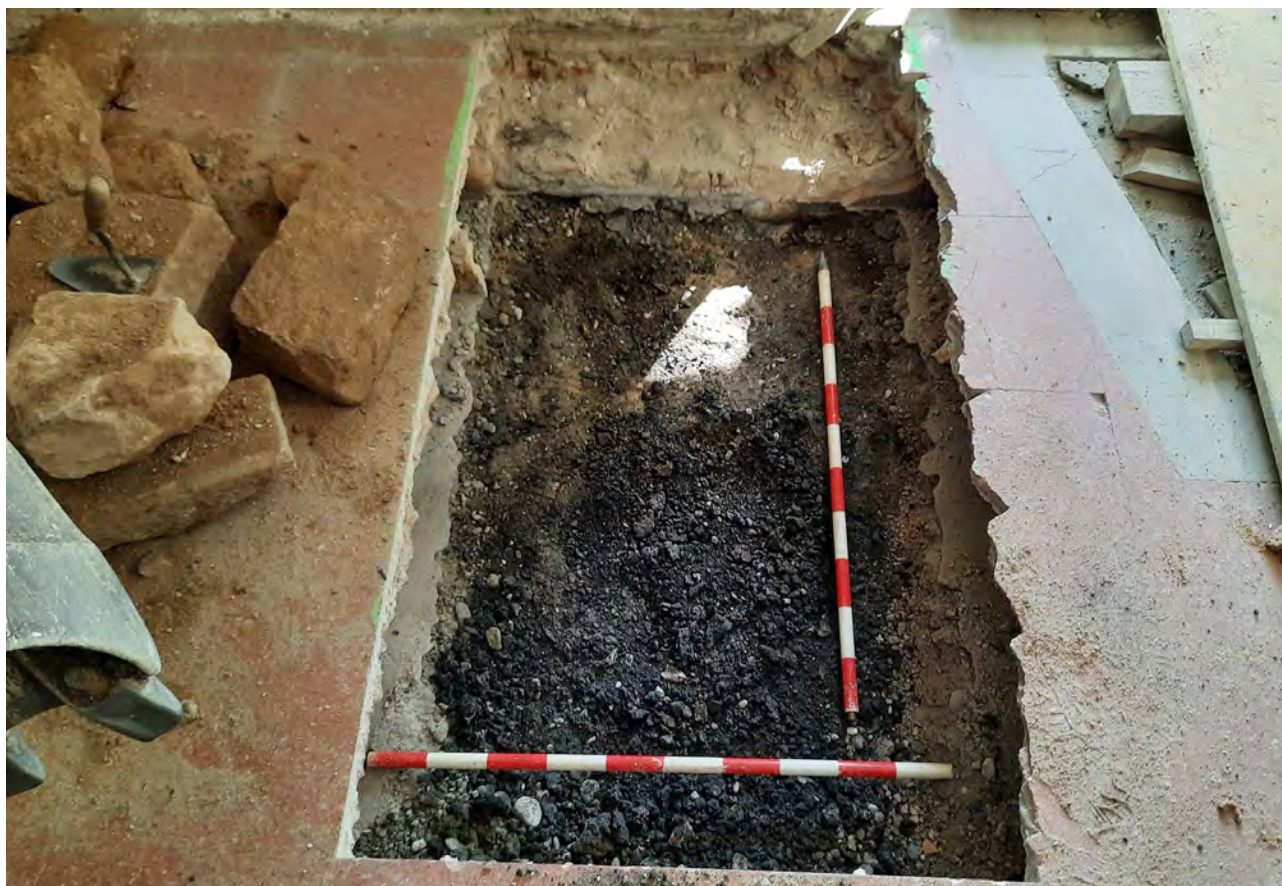
Detall del sondeig 2 amb l'estrat d'escòria UE-104. 11/FEB/2021 (E. Píriz).
