**MEMÒRIA DE LA INTERVENCIÓ
ARQUEOLÒGICA
A L'EDIFICI SITUAT AL
PG. COLOM 11/C. DE LA MERCÈ 20-24,
DISTRICTE DE CIUTAT VELLA. BARCELONA**

Codi d'intervenció: 012/21

0.- FITXA TÈCNICA I DADES DE LA INTERVENCIÓ**Identificació del jaciment.**

Edifici Condeminas, segle XIV, sondejós, muralla.

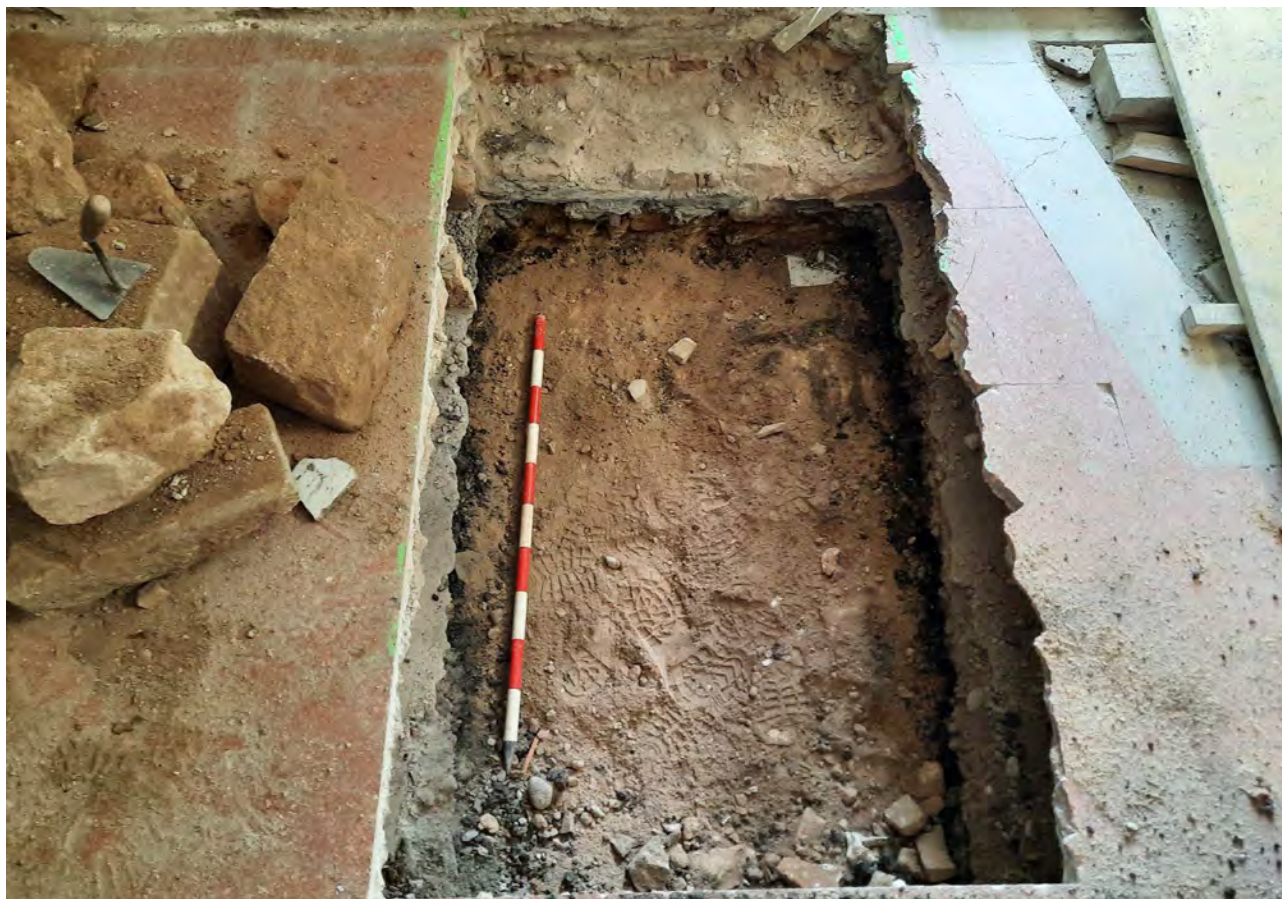
Detall del sondeig 2, un cop retirat l'estrat UE-104 format per escòries. Es pot veure l'estrat d'anivellament UE-105. 11/FEB/2021 (E. Píriz).

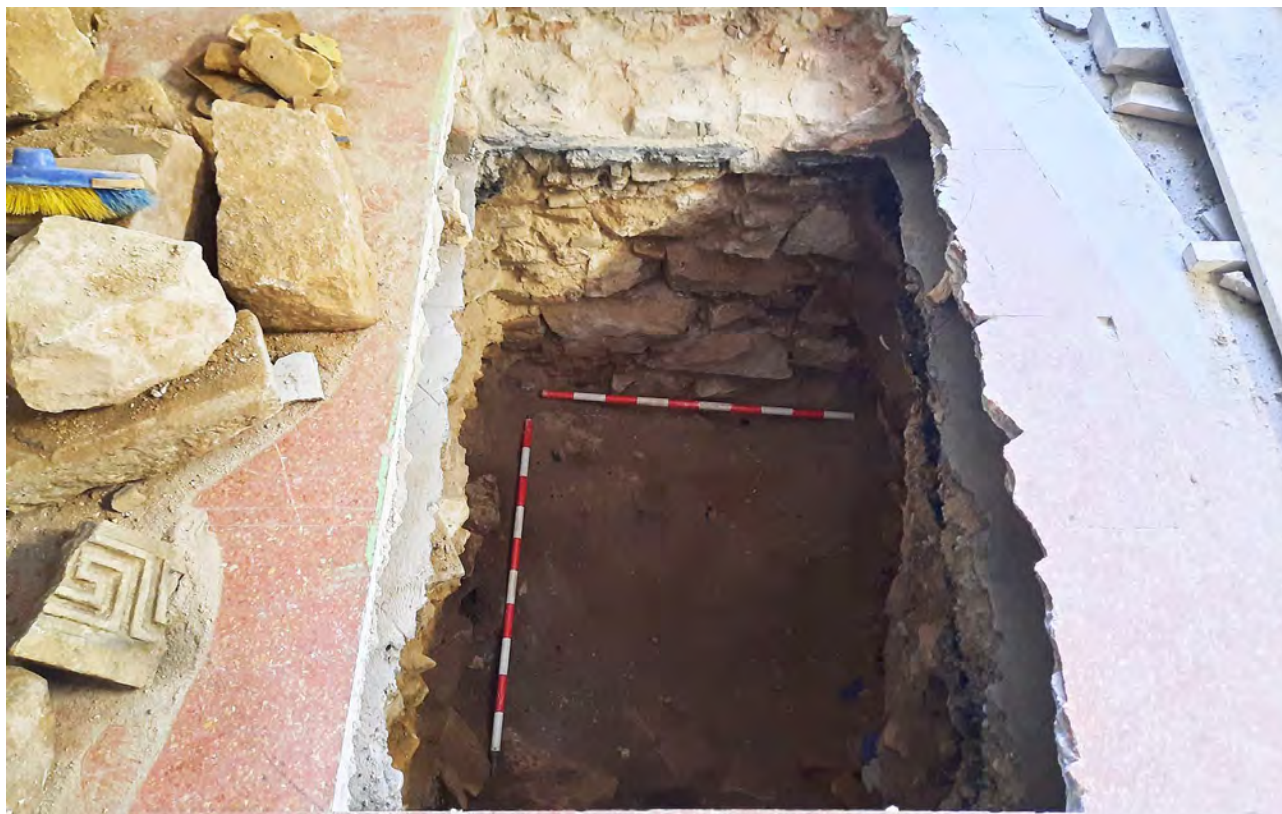
Imatge del sondeig 2 finalitzat on es pot veure l'estrat de runa UE-105 que no va ser exhaurit i l'estructura de fonamentació UE-15 de la façana. 11/FEB/2021 (E. Píriz).

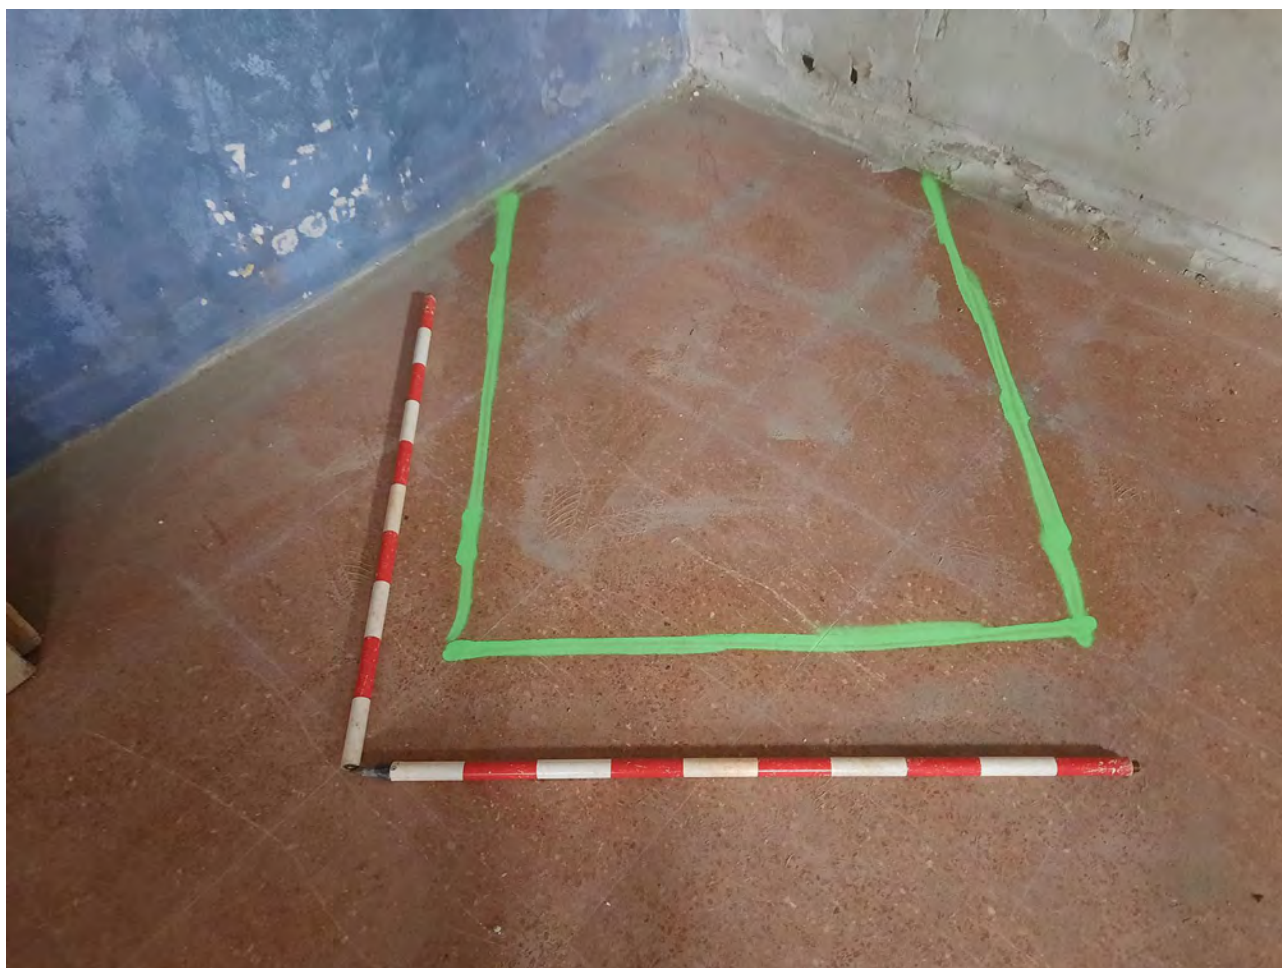
Imatge de l'estat inicial del sondeig 3 situat al Sector Interior Colom Dret, on es pot veure el paviment UE-100 format per rajoles de terratzo. 28/GEN/2021 (E. Píriz).

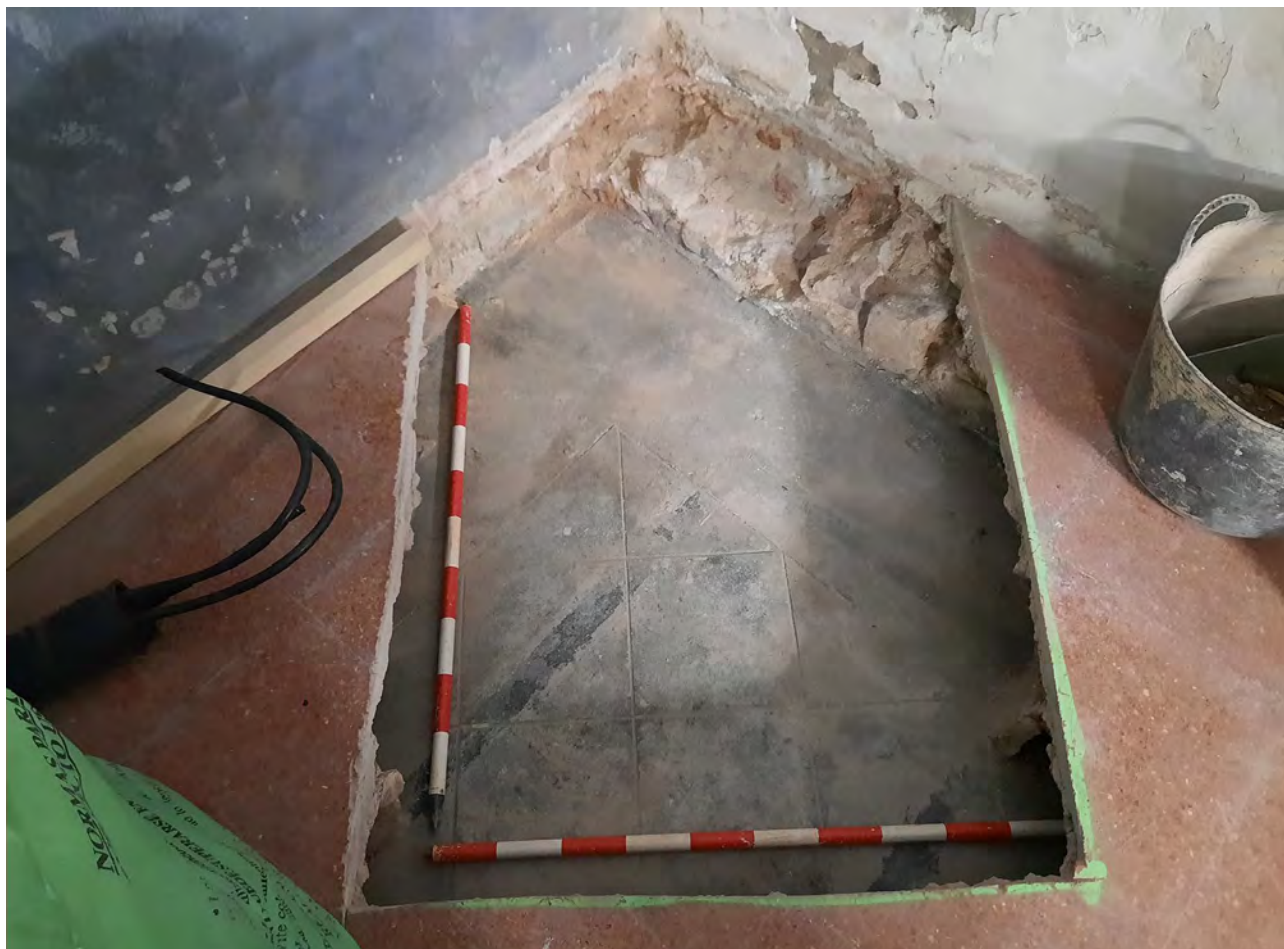
Detall del sondeig 3, on es pot veure el paviment UE-100, l'estructura d'envanets de sostremort UE-101 i el paviment de morter de ciment Portland UE-102. També es veu l'estructura UE-15 fonament de la façana. 8/FEB/2021 (E. Píriz).

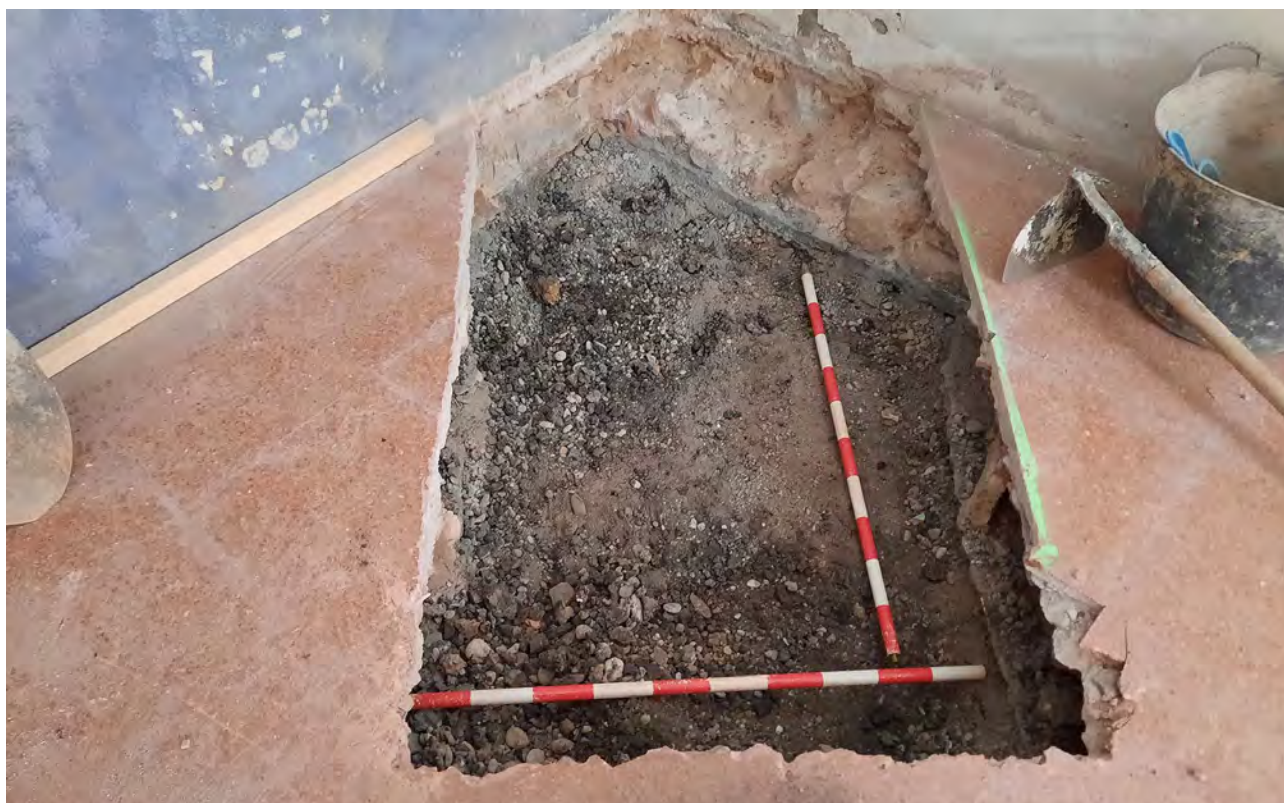
Detall del sondeig 3 amb l'estrat d'escòria UE-104. 11/FEB/2021 (E. Píriz).

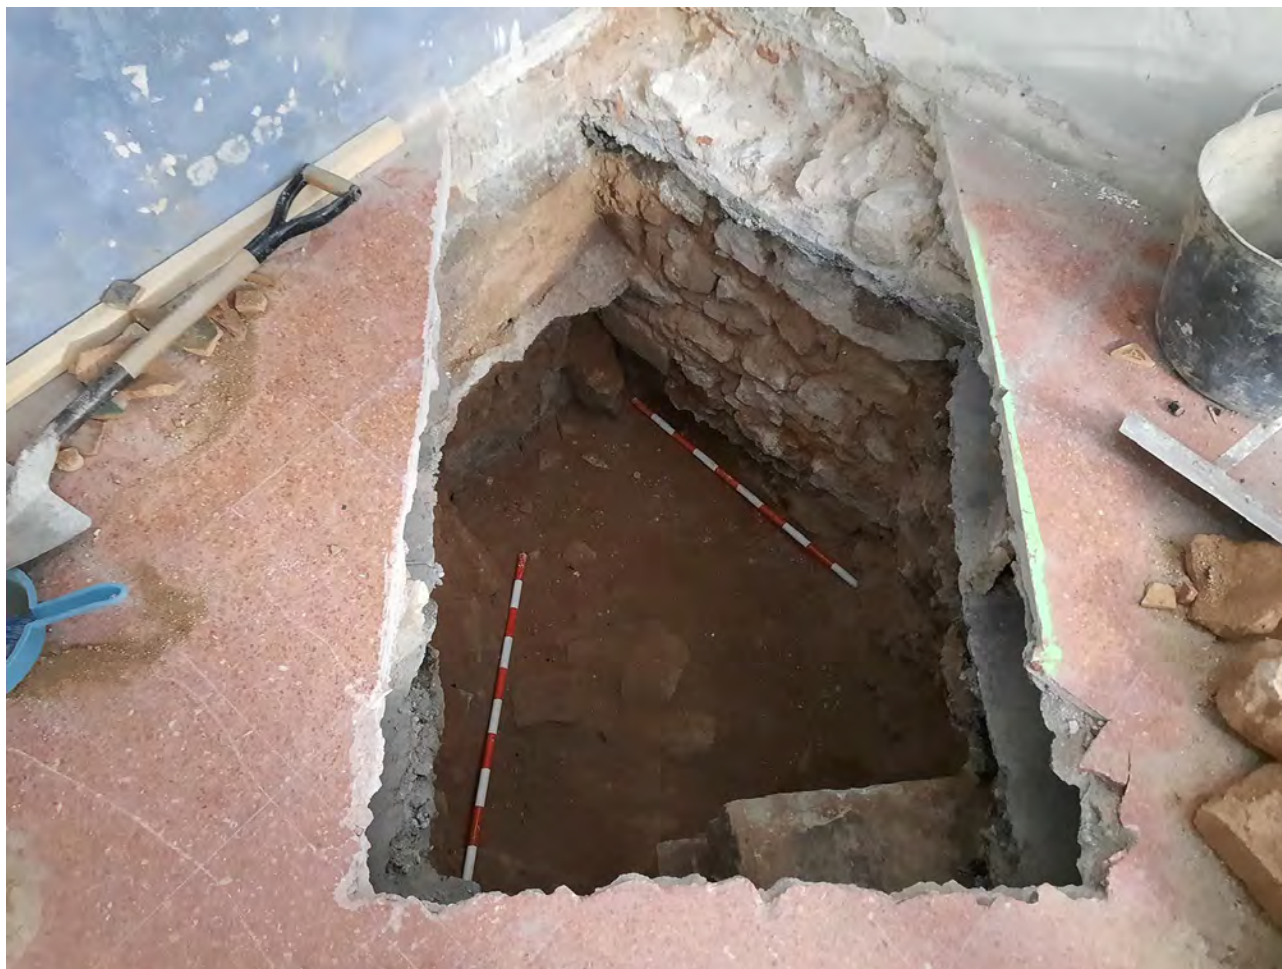
Imatge del sondeig 3 finalitzat on es pot veure l'estrat de runa UE-107 que no va ser exhaurit i l'estructura de fonamentació UE-15 de la façana. 11/FEB/2021 (E. Píriz).

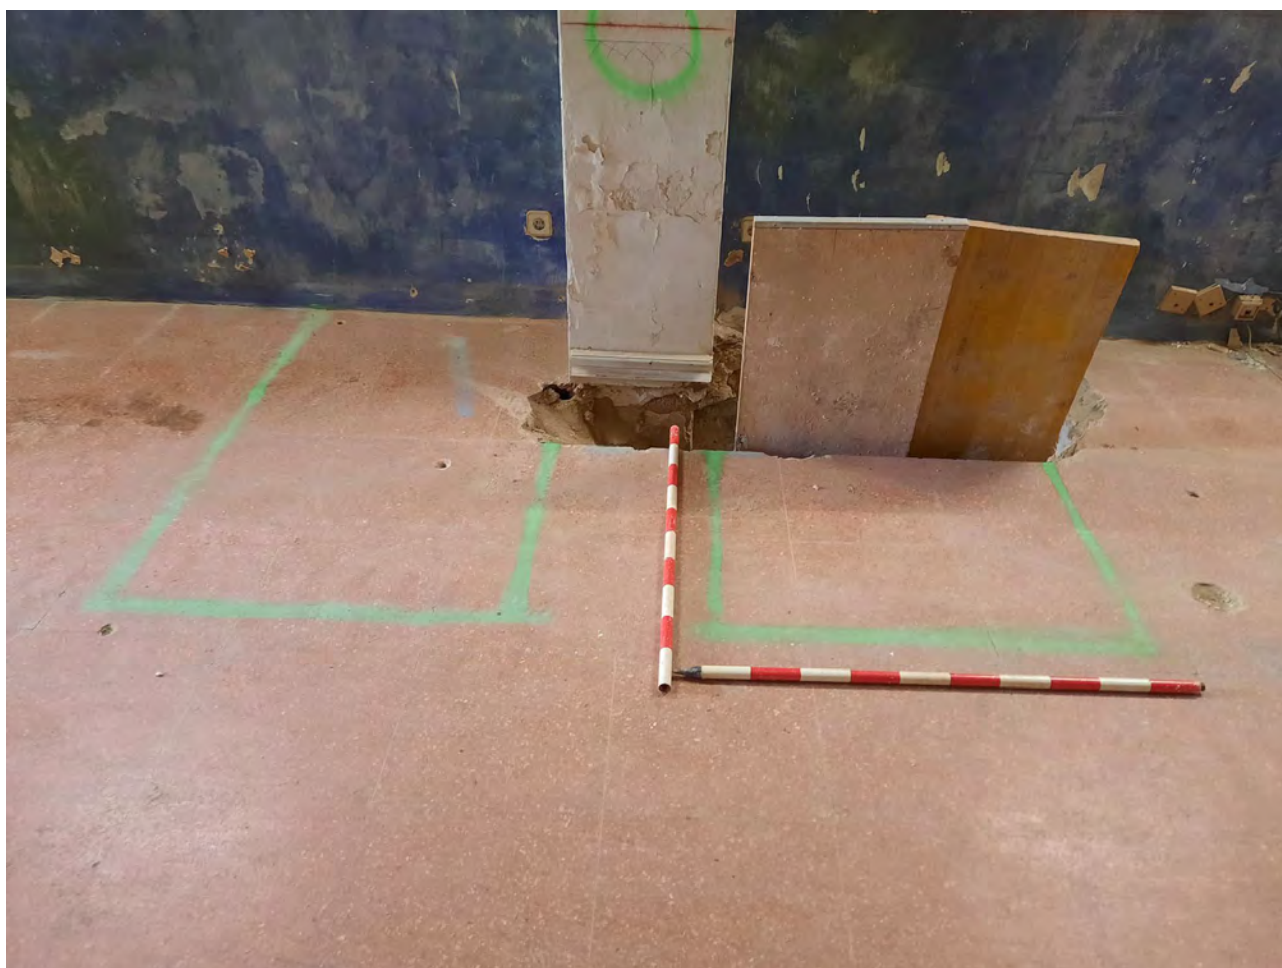
Imatge de l'estat inicial dels sondejors 4 i 6 situats al Sector Interior Colom Dret, on es pot veure el paviment UE-100 format per rajoles de terratzo. En aquesta imatge queda constància que una part del sondeig 6 va ser realitzada de forma anterior a la nostra arribada al jaciment. 28/GEN/2021 (E. Píriz).

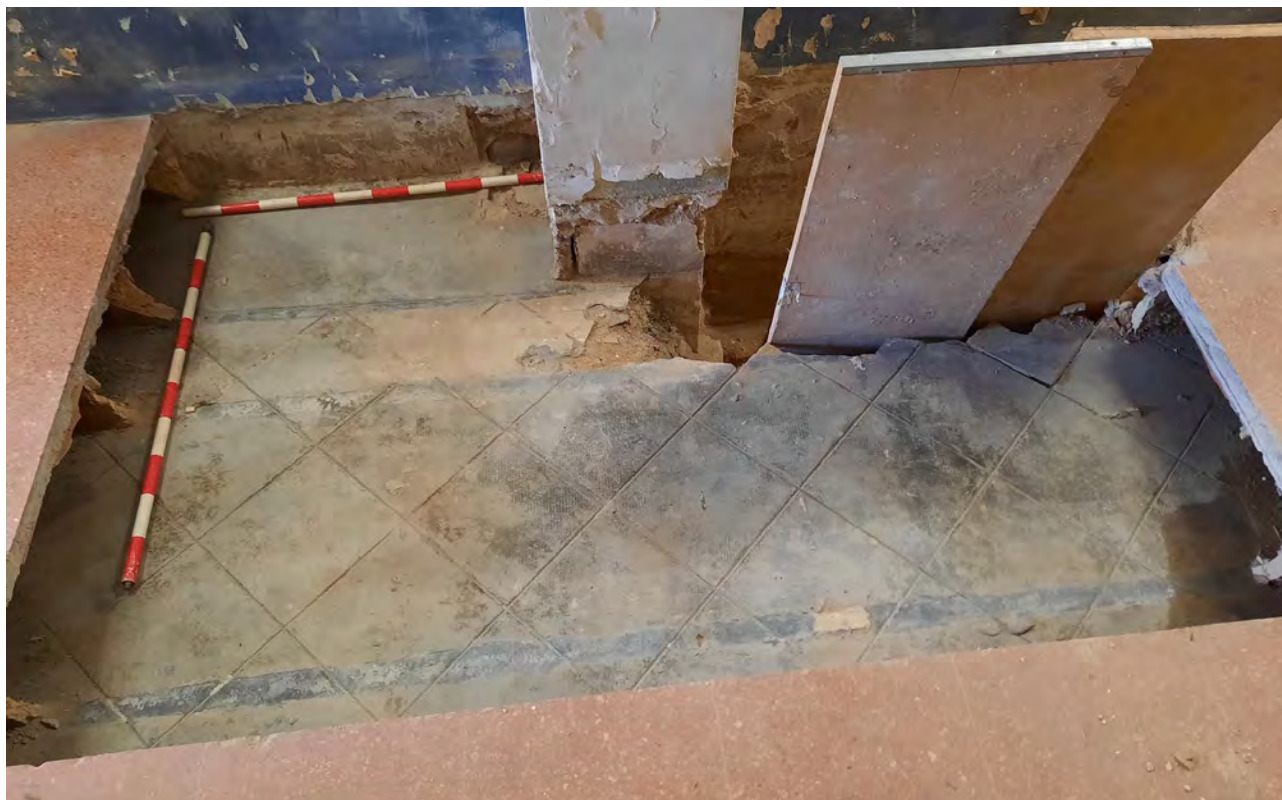
Detall dels sondejos 4 i 6, on es pot veure el paviment UE-100, l'estructura UE-101 i el paviment de morter de ciment Portland UE-102. També es veu el pilar UE-4 i la part del sondeig 6 realitzada sense seguiment arqueològic. 8/FEB/2021 (E. Píriz).

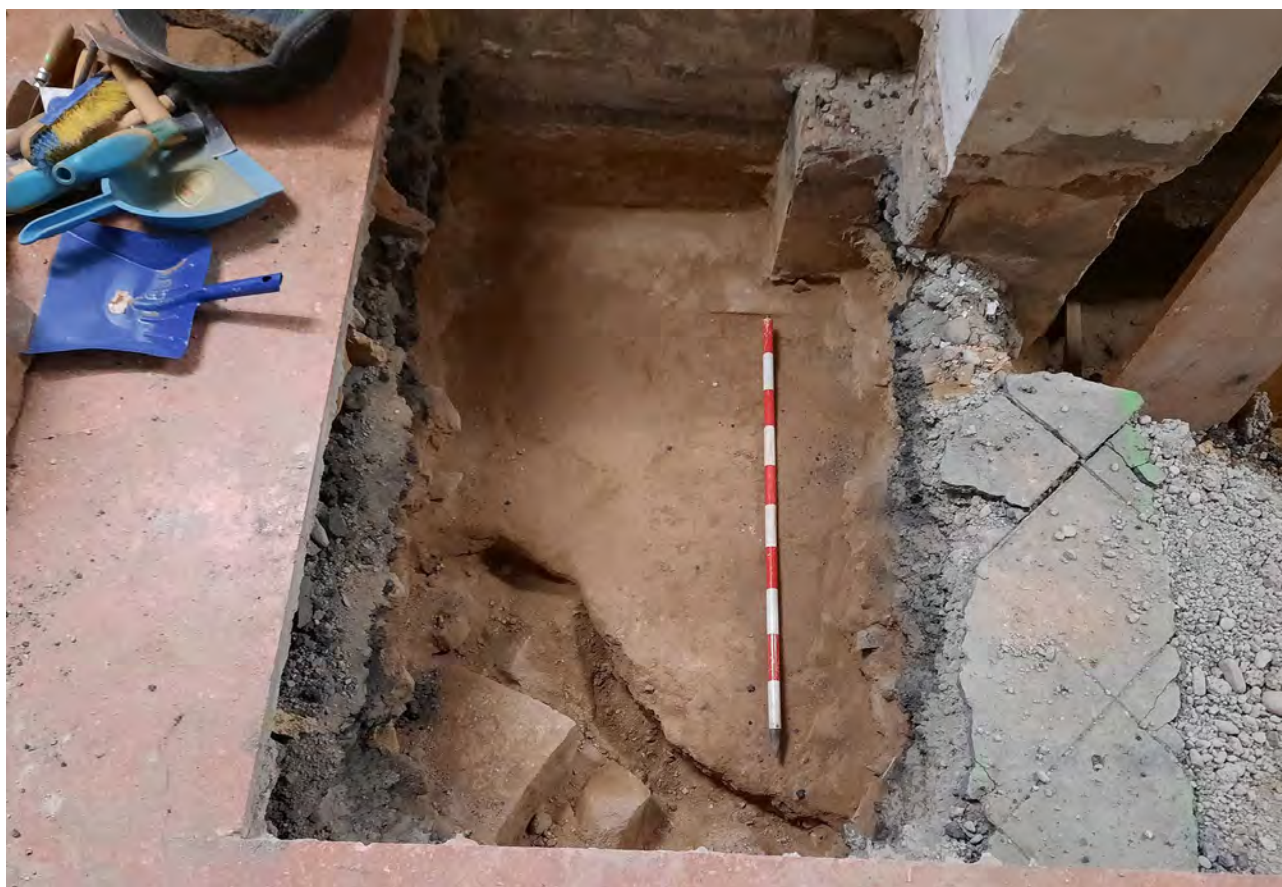
Detall del sondeig 4 amb l'estrat d'anivellació UE-105 retirat parcialment. Es pot veure el nivell d'ús UE-106 trencat per carreus provinents de l'estrat UE-105. 10/FEB/2021 (E. Píriz).

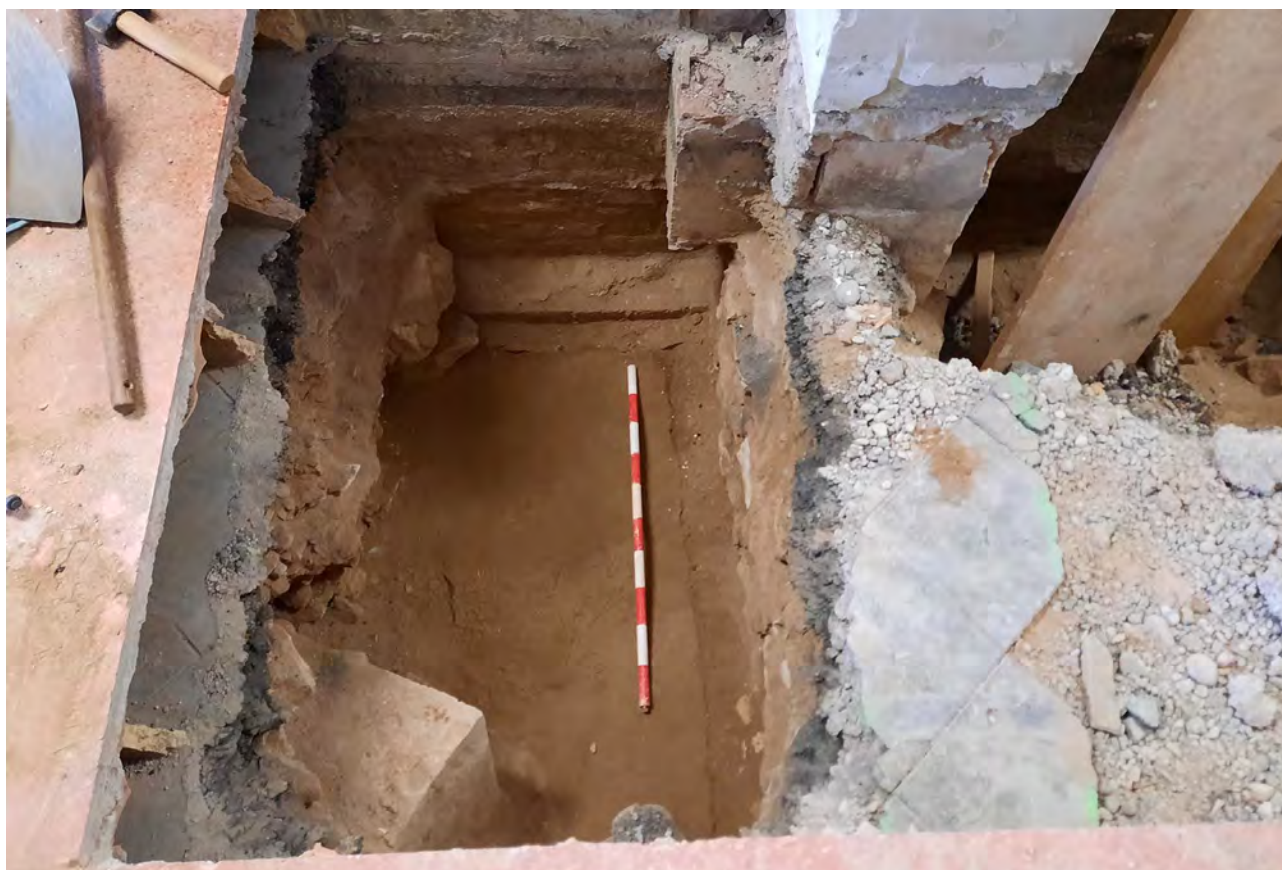
Vam poder documentar els retalls UE-109 i UE-110 realitzats a les sorres per la construcció del mur de riostra UE-18 i la fonamentació UE-17 del mur UE-11 respectivament.

Imatge del sondeig 4 amb l'estrat de sorres retallat per UE-110 per realitzar el fonament UE-17 del mur UE-11 i també retallat per UE-109 per realitzar el mur de riostra UE-18. 10/FEB/2021 (E. Píriz).

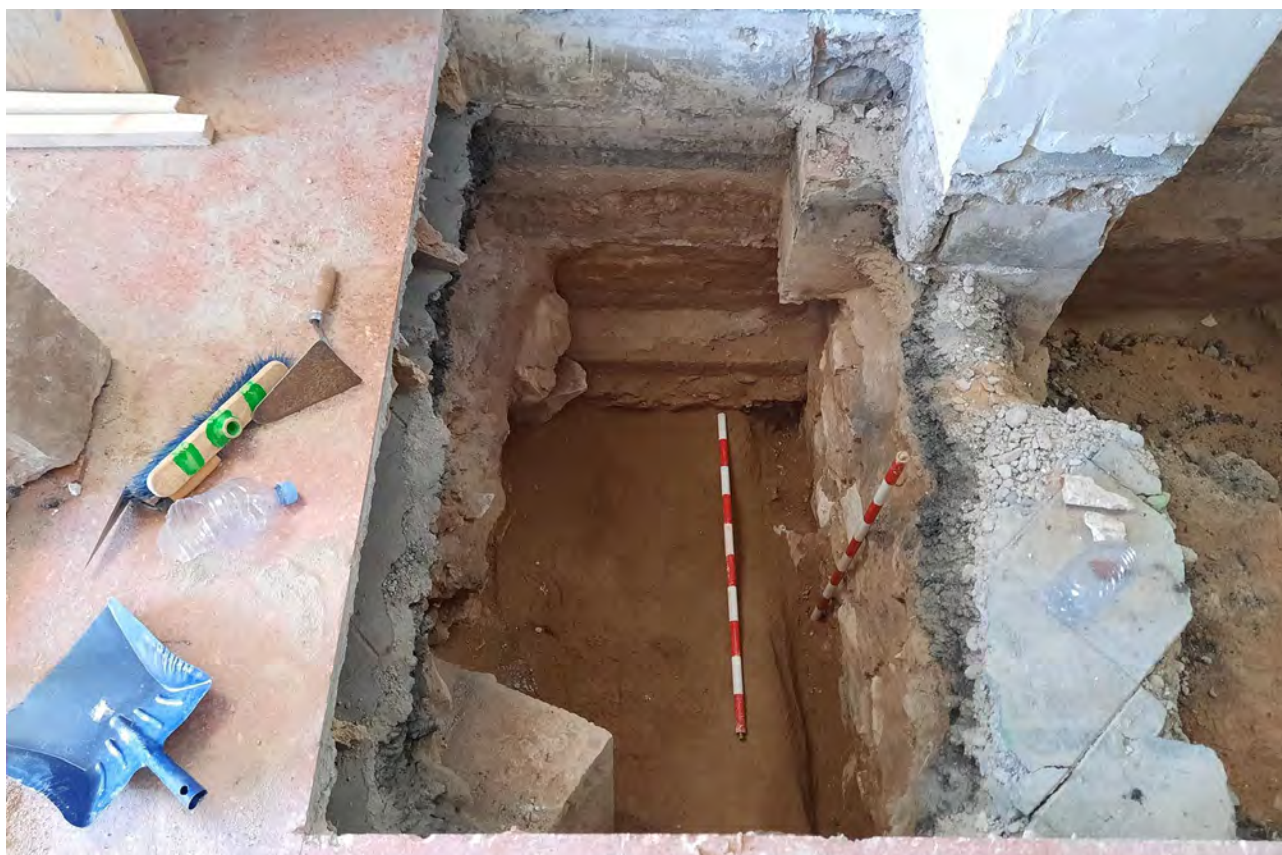
Imatge del sondeig 4 finalitzat on es pot veure l'estrat de sorres, i les estructures UE-17 fonament, UE-16 banquetta, UE-11 mur i UE-18 mur de riostra. 11/FEB/2021 (E. Píriz).

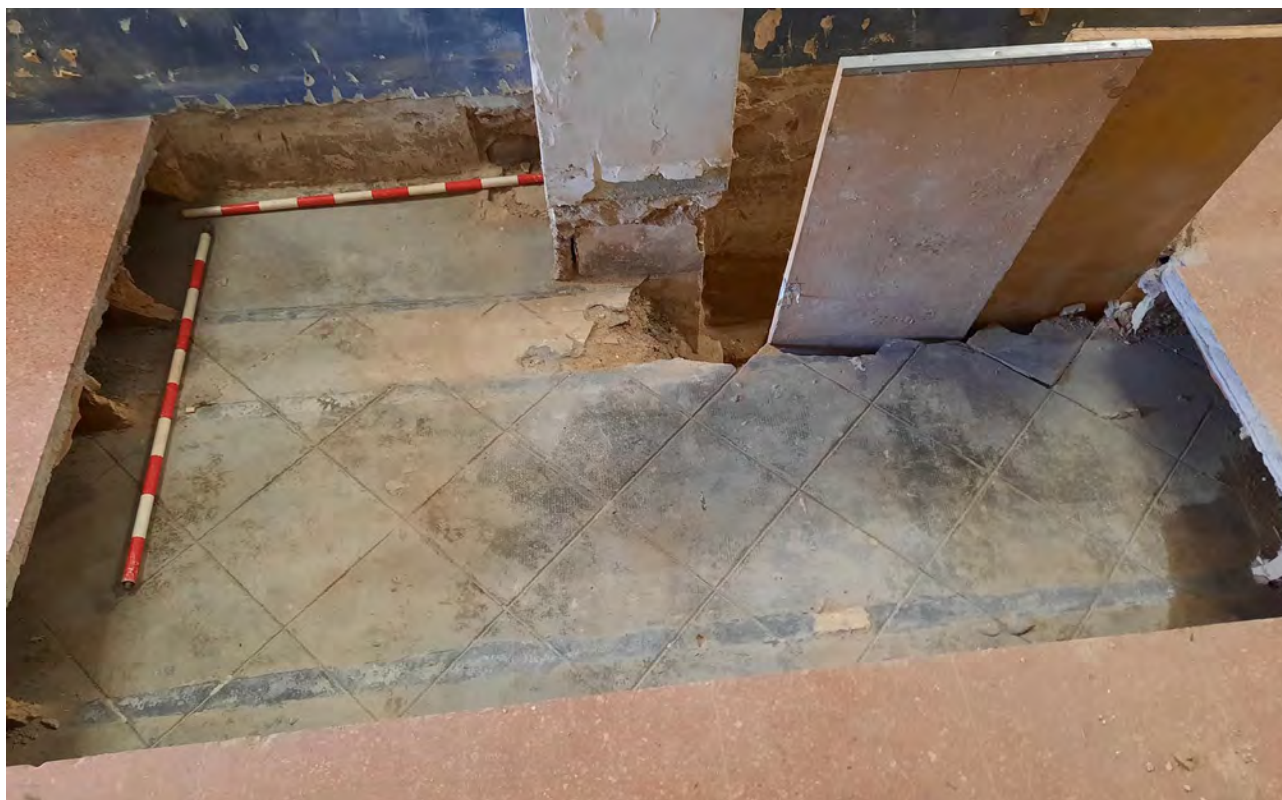
Detall dels sondejors 4 i 6, on es pot veure el paviment UE-100, l'estructura UE-101 i el paviment de morter de ciment Portland UE-102. També es veu el matxó UE-4 i la part del sondeig 6 realitzada sense seguiment arqueològic. 8/FEB/2021 (E. Píriz).

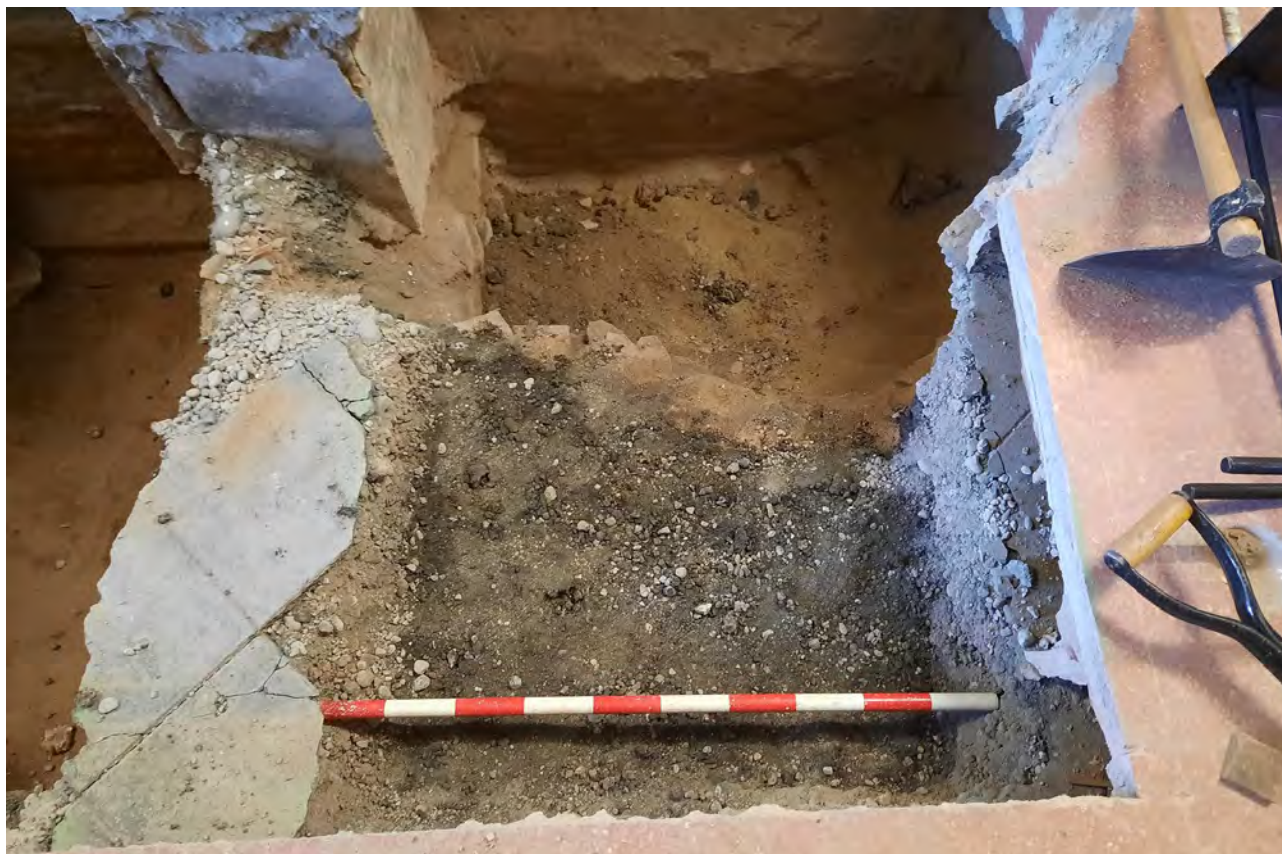
Detall del sondeig 6 un cop retirat el paviment UE-102, amb la imatge de l'estrat d'escòries UE-104. En aquesta imatge també es pot veure a la part superior de la imatge, la zona del sondeig 6 que va ser realitzada sense permís. 10/FEB/2021 (E. Píriz).

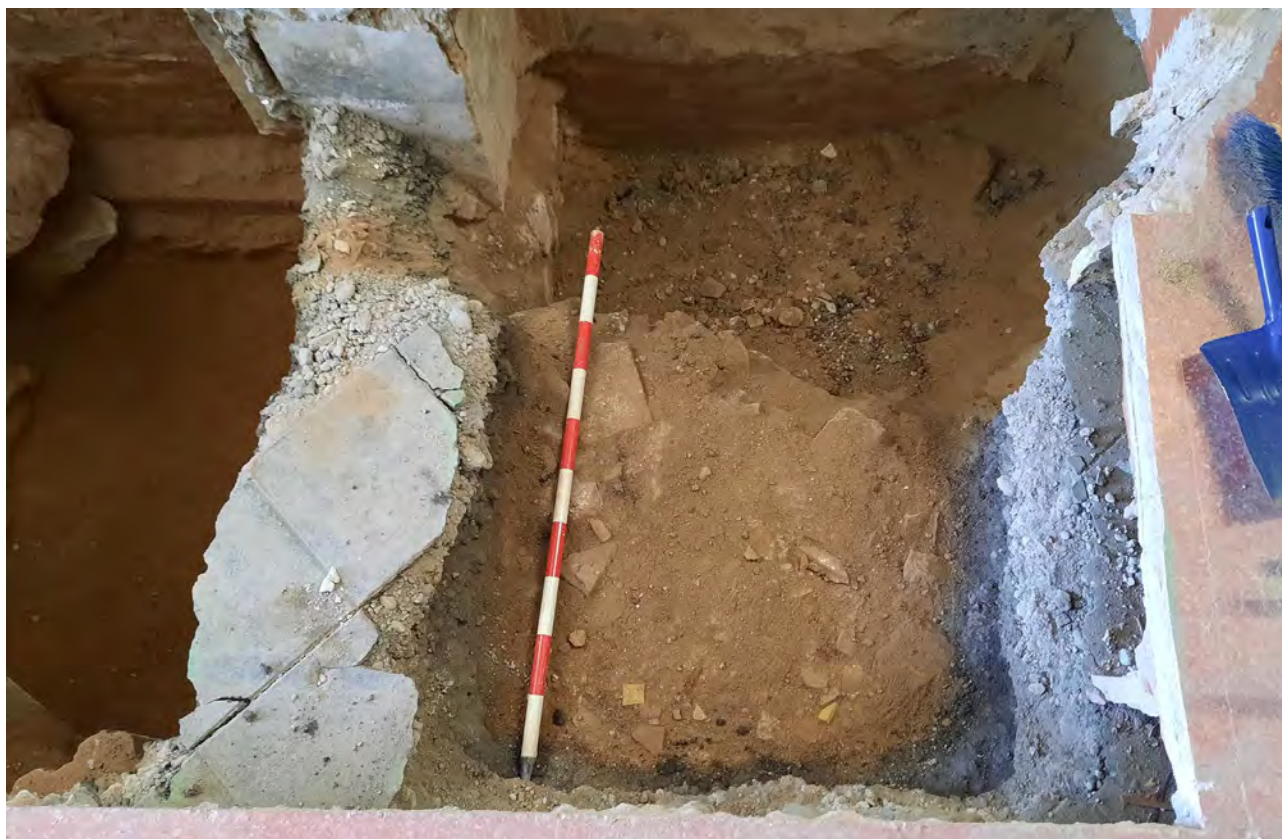
Detall del sondeig 6 amb l'estrat d'anivellació UE-105. Encara es veu el retall de les obres. 11/FEB/2021 (E. Píriz).

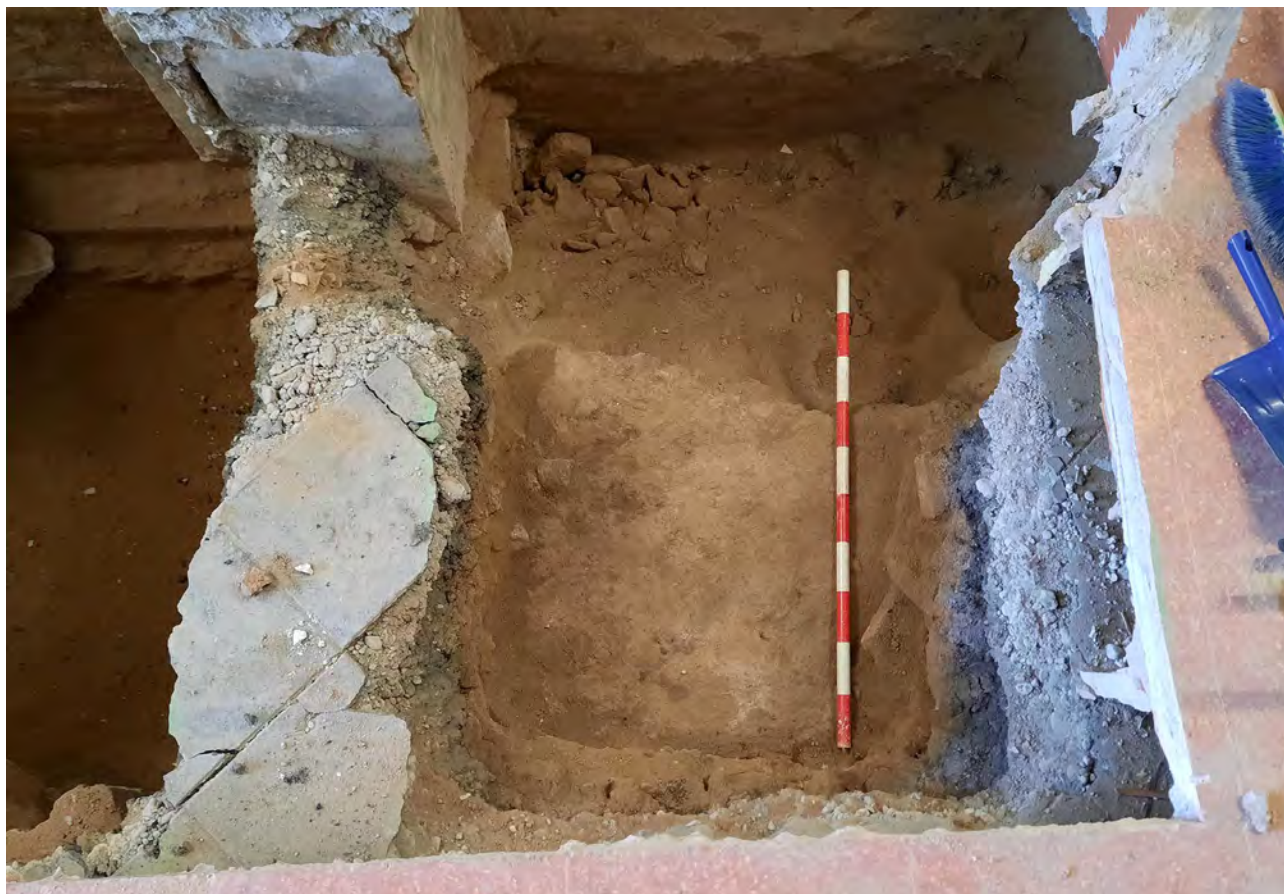
Detall del sondeig 6 amb el nivell d'ús UE-106 trencat per l'excavació del sondeig prèvia a l'actuació arqueològica. 11/FEB/2021 (E. Píriz).

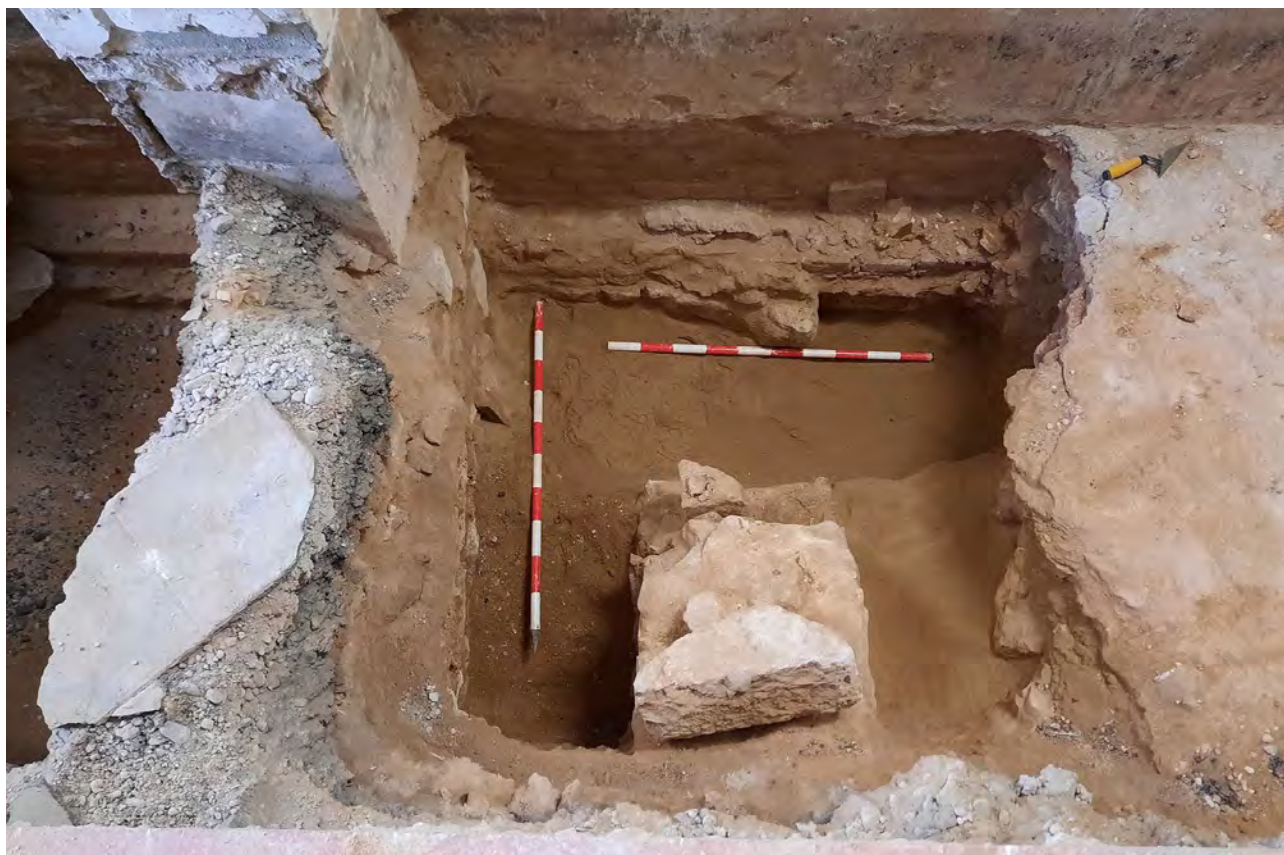
En retirar el nivell d'ús UE-106, vam localitzar una estructura indeterminada anterior UE-130 formada per morter de calç i blocs de pedra, que estava retallada per la rasa UE-129 utilitzada per la construcció del mur UE-11.

Imatge del sondeig 6 amb un cop finalitzada la seva excavació amb UE-130 i el retall UE-129. 11/FEB/2021 (E. Píriz).

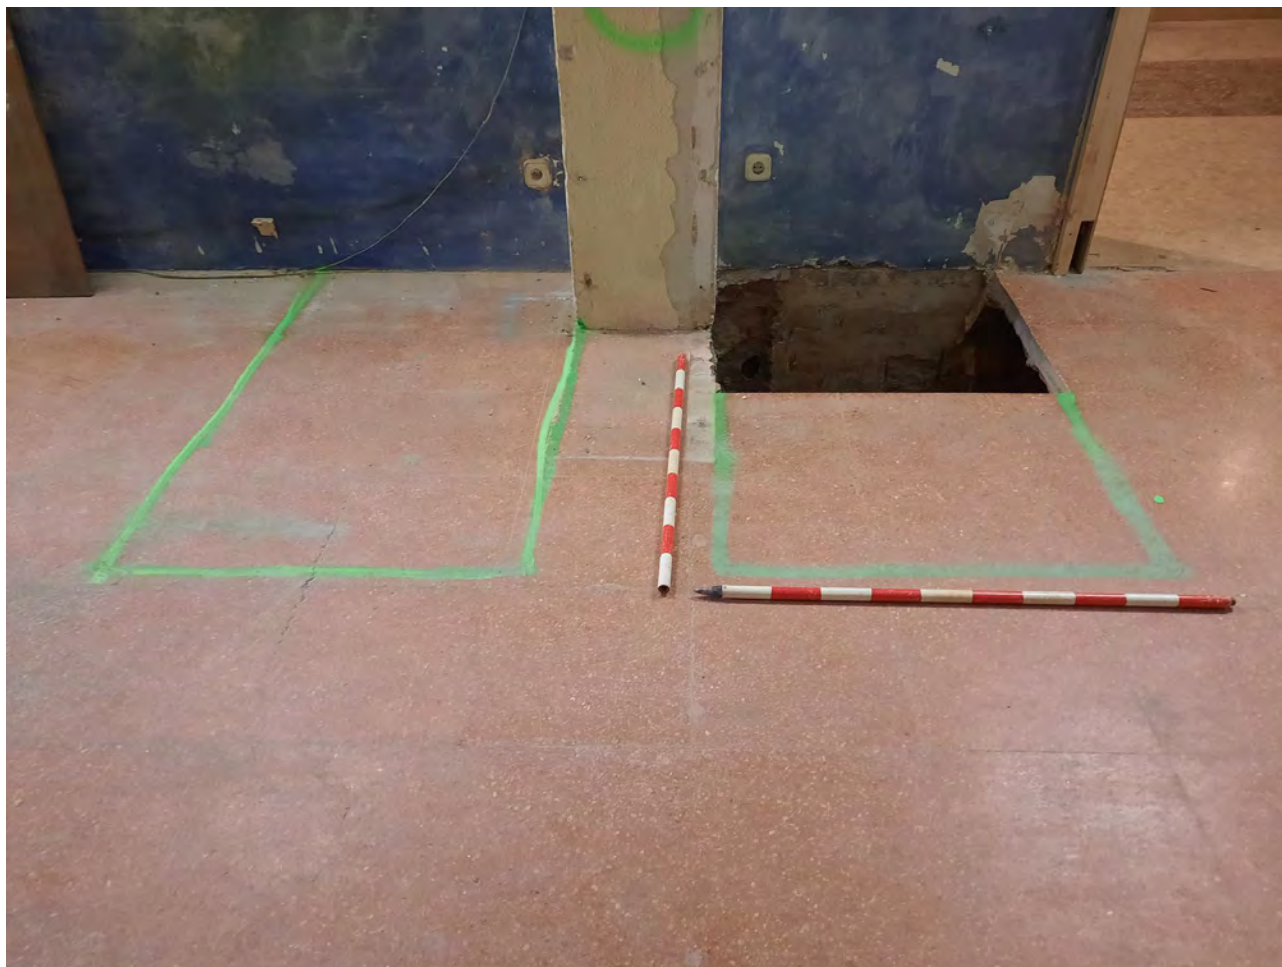
Imatge de l'estat inicial dels sondejos 8 i 10 situats al Sector Interior Colom Dret, on es pot veure el paviment UE-100 format per rajoles de terratzo. En aquesta imatge queda constància que una part del sondeig 10 va ser realitzada de forma anterior a la nostra arribada al jaciment. 28/GEN/2021 (E. Píriz).

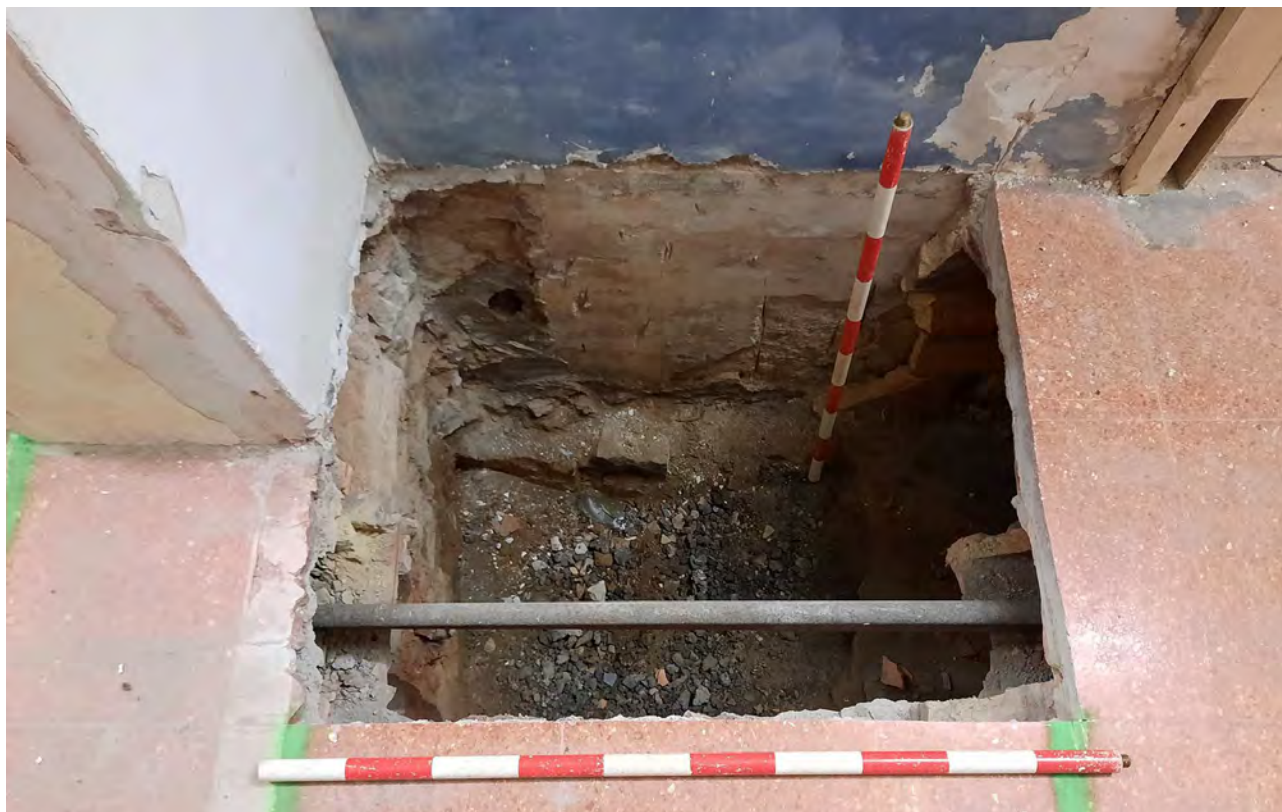
Imatge de l'estat inicial del sondeig 10 on es pot veure que va ser realitzada de forma anterior a la nostra arribada al jaciment. 28/GEN/2021 (E. Píriz).

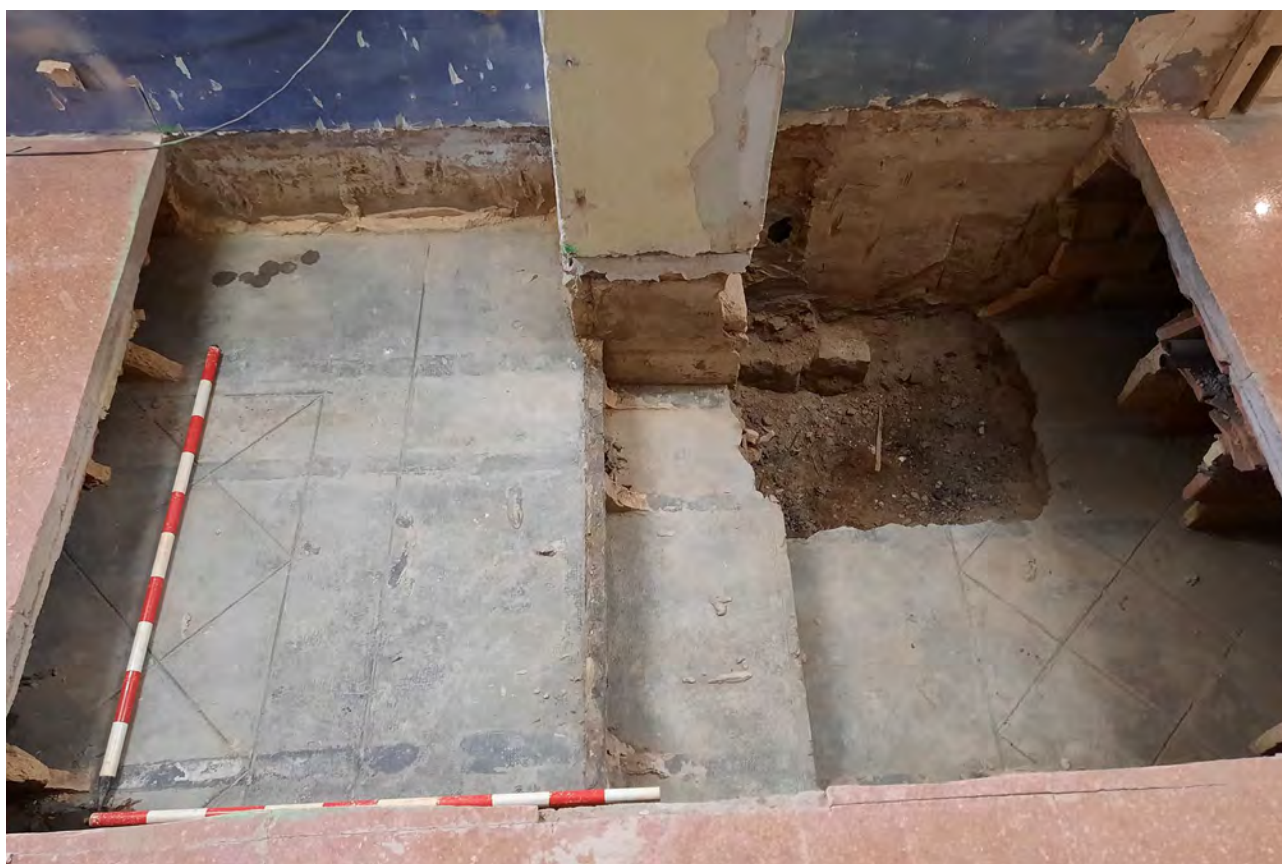
Imatge general dels sondejos 8 i 10, on es pot veure el paviment UE-100, l'estructura UE-101 i el paviment de morter de ciment Portland UE-102 que disposa de dos graons. També es veu el matxó UE-7 i la part del sondeig 10 realitzada sense seguiment arqueològic. 8/FEB/2021 (E. Píriz).
