**MEMÒRIA DE LA INTERVENCIÓ
ARQUEOLÒGICA
A L'EDIFICI SITUAT AL
PG. COLOM 11/C. DE LA MERCÈ 20-24,
DISTRICTE DE CIUTAT VELLA. BARCELONA**

Codi d'intervenció: 012/21

0.- FITXA TÈCNICA I DADES DE LA INTERVENCIÓ**Identificació del jaciment.**

Edifici Condeminas, segle XIV, sondejós, muralla.

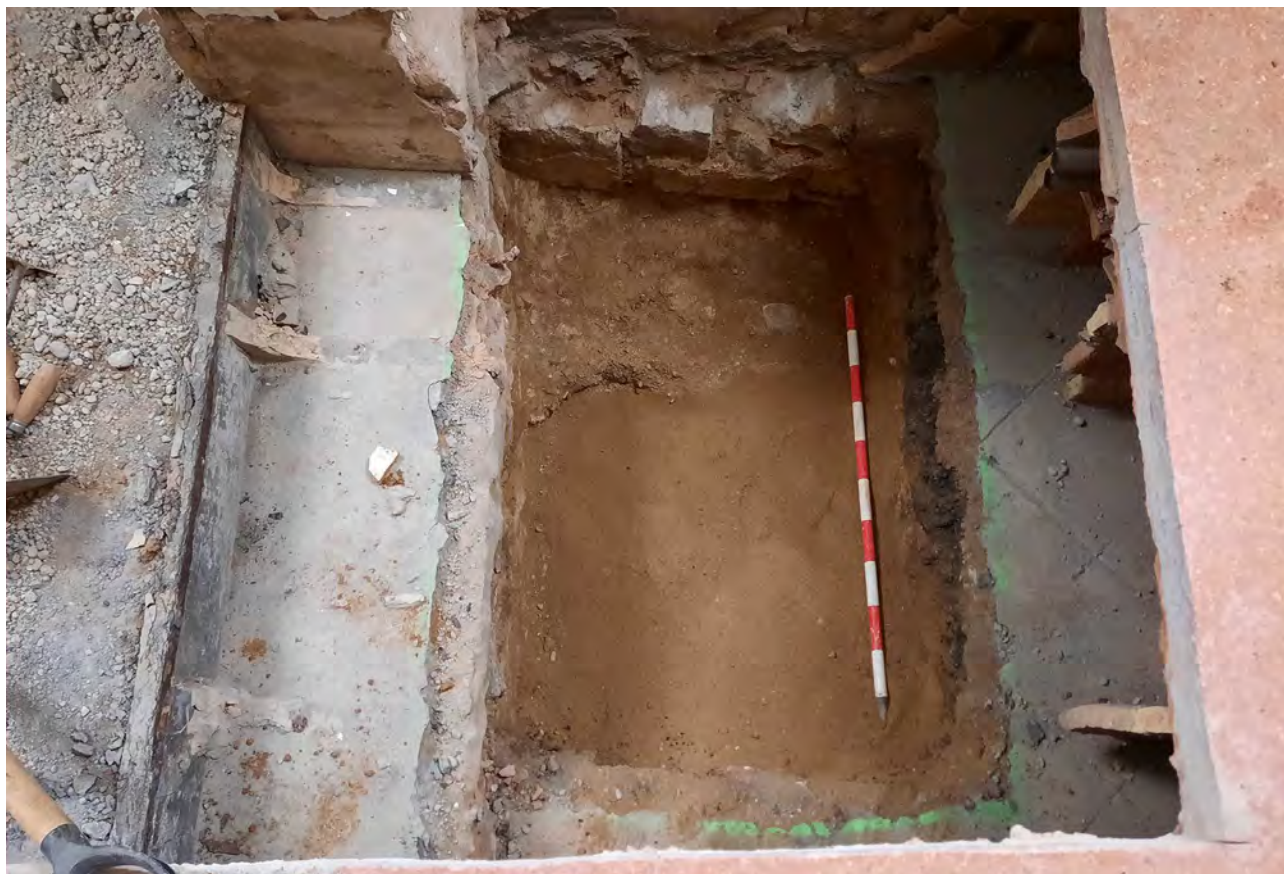
Detall del sondeig 10 un cop retirats el paviment UE-102 la seva preparació UE-103 i la capa d'escòries UE-104. Es pot veure que l'estrat final de sorres es troba en aquest punt just per sota d'UE-104. 9/FEB/2021 (E. Píriz).

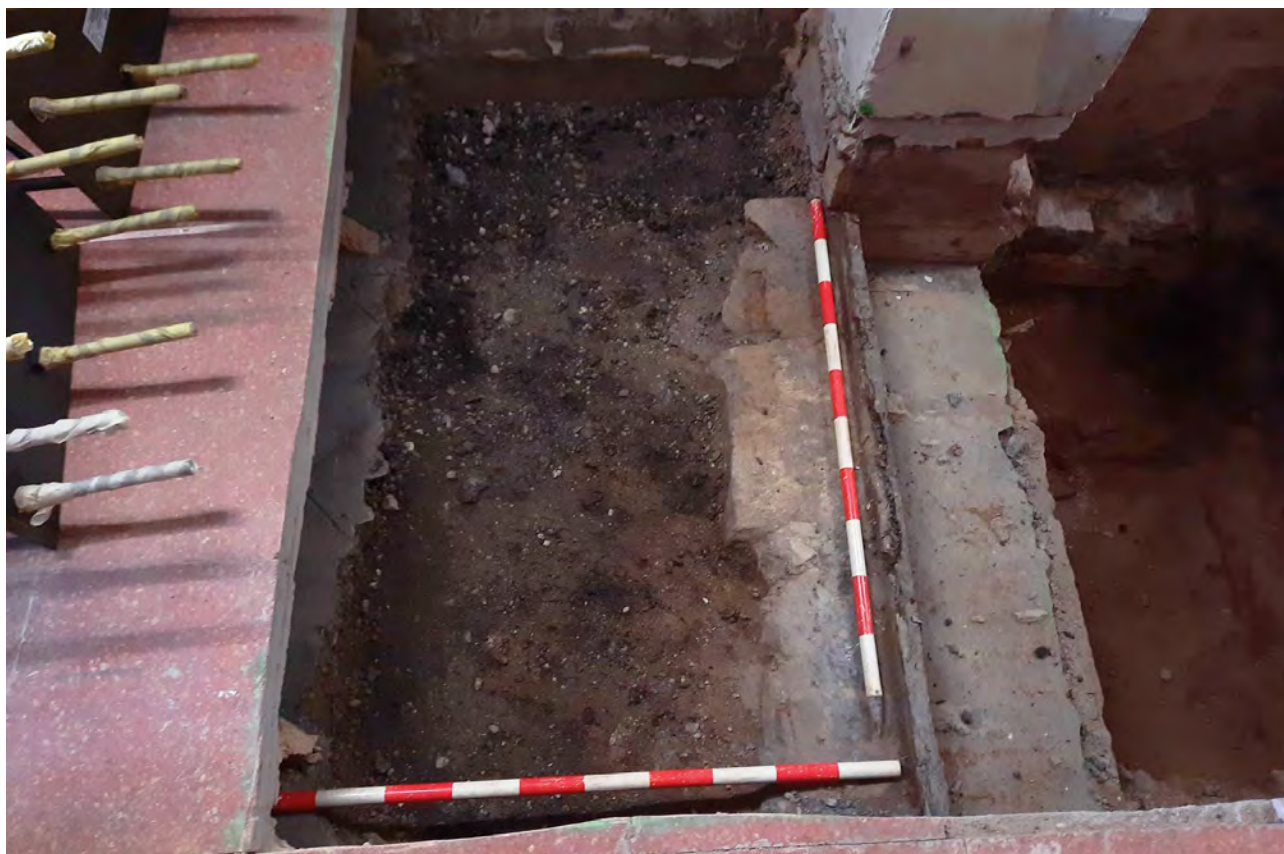
Detall del sondeig 8 un cop retirats el paviment UE-102 i la seva preparació UE-103. A la imatge es veu la capa d'escòries UE-104 i la riostra UE-19 que el separa del sondeig 10. 11/FEB/2021 (E. Píriz).

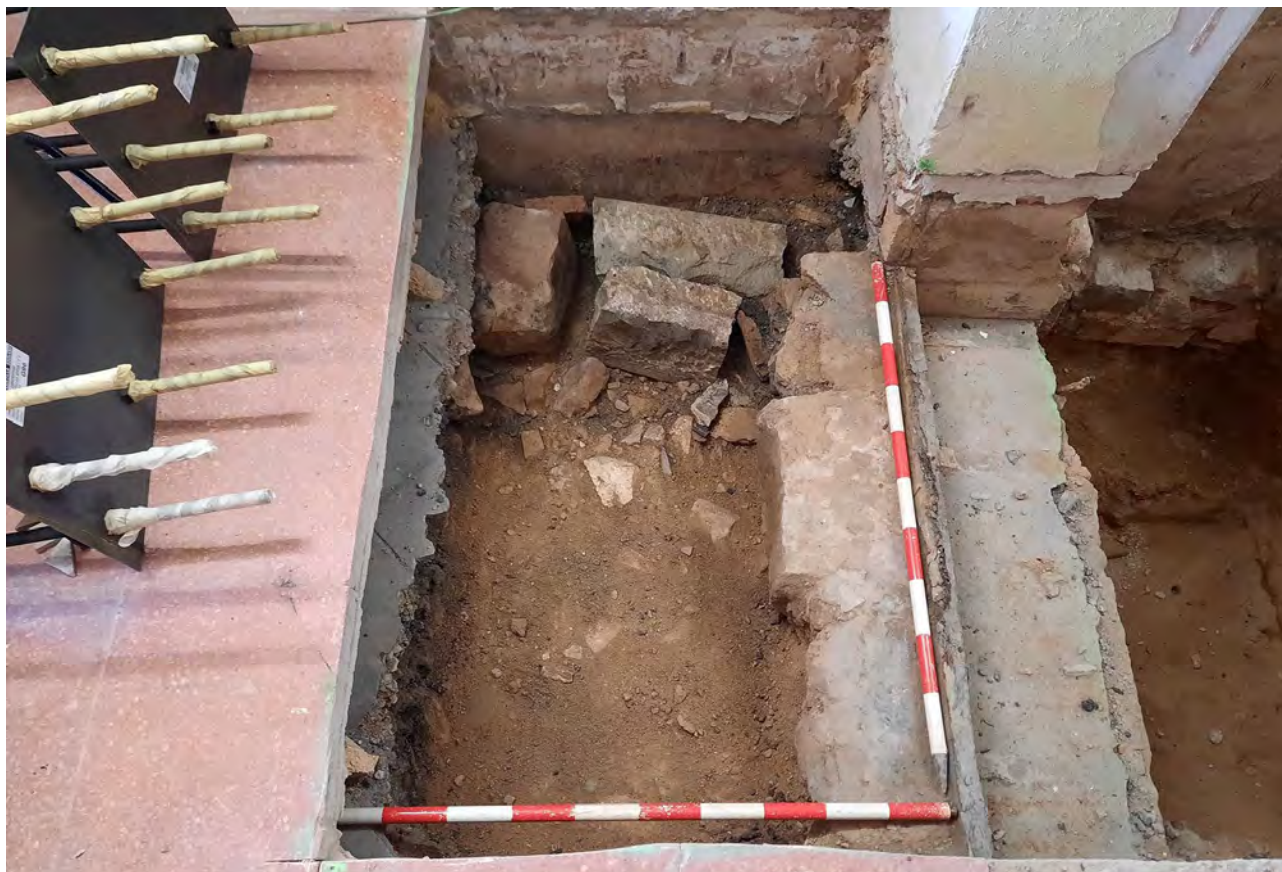
Detall del sondeig 8 amb l'estrat d'anivellació UE-105 format per runa d'obra. 11/FEB/2021 (E. Píriz).

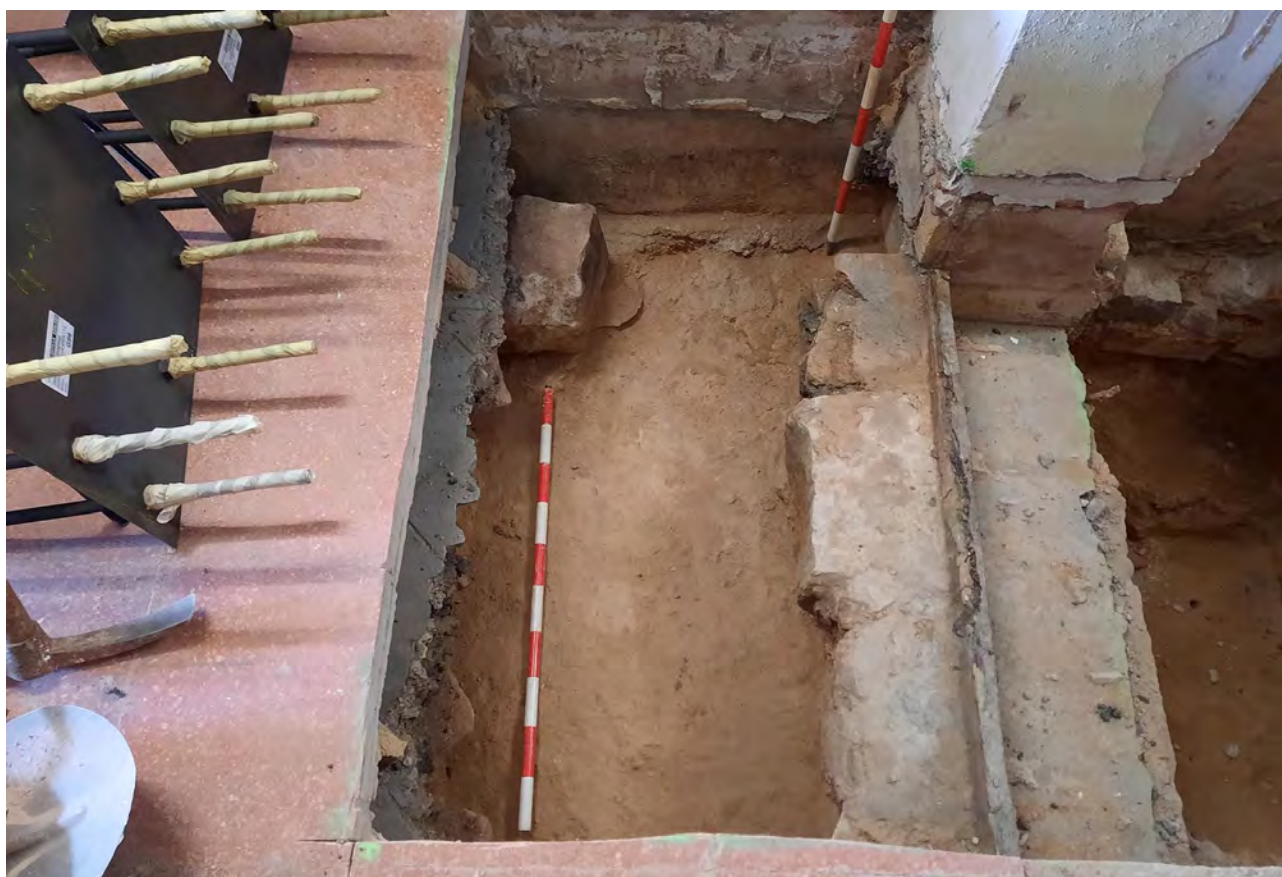
Detall del sondeig 8 amb el nivell d'ús UE-106 i els blocs de pedra que formen els graons del paviment UE-102 sobre la riostra UE-19. 11/FEB/2021 (E. Píriz).

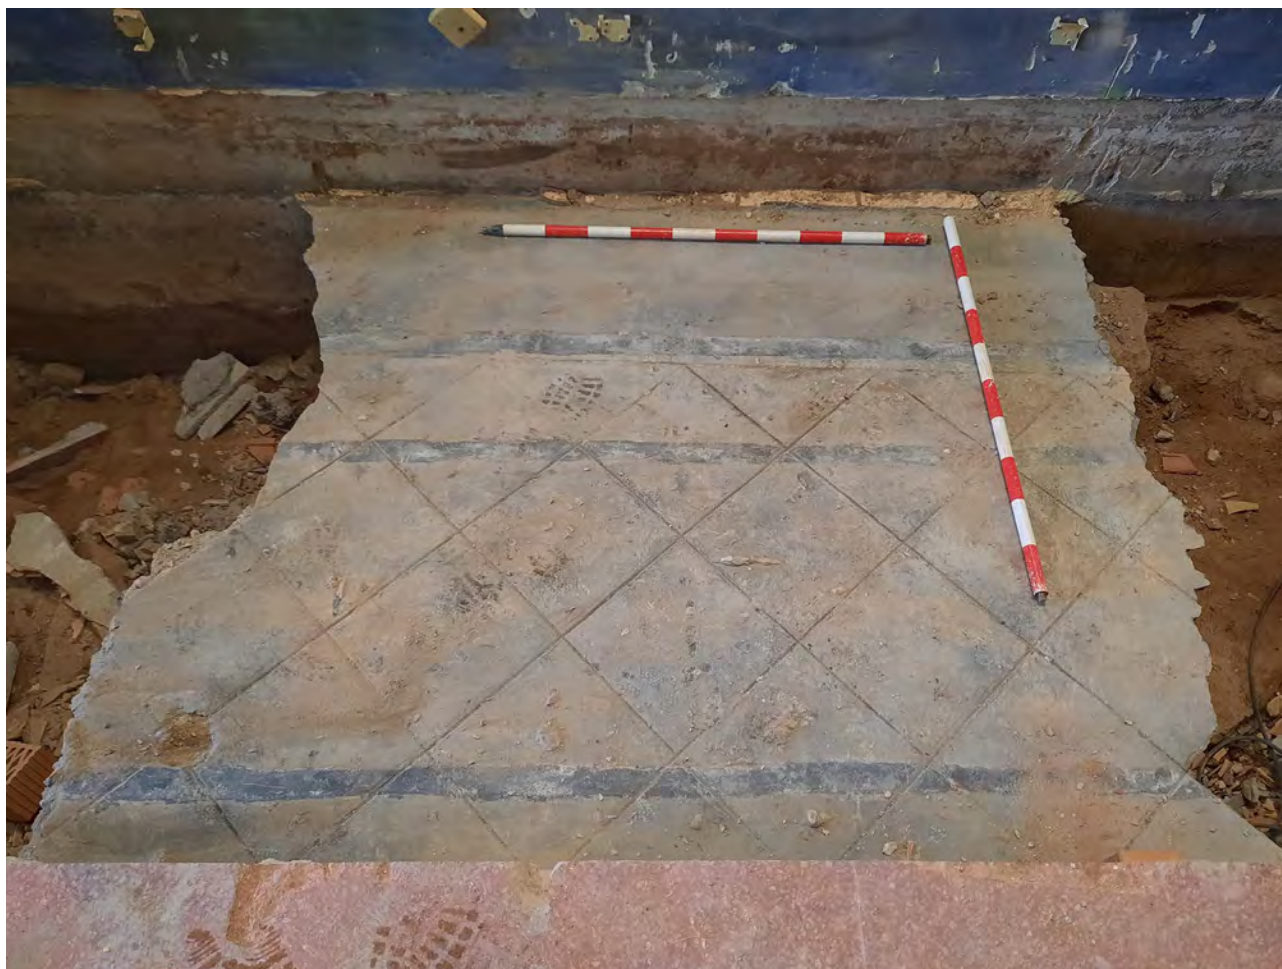
Detall de la zona ubicada entre els sondejors 6 a l'esquerra de la imatge i 8 a la dreta, un cop retirat el paviment superficial UE-100 i l'estructura d'envanets de sostremort UE-101. Es pot veure el paviment de morter de ciment Portland UE-103 amb el dibuix de quadrats incisos i el perímetre llis. 11/FEB/2021 (E. Píriz).

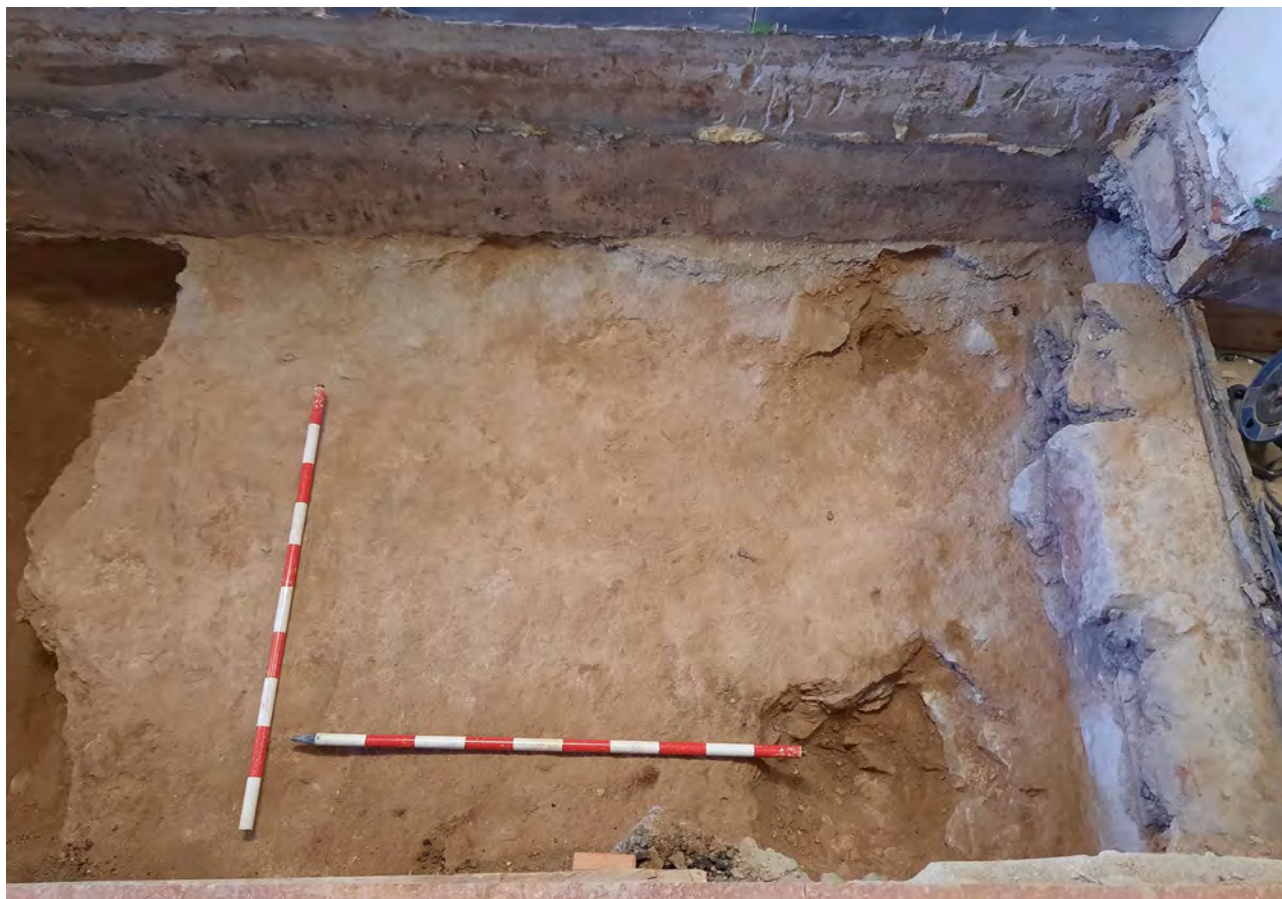
Detall del nivell d'ús UE-106 ubicat entre el sondeig 6 a l'esquerra de la imatge i el sondeig 8 a la dreta. Es pot veure el mur UE-11 i la riostra UE-19. 11/FEB/2021 (E. Píriz).

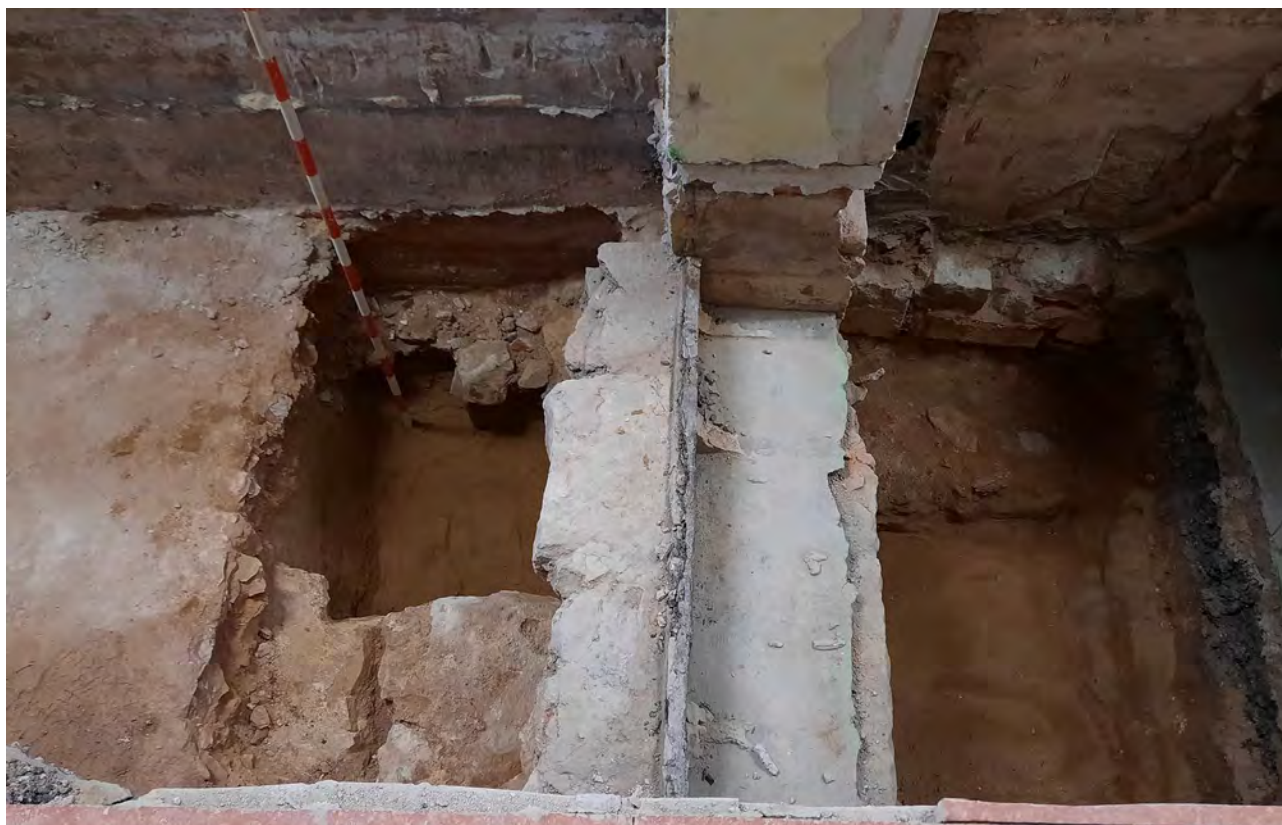
Imatge global dels dos sondejors 8 i 10 finalitzats amb les sorres on es troba el fonament del mur UE-11. Al mig de la imatge la riostra UE-19. 12/FEB/2021 (E. Píriz).

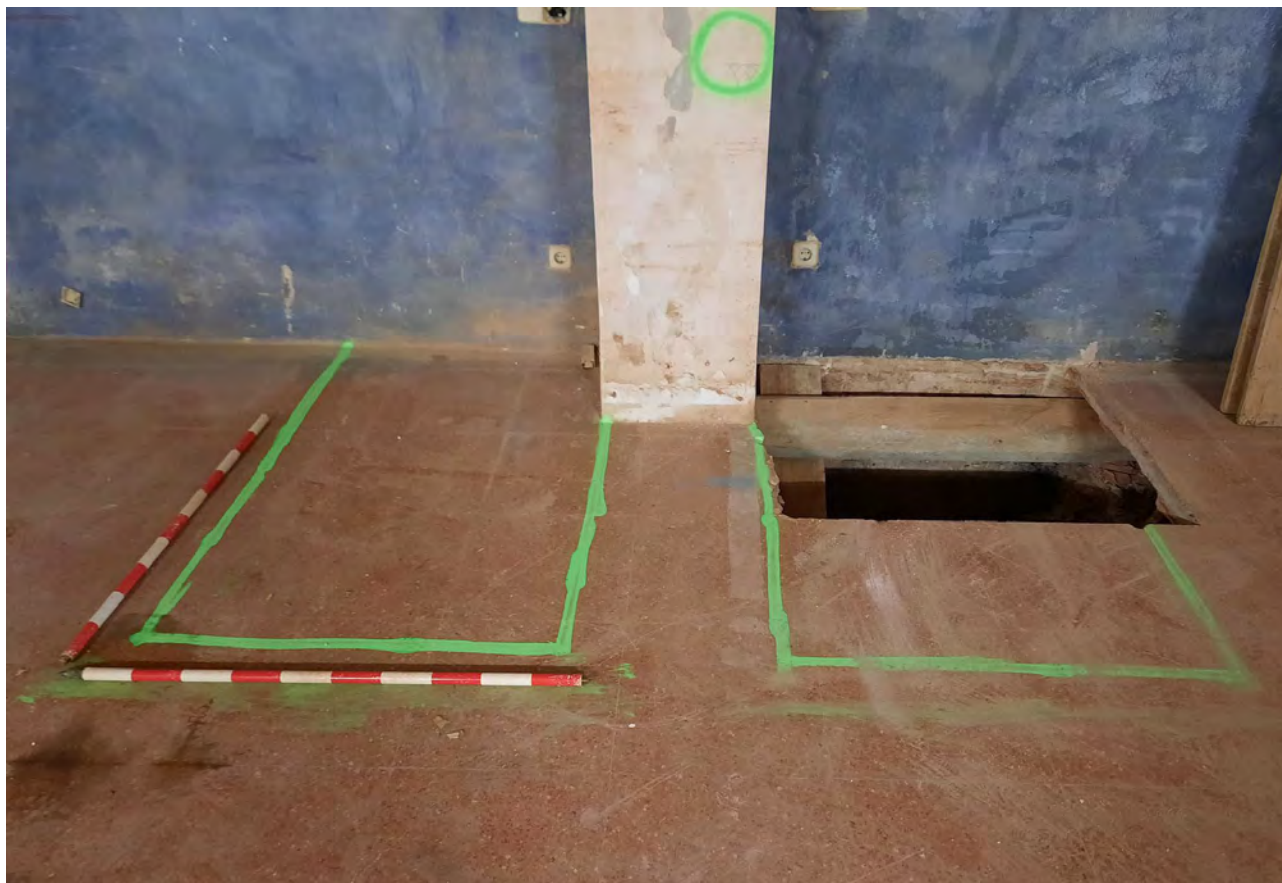
Imatge de l'estat inicial dels sondejos 5 i 7 situats al Sector Interior Colom Dret, on es pot veure el paviment UE-100 format per rajoles de terratzo. En aquesta imatge queda constància que una part del sondeig 5 va ser realitzada de forma anterior a la nostra arribada al jaciment. 28/GEN/2021 (E. Píriz).

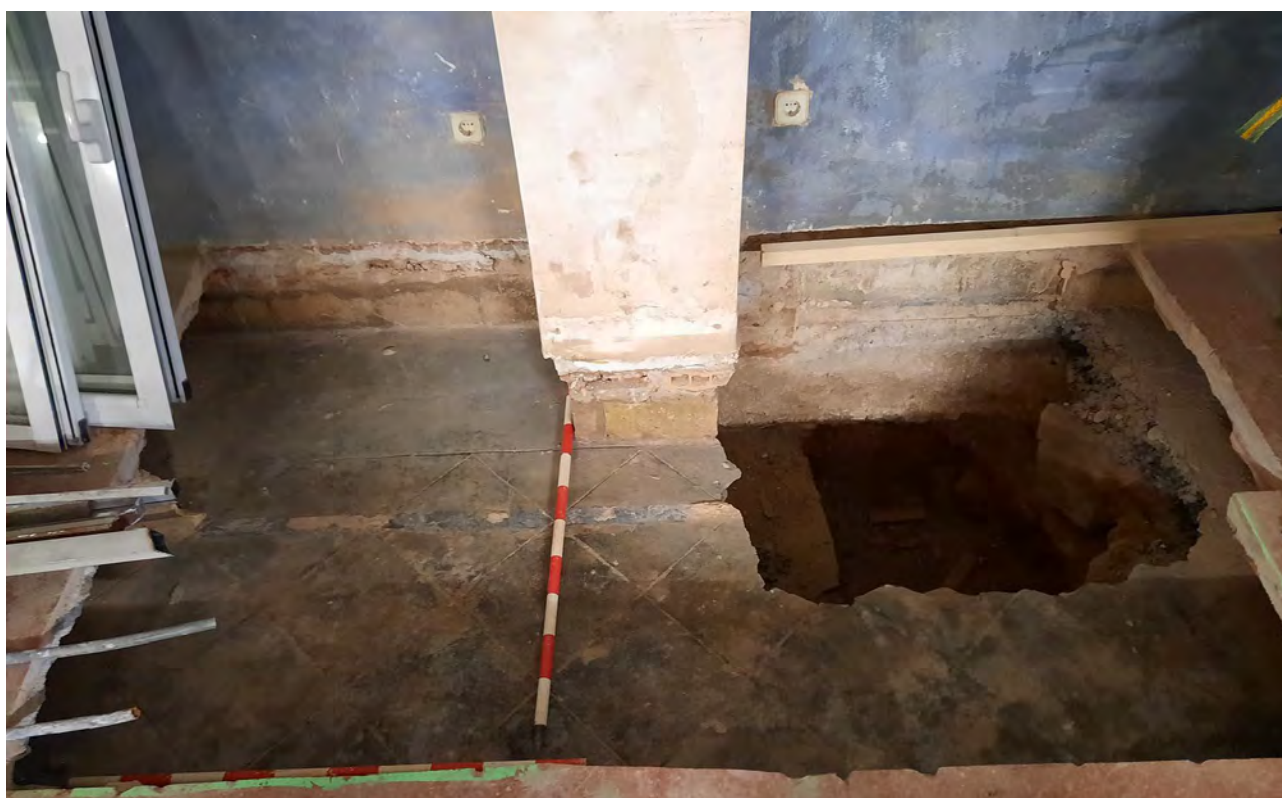
Imatge general dels sondejos 5 i 7, on es pot veure el paviment de morter de ciment Portland UE-102. També es veu el pilar UE-6 i la part del sondeig 5 realitzada sense seguiment arqueològic. 8/FEB/2021 (E. Píriz).

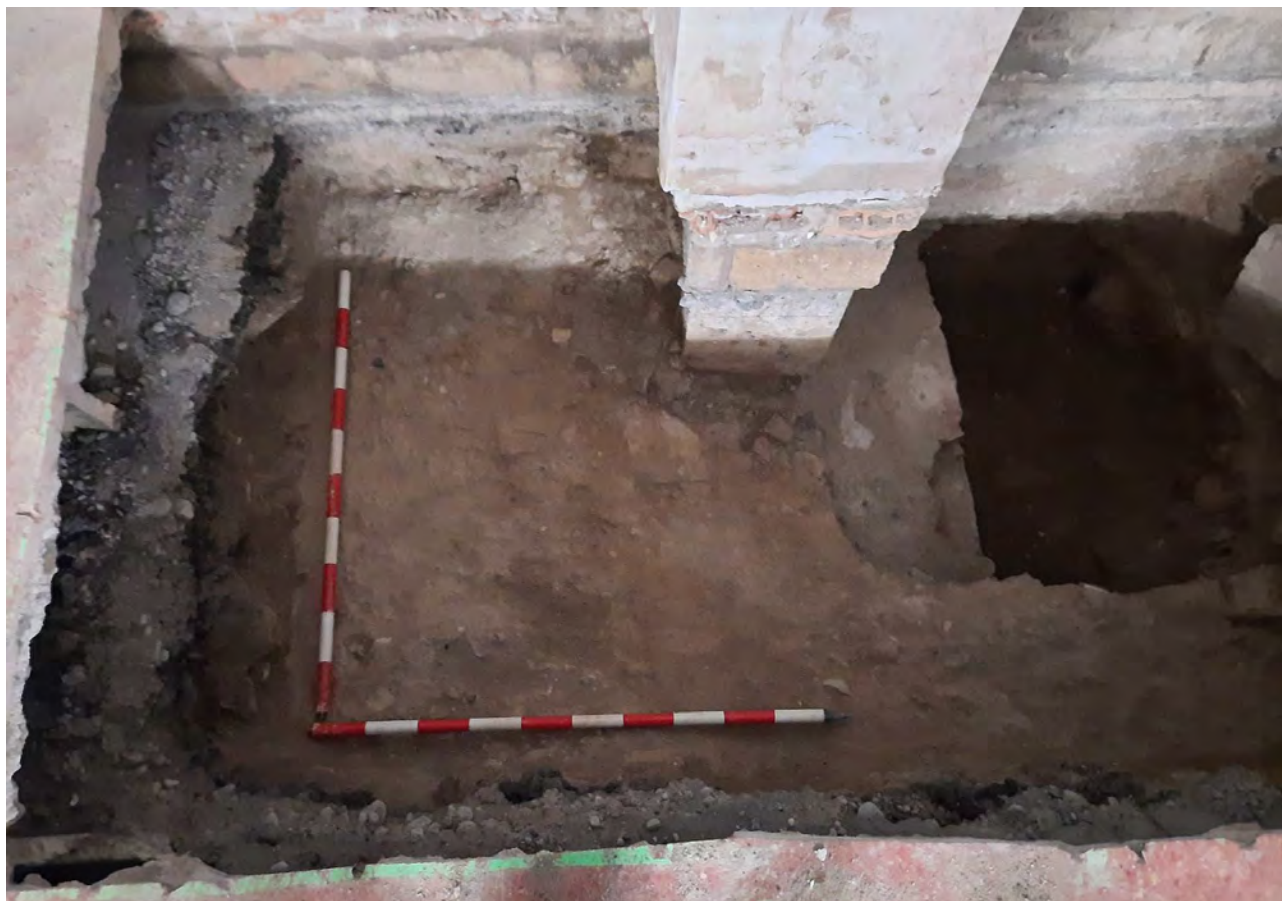
Imatge del nivell d'us UE-106 a l'interior dels dos sondejos 5 i 7. La part executada sense permís encara baixa més que aquest estrat. 10/FEB/2021 (E. Píriz).

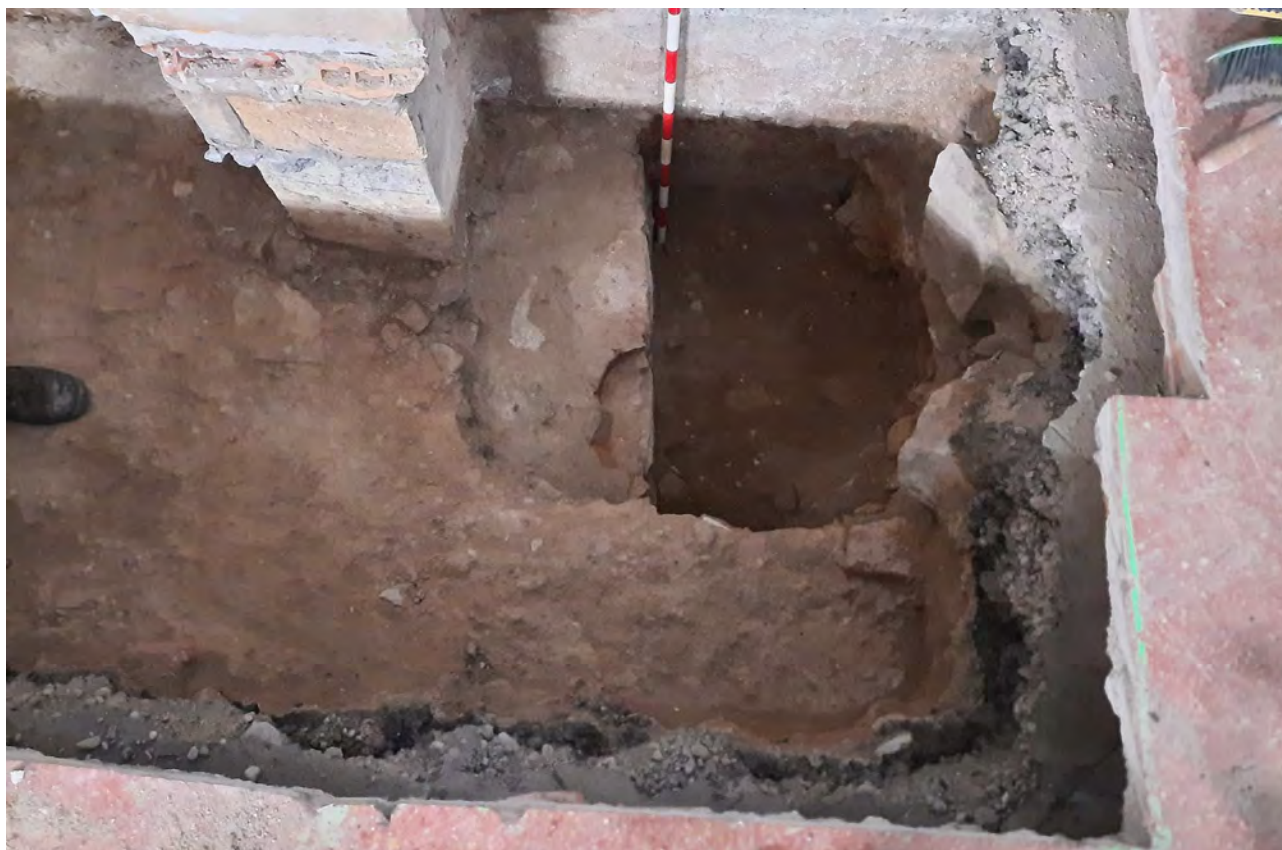
Detall de la part rebaixada sense seguiment del sondeig 5, un cop netejada. 10/FEB/2021 (E. Píriz).

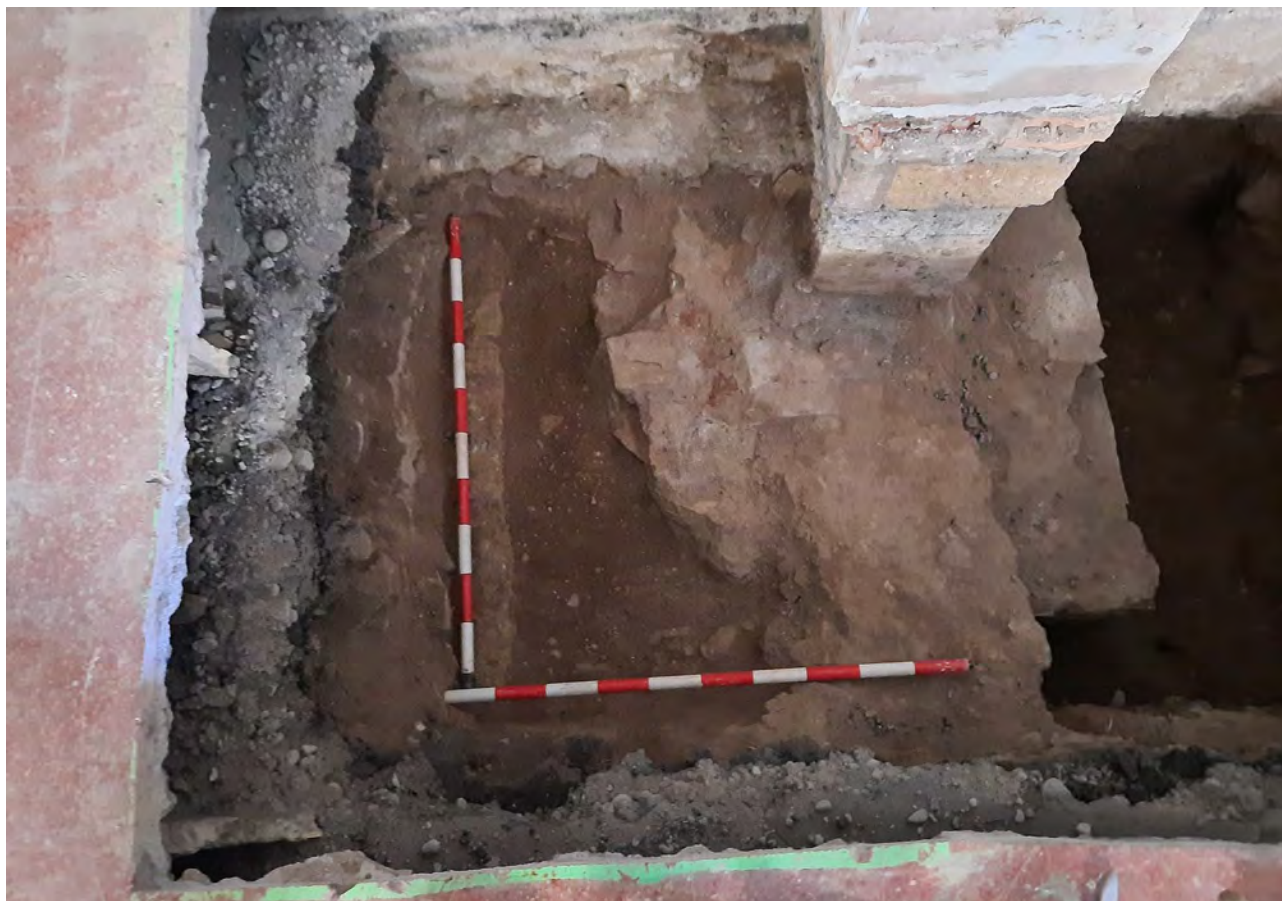
Imatge del conjunt dels sondejos 5 i 7 un cop retirat gairebé tot l'estrat d'anivellació UE-107. Es poden veure les estructures UE-3, UE-20, UE-18 i UE-23. 11/FEB/2021 (E. Píriz).

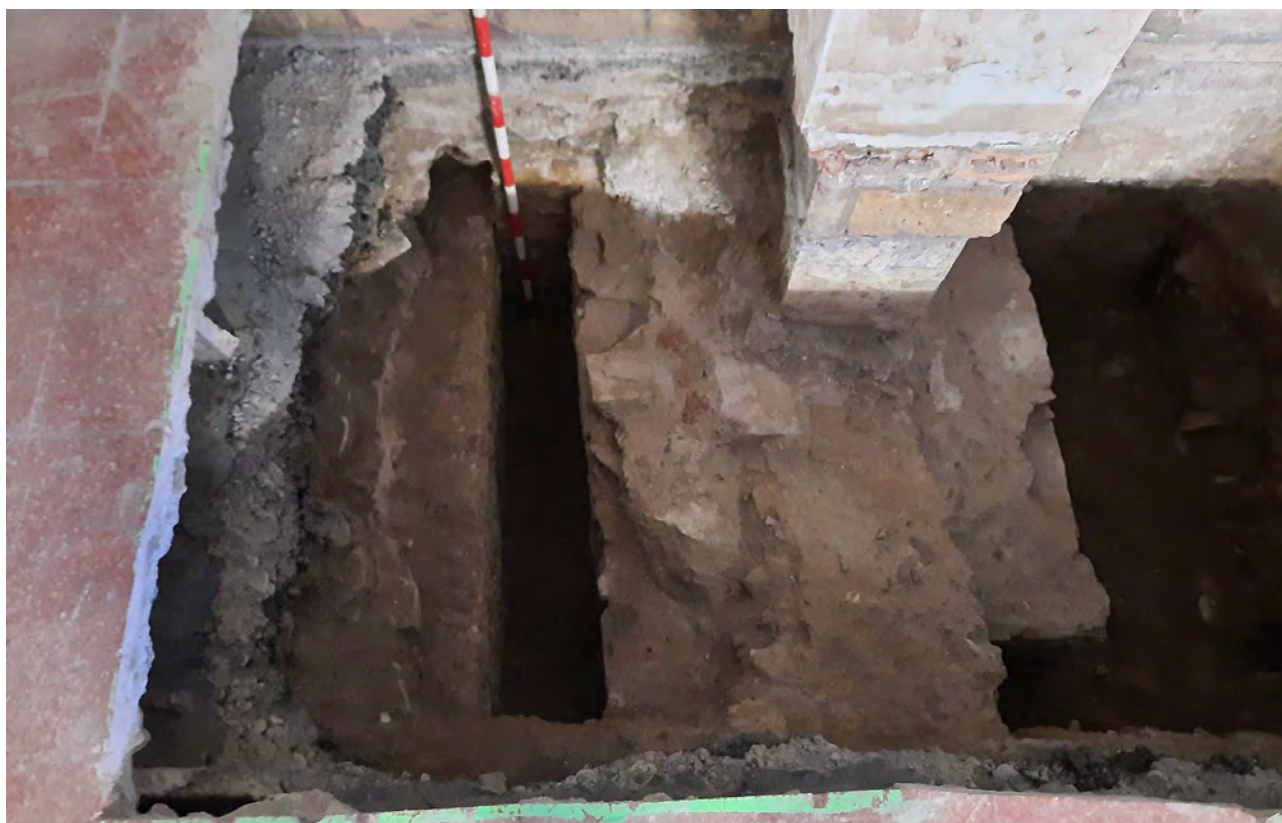
Imatge del conjunt dels sondejos 5 i 7 un cop retirat tot l'estrat d'anivellació UE-107. Es poden veure les estructures UE-3, UE-20, UE-18 i UE-23. 11/FEB/2021 (E. Píriz).

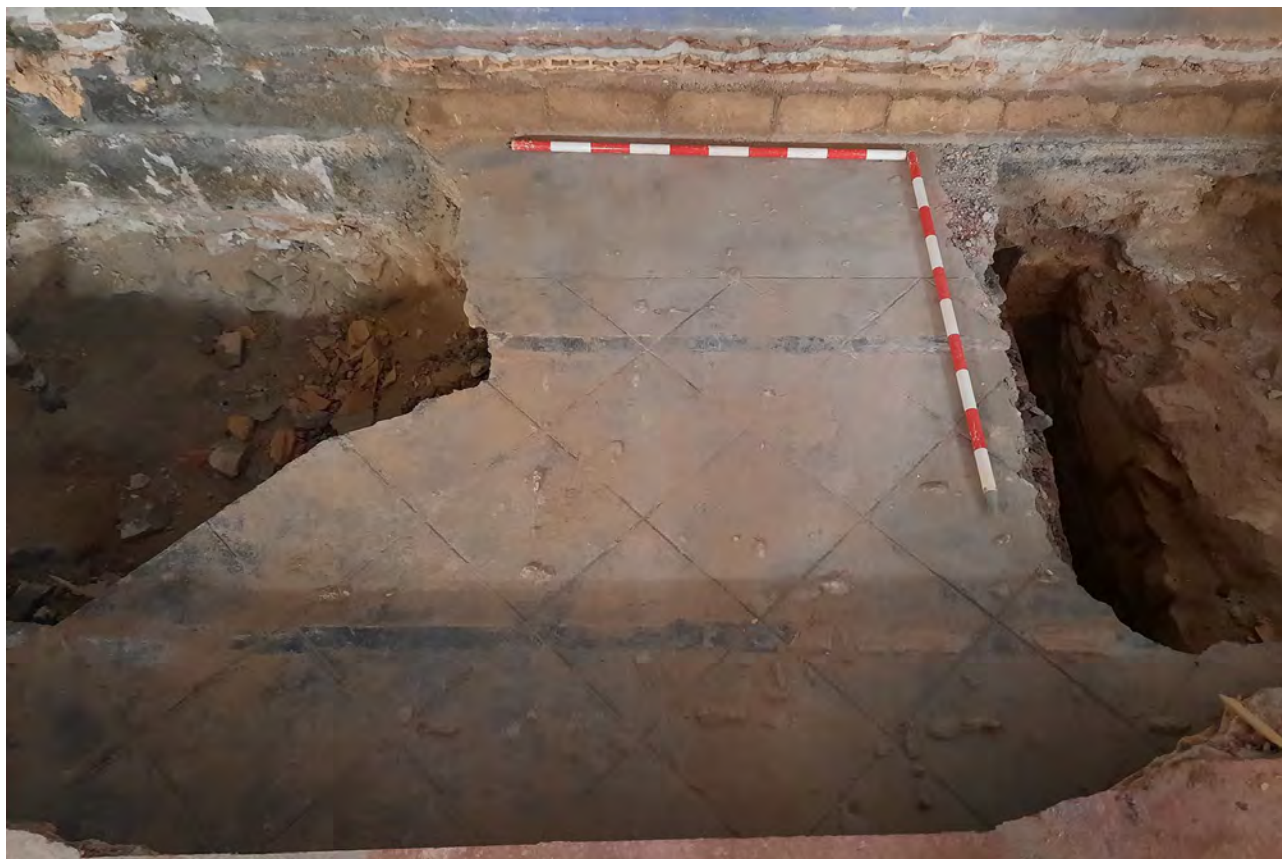
Detall de la zona ubicada entre els sondejos 7 a la dreta de la imatge i 9 a l'esquerra, un cop retirat el paviment superficial unint els sondejos. Es pot veure el paviment de morter de ciment Portland UE-102. 12/FEB/2021 (E. Píriz).

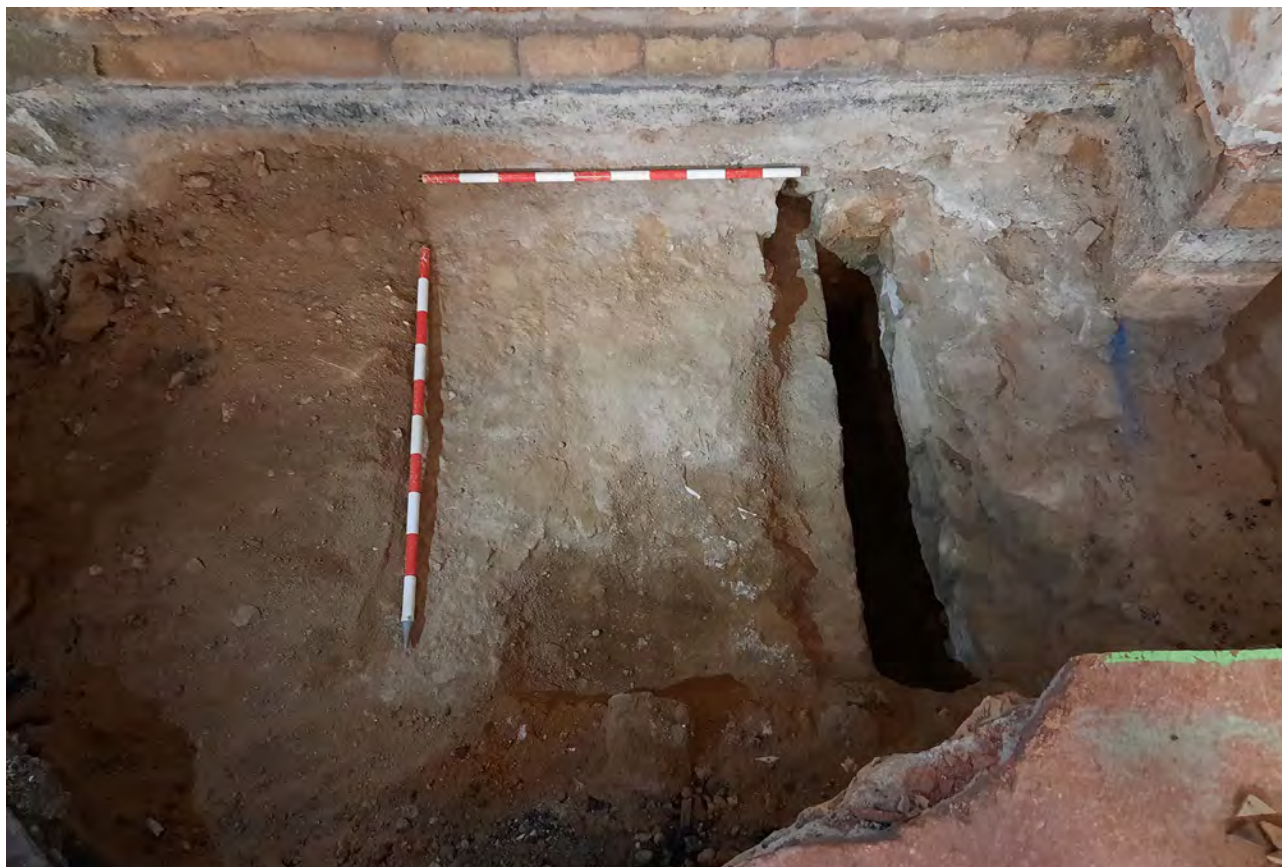
Detall del nivell d'ús UE-106 ubicat entre el sondeig 9 a l'esquerra de la imatge i el sondeig 7 a la dreta. Es pot veure el mur UE-23 i la riostra UE-18. 12/FEB/2021 (E. Píriz).

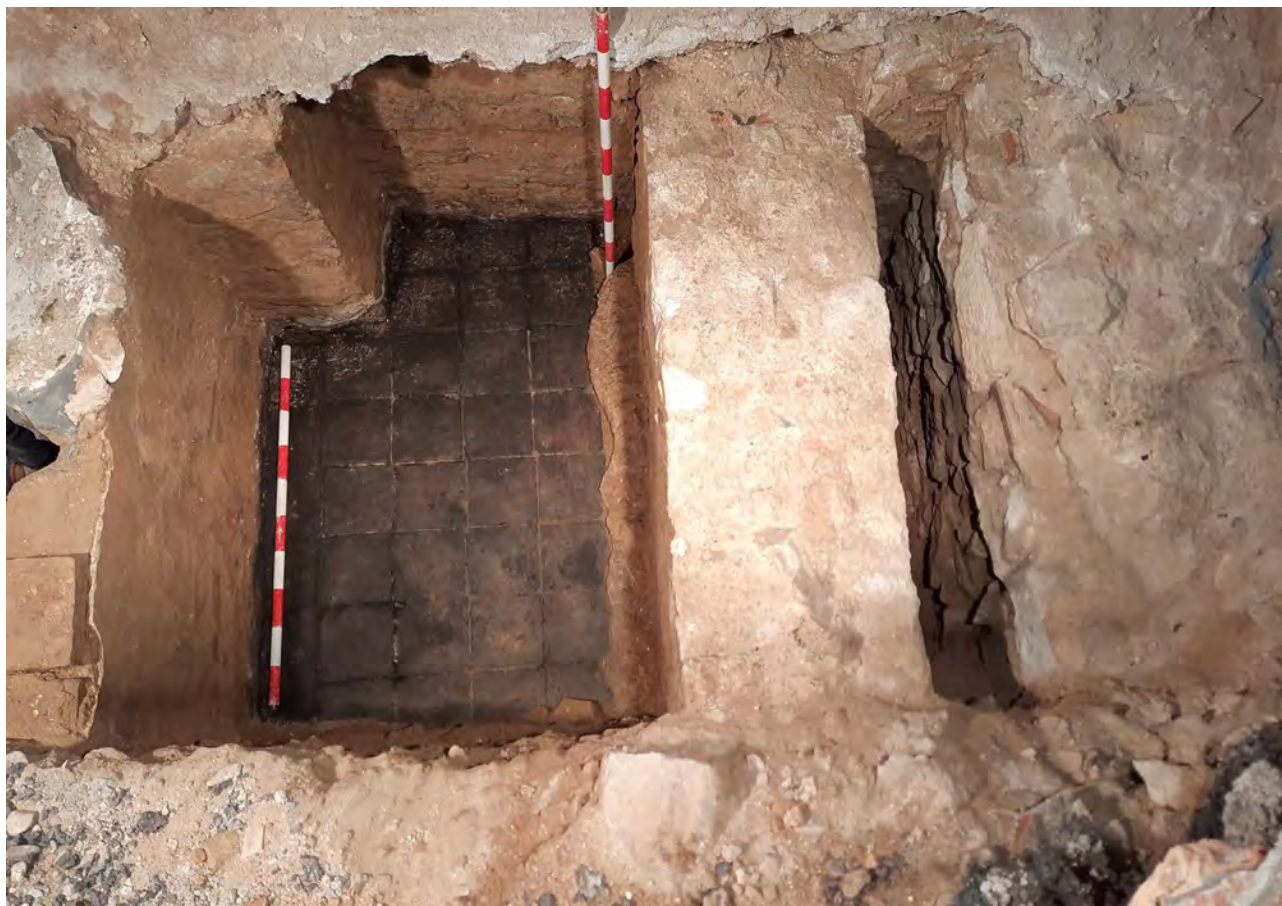
Imatge de la zona entre els sondejors 7 i 9 amb les tasques d'excavació finalitzades amb la localització del paviment de cairons ceràmics UE-22. Es poden veure les estructures UE-21, UE-23 i UE-18. 15/FEB/2021 (E. Píriz).

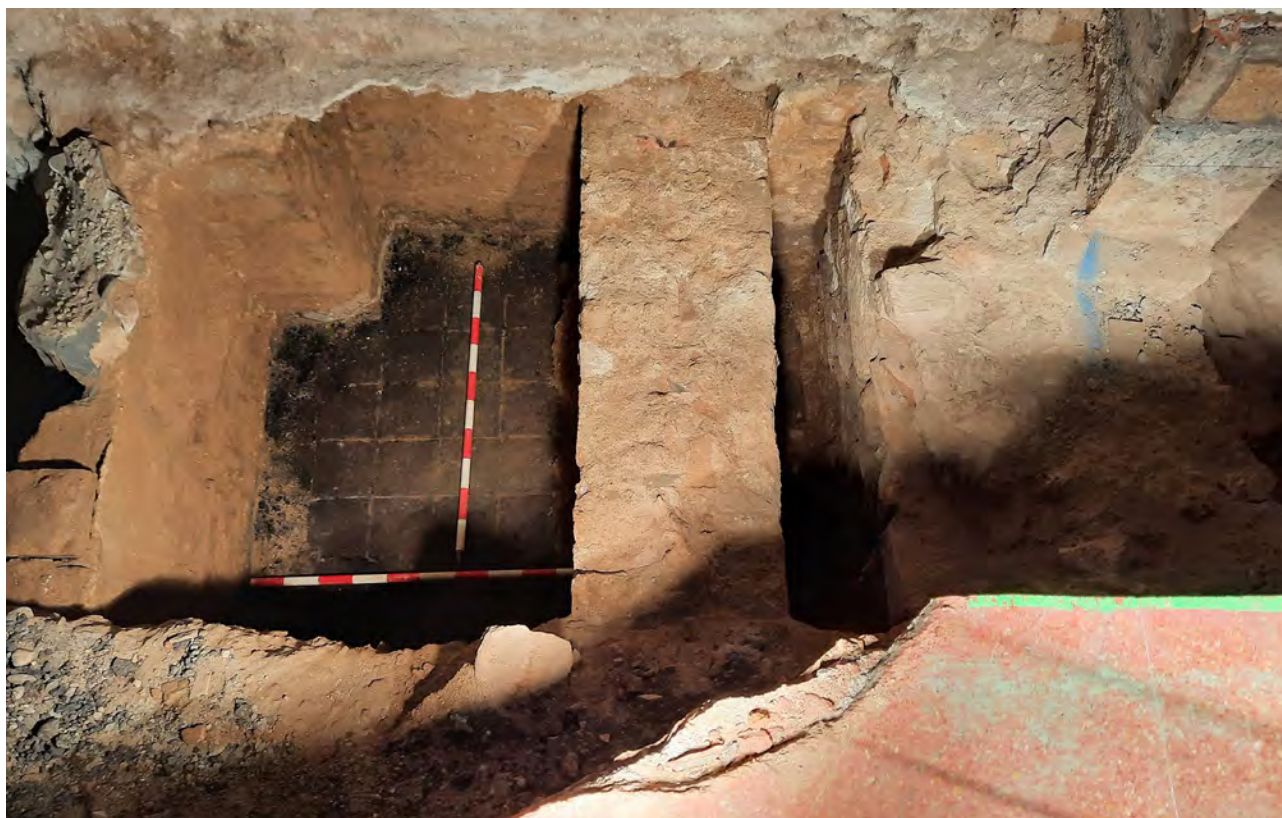
Imatge del sondeig 7 i de la zona entre els sondejors 7 i 9 amb les tasques d'excavació finalitzades fins als paviments ceràmics. 15/FEB/2021 (E. Píriz).

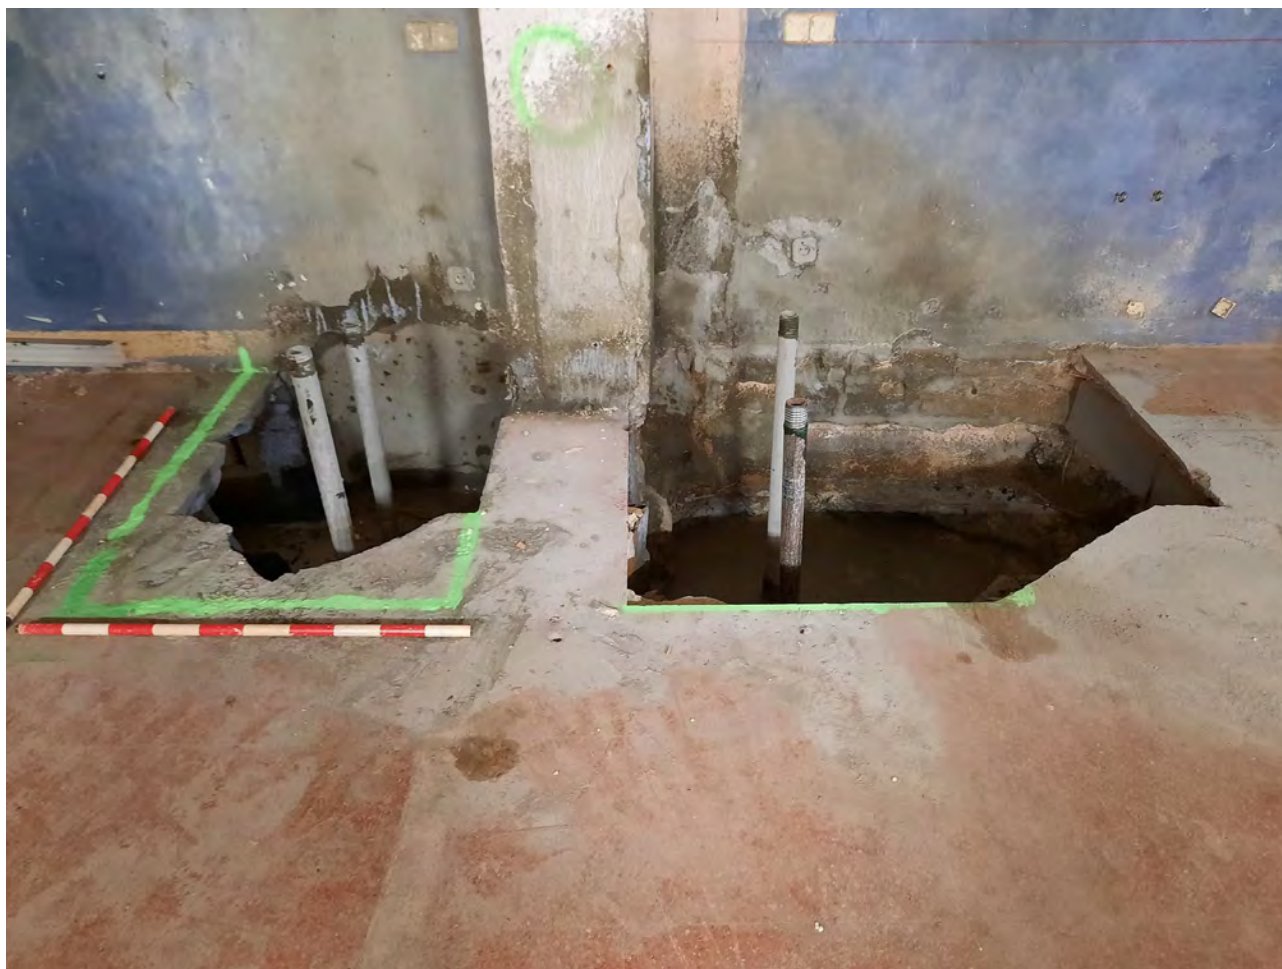
Fotografia del conjunt dels sondejos 9 i 11 que ja havien estat excavats de forma prèvia a la nostra intervenció i on també hi havien clavat dos micropilons metàl·lics a cada un d'ells. 28/GEN/2021 (E. Píriz).

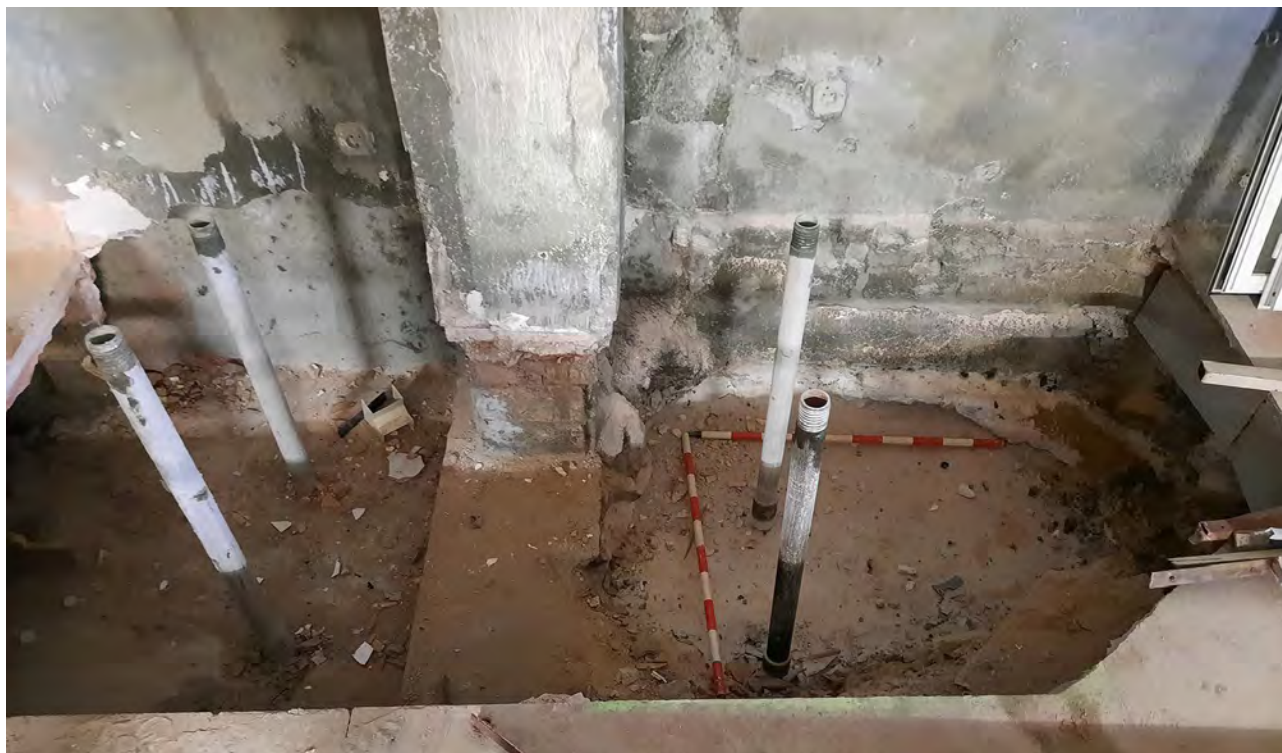
Imatge dels sondejos 9 i 11 un cop eliminat el paviment superficial UE-100 que es trobava entre ells. Es pot veure l'estat inicial després d'executar els micropilons. A la superfície el morter d'injecció. 8/FEB/2021 (E. Píriz).
