**MEMÒRIA DE LA INTERVENCIÓ
ARQUEOLÒGICA
A L'EDIFICI SITUAT AL
PG. COLOM 11/C. DE LA MERCÈ 20-24,
DISTRICTE DE CIUTAT VELLA. BARCELONA**

Codi d'intervenció: 012/21

0.- FITXA TÈCNICA I DADES DE LA INTERVENCIÓ**Identificació del jaciment.**

Edifici Condeminas, segle XIV, sondejós, muralla.

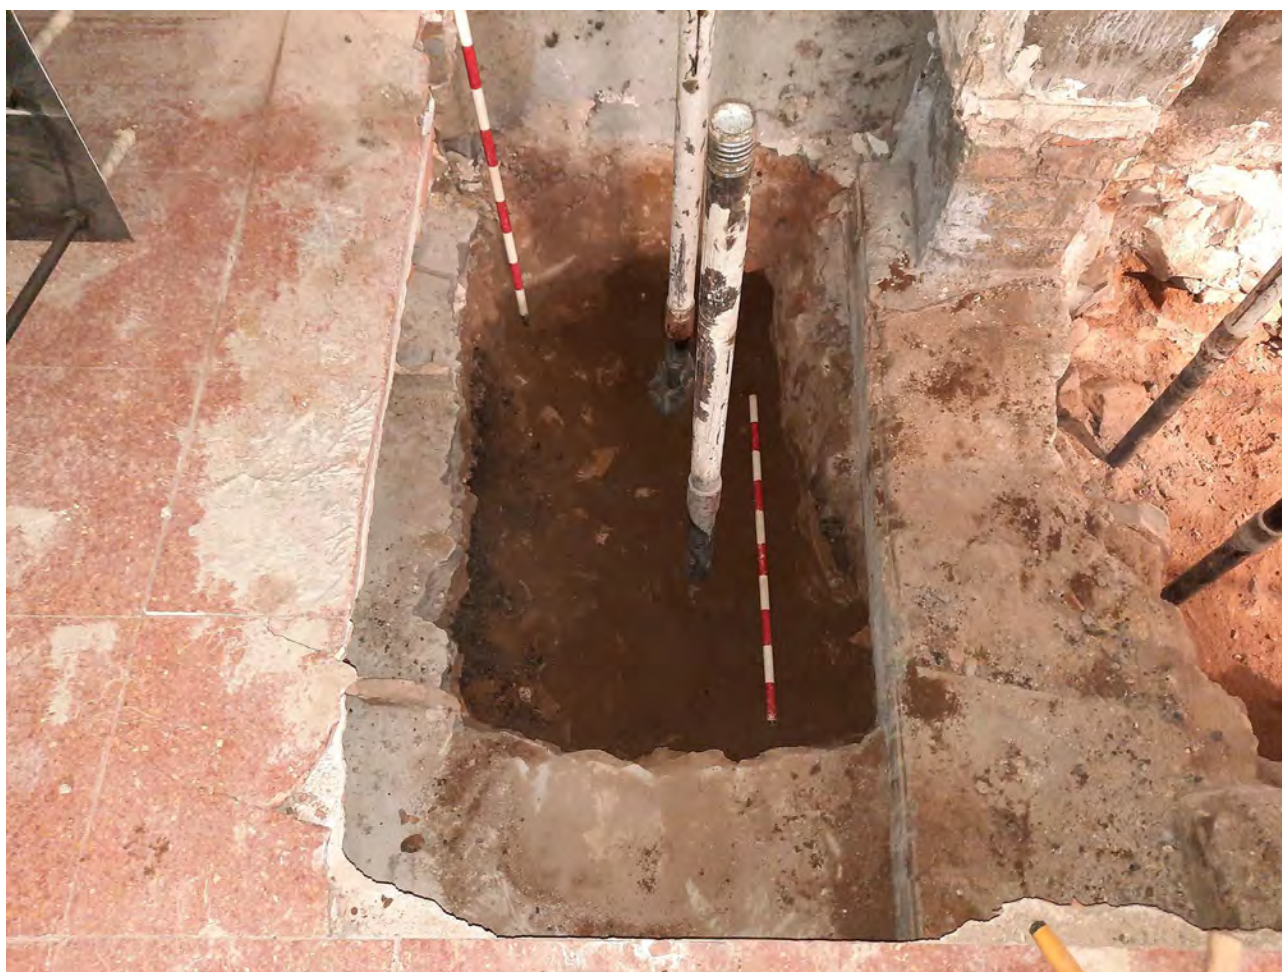
Imatge de l'estat final del sondeig 11 un cop retirat el morter de ciment Portland escampat durant la injecció dels micropilons. 15/FEB/2021 (E. Píriz).

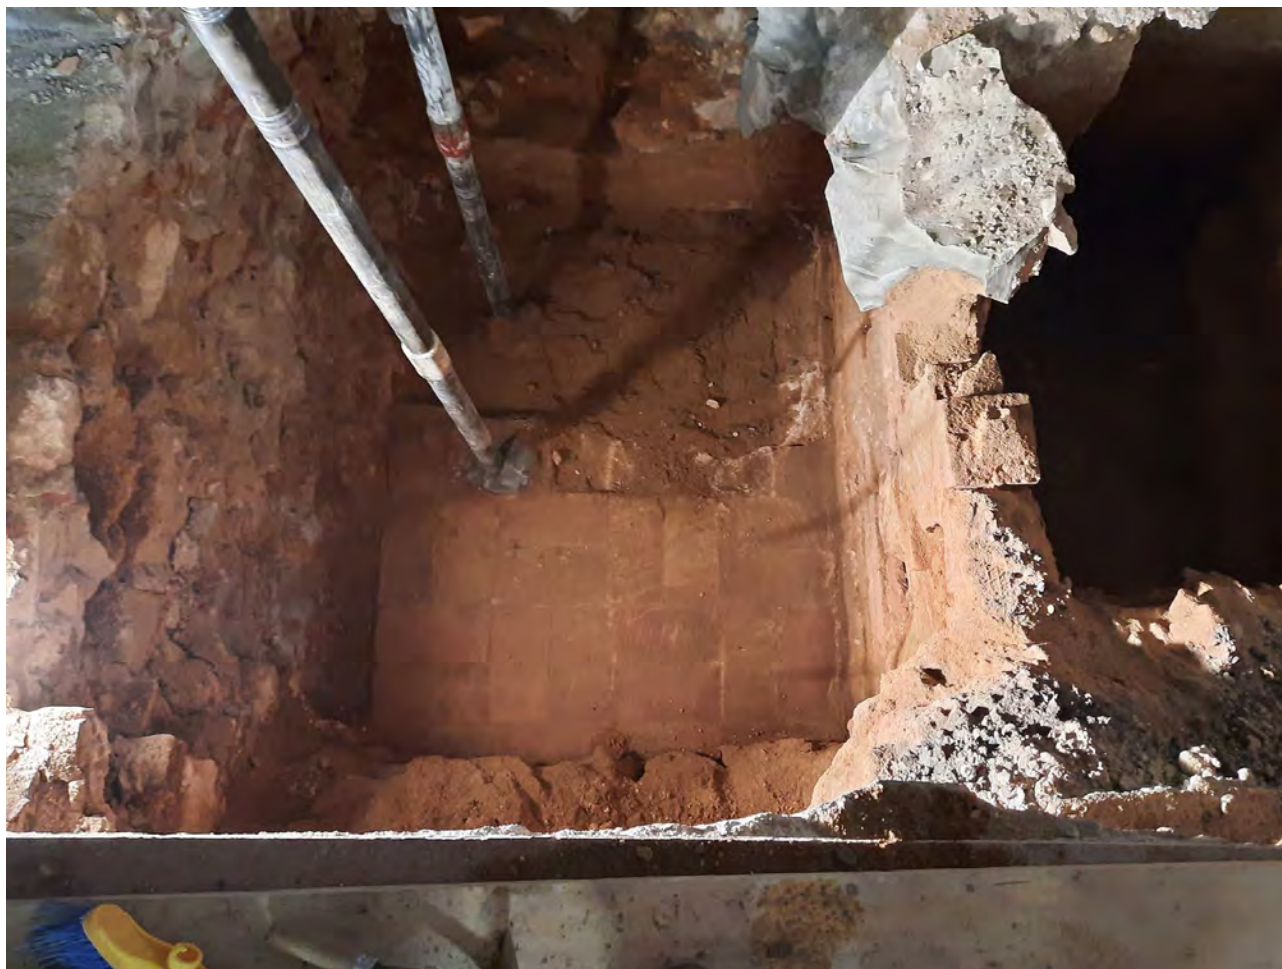
Imatge del sondeig 9 després d'excavar l'estrat UE-107 que es trobava per sota del morter de les injeccions dels micropinons. Es pot veure el paviment ceràmic UE-27 i les estructures UE-21, UE-28 i UE-19. 18/FEB/2021 (E. Píriz).

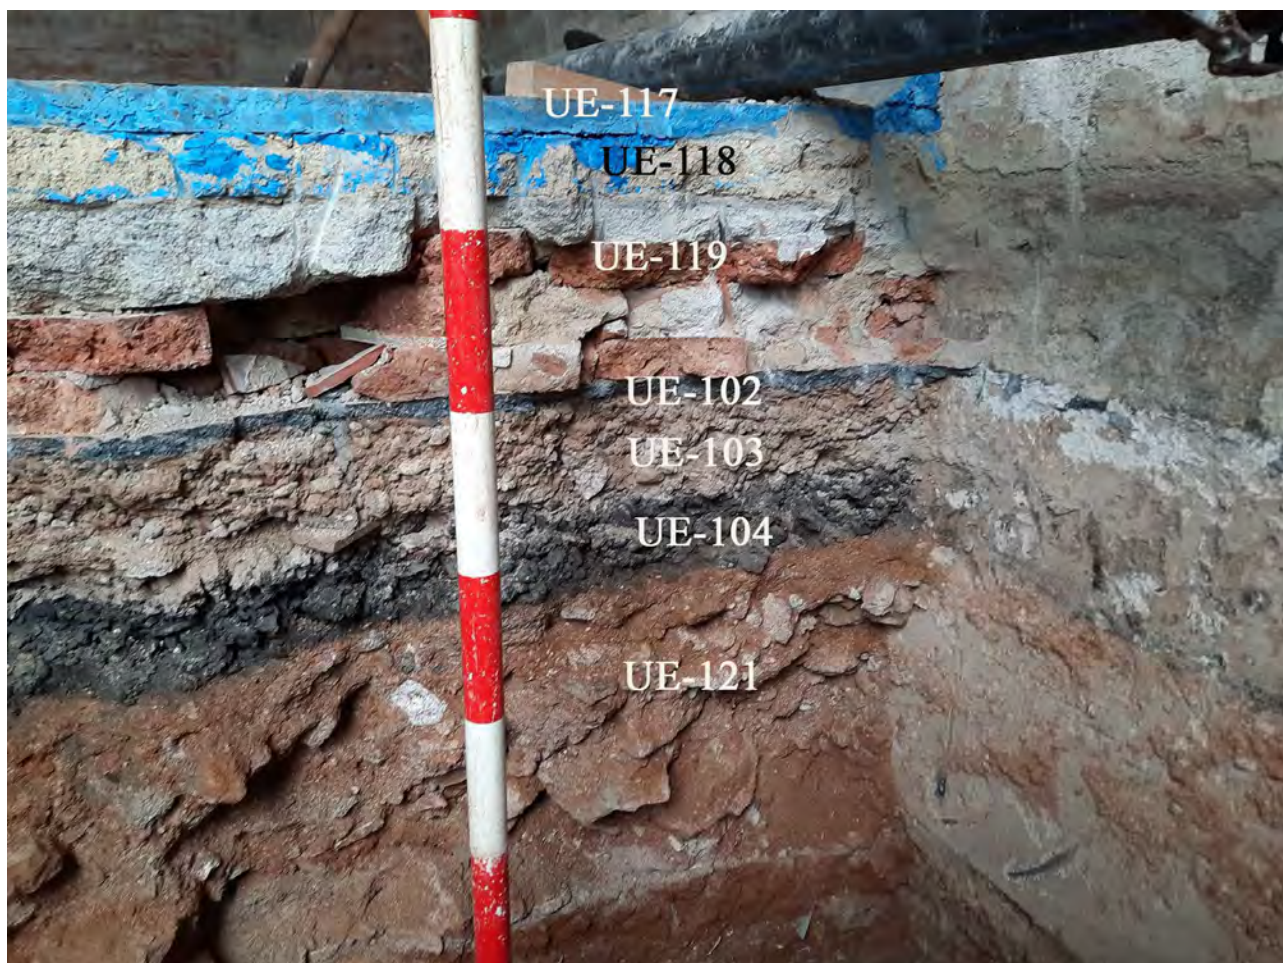
Detall de la seqüència estratigràfica d'aquest sector presa al sondeig B. 9/FEB/2021 (E. Píriz).

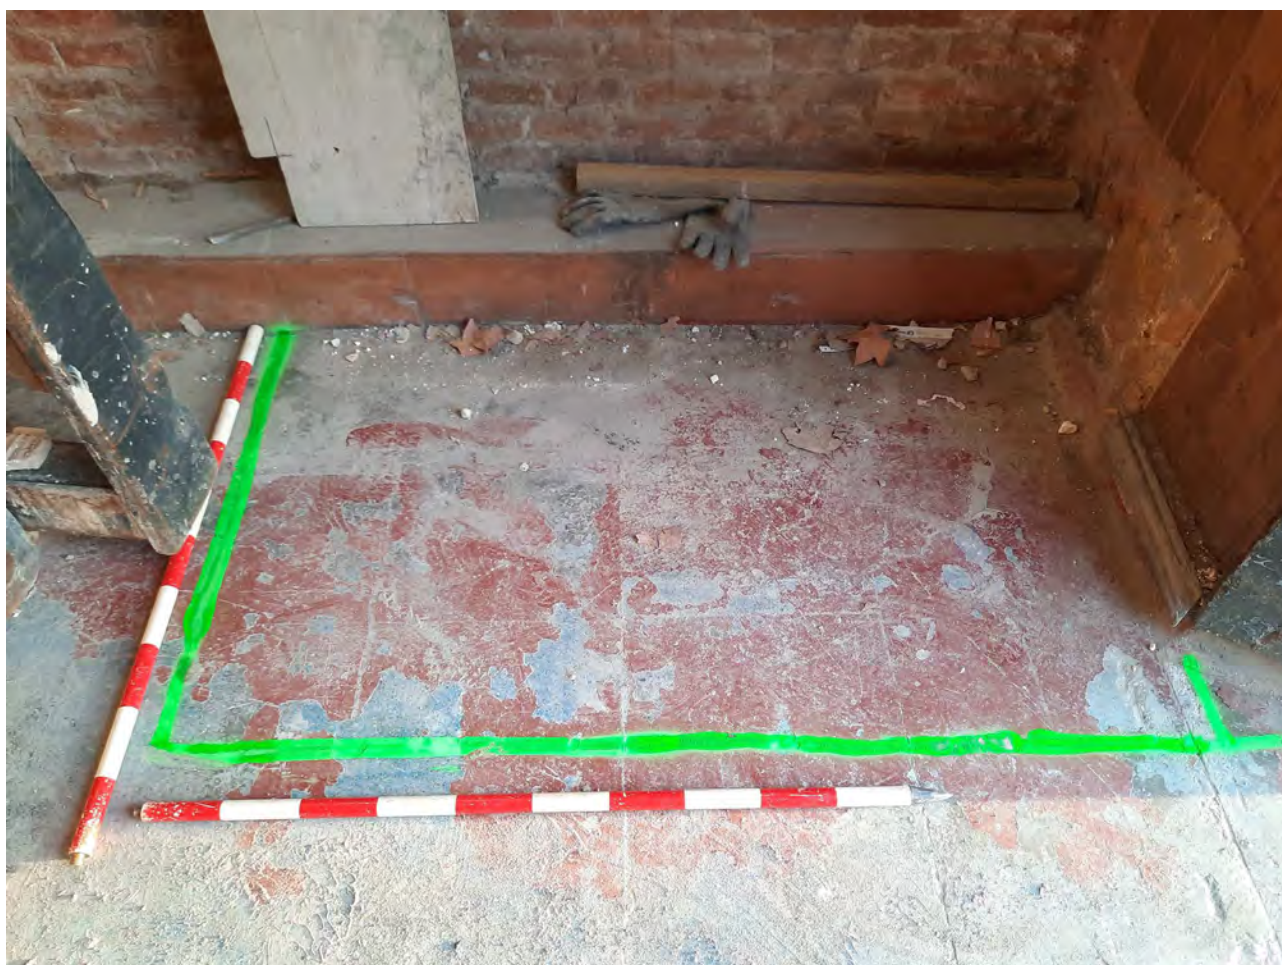
Imatge de l'estat inicial del sondeig B situat al Sector Interior Colom Esquerre, on es pot veure el paviment UE-117 format per peces de morter de color blau armades. 28/GEN/2021 (E. Píriz).

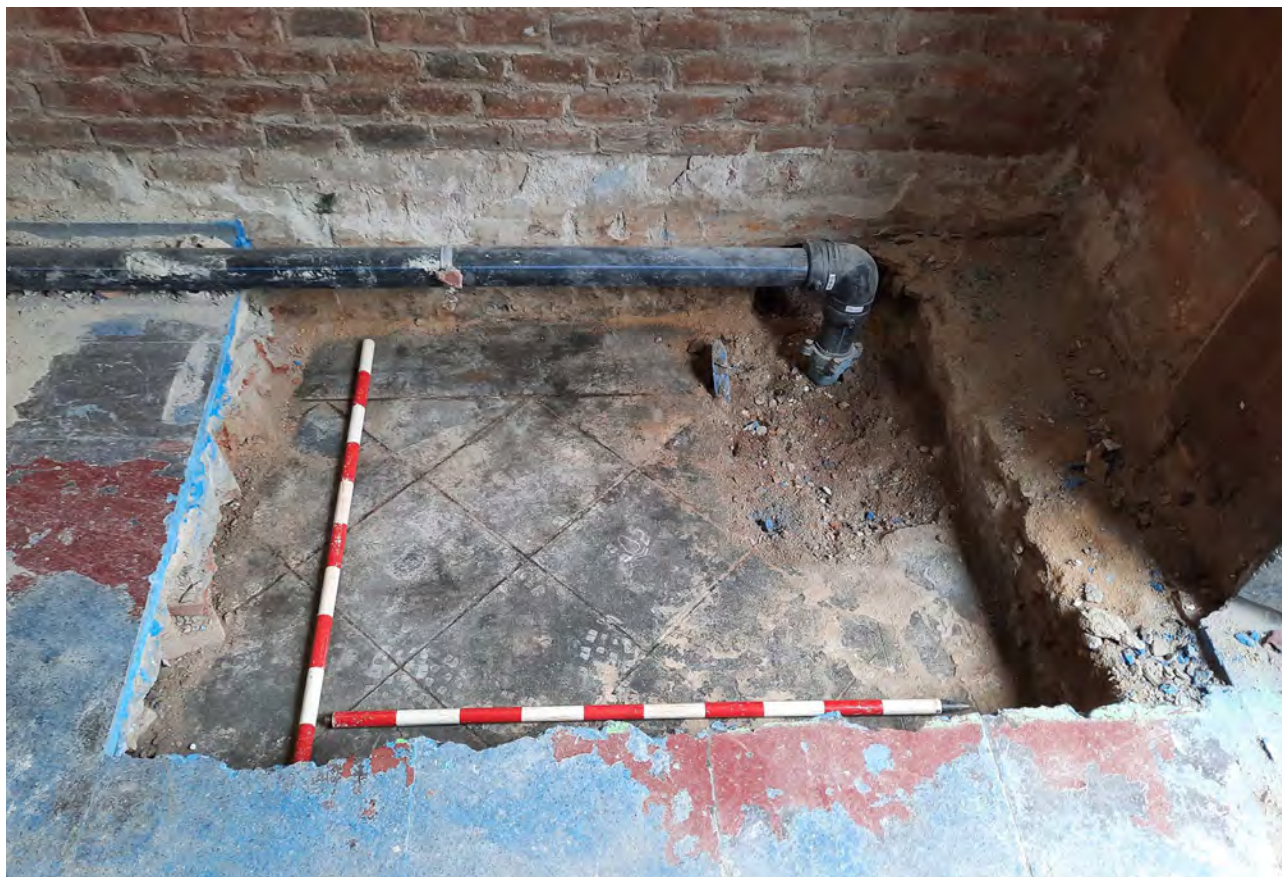
Detall del sondeig B, on es pot veure el paviment de morter de ciment Portland UE-102. També es veuen les estructures UE-10 façana, UE-15 fonament de la façana i UE-12 mur de tancament interior d'aquest àmbit. 8/FEB/2021 (E. Píriz).

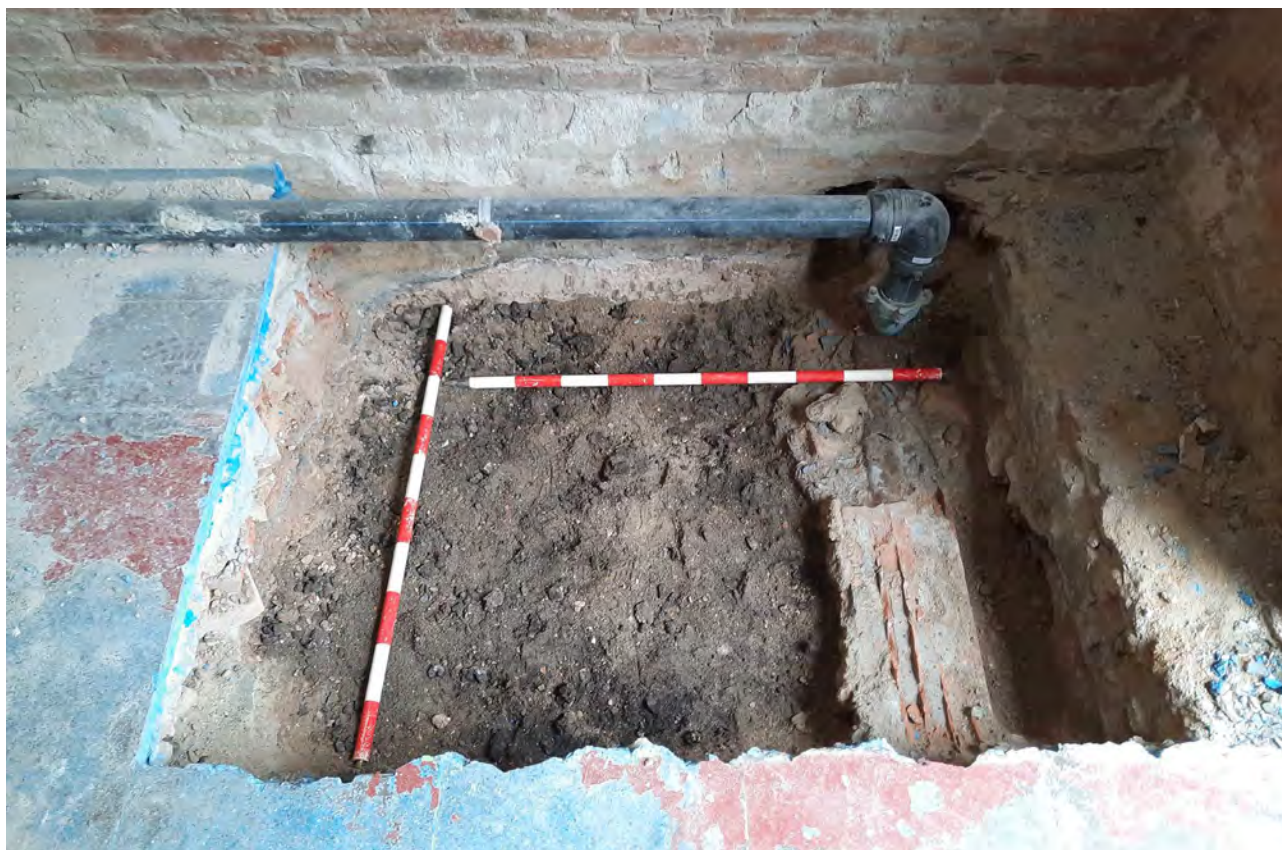
Foto del sondeig B un cop retirat el paviment UE-102 i la seva base UE-103. Es veu clarament l'estrat negre d'escòries UE-104 i la fonamentació UE-15 a la dreta de la imatge. 8/FEB/2021 (E. Píriz).

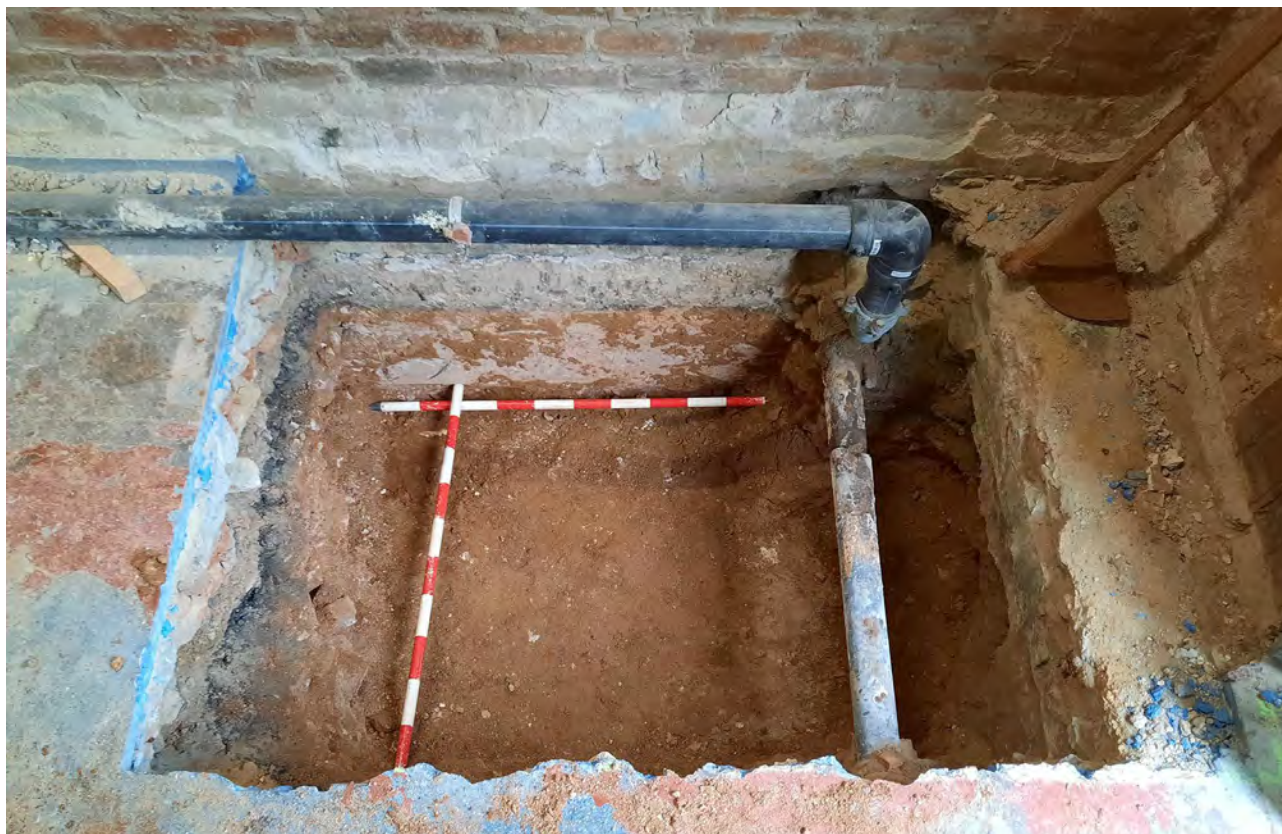
Imatge del sondeig B amb l'estrat d'enderroc UE-121. 8/FEB/2021 (E. Píriz).

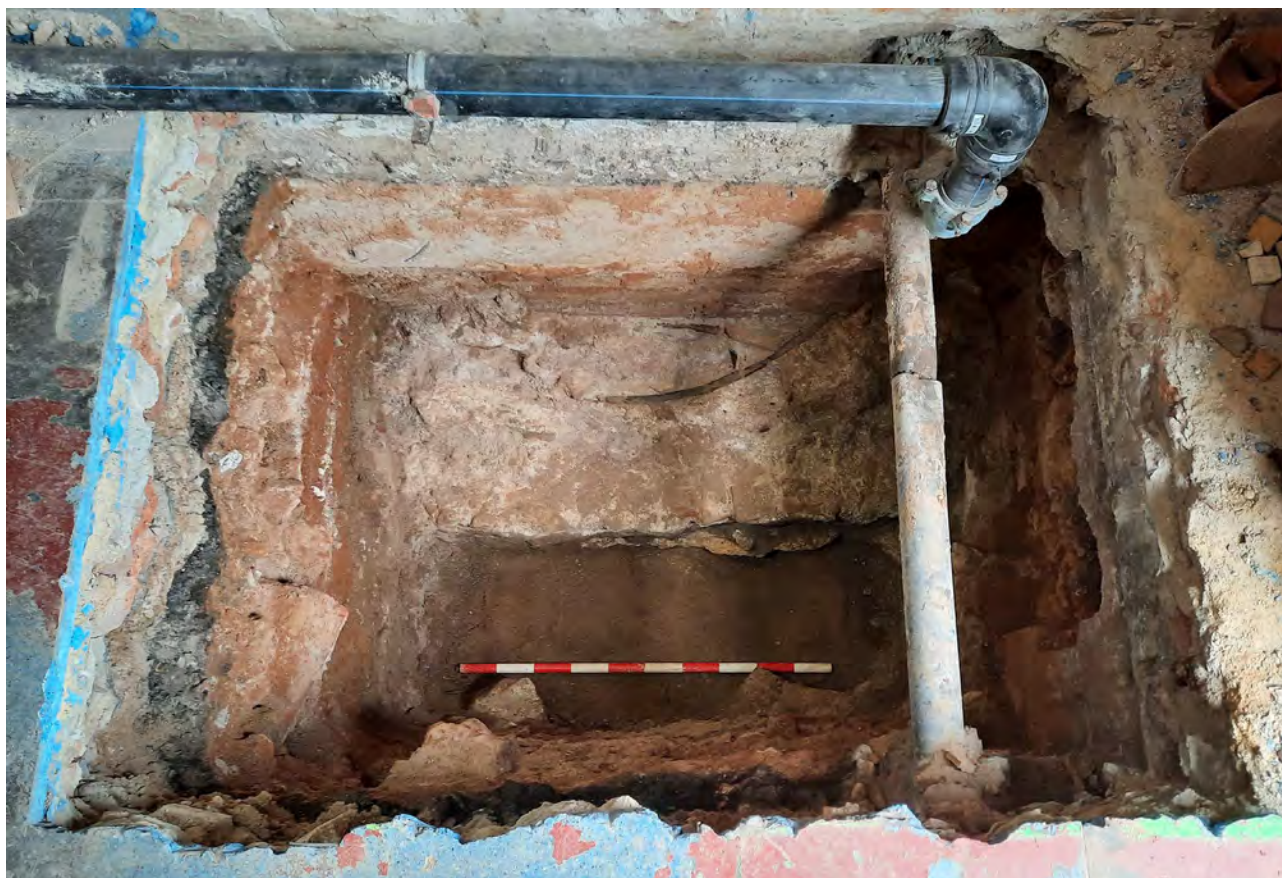
Imatge del sondeig B finalitzat on es pot veure l'estrat de sorres UE-124 i les estructures UE-120 fonamentació d'estructures de l'edifici de 1860, fonamentació UE-15 de la façana del passeig Colom. 9/FEB/2021 (E. Píriz).

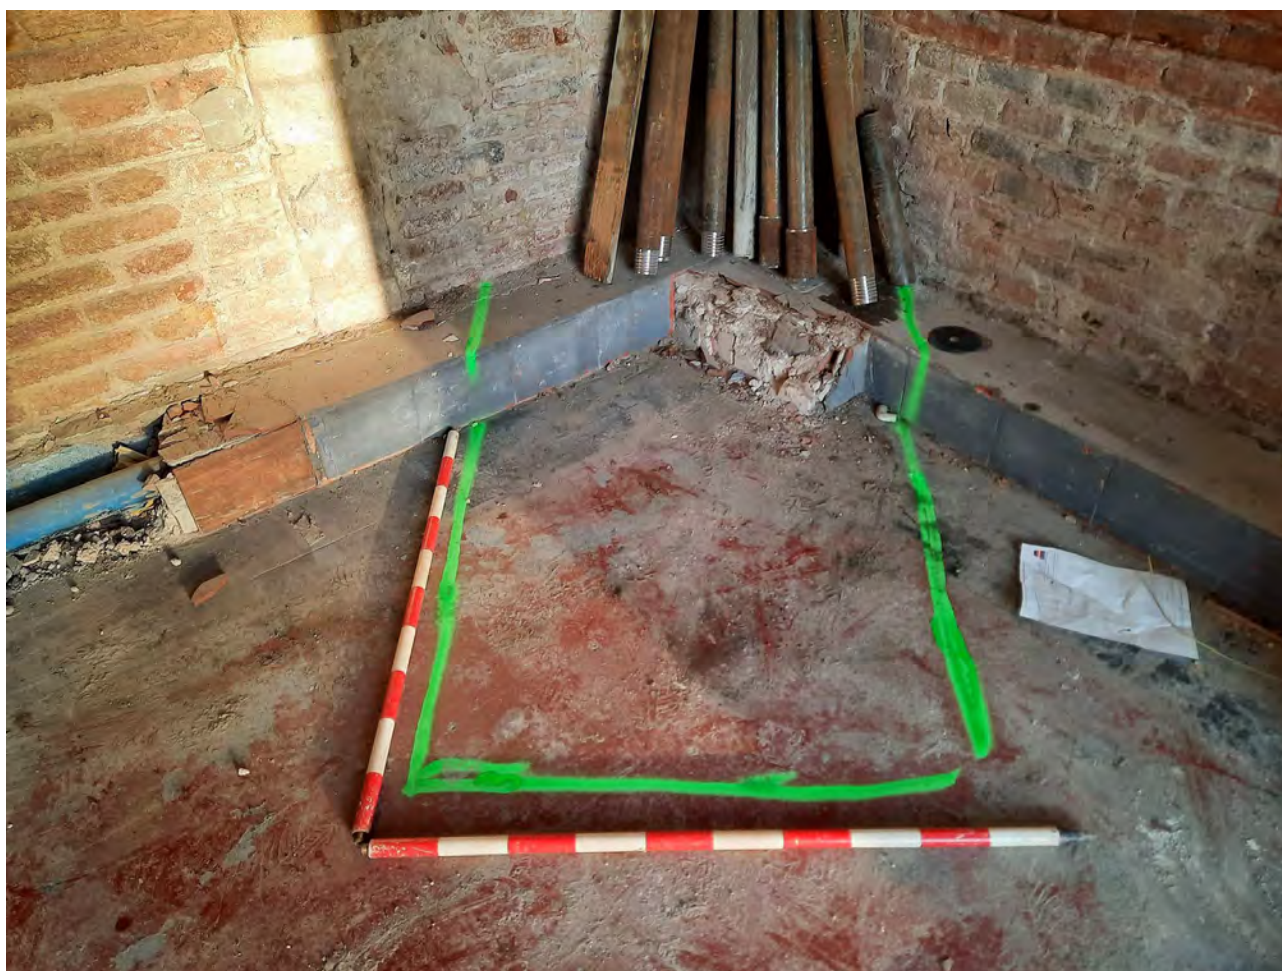
Imatge de l'estat inicial del sondeig C situat al Sector Interior Colom Esquerre, on es pot veure el paviment UE-117 format per peces de morter de color blau armades pintades de color granat. 28/GEN/2021 (E. Píriz).

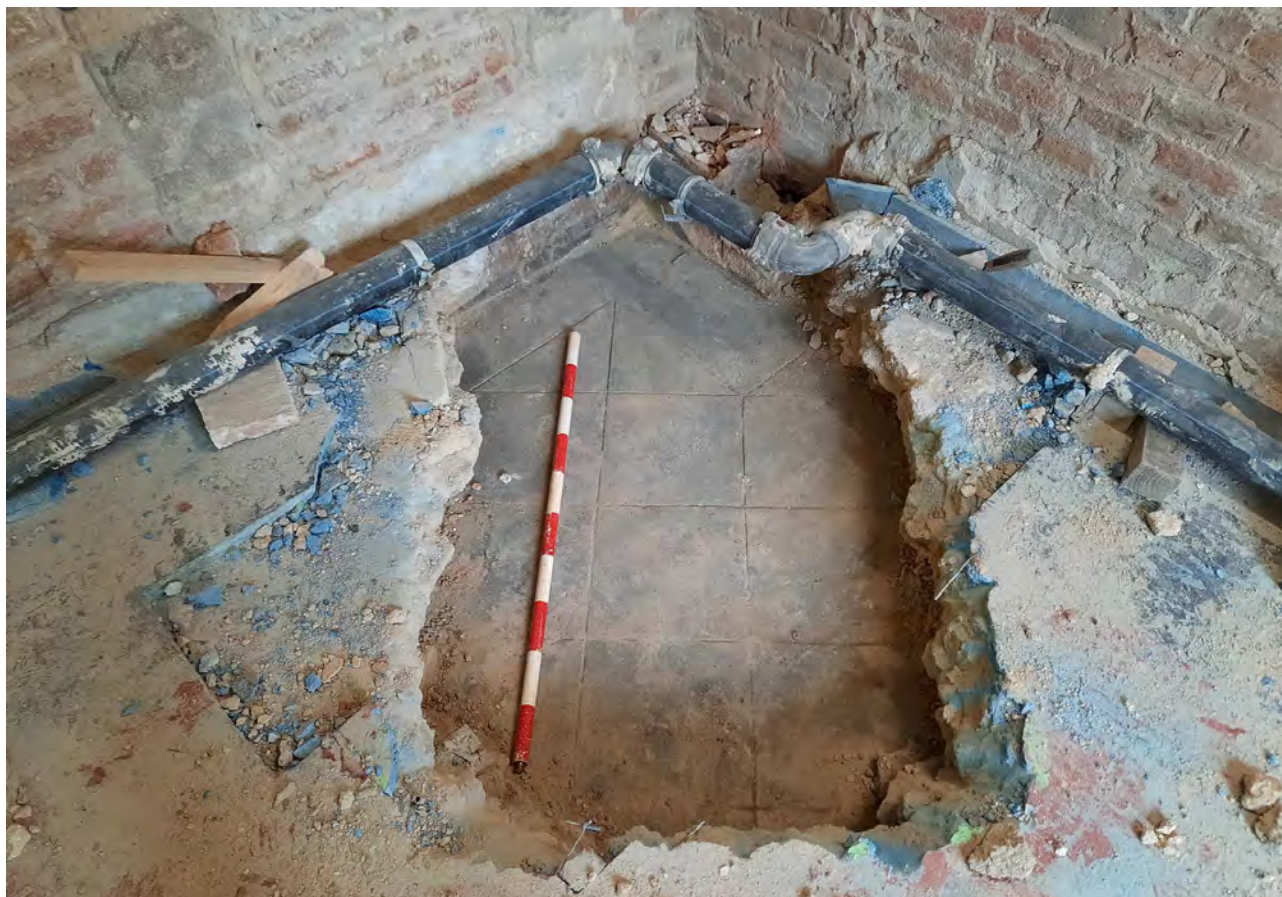
Detall del sondeig C, on es pot veure el paviment de morter de ciment Portland UE-102. També es veuen les estructures interiors UE-12 i UE-13. 8/FEB/2021 (E. Píriz).

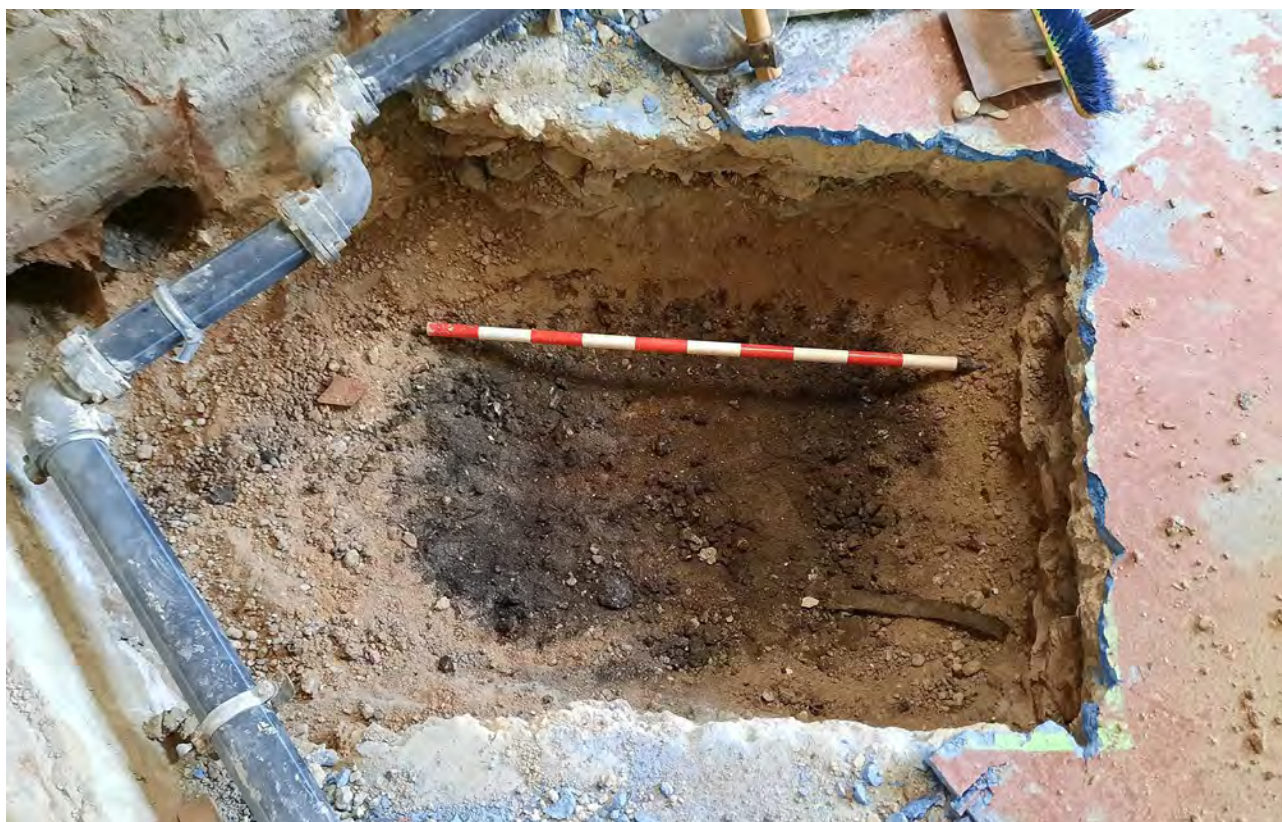
Foto del sondeig C un cop retirat el paviment UE-102 i part de la seva base UE-103. Es veu clarament l'estrat negre d'escòries UE-104. 8/FEB/2021 (E. Píriz).

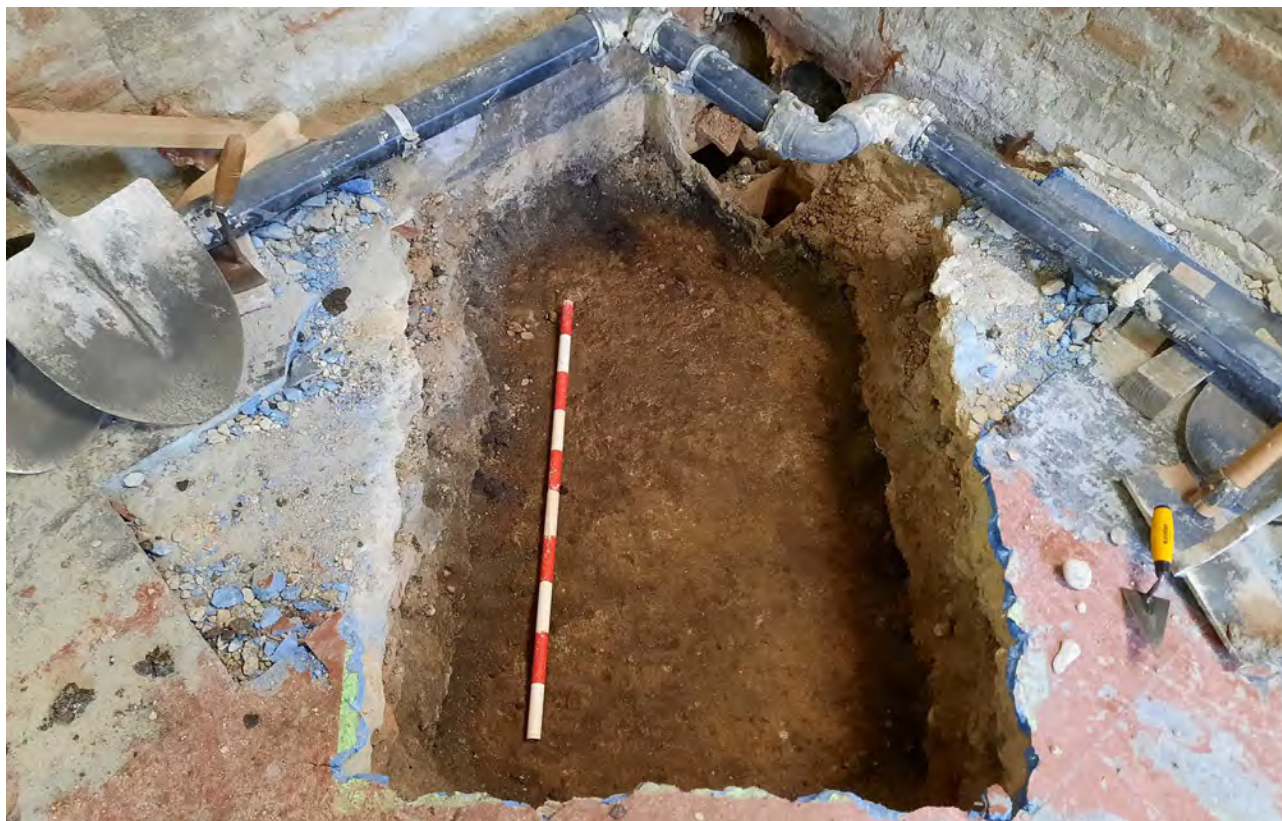
Imatge del sondeig C amb l'inici de l'estrat d'anivellament format per enderroc UE-121 després d'excavar tot l'estrat d'escòries UE-104. 8/FEB/2021 (E. Píriz).

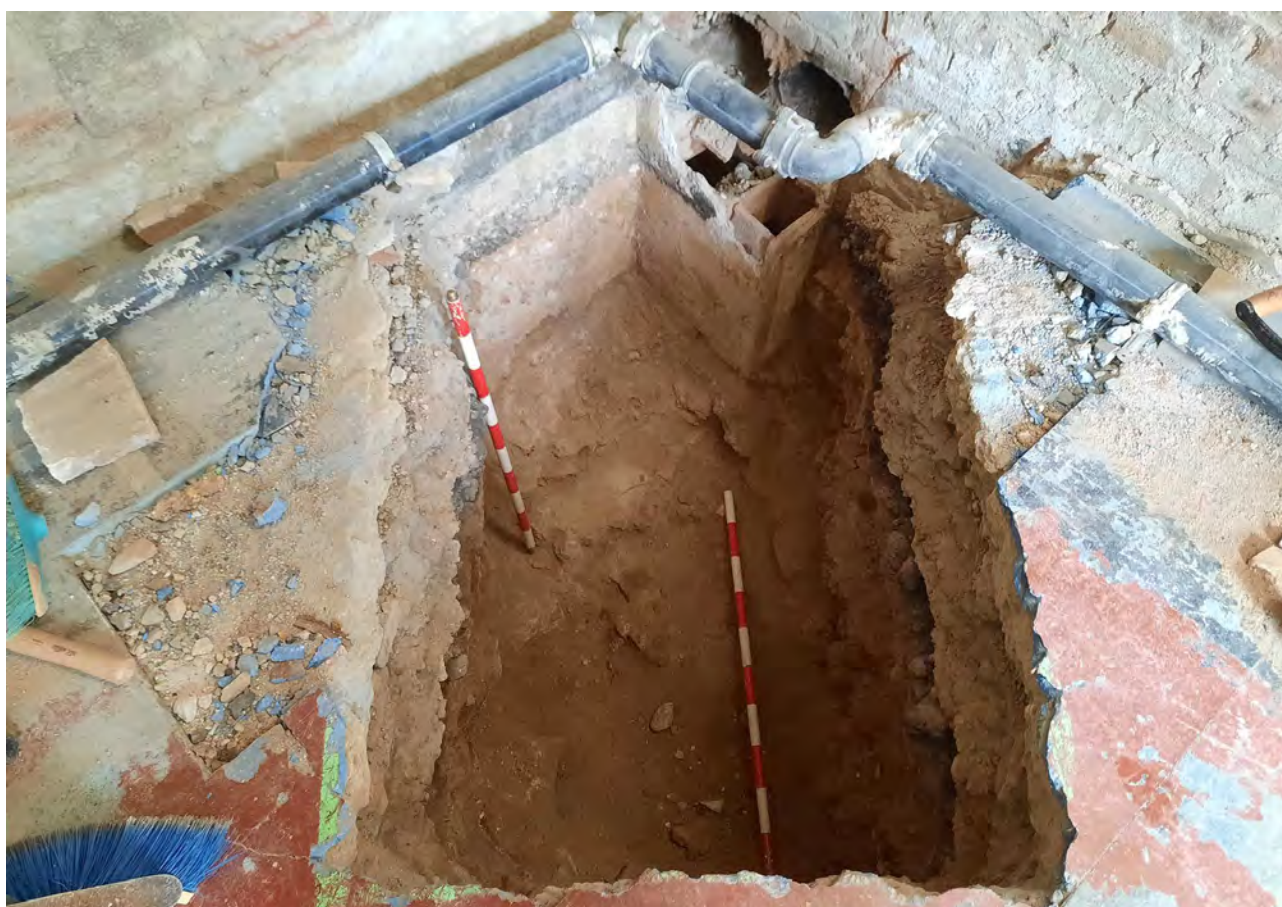
Imatge del sondeig C finalitzat on es pot veure l'estrat de sorres UE-124 i una estructura de canalitzacions UE-125 vinculades als mur UE-12 i UE-13 de la reforma de l'edifici de principis del segle XX. 12/FEB/2021 (E. Píriz).

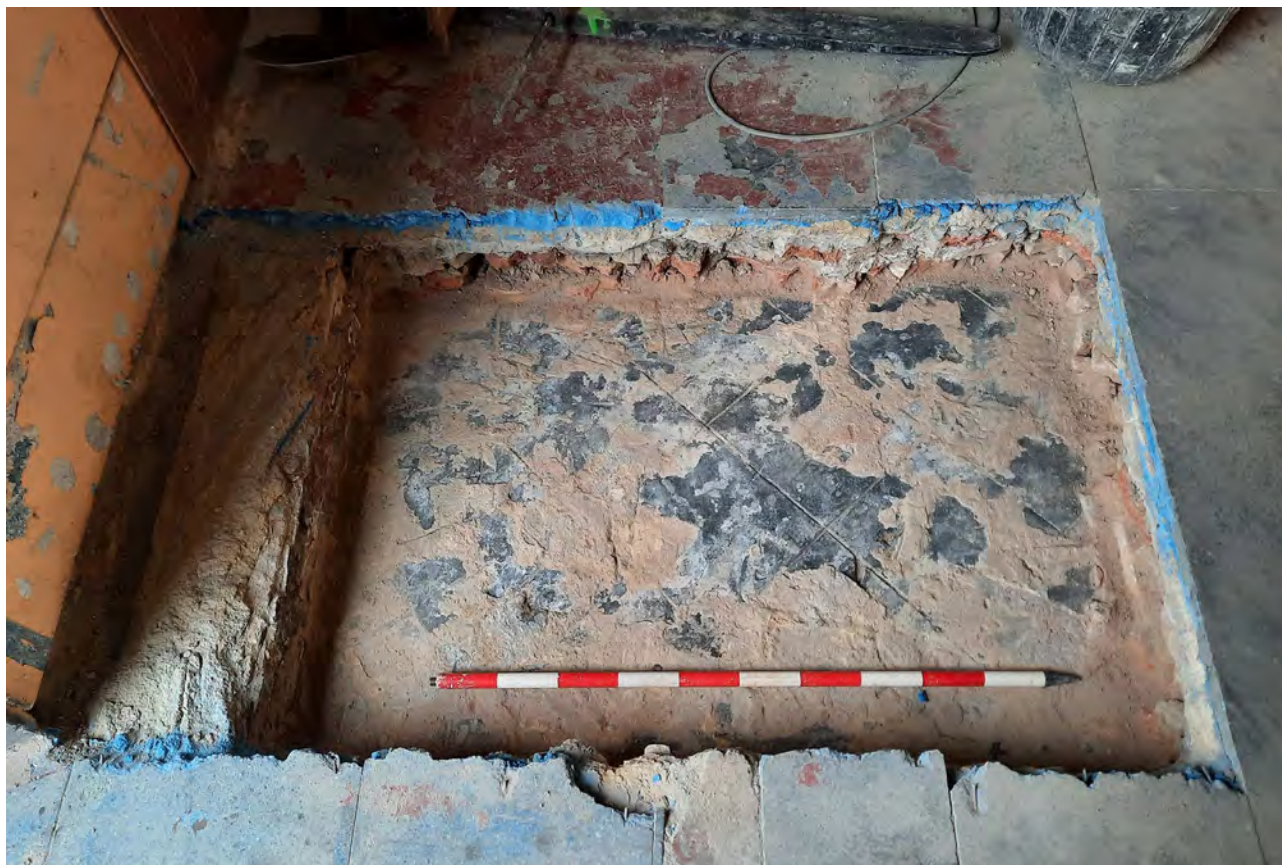
Detall del sondeig A, on es pot veure el paviment de morter de ciment Portland UE-102. També es veu la fonamentació UE-15 de la façana del passeig Colom UE-10. 12/FEB/2021 (E. Píriz).

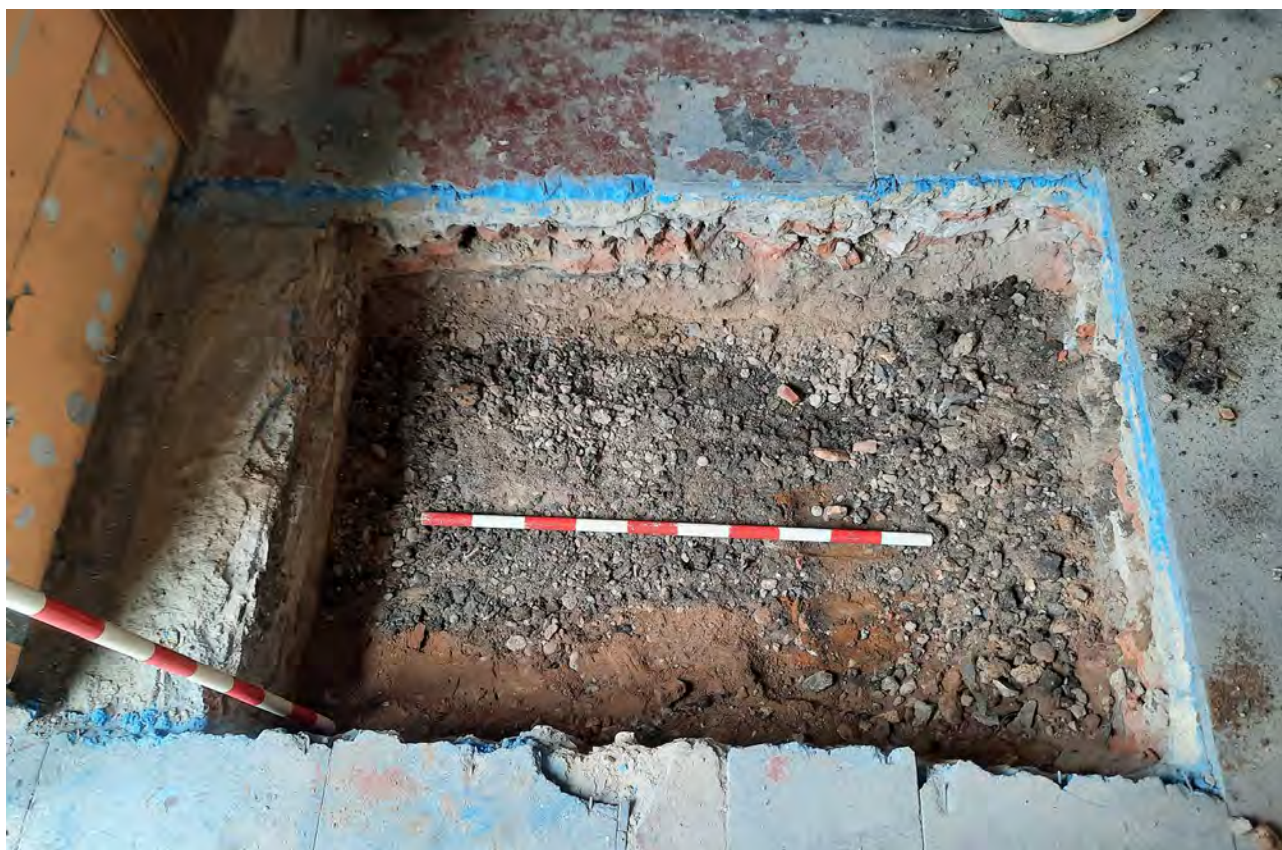
Foto del sondeig A un cop retirat el paviment UE-102 i part de la seva base UE-103. Es veu clarament l'estrat negre d'escòries UE-104. 12/FEB/2021 (E. Píriz).

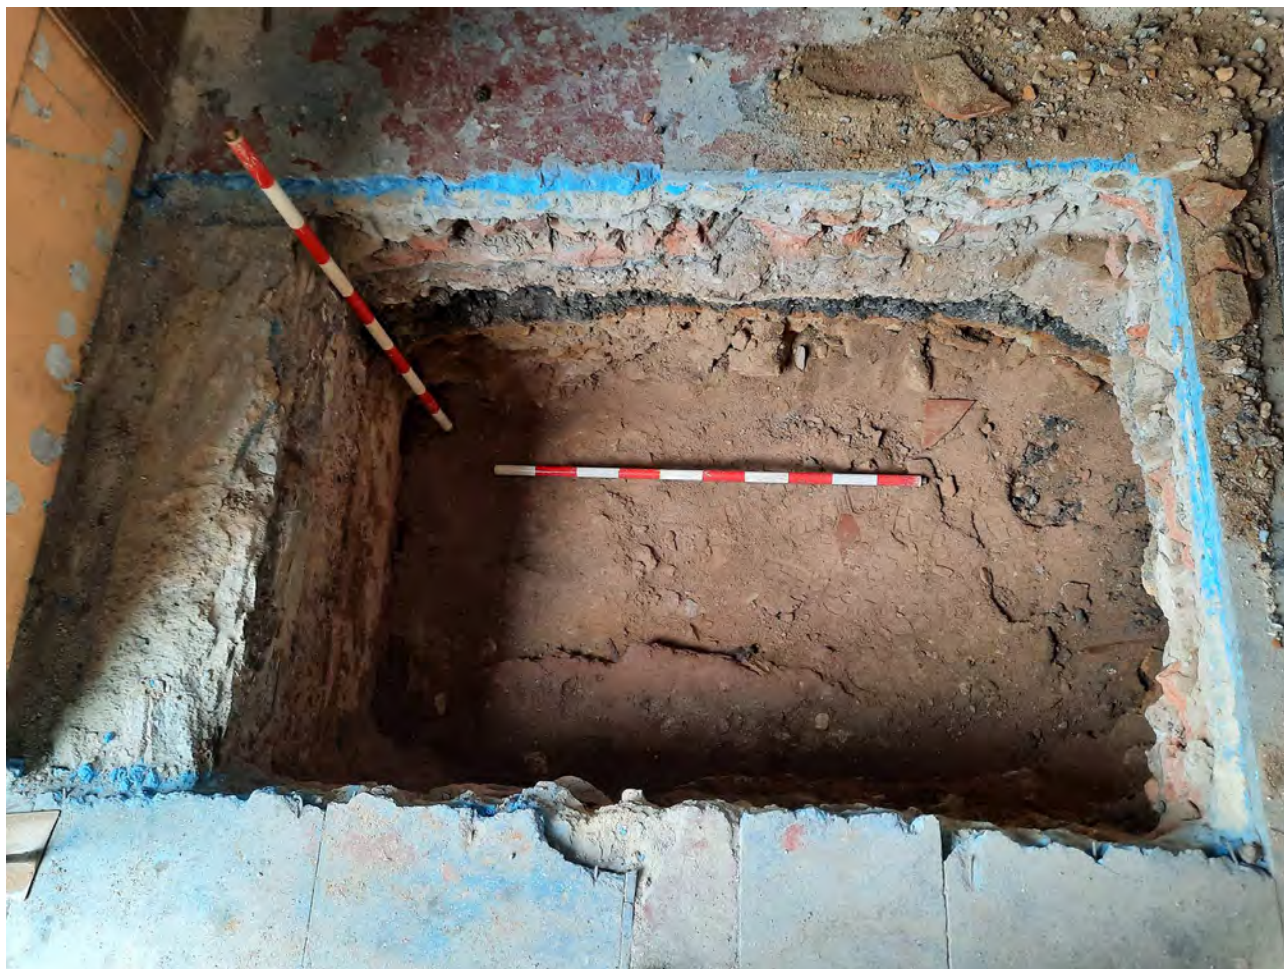
Imatge del sondeig A amb l'inici de l'estrat d'anivellament format per enderroc UE-121 després d'excavar tot l'estrat d'escòries UE-104. 12/FEB/2021 (E. Píriz).

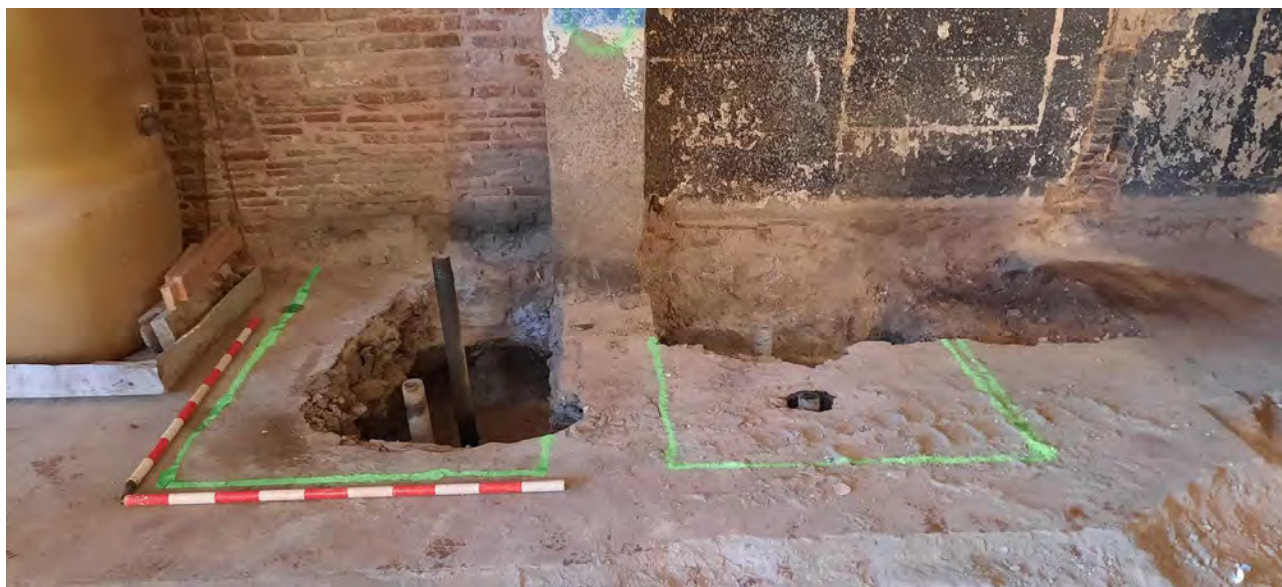
Fotografia dels sondejos D i F amb l'encepat excavat, els micropilons clavats i el morter de ciment de les injeccions reblint l'excavació dels enceps. 28/GEN/2021 (E. Píriz).

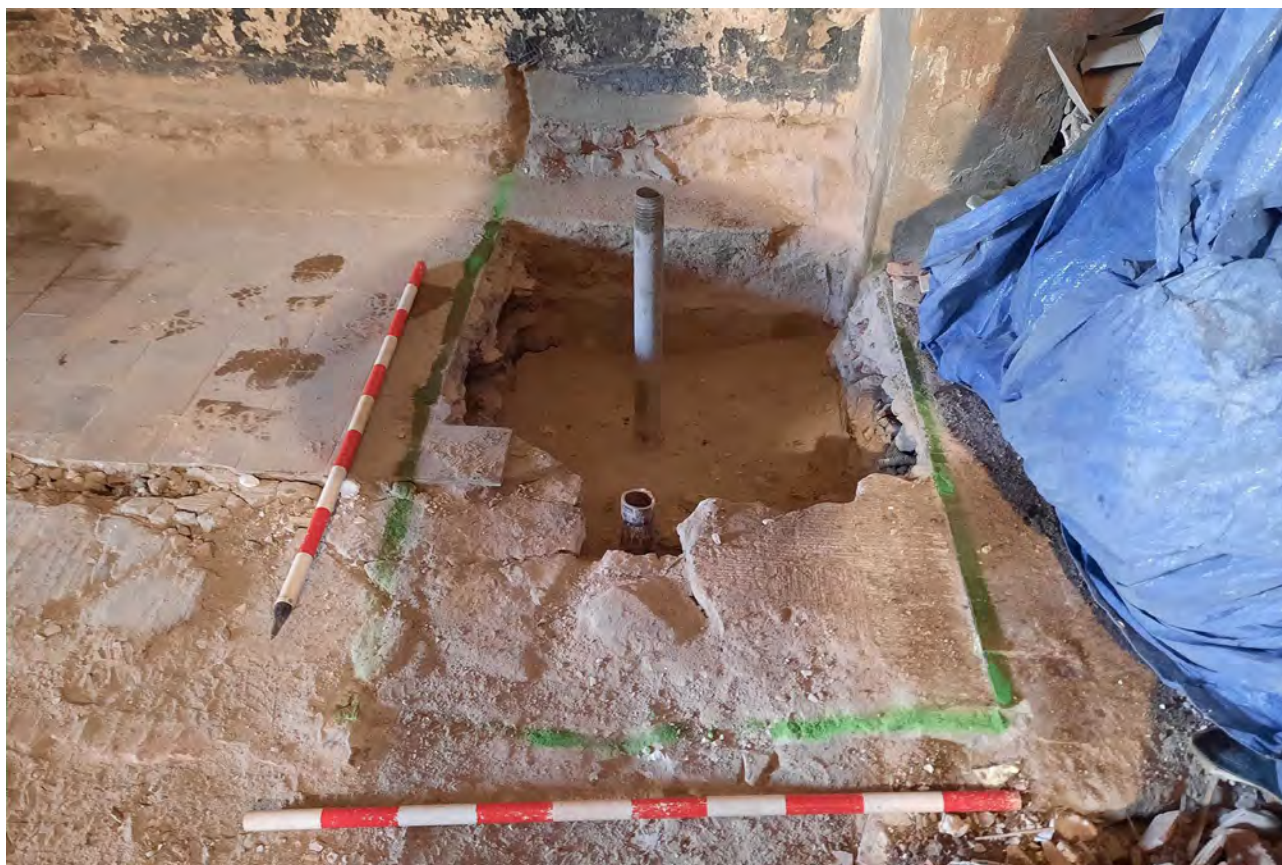
Fotografia dels sondejos H i J amb l'encepat excavat, els micropilons clavats i el morter de ciment de les injeccions reblint l'excavació dels enceps. El sondeig J està completament cobert de runa de l'obra. 28/GEN/2021 (E. Píriz).

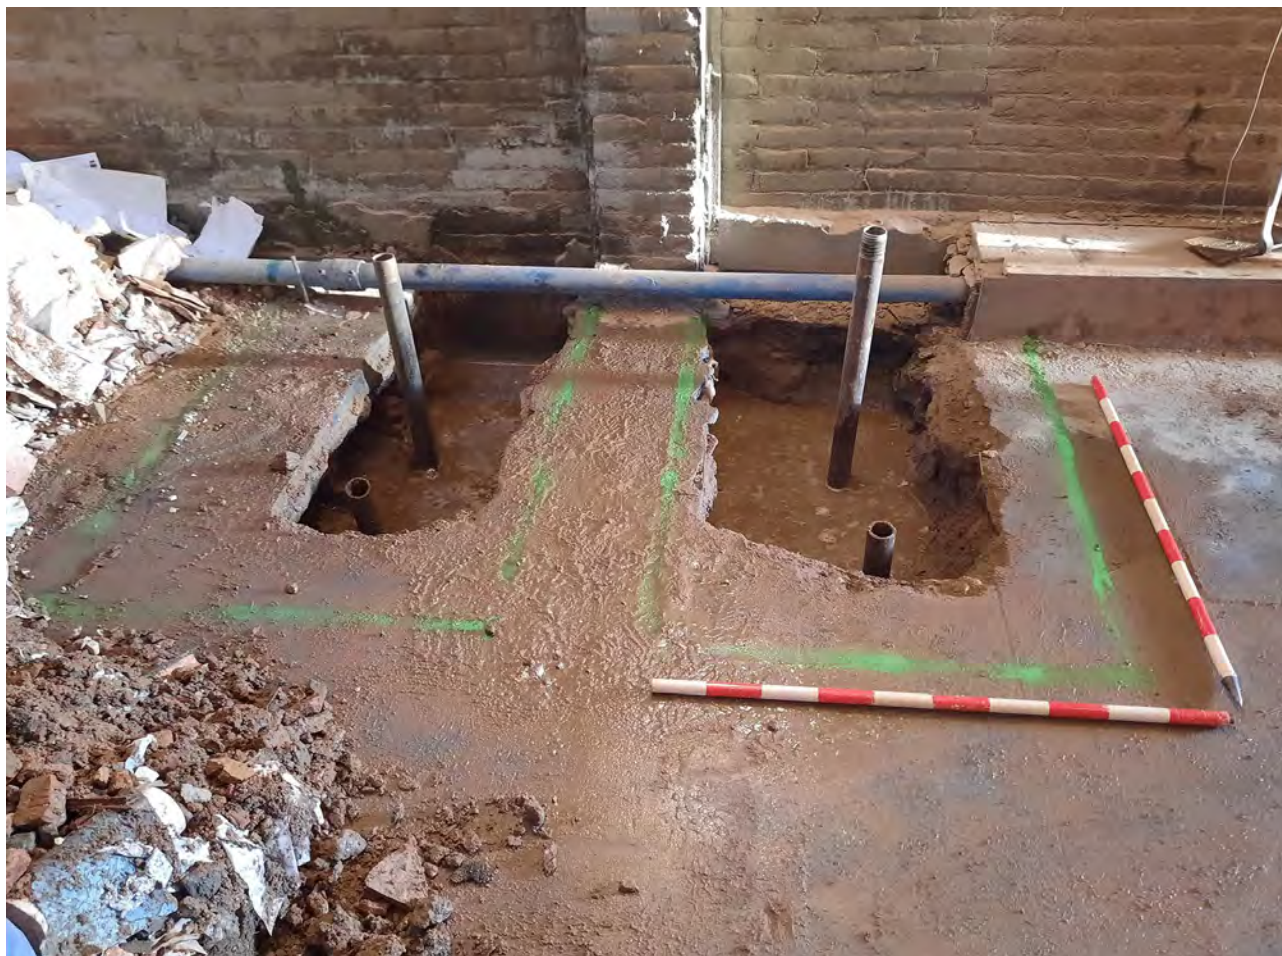
Fotografia dels sondejos I i K amb l'encepat excavat, els micropilons clavats i el morter de ciment de les injeccions reblint l'excavació dels enceps. 28/GEN/2021 (E. Píriz).
