**MEMÒRIA DE LA INTERVENCIÓ
ARQUEOLÒGICA
A L'EDIFICI SITUAT AL
PG. COLOM 11/C. DE LA MERCÈ 20-24,
DISTRICTE DE CIUTAT VELLA. BARCELONA**

Codi d'intervenció: 012/21

0.- FITXA TÈCNICA I DADES DE LA INTERVENCIÓ**Identificació del jaciment.**

Edifici Condeminas, segle XIV, sondejós, muralla.

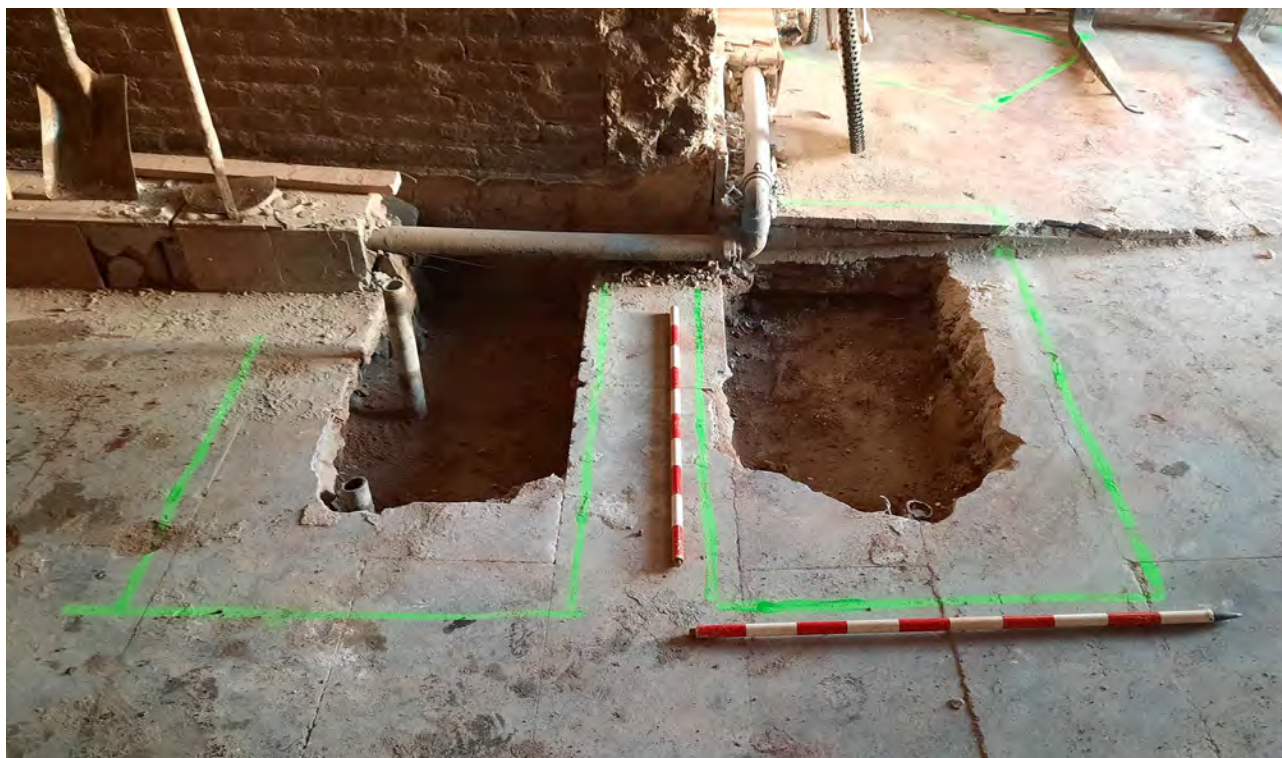
Fotografia dels sondejos E i G amb l'encepat excavat, els micropilons clavats i el morter de ciment de les injeccions reblint l'excavació dels enceps. 28/GEN/2021 (E. Píriz).

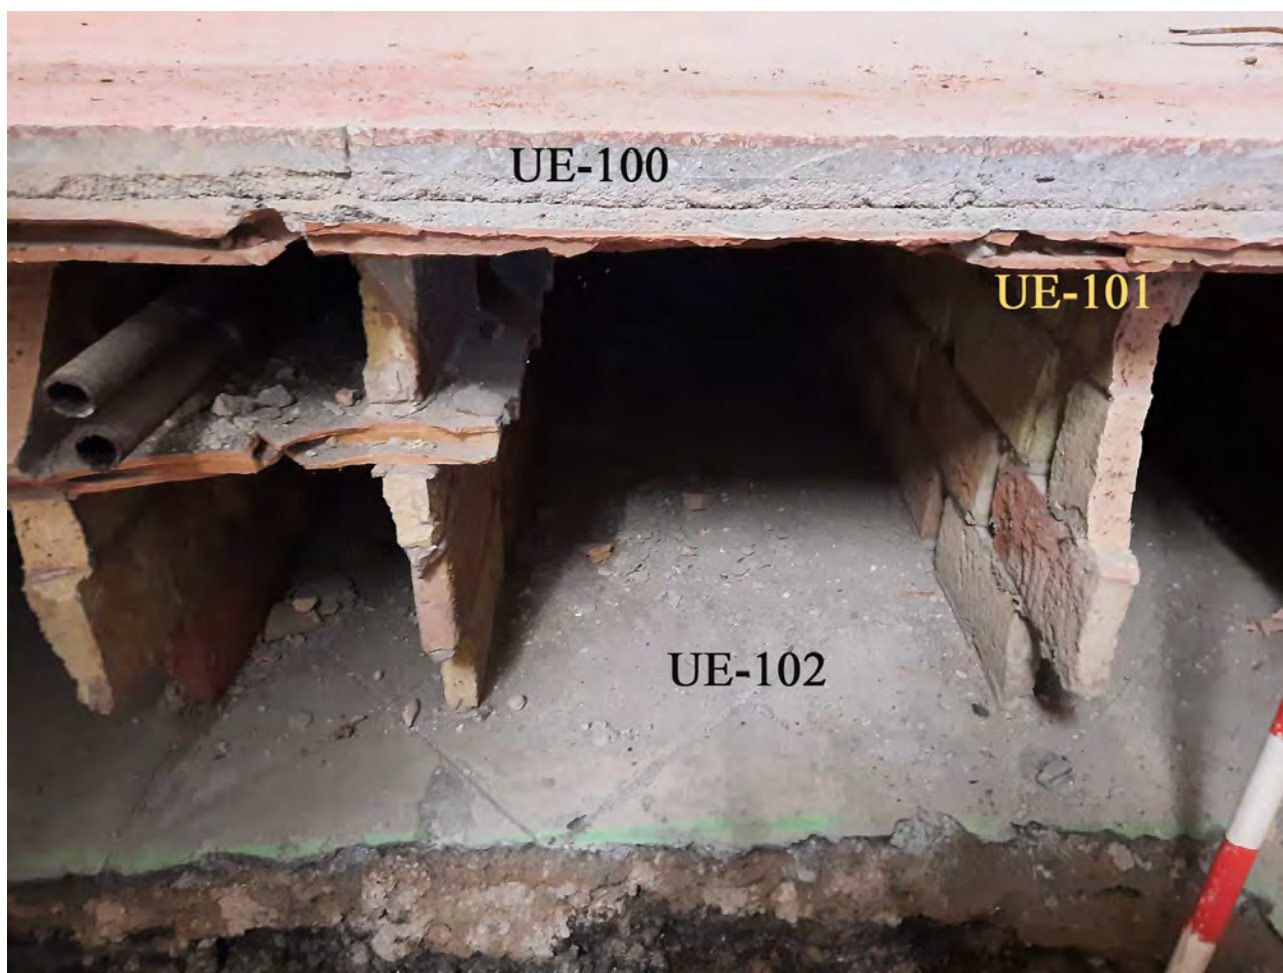
Detall del paviment UE-100 i de la seva estructura UE-101 formada per taulell ceràmic i envanets de sostremort, també ceràmics. Es pot veure com recolzen sobre el paviment de morter UE-102. 10/FEB/2021 (E. Píriz).

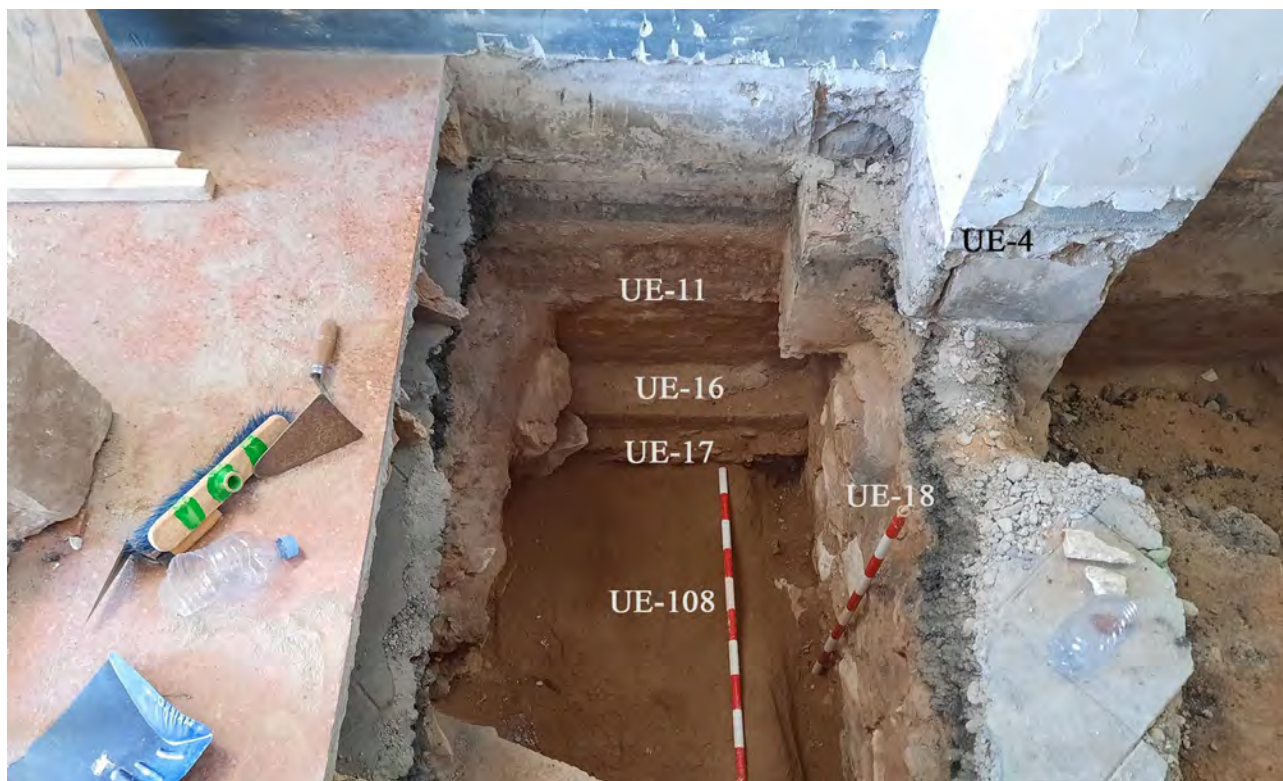
La banqueta UE-16 regularitza la part superior del fonament UE-17 i prepara l'arrencada del mur UE-11. Està formada per dues filades de maó massís lligat amb morter i té una amplada lleugerament superior al mur.

El fonament UE-17 està format per blocs de pedra barrejats amb morter de calç de forma irregular. Per la seva construcció es va realitzar la rasa de fonamentació UE-110 que retalla l'estrat UE-108 format per sorres de platja.

Detall del sondeig 4 on es pot veure el mur UE-11 que separa el sector de l'accés a l'edifici, la seva banqueta UE-16 i el seu fonament UE-17. Es pot veure a la imatge també el matxó UE-4 i el mur UE-18 que fa de riostra de l'estructura de la crugia. 11/FEB/2021 (E. Píriz).

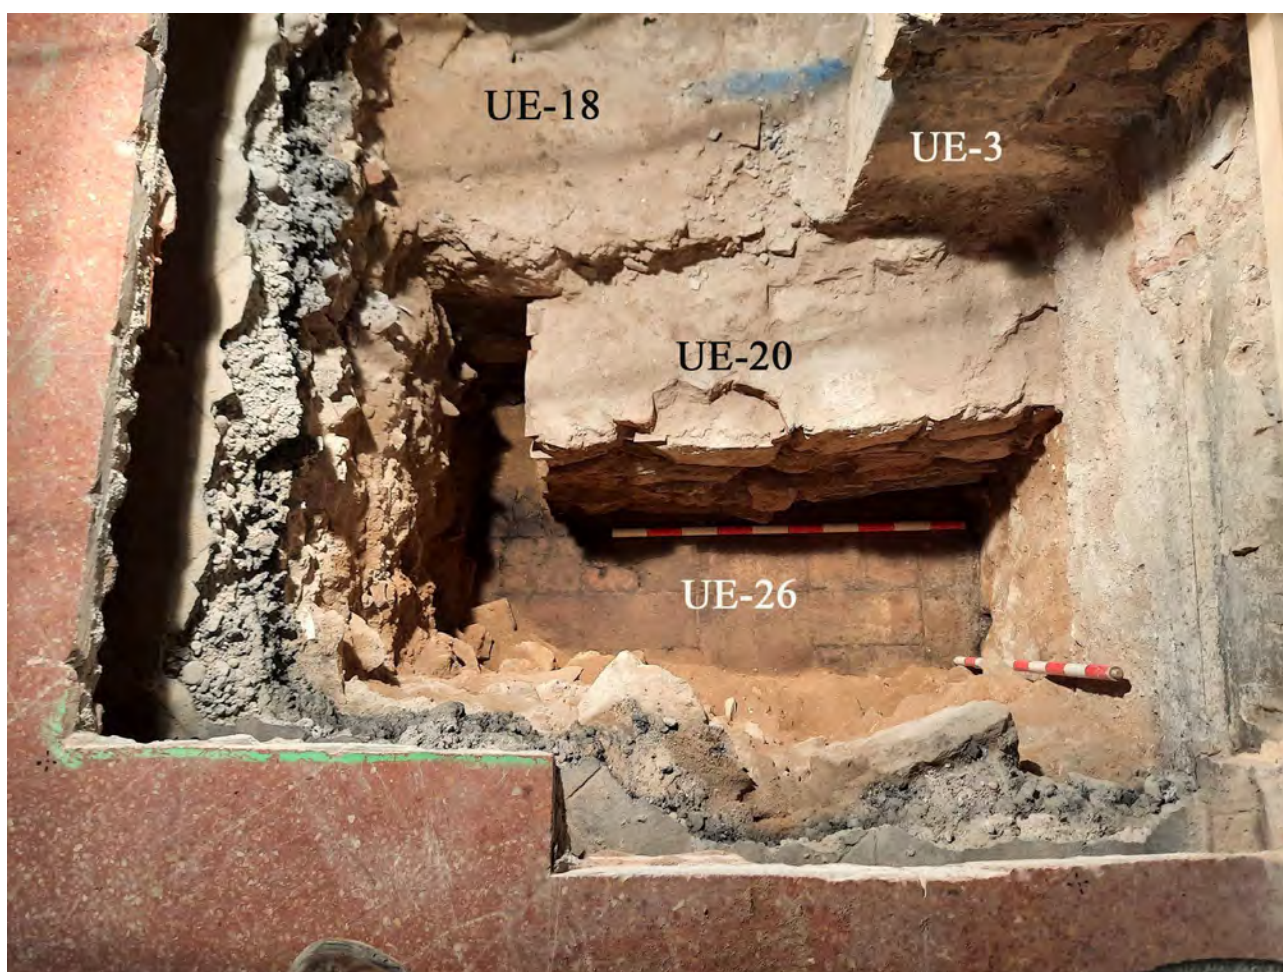
Detall del fonament UE-20 per reforçar el matxó UE-3. Es pot veure la seva relació amb el mur UE-18 que fa de riostra i amb el paviment UE-26 anterior a l'edifici de 1860. 15/FEB/2021 (E. Píriz).

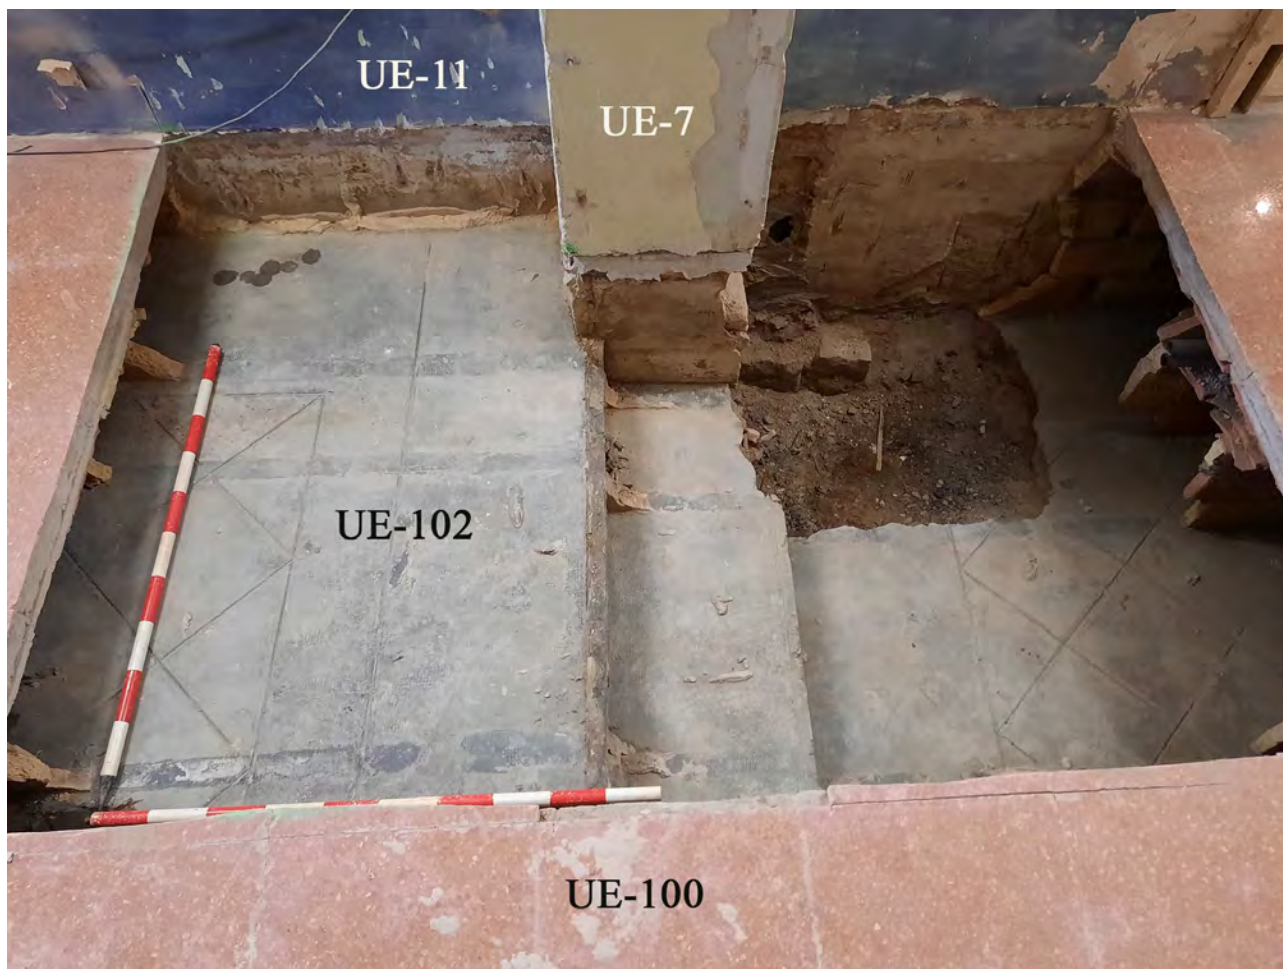
Detall del paviment UE-102 just al punt de canvi de nivell mitjançant dos graons. Es pot veure la seva relació amb el mur UE-11 i amb el matxó UE-7. Imatge de l'interior dels sondejos 8 i 10. 8/FEB/2021 (E. Píriz).

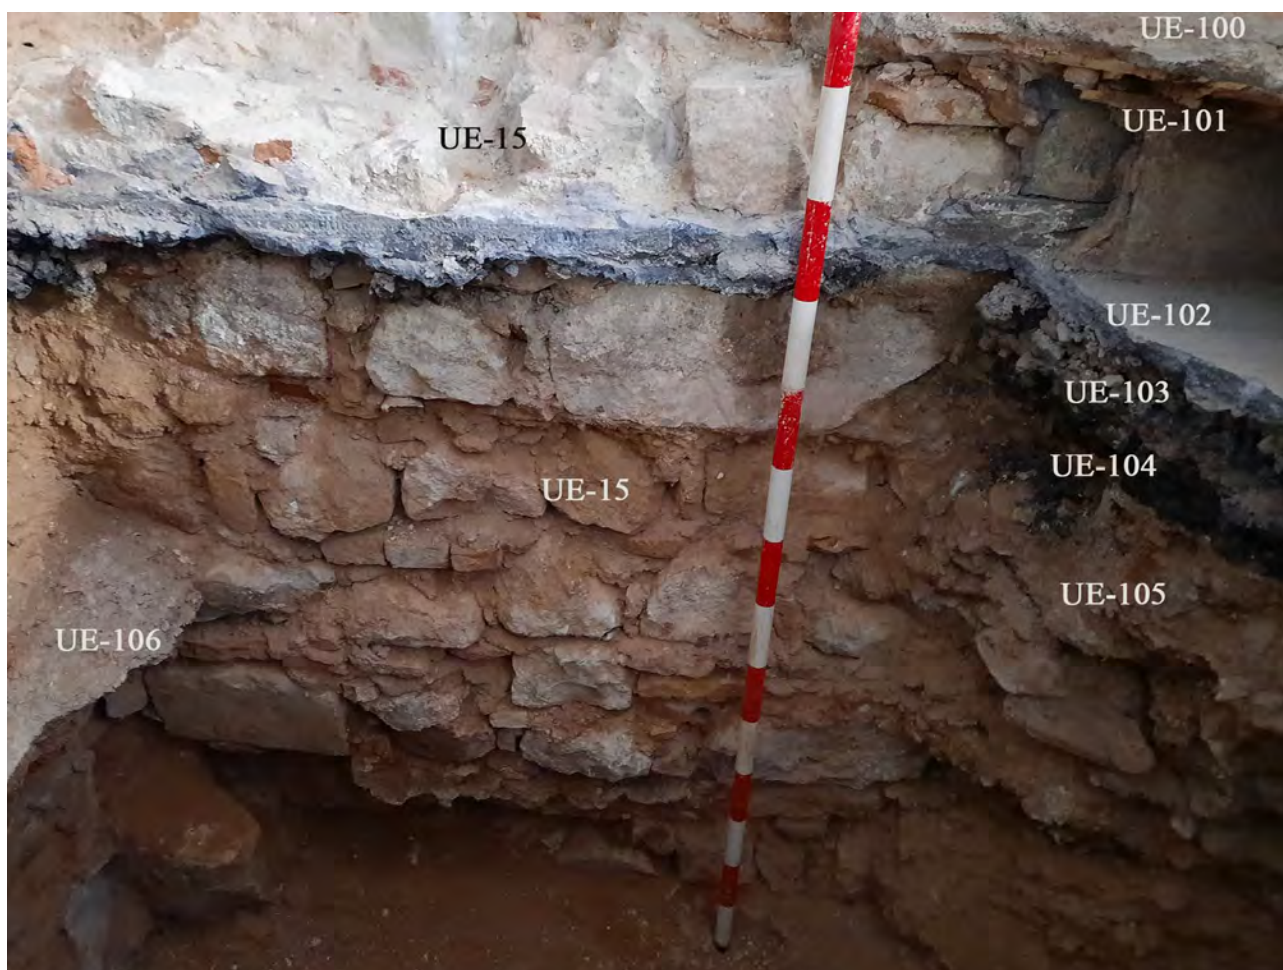
Detall del fonament UE-15 on es pot veure la seva relació amb les unitats estratigràfiques UE-100, UE-101, UE-102, UE-103, UE-104, UE-105 i UE-106, dins el sondeig 3. 10/FEB/2021 (E. Píriz).

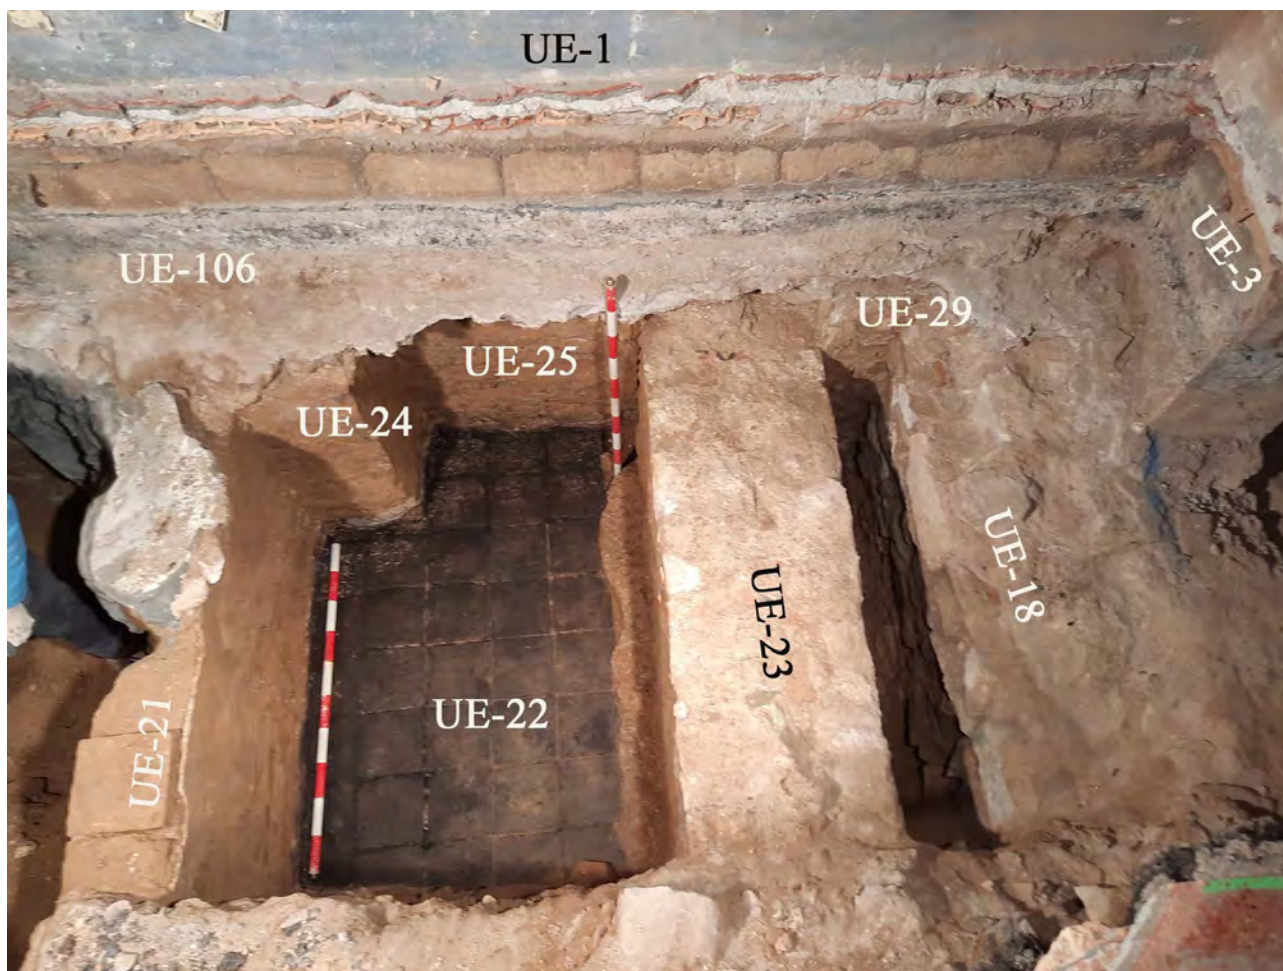
Detall del sondeig 5-7-9 on es pot veure la relació de la mitgera UE-1 amb el matxó UE-3 i les estructures ubicades just per sota que pertanyen a un edifici anterior a l'any 1860. Es poden veure les unitats estratigràfiques UE-1, UE-3, UE-18, UE-21, UE-22, UE-23, UE-24, UE-25, UE-29 i el nivell d'ús interior de l'edifici construït en 1860 UE-106. 15/FEB/2021 (E. Píriz).

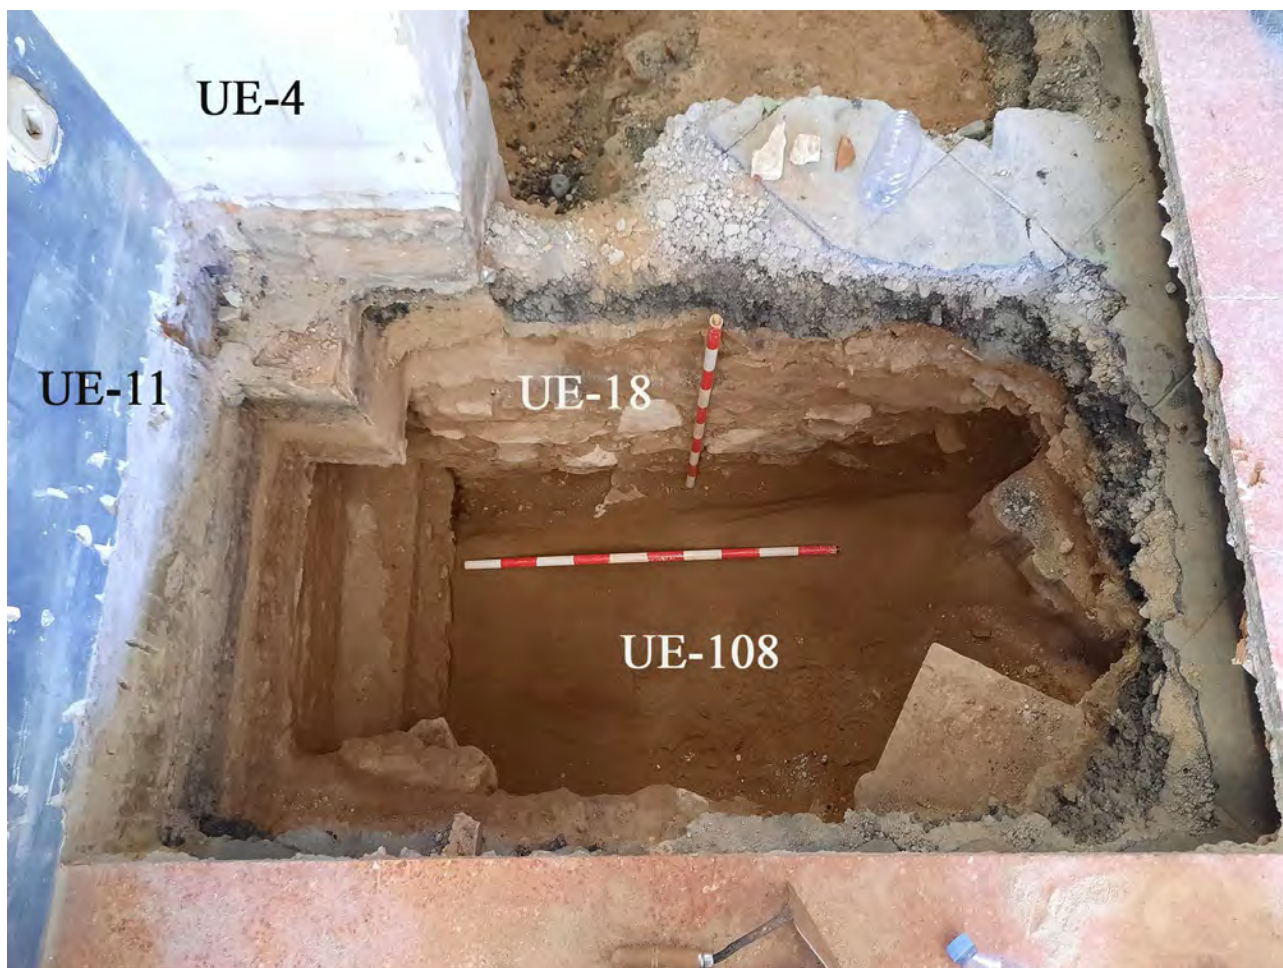
Detall del mur UE-18 que fa de riostra de la primera crugia. Es pot veure la seva relació amb el mur UE-11 i amb el matxó UE-4. Està construït mitjançant el retall UE-109 de la sorra UE-108. Sondeig 4. 11/FEB/2021 (E. Píriz).

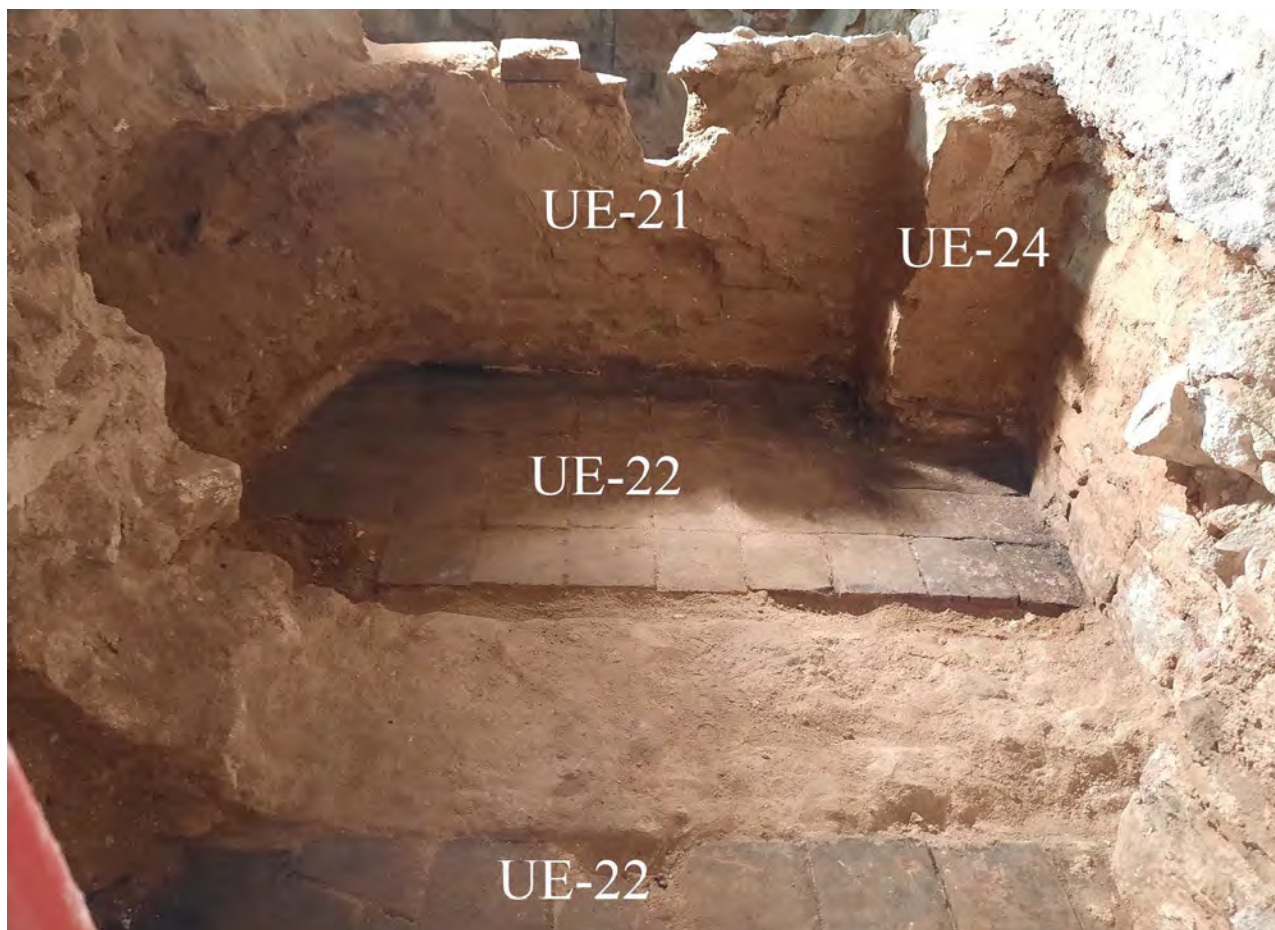
Fotografia de les estructures UE-21, UE-22, UE-24. 19/FEB/2021 (E. Píriz).

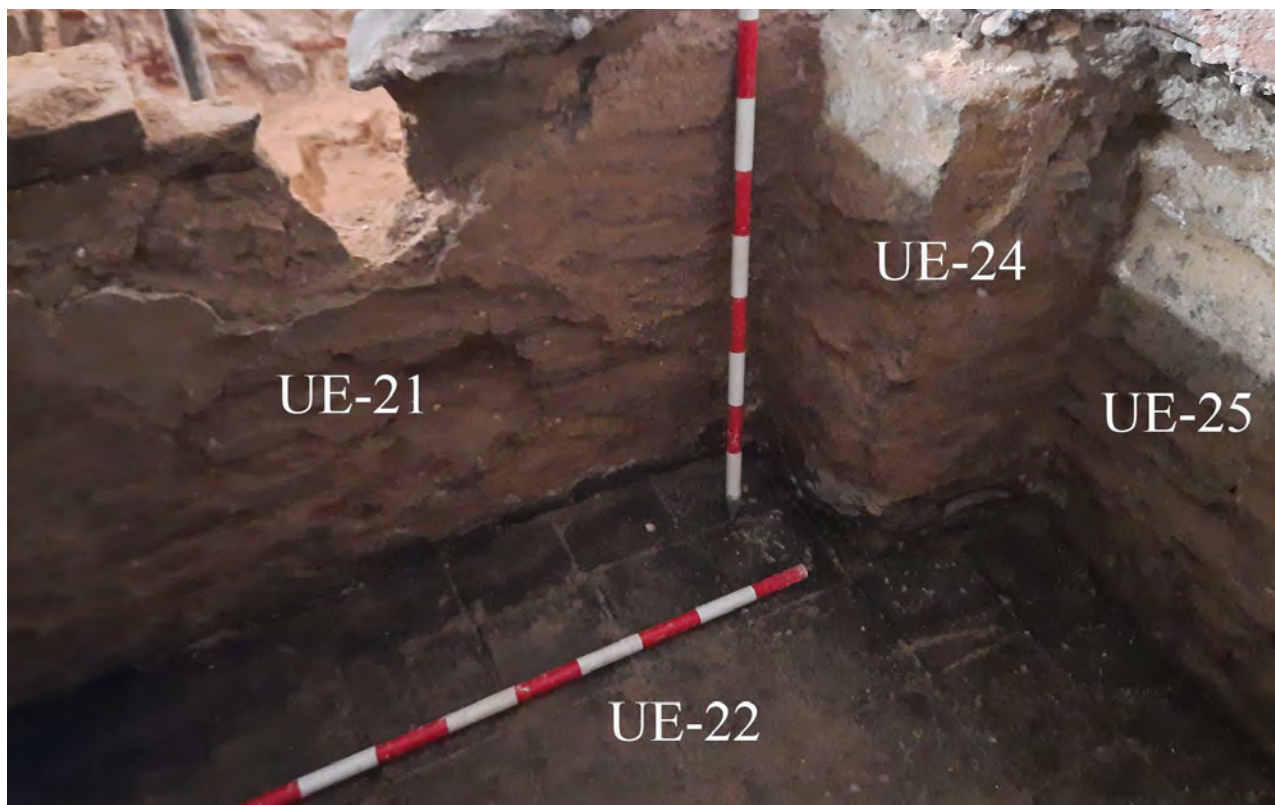
Fotografia de les estructures UE-21, UE-22, UE-24, UE-25. 19/FEB/2021 (E. Píriz).

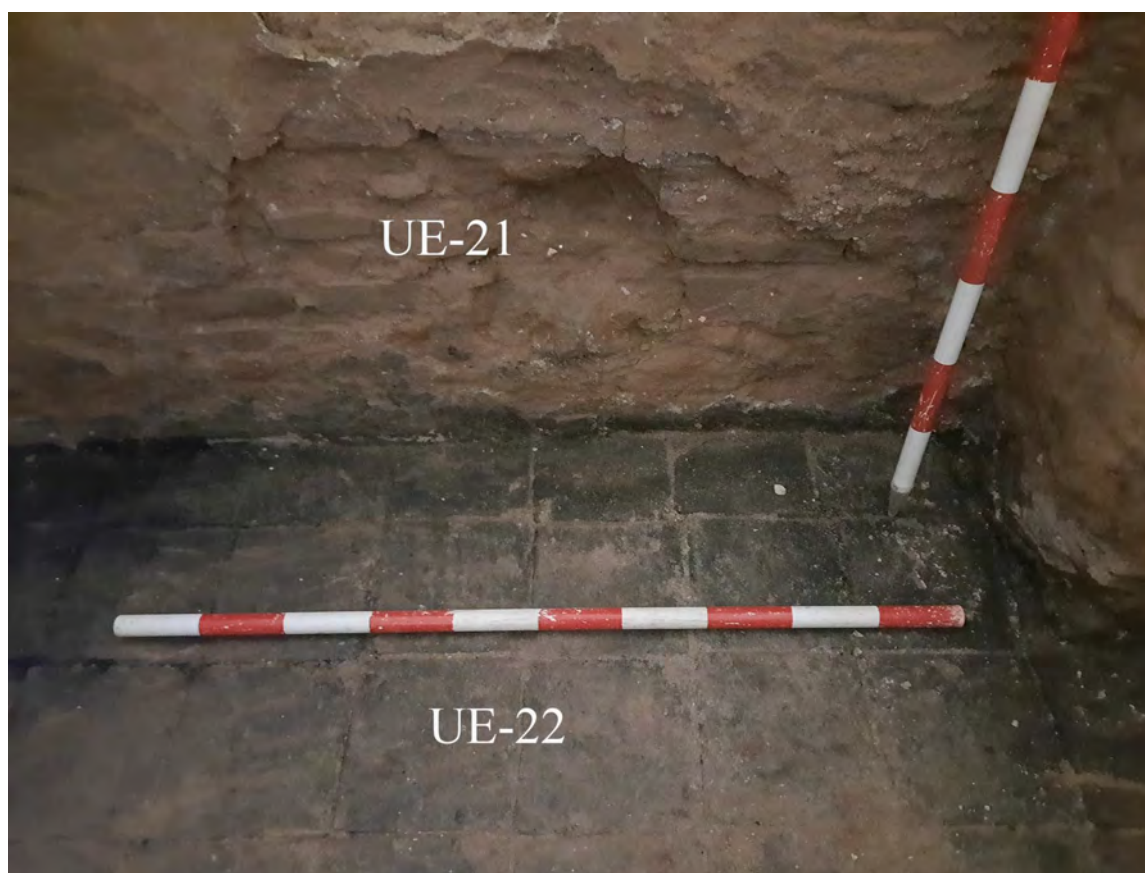
Detall de l'estat d'ennegriment del paviment UE-22 i de com el revestiment del mur UE-21 també està recremat a la seva part inferior. 19/FEB/2021 (E. Píriz).

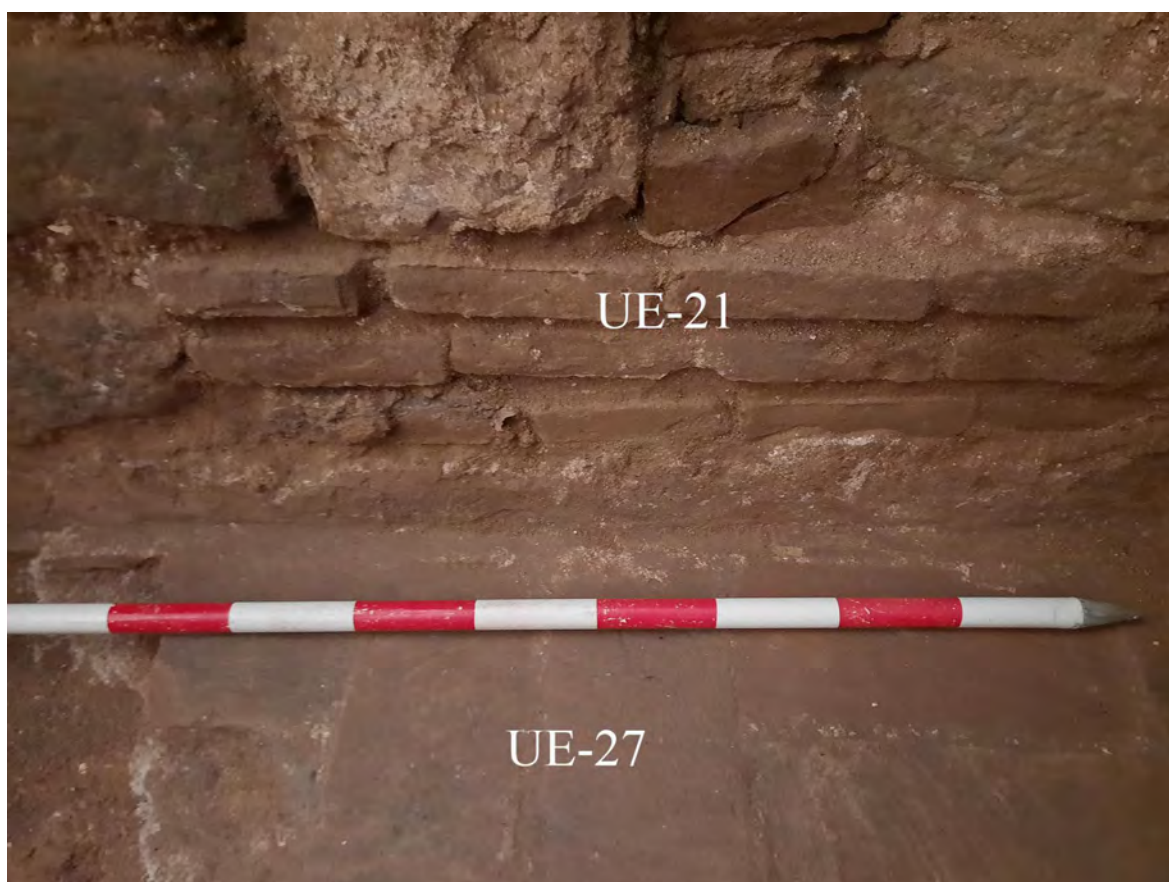
Detall de les restes de revestiment a la part inferior del mur UE-21 a tocar del paviment UE-27. 19/FEB/2021 (E. Píriz).

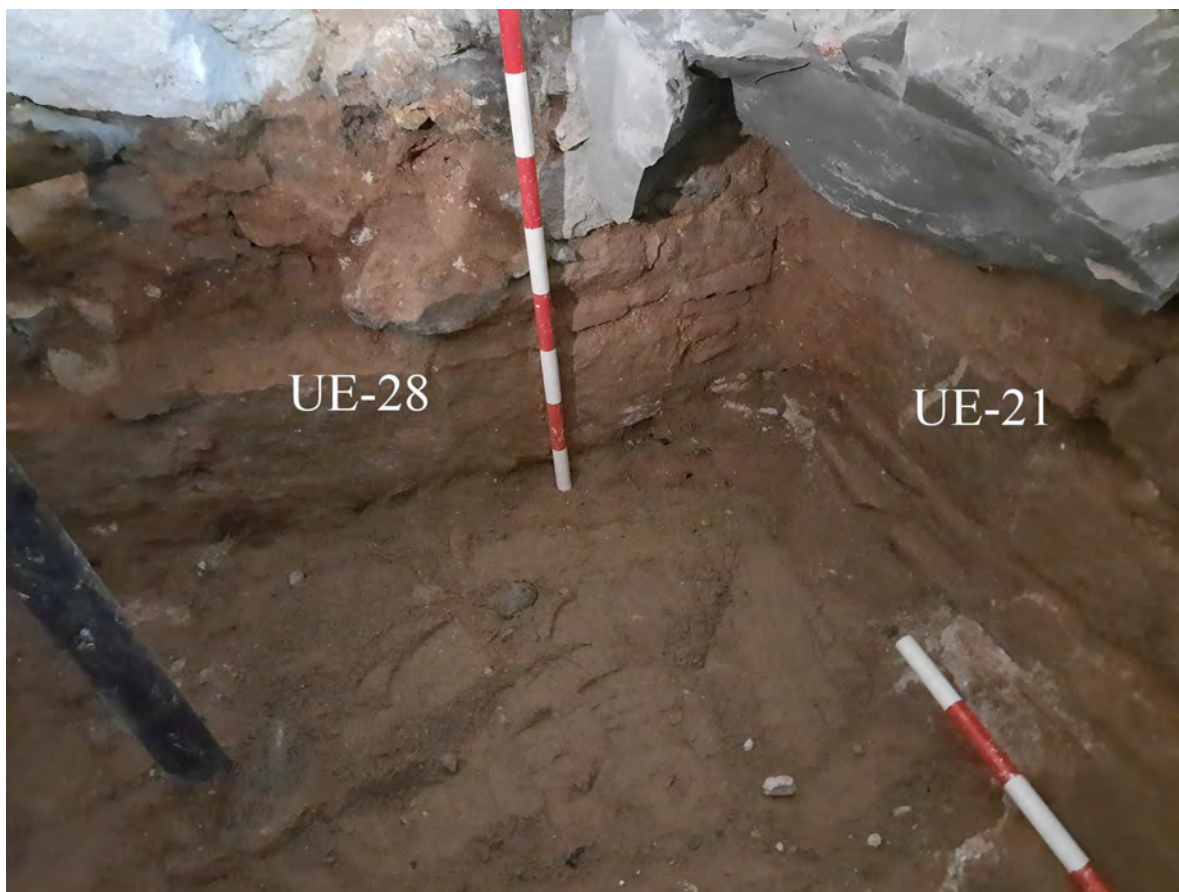
Fotografia de les estructures UE-21, UE-28. 19/FEB/2021 (E. Píriz).

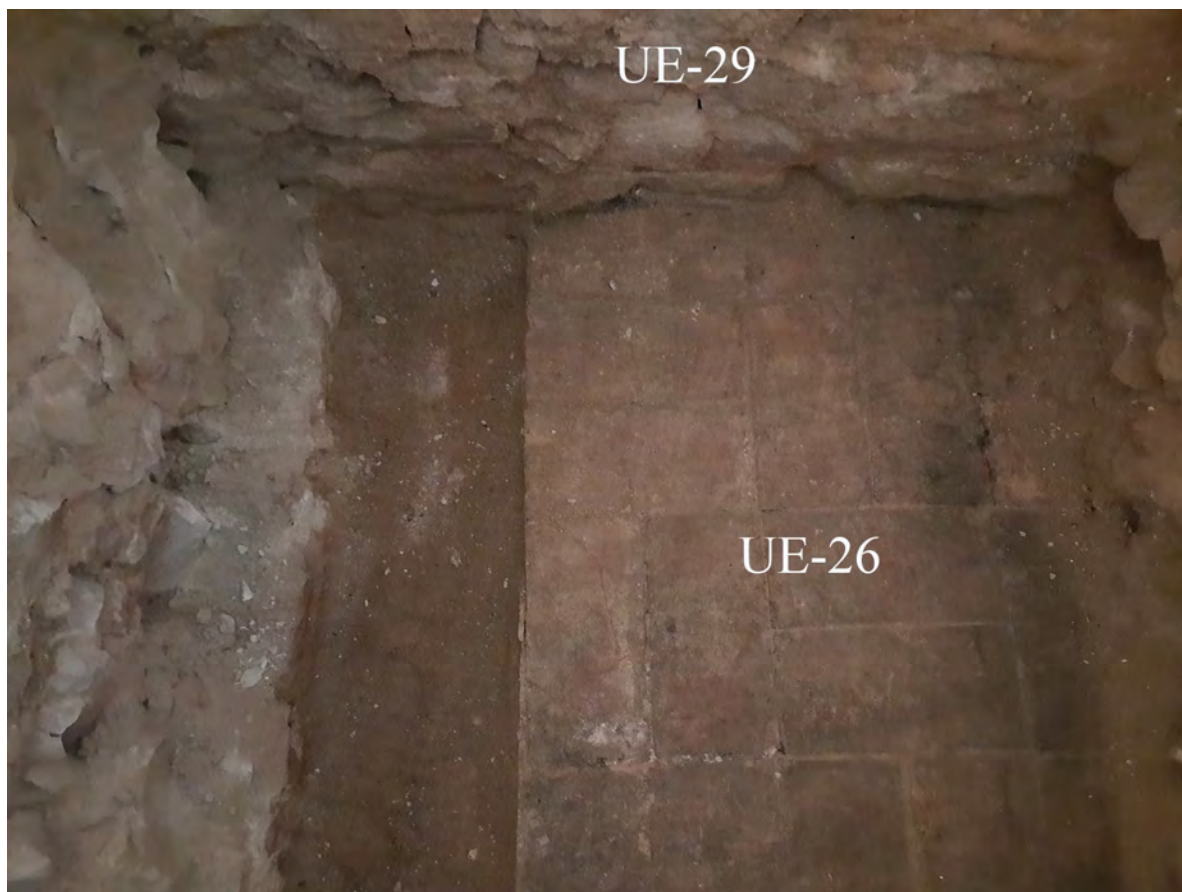
Fotografia de les estructures UE-26, UE-29. 19/FEB/2021 (E. Píriz).

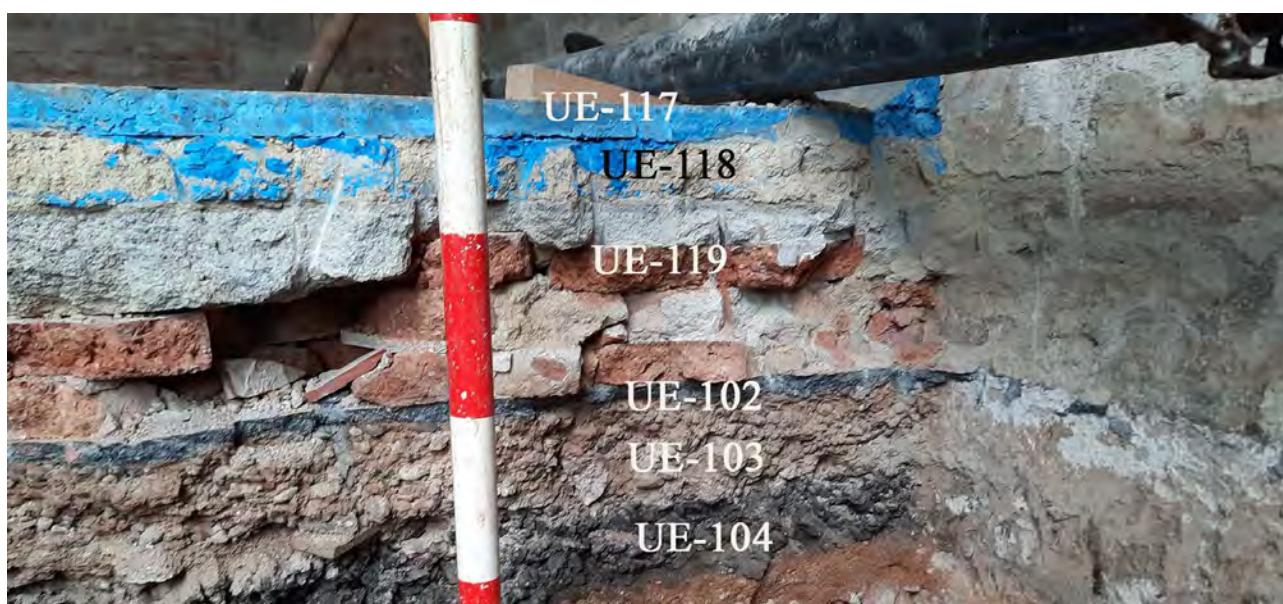
A la superfície d'aquest sector esquerre, a la nostra arribada al jaciment, vam trobar un paviment UE-117 realitzat amb peces de morter de ciment Portland armat, de color blau i de forma rectangular amb dimensions de 40 cm per 1 m i 3 cm de secció.

La formació de la base del paviment era una capa gruixuda d'entre 3 i 5 cm de morter. Per assolir l'anivellament del paviment acabat hi havia un paquet de 10 cm de gruix format per peces de maó ceràmic massís col·locades en 3 capes sobre el paviment UE-102.

Detall del paviment UE-117, de la seva base UE-118 i de l'anivellament UE-119. Es pot veure com recolzen sobre el paviment de morter UE-102. 9/FEB/2021 (E. Píriz).

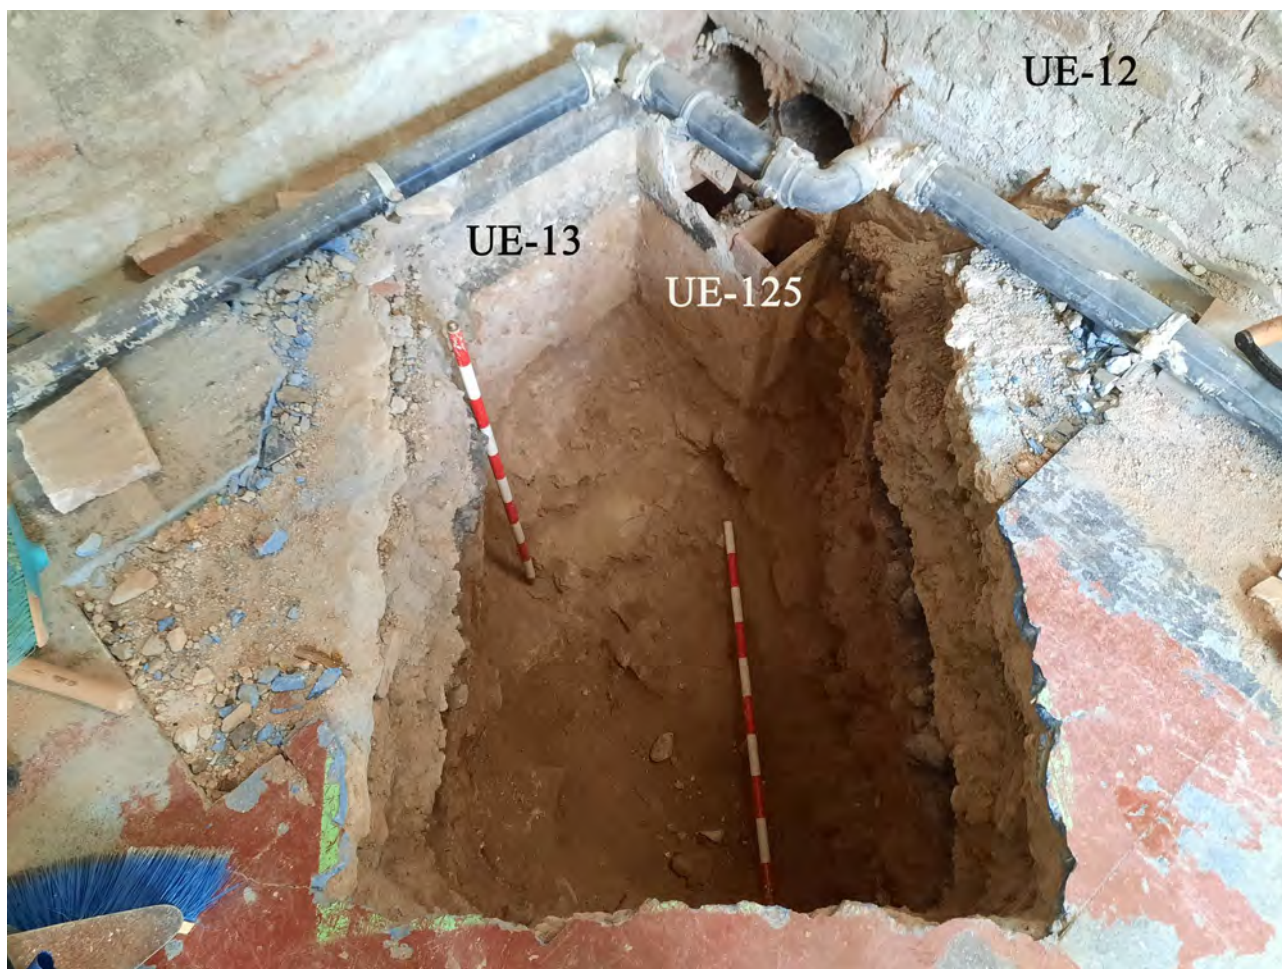
Detall del sondeig C on es pot veure els murs UE-12 i UE-13 fent cantonada, i l'estructura de canalització indeterminada UE-125. 12/FEB/2021 (E. Píriz).

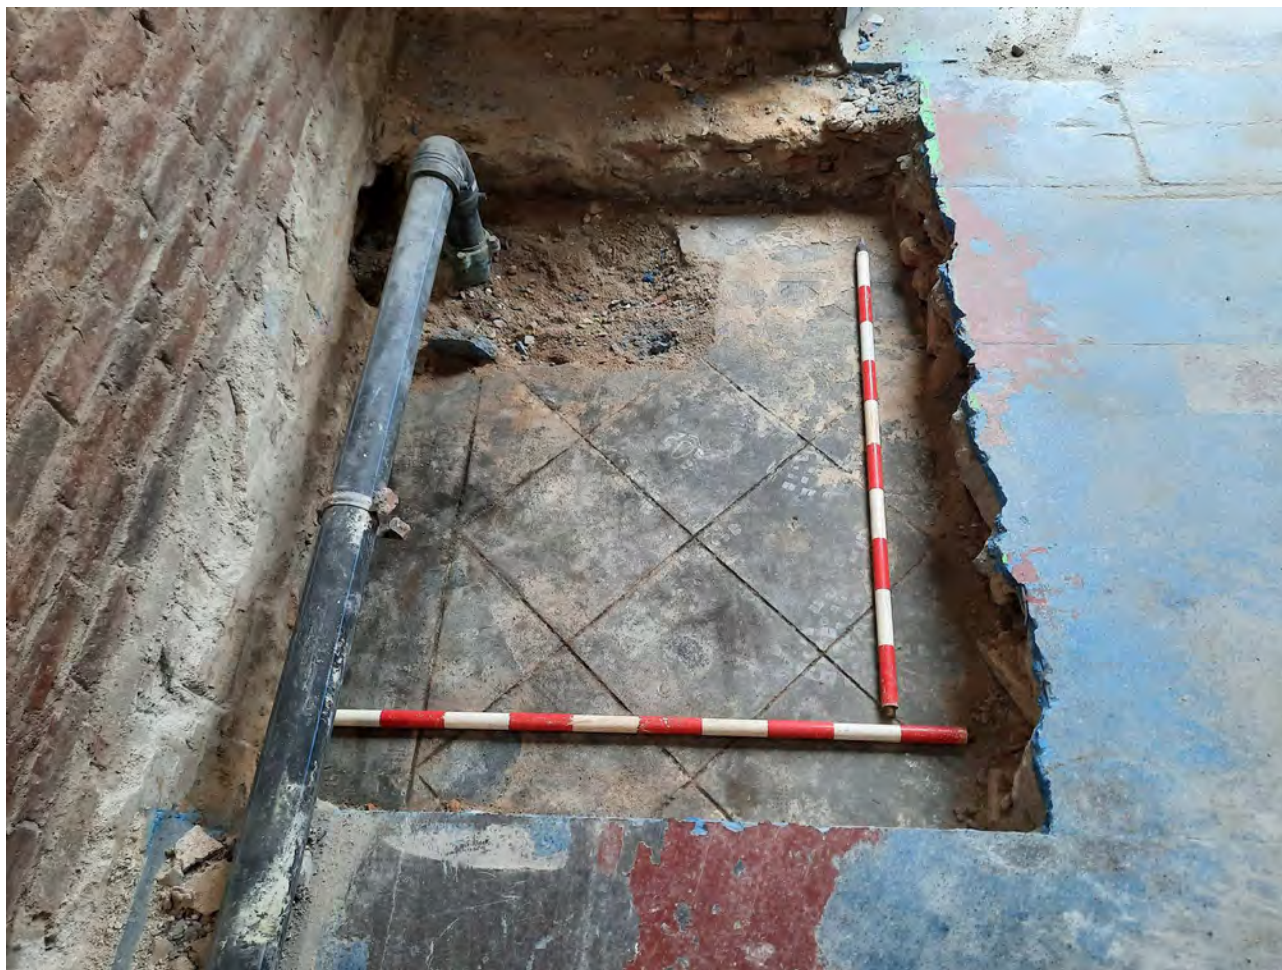
Detall del sondeig B on es pot veure el paviment continu de morter de ciment Portland UE-102. 8/FEB/2021 (E. Píriz).

Està format per una capa UE-104 molt negra integrada per escòries i una base de preparació del paviment UE-103 feta de morter de ciment i l'acabat de paviment continu. La seva superfície està buixardada i dibuixa un emmarcament perimetral llis que recull al centre una retícula que marca com peces quadrades disposades a cairó.

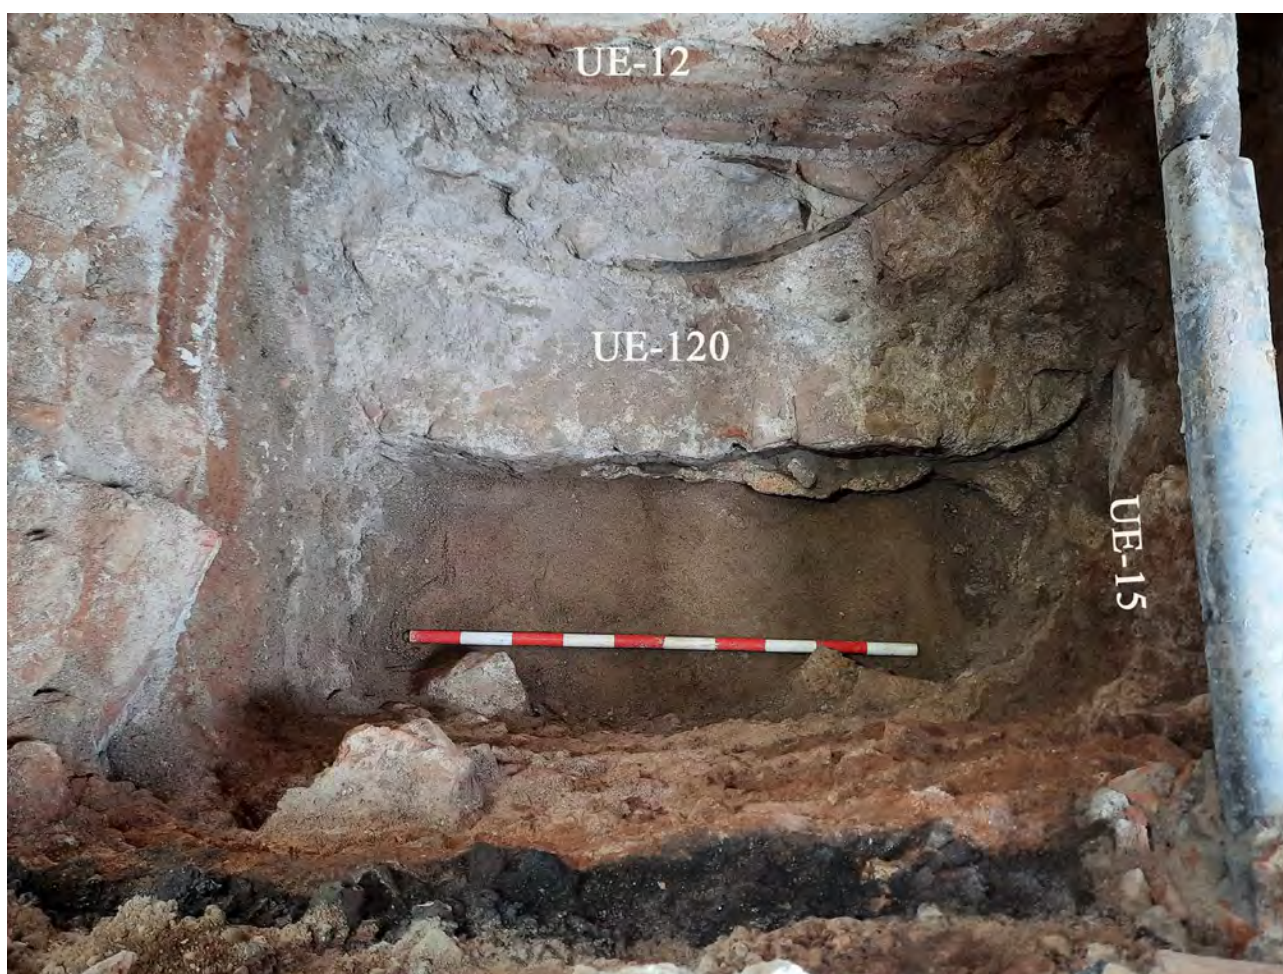
Imatge de l'interior del sondeig B, on es veuen el mur UE-12 i els fonaments UE-15 i UE-120. 9/FEB/2021 (E. Píriz).

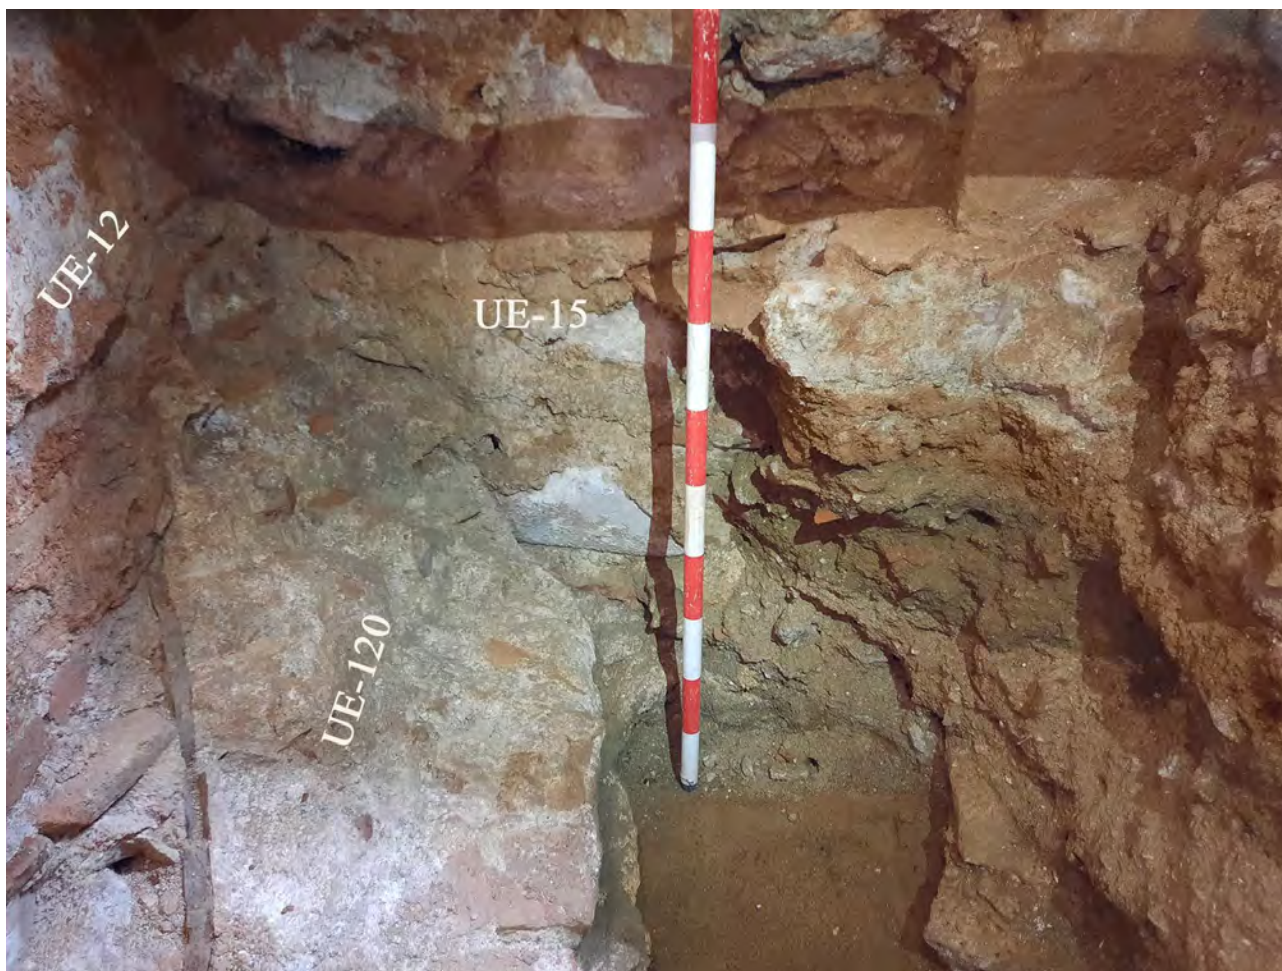
Detall, dins el sondeig B, de la relació entre el fonament UE-15 de la primera façana de 1860, amb el fonament UE-120 de la mateixa datació i el mur UE-12 construït entre 1902 i 1904. 9/FEB/2021 (E. Píriz).
