**MEMÒRIA DE LA INTERVENCIÓ
ARQUEOLÒGICA
A L'EDIFICI SITUAT AL
PG. COLOM 11/C. DE LA MERCÈ 20-24,
DISTRICTE DE CIUTAT VELLA. BARCELONA**

Codi d'intervenció: 012/21

0.- FITXA TÈCNICA I DADES DE LA INTERVENCIÓ**Identificació del jaciment.**

Edifici Condeminas, segle XIV, sondejós, muralla.

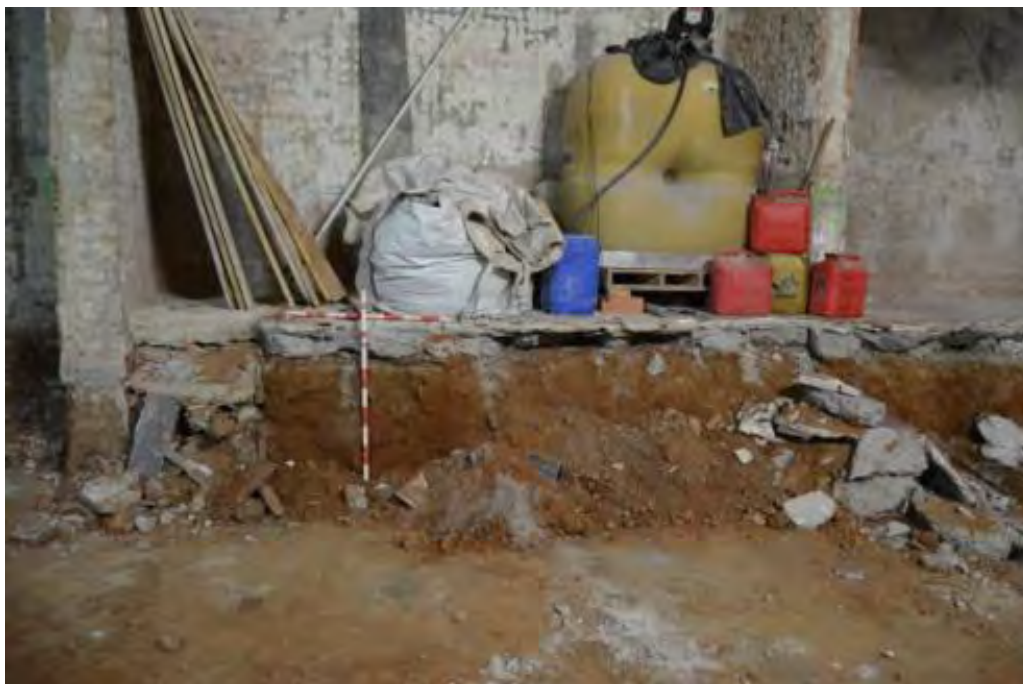
Secció on es poden veure el paviment UE 200, el farciment UE 222 i el paviment inferior UE 201. (T. Rigo).

La seqüència estratigràfica, doncs, estava formada pel paviment esmentat, de terratzo, que era el mateix documentat al sector Interior Colom. al que hem donat el número d'UE 200 i que seria igual a la UE 100, descrita en el seu moment. A diferència del que passava al sector Colom, aquí no hi havia els envanets que el sostenien per damunt del paviment més antic, sinó que hi havia un únic estrat de farciment (UE 222) sobre el qual es recolzava el paviment UE 200.

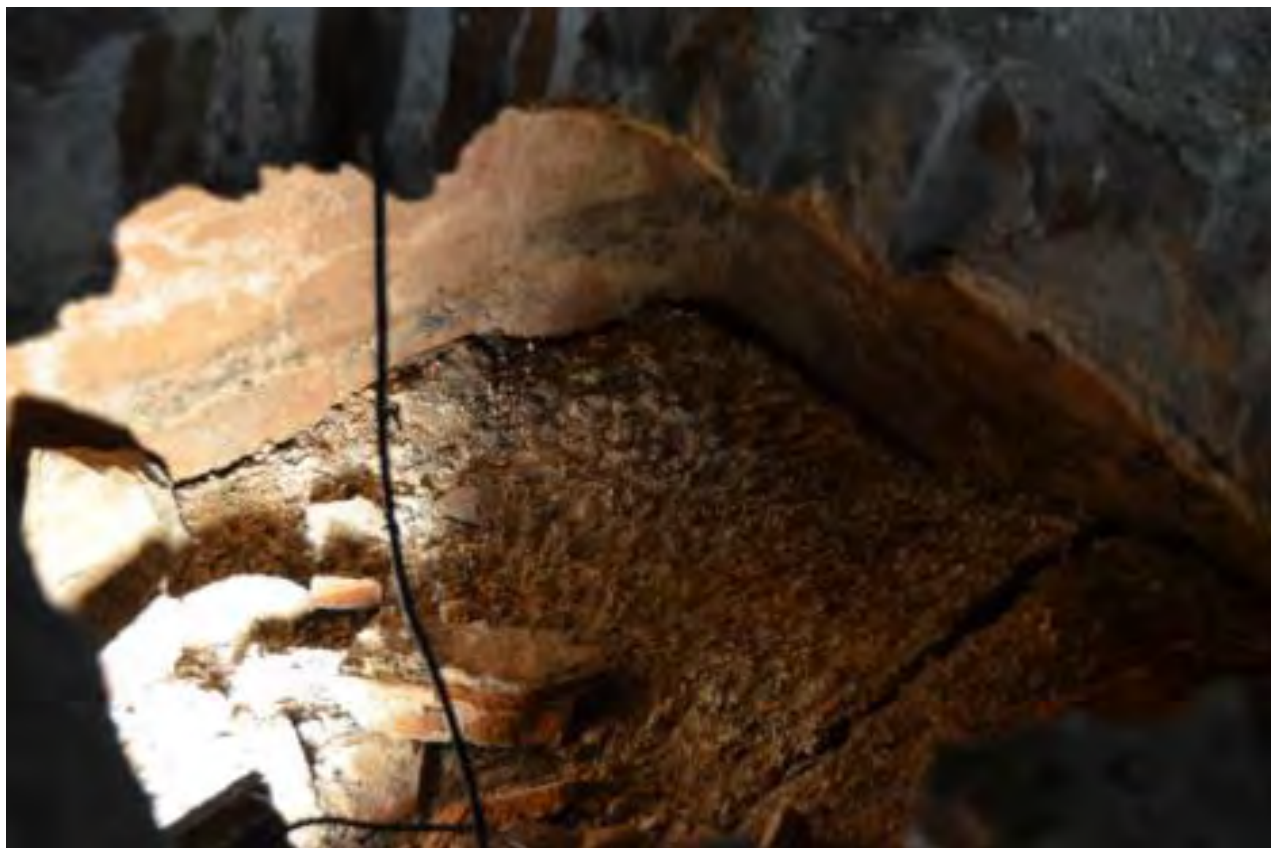
Interior de la carbonera. (T. Rigo).

Aquí hem de fer un incís i esmentar que en el sector central de la zona a tocar el carrer de la Mercè es va localitzar un soterrani que era, en realitat, una antiga carbonera del propi edifici. Aquesta carbonera no es va buidar i simplement es va poder veure a través d'algun forat que es va fer en el paviment i es va detectar que hi havia les obertures per entrar el carbó des de l'exterior.

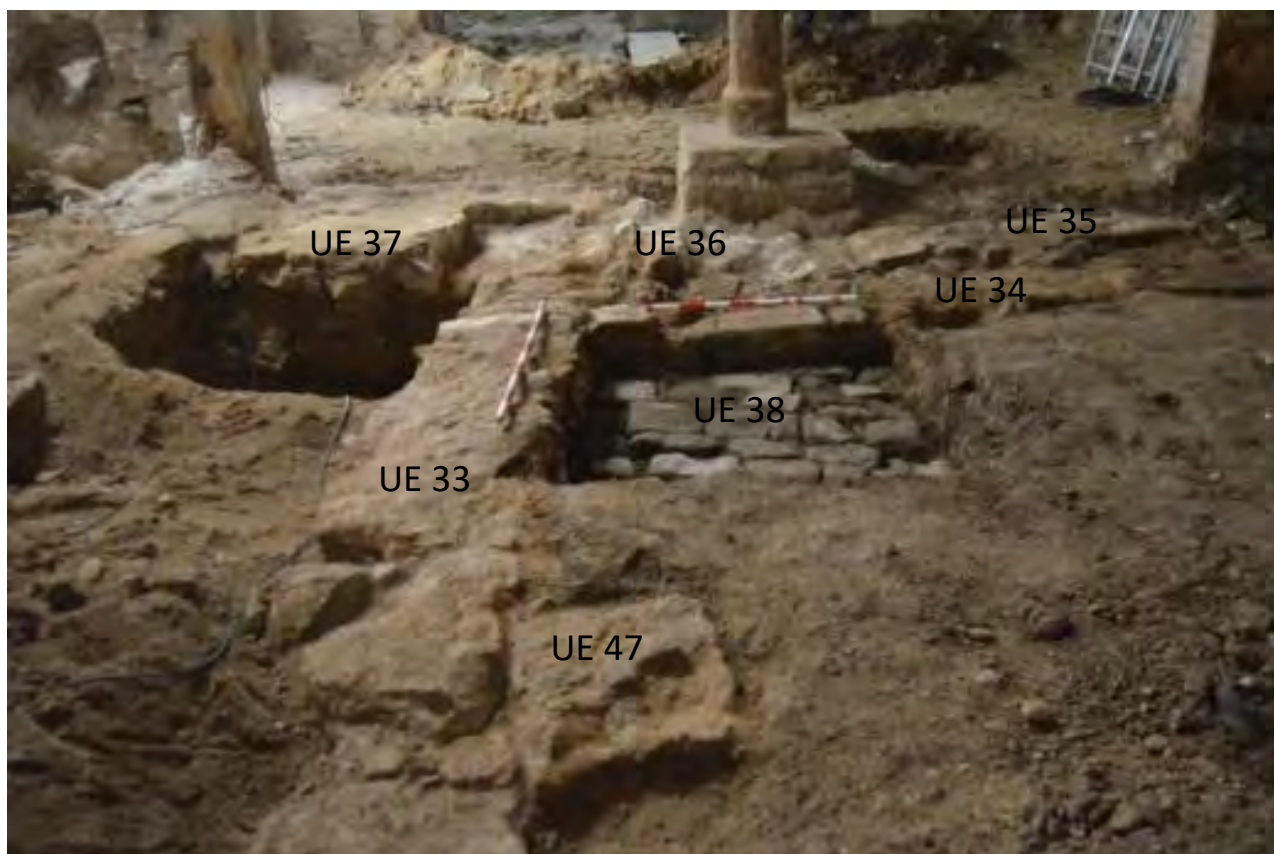
Fotografia del conjunt de restes al sector oest. (T. Rigo).

Al sector situat més a l'oest s'han localitzat una sèrie de restes, formades per dos murs (UE 33 i UE 34) que fan cantonada entre sí i que semblen funcionar de forma conjunta, almenys en algun moment. Al mur UE 34 i a la cantonada que forma amb UE 33 s'hi recolzen en algun moment uns altres murs que venen a seguir una línia paral·lela a UE 34, però on es detecten diferents fases constructives. Als angles formats pels murs UE 34 i UE 33, d'una banda, i per UE 37 i UE 33, d'una altra, s'han excavat uns petits sondejors per tal d'intentar documentar l'estratigrafia associada i el funcionament de les estructures.

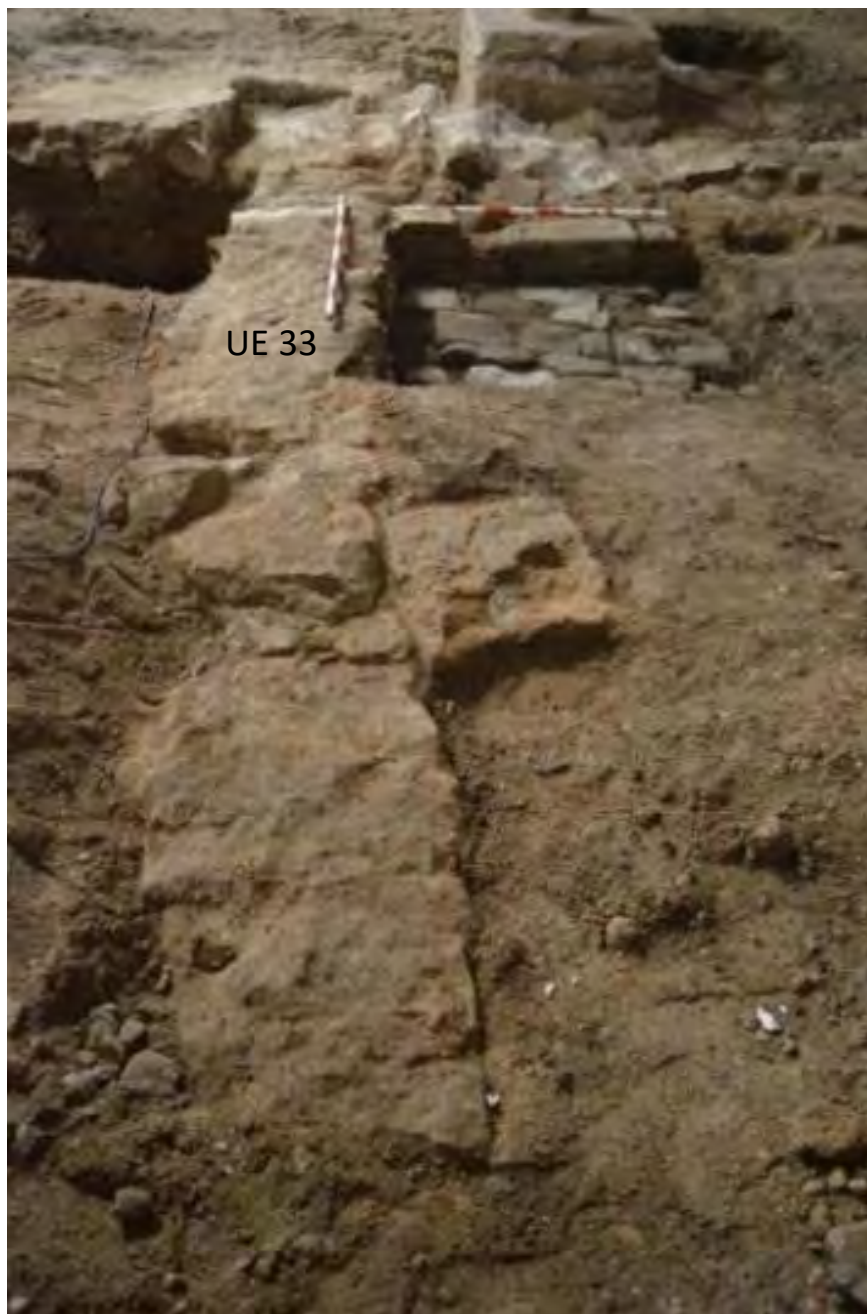
Mur UE 33. (T. Rigo).

UE 33: mur de pedra i algun maó units amb morter. El morter és de color groguenc-ataronjat. Fa cantonada amb el mur UE 34, tot i que les característiques constructives són diferents. Probablement la UE 33 és posterior i es retoca el punt on s'ajunten per encaixar-ho millor. Es recolza en el paviment UE 38 i se li recolza l'estructura UE 47. Probablement es tracti d'un fonament, ja que no té cara vista. Té una amplada de 0,55 m, una llargada conservada de 4,10 m i una alçada que oscil·la entre 0,30 m pel costat sud, per sobre del paviment, i 0,46 m pel costat nord. Donades les seves característiques, no pensem que funcioni amb el paviment UE 38, sinó que es

construeix a sobre i després se li lliura l'estrat d'amortització del paviment per anivellar. El mur vist realment estaria a una cota superior i ja hauria desaparegut.

L'estrat d'amortització del paviment (UE 213) es data a inicis del segle XVIII i podria ser aquesta la data de construcció de la UE 33.

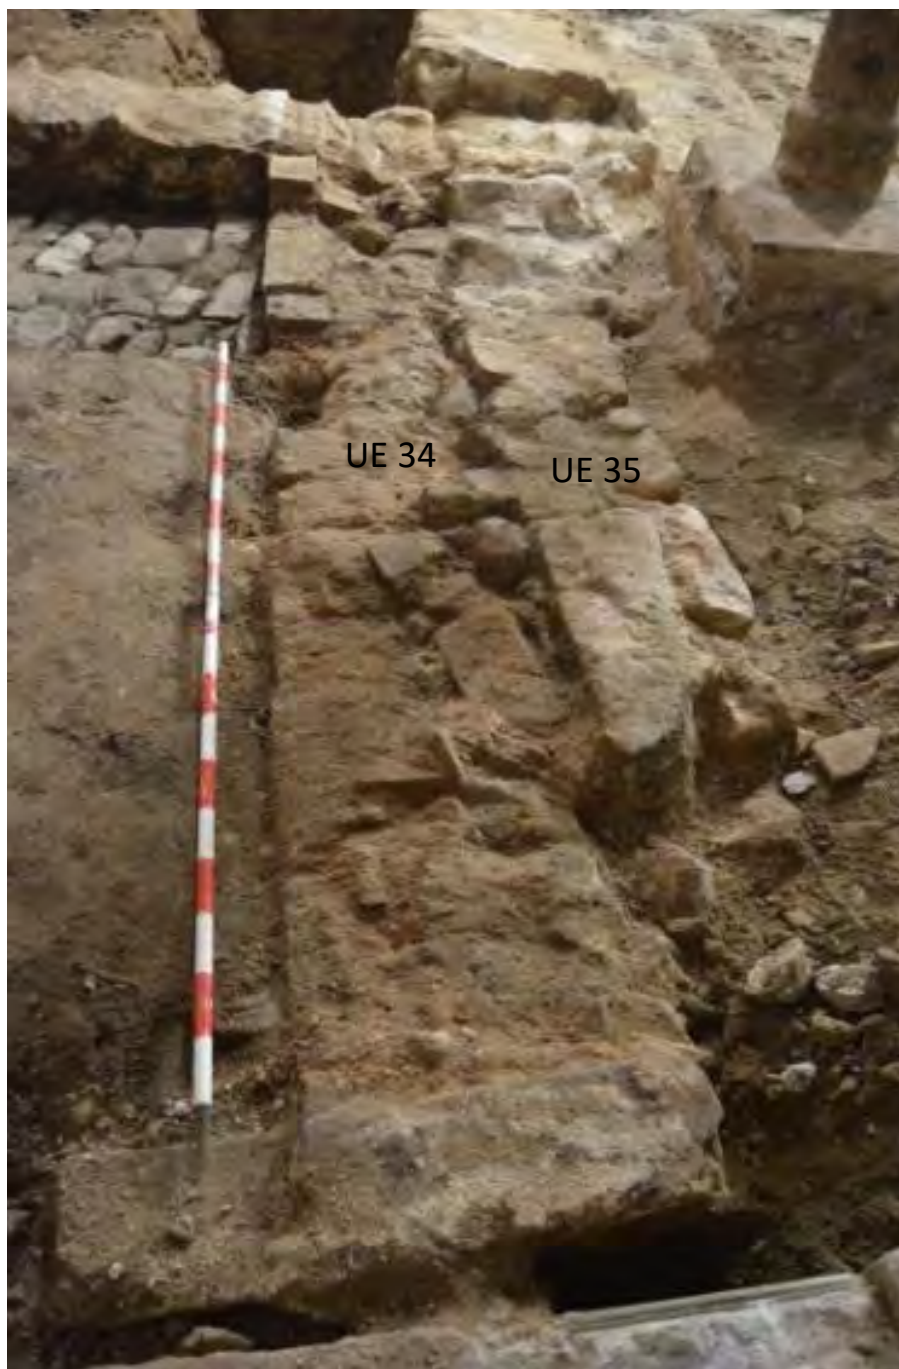
Murs UE 34 i 35. (T. Rigo).

UE 34: mur de pedra i maons units amb morter. El morter és de color groguenc-ataronjat. Fa cantonada amb el mur UE 33, tot i que les característiques constructives són diferents. En aquest cas es conserva una filada amb cara vista i amb alguns carreus ben tallats. A l'extrem nord sembla haver sofert alguna remodelació, sense que puguem estar segurs si seria el tapiat d'una porta prèvia. Es recolza en el paviment UE 38 i se li lliura un estrat d'amortització (UE 213). En algun moment funciona conjuntament amb el paviment, tot i que aquest és anterior. Pel que fa a datacions, només podem dir que se li lliura l'estrat UE 213, datat a inicis del segle XVIII, però possiblement seguiria funcionant en la part superior conjuntament amb UE 33. Es recolza en l'estructura UE 35 i se li

recolza la UE 36. Està tallat en el seu extrem est pel fonament de l'edifici actual. Té una amplada de 0,50 m, una llargada conservada de 1,80 m i una alçada de 0,23 m.

UE 35: fonament de pedres unides amb morter. El morter és molt blanquinós. Se li recolza l'estructura UE 34, i funciona originàriament com a delimitació del paviment UE 38. Per l'extrem est està tallat per la fonamentació de l'edifici actual. Se li recolza l'estructura UE 36. Té una alçada de 0,42 m, una llargada conservada de 1,80 m i en desconeixem l'alçada.

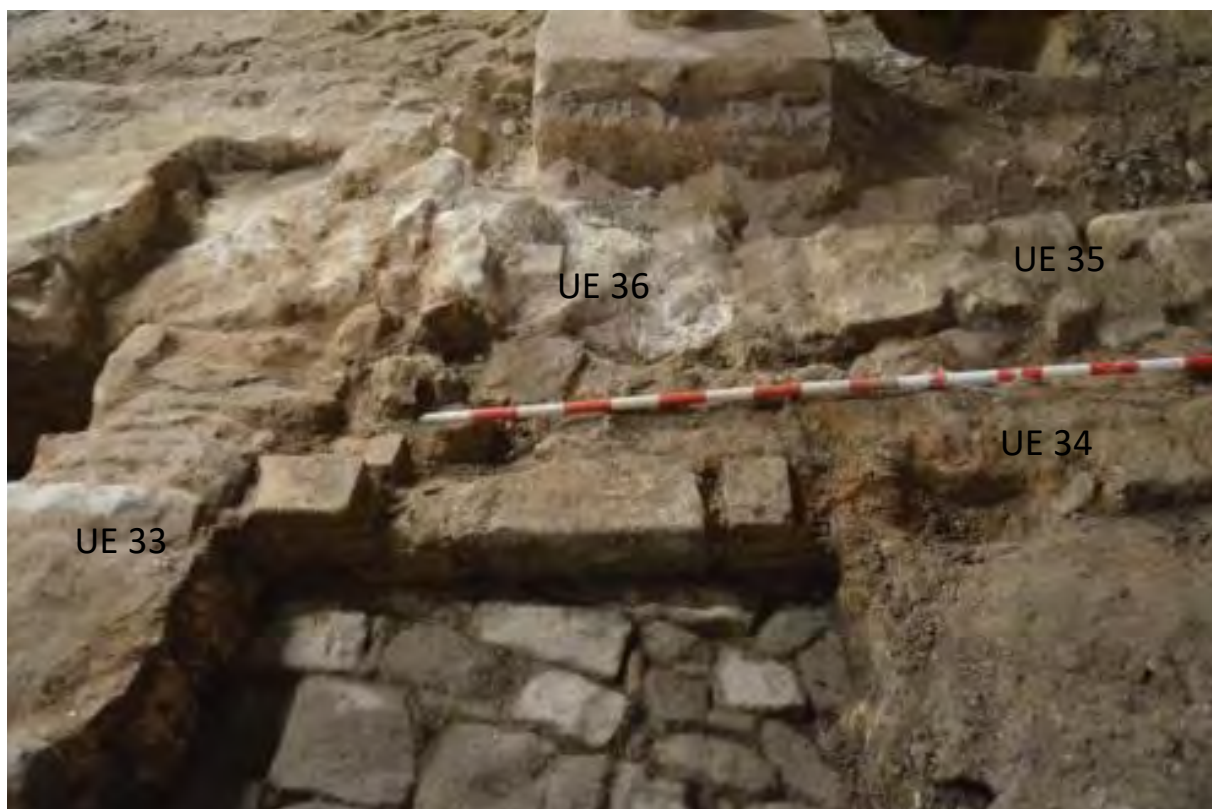
UE 36. (T. Rigo).

UE 36: estructura de pedres i morter, amb un morter molt blanc. Es recolza en els murs UE 35 i UE 37, i semblen formar una línia contínua, però constructivament són diferents. També es recolza en el mur UE 34. Té una amplada de 0,50 m, una llargada conservada de 0 98 m i en desconeixem l'alçada.

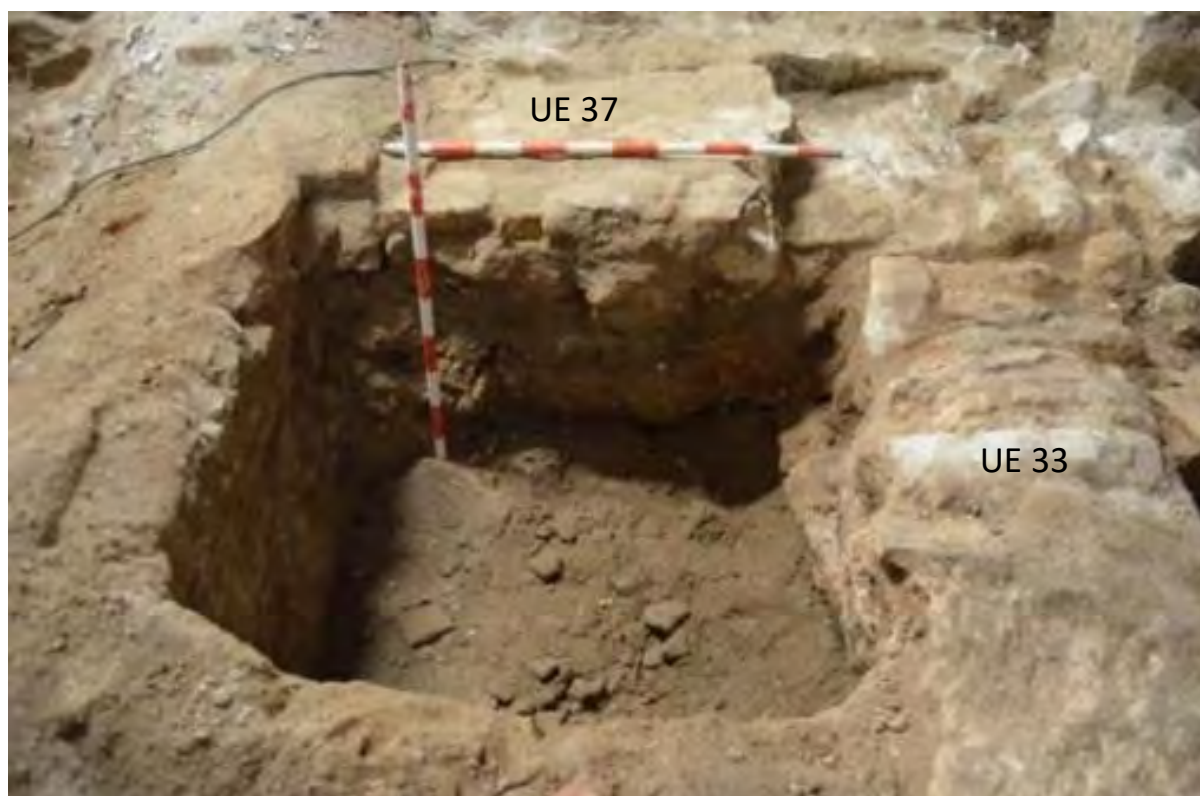
UE 37. (T. Rigo).

UE 37: mur de pedres i morter, amb un morter blanquinós. Es recolza en el mur UE 33 i se li recolza la UE 36. Per l'extrem sud està tallat per la fonamentació de la actual edifici. Possible fonament, però de difícil interpretació a causa de l'estat de conservació. Té una amplada de 0,74 m, una llargada conservada de 1,80 m i una alçada de 0,33 m.

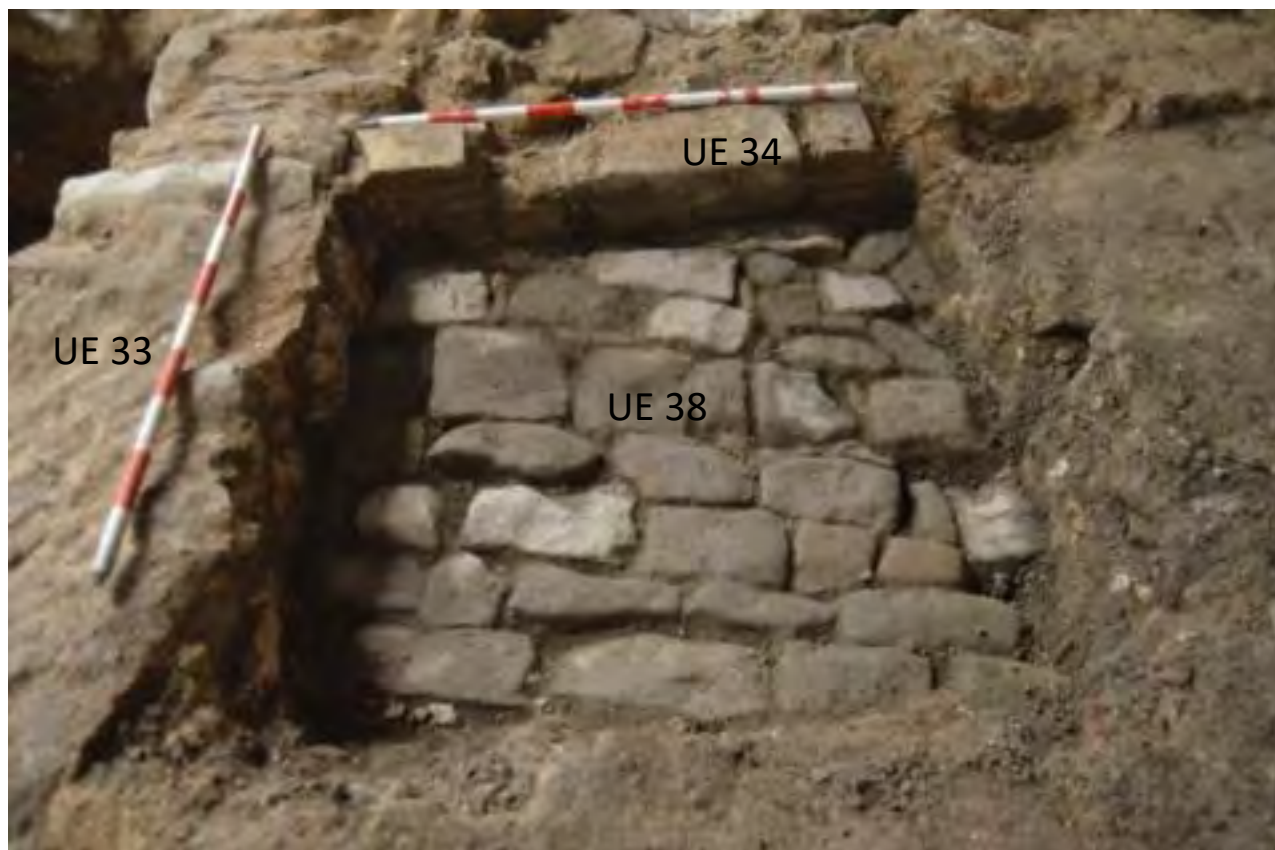
UE 38: paviment de pedres. Se li recolzen el murs UE 34, el fonament UE 33 i l'estructura UE 47. Originàriament, com es va poder veure en desmuntar parcialment els murs UE 34 i 35, funcionava amb aquest darrer. Sembla haver tingut, però, dos moments de funcionament, ja que sembla continuar en ús durant un temps quan es construeix el mur UE 34. S'amortitza definitivament a finals del segle XVII o inicis del segle XVIII, com veurem posteriorment.

Paviment UE 38. (T. Rigo).

L'estrat UE 213 cobreix el paviment UE 38 i es lliura a les estructures UE 33, 34 i 47. Aquest estrat estava format per arenes i llims, amb un aspecte detrític, i contenia runa, restes de morter i molt ceràmica. El material ceràmic consistia en ceràmica comuna sense vidrar i vidrada moderna, dels segles XVI-XVIII, ceràmica blava catalana decorada amb motius de la ditada, botifarra doble, arc triple doble obert cap endins, motius florals, de transició i de la sèrie de Poblet. També hi havia algun fragment d'importació, de ceràmica majòlica lligur, de l'estil caligráfico naturalístic amb decoracions que es daten a inicis del segle XVIII. Són aquestes importacions, així com les sèries de Poblet de ceràmica blava catalana les que ens permeten datar l'estrat a inicis del segle XVIII. Aquesta és també, doncs, la datació d'amortització del paviment UE 38 i, probablement la de construcció del fonament UE 34.

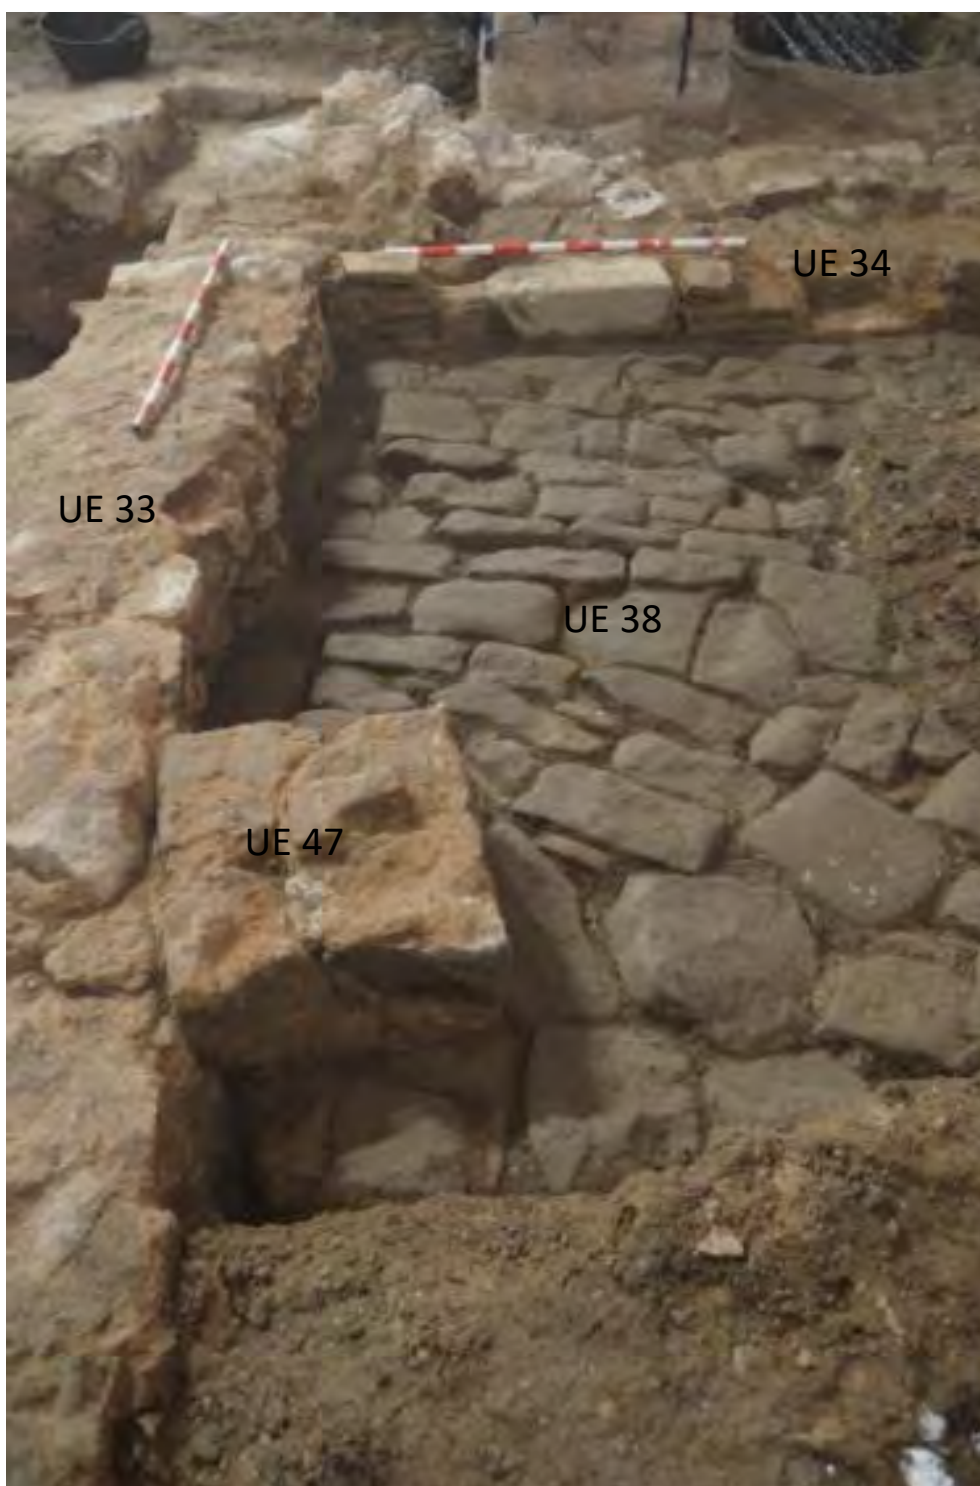
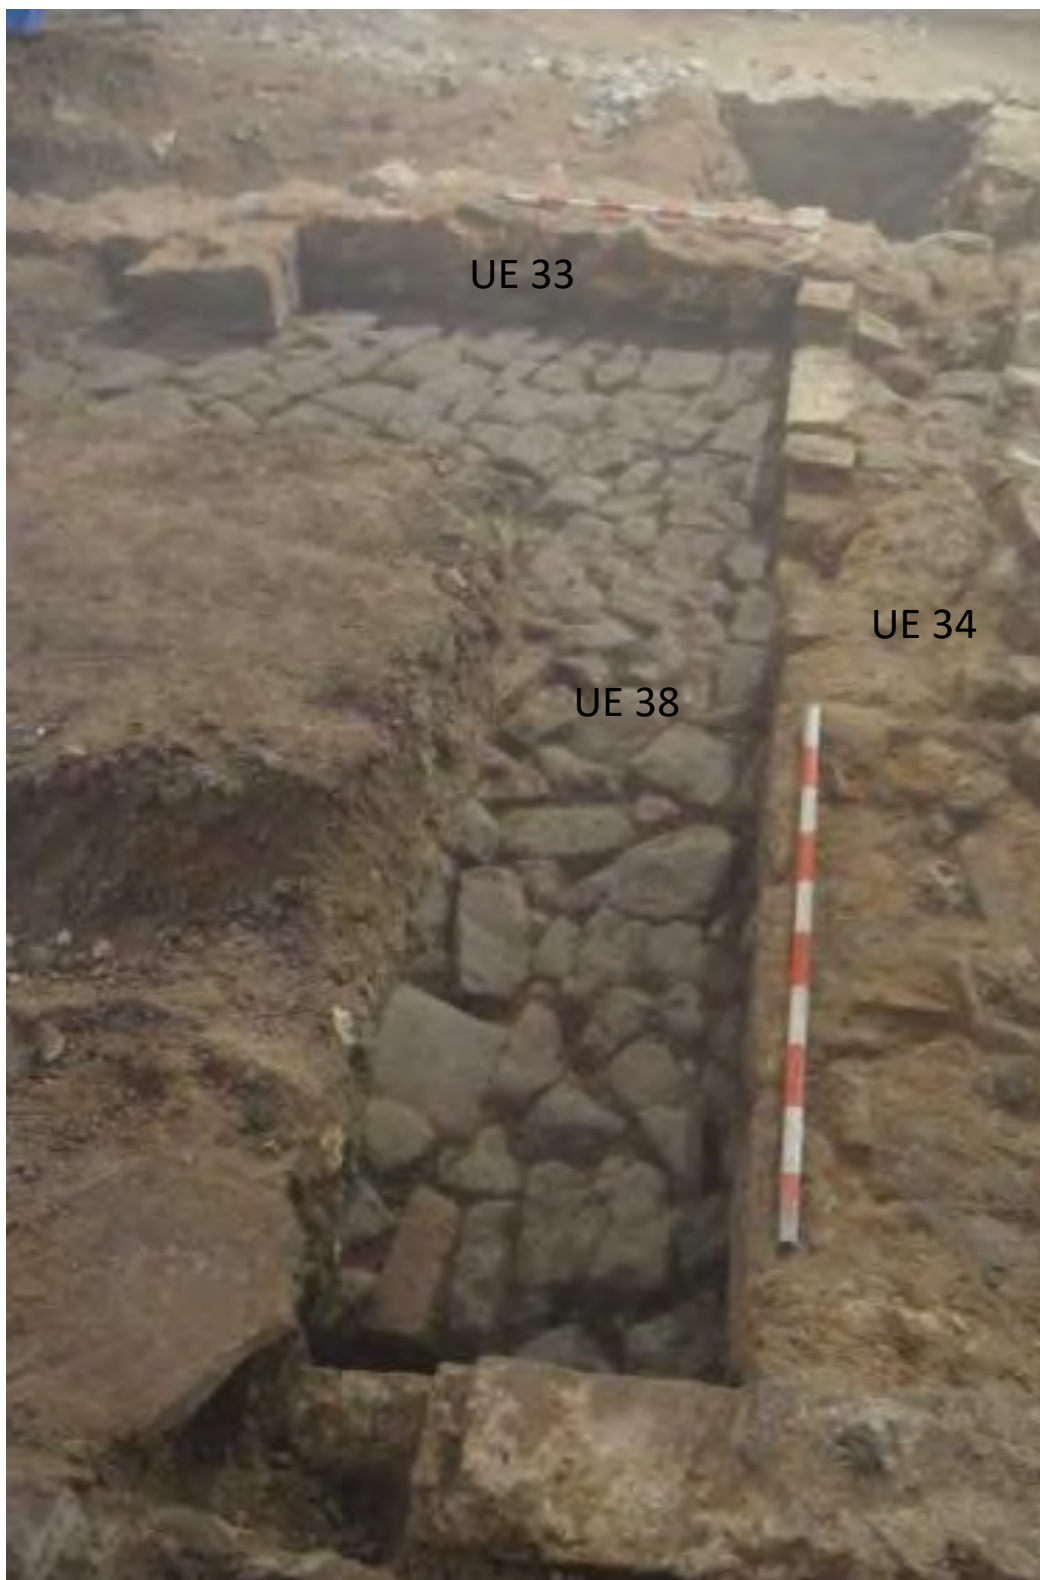
Aquest paviment es va excavar primer en un petit sondeig de 1 x 1 m aproximadament i després es va ampliar la zona excavant una franja al llarg tant de l'estructura UE 34 com de la UE 33. Això va permetre veure que el paviment UE 38 i el mur continuaven però havien estat tallats per una conducció de l'edifici i pel propi fonament del mur de l'edifici. A la franja perpendicular a

l'anterior, es va comprovar que la base de pilar UE 47 es recolzava en el paviment i, per tant, era posterior.

Ampliació de la zona excavada. (T. Rigo).

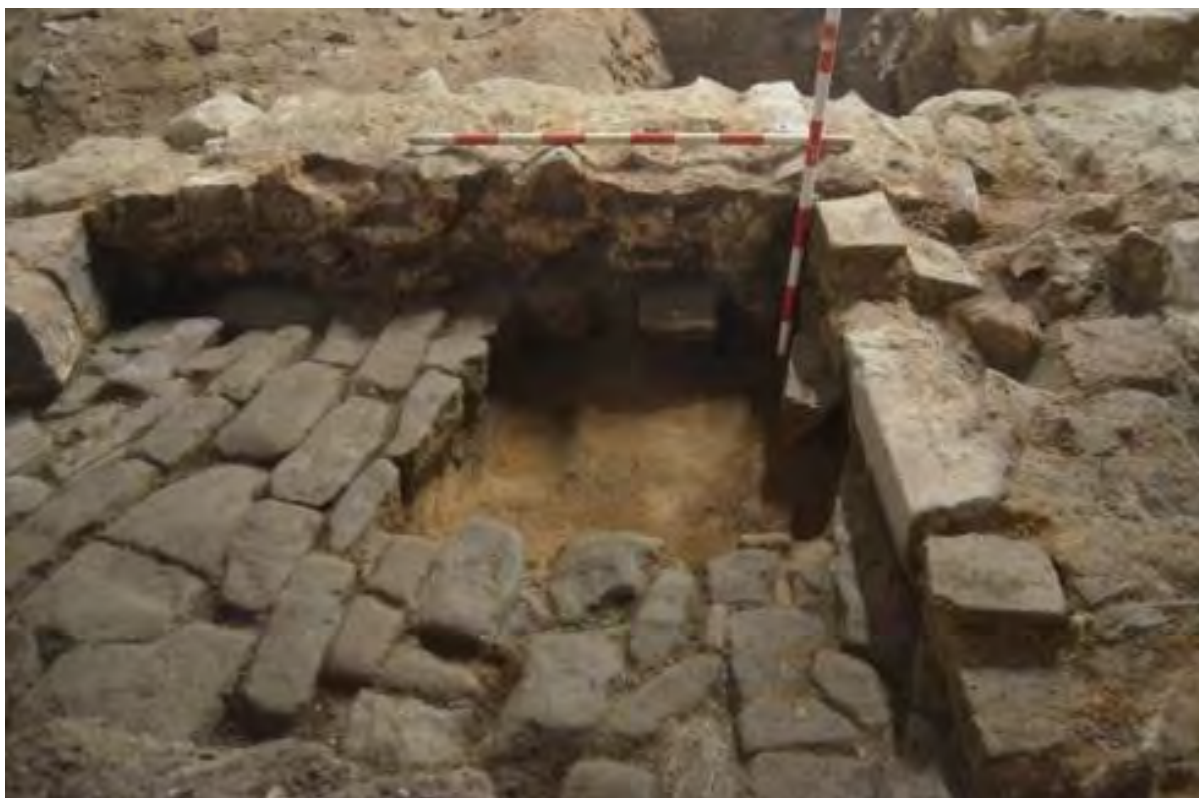
Es va fer un petit sondeig (sondeig 21), desmuntant una part del paviment UE 38, per tal d'intentar obtenir una datació. El paviment es recolzava sobre l'estrat UE 220, que actuava com a preparació i que cobria a la vegada l'estrat UE 221, format per sorres de formació natural. Malauradament, l'estrat 220 no va proporcionar material i no ens va permetre datar la construcció del paviment i del conjunt d'estructures documentades. El que sí es va poder comprovar de forma clara va ser que les estructures UE 33, 34 i 47 es recolzaven sobre el paviment.

Sondeig en el paviment UE 38. (T. Rigo).

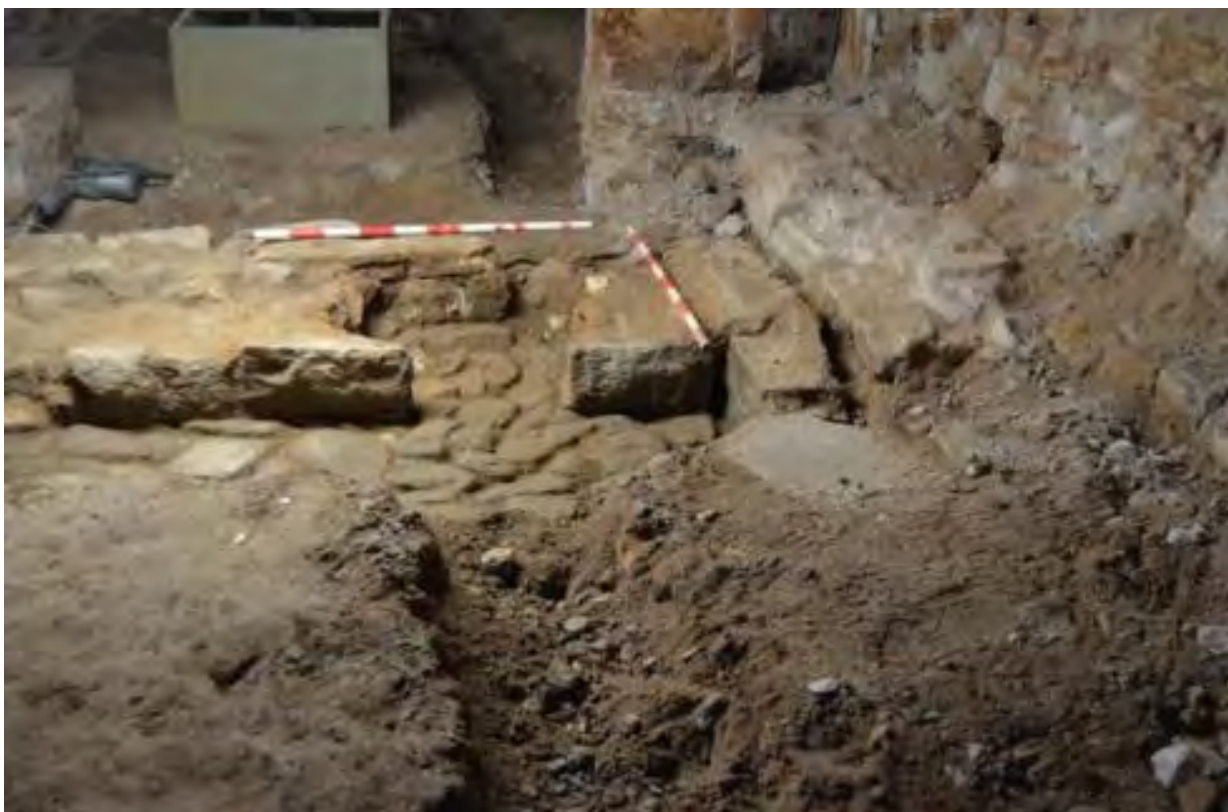
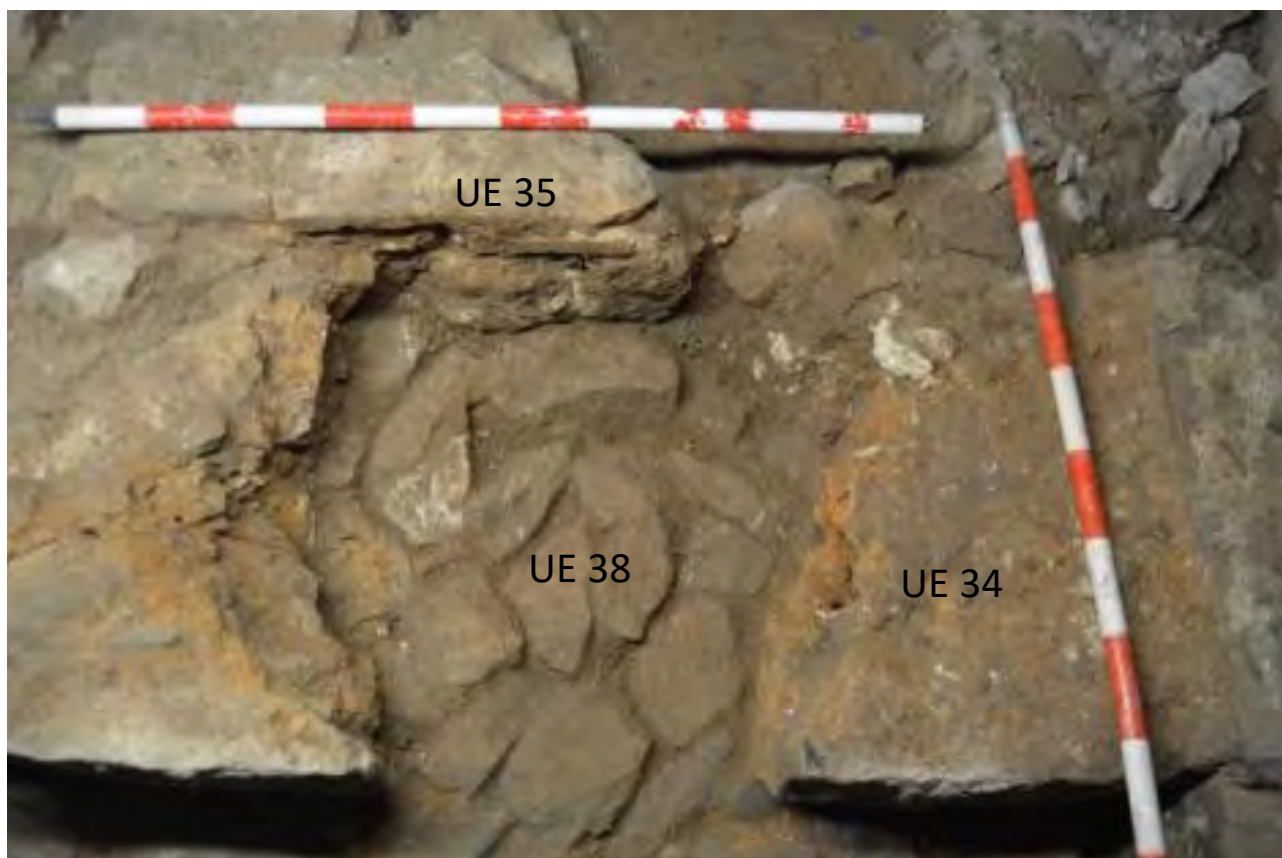
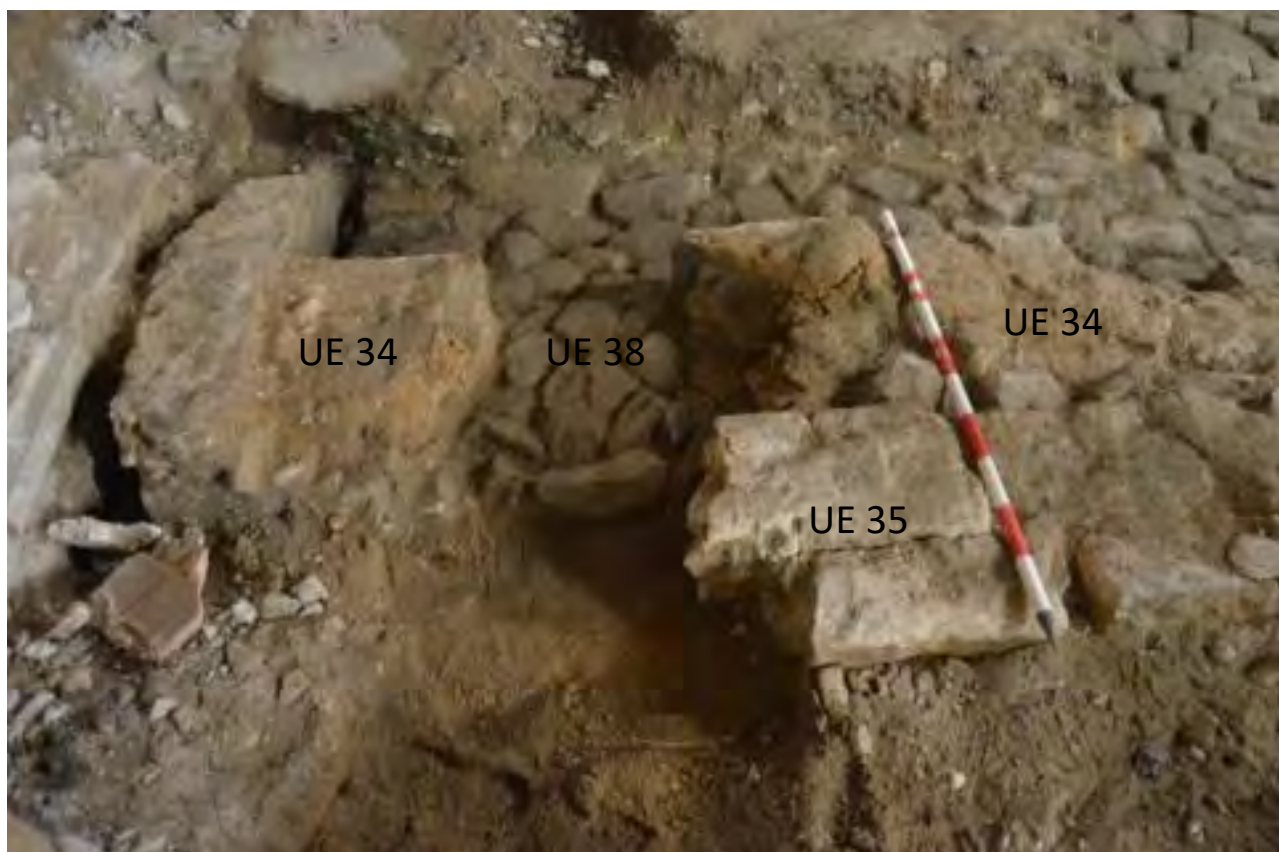
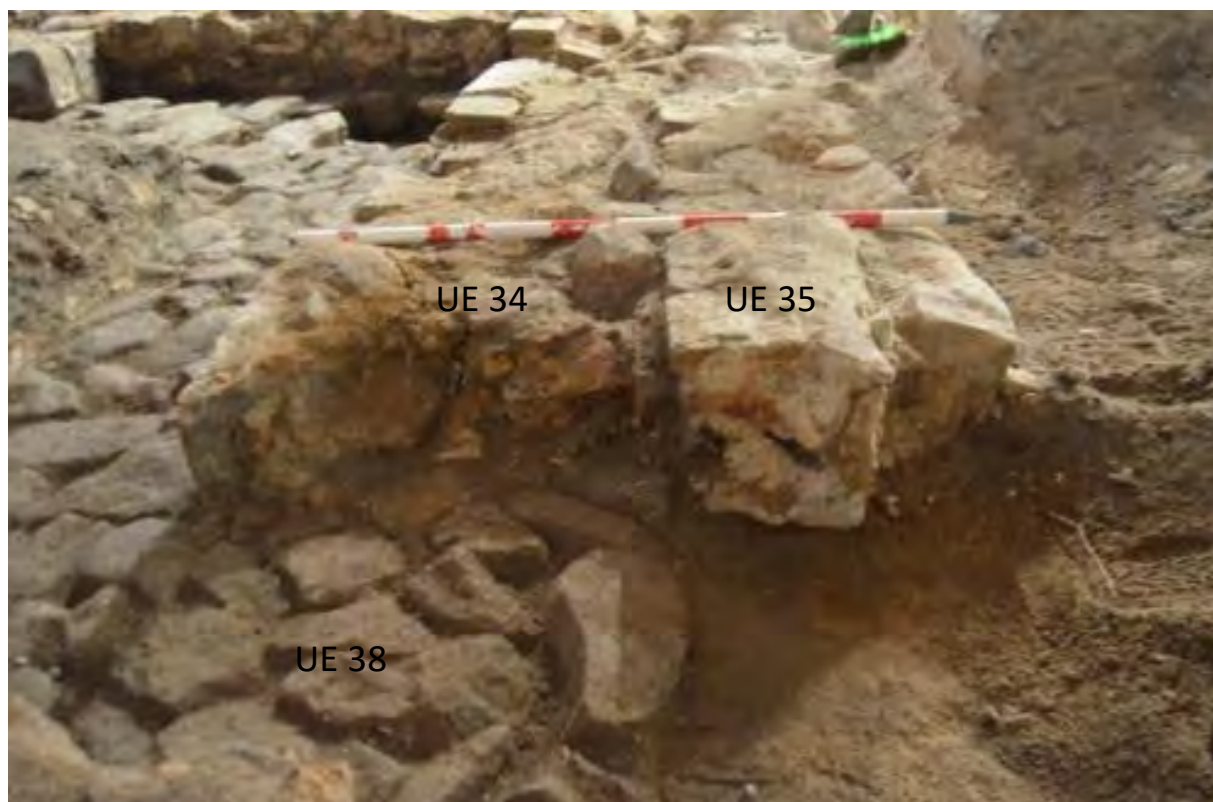
El desmuntatge fet en un petit tram de les estructures UE 34 i UE 35, per permetre el pas d'una canalització, va permetre constatar sense cap dubte que el paviment UE 38 havia funcionat originalment amb la UE 35 i que posteriorment s'havia construït la UE 34 que se li recolzava clarament al damunt.

Desmuntatge de la UE 34. (T. Rigo).

Desmuntatge de la UE 35. (T. Rigo).

Estructures UE 34 i 36 parcialment desmuntades. (T. Rigo).

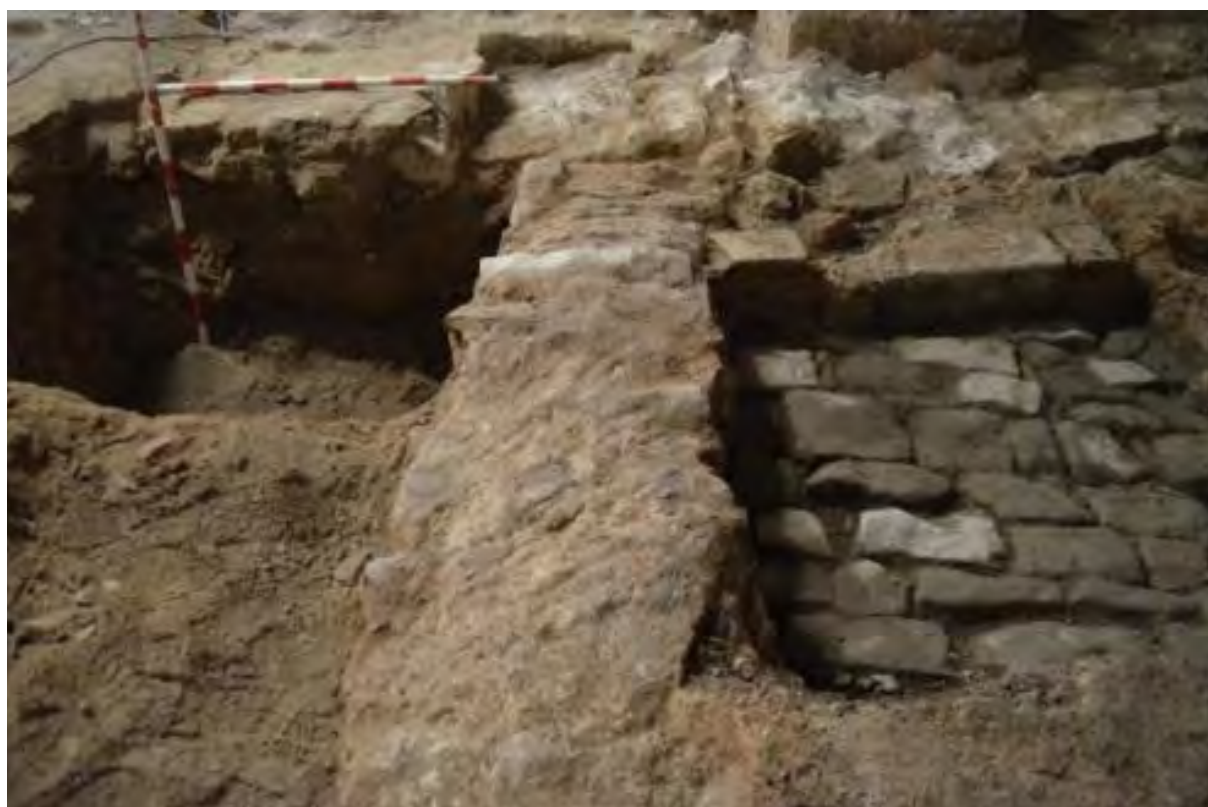
També es va excavar un petit sondeig de 1 x 1 m al costat del mur UE 33, a l'altra banda del paviment UE 38. La finalitat bàsica era veure si el paviment continuava en aquest sentit ja que el mur UE 33 se li recolzava al damunt. Els resultats foren, però, negatius, ja que no es va trobar el paviment i l'estratigrafia era formada simplement per un nivell de runa (UE 223).

Sondeig excavat al costat del mur UE 33, a l'altra banda del paviment UE 38. (T. Rigo).

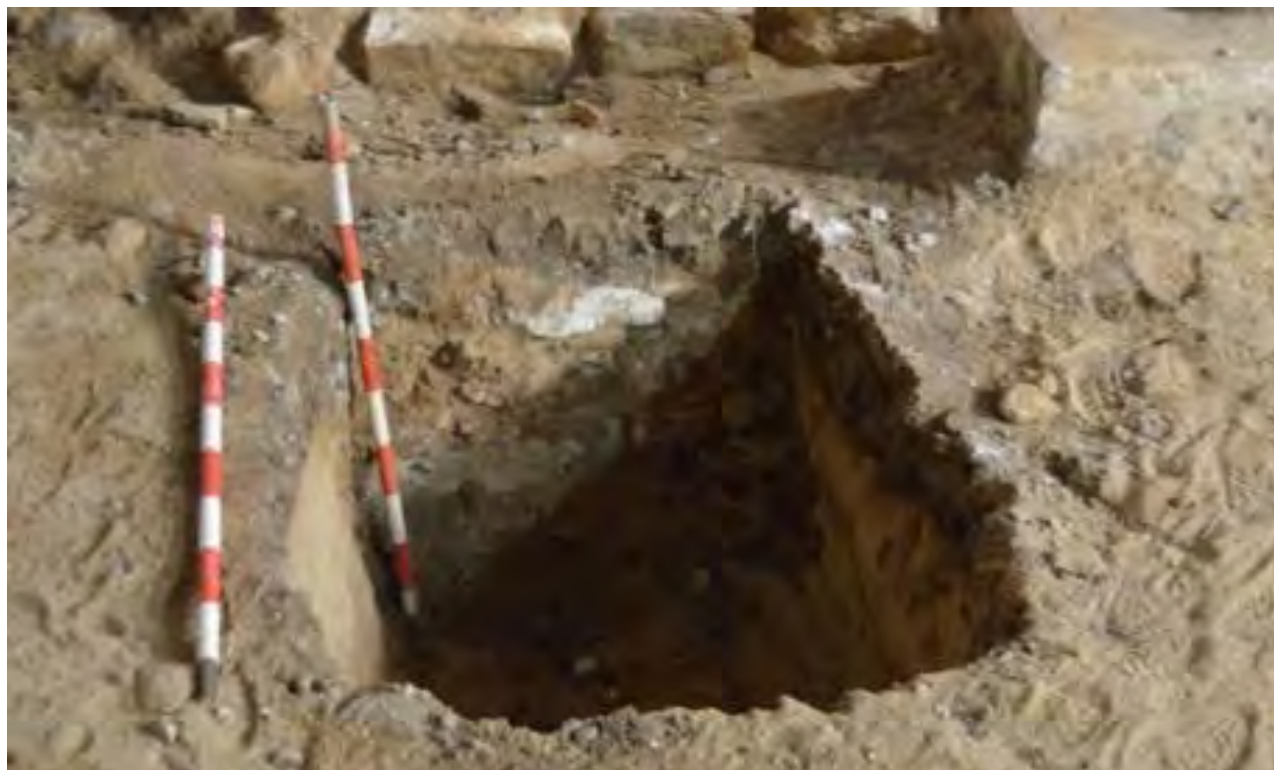
Un altre petit sondeig (sondeig 23) es va excavar a l'altre costat del mur UE 36, a la banda oposada al paviment UE 38, més concretament al costat de la riosta transversal de fonamentació de l'edifici, la qual impedia veure la relació directa amb el mur UE 36. Per sota de la preparació de paviment UE 202, es va documentar simplement les sorres de formació natural (UE 204).

Sondeig al costat de la riosta transversal. (T. Rigo).

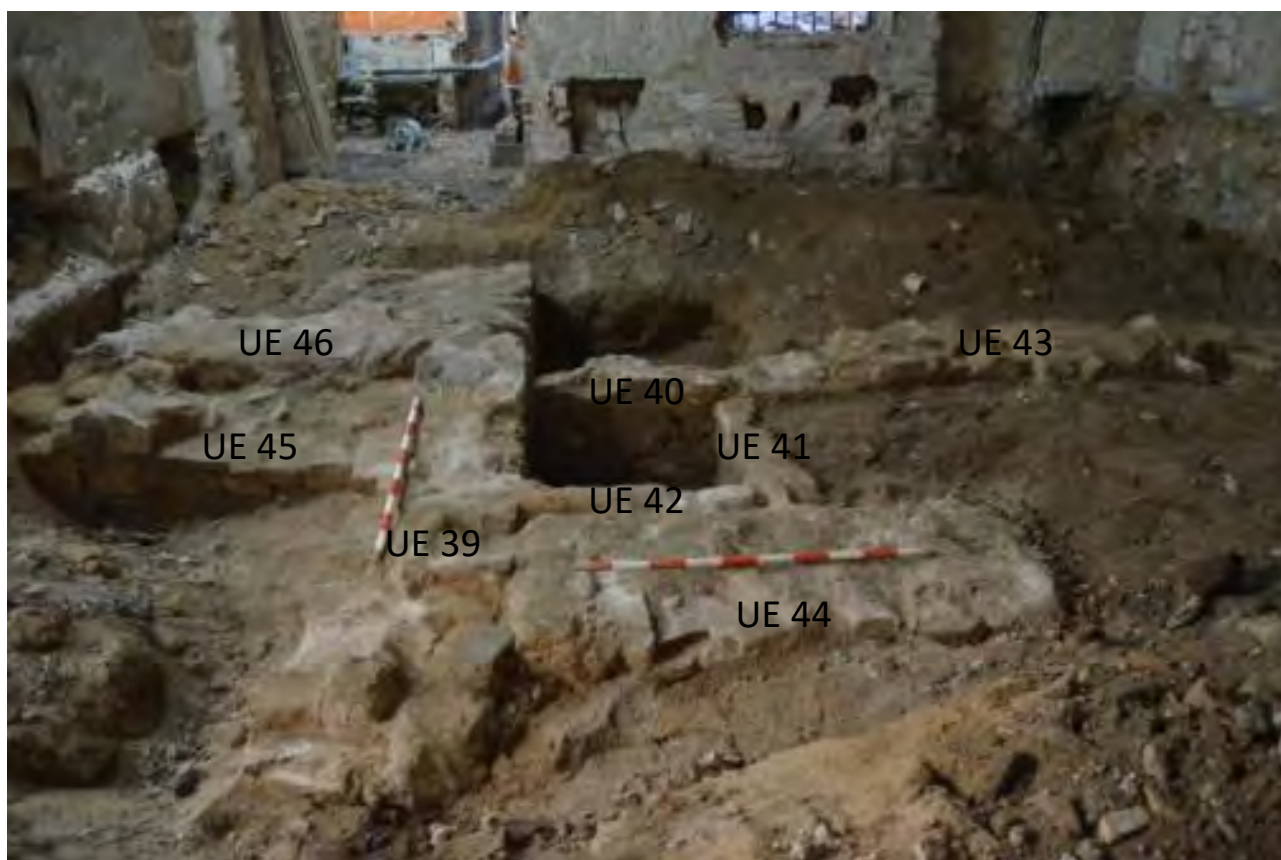
El conjunt és format per dos murs o fonaments que fan angle recte entre sí, UE 39 i UE 45. Al costat est de la UE 39 se li recolza una estructura que conforma una fossa sèptica (UE 40, 41 i 42). Des de l'estructura UE 40 surt un fonament (UE 43) que se li recolza i representa una continuació però amb una major amplada. Finalment, a sobre dels murs UE 39 i 45, s'hi recolza una estructura més moderna (UE 46). Als murs UE 39 i 42 se'ls recolza un fonament (UE 44) que interpretem com la base d'un pilar de l'edifici actual.

Fotografia general del sector est. (T. Rigo).
