**MEMÒRIA DE LA INTERVENCIÓ
ARQUEOLÒGICA
A L'EDIFICI SITUAT AL
PG. COLOM 11/C. DE LA MERCÈ 20-24,
DISTRICTE DE CIUTAT VELLA. BARCELONA**

Codi d'intervenció: 012/21

0.- FITXA TÈCNICA I DADES DE LA INTERVENCIÓ**Identificació del jaciment.**

Edifici Condeminas, segle XIV, sondejós, muralla.

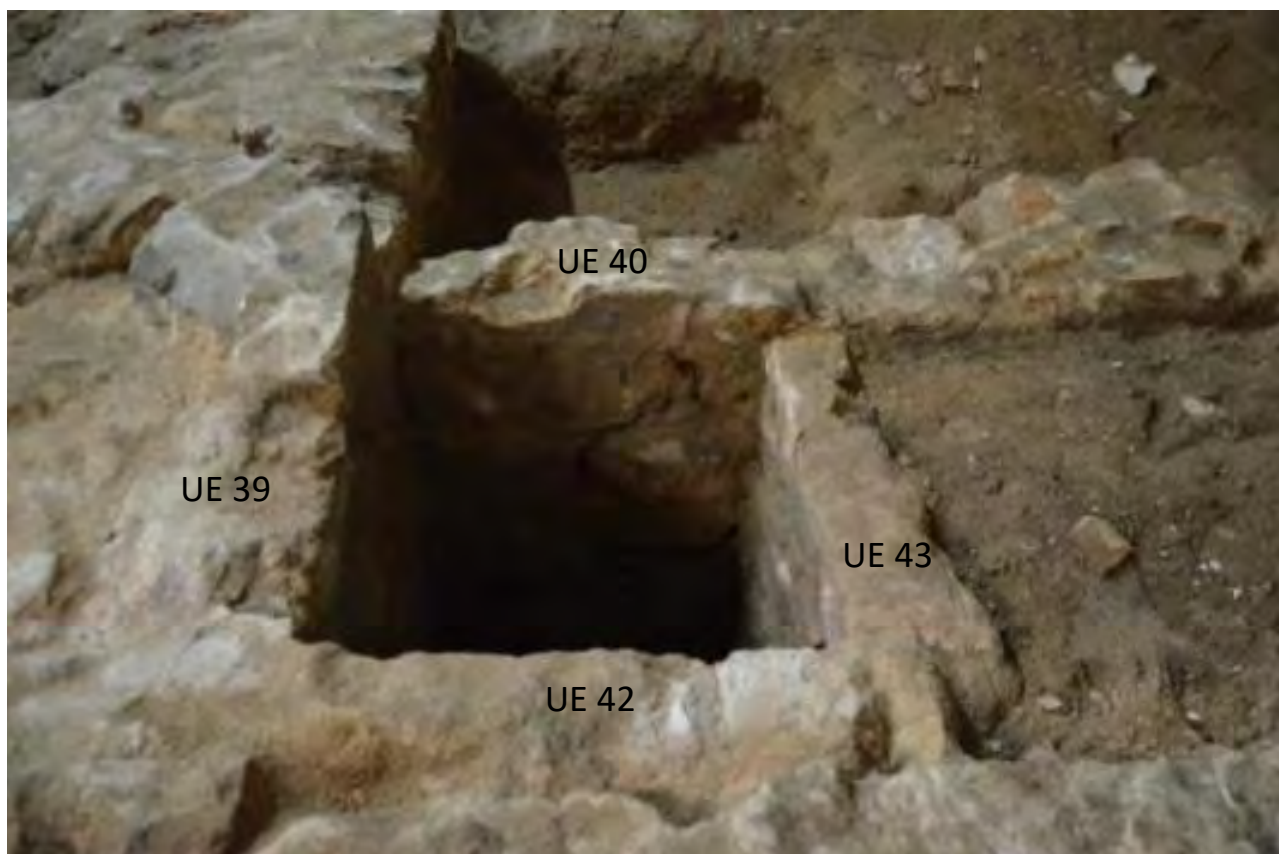
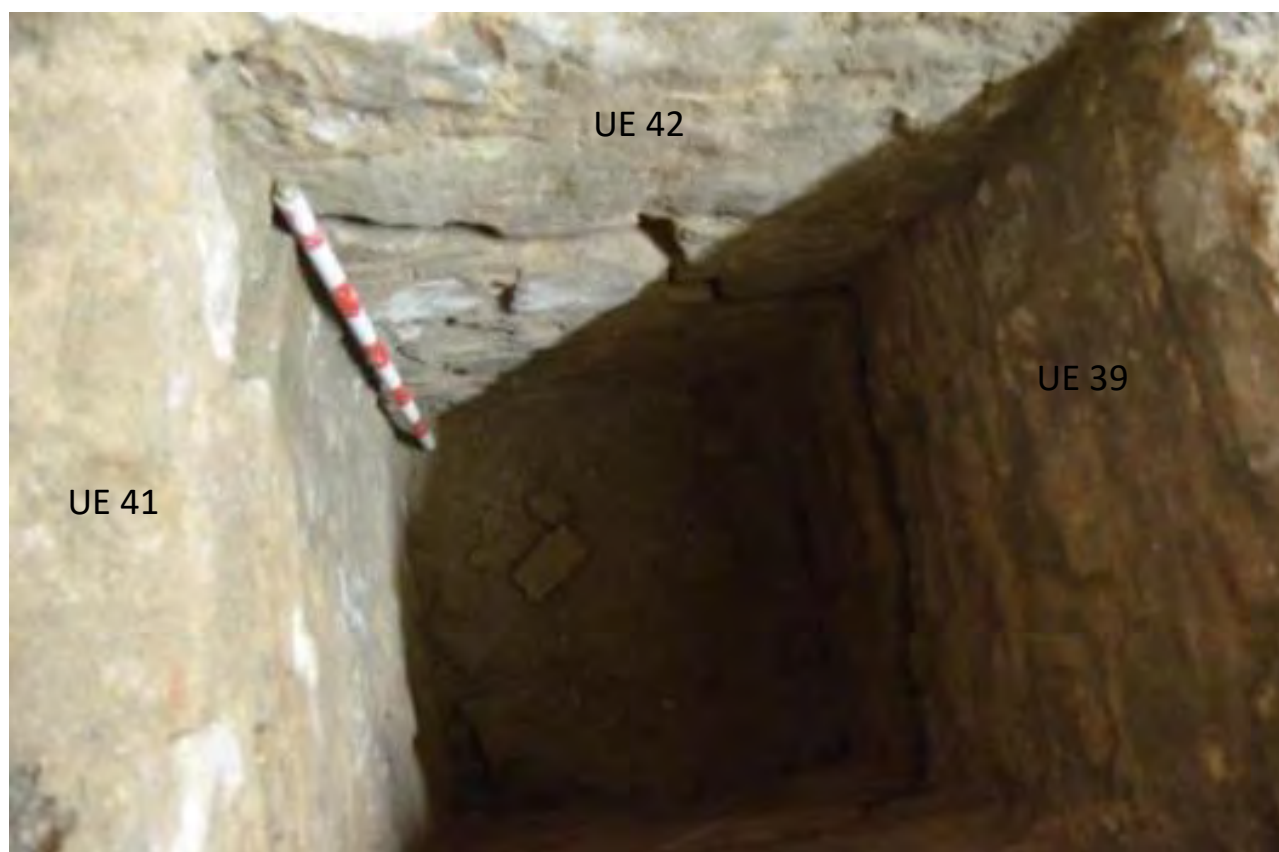
UE 40: mur est d'una fossa sèptica que configuren les UE 40, 41 i 42. Fet amb pedres i maons units amb morter. En un sondeig fet al costat est s'ha pogut comprovar que es va construir fent una rasa en les sorres naturals. Malauradament no hem obtinguts materials que permetin la seva datació. Es recolza en la UE 39 i se li recolza la UE 43. Té una amplada de 0,30 m, una llargada de 0,89 m i una alçada mínima de 1,42 m. S'ha excavat part de l'interior de la fossa sèptica (UE 215), però aquest estrat només contenia material constructiu, la qual cosa no ens permet obtenir una datació d'amortització.

UE 41: mur sud d'una fossa sèptica que configuren les UE 40, 41 i 42. Fet amb pedres i maons units amb morter. Té una amplada de 0,20 m, una llargada 0,76 m i una alçada mínima de 1,40 m.

UE 42: mur oest d'una fossa sèptica que configuren les UE 40, 41 i 42. Fet amb pedres i maons units amb morter. Es recolza en UE 39 i se li recolza UE 44. Té una amplada de 0,20 m, una llargada de 0,74 m i una alçada mínima de 1,40 m.

Fossa sèptica formada pels murs UE 39, 40, 41 i 42. (T. Rigo).

Interior de la fossa sèptica. (T. Rigo).

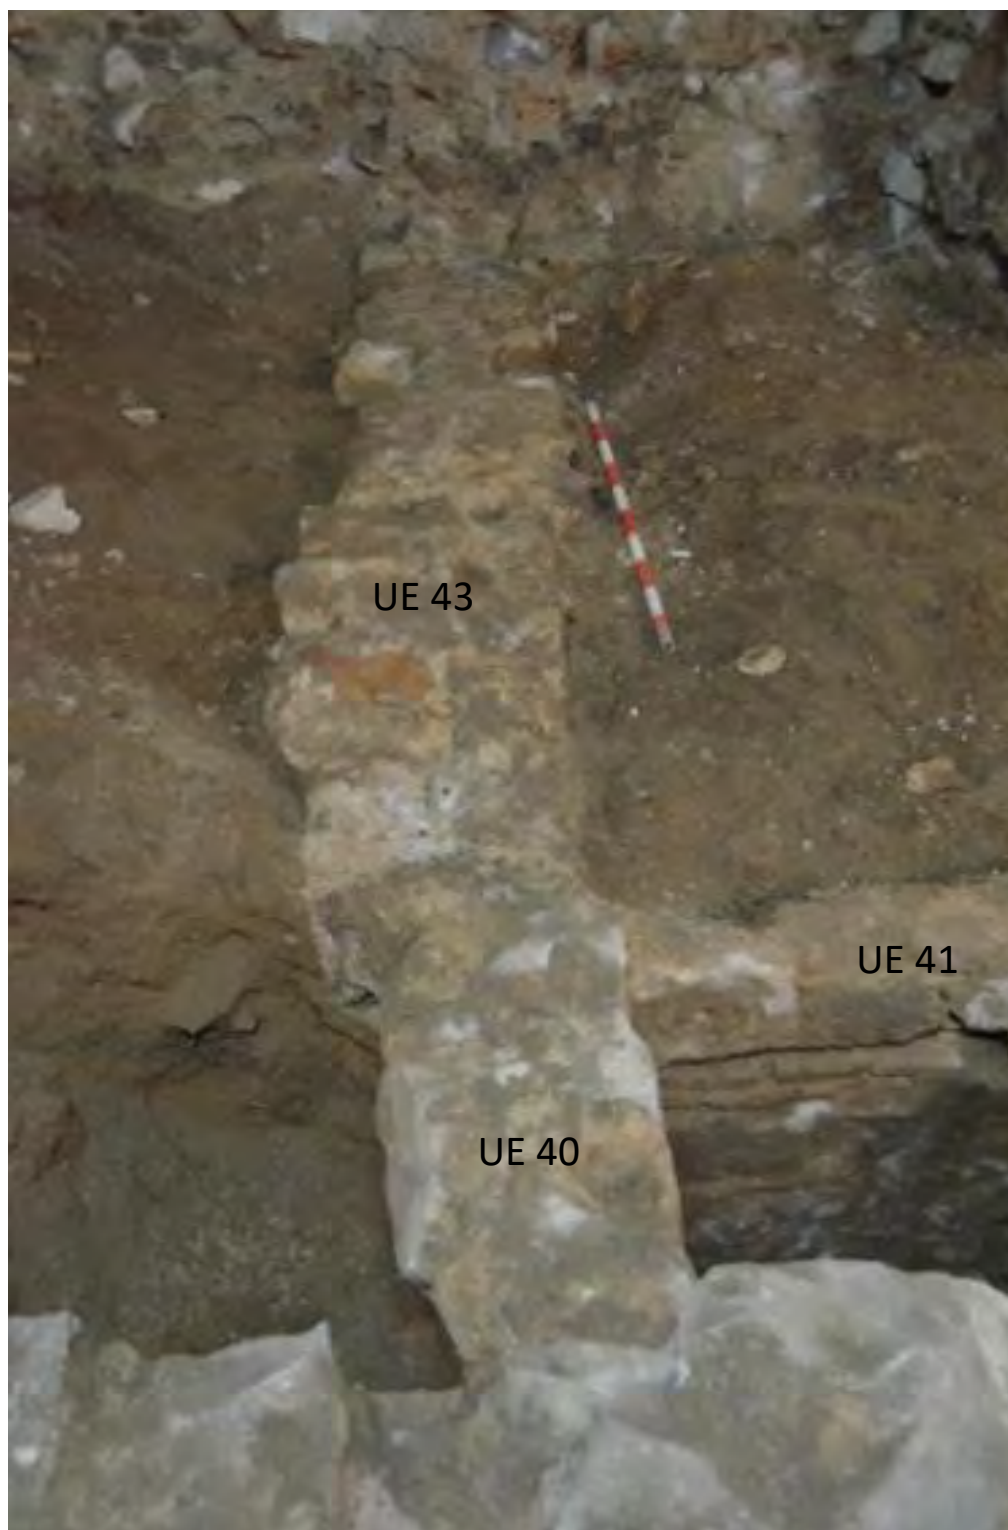
UE 43. (T. Rigo).

UE 43: mur que es recolza en el mur UE 40 de la fossa sèptica i que es tallat en el seu extrem sud pel fonament de l'edifici actual. Està construït amb pedres i maons units amb morter. El morter és de color groguenc ataronjat. Té una amplada de 0,50 m, una llargada conservada de 2,00 m i una alçada de 30 cm.

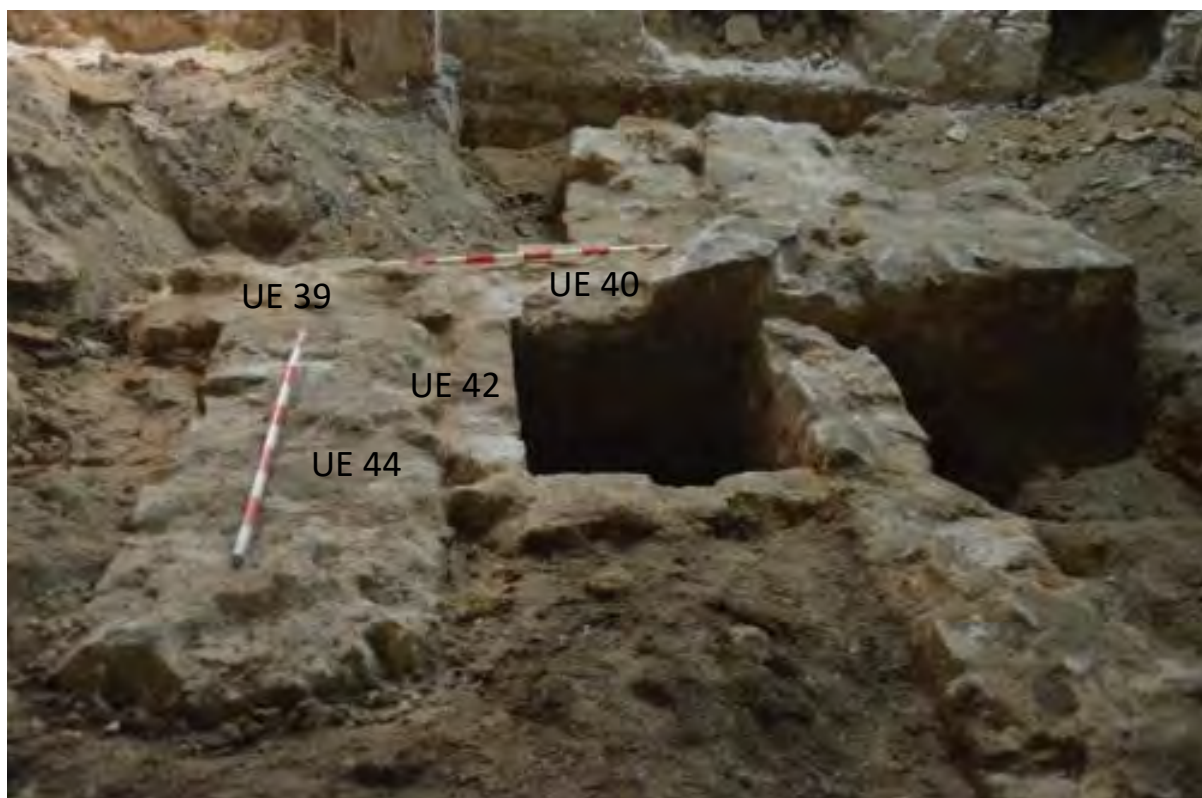
UE 44. (T. Rigo).

UE 44: fonament fet amb pedres unides amb morter. El morter és de color blanc. L'interpretem com el fonament d'un antic pilar central de l'edifici actual. Es recolza en les UE 39 i 42. Té una amplada de 0,63 m, una llargada de 1,50 m i en desconeixem l'alçada.

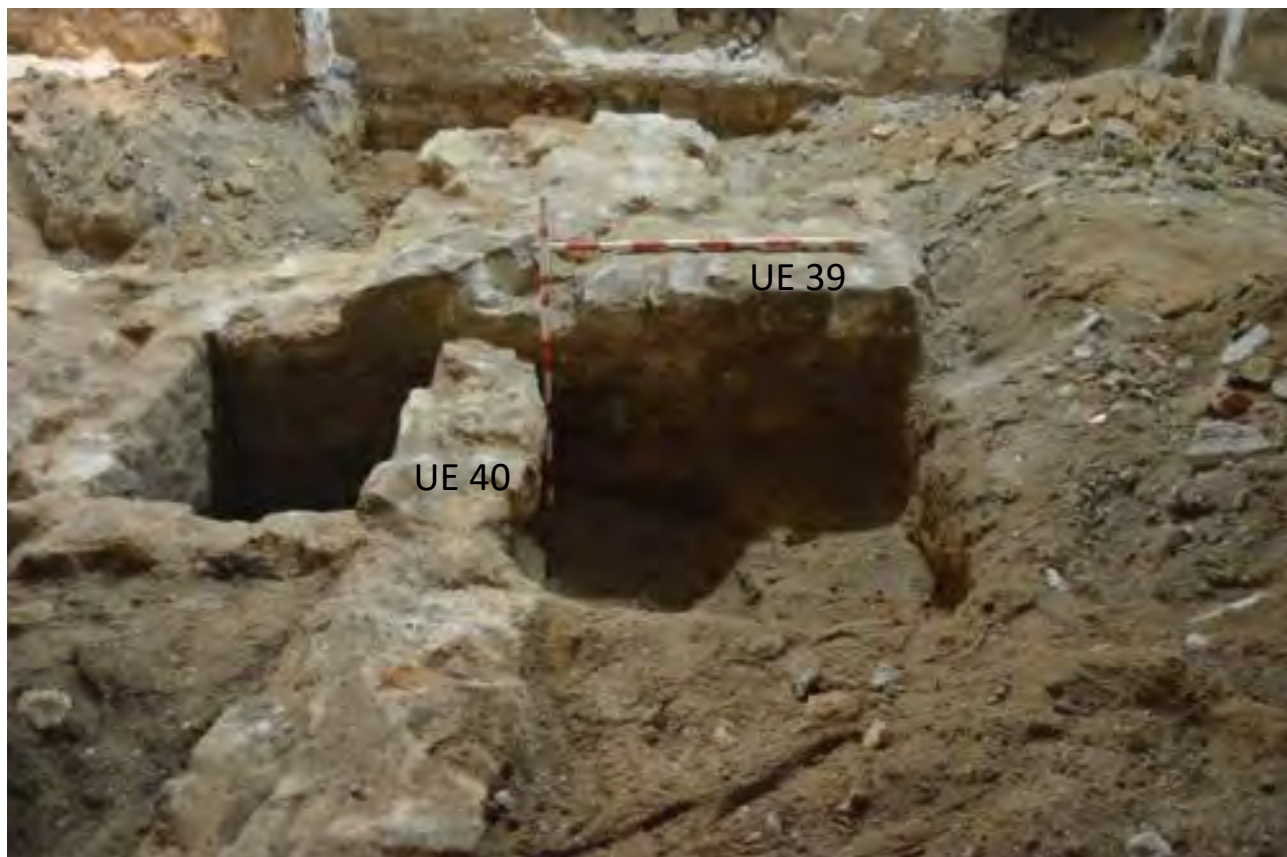
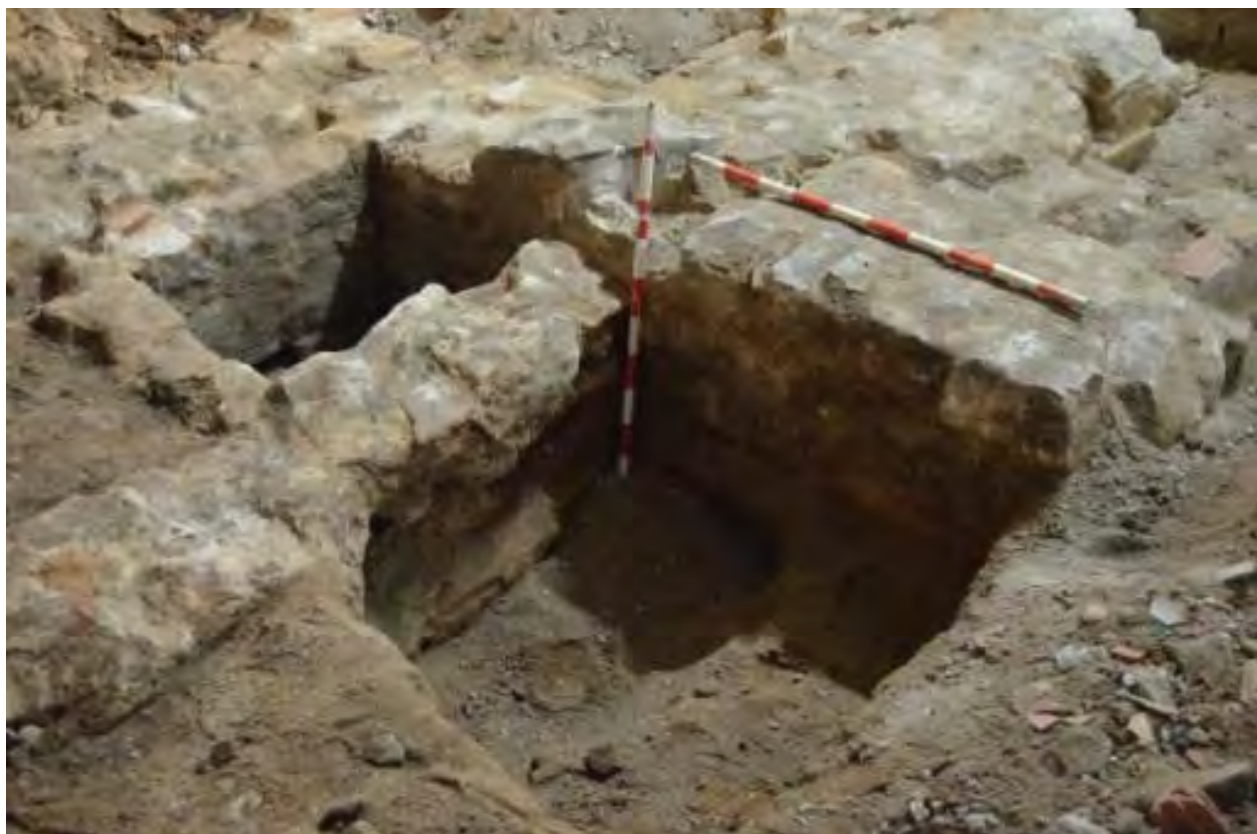
A l'angle que conformen les estructures UE 39 i UE 40, a l'exterior de la fossa sèptica, es va excavar un petit sondeig (sondeig 24). El primer estrat excavat va ser la UE 214, la qual cobria els estrats UE 217 i 219 i es lliurava a les estructures UE 39 i UE 40. La UE 214 va proporcionar ceràmica comuna sense vidrar, vidrada moderna, dels segles XVI-XVIII, ceràmica blava catalana amb decoracions de la ditada, de roda de carretea i volutes, de la corbata, de triple arc cap enfora, i de la sèrie de Poblet. També una rajola del segle XVI i una altra del segle XVII i un fragment de majòlica lligur que es pot datar a la primera meitat del segle XVII. Per tant, la sèrie de Poblet és la que ens proporciona una datació per a la formació de la UE 214 entre finals del segle XVII i inicis del segle XVIII.

La UE 214 cobria els estrats UE 216 i UE 217. La UE 216 estava formada gairebé únicament per runa i estava tallada per la UE 218, interpretada com a rasa de fonamentació del mur UE 41. La rasa UE 41 estava farcida per l'estrat UE 217, el qual malauradament, tampoc va proporcionar material ceràmic.

La UE 214 es lliurava a les estructures UE 39 i UE 41, però interpretem que correspondrien al moment de la seva construcció, per la qual cosa els proporcionarien aquesta datació d'inicis del segle XVIII.

Sondeig. (T. Rigo).

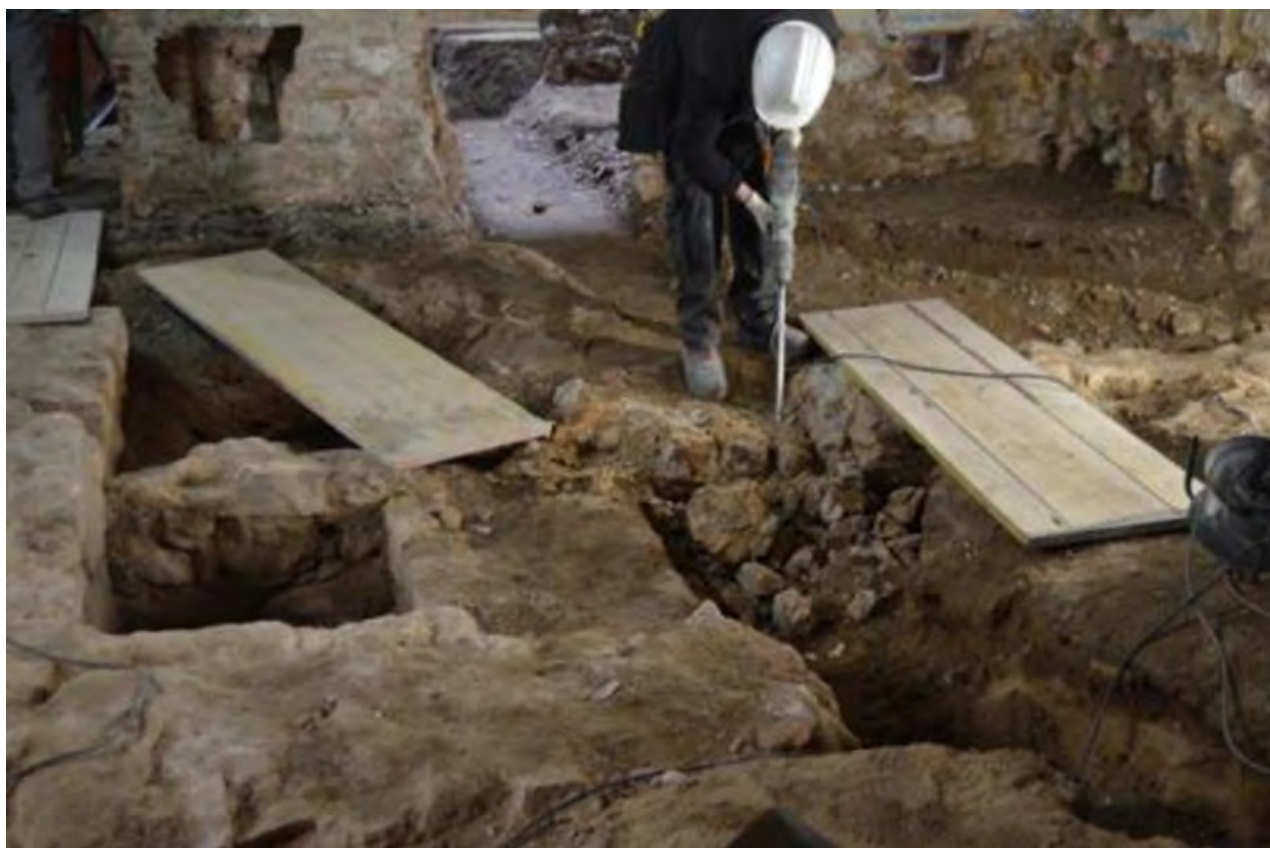
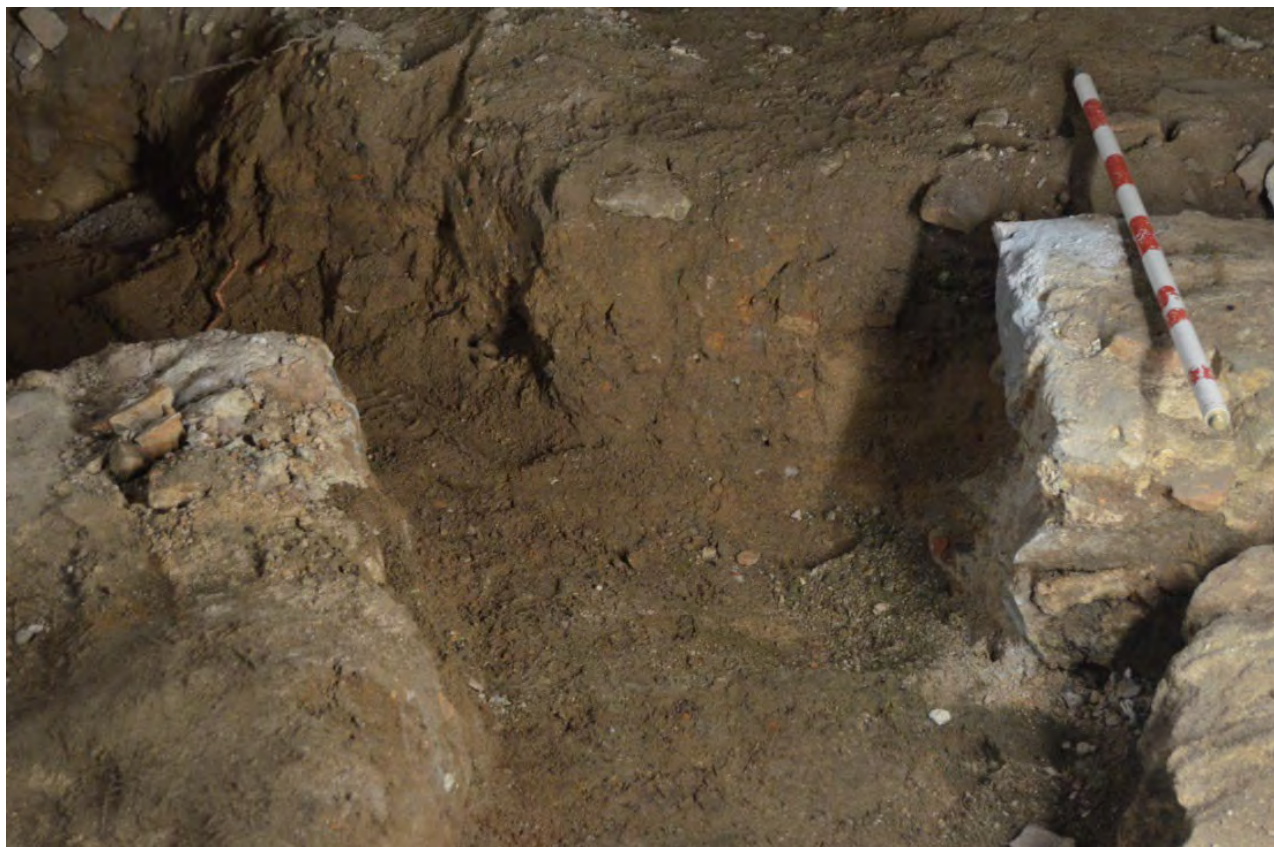
Finalment, un cop obtinguda l'autorització corresponent, es va procedir a desmuntar parcialment l'estructura UE 43, sense que això permetés obtenir més dades d'interès.

Desmuntatge de l'estructura UE 43. (T. Rigo).

UE 43 parcialment desmuntada. (T. Rigo).

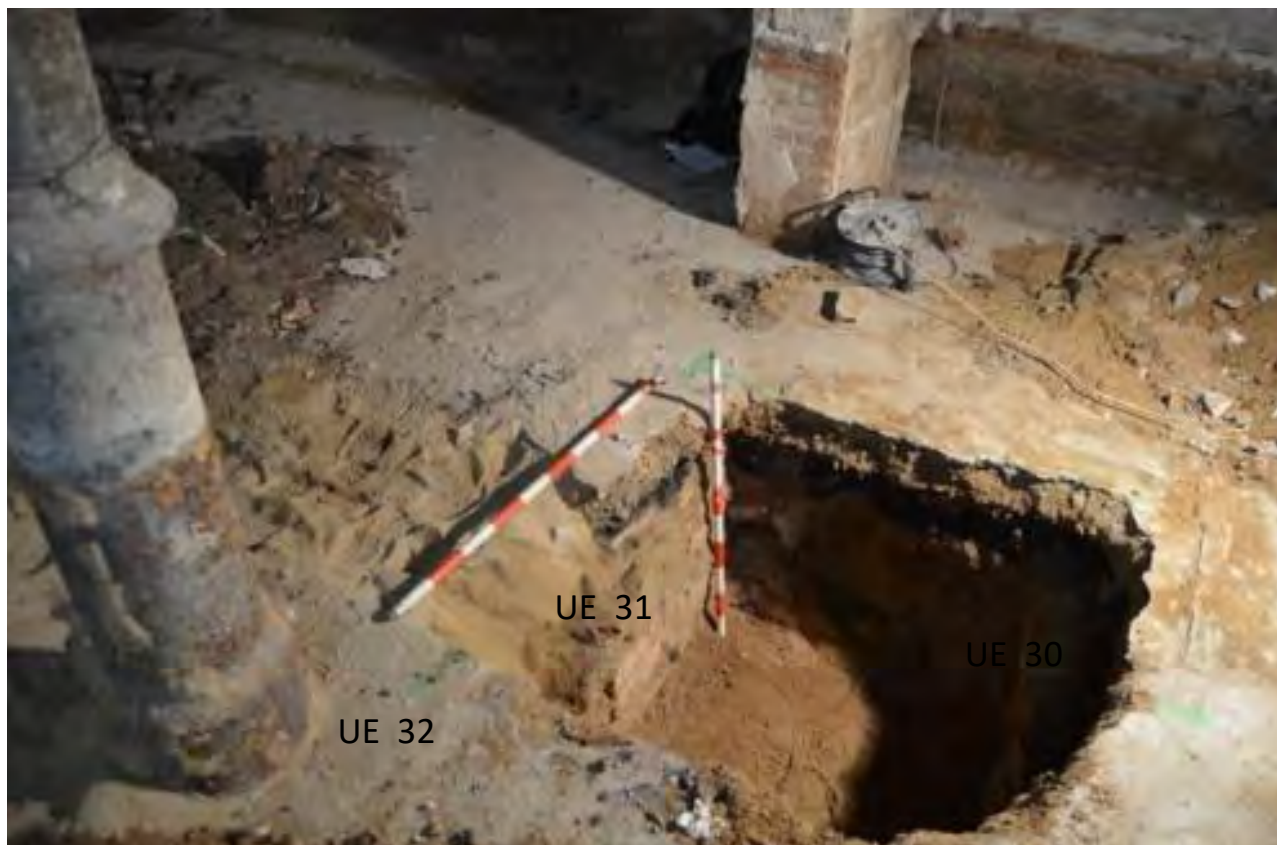
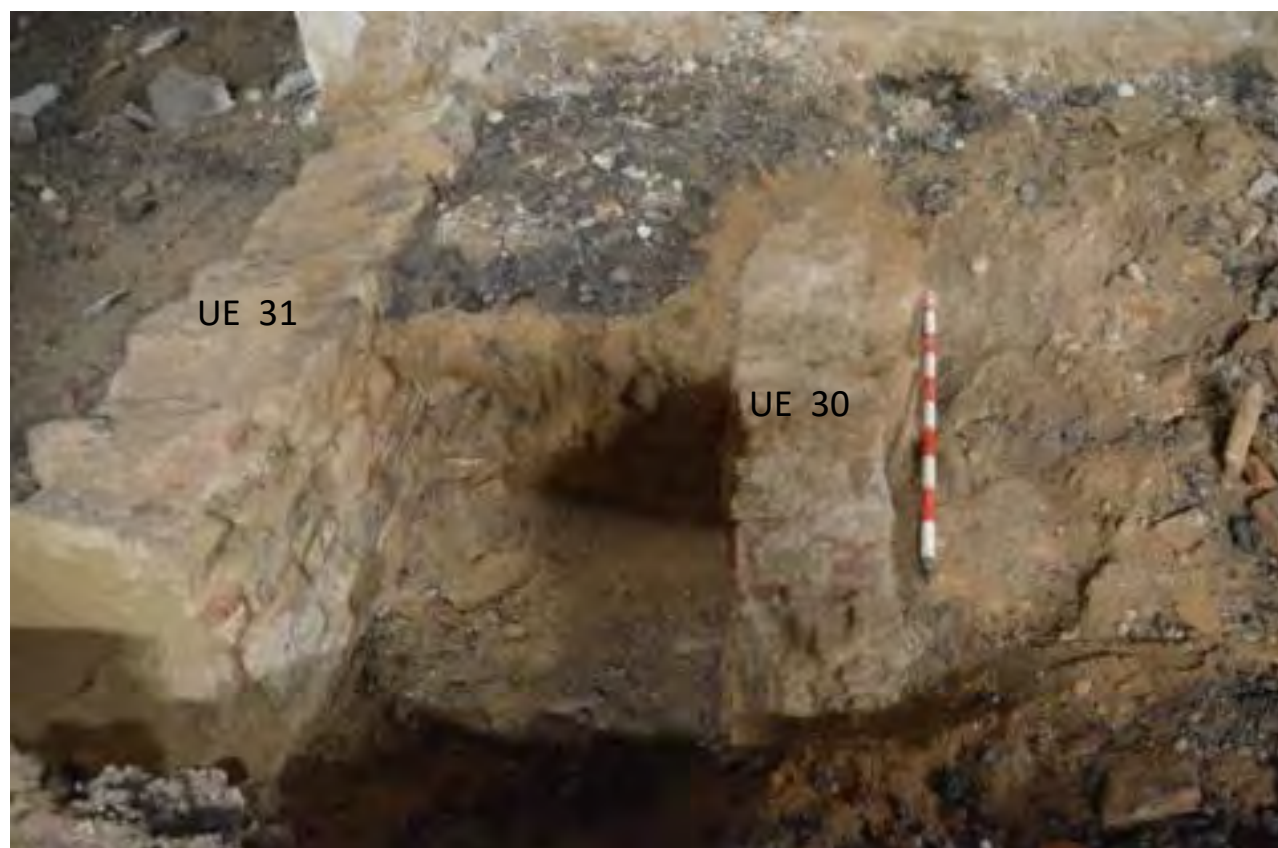
Al sector central nord es va excavar una cala on s'havia de situar la caixa d'escala. A la caixa d'escala es van identificar dues estructures i es va ampliar una mica per documentar millor les restes. Una d'elles, a la qual hem donat el número d'UE 31, no és més que un fonament corregut transversal de l'edifici, que es va trencar per tal de construir un pilar (UE 32) de sustentació de l'edifici en una fase de reforma d'aquest. La base de pilar UE 32 farceix la rasa de fonamentació UE 211, la qual estava farcida alhora per la UE 212. D'altra banda, el fonament UE 30 farceix la rasa de fonamentació UE 209, farcida la vegada per la UE 210. També en aquest sondeig es va localitzar una altra estructura (UE 30) que no s'ha pogut interpretar però que és igualment d'època contemporània pel material amb què està feta. Aquesta fonamentació farcia la rasa UE 209, la qual era farcida alhora per la UE 210.

Cal dir que tant l'estructura UE 30 com de la UE31, es trobaven per sota del paviment UE 201, que és el que funciona originalment amb els pilars i que es va construir entre 1902 i 1904. per tant les restes localitzades han de ser anteriors, probablement de 1860.

Vista general de la caixa d'escala 1 en el sondeig inicial. (T. Rigo).

Estructures UE 30 i UE 31. (T. Rigo).

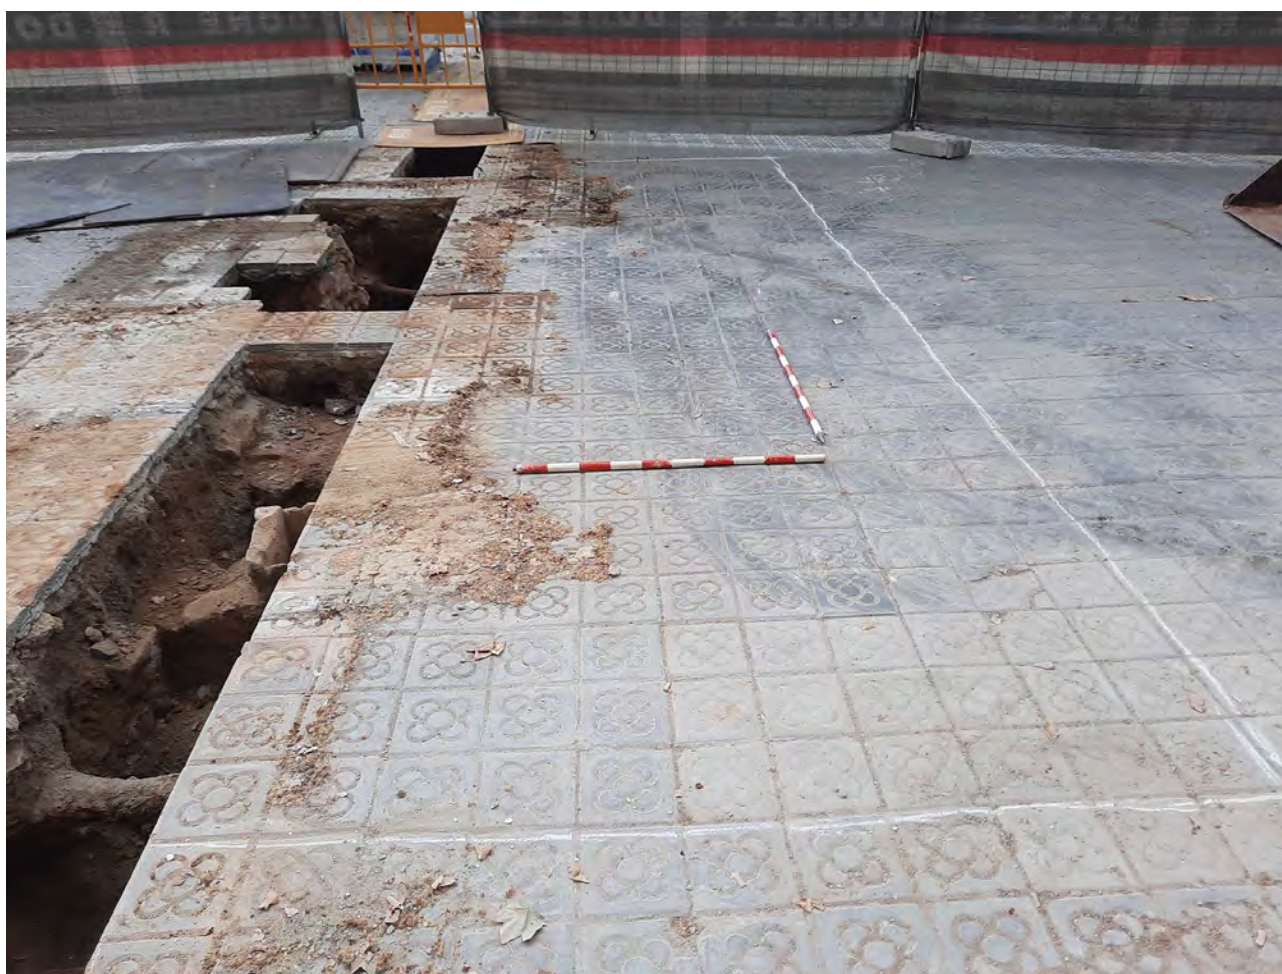
De forma superficial tot aquest sector estava pavimentat mitjançant les peces de panot característic de la ciutat de Barcelona. Per sota hi havia una base de paviment realitzada mitjançant una capa de morter de ciment Portland.

Imatge de l'estat inicial de l'ampliació del sondeig al Sector Exterior Colom. On es pot veure el paviment de panot de la via pública. 28/JUN/2021 (E. Píriz).

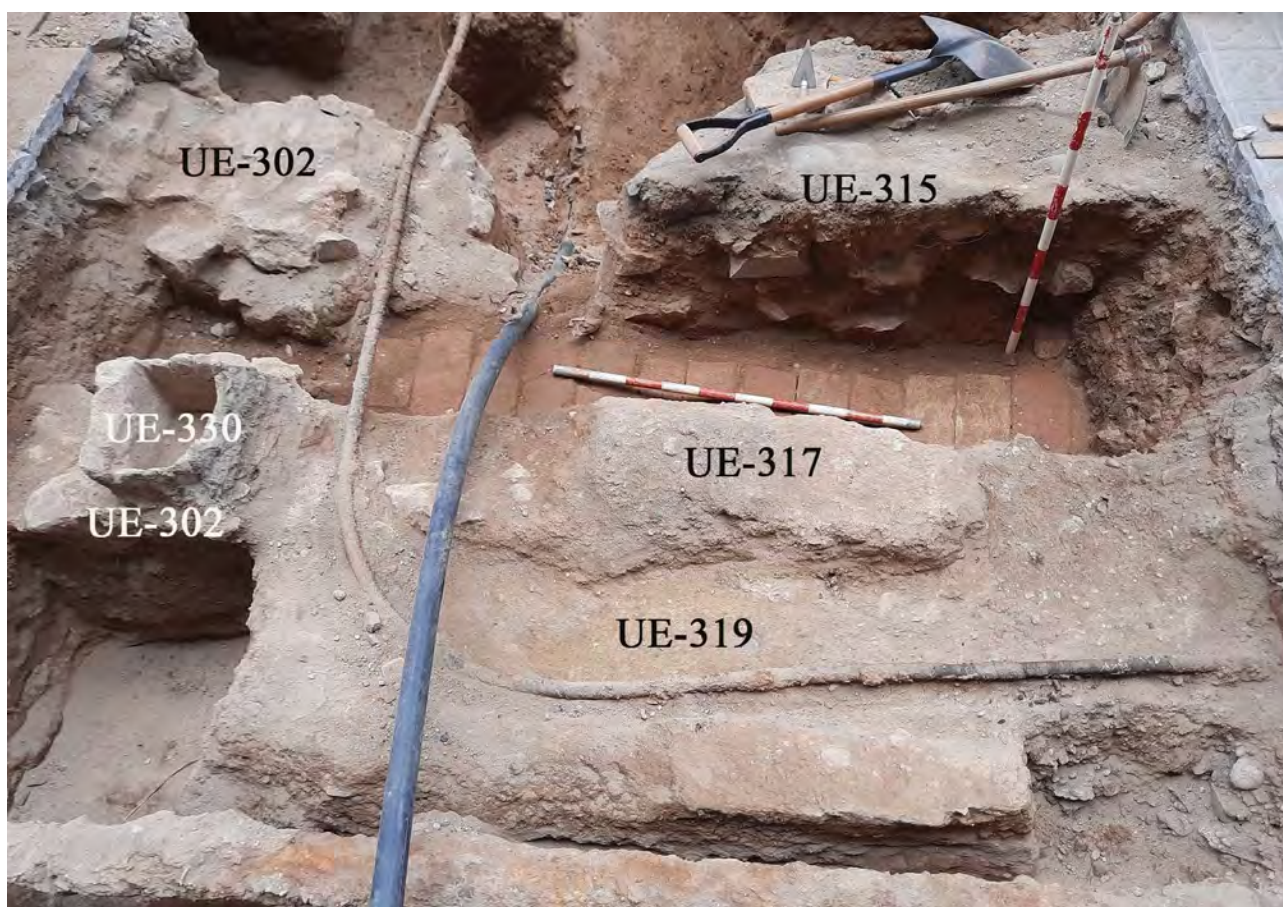
Detall de la zona intervinguda amb les estructures UE-302, UE-330 i UE-315. També està l'estrat UE-317 i el paviment UE-319. Es pot veure la quantitat d'instal·lacions que travessen el sector. 30/JUN/2021 (E. Píriz).

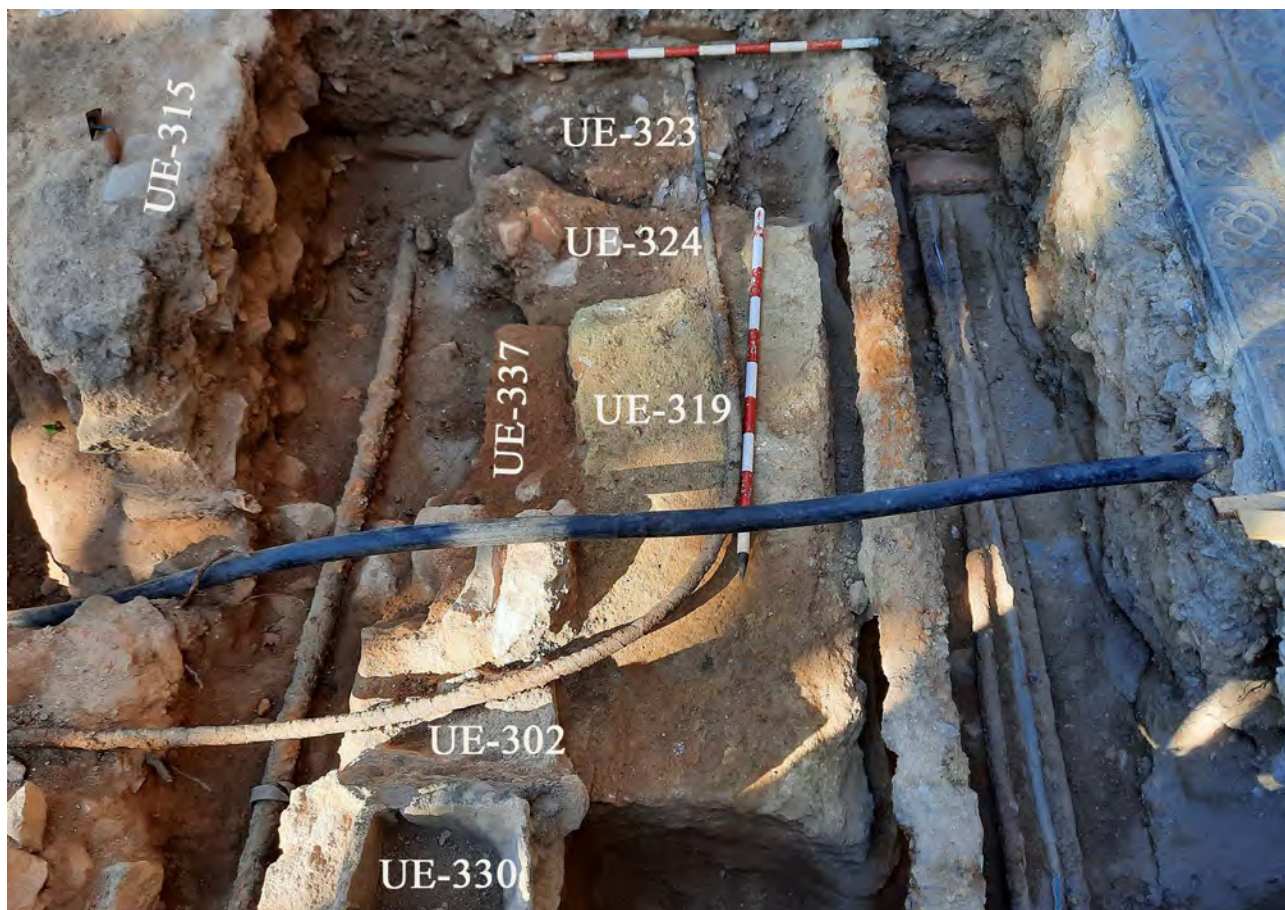
Detall de la zona intervinguda amb les estructures UE-302, UE-330, UE-315 i UE-337. A la zona central de la imatge el paviment UE-319 i els estrats UE-323 i UE-324. I totes les instal·lacions que travessen el sector. 2/JUL/2021 (E. Píriz).

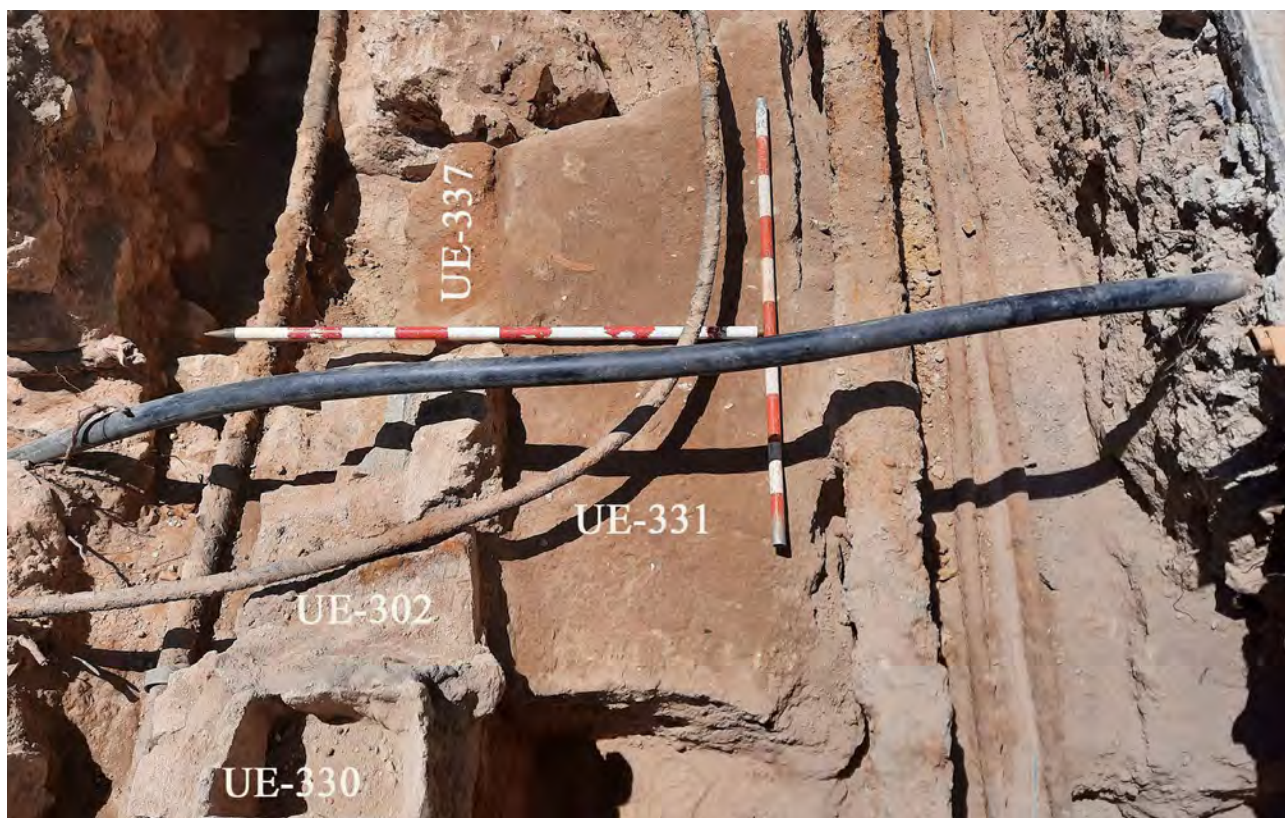
Detall de la zona intervinguda un cop excavat el paviment UE-319, on es pot veure l'estrat UE-331 i les estructures UE-302, UE-330 i UE-337. 2/JUL/2021 (E. Píriz).

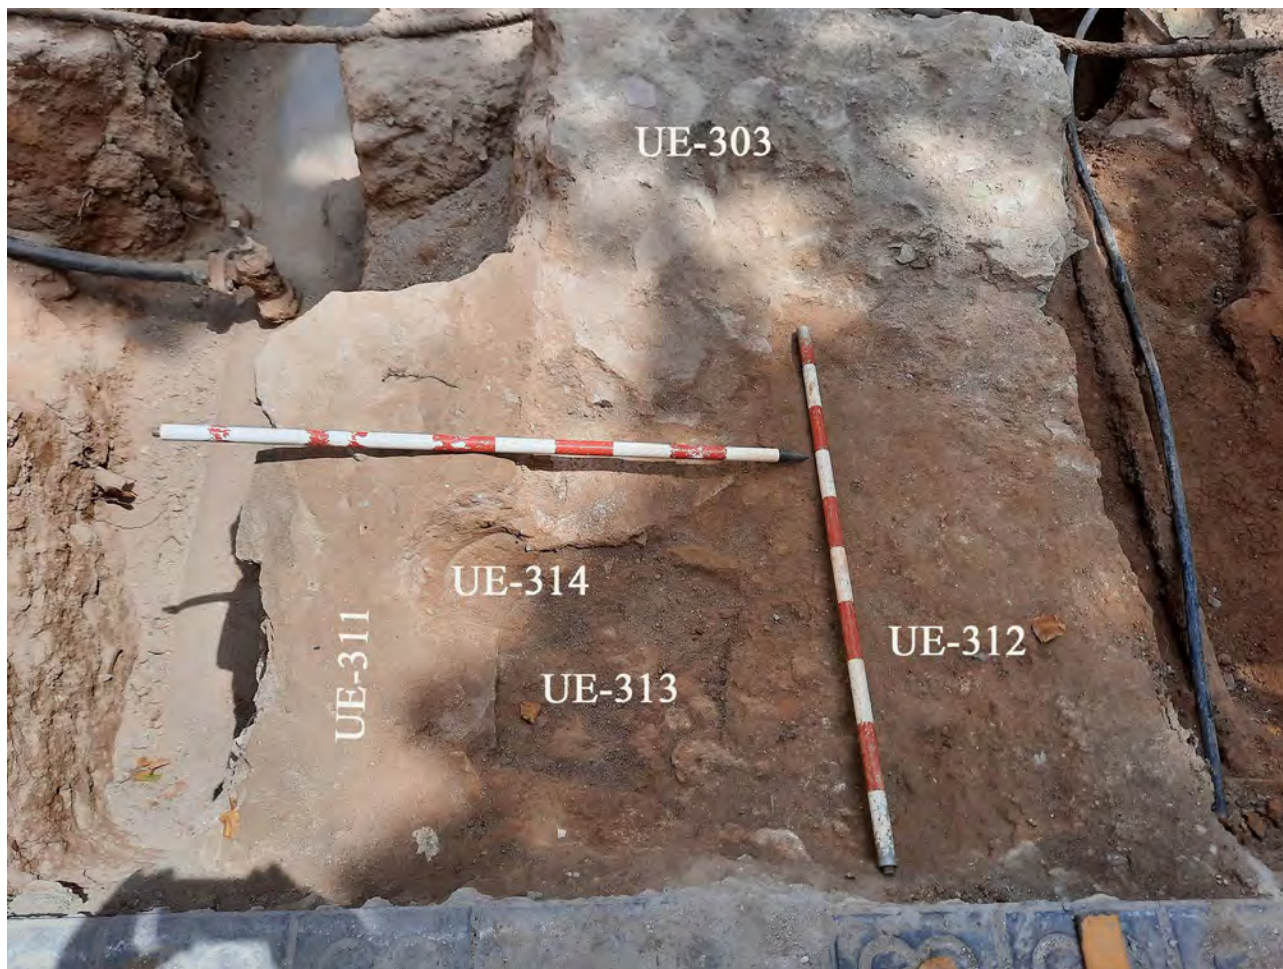
Imatge de la zona un cop excavat l'estrat UE-308. Es veuen els retalls UE-309 i UE-316, els seus rebliments UE-313 i UE-314 respectivament, i també l'estrat UE-312. 1/JUL/2021 (E. Píriz).

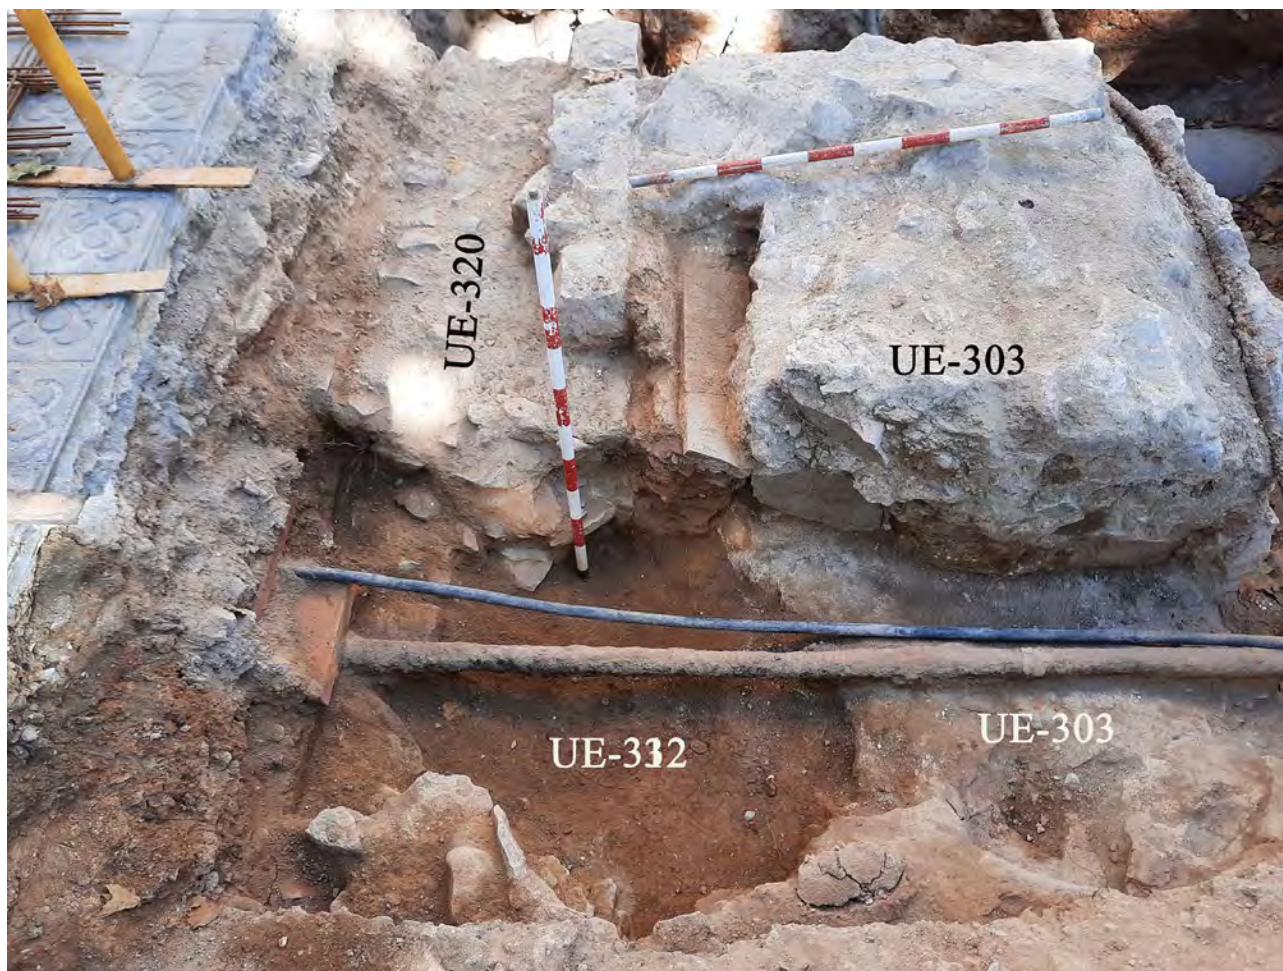
Detall del retall UE-334 de les estructures UE-303 i UE-320, reblert per l'estrat UE-332. 5/JUL/2021 (E. Píriz).

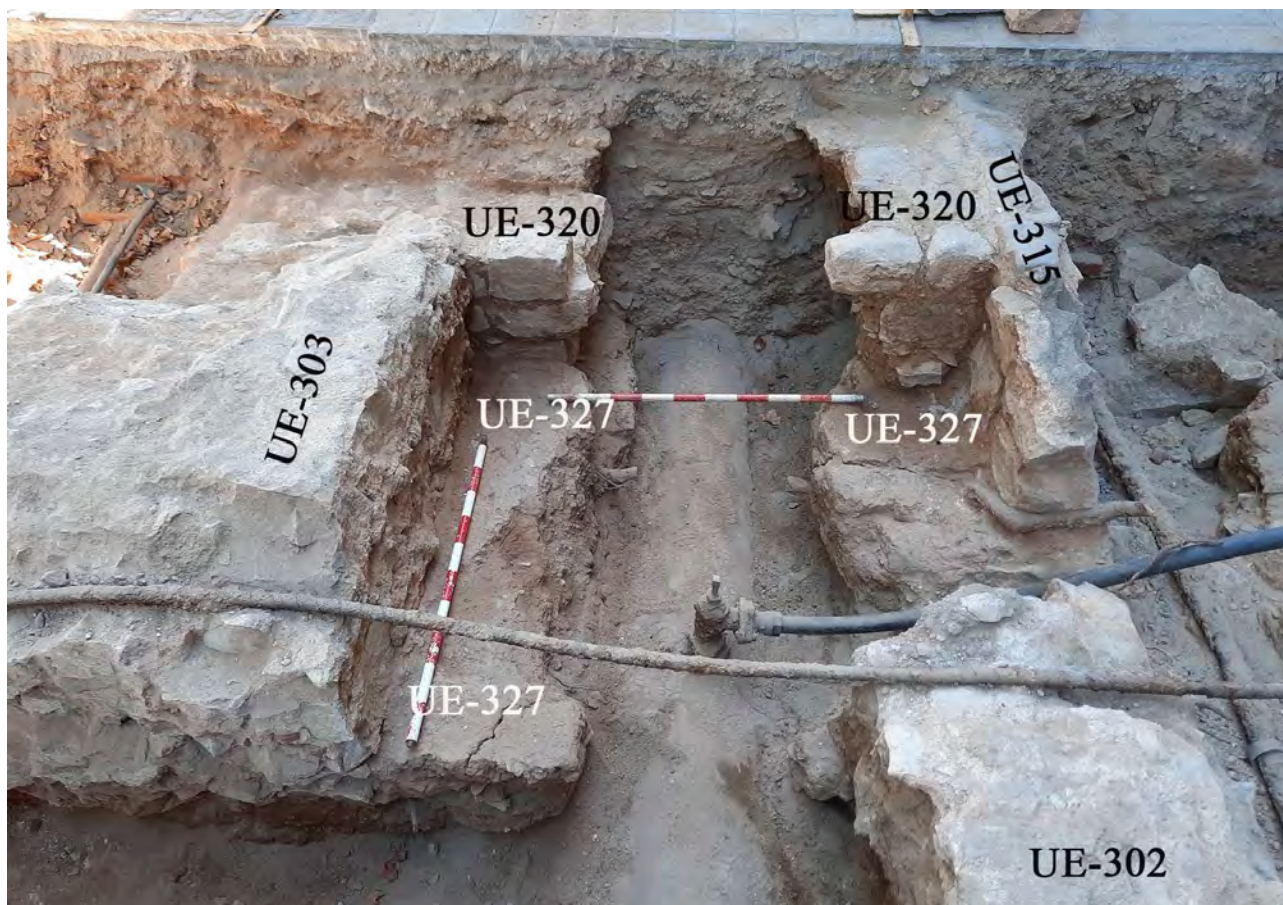
Detall del nivell d'ús UE-327, retallat pel fonament UE-303. Es pot apreciar com es lliura al mur UE-320 i com queda tot aquesta zona retallada per la canonada d'aigua actual. 2/JUL/2021 (E. Píriz).

Sota UE-322 vam localitzar el nivell d'ús UE-327 on es recolza el fonament UE-303. Aquest estrat està retallat també per UE-343, rasa de fonamentació per UE-325. Els materials recuperats del nivell d'ús, han estat datats entre els segles XIV i XV.

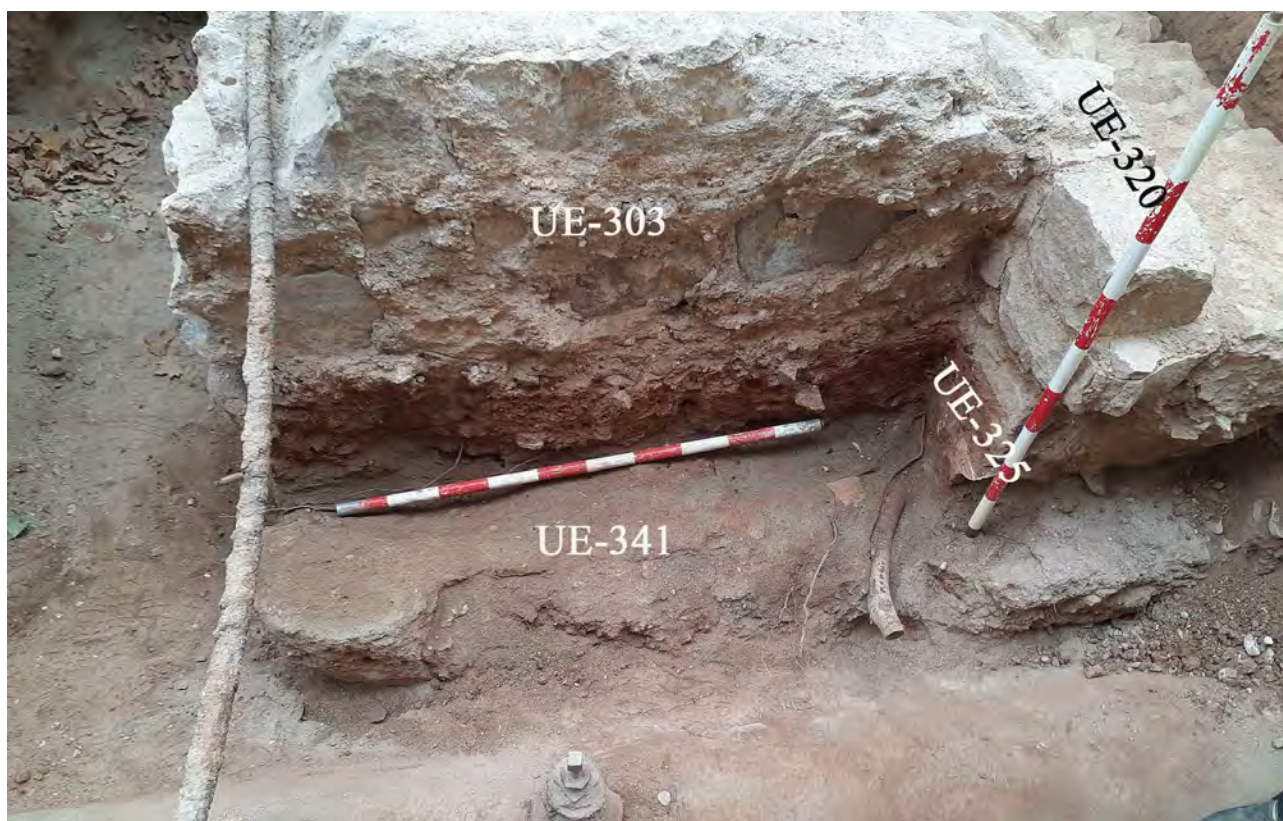
Detall de l'últim estrat excavat UE-341 ubicat sobre les sorres de platja. Es pot veure com els fonaments UE-303 i UE-325 ja pengen. 6/JUL/2021 (E. Píriz).

Un cop retirat UE-327 vam localitzar els estrats UE-338 i UE-339 i per sota dels dos UE-341. El material dels estrats UE-338 i UE-341 ens porta a una cronologia de segle XIII.

Després d'excavar l'estrat UE-341, vam localitzar les sorres de platja. Tots aquests estrats estan retallats pel mig, per la rasa actual realitzada per la instal·lació de la canonada d'aigua pública.
