**MEMÒRIA DE LA INTERVENCIÓ
ARQUEOLÒGICA
A L'EDIFICI SITUAT AL
PG. COLOM 11/C. DE LA MERCÈ 20-24,
DISTRICTE DE CIUTAT VELLA. BARCELONA**

Codi d'intervenció: 012/21

0.- FITXA TÈCNICA I DADES DE LA INTERVENCIÓ**Identificació del jaciment.**

Edifici Condeminas, segle XIV, sondejós, muralla.

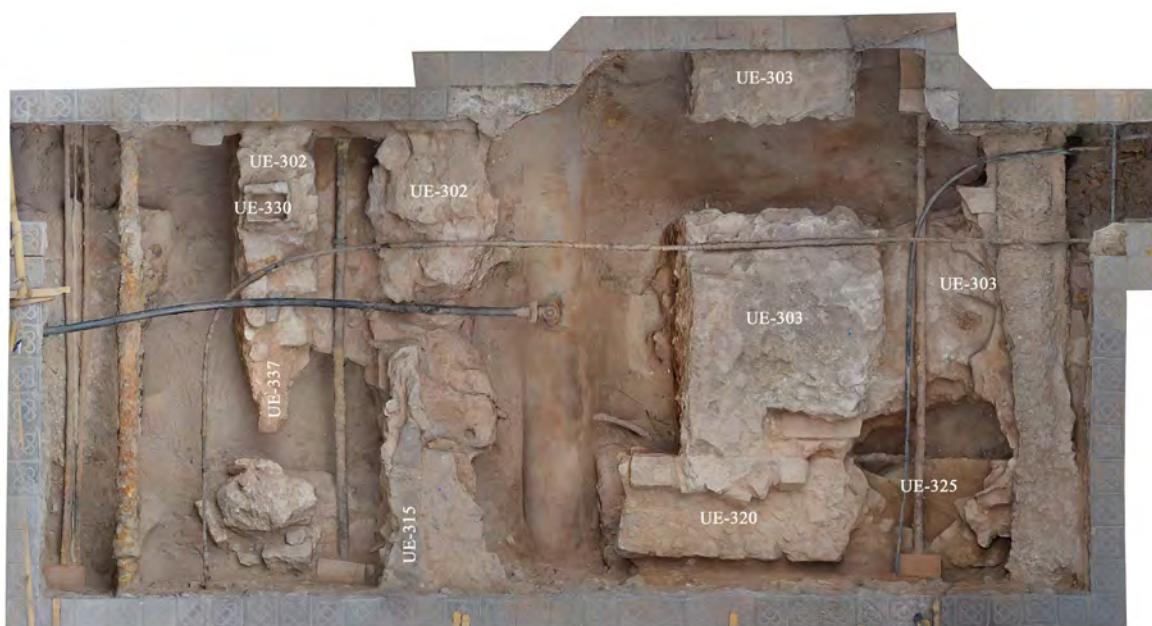
Ortofotografia de les estructures UE-303, UE-315, UE-320, UE-325, UE-330, UE-337 i UE-302.
JUL/2021 (E. Píriz-R. Ramírez).

Hem documentat diferents estructures al Sector Exterior Colom. Per una banda hem localitzat els murs UE-315 i UE-320 que estan realitzats amb carreus de pedra lligats amb morter de calç i que hem pogut datar al voltant del segle XIV. El mur UE-315 és paral·lel a la façana del passeig Colom, mentre que UE-320 és perpendicular.

Per altra banda, tenim dos fonaments UE-303 i UE-302. No hem pogut establir una relació clara entre les dues estructures perquè entre elles passa una canonada de subministrament d'aigua que està en ús, i que en el moment de la seva construcció van eliminar la major part de l'estratigrafia existent entre els dos fonaments.

També, disposem d'una estructura UE-330, que es correspon al negatiu deixat en morter de calç d'un pilar de fusta. Està ubicat sobre el fonament UE-302 però va ser realitzat de forma molt posterior, segurament quan el mur ja no existia.

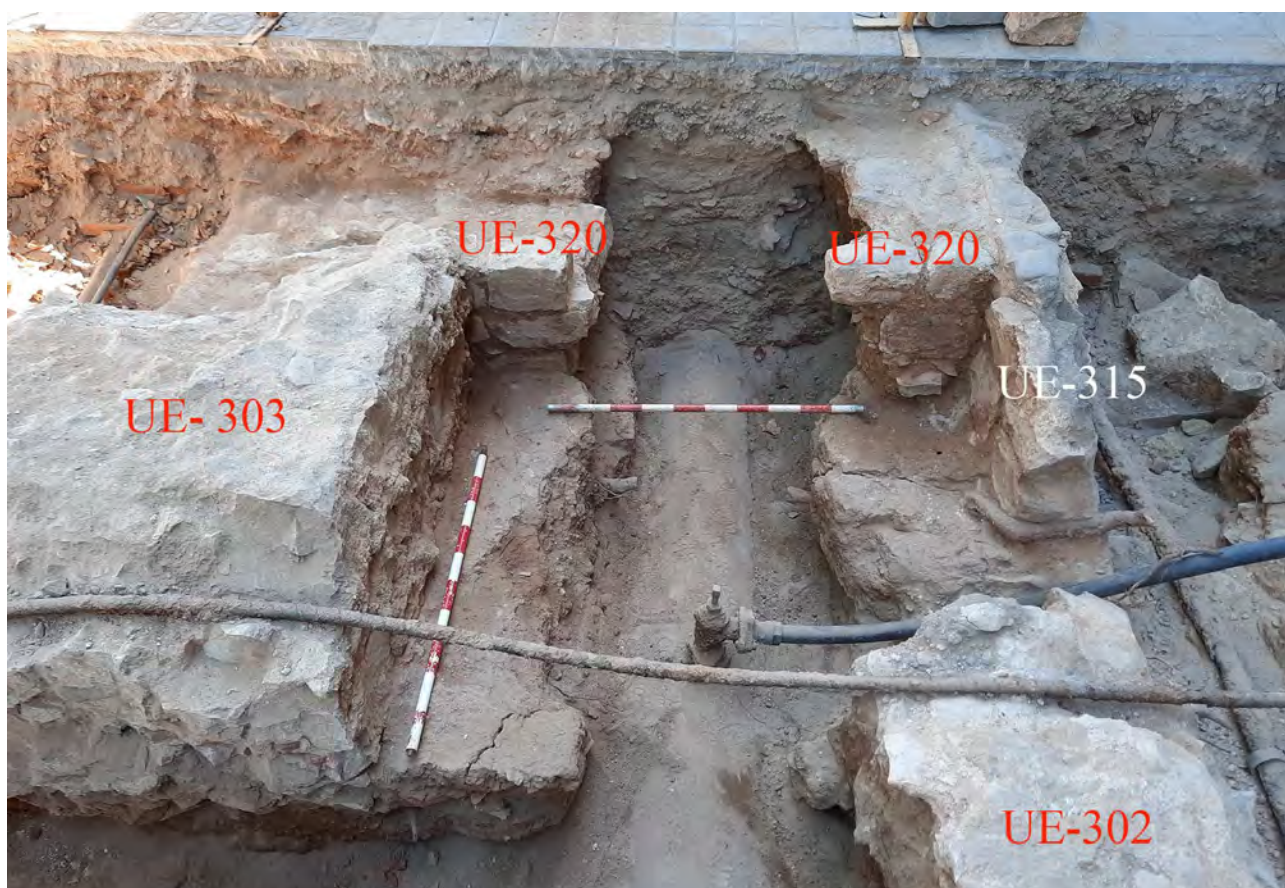
Fotografia de les estructures UE-303, UE-315, UE-320 i UE-302. 2/JUL/2021 (E. Píriz).

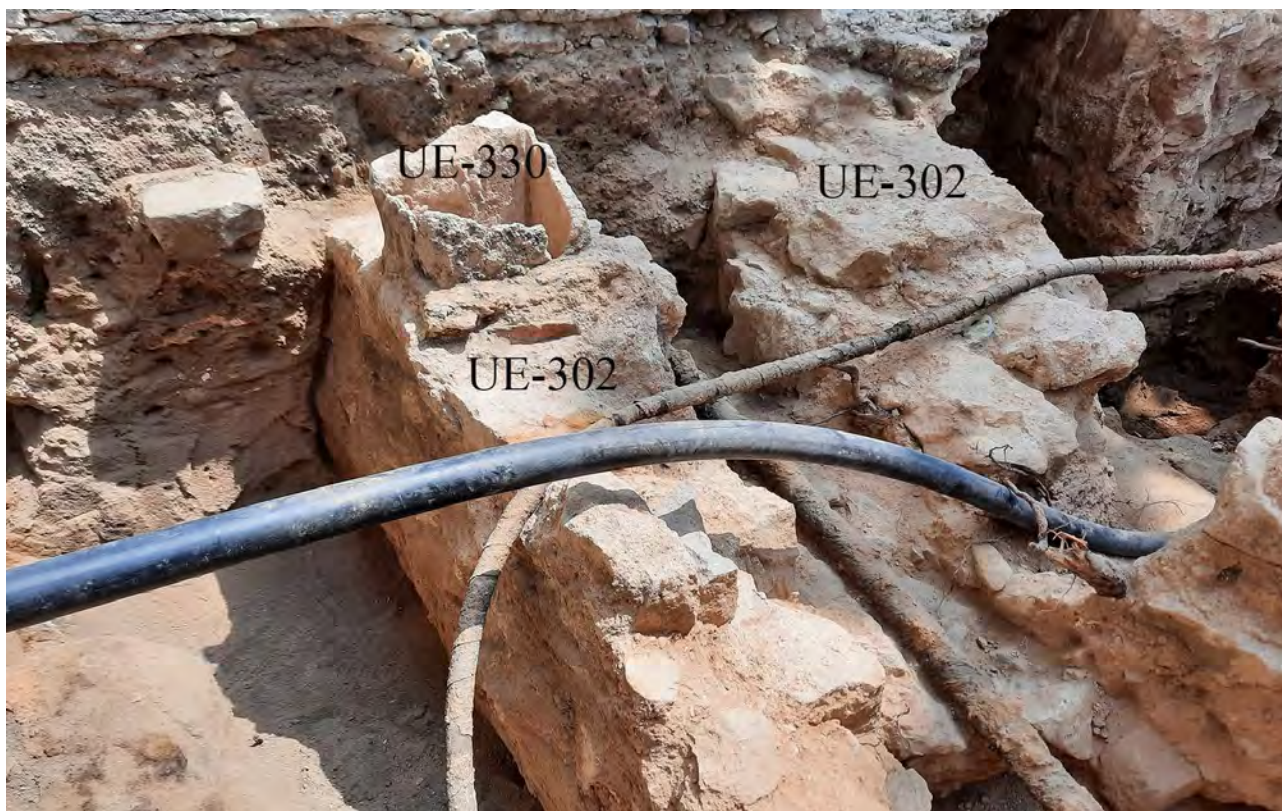
Fotografia de les estructures UE-330 i UE-302. 6/JUL/2021 (E. Píriz).

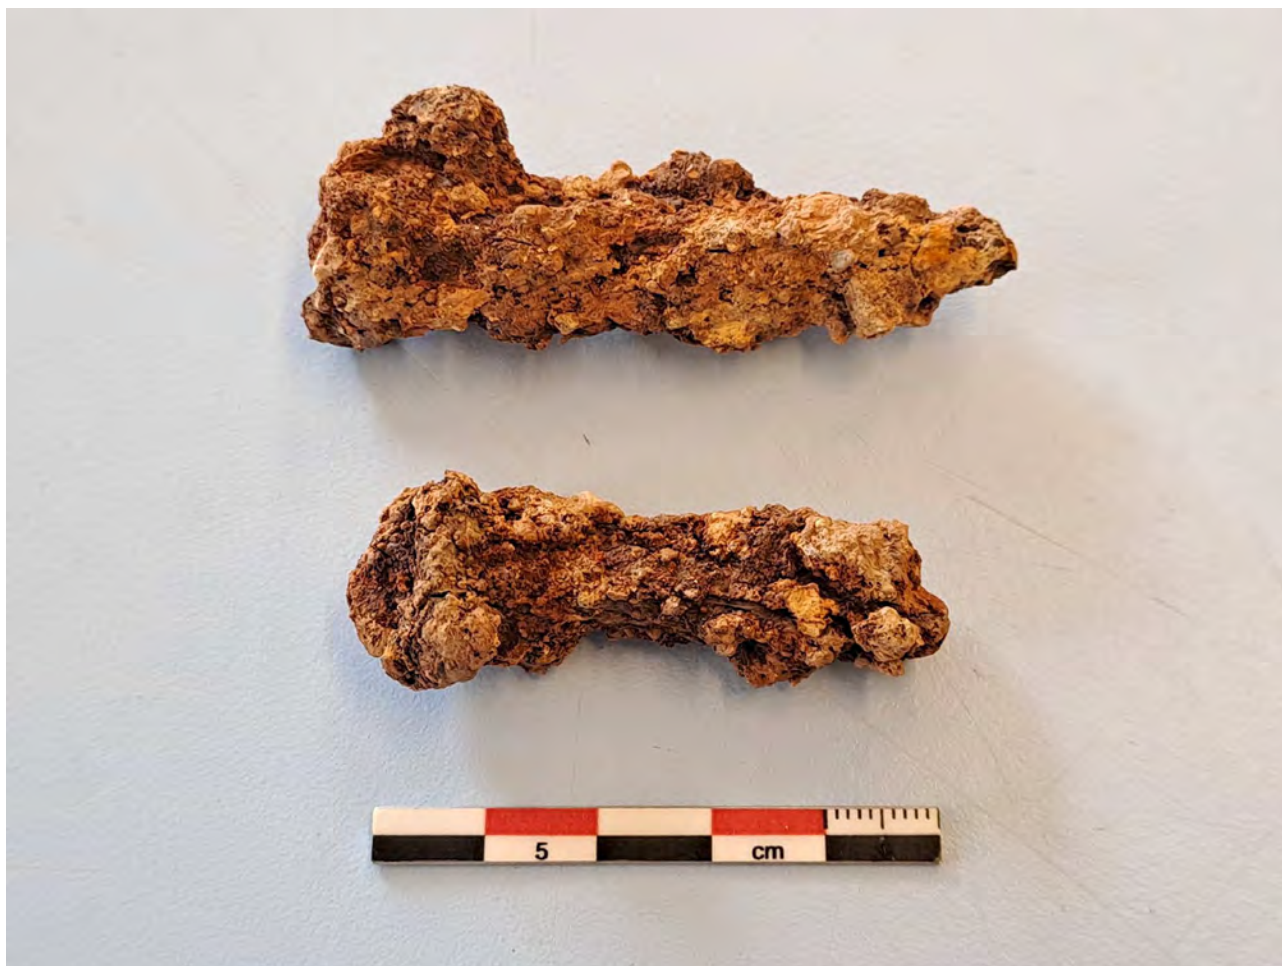
Detall de dos claus fets en ferro recuperats de l'excavació a l'estrat UE-322. 3/JUL/2023 (E. Píriz).

Pel que fa al ferro, els objectes recuperats majoritàriament han estat claus i fragments informes de ferro.

Aquests metalls han estat trobats bàsicament als estrats: UE-322, UE-332 i UE-351.

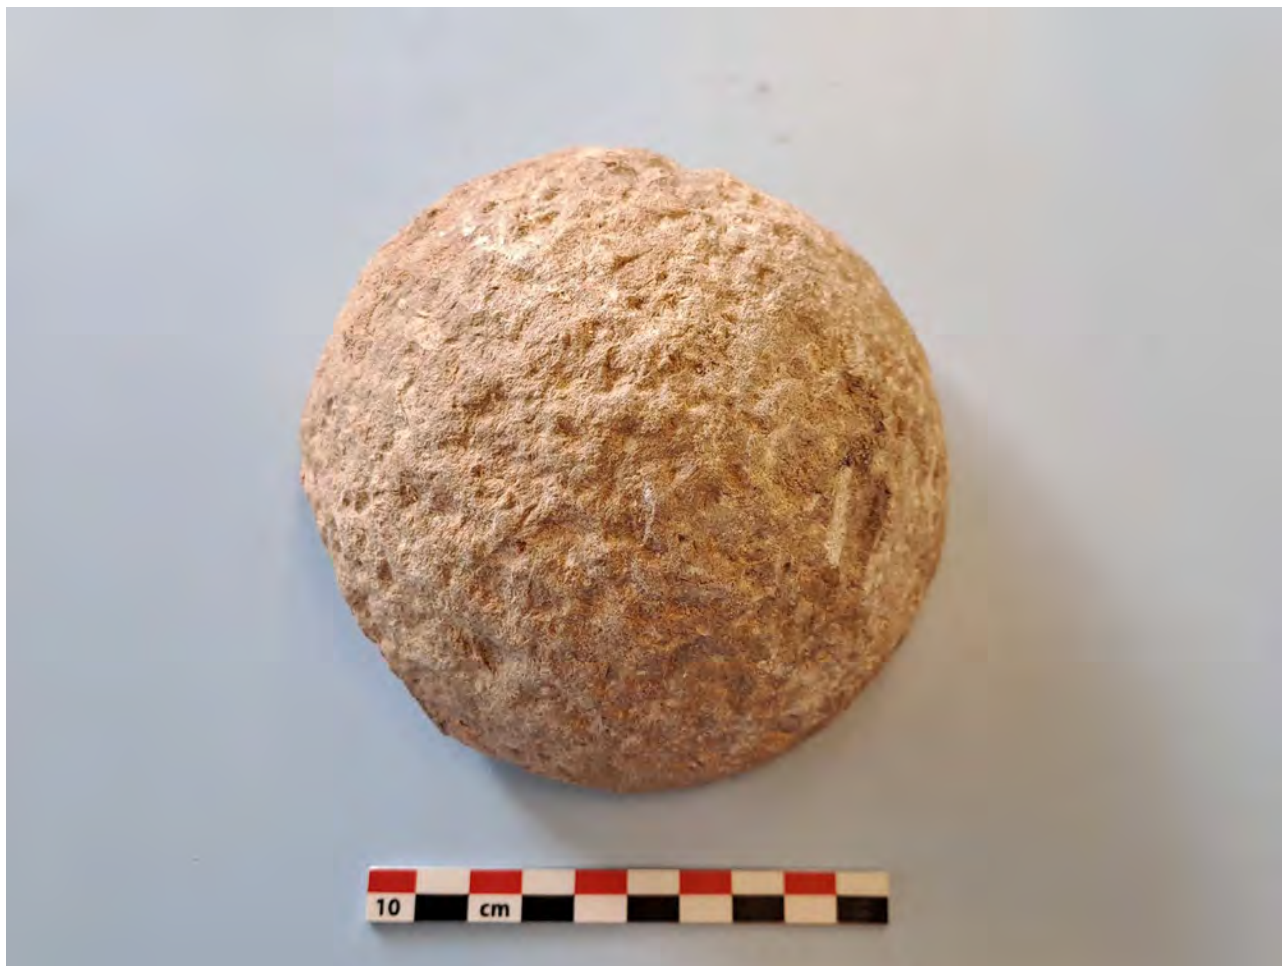
Bala realitzada en pedra localitzada a l'estrat UE-0. 3/JUL/2023 (E. Píriz).

Només hem recuperat un element de pedra a la nostra intervenció. Es tracta d'una bala esfèrica realitzada en roca calcària. Només hem localitzat la meitat de la bala. Té un diàmetre de 13 cm.

Per desgràcia, ha estat localitzada a l'estrat UE-0 que recull les peces del rebliment de les canonades actuals de serveis que travessen la via pública al Sector Exterior Colom. Per tant, no la podem datar per context arqueològic.
