**Intervenció arqueològica al carrer de Sant Quintí,
55-95 / carrer de Sant Antoni Maria Claret, 167-
171; Hospital de la Santa Creu i Sant Pau. Districte
d'Horta i Guinardó (Barcelona). Codi 071/21**

(Barcelona, Barcelonès)
Juliol de 2021

Núm. Expedient:
470 K121-NB 2021/1-33242

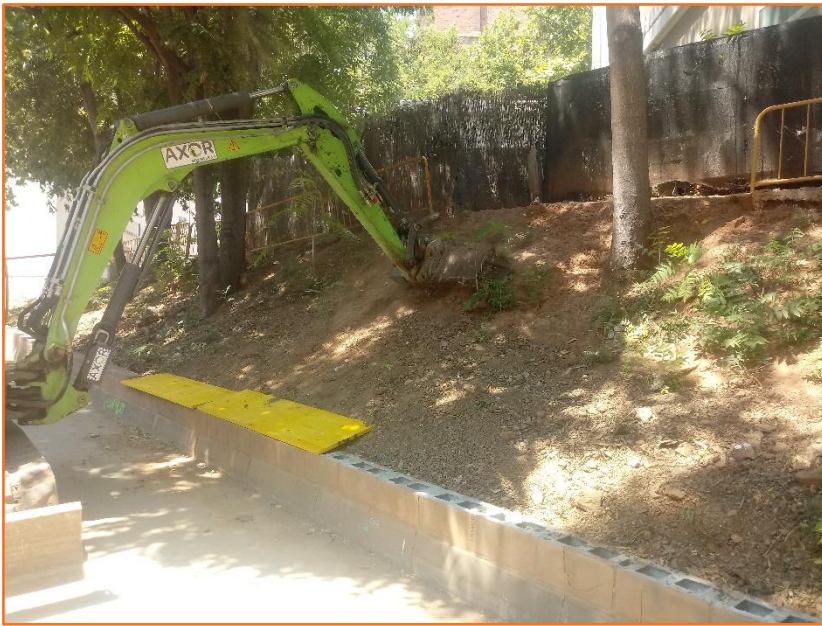
Foto 1. Tasca de regularització del terreny amb pala plana.

Així, primerament es van arreglar els parterres ja existents dels cantons del que seria el nou accés. Tot i que en general aquesta tasca va consistir simplement en netejar d'herbes i aplanar el terreny amb una pala plana (veure foto 1), cap a la banda més allunyada del carrer sant Quintí es van rebaixar fins a 0,50 m de profunditat (veure foto 2), afectant només al nivell vegetal. Posteriorment es va abocar terra orgànica i es va aixecar uns centímetres el muret de contenció, deixant el terreny preparat per plantar.

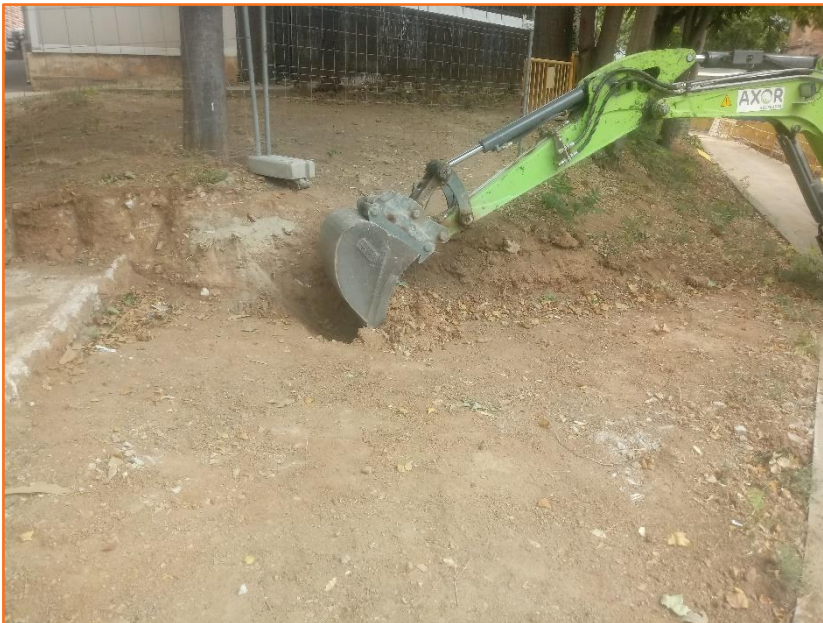
Foto 2. Tasques de regularització de les jardineres.

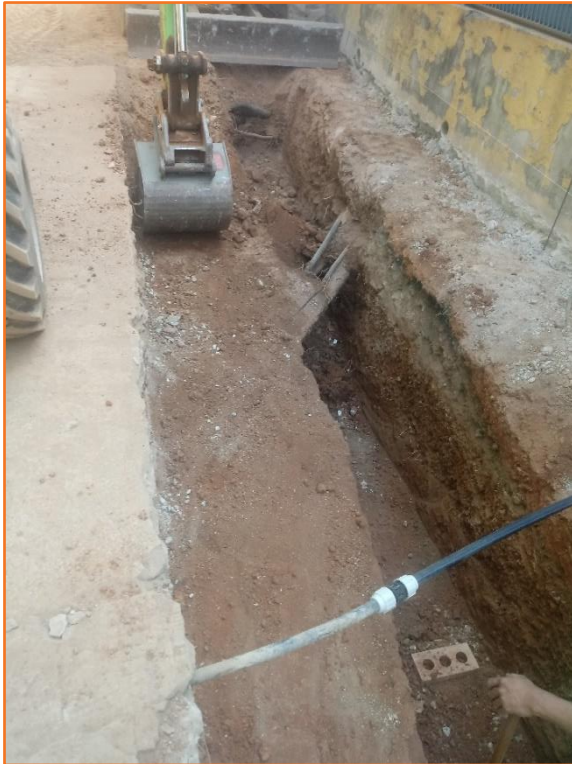
Foto 3. Obertura de la rasa de manera esglaonada i descobrint els diferents serveis

Donat que el mur perimetral del recinte de l'Hospital de Sant Pau es troba inclòs dins la protecció de BCIN, el projecte ja preveia passar la nova canonada per sota seu sense afectar-lo. Tanmateix, la resta de serveis existents (gas, enllumenat, aigua,...) que anaven apareixent travessant a cada metre la rasa (veure foto 3), també passaven pel mateix sistema sota el mur, motiu pel qual es va haver de desviar la ubicació prevista inicialment i minar per una altre zona que permetés salvar els serveis existents i arribar al col·lector general amb la inclinació necessària.

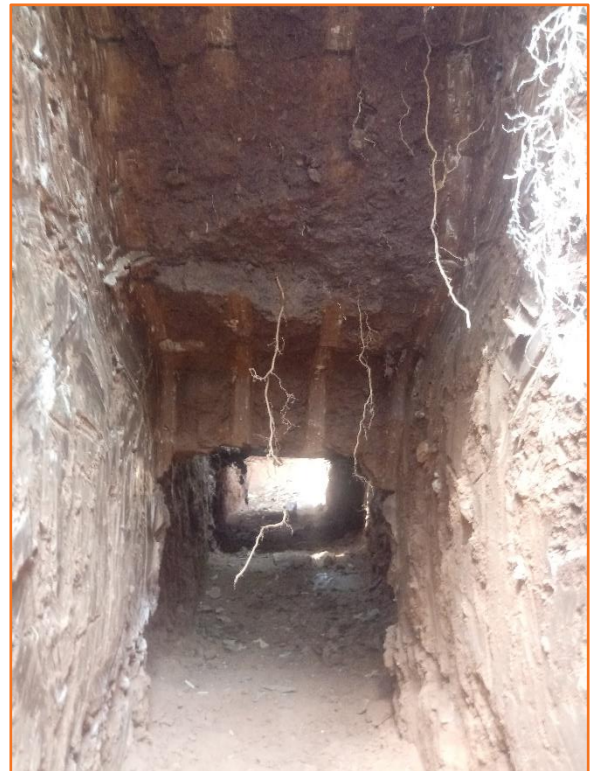
Foto 4. Excavació en mina per la part interior del mur de finca de l'hospital, on també es pot observar el substrat geològic.

L'estratigrafia de tota la zona consistia en la pavimentació de formigó de 0,20m de gruix, la qual s'assentava sobre un nivell de runa d'1,30m de potència, format pel substrat geològic remenat, amb presència d'escombraries d'època actual, procedents segurament dels diversos moviments de terres que es van realitzar en el moment de construir tots els serveis esmentats anteriorment, entre finals del segle XX i principis del segle XXI. A partir dels 1,50 m de profunditat apareixia el terreny natural de color taronja amb margues blanques típic de l'entorn de Barcelona i no es van poder apreciar estructures arqueològiques ni material de cap tipus (veure foto 4).

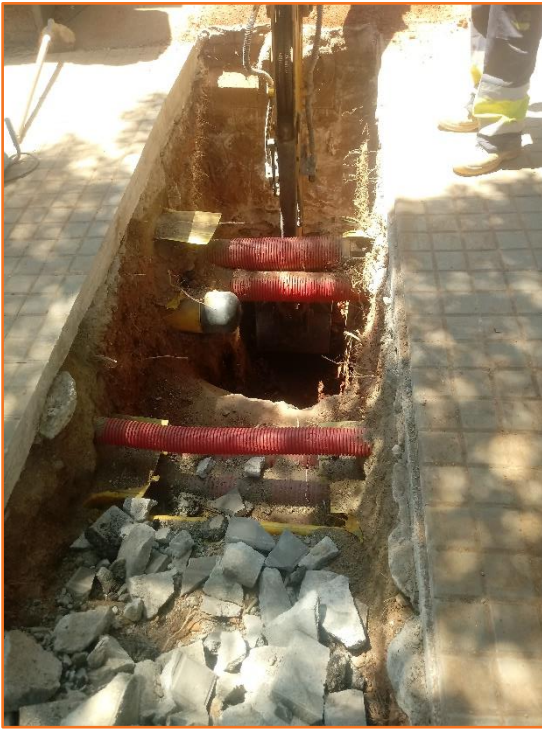
Foto 5. Excavació en la part frontal del mur de finca de l'hospital.

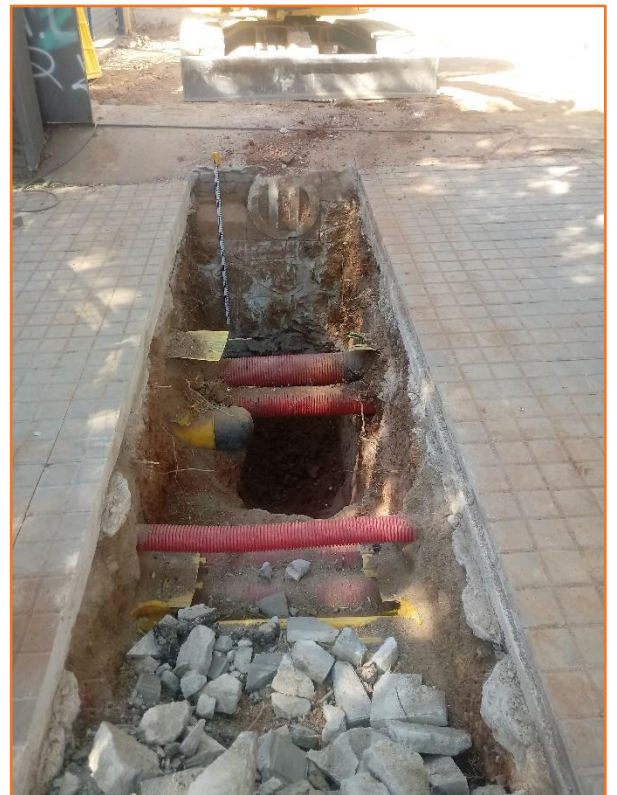
Foto 6. Obertura de la rasa en la part del carrer Sant Quintí

Quant a l'obertura de la rasa, com hem dit, anava destinada a la instal·lació d'una nova canonada de recollida d'aigües residuals, la qual s'havia de connectar amb el col·lector existent a l'exterior del recinte, al carrer Sant Quintí. Per aquest motiu, es va obrir una rasa en direcció oest – est amb una amplada d'1 m i una profunditat de 0,30 m en el seu inici i 2,60m en la seva cota més profunda sota el carrer Sant Quintí.

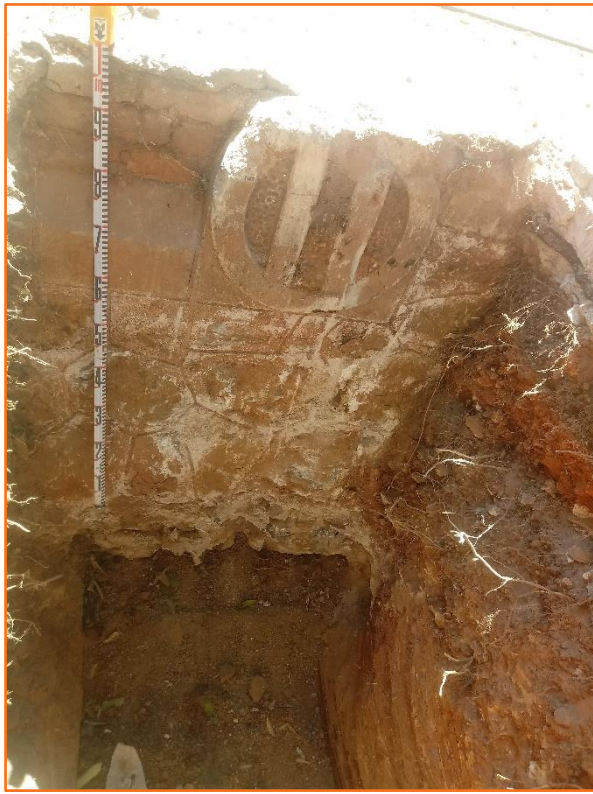
Foto 7. Foto de l'alçat de mur de finca de l'hospital un cop fet el rebaix de terra.

A la zona propera al mur de finca de l'Hospital, van aparèixer serveis d'aigua i gas a tan sols 0,80m de distància, per tant va resultar extremadament complicat extreure la terra sense afectar ni el mur ni els serveis. Aquesta tasca es va fer amb la guia de l'arqueòleg signant i el peó d'obra per tal d'evitar cada un d'aquests obstacles i es va haver de canviar la pala de la màquina, per una de plana (veure fotos 5 i 6). Tot i així, va ser inevitable que la pala de la màquina acabés rasant superficialment la cara del mur, el qual tenia ja també una part degradada d'antic (veure foto 7).

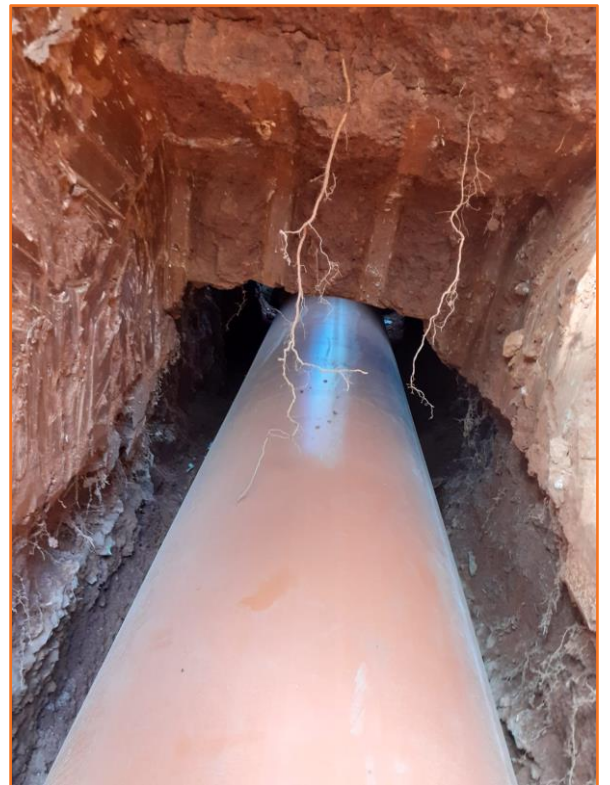
Foto 8. Instal·lació del tub de serveis per la part interior del mur de finca de l'hospital per tal d'evitar-ne el contacte.

Per la cara interna del mur, es va excavar de tal manera que es va deixar terra de contenció per tal de protegir l'estructura i no afectar-la de cap manera. Finalment, el tub es va instal·lar també per aquest costat pel mateix motiu (veure foto 8).

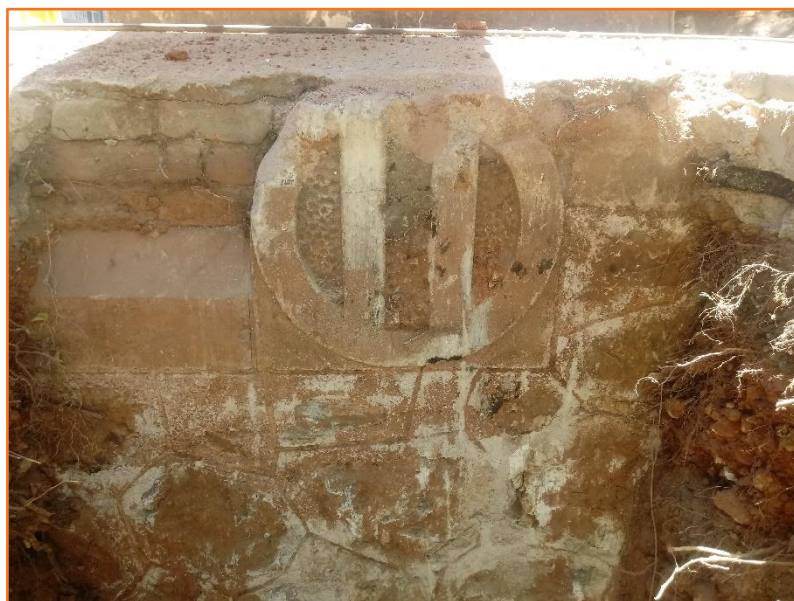
Foto 9. Foto de detall de l'escut gravat en el mur de finca.

sòcol bastit amb pedra desbastada i treballada, disposada de manera no uniforme a la seva base, amb una alçada total d'1m. D'altra banda, presenta una fonamentació de 0,50m de fondària, quedant coberta per la vorera del carrer Sant Quintí. Aquest mur va respectant la pendent del carrer, motiu pel qual es troba esglaonat, així mateix, cada 5 metres presenta a mode de decoració l'escut de Barcelona simplificat dins una circumferència amb una amplada de 0,40 x 0,43m (veure foto 9).
