Intervenció arqueològica a la Plaça del Monestir, 1-7 / carrer del Monestir, 2-6. Districte de Les Corts. Codi 002/21

(Barcelona, Barcelonès)

Maig-agost 2021

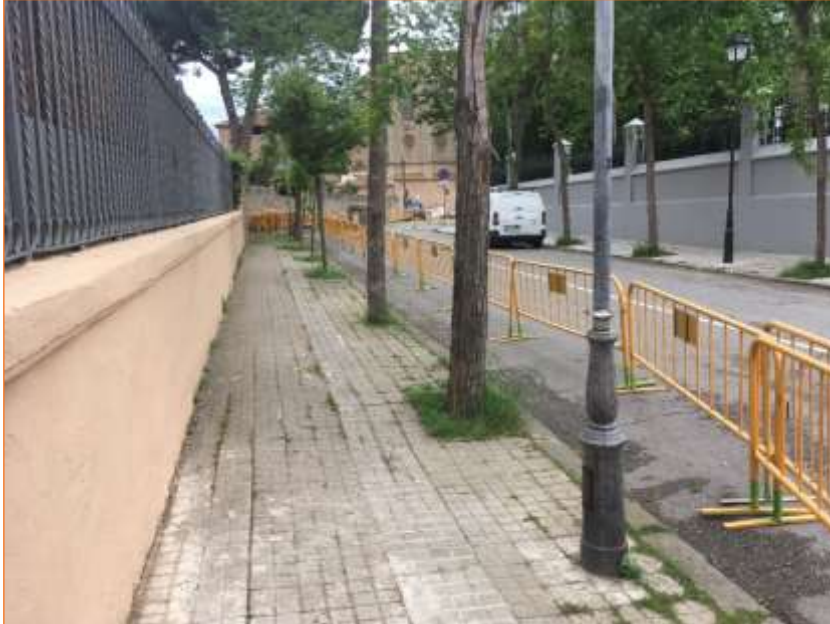
Foto 1. Vista de l'estat del carrer del Monestir abans de l'inici de les obres.

Abans de l'obertura de les rases pel canvi de l'enllumenat públic es va fer unes quatre cales al llarg de la banda sud de la plaça del Monestir i de la vorera sud del carrer del Monestir. Aquestes cales tenien per objectiu de localitzar els cables d'enllumenat existent i que s'havien de canviar. Tanmateix també servien per detectar si hi havia altres serveis (elèctric, gas o aigua) que hi havia en la via pública i que calia respectar (veure foto núm. 1).

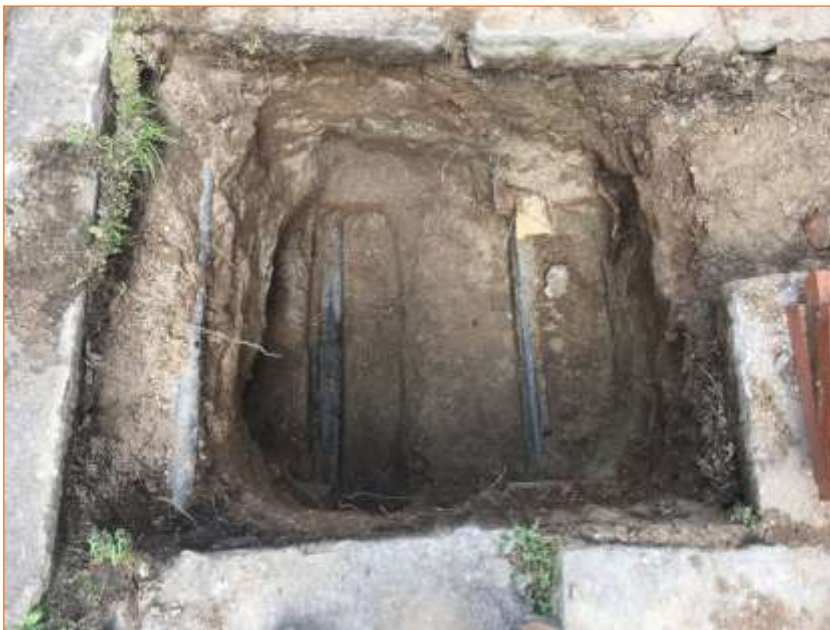
Foto 2. Vista de la cala 1 després de la realització dels treballs.

Cala 1: estava situada a l'inici de la rasa, a la vorera sud de la plaça del Monestir gairebé a la cantonada amb el carrer Baixada del Monestir. Aquesta estava construïda amb lloses de pedra de grans dimensions (UE 1). La cala presentava unes mides de 1,10 m de llargària per 0,90 m d'amplada i baixava uns 0,80 m des del nivell del carrer, en aquesta cala es va documentar cables de mitja tensió i els cables de l'enllumenat existent que calia substituir (veure foto núm. 2).

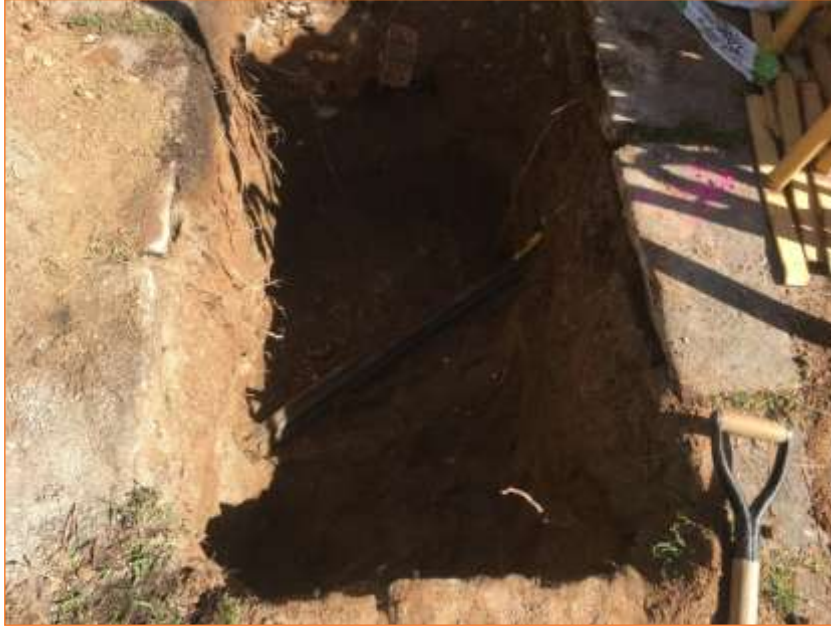
Foto 3. Vista de la cala 2 després de la realització dels treballs.

Cala 2: estava situada a la vorera sud a l'inici del carrer del Monestir, davant on hi havia planificat un creuament de carrer. Presentava unes mides de 1,60 m de llargària per 0,90 m d'amplada i baixava un metre de fondària des del nivell del carrer. En aquesta cala es va documentar com els cables de mitja tensió (UE 4) feien una curvatura cap al centre del carrer (veure foto núm. 3).

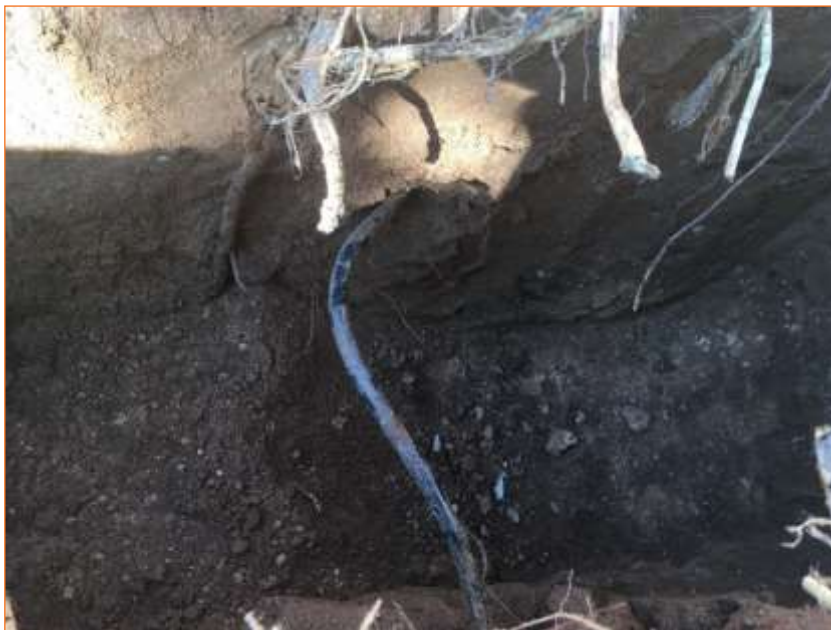
Foto 4. Vista de la cala 3 després de la realització dels treballs.

Cala 3: estava situada a l'acera sud a al mig del carrer del Monestir, quan el paviment d'aquest ja era fet amb panots (UE 5). Presentava unes mides de 1,50 m de llargària per 0,90 m d'ampla i baixava un metre de fondària des del nivell del carrer. En aquesta cala es va documentar els cables elèctrics de l'enllumenat públic els quals s'havien de substituir (veure foto núm. 4).

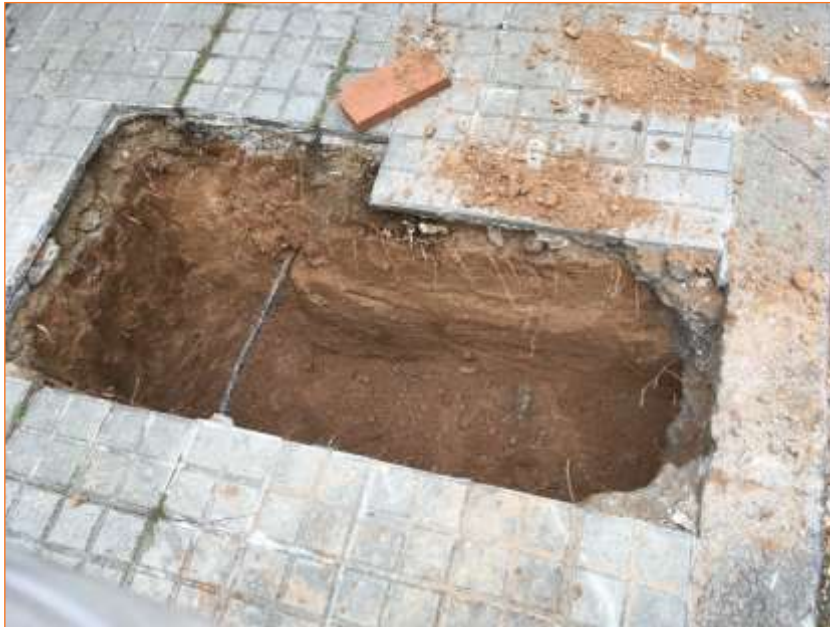
Foto 5. Vista de la cala 4 després de la realització dels treballs.

Cala 4: estava situada davant del núm. 3 del carrer del Monestir. Presentava unes mides de 1,50 m de llargària per 0,60 m d'ampla i baixava un metre de fondària des del nivell del carrer. En aquesta cala es van documentar els cables elèctrics de l'enllumenat públic els quals s'havien de substituir (veure foto núm. 5).

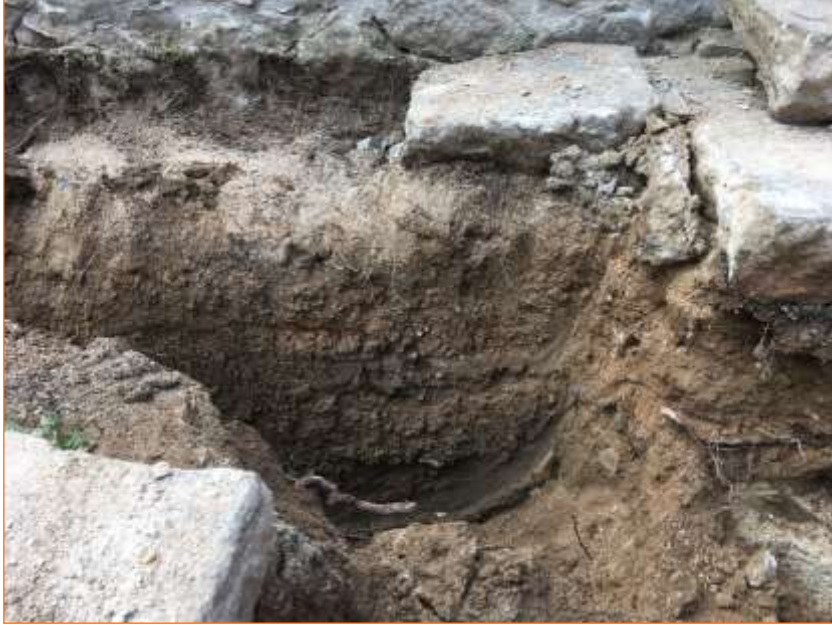
Foto 13. Vista de l'estratigrafia a la rasa de la plaça del Monestir, UE 1 i UE 2.

L'estratigrafia que es va registrar en aquesta rasa va ser força simple, en un primer moment hi havia el paviment de pedres (UE 1) i un nivell de recreixement (UE 2) compost per sauló i argila amb restes de material de construcció de les obres que s'ha dut a terme en la zona de la plaça del Monestir (veure foto núm. 13). En aquesta part del carrer es va detectar la presència de cables de mitja tensió i altres serveis en ús. Quan es va arribar a l'inici del carrer del Monestir es va documentar un pati subterrani que pertanyia a la casa que hi ha més al sud. Era una mena de paviment de formigó i amb un petit envà de maons i ciment (UE 8, UE 10 i UE 12). Aquestes estructures ja estaven seccionades i rebaixades durant la urbanització actual del carrer (veure fotos núm. 14 i 15).

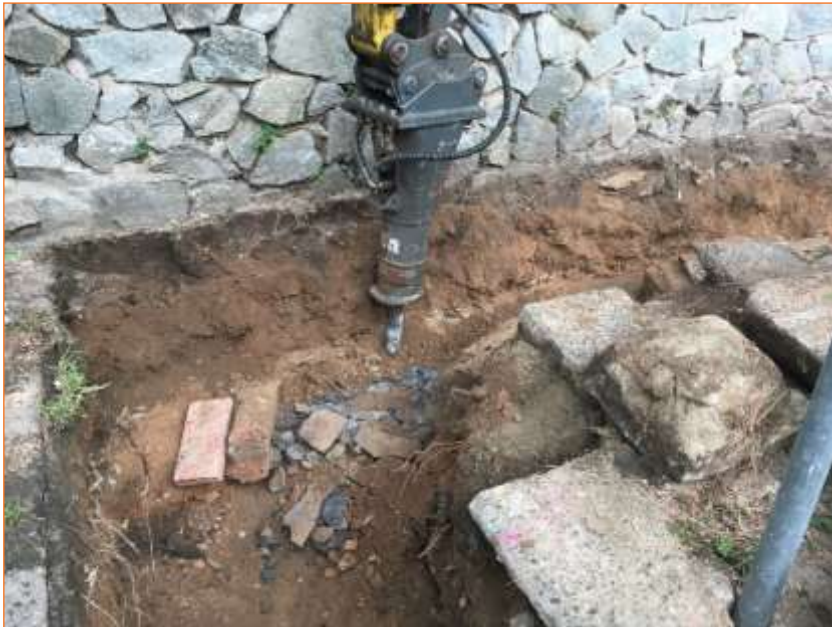
Foto 14. Vista del paviment de ciment contemporani, UE 8.

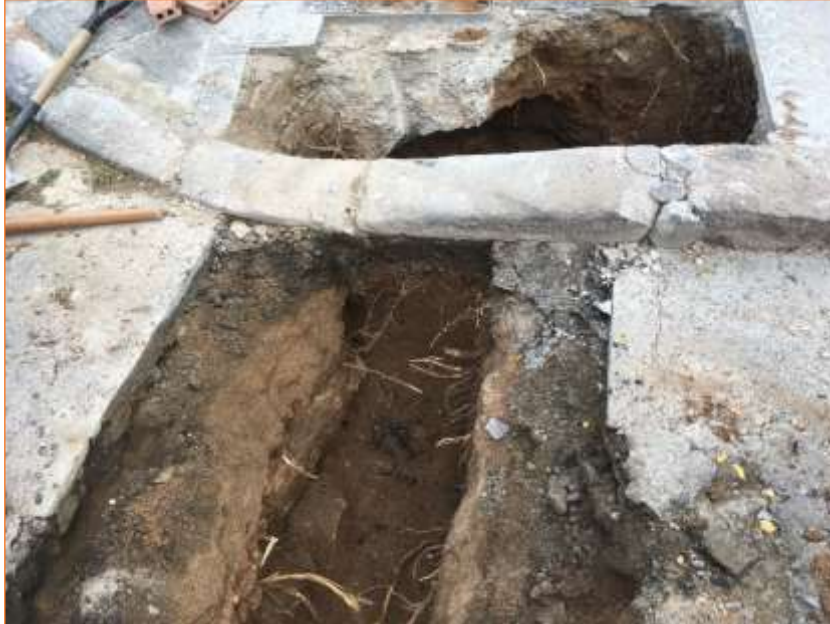
Foto 15. Vista del mur UE 12 a la rasa del carrer del Monestir.

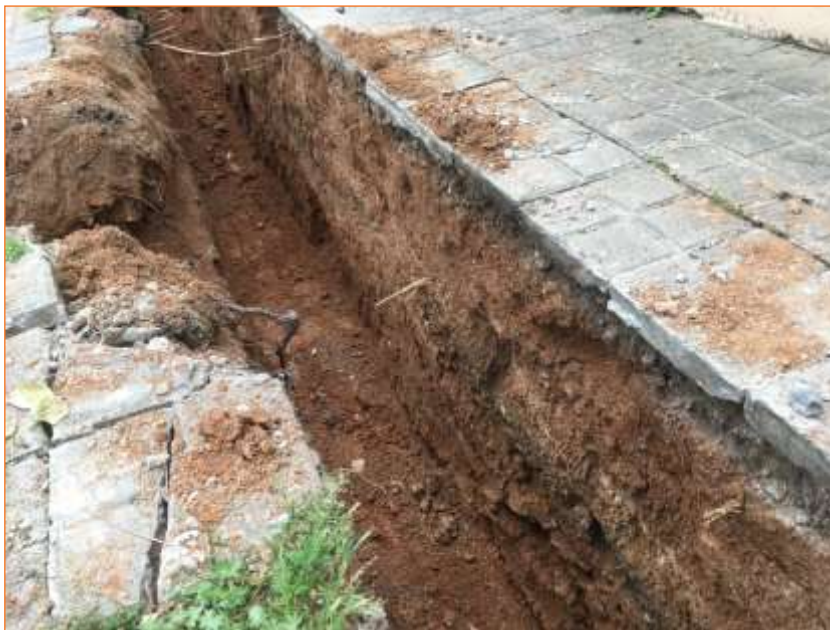
Foto 16. Vista de l'estratigrafia de la part dels panots del carrer del Monestir.

Després del tram de lloses de pedra el carrer estava pavimentat amb panots (UE 5) i sota hi havia un nivell d'argiles molt heterogènies de color vermell i taronja, en alguna zona hi havia bossades

de sauló pertanyent als antics serveis elèctrics que hi ha en aquesta part del carrer (veure foto núm. 16).

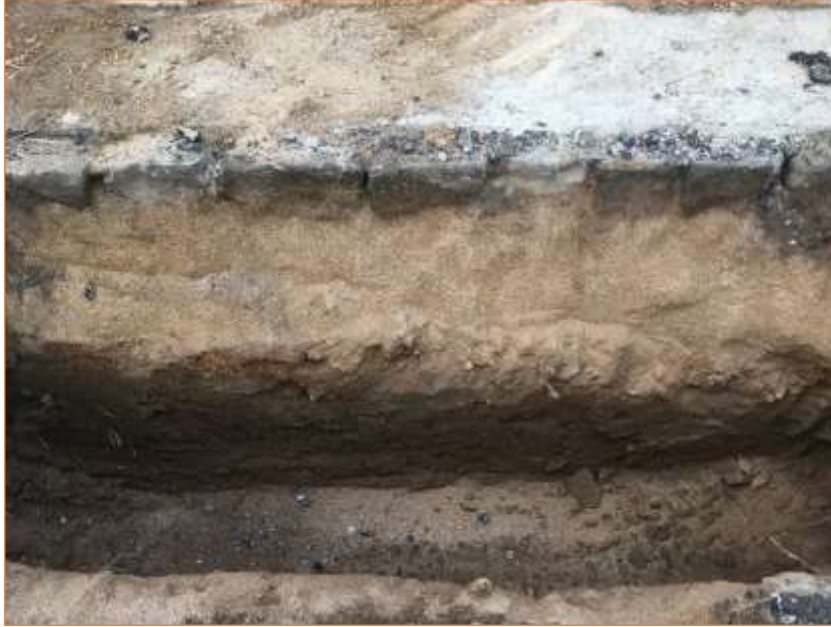
Foto 17. Vista l'estratigrafia (UE 7 i UE 19) al creuament del c. del Monestir.

Seguidament es va tornar a pavimentar tot el tram de carrer amb panots. El projecte de canvi d'enllumenat contemplava el creuament del carrer del Monestir, aquest es va fer a l'entrada de la plaça del Monestir. Per motius de trànsit es va haver de fer en cap de setmana. En un primer moment es va treure les llambordes que formaven la via urbana (UE 19), sota hi havia una capa de sauló i el nivell d'argiles (UE 7) ja documentat anteriorment en la rasa de la vorera. La rasa de creuament de carrer tenia una potència d'entre 1 m i 1,20 m a la part central. Un cop es van col·locar els dos tubs de PVC es va tornar a tapar la rasa i compactar la terra abans de posar-hi una capa d'asfalt (veure fotos núm. 17 i 18).

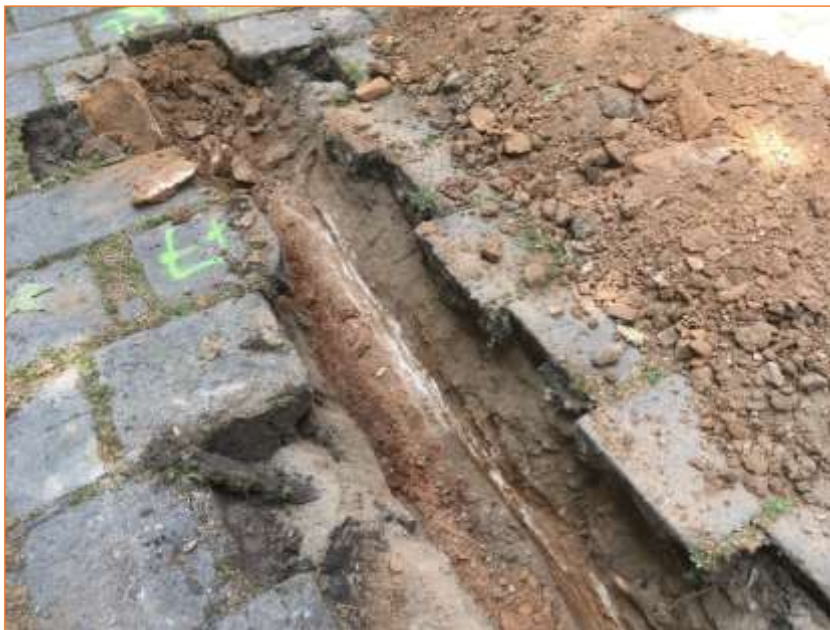
Foto 20. Vista de l'estratigrafia (UE 14) en la zona de la plaça del Monestir.

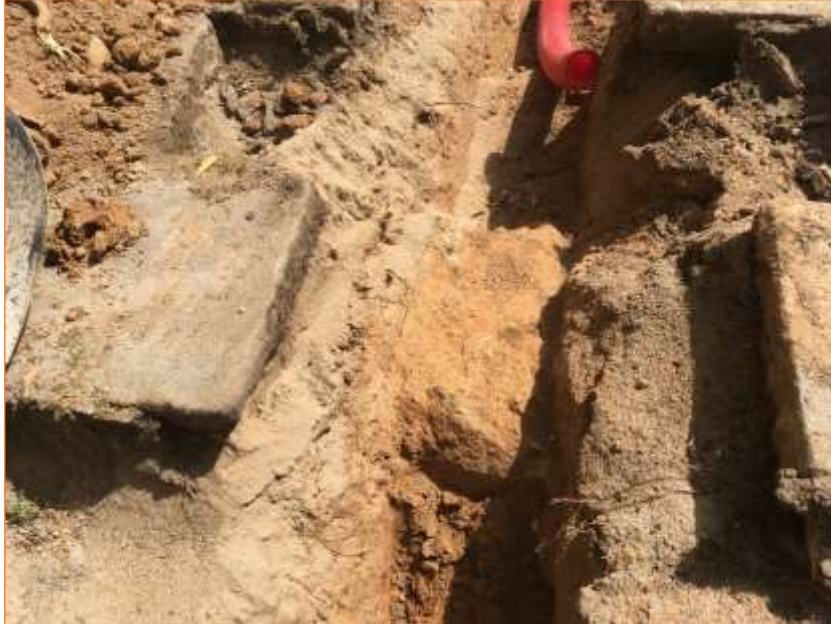
Foto 21. Vista del mur UE 15 al moment de la seva descoberta.

El mur (UE 15) estava bastit amb pedres desbastades i unides amb morter de calç de color taronja. Era un tram de més d'un metre en direcció nord-sud amb una certa tendència cap al nord-oest. Malgrat l'ampliació de la rasa i la documentació de més d'un metre del mur no es va poder atribuir-li una funció clara, podria ser alguna estructura vinculada a la zona d'horta del Monestir de Santa Maria de Pedralbes. Al no registrar-se cap element ceràmic associat directament a l'estructura no es va poder datar, només es va poder determinar la seva amortització posterior al segle XVIII, ja que es va veure com en aquest segle va haver-hi un arrasament general (UE 27) que va modificar tota la zona (veure foto núm. 23).

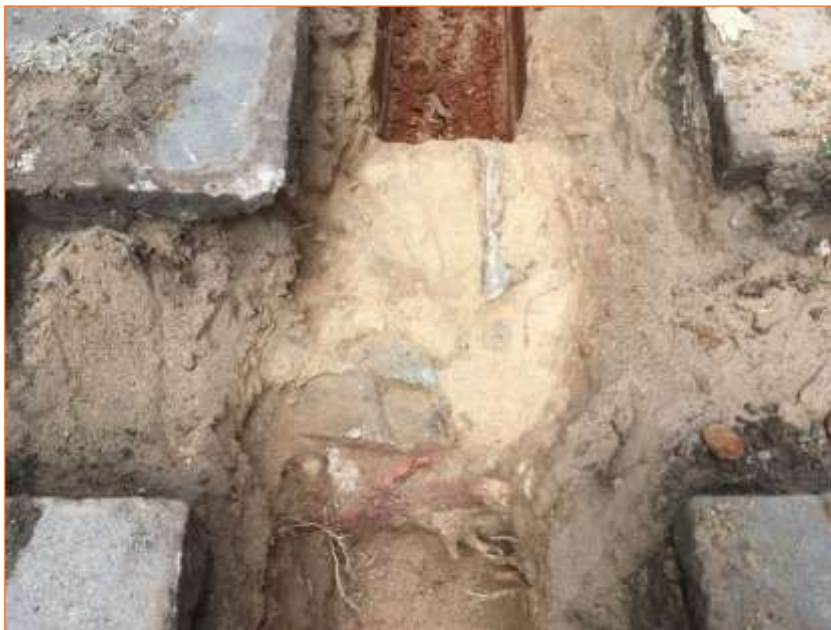
Foto 22. Vista del mur UE 17 al moment de la seva descoberta.

L'altre mur (UE 17), era bastit amb pedres desbastades i unides amb morter de calç de color groc. Estava en un estat de conservació molt precari i només es va poder documentar un petit tram de

l'estructura i l'empremta d'aquesta vers el nord. La seva funcionalitat seria la mateixa que en el mur anterior i es podria dir que es tractaria d'un mur d'alguna estructura agrícola desconeguda fins el moment (veure foto núm. 24).

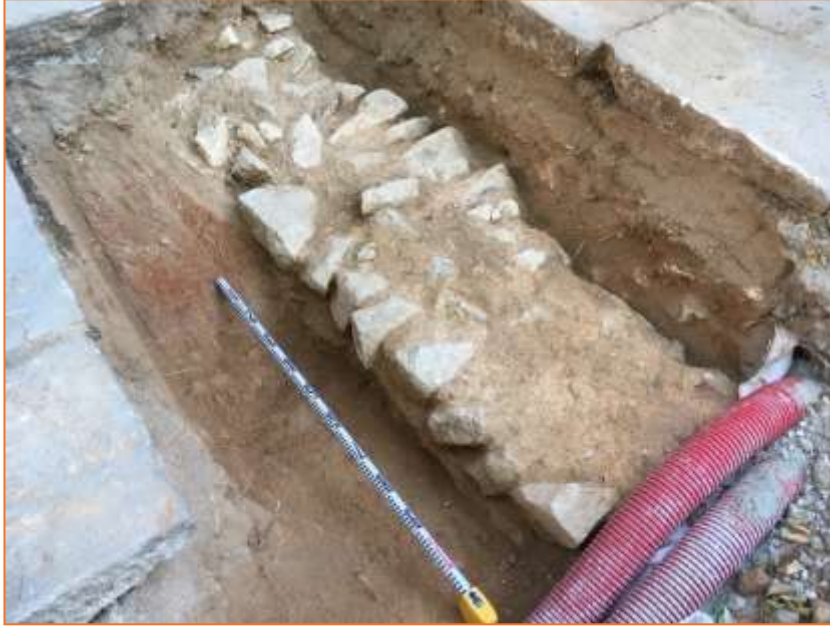
Foto 23. Vista del mur UE 15 després de les tasques d'excavació.

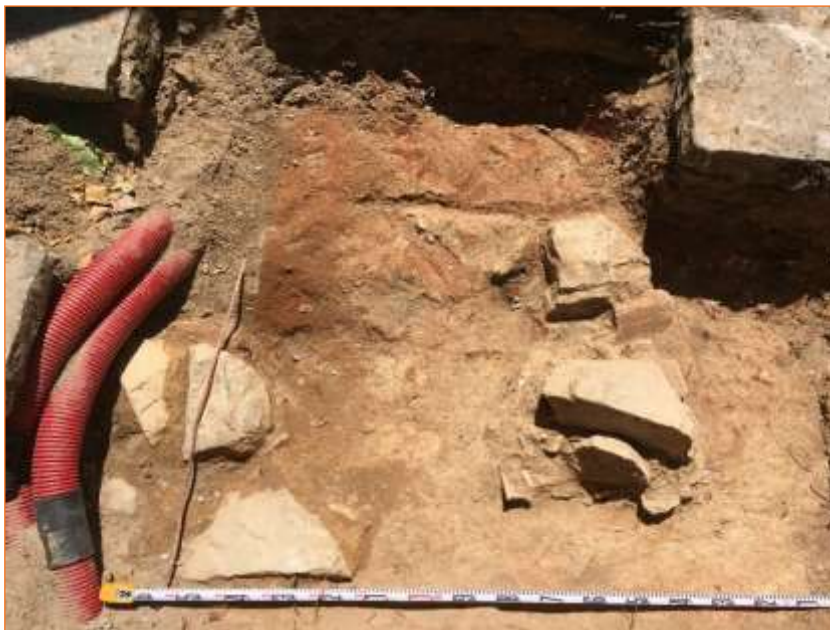
Foto 24. Vista del mur UE 17 després de les tasques d'excavació.

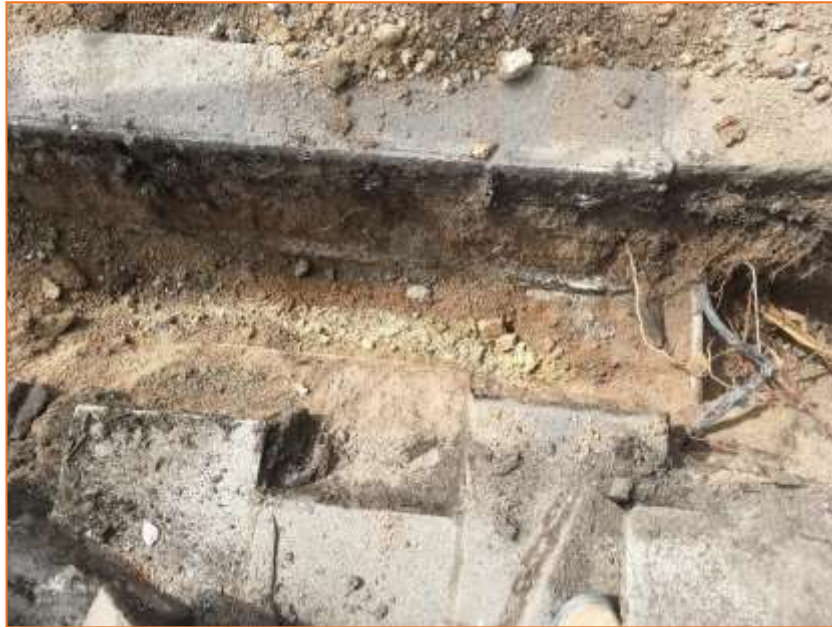
Foto 27. Vista de l'estratigrafia a la plaça UE 1 i UE 14.

Mentre s'esperava el dictamen de la Comissió de Patrimoni es va continuar amb l'obertura de les rases projectades. Es va obrir un altre pas de carrer per continuar l'allargament de la xarxa elèctrica a la part interior de la plaça (veure foto núm. 25). Aquest creuament de carrer es va fer a l'angle nord-est. Un cop realitzat es va començar a obrir una rasa perimetral a la plaça en les bandes nord, est i oest (veure foto núm. 26). El resultat del control arqueològic de les rases realitzades dins de la plaça va resultar ser negatiu ja que immediatament sota del paviment i la seva preparació (UE 1) va aflorar el terreny natural (UE 14): sauló disgregat molt compacte i endurit (veure foto núm. 27).

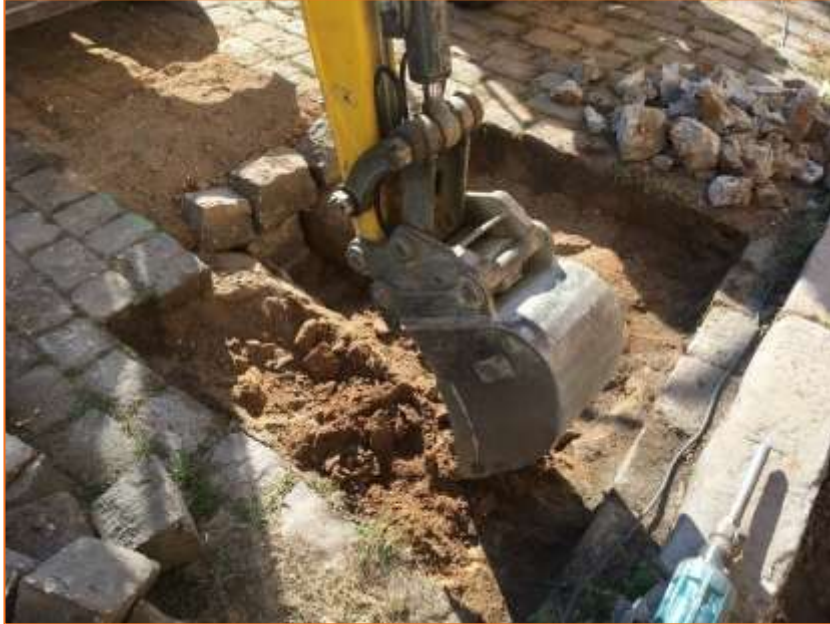
En la rasa i pericó que estava més a l'oest, a tocar de l'edifici de l'església del Monestir de Santa Maria de Pedralbes (UE 21) datada del segle XIV, es va documentar part de la seva banqueta de fonamentació (UE 22) i un possible mur indeterminat (UE 25). Per tal de poder finalitzar el projecte d'obra, es va demanar el reblliment de les estructures amb caràcter indefinit ja que els tubs de conducció elèctrica no les afectaven. Després d'una visita dels tècnics del Servei d'Arqueologia de la Generalitat de Catalunya i de l'Ajuntament de Barcelona es va decidir ampliar la rasa més de mig metre a banda i banda a fi de recollir el màxim d'informació d'aquestes dues estructures (veure foto núm. 31).

Foto 31. Vista l'ampliació de la zona davant l'església de Sta. M. de Pedralbes.

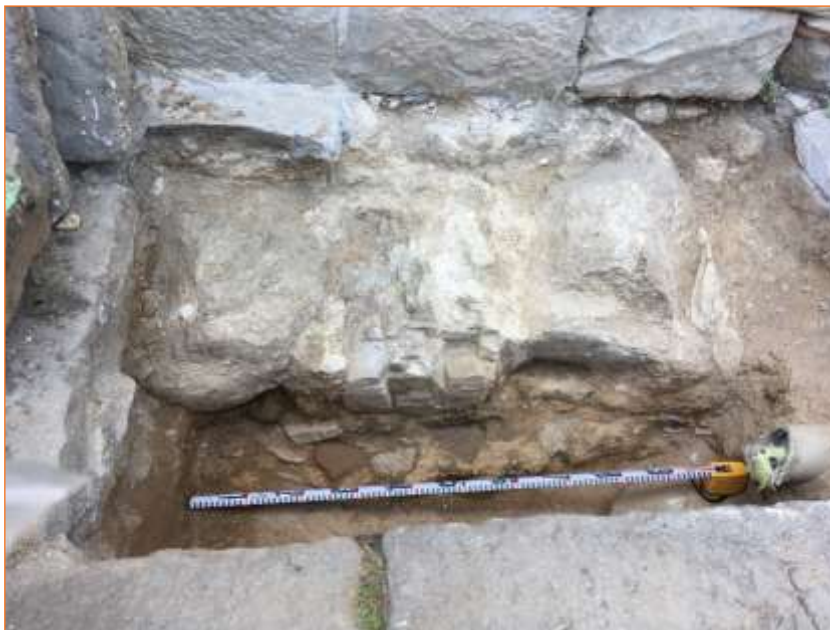
Un cop feta aquesta ampliació es va poder documentar parcialment aquests dos elements: La banqueta de fonamentació (UE 22) del mur oriental de l'església Santa Maria de Pedralbes, la qual estava construïda amb pedres de grans dimensions unides amb morter de calç blanc i una petita capa de morter amb pedres i maons a la part inferior, on s'assentava directament al terreny geològic. No es va recollir cap fragment de ceràmica que ens permetés datar-la directament però correspondria en el moment de construcció de l'església, al segle XIV (veure foto núm. 32).

Foto 32. Vista de la fonamentació UE 22 després de les tasques d'excavació.

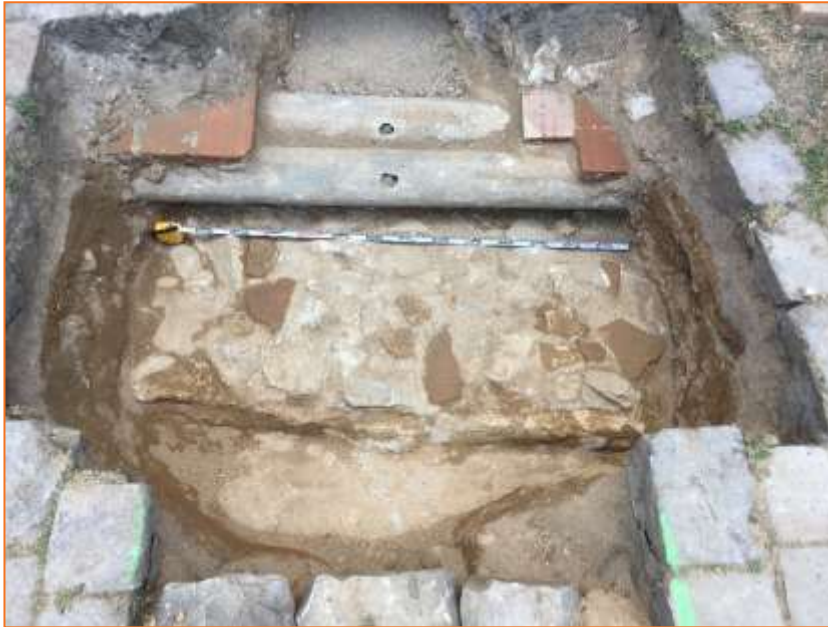
La darrera estructura documentada era la UE 25, un possible mur bastit amb pedres de mida mitjana i petites amb fragments de maons units amb morter de calç de color blanc, presentava una direcció en paral·lel a la paret de l'església tot i que semblava que anava una mica esbiaixat cap al nord-est. El problema d'aquesta estructura era que a banda i banda del mur hi ha dos serveis actuals en ús; per un cantó a l'oest està tallat per una canalització de serveis elèctrics i a l'est per un col·lector d'aigües residuals (UE 4). Com en l'anterior estructura no es va recollir cap element ceràmic associat per la seva ubicació cronològica, però la seva situació i tècnica constructiva la posarien en relació a l'edifici de l'església, a l'època medieval (veure foto núm. 33).

Foto 33. Vista del mur UE 25 després de les tasques d'excavació.

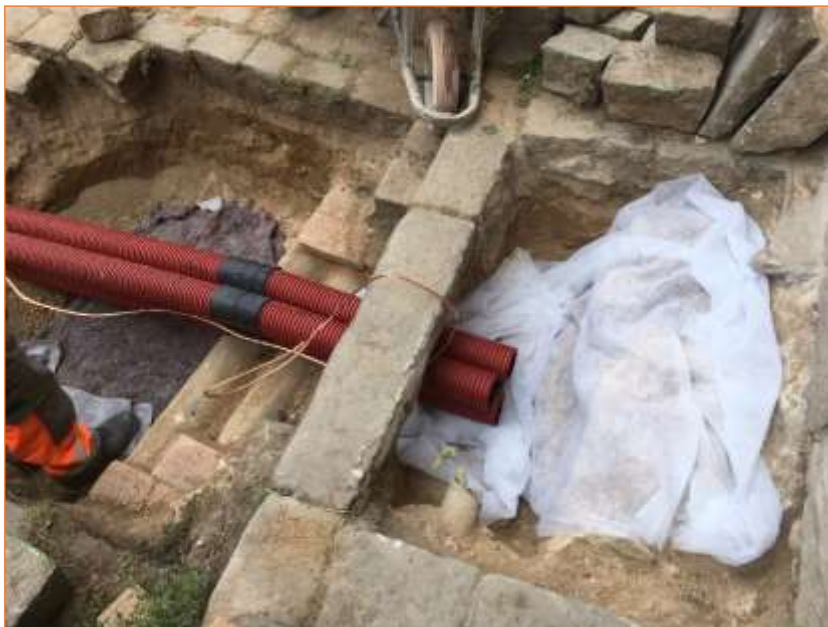
Foto 34. Vista de les UE 22 i UE 25 després de tapar-les amb geotèxtil.

Les dues estructures es van documentar i topografiar. Una vegada es va registrar, es van tapar amb geotèxtil (veure foto núm. 34). L'administració pertinent va donar el permís al seu rebliment indefinit. Per aquesta raó es va continuar amb la instal·lació dels tubs de PVC per seguidament cobrir-ho amb terra i llambordes o lloses de pedra que s'havien tret prèviament (veure fotos núm. 35 i 36).
