In tervenció arqueològica al carrer de Bellesguard, 22 -30, carrer d'Isaac Newton, 2-6. Universitat Abat Oliba. Districte de Sarrià-Sant Gervasi. Codi 060/21

(Barcelona, Barcelonès)
Juny-setembre de 2021

Documentació fotogràfica

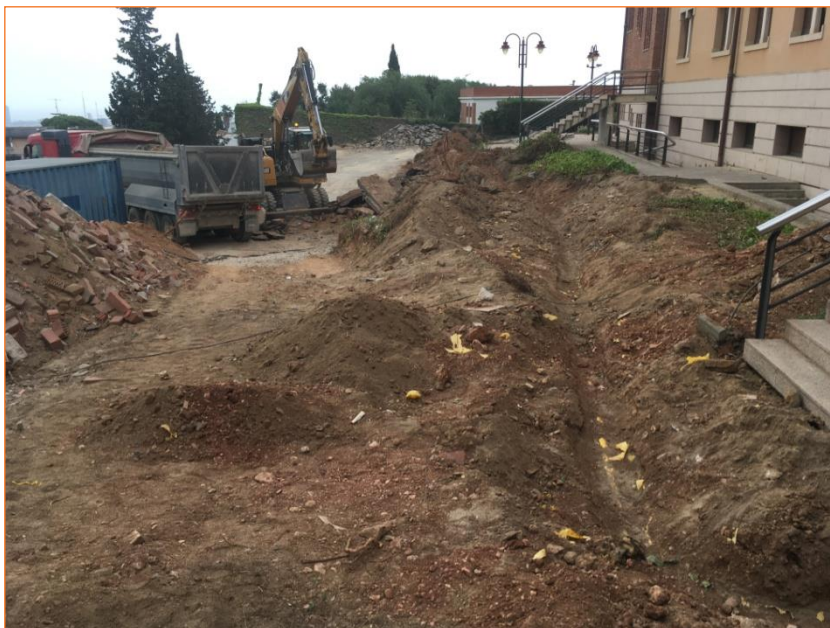
Un cop es va treure l'asfalt i la part de jardí es va veure els diferents serveis que estaven en ús fins a les hores (UE 4), es a dir: els diferents sistemes de reg del mateix jardí, els tubs de conducció de cables elèctrics i especialment d'un tub de gas que anava en paral·lel al llarg de la façana est de l'actual immoble (veure foto núm. 8). Per motius de seguretat es va haver de deixar el tub de

Foto 8. Vista del tub de gas (UE 4) i del nivell superficial (UE 1).

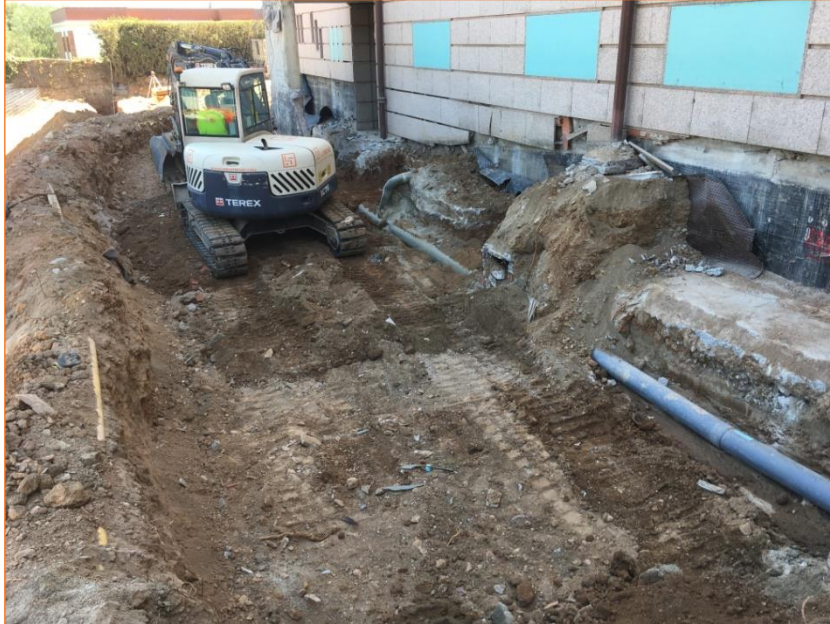
gas mentre es continuaven les tasques d'extracció dels elements arquitectònics que estaven vinculats a l'edifici existent de la universitat, com eren les rampes d'accés i escales a les dependències orientals de la universitat (veure foto núm. 9).

Foto 9. Vista dels treballs d'excavació al llarg de la façana est de l'edifici

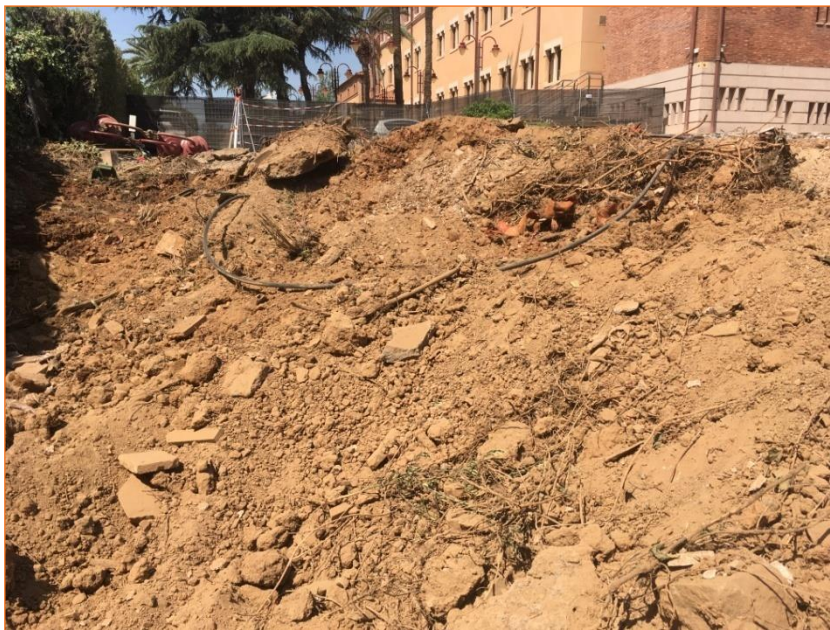
L'objectiu dels primers rebaixos era fer una plataforma on poder realitzar els diferents treballs de construcció del muret guia de la pantalla perimetral. Aquesta plataforma estava situada a la cota 174,10 m snm. La realització de la zona de treball implicava el rebaix de gairebé tota l'àrea afectada excepte al cantó sud-est on el pendent del terreny i la situació de la part no asfaltada del carrer de Jaume Càncer ja estava per sota de la cota d'aquesta plataforma de treball. És en aquest punt on es van documentar una major potència del nivell superficial (UE 1) on hi havia una concentració de runa de les obres de l'edifici actual i nombroses restes vegetals procedents del treballs de poda i manteniment dels jardins (veure foto núm. 10).

Foto 10. Vista del nivell UE 1 a la banda sud-est

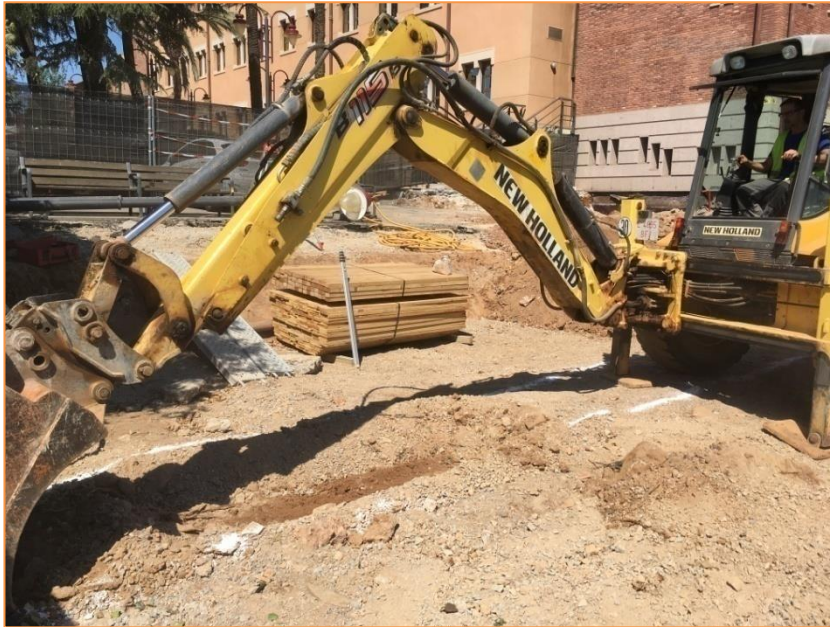
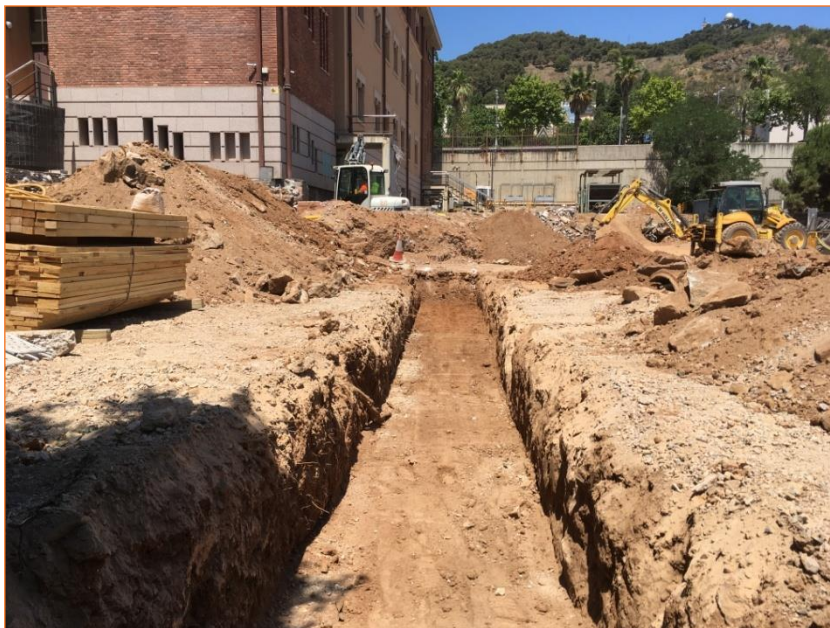
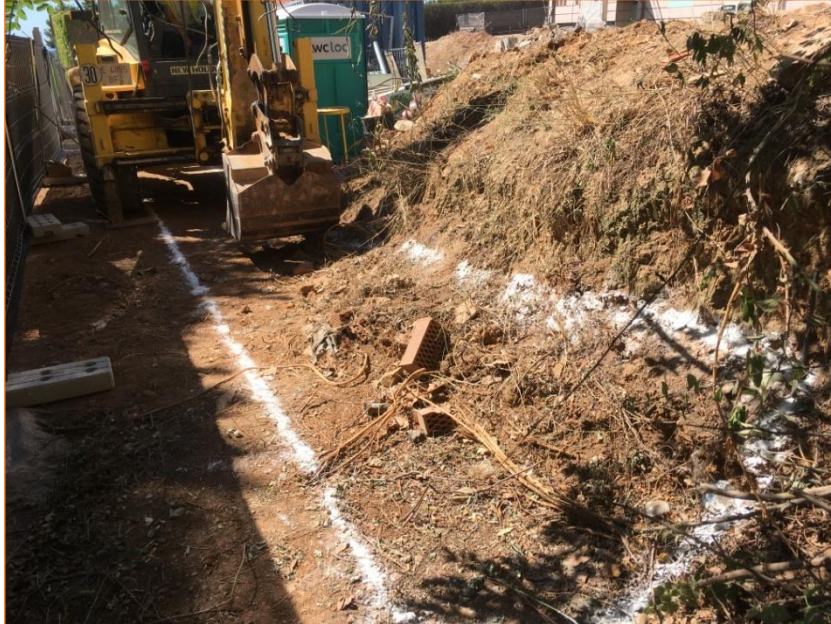
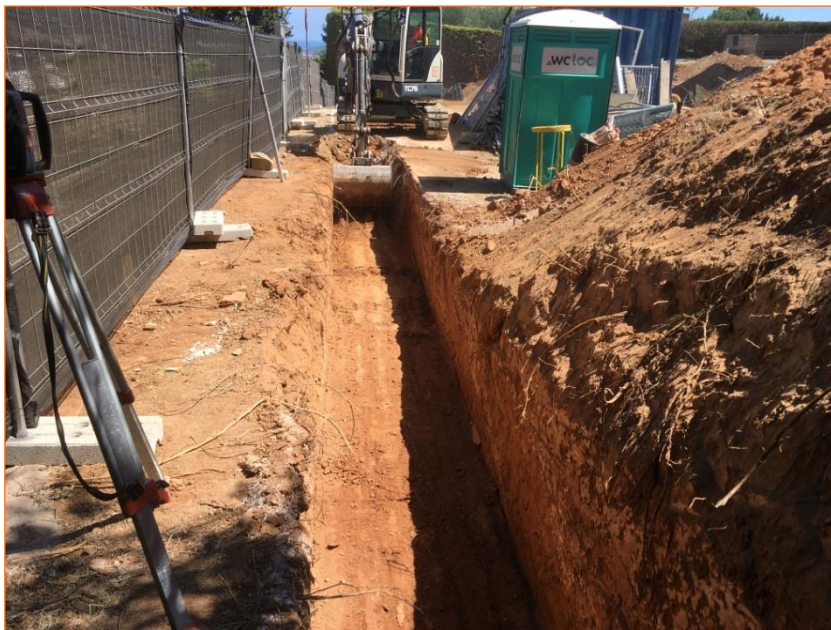
El projecte constructiu planificava la realització dels diferents trams del muret guia per la construcció de la pantalla perimetral de contenció de terres. La realització d'aquests murs guies implicava el rebaix afegit d'una rasa a tot el perímetre de l'obra de més d'un metre d'ample, una llargària de més de 62 m al cantó est i de 23 m al sud (veure fotos núm. 11, 12, 13 i 14).

Foto 11. Vista de l'inici d'excavació del muret guia a la banda oest.

Foto 12. Vista del primer tram del muret guia a la banda oest.

Foto 13. Vista de l'inici d'excavació del muret guia a la banda est.

Foto 14. Vista del primer tram del muret guia a la banda est.

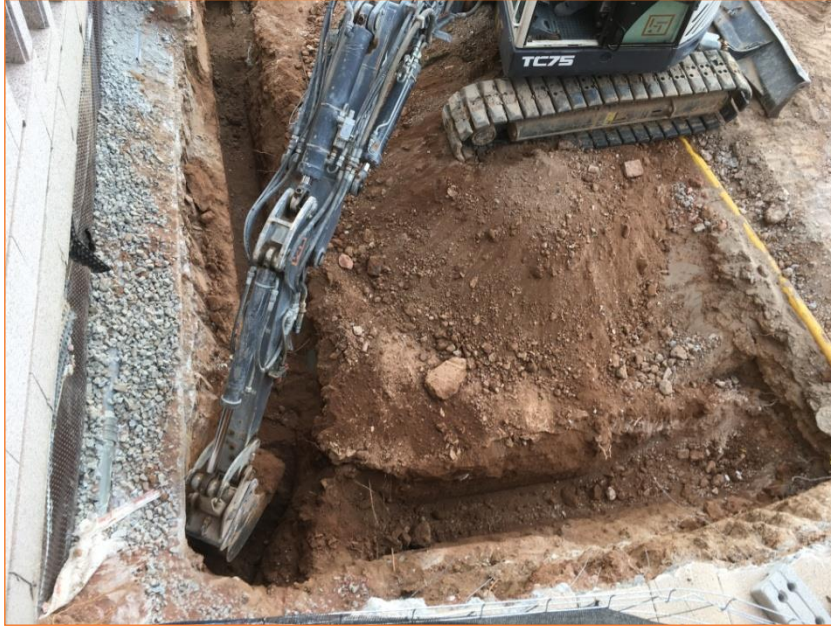
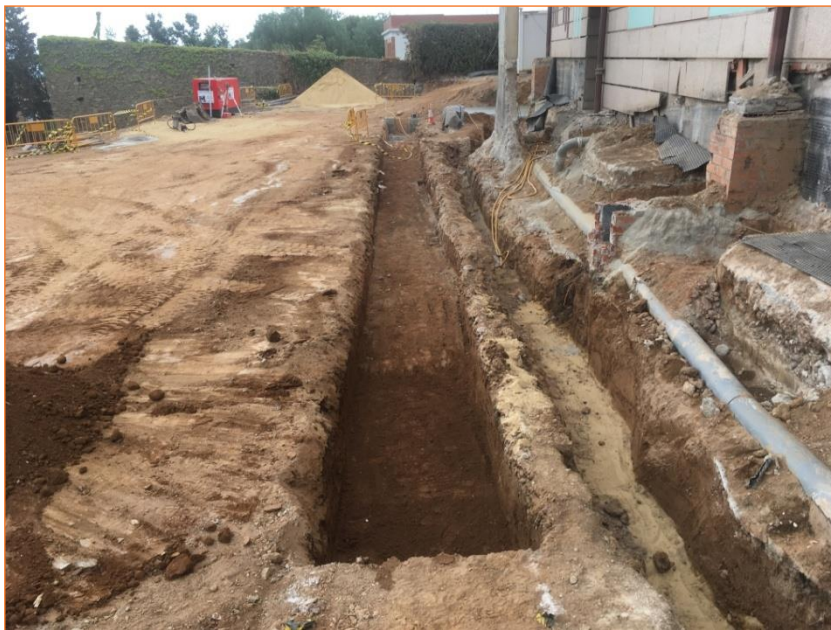
Paral·lelament a la construcció del muret guia, en el tram oest es va haver de fer una rasa per la col·locació del nou servei de gas que permetés l'eliminació del tub ja existent i que impedia la continuació del muret guia en aquesta banda. La nova rasa de col·locació del tub del gas baixava una 40 cm de la cota de treball (174,10 m snm), tenia una amplada de 40 cm i una llargada variable ja que anava resseguint l'extrem sud de l'edifici i tota la façana est de la universitat (veure fotos núm. 15 i 16).

Foto 15. Vista de la rasa per la instal·lació del nou serveis de gas

Foto 16. Vista de la rasa del muret guia i del nou servei de gas.

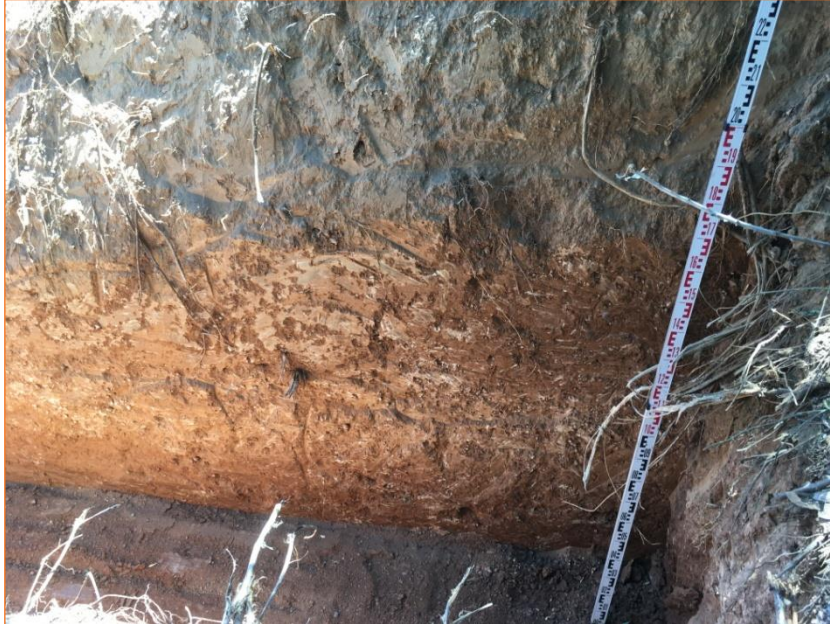
Els trams de pantalles de la part est tenien una fondària superior perquè el nivell de pas era inferior (173,79) i era on estava projectada l'entrada a l'aparcament subterrani. Per aquest motiu els rebaixos de fonamentació es van fer en tres nivells diferents i la potència de les pantalles era superior (veure foto núm. 17).

Foto 17. Vista de l'estratigrafia al tall de la rasa del mur guia de la banda est.

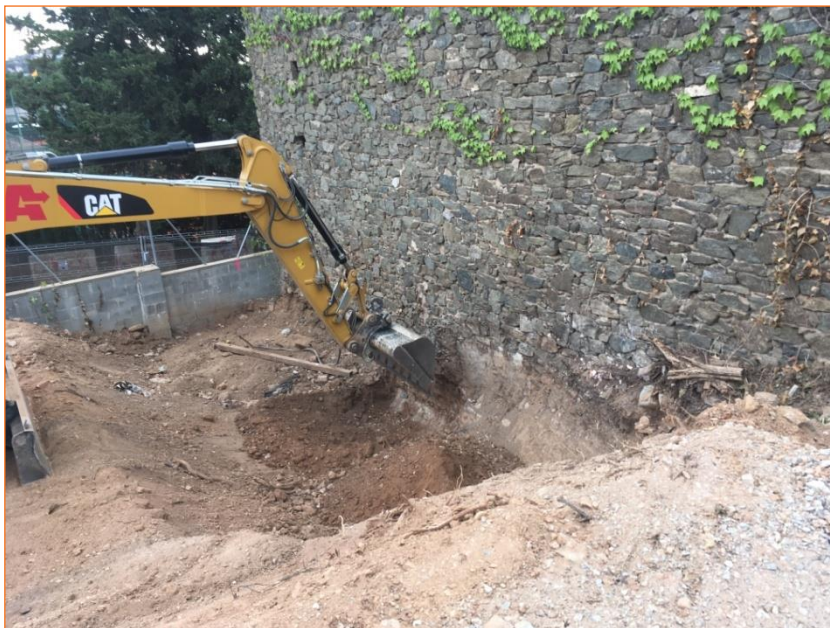
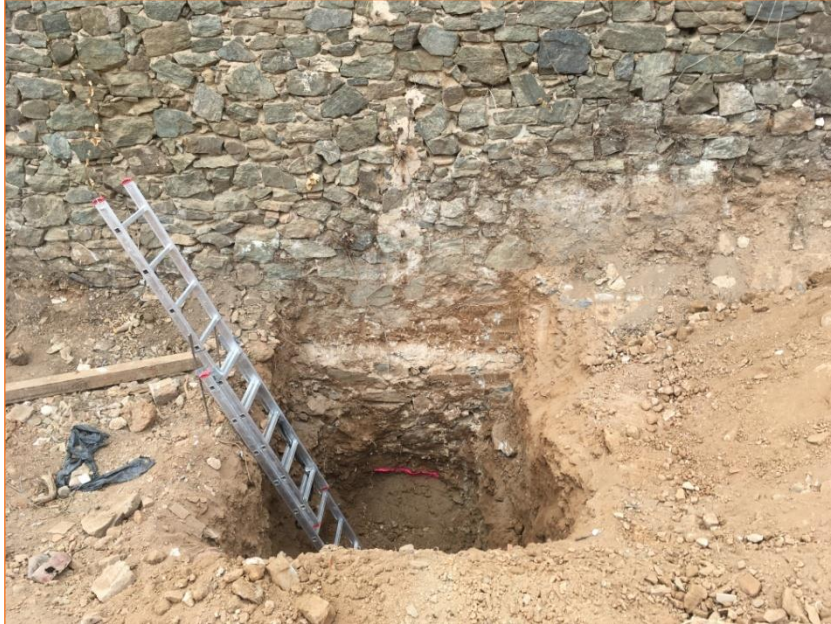
La pantalla sud anava paral·lela al mur de façana de la finca meridional (UE 7), per aquest motiu es va fer una cala de sondeig per documentar la fonamentació d'aquest mur. El sondatge tenia una planta quadrada amb unes mides d'un metre i mig a cada banda i va baixar fins a trobar la cota final de fonamentació del mur, a 169,40. Un cop realitzada aquesta cala de sondeig es va documentar i tornar a omplir amb la terra que s'havia extret prèviament. (veure fotos núm. 18 i 19).

Foto 18. Vista inicial del sondeig al costat del mur UE 7.

Foto 19. Vista final del sondeig per veure la fonamentació del mur UE 7.

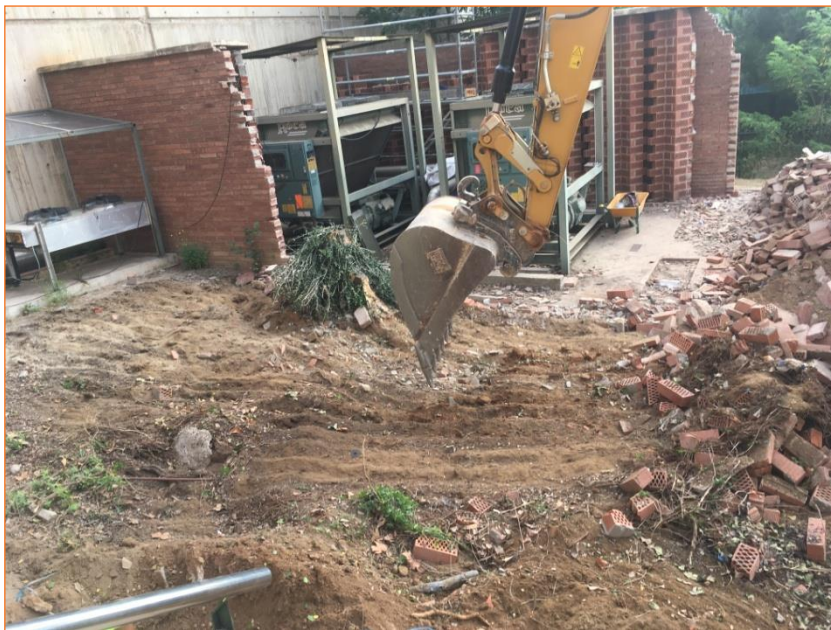
A la banda nord es va haver de desmuntar i reubicar tota la maquinaria d'aire condicionat i refrigeració de l'edifici i desviar el punt de connexió del gas per poder-se fer el muret guia de la pantalla. Un cop es va desmantellar aquests serveis es va procedir a la construcció d'aquest muret. (veure foto núm. 20).

Foto 20. Vista dels treballs d'excavació a la banda nord.

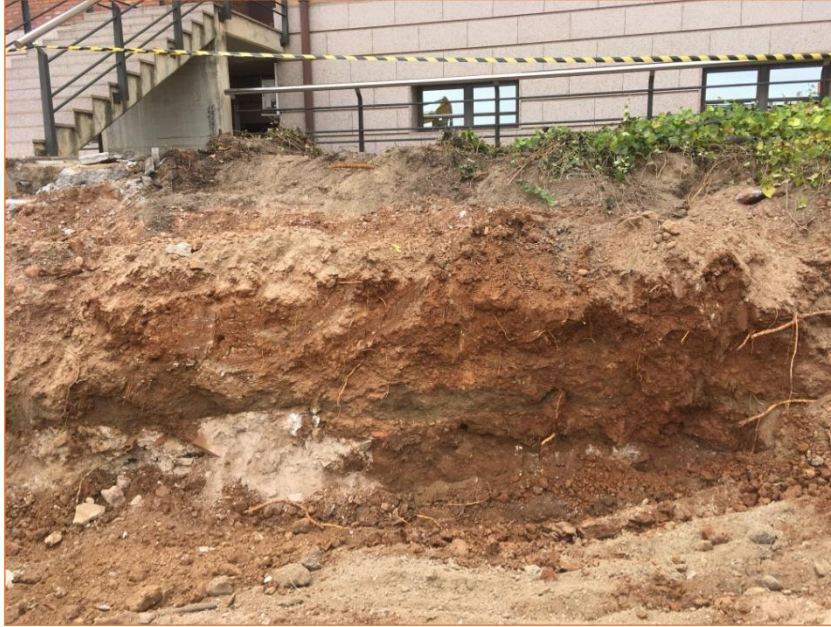
Els treballs de control arqueològic dels les excavacions de terres va donar una documentació similar, la capa R de l'informe era per nosaltres la UE 1: un nivell d'argiles i graves amb nombroses bossades de runa procedents de les obres que a finals de segle XX es van realitzar per construir l'actual edifici de la Universitat Abat Oliba. En les àrees d'esbarjo on hi havia zones verdes aquesta capa superficial també contenien restes vegetals com bossades de terres molt orgàniques o romanalles de flors i plantes (veure foto núm. 21).

Foto 21. Vista del nivell superficial UE 1 i de l'estrat UE 5.

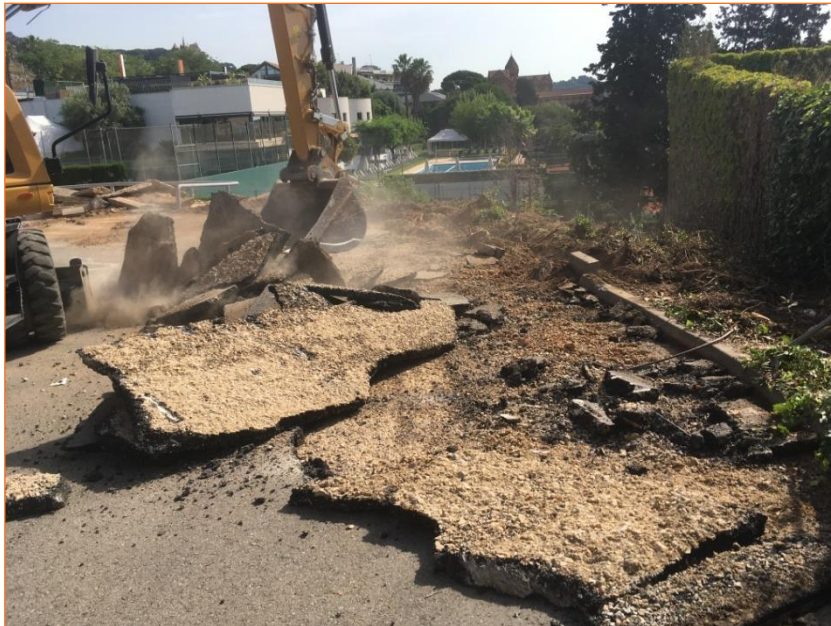
A la zona d'aparcament hi havia el paviment de ciment i asfalt (UE 2) (veure foto núm. 22), amb una potència variable que anava dels 10 cm als 20 cm i que cobria l'estrat següent, la UE 5, format per argiles de color marró clar i que es va identificar amb el nom de capa A en l'informe geològic. Aquest nivell era el primer estrat potencialment arqueològic on es podrien localitzar les possibles restes històriques. Aquest nivell es va excavar en els rebaixos per la construcció de la plataforma de treball i en alguna zona on es va fer la rasa de fonamentació del muret guia de les pantalles. En les excavacions generals de tot el solar es va acabar de documentar i esgotar. En cap moment de la seva exhumació es va registrar cap element arqueològic que permetés la confirmació d'estratigrafia arqueològica i la presència de jaciment arqueològic.

Foto 22. Vista de la capa d'asfalt UE 2.

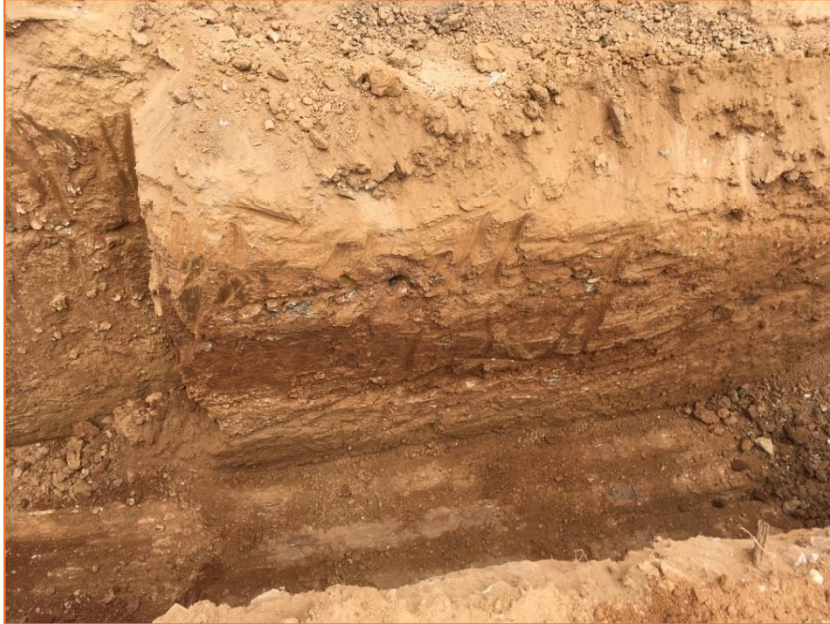
Un cop excavat l'estrat UE 5, es va poder documentar l'existència d'un nivell d'argiles amb afloraments de carbonatacions càlciques (UE 6) (veure foto núm. 23). La UE 6, en l'informe geològic es va identificar com a capa B¹², es va documentar en els rebaixos generals de tota la zona que es van dur a terme un cop es va construir la pantalla de contenció de terres perimetral, a principis del mes de setembre. (veure fotos núm. 24, 25 i 26). Aquest nivell es va identificar com a terreny natural on l'activitat humana no ha existit mai i com a conseqüència el seguiment arqueològic ja no tenia sentit. Els treballs de control arqueològic es van finalitzar el dia 15 de setembre de 2021.

Foto 23. Vista dels nivells UE 1, UE 5 i UE 6

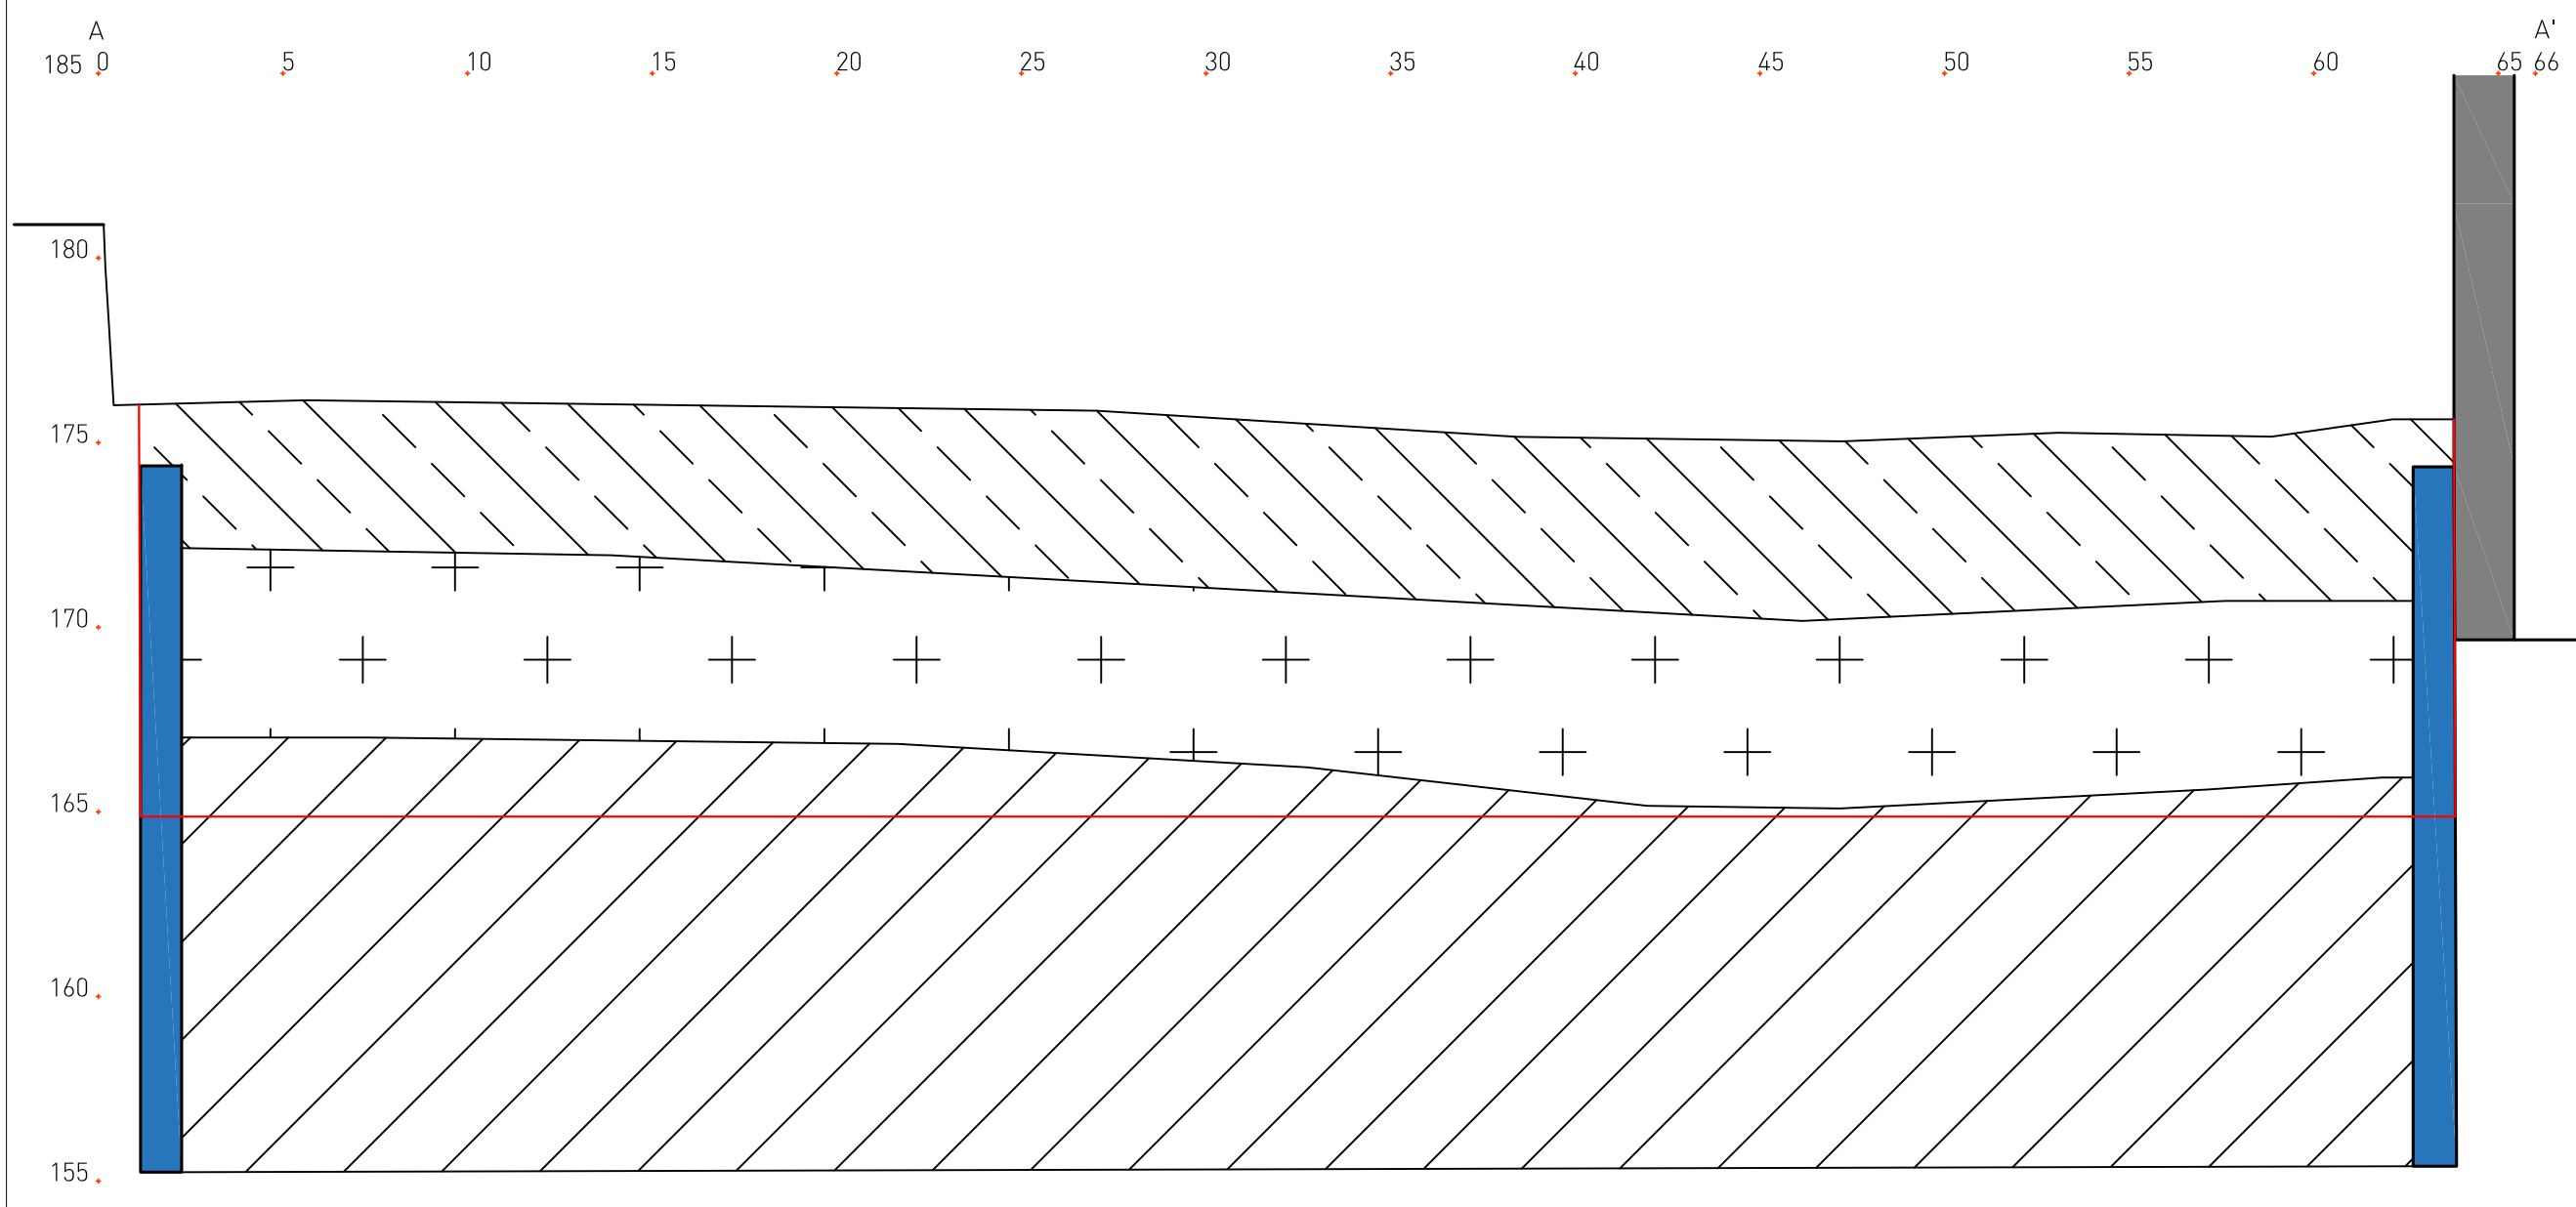
- Estructures en secció
- Runa nivell superficial. UE 1
- Argiles i llims. UE 5
- Substrat geològic UE 6
- Límit control arqueològic
- Pantalles
