Memòria de la intervenció arqueològica al carrer de la Mare de Déu de Port, 56-68 (Barcelona)

CODI D'INTERVENCIÓ 054/21: 25 de maig a 3 de juny de 2021

PROMOTOR: CITELUM IBERICA S.A.

REALITZACIÓ: Arqueòlegs.cat

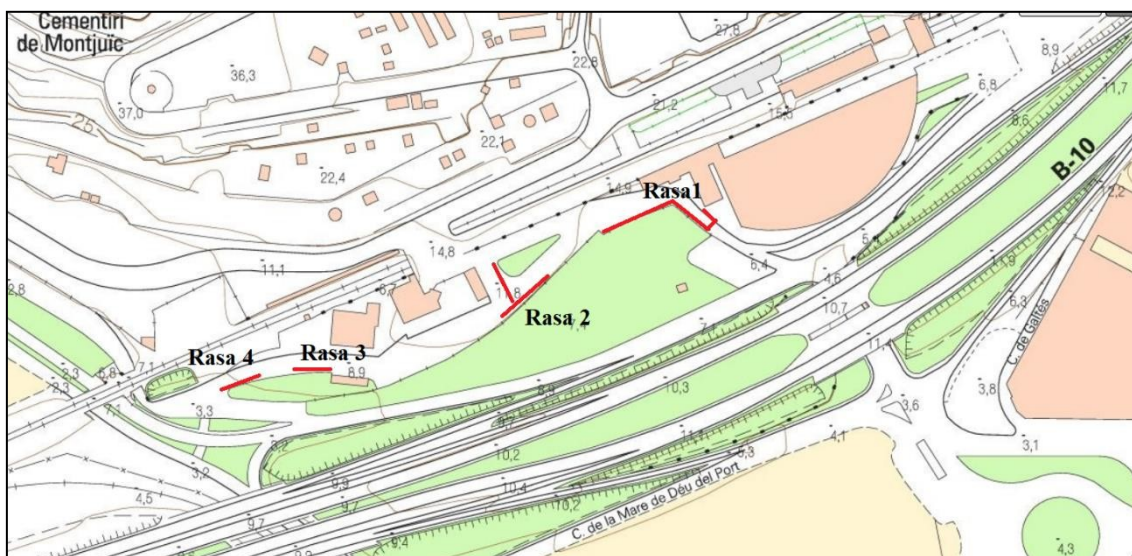
Fig. 4: Posició de les quatre rases.

El control arqueològic de les tasques de rebaix de terres per a la renovació del cablejat de l'enllumenat públic en el carrer Mare de Déu de Port, 56-58, es duagué a terme entre els dies 25 de maig i 3 de juny. La tasca fonamental consistí a controlar la realització de les rases per a la instal·lació del cablejat. En concret, es dugueren a terme quatre rases dins de les instal·lacions del cementiri de Montjuïc: la primera i més extensa es realitzà a l'accés principal del cementiri, abastant una extensió d'uns 45 m. resseguint la vorera est i amb un ramal que travessaria el carrer per estendre's uns 12 metres per la vorera oest. La segona rasa se situaria continuant direcció al cementiri, al costat sud d'una rotonda que permet el gir de l'autobús que comunica amb el cementiri. Amb una extensió d'uns 30 metres i un brançal direcció nord d'uns 23 m. La Rasa 3 se situaria passada la capella del cementiri, al costat de la sala del crematori, amb una extensió d'uns 18 m. Finalment, la darrera rasa, o Rasa 4, es trobaria a un dels accessos secundaris del cementiri, seguint el carrer a on se situa l'esmentat crematori direcció cap a la ronda Litoral. Tindria una extensió d'uns 23 m. Les rases foren realitzades mitjançant l'ús de dues màquines retroexcavadores i amb mitjans mecànics; per una banda, un martell neumàtic per picar el paviment actual i el planxé de formigó en el qual està basat i, segonament, una pala plana sense pues de 20 cm d'amplada. Per norma general, les rases presentaven unes dimensions de 40 cm d'amplada i 60 cm de fons, amb algunes excepcions, com veurem.

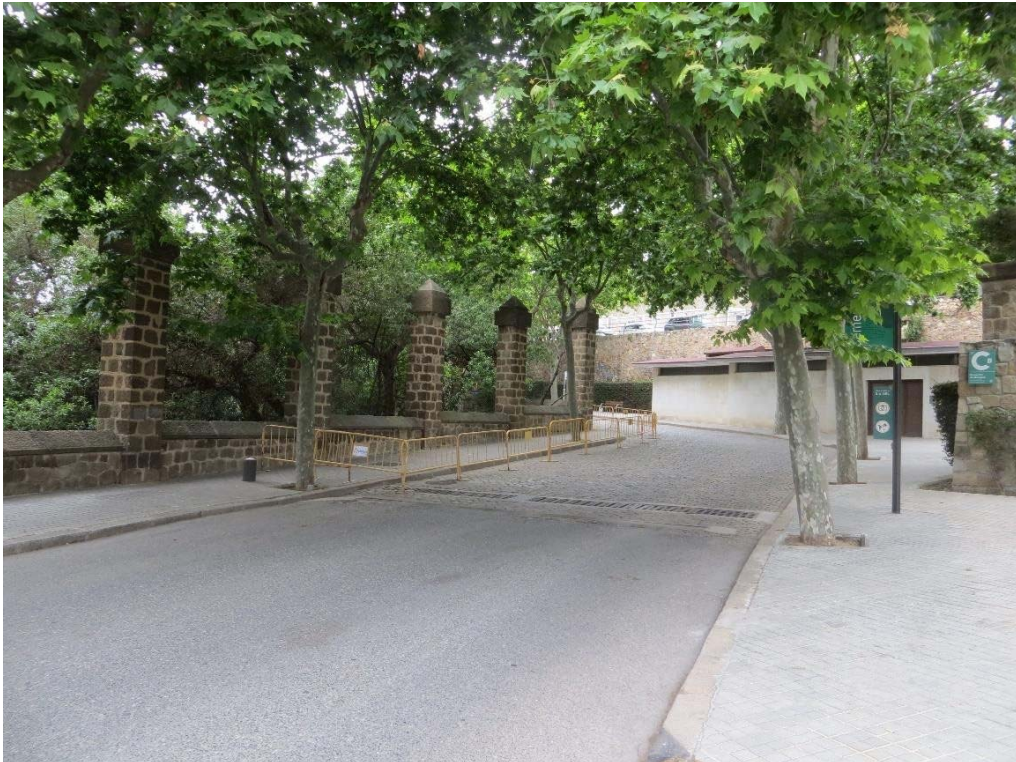
Fig. 5: Zona d'obertura de la Rasa 1 a l'accés principal del cementiri.

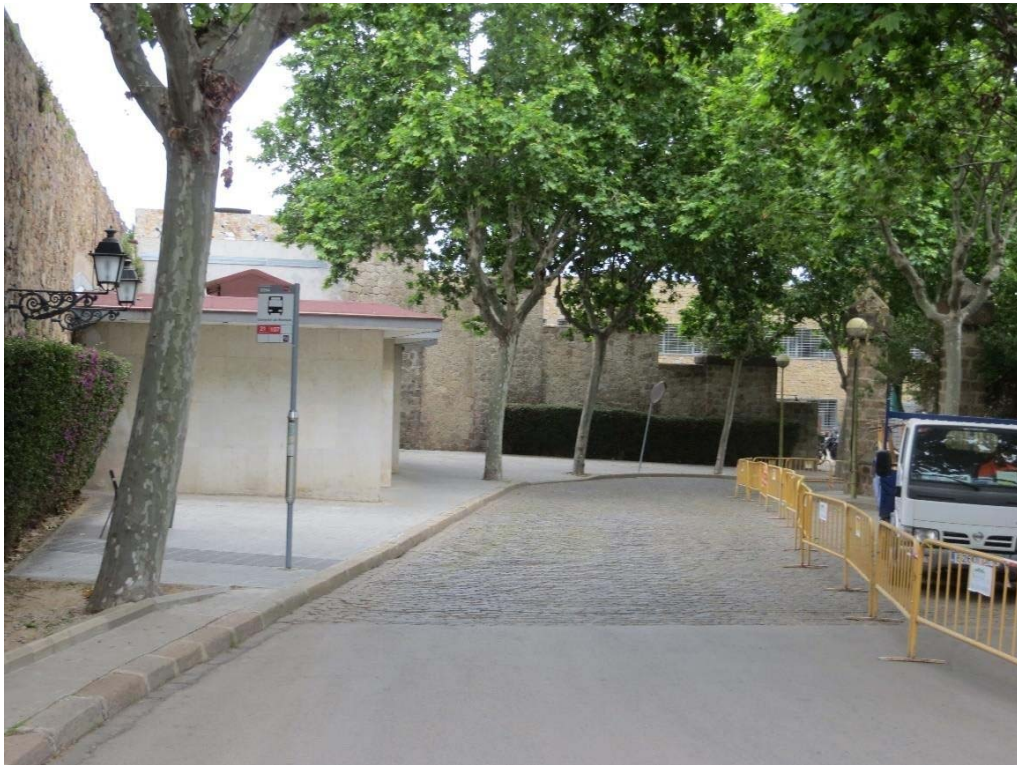
Fig. 6: Zona d'obertura de la Rasa 1 al tram mig del carrer del Cementiri.

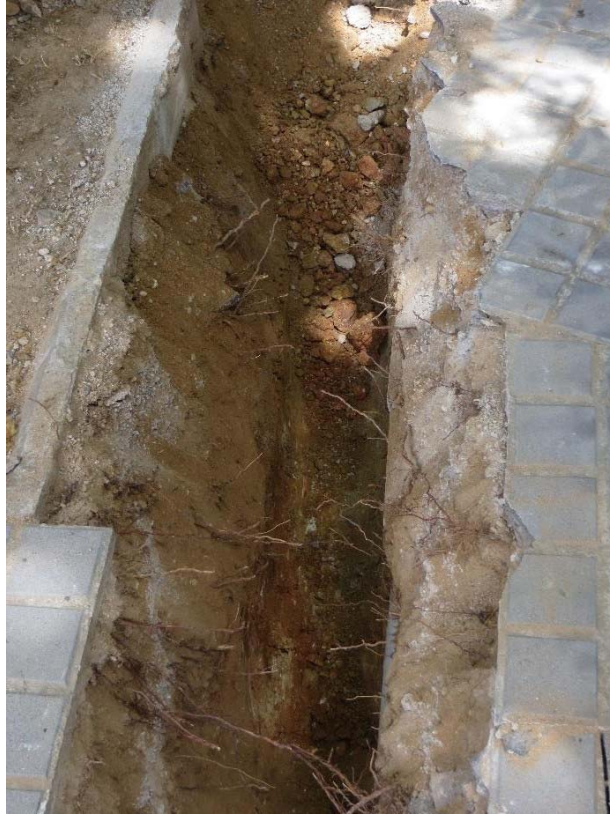
La rasa presentava unes dimensions de 40 cm d'ample per uns 60 cm de fons en la major part del seu recorregut. L'estratigrafia documentada fou prou similar al llarg de tot el recorregut. Així, el primer nivell seria el de la pròpia vorera, feta amb rajols de 20x20 cm i amb una potència de 5 cm (UE 101), per sota de la qual hi hauria una capa de 2-3 cm de ciment pobre (UE 102) i un planxé de formigó d'uns 20 cm de gruix (UE 103). Per sota d'aquest planxé es trobaria un nivell de rebliment de terres poc compactades amb presència de runa d'uns 20-25 cm de potència (UE 104) i, finalment, per sota d'aquest, un altre nivell, probablement d'aportació, de terres argiles vermelloses-grogenques força compactades (UE 106), les quals suposaren el límit de fondària on s'arribà a la major part del tram de rasa documentat. En alguns punts del recorregut es trobaren serveis actuals, alguns en ús i altres anul·lats, com tubs de la llum (per exemple, UE 105).

Fig. 7: Imatge on s'aprecia el nivell d'argiles UE 106 dins de la Rasa 1.

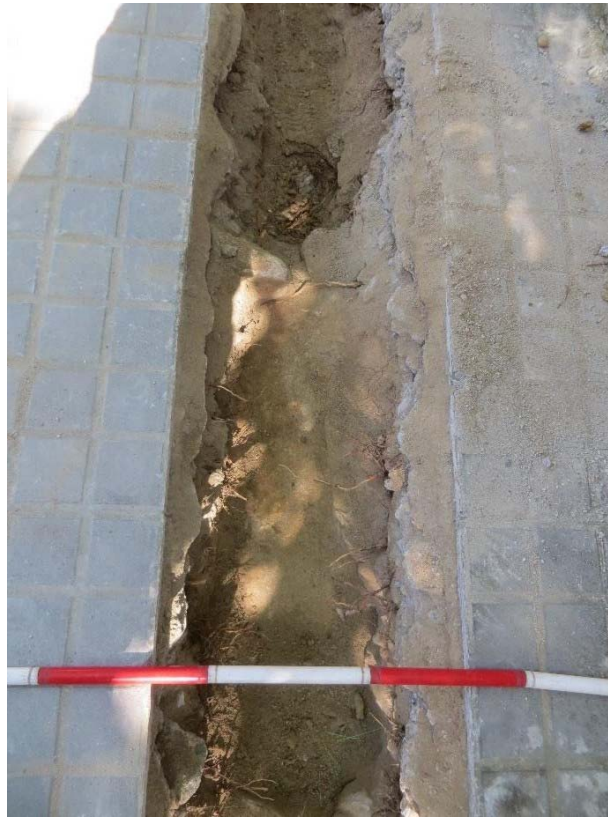
A partir d'aproximadament uns 10 m de rasa, aquesta estratigrafia varià, amb l'aparició, sota del nivell de rebliment 104, d'un altre potent planxé de formigó (UE 107), possiblement associat a la pavimentació del carrer prèvia a l'actual. De fet, en el perfil de la rasa es podia identificar les restes d'un petit nivell de quitrà que podria correspondre a un ferm de circulació anterior a l'actual (UE 108, però també d'època contemporània).

Fig. 8: Detall del planxé de formigó UE 108.

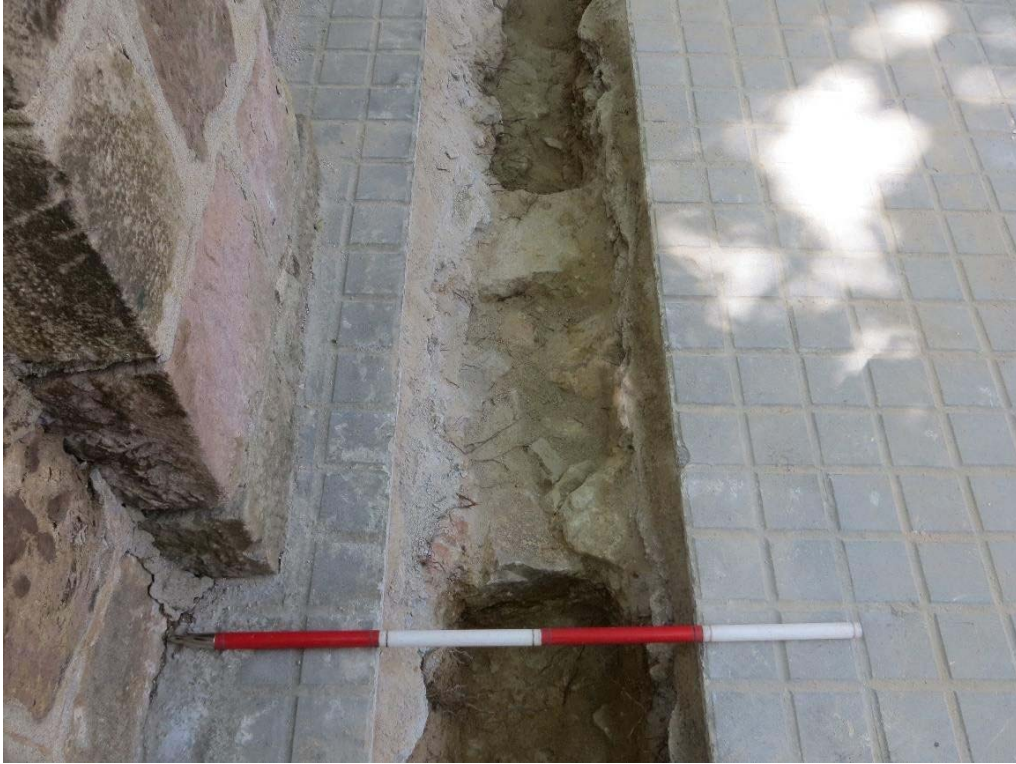
El planxé es mantenia fins que el carrer i la vorera efectuaven el gir en direcció cap a l'accés. Al llarg d'aquest tram i fins a aquest gir, l'únic element remarcable aparegué en un punt intermedi d'aquest espai, amb la documentació d'una estructura potent feta per pedra lligada amb formigó (UE 109), amb una amplada d'uns 80 cm. Inicialment es pensà en la possibilitat de que es tractés d'un possible mur previ a la pavimentació actual. Ara bé, es documentà el mateix element (UE 111) justament a la cantonada on el carrer gira cap a l'accés i es comprovà que tots dos elements estarien vinculats a la fonamentació del mur de tancament del cementiri en aquest punt. Concretament, a les pilastres que conformen aquest mur. Semblaria que en punts claus de mur (al mig d'un tram de vorera o a les cantonades), es reforçaria amb la presència d'aquesta potent fonamentació feta de pedra i formigó. S'hauria, doncs, de vincular possiblement a l'estructura original del cementiri, del segle XIX.

Fig. 9: Detall de l'estructura UE 109. Es pot veure com coincideix perfectament en la seva amplada amb la pilastra del mur de tancament del cementiri, a l'esquerra de la imatge.

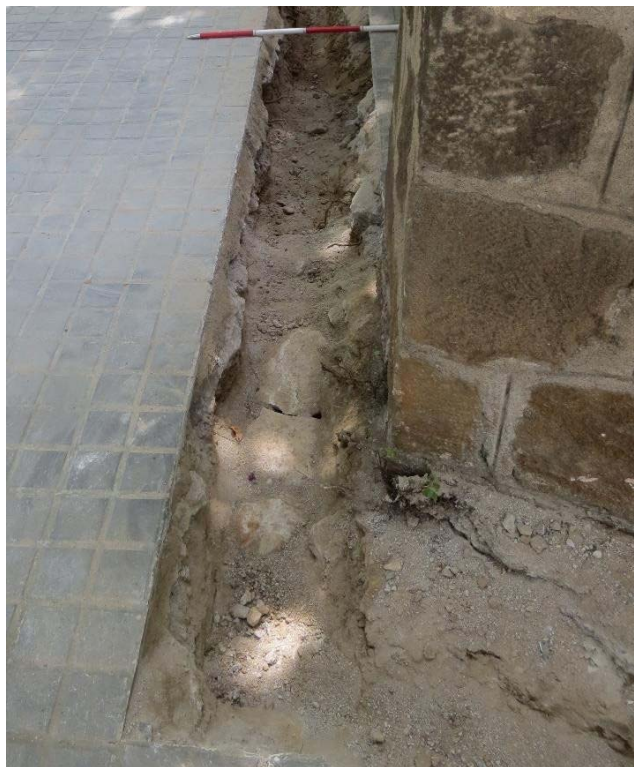
Fig. 10: Detall de l'estructura UE 111, en aquest cas lligant amb la pilastra de la cantonada del mur.

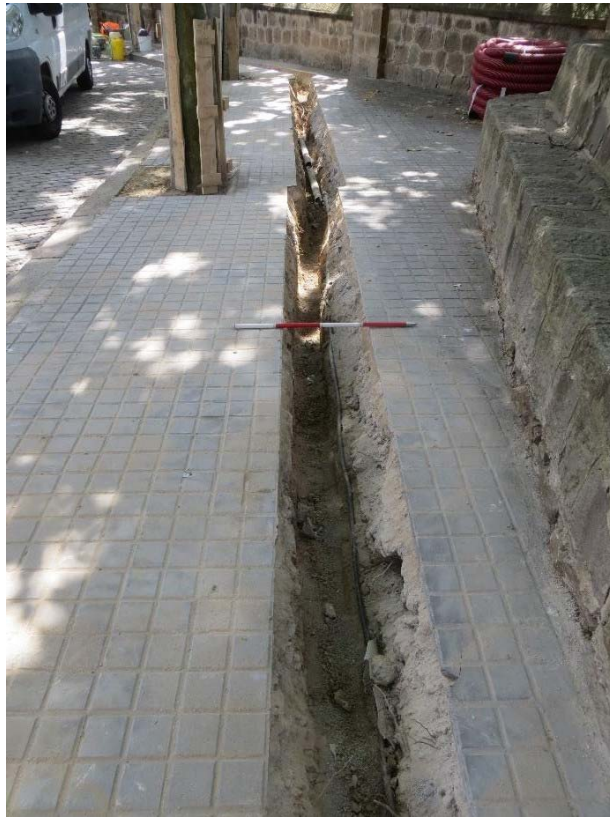
Fig. 11: Tram superior de la Rasa 1.

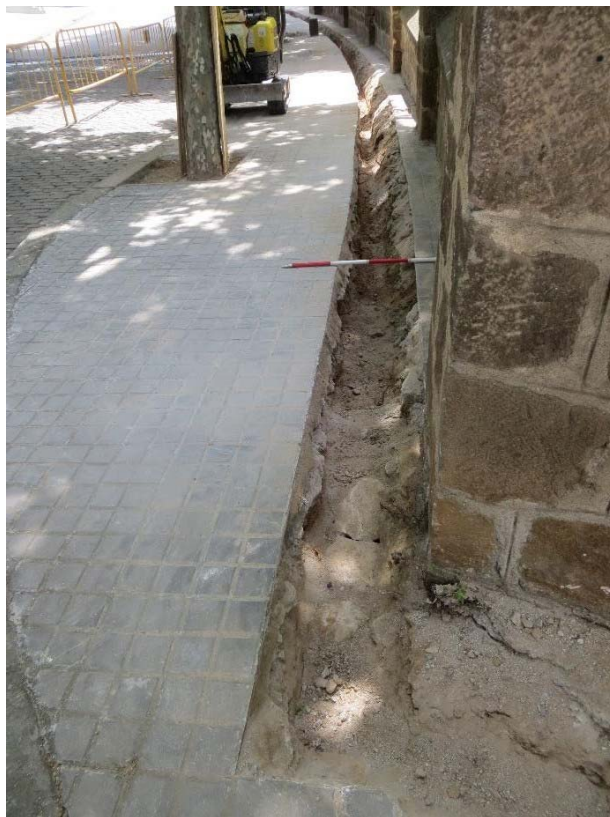
Fig. 12: Tram inferior de la Rasa 1.

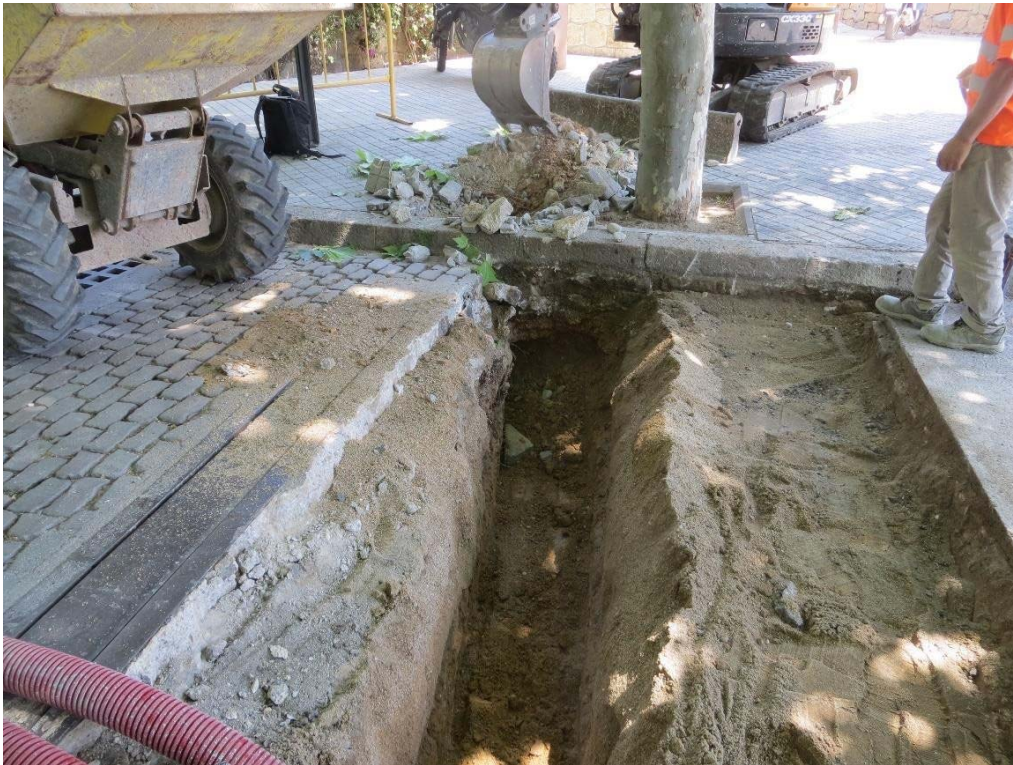
Arribats al final de la rasa a l'accés del cementiri, es feu un brancal que travessava el carrer, en aquesta cas amb una amplada de 2 m i 40 cm de fons. En aquest espai, per sota de l'asfalt actual (UE 115), es documentaria en alguns punts el paviment previ del carrer, de rajols de 20x20 cm i 10 cm de gruix (UE 116). Sota aquest, trobaríem un nivell de rebliment de terres argiloses poc compactades vermelloses (UE 118). Aquesta estratigrafia només es perdria al límit est del carrer, on aparegué un potent nivell de sauló (UE 119), probablement utilitzat per cobrir un servei actual.

Fig. 13: Rasa 1 en creuar el carrer del Cementiri. Es pot observar el nivell saulonós UE 119. A l'esquerra es pot observar el paviment anterior de rajols, documentat en diversos punts del seguiment.

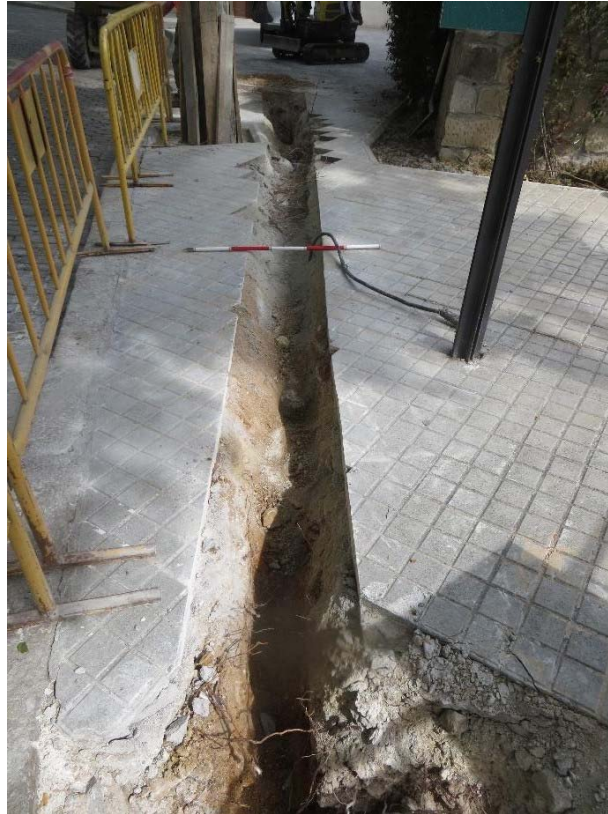
Finalment, la rasa continuà a l'altra vorera del carrer, remuntant durant uns 12 m fins arribar a l'arqueta d'un dels fanals del carrer. Les dimensions serien de nou de 40 cm d'ample per 60 de fons. En aquest cas, l'estratigrafia seria idèntica a la de l'altre vorera,

amb el paviment actual (UE 121), una capa de ciment pobre a sota (UE 122), planxé de formigó (UE 123), un nivell de rebliment (UE 124) i, finalment, un estrat argilós força compactat (UE 125).

Fig. 14: Imatge de la Rasa 1 en el tram de la vorera est.

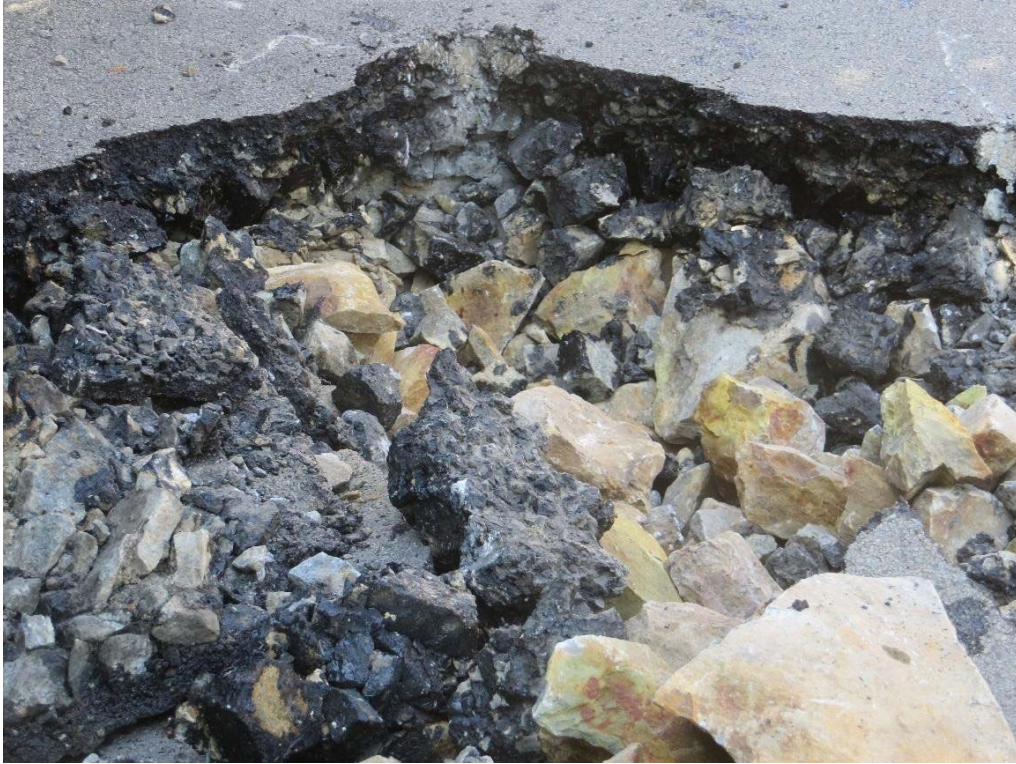
La Rasa 2 se situaria continuant direcció al cementiri, al costat sud d'una rotonda que permet el gir de l'autobús que comunica amb el cementiri. Amb una extensió d'uns 30 metres i un brançal direcció nord d'uns 23 m. Inicialment, aquesta rasa faria 2 m d'amplada i uns 30 cm de fons. L'estratigrafia, de nou, seria molt senzilla: sota el paviment d'asfalt actual (UE 201, 5 cm de gruix), apareixeria una capa de grava compactada (UE 202, 10 cm de gruix) i sota aquesta un potent estrat d'anivellament fet amb blocs de pedra de Montjuïc (UE 203, 20 cm de gruix).

Fig. 15: Imatge de detall on es pot apreciar la capa de pedres UE 203.

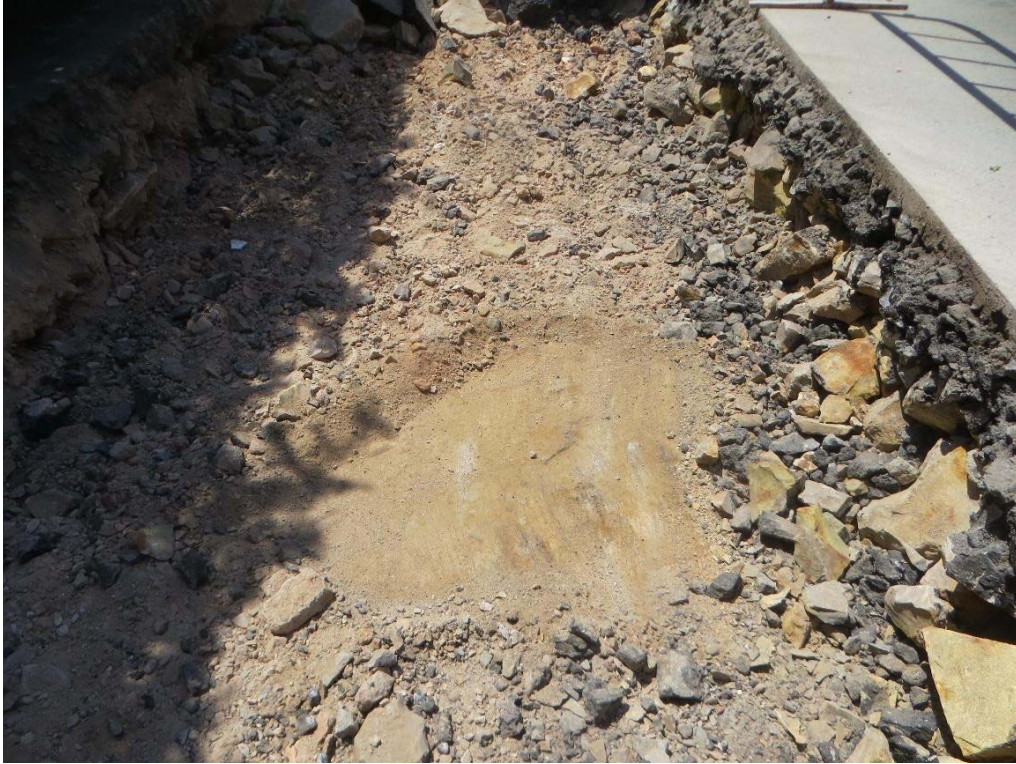
Sota la capa de pedres, es documentà un nivell de terra saulonosa, marró clara, amb presència de restes de material constructiu i un gruix de 5 cm (UE 204). Semblaria un nivell de rebliment que cobriria un potent planxé de formigó (UE 205). Estaríem davant del nivell de circulació anterior a l'actual en aquest punt del cementiri. Prova d'això, és que, pràcticament a l'extrem oest de la rasa, aquest planxé lligaria amb una tapa metàl·lica corresponent a un accés al clavegueram (UE 206). Es pogué accedir a aquest accés i es comprovà que es tractava d'una estructura feta de totxana amb uns graons metàl·lics descendint uns 3 m fins al col·lector (UE 207). A partir d'aquest punt i fins arribar a l'extrem oest de la rasa, el planxé 205 es feia menys potent (uns 20 cm de gruix) i, per sota, hi apareixia un nivell de rebliment de terra marró groguenca poc compactada amb presència de pedra (UE 208). Cal remarcar que el pou d'accés UE 207 no quedà afectat pels rebaixos.

Fig. 16: Detall on es pot apreciar el planxé UE 205.

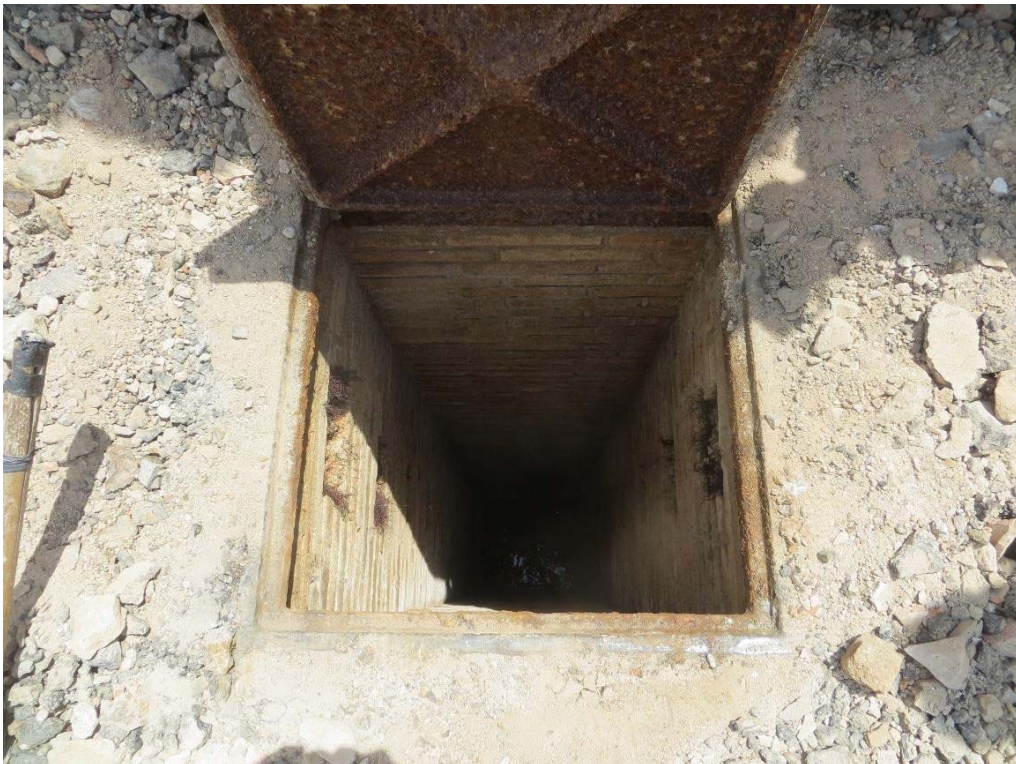
Fig. 17: Imatge del pou d'accés UE 207.

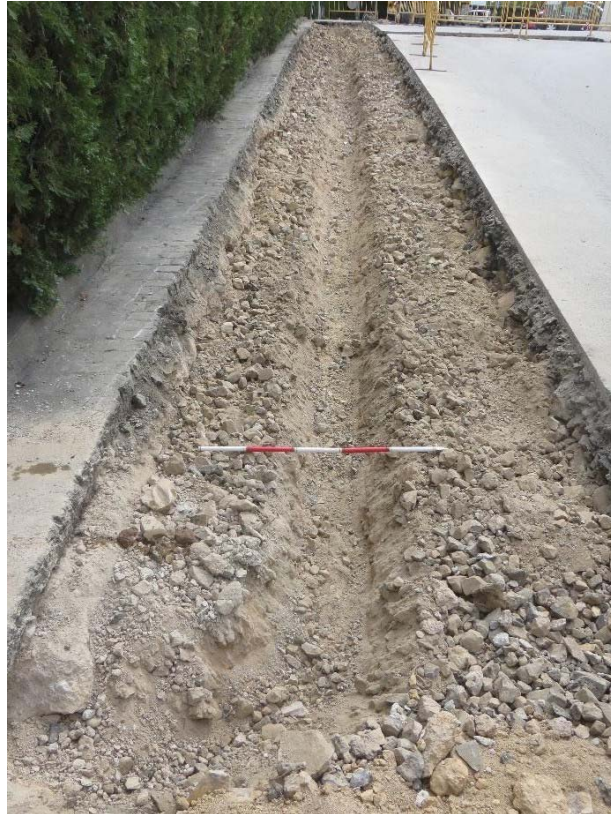
Fig. 18: Imatge del tram principal de la Rasa 2 un cop finalitzada la seva obertura.

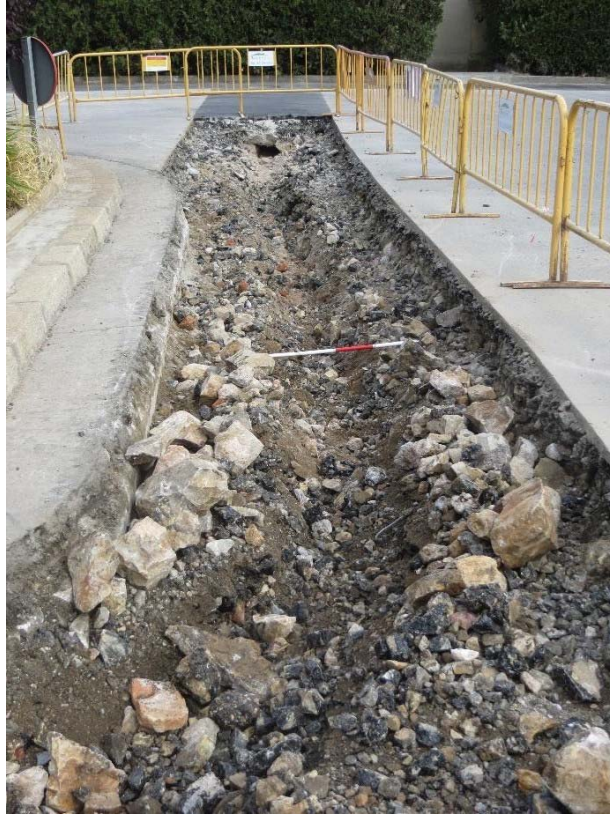
Justament en el punt on aparegué el pou d'accés UE 207, s'obrí un nou brancal de la rasa direcció nord, seguint per uns 23 m i donant una forma de "T" a la Rasa 2. La seqüència

estratigràfica en aquest punt variaria lleugerament. Així, sota el nivell de pedres 203, es documentaria, a partir de cert punt, un nivell d'asfalt, possiblement el nivell de circulació d'aquest punt del cementiri previ a l'actual (UE 210, amb uns 5-10 cm de gruix). Al llarg de tota la rasa, es faria una petita rasa interior d'uns 40 cm de fondària, que no suposaria la documentació de cap nou nivell.

Fig. 19: Imatge del brancal de la Rasa 2, un cop finalitzada la seva obertura.

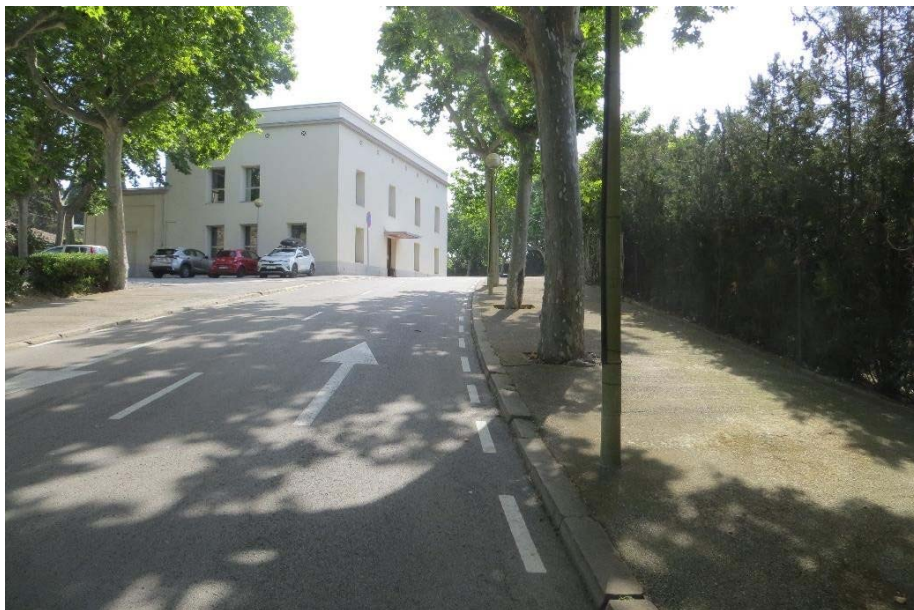
En el cas de la Rasa 3, se situaria passada la capella del cementiri, al costat de la sala del crematori, amb una extensió d'uns 18 m, unint dos fanals d'enllumenat públic.

Fig. 20: Imatge de la zona d'obertura de la Rasa 3.

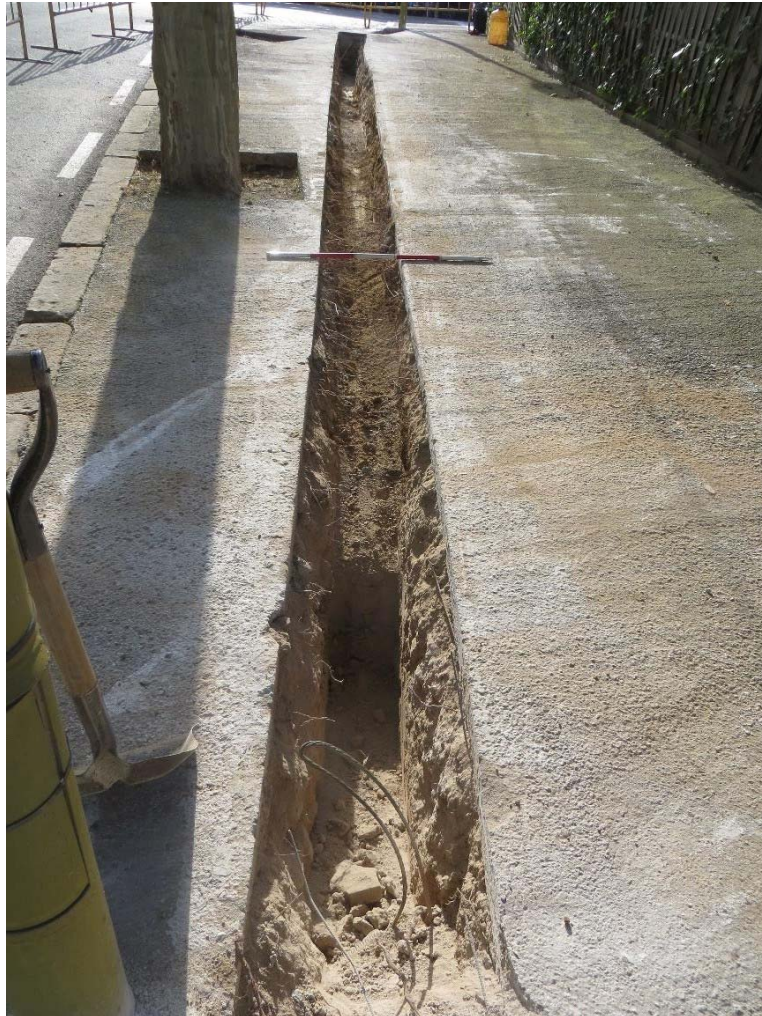
La rasa seguiria la vorera del carrer i tindria les dimensions habituals de 40 cm d'amplada per 60 de fons. En aquest cas, l'estratigrafia resultaria molt senzilla, amb un paviment de formigó de 20 cm de gruix (UE 301), cobrint un nivell de rebliment de terra argilosa vermellova poc compacta (UE 302). A l'extrem oest de la rasa, es rebaixà fins a 80 cm per a situar la nova arqueta per la llum. En qualsevol cas, el rebaix no anà més enllà d'aquesta UE 302. Només remarcar la presència d'una arqueta de serveis actuals (UE 304).

Fig. 21: Imatge final de la Rasa 3, un cop acabada l'obertura.

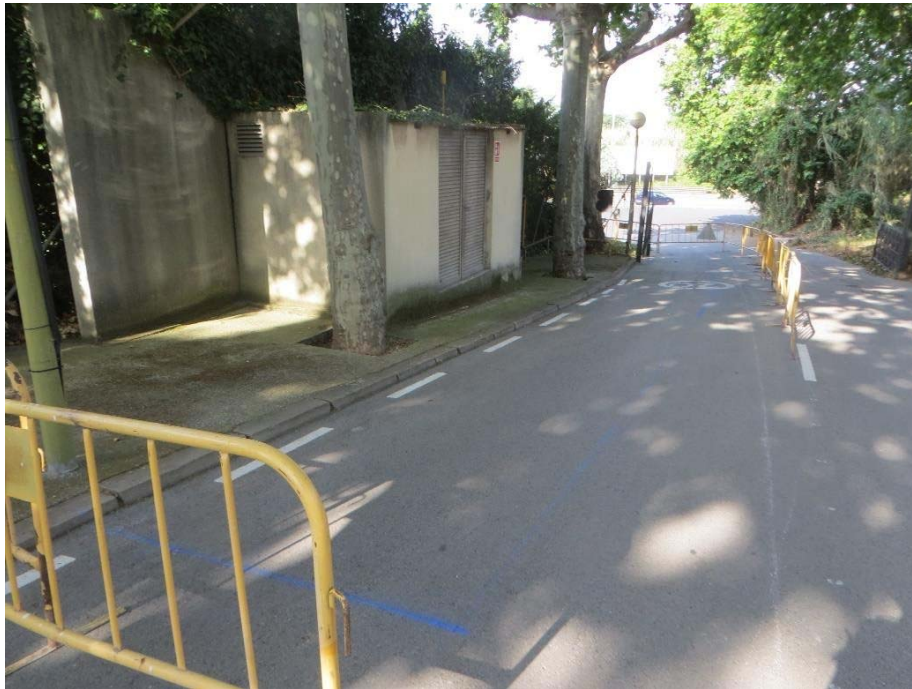
En el cas de la Rasa 4, aquesta es trobaria a un dels accessos secundaris del cementiri, seguint el carrer a on se situa l'esmentat crematori direcció cap a la ronda Litoral. Tindria una extensió d'uns 23 m. En aquest cas, la rasa es faria a l'interior del carrer amb una amplada d'1 m per 40 cm de profunditat.

Fig. 22: Àrea d'obertura de la Rasa 4

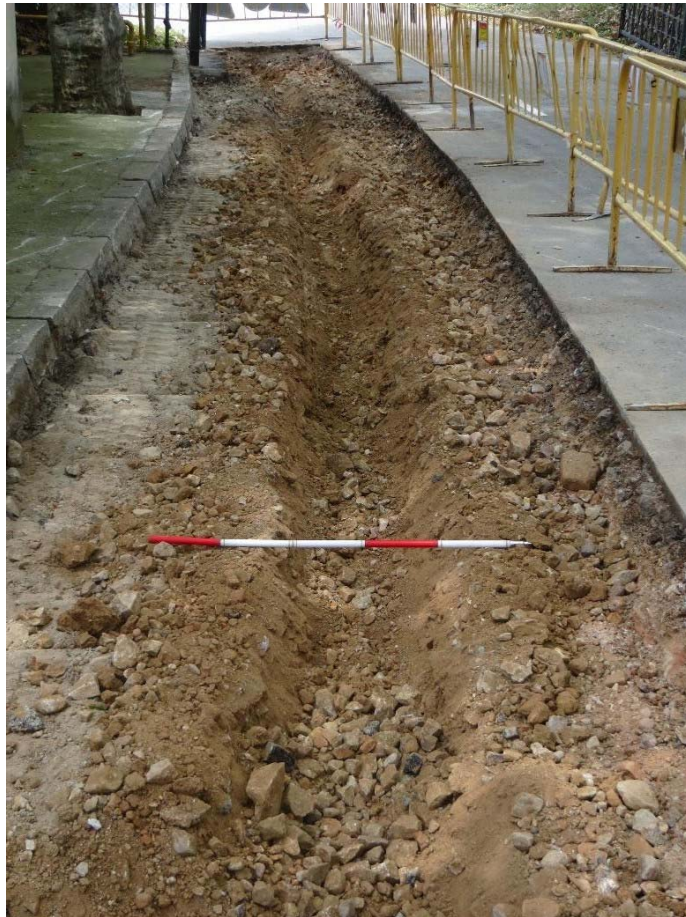
De la mateixa manera que a la Rasa 3, l'estratigrafia seria molt senzilla. Inicialment, trobaríem el paviment d'asfalt actual, d'uns 5 cm de gruix, però que aniria creixent en potència a mesura que avançàvem cap a l'accés, arribant a us 20 cm (UE 401). Sota el paviment, aparegué un nivell de terra argilosa compactada amb graves i restes de material constructiu, probablement un estrat d'anivellament o preparació per la pavimentació (UE 402, 20 cm de gruix). Precisament a l'extrem oest de la rasa, ben a prop de l'accés al cementiri i coincidint amb l'engruiximent de l'asfalt, sota d'aquest i abans de l'estrat UE 402, apareixeria un nivell de terra saulonosa força compactada amb gravetes (UE 404). Cal remarcar que al perfil sud de la rasa es documentaven les restes del paviment previ del cementiri, fet de rajols i idèntic al ja trobat a la Rasa 1 (UE 403). En aquest cas, també es faria una raseta a la part interior de la rasa general per tal de fer passar els tubs de la llum i profunditzant 40 cm més, arribant a un total d'uns 80 cm de fondària. En aquest punt, per sota de 402, aparegué un nivell d'argiles vermelloses compactades (UE 406).

Fig. 23: Imatge de la Rasa 4, un cop finalitzada.
