Memòria de la intervenció arqueològica al Carrer de la Cucurulla, 2B; Plaça de la Cucurulla, 1; Carrer dels Boters, 1, 2-6; Carrer de la Portaferriça, 25-27.

Nº expedient: 084/22 – R/N 470 K121 NB 2022/1-38361

Autor: Erik Villarroya de Diego

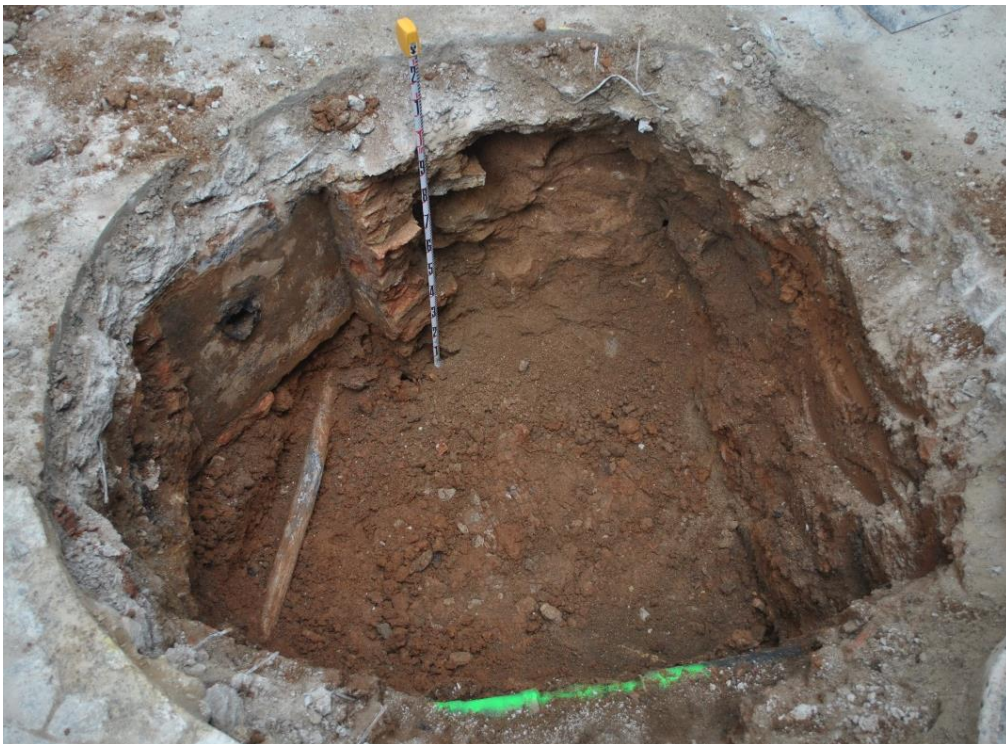
- Obertura d'un pou de fonamentació per la col·locació de l'arbre, amb una amplada de 2 m i una profunditat de 1,3 m. En aquest rebaix s'ha localitzat a l'extrem nord un mur de pedres sense treballar lligades amb morter de calç que s'adossa a un altre mur perpendicular fet de maons, el qual està desmuntat coincidint amb el límit del pou excavat. El mur de maons forma part d'un dels laterals d'una arqueta localitzada també en un dels límits de la circumferència, concretament al costat oest. Aquesta arqueta en desús presenta un revestiment de ciment impermeabilitzant i té unes mesures de 0,67 m. d'alçada i 0,5 m. d'amplada. La seva funcionalitat com arqueta és evident pel tub de ferro que hi ha situat al mig de la estructura així com pel revestiment de morter de ciment impermeabilitzant que cobreix la part interna.

Imatge 1. Vista general del pou excavat per la col·locació de l'arbre amb les restes localitzades.

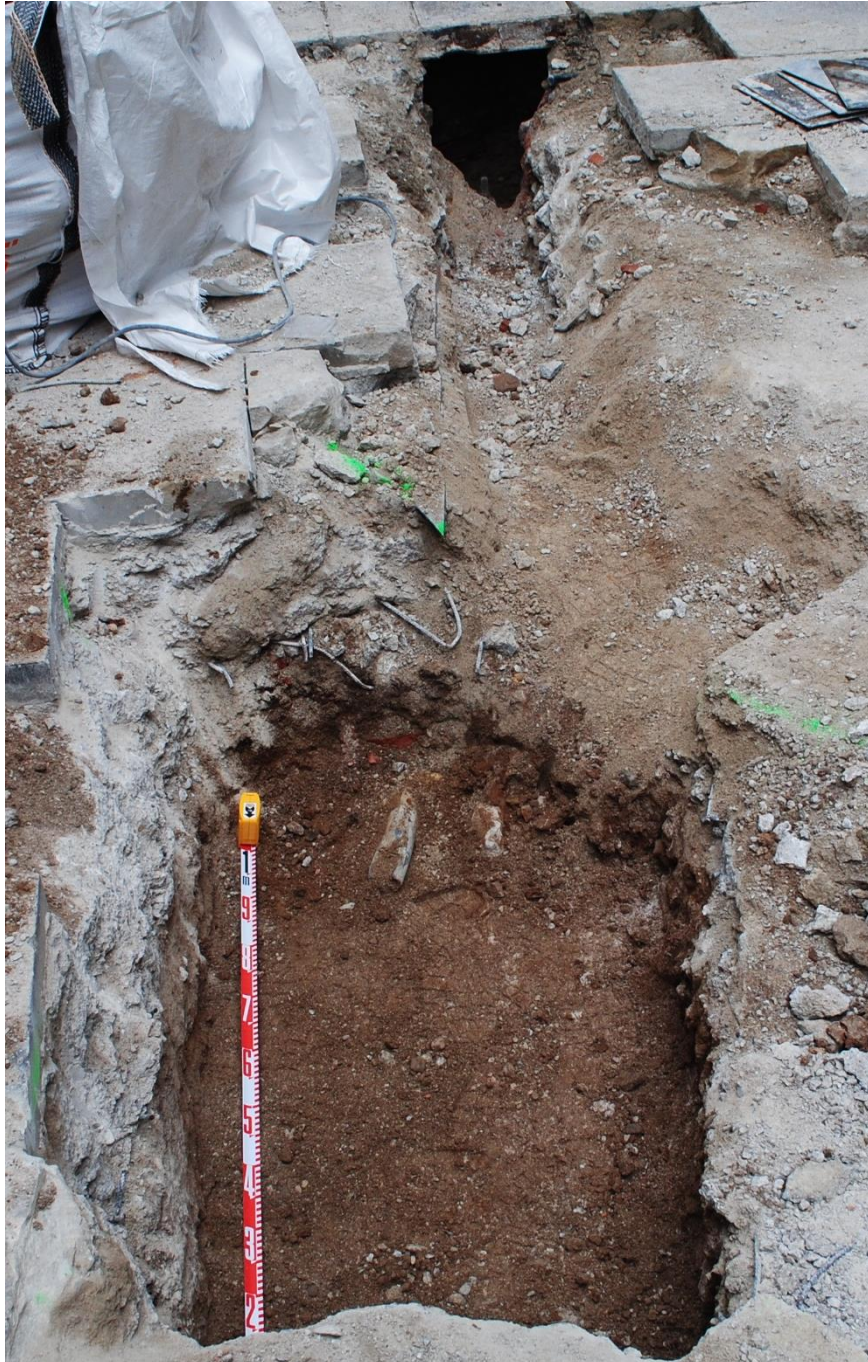
- Obertura d'una rasa de 0,20 m de profunditat, 2 m de llargada i 0,50 m d'amplada, des de l'actual connector d'aigua potable fins l'indret on va l'arqueta i que al mateix temps connectarà aquesta amb l'arbre per mitjà d'un sistema de reg per degoteig. Només s'ha arribat a baixar estratigrafia (UE 3) en el rebaix de l'arqueta, la qual té unes mesures de 0,60 m de profunditat i 1,2 m d'amplada.

Imatge 2. Rasa del connector d'aigua potable amb l'excavació de l'arqueta en primer terme.

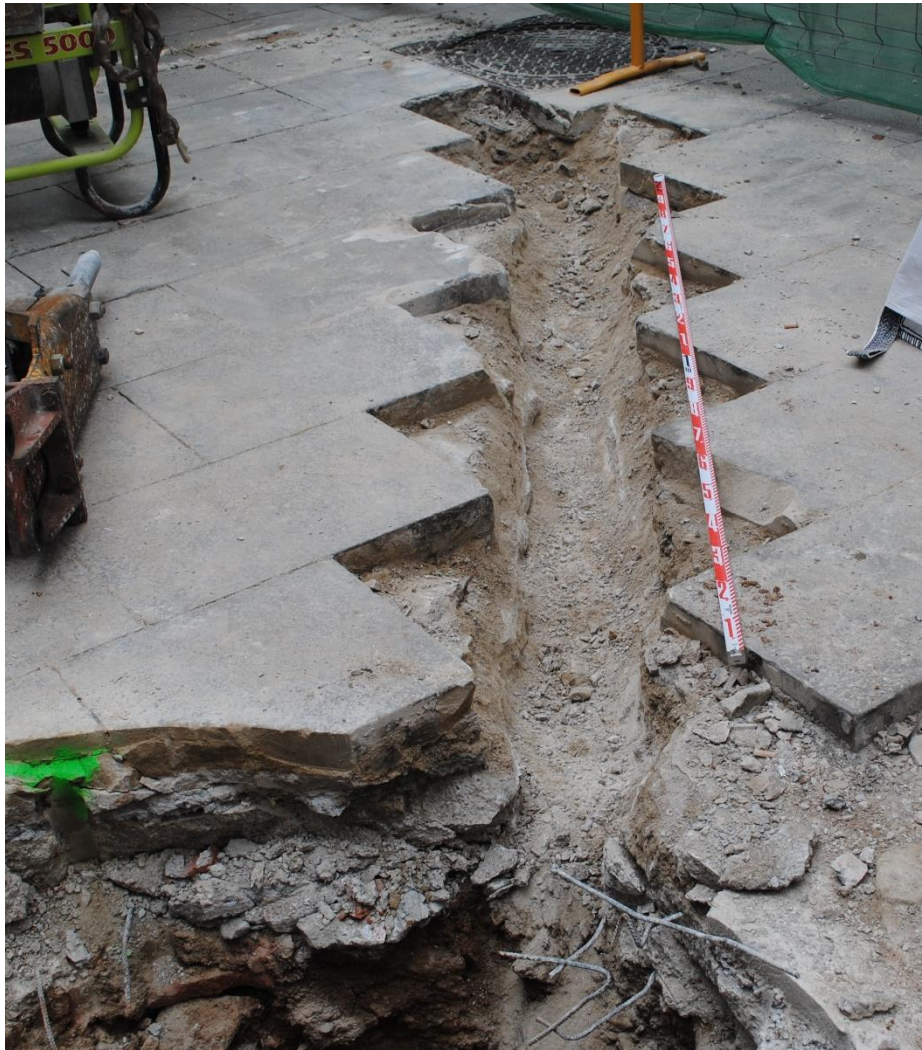
- Obertura d'una rasa de 0,20 m de profunditat, 3 m de llargada i 0,25 m d'amplada, que connecta el forat de l'arbre amb la xarxa de clavegueram. En aquest cas s'ha utilitzat el mateix procediment que la rasa del connector. Només s'ha rebaixat el gruix de la llosa de formigó, 0,20 m, sense arribar a rebaixar estratigrafia.

Imatge 3. Rasa que uneix el pou excavat per l'arbre amb la xarxa de clavegueram.

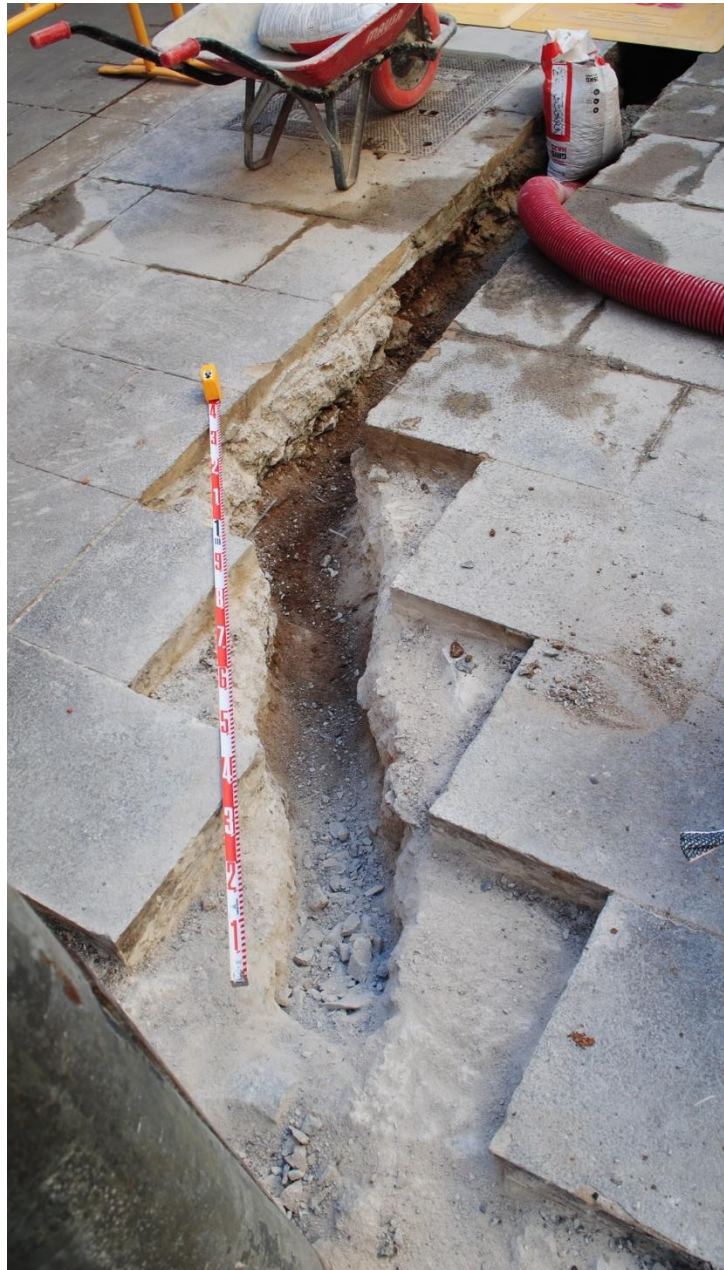
- Obertura pel nou fanal amb unes dimensions de 1 m d'amplada i de llargada, i 0,8 m de profunditat. Junt a aquest rebaix pel fanal, s'ha procedit també a fer la rasa corresponent als subministres elèctrics amb unes dimensions de 0,2 m de profunditat i 1,5 m de llargada. En aquesta rasa tampoc s'ha rebaixat estratigrafia, només el gruix de la llosa de formigó. No s'ha documentat cap resta arqueològica

Imatge 4. Rasa i excavació del forat on anirà el nou fanal.

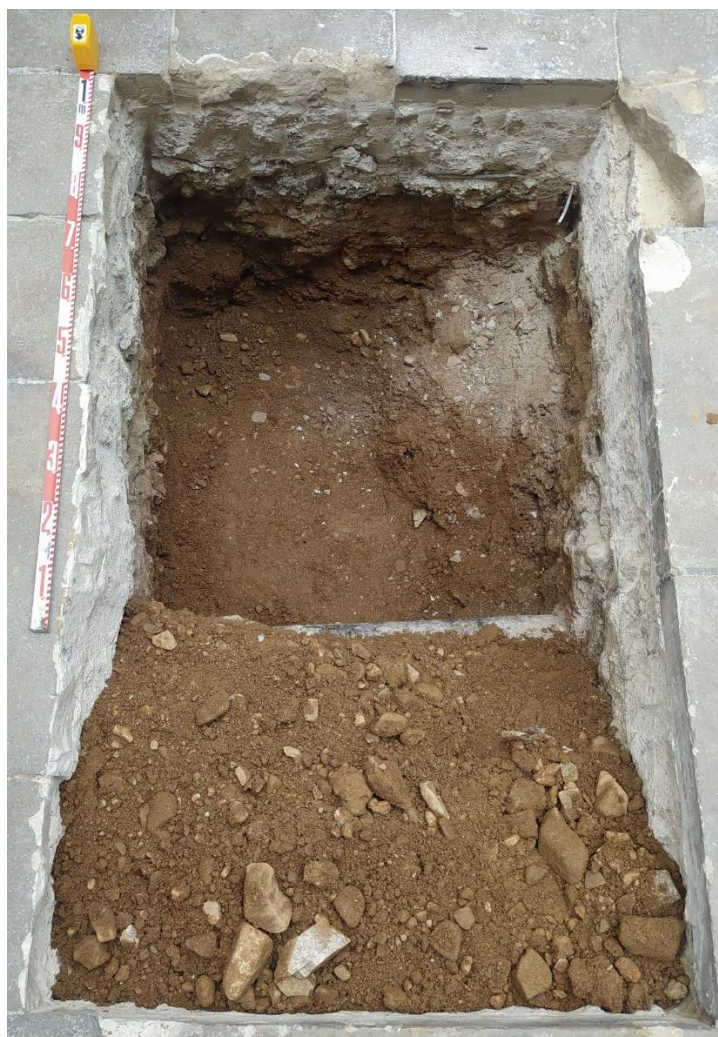
Imatge 5. Excavació d'on anirà la ubicació del nou fanal.
