**MEMÒRIA DEL SEGUIMENT A LA FINCA  
NUMERO 20 DEL CARRER D'EN ROCA.  
(BARCELONA, BARCELONÈS)**

**Codi: 046/21**

**Número Expedient: 470 K121 NB 2021/1-32908**

**Data intervenció: 10 de Maig de 2021**

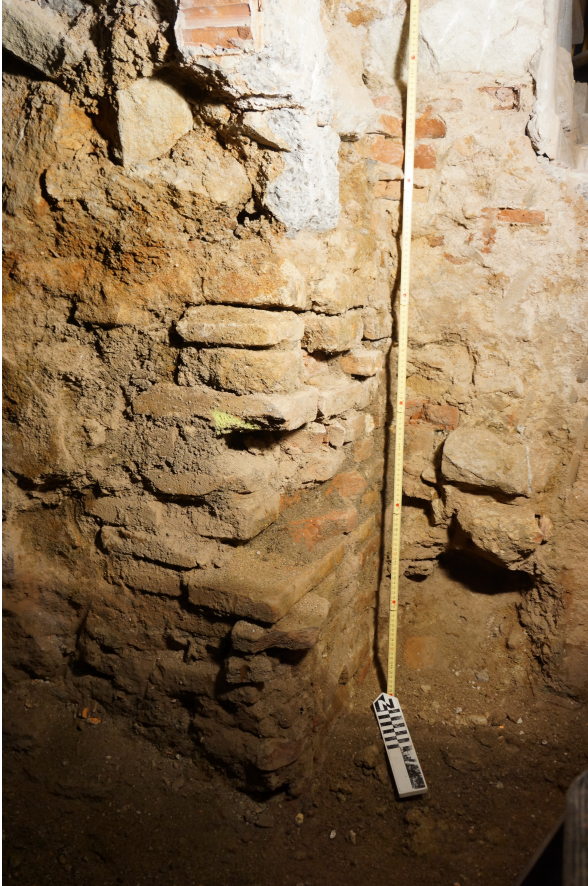
Foto 1: UE 04

**Descripció:** Element que s'identifica només en el sector nord-est de la cala, compost per pedres i totxanes, sembla les restes de la fonamentació de l'edifici.

1. Foto 1: element de la fonamentació de l'edifici, UE 04.
2. Foto 2: elements de la fonamentació de l'edifici, UUEE 07-08.

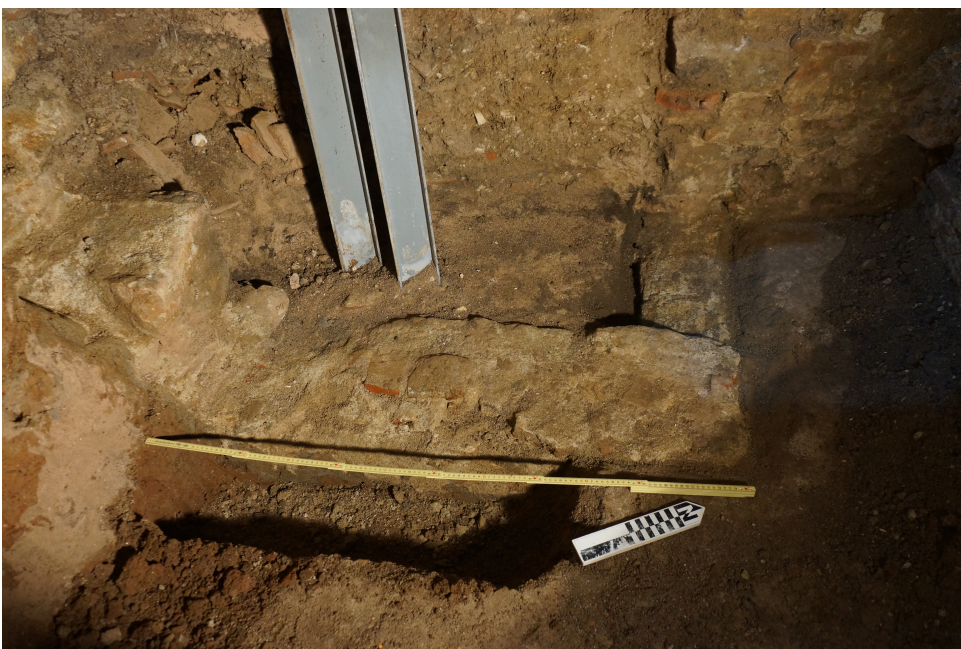
Foto 2: UUEE 07-08

**Descripció:** Restes de la fonamentació de l'edifici, mur amb volta en sentit E-O. Amb una llargada conservada de 1,14m i 33 cm d'amplada.

**Descripció:** Restes de la fonamentació de l'edifici, mur en direcció N-S. Amb un llargada de 36cm i 21cm d'amplada.
