Intervenció arqueològica al Parc de la Ciutadella - Parc Zoològic. Enderroc bar-restaurant “La Granja”. Districte de Ciutat Vella. Codi 072/21.

(Barcelona, Barcelonès)
Novembre 2021- Febrer 2022

La present intervenció arqueològica preventiva s'ha realitzat al Parc de la Ciutadella, dins de les instal·lacions del Parc Zoològic de Barcelona, al districte de Ciutat Vella de la ciutat de Barcelona, a la comarca del Barcelonès. En aquest espai, on estava situat el restaurant "La Granja" dins del parc zoològic, s'han dut a terme les obres d'enderroc de la instal·lació i col·locació de nous serveis d'aigua, llum i telecomunicacions.

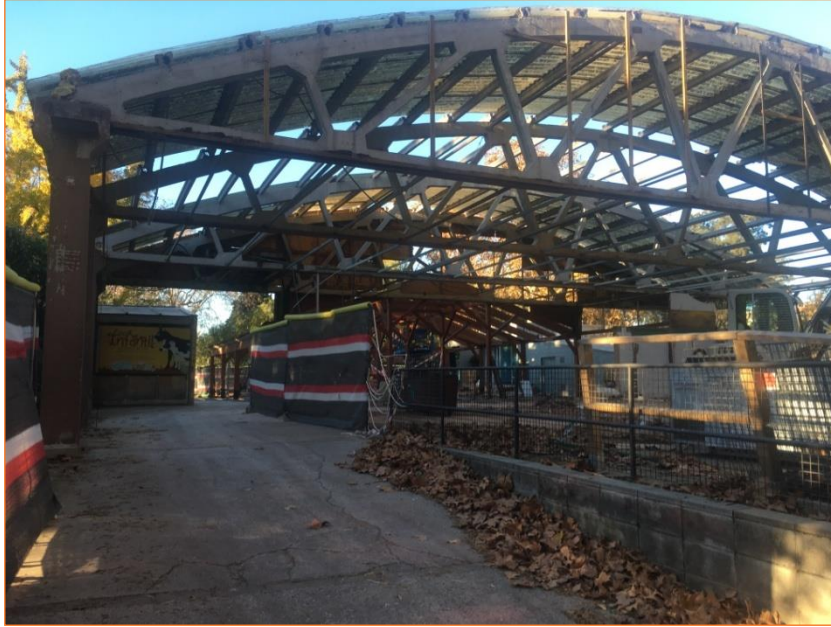
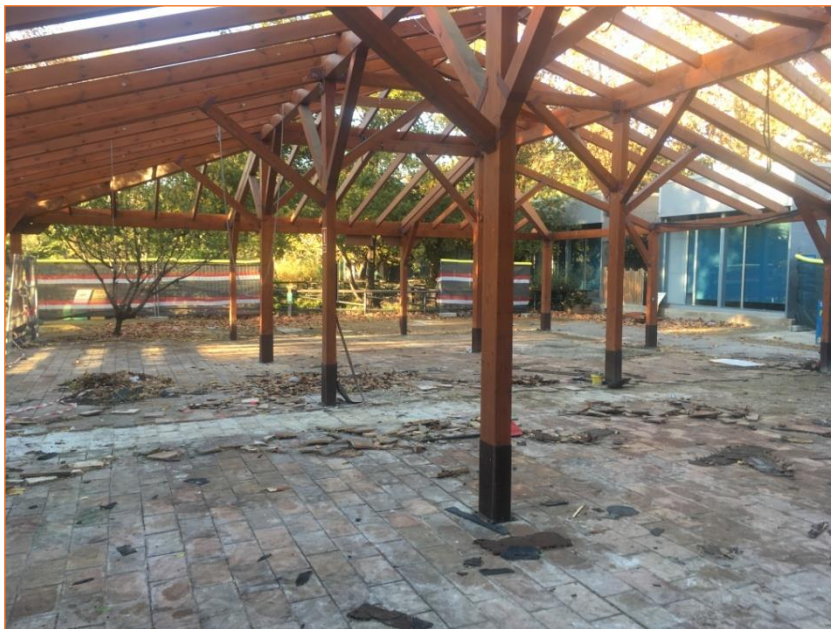
Foto 1. Vista inicial abans de començar els rebaixos al subsòl.

Foto 2. Vista inicial abans de començar els rebaixos al subsòl.

Les tasques arqueològiques de control de tots els rebaixos previstos en el projecte de remodelació de l'espai on hi havia el bar-restaurant "La Granja" del Zoo de Barcelona van començar quan els treballs d'enderroc de l'edifici afectat (menjador, cuina, WC, bar i barra exterior) van finalitzar, ja que per la realització d'aquestes tasques no calia cap mena de control arqueològic atès que no afectaven el subsòl (veure fotos núm. 1 i 2).

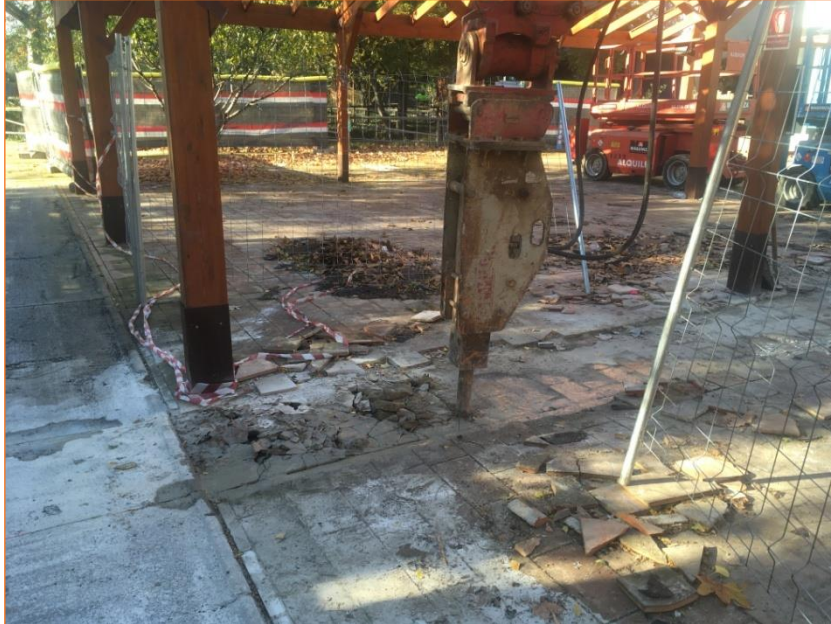
Foto 3. Vista de l'inici dels treballs, excavació mecànica del paviment UE 1.

El dia 29 de novembre de 2021, es va començar les obres amb el repicat i extracció del paviment existent (UE 1) per part d'una màquina retroexcavadora del tipus giratòria (veure fotos núm. 3 i 4). Aquest terra estava format per una capa de ciment d'un gruix que anava dels 10 als 12 cm de potència i que s'estenia per tota la zona. Sota d'aquest paviment hi havia una negativa (UE 23) que es va realitzar per preparar tot el predi a l'hora de col·locar aquest paviment que fins els nostres dies estava en servei. La negativa es va considerar, en un primer moment, com una negativa d'arrasament que tallava horitzontalment les diferents estructures històriques (UE 15 i UE 25) però, després de fer-se la seva excavació, es va veure que era una acció constructiva realitzada en el mateix moment de fer-se el terra. Les negatives de construcció per encabir les diferents construccions d'època actual: les diverses fonamentacions de formigó (UE 9, UE 11, UE 26 i UE 28) i del soterrani (UE 13), i la col·locació dels diferents serveis aigua, llum i telecomunicacions (UE 4) van alterar la possible seqüència estratigràfica que hi havia modificant-la i impedit que es pugui establir un moment d'amortització de l'edifici que formaven el murs localitzats (UE 15 i UE 25).

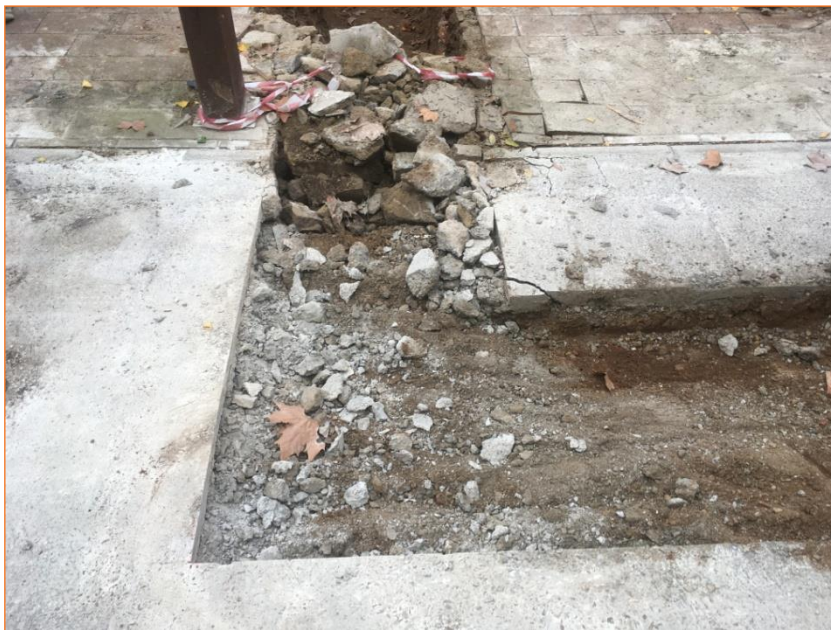
Foto 4. Vista de l'excavació de la UE 1 i estrat de recreixement UE 2.

- Foto 4. Vista de l'excavació de la UE 1 i estrat de recreixement UE 2
- Foto 5. Vista del col·lector UE 6, en el primer tram de la rasa
- Foto 6. Vista del nivell UE 2

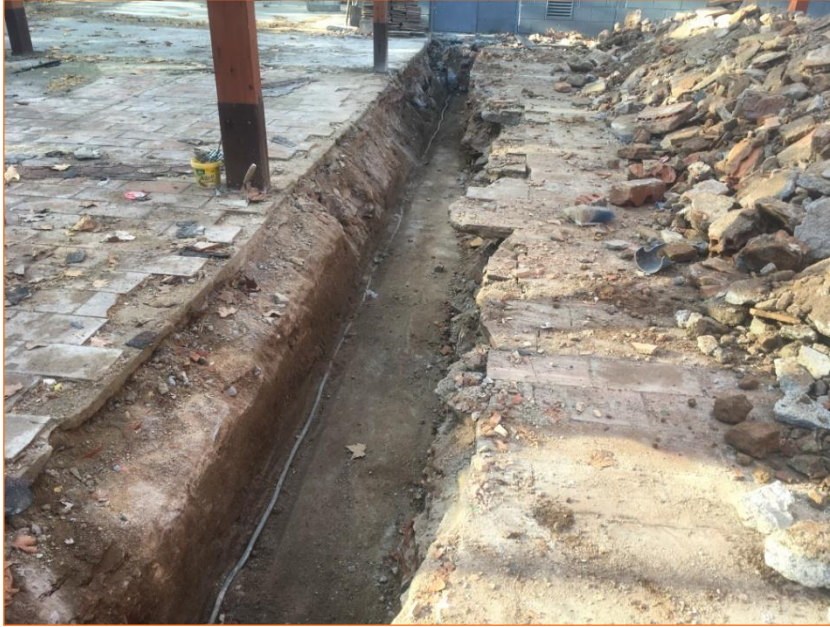
Foto 5. Vista del col·lector UE 6, en el primer tram de la rasa.

El primer tram d'instal·lació del nou servei va permetre veure que la zona estava situada sobre antigues construccions i serveis del mateix parc zoològic. Es va documentar restes d'un col·lector de recollida d'aigües (UE 6) (veure foto núm. 5) que seguia la direcció de la rasa. També es va

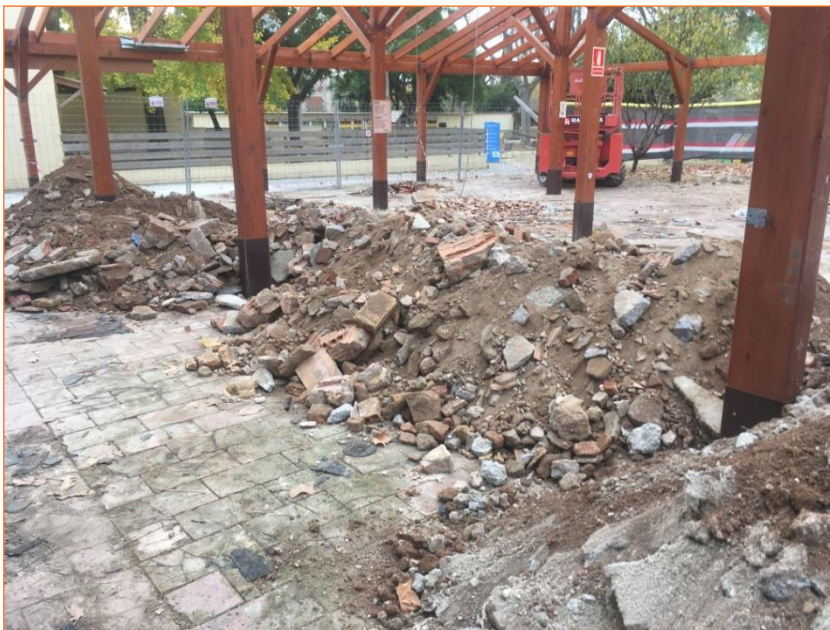
Foto 6. Vista del nivell UE 2.

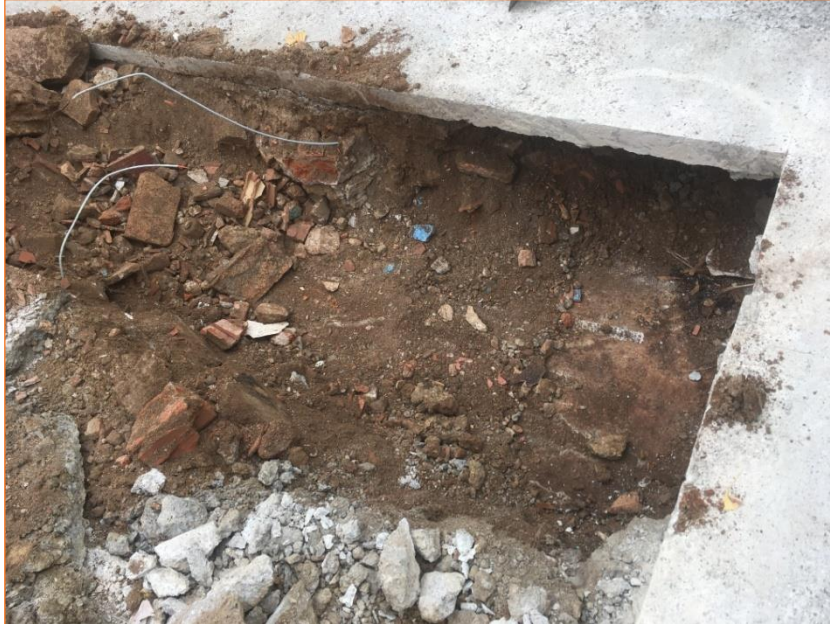
Foto 7. Vista del soterrani UE 13 quan es va localitzar a l'excavar la UE 2.

- Foto 7. Vista del soterrani UE 13 quan es va localitzar al excavar la UE 2
- Foto 8. Vista del soterrani UE 13, a la rasa de serveis
- Foto 9. Vista del soterrani (UE 13), mur (UE 15) i fonamentació (UE 11)

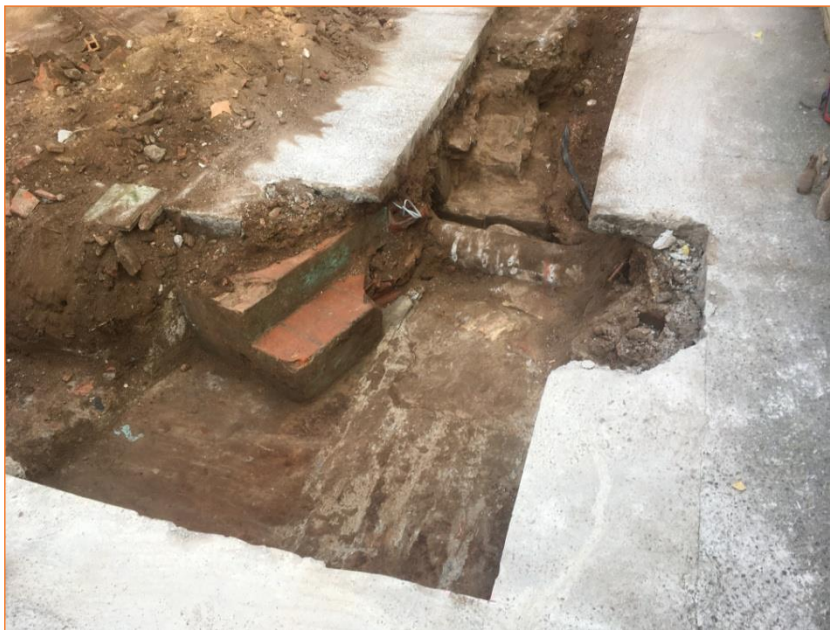
Foto 8. Vista del soterrani UE 13, a la rasa de serveis.

El projecte feia arribar la rasa fins al vial d'accés, a l'àmbit denominat com "La granja del Zoo". En aquell punt de contacte amb el vial, un cop extret el paviment (UE 1) i el sediment (UE 2), es va descobrir una mena de soterrani (UE 13) que estava situat a uns 55 cm de la cota del carrer (veure foto núm. 7). L'estructura soterrada estava composta per rajoles i maons unides amb ciment, a la seva banda nord hi havia dos esglaons fets amb maons que indicaria la seva funcionalitat de magatzem o de serveis relacionats amb l'edifici que estava en funcionament abans del restaurant existent fins els nostres dies (veure foto núm. 8).

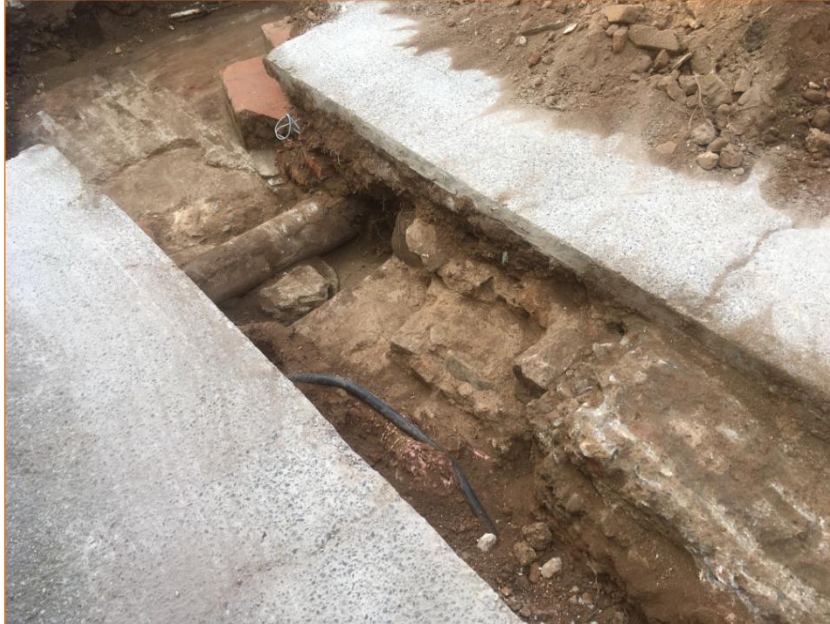
Foto 9. Vista del soterrani (UE 13), mur (UE 15) i fonamentació (UE 11).

En el punt del traçat on es va localitzar el soterrani (UE 13) la rasa efectuava un gir de 90 graus cap a l'est, allà es va documentar un tub de formigó de 22 cm de diàmetre que estava en servei per la recollida d'aigües pluvials (UE 4). Al costat d'aquesta claveguera es va localitzar un mur bastit amb morter de calç de color blanc (UE 15) que indicava el seu origen anterior a les construccions detectades fins a les hores (veure foto núm. 9).

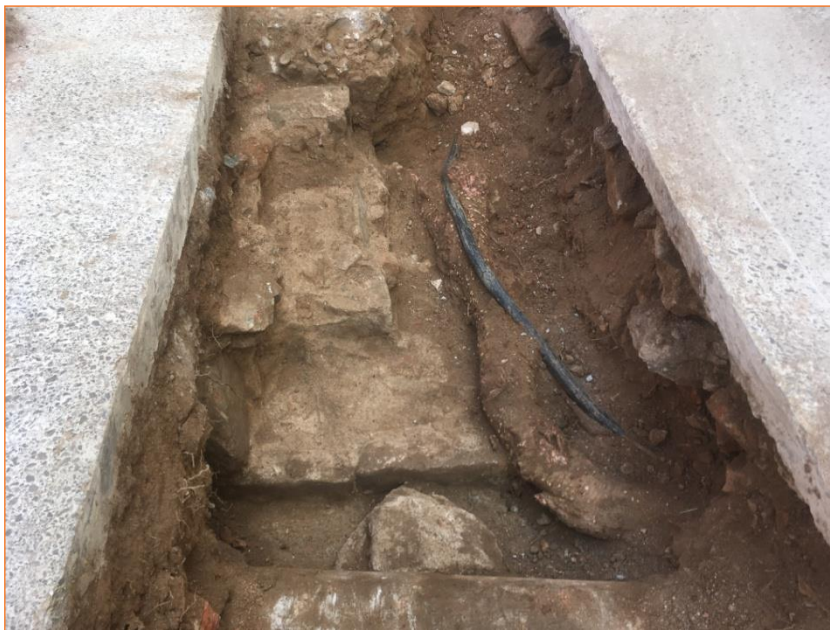
Foto 10. Vista del mur UE 15, dins la rasa inicial.

- Foto 10. Vista del mur UE 15, dins la rasa inicial
- Foto 11. Vista del mur UE 15, després de l'ampliació cap al SE
- Foto 12. Vista del mur UE 15, després de l'ampliació cap al NO.

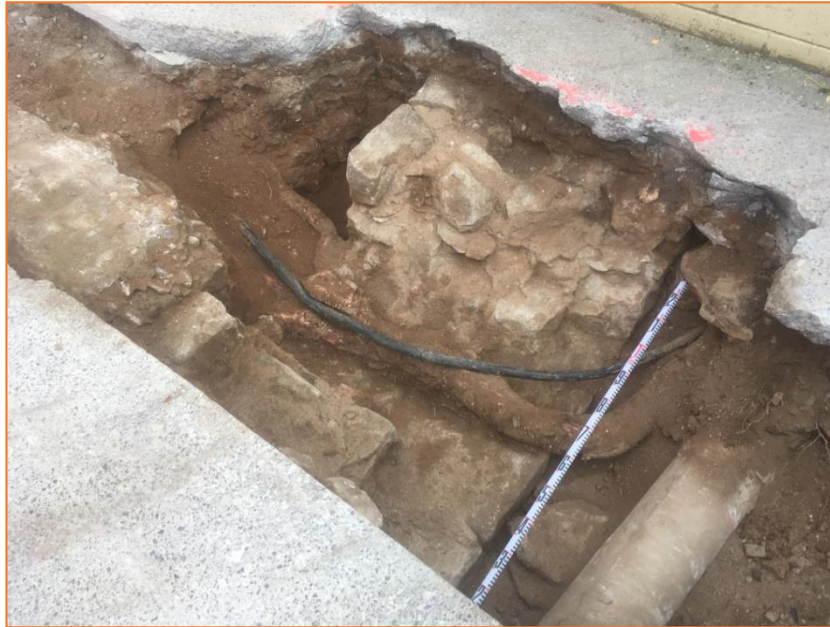
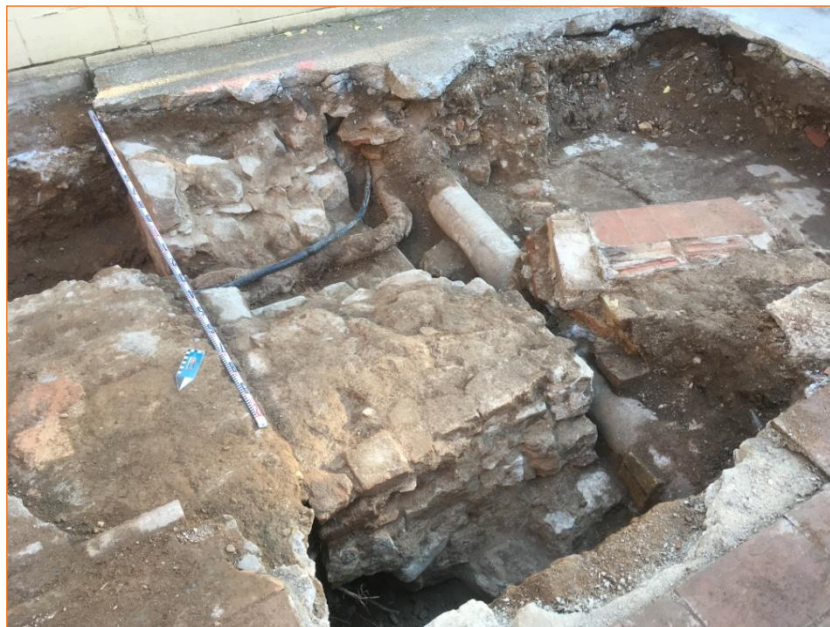
Foto 11. Vista del mur UE 15, després de l'ampliació cap al SE.

Foto 12. Vista del mur UE 15, després de l'ampliació cap al NO.

Per aquest motiu es van aturar les feines d'excavació mecànica de la rasa, un cop excavat a mà i netejat es va veure que es tractava d'un mur de gairebé un metre d'amplada bastit amb carreus que conformen dues cares vistes i lligats amb morter de calç de color blanc (veure foto núm. 10). L'estructura estava afectada per una rasa (UE 3) per encabir un servei de conducció d'aigua (UE 4), per una negativa horitzontal (UE 23) de construcció del paviment de ciment (UE 1). Seguidament es va notificar al Servei d'Arqueologia de Barcelona, el qual va dictaminar, juntament amb el Servei d'Arqueologia de la Generalitat de Catalunya, l'ampliació de la rasa per tal de poder obtenir més informació les restes. Així, doncs, es va obrir a banda i banda de la rasa, ocupant gairebé tota l'amplada del carrer (veure fotos núm. 11 i 12).

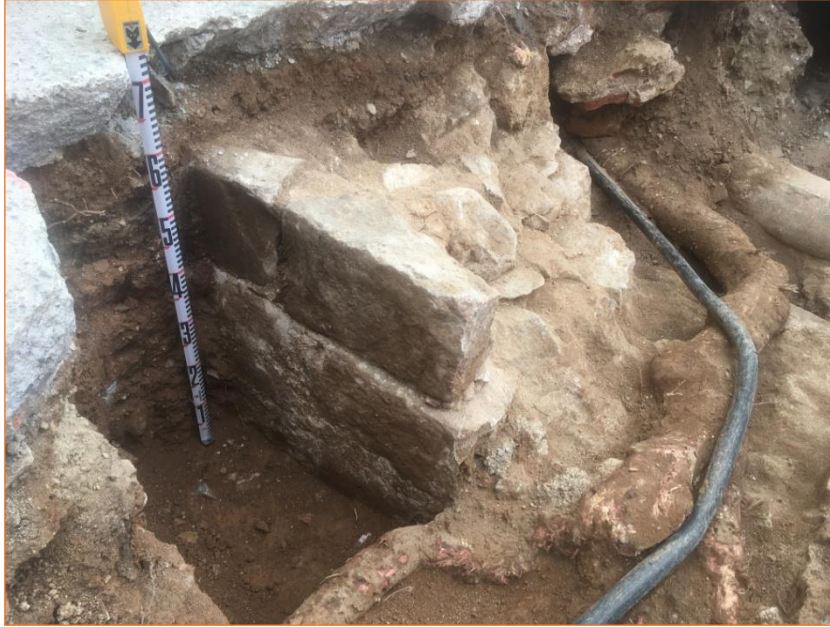
Foto 13. Vista de la cara oriental del mur UE 15 a l'inici de l'excavació.

- Foto 13. Vista de la cara oriental del mur UE 15 a l'inici de l'excavació
- Foto 14. Vista de l'excavació de l'estratigrafia adossada al mur UE 15
- Foto 15. Vista de l'estratigrafia excavada associada al mur UE 15

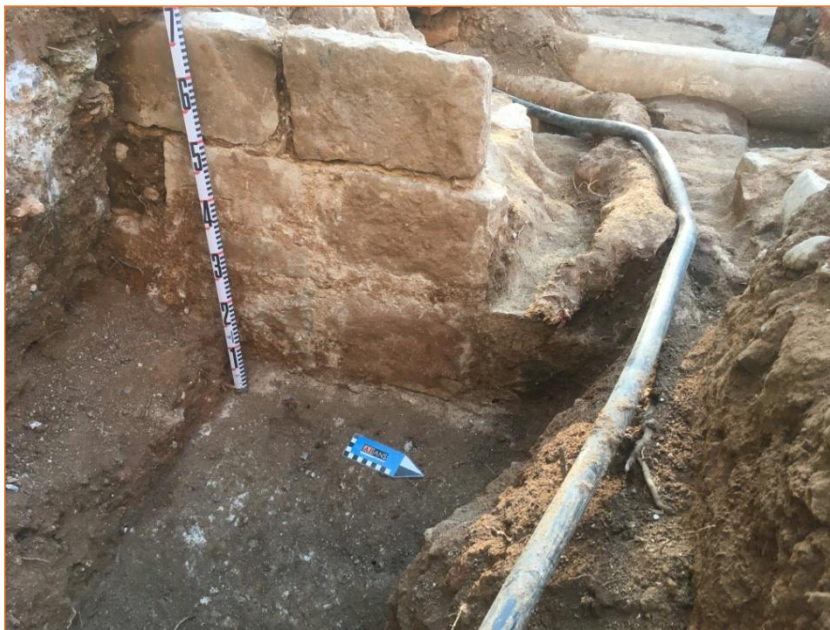
Foto 14. Vista de l'excavació de l'estratigrafia adossada al mur UE 15.

aquesta banda del mur fins arribar a estratigrafia arqueològica. En aquest punt es va tornar a sol·licitar una visita d'obres entre la direcció facultativa i l'administració competent. La qual va dictaminar l'excavació dels diferents nivells arqueològics per tal de poder datar l'estructura trobada¹⁵. Els treballs d'excavació van documentar el mur i la seva fonamentació feta amb encofrat perdut a la seva rasa de construcció (UE 14). També es va registrar el nivell de circulació (UE 18) format per argila de color marró fosc d'una potència d'uns 16 cm, amb restes de morter de calç de color blanc, que provenien de la construcció del mateix mur UE 15 (veure foto núm. 14).

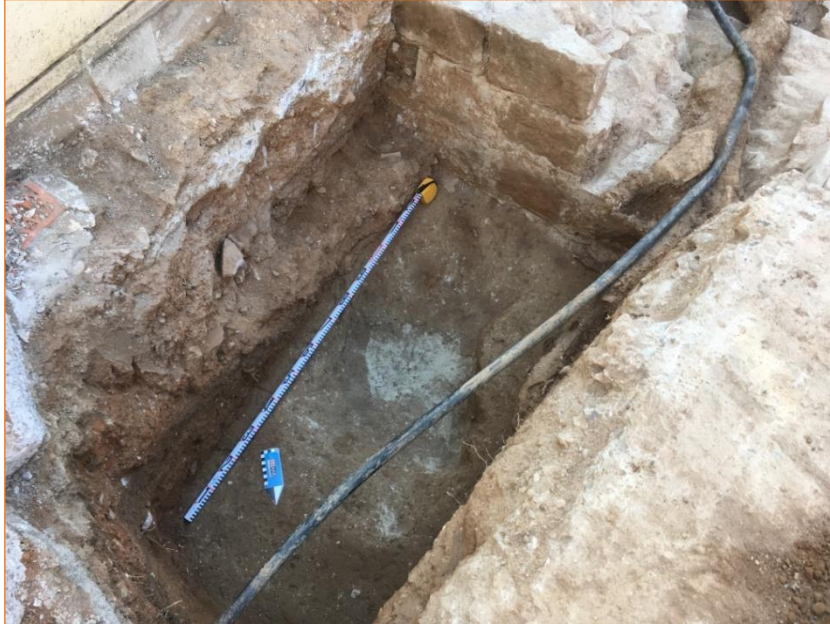
Foto 15. Vista de l'estratigrafia excavada associada al mur UE 15.

Els treballs d'excavació arqueològica van registrar diferents nivells que cobrien el de circulació (UE 18); eren els estrats UE 16, una capa d'argiles amb graves i restes de carbons, i la UE 17, un de característiques físiques similar però amb la presència de més carbons i cendres que li donaven una consistència més solta que la capa anterior (veure foto núm. 15).

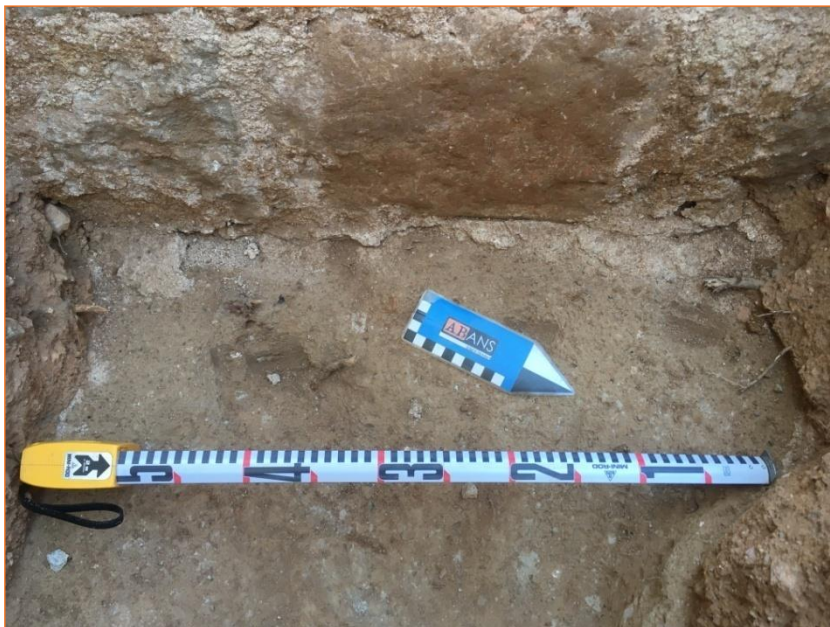
Foto 16. Vista del mur UE 15 i nivell de circulació UE 18.

Sota del nivell de circulació (UE 18), associat al mur (UE 15) (veure foto núm. 16), es van documentar diferents nivells: l'estrat UE 19 que era una bossada d'argiles amb calç de color blanc d'una potència màxima de 17 cm (veure foto núm. 17) que farcia una negativa indeterminada (UE 20). Aquesta negativa retallava el nivell UE 21 (veure foto núm. 18) el qual estava compost per argiles de color marró d'una potència màxima de 20 cm i que cobria el darrer estrat documentat, la UE 22, que presentava característiques físiques similars: argiles taronges amb bossades de sorres i materials constructius (veure foto núm. 19) datades al segle XVIII¹⁶.

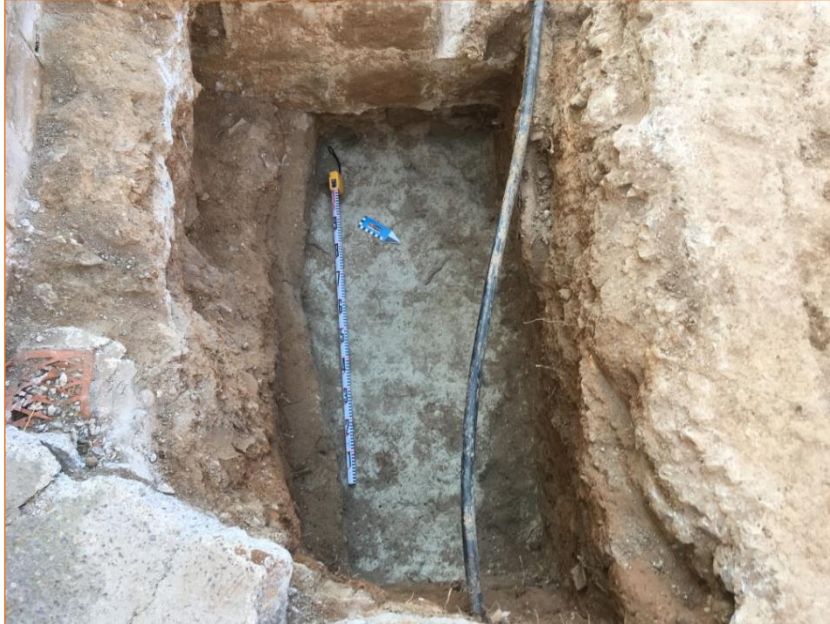
Foto 17. Vista del nivell UE 19 i part de la fonamentació del mur UE 15.

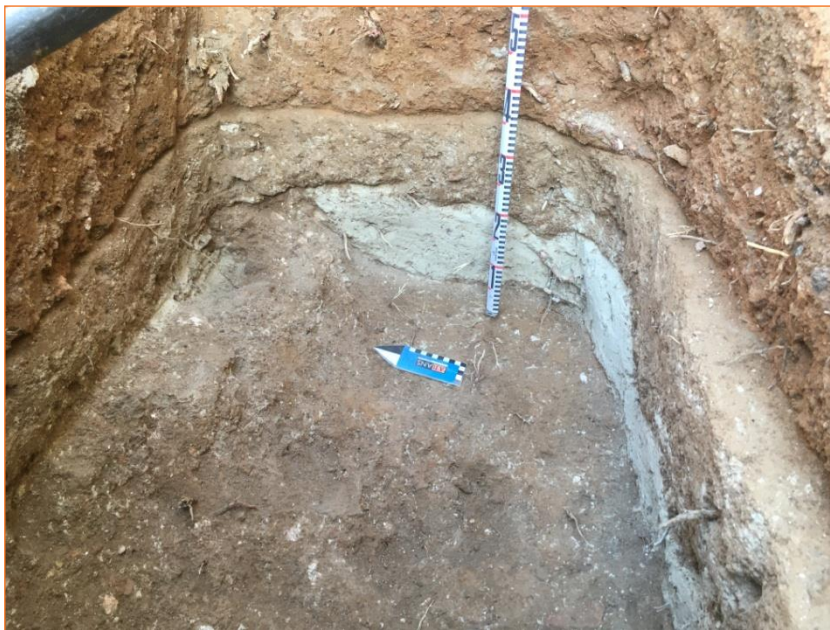
Foto 18. Vista de detall del retall UE 20 i nivells UE 19 i UE 21.

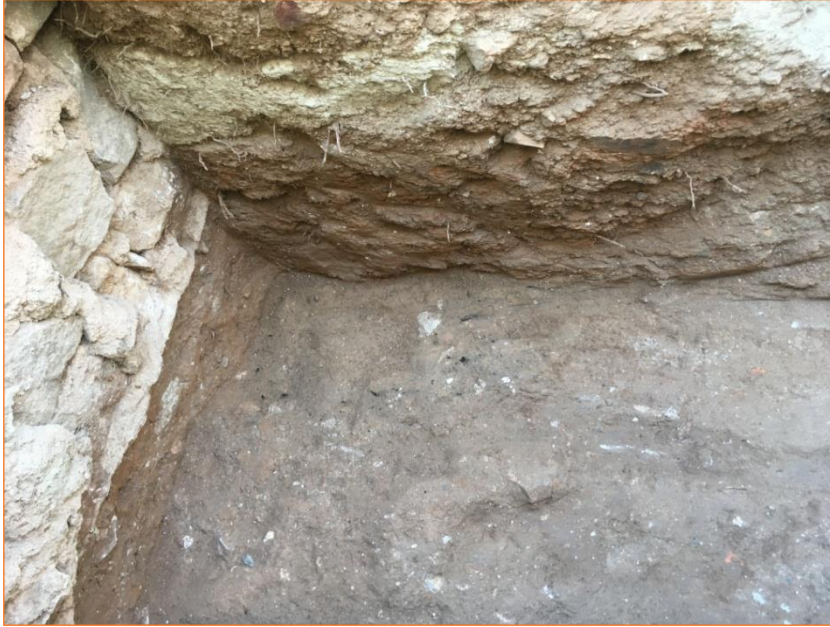
Foto 19. Vista de detall del nivell UE 22, estat final de l'excavació.

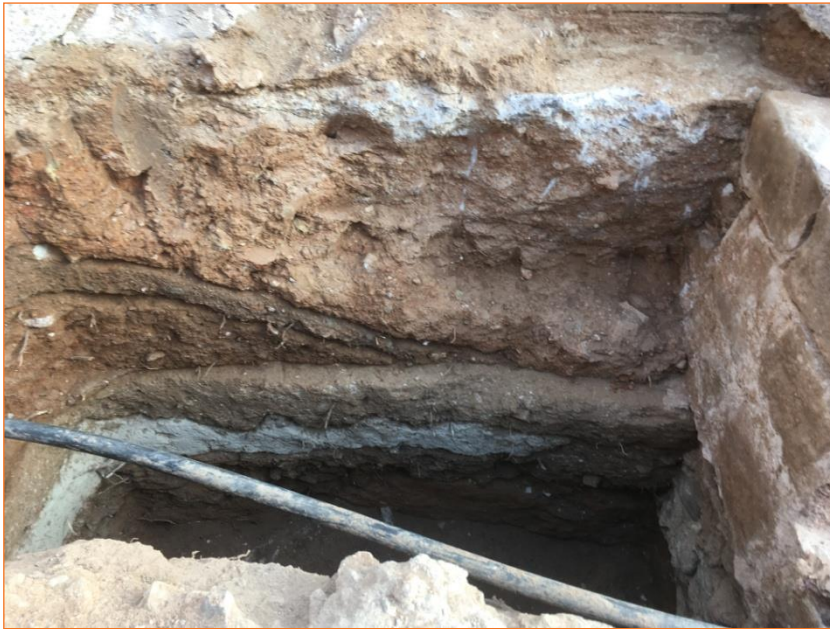
Foto 20. Vista general de l'estratigrafia excavada associada al mur UE 15.

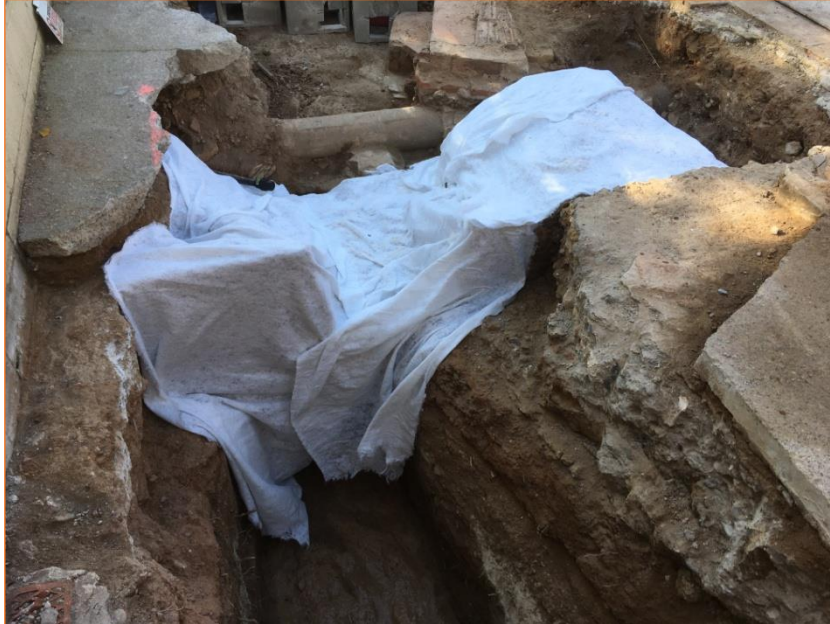
Foto 21. Vista del mur UE 15 un cop col·locat el geotèxtil.

- Foto 19. Vista de detall del nivell UE 22, estat final de l'excavació
- Foto 20. Vista general de l'estratigrafia excavada associada al mur UE 15
- Foto 21. Vista del mur UE 15 un cop col·locat el geotèxtil

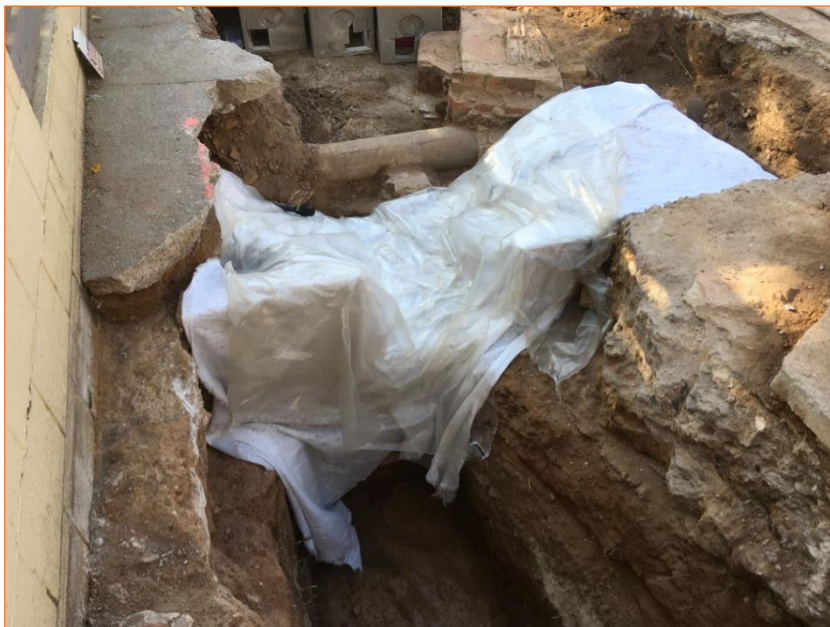
Foto 22. Vista del mur UE 15 un cop col·locat l'aïllament plàstic.

- Foto 22. Vista del mur UE 15 un cop col·locat l'aïllament plàstic
- Foto 23. Vista del mur UE 15 un cop fet el llit de sauló
- Foto 24. Vista del mur UE 15 un cop col·locat els tubs i llur senyalització

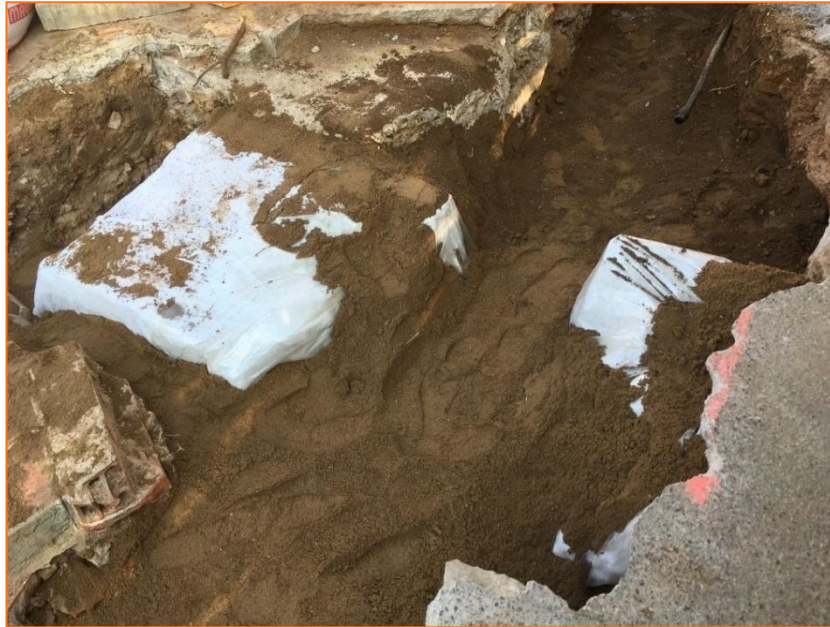
Foto 23. Vista del mur UE 15 un cop fet el llit de sauló.

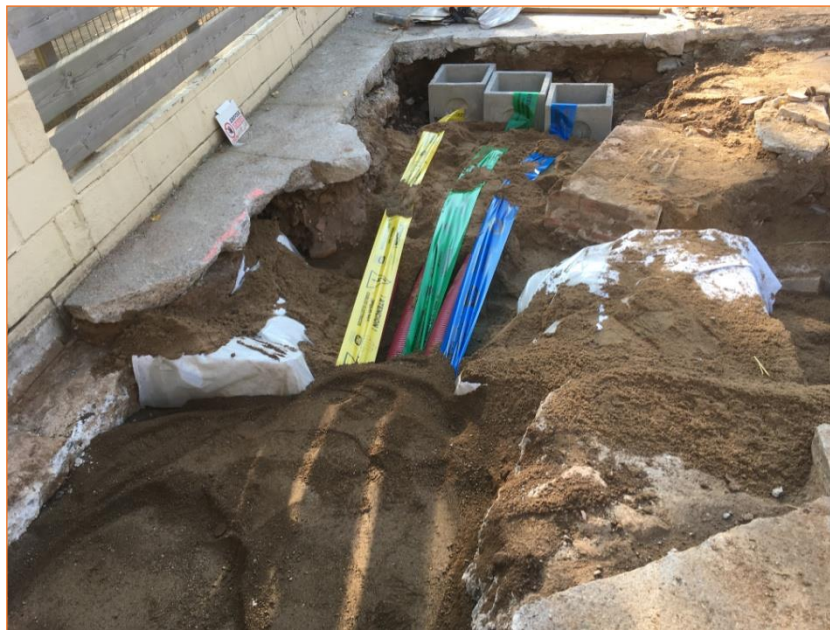
Foto 24. Vista del mur UE 15 un cop col·locat els tubs i llur senyalització.

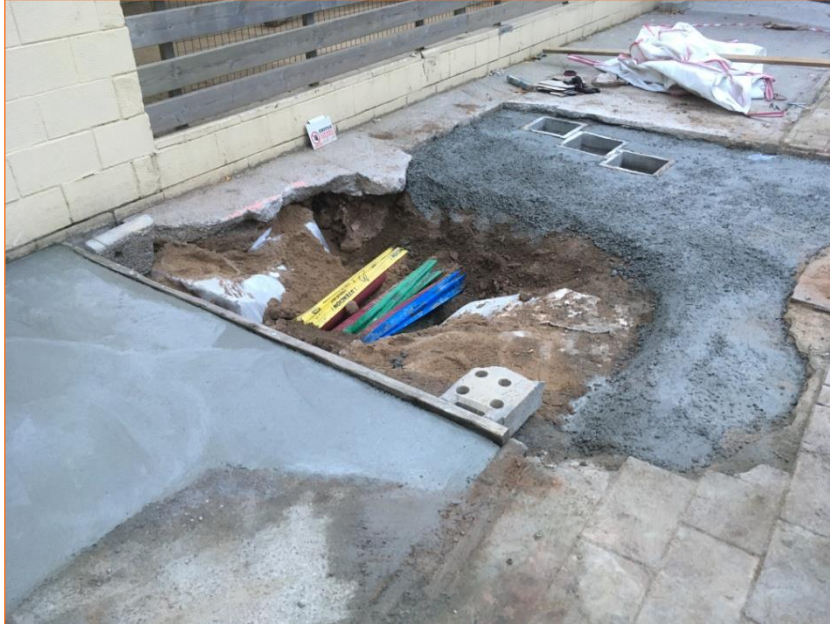
Foto 25. Vista del mur UE 15 un cop fet el paviment de formigó.

- Foto 25. Vista del mur UE 15 un cop fet el paviment de formigó.
- Foto 26. Vista de l'obertura de la rasa de telecomunicacions davant del paller
- Foto 27. Vista de la rasa en la part enjardinada i dels tubs de serveis

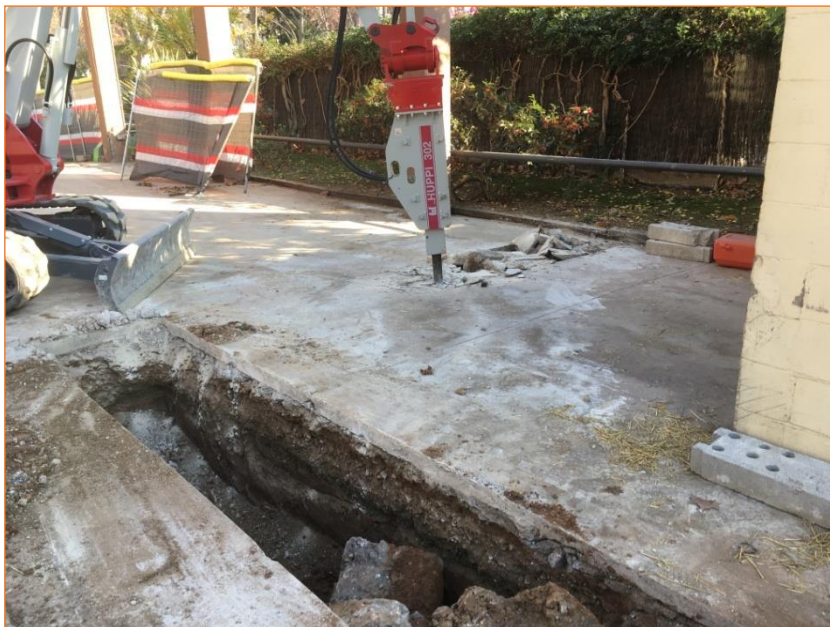
Foto 26. Vista de l'obertura de la rasa de telecomunicacions davant del paller.

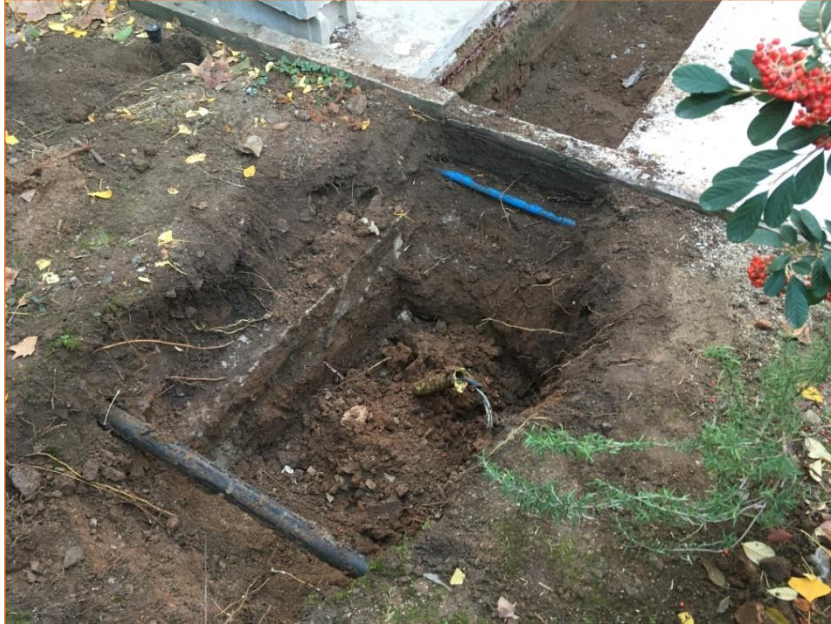
Foto 27. Vista de la rasa en la part enjardinada i dels tubs de serveis.

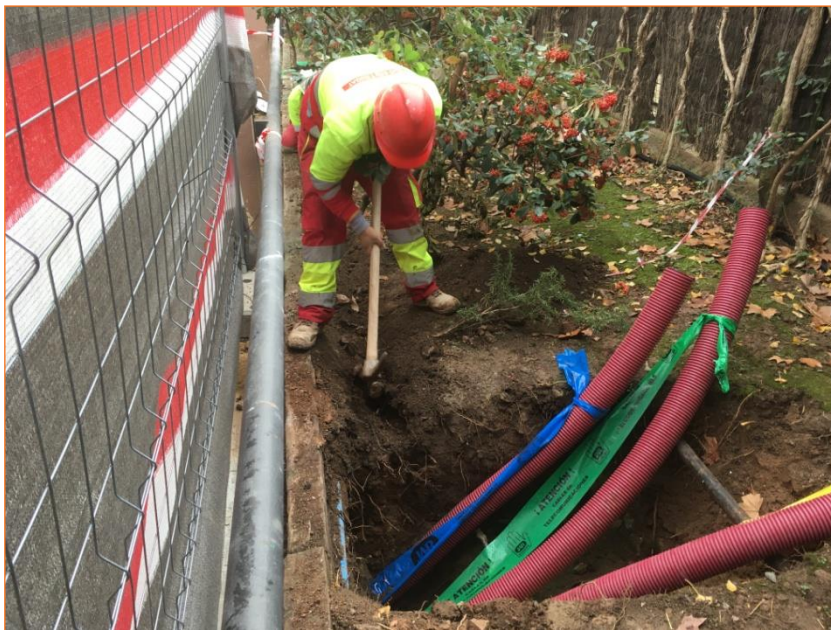
Foto 28. Vista de l'obertura de la rasa de telecomunicacions en la zona enjardinada.

- Foto 28. Vista de l'obertura de la rasa de telecomunicacions en la zona enjardinada
- Foto 29. Vista de la rasa de telecomunicacions travessant el paviment UE 1

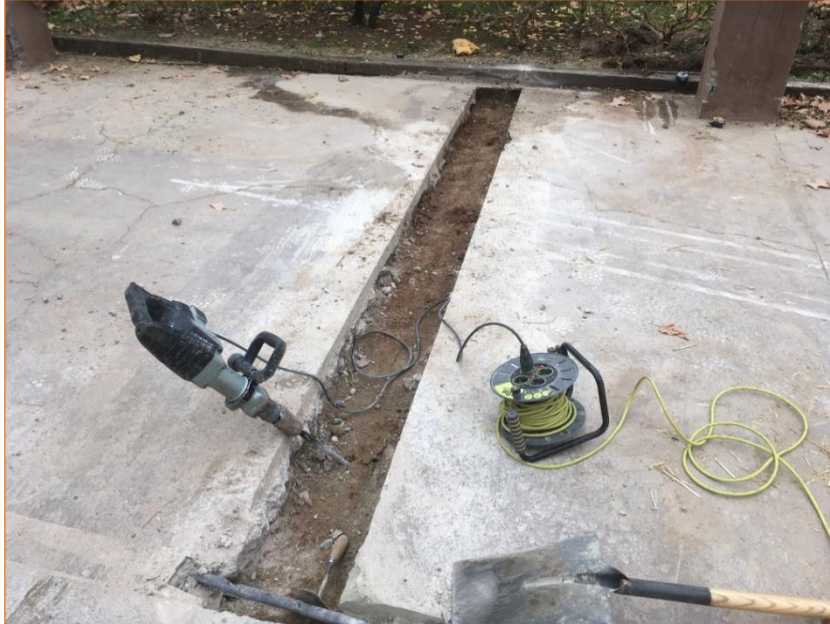
Foto 29. Vista de la rasa de telecomunicacions travessant el paviment UE 1.

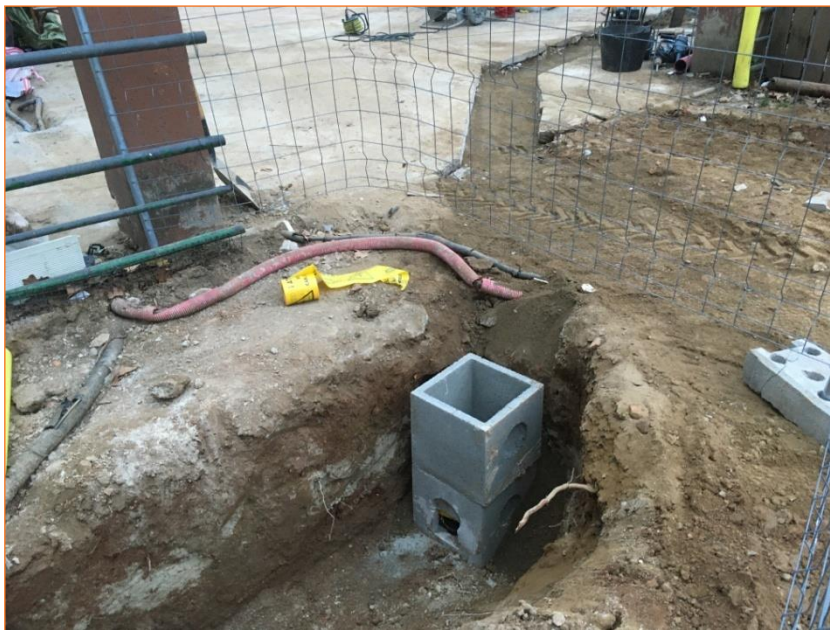
Foto 30. Vista del final de la rasa de serveis elèctrics, nivells UE 2, UE 16 i UE 17.

- Foto 30. Vista del final de la rasa de serveis elèctrics, nivells UE 2, UE 16 i UE 17
- Foto 31. Vista dels treballs d'excavació del paviment UE 1 a la zona de l'estany

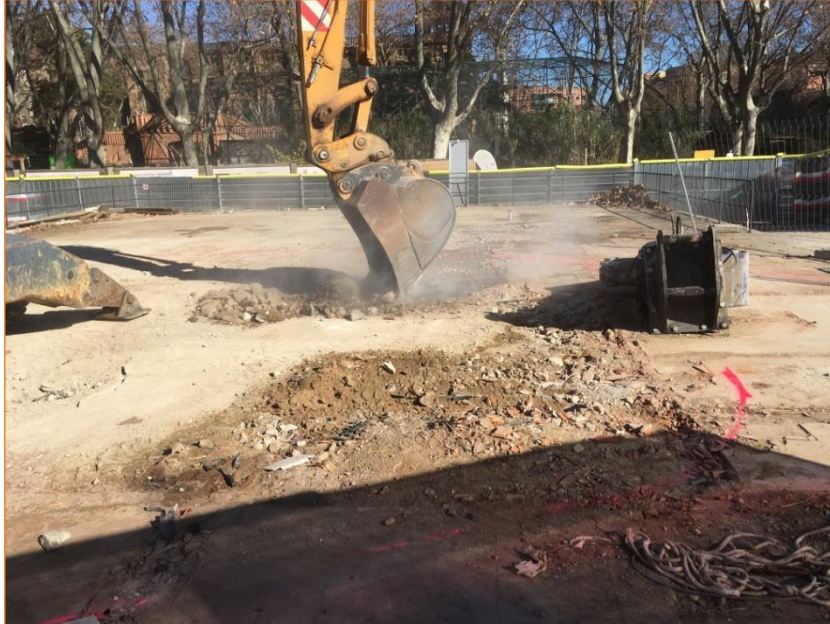
Foto 31. Vista dels treballs d'excavació del paviment UE 1 a la zona de l'estany.

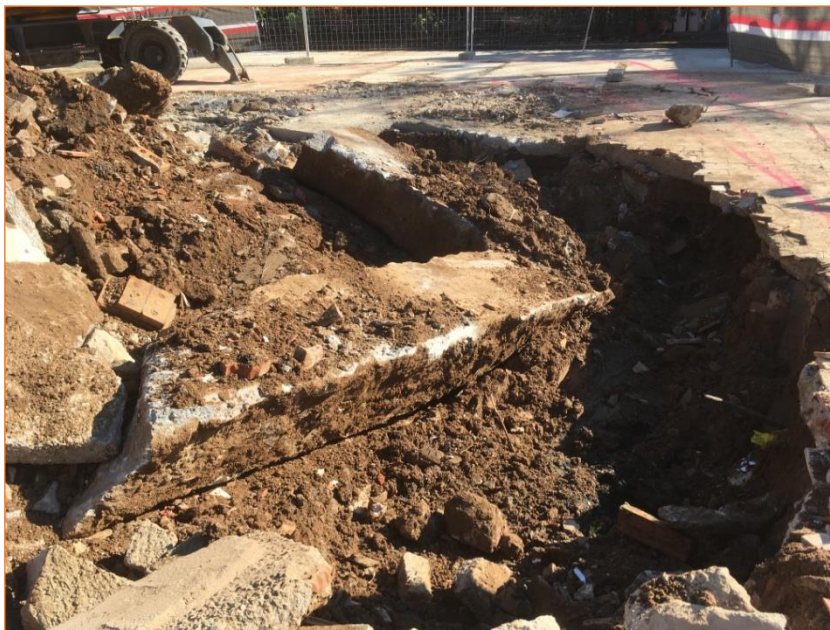
Foto 32. Vista de l'excavació a la zona de l'estany, UE 2 i fonamentacions.

- Foto 32. Vista de l'excavació a la zona de l'estany, UE 2 i fonamentacions
- Foto 33. Vista del mur UE 25 i la fonamentació UE 26

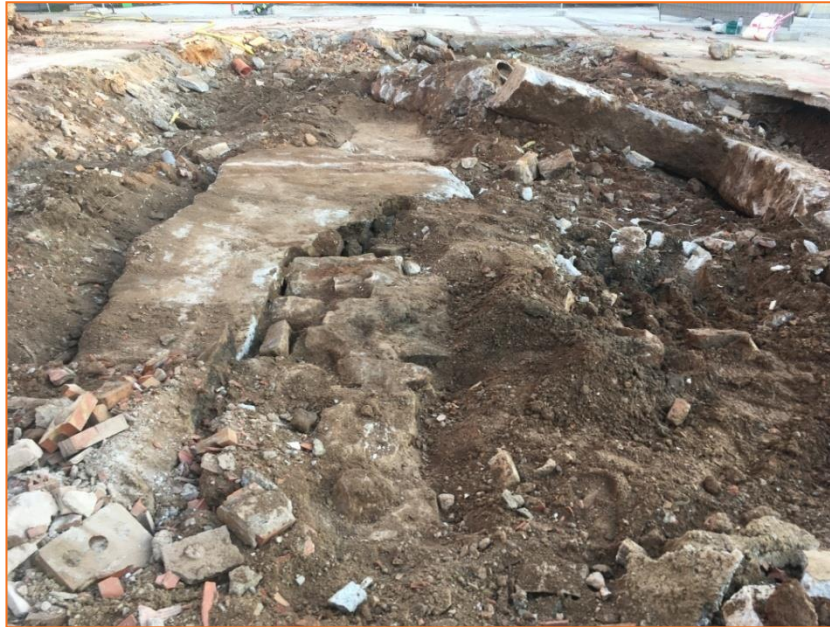
Foto 33. Vista del mur UE 25 i la fonamentació UE 26.

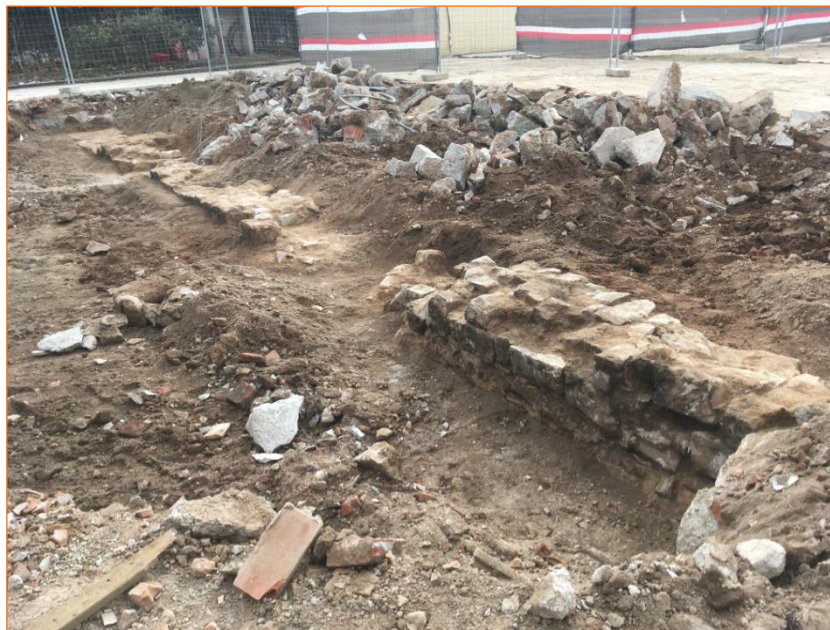
Foto 34. Vista del mur UE 25 un cop realitzat els rebaixos a la zona de l'estany.

Foto 34. Vista del mur UE 25 un cop realitzat els rebaixos a la zona de l'estany

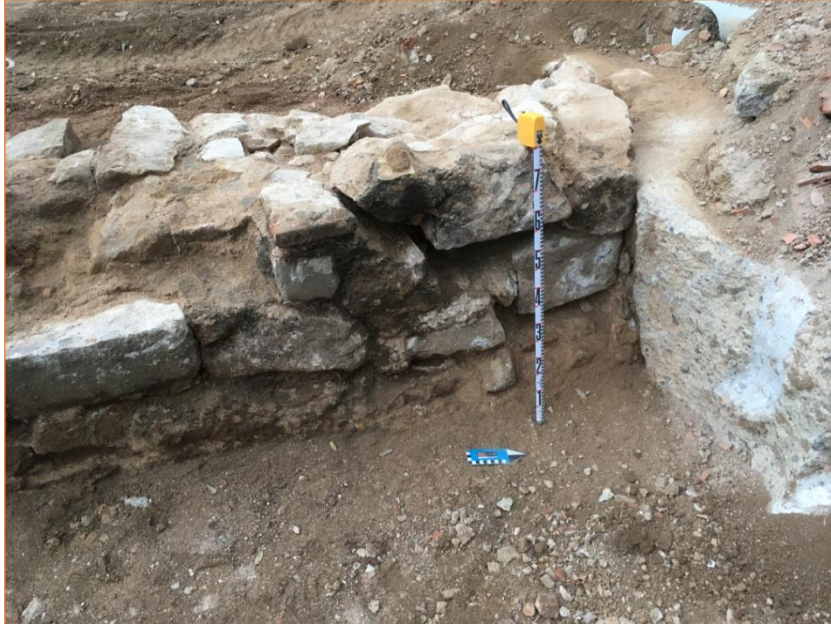
Foto 35. Vista del mur UE 25 i fonamentació UE 26 a la banda nord-est.

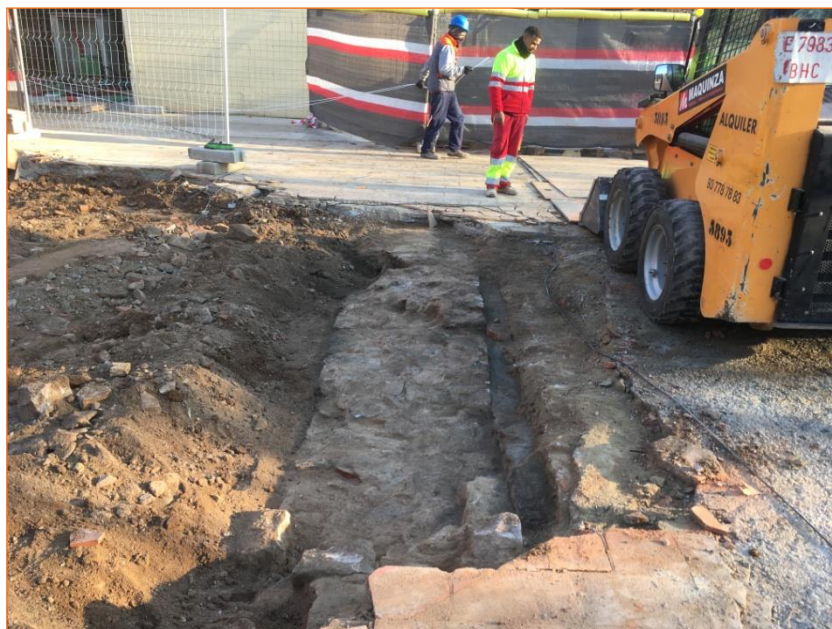
Foto 36. Vista del segon tram del mur UE 15 a la part de l'annex de l'estany.

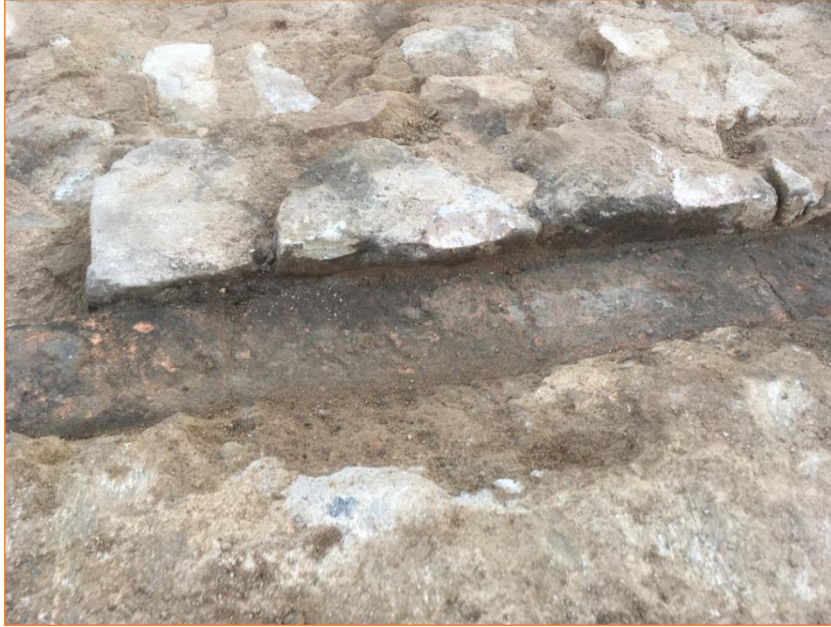
Foto 37. Vista del col·lector adossat al segon tram del mur UE 15.

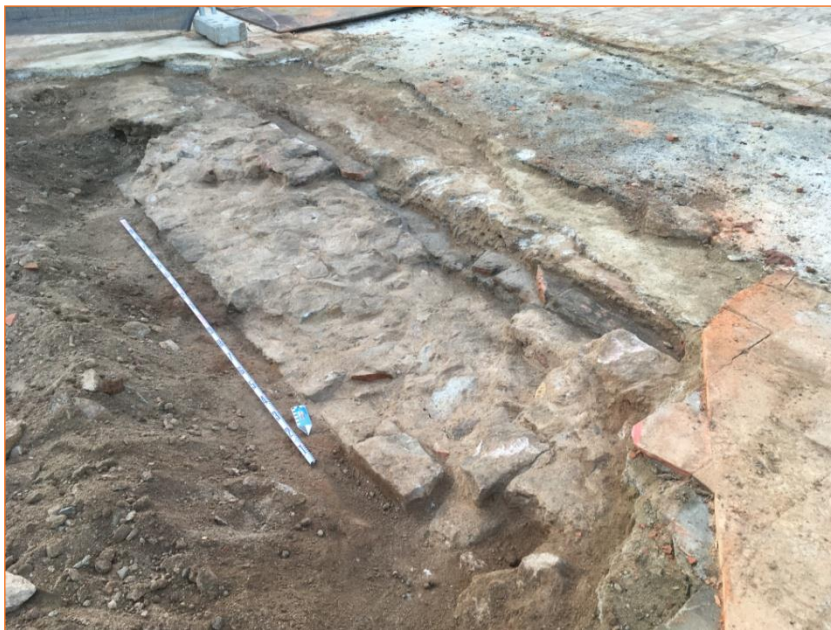
Foto 38. Vista final del segon tram del mur UE 15.

Foto 38. Vista final del segon tram del mur UE 15
