Intervenció arqueològica al Parc de la Ciutadella - Parc Zoològic. Enderroc bar-restaurant “La Granja”. Districte de Ciutat Vella. Codi 072/21.

(Barcelona, Barcelonès)
Novembre 2021- Febrer 2022

La present intervenció arqueològica preventiva s'ha realitzat al Parc de la Ciutadella, dins de les instal·lacions del Parc Zoològic de Barcelona, al districte de Ciutat Vella de la ciutat de Barcelona, a la comarca del Barcelonès. En aquest espai, on estava situat el restaurant "La Granja" dins del parc zoològic, s'han dut a terme les obres d'enderroc de la instal·lació i col·locació de nous serveis d'aigua, llum i telecomunicacions.

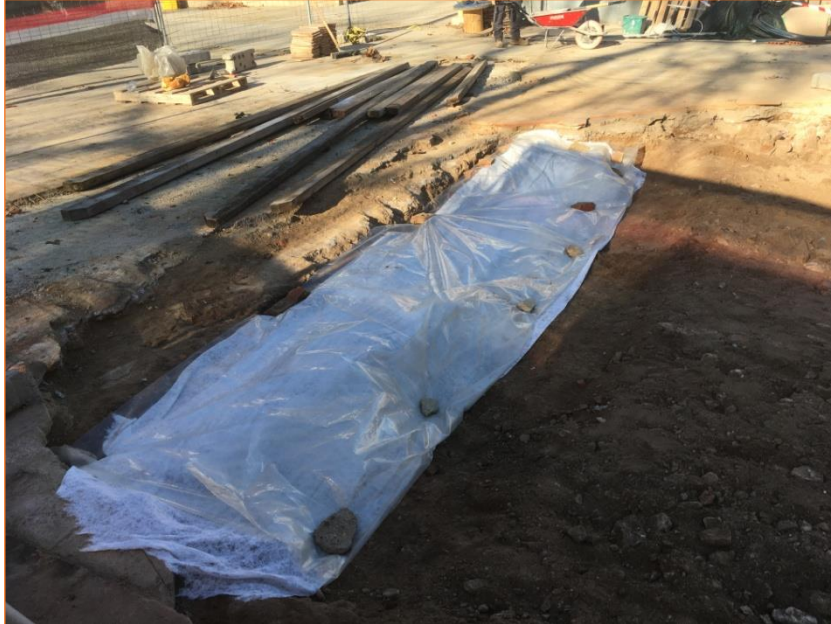
Foto 39. Vista del 2n tram del mur UE 15 amb el cobriment de geotèxtil i plàstic.

Foto 39. Vista del 2n tram del mur UE 15 amb el cobriment de geotèxtil i plàstic

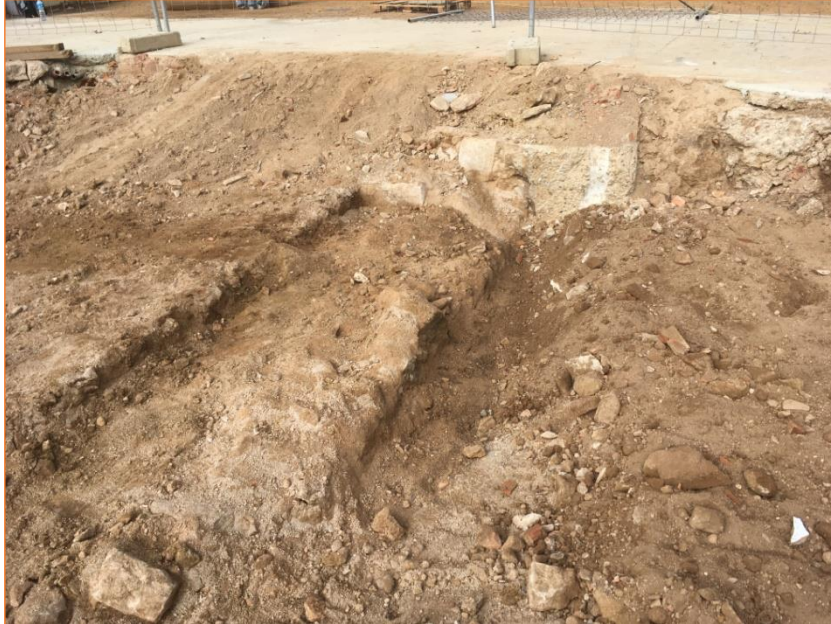
Foto 41. Vista de l'estat final del mur UE 25 després del desmuntatge parcial.

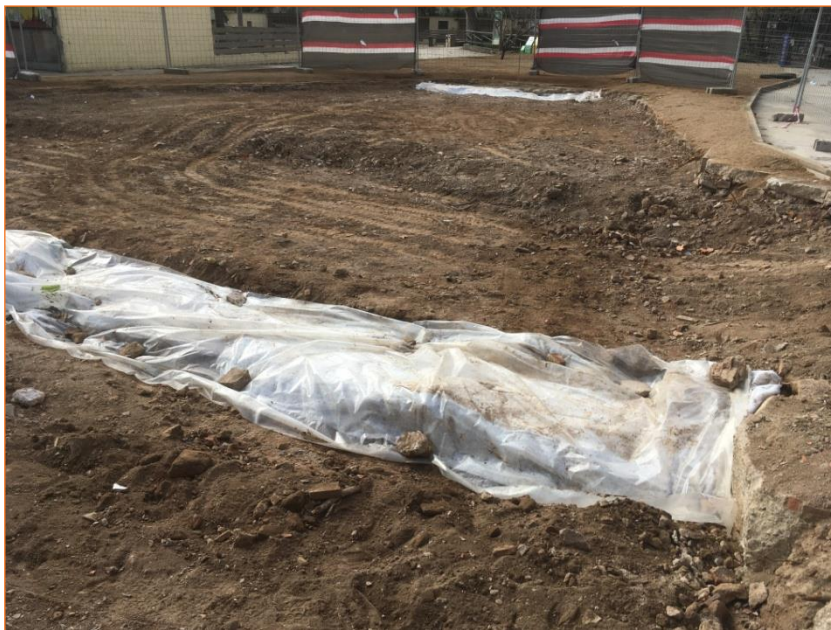
Foto 42. Vista final de la zona on hi haurà l'estany i llur annex.
