**MEMÒRIA DE LA INTERVENCIÓ ARQUEOLÒGICA
AL CARRER PORTAFERRISSA NÚMERO 21.**

CODI MHCB 112/06

**Promotor:
INGAIR S.L.**

**Realització:
ARQUEOCIÈNCIA Serveis Culturals S.L.**

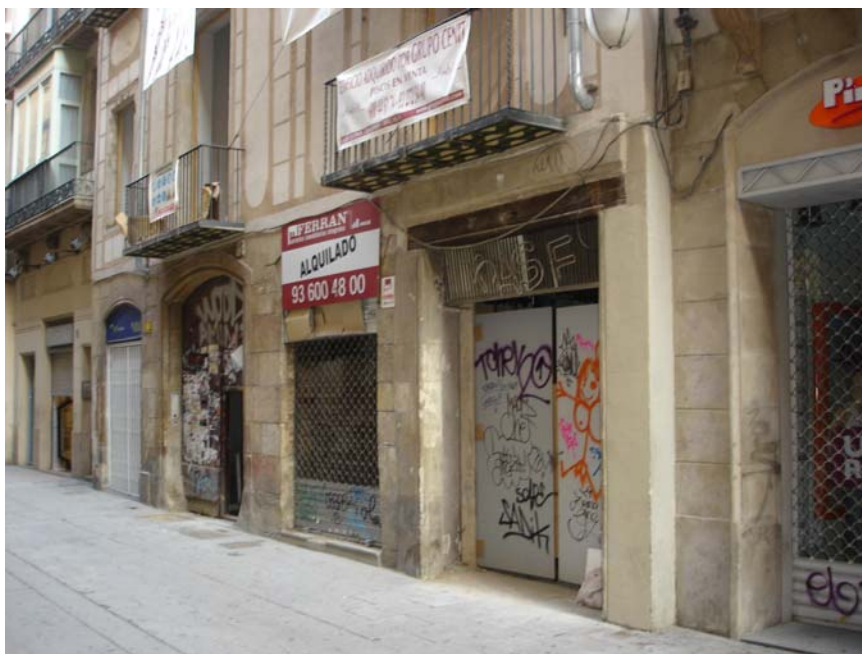
Vista actual de la façana en la seva planta baixa i part del primer pis.

Després de les obres de rehabilitació de la finca, podem afegir a la descripció anterior que la façana presenta quatre sortides al carrer. Una, correspon al local comercial més proper a la Rambla; una altra, és l'entrada principal dels habitatges, ambdues portes corresponen a un arc escarser de pedra. El local

comercial més proper a la catedral té dues obertures al carrer, d'aquestes, la del costat de l'entrada principal comparteix les mateixes característiques que les anteriors. L'altra, és una entrada reformada amb posterioritat, que presenta un alçat rectangular, coronada amb una biga de perfil rectangular de fusta.

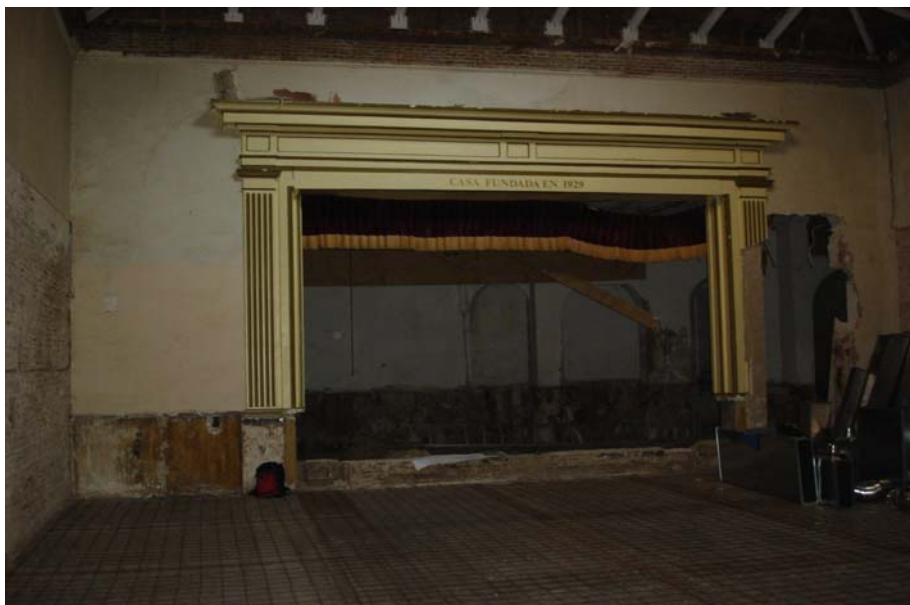
Zona de l'escenari de l'antic teatre del Casal de Cultura, on es realitzà la rasa de serveis.

Aquest escenari fou construït l'any 1929.

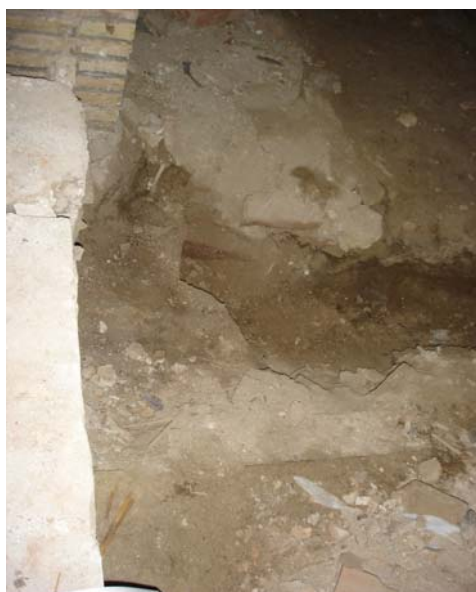
A l'esquerra l'estat en què es trobà la canalització U.E. 2003.

A la dreta un cop aquesta ja està neta.

2002, ambdós estrats cobrien i amortitzaven parcialment una conducció (U.E. 2003) de secció rectangular, que a la zona en qüestió descrivia una corba. Aquesta conducció (U.E. 2003) era bastida amb dues parets paral·leles, construïdes amb maons rectangulars a trencajunt avançat a terços, lligats amb morter. Presentava una secció rectangular amb una tapadora de maons rectangulars, situada a una alçada de 12,64m snm, conservada tan sols a l'extrem sud, i un fons pla també de maons rectangulars, a una cota de 12,34m snm. La profunditat d'aquesta canalització és de 34 cm, 10 dels quals estan reblerts per un estrat llimós de color verd fosc (U.E. 2007).

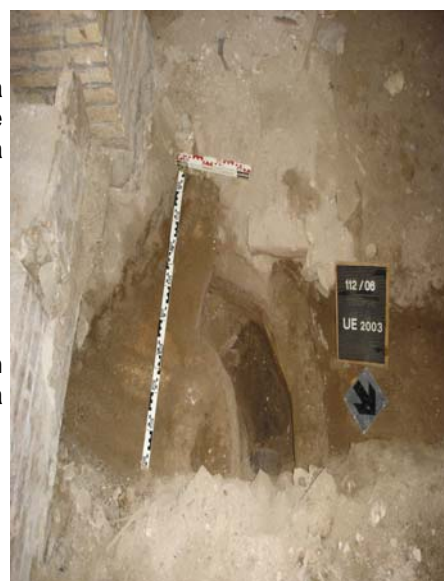
En aquesta superfície s'evidenciava una rasa reblerta amb morters disgregats i restes de guix. S'han identificat, la rasa amb la U.E. 2001 i el reble amb la U.E.

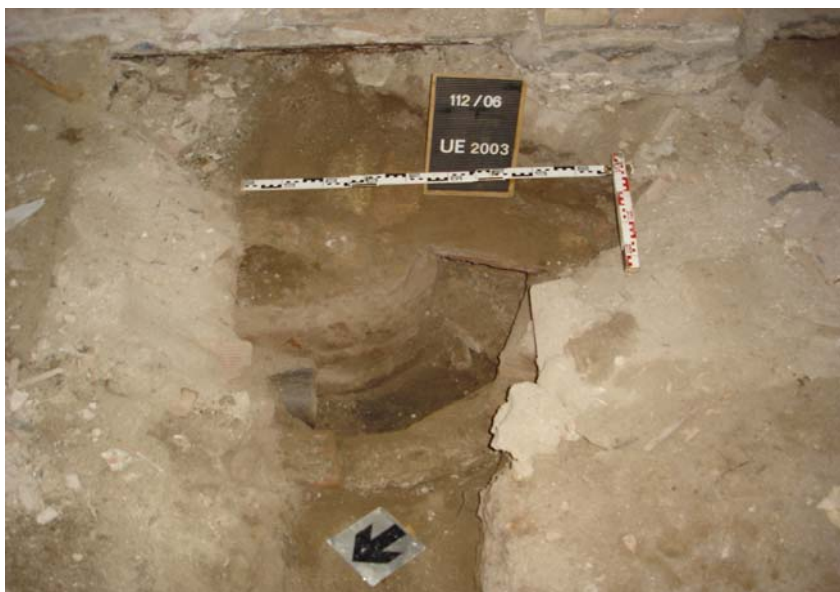
Podem observar la rasa U.E. 2001 i el seu reble U.E. 2002, a costat i costat de la rasa, així com la presència d'un tub de PVC a l'esquerra que ens assenyala que la canalització U.E. 2003 ja havia estat modificada amb anterioritat a la present intervenció.

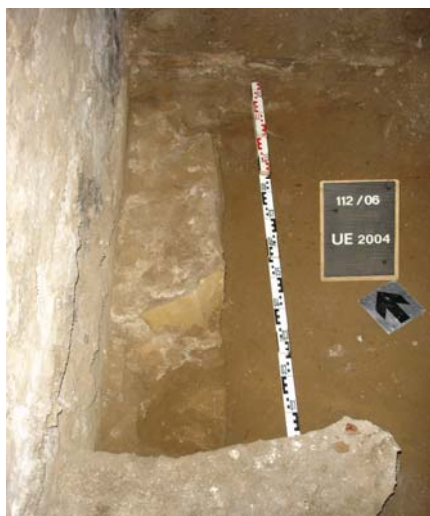
A esquerra i dreta dues visions del mur U.E. 2004, bastit amb blocs de pedra poc escairats, maons en baixa proporció i abundant morter de calç.

La paret de tancament de la finca (U.E. 2006) amb una orientació NW-SE, està bastida amb blocs de pedra bastant ben escairats, disposats en filades regularitzades amb material constructiu, lligats amb morter de calç. La U.E. 2004 seria posterior a l'U.E. 2006 ja que no presenten llei de trava entre elles. Aquest fet indicaria la posterioritat d'una respecte a l'altra, a més, la circumstància d'estar coberta, la U.E. 2004, i adossar-se-li l'estrat de sorres (U.E. 2000) indicaria que és anterior a aquest. Considerem que les U.E.'s 2004

i 2006 formarien una doble estructura murària per resistir millor les pressions dels estrats de rebliment d'aquest espai fruit de la creació del pati elevat.

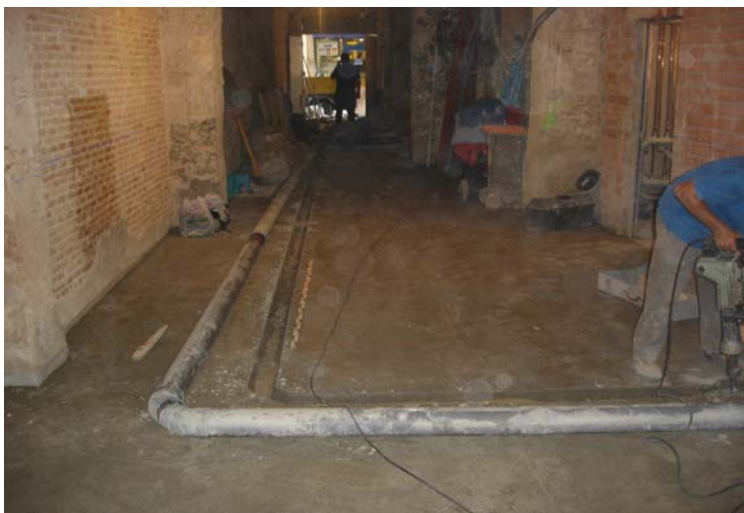
Vista general de la rasa just en el moment en què s'havia extret el tub de PVC. Aquest fou instal·lat el dia 3 d'agost i estava previst que quedaria cobert amb el nivell de ciment (U.E. 1000). El fet que no el cobris va provocar la necessitat d'aprofundir la rasa. Això, va permetre documentar el nivell de formigó instal·lat a principis del 2006 (U.E. 1001). Així com la malla electrosoldada (U.E. 1002).

Aquesta ampliació va permetre identificar un altre tub de PVC (U.E. 1003), a una cota superior absoluta de 9,30m snm, que havia estat instal·lat amb posterioritat al nivell de formigó (U.E. 1001), ja que s'identificava una rasa (U.E. 1004) practicada per encabir el tub U.E. 1003. A més la rasa (U.E. 1004) tallava la malla electrosoldada (U.E. 1002). Un cop instal·lat el tub es procedí a reblir la rasa amb un nou nivell de formigó (U.E. 1005).

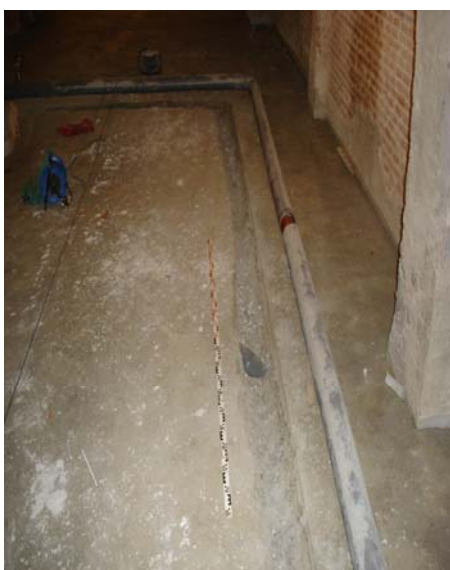
A l'esquerra vista general del tub (U.E. 1003)

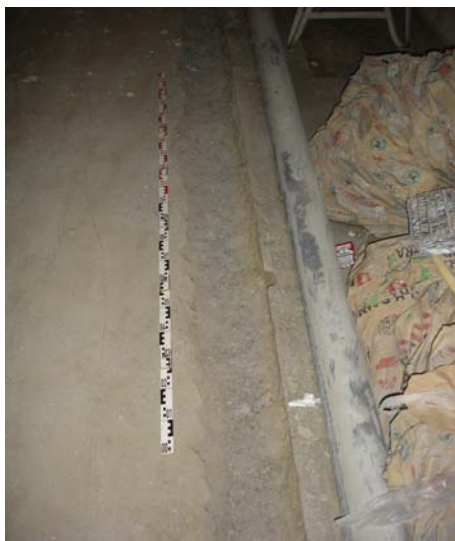
A l'esquerra visió de la rasa abans de reubicar el tub.

A la dreta procés de cobriment provisional amb sorres

Un cop assolida la profunditat desitjada, 16 centímetres, (a una cota absoluta de 9,30m snm), s'ha procedit a reubicar el tub de PVC prèviament extret i

cobert provisionalment amb sorres i després substituïda la sorra per un cobriment definitiu de ciment.

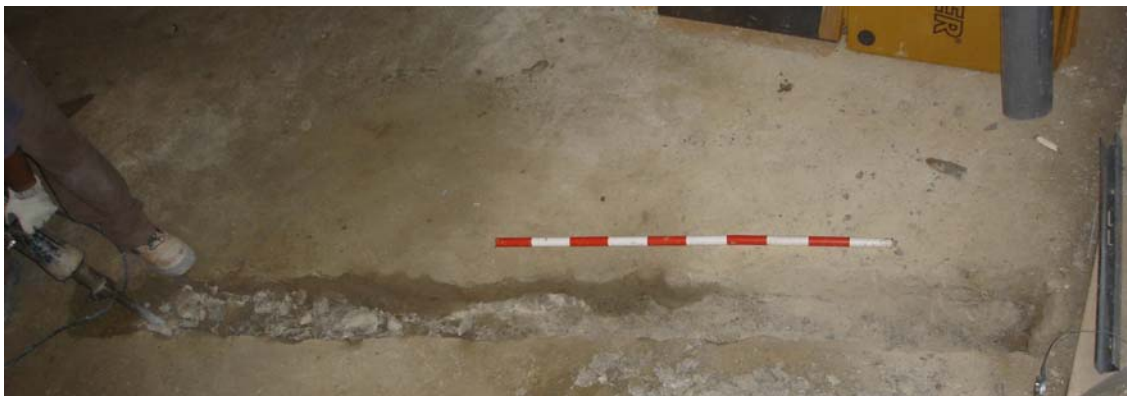
Foto general de la rasa 2 de serveis, en ple procés d'obertura.

La rasa presentava un lleuger desnivell de dos centímetres, per tal de dotar de pendent el tub de PVC. Així, mentre que al costat de la zona de l'escala la rasa té una cota d'afectació de 9,29m snm, a la seva part més propera al tub general de desguàs, té una cota d'afectació absoluta de 9,27m snm. El tub general de desguàs (U.E. 1006), correspon a un tub de PVC de 24cm de diàmetre. Aquest discorre paral·lel al mur de tancament de la planta baixa (U.E.'s 1115 i 2024), esta ubicat en aquest punt a una cota superior de 9,35m snm. S'ha practicat una obertura en el mateix, per tal de que desguassin les aigües residuals del tub que s'ha instal·lat. D'aquest tub (U.E. 1006) podem dir que s'instal·là en posterioritat a la U.E. 1001 ja que la seva rasa (U.E. 1007) tallava les U.E.'s 1001 i 1002. Està reblert per un nou nivell de formigó (U.E. 1008) fins assolir una cota superior de 9,37m snm, la mateixa que la U.E. 1001.

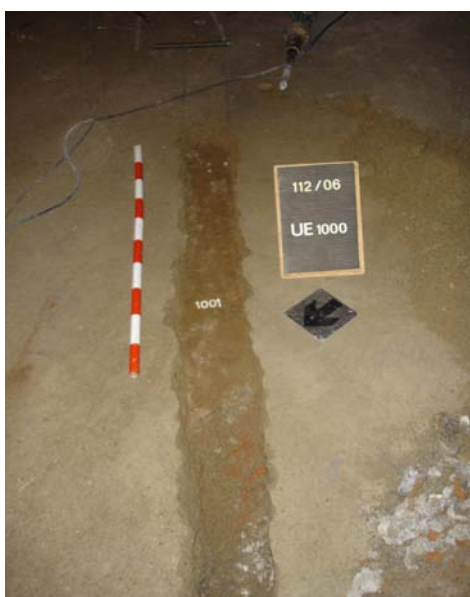
A l'esquerra
Detall de la
localització
dels dos
nivells U.E.'s
1000 i 1001.

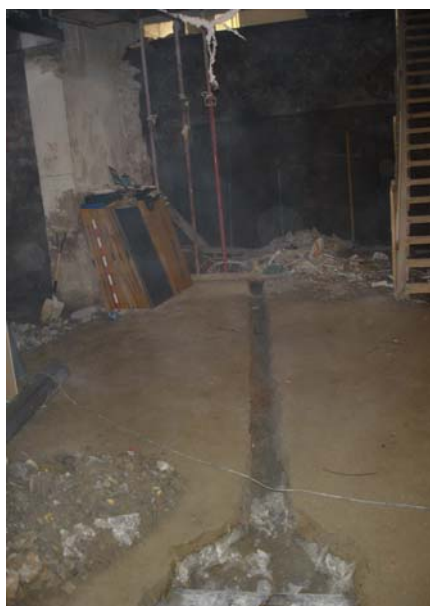
A la dreta
vista general
de la rasa a
la fi de la
seva
obertura.

Abans
d'ubicar-hi el
tub de PVC
de 14
centímetres
de diàmetre.

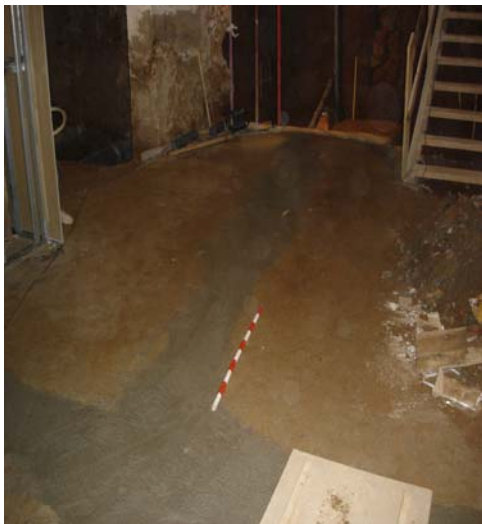
A l'esquerra la rasa un cop reblerta amb ciment.

Un cop instal·lat el tub de PVC es procedeix a cobrir la rasa amb ciment deixant preparat el punt de connexió amb l'escomesa, que provinent de la planta superior havia de creuar l'espai que s'havia de replantejar per tal d'encabir-hi l'escala que comunicés ambdues plantes.

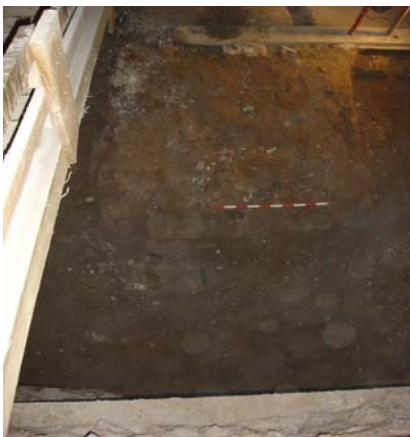
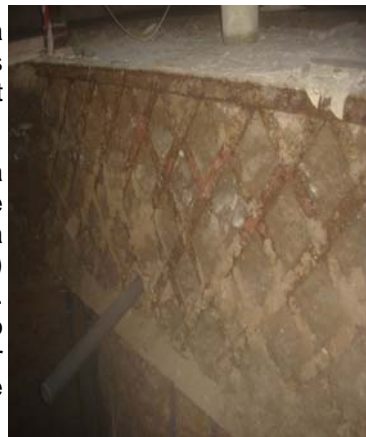
A l'esquerra vista aèria general de la zona abans d'iniciar la present actuació.

A la dreta detall de la retícula de metall que forma part de la fonamentació (U.E. 2011) dels pilars (U.E. 2010). Fruit de la replanificació del jardí elevat per convertir-lo en casal de cultura.

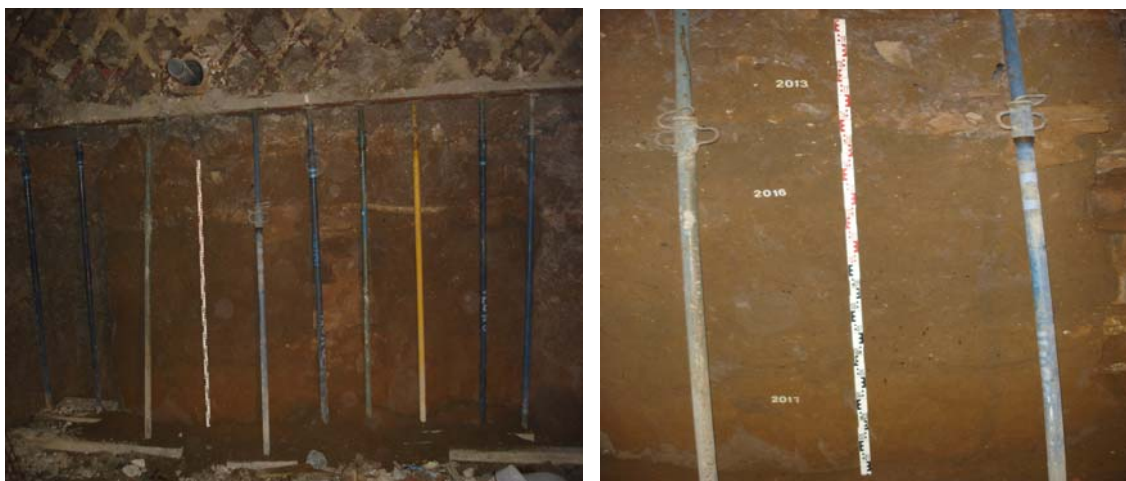
A l'esquerra imatge general de la secció resultant amb els puntals que reforçaven la fonamentació (U.E. 2011). A la dreta detall de la identificació de diferents nivells de reompliment del jardí elevat, concretament les U.E. 2013, 2016 i 2017, entre el primer i el segon nivell s'evidencia la U.E. 2014.

Aquesta fonamentació serveix per possibilitar el cobriment del jardí elevat, que considerem coetani a la conversió del jardí elevat en casal, els anys 20 del segle XX. A la secció resultant d'aquest rebaix es documentaren fins a setze accions en el temps diferenciades i diferenciables.

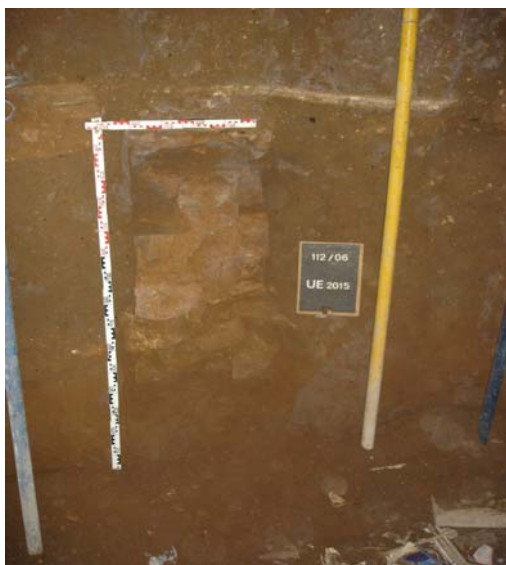
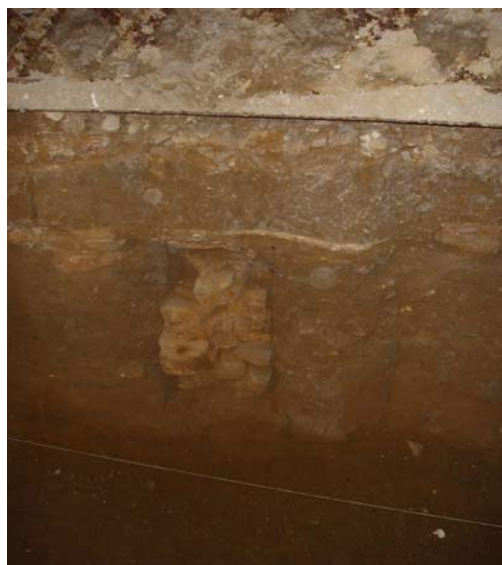
Dues visions de l'estructura U.E. 2015 i la seva fonamentació U.E. 2018.

Per sota dels estrats afegits el segle XIX, s'han localitzat dues estructures bastides amb blocs de pedra mitjanament escairats amb una cara plana que configura la cara vista de la paret, lligats amb morter de calç barrejat amb argiles que donen la coloració ocre al morter. Aquestes estructures corresponen a un mur (U.E. 2015), amb una cota superior absoluta de 10,42m snm i una cota inferior absoluta de 9,90m snm, i la seva banqueteta de fonamentació (U.E. 2018), amb una cota inferior absoluta de 9,48m snm. Ambdues estructures poden ser datades per paral·lels i tipologia constructiva dins la baixa Edat Mitjana, possiblement finals del segle XIV o principis del segle XV. Igualment s'observa la seva rasa de fonamentació (U.E. 2019), practicada a l'estrat de sorres (U.E. 2017) ubicat en aquest punt a una cota superior absoluta de 9,70m snm, anterior a la construcció del mur (U.E. 2015), i, per tant, anterior al segle XV.

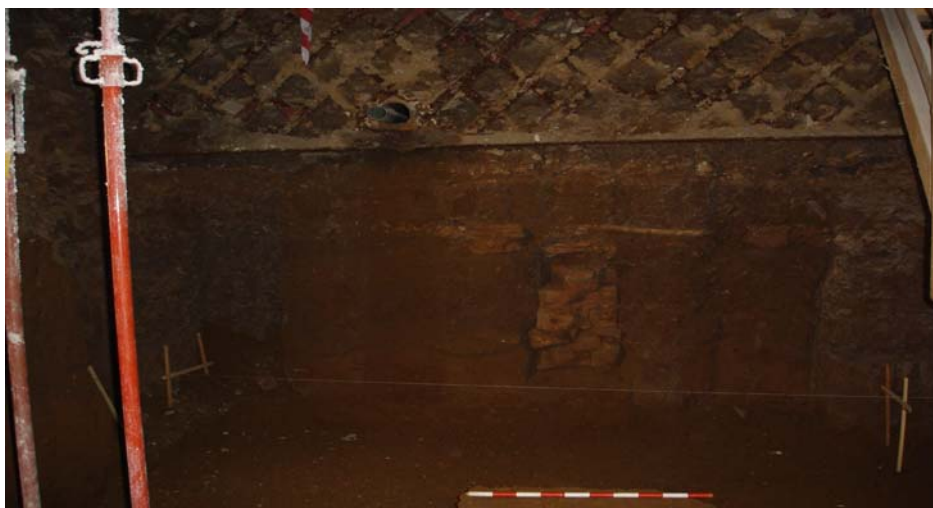
Perspectiva general de la secció resultant del tall a la zona de l'espai de l'escala

planta baixa (U.E. 2020). Aquests foren bastits alternant blocs de pedra lleugerament desbastada disposats en filades regularitzades amb material constructiu datables a finals del segle XVII o molt a començaments del segle XVIII. La cota superior absoluta tant de la banqueteta (U.E. 2021), com de l'estrat que amortitza el mur U.E. 2015 (U.E. 2016) és de 11,29m snm, en aquest punt, mentre que la cota absoluta inferior també varia de la secció lateral i la central entre els 9,50 i els 9,70m snm. El pendent que descriu la cota superior de la U.E. 2016 ens indica que el pati en el moment de la seva construcció ja presentava un pla inclinat, que estava destinat a evitar que les aigües pluvials entressin a la planta baixa, tot i que no ha estat possible determinar si en origen presentava un desnivell esglaonat.

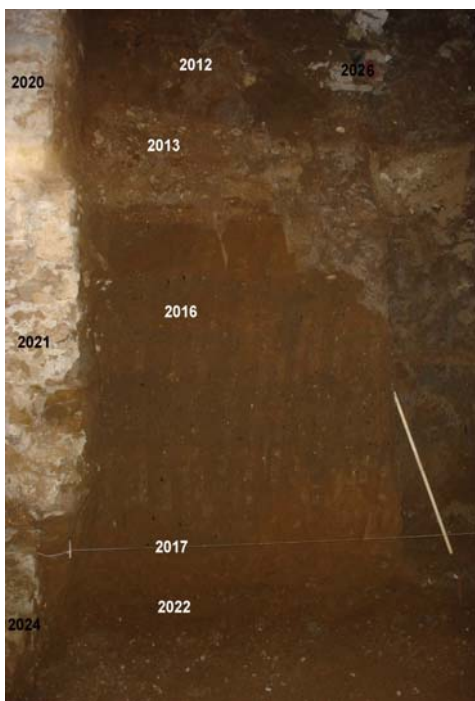
A l'esquerra, secció resultant del tall lateral amb les U.E.'s 2012, 2013, 2014, 2016, 2017, 2020, 2021, 2022, 2024 i 2026.

A la dreta, vista en perspectiva del mur U.E. 2024.

Aquest mur (U.E. 2024) bastit amb pedres poc escairades amb una cara plana, lligades amb morter de calç de color blanc. Es correspon a una paret de la finca anterior a finals del segle XVII, té una cota superior absoluta de 9,50m snm, alhora que és anterior al reble (U.E. 2016) del mur (U.E.2015).

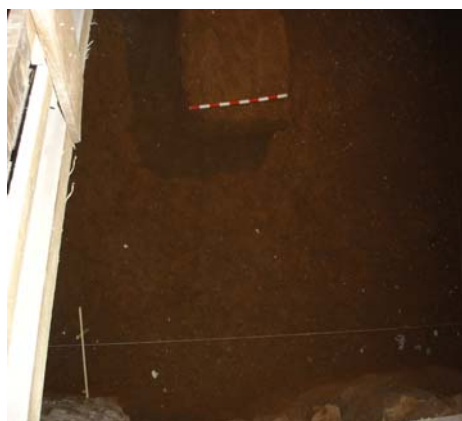
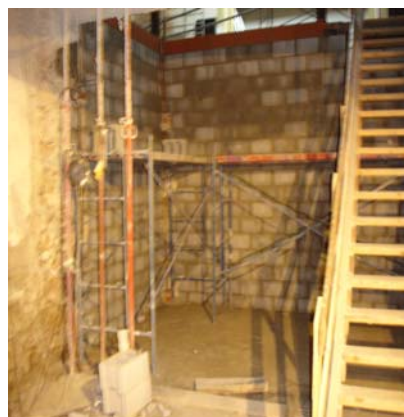
A l'esquerra foto final del rebaix de l'escala.

A la dreta, un cop construïdes les parets i feta la plataforma de formigó de fonamentació de la nova escala.

Quan les parets estan aixecades és procedeix a crear una sabata de formigó que és la fonamentació de la nova escala, aquesta sabata regularitza la cota de circulació general de la planta baixa 9,46m snm.

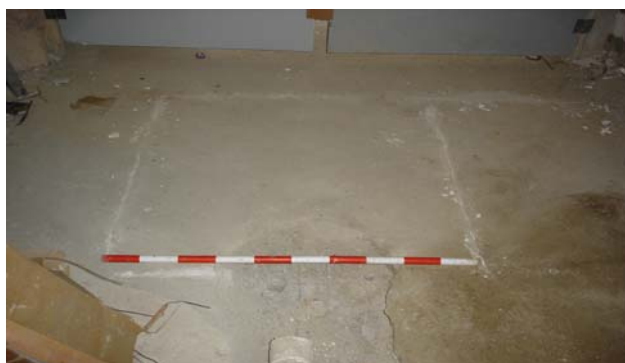
Plantejament del sondeig corresponent a l'arqueta de serveis. Situada a peus de l'accés citat.

Aquest sondeig (d'1x1m i una profunditat de 80 cm) se situava tot just a 75 centímetres de la porta reformada que citàvem en la descripció de la finca (1.2.- Àmbit d'actuació), a 75 centímetres de la paret que limita amb la finca número 23 i a 3 metres i 82 centímetres de distància de la paret que separa el local comercial de l'entrada principal a l'edifici. A més inclou la sortida al carrer d'una rasa de 30 cm d'amplada ubicada al bell mig del sondeig.

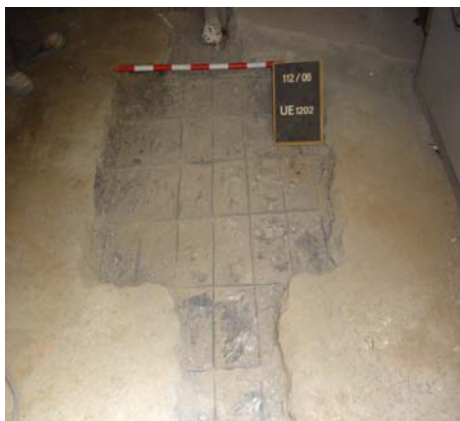
A l'esquerra la U.E. 1202, és ben visible la malla electrosoldada

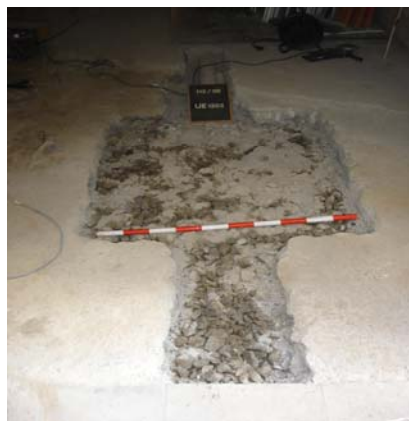
A la dreta vista de la U.E. 1203, l'anivellament de graves de mida mitjana.

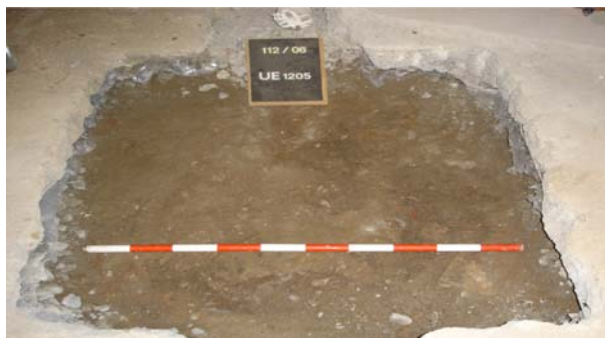
Vista general del sondeig un cop localitzat l'U.E. 1205

La U.E. 1205 cobreix un estrat (U.E. 1206) format per sorres brutes poc compactades, poc plàstiques i de color grisós, que presenta una cota superior de 9,20m snm. Aquest estrat amortitza una estructura complexa de desguàs d'aigües residuals identificada inicialment amb la U.E. 1209 i cobreix un estrat d'argiles (U.E. 1216) compactades de color marró, que és tallat per la rasa (U.E. 1207) de l'estructura.

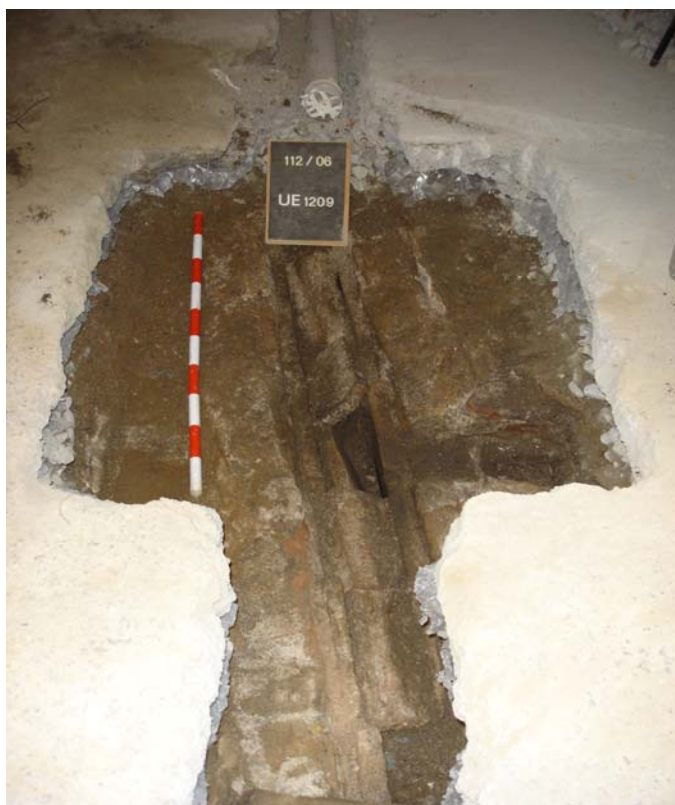
Vista general del sondeig un cop extret la major part de l'U.E. 1206, l'estrat de sorres que amortitzava aquesta canalització.

Un cop observat que la canalització no correspon a una estructura simple, s'ha iniciat la identificació de com a mínim set accions temporals. La primera d'elles és l'acció negativa (U.E. 1207) de fer una rasa que talla l'estrat existent d'argiles (U.E. 1216) per encabir-hi la present estructura. Al seu interior s'hi construeixen dues parets de maons massissos disposats a trencajunt avançat a terços, lligats amb morter de calç de color blanc, que han estat identificades com a U.E. 1212.

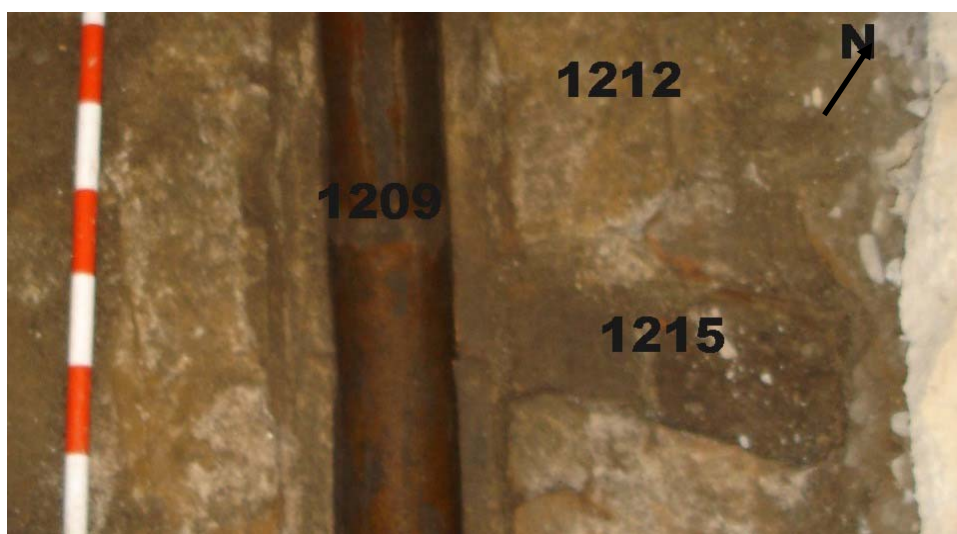
Detall de les estructures U.E. 1209, 1212 i 1215.

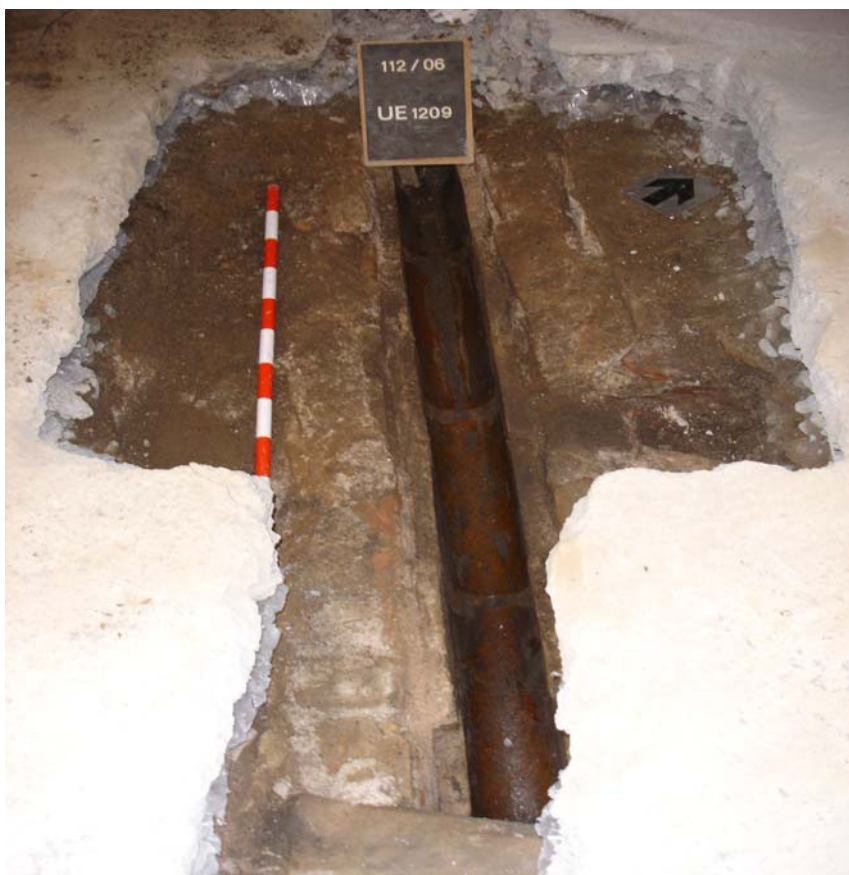
Vista general de la canalització un cop extretes les restes de la coberta (U.E. 1208) i la part de les sorres (U.E. 1206) que amortitzaven la coberta i l'estructura que es filtraren dins la conducció (U.E. 1209) formada per mitjacanyes amb l'interior vidrat i els maons a cantell.

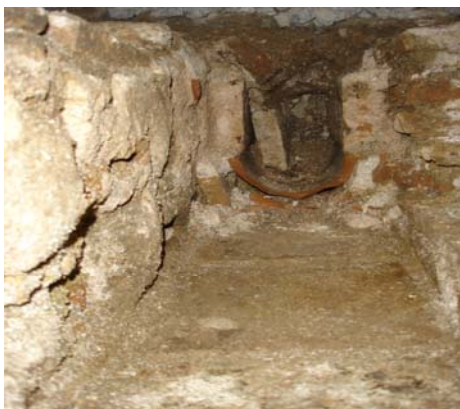
A l'esquerra es poden observar les relacions existents entre la canalització central (U.E. 1209) i l'estructura (U.E. 1212) que la flanqueja, en el procés de desmuntatge. A la imatge de la dreta, un cop desmuntada també la U.E. 1212, que ens permet veure la secció resultant d'aquesta estructura complexa de desguàs general de la finca.

Les tasques s'han iniciat amb el desmuntatge de l'estructura complexa formada per les parets de la canalització central (U.E. 1209), (amb una cota superior absoluta de 9,04m snm). El seu desmuntatge ha permès confirmar que entre aquesta paret, bastida amb maons a cantell i la paret (U.E. 1212), construïda a trencajunt a terços avançats, existia un estrat de morter de calç que reblia l'espai existent entre l'una i l'altra. Aquest tenia un centímetre de gruix i ha estat identificat amb el número U.E. 1211. A la seva part inferior, on l'espai de separació creixia, aquest estava reblert també amb material constructiu fragmentat, concretament fragments de maons.

Així mateix, el desmuntatge d'aquestes dues estructures ha permès documentar la rasa practicada per tal d'encabir aquesta estructura complexa de desguàs (U.E. 1207) a l'estrat d'argiles (U.E. 1216). El retall (U.E. 1207) té una cota superior de 9,14m snm i una cota inferior no identificada al no veure's afectada completament pel rebaix, del qual la seva cota absoluta inferior a 8,62m snm.

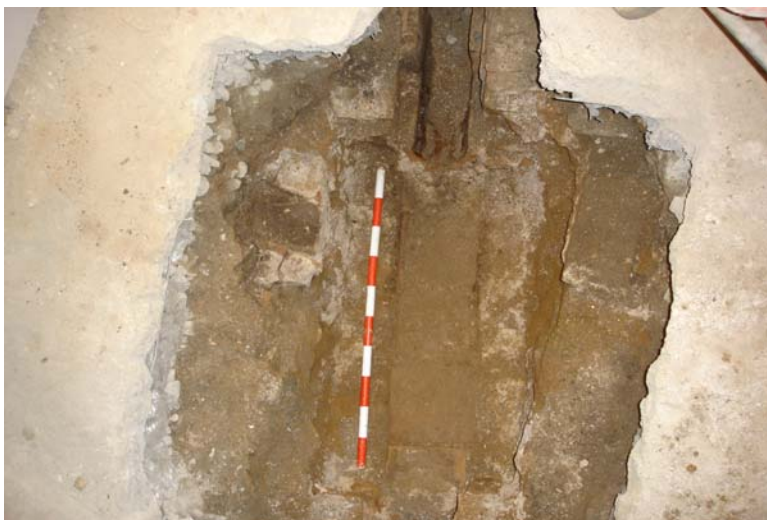
Perspectiva zenital de la rasa (U.E. 1214) en el moment en què s'han acabat de desmuntar les estructures afectades. Al mig de la qual es veuen les rajoles (U.E. 1218), que no es varen desmuntar al no quedar afectades per la construcció de l'arqueta.

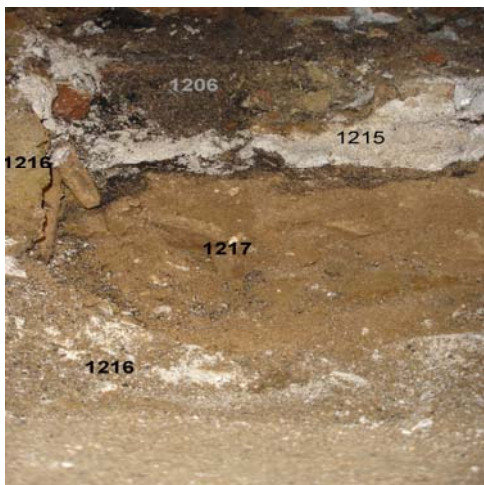
La imatge de l'esquerra permet observar aquest fet, a la part superior es poden observar les restes del ramal (U.E. 1215). Just per sota del morter, s'evidencia el rebliment sorrenc (U.E. 1217) amb el què es recreix el nivell del mateix ramal, identificant-se igualment la rasa (U.E. 1214) i la seva secció còncava. Aquest desmuntatge ha permès recuperar alguns

fragments ceràmics vidrats marrons, que ens ubicaria entre finals del segle XVIII i començaments del segle XIX.

El fet de desmuntar aquesta estructura complexa ha possibilitat documentar, a més, la formació i descripció constructiva del ramal (U.E. 1215). Aquest ramal es troba ubicat a una cota superior respecte a l'estructura principal. Amb tot, considerem que seria coetània amb la construcció de la principal (U.E. 1209). Aquest fet l'indiquem a partir d'observar que la rasa (U.E. 1214), practicada per tal d'encabir l'U.E. 1215, fou rebaixada fins a una cota similar a la central. Per acte seguit, reblir la rasa (U.E. 1214) amb sorres (U.E. 1217) fins a la cota en què es construeix l'estructura. Aquest fet indicaria que malgrat que foren plantejats en un mateix moment, el ramal es construeix immediatament després de la U.E. 1212 a la que talla tot just construïda. Aquesta modificació afavoreix el correcte desguàs del ramal i evita el col·lapse que significaria fer-ho en una cota similar a la primera.

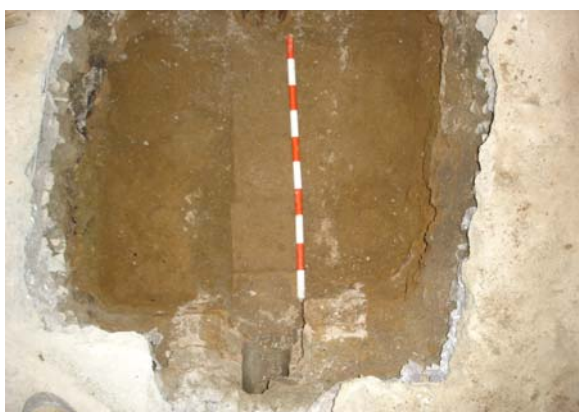
Aspecte final del rebaix practicat on s'ha bastit l'arqueta de serveis prevista pel projecte de l'obra.

En el moment que s'ha assolit la cota d'afectació del rebaix, ubicada a 8,62m snm, es procedeix a cobrir les rajoles (U.E. 1218) i la superfície resultant amb geotèxtil. Per sobre del mateix s'hi realitzà una solera de graves mitjanes cobertes amb formigó sobre el qual es construeixen les parets de l'arqueta de serveis.

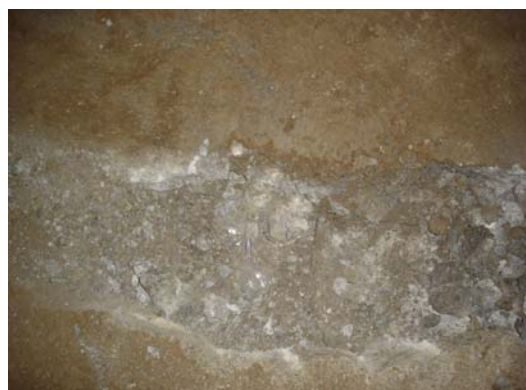
A l'esquerra fotografia inicial. A la dreta durant el procés de rebaix de la U.E. 1100.

A la sala ubicada al nord est de la planta baixa s'ha practicat un rebaix de 1,80 x 2,20 x 1,40 metres. Aquest rebaix ve motivat per la necessitat d'instal·lar un ascensor, que comuniqui la planta baixa amb la planta superior del local comercial. Un cop plantejat l'espai a rebaixar, s'han iniciat les tasques amb l'ajut d'un martell elèctric tipus "Hilti", que ha permès rebaixar el primer nivell de formigó (U.E 1100), ubicat a una cota absoluta superior de 9,37m snm.

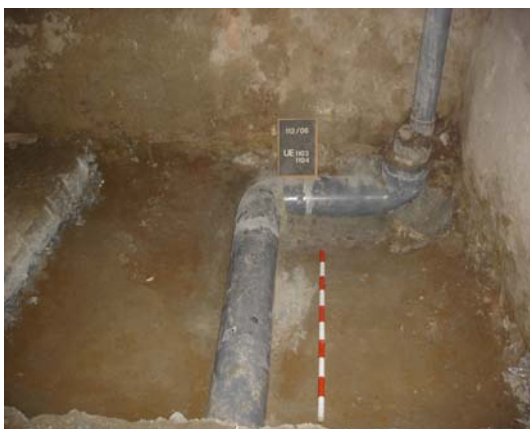
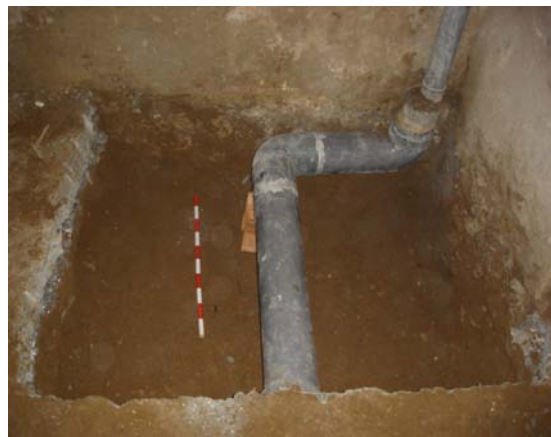
A l'esquerra fotografia del moment en què extret la U.E. 1106 quedà totalment descobert el tub (U.E. 1103) i la traça de la rasa (U.E. 1104).

A la dreta moment en què s'ha extret la totalitat de la U.E. 1107, abans d'extreure el tub (U.E. 1103) i prosseguir el rebaix.

Aquesta rasa (U.E. 1104) fou practicada sense control arqueològic amb posterioritat al juliol del 2005 i amb anterioritat al desembre del 2005. És en aquest moment, quan es formen els nivells de graves (U.E. 1102 i 1203), la malla electrosoldada (U.E. 1002, 1102 i 1202) i el nivell de formigó (U.E. 1001, 1100 i 1201).

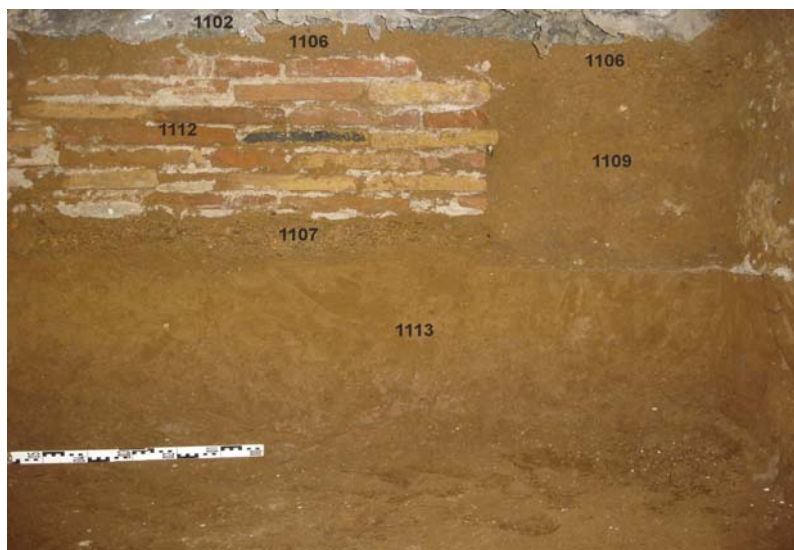
En aquesta fotografia, un cop regularitzat el tall podem observar la paret (U.E. 1112) que probablement correspon a un dipòsit semisoterrat que al no quedar afectat per l'obra no ha estat excavat. Igualment s'observa amb claredat la U.E. 1113 i el final de la rasa U.E. 1108, així com el límit inferior de la paret de tancament de la finca U.E. 1115.

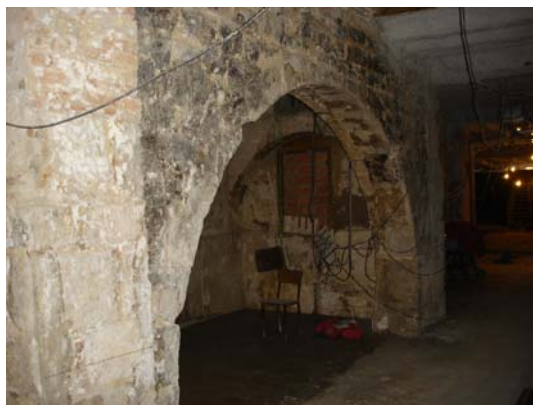
Vista general de l'arcada 1.

L'arcada 1 es disposa perpendicularment al carrer Portaferrissa, és a dir, amb una orientació SE-NW. Està formada per dos brancals bastits amb carreus ben escairats lligats amb morter de calç amb argila barrejada, que li dona una coloració ocre. Els brancals tenen una alçada que oscil·la entre els 98 centímetres, el SE, i els 1.08 metres, el NW.

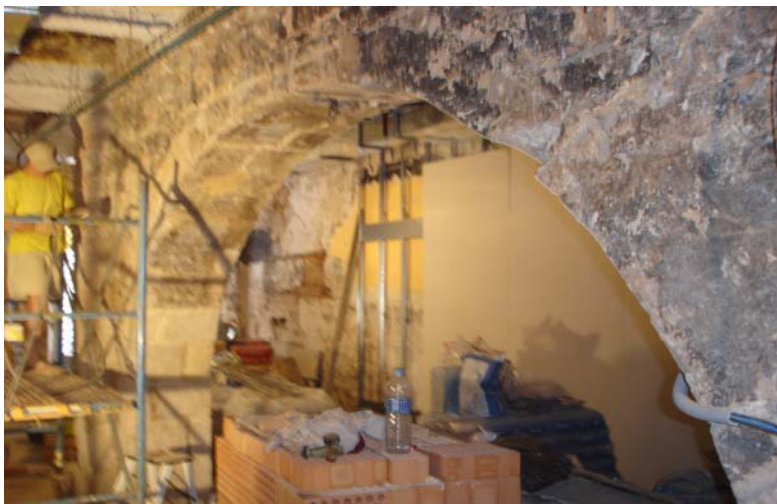
Visió de l'arcada 1 mentre aquesta era objecte de l'extracció de la capa quitranosa que la recobria. Per seguir amb la neteja i consolidació de la mateixa.

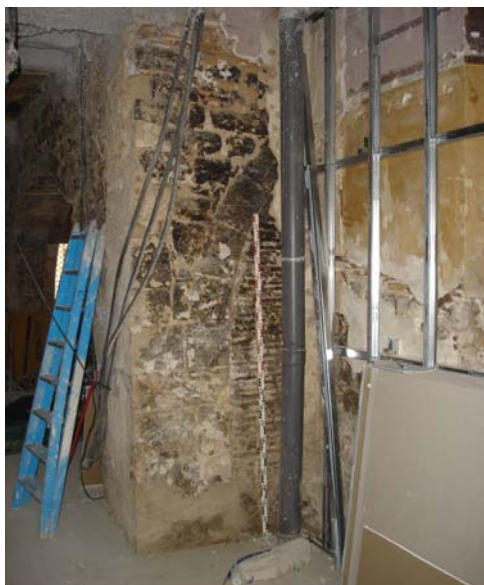
Vista del revers de l'arcada 2.

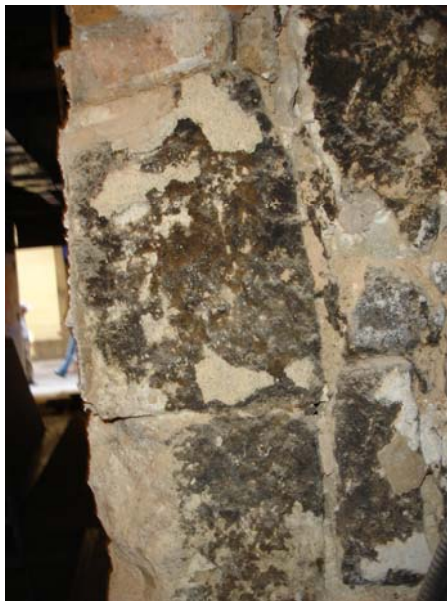
A l'esquerra detall del rebliment del negatiu de l'arcada 3.

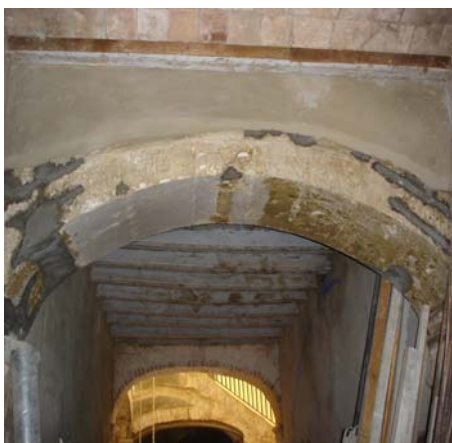
Aquestes coincidències fan pensar que veritablement a més de les arcades del local comercial, n'existien d'altres que formaven una retícula, que permetia la fonamentació correcta de l'edifici, sense anul·lar la possibilitat que tota la planta baixa no estigués compartimentada.

Vista general de les arcades de pedra conservades a l'entrada principal dels habitatges.
