**MEMÒRIA DE LA INTERVENCIÓ
ARQUEOLÒGICA AL CARRER COMERÇ, 27
BARCELONA (BARCELONÈS)**

CODI: 098/21

Barcelona, desembre 2023

Resum: Projecte d'instal·lació d'un nou clavegueró a la finca del carrer de Comerç, 27

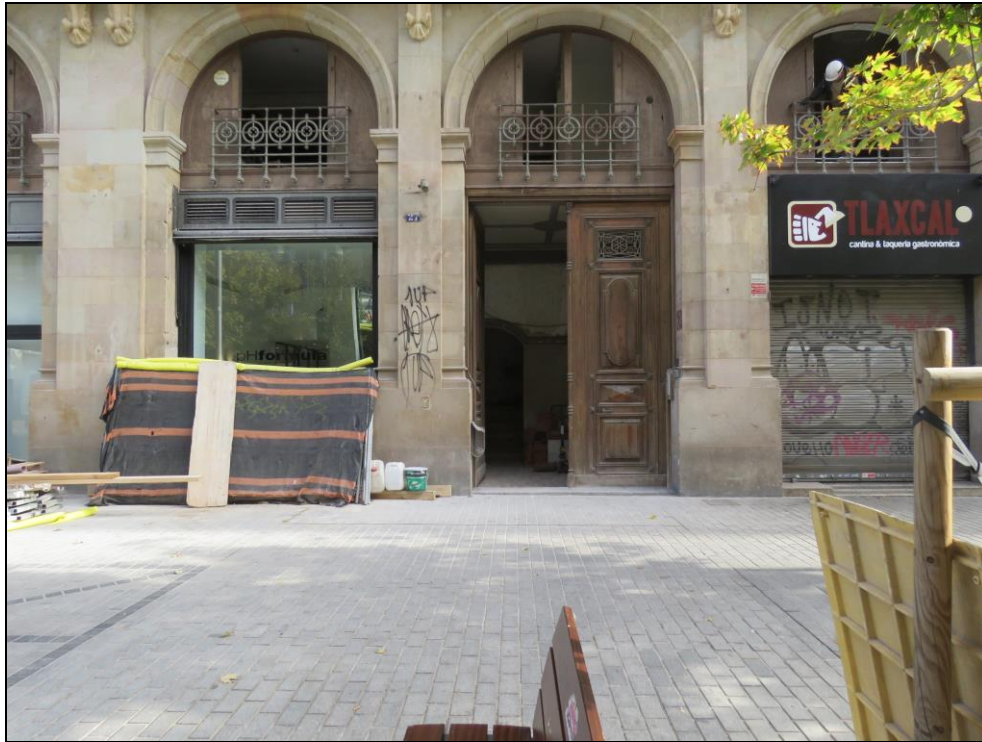
Vista general del sector d'intervenció

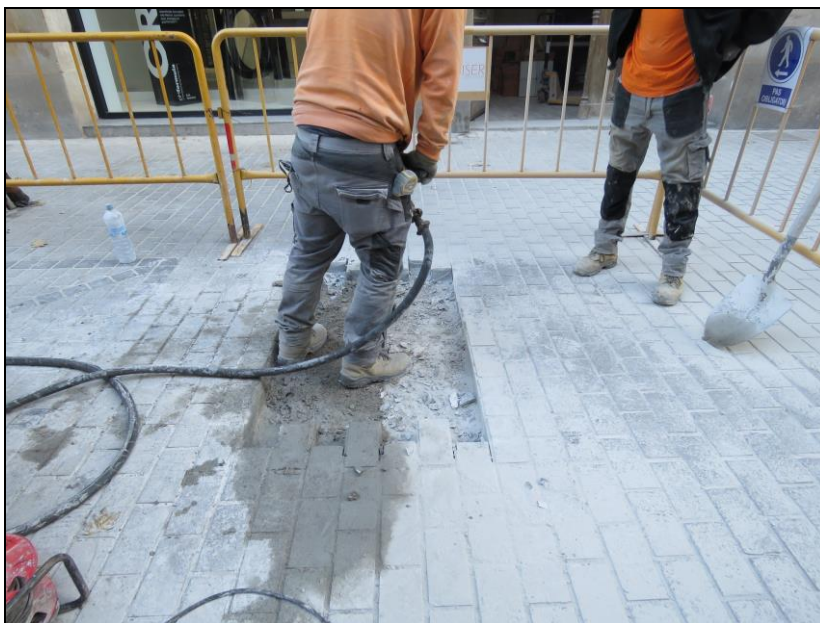
Inici de la intervenció marcant la rasa a excavar

Seguidament es començà per realitzar el pou central i es van extraure amb martell compressor els panots de formigó prefabricat i el planxé de formigó (UE 100 i UE 101) que tot plegat representa un rebaix de 40 cm.

Inicialment les dimensions del pou havien de ser de 0,80 x 1,40 metres i baixant dins aquests límits per tal de veure si es trobaven serveis

contemporanis que estiguessin en ús, per a, posteriorment obrir el pou fins els límits establerts en 1,20 x 1,20 metres.

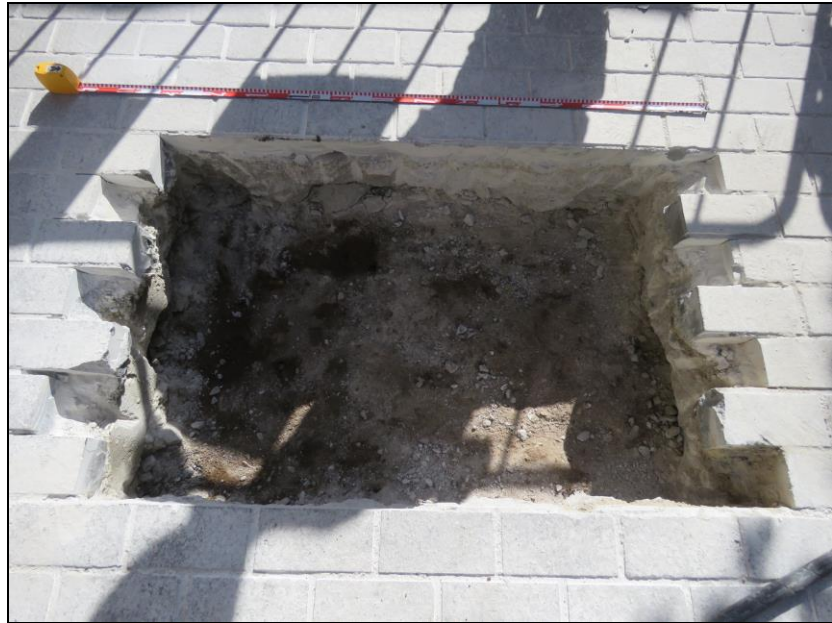
Afectació de les llambordes i el planxé de formigó

Per sota el paviment i la preparació es trobà un reompliment de terra (UE 102) marró fosc i compactada de cronologia contemporània que cobria els serveis d'electricitat localitzats al costat Sud-oest del pou i protegits amb un corrugat vermell (UE 104) i que es trobaven a 0,50 metres de la rasant del carrer. El retall per fer els serveis (UE 103) foren protegits per un reompliment de sorres i terra (UE 105), sota el qual es documentà un nivell uniforme (UE 106) també de reompliment amb terra, pedres i fragments de runa diversa.

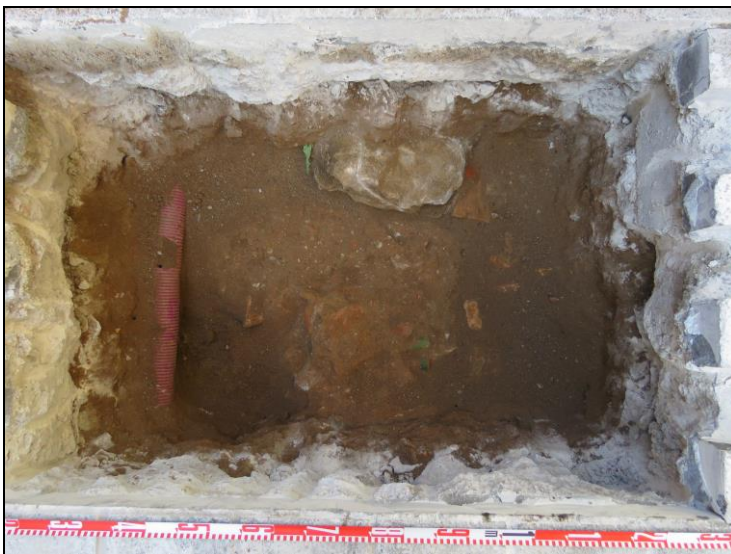
Corrugat serveis
UE 104 i estrat
UE 106

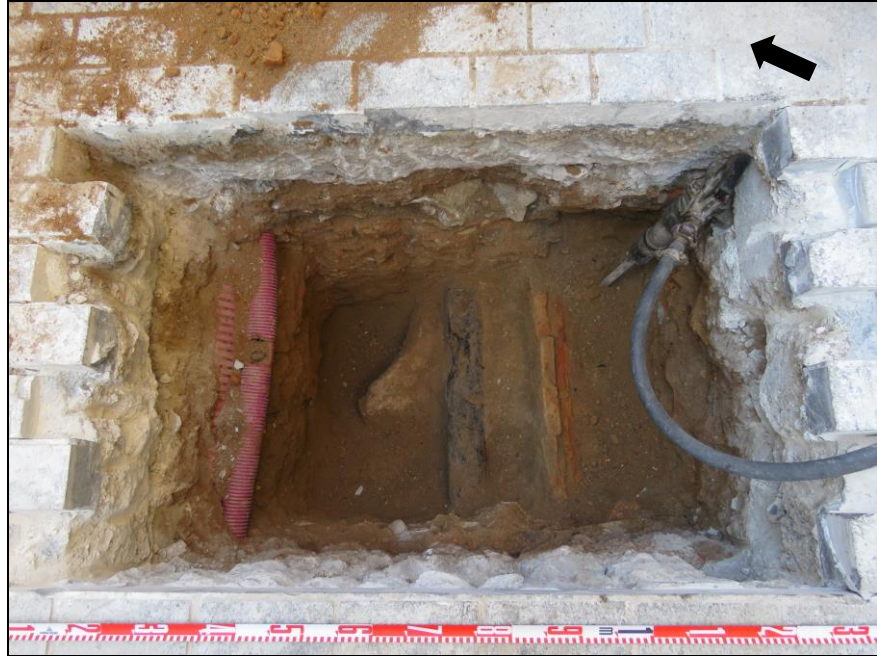
Vista general de la canalització de ferro i la claveguera

Sota aquest estrat es trobà un nou nivell (UE 107) de major potència que anul·lava les restes d'una claveguera de maons (UE 109) de la qual només en restava una paret, amb maons posats en vertical, a 0,75 metres de la rasant del

carrer, sense la seva tapa. Un cop delimitada i netejada es trobà rebentat el seu fons, presentant una cronologia contemporània (segona meitat segle XIX). També es va documentar les restes molt malmeses d'una antiga canalització (UE 128) de ferro que discorria per la part central del pou i a 0,91 de la rasant del carrer i seguint la mateixa trajectòria que la claveguera de maons.

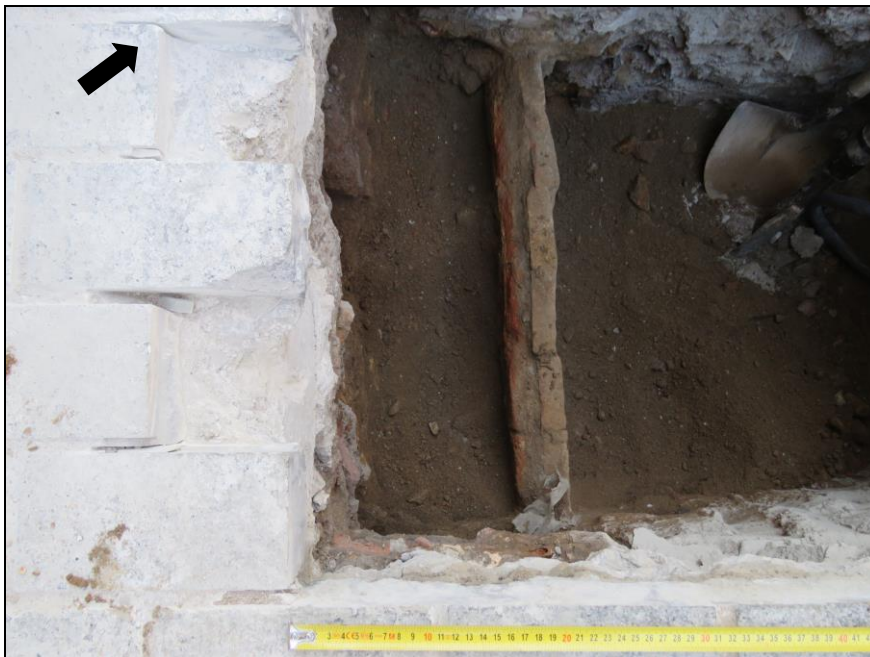
Vista en detall trajectòria restes de la claveguera UE 109)

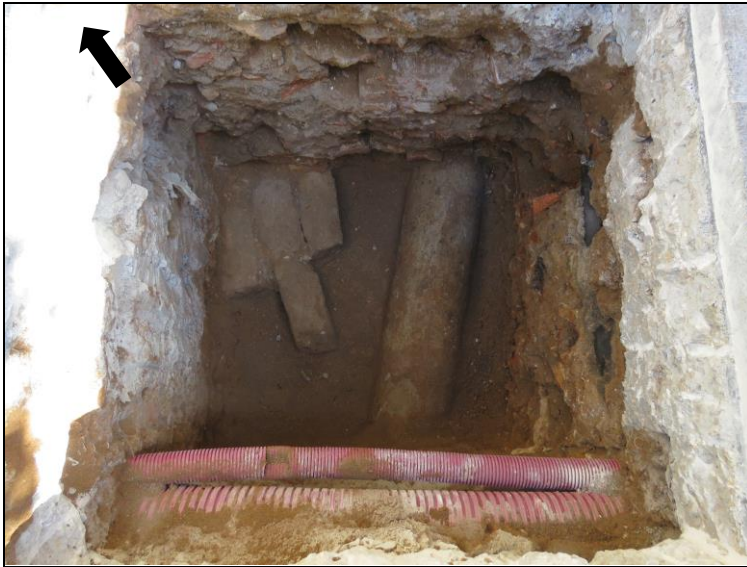
Vista general i en detall del paviment UE 112 i la canalització UE 114

molt sorrenc (UE 111) que es trobava a 1,30 metres de la rasant del carrer i que amortitzaven les restes d'un paviment de lloses rectangulars (UE 112). El tram de paviment conservat consistia en quatre lloses de 17x40 cm, disposades de llarg i seguint la traça antiga del carrer en la seva darrera fase, al segle XVIII.

Durant el procés de neteja del paviment es va poder observar que es trobava afectat per un gran retall (UE 113) realitzat per encabir-hi un tub de ciment (UE 114) procedent de la finca núm 27) i que travessa en diagonal el pou.

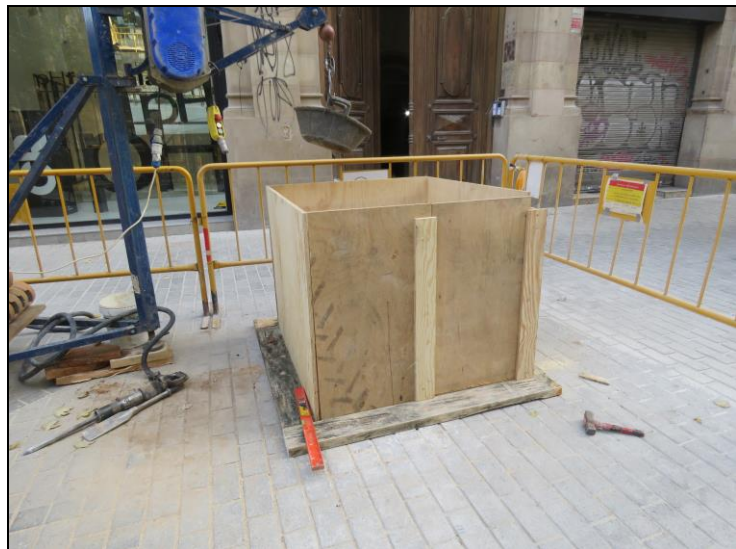
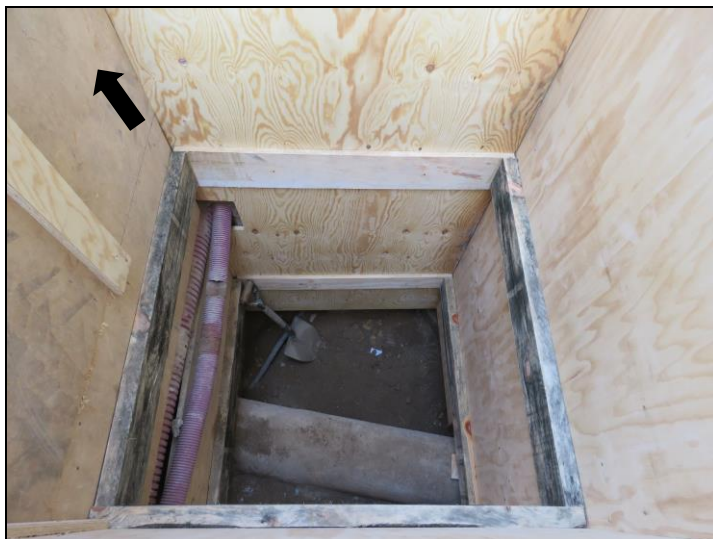
Vista exterior del pou un cop encofrat amb fustes

Vista interior del pou un cop encofrat amb fustes

En arribar als 2 metres de fondària, la normativa de seguretat obligava a encofrar amb fustes les parets del pou per poder continuar la excavació. Aquest fet, en principi, no alterava el correcte desenvolupament del seguiment arqueològic en curs.

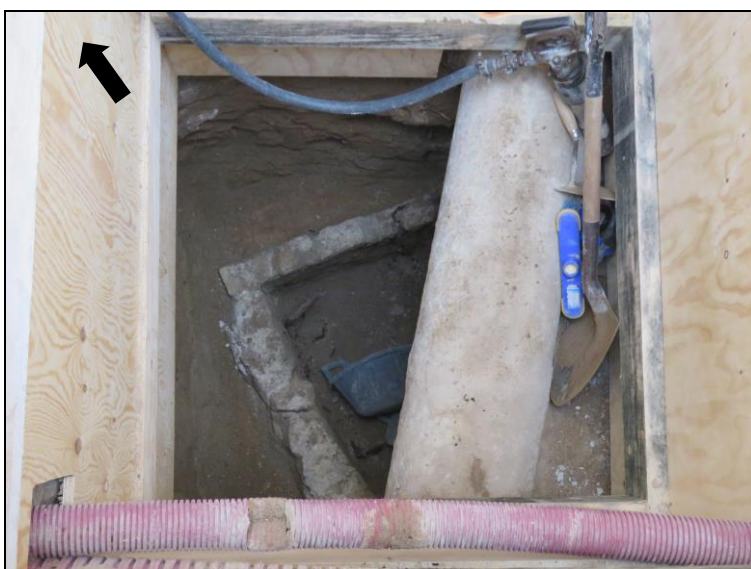
Vista zenital del dipòsit UE 118 durant el procés d'excavació

El nivell UE 117 amortitzava les restes d'un dipòsit rectangular (UE 118), del qual es va poder documentar tres de les quatre parets que el conformaven i que seguia una orientació Nord-Sud, seguint la traça de l'antic carrer que venia de la plaça Comercial i que es corresponia amb l'antic carrer Mal Lligades i d'En Palet i formaria part d'un antic habitatge, segons Salvador Sanpere i Miquel (Sanpere, 1890; Sanpere, 1911).

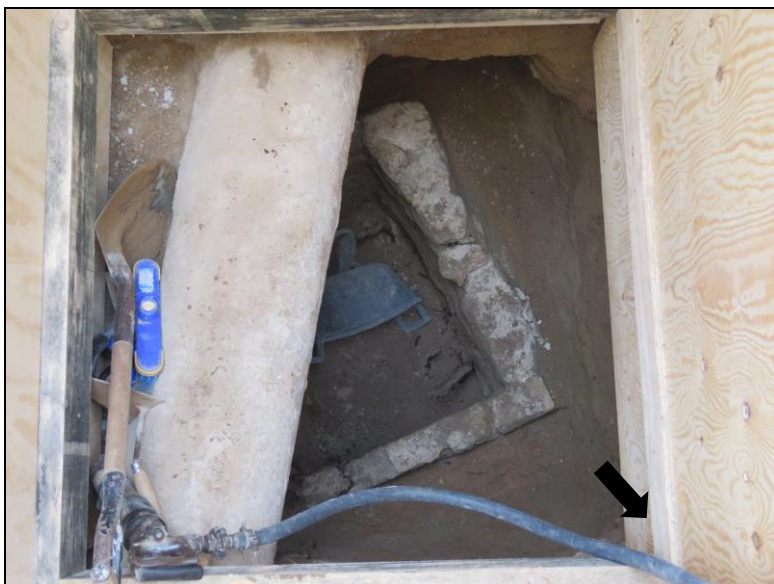
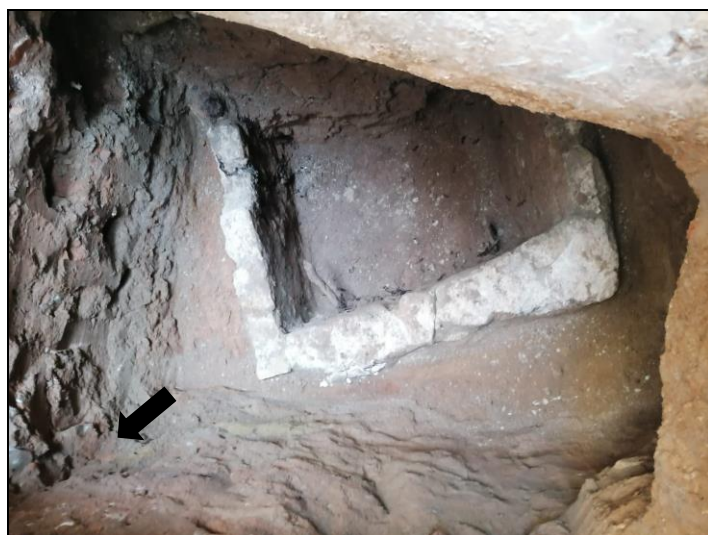
Dues vistes zenitals del dipòsit excavat fins a cota d'afectació

Aquest dipòsit UE 118 està bastit amb pedres i maons, lligats amb morter blanc de calç molt degradat. S'ha pogut excavar tres de les seves quatre parets, donat que la paret Sud-Est resta fora de l'abast de la excavació.

Malgrat aquest fet s'ha pogut determinar que presentava unes dimensions interiors de 0,90 metres, essent de planta quadrada. La paret Nord es de maons lligats amb morter i presenta un gruix de 12 cm, mentre que la paret Oest es més gruixuda (15 cm) i està construïda amb pedra i maons lligats amb morter blanc. La tercera paret situada al Sud està documentada parcialment i segueix per sota de la canalització de ciment, la construcció de la qual no va afectar les parets del dipòsit.

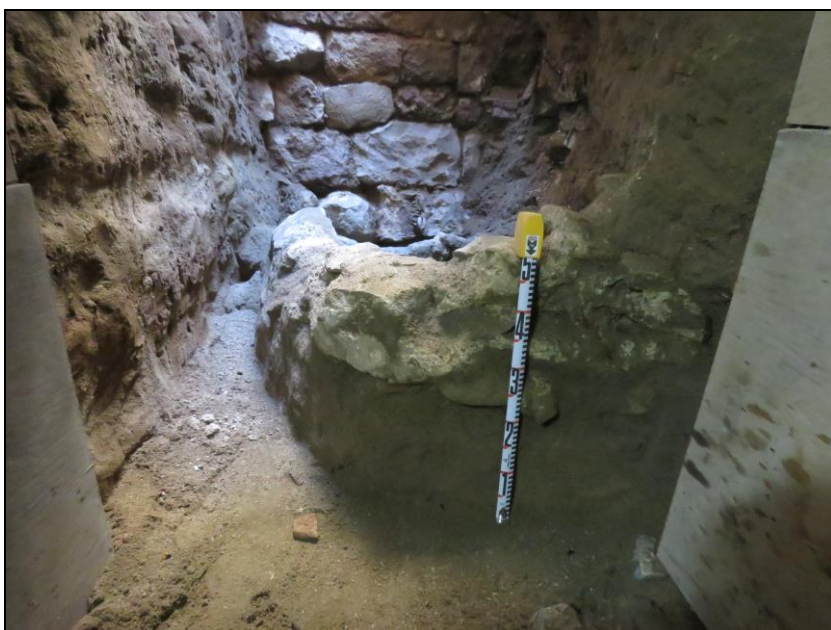
Vista en alçat del dipòsit UE 118

Un cop delimitat el dipòsit es va procedir a excavar el seu interior trobant dos estrats de colmatació l'UE 119 un estrat sorrenc amb ceràmiques blaves catalanes i fragments de maons i l'UE 120, estrat més cendrós i que donaren material ceràmic amb una cronologia similar que ens porten a contextos entorn

inicis del segle XVIII, tot i que apareix alguna intrusió, com un fragment de ceràmica en manganés i d'altres en verd gòtic. Malgrat tot, no es va poder buidar del tot l'interior, aturant la seva excavació en arribar a la cota -3,00 metres respecte la rasant del carrer donat que no era aconsellable, segons el responsable de seguretat de l'obra, continuar el buidatge del dipòsit.

Per tal de poder documentar al màxim aquest element i al mateix temps poder arribar fins a cota d'afectació, es va excavar la part externa del dipòsit, rebaixant un estrat sorrenc i humit (UE 122) que presenta material ceràmic com verd i manganès i comunes vidrades.

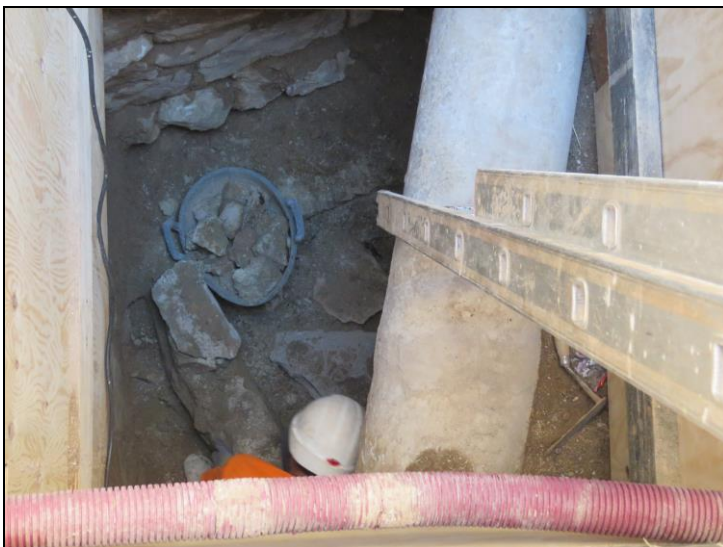
Afectació del dipòsit UE 118

Un cop va haver l'autorització es va procedir al desmuntatge del dipòsit UE 118 i continuar el rebaix del pou fins arribar a la cota d'afectació de l'obra que estava establerta en -3,00 metres respecte la rasant del carrer.

L'afectació del dipòsit va permetre documentar que es trobava assentat damunt un estrat (UE 123) format per sauló i sorres de platja.

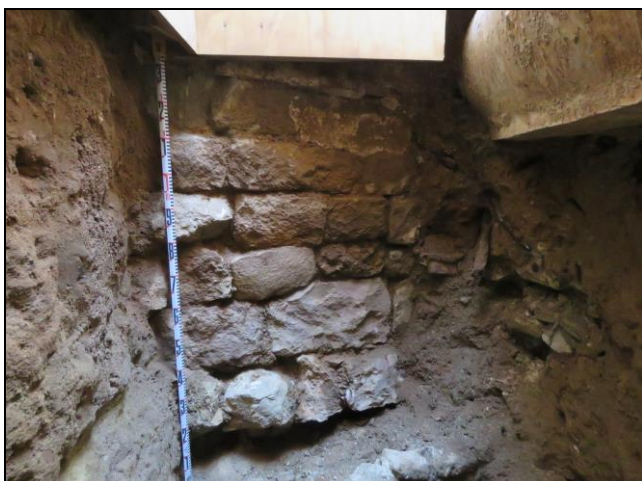
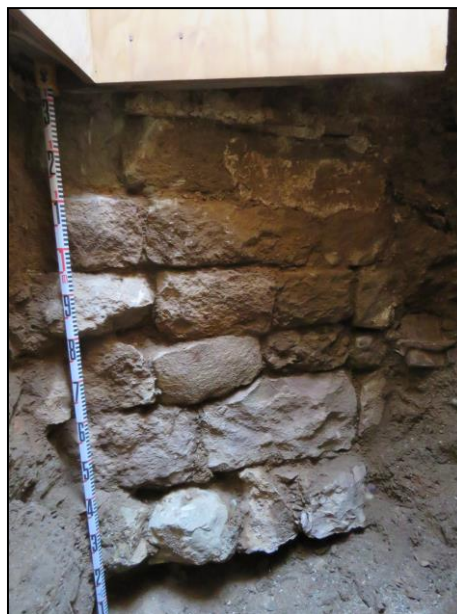
Dues vistes en alçat del MR-3 (UE 131) amb la seva banqueteta de fonamentació (UE 132)

El **MR-3** està bastit amb carreus rectangulars de pedra de Montjuïc, de mida mitjana i petita, alternant amb algun petit bloc de pedra poc treballat i amb la presència d'algun jaspi i tot plegat lligat amb morter de color castany. La seva banqueteta de fonamentació està bastida damunt les sorres (UE 123) i consta d'una filada de pedres desbastades i igualment lligades amb morter.

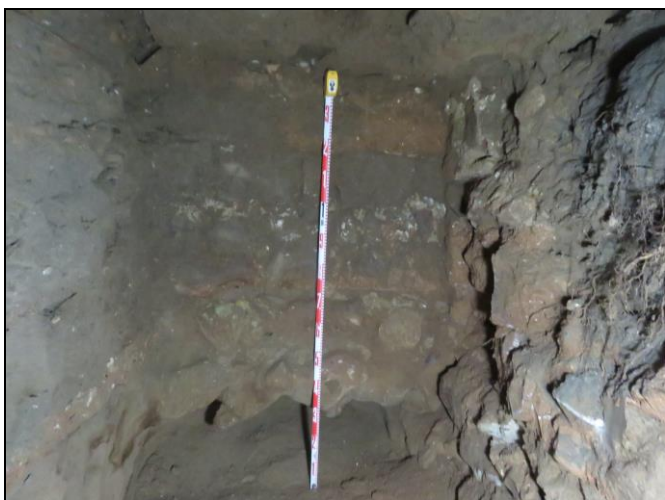
Dues vistes en alçat del mur UE 126 i la banqueta de fonamentació UE 127

Las tasques es van realitzar de forma manual amb l'ajut puntal d'un compressor mecànic, donades les característiques del terreny i el tipus d'excavació. Quan es portaven uns 3,23 metres lineals avançats es va trobar la un mur (UE 126) anomenat **MR-1** i la seva fonamentació (UE 127). Podria tractar-se d'un mur de façana de les antigues illes de cases, bastit amb pedres poc treballades, amb algun carreu i lligat amb morter castany amb molta sorra. Quan al seu fonament (UE 127) conserva una filada de pedres posades de cantó i assentades damunt el sauló o sorres de platja (UE 123)

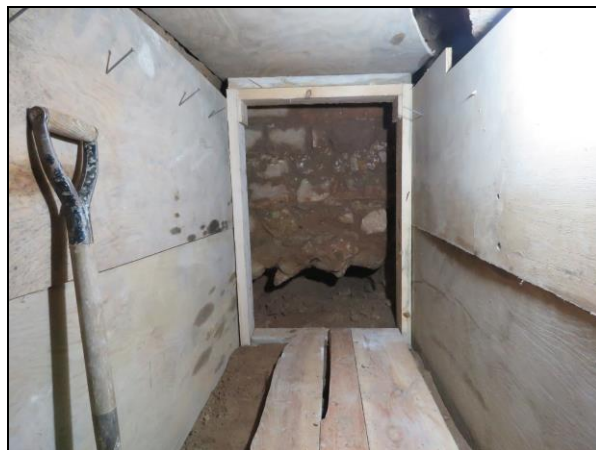
Vista de la galeria encofrada i el MR-1 al fons

El **MR-2** (UE 129) era perpendicular al **MR-1** al qual s'hi adossava. La seva trajectòria era obliqua respecte a l'eix longitudinal de la galeria i l'estat de les parets de la mateixa feien desaconsellable. Només es van poder documentar uns 37 cm de traça i una alçada de gairebé 1,20 metres, observant que el seu parament era similar al del MR-1. La inestabilitat de les parets de la galeria van fer prendre la decisió per motius de seguretat que s'hagués d'encofrar i folrar amb fustes les parets de la galeria. Aquesta circumstància va fer difícil intentar documentar més tram de **MR-2**.

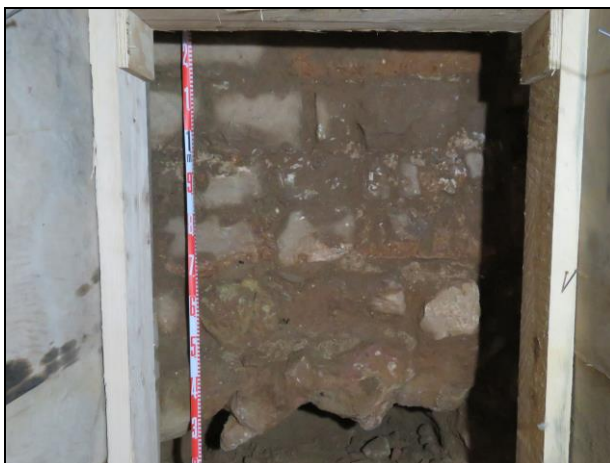
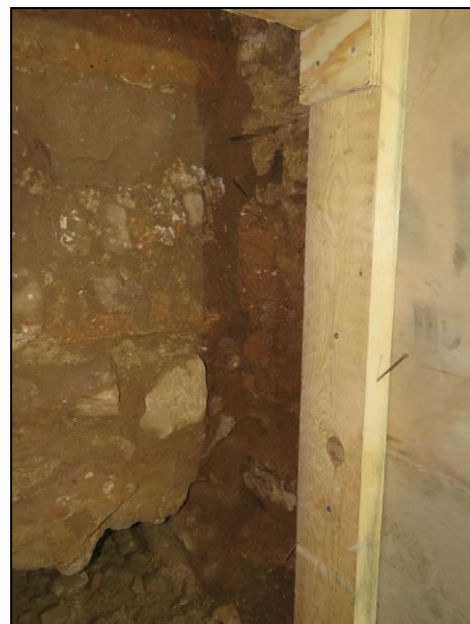
A l'esquerra el mur UE 126 i el fonament UE 127 (**MR-1**) i a la dreta la connexió entre el mur UE 126 i el mur UE 129 (**MR-2**)

Durant la neteja de l'espai de la Galeria 1, per tal de poder documentar correctament el mur, es va poder observar que al seu costat Nord-oest del mur UE 126 s'evidenciaven les traces d'un altre mur (UE 129) anomenat **MR-2**.

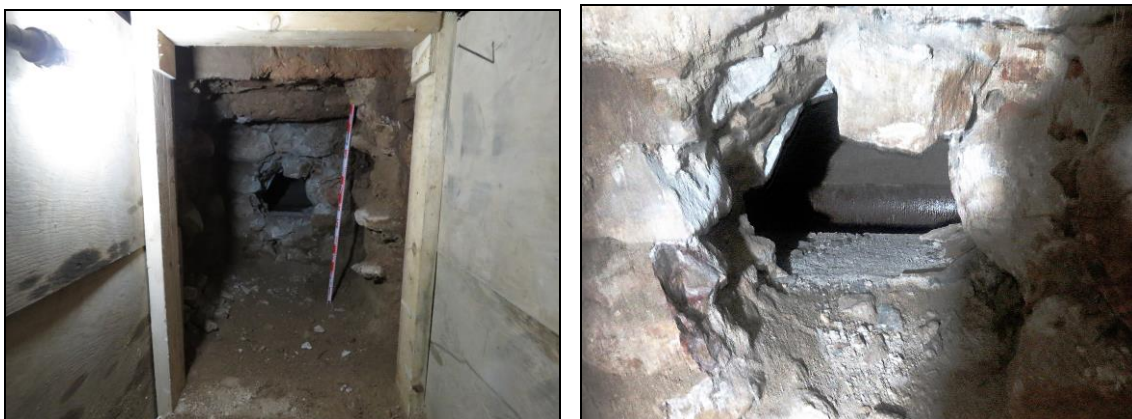
A l'esquerra vista general Galeria 1 amb MR-1 desmuntat i el col·lector UE 137 i a la dreta detall del col·lector UE 137

Donat que s'havia de continuar la excavació de la galeria es va procedir al desmuntatge del **MR-1**, ja documentat podent constatar que el mur tenia un gruix de 0,90 metres. Es va continuar excavant la galeria fins arribar a la paret del col·lector del carrer (UE 137) que es trobava darrera de MR-1.

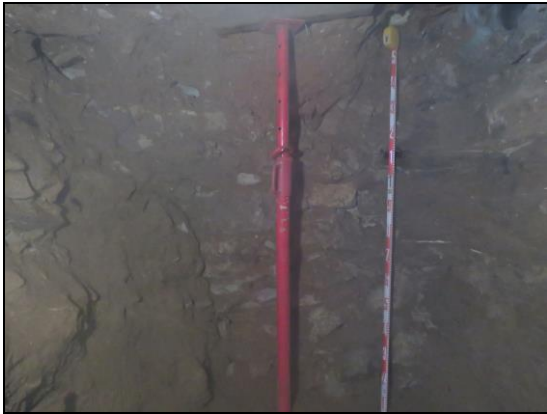
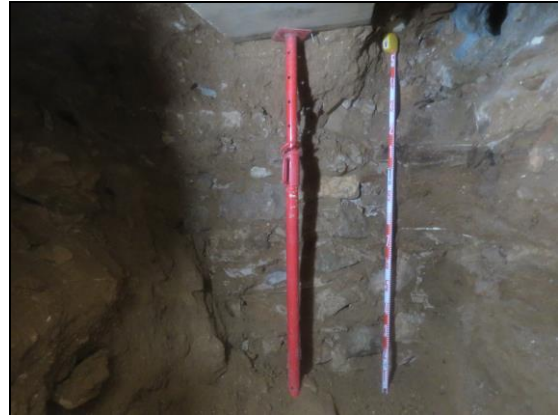
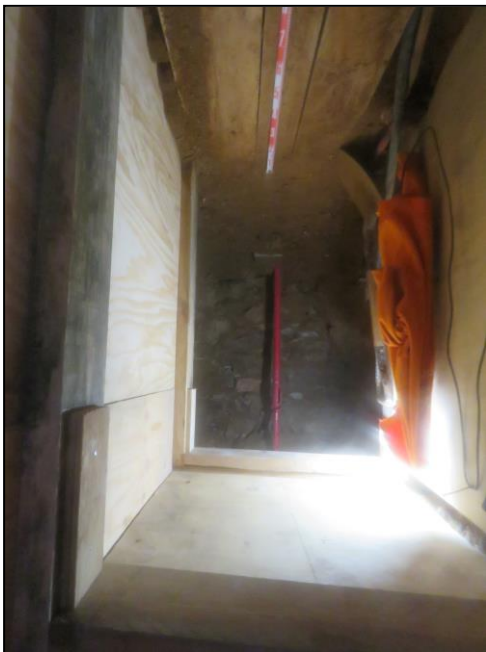
A dalt dues imatges del MR-4 i a baix vista de la trajectòria de la Galeria 2

En arribar al final de l'excavació de la Galeria 2 es va poder documentar la banqueta de fonamentació del mur de la façana actual de la finca núm. 27, que es va denominar **MR-4** (UE 134) així com la seva banqueta de fonamentació UE 135.

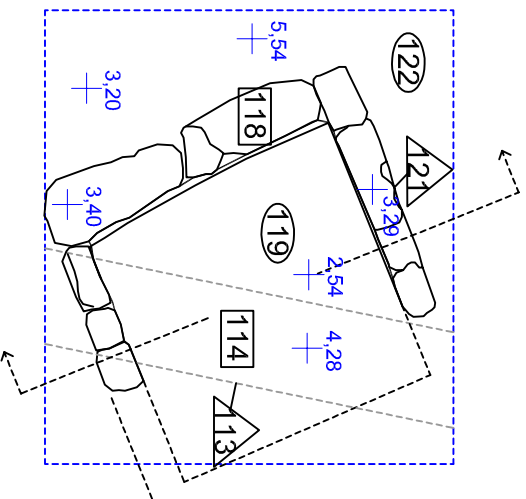
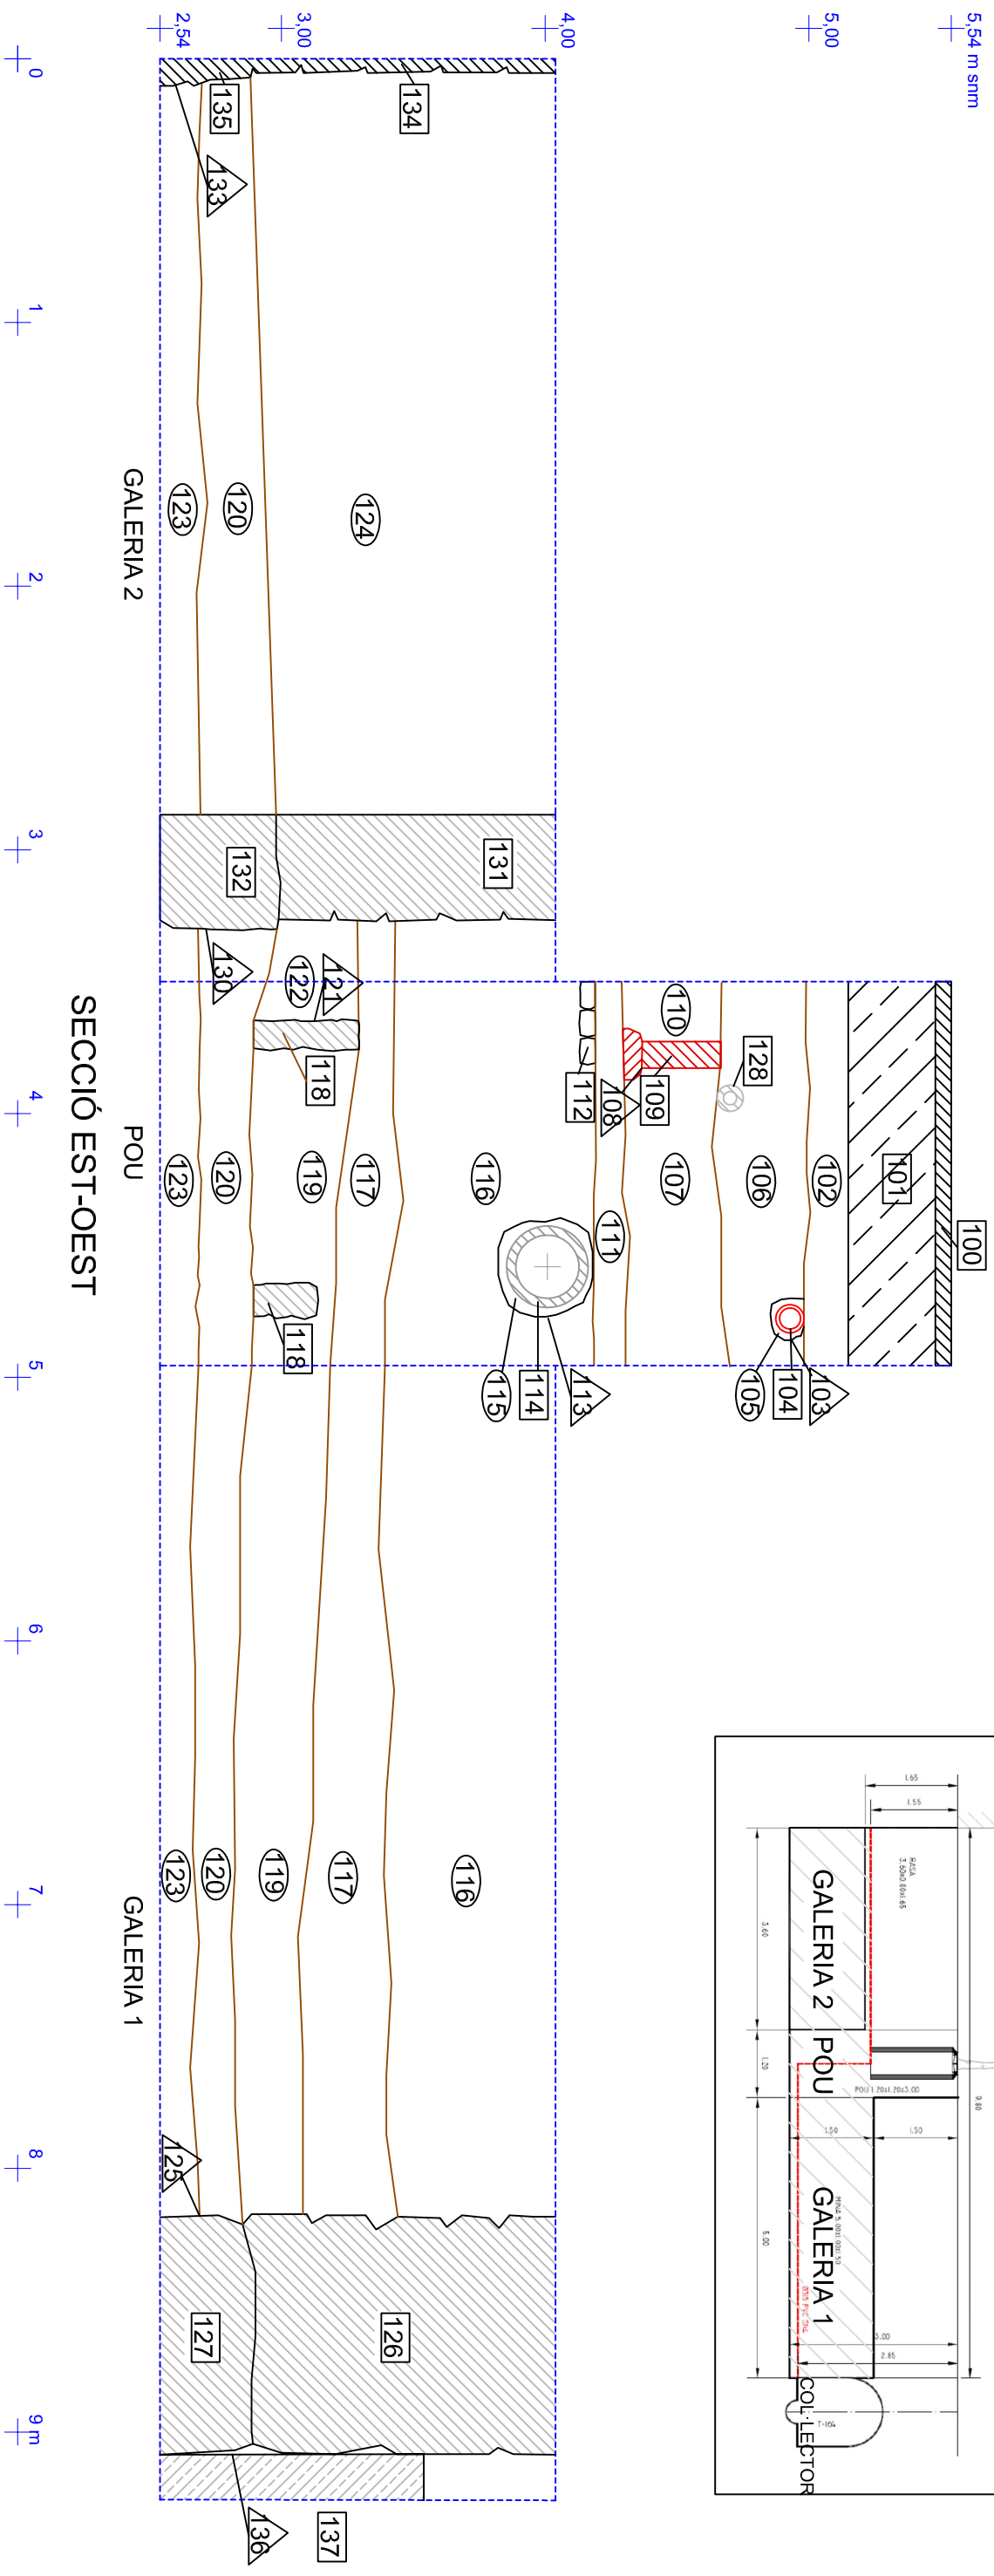
Núm.
02

PLANTA D'IPÒSIT UE 118

INTERVENCIÓ 098/21
 CARRER COMERÇ, 27 BARCELONA
 (BARCELONÈS)
 PLANTA UE 118 I SECCIÓ POU I GALERIES
 DIRECCIÓ I DIBUIX: JÚLIA MIQUEL LÓPEZ
 ESCALA 1:25
 DESEMBRE, 2023

2.- Planta UE 118 i Secció Longitudinal Pou i Galeries 1 i 2
