Memòria de la intervenció arqueològica al carrer d'en Xuclà, 9-13 / carrer del Pintor Fortuny, 5. Districte de Ciutat Vella. Codi 096/21.

(Barcelona, Barcelonès)
Novembre de 2021 a febrer de 2022

La present intervenció arqueològica s'ha realitzat a l'edifici situat al carrer d'en Xuclà, 9-13 / carrer del Pintor Fortuny, 5, al districte de Ciutat Vella (Barcelona). En aquest espai, s'han dut a terme els rebaixos necessaris per la construcció de l'estructura per aixecar remunta de tres plantes en un edifici d'habitatges existent.

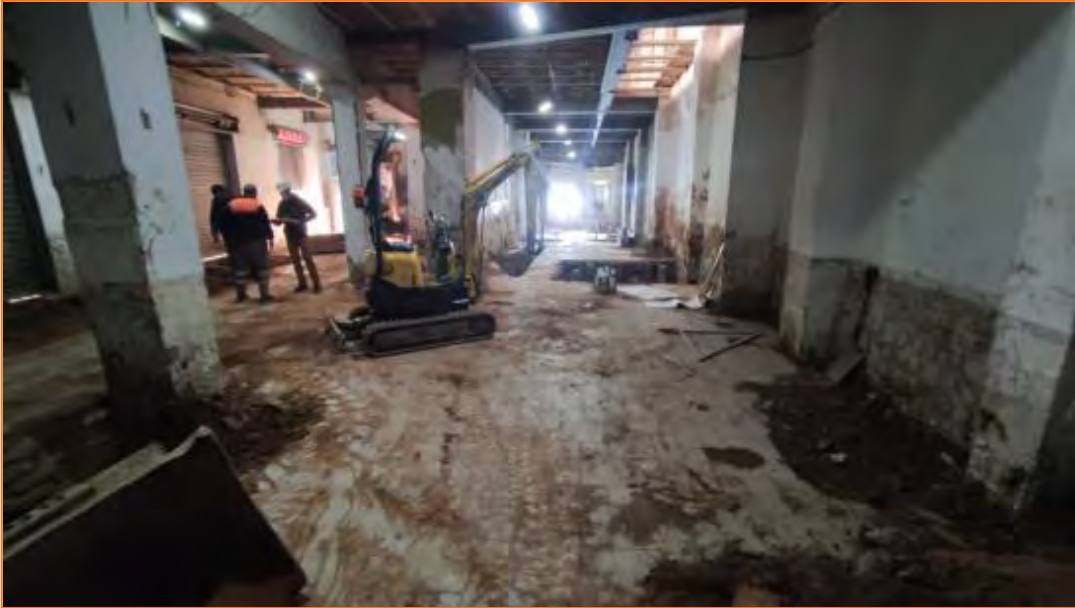
Foto 3. Vista de proximitat del Sector 2 i 3

Sector 2 - Sala interior – Antic jardí / hort del carrer del Carme, 12 (veure foto 3)

Sector 3 – Façana del carrer del Pintor Fortuny – Antic edifici del carrer d'en Xuclà, 11 (veure foto 3)

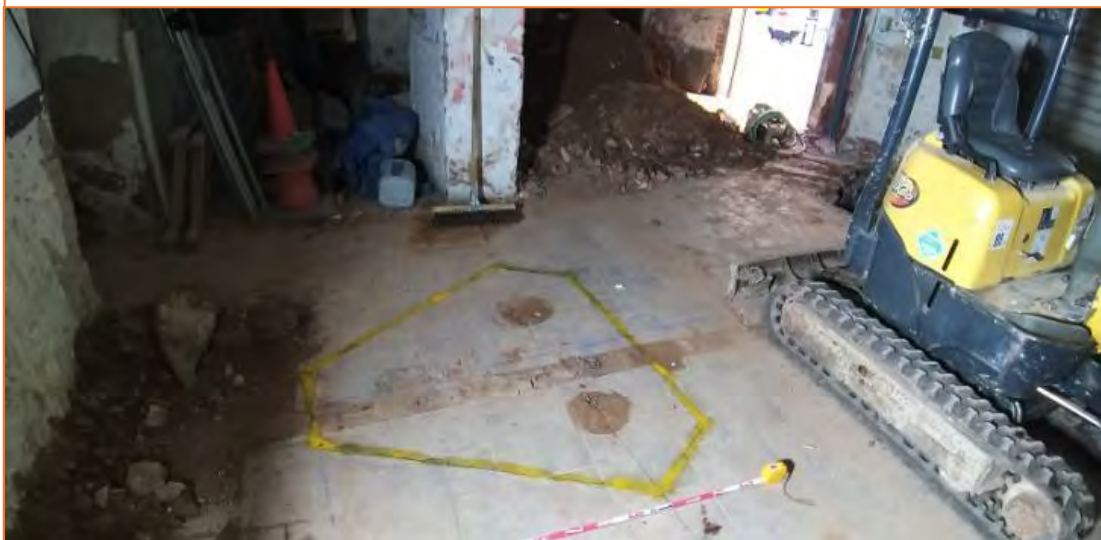
Foto 4. Vista inicial del P09.

Rebaix d'1,32m² realitzat a la part central de la sala exterior de l'edifici (veure foto 4), entre els P.08 i P.10. Sota el paviment actual i la seva preparació (UE 1) de 10cm de potència hi havia un estrat de runa (UE 2) de 25cm de potència que donava pas a un paviment de rajols quadrats de gres (20cm per 20cm) que s'ha individualitzat com UE 20 (veure foto 5), del moment inicial de l'edifici actual del segle XX. Aquest nou paviment i la seva preparació també tenien 10cm de potència total i s'assentaven sobre l'arrasament UE 21, el qual afecta l'estrat UE 4 i a la fonamentació UE 22.

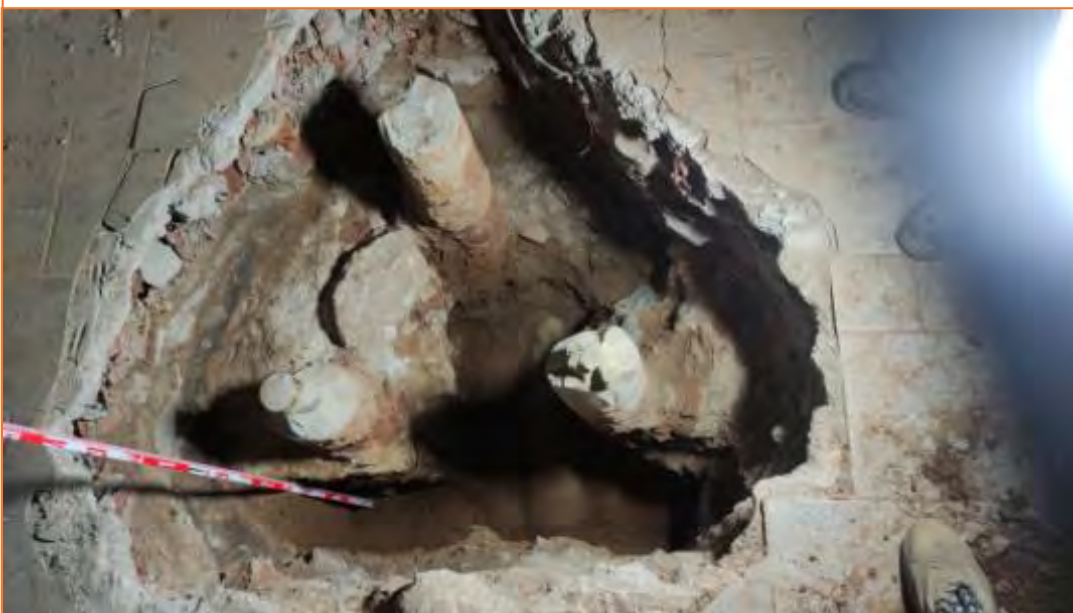
Foto 6. Vista zenital de la fonamentació UE 22.

La fonamentació UE 22 està bastida amb pedra mitjana i gran i maons ocasionals units amb morter de calç de color blanc amb sorres de mida mitjana que li fan d'àrid (veure foto 6). D'aquesta fonamentació, amb orientació nord-oest / sud-est, s'ha pogut observar que té 90cm d'amplada i una profunditat de més de 65cm, continuant sota el límit inferior del rebaix. La negativa de construcció UE 23 de la fonamentació UE 22 retallava a la UE 4. Per la seva tècnica

constructiva i les relacions estratigràfiques conegudes, es tractaria de les restes d'una fonamentació construïda als segles XVIII - XIX.

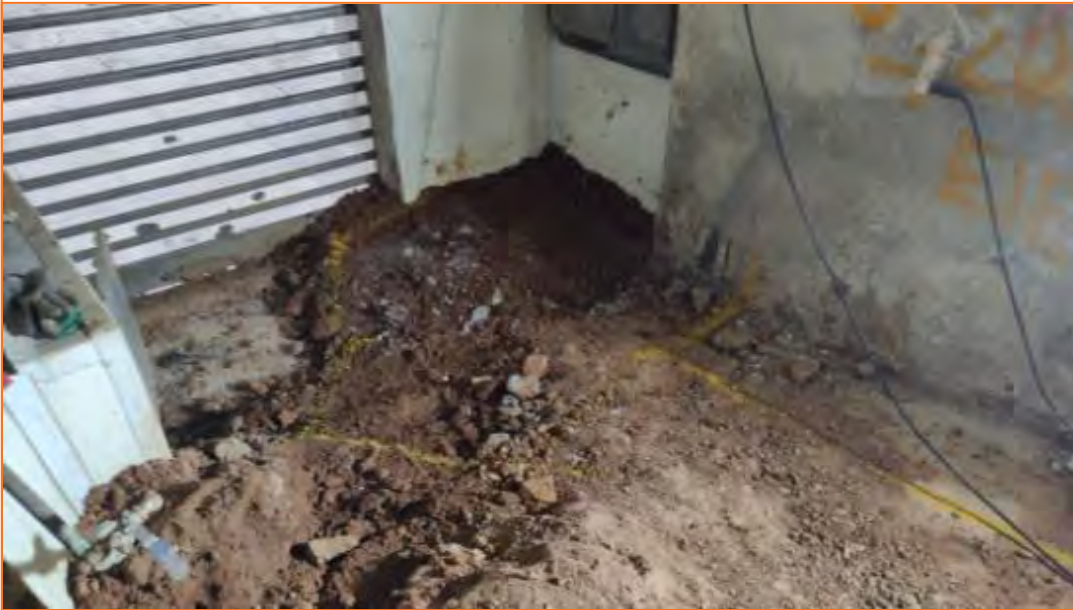
Foto 7. Vista de la riostra entre P01 i P07.

Rebaix de 90cm d'amplada i 2,50m de longitud (uns 2,88m²), amb una profunditat de 60cm, realitzat entre P.01 i P.07 a la sala exterior de l'edifici, prop de la paret mitgera amb la finca situada al número 7 del carrer d'en Xuclà (veure foto 7).

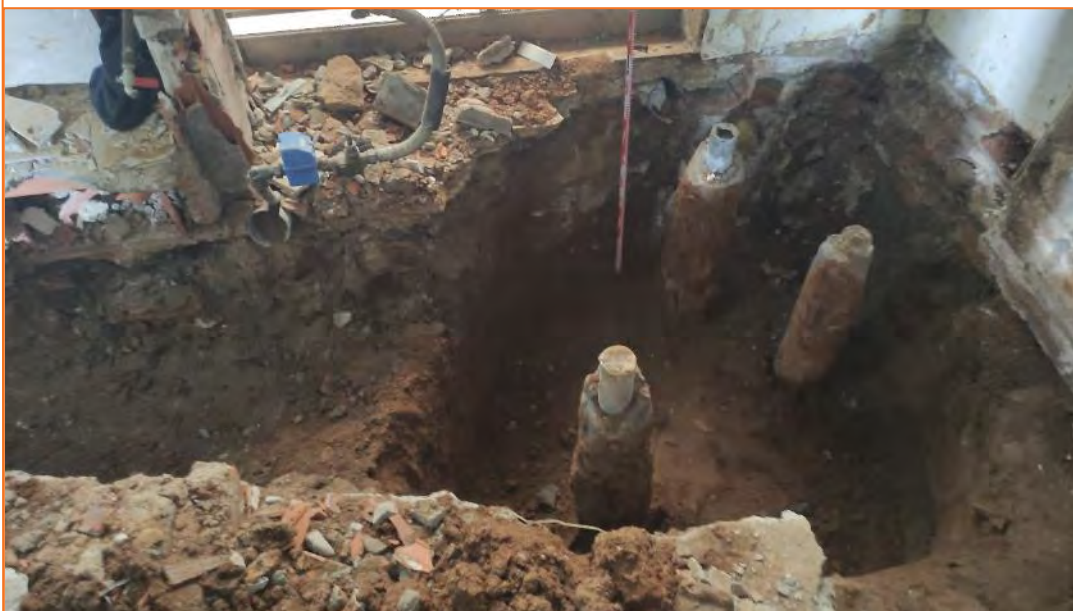
Foto 26. Vista de la fonamentació UE 18 a P.01.

Rebaix de planta hexagonal de 2,12m² realitzat a la banda est de la sala exterior de l'edifici (Sector 1), entre els P.02 i P.07 amb una profunditat excavada d'1,30m. Sota el paviment actual i la seva preparació (UE 1) de 10cm de potència hi havia un estrat de 55cm de runa actual (UE 2). A la resta del rebaix s'ha documentat l'estrat UE 4 que presentava una matriu argilosa, color marró, consistència flonja i restes de material constructiu. A aquest rebaix s'ha pogut documentar la fonamentació del mur de la façana actual de l'edifici (UE 18), bastit amb pedra mitjana i gran unida amb ciment i orientació nord-oest / sud-est (veure foto 26).

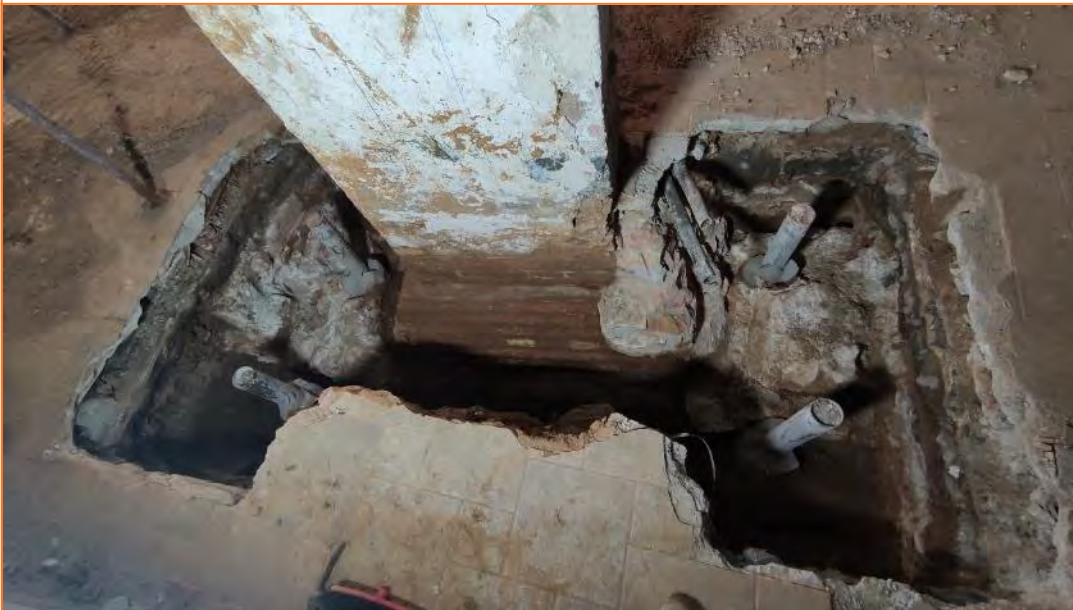
Foto 27. Vista del pilar UE 18 i la fonamentació UE 22 a P.10.

El pilar UE 30 (veure foto 27) té una fonamentació piramidal esglaonada (7 graons) bastida amb maons plans units amb ciment. A la base hi havia una base de formigó de neteja amb una amplada de 50cm respecte el pilar,

Als costats de la base del pilar s'ha documentat la fonamentació UE 22 (veure foto 27), bastida amb pedra mitjana i gran i maons ocasionals units amb morter de calç de color blanc amb sorres de mida mitjana que li fan d'àrid. D'aquesta fonamentació, amb orientació nord-oest / sud-est, s'ha pogut observar que tenia 90cm d'amplada i se n'ha documentat una profunditat de més de 65cm, que continua sota el límit inferior del rebaix. La negativa de construcció UE 23 de la fonamentació UE 22 retallava la UE 4. Per la seva tècnica constructiva i les relacions estratigràfiques conegudes, es tractaria de les restes d'una fonamentació construïda als segles XVIII - XIX.
