**MEMÒRIA DE LA INTERVENCIÓ ARQUEOLÒGICA
PREVENTIVA A LA FINCA DEL CARRER DE L'HOSPITAL,
NÚM. 69.
DISTRICTE DE CIUTAT VELLA. BARCELONA.**

CODI ICUB: (020/21)

Núm. EXP. DGPC: Expedient R/N 473 K21 NB 2021/1-32586

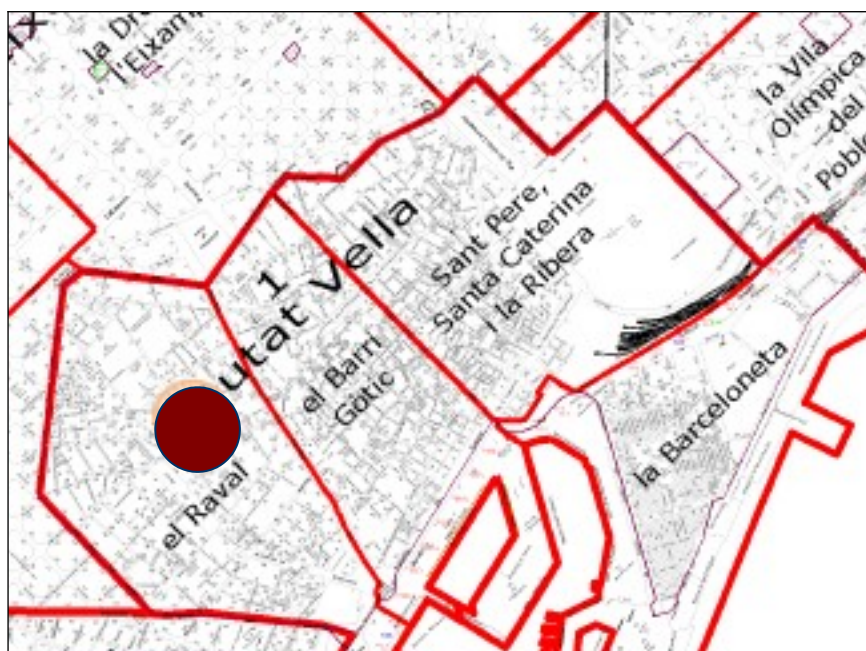
Fig 2. Planta amb la ubicació de la intervenció. Carrer de l'Hospital, núm.69. Font: PIA, agost 2020. Servei d'Arqueologia de l'Ajuntament de Barcelona.

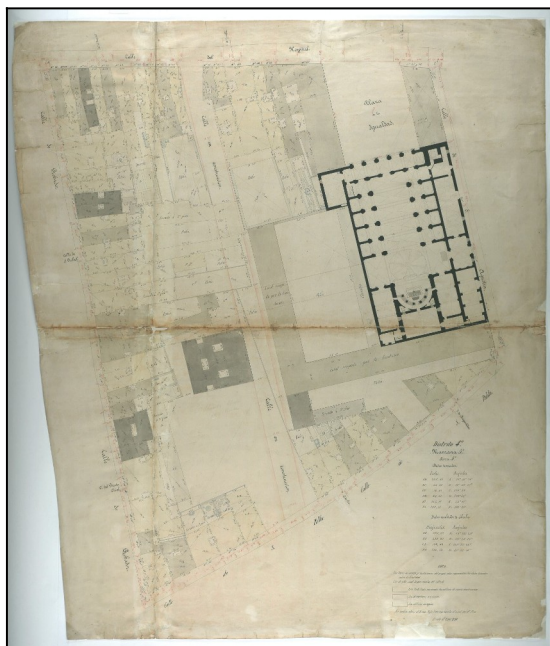
Fig 10. Localització de l'àmbit del projecte dins del parcel·lari de mitjans del segle XIX (Garriga i Roca: Quarterons, full 113, 1854). Font: PIA. Servei d'Arqueologia de l'Ajuntament de Barcelona. (2019).

Segons el Quarteró núm.96 de Garriga i Roca (fig.10), a mitjans del segle XIX, s'indica l'àmbit aproximat de l'actual finca del número 69 del carrer de l'hospital, que se situaria sobre un *edificio antiguo*

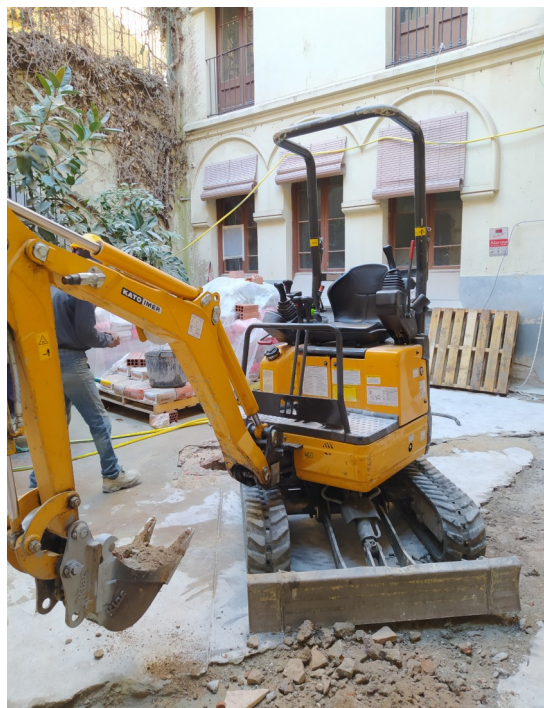
Fig 11. Retroexcavadora. Foto 020_21_102.

L'execució dels rebaixos s'efectuà amb una retroexcavadora de dimensions molt reduïdes i amb martell elèctric quan les condicions o requeriren. En aquells punts on es detectaren estructures i estrats arqueològics els rebaixos es realitzaren manualment.

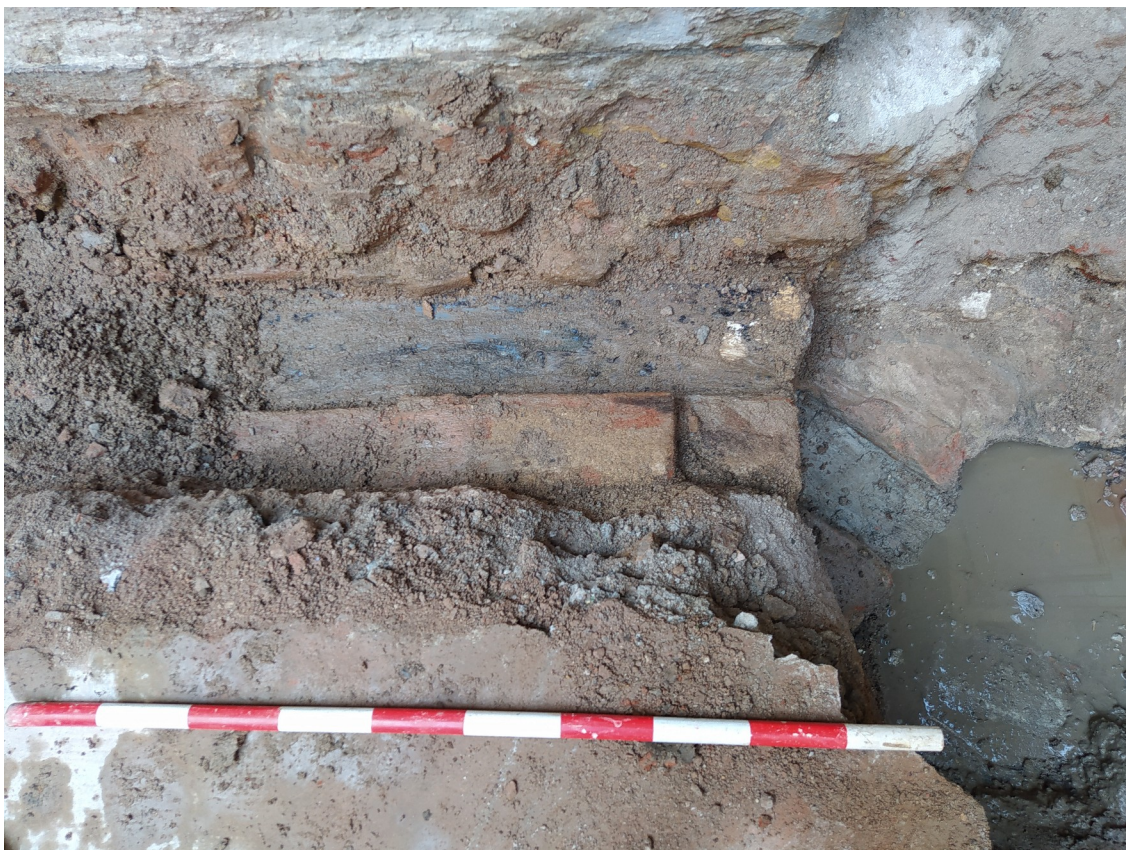
Fig 12. Canalitzacions 107, 113 i boca de la fossa 110. Foto 020_21_10.

La rasa 4 o (R4) discorria en direcció O-E paral·lela al mur Nord del pati. Presentava una llargada de 6'75 m, una amplada de 0'30 m i una profunditat de 0'40 m. Per executar el rebaix d'aquesta rasa s'aprofitaren dues canalitzacions preexistents (UE 107 i 113) construïdes amb maons massissos lligats amb morter de calç.

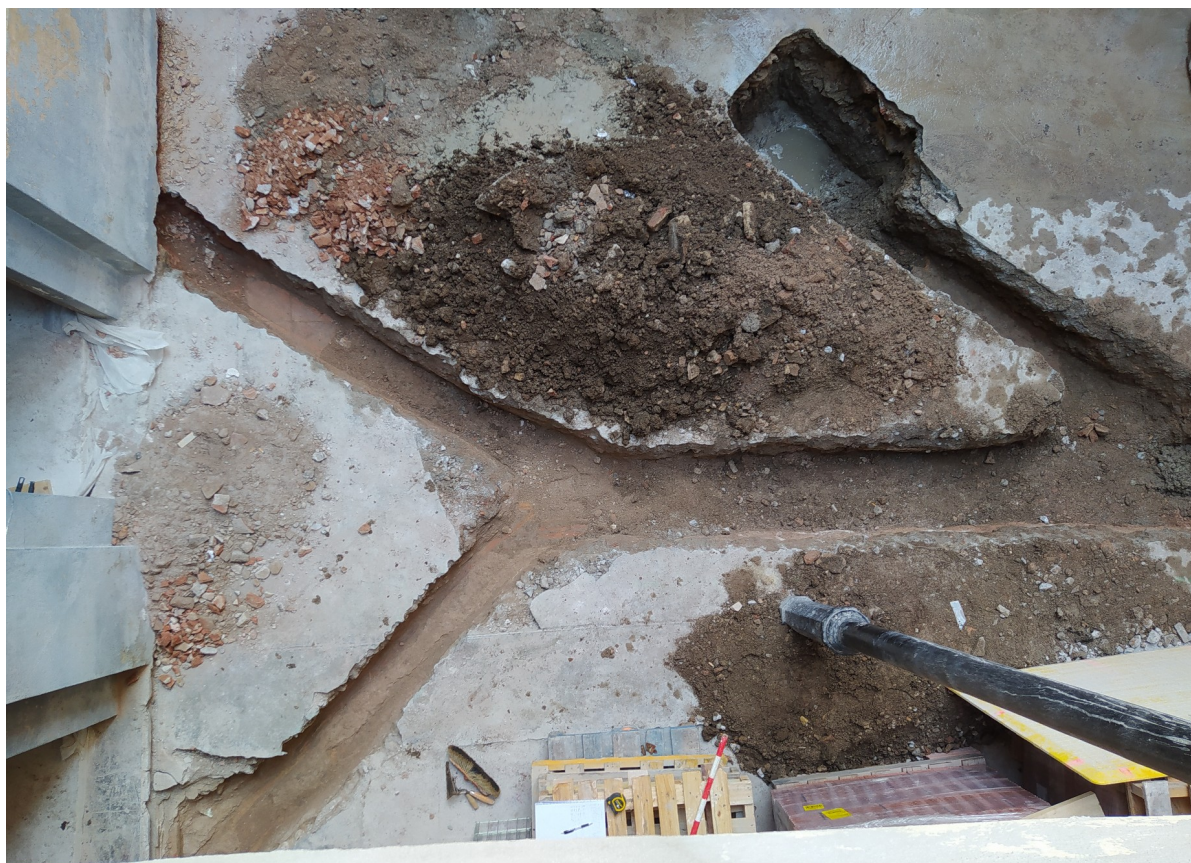
Fig 13. Foto final de les rases 1, 2, 3 i RP al pati intern. Foto 020_21_9.

De la confluència de les rases 1 i 2 s'inicia la Rasa Principal (RP). Aquesta, al tram del pati, presenta una llargada de 4'84 m, una amplada d'entre 0'60 i 1 m i una profunditat descendent que va dels 0'30 m als 0'50 m. En el rebaix de la mateixa s'hi identificà la capa de formigó (UE 100) el nivell de runa (UE 101) i l'estrat de llims negres (UE 103).

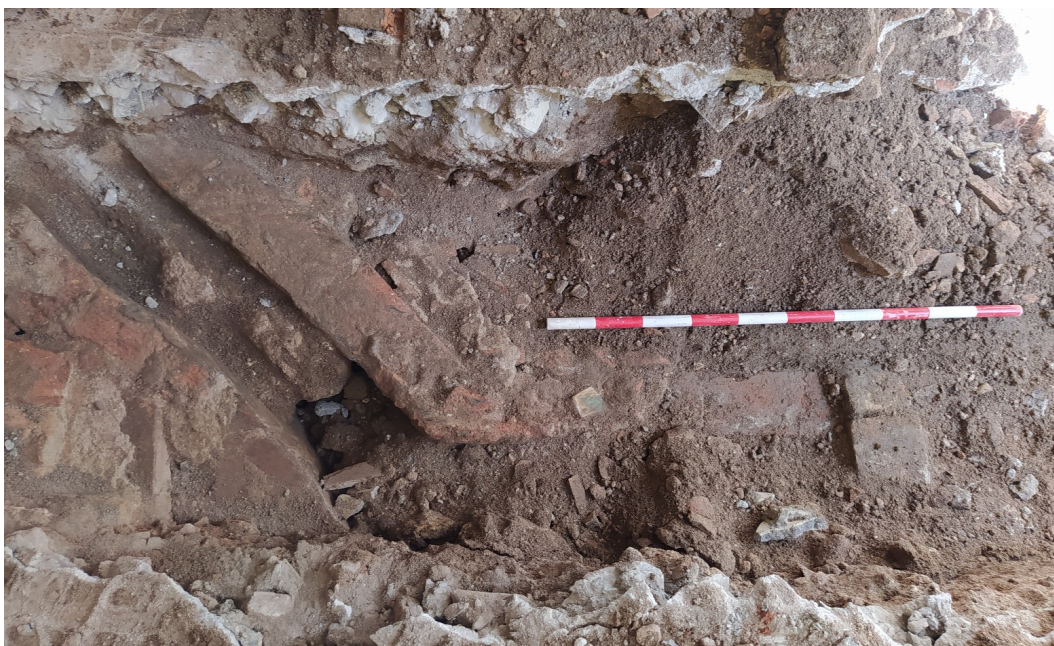
Fig 14. Canalització 205, vessant sud. Foto 020_21_15.

El rebaix al passadís s'inicià amb el repicat de la solera de formigó (UE 200) que presentava uns 0'05 m de gruix. A sota d'aquest hi aparegué un estrat de runa (UE 202) compost per fragments de material constructiu, morter disgregat i sorres, d'entre 0'05 i 0'20 m de gruix. Dessota de 202 hi aparegué una canalització amortitzada (UE 205) que hauria funcionat amb l'edifici actual entre els segles XIX i XX així com unes rajoles de 0'20 x 0'16 x 0'05 que correspondrien a l'antic paviment del passadís (UE 204). La canalització 205 provenia de l'est del passadís seguint una orientació NE-SO i acaba prenent la mateixa orientació que la RP (N-S) per acabar desembocant, molt probablement, a la fossa 110. L'estructura presenta una amplada de 0'40 m i 0'35 m de profunditat.

El rebaix de la rasa continuà en direcció nord i deixà a la vista un entramat de canalitzacions amortitzades d'entorn als segles XIX-XX (UE 205). Inicialment es pretenia aixecar tan sols la tapa d'aquests serveis i aprofitar l'espai de la canal per instal·lar-hi les noves tuberes, tanmateix, al veure que aquestes ocupaven una amplada superior a la canal s'optà per desmuntar la totalitat de les canalitzacions. Un cop desmuntades, es pogué apreciar com aquestes retallaven un estrat de llims i sorres de tonalitats molt fosques (UE 216).

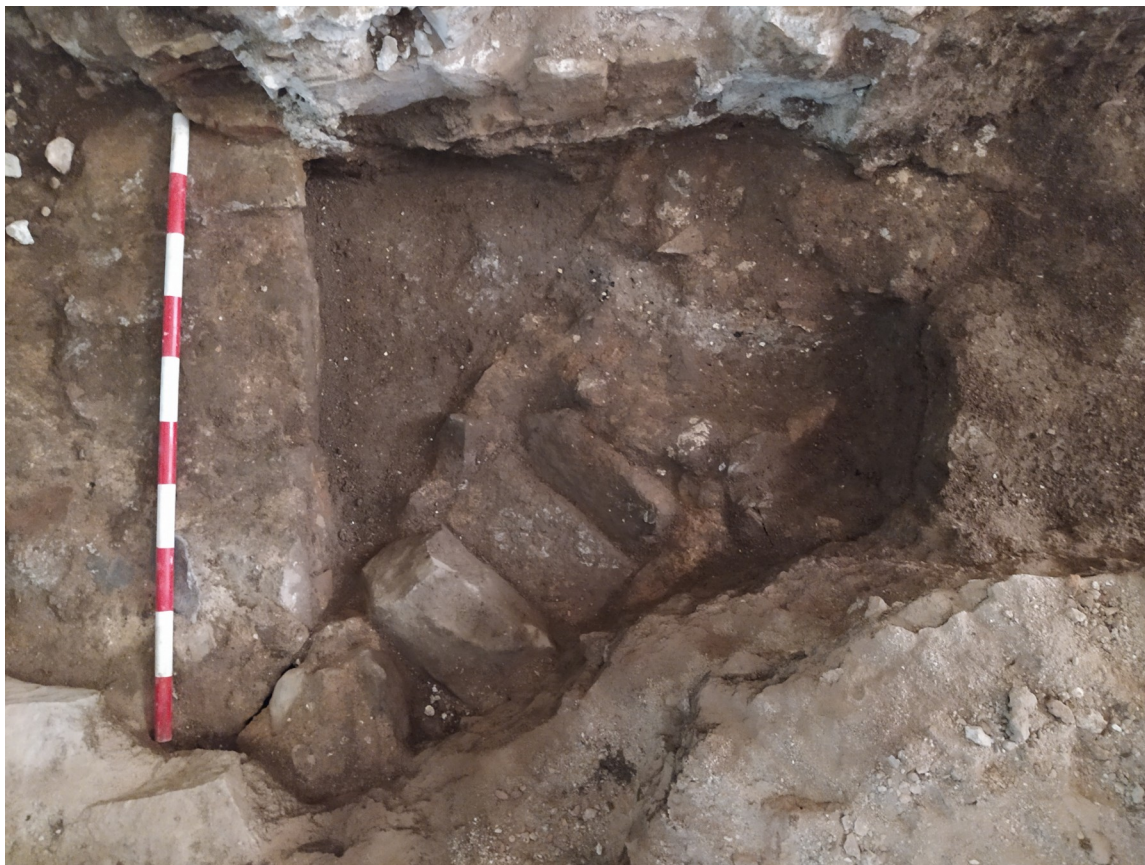
Fig 15. MR 224, tapadora 236 i UE 229. Foto 020_21_21.

D'entrada s'identificaren un mur, que seguia una orientació E-O, i una canalització que trencava el mur amb una pendent orientada de SE a NO. El mur (UE 224) estava construït amb pedres sense treballar i maons massissos lligats amb morter de calç de color taronja clar, i presentava unes dimensions en planta de 0'92 m de llarg x 0'60 m d'amplada i una potència d'uns 0'60 m aproximadament. Al sud d'aquest i en perpendicular, hi aparegué una canalització (UE 225) parcialment arrasada construïda amb pedres petites i maons massissos lligats amb morter de calç de color taronja fosc, i presentava unes dimensions en planta de 1'02 m de llargada, 0'64 m d'amplada i una potència d'entre 0'36 i 0'40 m. El fons de la canal estava construït amb rajoles de 0'16 x 0'30 m mentre que la tapadora (UE 236), conservada parcialment, estava feta amb maons de 0'16 x 0'30 x 0'04 m i blocs de pedra sense treballar de diverses dimensions. La canalització 225 era reblerta per un estrat compost per sorres llims i argiles de tonalitats fosques i de textura molt poc compacta. La construcció de la canalització era posterior a la del mur ja que la seva rasa constructiva (UE 252) tallava a 224.

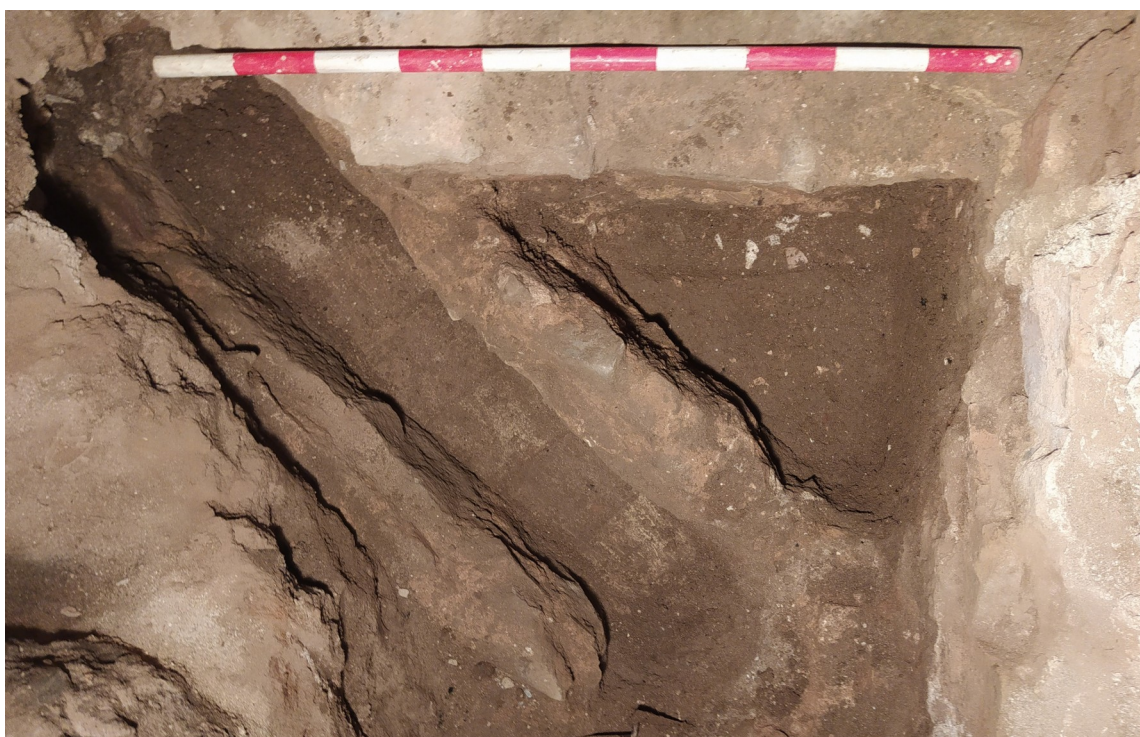
Fig 16. Fonamentació del MR 224 i canalització 225. Foto 020_21_31.

225, s'entregava a 224 i presentava un gruix de 0'08 m. Sota d'aquest, hi aparegué un nivell (UE 227) de llims i argiles marró fosc amb taques de carbons poc compacte. Aquest era tallat per 252 i s'entregava al mur 224. Presentava una potència de 0'26 m. Enmig d'aquest estrat, hi aparegué una gerra de cocció reduïda pràcticament sencera. Sota de 227 hi aparegué la rasa de fonamentació del mur 224 (UE 234) de 0'22 m de profunditat i 0'08 m d'amplada que estava reblerta per un estrat (UE 240) de llims i argiles poc compacte i de tons marrons ataronjats. La rasa 234 estava practicada sobre un nivell força heterogeni compost per sorres, llims i argiles barrejats amb restes de morter de calç de tons ataronjats que perfectament podria equivaldre a 235 (UE 239). El sondeig no es rebaixà més enllà de la fonamentació del mur 224. Si sumem l'amplada del mur 224 així com la dels dos trams de la rasa 234 identificats a banda i banda de l'estructura, observarem que la rasa de fonamentació presenta una amplada total de de 0'89 m.

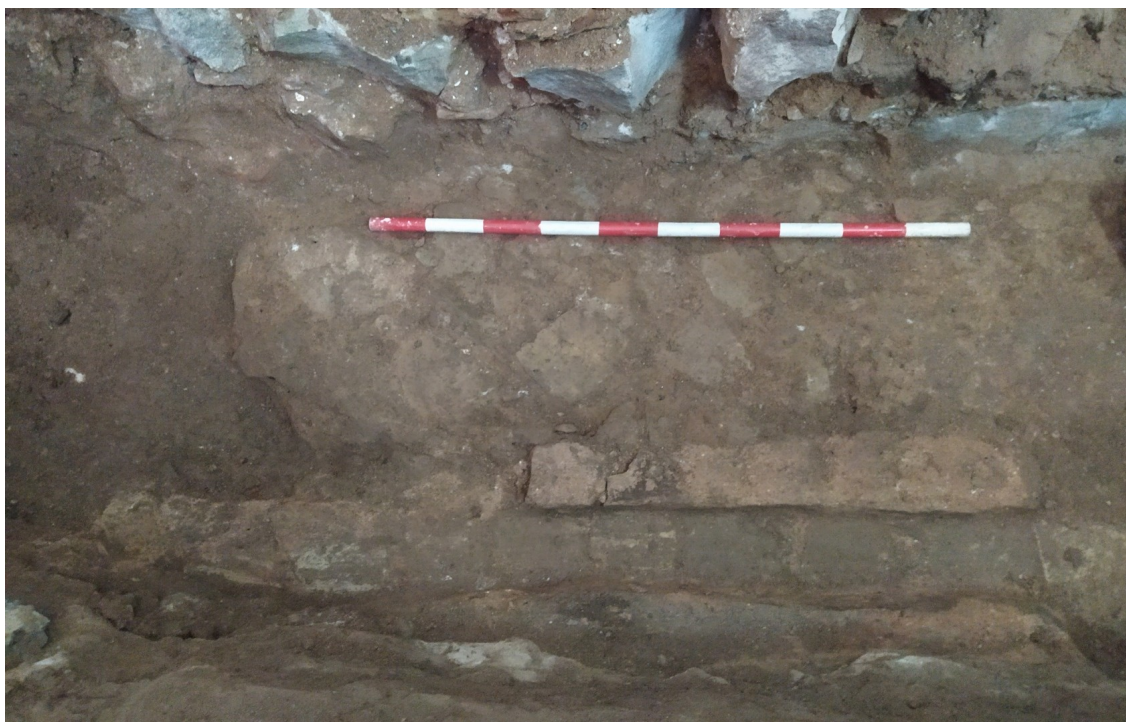
Fig 17. Canalització 243 i estructura 245. Foto 020_21_35.

La primera de les estructures identificades fou una canalització (UE 243) que discorria en sentit S-N construïda amb pedres i maons massissos lligats amb morter de calç de color taronja fosc amb una base fet amb maons de 0'20 x 0'30 m. Pel que fa a les dimensions de l'estructura tan sols se'n conservava una extensió d'uns 0'40 m d'amplada aproximadament i 1'46 m de llargada mentre que la base de la canal presenta una amplada de 0'16 m. Està molt arrasada per la negativa 242 i tan sols se'n conserva una potència d'entre 0'10 i 0'15 m. L'arrasament ha provocat que tan sols es conservi part de la tapadora (UE 246) a l'extrem septentrional de l'estructura, construïda amb maons idèntics als de la base. La canal estava farcida amb un estrat de sorres, llims i argiles de tonalitat fosques amb taques de carbonets i restes de morter de calç molt poc compacte que presentava un gruix de 0'09 m (UE 244).

L'altra estructura identificada en aquest sector fou una acumulació de pedres petites lligades amb morter de calç de color beix (UE 245). L'estat d'arrasament de 245 era força notable i tan sols se'n conservava una extensió de de 0'52 x 1'71 m. Alhora, era tallada per la rasa constructiva de la canalització 243 (UE 253). El mal estat de conservació n'ha impedit la seva interpretació, tanmateix, podria tractar-se d'un possible mur amb un traçat en sentit N-S.

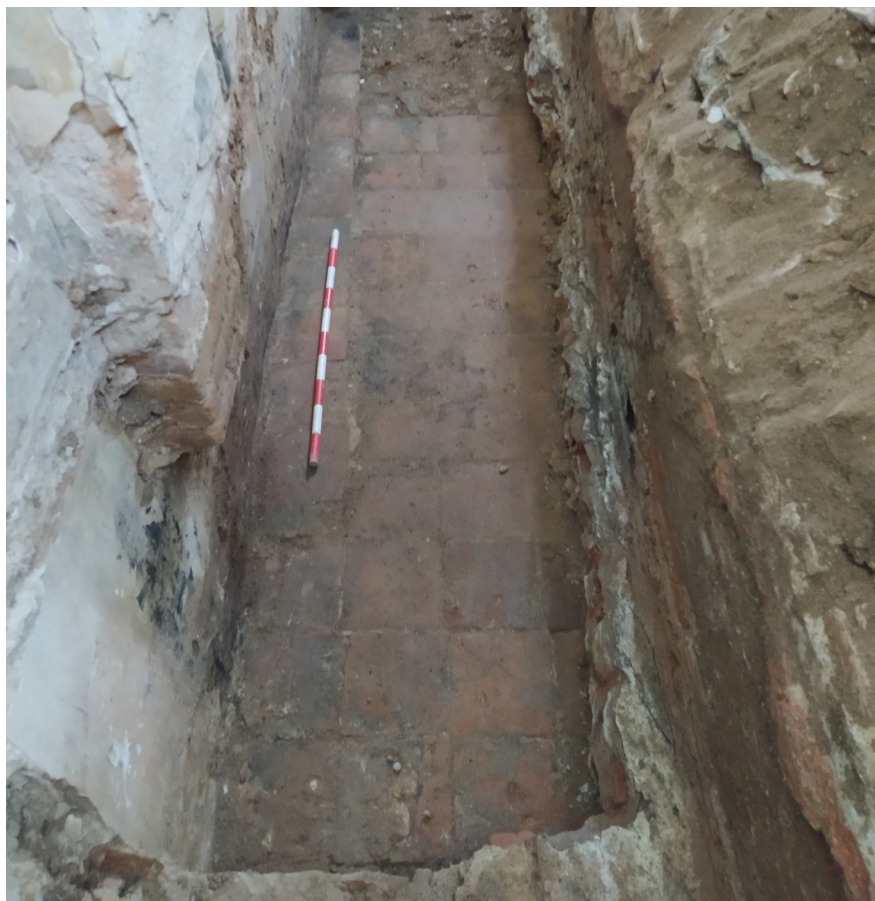
Fig 18. Paviment del soterrani (UE 247). Foto 020_21_41.

L'execució de la rasa continuà en direcció nord i, a una distància de 8'52 m permeté la localització d'un soterrani (UE 247) amortitzat de l'edifici actual que s'estenia al llarg del passadís i part del vestíbul (Sector 3). Aquest es trobava a una profunditat d'1'20 m respecte el nivell de circulació actual i havia estat reblert per un

estrat de runa (UE 248) i cobert pel sistema de canalitzacions 205. La pavimentació d'aquest soterrani estava feta amb rajoles de 0'20 x 0'20 lligades amb ciment. Tot fa pensar que la construcció d'aquest es correspondria amb la construcció inicial de l'edifici durant el transcurs del segle XIX i que hauria estat amortitzat a principis del segle XX.

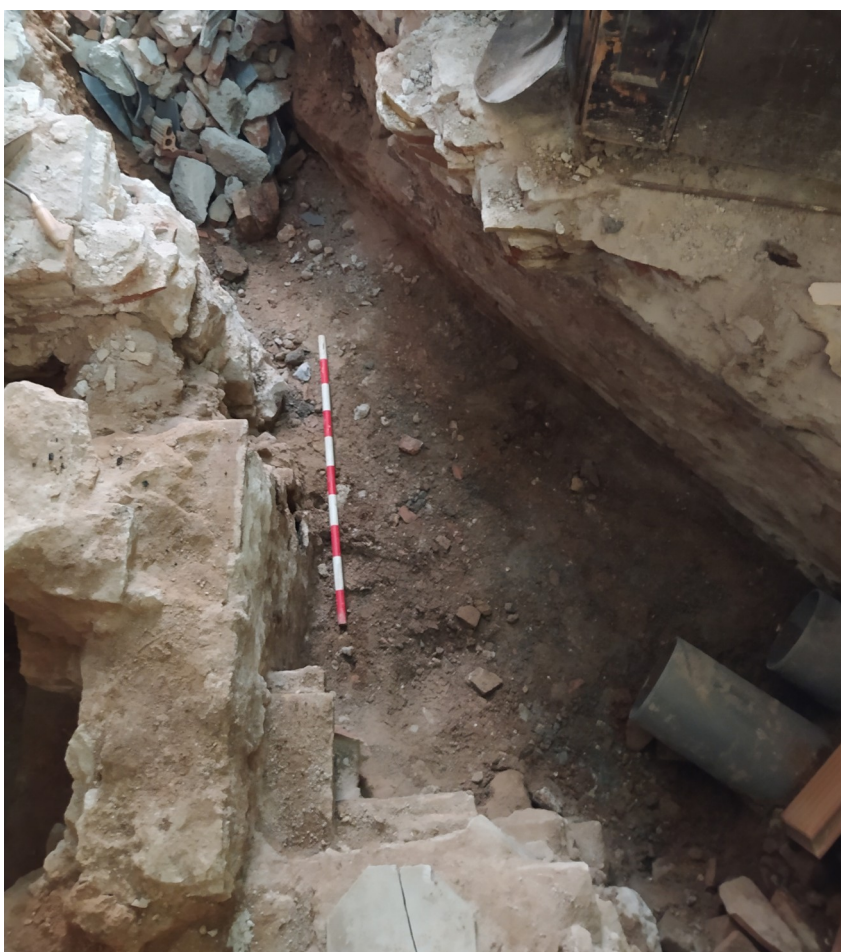
Fig 19. Pas de la RP pel sector 3. Foto 020_21_47.

La intervenció finalitzà amb l'execució dels rebaixos a l'àrea del vestíbul i el calaix de l'escala de l'edifici (Sector 3). En aquest sector es continuà excavant la rasa principal en orientació SE-NO fins connectar-la amb el conducte general de desaigües que discorre sota el carrer de l'Hospital assolint una profunditat màxima d'1'50 m. En el seu pas pel vestíbul, el rebaix de la RP seccionà una canalització que discorria en sentit S-N. Altrament, enganxat a la paret oest del vestíbul, s'hi practicà un rebaix de 2'80 x 2'50 m amb una profunditat d'1'60 m destinat a acollir les instal·lacions d'un ascensor. En darrera instància, al calaix de l'escala principal, es practicà un rebaix de 1'50 x 0'60 m amb una profunditat de 0'70 m destinat a acollir la sabata de l'estructura de l'escala.

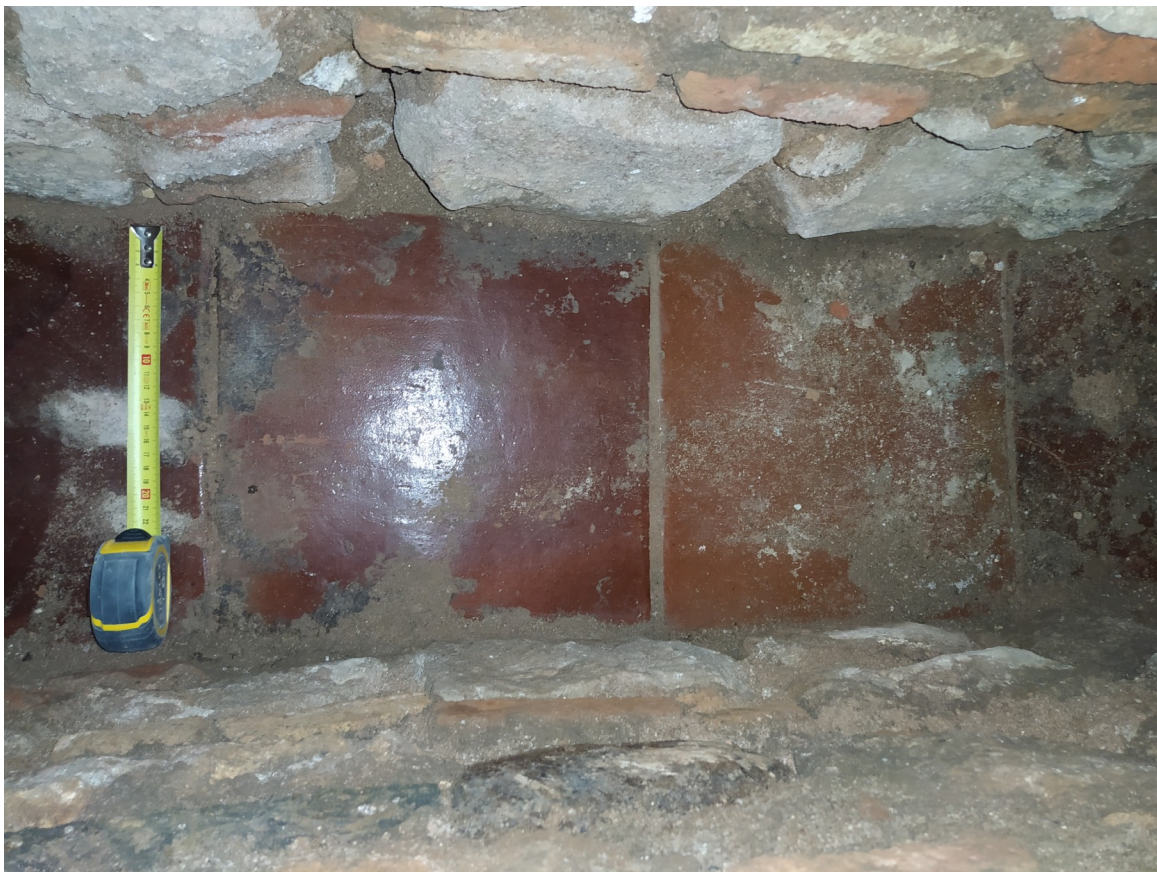
Fig 20. Fons de la canalització 303. Foto 020_21_54.

La canalització 303 presentava 0'43 m d'amplada i una profunditat d'1'05. Les parets estaven construïdes amb pedres de dimensions mitjanes sense treballar i maons massissos lligats amb morter de calç blanc i amb alguna reparació posterior feta amb ciment. El fons estava fet amb rajoles quadrangulars, de 0'35 x 0'35 m i eren vidriades per la cara superior. La tapa de la canalització (UE 302) estava formada per grans blocs de pedra tímidament treballats sense lligar amb cap argamassa. Pel que fa a la canalització 309, presentava una amplada d'entre 0'30 i 0'40 m i una potència d'uns 0'38 m aproximadament. Estava construïda amb maons massissos lligats amb ciment i presentava un fons construït amb rajoles de secció semicircular vidriades a l'interior. La tapadora (UE 308) estava feta de maons massissos lligats amb ciment.

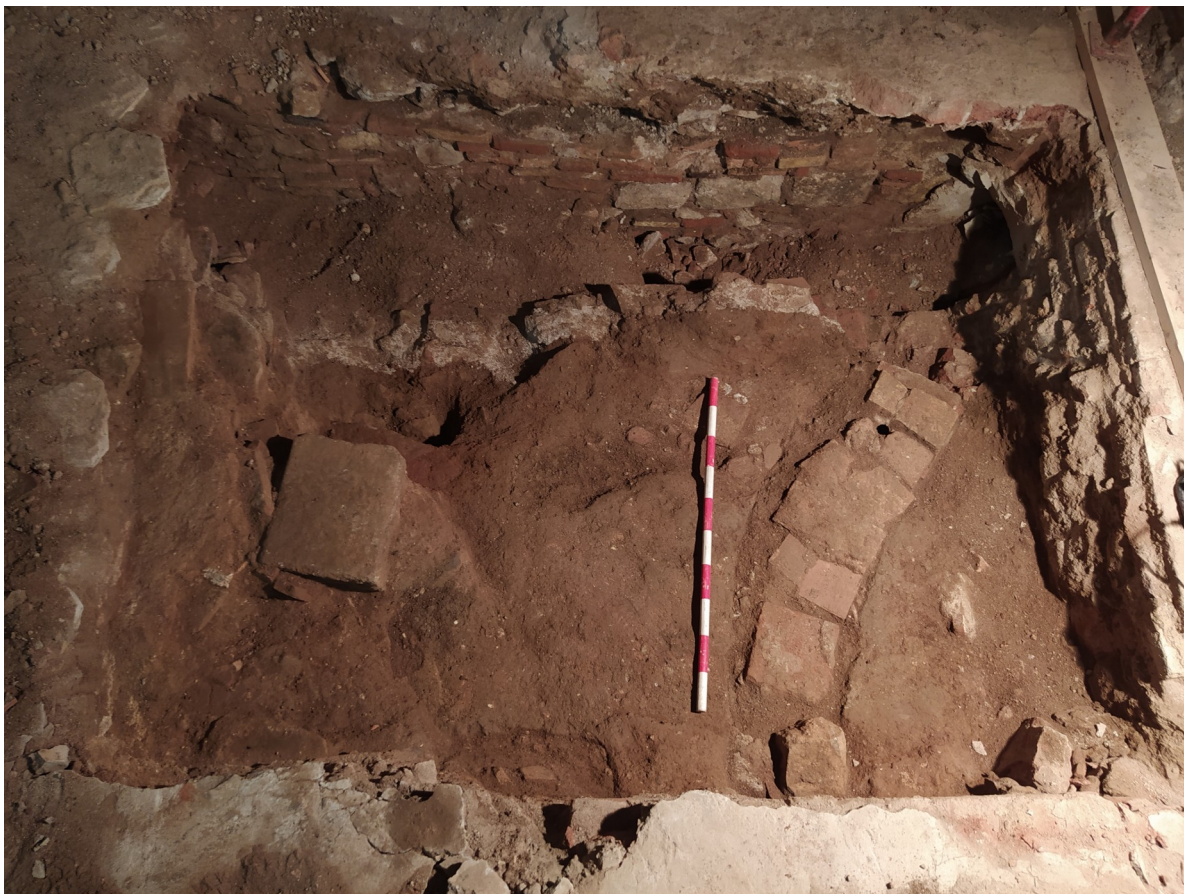
Fig 21. Foto del forat d'ascensor una cop retirada la primera capa de formigó. S'hi poden apreciar les fileres superiors del MR 334 i les canalitzacions 303 i 309. Foto 020_21_55.

Al marge d'aquestes dues canalitzacions, la retirada de la solera de formigó permeté identificar en planta el conjunt del mur 334. Aquest presentava un traçat dividit en dos trams que dibuixaven un angle de 90°. El tram amb orientació E-O presentava una extensió de 1'90 m i una extensió de 2'12 al tram N-S. Com ja s'ha esmentat, aquest estava construït amb pedres sense treballar, a excepció d'algun cas, lligades amb morter de calç de tonalitats taronges i beixes. A l'extrem occidental del tram E-O l'estructura estava tallada per la rasa constructiva de de la canalització 303 (UE 313) així com per una negativa d'espoli (UE 325) que havia estat reblerta per un estrat d'argiles molt compactes (UE 324).

Per altra banda, al tram E-O de 334, entre els dos únics blocs de pedra mitjanament treballats de l'estructura, hi aparegueren les restes del que probablement haurà estat una canalització (UE 320) molt afectada per les obres dels segles XIX i XX.

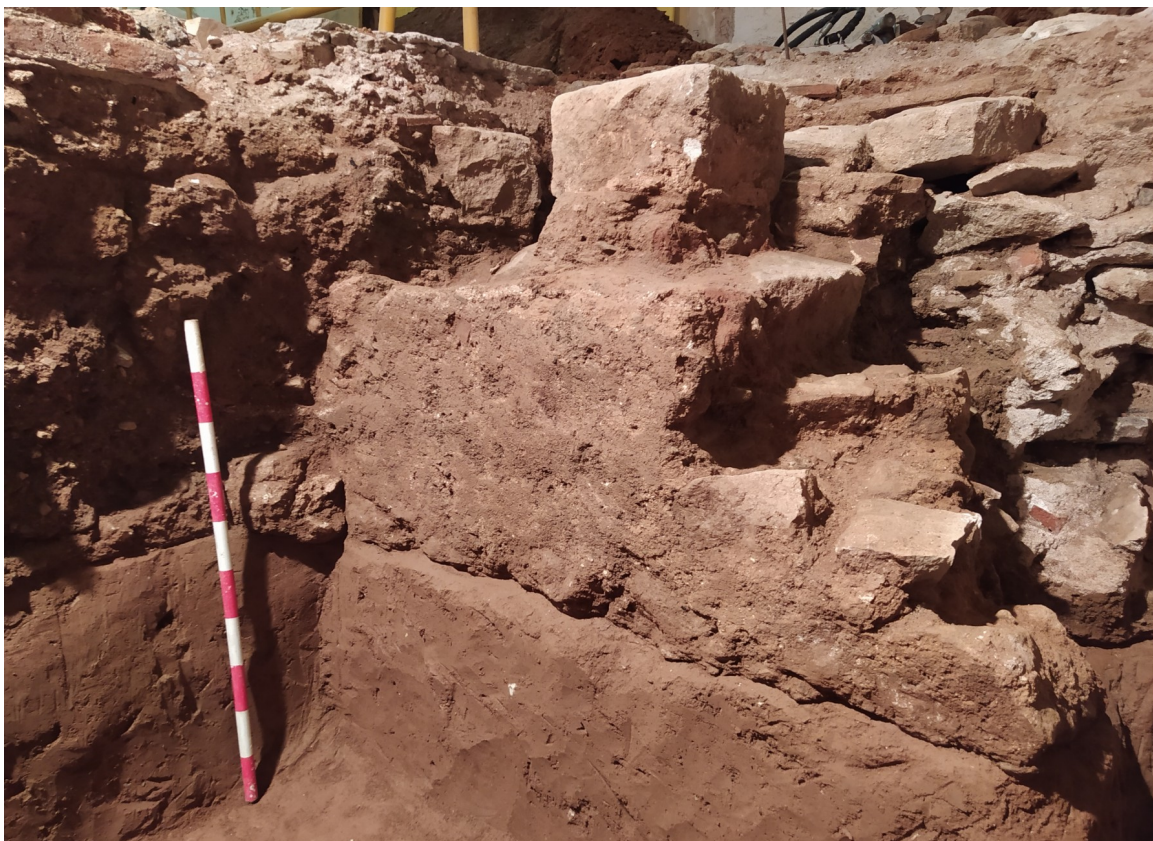
Fig 22. Foto en alçat dels MRs 312 i 334 en la secció que discorre en orientació E-O. Foto 020_21_92.

La conservació de les estructures 312 i 334 esdevenia incompatible amb l'execució de l'obra i, per aquest motiu, se sol·licità el seu desmuntatge total al Servei d'Arqueologia de Barcelona. Aquest es practicà manualment per tal de comprendre millor la seva composició i, en cas que fos possible, recuperar algun material que pogués acurar-ne la cronologia.

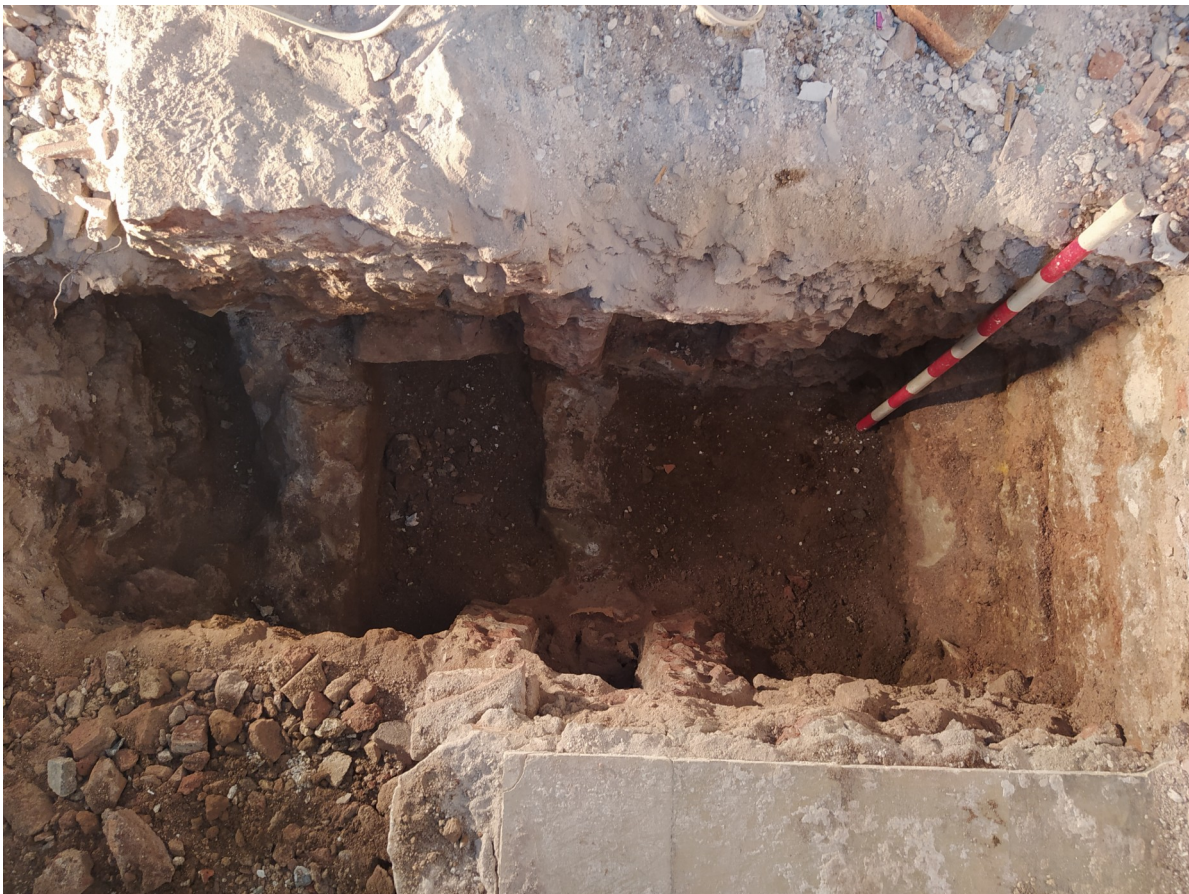
Fig 24. Vista en planta del rebaix de la sabata de l'escala. Foto 020_21_48.

El darrer rebaix en practicar-se fou la sabata de l'escala principal, ubicada a l'extrem nord-occidental de l'edifici. Aquest presentava unes dimensions de 1'50 x 0'60 m en planta i una profunditat de 0'85 m. Durant la seva execució s'identificà la continuació de la canalització 303 així com un segon servei de desaigües que li discorria en paral·lel també associat a l'edifici actual. La cota d'afectació era superior a la cota inferior d'ambdues canalitzacions, fet que en provocà el seu desmuntatge parcial.

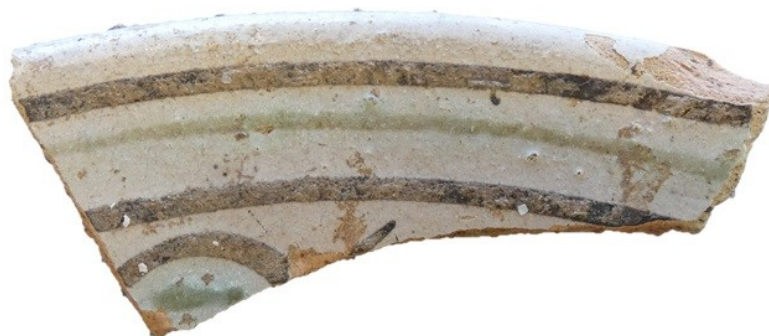
Fig 28. Fragment de vora de plat de verd i manganès. UE 317.

sols hi ha aparegut una ceràmica a mà brunyida que no ha permès precisar cap datació concreta. Així mateix, l'aparició d'un fragment de verd manganès a la UE 317, la qual s'entregava al mateix MR 312, ens permet fixar una datació *ante quem* entorn als segles XIV i XV.
