MEMÒRIA DE LA INTERVENCIÓ  
ARQUEOLÒGICA REALITZADA AL  
CARRER PERE IV, 351I  
FÀBRICA L'ESCOCESA – NAU SHILD

**Intervenció:** Carrer de Pere IV, 3511

**Tipus d'intervenció:** Control i excavació

**Motiu de l'obra:** Diagnosi estructural de la Nau Shild del recinte L'Escocesa

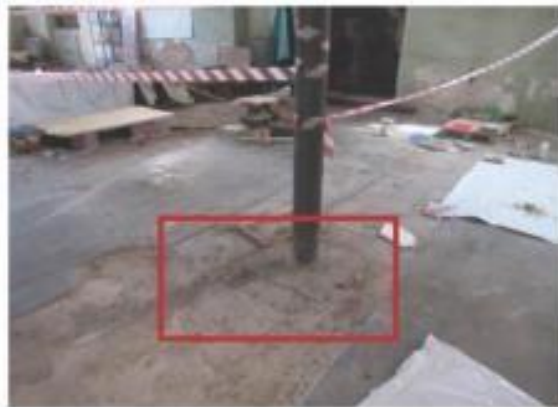
*Imatge 2: CC-PB\_02 en fonaments*

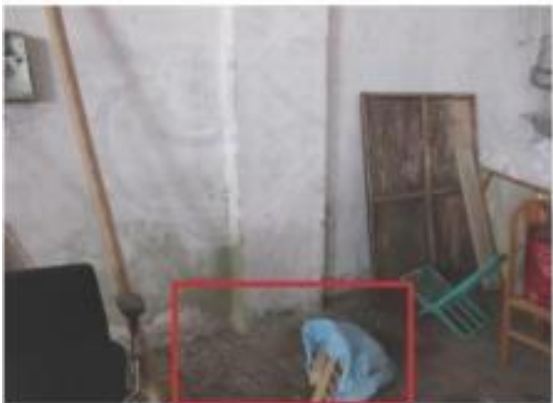
*Imatge 3: CC-PB\_03 en fonaments*

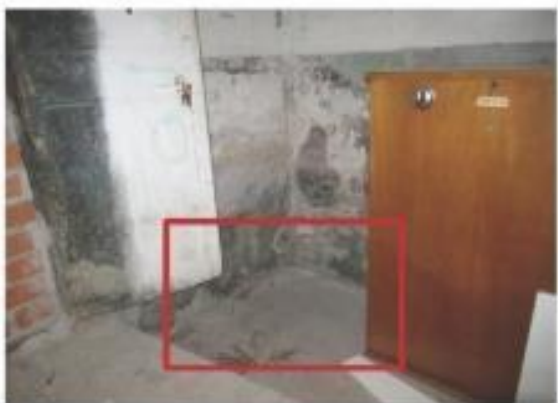
*Imatge 4: CC-PB\_04 en fonaments*

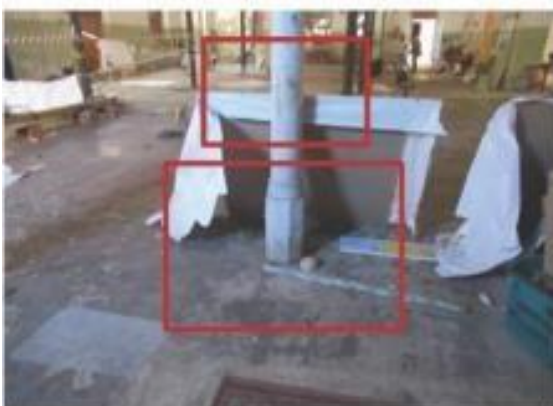
*Imatge 5: CC-PB\_05 en fonaments i CPF-PB\_02 en pilar de fosa*

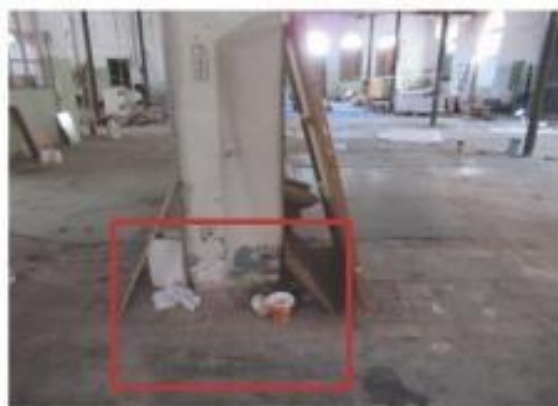
*Imatge 6: CC-PB\_06 en fonaments*

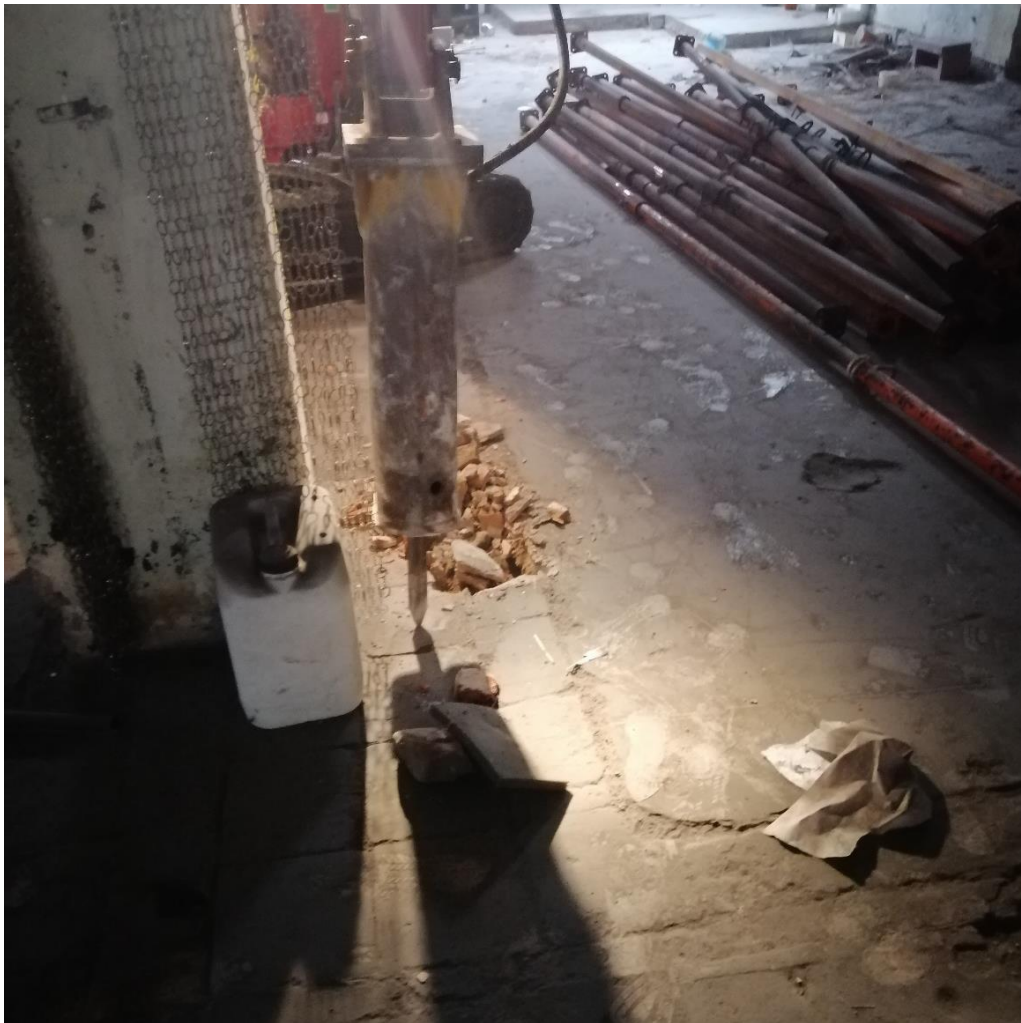
La **Cala 1**, amb unes dimensions aproximades de 2,20 x 0,60 metres i una profunditat de 0,80 metres va tenir un resultat negatiu pel que respecta a materials arqueològics.

Fig.7. Fotografia de l'inici dels treballs de rebaix. Font: Imatge pròpia.

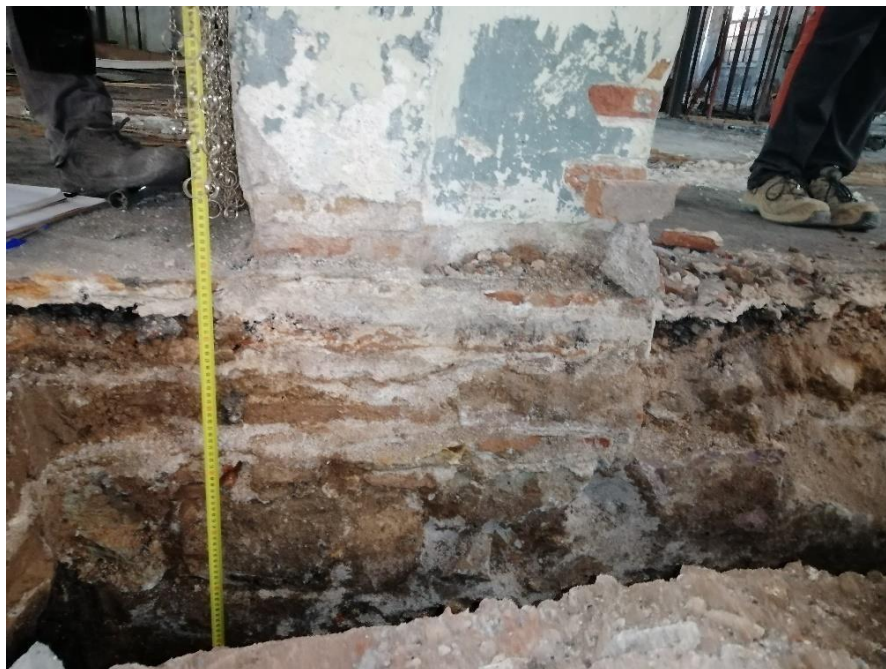
A nivell estratigràfic van ser identificades diverses unitats estratigràfiques, tant sedimentàries com constructives. La UE 1 correspon al paviment actual de la fàbrica, el qual està fet a partir de lloses de pedra -determinat a partir de l'observació i el seu seccionament durant el rebaix mecànic- lligades -a priori segons l'observat- amb morter de calç. La UE 2 correspon a una fina capa de sorres negres interpretades com a aportació antròpica tot i que de formació completament natural en la zona del delta del Besós, informació que vam extreure a partir de les tasques simultànies d'un tècnic geòleg de l'empresa TECSOL durant els rebaixos. Quedant coberta per la UE 2, es va documentar la UE 3, un estrat format per un sediment sorrenc de color marró, el qual també seria de formació natural i propi de la zona esmentada.

Fig.8. Fotografia del perfil oest on apareixen les UE 3, 5, 10; i part de les UE 12, 11 i 13. Font: imatge pròpia.

Alguns d'aquests estrats queden tallats per diverses unitats estratigràfiques constructives, com per exemple la UE 6 i la UE 12 les quals funcionen conjuntament. La primera correspon a una densa capa de morter que lliga per la cara superior les pedres irregulars de la UE 12. Aquesta segona ha estat interpretada, possiblement com a mur de l'antiga Nau Shild, però no presenta un bon estat de conservació, ja que es troba desmuntada probablement a causa de les posteriors remodelacions del recinte, quedant un traçat irregular que mostra de manera molt lleugera el que podia haver estat una estructura antiga.

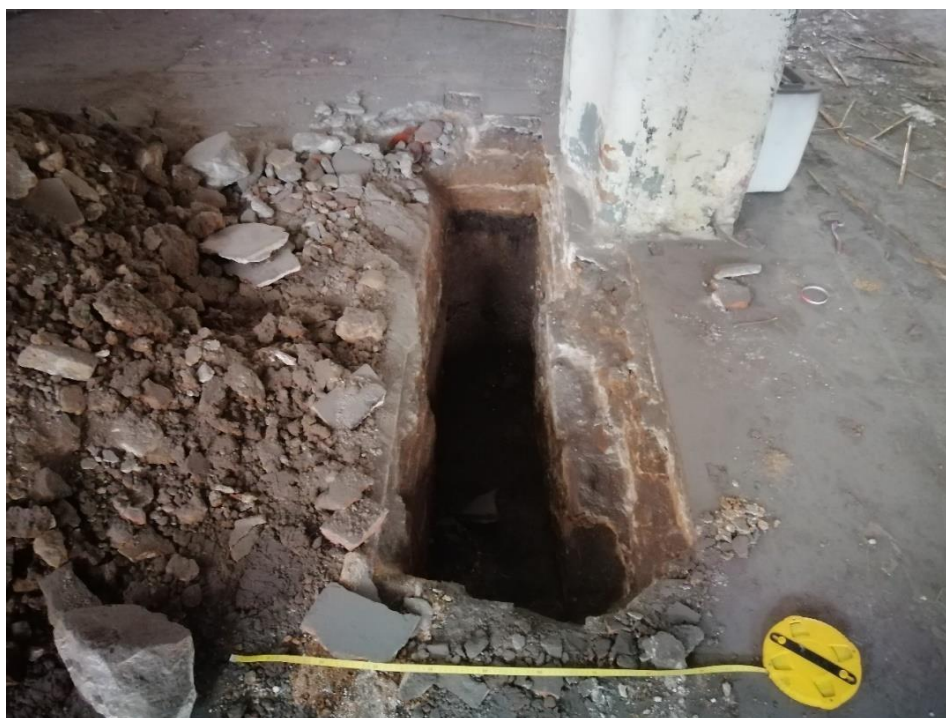
Els últims elements constructius i unitats estratigràfiques identificades en aquesta primera cala són les UE 10, 11 i 14. La UE 10 correspon a la base de fonamentació d'un dels pilars de sustentació de la nau industrial, el qual està fet amb maons lligats amb morter, que talla la UE 2. La UE 11 es tracta d'una capa de morter que tampoc està associada a cap element constructiu, tal com passa amb la UE 4. La UE 13 correspon a un estrat marró format per argiles, que seria igualat a les UE 3, 5, 7 i 9. Per últim, la UE 14 correspon a una riosta contemporània que trenca o altera algunes de les unitats estratigràfiques documentades, com les UE 12 o 3.

Fig.9. Fotografia final dels treballs de rebaix. Font: Imatge pròpia.

En el cas de la Cala 1 vam detectar restes del que podria haver estat una estructura de la nau de finals del segle XIX, però per falta d'evidències materials i un mal estat de conservació no s'ha pogut afirmar. Altrament, en les Cales 2, 3, 4, 5 i 6 es van detectar estructures corresponents a la fase contemporània de la nau, sent la majoria de finals del segle XX, quedant en desús per l'abandonament.

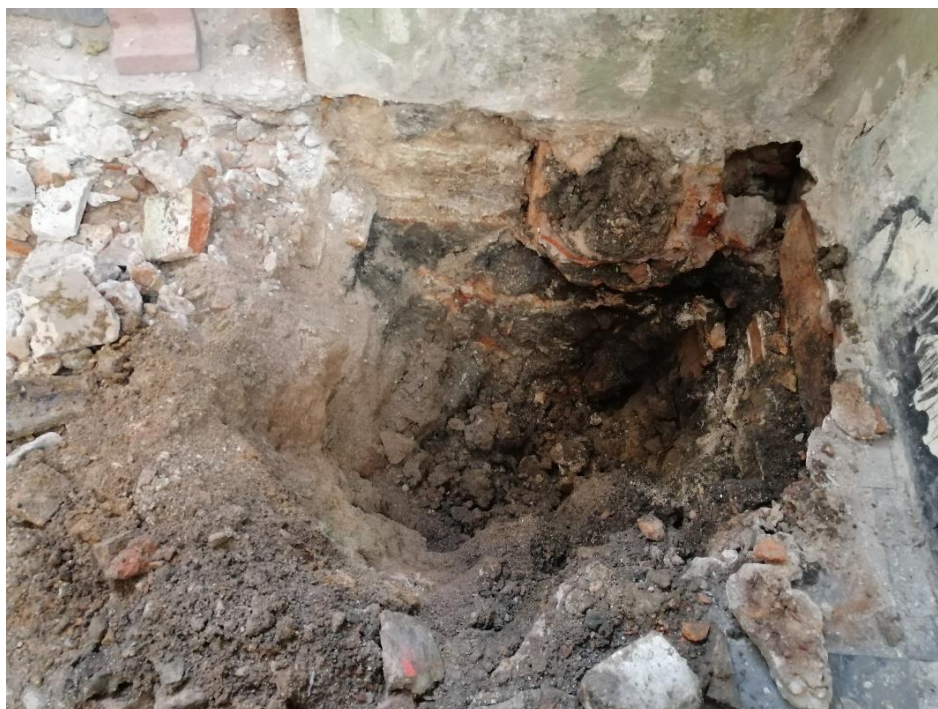
La **Cala 2** presenta unes dimensions aproximades d' 1,40 x 1,40 metres i una profunditat d'1,30 metres. Aquesta cala va obtenir uns resultats negatius pel que respecta a material i estructures arqueològiques vinculades amb l'antiga fàbrica.

UE 16, un estrat sorrenc de color negre igual a la UE 2. Trobem també diverses estructures, com les UE 17 i 18 les quals corresponen a trams de la mateixa arqueta de desguàs, la qual va quedar seccionada per la part central en un moment que no hem pogut determinar concretament, tot i que podem donar-ne una cronologia totalment contemporània. Aquesta arqueta està feta a partir de maons plans lligats amb morter, la solera d'aquesta es configura amb una capa gruixuda de ciment. L'última unitat estratigràfica identificada és la UE 19, la qual correspon a una riosta contemporània que és probablement la causa de la destrucció de l'arqueta.

Fig. 10. Fotografia final dels treballs de rebaix<sup>1</sup>. Font: Imatge pròpia.

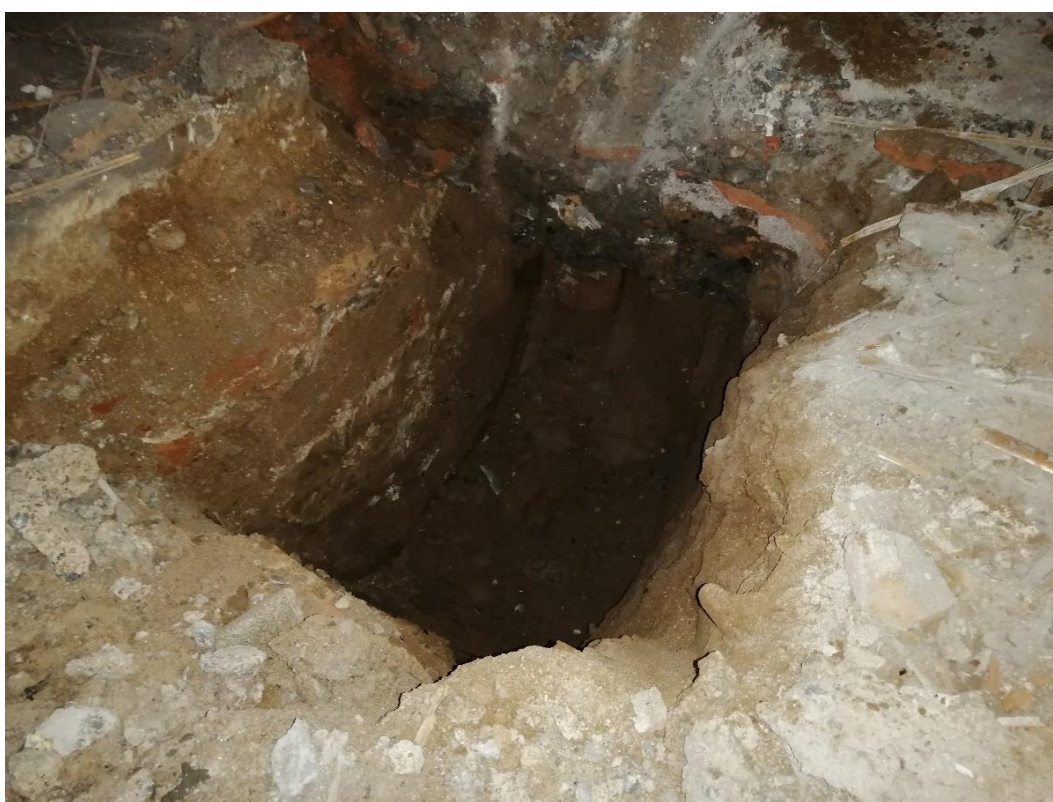
La **Cala 3** presenta una forma irregular amb unes dimensions aproximades d'1,80 x 1,20 metres i amb una profunditat d'1 metre. En aquest cas vam identificar un total de tres unitats estratigràfiques cap d'elles amb un interès arqueològic. La primera (UE 20), com en els dos casos anterior correspon al paviment contemporani de la fàbrica, tot i que en aquest cas la base d'aquest hem detectat que està feta amb una mena de massissat de ciment i graves d'una potència d'aproximadament 7-10 cm. El massissat conjuntament amb les graves, no s'ha identificat com a unitat estratigràfica a part ja que es considera part del mateix paviment.

La segona unitat estratigràfica identificada (UE 21) correspon a un altre paviment, que queda cobert per la UE 20. Aquest paviment està en mal estat de conservació i només l'hem pogut documentar a partir de la seva aparició als perfils, ja que per la part central de la cala es trobava perdut a causa de la instal·lació d'una riosta contemporània. A diferència del paviment actual, aquest està fet a partir de lloses de terra cuita i lligat amb morter. Cal esmentar que coneixem aquest paviment de manera parcial per les dimensions de les cales i el seu estat de conservació. L'última unitat estratigràfica identificada, la UE 22, es tracta d'un nivell de llims argilosos de formació i deposició natural, de coloració marró, igual a altres nivells com les UE 9 o 13, detectades a la Cala 1.

Fig.11. Fotografia final dels treballs de rebaix amb detall dels perfils<sup>2</sup>. Font: Imatge pròpia.

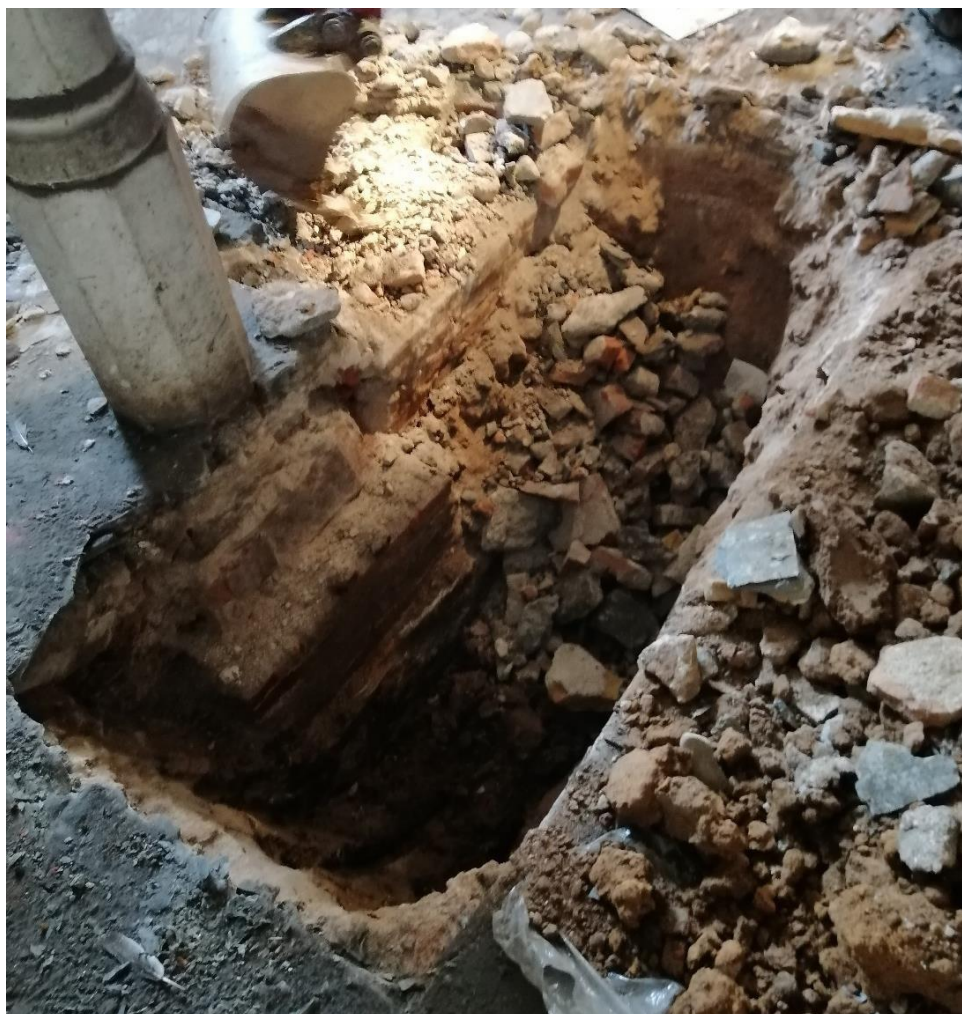
La **Cala 4** presenta unes dimensions aproximades d'1,70 x 0,80 metres i una profunditat d'1,20 metres. En aquesta cala hem identificat tant unitats estratigràfiques constructives com sedimentàries. A nivell constructiu partim de la presència del paviment contemporani, la UE 23, el qual està assentat damunt de la base d'un dels pilars de fonamentació de l'edifici -identificada com a la UE 24- però també sobre la UE 26, un estrat sorrenc marró de mateixa composició que les UE 5, 9 o 22. Per la seva banda, la UE 24 és un massissat de material

constructiu i morter que suposaria la part soterrada del mateix pilar de sustentació, funcionant també com a part del fonament. Aquesta talla les UE 26, 28 i 29. Per sota de la UE 24 trobem els fonaments en sí del pilar, la UE 25, una estructura feta amb maons lligats amb morter. Aquesta estructura talla la UE 29. La UE 28 es tracta d'un estrat de poca potència format per un sediment negre, aquest cobreix a la UE 29 un estrat similar a la UE 26 però de caràcter més argilós i compacte. L'última unitat estratigràfica a comentar és la UE 27, una riosta contemporània que talla UE 29 i és instal·lada per sota dels fonaments del pilar.

Fig.12. Fotografia del desenvolupament dels treballs. Font: Imatge pròpia.

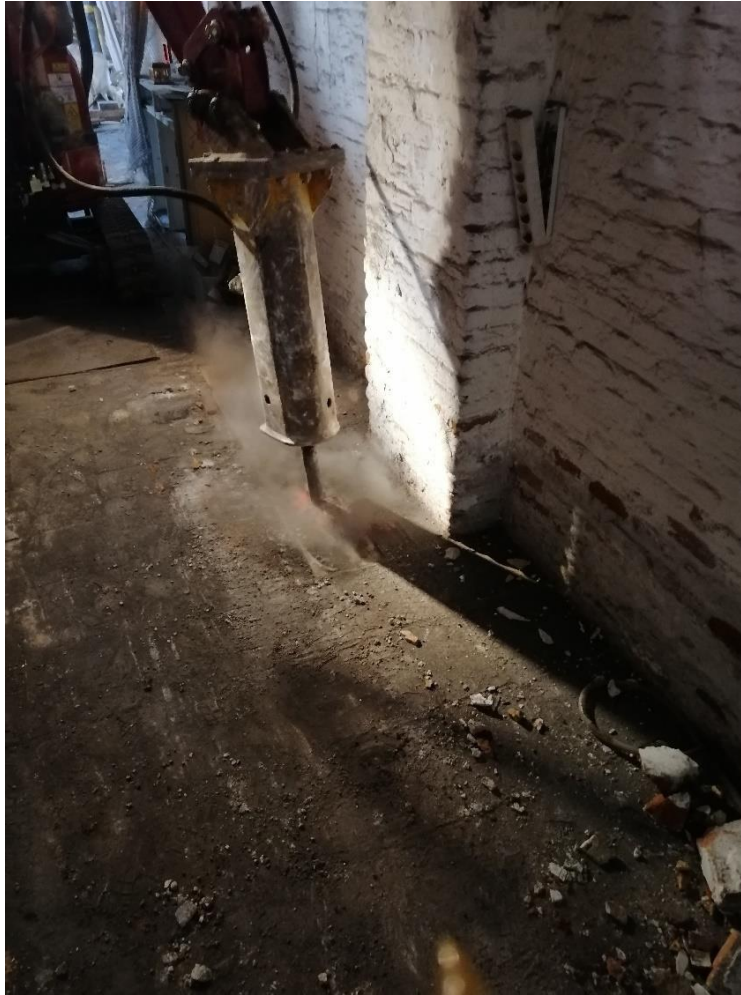
La **Cala 5** té unes dimensions aproximades d'1,80 x 0,80 metres amb una profunditat d'1,20 metres. En aquesta cala només van ser detectades unitats estratigràfiques sedimentàries. Es va descartar, en aquest punt, la presència de material i estructures arqueològiques.

Fig.13. Fotografia de l'inici dels treballs. Font: Imatge pròpia.

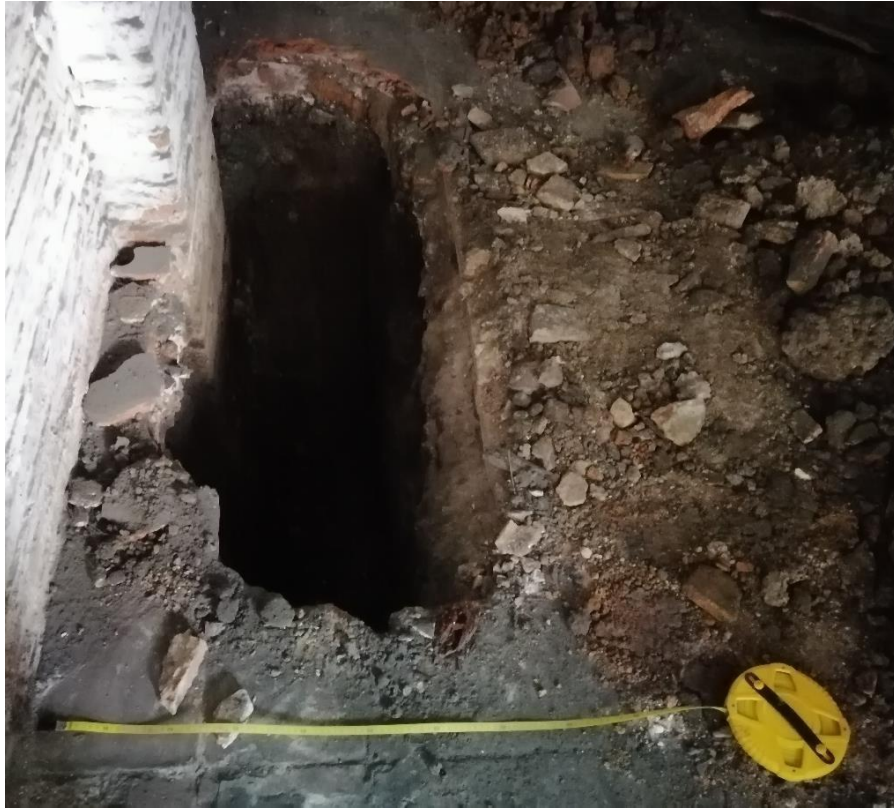
La primera unitat estratigràfica és com sempre el paviment, que en aquest cas l'hem identificat com a la UE 30. Aquesta cobreix a la UE 31, un estat de sediment marró sorrenc. UE 31 cobreix alhora a UE 32, un estrat amb un sediment negre igual a les UE 2, 16 o 28. L'última unitat estratigràfica documentada en aquest cas va ser la UE 33, un estrat format per un sediment marró igual a la UE 26, de caràcter més compacte i molt més llimós i argilós.

Fig.14. Fotografia final dels treballs de rebaix. Font: Imatge pròpia.

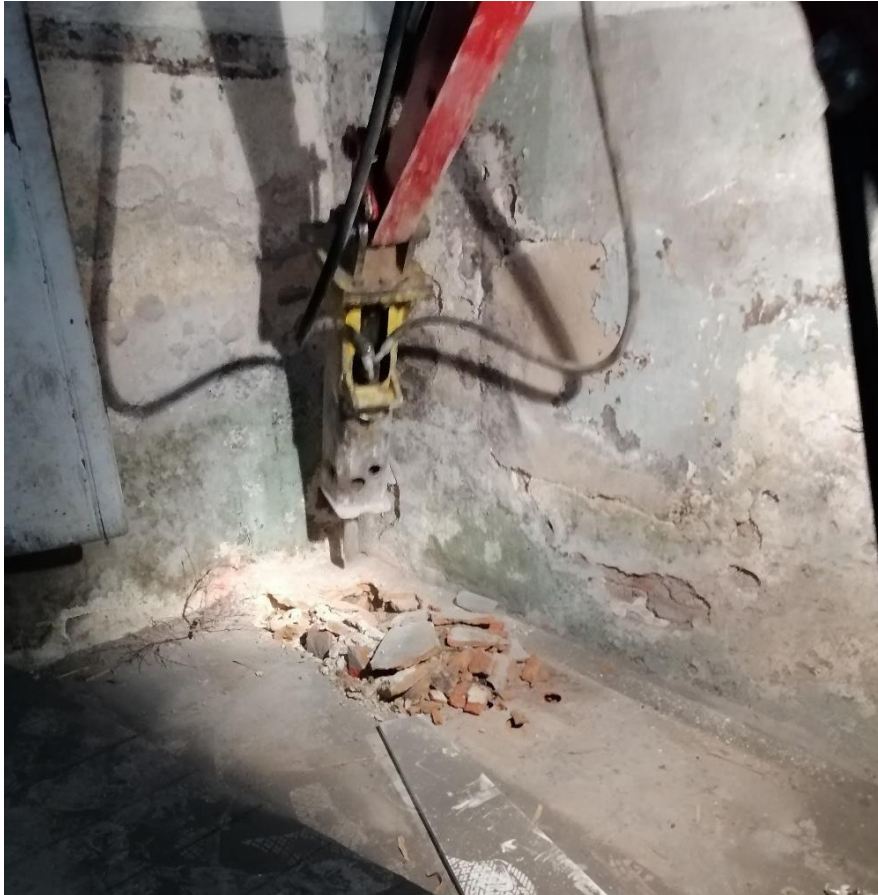
La **Cala 6**, l'última realitzada per a la diagnosi estructural, té unes dimensions aproximades d'1 x 1,40 metres i presenta una profunditat de poc més d'1 metre. Com en el cas anterior, no han estat detectades restes materials ni tampoc constructives de valor arqueològic associades amb l'antiga fàbrica.

Fig.15. Fotografia de l'inici dels treballs de rebaix. Font: Imatge pròpia.

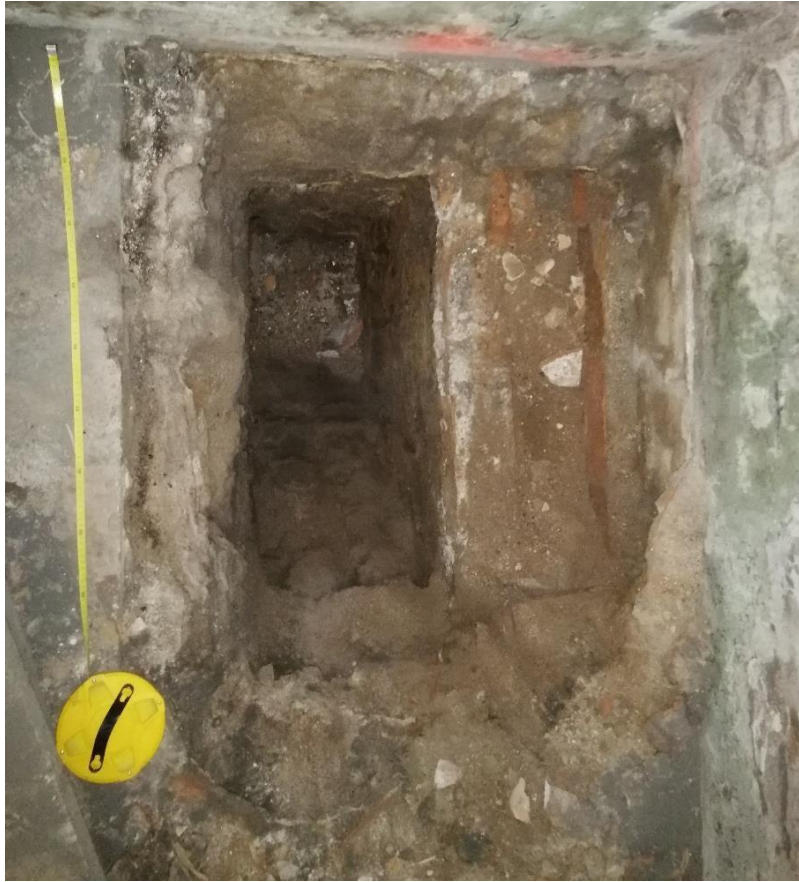
En aquesta cala es va identificar el paviment contemporani com a la UE 34, el qual cobreix i s'assenta damunt de la UE 35, el sediment negre comentat en diverses ocasions. Aquest a la seva mateixa vegada cobreix un altre estrat, UE 36, uns llims sorrencs de coloració marró, els quals també hem comentat en múltiples ocasions. En aquest cas, la UE 36 queda tallada parcialment per una canalització d'extracció de residus contemporània identificada com a la UE 37. Constructivament està feta a partir de maons plans disposats de manera vertical i horitzontal per articular-ne les parets i lligades amb morter.

Fig.16. Fotografia del final dels treballs de rebaix. Font: Imatge pròpia.

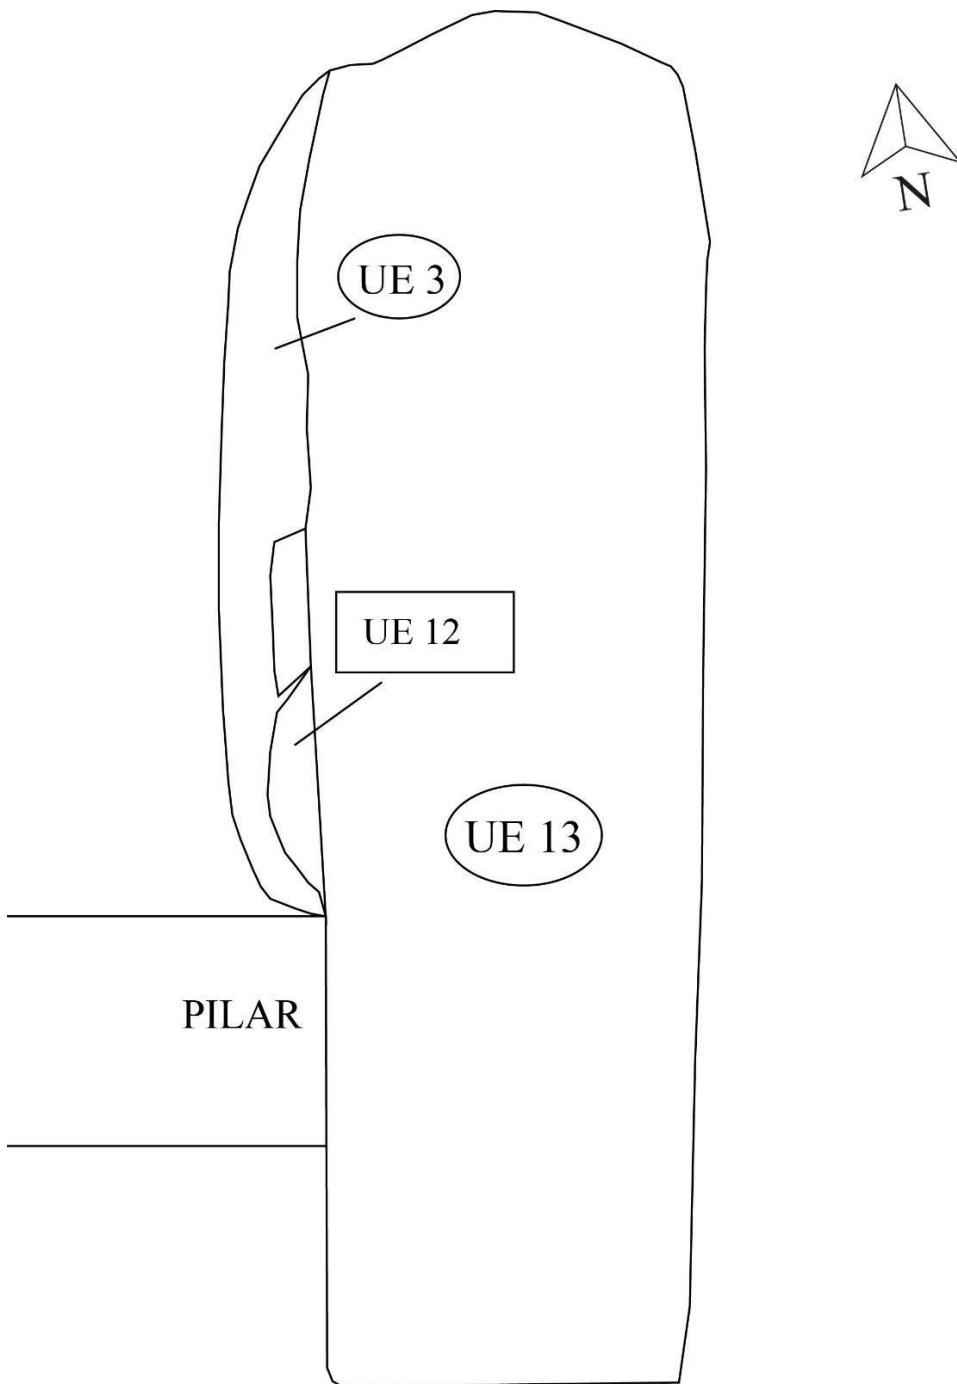
Data: 15/06/2022	Núm. 1

TÍTOL DEL PLÀNOL	Planta CALA I			
DIRECCIÓ ARQUEOLÒGICA	Paula Sánchez Bautista			
DIN.A4	Escala 1:20

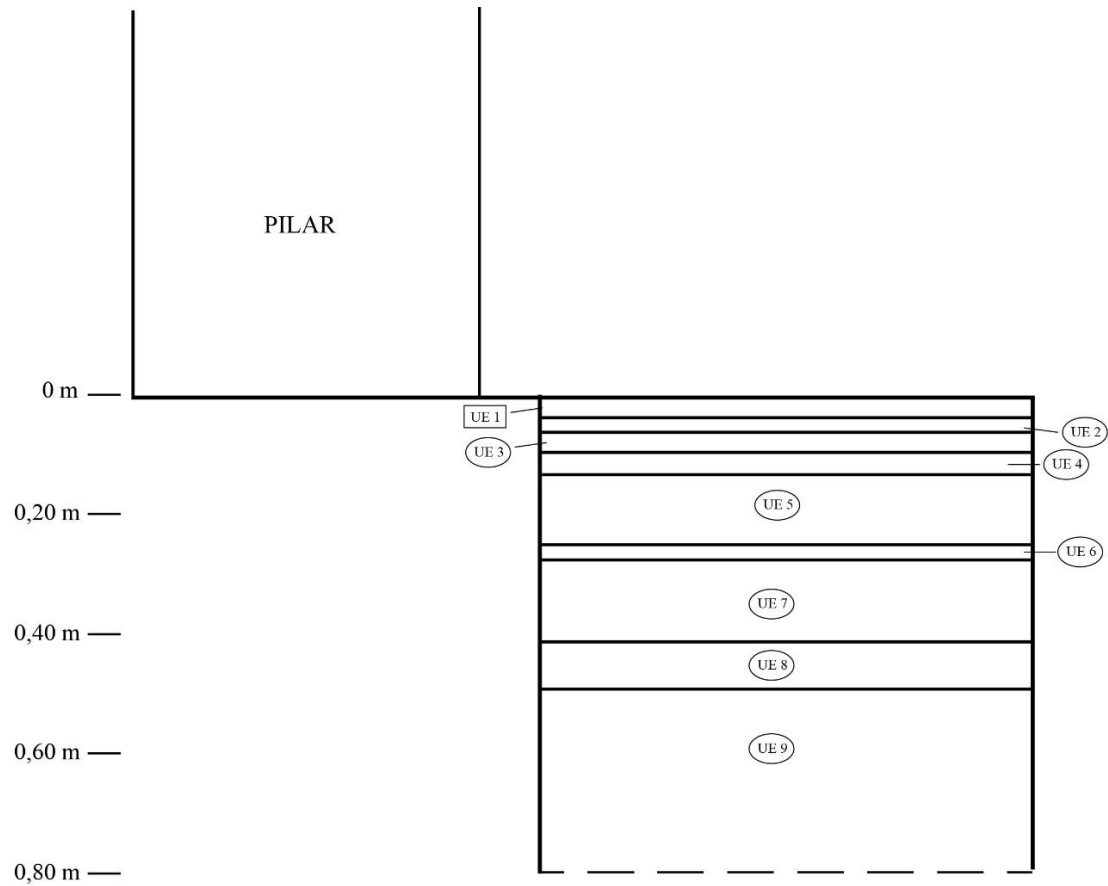
Data: 15/06/2022 Núm. 2

ARQUEOLÒGS.CAT
TÍTOL DEL PLÀNOL	Secció (Oest-Est) - CALA 1	
DIRECCIÓ ARQUEOLÒGICA	Paula Sánchez Bautista	
DIN.A4	Escala 1:10

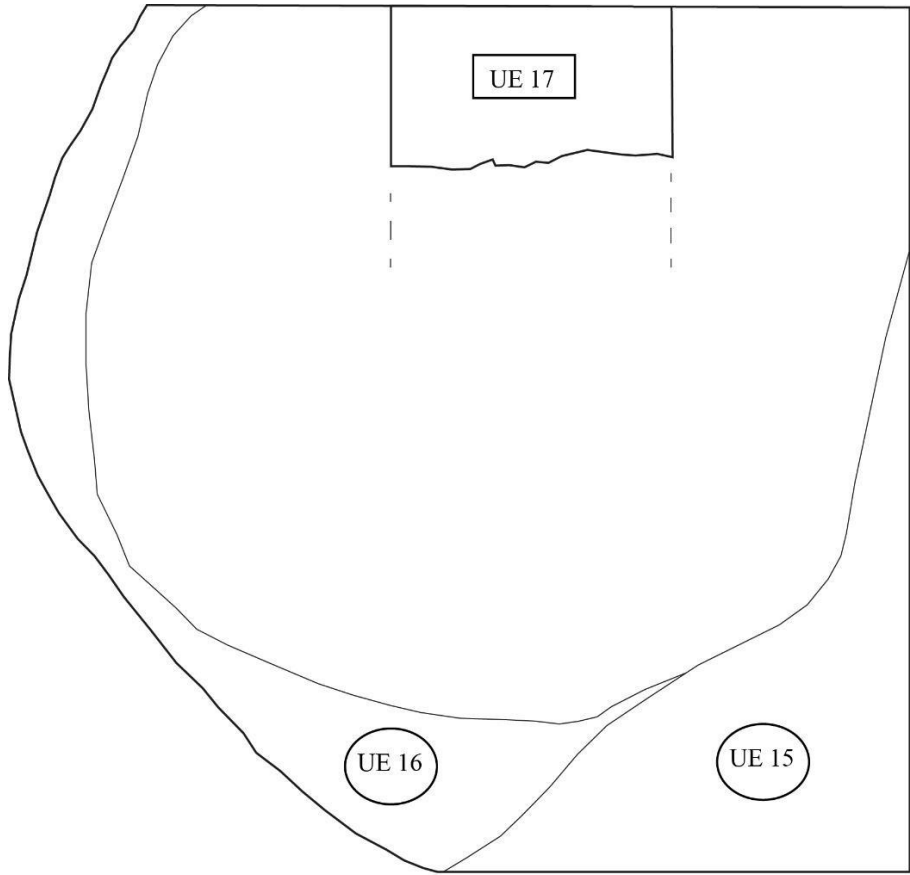
Data:15/06/2022	Núm. 4

ARQUEOLÒGIC.CAT		
TÍTOL DEL PLÀNOL	Planta CALA 2			
DIRECCIÓ ARQUEOLÒGICA	Paula Sánchez Bautista			
DIN.A4	Escala 1:10
