MEMÒRIA DE LA INTERVENCIÓ ARQUEOLÒGICA AL
CARRER DE L'ARC DEL TEATRE 6-14 / CARRER DE
LANCASTER 9-15 / 6-18 / PLACETA D'ANNA
MURIÀ 1-4,
DISTRICTE DE CIUTAT VELLA,
BARCELONA (BARCELONÈS)

Codi del Servei d'Arqueologia de Barcelona: 081/22

Dates de la intervenció: 5 de setembre / 21 de setembre de 2022

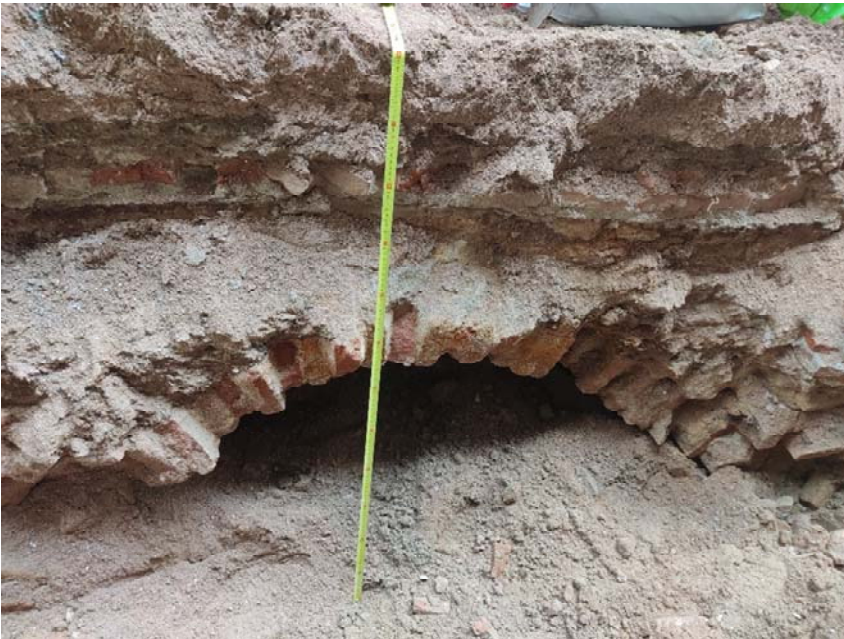
- UE 3, volta del col·lector de maó massís lligat amb morter de pòrtland, 1 m d'alçat per 1 m d'ample, possiblement de finals del s. XIX. Coberta per la UE 2 (sauló d'obra). Documentada, fotografiada i coberta a la campanya del 2020 (Moreno, I., 2020).

Foto 2: volta del col·lector del s. XIX-XX. La cinta mètrica marca 1,20 m de fons.

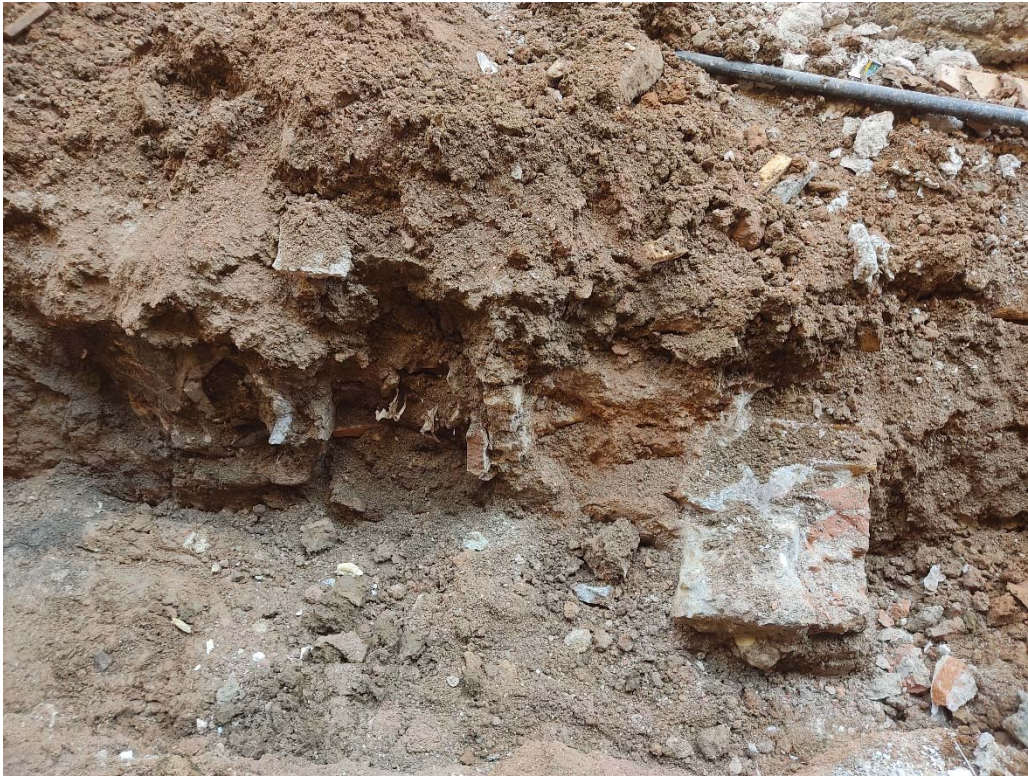
- UE 4, mur de pedra i maons lligat amb morter de pòrtland de 50 cm d'ample, cobert per la UE 2 (sauló d'obra) i intervingut arqueològicament, documentat i fotografiat a la campanya del 2020, corresponent a la UE 4008 (Moreno, I., 2020). No s'observa rasa de fonamentació degut a que son les restes del desmuntatge i cobriment amb sauló del mur UE 4008, al límit de la campanya del 2020 que donava amb el carrer Arc del Teatre.

Foto 3: Mur UE 4 de maons lligats amb morter de calç. UE 4008 del informe del 2020.

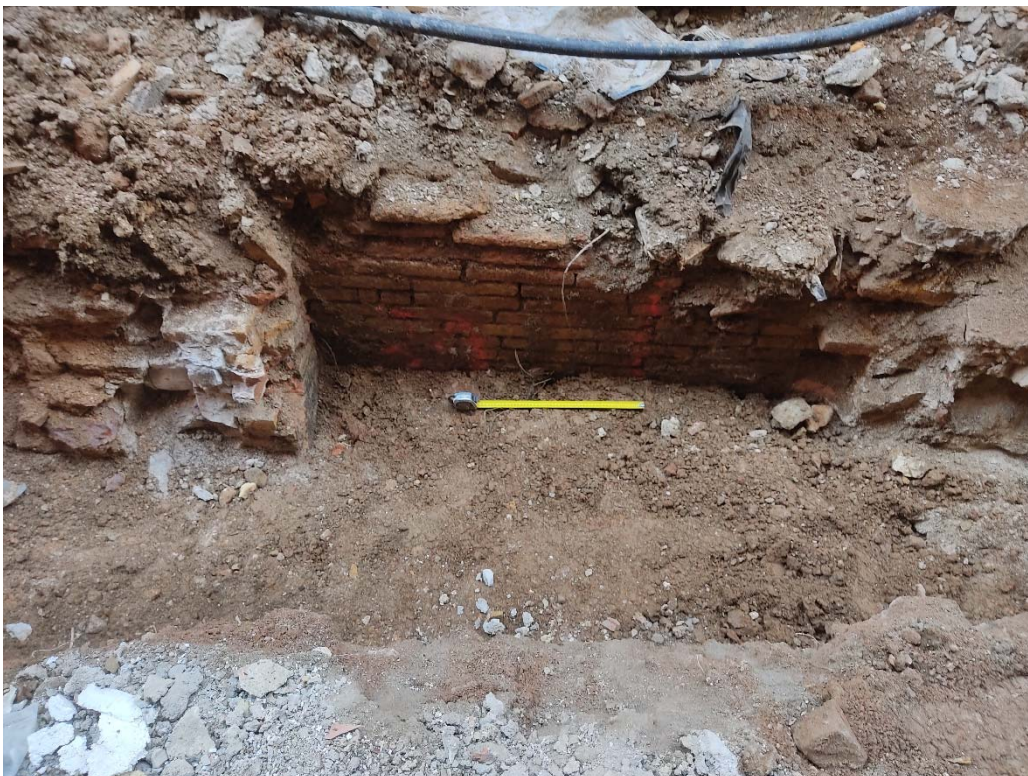
- UE 5, mur de maons lligats amb morter de pòrtland de 1m de llarg per 1m d'alçat, que conforma la paret del col·lector del s. XIX-XX. Cobert per la UE 2 (sauló d'obra) i prèviament afectat per marques d'esprai per l'obra, quan va estar al

Foto 4: Mur UE 4 i mur del col·lector adossat amb marques de esprai de la campanya del 2020. La cinta mètrica marca 50 cm.

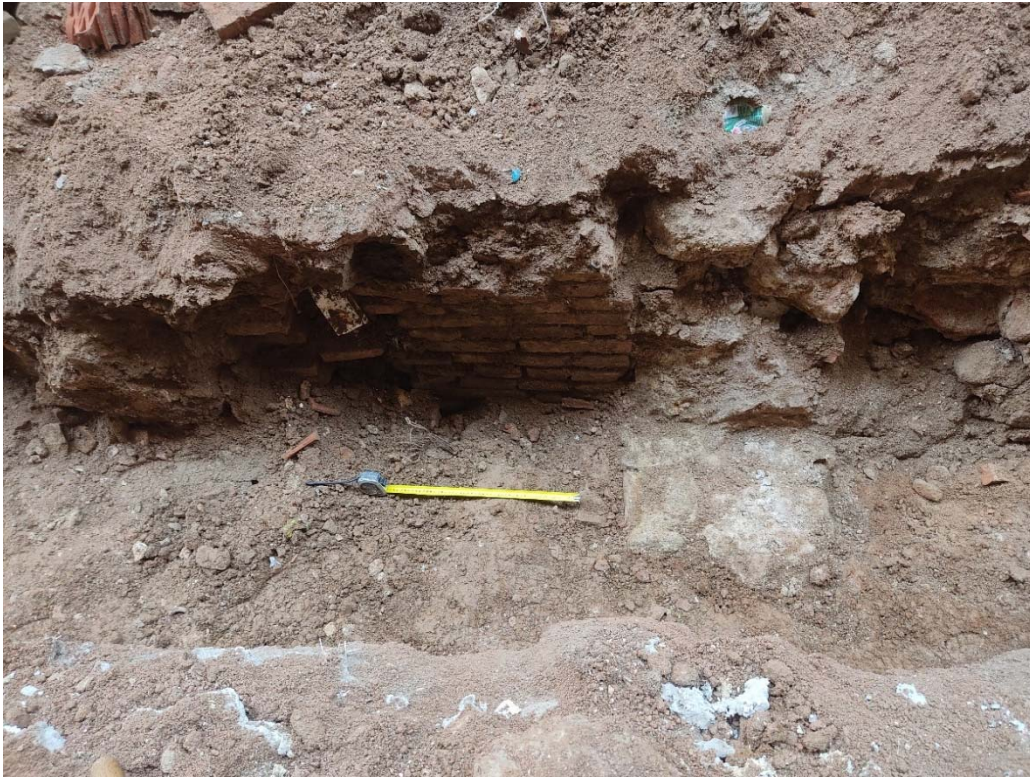
- descobert a l'any 2020 i al límit de l'excavació. Documentat, fotografiat i cobert a la campanya del 2020 (Moreno, I., 2020).
- UE 6, mur de pedra i maons lligat amb morter de pòrtland de 50 cm d'ample. Cobert per la UE 2 (sauló d'obra) un cop va ser documentat i fotografiat a la campanya del 2020, corresponent a la UE 4023 (Moreno, I., 2020). No s'observa rasa de fonamentació degut a que son les restes del desmuntatge del mur UE 4023 al límit de la campanya del 2020 que donava amb el carrer Arc del Teatre.
 - UE 7, mur de pedra i maons lligat amb morter de pòrtland de 50 cm d'ample. Cobert per la UE 2 (sauló d'obra). Documentat i fotografiat a la campanya del 2020 corresponent a la UE 4037. No s'observa rasa de fonamentació degut a que son les restes del desmuntatge del mur UE 4037 al límit de la campanya del 2020 que donava amb el carrer Arc del Teatre.

Foto 5: Mur UE 6 de maons lligats amb morter de calç. UE 4027 del informe del 2020. La cinta mètrica marca 50 cm.

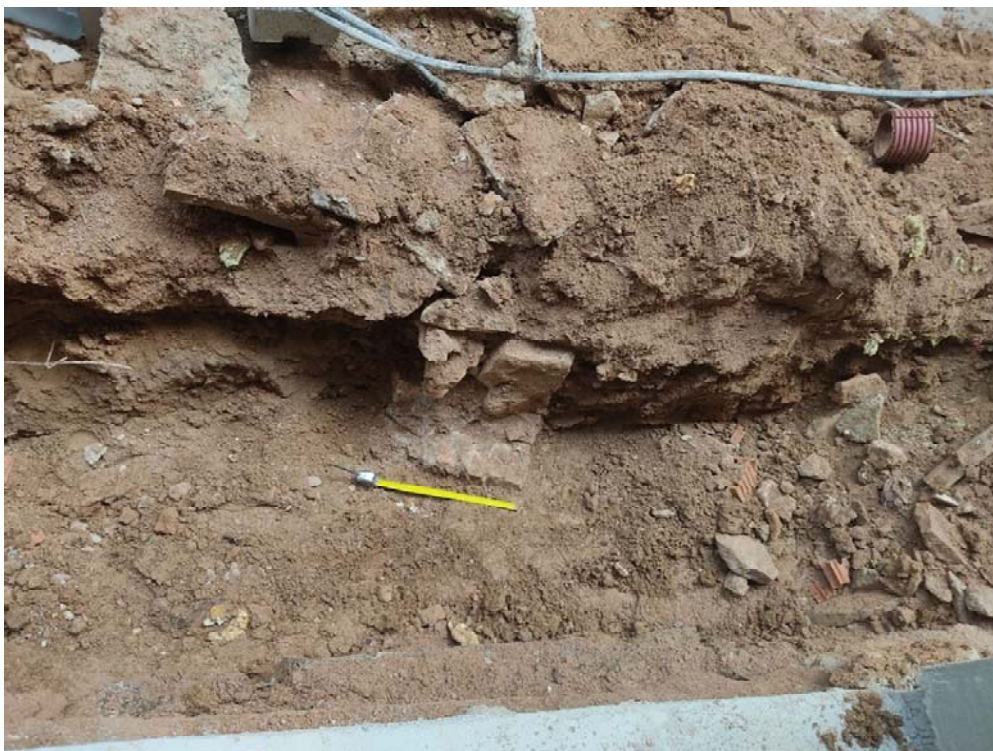
Fitxa de Unitat Estratigràfica			UE: 7
INTERVENCIÓ: 081/22	FASE: CONTEMPORÀNIA	CRONOLOGIA: S.XIX-XX	
DEFINICIÓ :	MUR DE PEDRA I MAONS LLIGAT AMB MORTER DE PORTLAND		
DESCRIPCIÓ :	RESIDU DE MUR DE 50 CM DE GRUIX AL LIMIT SUD DE LA RASA PRACTICADA, JA DESMUNTAT PREVIAMENT A LA INTERVENCIÓ DE 2020		
MATERIAL DIRECTOR :	MUR UE 4037 A LA INTERVENCIÓ DE MORENO, I., 2020		
SEQÜÈNCIA FÍSICA :	Igual a	Equivalent a	
	Rebleix a	Es reblert per	
	Cobreix a	Es cobert per	UE 2
	Talla a	Tallat per	
	S'adossa a	Se li adossa	
	S'entrega a	Se li entrega	
Fitxa de Unitat Estratigràfica			UE: 8
INTERVENCIÓ: 081/22	FASE: CONTEMPORÀNIA	CRONOLOGIA: S.XIX-XX	
DEFINICIÓ :	MUR DE MAONS I MORTER DE PORTLAND DE LA FAÇANA DE L'EDIFICI DEL S. XX DE LA PLACETA D'ANNA MURIÀ 1-2		
DESCRIPCIÓ :	MUR DE FAÇANA DE 12 M DE LLARG JA DERRUIT PER L'OBRA I ON S'AGUANTA LA TANCA PROVISIONAL DE L'OBRA		
MATERIAL DIRECTOR :	MORTER PORTLAND		
SEQÜÈNCIA FÍSICA :	Igual a	Equivalent a

Foto 6: Mur UE 7 de pedra i maons lligat amb morter de calç. UE 4037 del informe de 2020. La cinta mètrica marca 50 cm.

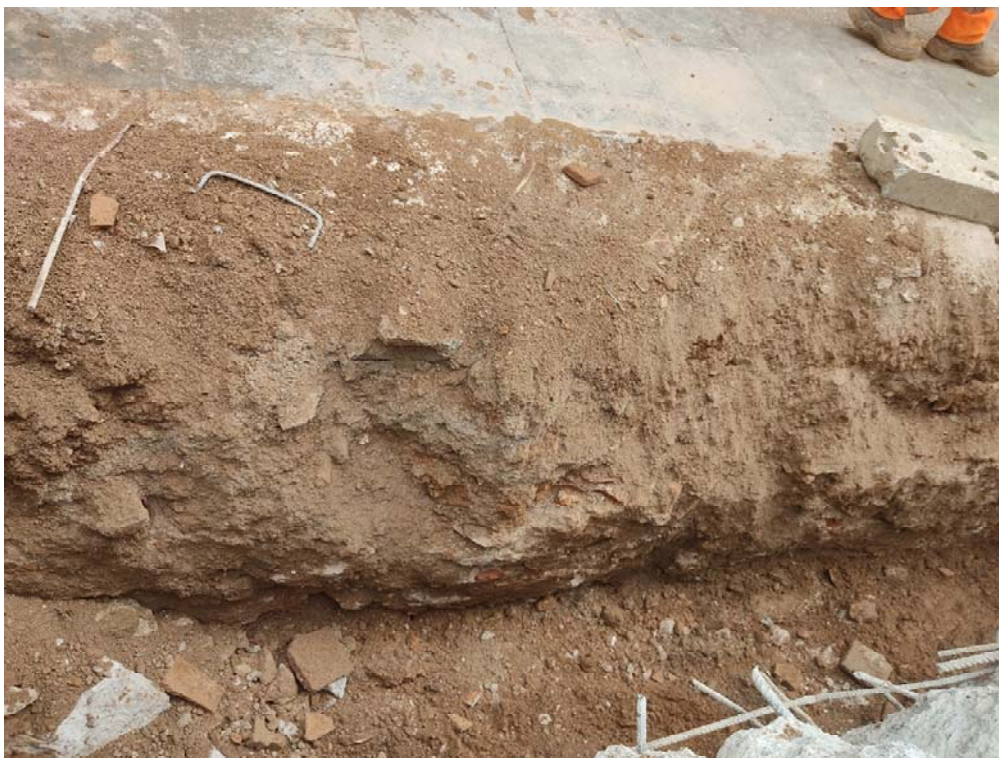
Foto 10: Perfil est de la rasa a la placeta Anna Murià 1-2, rebliment de sauló (UE2). 50 cm de fons.

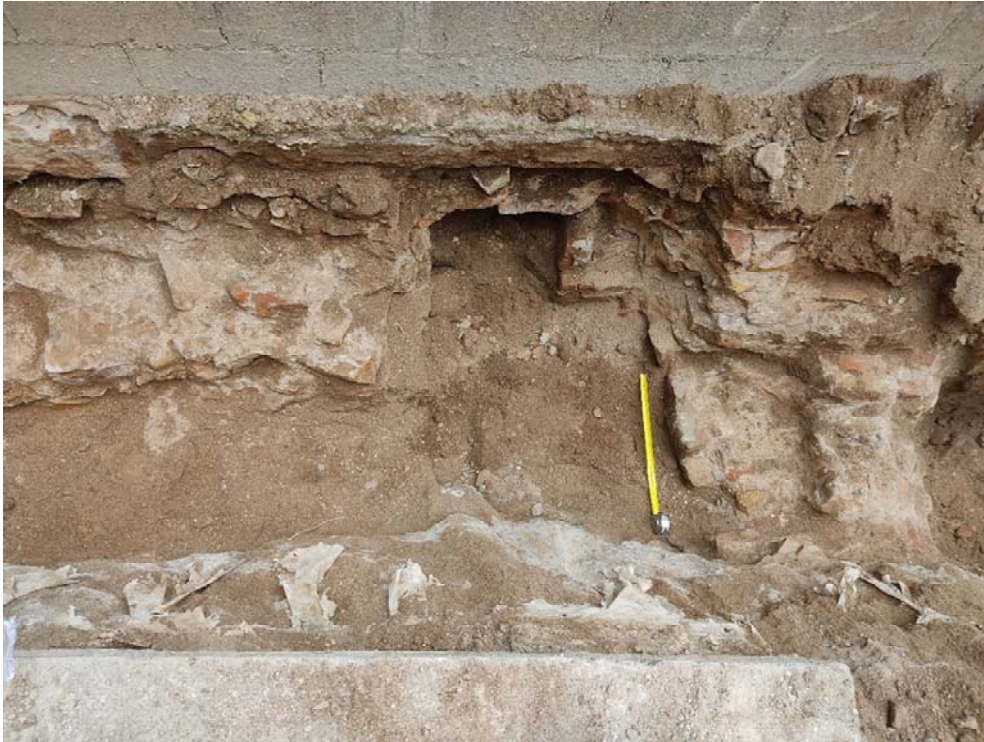
- UE 8, mur de maons i morter de pòrtland de 12 m de llarg de la façana de l'edifici del s. XX de la placeta d'Anna Murià 1-2. No s'observa rasa de fonamentació degut a que son les restes del desmuntatge al límit de la campanya del 2020 que donava amb la placeta d'Anna Murià 1-2 . Cobert per la UE 2 (sauló d'obra).
- UE 9, mur de doble filada de maons i morter de pòrtland de 80 cm d'ample i 50 cm de llarg visible a la rasa, transversal a la façana de l'edifici del s. XX de la placeta d'Anna Murià 1-2. S'adossa al mur de façana UE 8. No s'observa rasa de fonamentació degut a que son les restes del desmuntatge al límit de la campanya del 2020 que donava amb la placeta d'Anna Murià 1-2. Cobert per la UE 2. Corresponent a la UE 1006 de la campanya del 2020 (Moreno, I., 2020).

Foto 11: Conjunt de basaments muraris UE 8 (façana) i UE 9 (mur de doble filada transversal a la façana) corresponents a l'edifici contemporani enderrocant a la placeta d'Anna Murià 1-2. La cinta mètrica marca 50 cm.

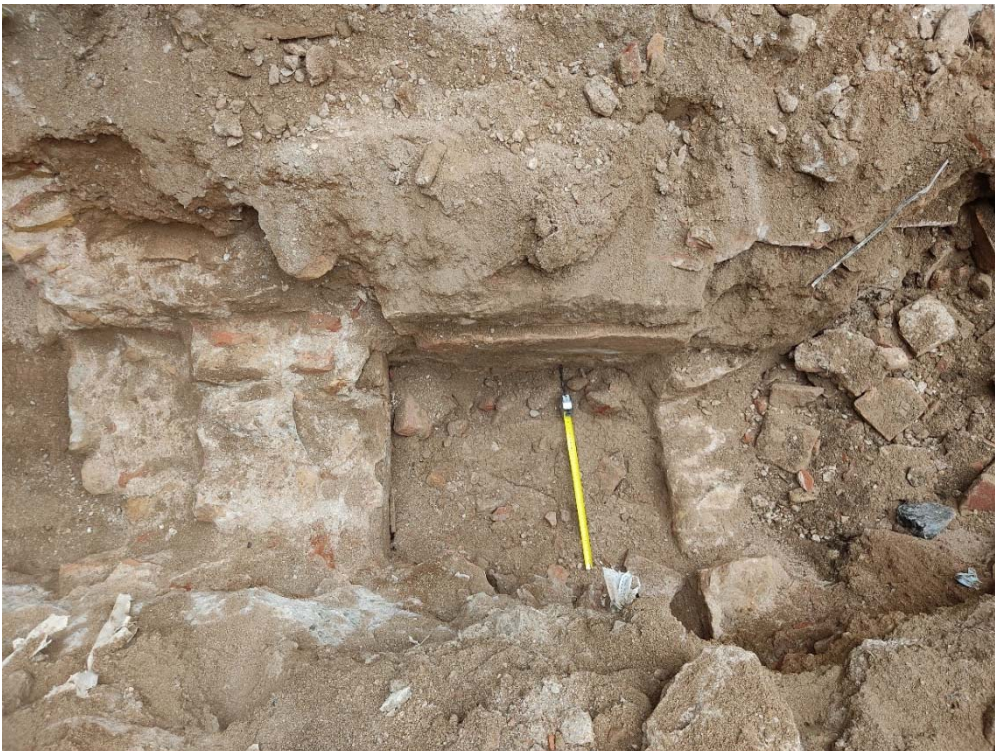
- UE 10, mur de pedres i maons lligat amb morter de pòrtland de 40 cm d'amplada i 50 cm de llarg visible a la rasa. S'adossa al mur de façana UE 8 de forma transversal. No s'observa rasa de fonamentació degut a que son les restes del desmuntatge al límit de la campanya del 2020 que donava amb la placeta d'Anna Murià 1-2. Cobert per la UE 2. Corresponent a la UE 1008 de la campanya del 2020 (Moreno, I., 2020).

Foto 12: Basaments muraris UE 9 (esquerra) i UE 10 (dreta) corresponents a les UE 1006 i 1008 de la campanya del 2020. La cinta mètrica marca 50 cm.

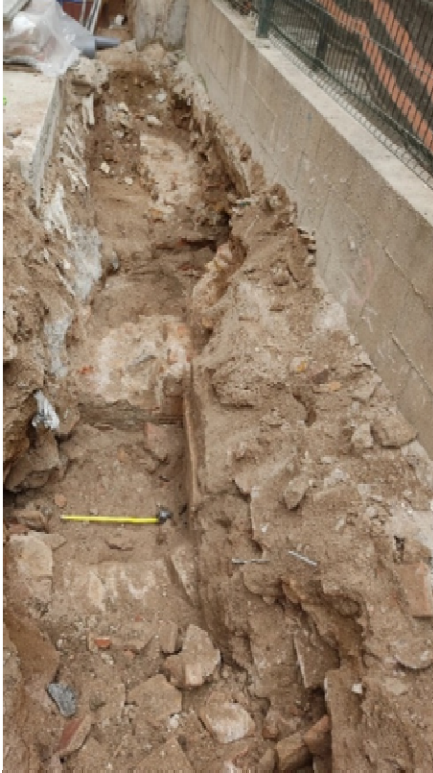
Foto 13: Vista general de la rasa amb les estructures muràries de l'edifici del s. XIX-XX a la placeta d'Anna Murià 1-2. La cinta mètrica marca 50 cm.

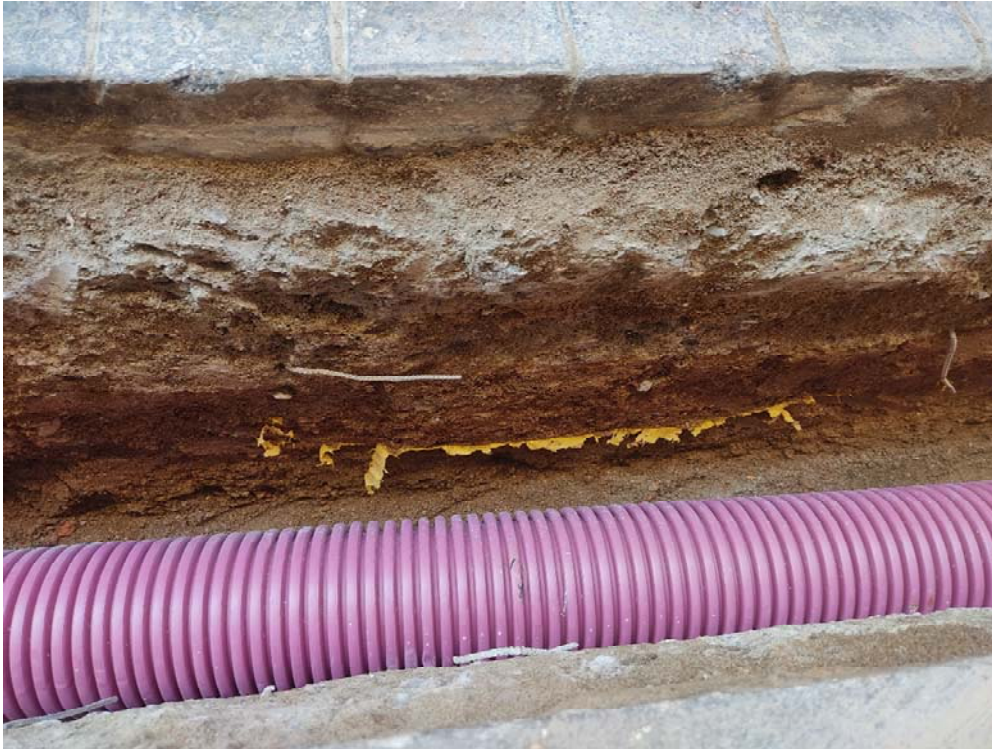
Foto 20: Perfil de la rasa del carrer de Lancaster 7. Nivell superficial UE1 i anivellament de sauló UE 2.

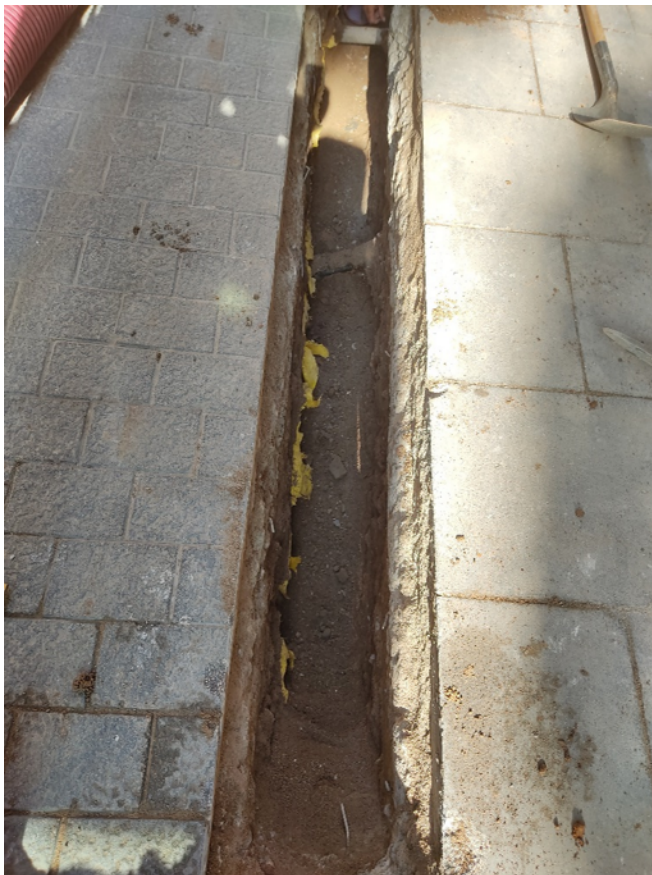
Foto 21: Rasa del carrer de Lancaster 7-15. Fons amb serveis d'electricitat.

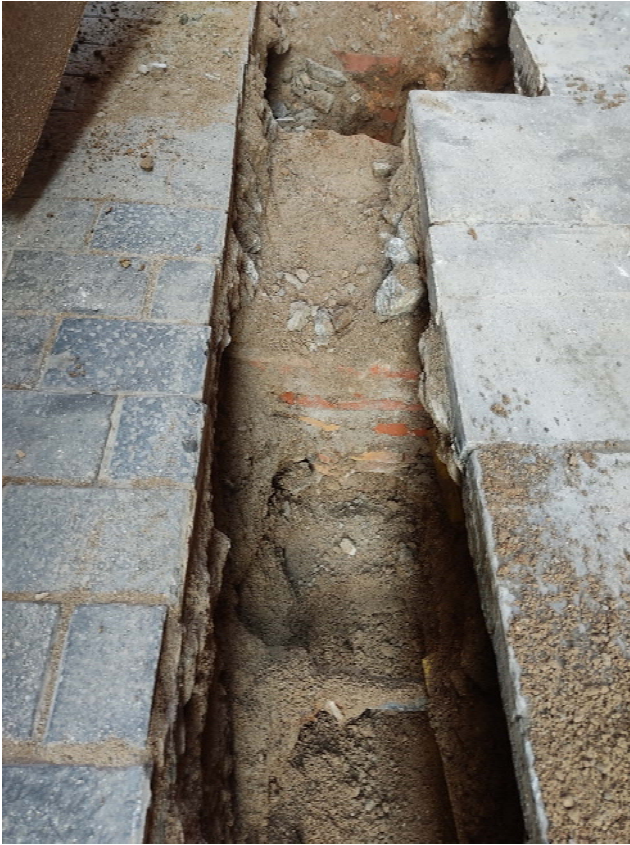
Foto 22: Serveis i basaments d'embornals contemporanis. Rasa del carrer de Lancaster 15-7.

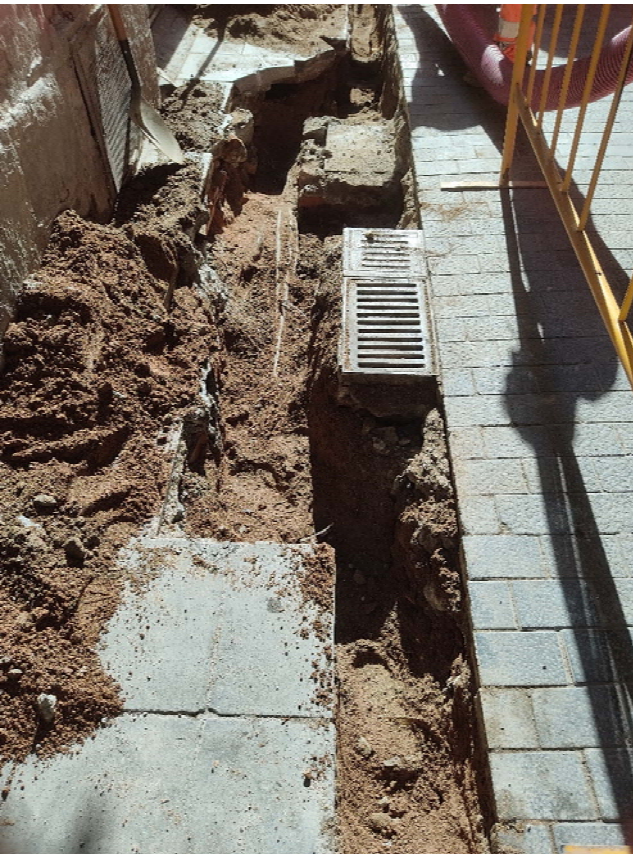
Foto 23: Desviament de la rasa del carrer de Lancaster 7-15 per salvar un embornal.

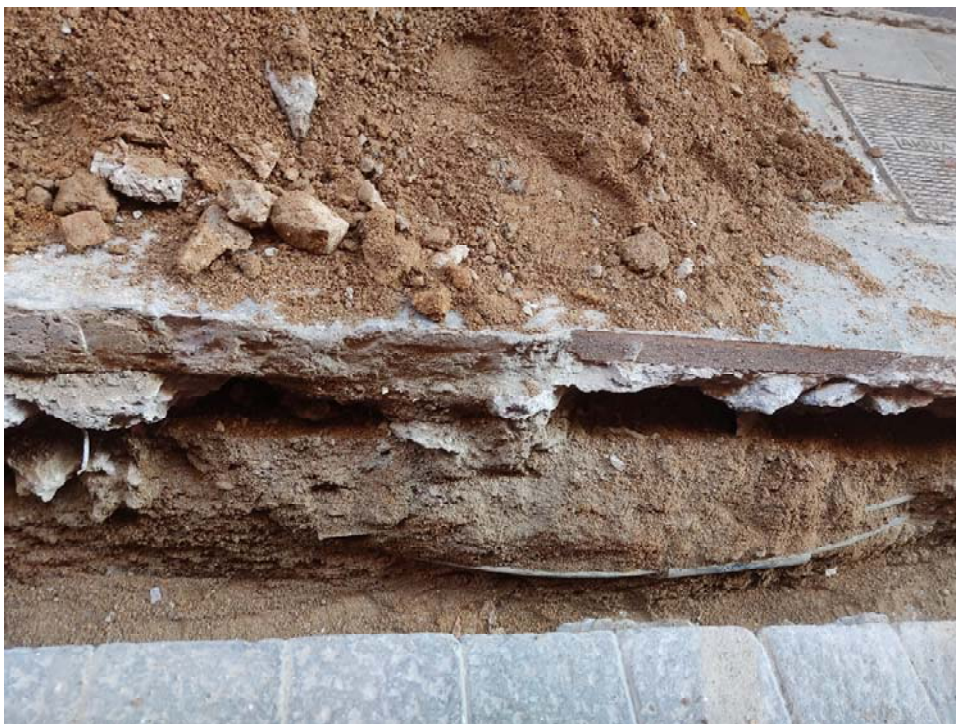
Foto 25: Rasa del carrer de Lancaster 7-15. Fons amb serveis d'electricitat.

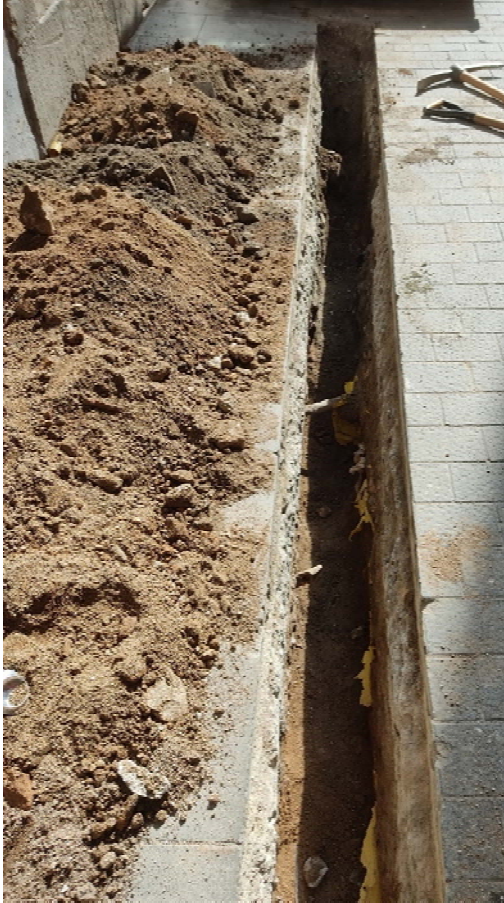
Foto 26: Rasa del carrer de Lancaster 7-15. Fons amb serveis d'electricitat.

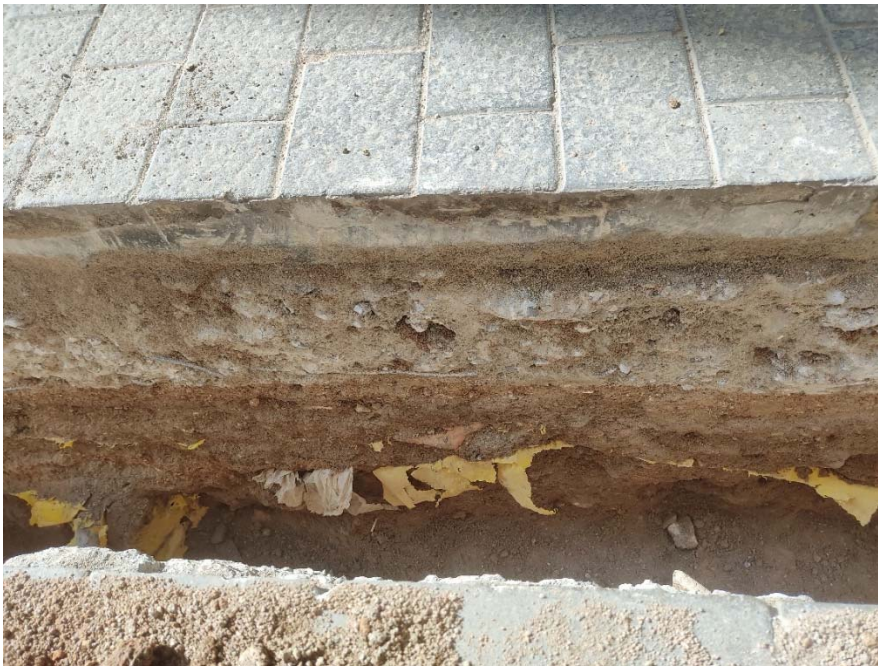
Foto 27: Rasa del carrer de Lancaster 7-15. Fons amb serveis d'electricitat.
