ÍNDEX

Aquesta memòria correspon a la intervenció arqueològica duta a terme a l'edifici de la Llotja de Mar, al seu saló de contractacions o gòtic i al pòrtic de la Plaça Palau. La intervenció va tenir tres fases diferenciades. La primera d'elles va consistir en la realització de 10 sondejos i es va dur a terme els dies 27 d'octubre al 3 de novembre i del 6 de novembre a l'1 de desembre de 2000. La segona, va correspondre's a la valoració dels elements i nivells afectats per l'inici de les obres sense el control arqueològic, duta a terme el mes d'abril del 2001. A la tercera es va dur a terme el seguiment de les obres i es va fer entre els mesos d'abril i de juliol del 2001.

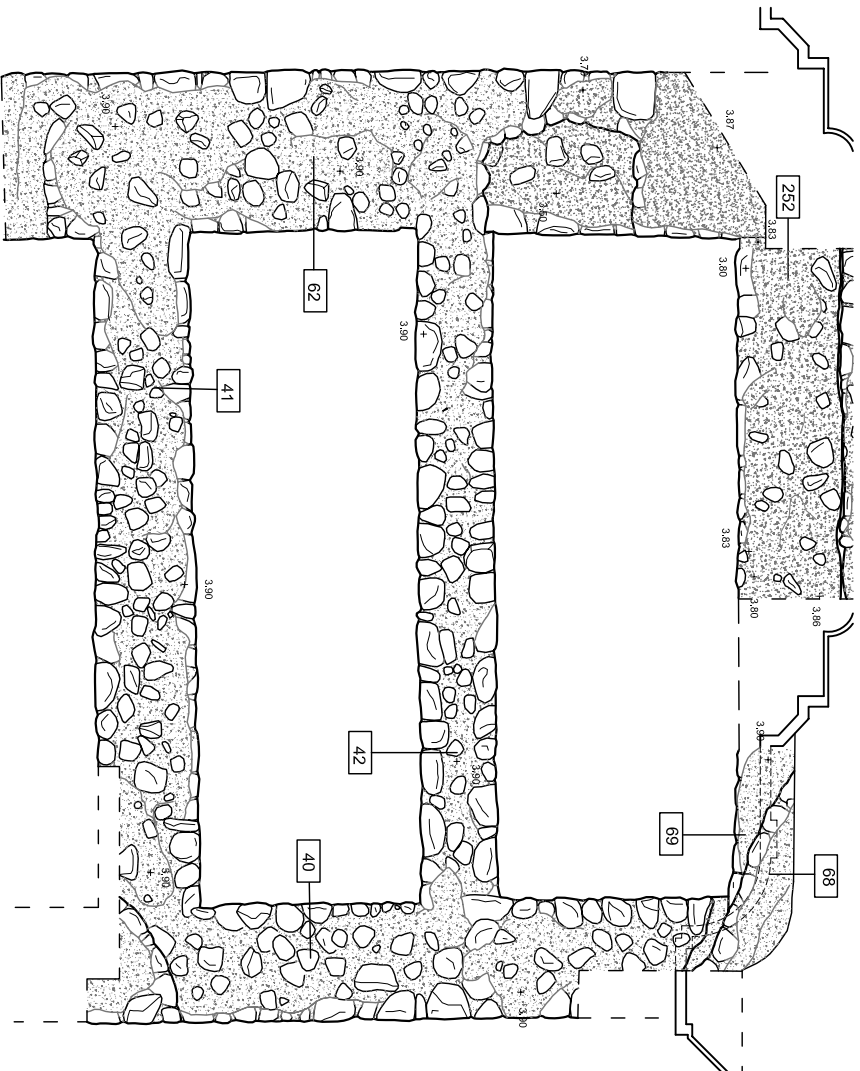
PLÀNOL 28

PÒRTIC

PLANTA DETALL

PART 4

Plànol 28. Pòrtic de la Plaça Palau. Planta detall: part 4

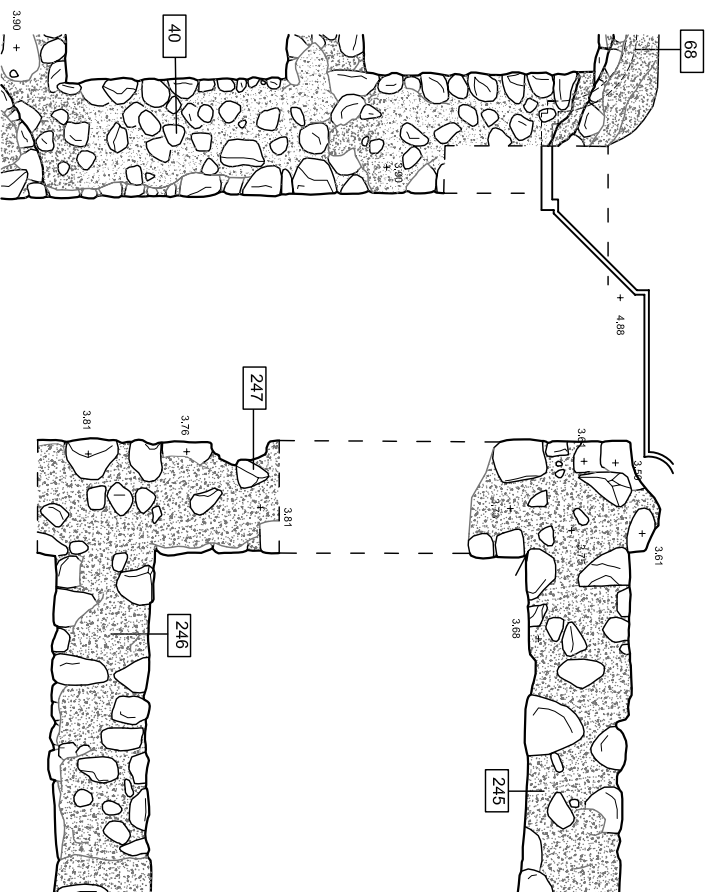
PLÀNOL 27

PÒRTIC

PLANTA DETALL

PART 3

Plànol 27. Pòrtic de la Plaça Palau. Planta detall: part 3

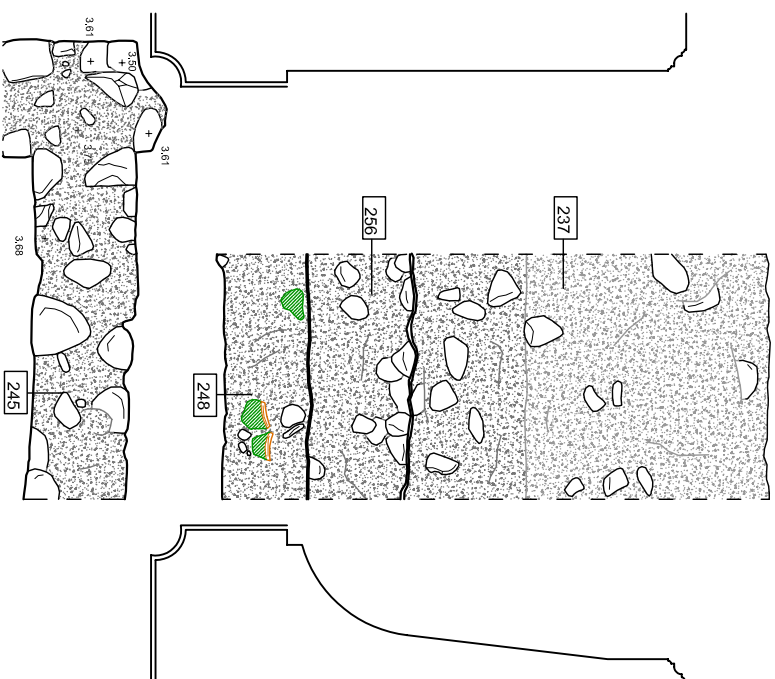
PLÀNOL 25

ACCÉS DEL PÒRTIC AL
SALÓ GÒTIC

PLANTA DETALL

PART 1

Plànol 25. Accés del pòrtic al saló gòtic. Seguiment de les obres. Planta detall: part 1

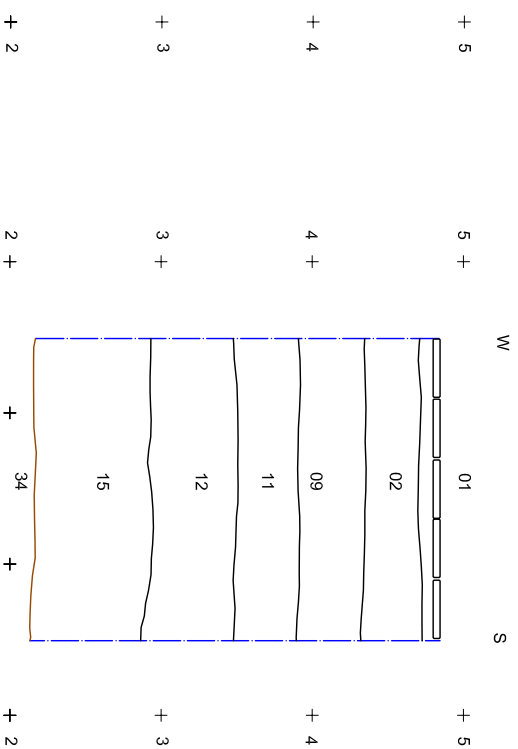
SONDEIG VI

ARQUEOCIÈNCIA Serveis Culturals S.L.	
LOTJA DE MAR Barcelona, Barcelonès	
SALÓ GÒTIC	
NAU CENTRAL SECCIÓ SONDEIG V I VI	
PLÀNOL 17	
DIBUIX: Laura Suau DIGITALITZACIÓ: Maria Pujals Arqueociència S.C.S.L.	
Escala 1:50	Setembre 2003

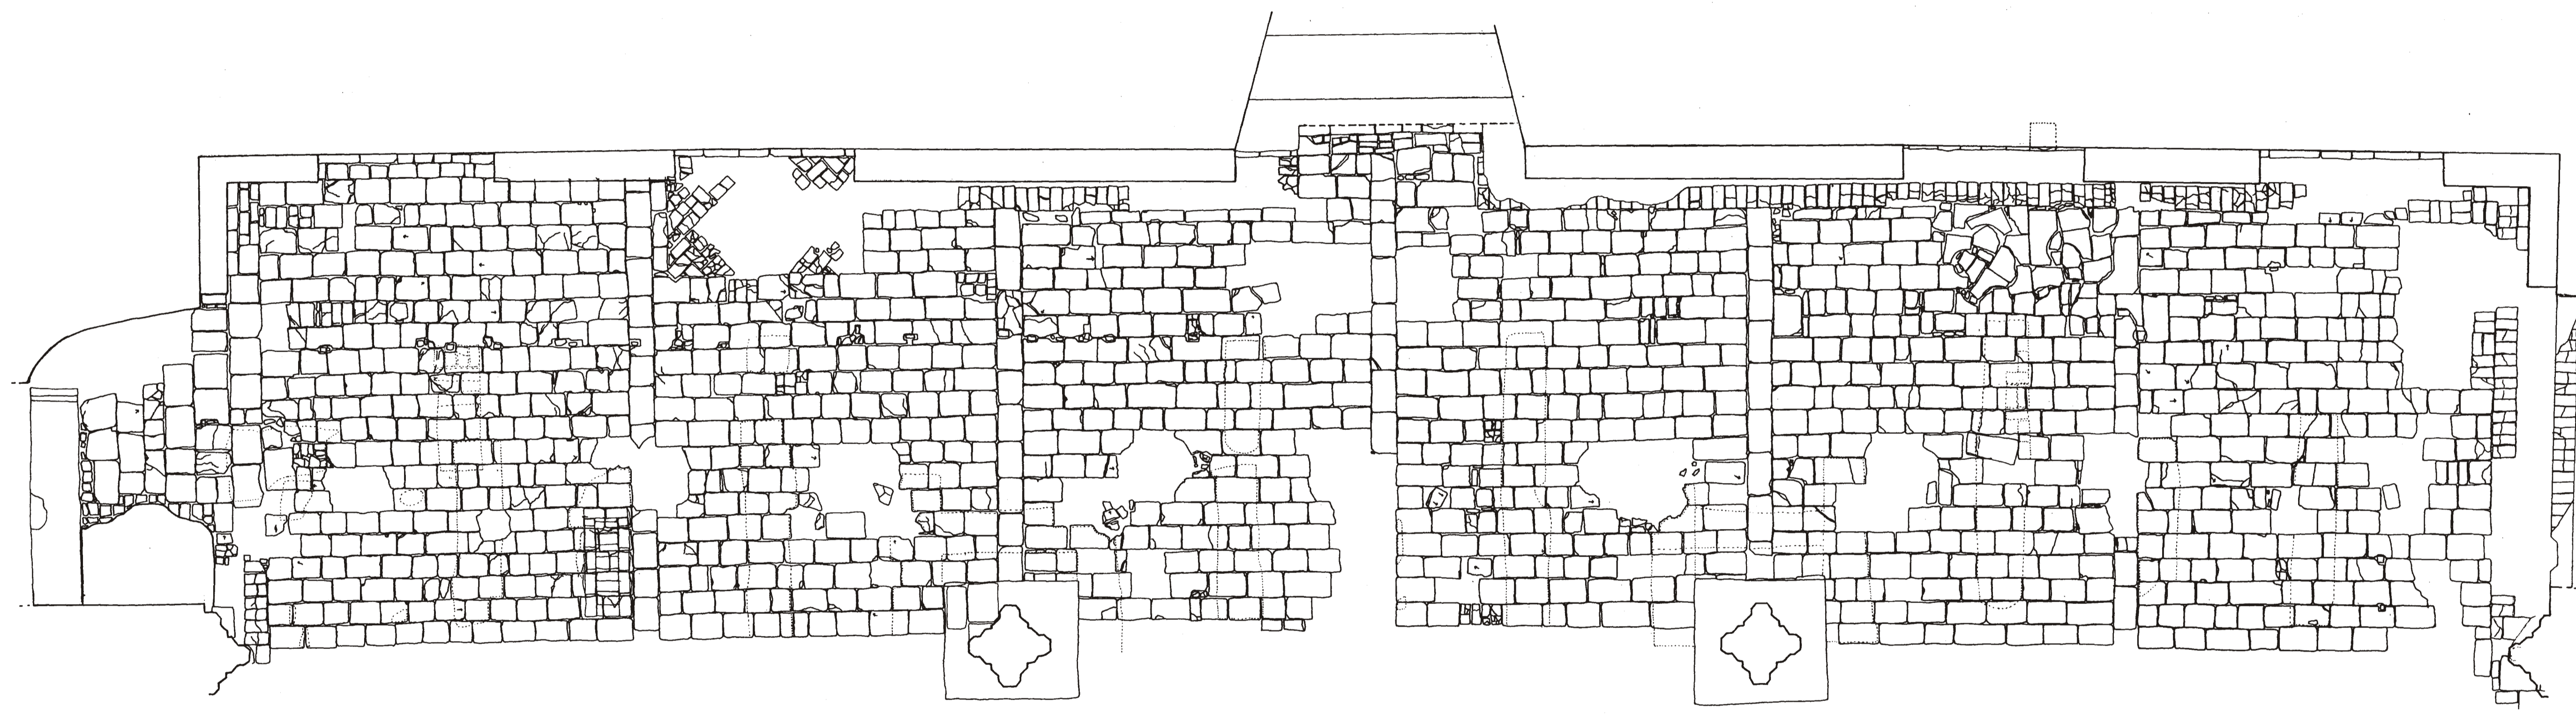
Plànol 15

PLANTA GENERAL
PAVIMENT

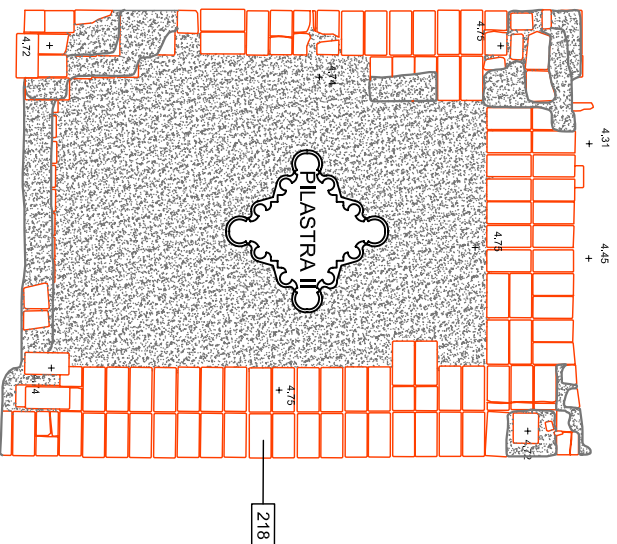
ARQUEOCIÈNCIA Serveis Culturals S.L.	
LLOTJA DE MAR Barcelona, Barcelonès	
SALÓ GÒTIC	
PLANTA DETALL	
PART 6	
PLÀNOL 13	
DIBUIX: Laura Suau DIGITALITZACIÓ: Maria Pujals Arqueociència S.C.S.L.	
Escala 1:50	Setembre 2003

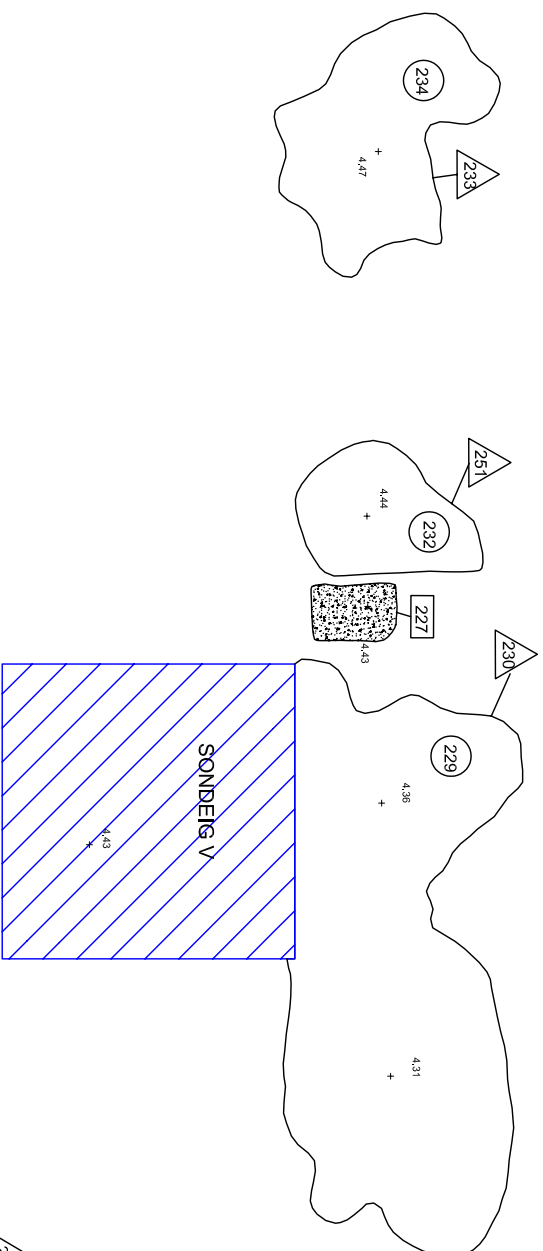
PLÀNOL 12

PLANTA DETALL

PART 5

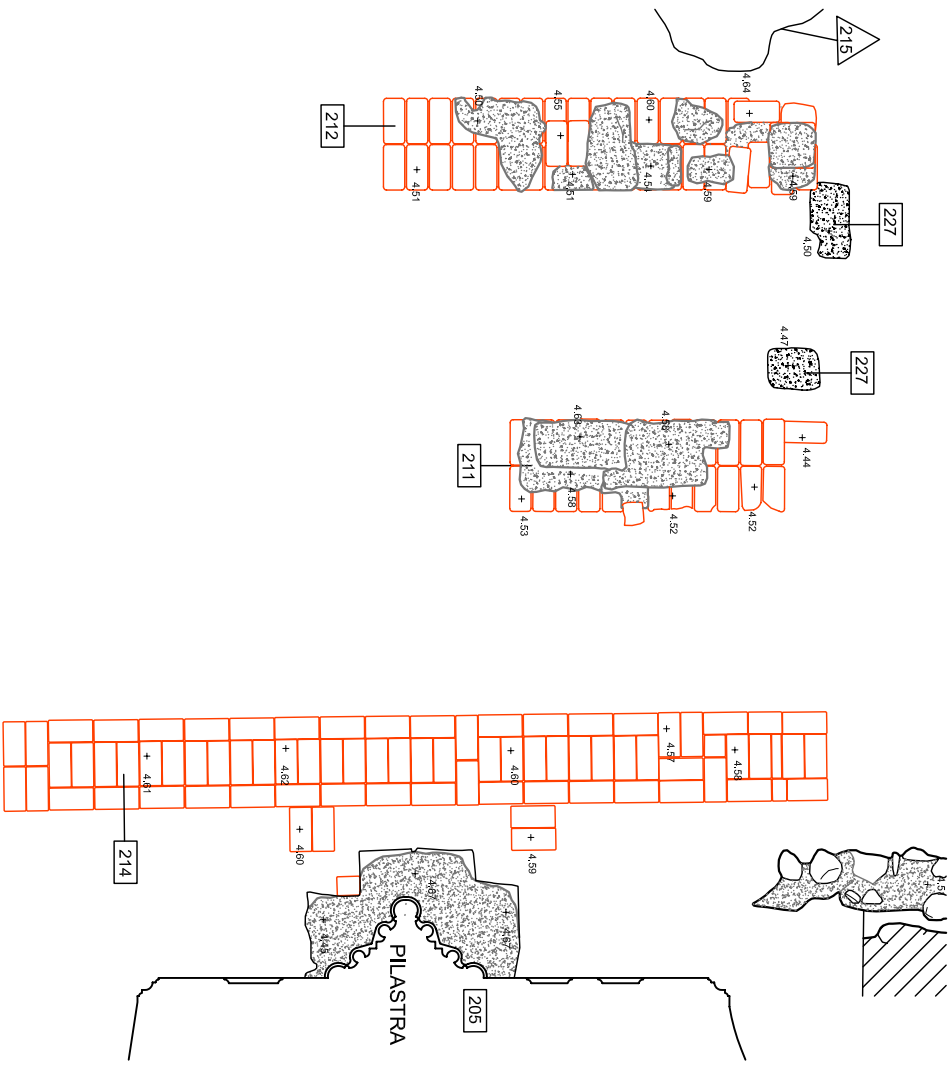
ARQUEOCIÈNCIA Serveis Culturals S.L.	
LLOTJA DE MAR Barcelona, Barcelonès	
SALÓ GÒTIC	
PLANTA DETALL PART 2	
PLANOL 09	
DIBUIX: Laura Suan	
DIGITALITZACIÓ: Maria Pujals	
Arqueociència S.C.S.L.	
Escala 1:50	Setembre 2003

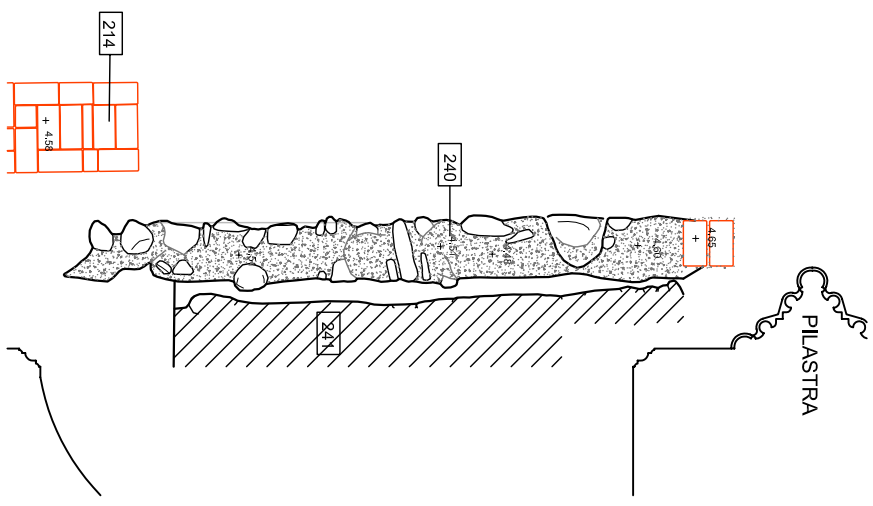
ARQUEOCIÈNCIA Serveis Culturals S.L.	
LLOTJA DE MAR Barcelona, Barcelonès	
SALÒ GÒTIC	
PLANTA DETALL	
PART 1	
PLÀNOL 08	
DIBUIX: Laura Suau DIGITALITZACIÓ: Maria Pujals Arqueociència S.C.S.L.	
Escala 1:50	Setembre 2003

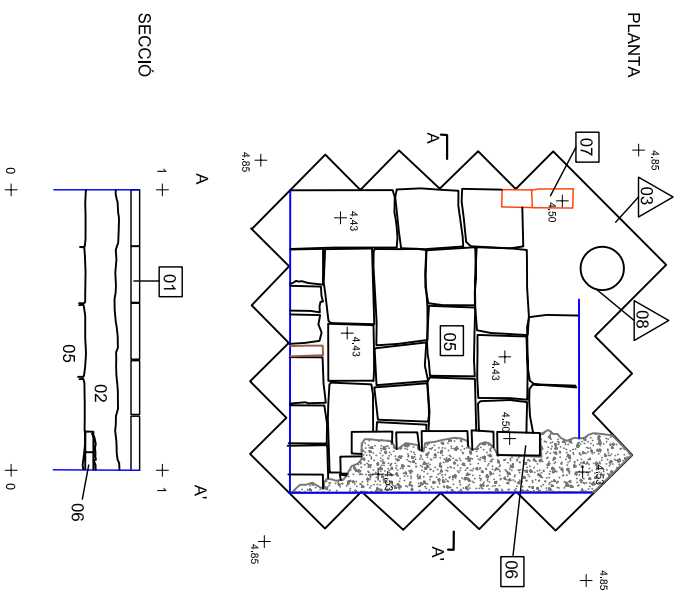
SONDEIG I

**PLANTA I SECCIÓ SONDEIGS
 POSITIVS:**

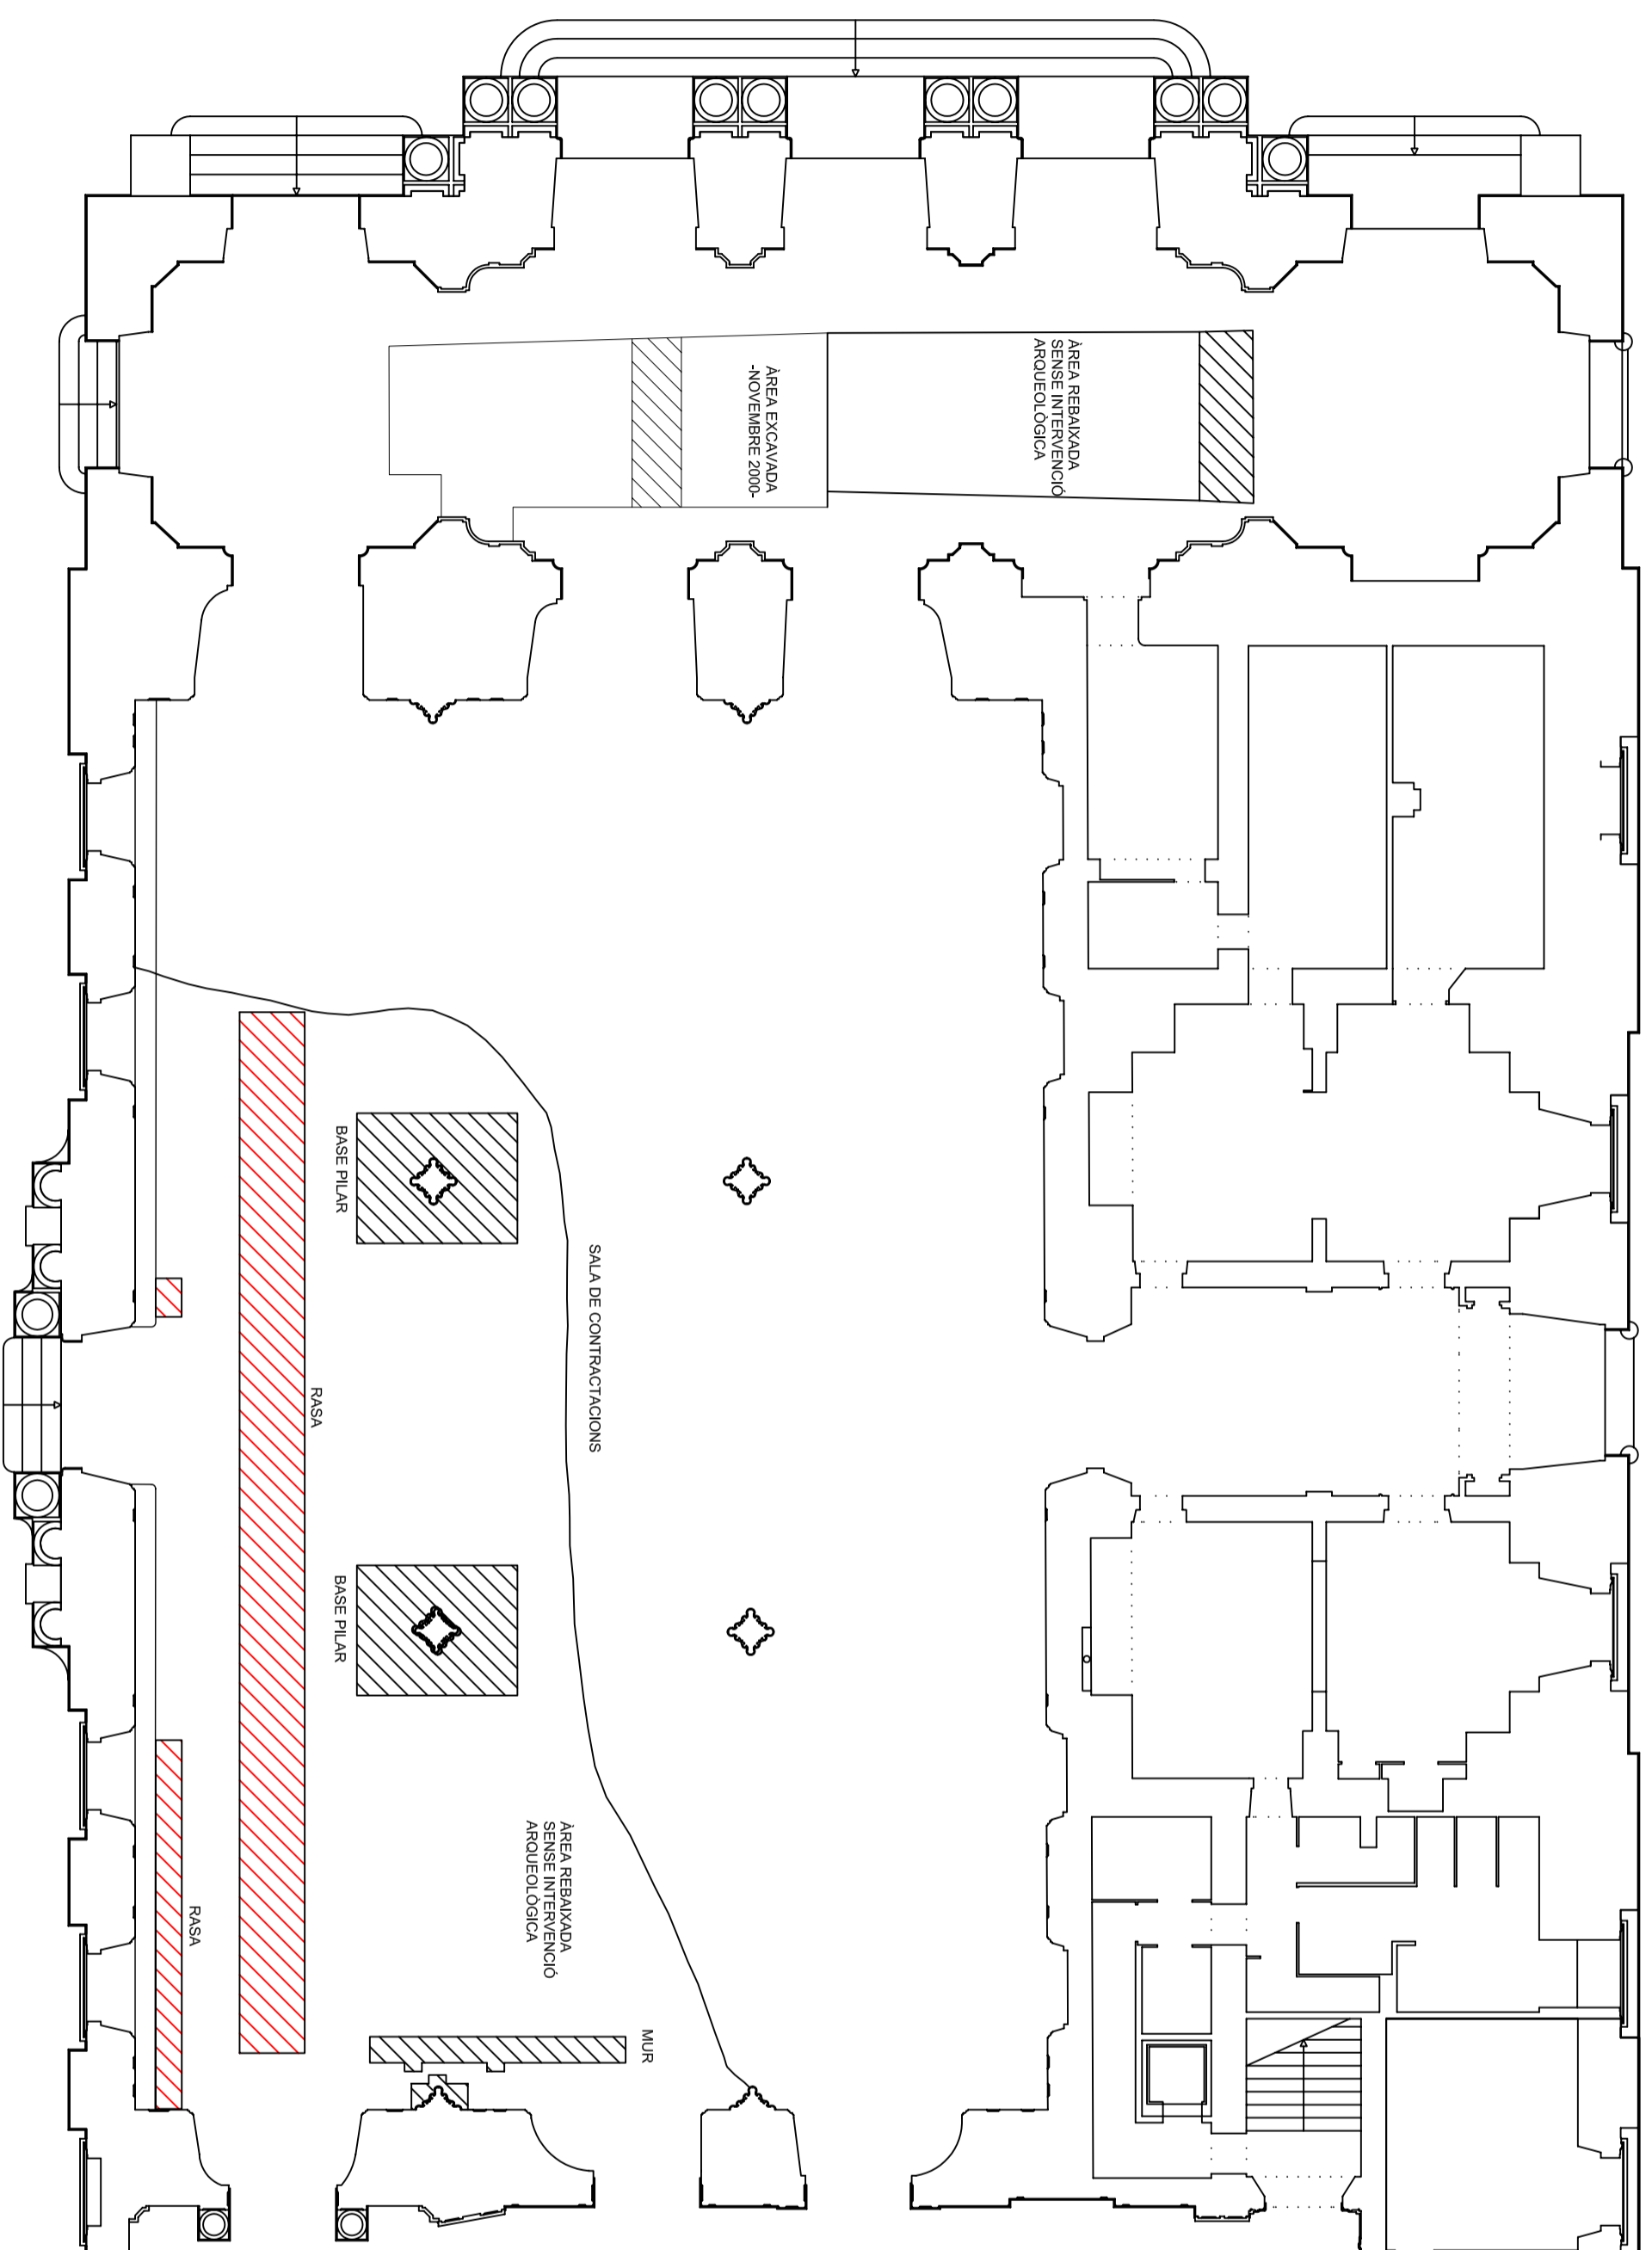
ARQUEOCIÈNCIA Serveis Culturals S.L.	
LLOTJA DE MAR Barcelona, Barcelonès	
SALÓ GÒTIC I PÒRTIC	
REBAIXOS I RASES REALITZADES SENSE CONTROL ARQUEOLÒGIC. ESTRUCTURES LOCALITZADES.	
PLÀNOL 04	
BASE TOPOGRÀFICA:

Al començar-se les obres sense control arqueològic, els nivells i les possibles estructures situades a la zona rebaixada es van perdre, sense cap constància ni documentació referent a la seva existència i relació amb la seqüència cronològica de l'edifici. Especialment destacable va ser el rebaix realitzat a la zona del Pòrtic, ja que es va perdre la possibilitat de documentar el possible nivell d'ús associat al funcionament dels dipòsits documentats a la primera fase, que de ben segur ens hagués aportat més dades referents al seu funcionament. Les tasques arqueològiques en el moment en què ja s'havien fet els rebaixos a la nau lateral nord i al pòrtic, van consistir en la documentació dels possibles estrats afectats per aquests. Mitjançant l'observació dels nivells i elements apareguts en els límits de les zones rebaixades es van documentar aquests nivells i elements afectats.

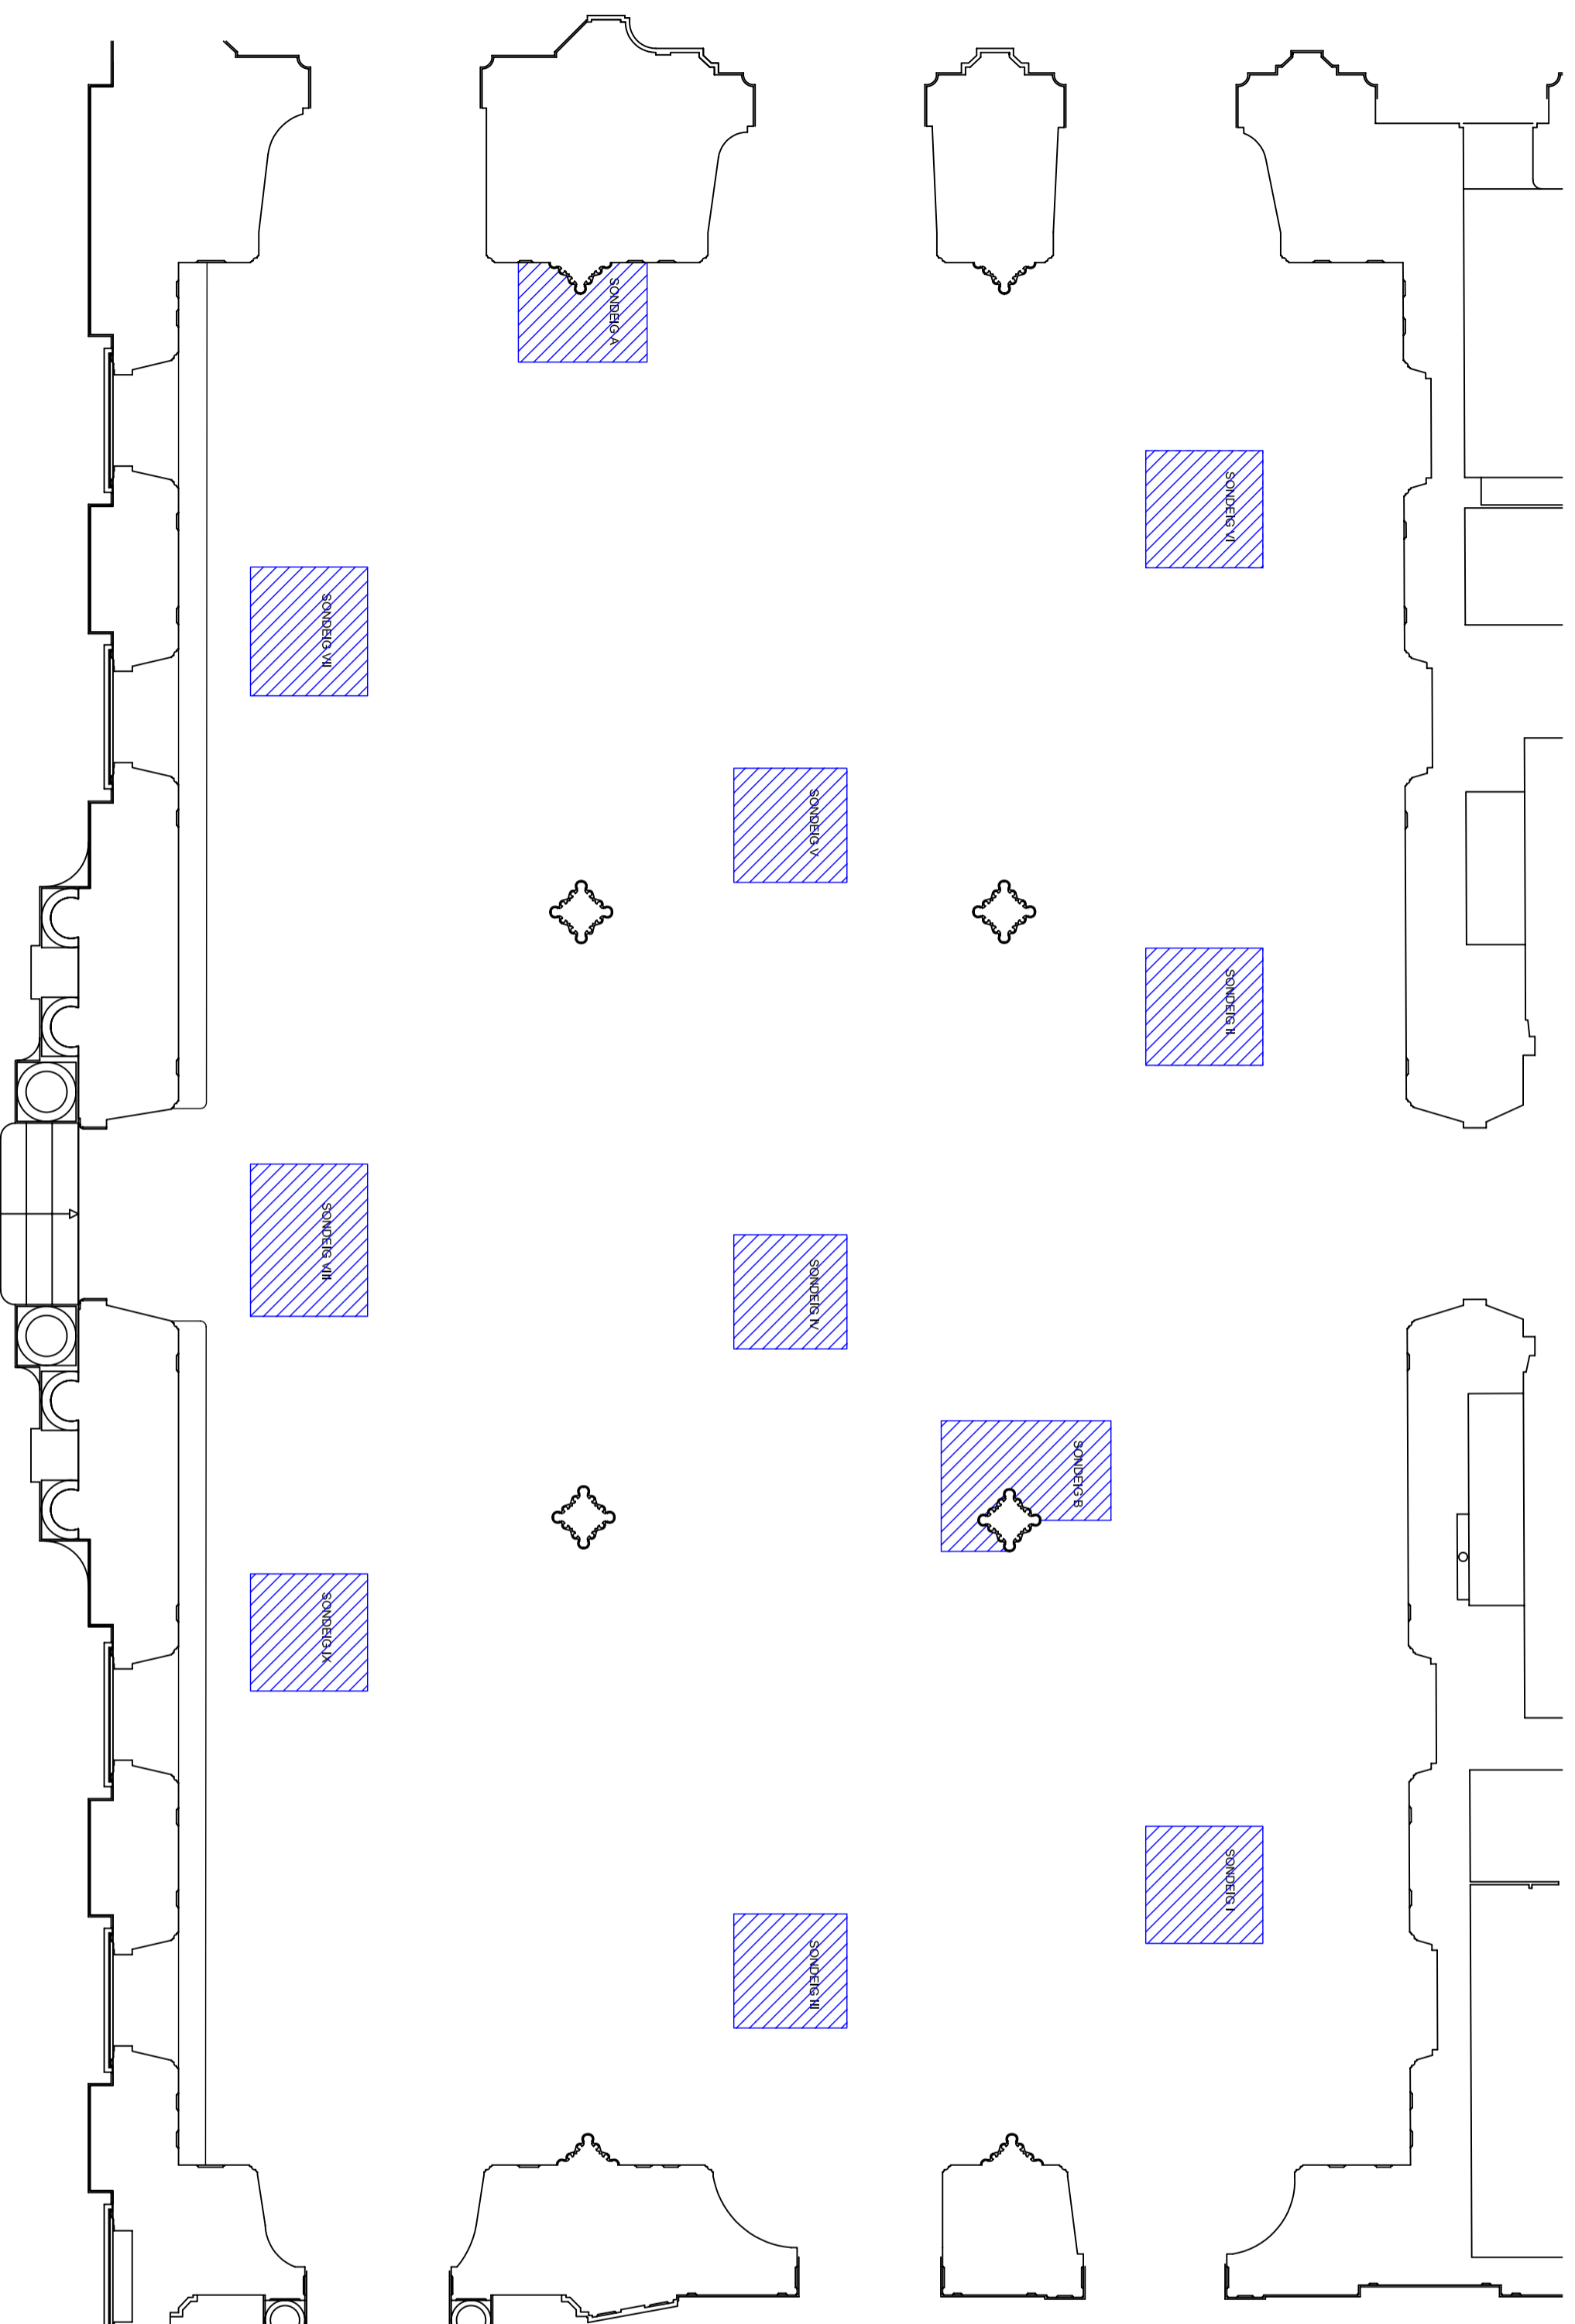
<p>ARQUEOCIÈNCIA Serveis Culturals S.L.</p>	
<p>LLOTJA DE MAR Barcelona, Barcelonès</p>	
<p>SALÓ GÒTIC</p>	
<p>PLANTA GENERAL: SONDEJOS</p>	
<p>PLANOL 02</p>	
<p>BASE TOPOGRÀFICA:</p>

El nombre total de sondeigs realitzats al saló gòtic ha estat de dotze, dels quals nou es van dur a terme a la zona central de les tres naus (tres a cada nau) i els tres restants a zones arran dels murs de tancament o d'una de les pilastres de la sala. Tal i com ja hem esmentat a l'apartat de la introducció d'aquesta memòria, els sondejos de la zona central de la nau es feien amb l'objectiu de documentar elements que poguessin quedar afectats pel pas de la rasa a cada nau, realitzada per passar-hi la instal·lació de la calefacció; pel que fa als tres restants, es feien amb l'objectiu de documentar el possible sistema de riostrament entre les bases de les pilastres, així com també una possible escala que estaria a l'angle de tancament sud oest. Els sondejos I, II i VI es van realitzar a la nau lateral sud; els sondejos III, IV i V, a la nau central i els sondejos VII, VIII i IX, a la nau lateral nord. A nivell general, els sondejos realitzats al saló gòtic de la Llotja de Mar han permès localitzar les restes (a la nau sud) del paviment col·locat en el moment de la construcció de l'edifici, així com els estrats de rebliment previs a la construcció de l'edifici. Cal destacar que en els sondejos on no aparegué el paviment de lloses es va aprofitar per poder documentar els estrats anteriors a aquest, ja que en el cas d'aparèixer el paviment es finalitzava el sondeig.

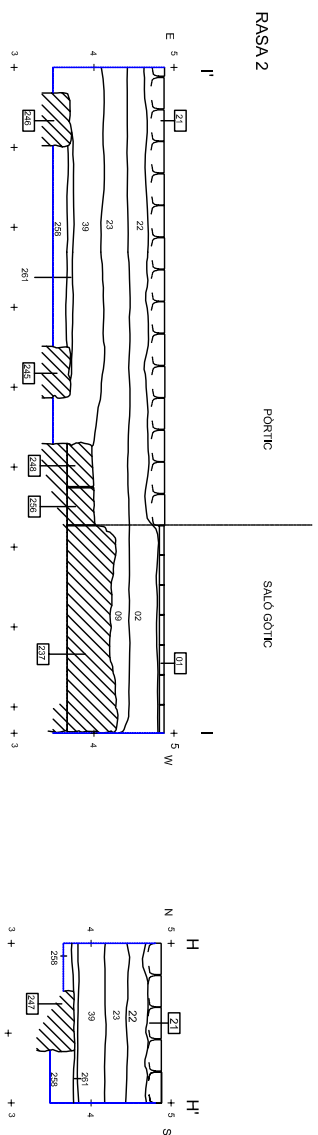
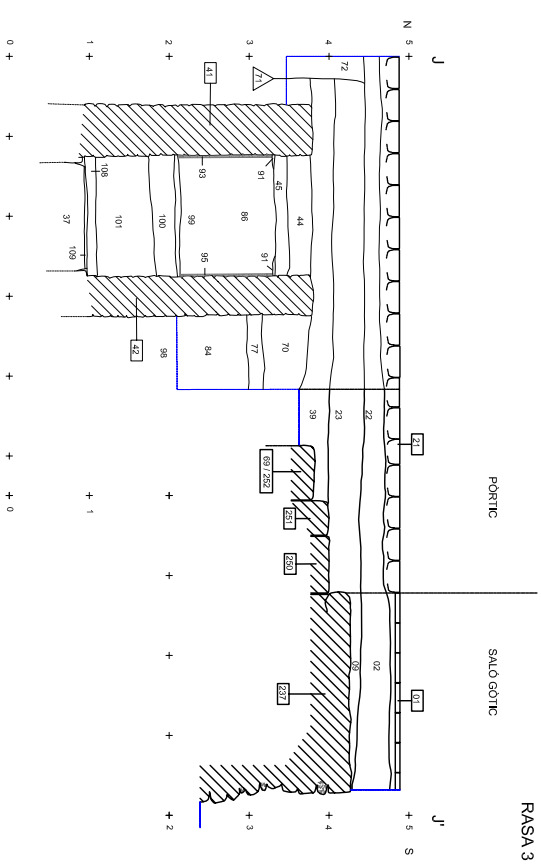
ARQUEOCIÈNCIA Serveis Culturals S.L.	
LLOTJA DE MAR Barcelona, Barcelona	
ACCÉS DEL PORTIC AL SALÓ GÒTIC	
SECCIÓ H I SECCIÓ I (rasa 2) SECCIÓ J (rasa 3)	
PLÀNOL 33	
DIBUIX: Laura Suau DIGITALITZACIÓ: Maria Pujals Arqueociència S.C.S.L.	
Escala 1:50	Setembre 2003

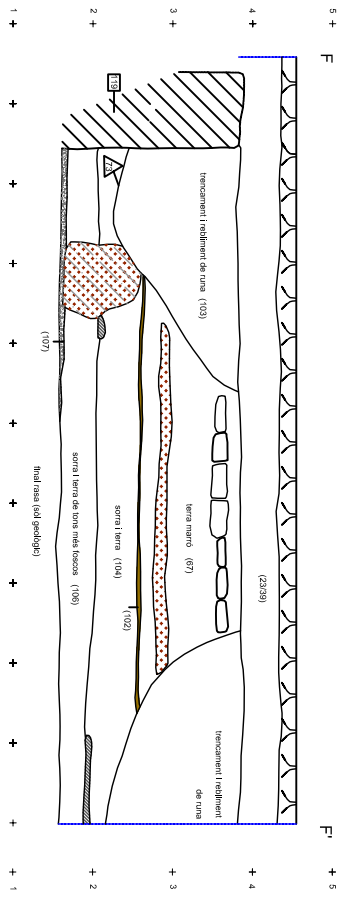
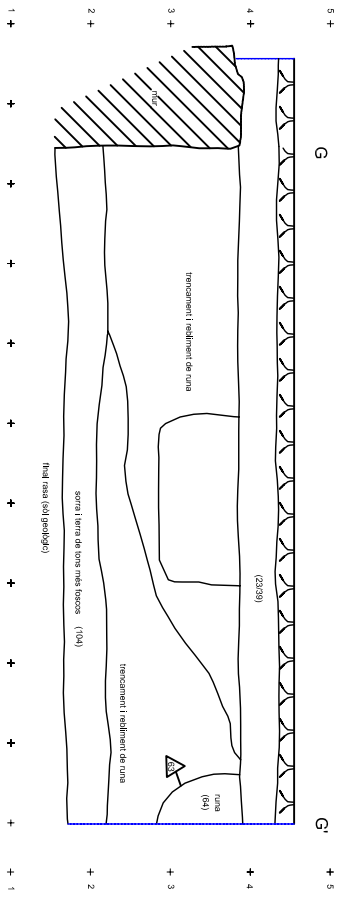
Entre parèntesis () possible UE a la que correspondria cada estrat

ARQUEOCIÈNCIA Serveis Culturals S.L.	
LLOTJA DE MAR Barcelona, Barcelonès	
PÒRTIC PLAÇA PALAU	
Treballs realitzats sense seguiment arqueològic	
SECCIÓ F-F I SECCIÓ G-G'	
PLANOL 32	
DIBUIX: Gemma Caballé DIGITALITZACIÓ: Maria Pujals Arqueociència S.C.S.L.	
Escala 1:50	Setembre 2003

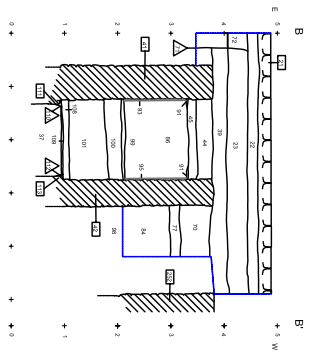
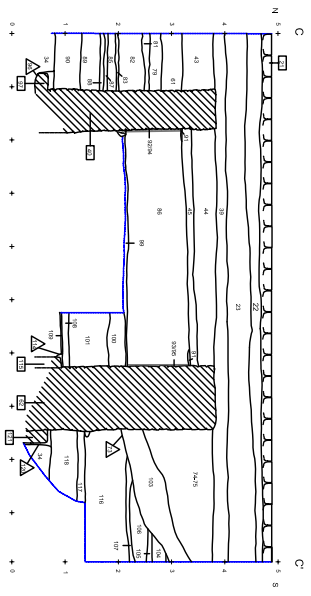
ARQUITECTENÇA Serveis Culturals S.L.	
LOTJA DE MAR Barceloneta, Barcelonès	
PORTIC	
SECCIÓ B-B'	SECCIÓ D-D'
SECCIÓ C-C'	SECCIÓ E-E'
PLANOL 31	
DBUJK: Gemma Caballé DIT/ALITZACIÓ: Maria Pujals Arquitectència S.C.S.L.	
Escala 1:50	Setembre 2003

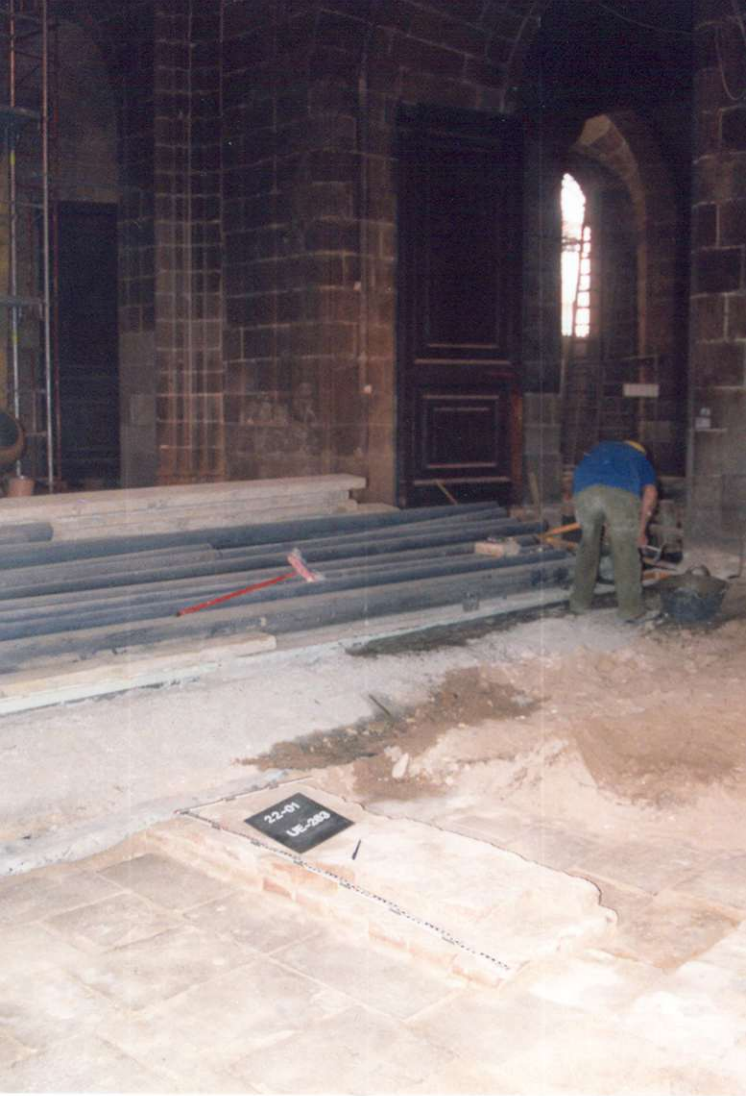
22-01

An archaeological site showing a rectangular stone slab on a paved floor. A black label with white text is placed on the slab. A white scale with black markings is positioned vertically along the left edge of the slab. A blue pen is also on the slab. A concrete curb and a dark object are visible in the background.
